# **Röhrichte zur Ufersicherung (Versuchsstrecken an Mittelweser und Mittellandkanal)**

Hubert Liebenstein  
Referat U3 Vegetationskunde, Landschaftspflege  
Bundesanstalt für Gewässerkunde, Koblenz

# Versuchsstrecke Stolzenau

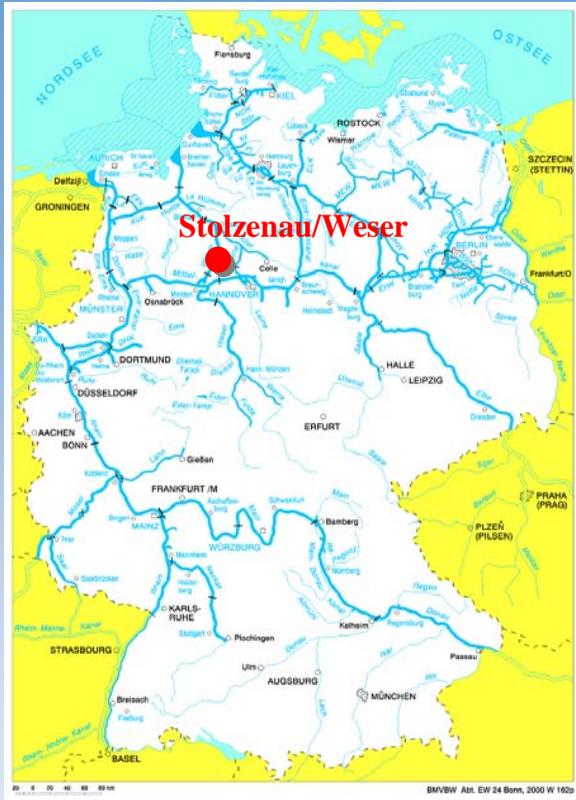
We-km 241,60 - 242,30, r. U.

**Staugeregelter Fluss - Breite ca. 90m**  
**Wechselnde Abflussverhältnisse**  
**Geschwindigkeitsbeschränkung:**  
-keine G. für Güterschifffahrt  
-35 km/h für Sportboote

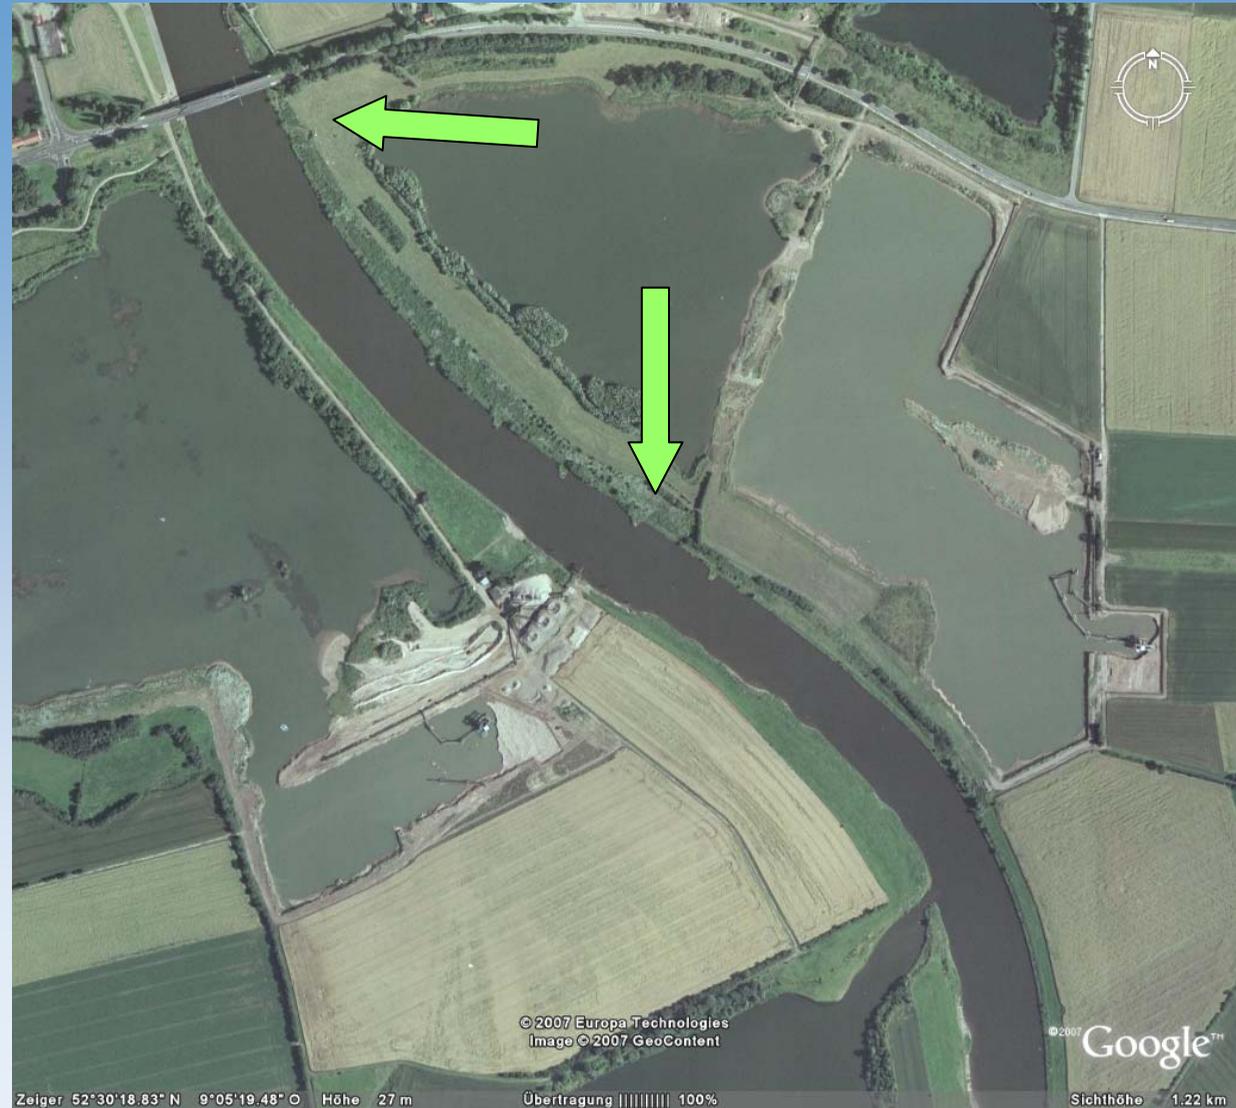
# Versuchsstrecke Stolzenau

## Ausgangszustand 1988

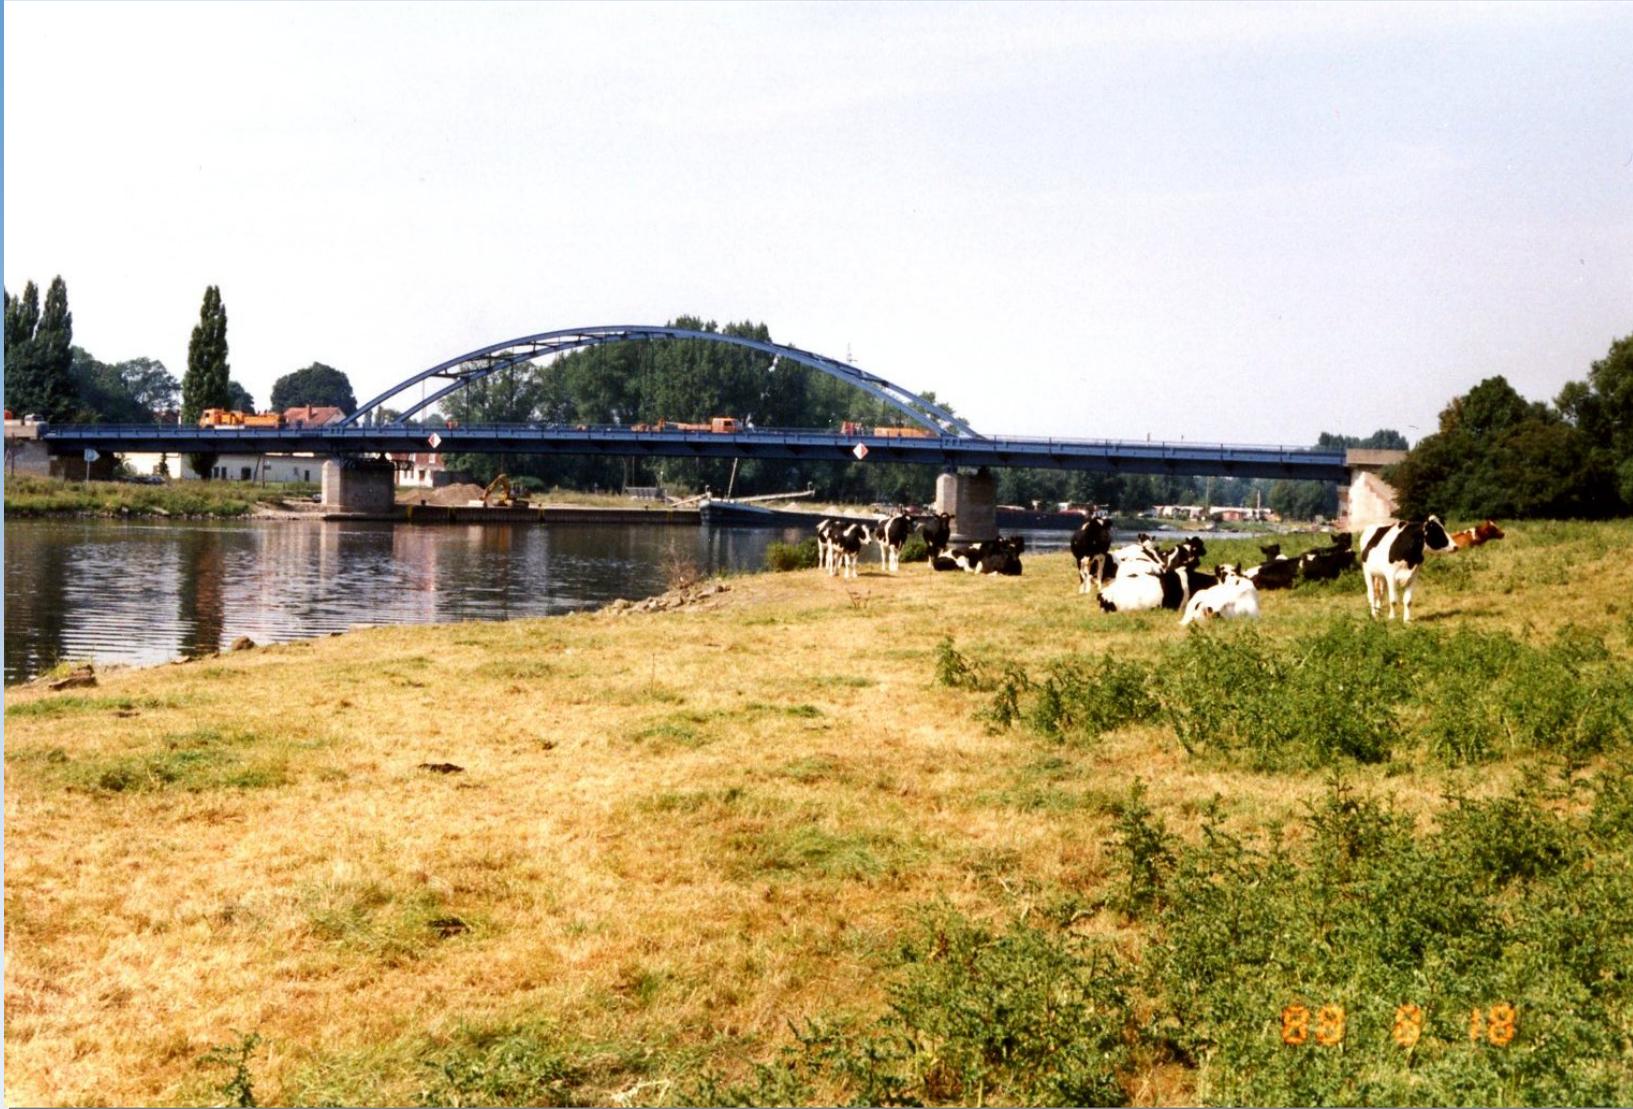
# Versuchsstrecke Stolzenau

## Planung 1988

Abschnitt	Maßnahmen mit Röhrichtansiedlung
1/2 2 wie 1, nur ohne Faschine	<ul style="list-style-type: none"> <li>- Abflachung der Uferböschung</li> <li>- Steinwall ca. 10 cm unter hydr. Stau, Flachwasserzone auf dieser Höhe anlegen</li> <li>- Faschine aus Totholz</li> <li>- Schilf- und Seggenpflanzung</li> </ul>
3	<ul style="list-style-type: none"> <li>- Buhne aus Schüttsteinen herstellen (der an Abschnitt 2 angrenzende Teil wurde außerdem mit Schilf bepflanzt)</li> </ul>
3a	<ul style="list-style-type: none"> <li>- Buhne aus Schüttsteinen herstellen (der an Abschnitt 7 angrenzende Teil wurde außerdem mit Schilf und Weiden bepflanzt)</li> </ul>
5	<ul style="list-style-type: none"> <li>- Insel / Leitwerk aus Schüttsteinen (MW+30cm)</li> <li>- Anschluss ans Gelände mit Steinwall siehe 1</li> <li>- Flachwasserzone 10 cm unter hydr. Stau</li> <li>- Schilf- und Seggenpflanzung</li> </ul>
7	<ul style="list-style-type: none"> <li>- Abflachung der Uferböschung</li> <li>- Steinwall ca. 10 cm unter hydr. Stau</li> <li>- Schilf- und Seggenpflanzung sowie Schilfmatten, Sicherung mit Vegetationsgewebe</li> </ul>

8	<ul style="list-style-type: none"> <li>- vorhandene Böschung beibehalten (nur Deckwerk entfernen)</li> <li>- Schilf- und Seggenpflanzung, Sicherung mit Vegetationsgewebe</li> </ul>
9/11 11 wie 9, nur ohne Faschine	<ul style="list-style-type: none"> <li>- Abflachung der Uferböschung</li> <li>- 3 m breite Berme zwischen hydr. Stau u. MW</li> <li>- Faschinen aus Totholz</li> <li>- Schilf- und Seggenpflanzung</li> <li>- landeinwärts: Weiden-Steckhölzer / Setzstangen</li> </ul>
13/15 15 wie 13, o. F.	<ul style="list-style-type: none"> <li>- vorhandene Böschung beibehalten (nur Deckwerk entfernen)</li> <li>- Faschinen aus Totholz</li> <li>- Schilf- und Seggenpflanzung</li> </ul>

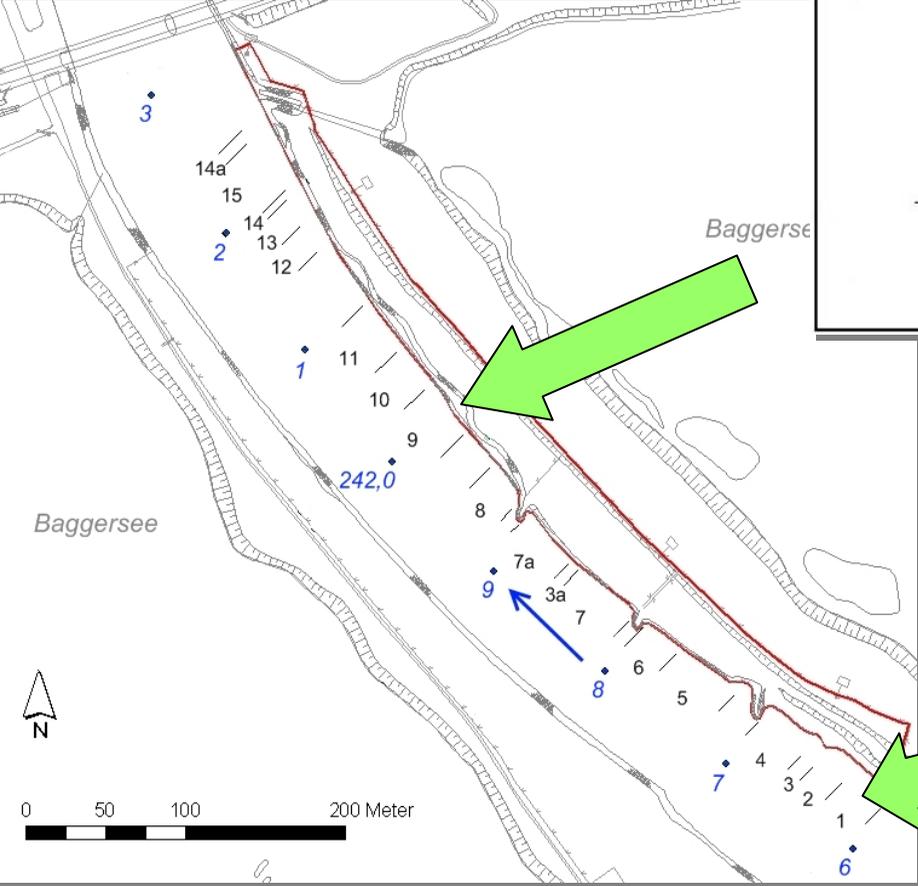
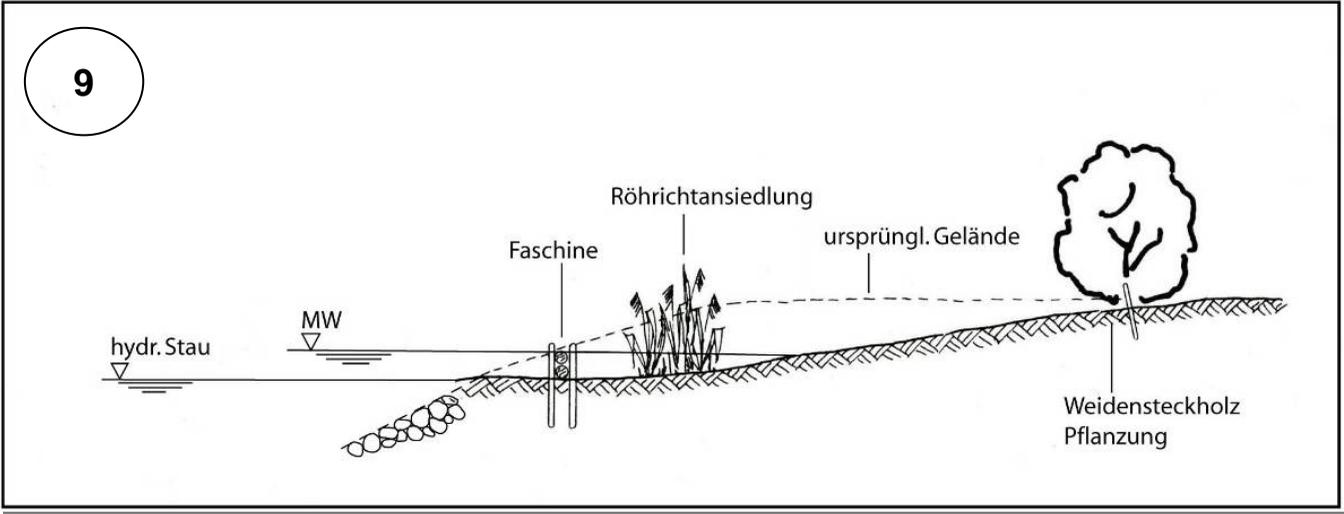
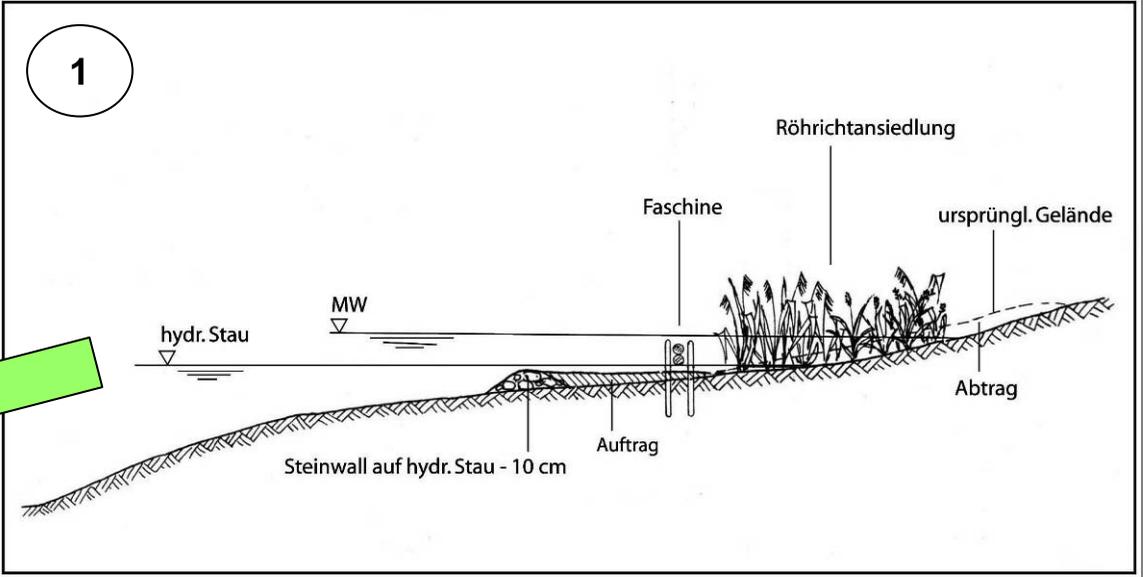
## Geländeprofilierung 1988

## Bepflanzung 1989, Entwicklung Herbst 1989

### Röhrichtbepflanzung:

Pflanzung als Einzelpflanzen, Röhrichtballen und Röhrichtbulte, Röhrichtmatten

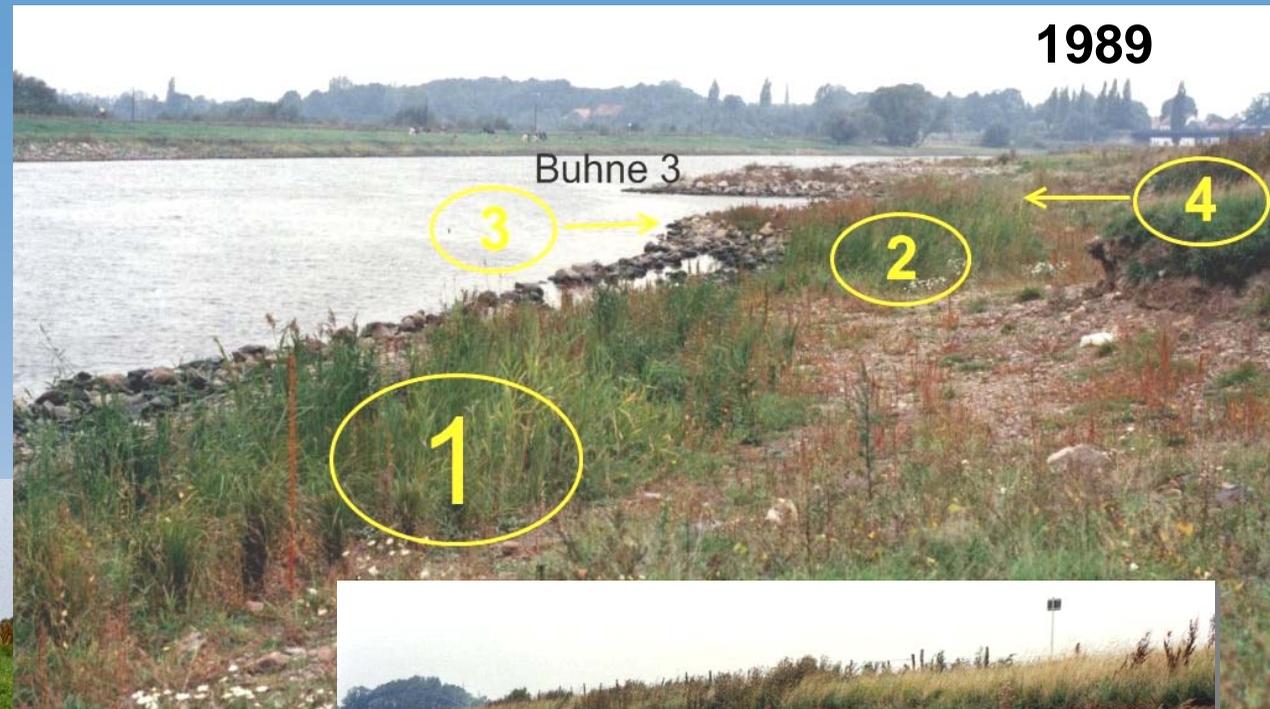
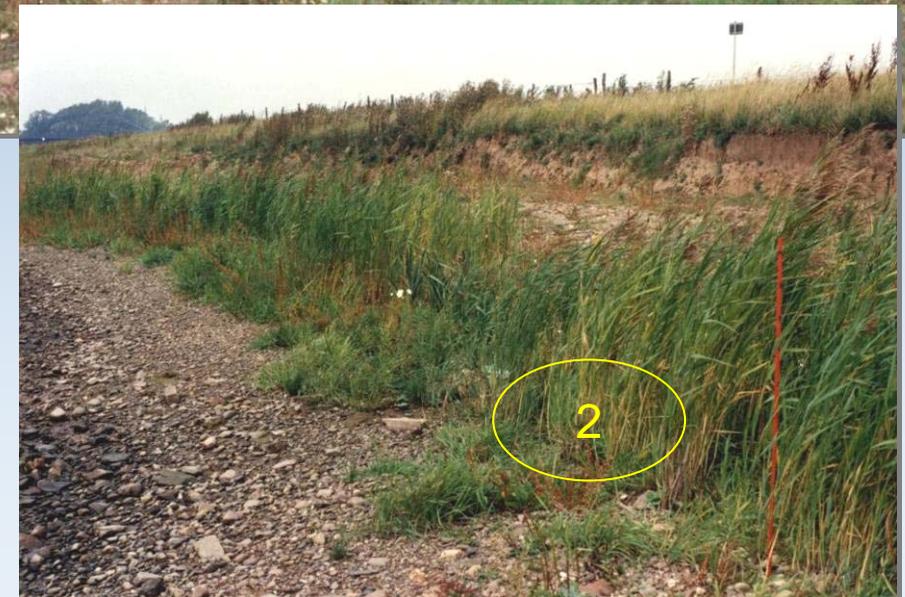
Buhne 4

1988

Buhne 3

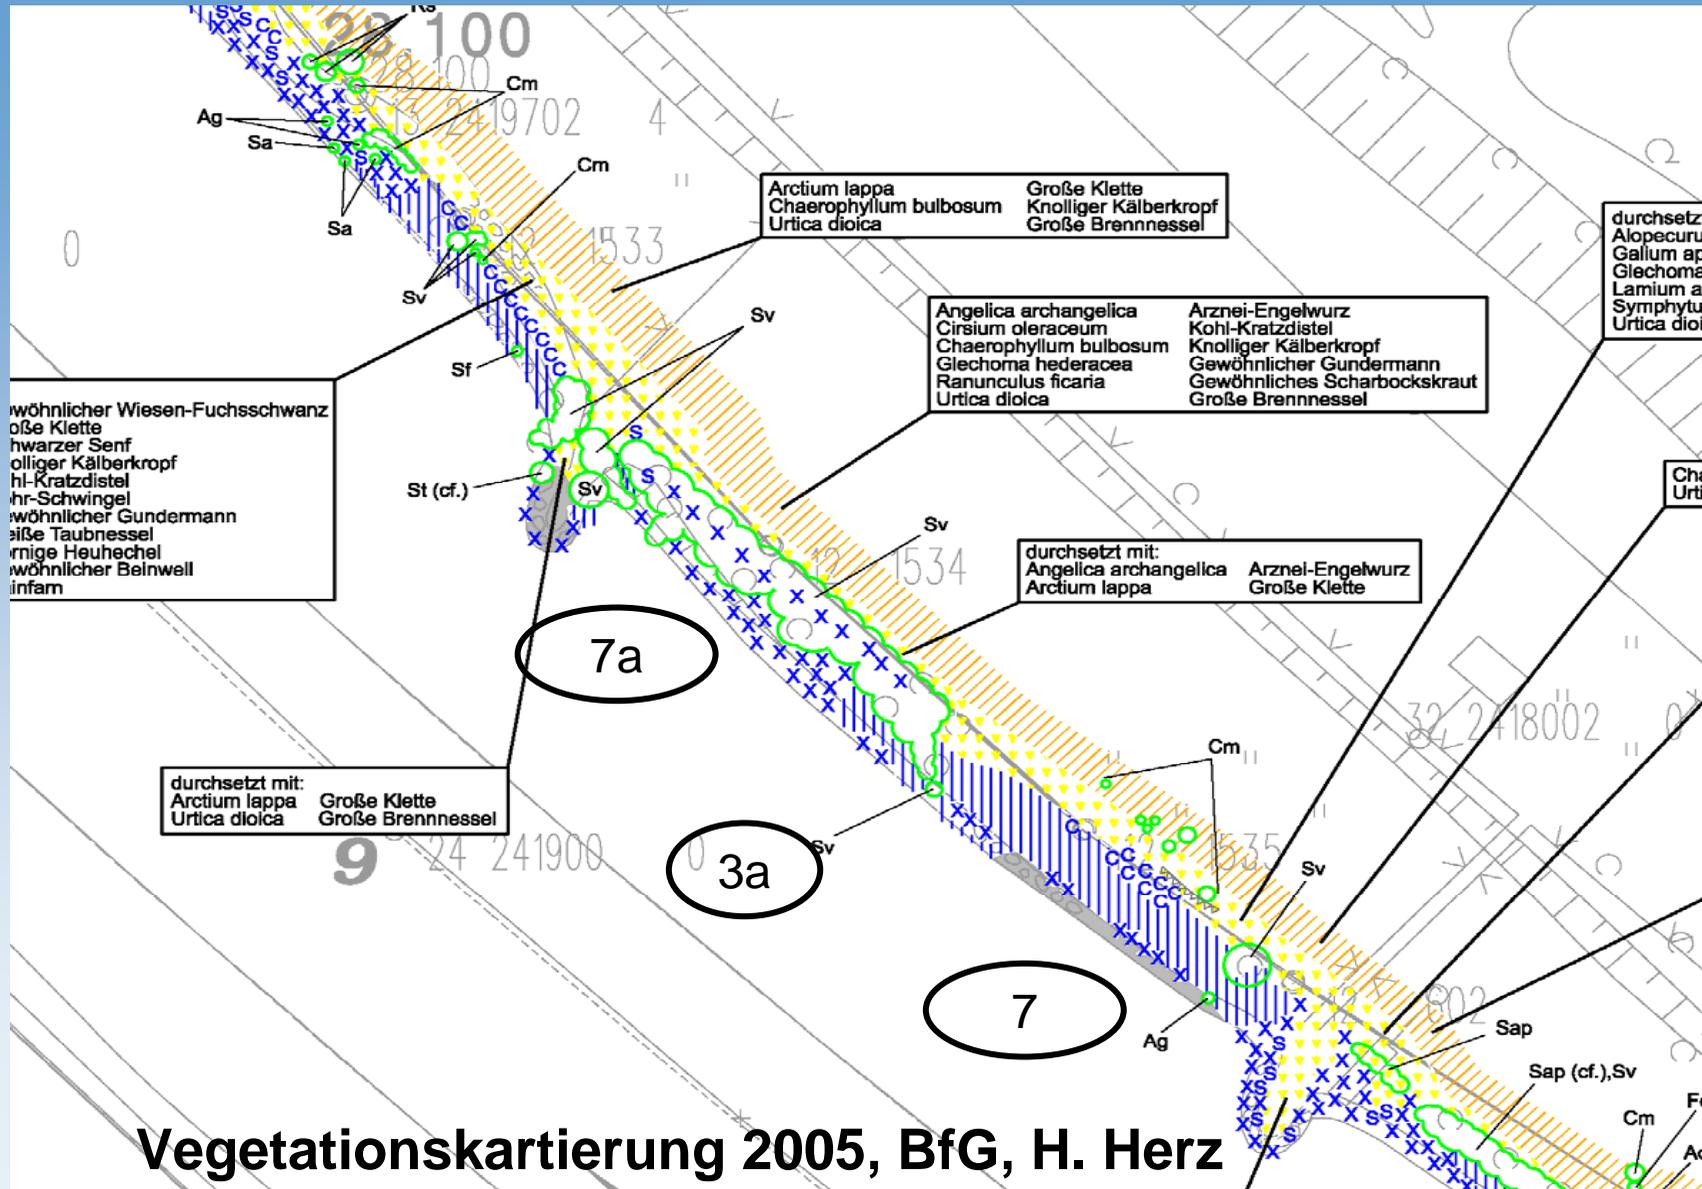
Vegetationskartierung 2005, BfG, H. Herz

## Vegetationskartierungen 1989, 1992, 1999, 2005, 2006

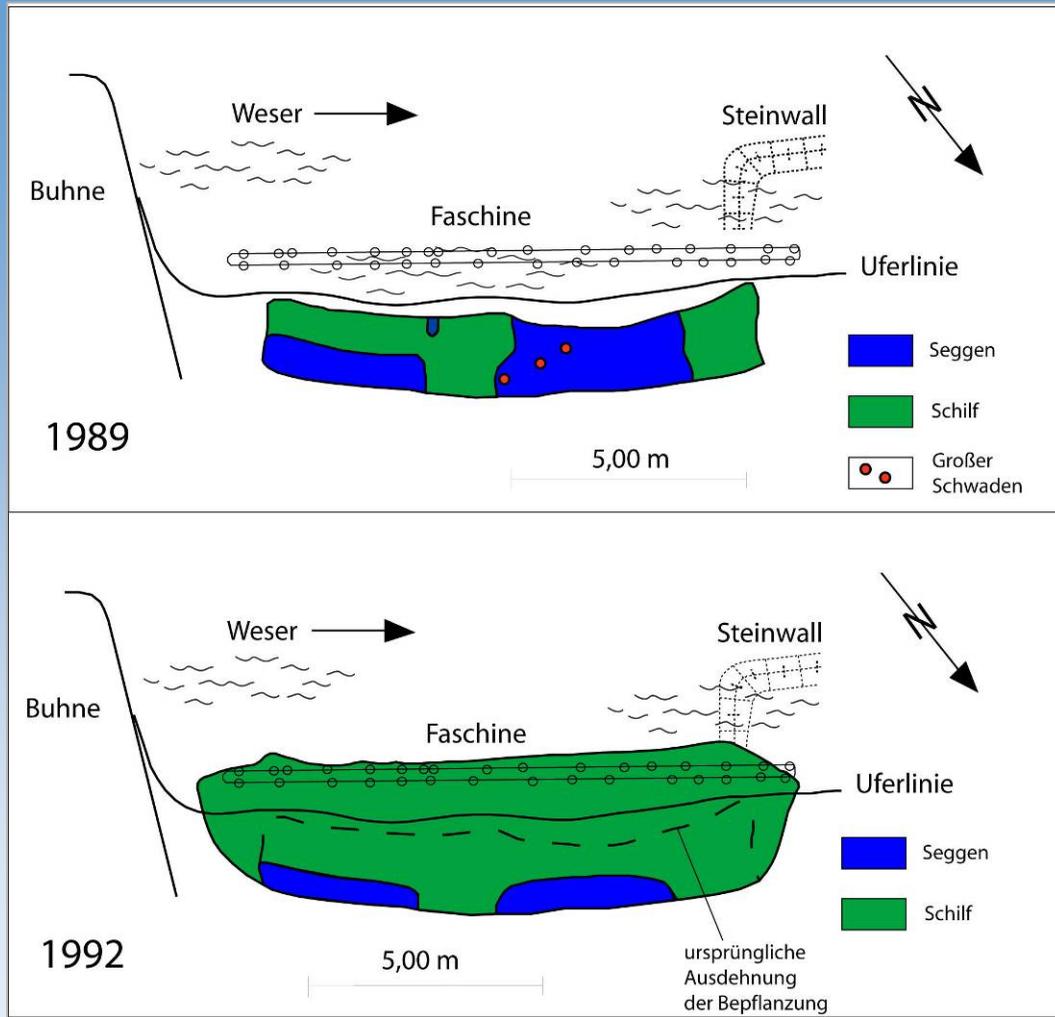
**Abschnitt 1 Rückbau der Ufersicherung**

## Röhrichtentwicklung 1989 – 1992

Im Schutz von Faschinen und Steinwällen breitete sich das Röhricht schneller aus als in ungeschützten Bereichen.

Die Röhrichte konnten sich an den abgeflachten Ufern besser entwickeln als an den belassenen Ufern, d. h. größere Flächen einnehmen.

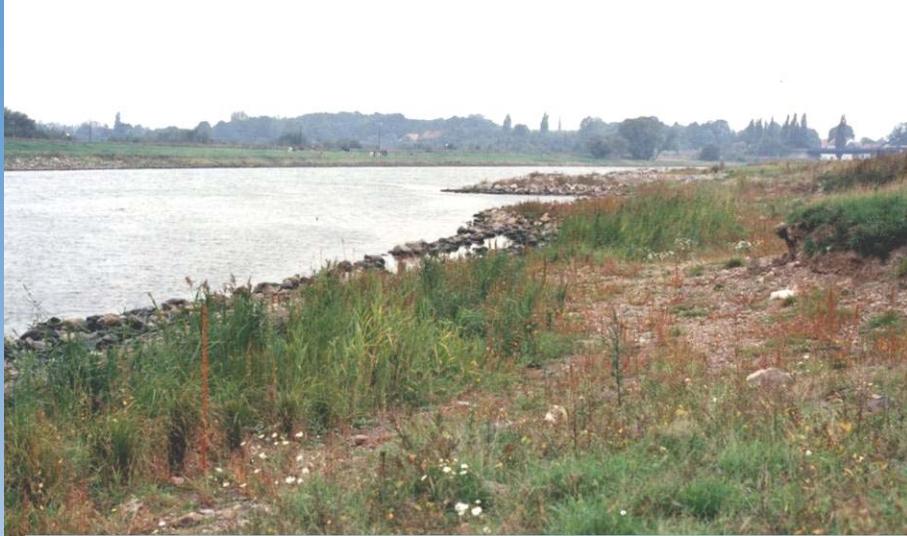
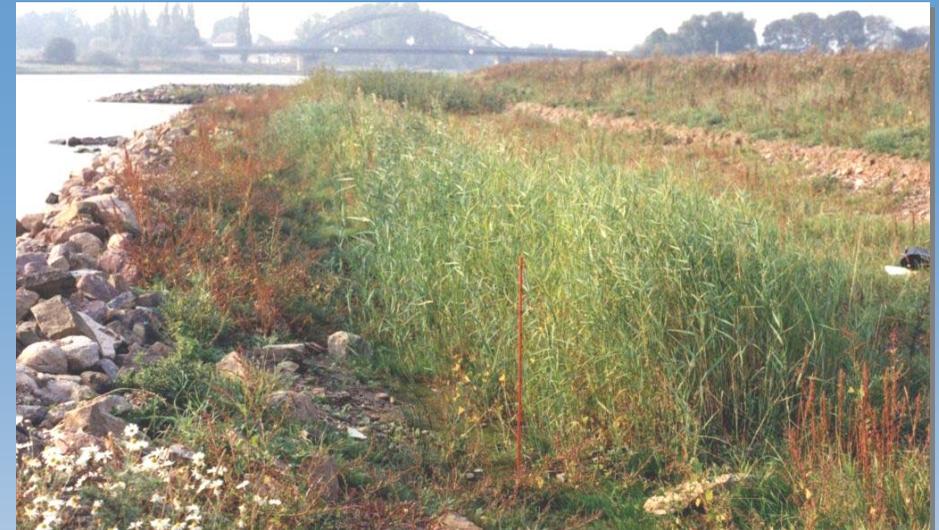
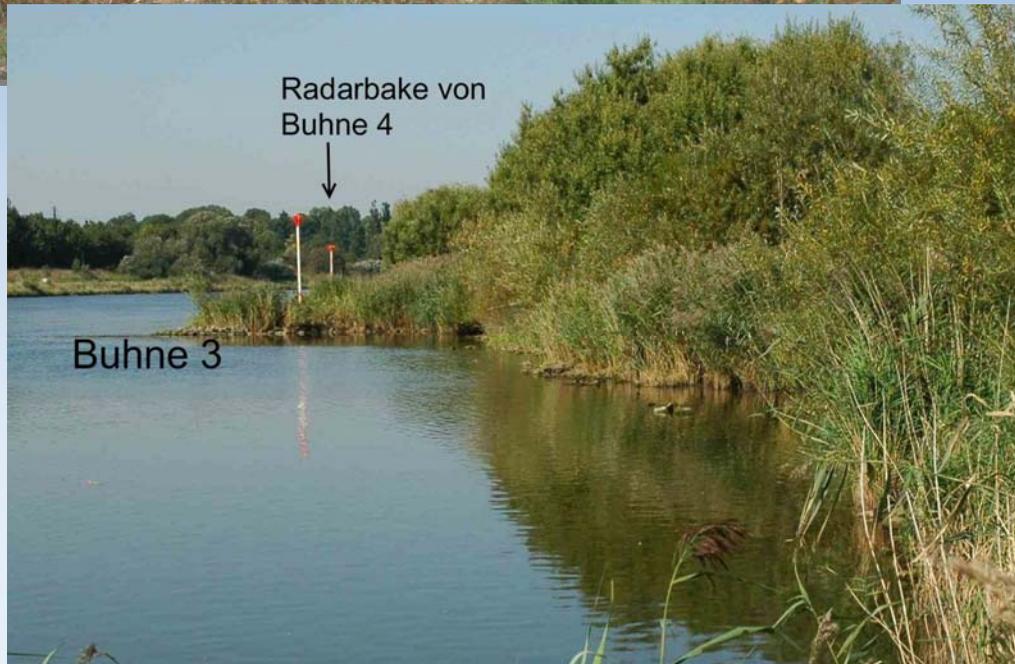
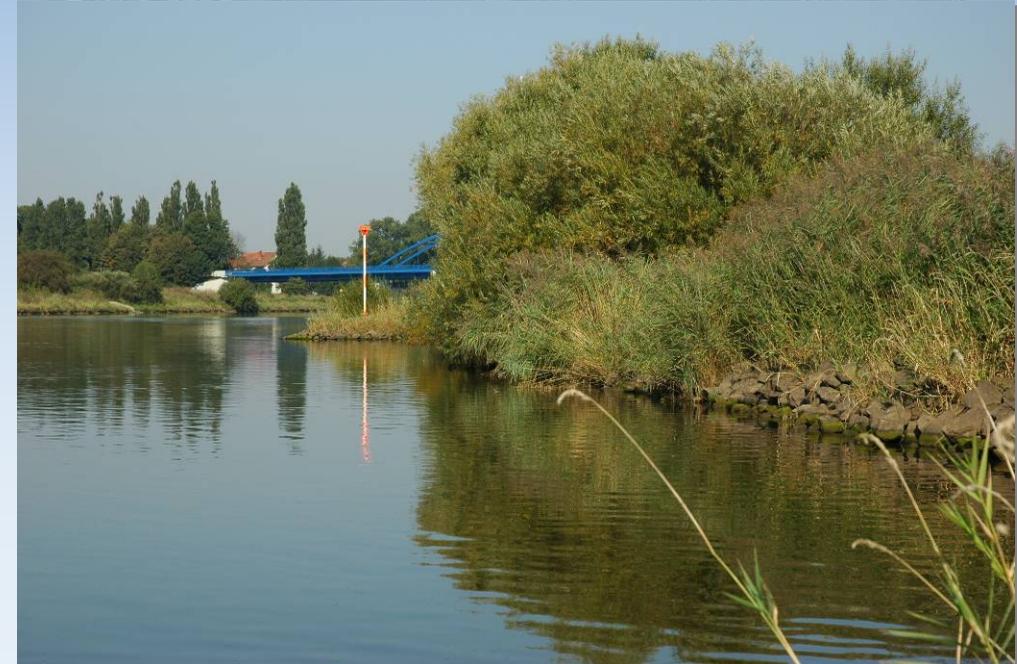
### Abschnitte 2 (l) und 7 (r)

## Röhrichtentwicklung 1989 – 2006

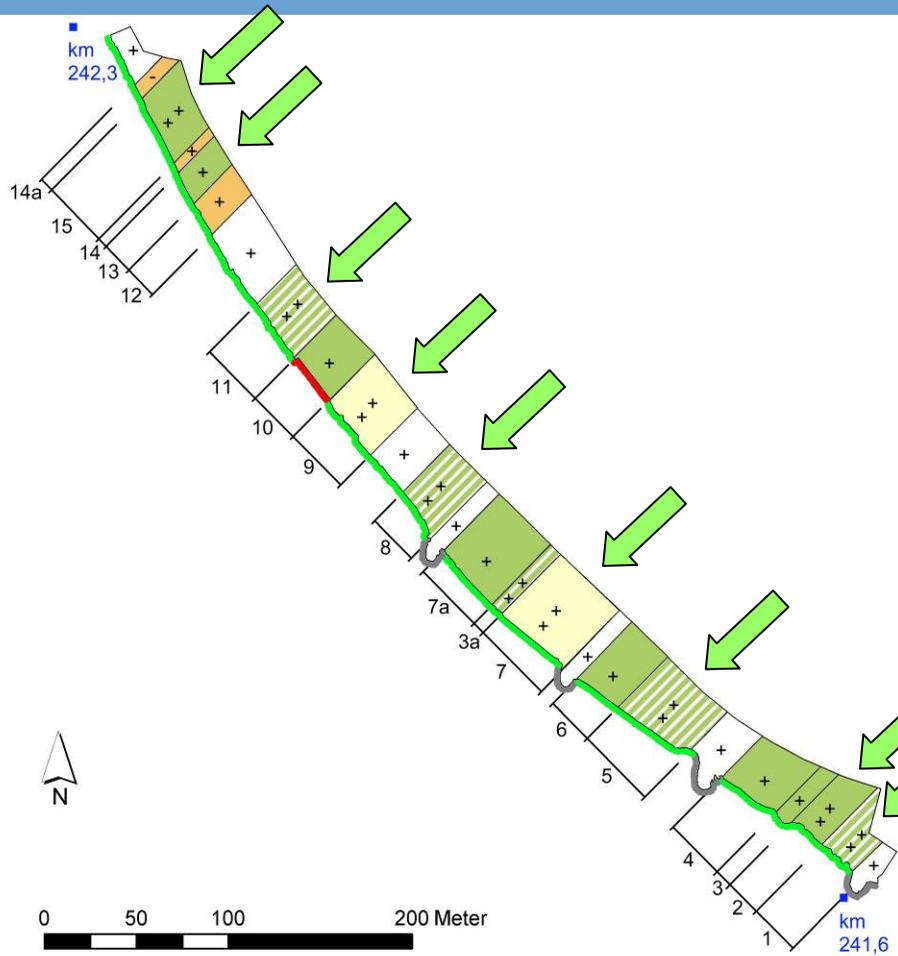
## Bewertung der Versuchsstrecke

### Bewertung des Pflanzenerfolges (Röhricht und Gehölze)

sehr gut	Maßnahme erfolgreich, wie vorgesehen entwickelt
	sehr gut, bei Pflege	Maßnahme erfolgreich, zur Erhaltung sind jedoch baldige Pflegemaßnahmen (Gehölzentnahmen zum Schutz des Röhrichts) erforderlich
	teilweise fehlgeschlagen	Steckhölzer/Setzstangen (Abschnitt 9) bzw. Schilfmatten (Abschnitt 7) sind nicht angegangen, Bepflanzung mit Schilfbulden aber erfolgreich
	Fehlgeschlagen	Steckhölzer/Setzstangen sind nicht angegangen
		unbeplant oder rein technisch gesichert (Buhnen)

### Bewertung des Uferschutzes durch die Vegetation

gut	dichter Röhrichtbewuchs
	weniger gut	Beschattung durch Gehölze verhindert dichten Röhrichtbewuchs/ Unterwuchs
	keine Aussage	keine Aussage, da technisch gesichert (Buhnen)

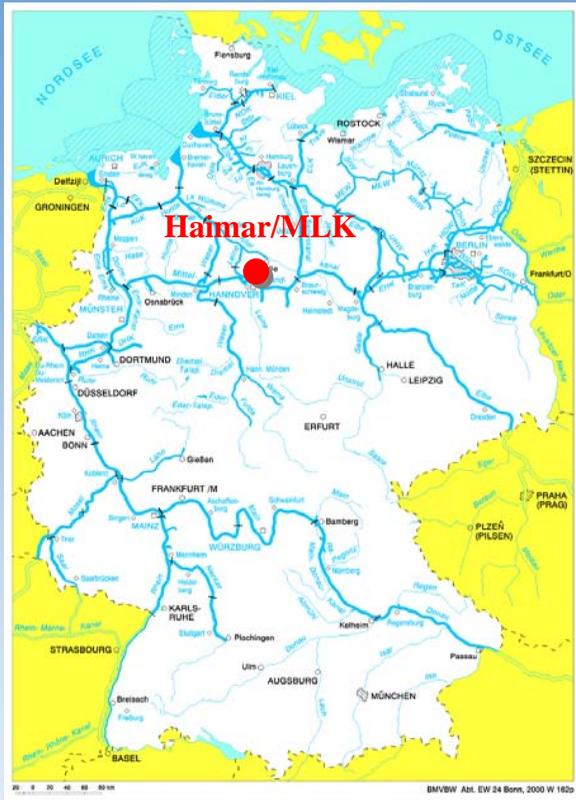
MLK-km 189,600 bis 190,100  
Nordseite

Kanal – WSP-Breite ca. 48 m  
Gleiche Wasserstände  
Geschwindigkeits-  
beschränkung: 12 km/h

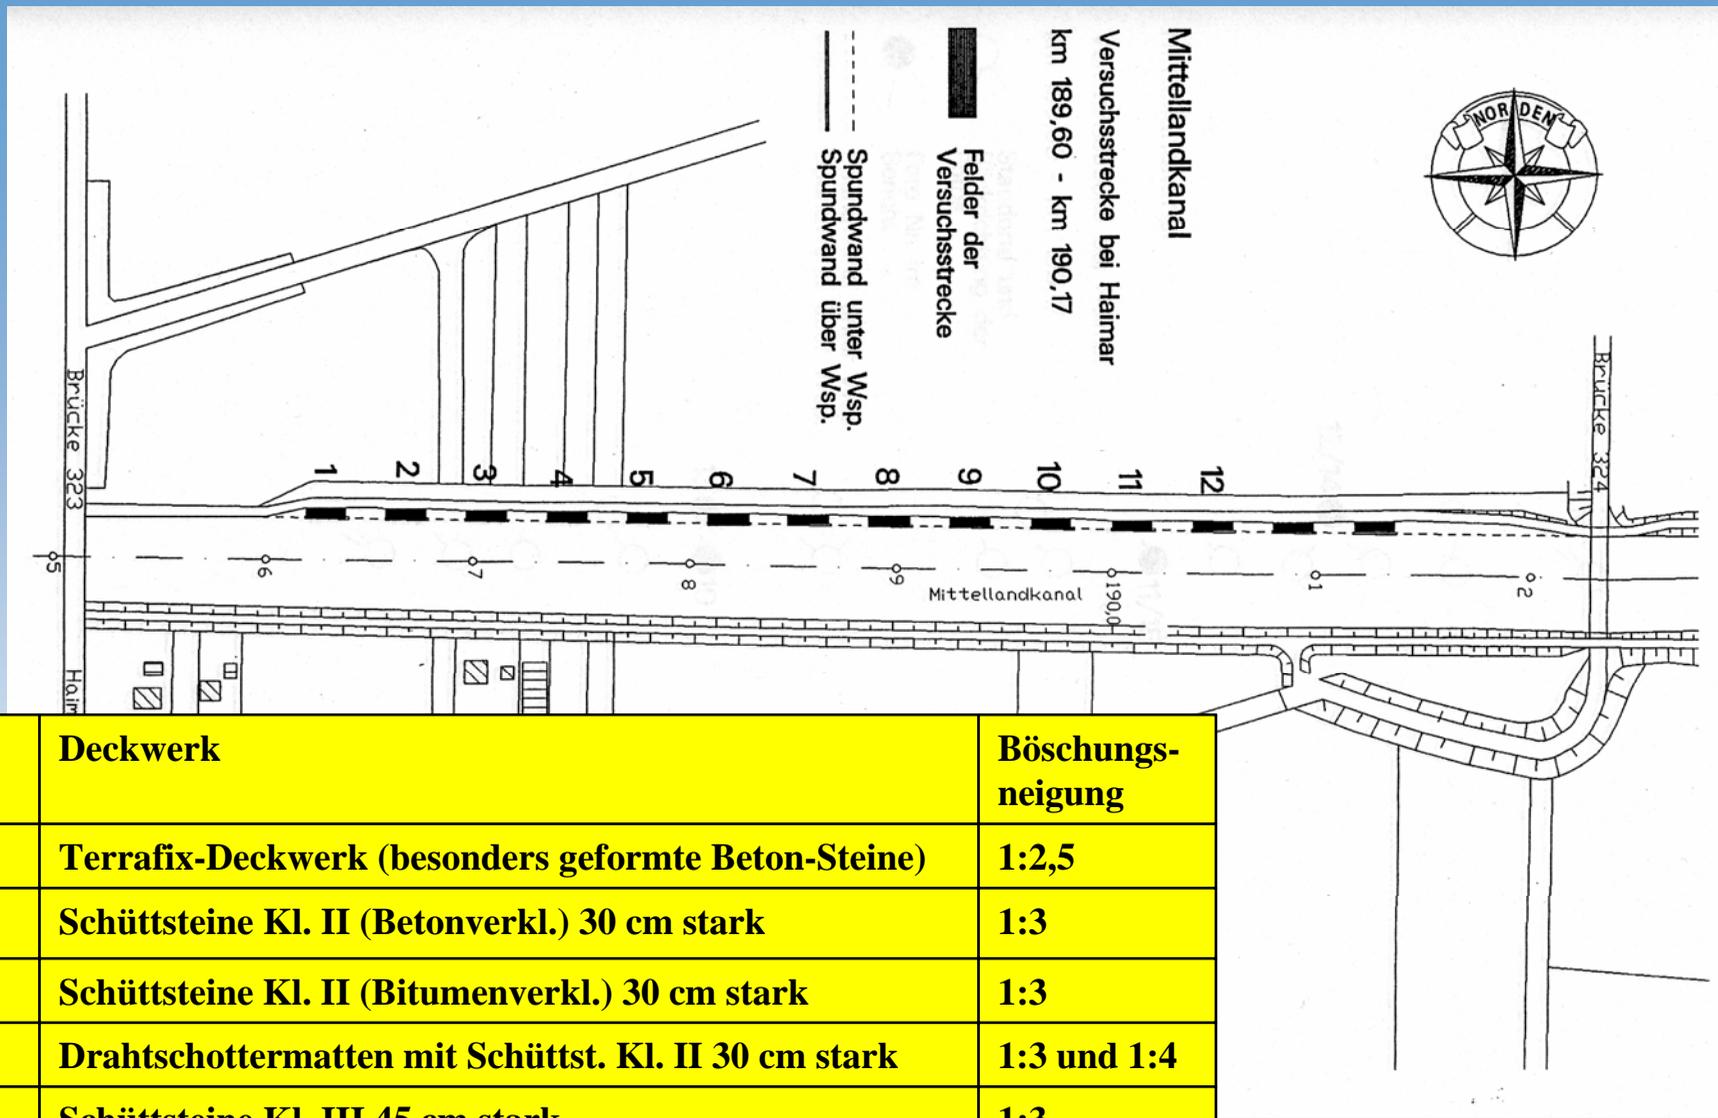
## Anordnung der Versuchsabschnitte für Deckwerke

Ab-schnitt	Deckwerk	Böschungs-neigung
1+2	Terrafix-Deckwerk (besonders geformte Beton-Steine)	1:2,5
3+4	Schüttsteine Kl. II (Betonverkl.) 30 cm stark	1:3
5+6	Schüttsteine Kl. II (Bitumenverkl.) 30 cm stark	1:3
7+8	Drahtschottermatten mit Schüttst. Kl. II 30 cm stark	1:3 und 1:4
9+10	Schüttsteine Kl. III 45 cm stark	1:3
11+12	Schüttsteine Kl. III (Referenzflächen) 45 cm stark	1:2,5

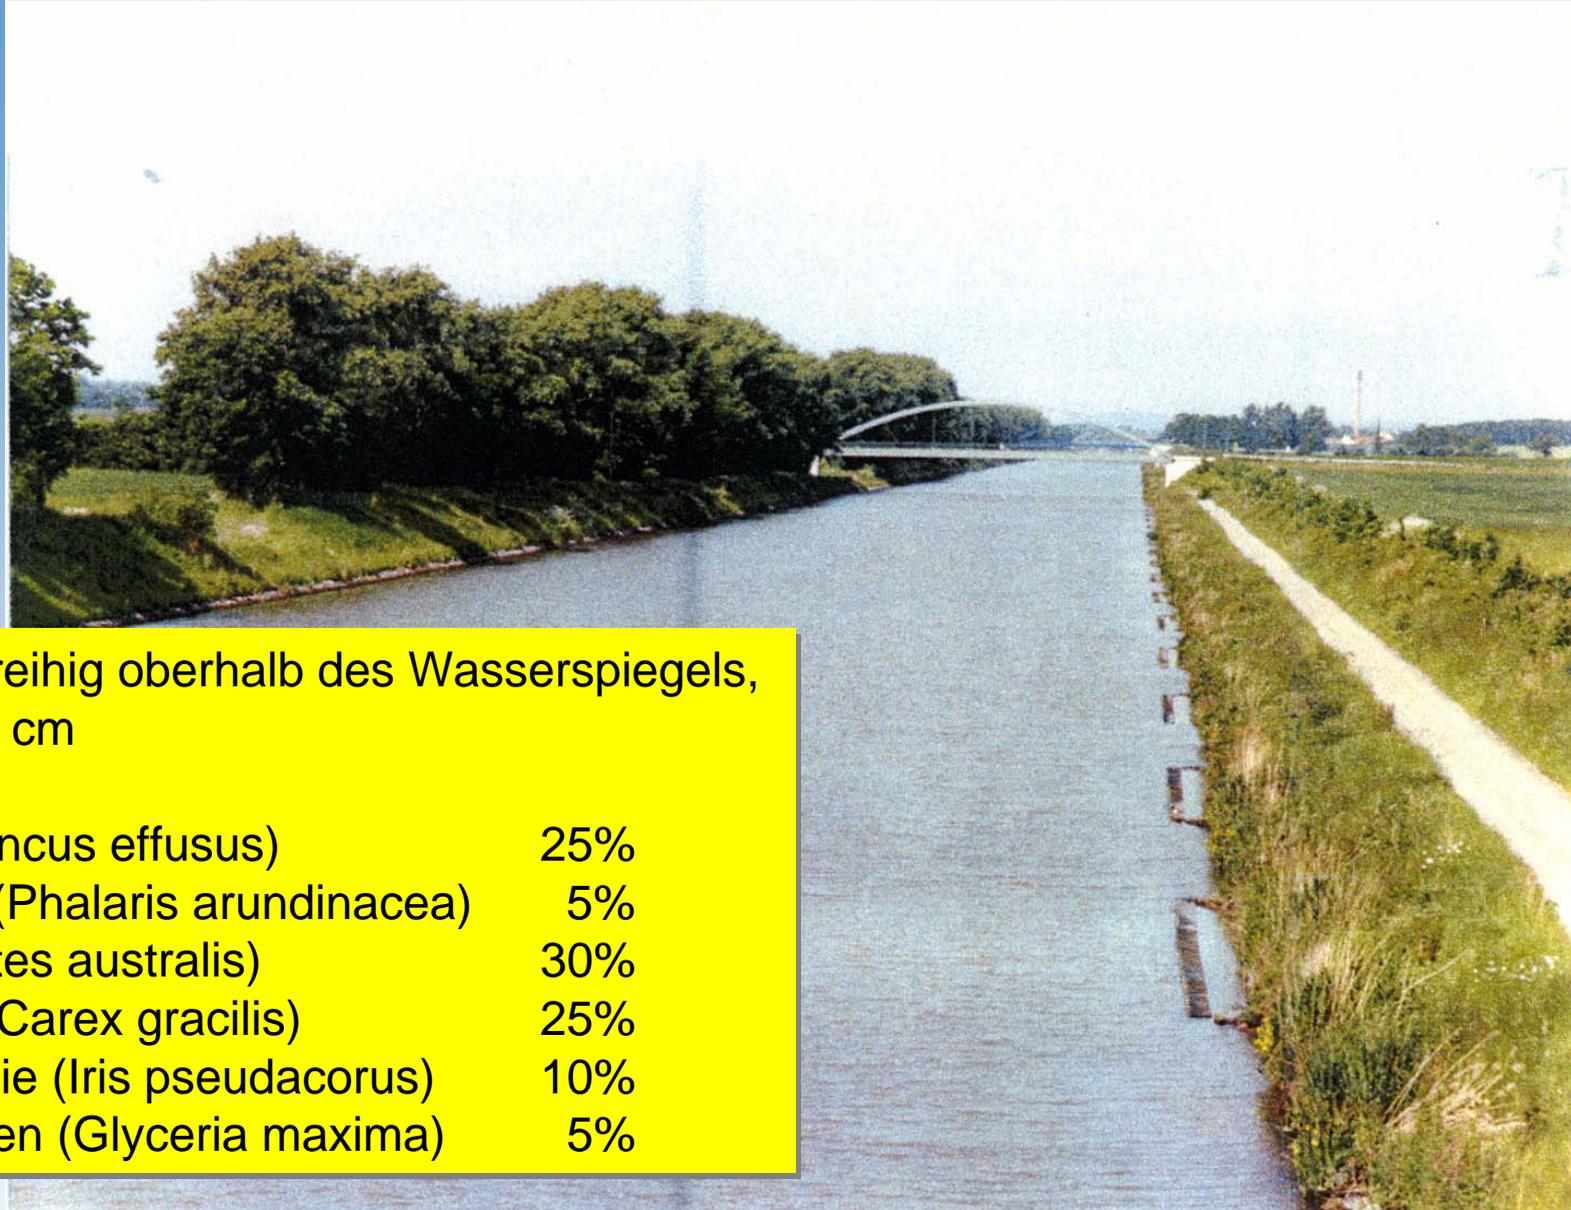
## Röhrichtbepflanzung

Bepflanzung 2-reihig oberhalb des Wasserspiegels,  
Abstand von 40 cm

Flutterbinse ( <i>Juncus effusus</i> )	25%
Rohrglanzgras ( <i>Phalaris arundinacea</i> )	5%
Schilf ( <i>Phragmites australis</i> )	30%
Schlanksegge ( <i>Carex gracilis</i> )	25%
Sumpfschwertlilie ( <i>Iris pseudacorus</i> )	10%
Wasserschwaden ( <i>Glyceria maxima</i> )	5%

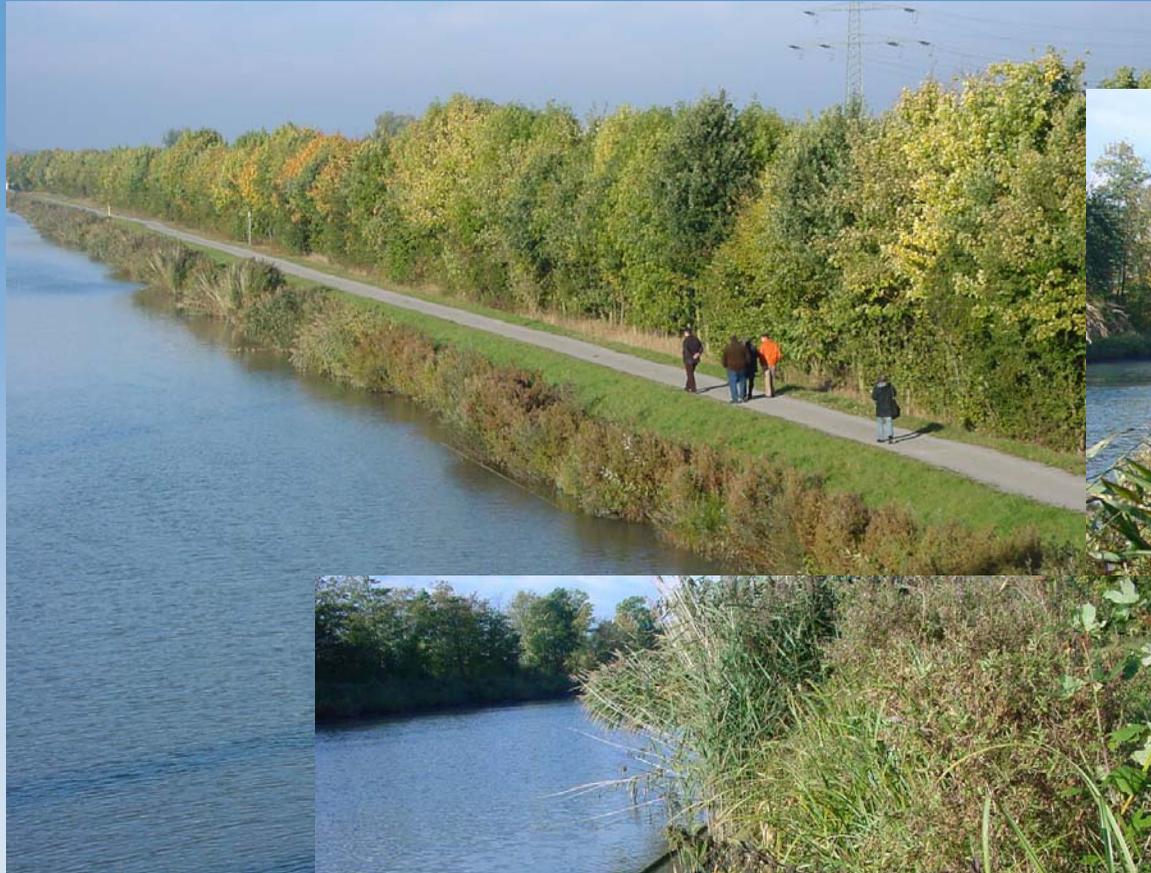
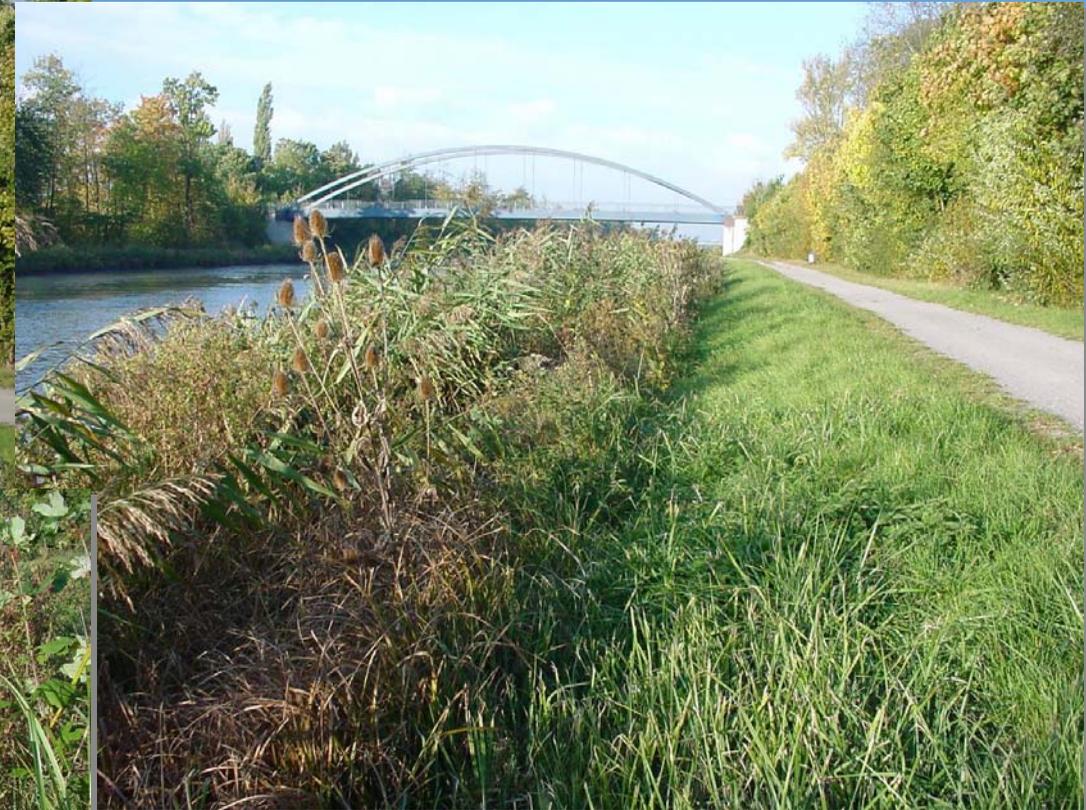
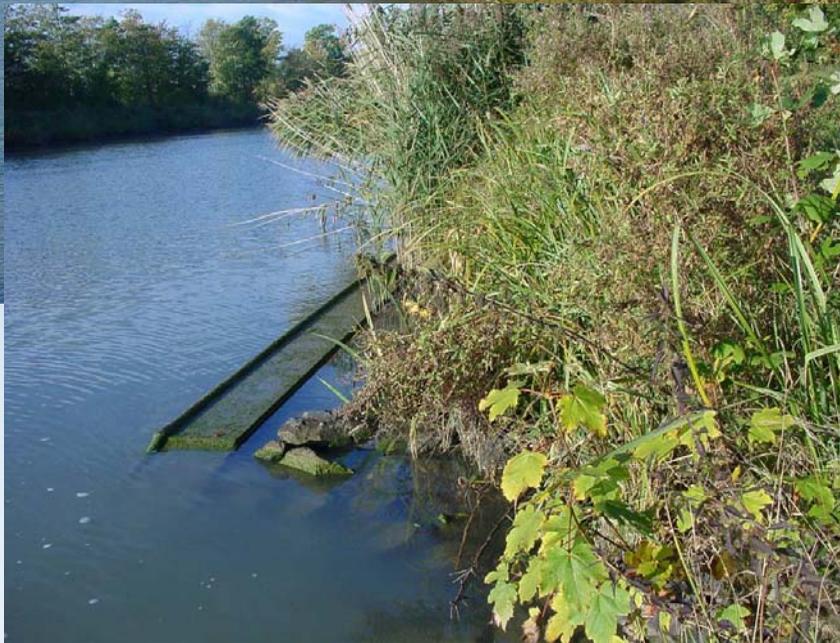
### Kartierungen 1991, 1992, 1993, 2006

## Entwicklung der Versuchsstrecke

Die Versuchsabschnitte sind vom optischen Eindruck her weitgehend ähnlich.

Schilf hat sich gegenüber den anderen Röhrichtarten am besten entwickelt.

Vitalster Schilfbewuchs bei Drahtschotter-Matten und den Referenzbereichen.
