Alternative Ufersicherungen am Beispiel der Weser bei Stolzenau - biologische Aspekte

Dr. Andreas Sundermeier
Eva Bauer, Hubert Liebenstein, Hans-Werner Herz, Peter Horchler
Referat U3 Vegetationskunde, Landschaftspflege
Bundesanstalt für Gewässerkunde, Koblenz

Versuchsstrecke Stolzenau

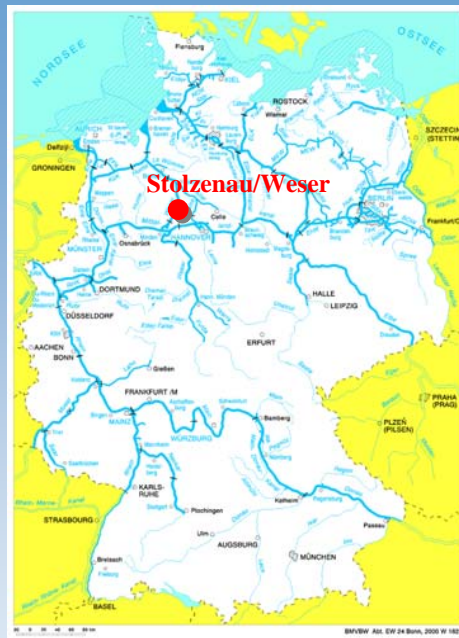
Lage

We-km 241,60 - 242,30, r. U.

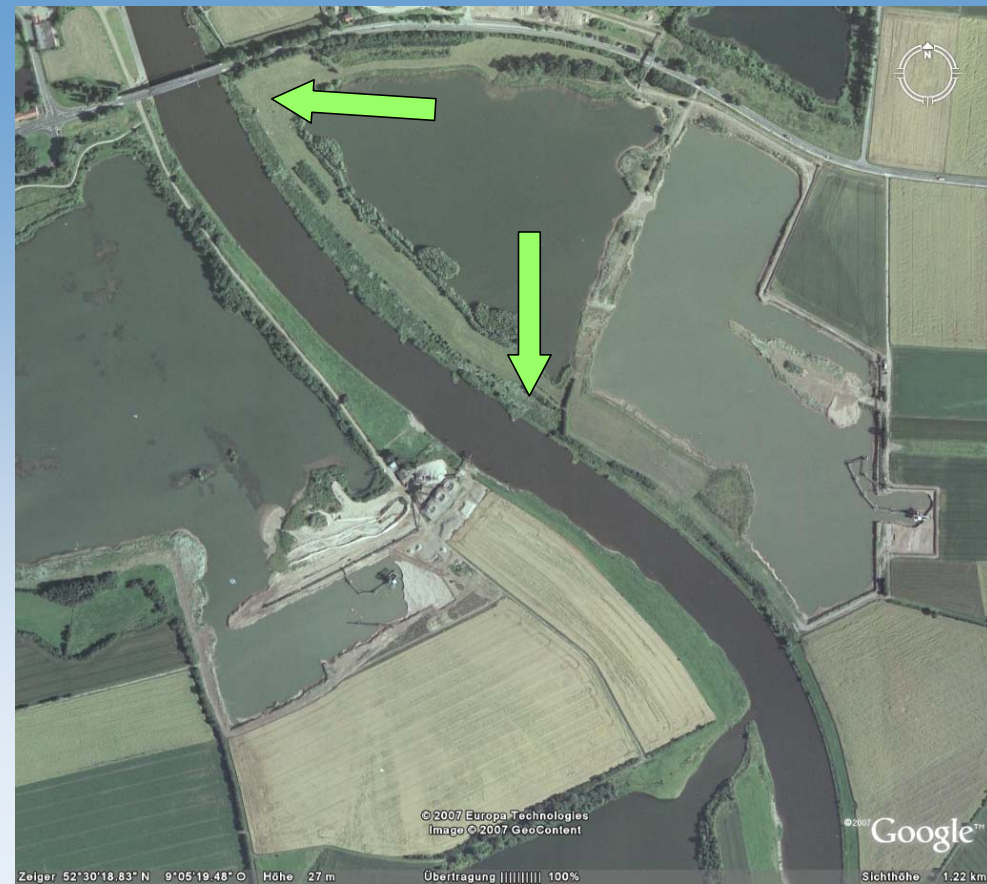
Ausgangslage der Versuchsstrecke:

- Oberstrom 3 Bühnenfelder
- Unterstrom einheitlich mit Wasserbausteinen gesicherte Böschung

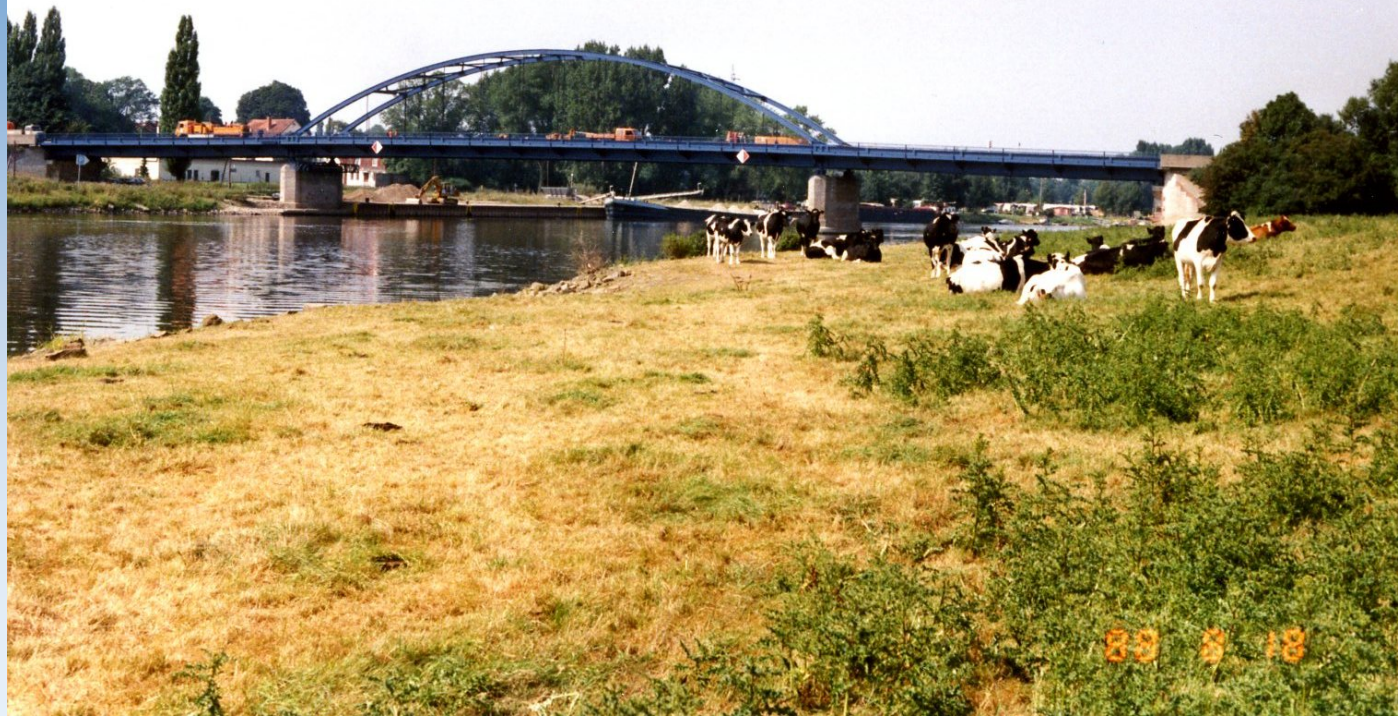
Ausgangszustand 1988

Beweidung bis zum Ufer, Zugang des Viehs zum Wasser

Uferbewuchs aus kleinen Buschgruppen,
Röhrichtinitiale mit Rohr-Glanzgras, vereinzelt Hochstauden

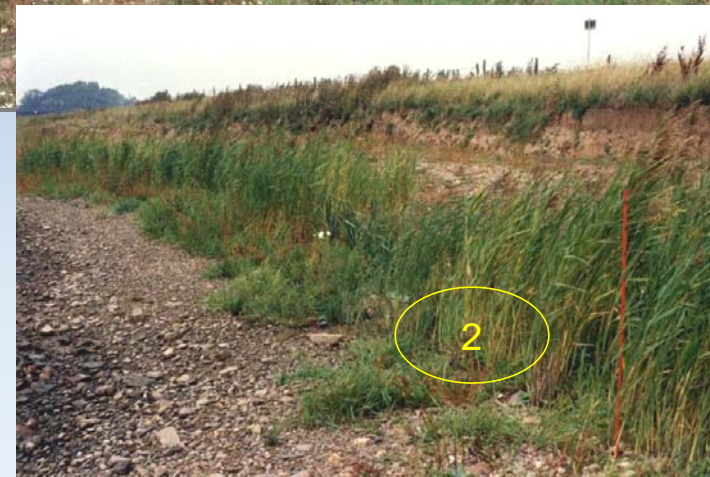
Geländeprofilierung 1988

Bepflanzung 1989, Entwicklung Herbst 1989

Röhrichtbepflanzung:

Schlank-Segge	<i>Carex acuta</i>
Sumpf-Segge	<i>Carex acutiformis</i>
Schilf	<i>Phragmites australis</i>

Pflanzung als Einzelpflanzen, Röhrichtballen und Röhrichtbulte, Röhrichtmatten

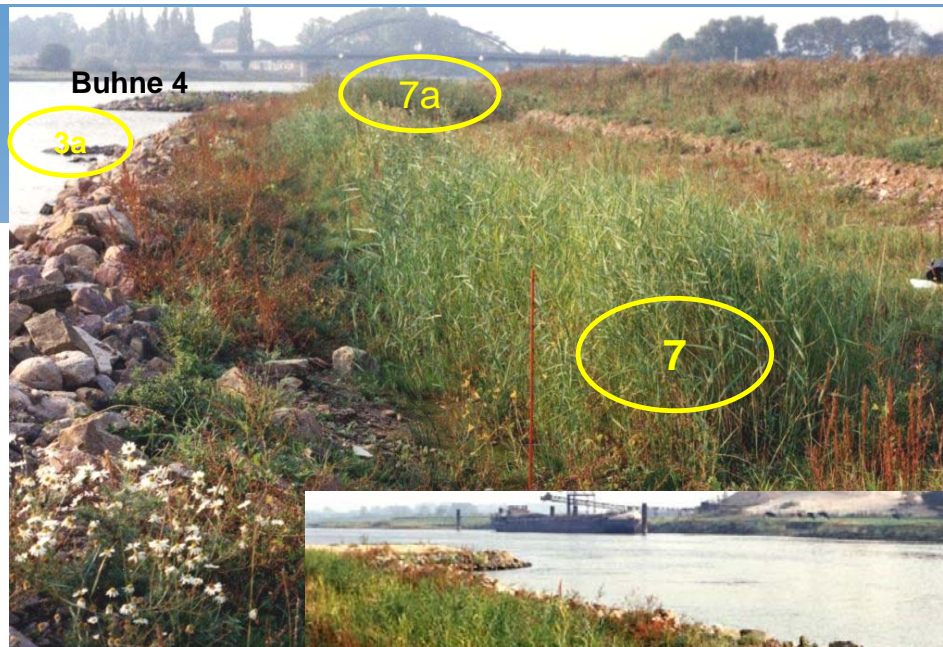
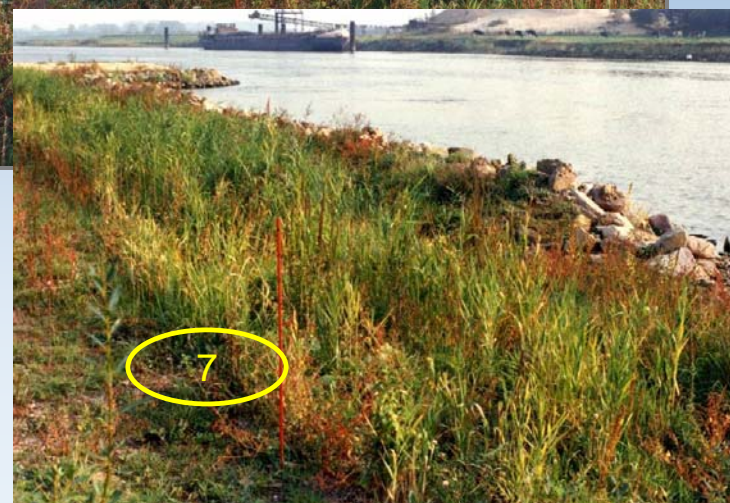
Geländeprofilierung 1988

Bepflanzung 1989, Entwicklung Herbst 1989

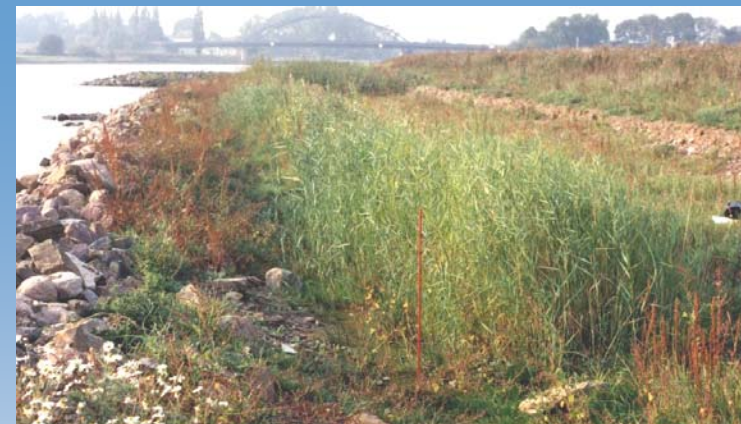
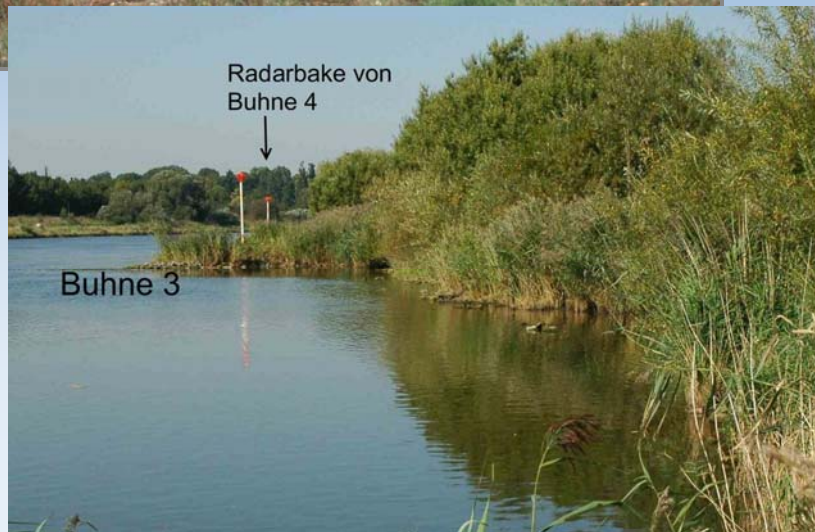
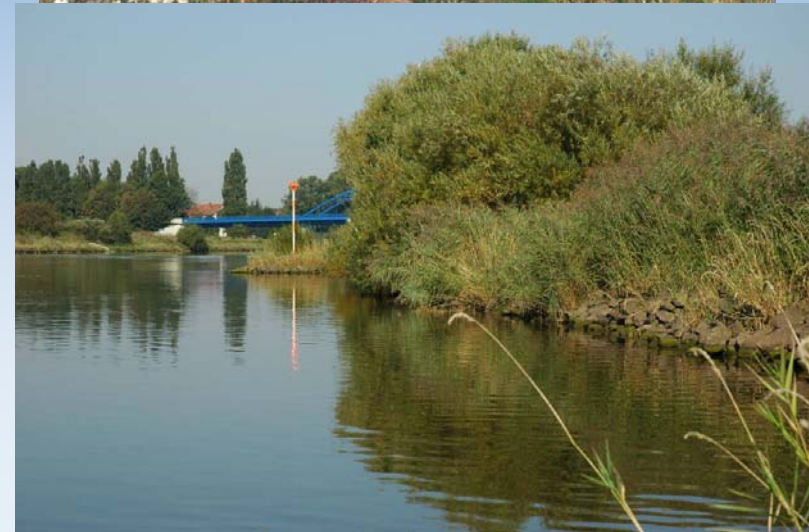
Abschnitte 2 (l) und 7 (r)

Röhrichtentwicklung 1989 – 2006

Im Schutz von Faschinen und Steinwällen breitete sich das Röhricht schneller aus als in ungeschützten Bereichen.

Schilf zeigte eine gute Entwicklung, die Seggen verzeichneten kaum Zuwachs.

Das Schilf breitete sich sowohl parallel zum Ufer als auch längs des Ufers aus.

Parallel zum Ufer breiteten sich die Schilf-Röhrichte zwischen 1989 und 2005 durchschnittlich in beide Richtungen um jeweils ca. 5,5 m (max. 17 m) aus.

Die Röhrichte konnten sich an den abgeflachten Ufern besser entwickeln als an den belassenen Ufern, d. h. größere Flächen einnehmen.
