**Untersuchungen zu alternativen
technisch-biologischen
Ufersicherungen an
Binnenwasserstraßen**

Teil 2:

**Versuchsstrecke Stolzenau / Weser
km 241,550 - 242,300
(Textband)**

**F & E - Projekt
(BAW - BfG)**

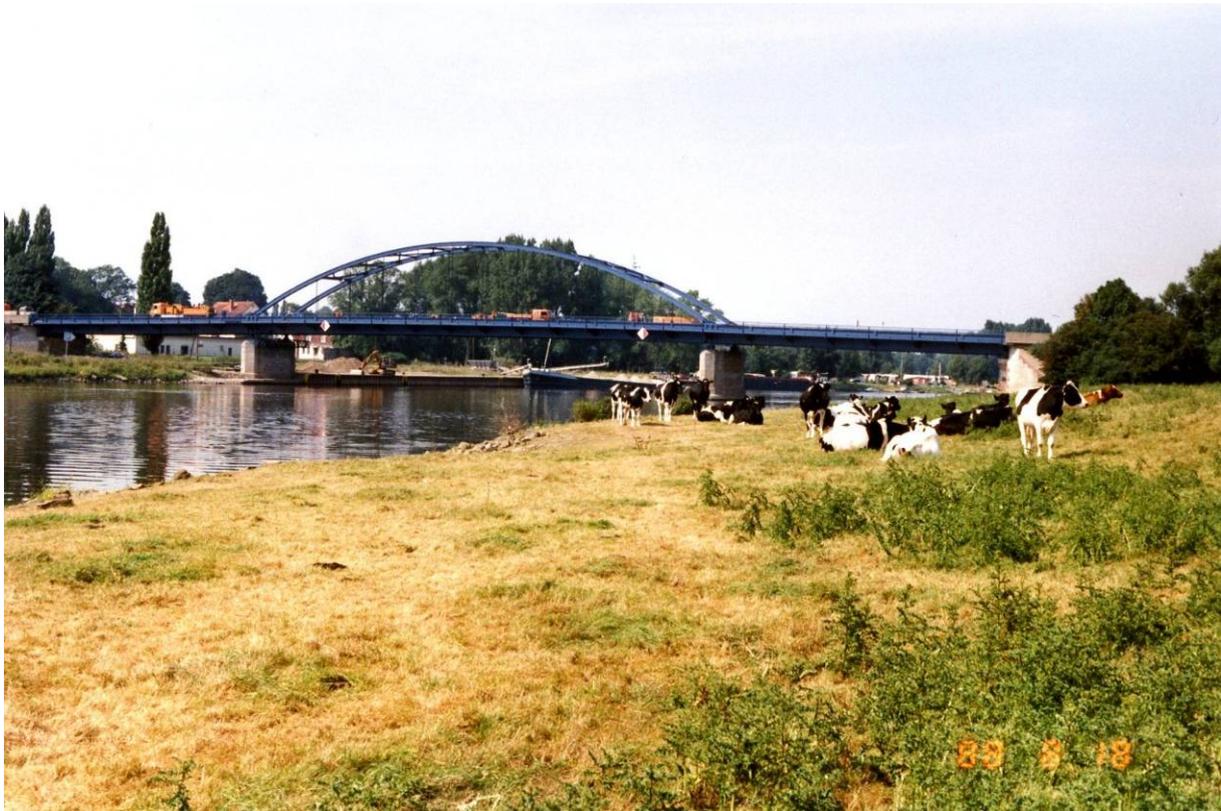
Das Ufer war im oberstromigen, ca. 300 m langen Abschnitt durch einzelne Buhnen gegliedert, im unterstromigen Abschnitt mit einer relativ einheitlichen, mit Wasserbausteinen gesicherten Böschung ausgebildet. Das angrenzende Gelände wurde als Weideland genutzt (Bild 4.1).

Bild 4.1: Ausgangszustand der Versuchsstrecke: Weidenutzung bis ans Ufer (18.8.1988)

Eine Kartierung und Bewertung der Ausgangssituation vor Anlage der Versuchsstrecke fehlt. Es liegt lediglich eine kurze Beschreibung vor. Demnach wurde der Bereich der Versuchsstrecke bis an die Böschung heran beweidet (vgl. Kap. 4.1 und Bild 4.1, S. 7) und entlang des Ufers gab es kleine Buschgruppen, Röhrichtinseln aus Rohr-Glanzgras sowie einige Hochstauden.

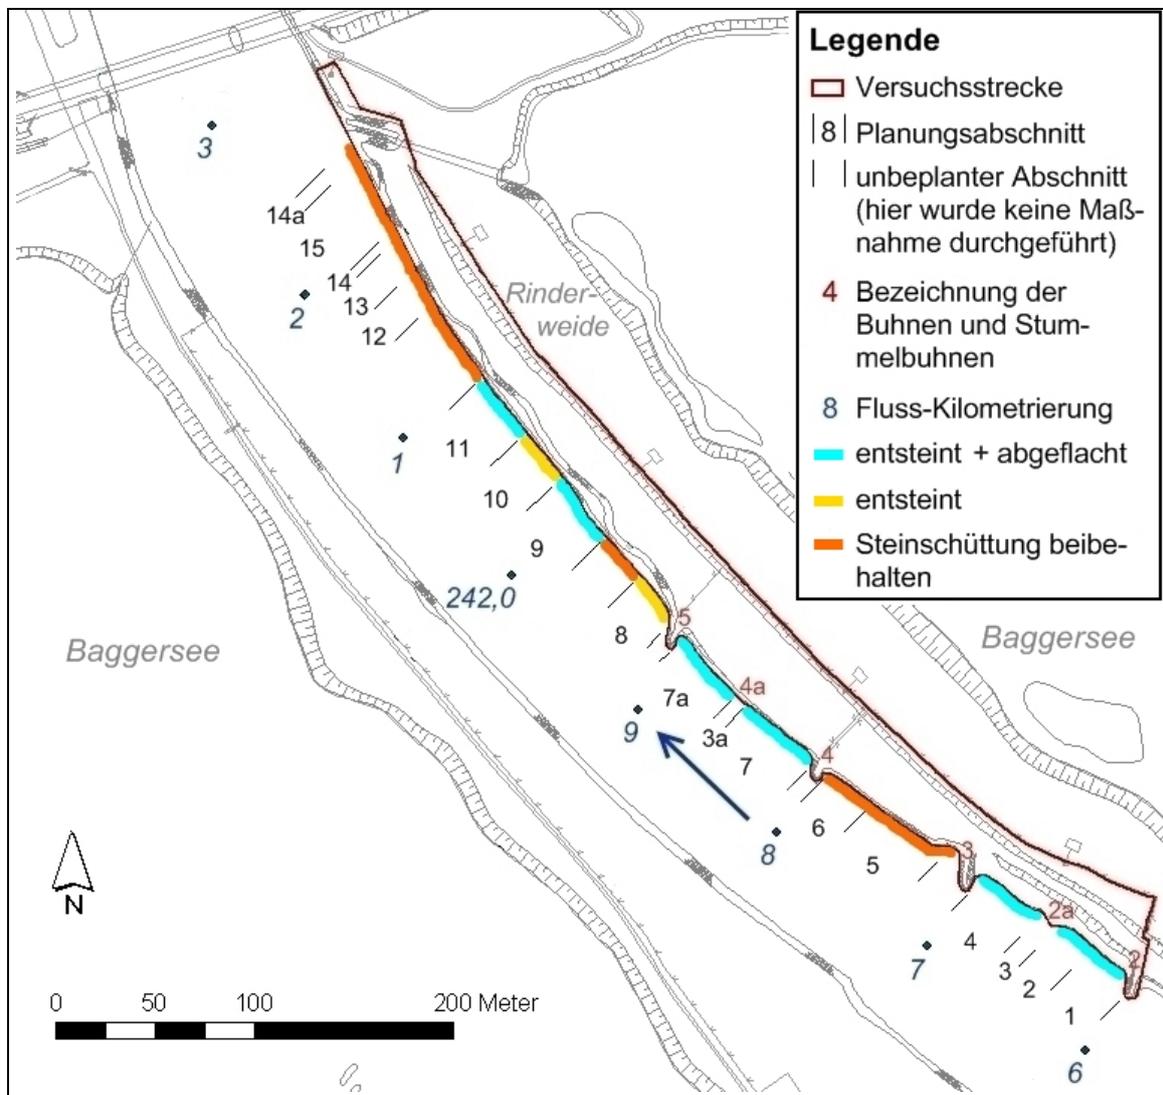
Bild 4.2: Die Versuchsstrecke zwischen km 241,550 und 242,300 mit den Planungsabschnitten

Der Bewuchs entlang des Ufers beschränkte sich auf einige kleine Buschgruppen, Röhrichtinseln aus Rohr-Glanzgras sowie einige Hochstauden. Dies galt auch nach Einrichtung der Versuchsstrecke dementsprechend noch für diejenigen Abschnitte der Versuchsstrecke, in denen keine Maßnahmen durchgeführt worden waren. In ca. 15 bis 25 m Entfernung vom Ufer steigt das Gelände um einige Meter an. Landeinwärts fand und findet hier ebenfalls eine Weidenutzung statt, wobei im Abstand von ca. 30 bis 50 m zur Versuchsstrecke inzwischen durch Kiesabbau ein Baggersee entstanden ist (Bild 4.2).

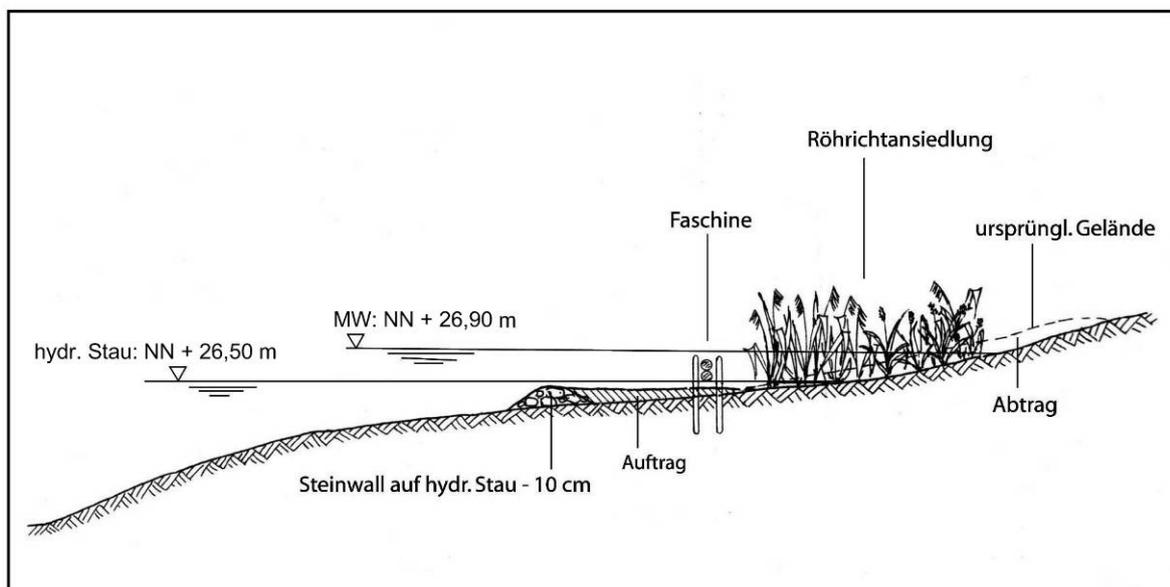
Bild 4.3: Uferneugestaltung durch Anlage eines Steinwalls und Uferabflachung: Profil von Abschnitt 1 (aus der Planung; realisiert wurde hier später ein Steinwall auf hydrostatischem Stau + 20 cm)

Die Oberkante der Steinwälle wurde so variiert, dass ein Wasseraustausch vor und hinter der Verwallung möglich war (bis zu 20 cm über bzw. 10 cm unter dem hydrostatischen Stau bei NN + 26,50 m). Die Bereiche zwischen den Steinwällen und dem Ufer wurden in den Abschnitten 1, 2, 5 und 6 bis auf 10 cm unter hydrostatischem Stau mit Kies aufgefüllt, so dass hier eine Flachwasserzone für die Ausbreitung von Röhrichtpflanzen geschaffen wurde (vgl. Bild 4.3).

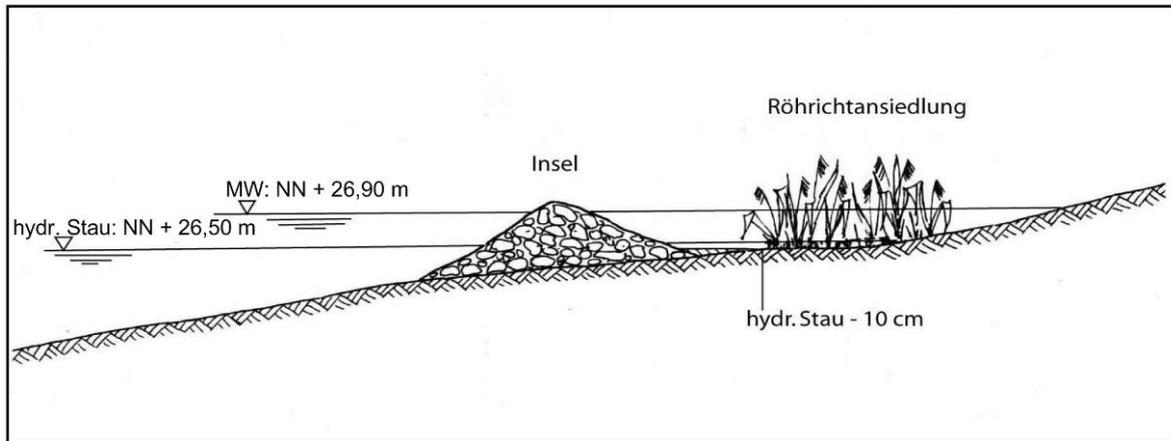
Bild 4.4: Uferneugestaltung durch Anlage eines inselartigen Steinwalls: Profil von Abschnitt 5 (aus der Planung)

In den Abschnitten 5 und 6 wurde, im Abstand von ca. 3,50 m zum Ufer, ein inselartiger Steinwall aufgeschüttet (Mittelwasser + 10 cm, vgl. Bild 4.4).

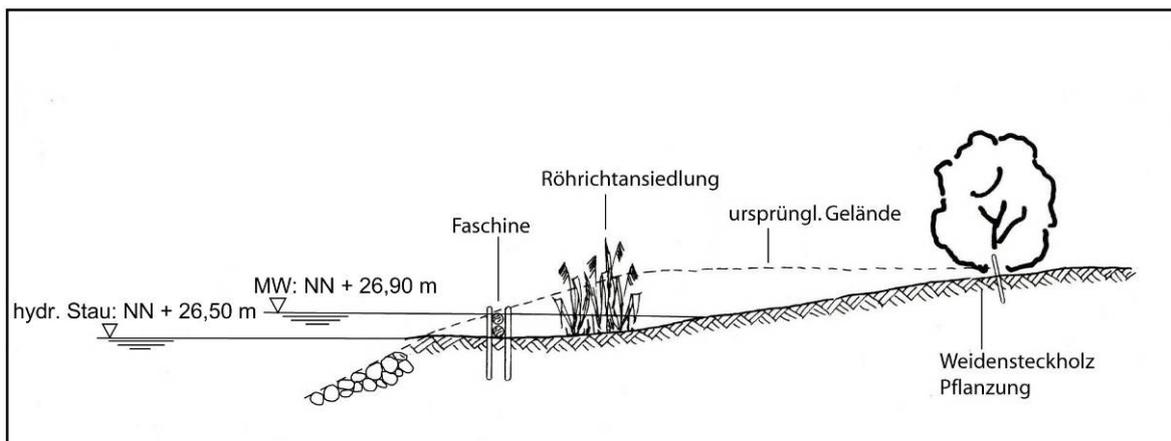
Bild 4.5: Uferneugestaltung durch Abflachung der Uferböschung: Profil von Abschnitt 9 (aus der Planung)

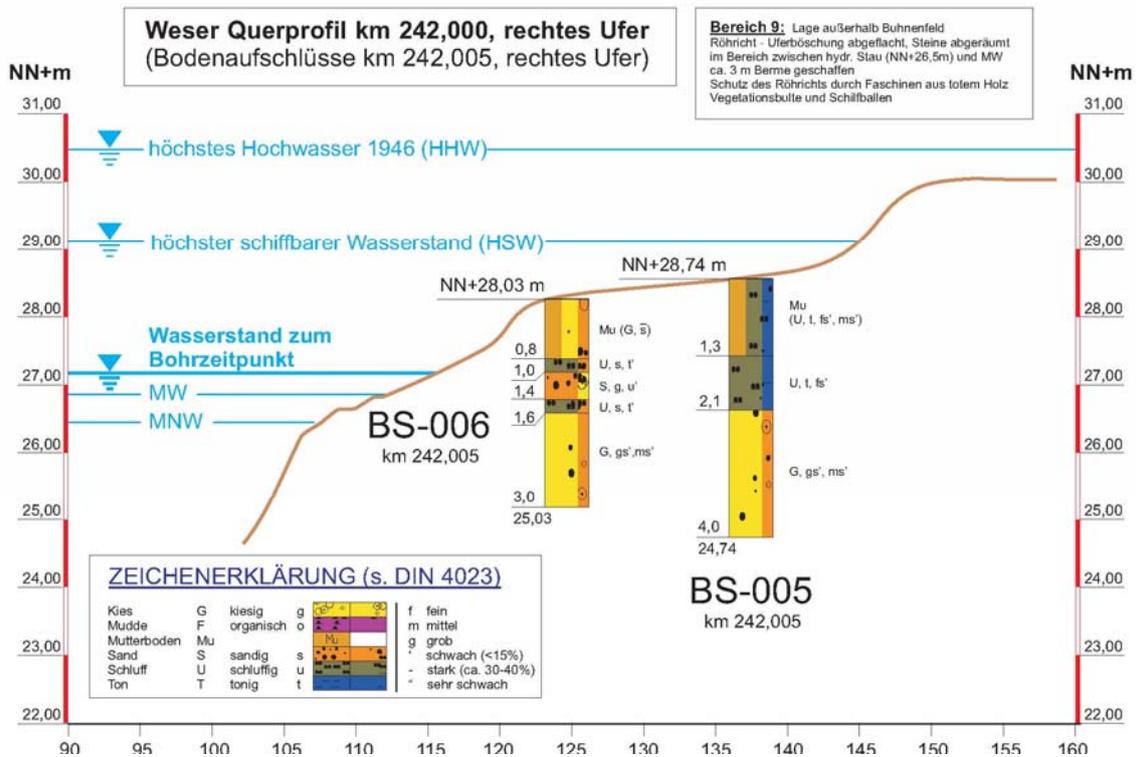
Bild 5.1: Ergebnisse der Aufschlussbohrungen, dargestellt im Querprofil km 242,000

Im Zeitraum vom 25. bis 29.6.2007 wurden von der BAW 6 Kleinbohrungen (Bohrdurchmesser 50 mm) im Uferbereich der Versuchsstrecke mit dem Ziel durchgeführt, insbesondere die über dem Weserkies oberflächennah anstehenden Sedimente zu charakterisieren. Dazu wurden jeweils 2 Bohrungen in 3 Querprofilen bei km 241,640, km 241,930 und km 242,005 im Abstand von etwa 7 m bzw. 14 m von der Uferlinie ausgeführt. Anlage 5.1 zeigt die Lage der Bohransatzpunkte im Grundriss. Aufgrund des starken Bewuchses war eine Zugänglichkeit nur vom Wasser aus gegeben, so dass es erforderlich wurde, die Bohrgeräte vom Schwimmponton aus mittels Kran ans Ufer zu setzen. Dementsprechend musste die Lage der Aufschlüsse letztendlich unter diesen Randbedingungen vor Ort festgelegt werden. Dadurch ergibt sich die ungleichmäßige Verteilung der Lage der Aufschlüsse innerhalb der Versuchsstrecke. Die Aufschlusstiefe war aufgrund des im Vergleich zur Weserkörnung kleinen Bohrdurchmessers beschränkt. Das Ziel der Bohrungen, die oberflächennah anstehenden Böden zur Beurteilung von Fauna und Flora zu charakterisieren, konnte mit den erreichten Aufschlusstiefen von 3 bis 6 m realisiert werden. Die Ergebnisse der Bohrungen sind in den Anlagen 5.2-1 bis 5.2-3 dargestellt. Zur lage- und höhenmäßigen Beurteilung der Baugrundsichten erfolgte die Darstellung in den jeweils am nächsten gelegenen, eingemessenen Querprofilen (siehe Kap. 5.1.3). Bild 5.1 zeigt beispielhaft die Ergebnisse der im km 242,005 ausgeführten Bohrungen – dargestellt im Querprofil km 242,000.

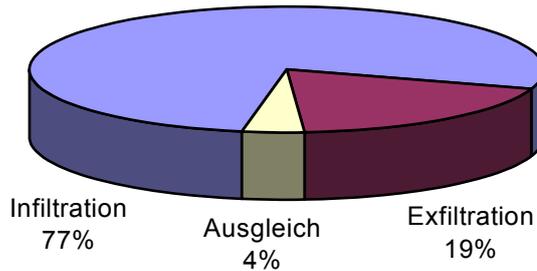
Infiltration: Zufluss vom GW zur Weser
Exfiltration: Zufluss von der Weser zum GW
Ausgleich: gleiche Wasserstände GW und Weser

Bild. 5.2: Strömungsverhältnisse im Uferbereich (Gesamtauswertung der Pegel WSV 25, WSV 26, WSV 34 und WSV 35)

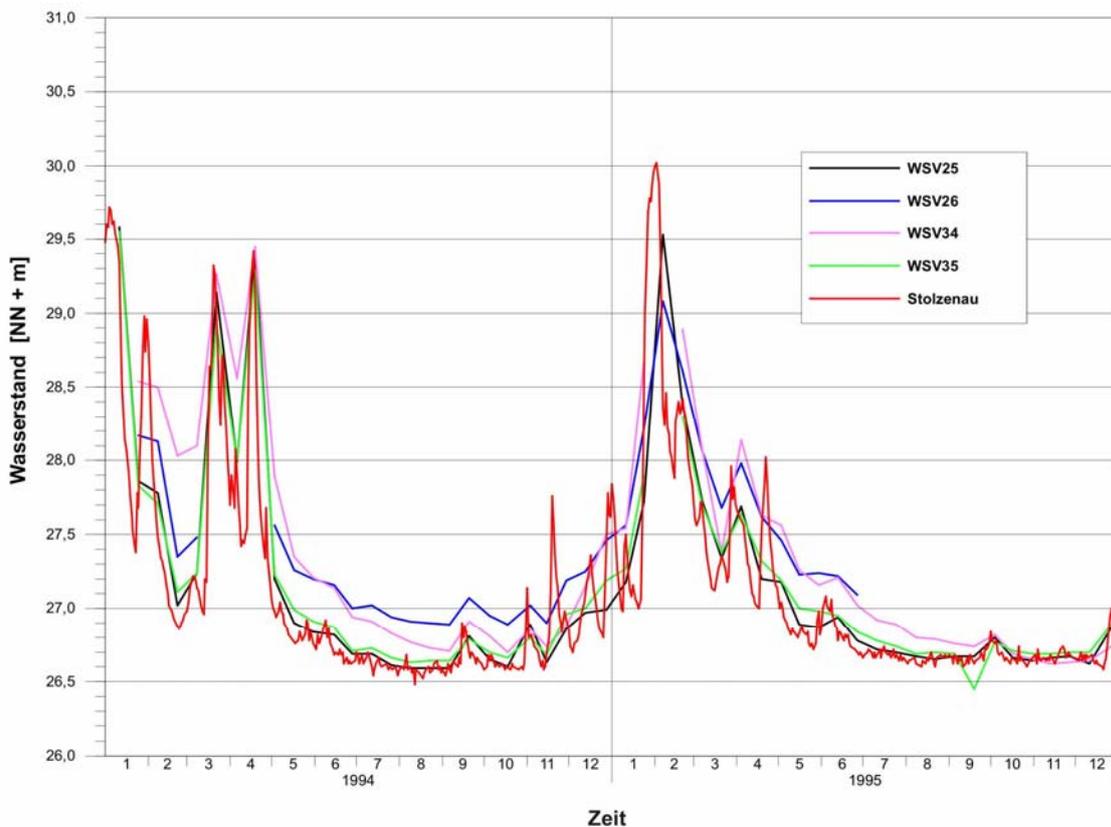
Bild 5.3: Wasserstandsganglinien verschiedener Grundwassermessstellen (Lage s. Bild 5.2) und der Weser am Pegel Stolzenau für die Jahre 1994 u. 1995

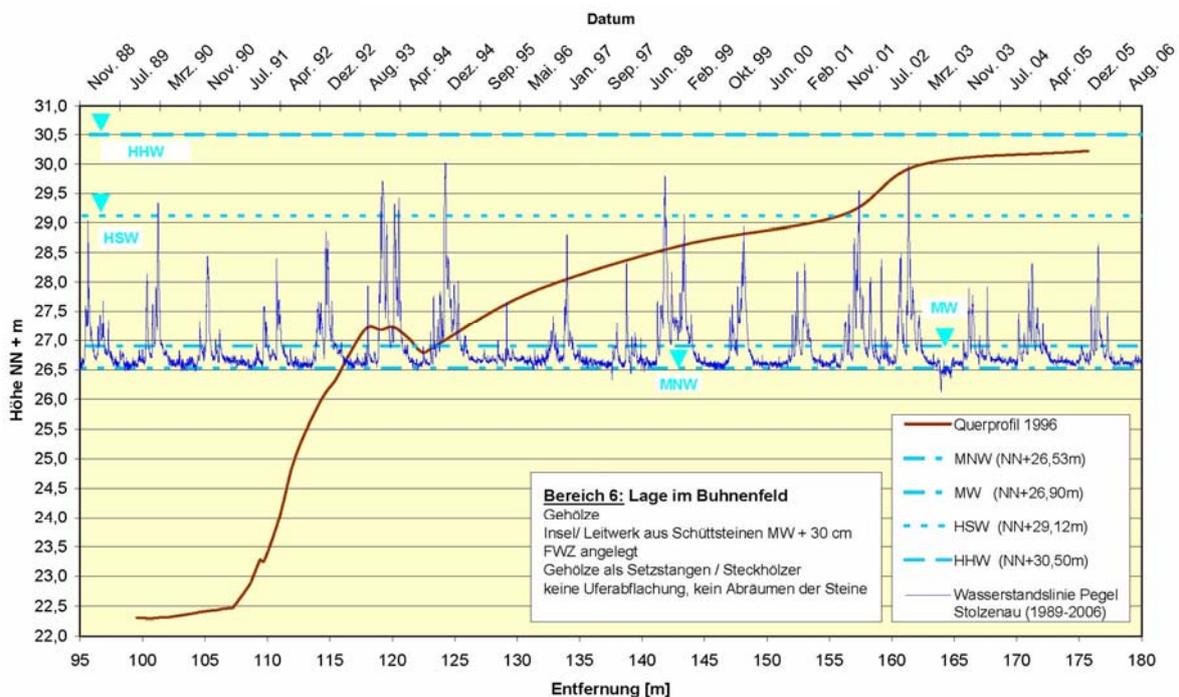
Bild 5.4: Querprofil We-km 241,800, rechtses Ufer, einschließlich Wasserstandsganglinie der Weser am Pegel Stolzenau

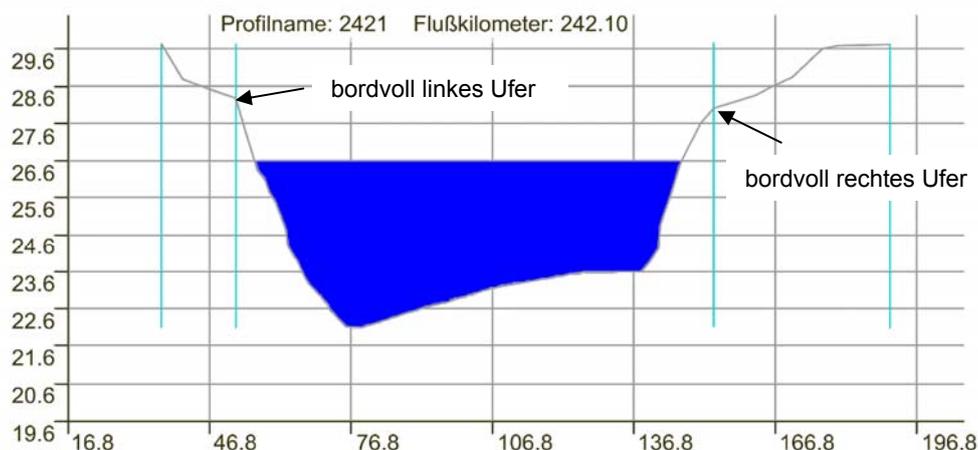
Bild 5.10: Profil bei We-km 242,100 aus dem HN-Modell; markiert sind die unterschiedlich hohen Uferpunkte, an denen bordvoller Abfluss erreicht wird

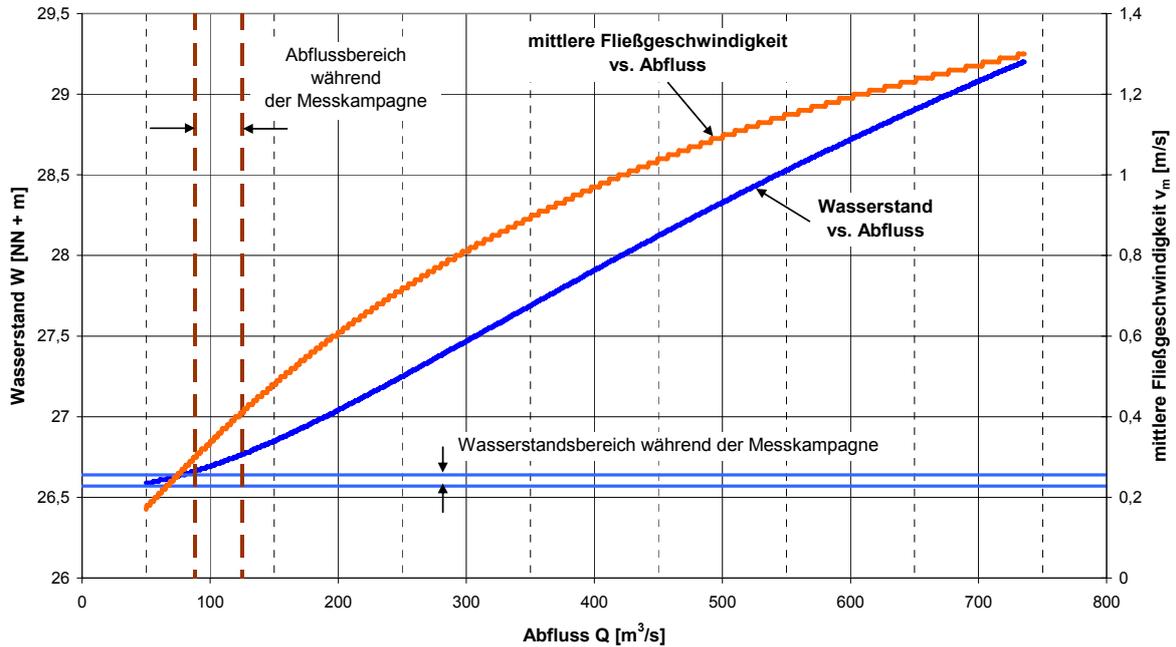
Bild 5.11: W-Q-Zusammenhang (Schlüsselkurve) sowie Veränderung der querschnittsgemittelten Fließgeschwindigkeit mit zunehmendem Abfluss bei We-km 242,100 nach Berechnungen mit dem HN-Modell

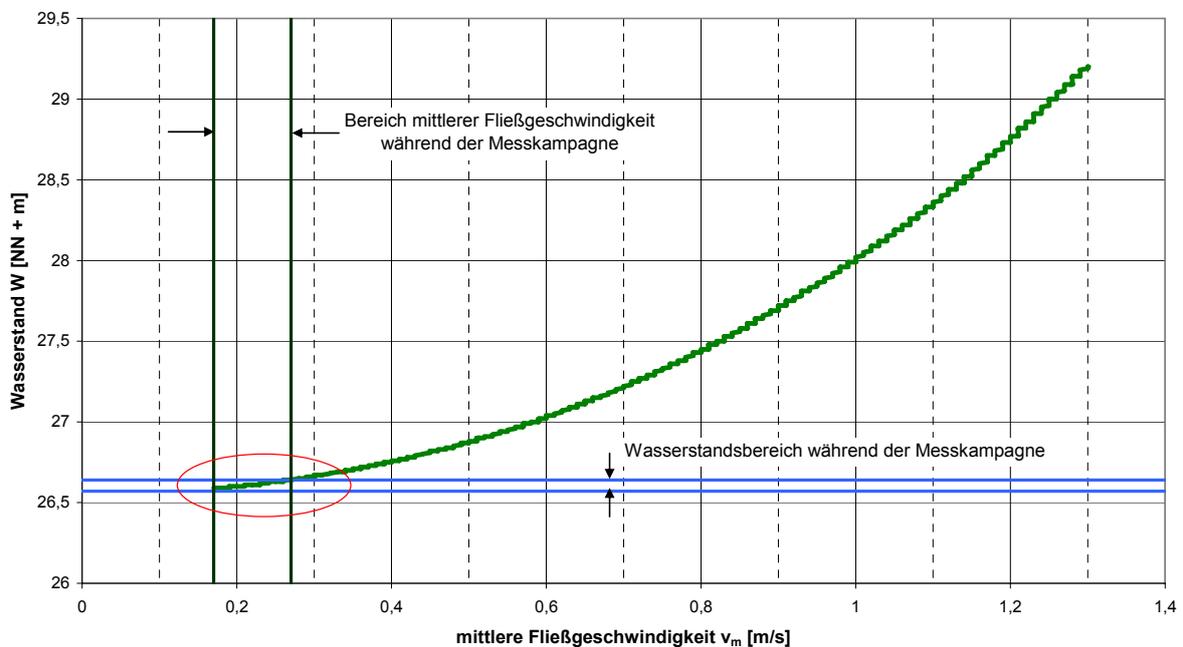
Bild 5.12: Zusammenhang zwischen mittlerer Fließgeschwindigkeit und Wasserstand bei We-km 242,100 nach Berechnungen mit dem HN-Modell; in der roten Ellipse liegt der Bereich während der Messkampagne

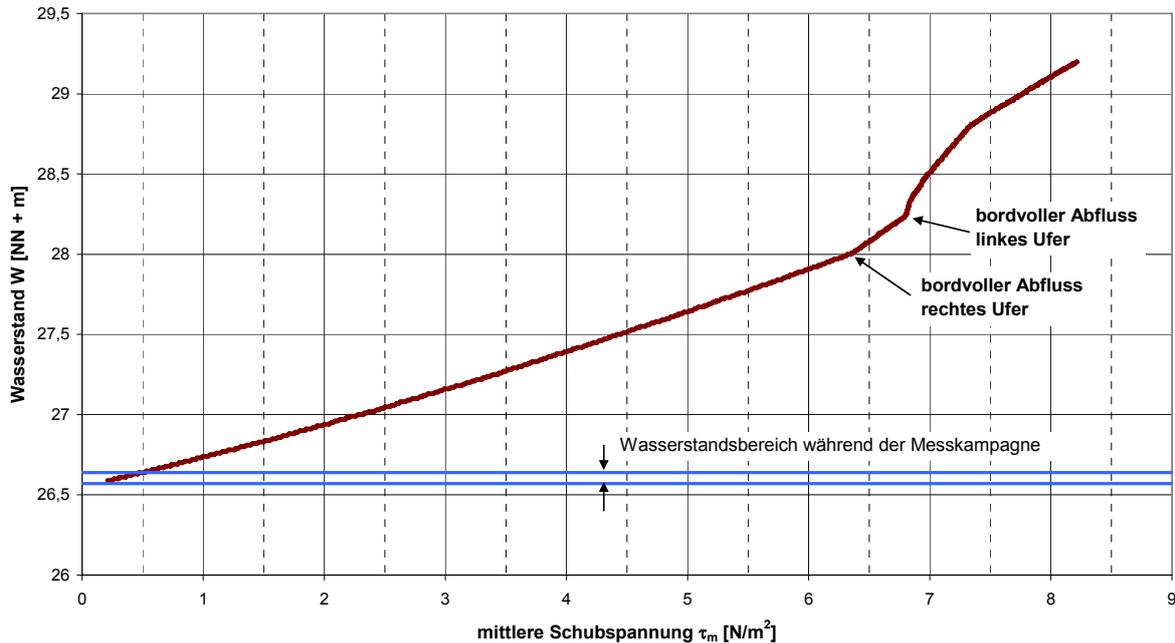
Bild 5.13: Zusammenhang zwischen Wasserstand und querschnittsgemittelter Sohlschubspannung bei We-km 242,100 nach Berechnungen mit dem HN-Modell

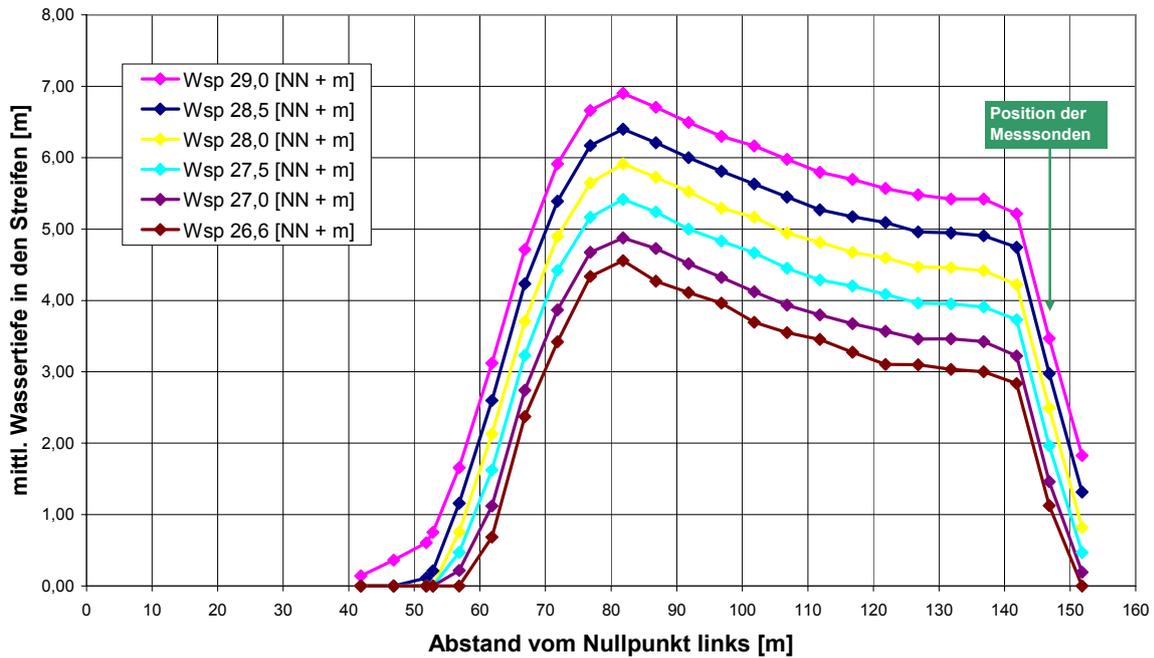
Bild 5.14: Mittlere Wassertiefe in den Streifen für Wasserstände bis HSW, berechnet mit dem HN-Modell

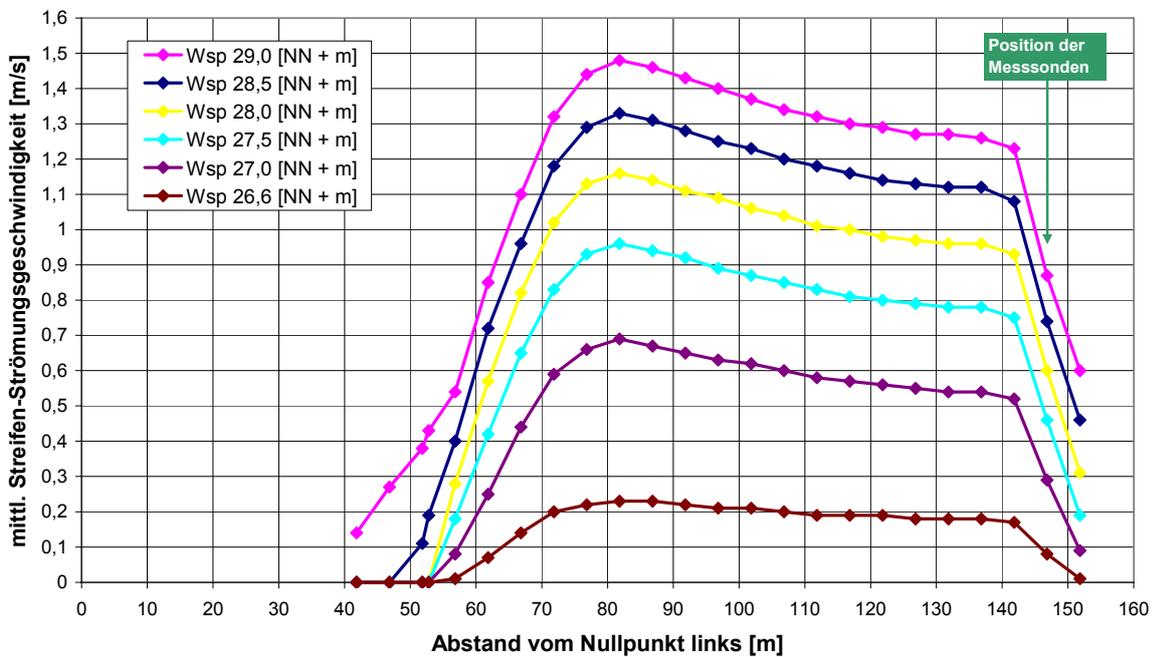
Bild 5.15: Mittlere Streifen-Strömungsgeschwindigkeiten für Wasserstände bis HSW, berechnet mit dem HN-Modell

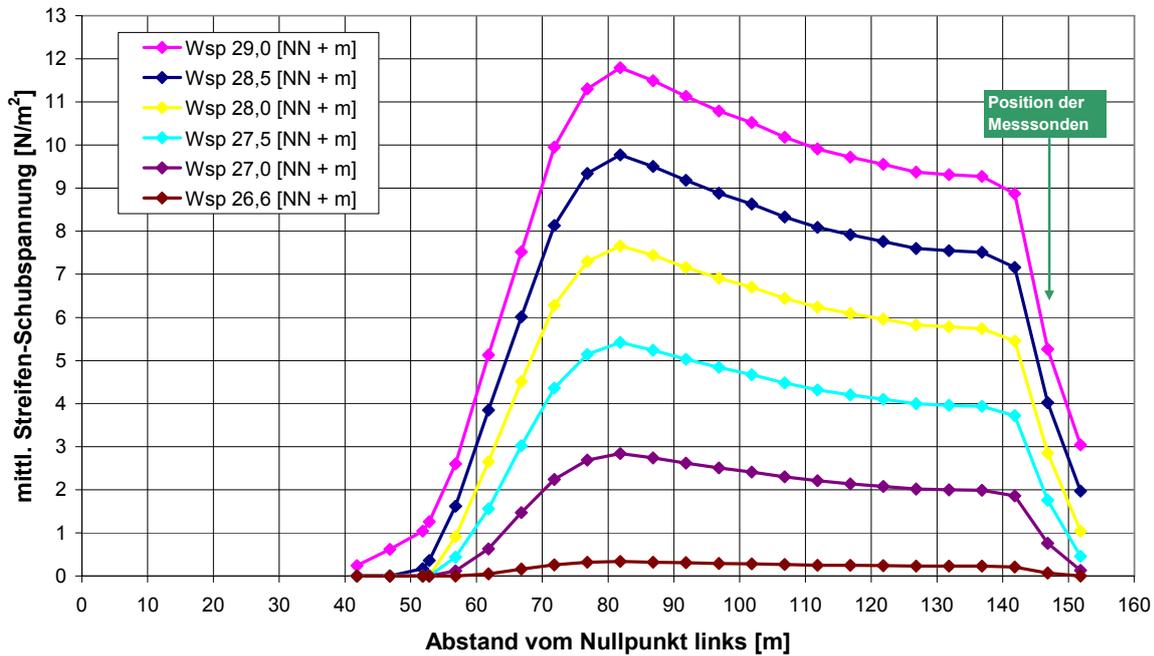
Bild 5.16: Mittlere Streifen-Schubspannungen für Wasserstände bis HSW, berechnet mit dem HN-Modell

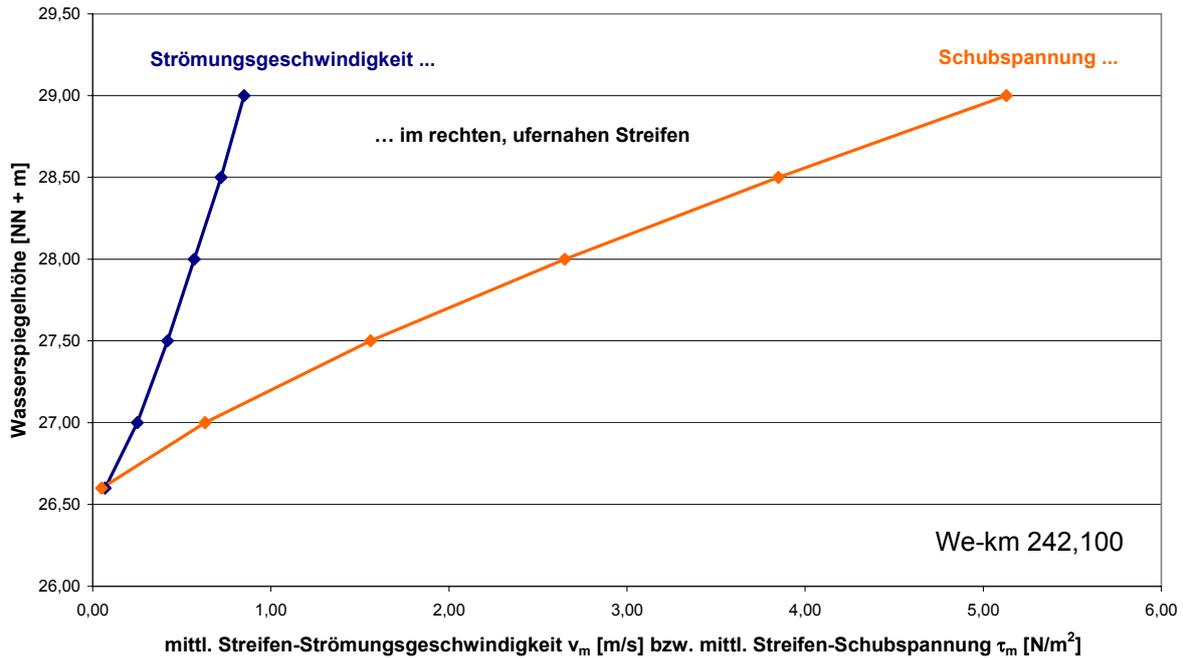
Bild 5.17: Mittlere Strömungsgeschwindigkeit und mittlere Schubspannung bei Wasserständen bis HSW im rechten, ufernahen, 5 m breiten Streifen im Bereich der Messgeräte, berechnet mit dem HN-Modell

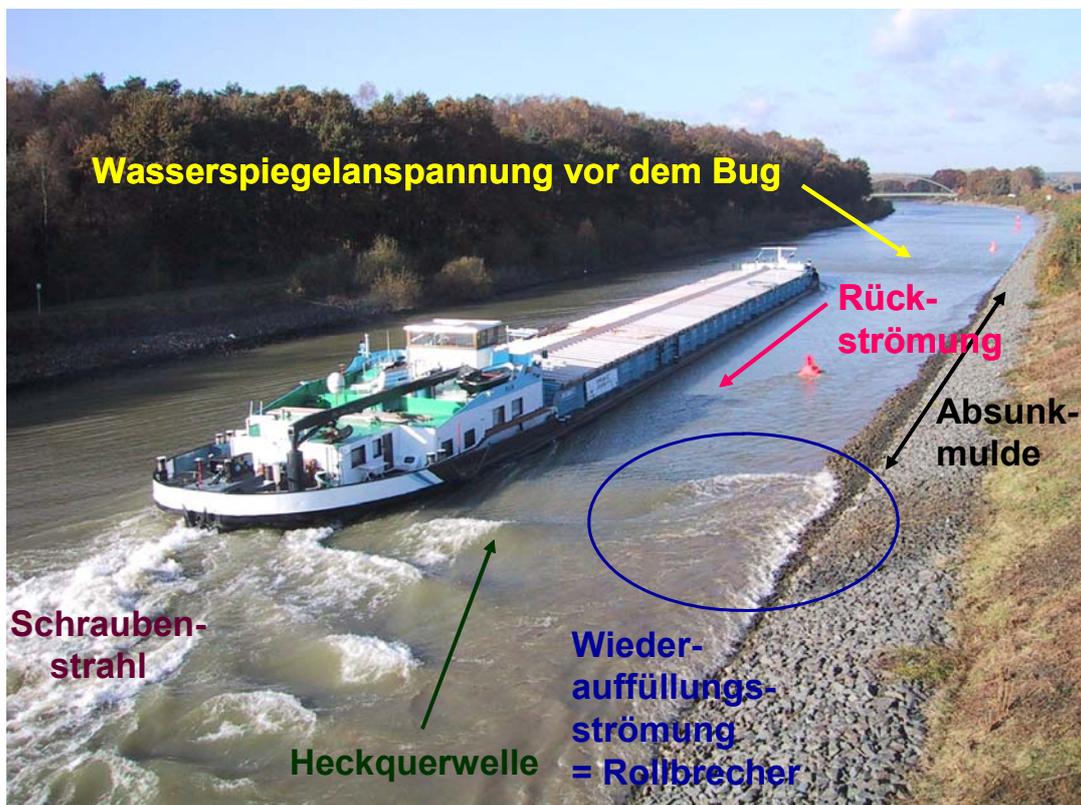
Bild 6.1: Schiffserzeugte Wellen im Wesel-Datteln-Kanal bei einer Versuchskampagne im Oktober 2002; hier die ufernahe Fahrt der MS Main bei voller Abladung und einer Geschwindigkeit nahe der kritischen Schiffsgeschwindigkeit

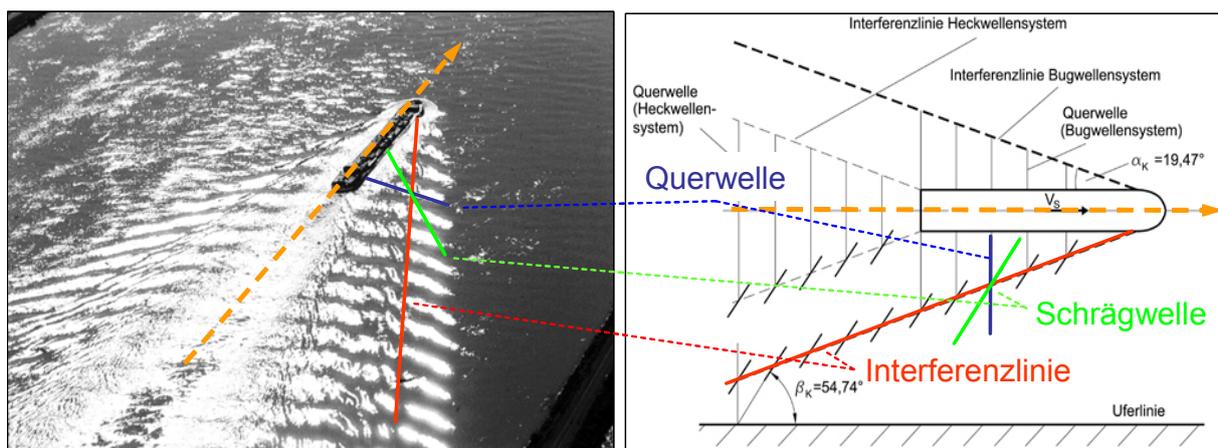
Bild 6.2: Luftbild des Sekundärwellenbildes eines auf dem Rhein fahrenden Binnenschiffes; außerdem ist achtern der Schraubenstrahlbereich zu erkennen

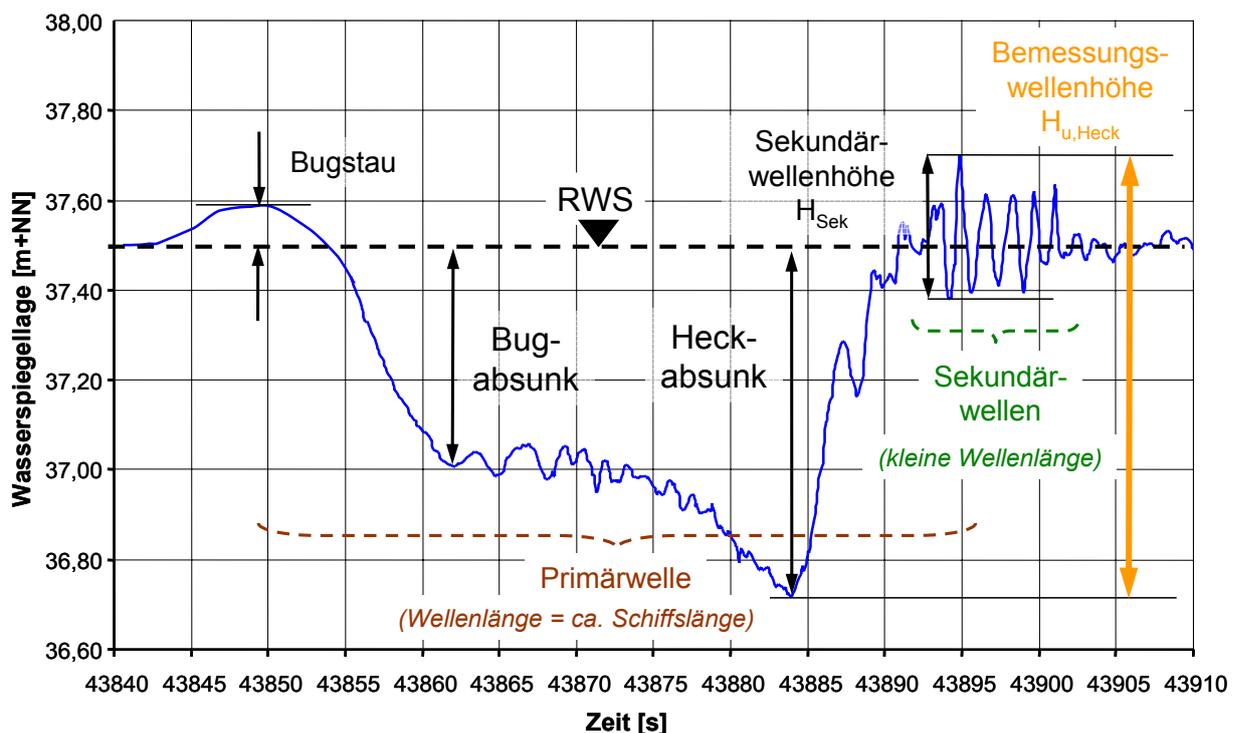
Bild 6.4: In Ufernähe gemessene Wasserstandsschwankungen bei der Fahrt der MS Main (L/B/T = 105 m / 11,40 m / 2,73 m = voll abgeladen) am Wesel-Datteln-Kanal (Fahrversuche 2002) mit einer Geschwindigkeit nahe der kritischen Schiffsgeschwindigkeit

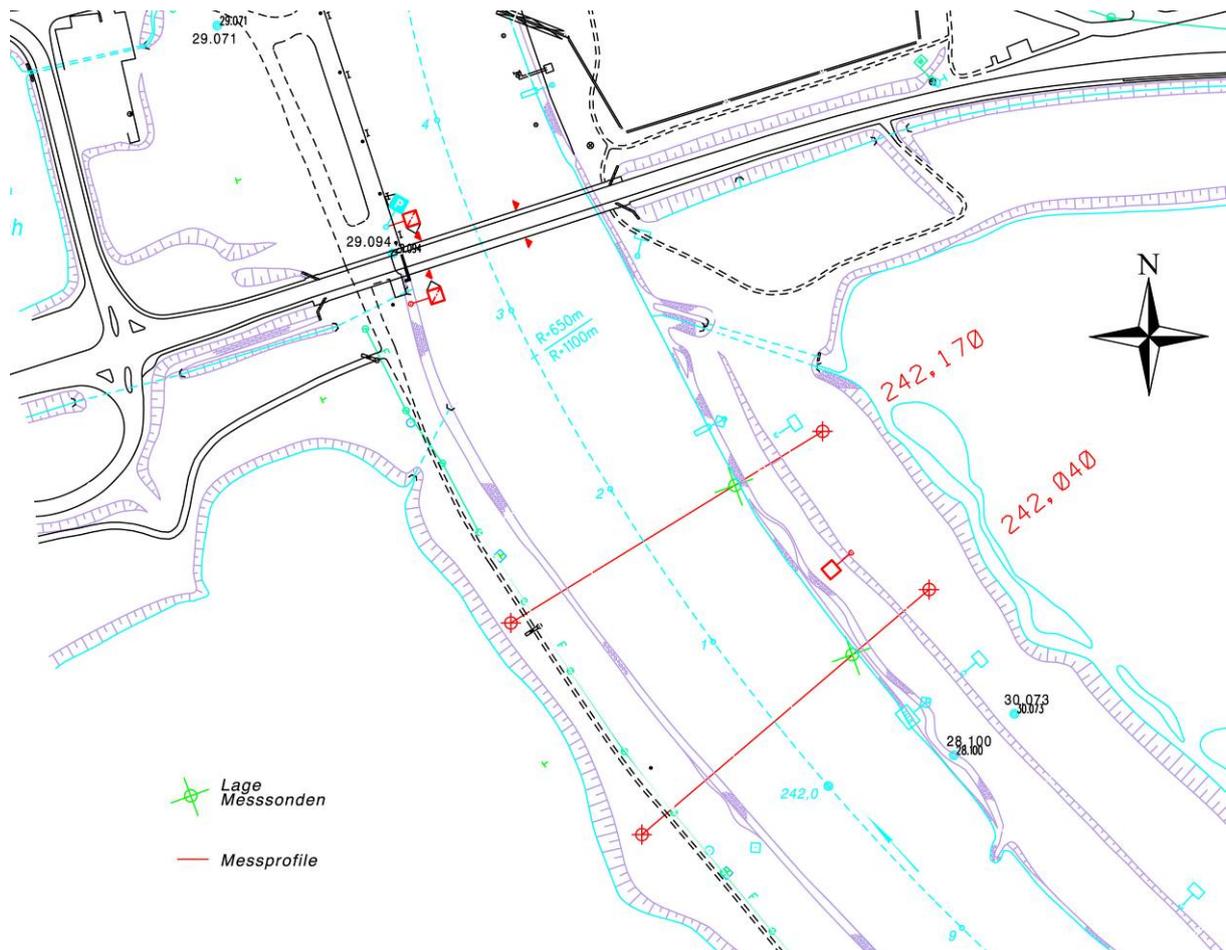
Bild 6.6: Lage der 2 Messprofile We-km 242,040 und We-km 242,170 für die Verkehrsbeobachtung am rechten Weserufer

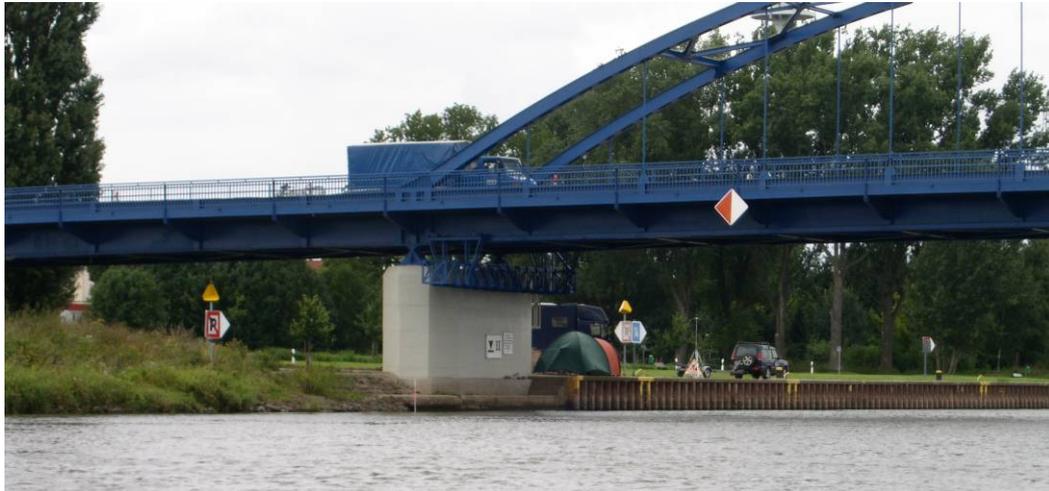
Bild 6.8: Blick auf die versteckten Messgeräte nördlich der Straßenbrücke am linken Ufer

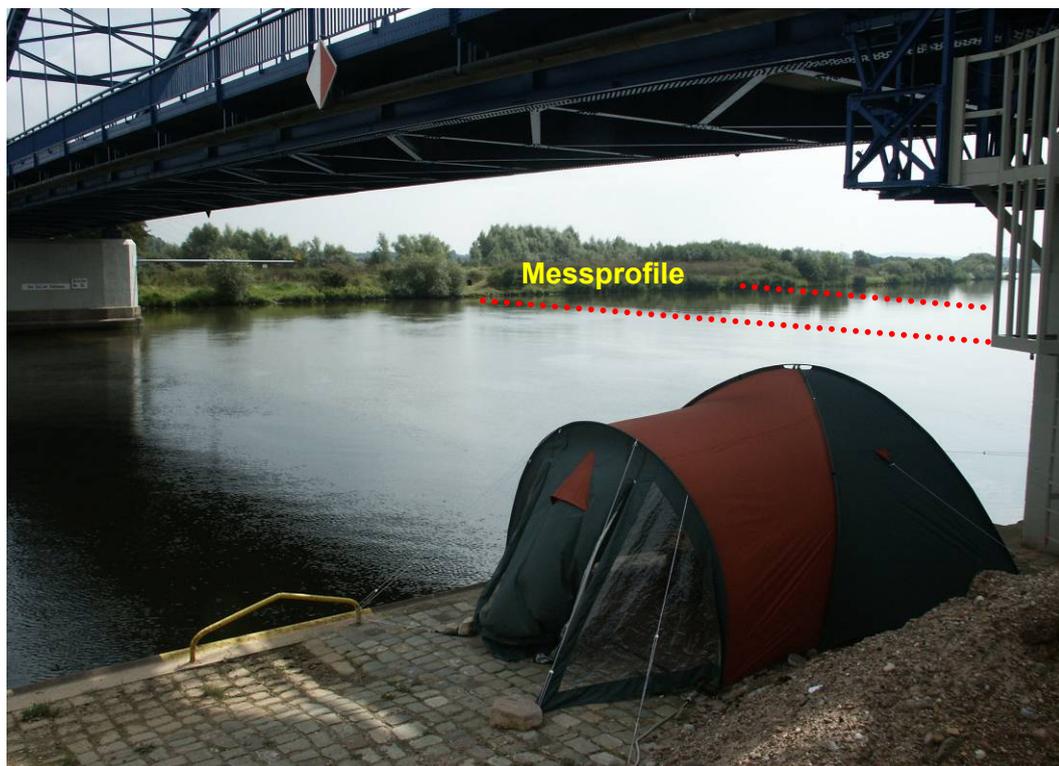
Bild 6.9: Blick vom Messzelt auf die Messprofile (ca. Position) und die Versuchsstrecke am gegenüberliegenden rechten Ufer

Zur Echolotpeilung der zwei Messprofile (ca. Lage s. Bild 6.9) wurde das mitgeführte Messboot (L / B / T = 5,1 m / 1,86 m / 24 cm) eingesetzt. Außerdem wurden damit vor Beginn der Messkampagne einige Extra-Fahrten durchgeführt, die der späteren Entzerrung der Radarbilder gedient haben.

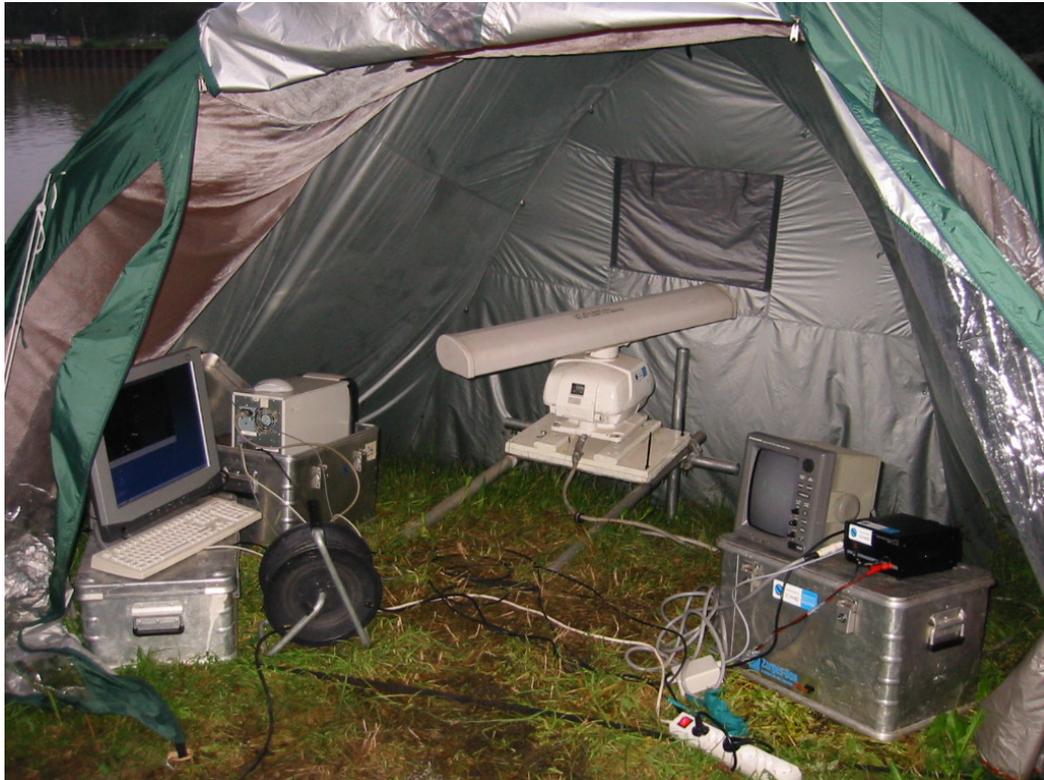
Bild 6.10: Blick auf die Radaranlage im Messzelt

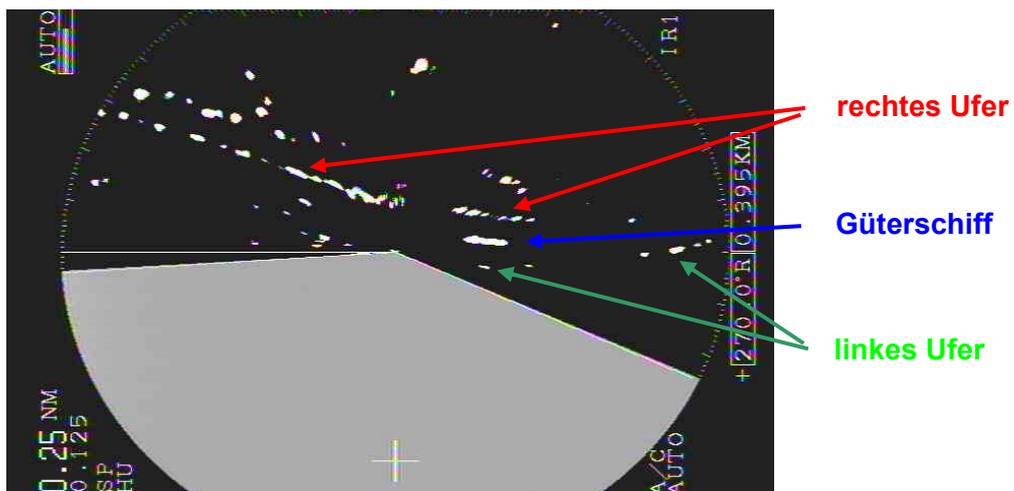
Bild 6.11: Aufnahme des Radarschirms mit Passage eines zu Tal fahrenden Güterschiffes

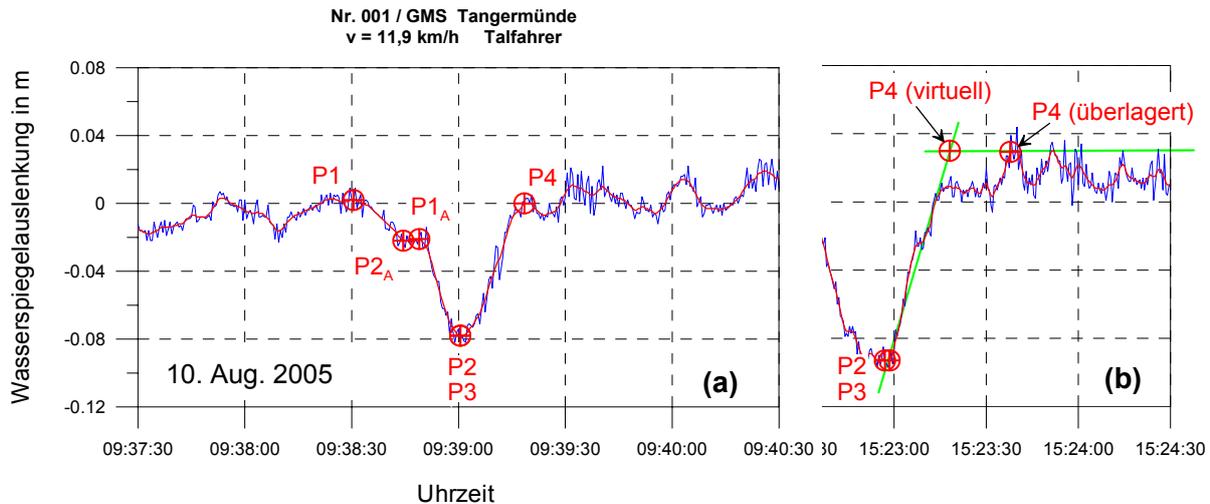
Bild 6.17: (a) Beispiel eines Wellenereignisses mit den charakteristischen Werten P1 bis P4 sowie den Zusatzpunkten P1_A und P2_A
(b) Beispiel für einen ergänzten Wert P4 (virtuell) als maximale Wasserspiegelauslenkung im Heckbereich

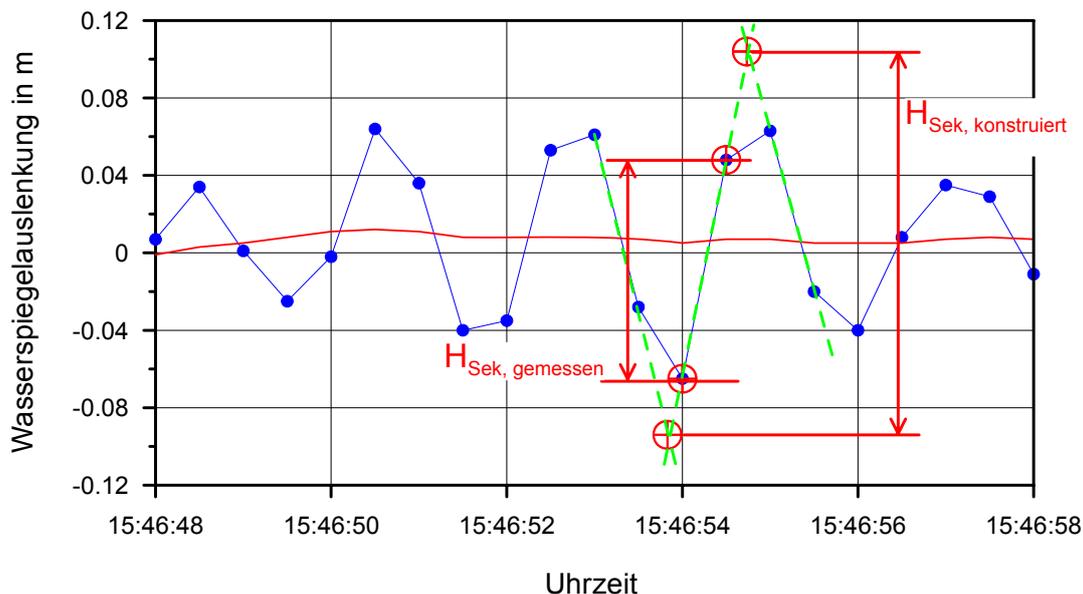
Bild 6.18: Beispiel für gemessene und ergänzte Sekundärwellenhöhe (Sportboot ‚Daniel N‘, Talfahrer mit $v_{\text{Schiff}} = 15,8 \text{ km/h}$)

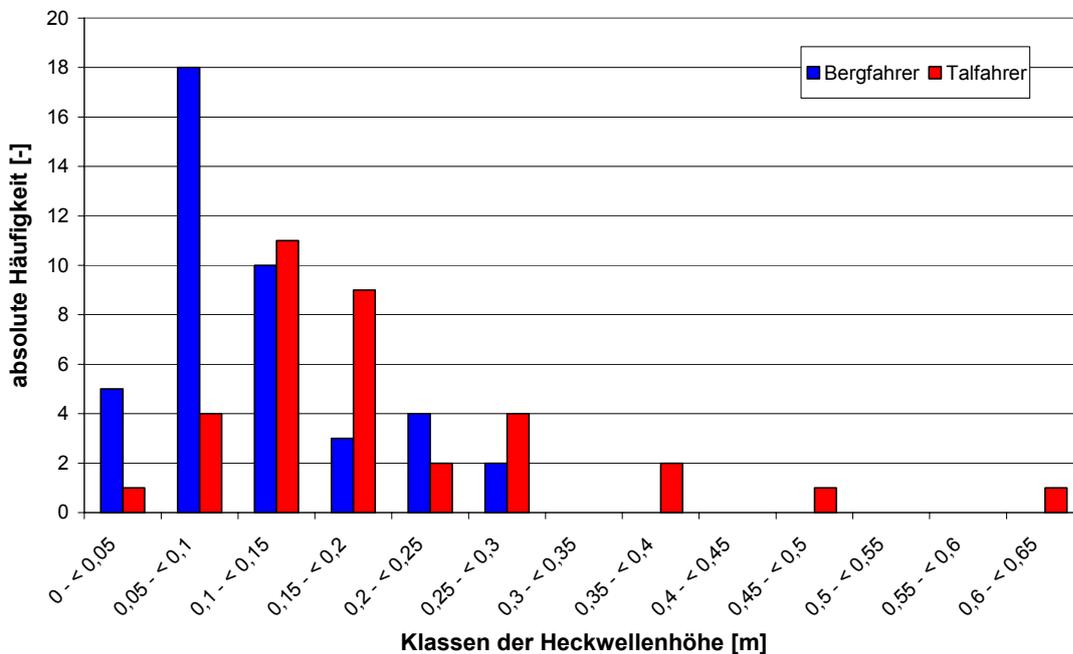
Bild 6.20: **Heckwellenhöhen** aller Güterschiffe, getrennt für Berg- und Talfahrer
