**Untersuchungen zu alternativen
technisch-biologischen
Ufersicherungen an
Binnenwasserstraßen**

Teil 2:

**Versuchsstrecke Stolzenau / Weser
km 241,550 - 242,300
(Textband)**

**F & E - Projekt
(BAW - BfG)**

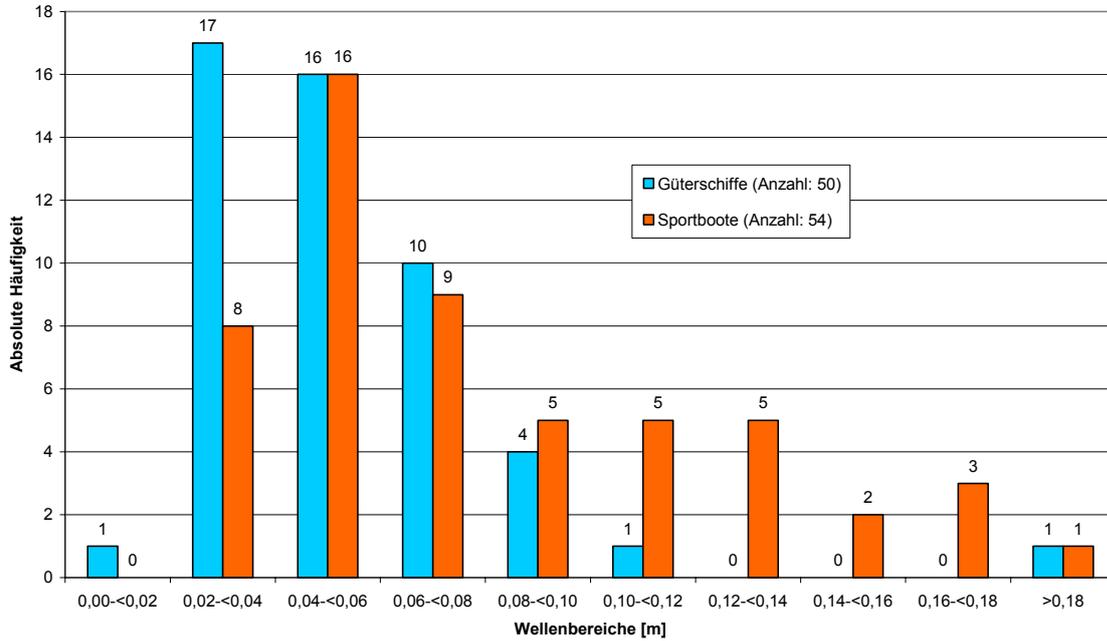
Bild 6.21: Sekundärwellenhöhen von 50 Güterschiffen (MS, TMS und SV) und 54 Sportbooten (in den anderen Fällen war die Sekundärwellenhöhe nicht messbar)

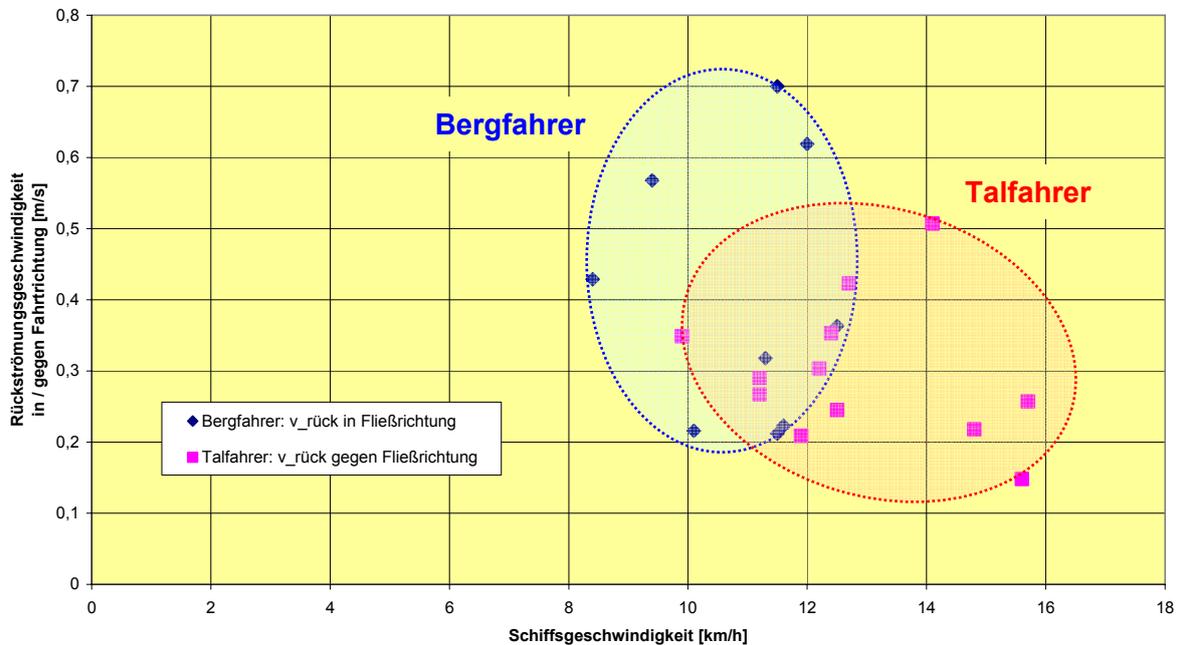
Bild 6.22: Rückströmungsgeschwindigkeiten von 21 Güterschiffen (nur MS und TMS) aus den ersten beiden Tagen der Messkampagne, getrennt nach Berg- und Talfahrern

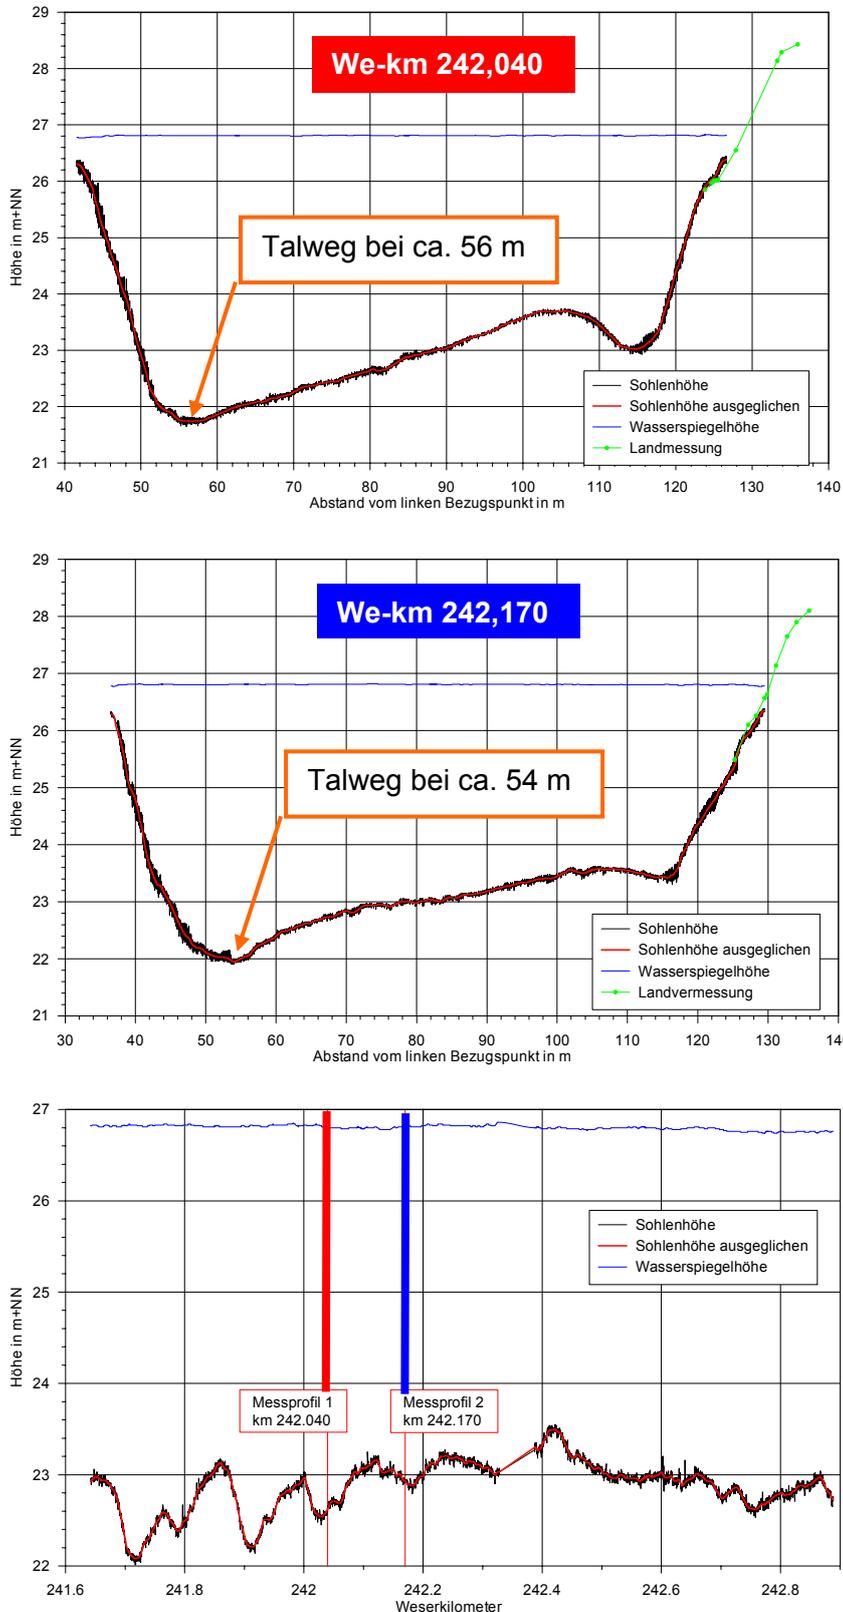
Bild 6.23: Messergebnisse der Querpeilungen in den 2 Messprofilen (2 obere Diagramme) sowie der Längspeilung mit Lage der 2 Messprofile (unteres Diagramm)

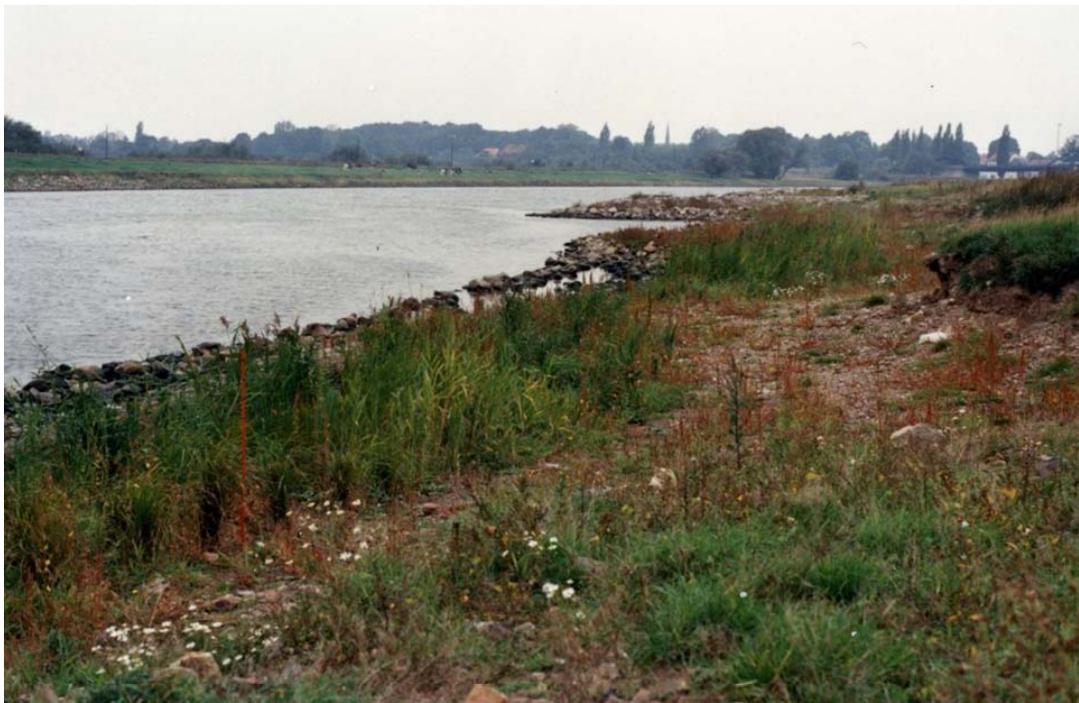
Bild 9.1: Schilf- und Seggenpflanzung an der abgeflachten Uferböschung: flusswärts ist der vorgeschüttete Steinwall sichtbar (Abschnitte 1 und 2; Sept. 1989; zu den Standorten der Fotos des Kap. 9 siehe Anlage 9.3)

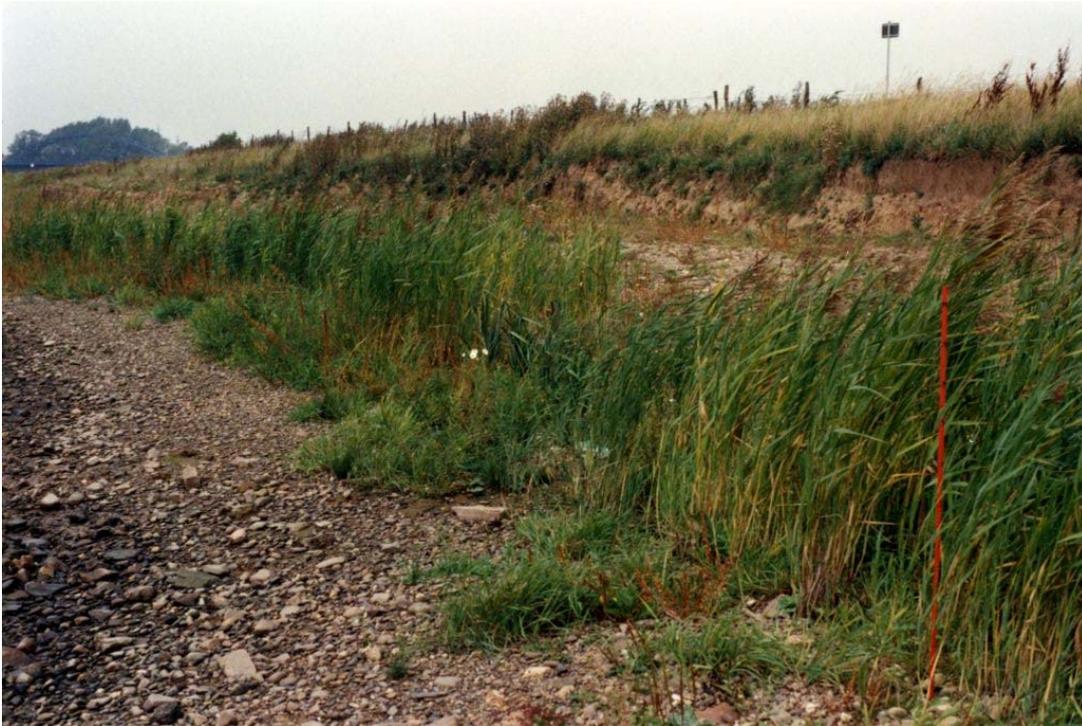
Bild 9.2: Röhrichtpflanzung an abgeflachter Uferböschung, Blick vom Ufer zur Steilkante (Abschnitt 2; Sept. 1989; der rote Stab ragt 1 m aus der Erde)

Abgesehen vom Ausfall einzelner Pflanzen waren die Röhrichte in allen Planungsabschnitten bis zum September des Jahres gut angewachsen (Bilder 9.1 - 9.5).

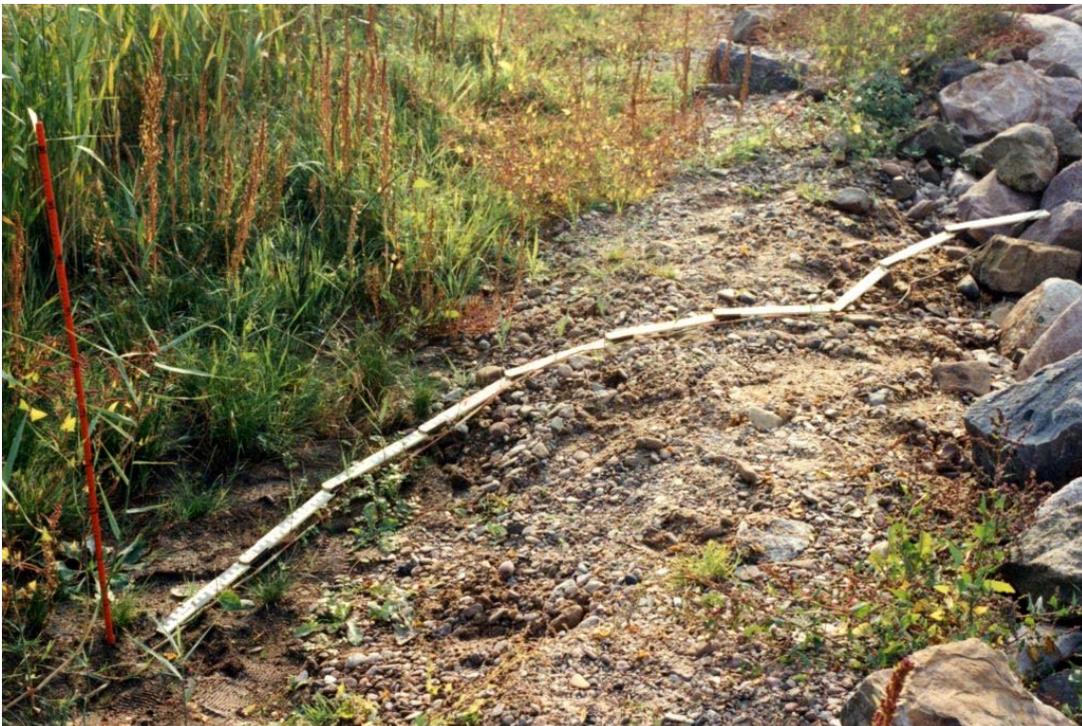
Bild 9.3: Mit zum Teil über 3 m langen Ausläufern, hier erkennbar als heller oberirdischer Sprossausläufer neben dem weißen Maßstab, dringt das im Frühjahr angepflanzte Schilf (*Phragmites australis*) in Richtung Fluss vor (Abschnitt 5, Flachwasserzone sowie Insel/Leitwerk; Sept. 1989)

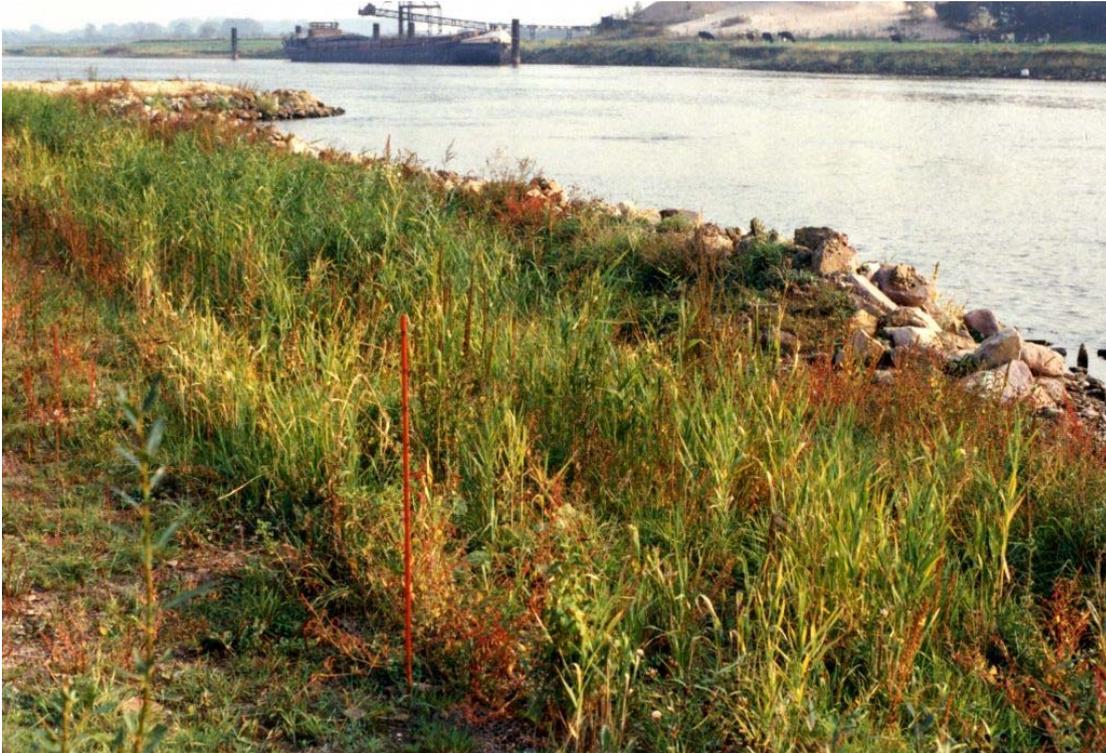
Bild 9.4: Röhrichtpflanzung am abgeflachten Ufer mit Steinwall. Im Hintergrund: Verladeanlage des Kieswerkes am gegenüberliegenden Ufer (Abschnitt 7; Sept. 1989)

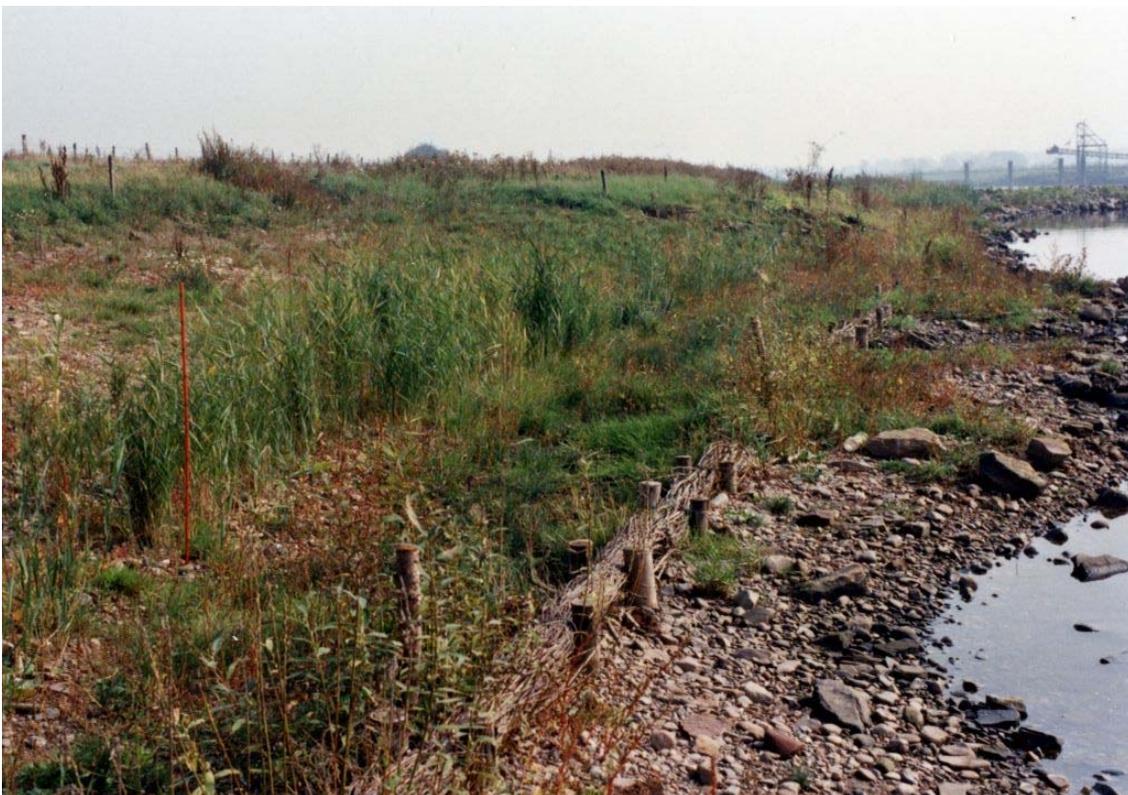
Bild 9.5: Röhrichtpflanzung am abgeflachten Ufer, geschützt durch eine Weiden-Faschine (Abschnitt 9; Sept. 1989)

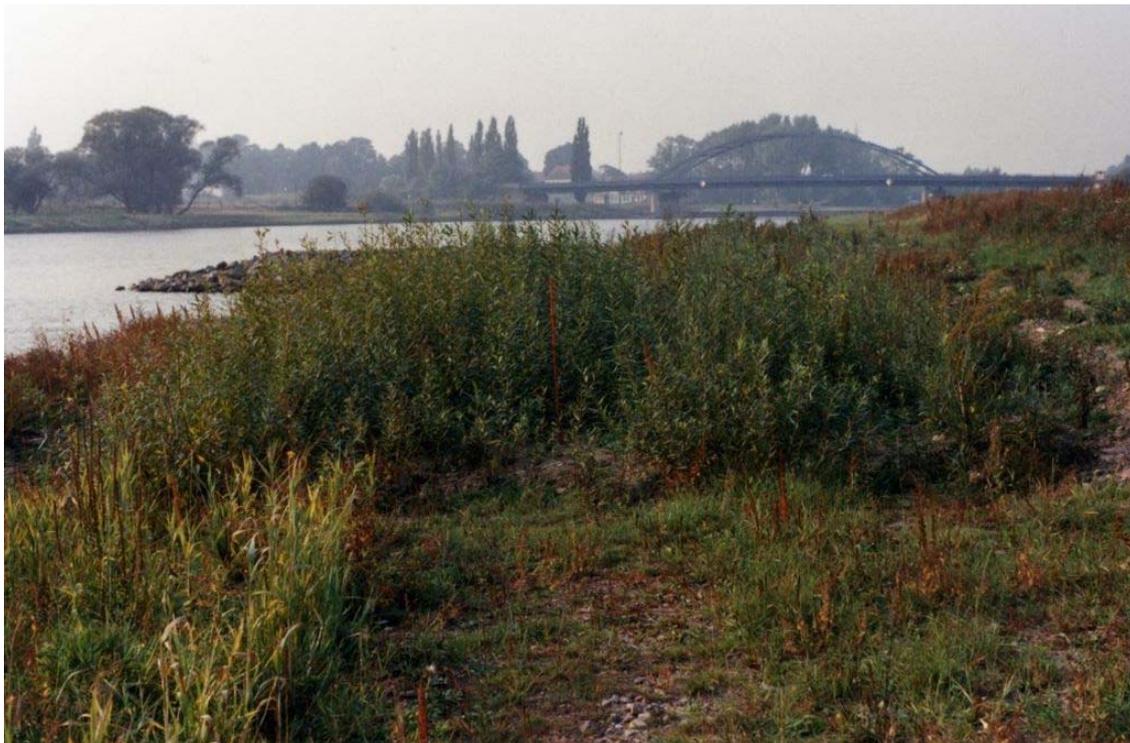
Bild 9.6: Die neu angelegten Weiden-Spreitlagen haben kräftig ausgeschlagen. Im Hintergrund: Straßenbrücke zwischen Stolzenau und Leese (Abschnitt 7a; Sept. 1989)

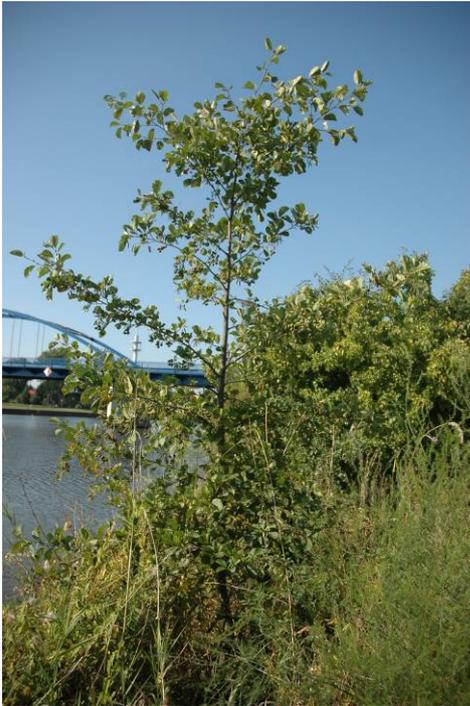
Bild 9.14: Schwarz-Erle (*Alnus glutinosa*) mit Symptomen eines *Phytophthora*-Befalls (Erlensterben): links mit ungleichmäßiger Krone und starkem Fruchtansatz, rechts sog. „Teerflecken“ am Stammgrund. 5 von 6 Erlen wiesen 2006 in der Versuchsstrecke solche Symptome auf (Erle 1; Abschnitt 14a, 13.9.2006)

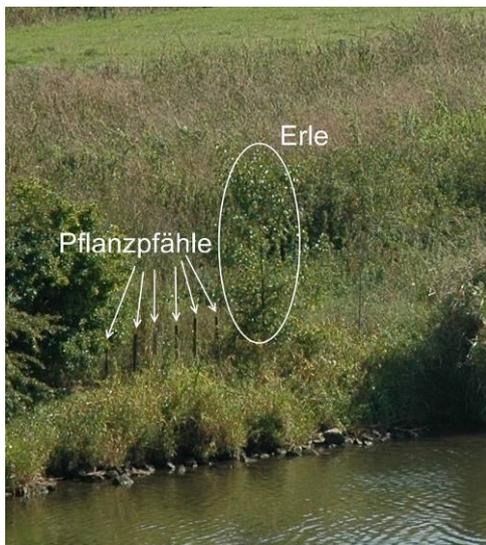
Bild 9.15: Die Pflanzpfähle der in Abschnitt 14a gepflanzten Erlen sind 2006 noch vorhanden. Bildmitte: einzige hier überlebende, aber kranke Erle (s. o.; 13.9.2006)

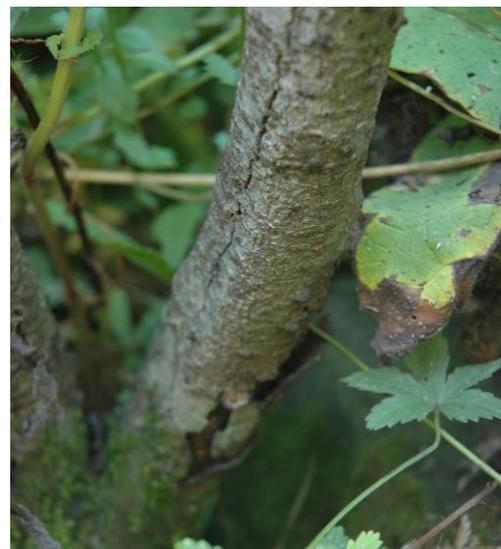
Bild 9.16: Stammgrund einer toten Schwarz-Erle (Erle 2; Planungsabschnitt 14a; 13.9.2006)

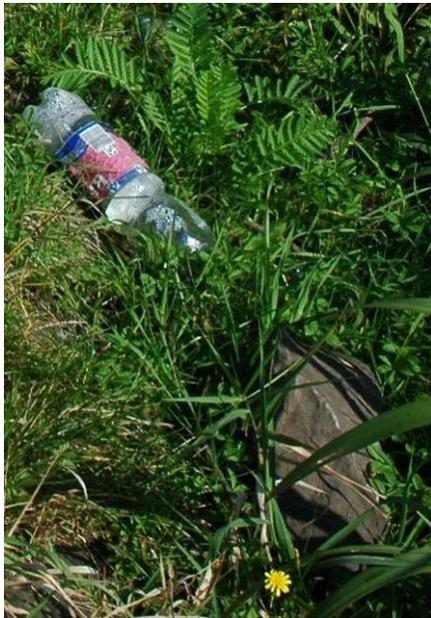
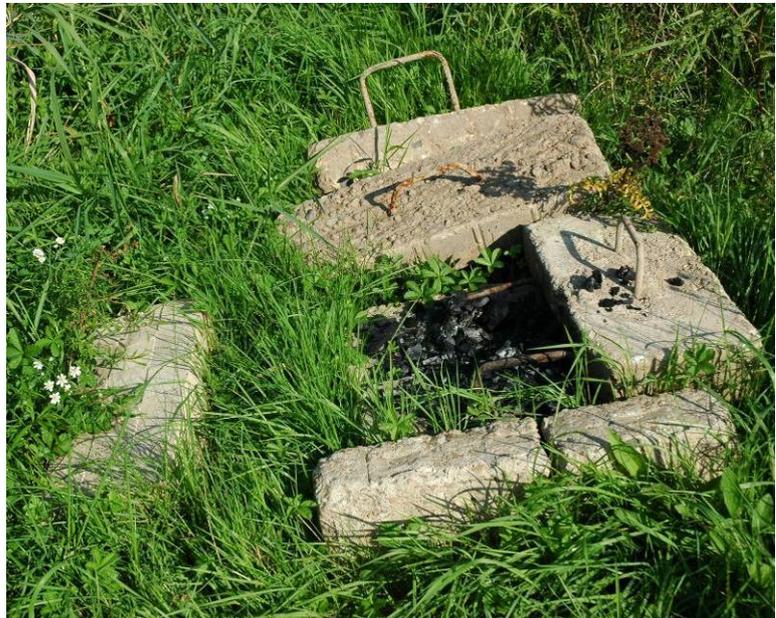
Bild 9.17: Trampelpfade, Müll (v. a. Flaschen, aber z. B. auch eine Kunststoffschnur) sowie eine Feuerstelle (auf Bühne 3) belegen, dass die Versuchsstrecke betreten und vermutlich von Anglern genutzt wird (14.9.2006)

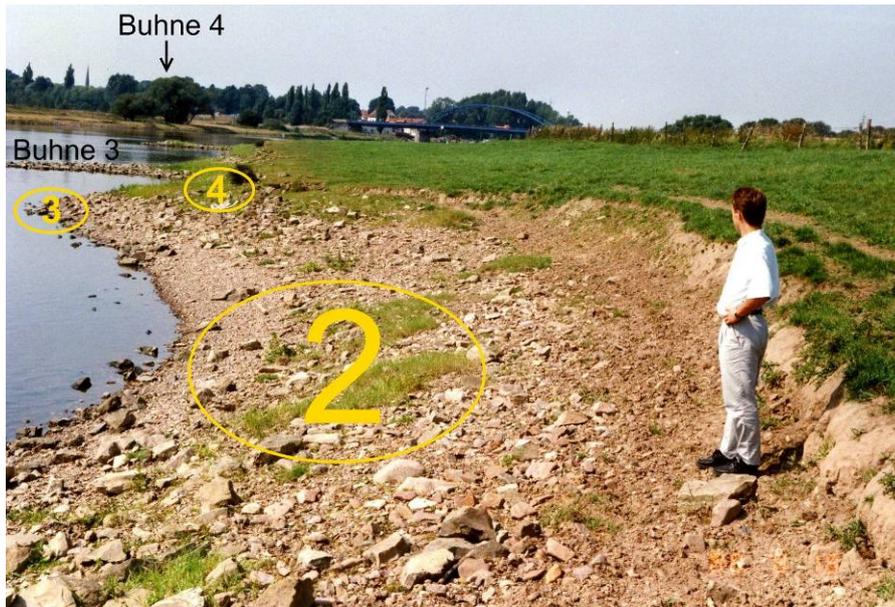
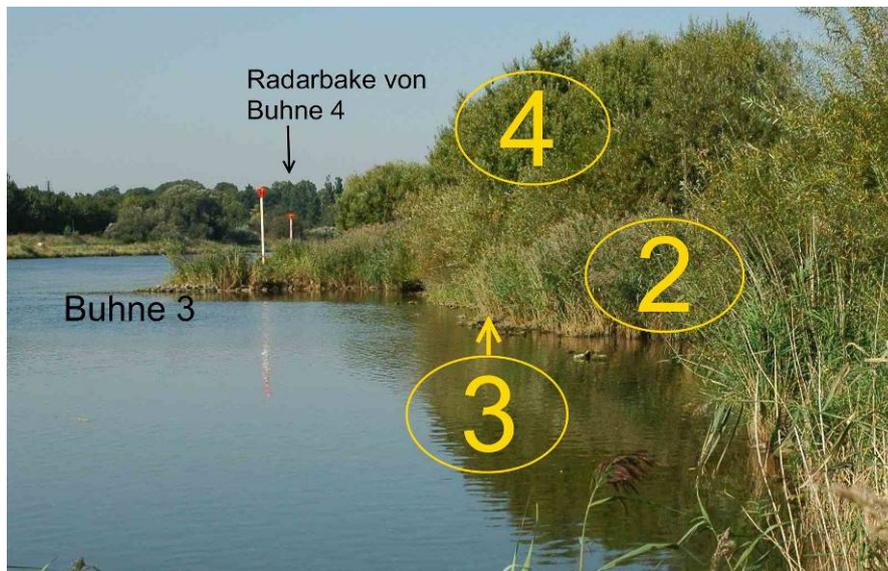
Bild 9.18: Abgeflachte Uferböschung mit „Abbruchkante“, **2**: 1988: vor Pflanzung des Röhrichts, **2006**: mit dichtem Röhrichtgürtel, **4**: 1988: vor Einbringung der Weiden-Steckhölzer, **2006**: mit 7 m hohem Weidengebüsch; **3**: Stummelbuhne

Dabei entstand zum sich anschließenden Gelände teilweise eine bis zu 1 m hohe „Abbruchkante“ (vgl. Bild 9.18, S. 86). Diese wurde belassen, eine Übergangsmodellierung erfolgte nicht. Das bei der Abflachung gewonnene Kiesmaterial wurde zu einem Teil zur Bühneninstandsetzung und zum größeren Teil zur Sohlaufhöhung zwischen den Bühnen verwendet.

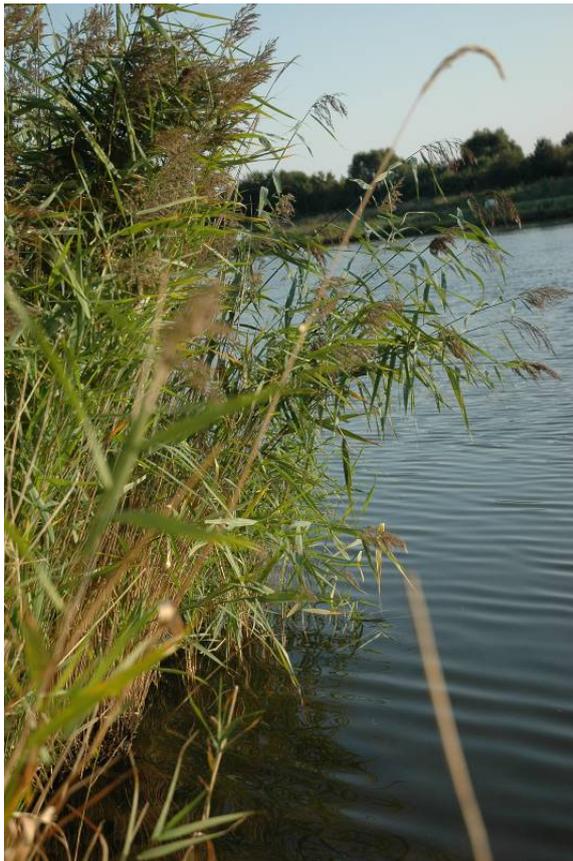
Bild 9.22: Das Schilf-Röhrich in Abschnitt 13 hat sich stromseits bis über die Höhe der hier 1989 eingebauten Faschine hinaus ausgebreitet (Bild links). Im Bild rechts sind die Faschinen-Pfähle noch zu sehen (13.9.2006)

Die vier dominierenden krautigen Vegetationstypen wurden mit Vegetationsaufnahmen belegt (vgl. Tab. 9.1). Der **Vegetationstyp (1) Schilf-Röhricht** (*Phragmitetum australis* (Gams 1927) Schmale 1939) (Bild 9.10) hat sich in der Versuchsstrecke gut etabliert und ufernah ausgebreitet (s. auch Bild 9.22, S.89).

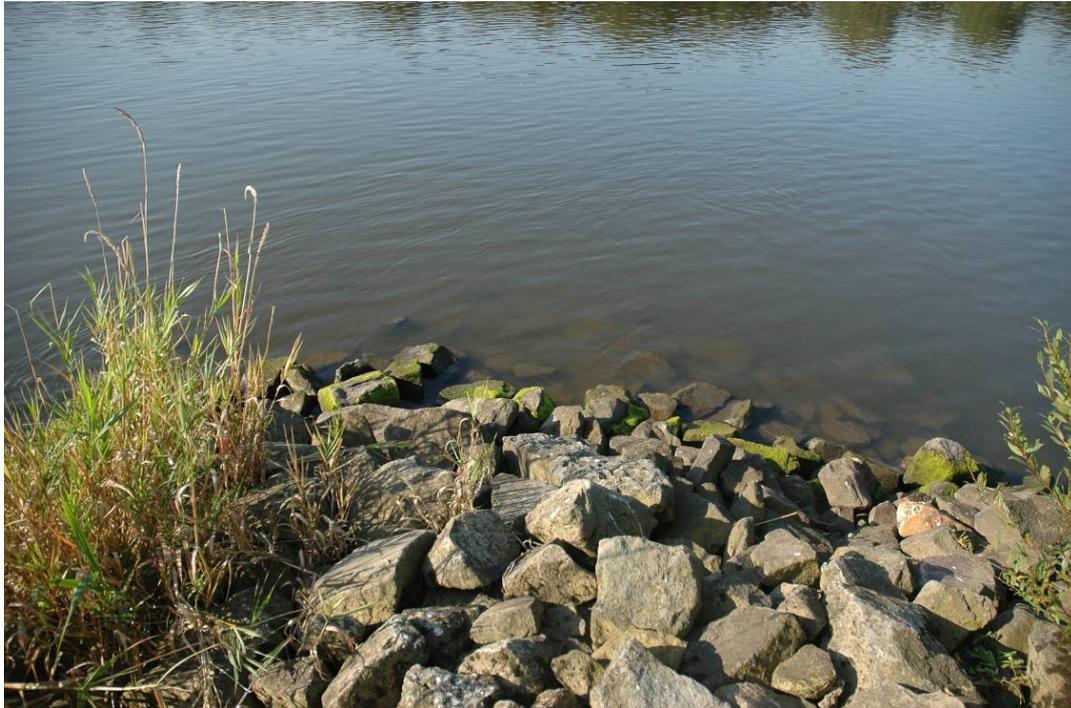
Bild 9.27: Eine relativ hohe Toleranz gegenüber Wellenschlag an exponierten Standorten (wie hier am Bühnenkopf 5) zeigen am linken Bildrand Rohr-Glanzgras (*Phalaris arundinacea*) und am rechten Bildrand Mandel-Weide (*Salix triandra*) (14.9.2006, bei Niedrigwasser)

Wie Bild 9.9 veranschaulicht, kommt Schilf innerhalb der Versuchsstrecke vor allem in den relativ strömungsberuhigten flussparallelen Uferabschnitten vor, während Rohr-Glanzgras auch häufig die strömungs- und wellenschlagexponierten Bühnenköpfe besiedelt (Bild 9.27). In Bild 9.28 zeigt das Schilf auch an einem flussparallelen Uferabschnitt, wo es tiefer ins Wasser vordringt, Schädigungen, die offensichtlich durch Wellenschlag verursacht werden

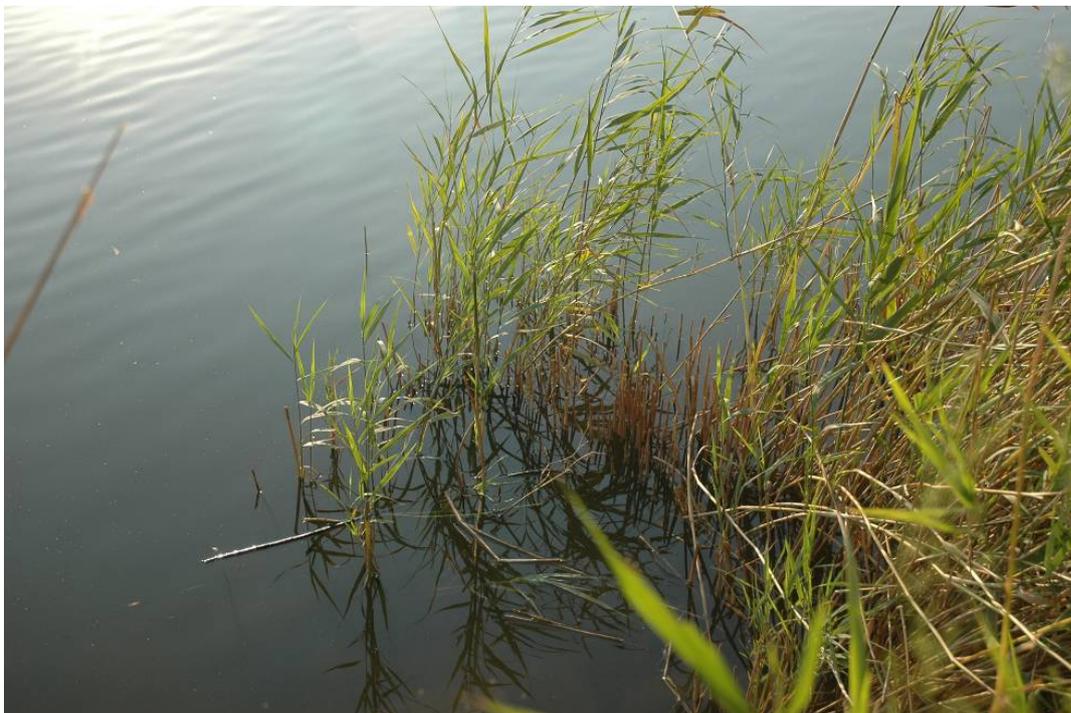
Bild 9.28: Schilf-„Vorposten“, offensichtlich mit Wellenschlagschäden: abgebrochene Halme und kümmerliche Triebe (Abschnitt 12, 13.9.2006 / bei Niedrigwasser)

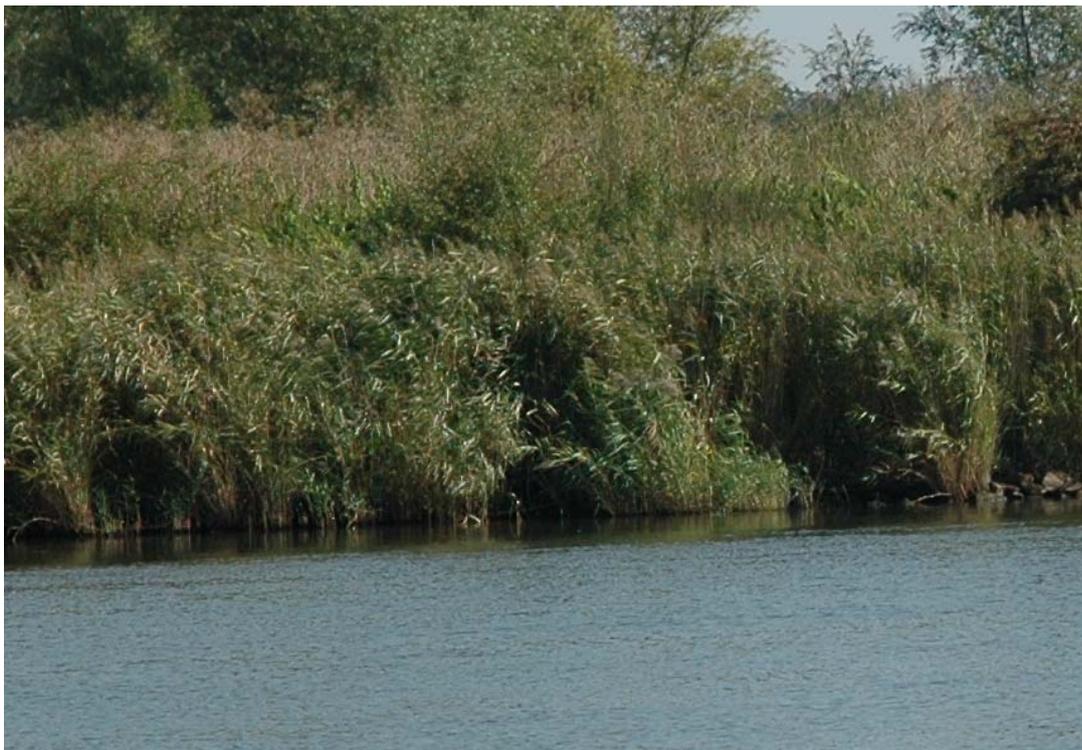
Bild 9.29: Guter Erosionsschutz durch Schilf-Röhricht, auch auf einem nicht-abgeflachten Uferabschnitt ohne Schutz durch eine Faschine (Abschnitt 15 am 13.9.2006, bei Niedrigwasser)

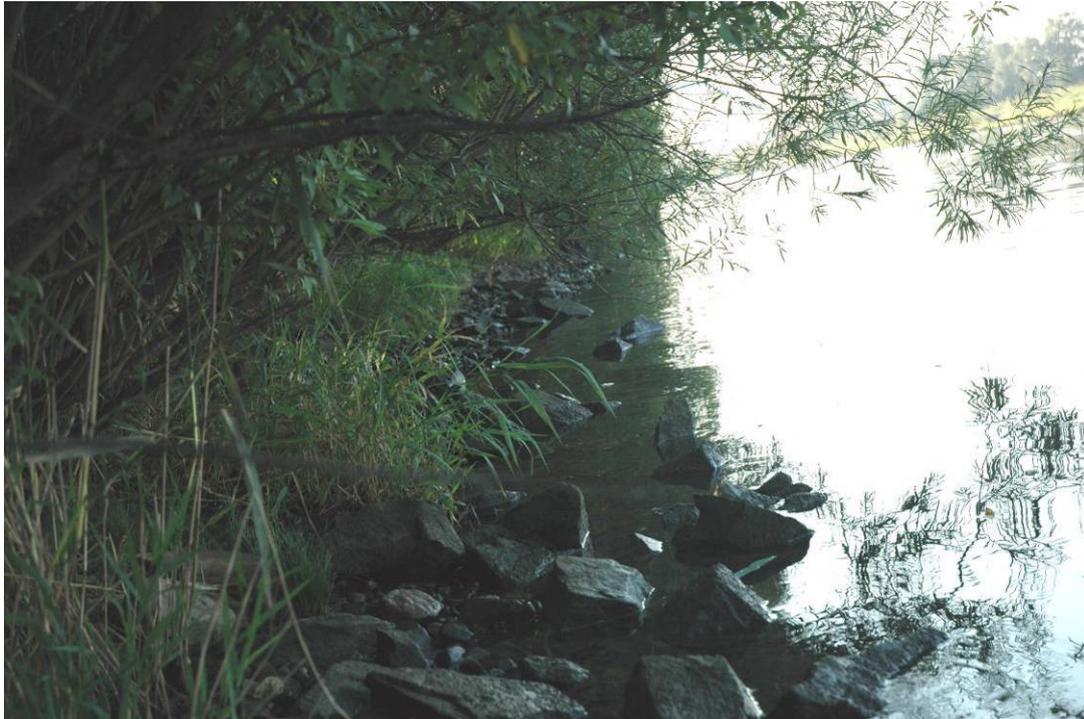
Bild 9.30: Ufernaher Unterwuchs unter Weiden in Abschnitt 10 (14.9.2006, bei Niedrigwasser)

Fast alle durchgeführten Pflanzmaßnahmen haben sich so entwickelt, dass heute ein sehr guter Erosionsschutz für die Uferböschungen gegeben ist. Schilf-Röhricht ist unter den gegebenen Verhältnissen ein besserer Erosionsschutz als ufernahe Weidengebüsche (Bilder 9.29 - 9.31 sowie 9.33). Im Vergleich zu anderen Bauweisen verträgt Schilf-Röhricht keine großen hydraulischen Belastungen, solche treten in der Versuchsstrecke allerdings auch nicht auf (Tab. 9.3).

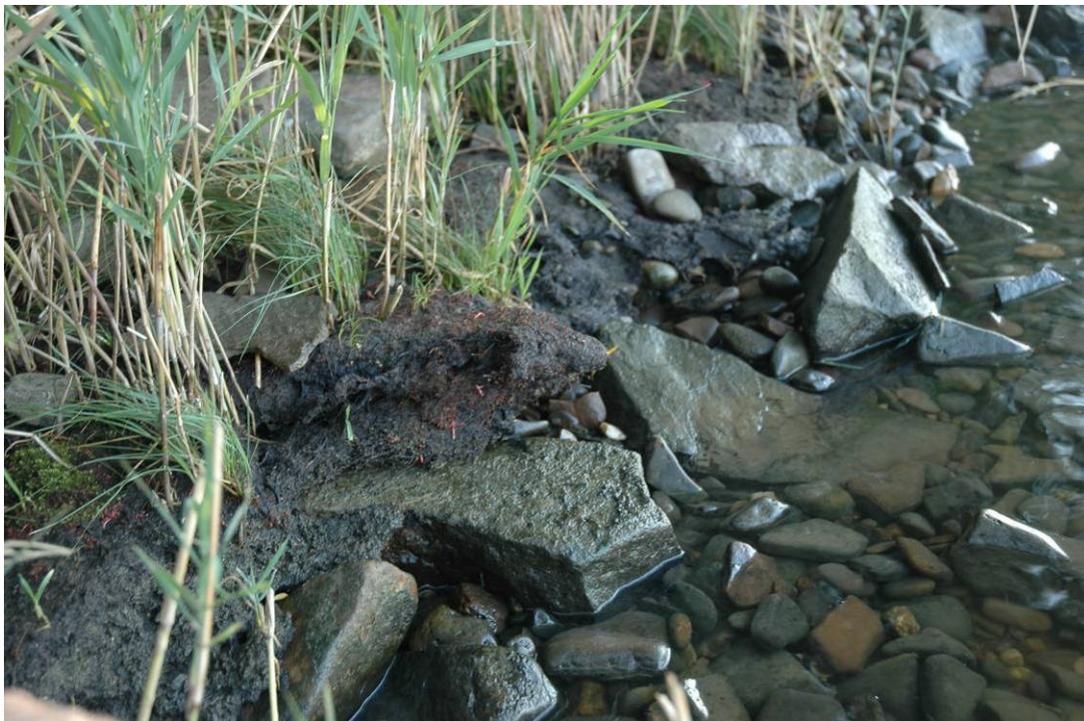
Bild 9.31: Die oberflächennahe Erosion von Feinmaterial ist im Schatten der Weiden (Abschnitt 10) mangels einer flächendeckenden Grasschicht stärker als unter Schilf (14.9.2006, bei Niedrigwasser)

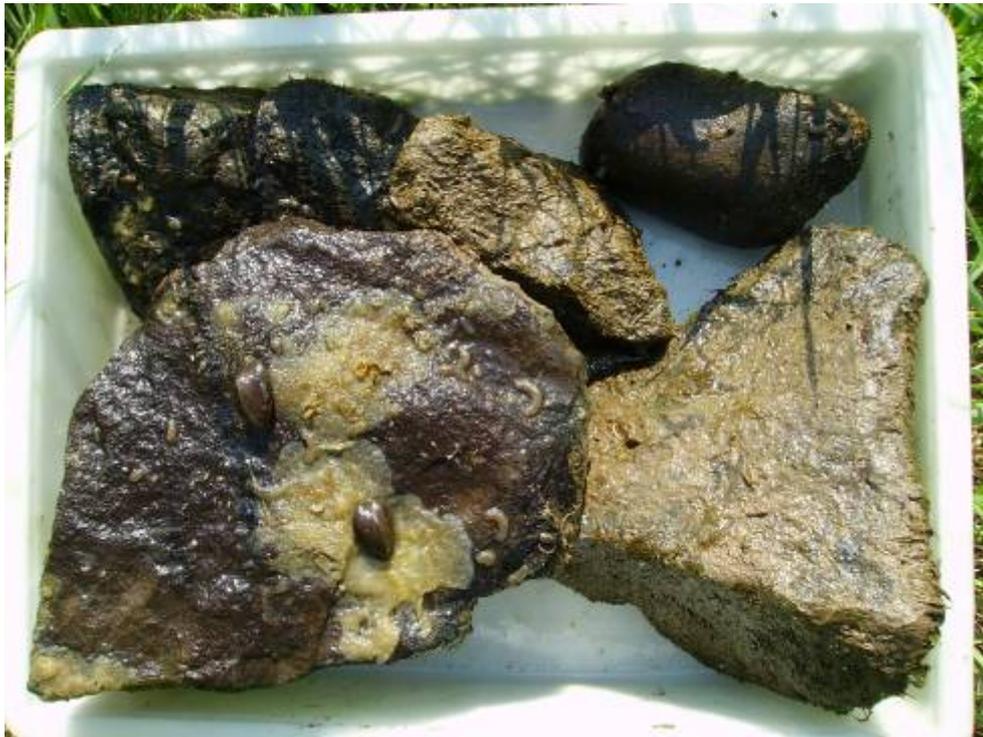
Hartsubstrat (= Steinschüttung) wurde vorsichtig aus dem Wasser gehoben und in eine Plastikwanne gelegt (Bild 10.7), bis die Grundfläche ($1/8 \text{ m}^2$) bedeckt war.

Bild 10.7: Typische Hartsubstratprobe (Weser bei Stolzenau)
