Technisch-biologische Ufersicherungen an schiffbaren Flüssen und Kanälen

als Alternative zum klassischen Schüttsteindeckwerk*

Technische und biologische Aspekte

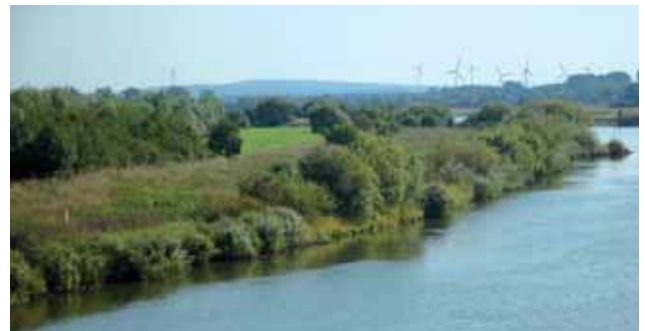
Abb. 1: Lage der Versuchsstrecken

Dazu werden im Rahmen des F+E-Projektes unter anderem ausgewählte Versuchsstrecken, in denen bereits alternative Ufersicherungsmaßnahmen angewendet wurden, intensiver untersucht, Beispiele zeigt die Abb. 1. Zum Untersuchungsprogramm gehören geotechnische, hydrologische, hydraulische, vegetationskundliche und tierökologische Studien. Im Projekt integriert und

Im vorliegenden Beitrag werden zwei Wasserstraßenabschnitte mit erfolgreich umgesetzten technisch-biologischen Ufersicherungen vorgestellt – ein Abschnitt an einem Fluss (Stolzenau / Weser) und ein Abschnitt an einem Kanal (Haimar / Mittellandkanal; in Abb. 1 rot markiert).

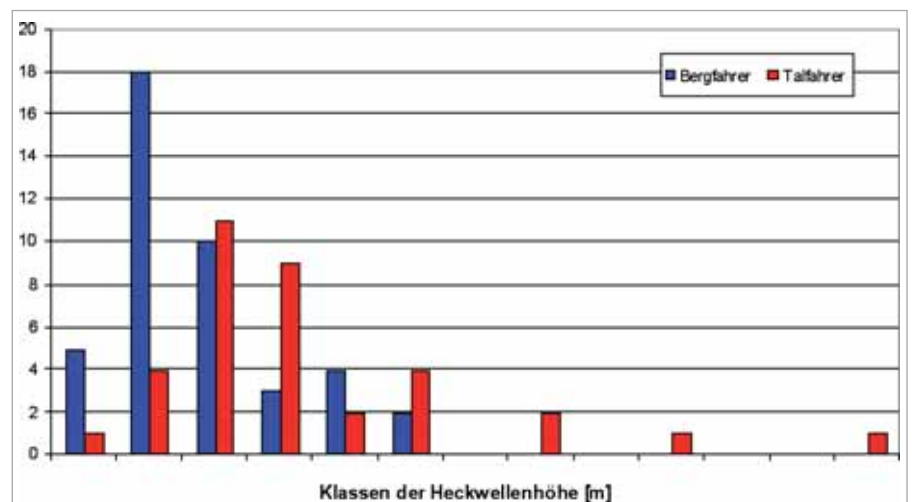
Abb. 6: Am Ufer gemessene Heckwellenhöhen, erzeugt durch Güterschiffe

Zur Ermittlung der hydraulischen Uferbelastungen infolge Schifffahrt wurde 2005 eine 7-tägige Messkampagne vor Ort durchgeführt, bei der die Daten und erzeugten Wellenhöhen von 156 Schiffen registriert wurden. Abb. 6 zeigt die gemessenen Heckwellenhöhen aller Güterschiffe. Insgesamt können hier die Uferbelastungen infolge Schifffahrt aufgrund des breiten Gewässerquerschnittes und relativ großen Abstands der Fahrinne vom Untersuchungsufer gegenüber denen in Kanalstrecken, die den Anforderungen der Wasserstraßenklasse Vb entsprechen, als gering eingeschätzt werden.

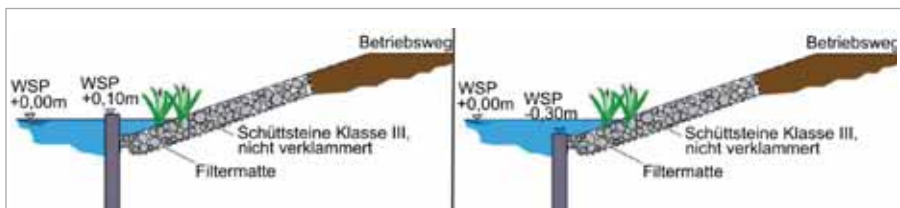
Abb. 8: KRT-Profil links: über, rechts: unter Wasserspiegel endende Spundwand

Die Versuchsstrecke wurde ca. 1989 angelegt. Es sollten einerseits unterschiedliche Deckwerksarten, andererseits eine Reihe von Röhrichtarten in ihrer Eignung für diesen Standort verglichen werden. Im Zuge des MLK-Ausbaus wurde am Nordufer ein KRT-Profil geschaffen, am Südufer wurde eine 1:3 geneigte Böschung beibehalten. Die Oberkante der Spundwand am Nordufer verläuft abschnittsweise abwechselnd 10 cm über bzw. 30 cm unter der Wasserspiegellinie (Abb. 8 und 9).

Oberhalb der Spundwand (siehe Abb. 8) wurden sechs verschiedene Deckwerke eingebaut: Terrafix-Deckwerk aus Betonformsteinen (Neigung 1:2,5), Schüttsteine Kl. II (TLW, 1997) mit Betonverklammerung (1:3), Schüttsteine Kl. II mit Bitumenverklammerung (1:3), Gabionen mit Schüttsteinen Kl. II (1:3 und 1:4), Schüttsteine Kl. III (1:3) sowie Schüttsteine Kl. III (Referenzflächen, 1:2,5). Die höher gezogenen Spundwandabschnitte bieten den dahinterliegenden Uferzonen Wellenschutz.

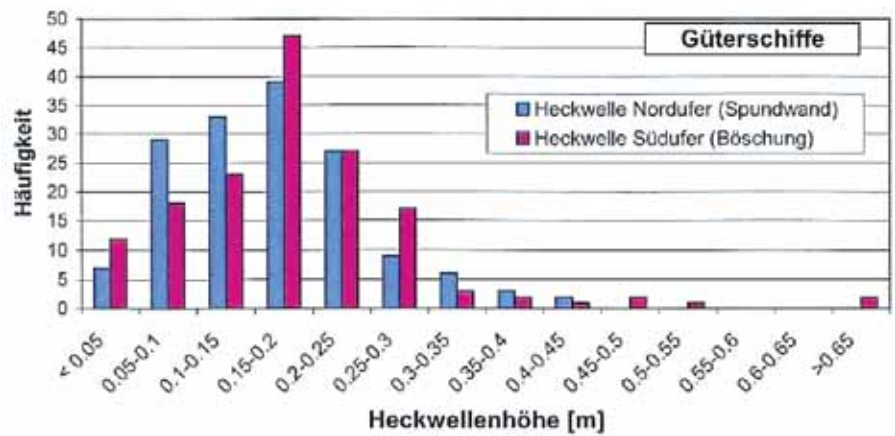
Abb. 10: Am Ufer gemessene Heckwellenhöhen, erzeugt durch Güterschiffe

Zur Ermittlung der hydraulischen Uferbelastungen infolge Schifffahrt wurde 2006 eine 7-tägige Messkampagne vor Ort durchgeführt, bei der die Daten und erzeugten Wellenhöhen von 204 Schiffen registriert wurden. Abb. 10 zeigt beispielhaft die an beiden Ufern gemessenen Heckwellenhöhen aller Güterschiffe. Insgesamt sind die Uferbelastungen hier aufgrund des kleineren Gewässerquerschnittes etwas höher als an der Weser-Versuchsstrecke (vgl. Abb. 6). Auch die Anzahl der verkehrenden Schiffe ist größer. Aus Abb. 10 wird aber auch deutlich, dass die Wellenbelastung am Nordufer durch die Anordnung der Spundwand insgesamt reduziert wird.

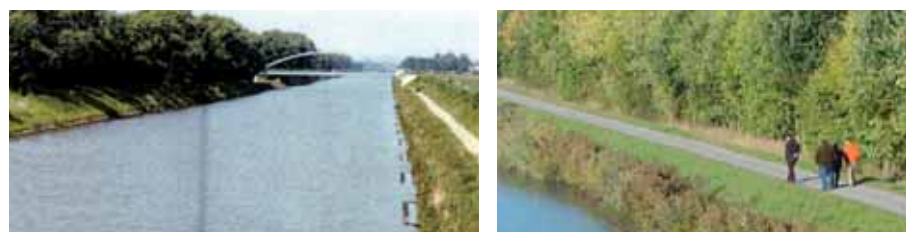
Abb. 11: Die Versuchsstrecke Haimar: links: um 1989, kurz nach Anlage; rechts: 2006

In den wellengeschützten Abschnitten zeichnete sich besseres Wachstum ab als in den Bereichen mit abgesenkter Spundwand (Abb. 11, rechts). Das Schilf-Röhrlicht setzte sich in den meisten Versuchsabschnitten gegenüber den anderen Röhrlichtarten durch und kam zur Dominanz.
