**WASSER- UND
SCHIFFFAHRTSAMT
Mannheim**

**BUNDESANSTALT
FÜR WASSERBAU
Karlsruhe**

**Einrichtung einer Versuchsstrecke mit
technisch-biologischen Ufersicherungen
Rhein km 440,6 bis km 441,6,
rechtes Ufer**

**Zweiter Zwischenbericht
Erste Monitoringergebnisse 2012
(Anlagenband)
20.06.2013**

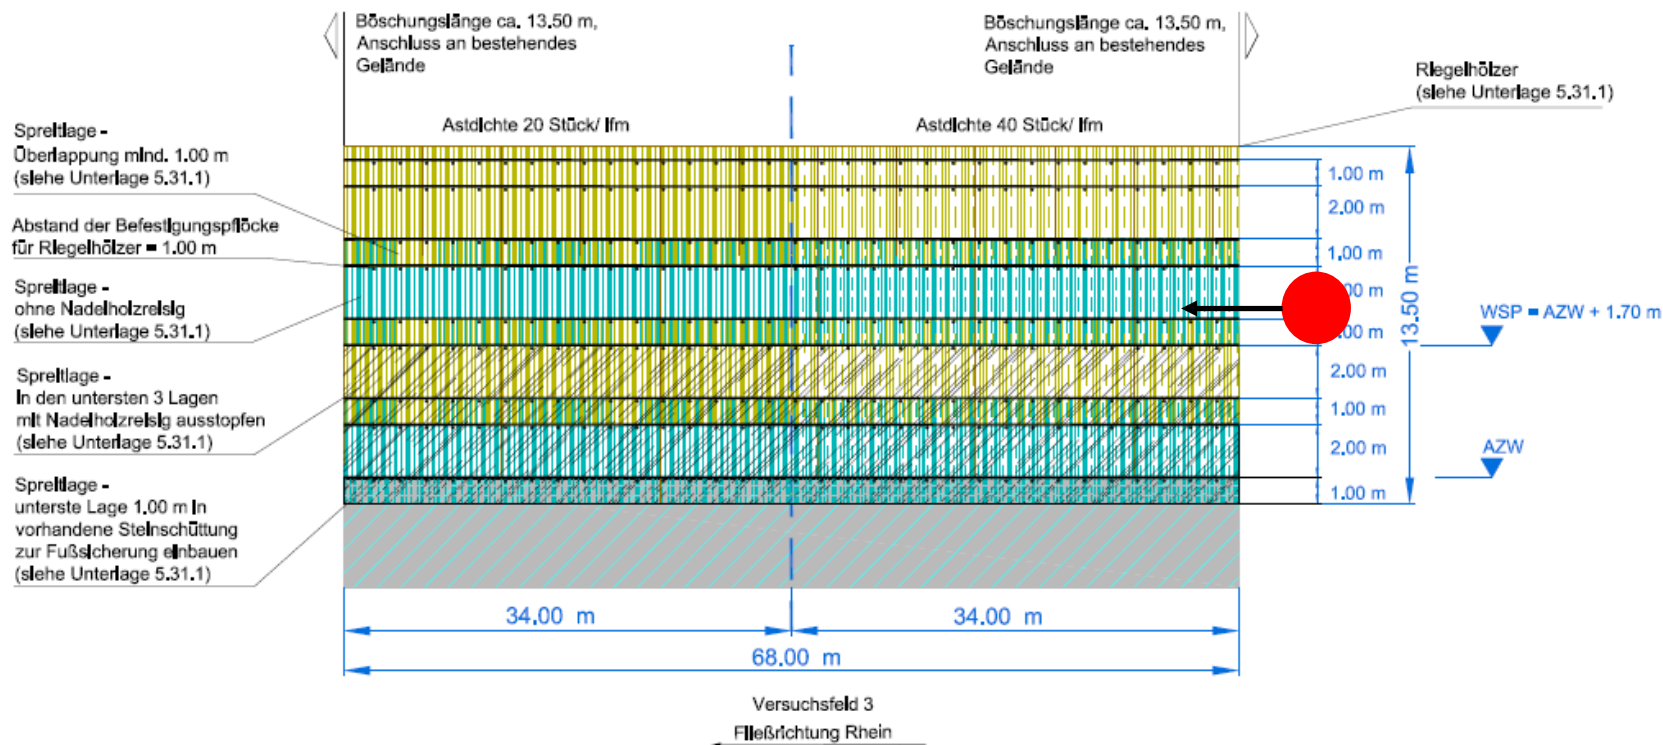
- vollständiger Rückbau der Steinschüttung von AZW bis Böschungsoberkante
- Einbau kiesiger Unterboden im Bereich der untersten 2 m Sprellagen

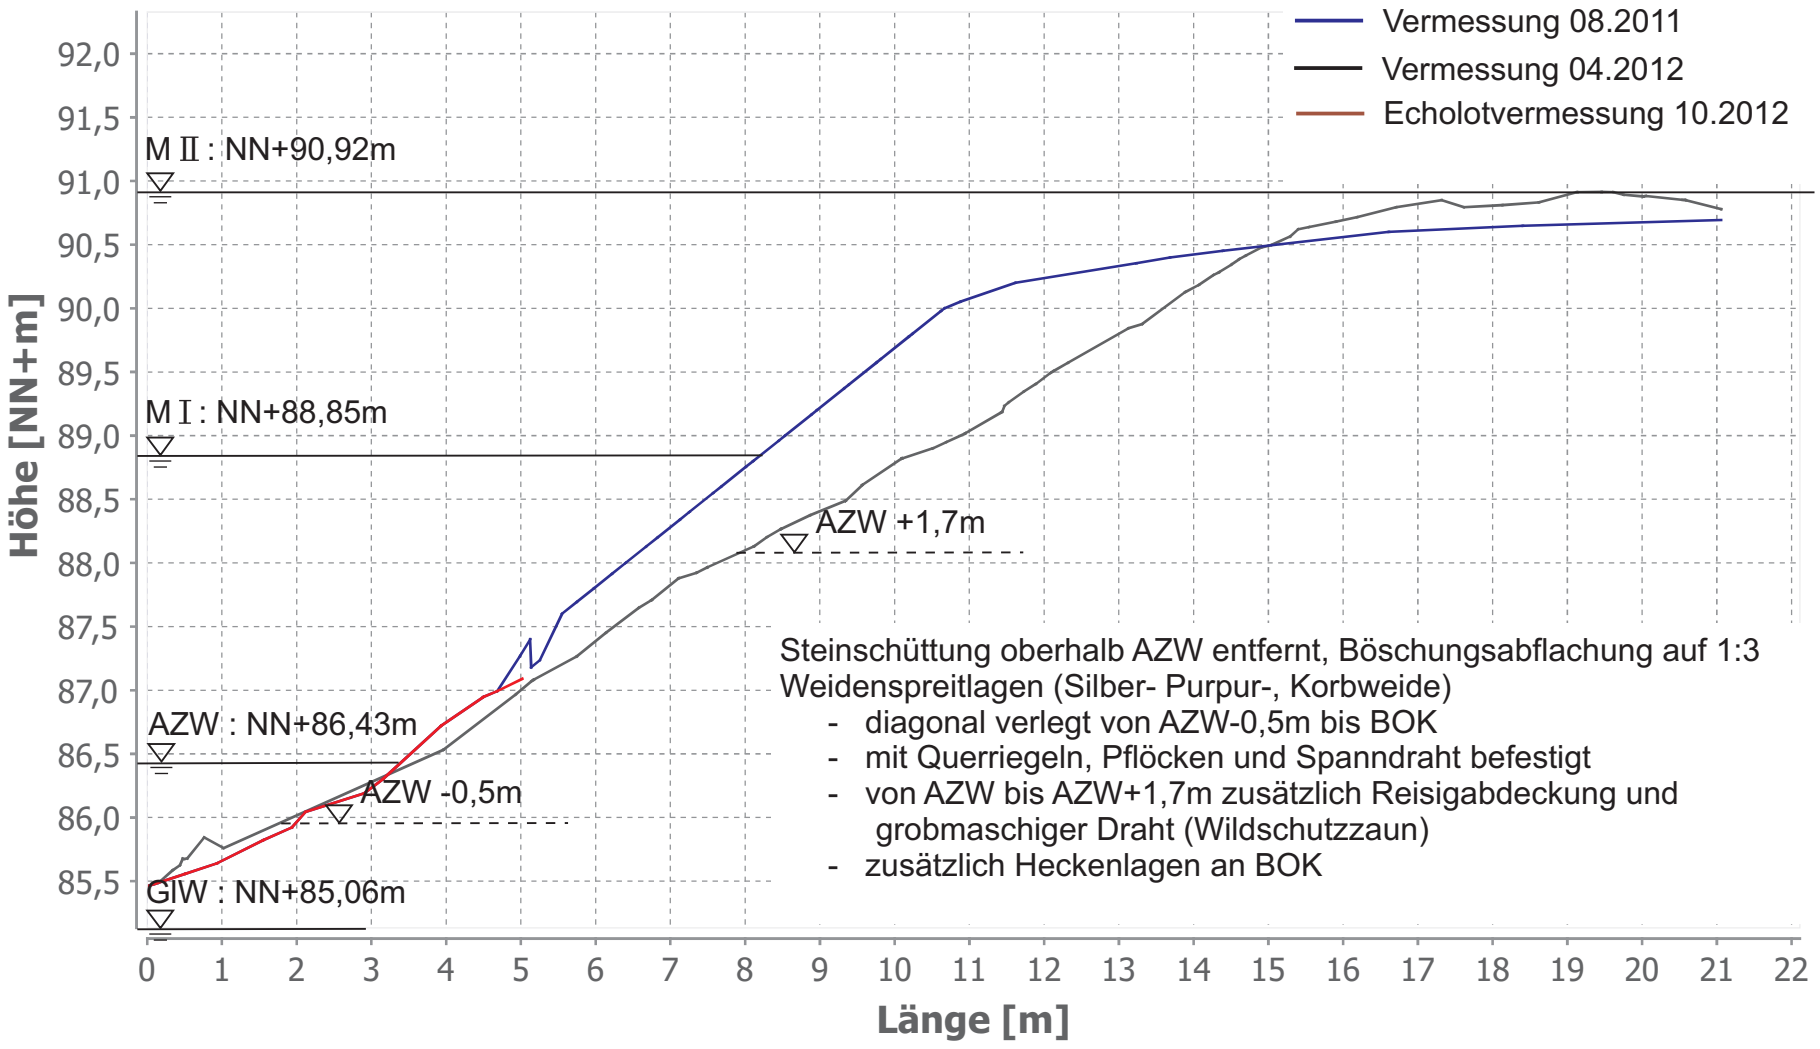
km 440.845

Versuchsstrecke Rhein Versuchsfeld 2, Querprofil km 440,845 Weidenspreitlagen, diagonal verlegt	
--	--

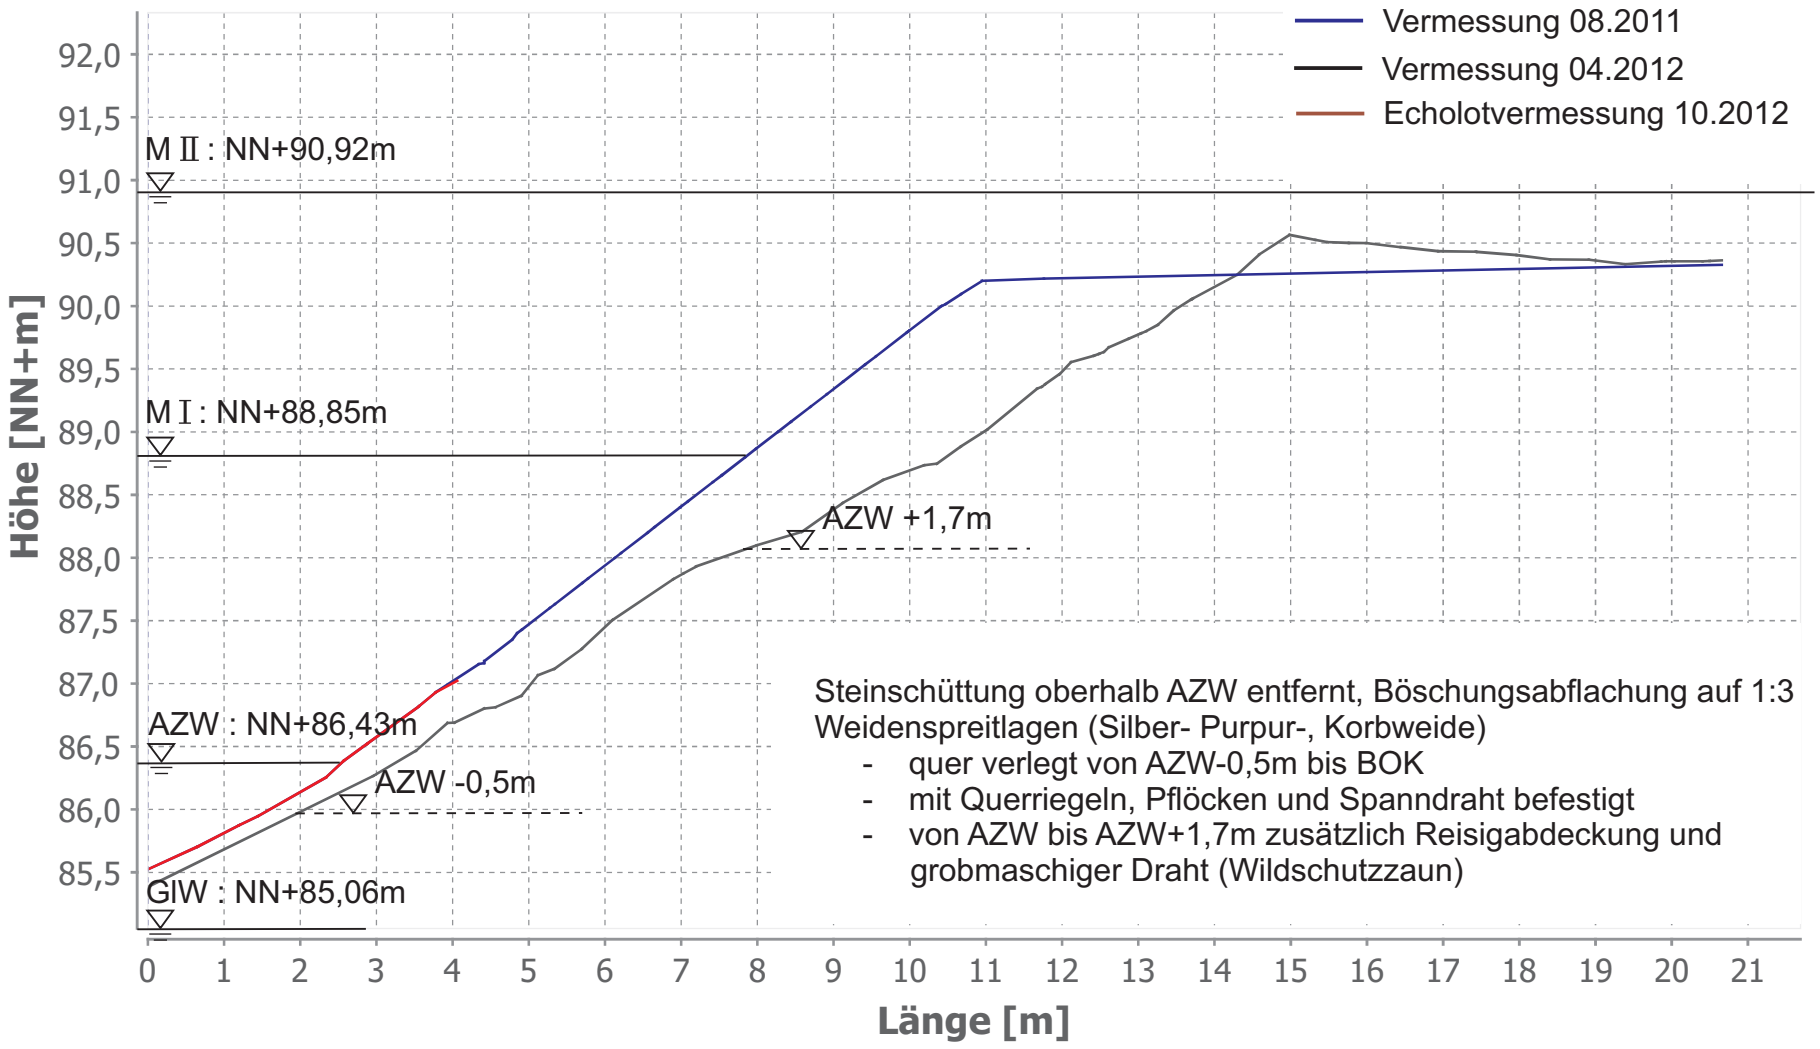
km 440.910

Steinschüttung oberhalb AZW entfernt, Böschungsabflachung auf 1:3 Weidenspreitlagen (Silber- Purpur-, Korbweide)

- quer verlegt von AZW-0,5m bis BOK
- mit Querriegeln, Pflöcken und Spanndraht befestigt
- von AZW bis AZW+1,7m zusätzlich Reisigabdeckung und grobmaschiger Draht (Wildschutzzaun)

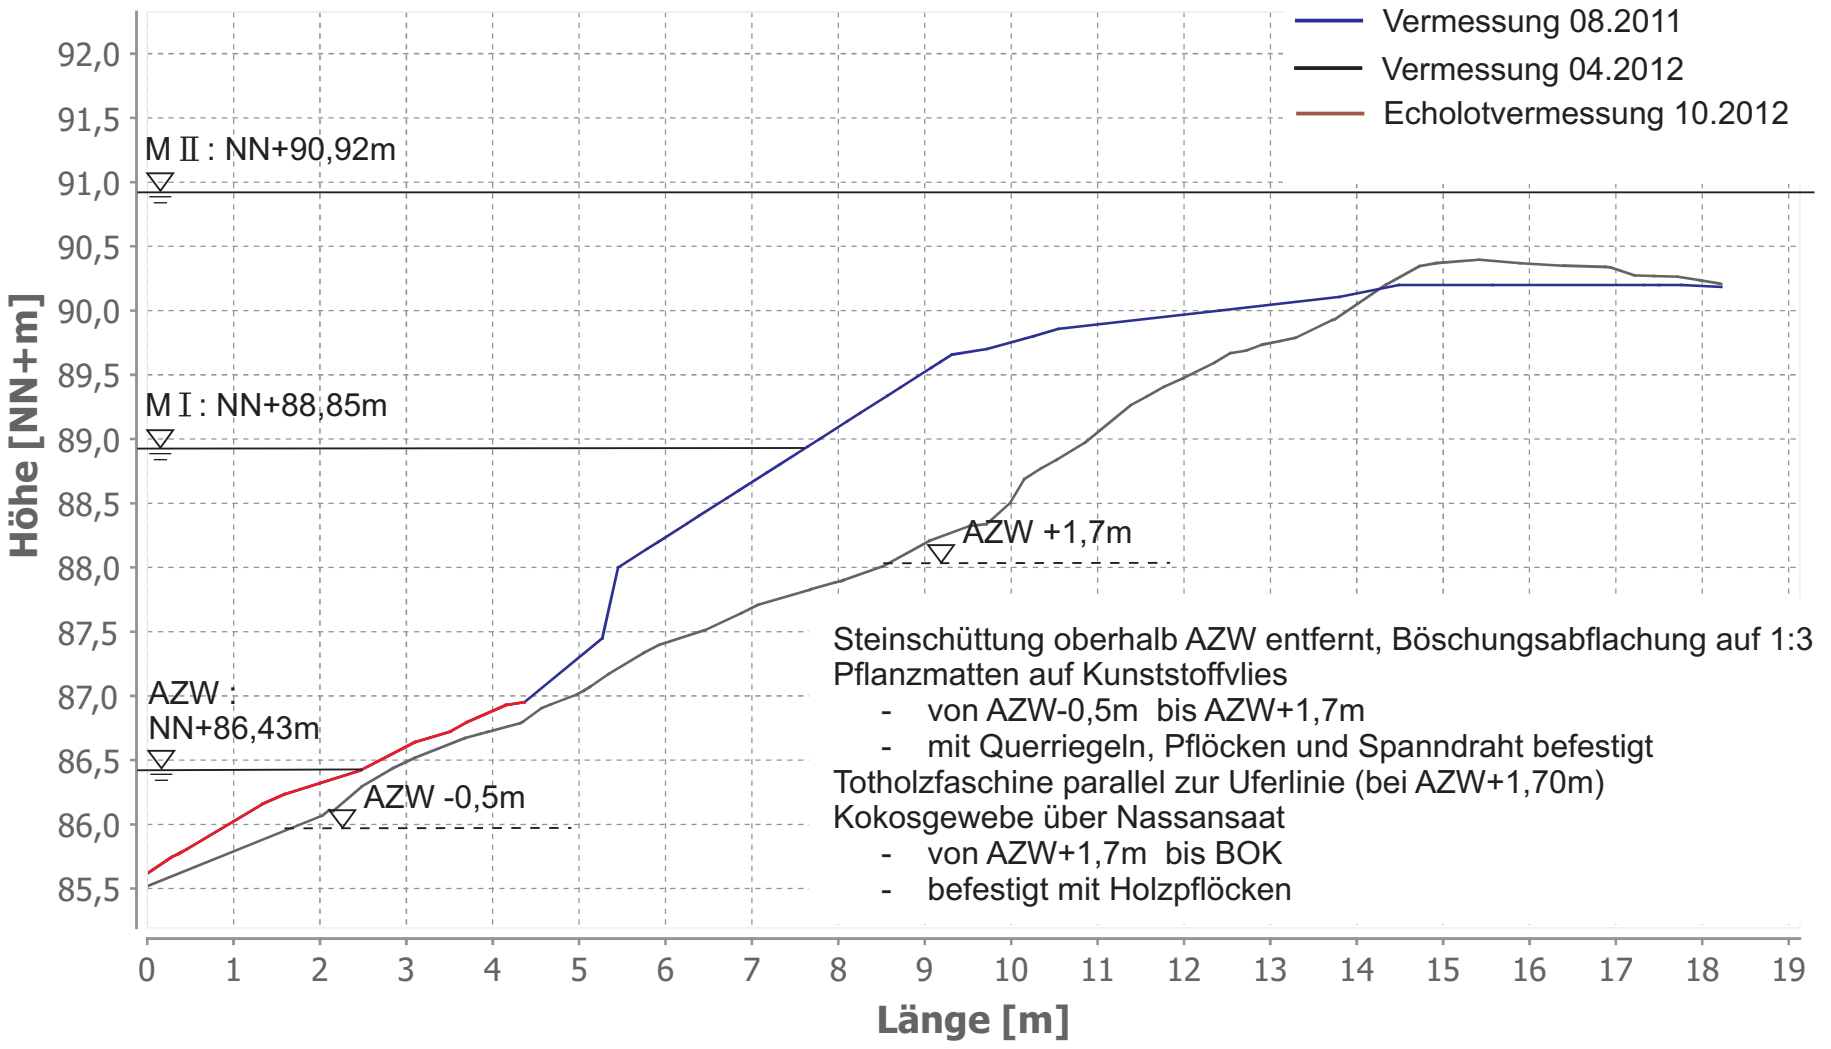
km 441.260

Steinschüttung oberhalb AZW entfernt, Böschungsabflachung auf 1:3
 Pflanzmatten auf Kunststoffvlies

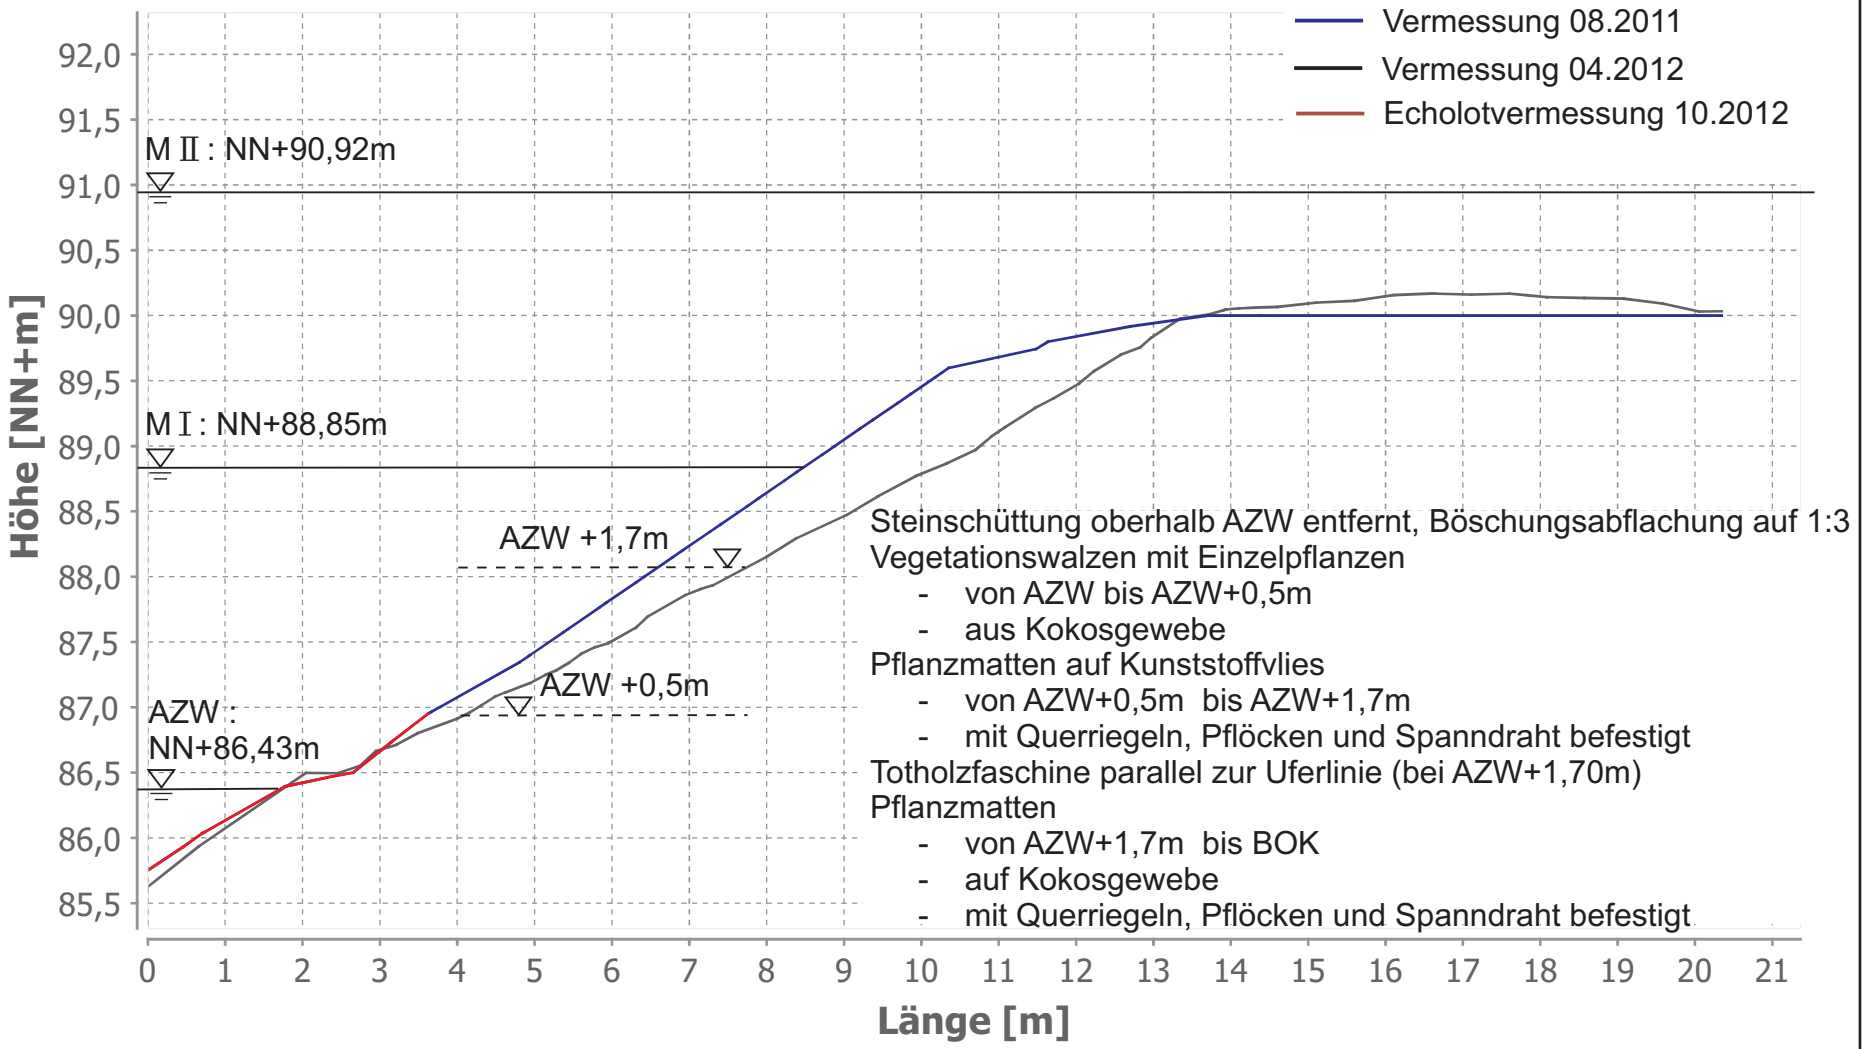
BAW Bundesanstalt für Wasserbau Kompetenz für die Wasserstraßen				
Maßstab		Versuchsstrecke Rhein Versuchsfeld 7b, Querprofil km 441,305 Vegetationswalzen (Kokosgewebe), Pflanzmatten auf Kunststoffvlies, auf Kokosgewebe		
		Auftrags-Nr.	A39520410151	
		Anlagen-Nr.	3.20

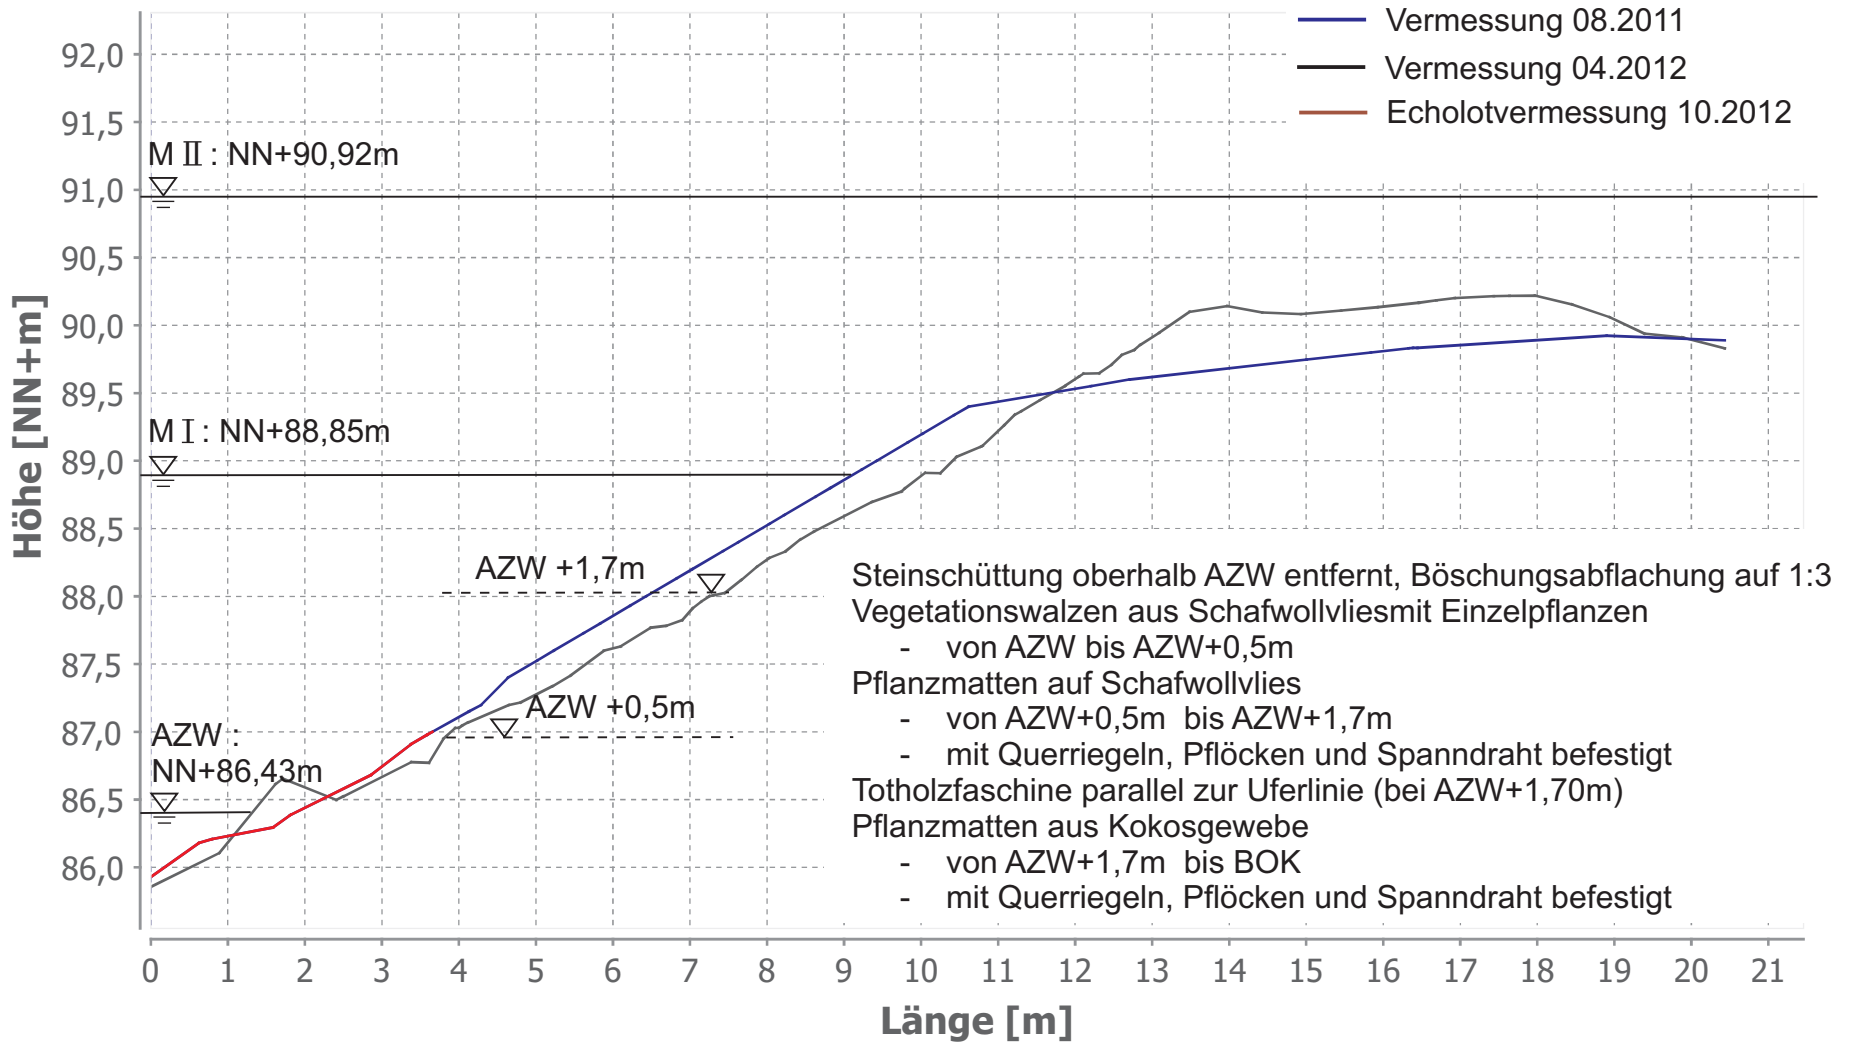
km 441.355

- Steinschüttung oberhalb AZW entfernt, Böschungsabflachung auf 1:3
- Vegetationswalzen aus Schafwollvlies mit Einzelpflanzen
 - von AZW bis AZW+0,5m
- Pflanzmatten auf Schafwollvlies
 - von AZW+0,5m bis AZW+1,7m
 - mit Querriegeln, Pflöcken und Spanndraht befestigt
- Totholzfaschine parallel zur Uferlinie (bei AZW+1,70m)
- Pflanzmatten aus Kokosgewebe
 - von AZW+1,7m bis BOK
 - mit Querriegeln, Pflöcken und Spanndraht befestigt

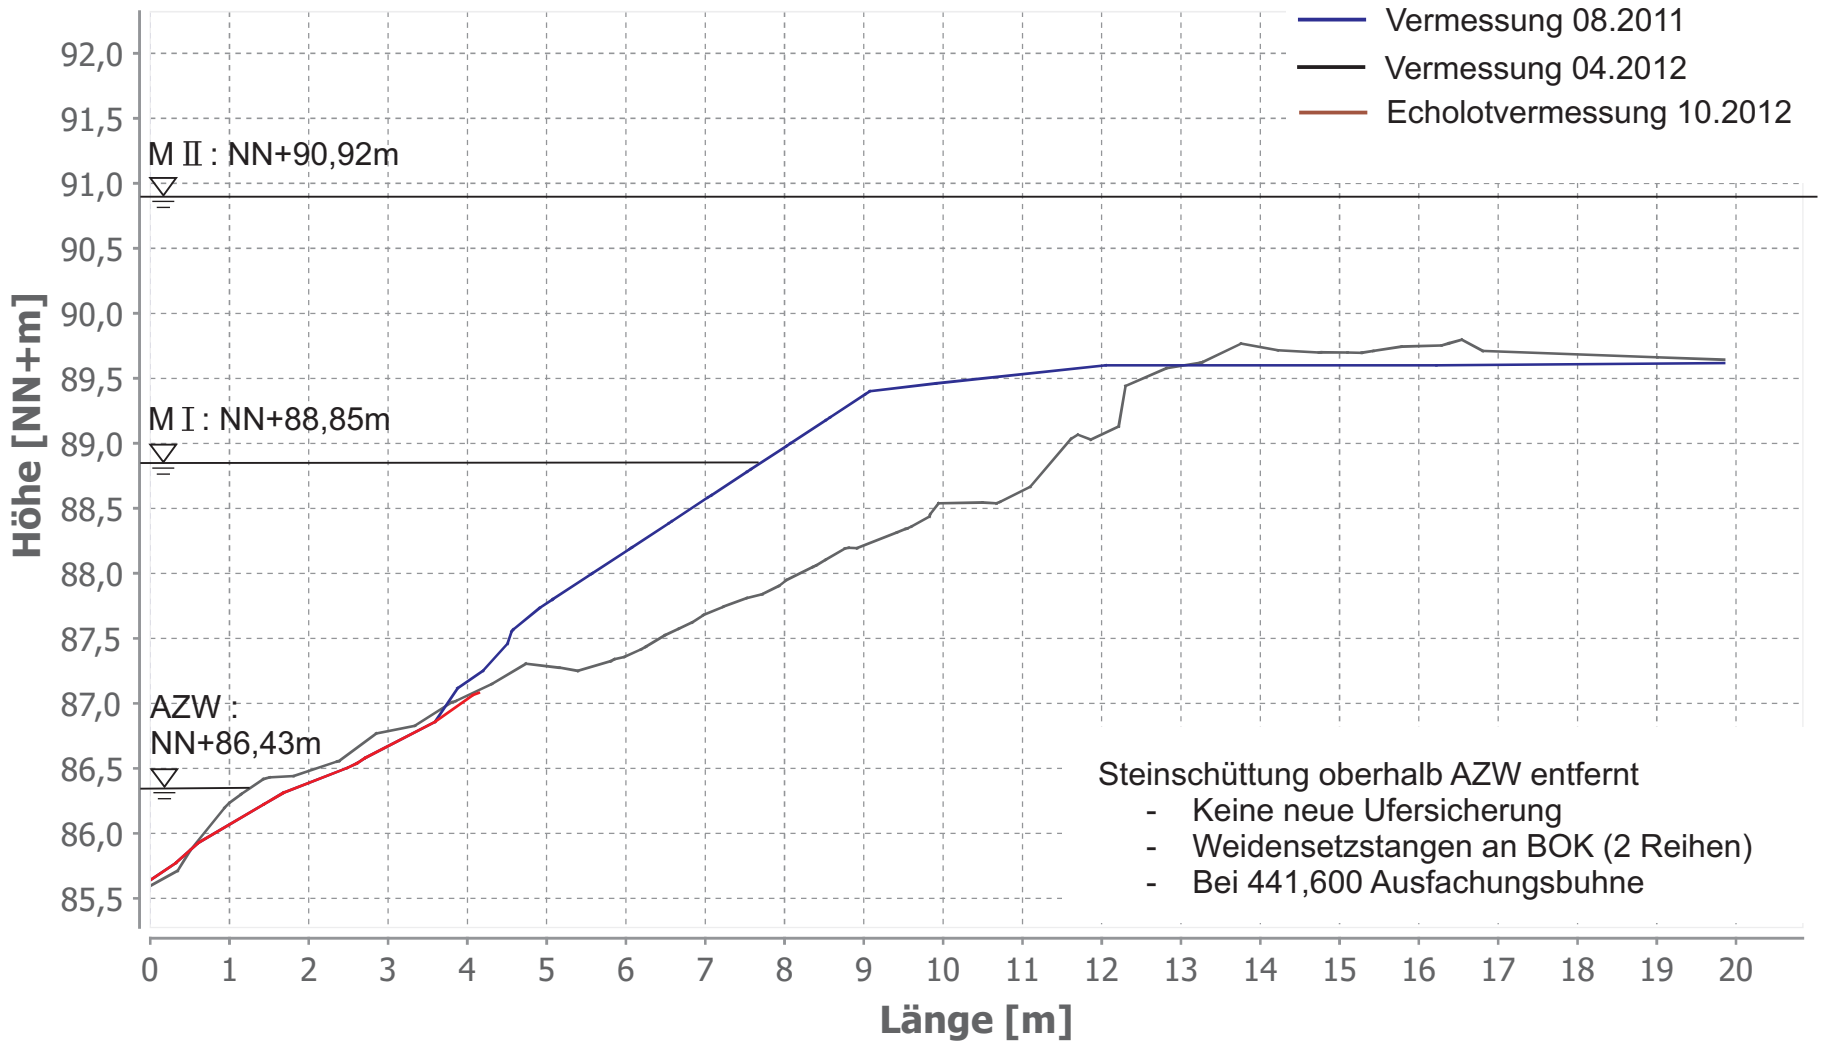
km 441.575

- Steinschüttung oberhalb AZW entfernt
- Keine neue Ufersicherung
 - Weidensetzstangen an BOK (2 Reihen)
 - Bei 441,600 Ausfachungsbühne
