Naturversuch mit technisch-biologischen Ufersicherungen am Rhein – Erste Monitoringergebnisse

Katja Behrendt
Referat U3 Vegetationskunde,
Landschaftspflege
BfG, Koblenz

Gemeinschaftliches Kolloquium
Karlsruhe, den 21.11.2013

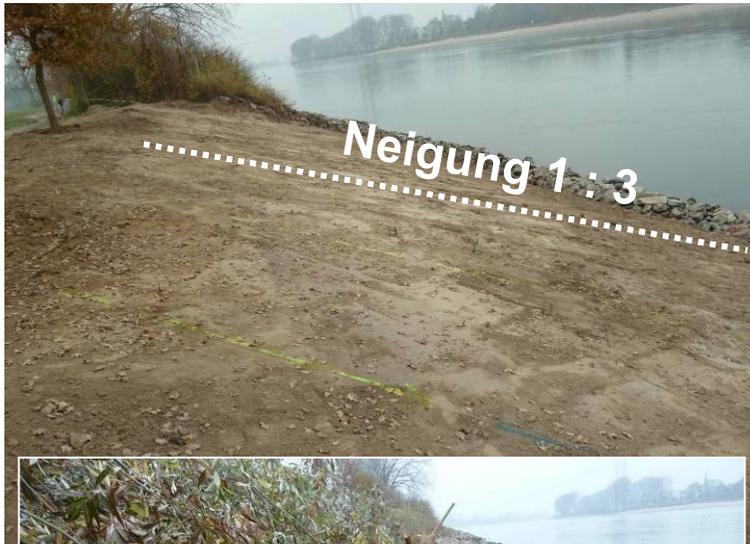
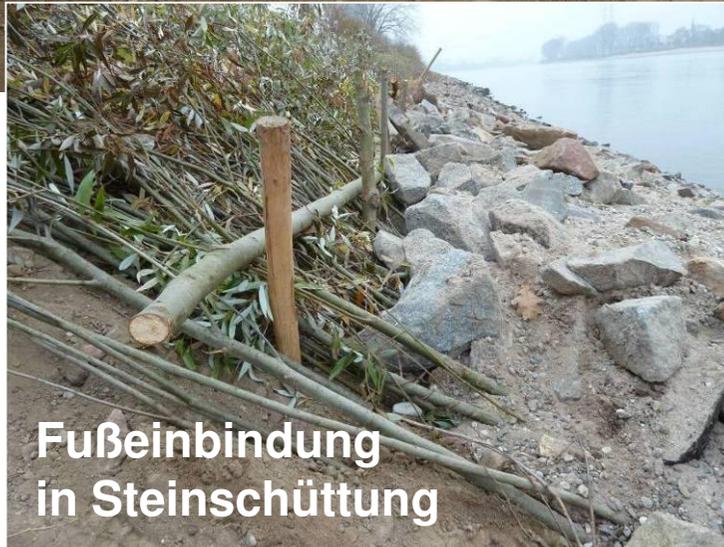
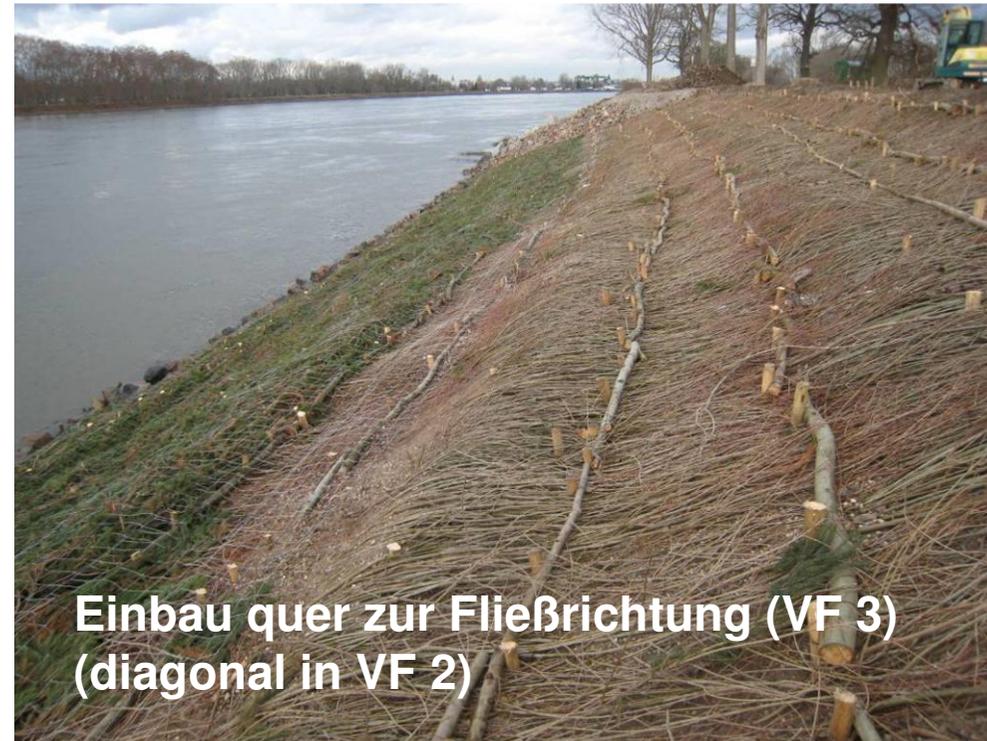
Beispiel 1) Weidenspreitlagen

dichte Verlage, Befestigung mit Querriegeln, Pflöcken, Drahtverspannung, Maschendraht + Reisigabdeckung, Abdeckung mit kiesig-sandigem Substrat

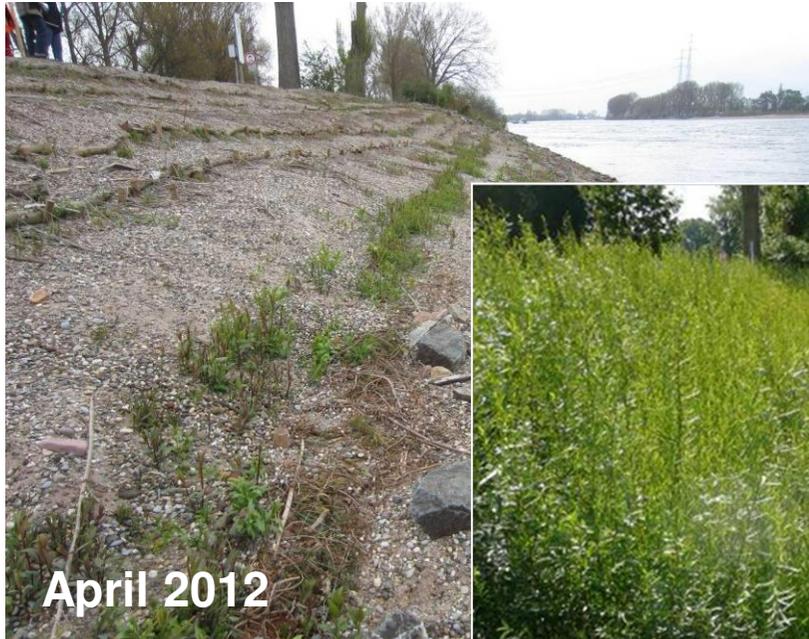
April 2012

Triebbildung zunächst entlang der Querriegel

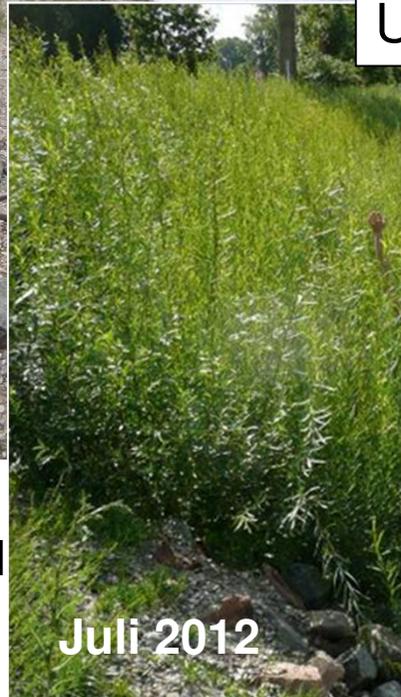
Juli 2012

Triebe flächig,
Trieblänge: > 2m

Nach dem ersten Jahr:
Erfolgreiche Entwicklung!
Uferschutz gewährleistet!

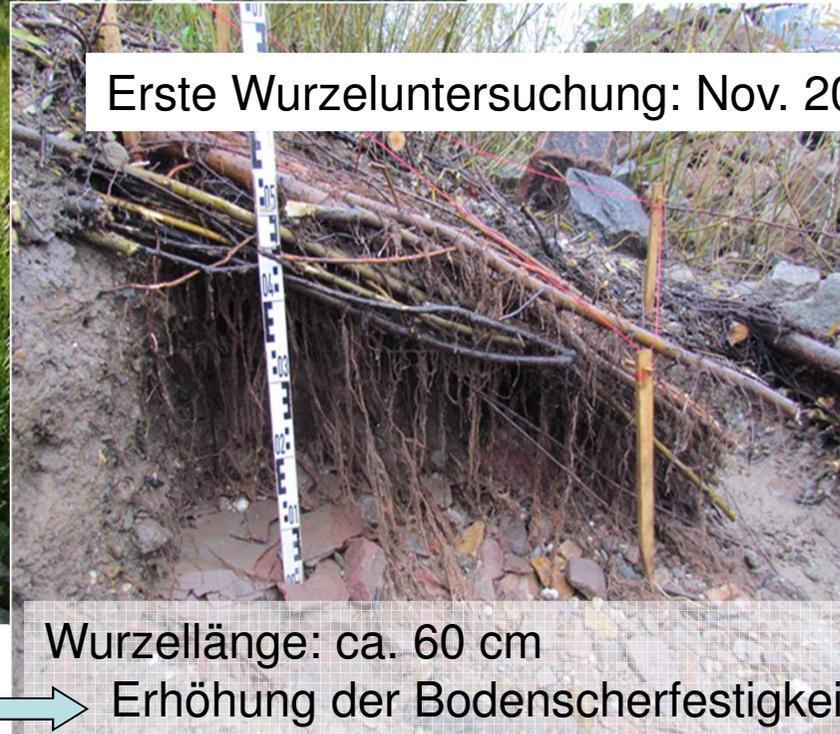
Erste Wurzeluntersuchung: Nov. 2012

Wurzellänge: ca. 60 cm
→ Erhöhung der Bodenscherfestigkeit

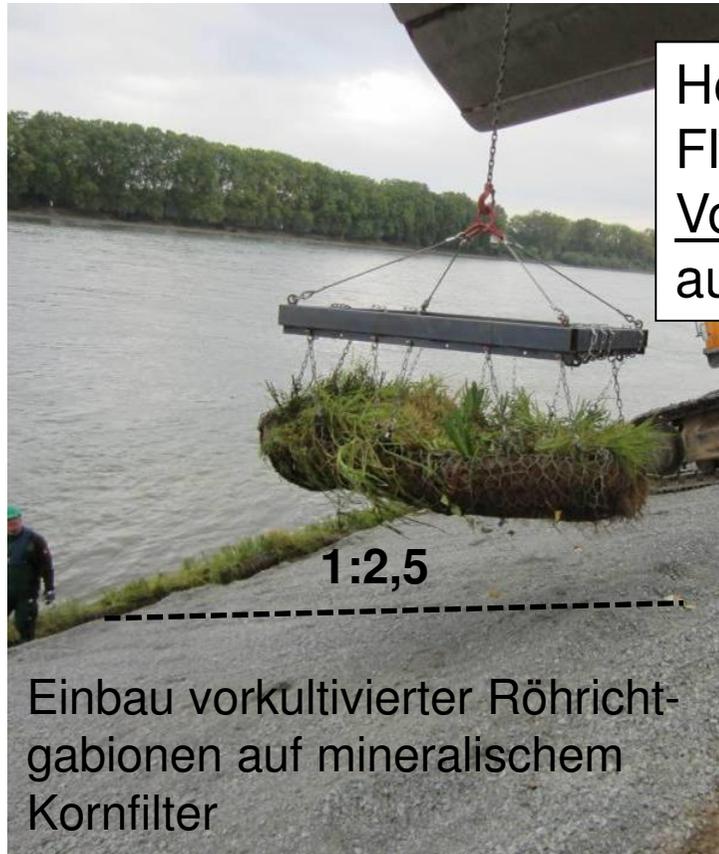
Beispiel 2) Röhrichtgabionen

Höhere Stabilität durch Gewicht pro Flächeneinheit
Vorteil: Keine zusätzliche Befestigung aufgrund des Eigengewichts!

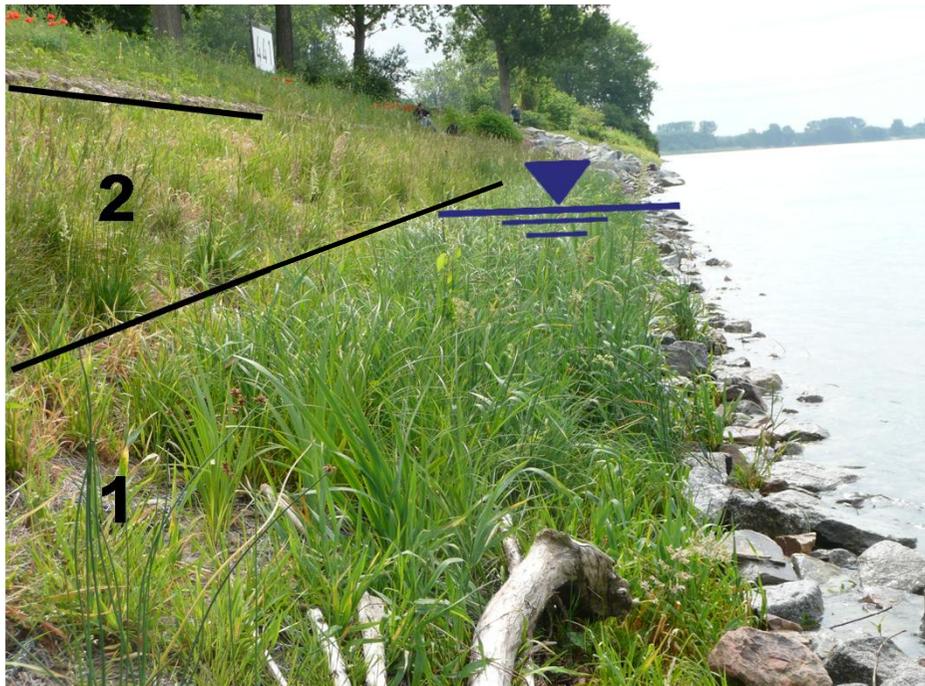
Röhrichtgabionen vor Hochwasserstand

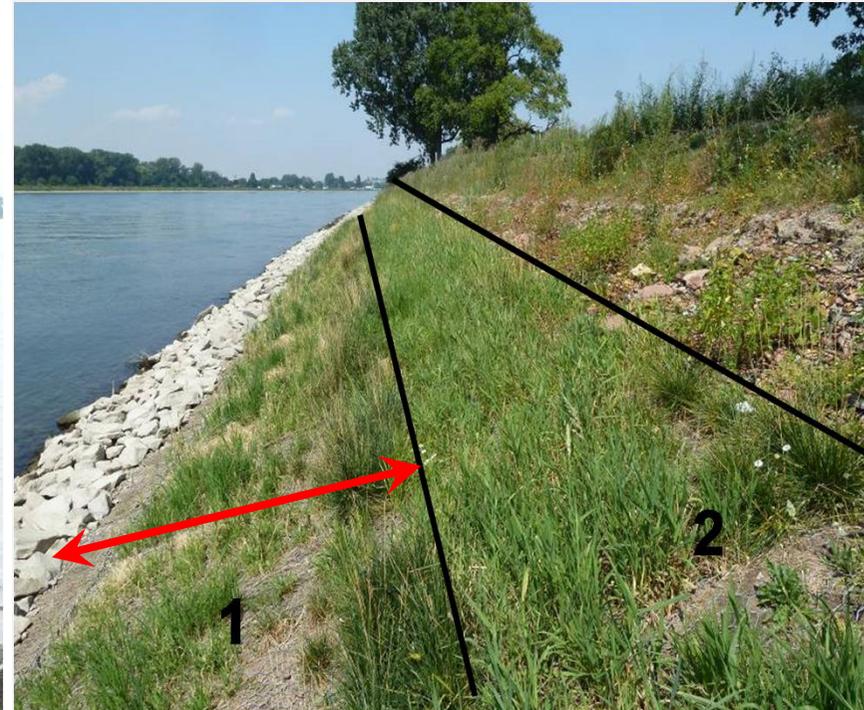
Vitalitätsverlust bis Höhe Wasserstandsline, aber: beginnende Regeneration der Pflanzen

Pflanzen widerstands-/ausschlagfähig, Ufersicherung gewährleistet

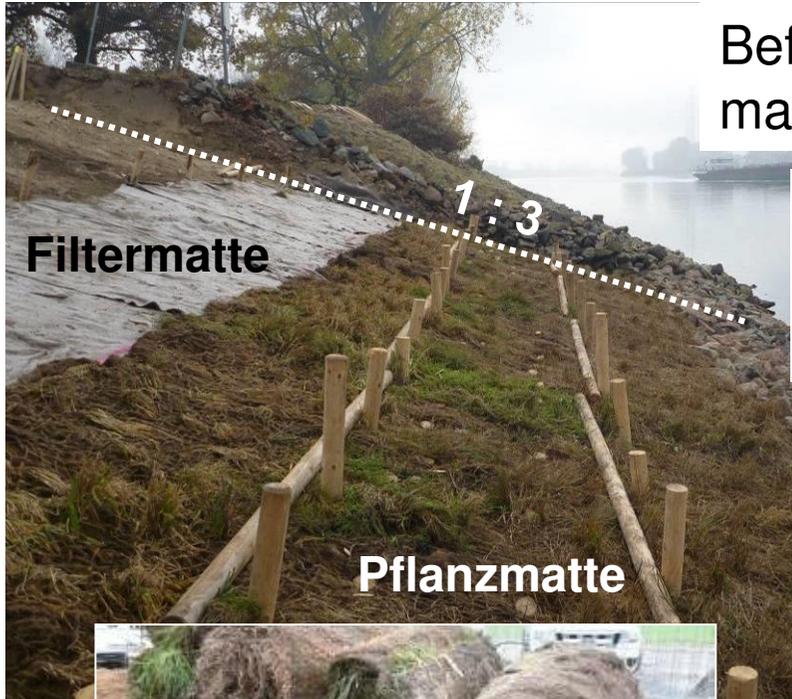
Beispiel 3) Pflanzmatten auf Test-Filtermatten

Befestigung der Pflanzmatten auf Filtermatten mit Querriegeln und Pflöcken

Flächiger und fester Bodenkontakt wichtig für Wurzelwachstum – hier schwer zu gewährleisten!

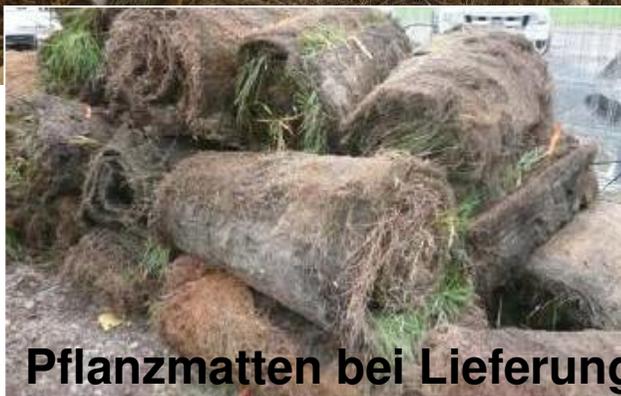
Pflanzmatten bei Lieferung

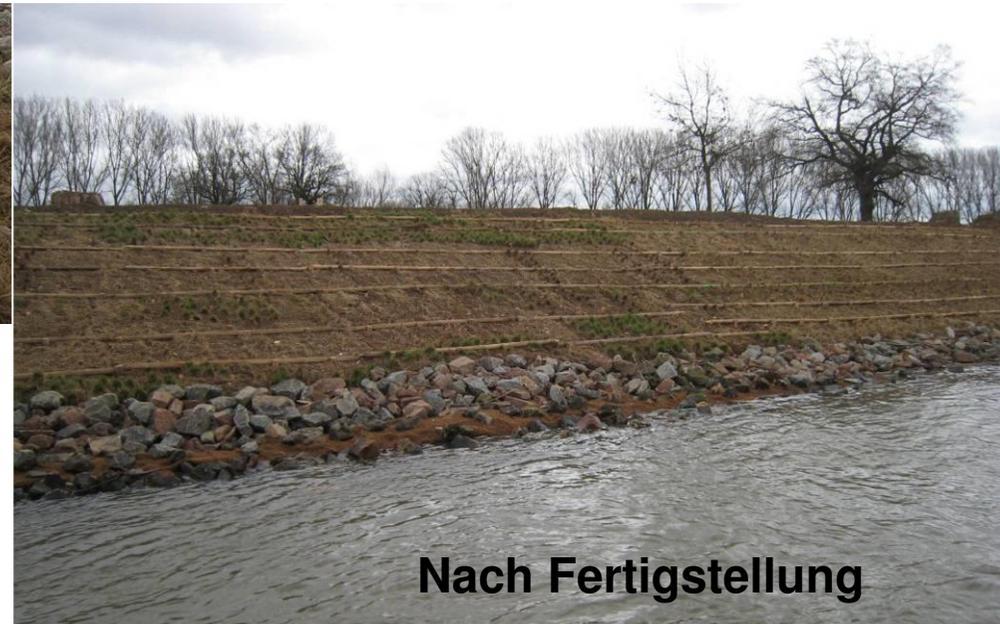
Nach Fertigstellung

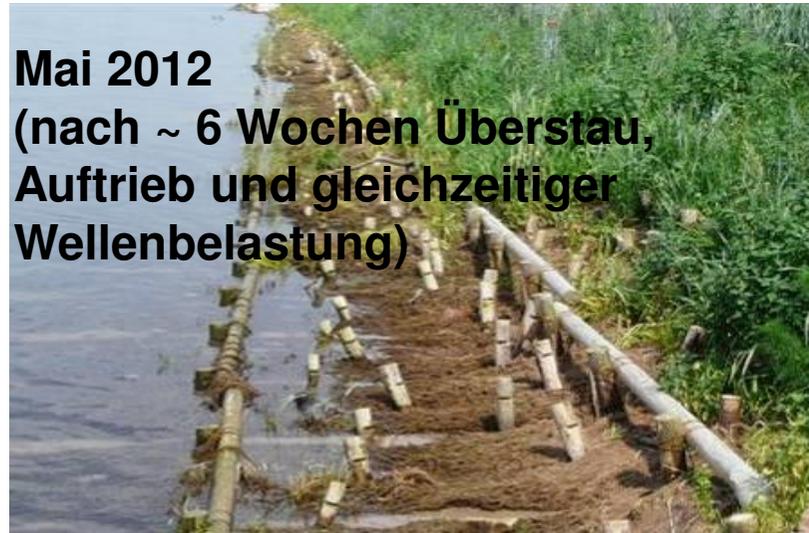
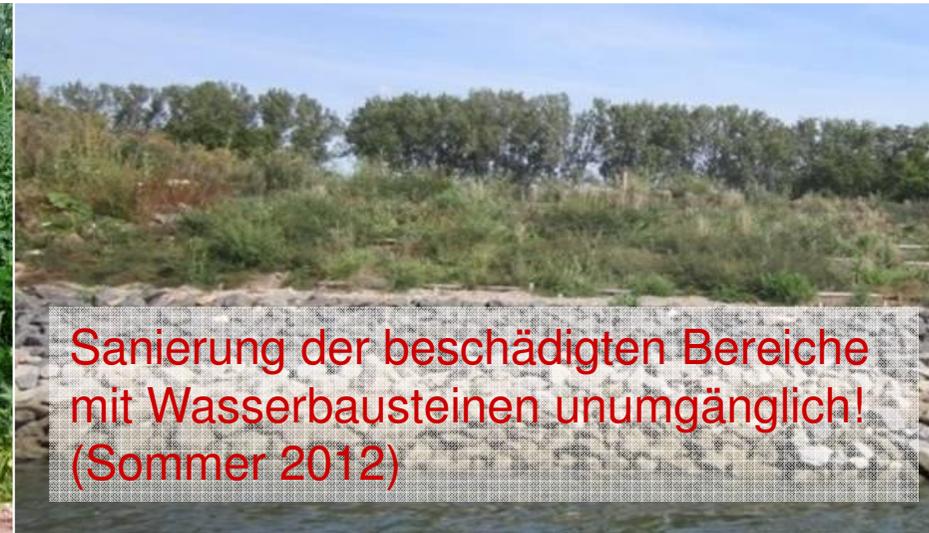
Beispiel 3) Pflanzmatten auf Test-Filtermatten

- Pflöcke/Riegelhölzer teilweise herausgezogen
- Matten und Pflanzen lokal freiliegend und beschädigt
- Pflanzenvitalität lokal schlecht, Pflanzen z. T. ausgespült
- Schafwollmatten überwiegend aufgelöst/verwittert, Kunststoffvlies stabil
- Hohlräume und Bodenverlagerung unter Kokosvlies

- Standsicherheit bisher in allen Versuchsfeldern gewährleistet, mit Ausnahme der...
- ...Bereiche, in denen vorkultivierte Pflanzen wenig vital und die Elemente zudem leichtgewichtig waren → überwiegend punktuelle Befestigungen reichten nicht aus → Sanierungen wurden notwendig (Bereiche mit Pflanzmatten)!

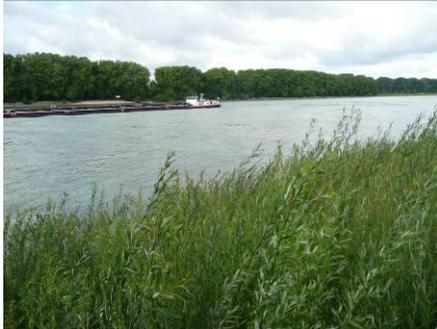
Weidenspreitlagen → Entwicklung von Weich- und Hartholzauengehölz als standorttypische Ufervegetation (Habitatfunktion)

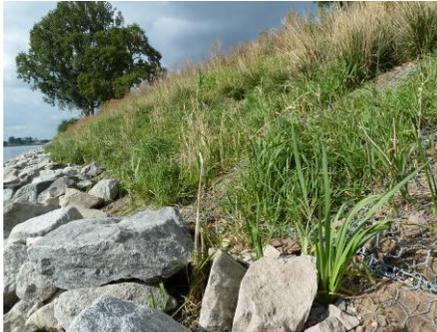
Röhrichtgabionen und Pflanzmatten → Initiierung einer standorttypischen Ufervegetation (Habitatfunktion)

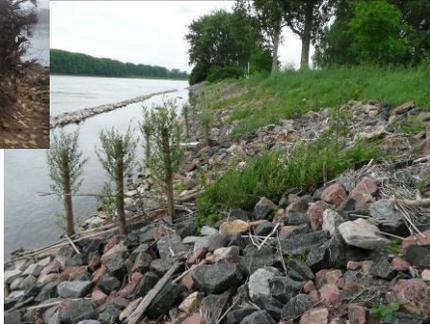
Wellengeschützte Flachwasserzone und Totholz → Rückzugsgebiet, Lebensraum, Nahrungsgrundlage für Fische und Makrozoobenthos

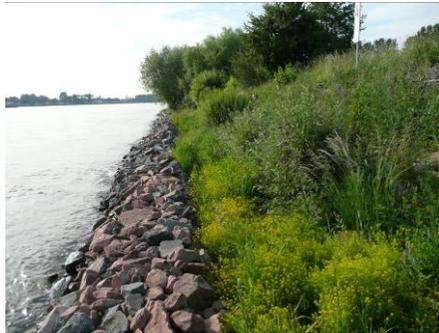
Steinwall zum Schutz vor Wellen

→ Förderung der natürlichen Röhrichtentwicklung (Habitatfunktion)

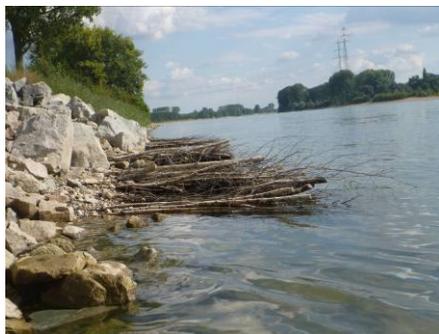
Faschinenbündel aus Totholz → s. o.
verschiedene Substrate → Förderung von Laufkäfern, Spinnen...; Förderung der natürlichen Sukzession
