Naturversuch mit technisch-biologischen Ufersicherungen am Rhein

Karlsruhe, 21. November 2013

Arbeitsgemeinschaft
Geitz & Partner GbR Stuttgart / Stowasserplan Radebeul

1. Strukturverbessernde Maßnahmen in bestehender Ufersicherung (Versuchsfeld 1, 4, 6, 8)
2. Ersatz technischer Ufersicherungen durch technisch-biologische Maßnahmen (Versuchsfeld 2, 3, 5, 7)
3. Rückbau (Versuchsfeld 9)

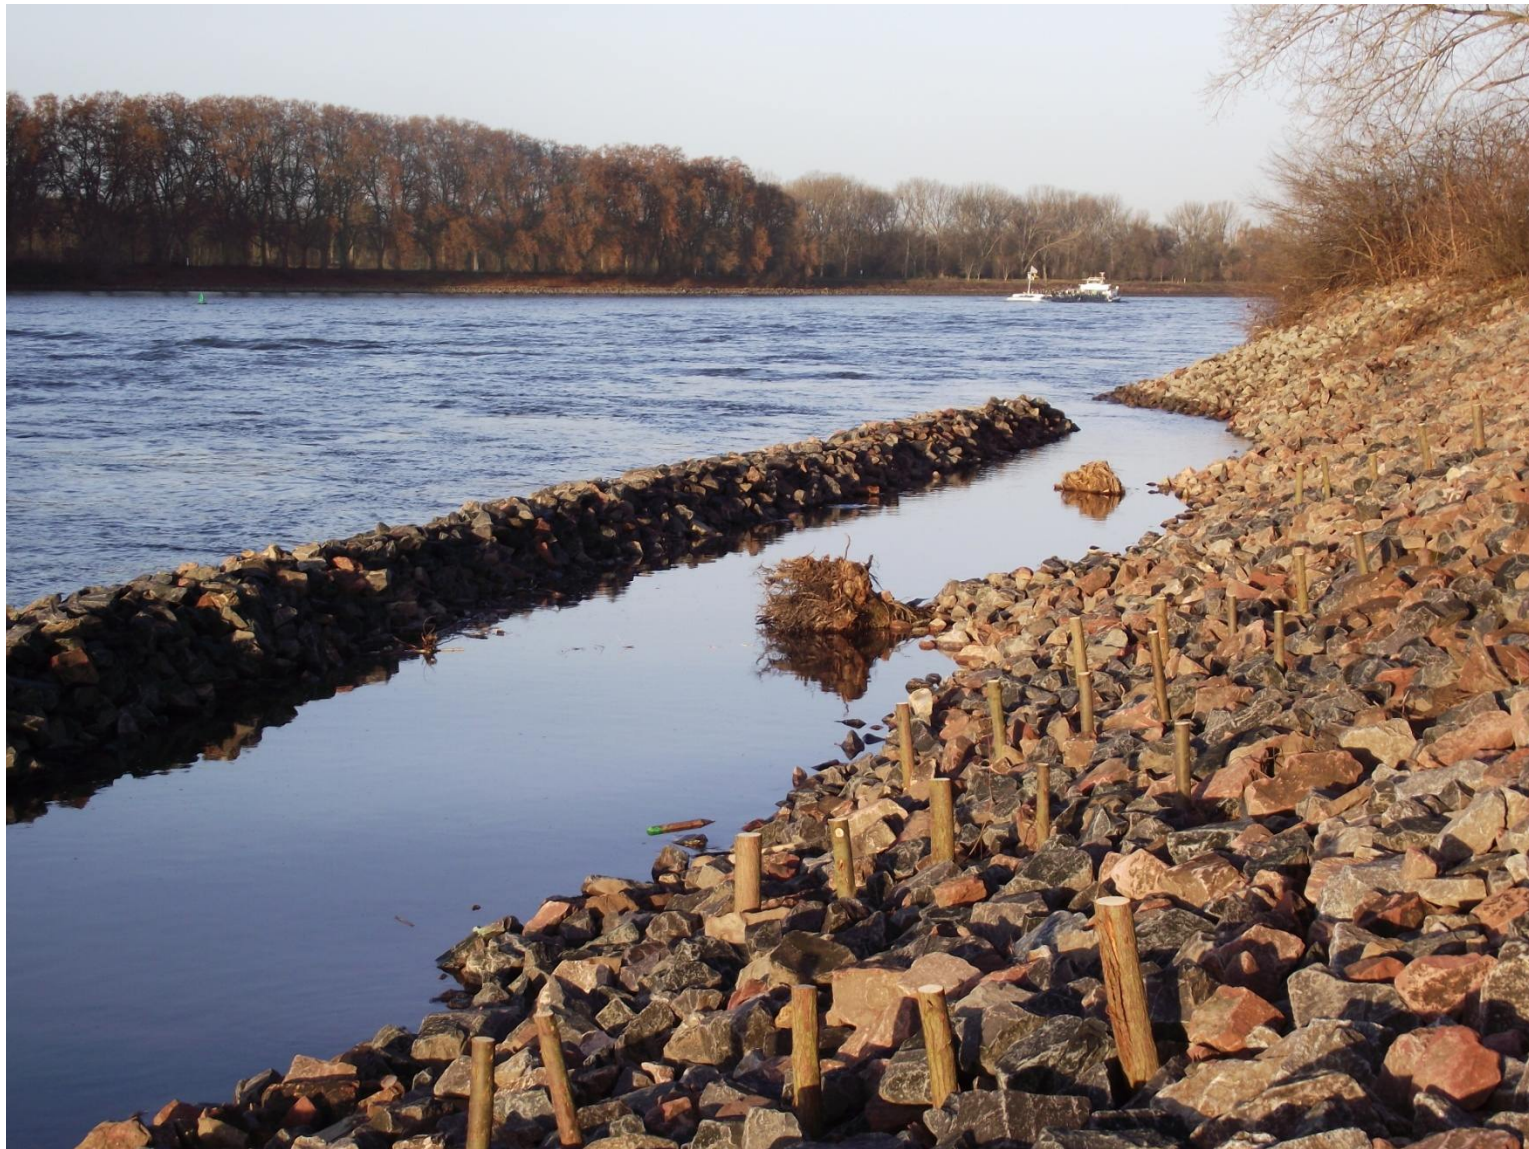
Dez. 2011

Nachträglich begründete Steinschüttung

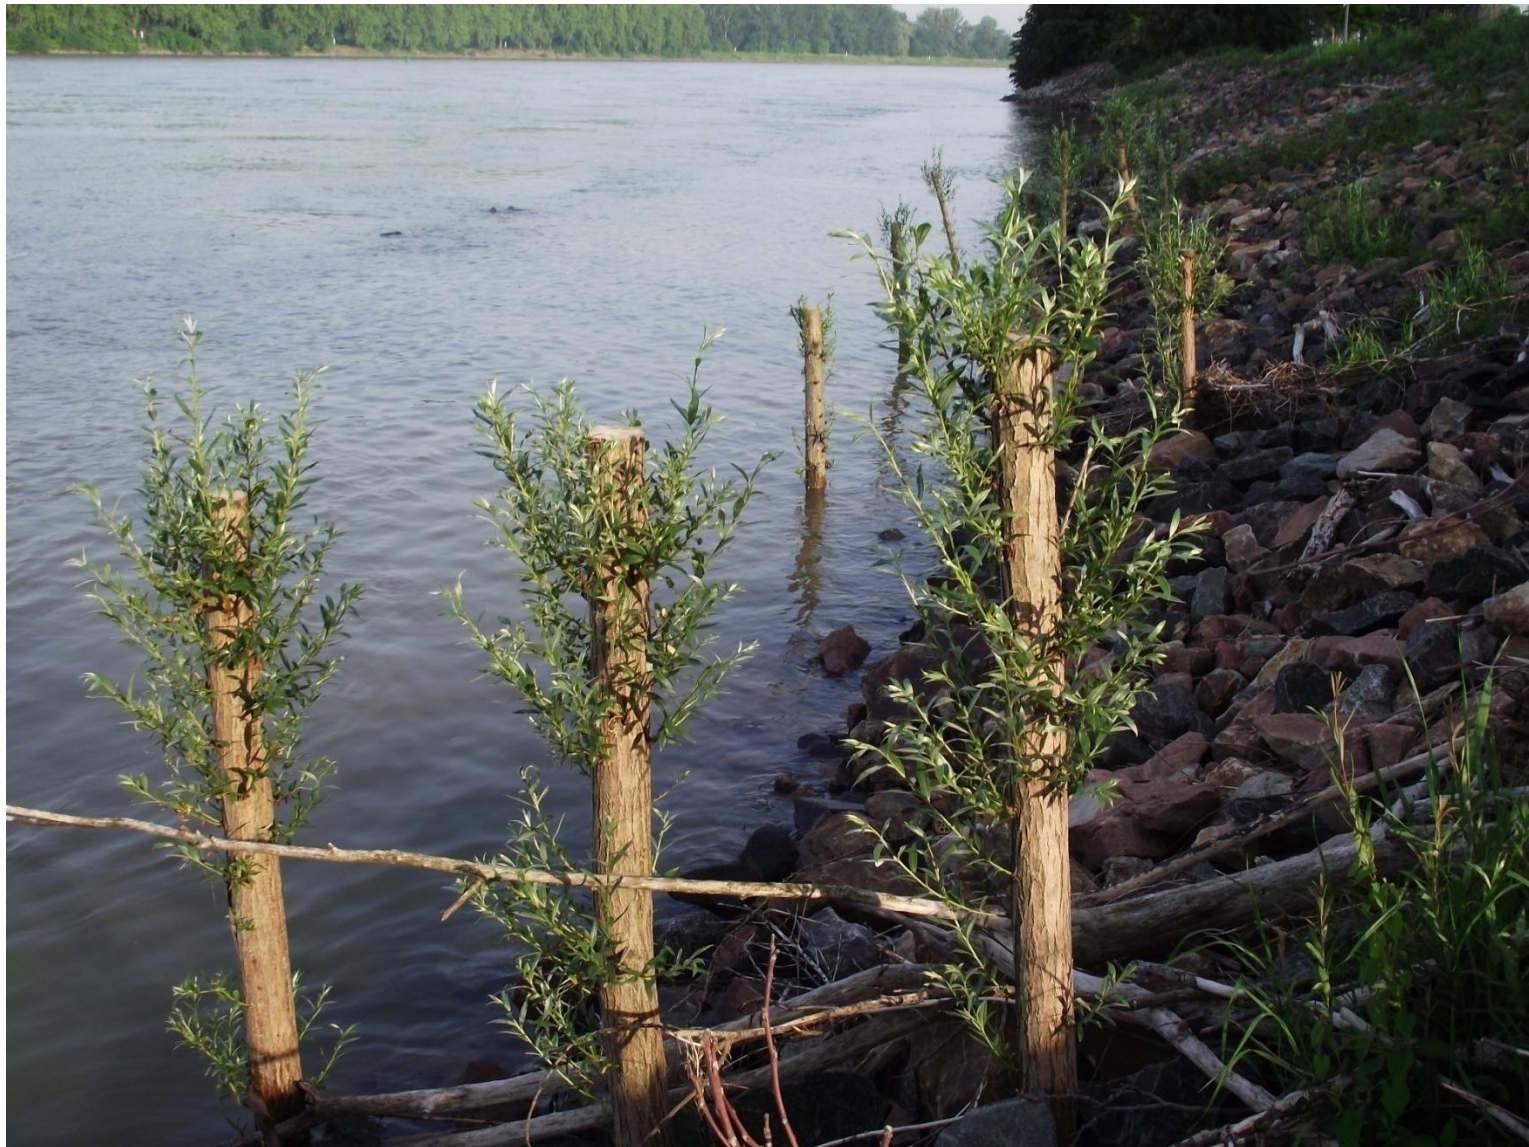
Mai 2012

Nachträglich begrünte Steinschüttung

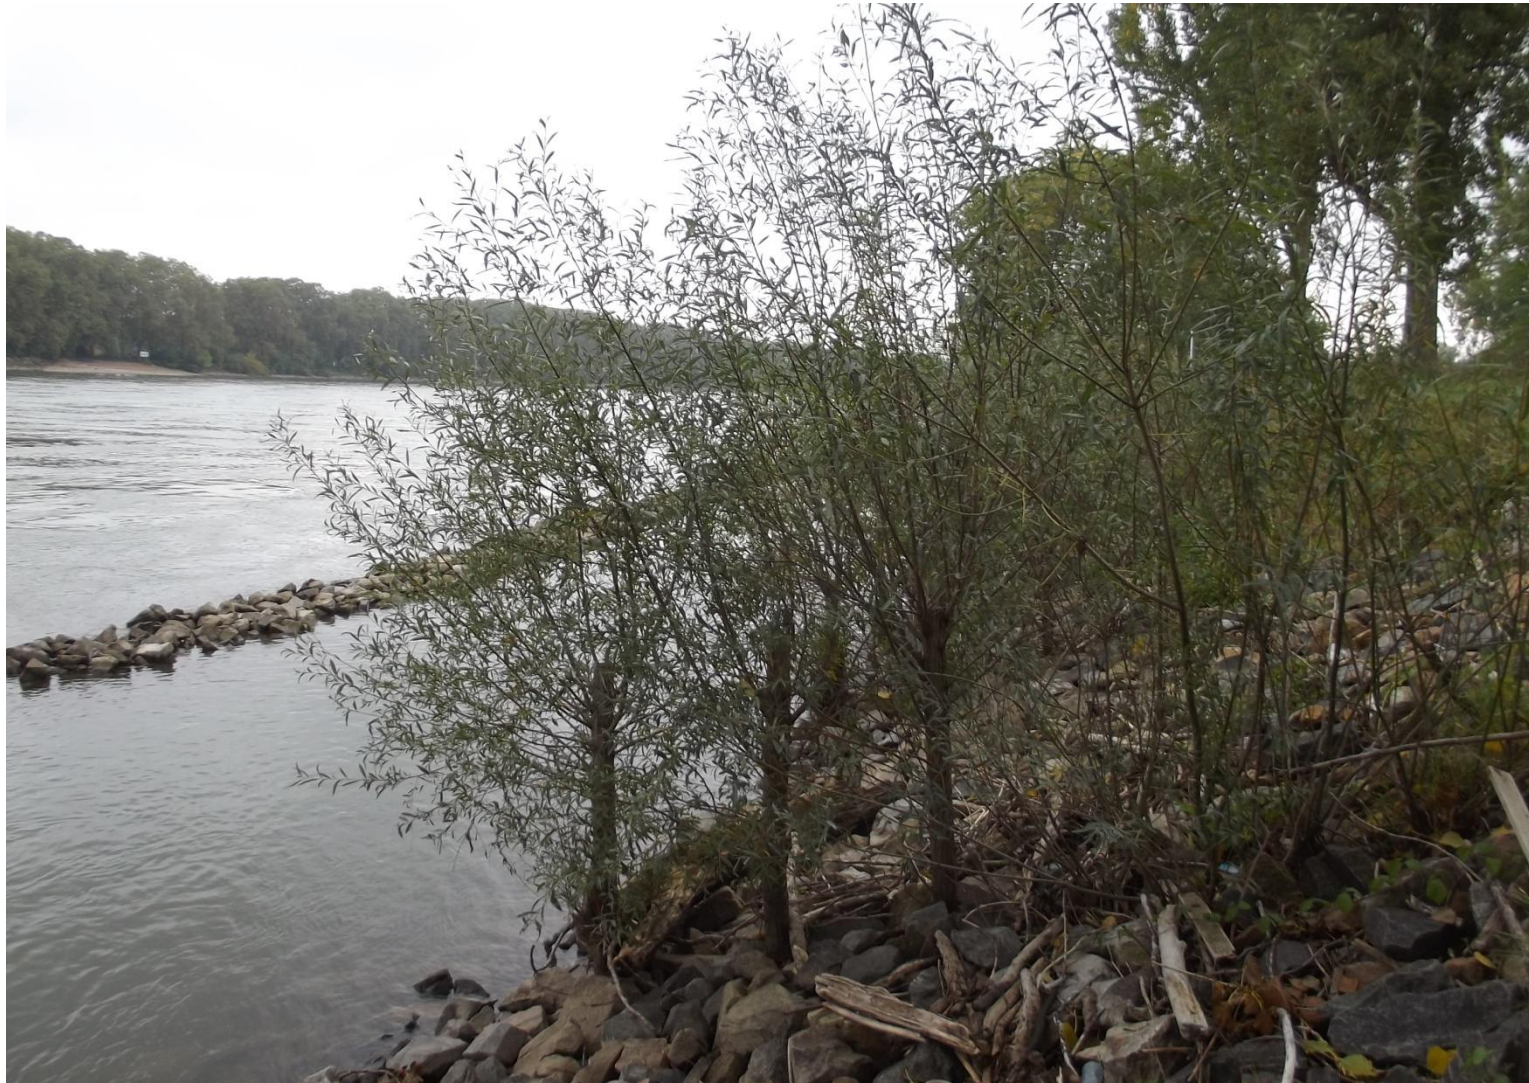
Okt. 2013

Nachträglich begrünte Steinschüttung

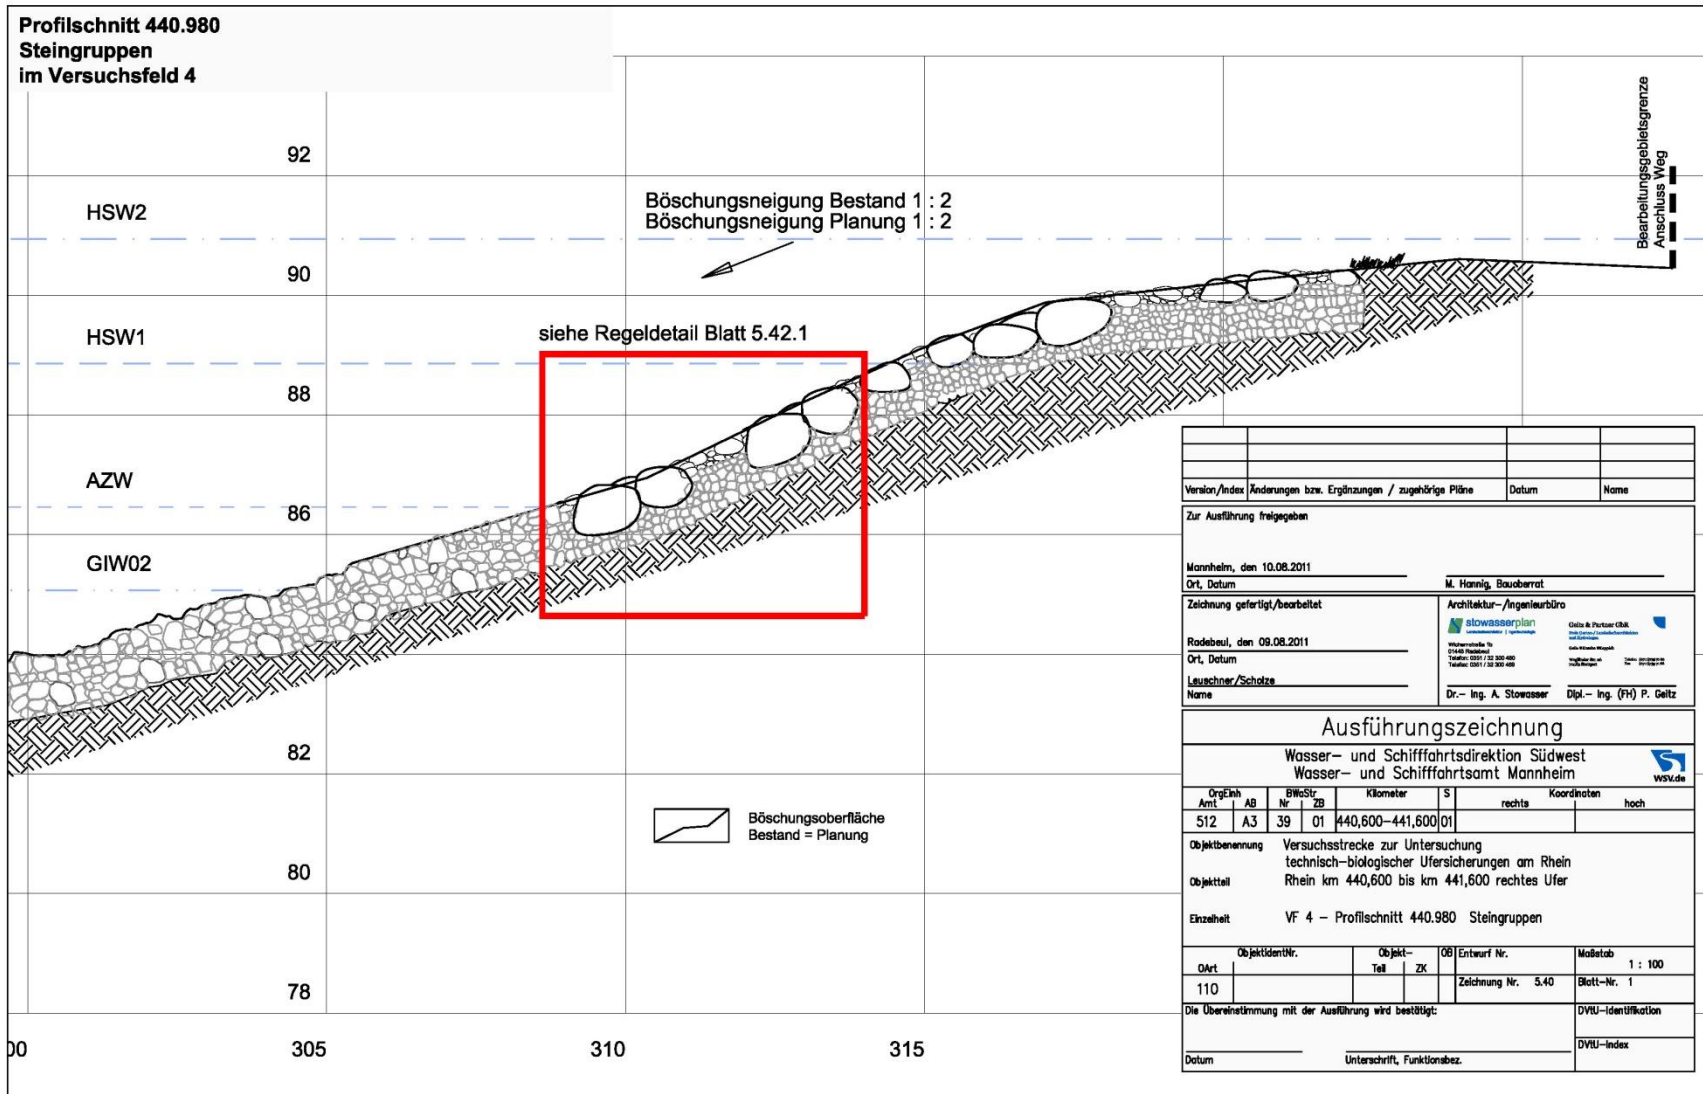
Versuchsfeld 4 – Steingruppen und Toffaschinen

Steingruppen im Versuchsfeld 4

1 Steingruppen 3-5 Stk pro Gruppe, Rauminhalt pro Stein 0,8 bis 1,2 m³
2 In Zwischenräume eingearbeiteter Kies

30 cm Flußkies 0/63 zur Fugenfüllung einarbeiten (2. Arbeitsgang)
50 cm trockenes Kies-Sand-Gemisch 0/32 zur Fugenfüllung einarbeiten (1. Arbeitsgang)

Fischunterstand aus Toffaschine im Versuchsfeld 4

1 Toffaschine
2 Befestigungspflöcke
3 Steingruppen in Kies (vgl. Regeldetail 5.42.1)

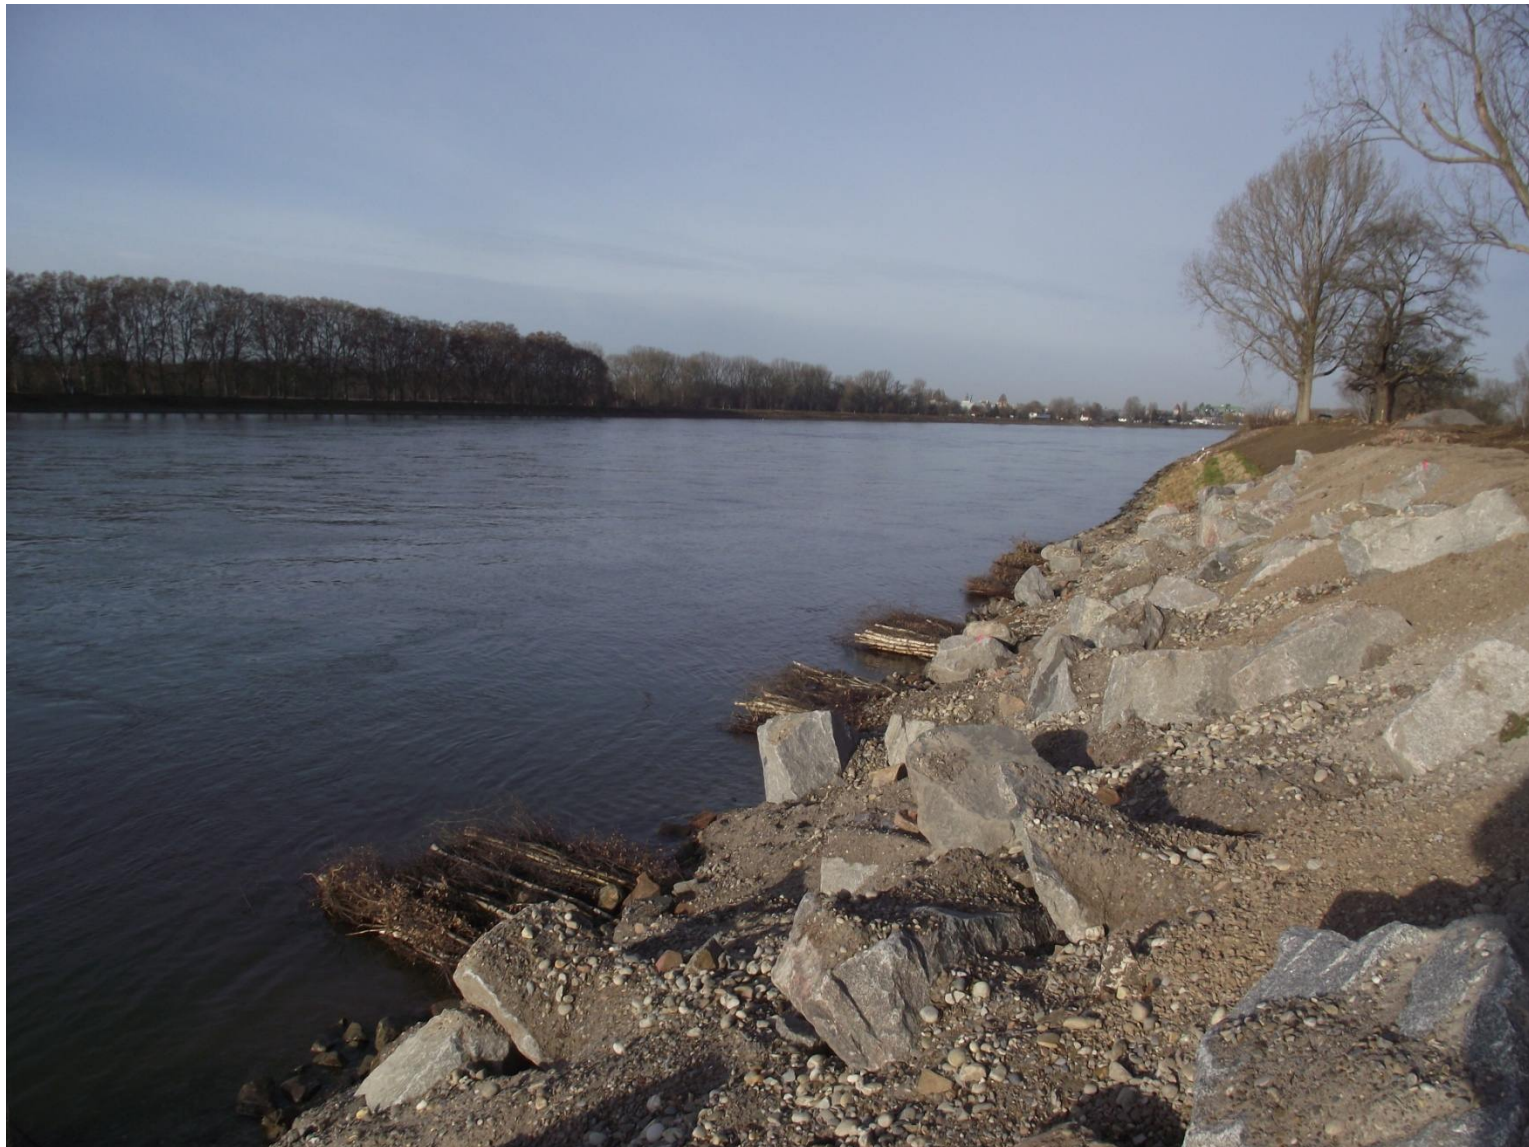
Dez. 2011

Steingruppen und Toffaschinen

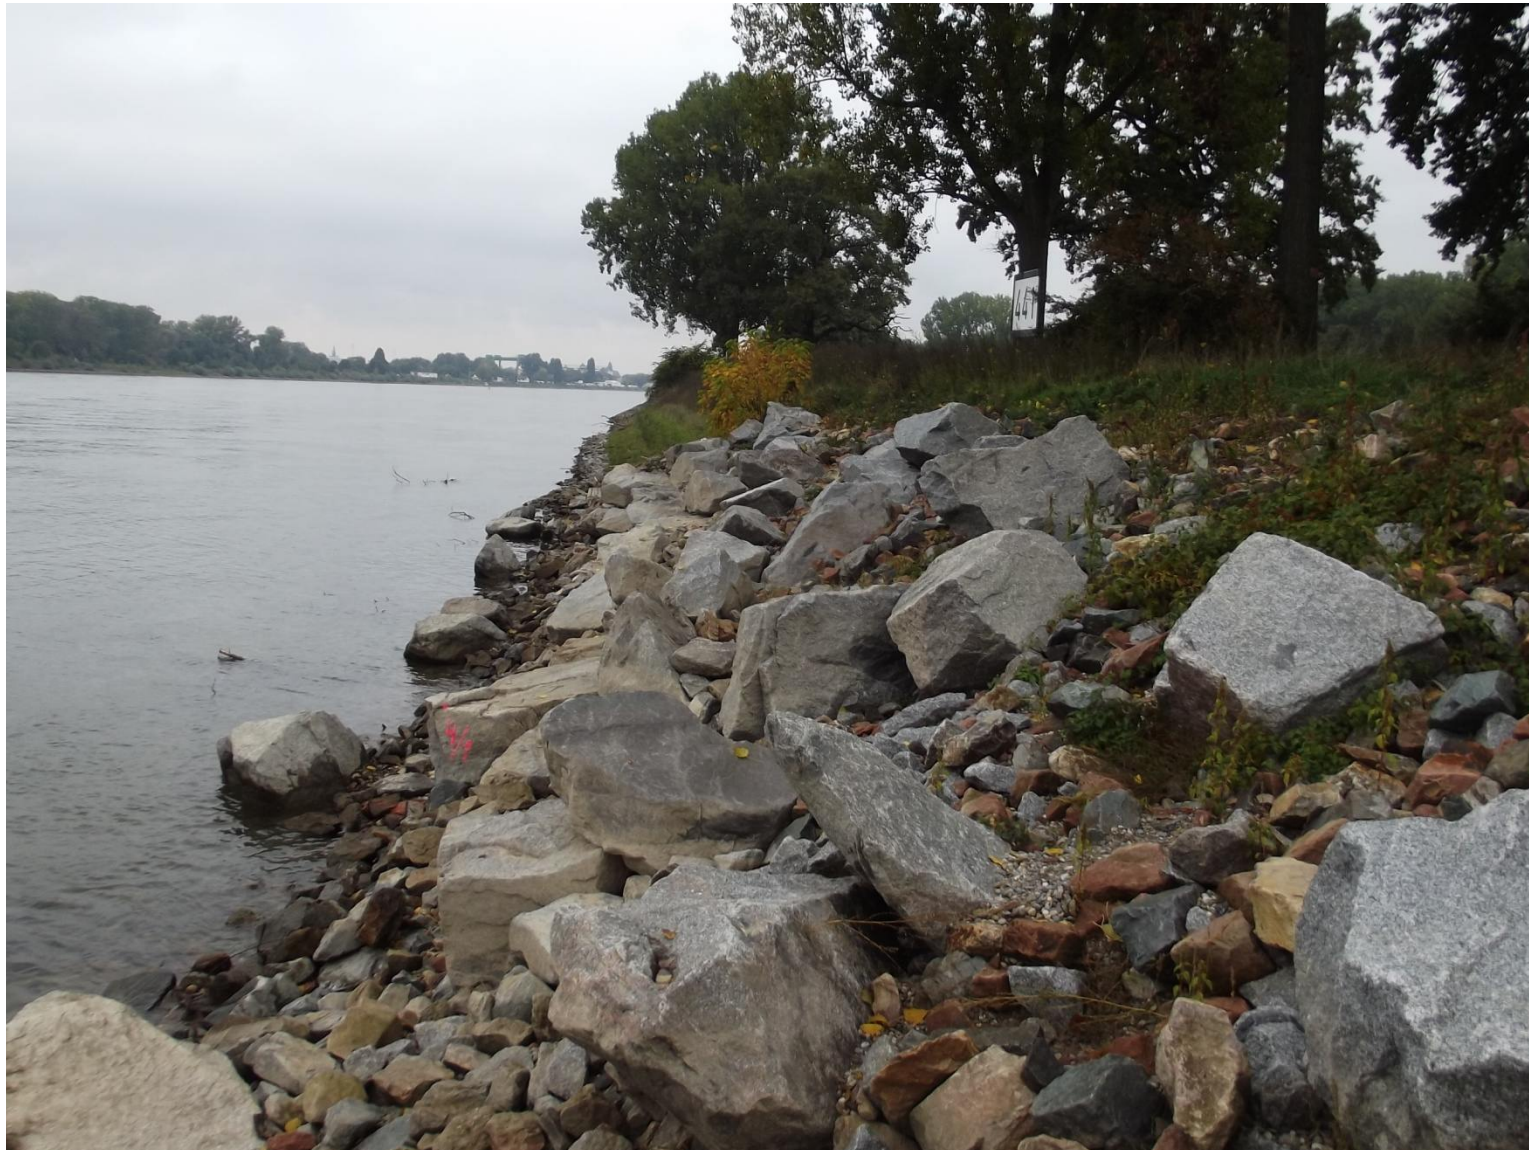
Okt. 2013

Steingruppen und Toffaschinen

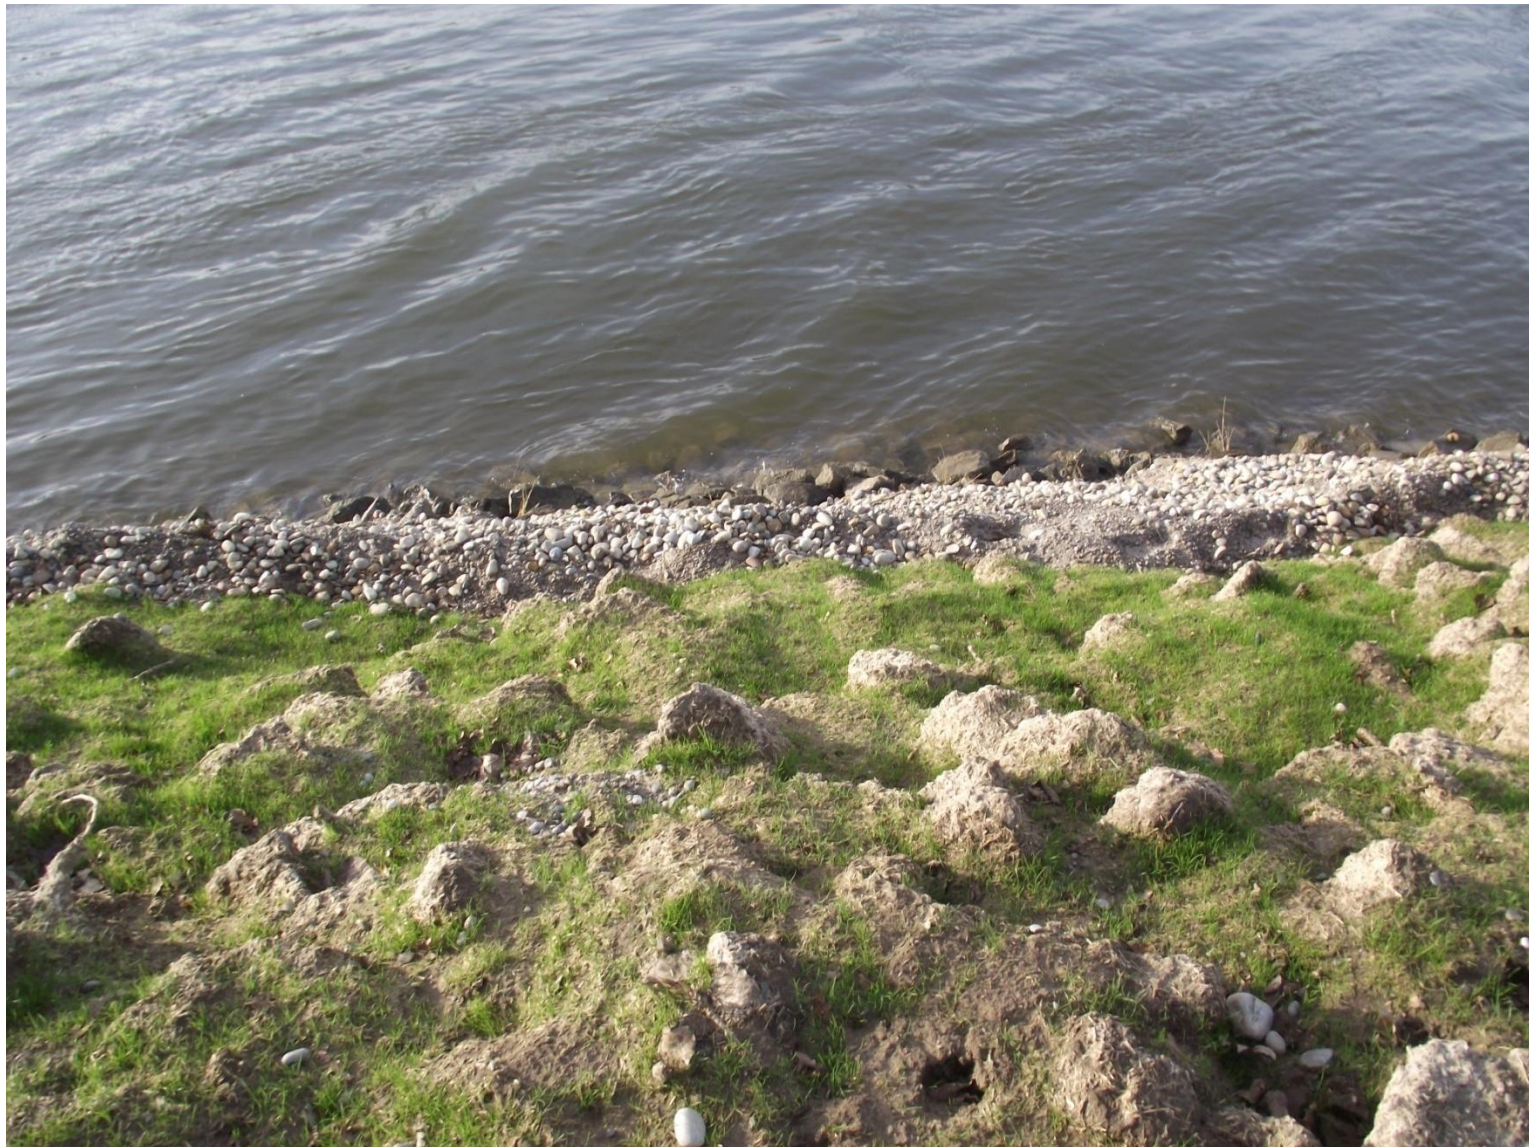
Dez. 2011

Röhrichtballenpflanzung in Steinschüttung Oberbodenalginatgemisch/Ansaat

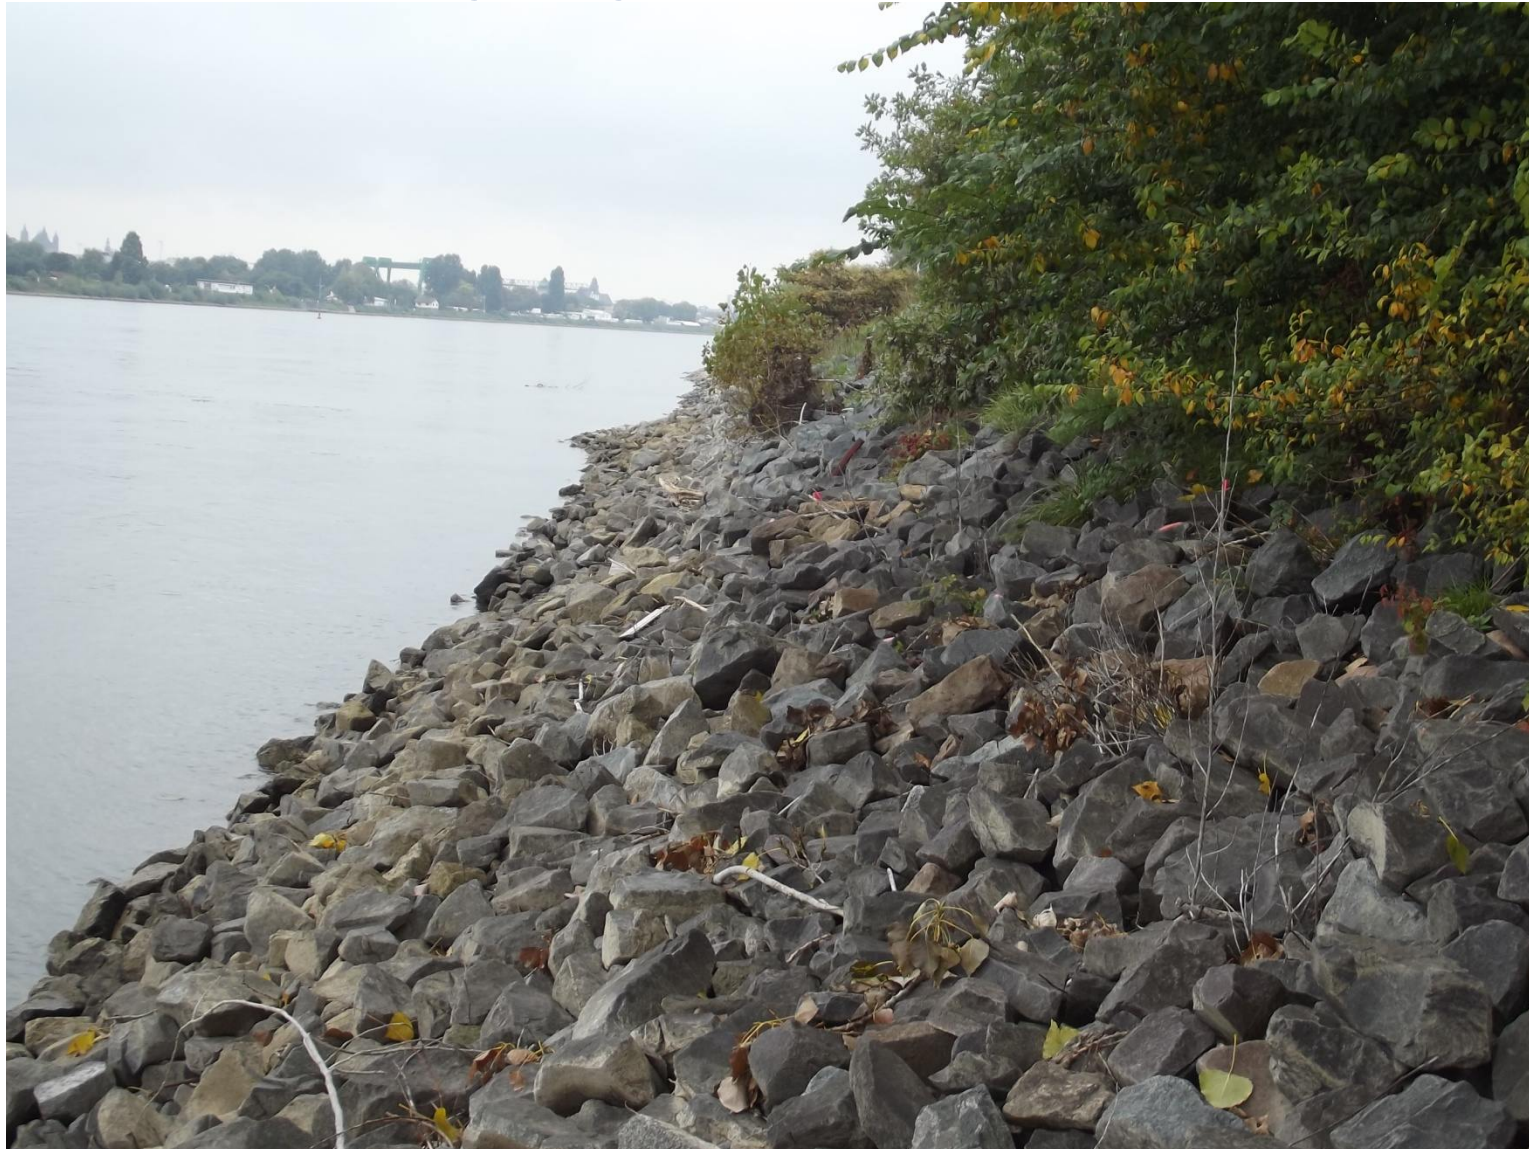
Okt. 2013

Röhrichtballenpflanzung in Steinschüttung Oberbodenalginatgemisch/Ansaat

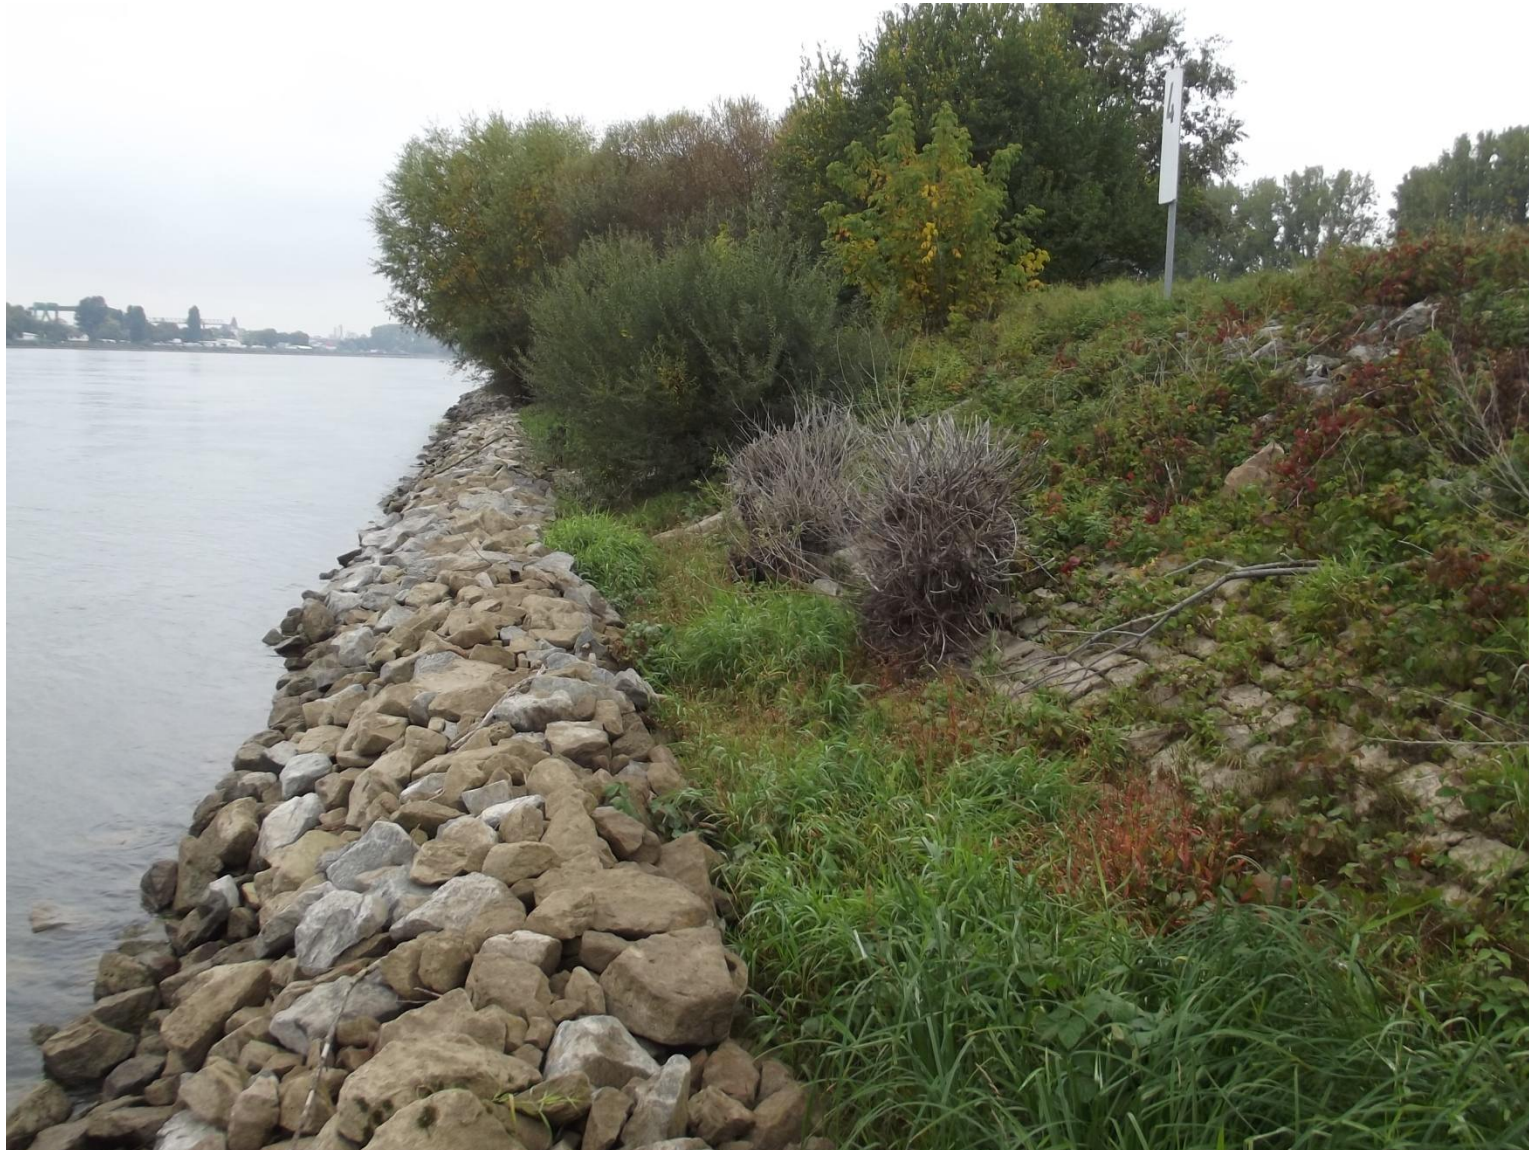
Okt. 2013

Steinwall

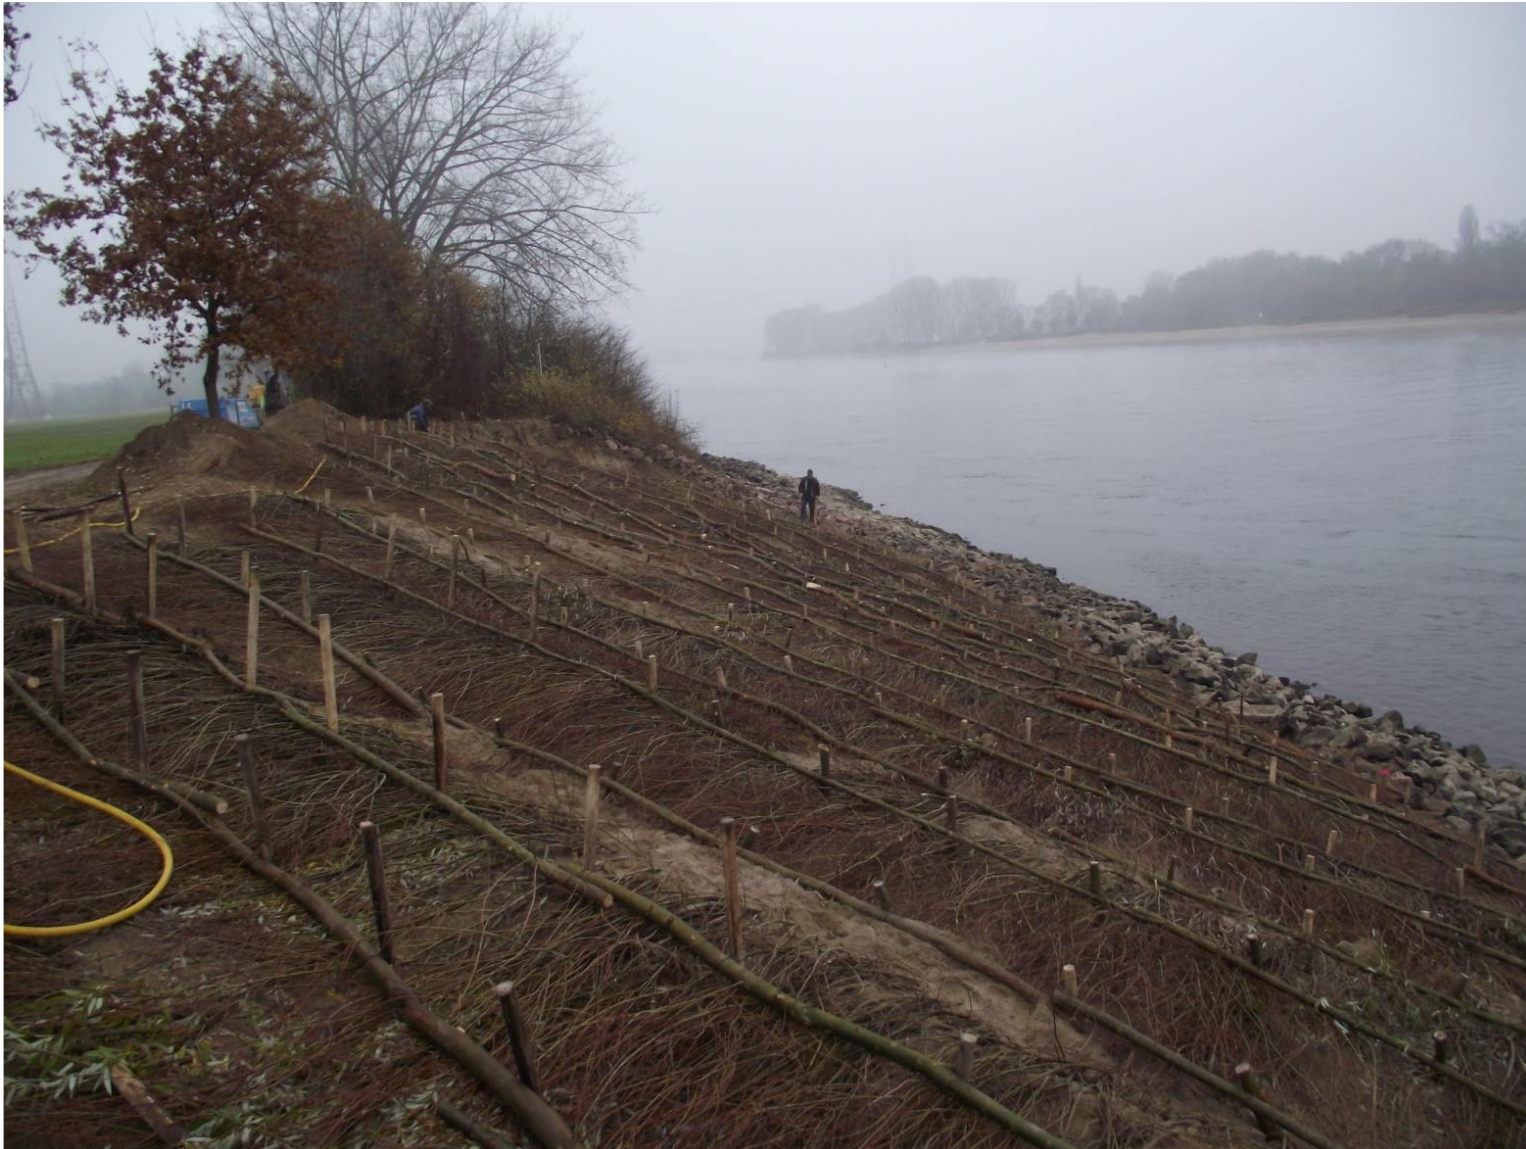
Nov. 2011

Spreitlage mit Steinschüttung als Fußsicherung

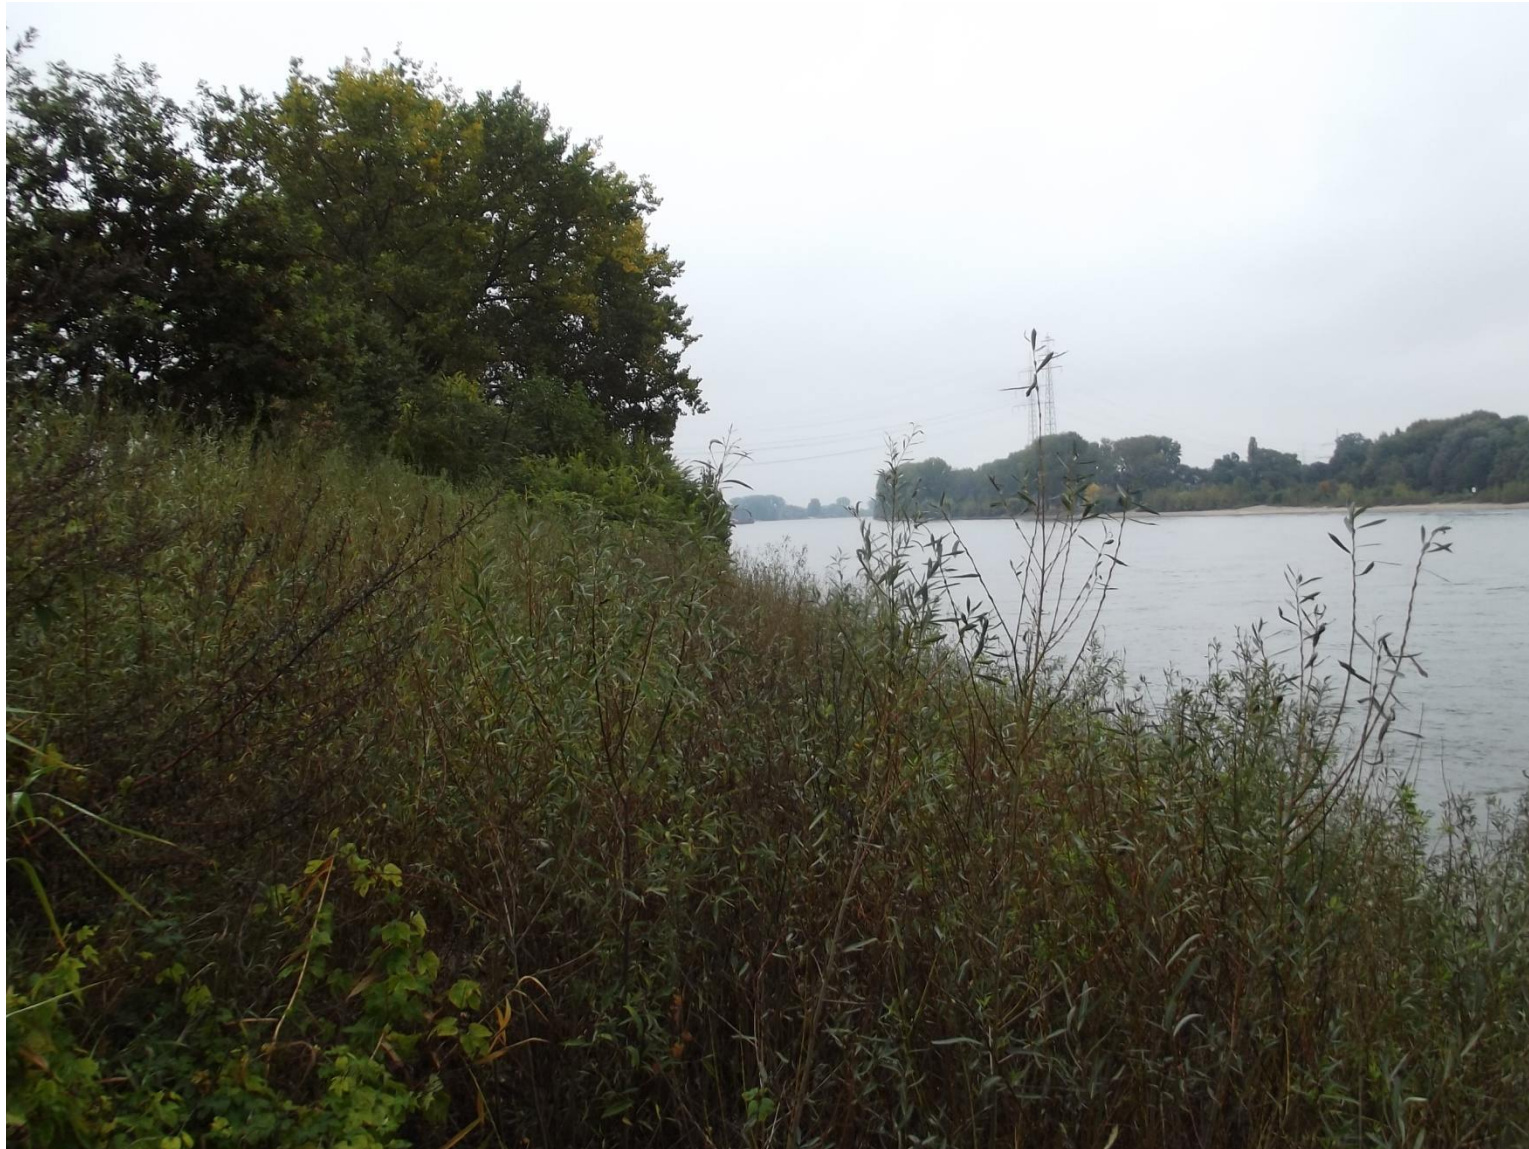
Okt. 2013

Spreitlage mit Steinschüttung als Fußsicherung

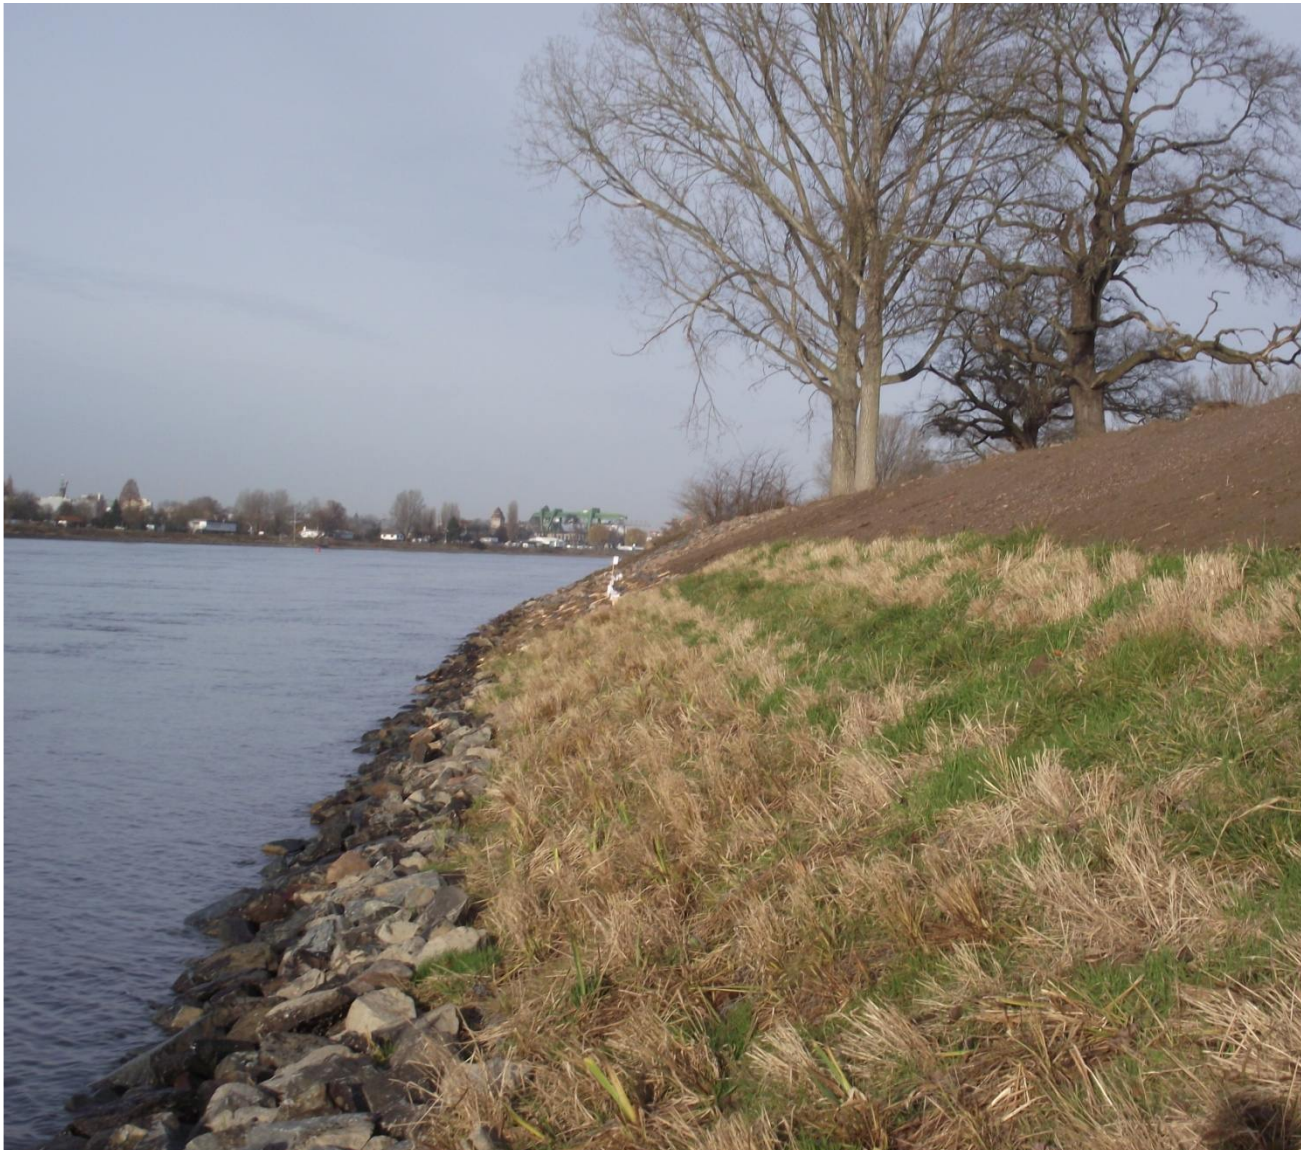
Nov. 2011

Röhrichtgabione

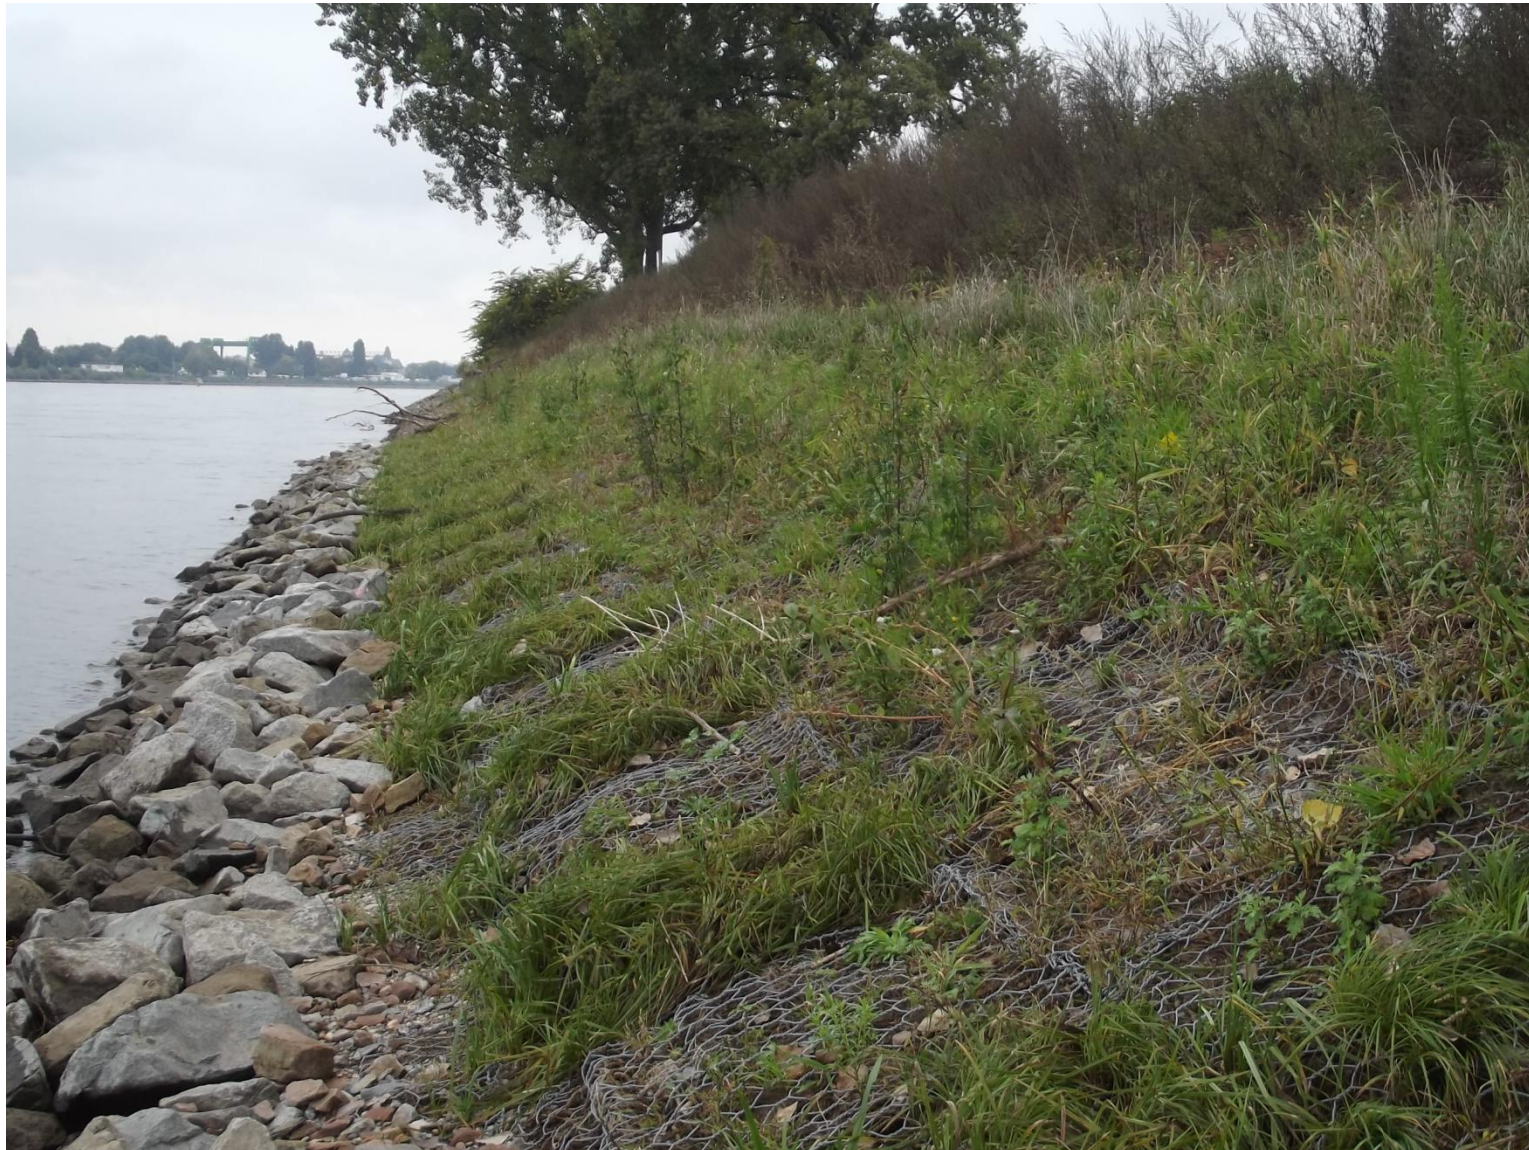
Okt. 2013

Röhrichtgabione
