Naturversuch mit technisch-biologischen Ufersicherungen am Rhein

Karlsruhe, 21. November 2013

Arbeitsgemeinschaft
Geitz & Partner GbR Stuttgart / Stowasserplan Radebeul

1. Strukturverbessernde Maßnahmen in bestehender Ufersicherung (Versuchsfeld 1, 4, 6, 8)
2. Ersatz technischer Ufersicherungen durch technisch-biologische Maßnahmen (Versuchsfeld 2, 3, 5, 7)
3. Rückbau (Versuchsfeld 9)

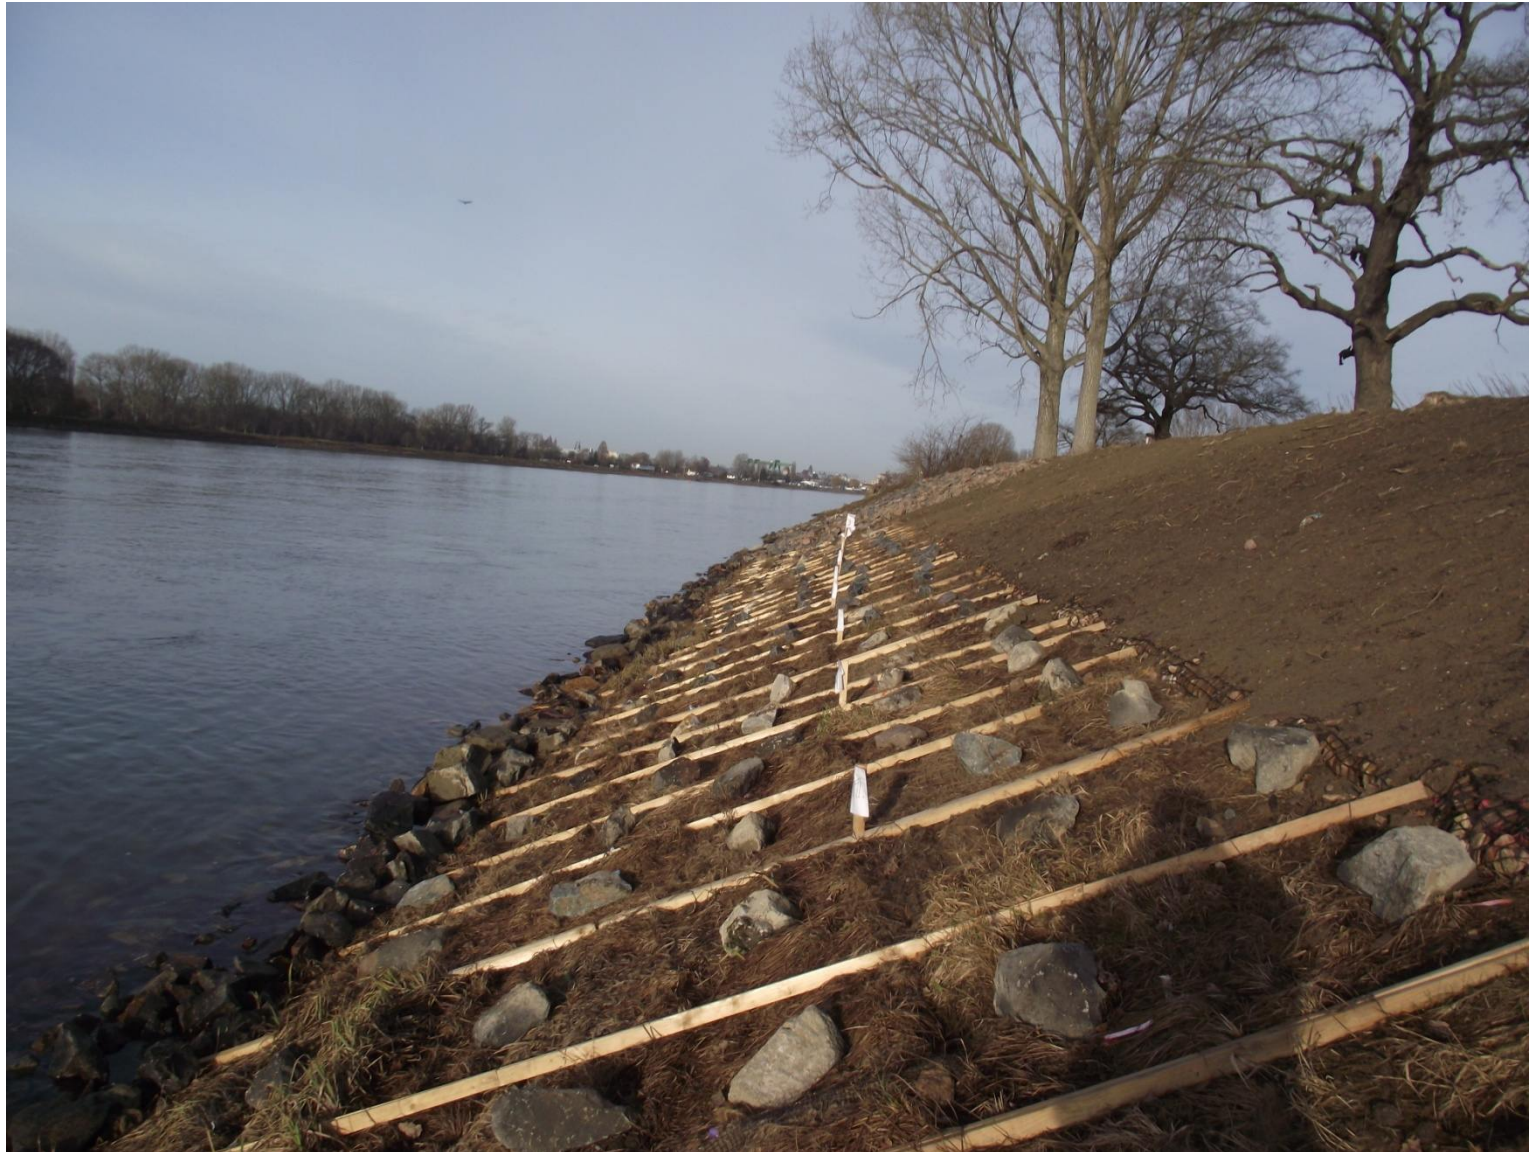
Dez. 2011

Pflanzmatte aus Kokos auf Steinmatratze

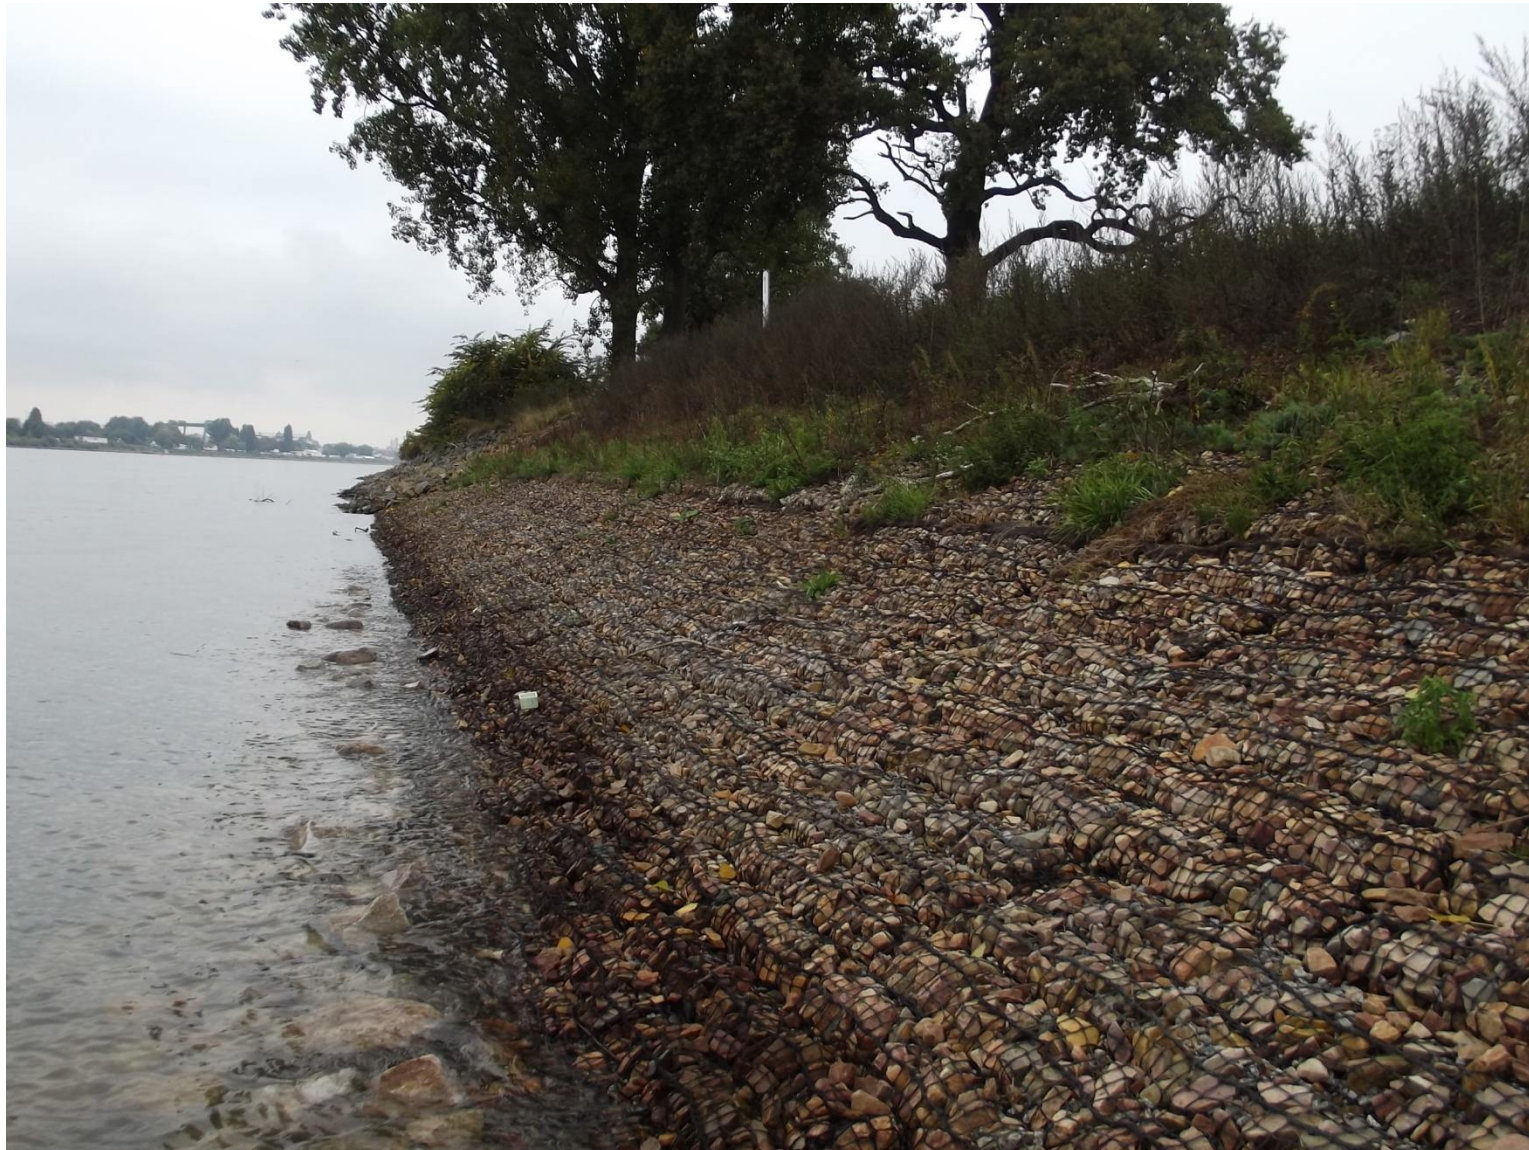
Okt. 2013

Pflanzmatte aus Kokos auf Steinmatratze

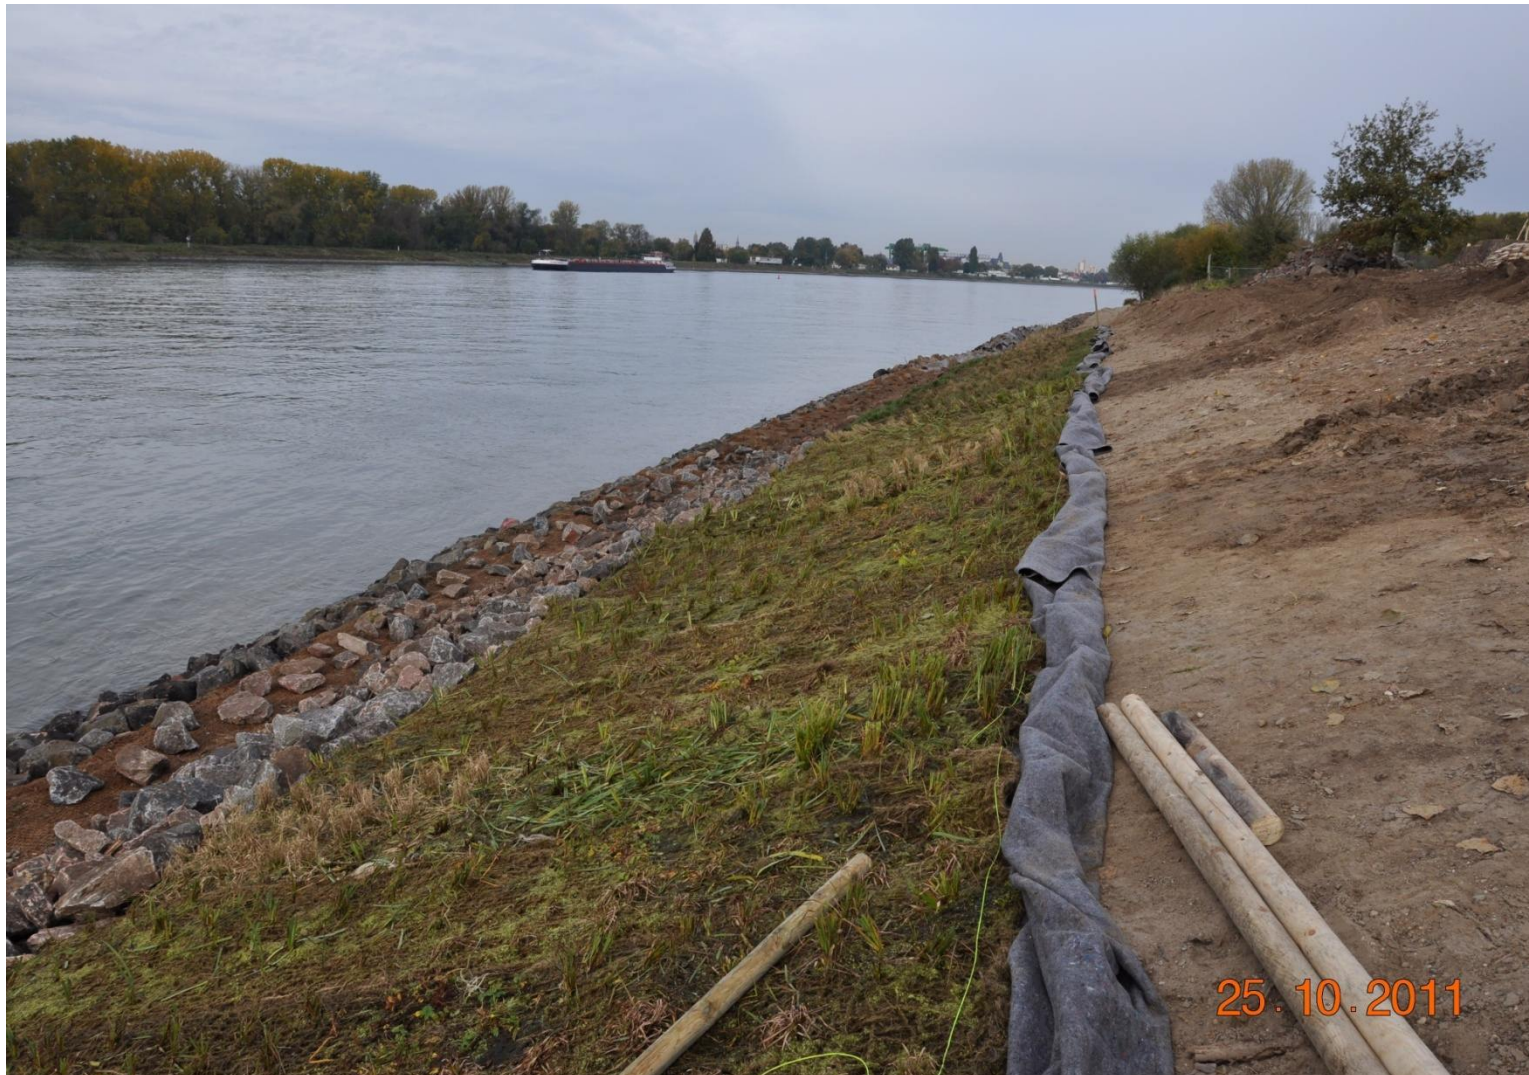
Okt. 2011

Vegetationswalze mit anschließender Röhrichtmatte

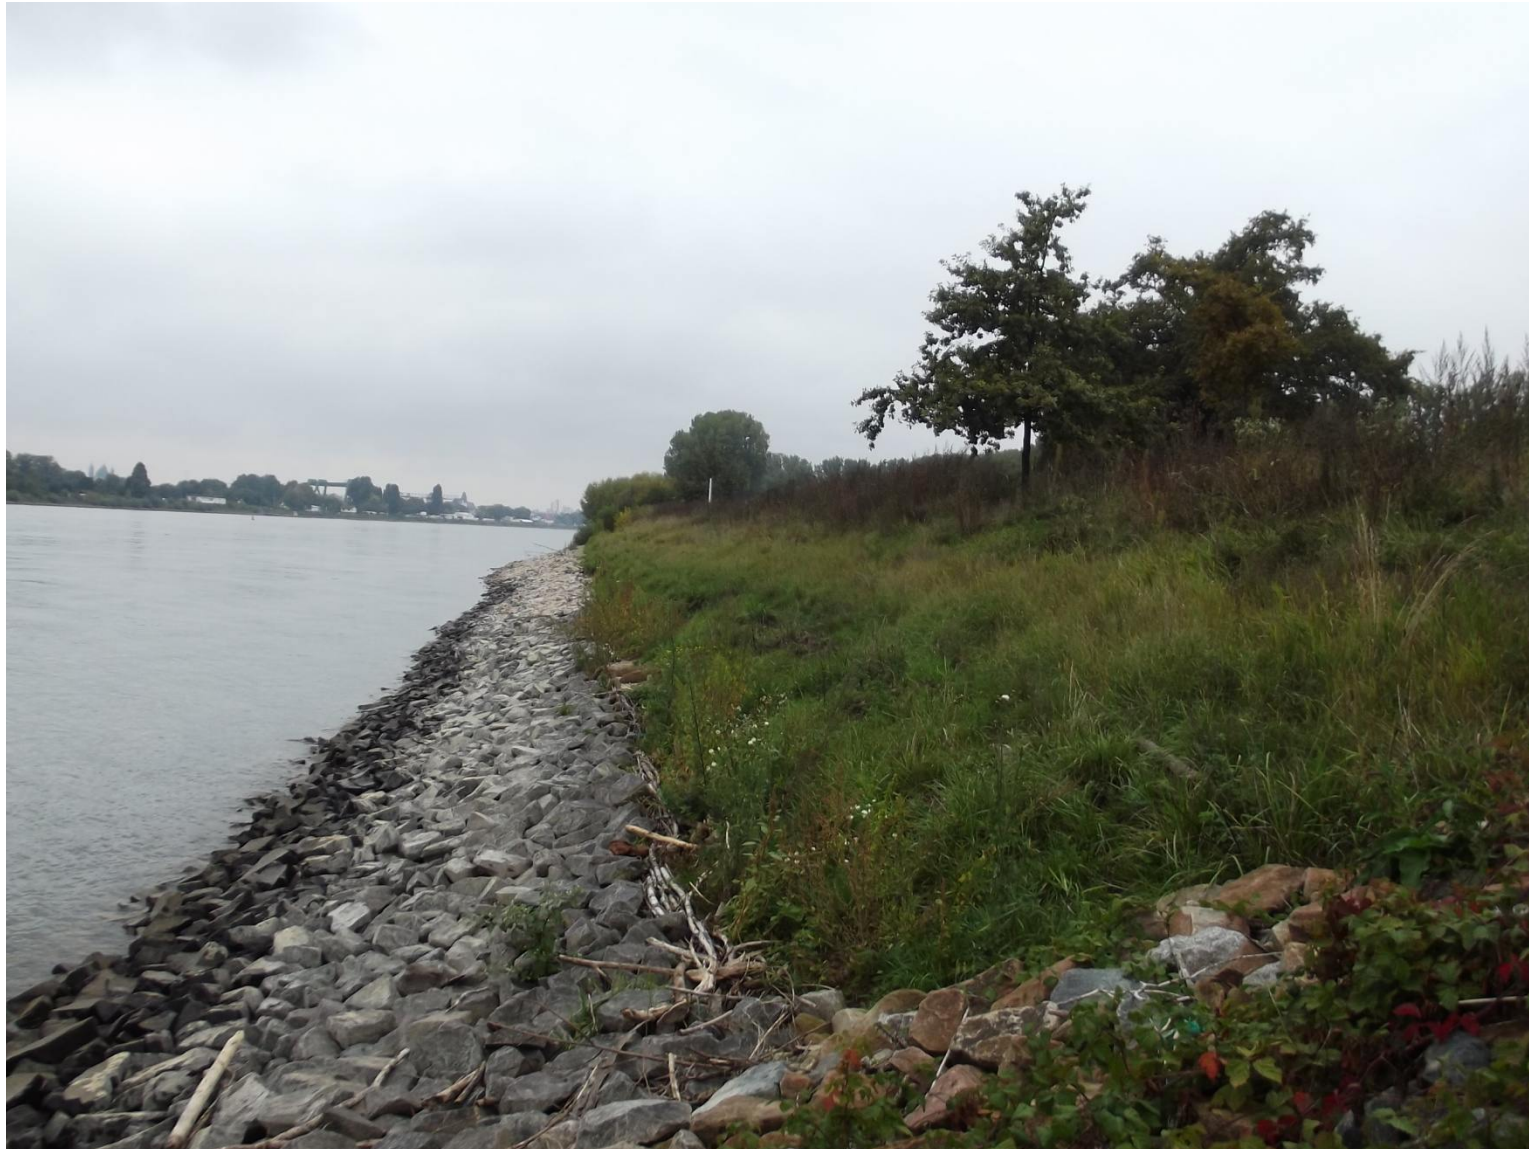
Okt. 2013

Pflanzmatten, Böschungsschutzmatte mit Toffaschine und Trockenansaat

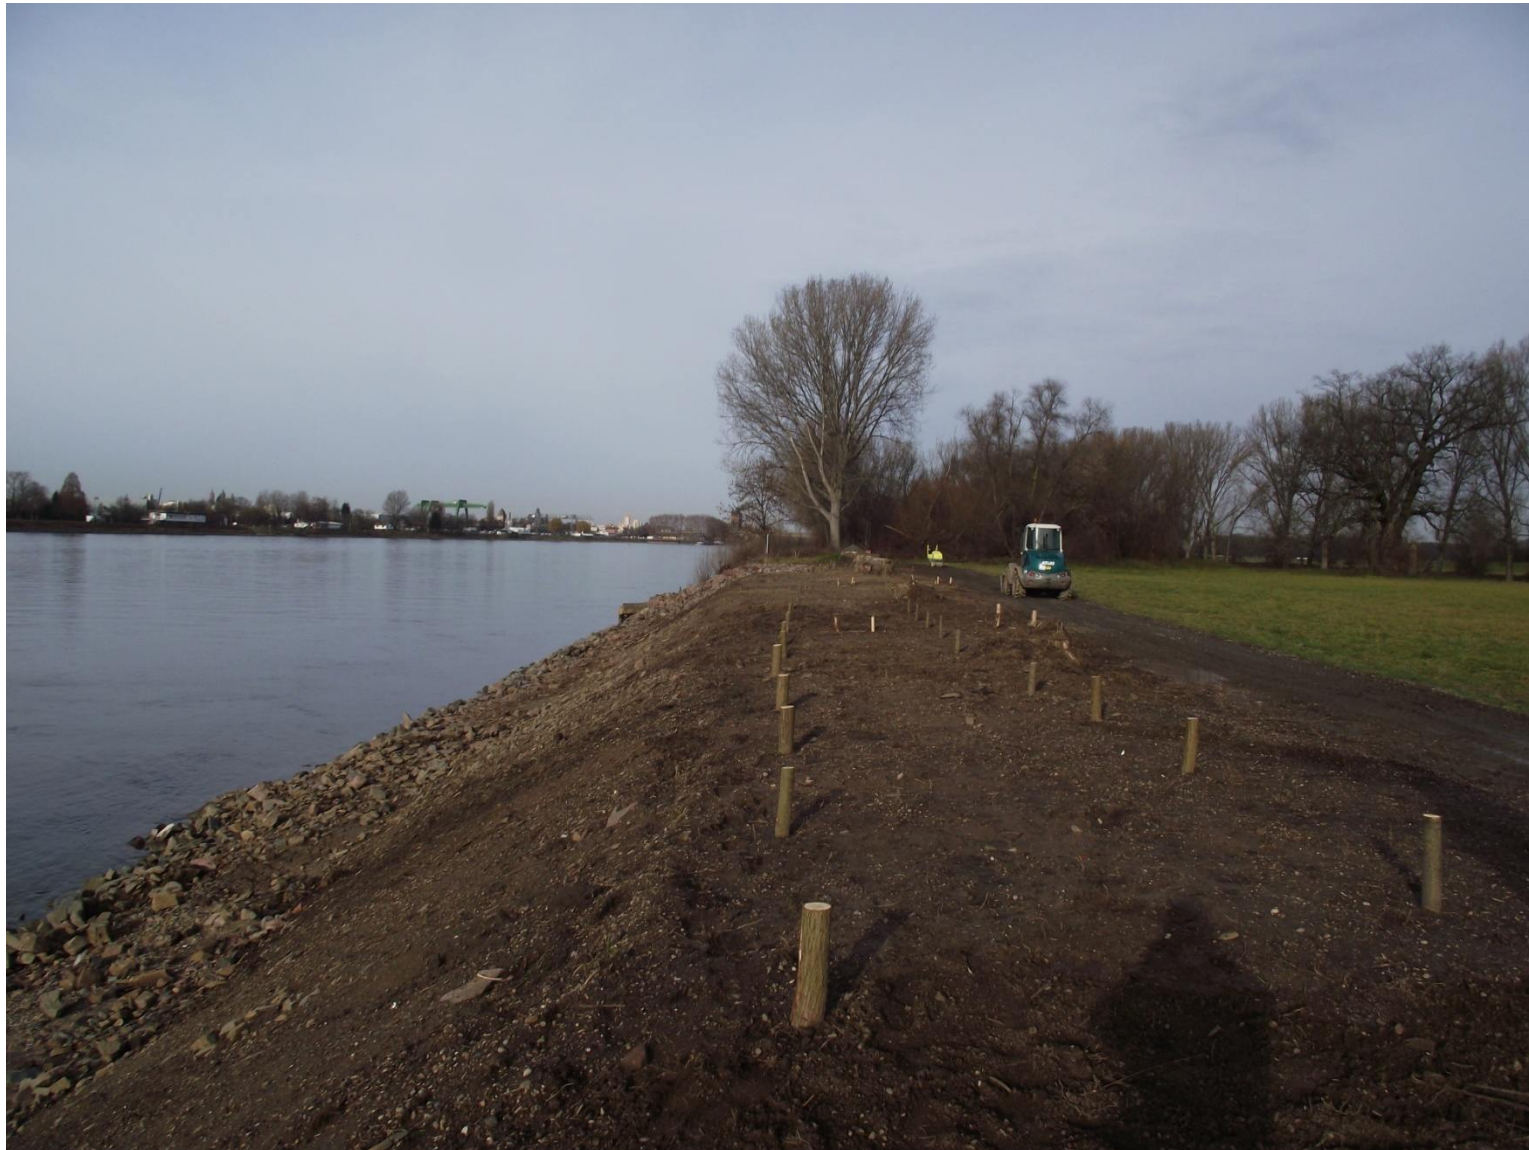
Dez. 2011

Versuchsfeld 9 – Setzstangen und Ausfachungsbühne

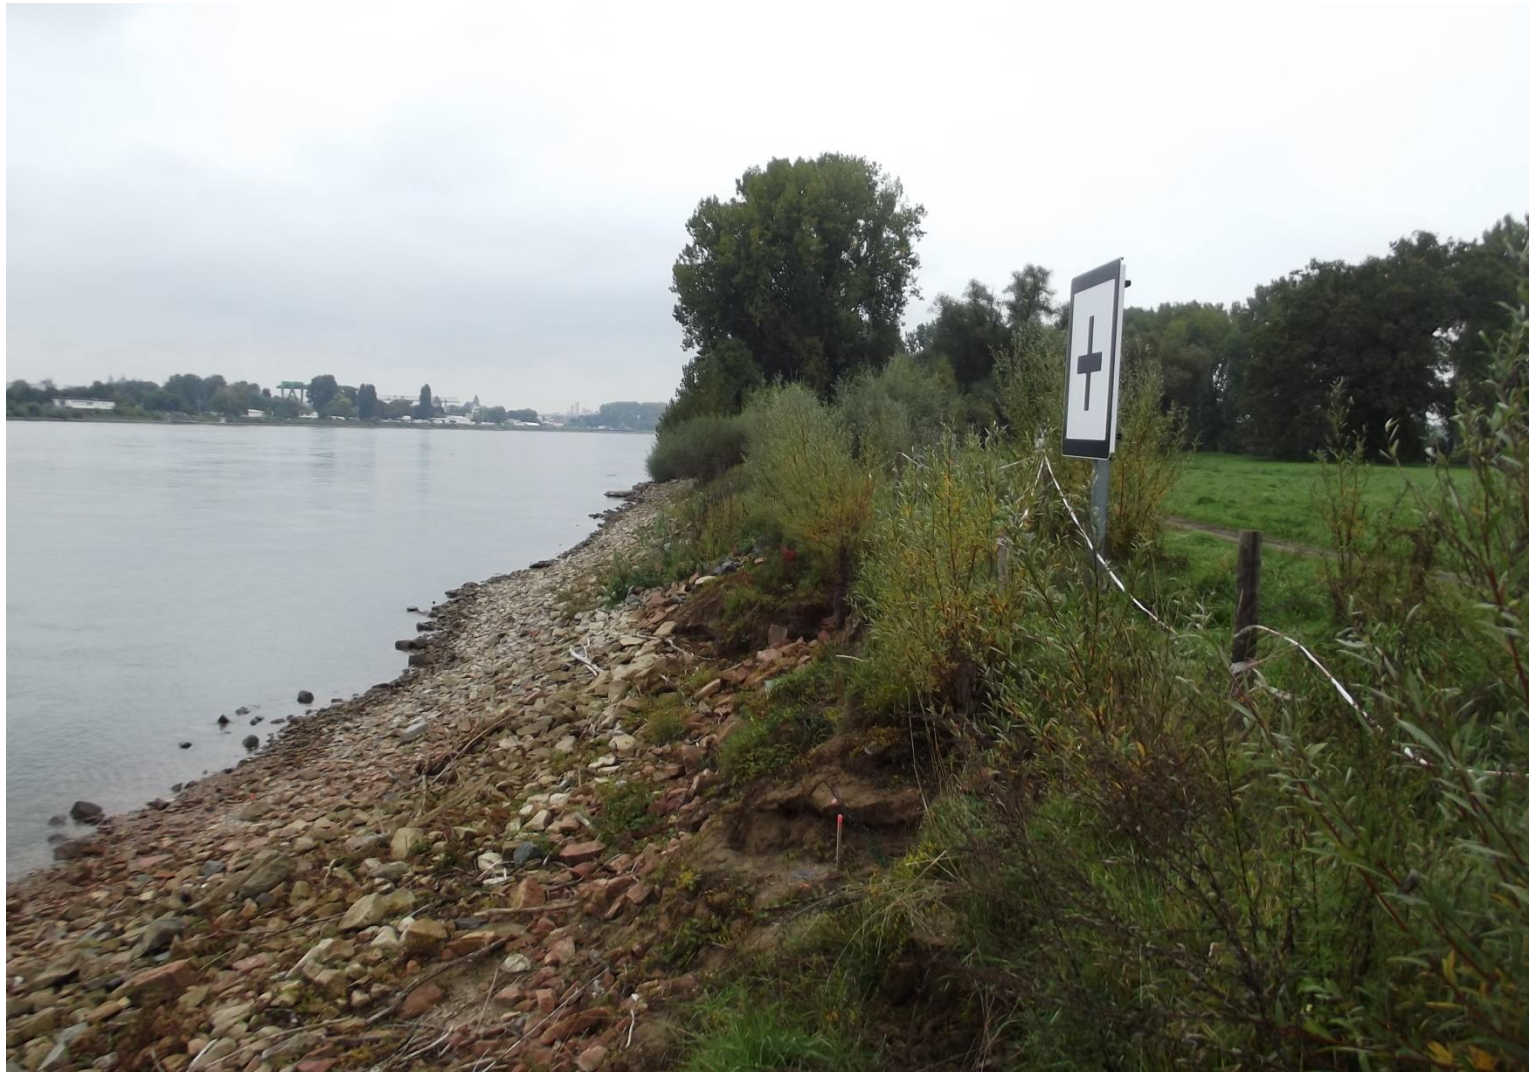
Okt. 2013

Versuchsfeld 9 – Setzstangen und Ausfachungsbuhne
