# Ufersicherungen mit Pflanzen an großen Schifffahrtsstraßen – Erste Ergebnisse zur Stabilität aus einem Naturversuch am Rhein

Petra Fleischer, Renald Soyeaux, BAW, Referat Erdbau und Uferschutz

Ufersicherungen mit Pflanzen an großen Schifffahrtsstraßen – ...  
Geotechnik · Ref. G4 · P. Fleischer / R. Soyeaux · 23. Mai 2014

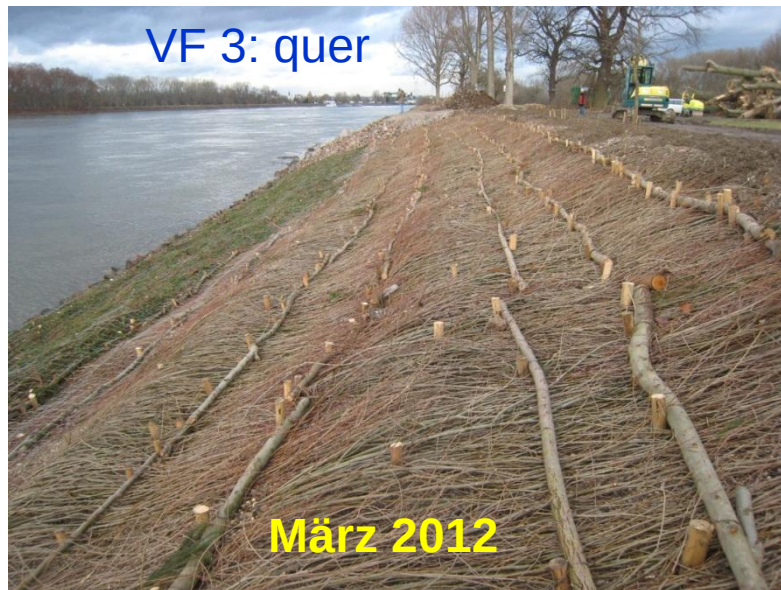
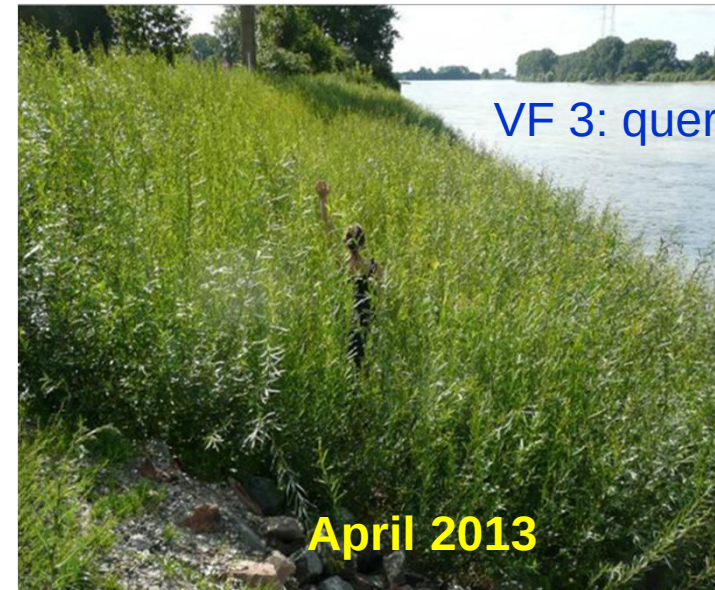
# Maßnahmen VF 2, 3

| VF | km | Technisch-biologische Ufersicherungsmaßnahmen | Langfristige Funktion der eingeb. Pflanzen |
|---|---|---|---|
| 2 | 440,820 bis 440,860 | Entfernung der Steinschüttung; <b>Weidenspreitlagen</b> , diagonal zur Fließrichtung verlegt, befestigt mit Querriegeln, Holzpflocken, Drahtverspannungen | Alleinige Uferschutzfunktion |
| 3 | 440,880 bis 440,950 | Entfernung der Steinschüttung; <b>Weidenspreitlagen</b> , quer zur Fließrichtung verlegt, befestigt mit Querriegeln, Holzpflocken, Drahtverspannungen | Alleinige Uferschutzfunktion |

➡ **vorh. Sicherung entfernt**

==> **Einbau tech.-biol. Ufersicherung**

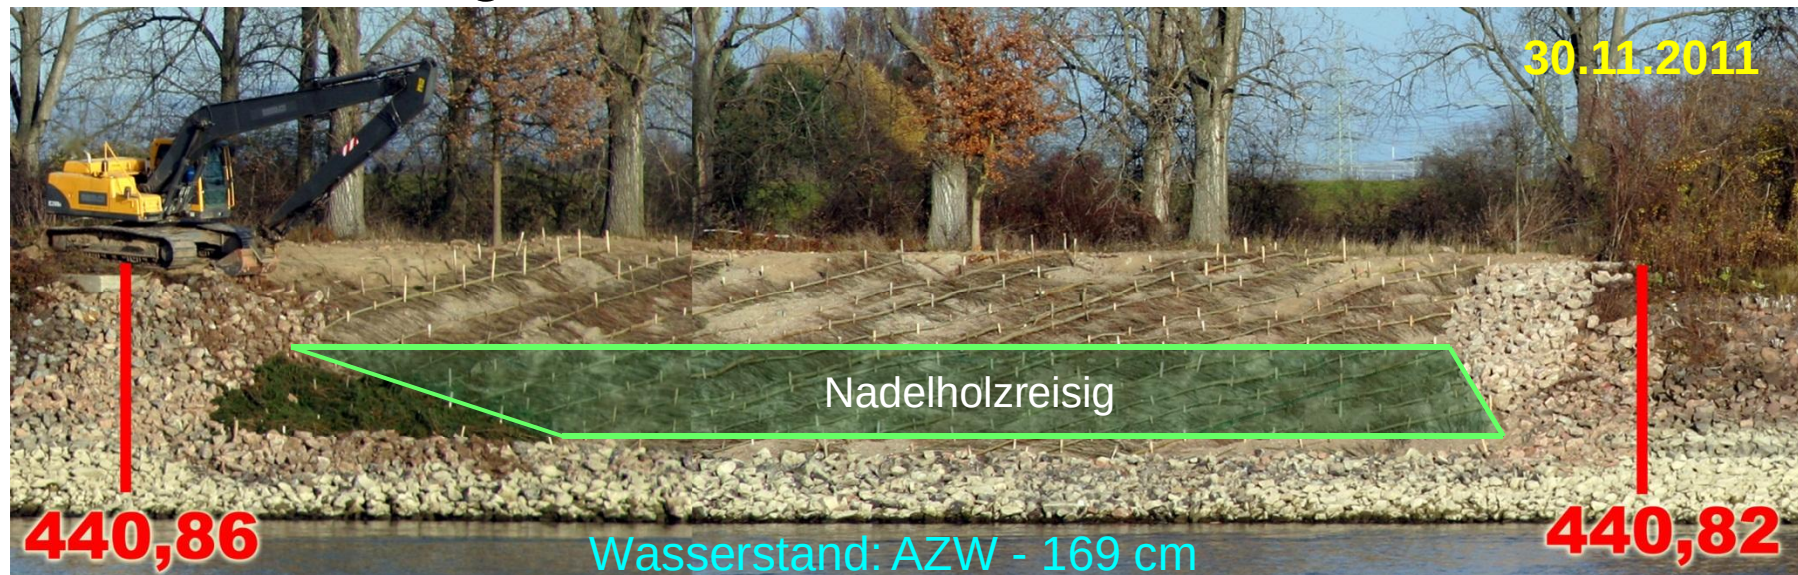
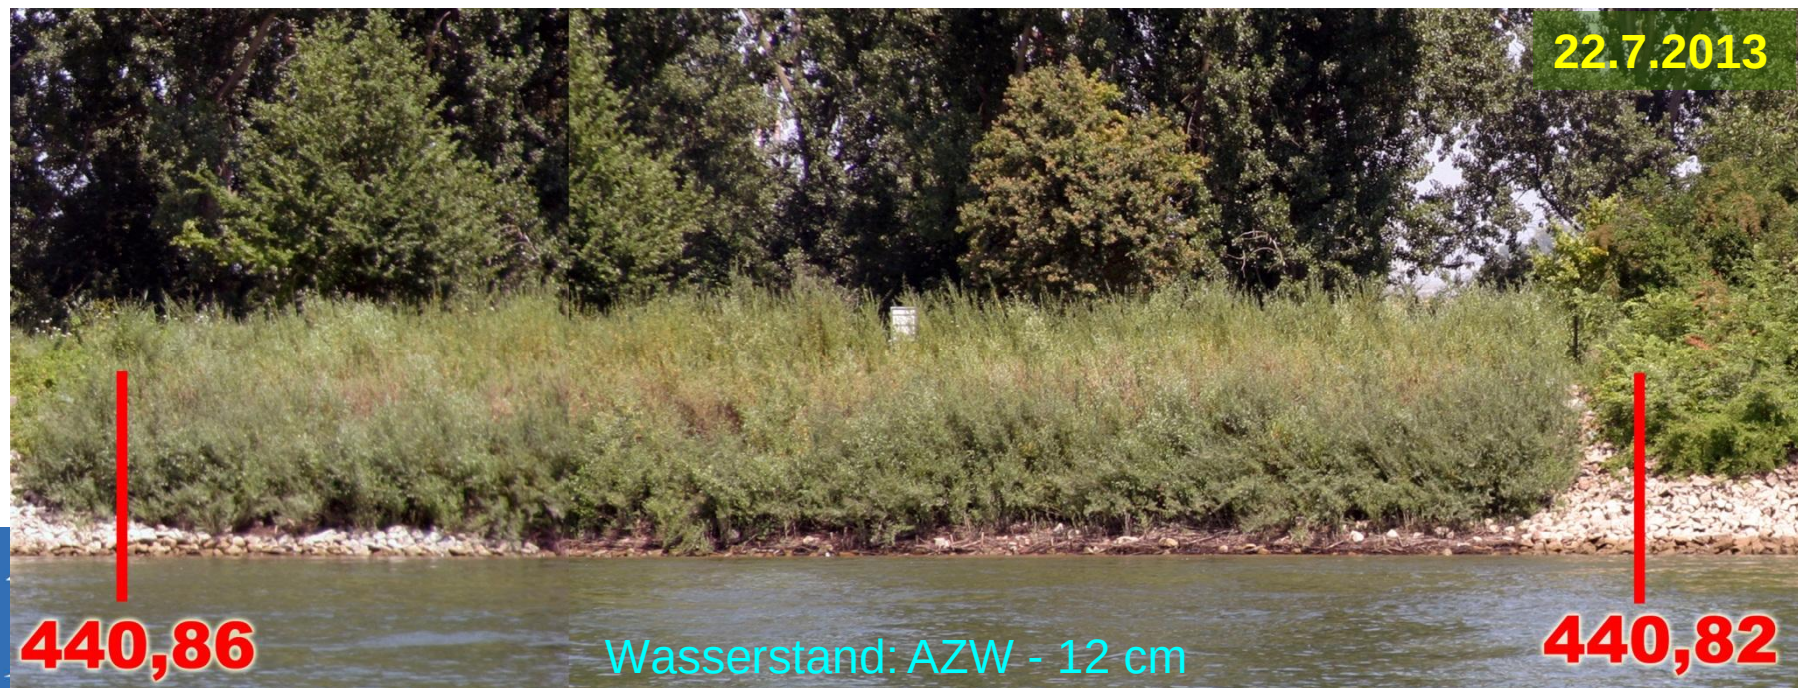
### Bau, Entwicklung: Panoramafotos

## Maßnahme VF 2

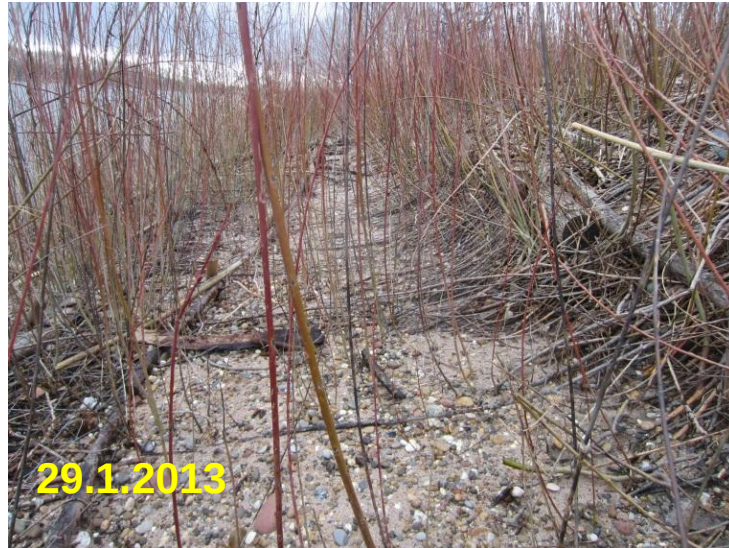
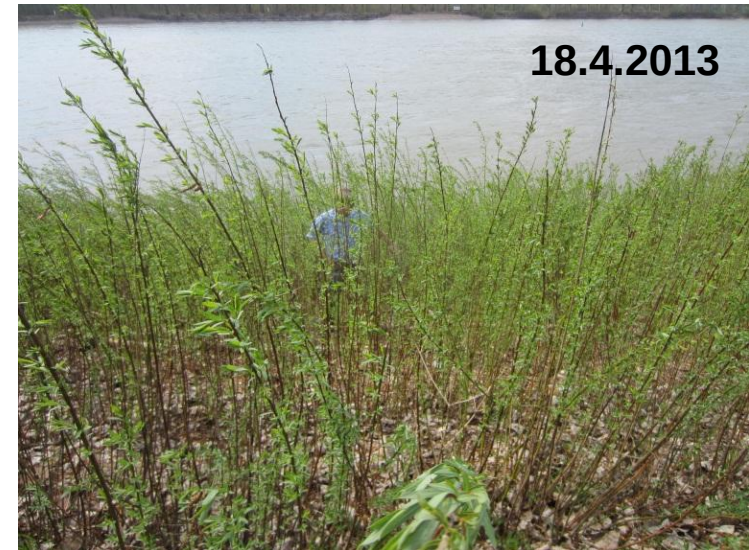
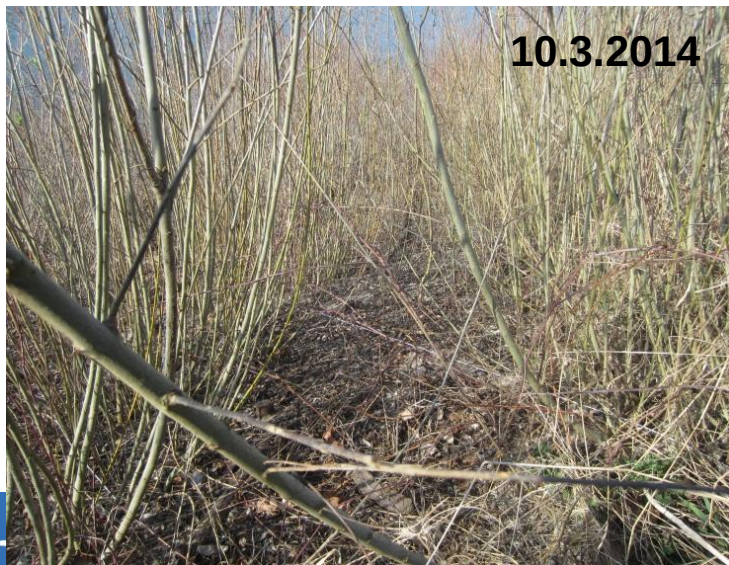
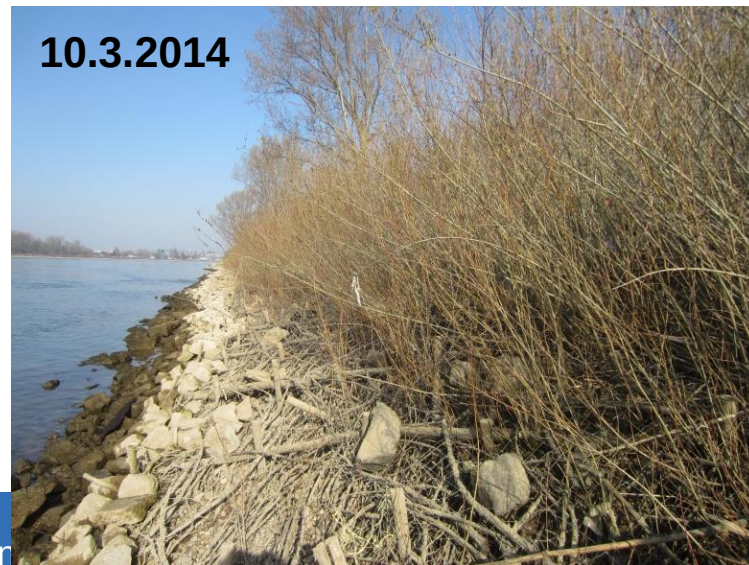
## Entwicklung: Details

Weiden-  
spreit-  
lagen

bewährt

AZW - 60 cm

| erfolgreich | <p><b>Weidenspreitlagen:</b> Schutz vor Oberflächenerosion (Astlagen + Wurzeln)<br/>Stabilisierung der Böschung (Wurzeln)<br/>Wuchserfolg (Wurzeln + Höhe)</p> <p><b>Röhrichtgabionen auf Kiesfilter:</b> Schutz vor Oberflächenerosion (Konstruktion)<br/>Stabilisierung der Böschung (Eigengewicht)<br/>Bewuchs (Pflanzmatten)</p> <p><b>Steinmatratzen auf Kiesfilter:</b> Schutz vor Oberflächenerosion (Konstruktion)<br/>Stabilisierung der Böschung (Eigengewicht)<br/>Bewuchs (Sukzession)</p> |

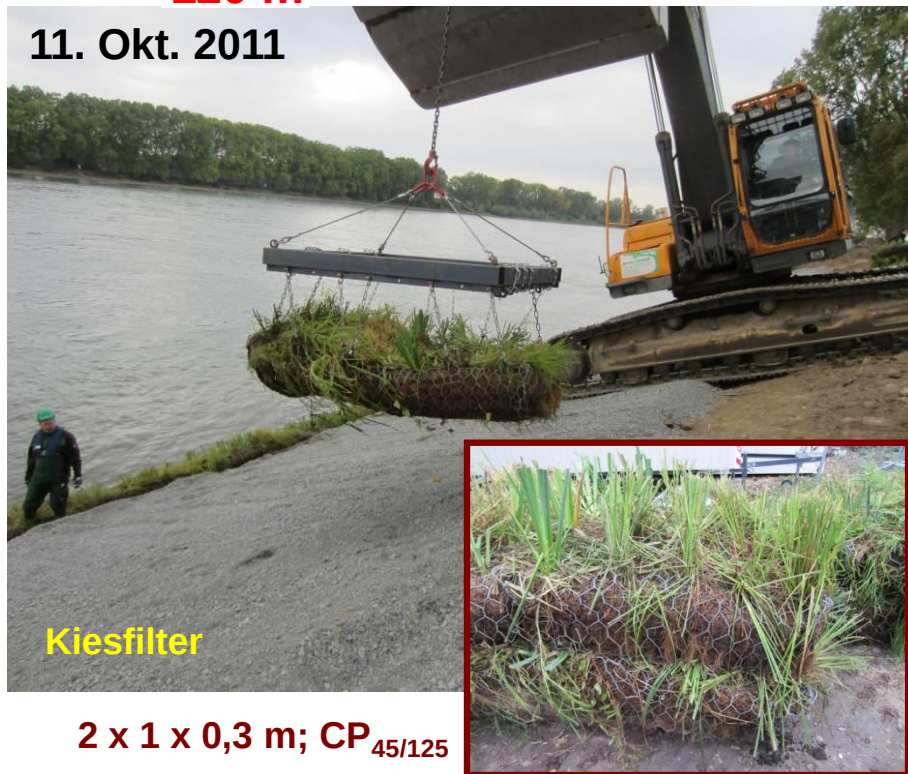
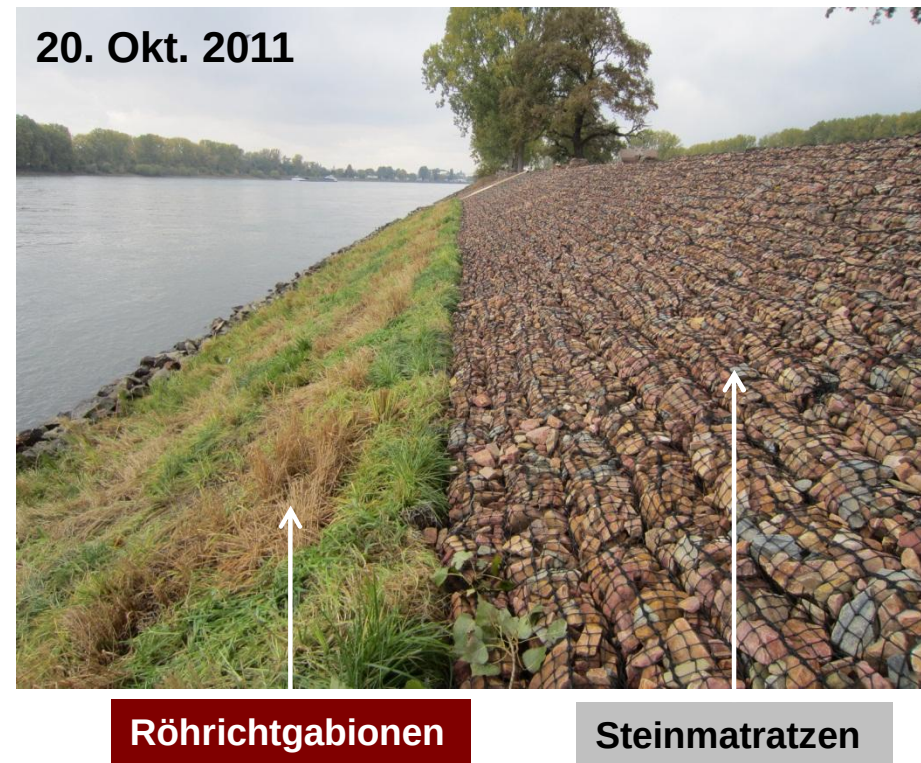
# Maßnahme VF 5 (Röhrichtgabionen)

| VF | km | Technisch-biologische Ufersicherungsmaßnahmen | Uferschutzfunktion |
|---|---|---|---|
| 5 | 441,000 bis 441,110<br><b>110 m</b> | Entfernung der Steinschüttung; Einbau von <b>Röhrichtgabionen</b> und <b>Steinmatratzen</b> auf Kornfilter, vorgezogenen <b>Pflanzmatten</b> auf Steinmatratzen, Heckenlagen | Uferschutzfunktion durch <b>Steinmatratzen</b> und <b>Gabionen</b> |

➡ vorh. Sicherung entfernt **✗** ==> Einbau tech.-biol. Ufersicherung

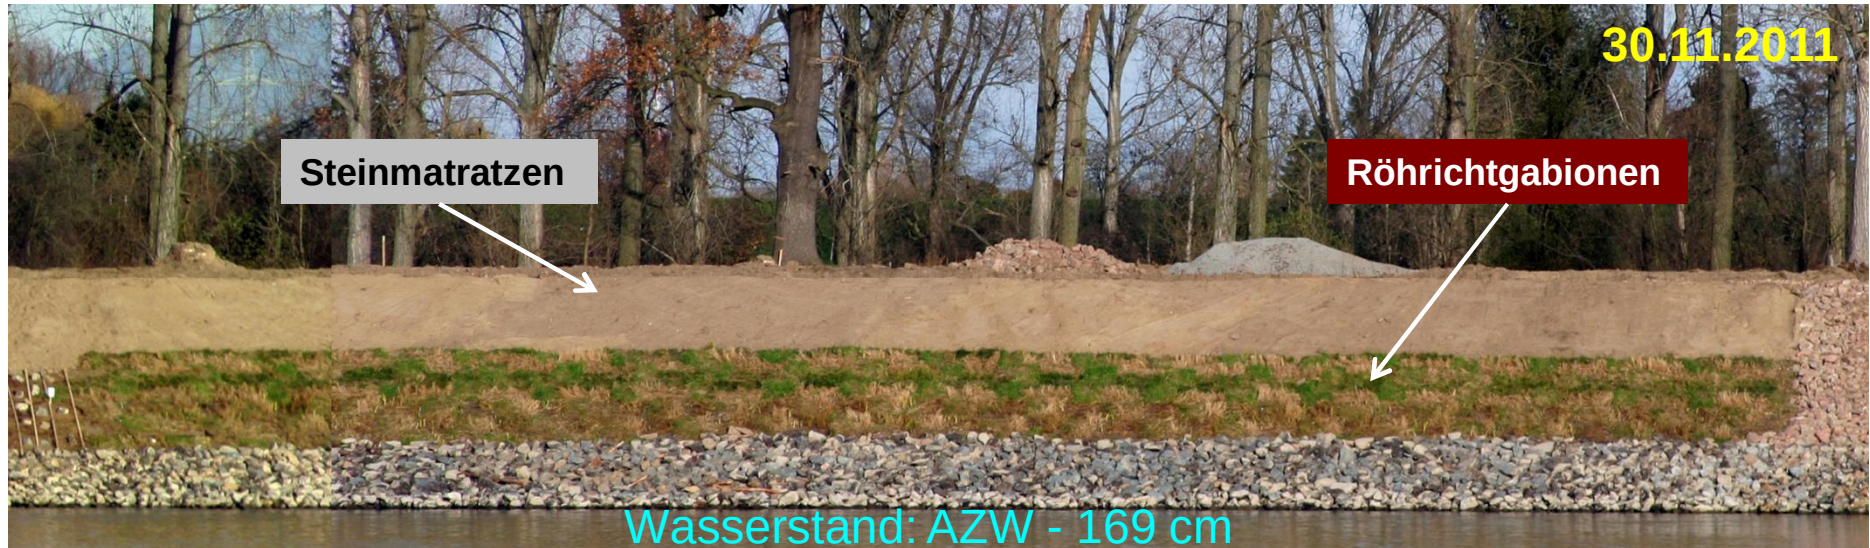
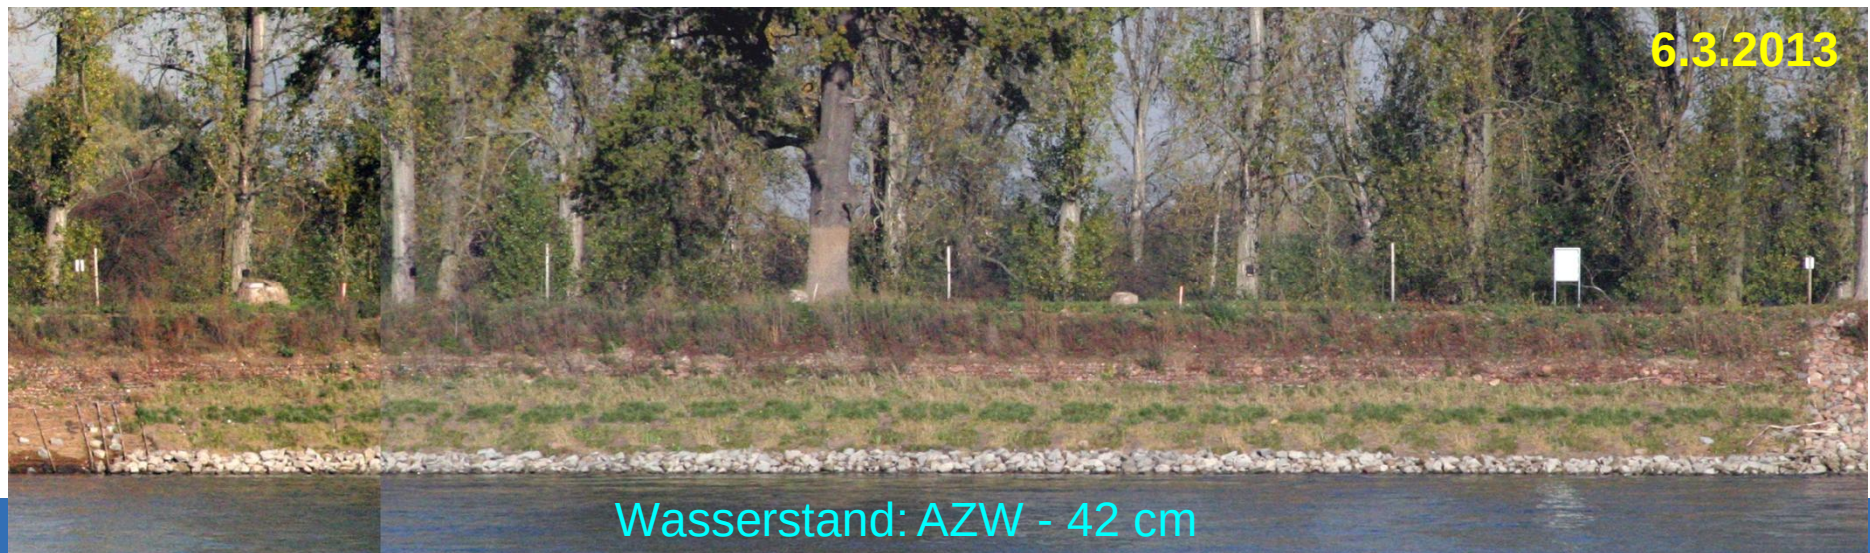
## Bau, Entwicklung: Panoramafotos

# Maßnahme VF 5 (Röhrichtgabionen)

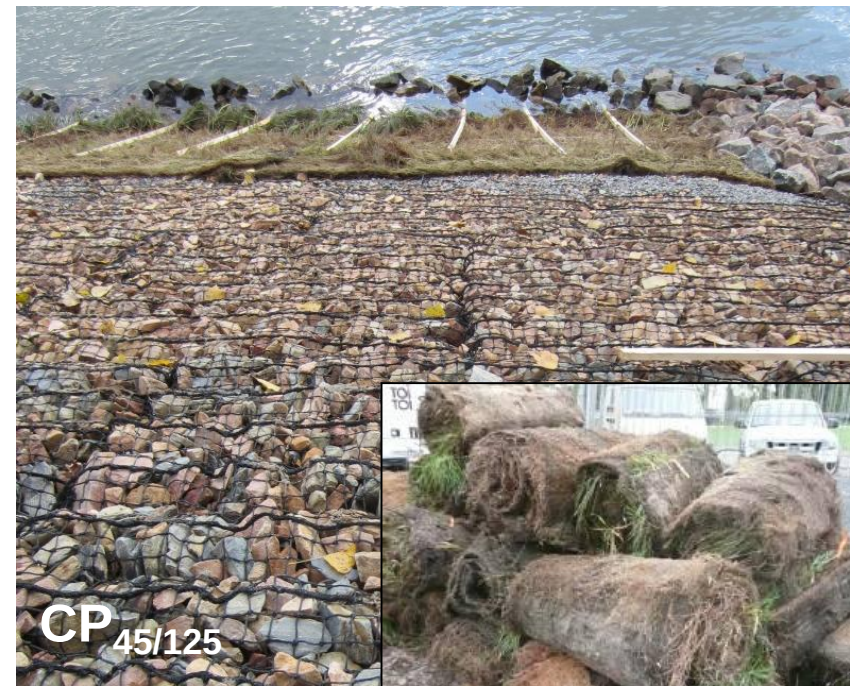
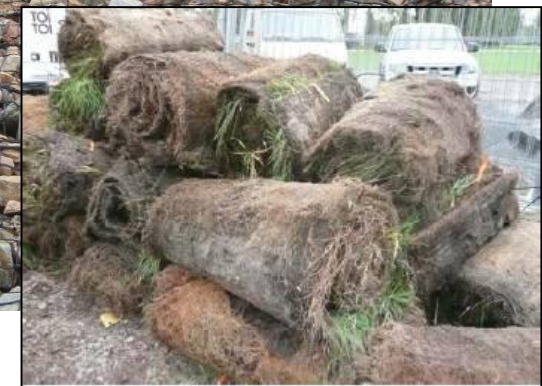
# Maßnahme VF 5 (Pflanzmatten auf Steinmatratzen)

| VF | km | Technisch-biologische Ufersicherungsmaßnahmen | Uferschutzfunktion |
|---|---|---|---|
| 5 | 441,000 bis 441,110<br><b>110 m</b> | Entfernung der Steinschüttung; Einbau von <b>Röhrichtgabionen</b> und <b>Steinmatratzen</b> auf Kornfilter, vorgezogenen <b>Pflanzmatten</b> auf Steinmatratzen, Heckenlagen | Uferschutzfunktion durch <b>Steinmatratzen</b> und <b>Gabionen</b> |

Steinmatratzen

Pflanzmatten

**vorh. Sicherung entfernt**

**==> Einbau tech.-biol. Ufersicherung**

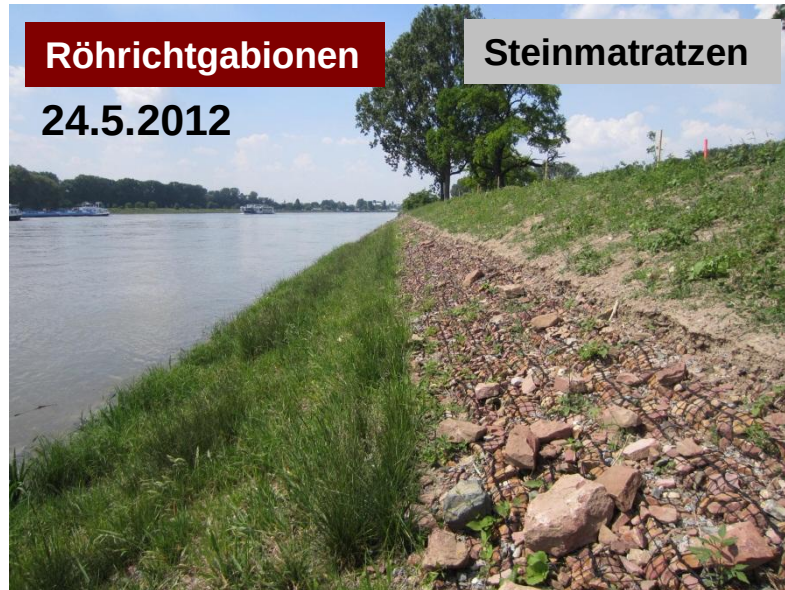
### Röhrichtgabionen

- bewährt **+**
- Vegetation langsam

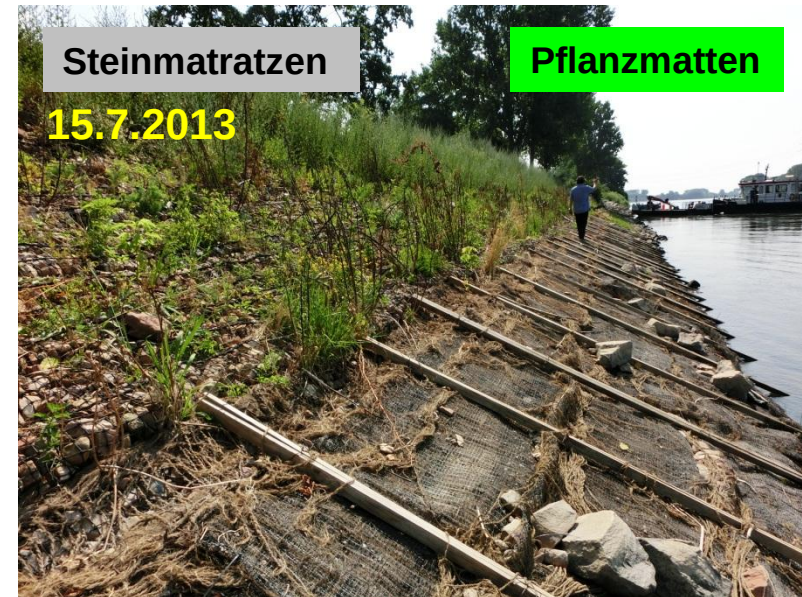
### Steinmatratzen

- bewährt **+**
- Vegetation über Sukzession

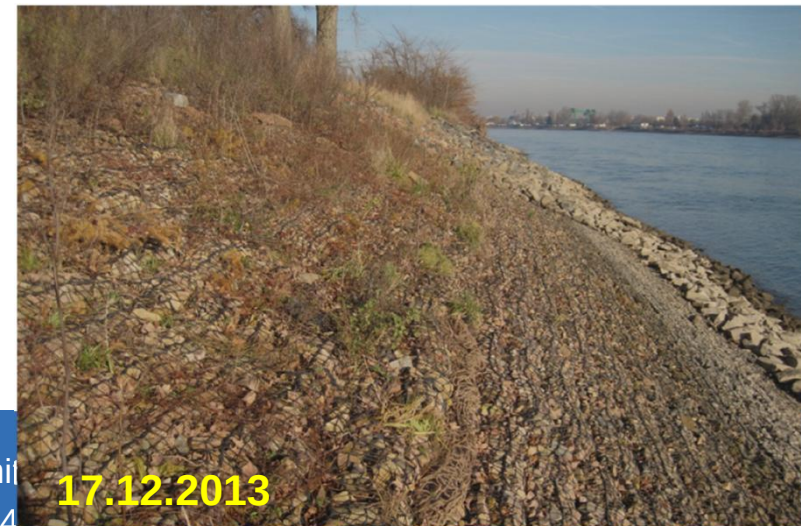
### Pflanzmatten

- nicht bewährt **-**  
→ entfernt

| Sanierungen | <p><b>Befestigungen</b> lokal:<br/>nachgeschlagen/erneuert</p> <p><b>Nachschüttungen Deckwerk</b> lokal:<br/>VF7 untere Hälfte</p> <p><b>Pflanzmatten entfernt:</b><br/>VF 5 von Steinmatratzen</p> |

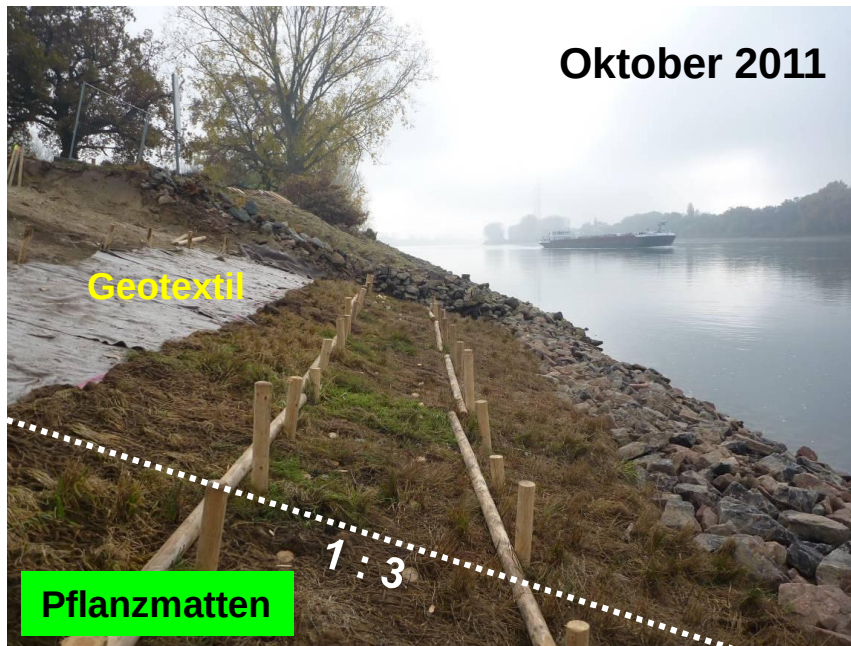
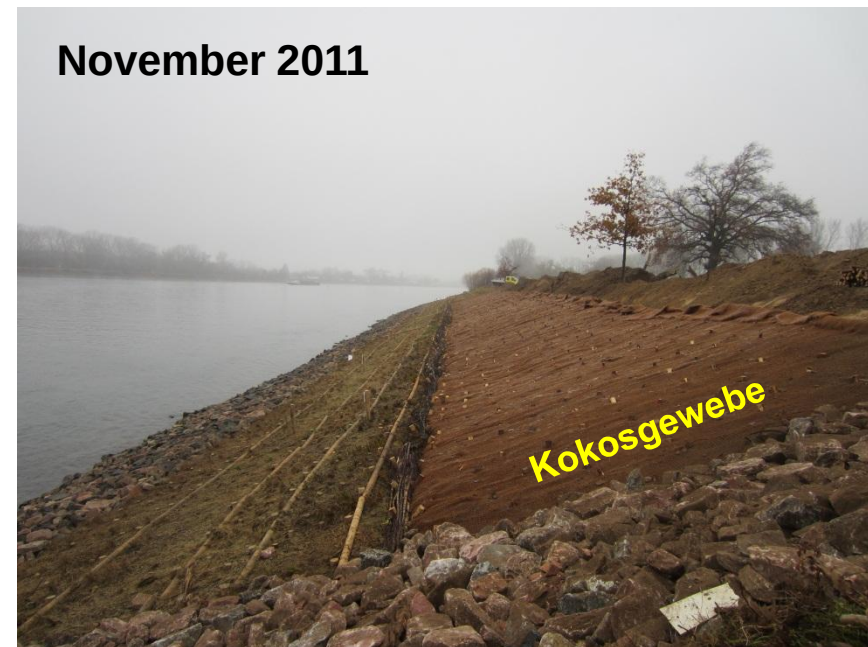
# Maßnahme VF 7

| VF | km | Technisch-biologische Ufersicherungsmaßnahmen | Uferschutzfunktion |
|---|---|---|---|
| 7 | 441,200 bis 441,375<br><b>175 m</b> | Entfernung der Steinschüttung; Einbau von vorgezogenen <b>Pflanzmatten</b> auf verschiedenen <b>Filtermatten</b> (Schafwollvlies, Geotextil, Kokosmatte), Totholzfaschinen, Vegetationswalzen, Kokosgewebe über Nassansaat, befestigt mit Querriegeln, Holzpflocken, Drahtverspannungen | Uferschutzfunktion durch Zusammenwirken von <b>Pflanzmatten</b> und <b>Filtermatten</b> |

➡ vorh. Sicherung entfernt ✗ ==> Einbau tech.-biol. Ufersicherung 🌱

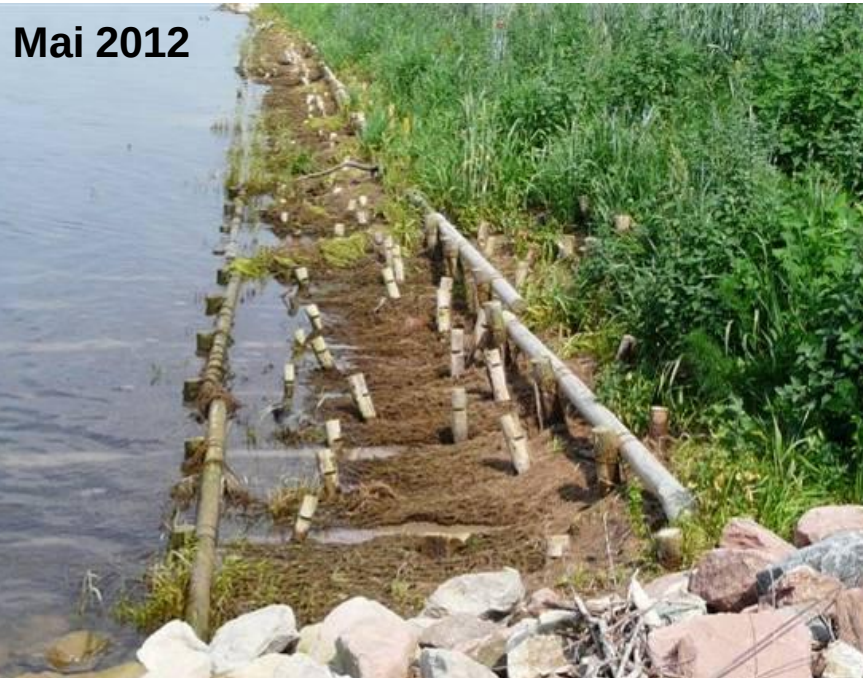
- untere Böschungshälfte nicht bewährt  
→ Überschüttung mit Wasserbausteinen

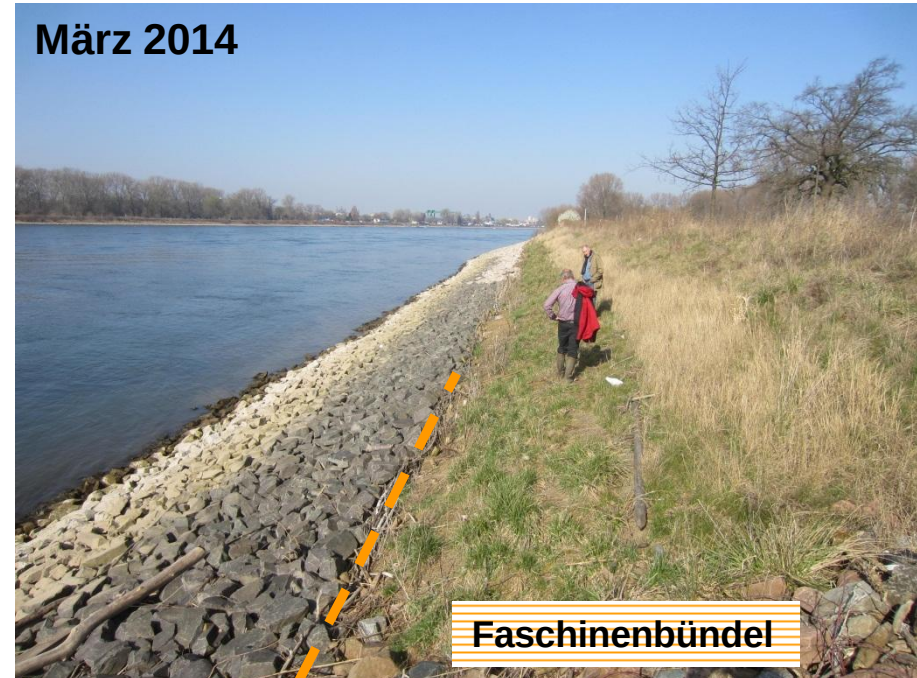
- + obere Böschungshälfte bewährt,  
→ Vegetation zögerlich + Sukzession

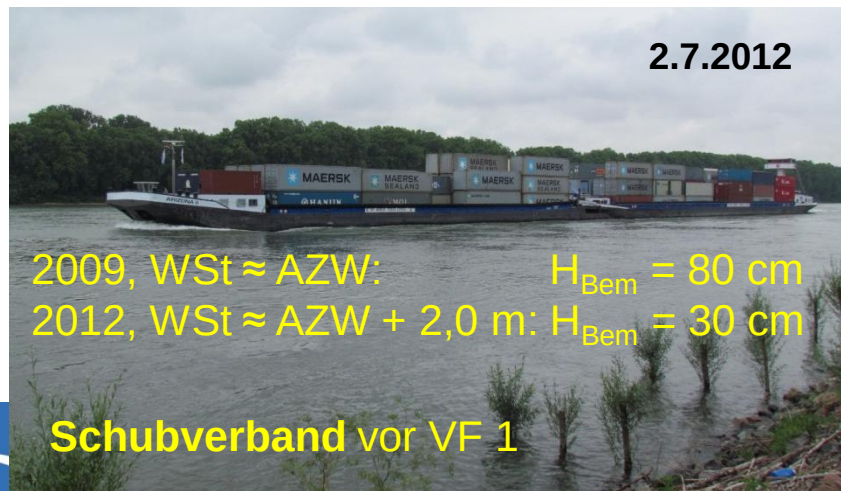
# Monitoring: Schifffahrt

Verkehrsbeobachtung: 15. - 17. 6. 2012, AZW + 2,0 m

$v_{\text{Schiff}}$ : zu Berg 7 - 13 km/h .... zu Tal 14 - 26 km/h

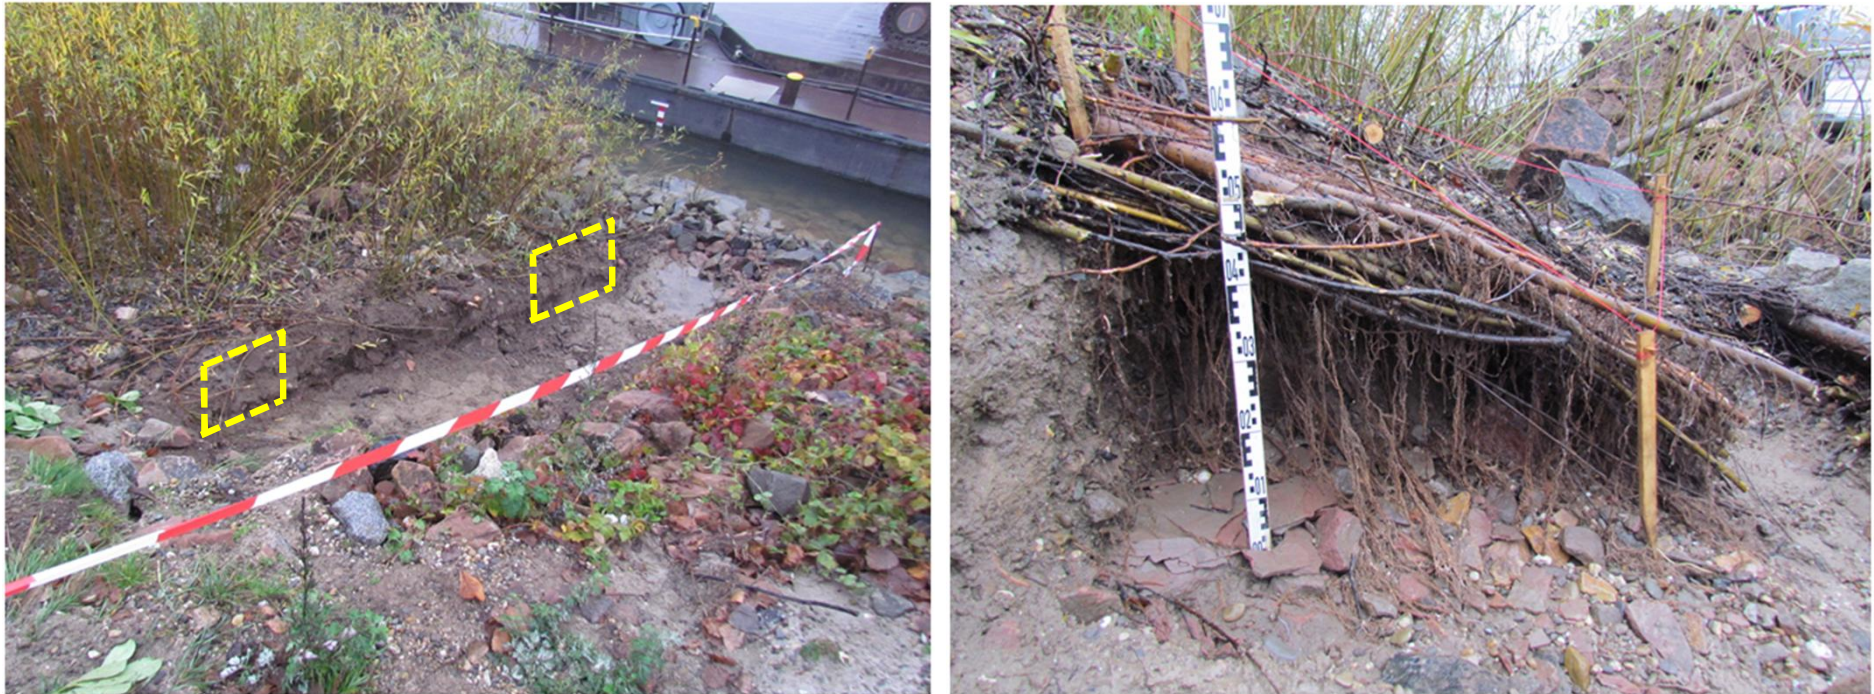
# Monitoring: Wurzeln

**Wurzelaufgrabung:** 1 Jahr nach Einbau (Nov. '12), unterwasser von VF 3

➡ oberflächennah feines, verflochtenes Wurzelwerk

➡ dichtes Wurzelwerk mit Tiefen bis ca. 60 cm
