**Ökologische  
Uferumgestaltungen und -aufwertungen  
an Binnenwasserstraßen**

**Masterthesis**

## **Ökologische Uferumgestaltungen und -aufwertungen an Binnenwasserstraßen**

**Analyse und Bewertung der Uferveränderungen am linken  
Neckarufer von km 76.25 bis km 80.45  
nach Einstellung der Unterhaltungsarbeiten und  
teilweisem Rückbau der technischen Ufersicherung seit 1996**

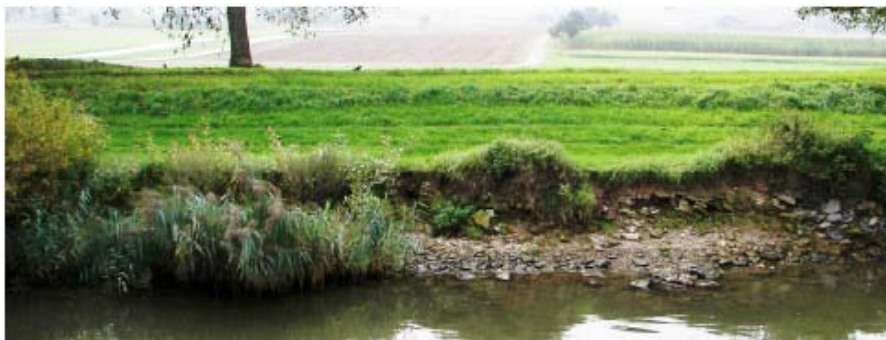
Abbildung 3: Eindruck Neckarufer linke Seite, ca. auf Höhe km 78.60 (WSA Heidelberg Herbst 2003)

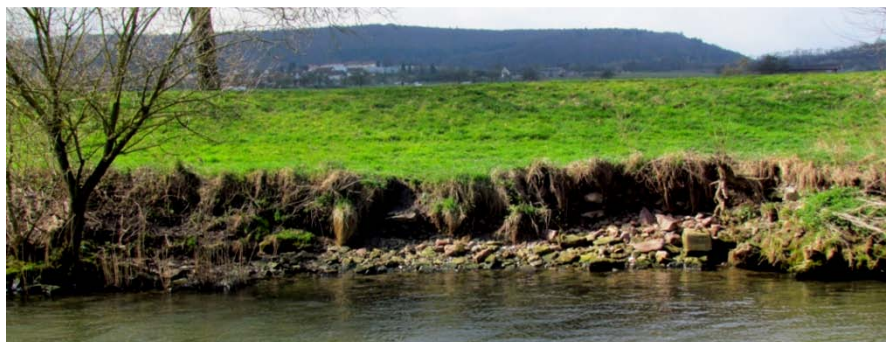
Abbildung 4: Eindruck Istzustand Neckarufer linke Seite, ca. auf Höhe km 78.60 (eigene Aufnahme März 2015)

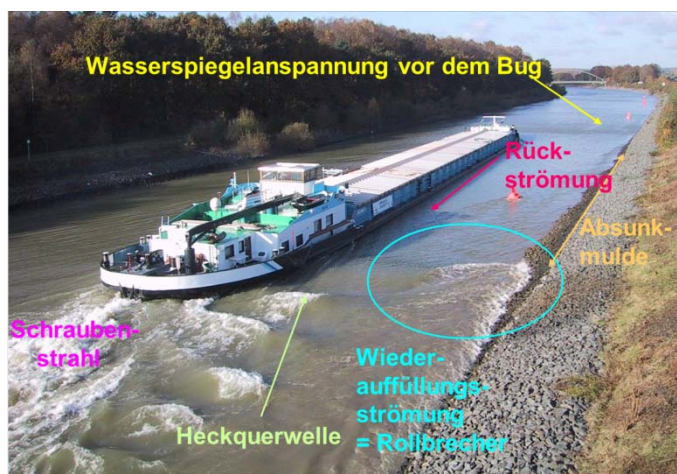
Abbildung 12: Schiffsinduzierte Belastungen und schematische Darstellung der zeitlichen Wasserspiegelveränderung am Ufer (BAW 2002)

Die Fahrt eines Schiffes führt zu lokalen, temporären Veränderungen der Wasseroberfläche und der Strömungen um das Schiff. Es treten hierbei Wellen (Primär- und Sekundärwellen), Bugstau aufgrund der Wasserverdrängung, Wasserspiegelabsenk sowie die dazugehörigen Rück- und Wiederauffüllungsströmungen auf. Die Größe der Belastungen wird hauptsächlich durch das Verhältnis des eingetauchten Schiffsquerschnitts zum Gewässerquerschnitt, die Schiffsgeschwindigkeit und den Abstand des Schiffes zum Ufer bestimmt.

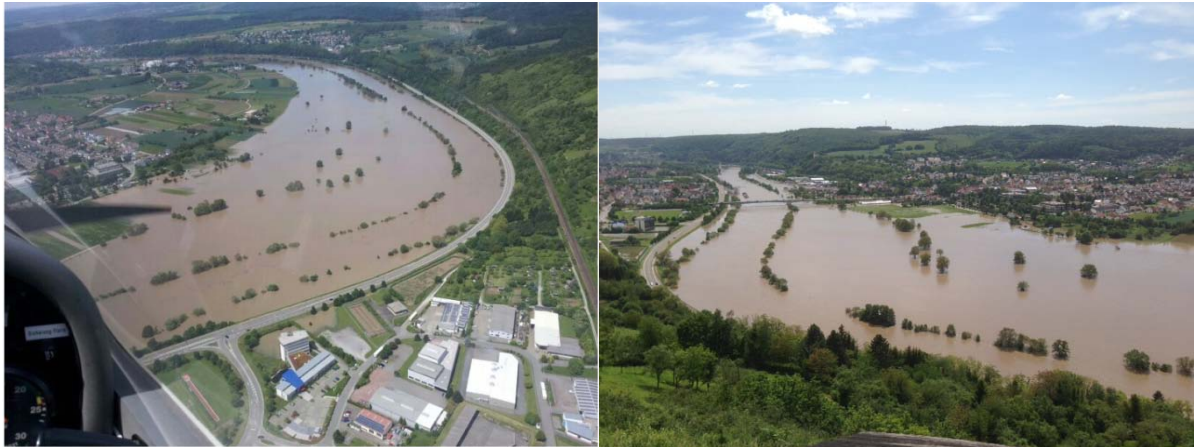
Abbildung 13: Hochwasser am 02.06.2013, Pegelstand UW Neckarzimmern 139,72 m ü. NN  
(links: © Karlheinz Klingele | rechts: unbekannt)

Als niedrigster Wasserstand (NNW) ist das Stauziel der Haltung von 133,03 m ü. NN anzunehmen. Dieser Niedrigstwasserstand ist gem. der Mindestwassertiefe von 2,80 m (Schiff-fahrtshrinne) ständig zu gewährleisten (NNW = MNW = SoMW). Das höchste Hochwasser (HHW) im Betrachtungszeitraum 1988 – 2014 ist im Dezember 1993 aufgetreten (+7,76 m über Stauziel am Pegel UW Neckarzimmern) und entspricht einem  $HQ_{100}$ -Ereignis. Ein mittleres Hochwasser (MHW) für den betrachteten Abschnitt liegt bei km 76.25 auf 134,13 m ü. NN, bei km 80.45 auf 136,01 m ü. NN. Einen Eindruck eines Hochwassers liefert Abbildung 13 vom 02.06.2013 mit einem maximalen Tagespegelstand UW Neckarzimmern von 139,72 m ü. NN. Höhen und Querprofile können in Anlage 4 eingesehen werden.

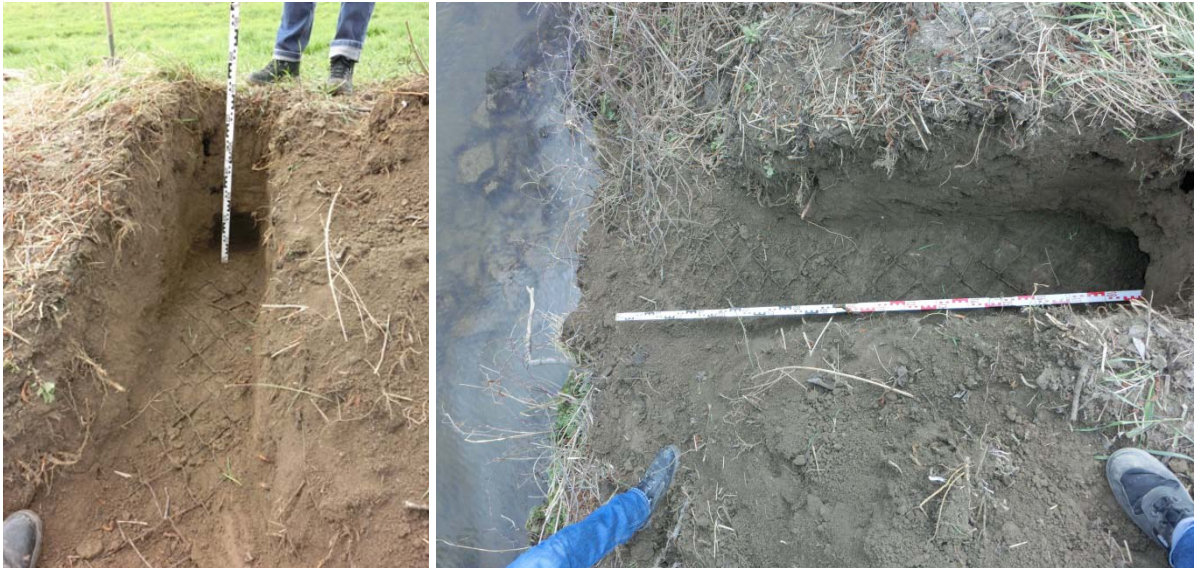
Abbildung 16: Km 78.70 (Nullprofil); Steinmatte im horizontalen Landanschlussbereich (Länge 2,0 m) noch vollständig vorhanden, ca. 80 cm Erdüberdeckung (eigene Aufnahme März 2015)

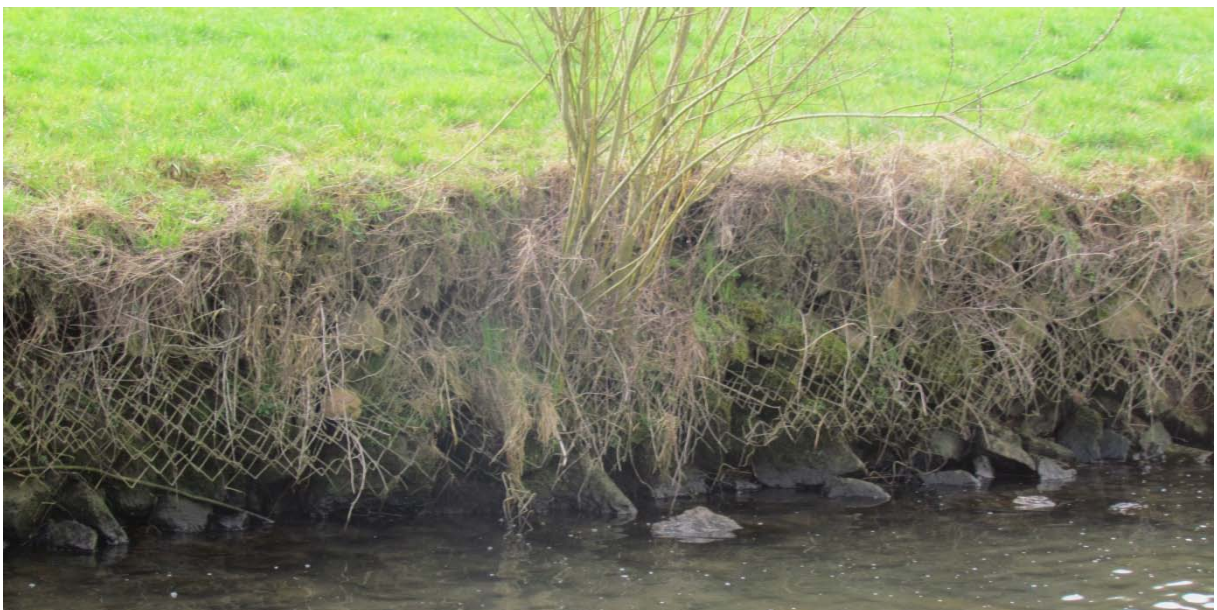
Abbildung 17: Linienhaft abgeschnittene Mattenkörbe im Wasserwechselbereich; abgesackte und aufgebrochene Steinmatten (eigene Aufnahme März 2015, ca. bei km 76.50)

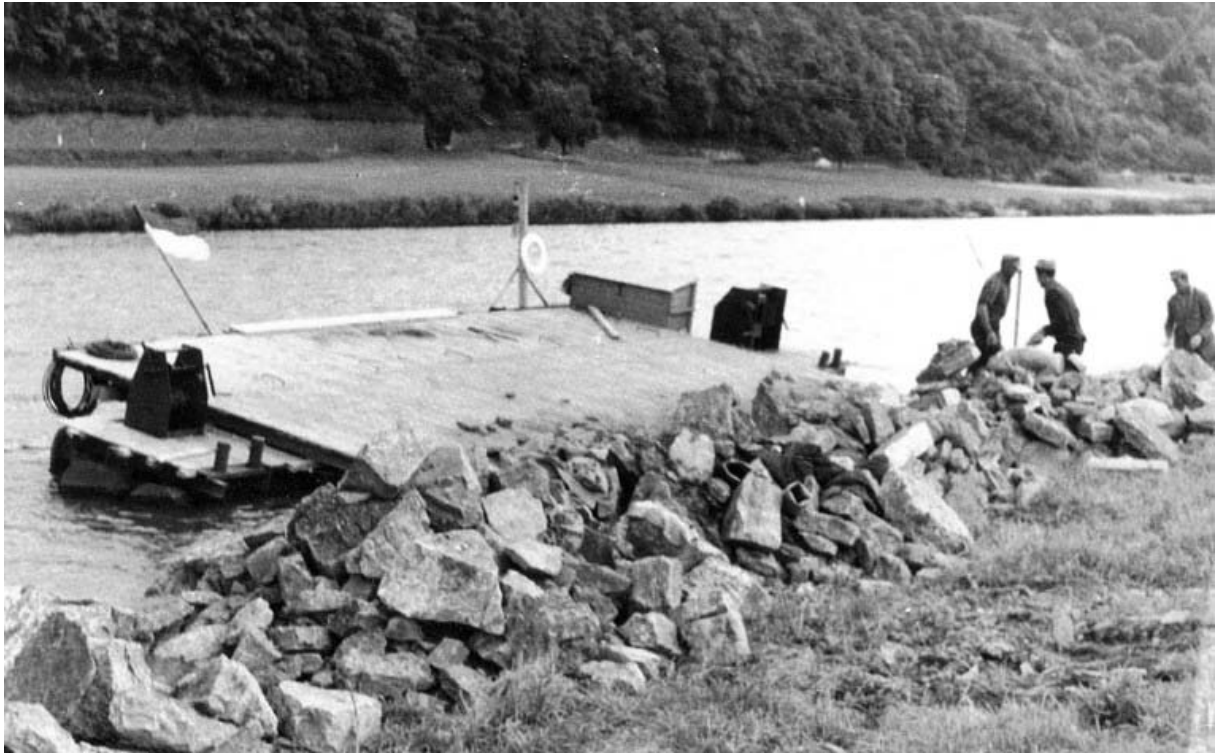
Abbildung 19: Eindruck der Steinzusammensetzung ehemals eingebauter Steine bei km 78.00 linkes Ufer (WSA Heidelberg 1966)

Zusammenfassend kann festgehalten werden, dass unter Wasser an den drei untersuchten Profilen keine Steinmatten oder restliches Drahtwerk mehr vorhanden sind. Vereinzelt finden sich lediglich Drahtreste. Auf der Böschung liegen bis zur Sohle, lose, zum Teil einzelne Steine unterschiedlicher Größe. Die Zusammensetzung der vorgefundenen Steine ist eher inhomogen und lässt auf die ursprünglich in die Matten eingebauten Steine schließen. Steine, Art und Größe, können anhand historischer Aufnahmen vom Taucher bestätigt werden. Festgestellte kopfgroße Steine (ca. 40 cm Kantenlänge) waren meist kantige (bearbeitete) Sandsteine.

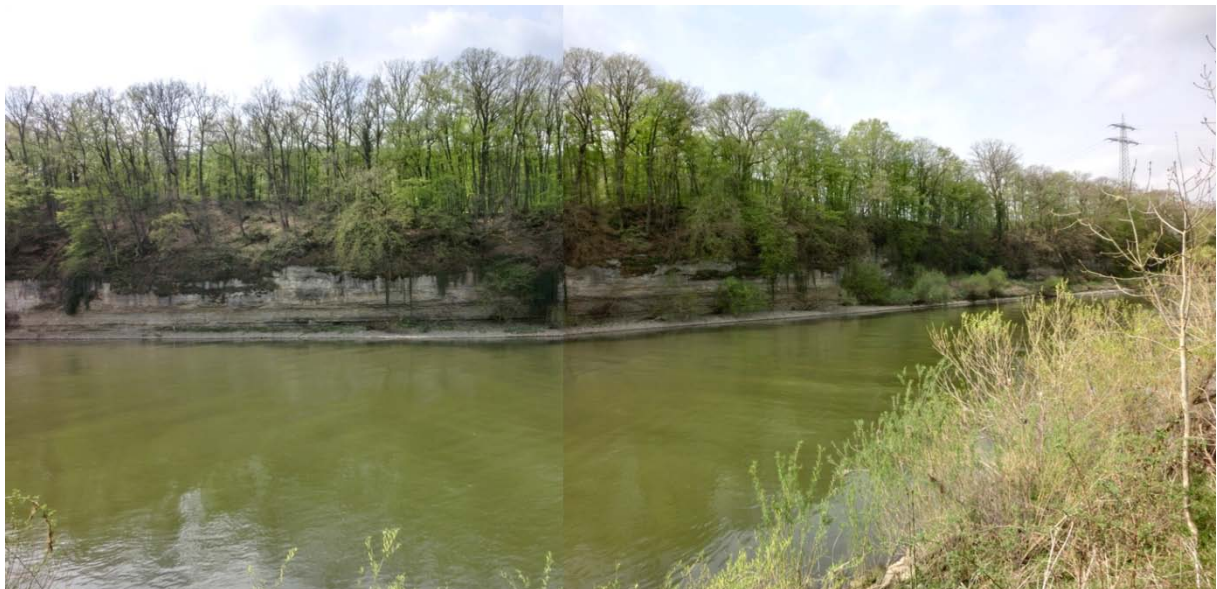
Abbildung 20: Hochufer Hochhausen als Beispiel für einen nahezu vollkommen natürlichen Uferbereich (eigene Aufnahme April 2015)

Entgegen des betrachteten Uferabschnitts handelt es sich hierbei um ein Hochufer, nicht um flussbegleitende Aue. Jedoch wird ein visueller Eindruck Potentieller Natürlicher Vegetation in direkter Umgebung des Streckenabschnittes gewonnen.

Ein Beispiel für einen nahezu vollkommen natürlichen Uferbereich (DIRBACH et al. 1992) ist das Hochufer Hochhausen im UW der Schleuse Neckarzimmern bei km 85.00 (Abbildung 20).

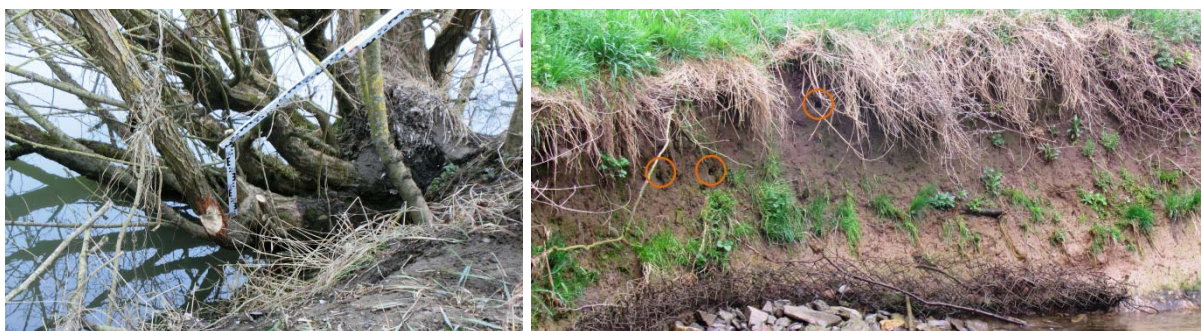
Abbildung 21: links: Biberbiss bei km 77.80, rechts: Bruthöhlen in lehmigem Steilufer bei km 77.60 (eigene Aufnahmen März und April 2015)

Im Jahr 2008 können bei km 78.60 Uferschwalben (*Riparia riparia*) beobachtet werden, die sich an den gebildeten Steilufern niedergelassen haben (Abbildung 21). Die Uferschwalbe ist eine streng geschützte Art nach BARTSCHV. Zur Vegetation treten der Gewöhnliche Spindelstrauch (*Euonymus europaeus*) und der Gewöhnliche Blutweiderich (*Lythrum salicaria*) hinzu. Die vereinzelte Niederlassung zusätzlicher Bestände an Gelben Teichrosen (*Nuphar lutea*), eine nach BARTSCHV besonders geschützte Art, kann festgestellt werden. Entstandene Flachwasserbereiche werden, wenn auch spärlich, mit Röhricht besiedelt.

Oberstromig (ab ca. km 80.00) verbreitert sich der Gewässerrandstreifen mit Buschbewuchs auf bis zu ca. 8,00 m, da die im Hinterland angrenzende Nutzung hier weiter zurücktritt. Stellenweise reichen die Baumbestände ins Gewässer hinein. Zugangsmöglichkeiten über das Ufer ans Wasser sind kaum vorhanden (steile Böschungen). Lediglich einzelne Schneisen werden sichtlich durch Fauna genutzt. Hierauf deuten Tierspuren an entsprechenden Stellen hin. Die Wiederbesiedelung durch den Biber (*Castor fiber*) wird durch seine Bissspuren ersichtlich (Abbildung 21). Er gehört als einheimisches Säugetier zu den besonders geschützten Arten nach BARTSCHV. Während der Bereisung am 27.03.2015 konnte zudem ein Eisvogel (*Alcedo atthis*) am Uferabschnitt gesichtet werden. Hinweise geben auch an den Steilufern erkennbare Bruthöhlen (vgl. Abbildung 21). Der Eisvogel gehört nach BARTSCHV zu den streng geschützten Arten.

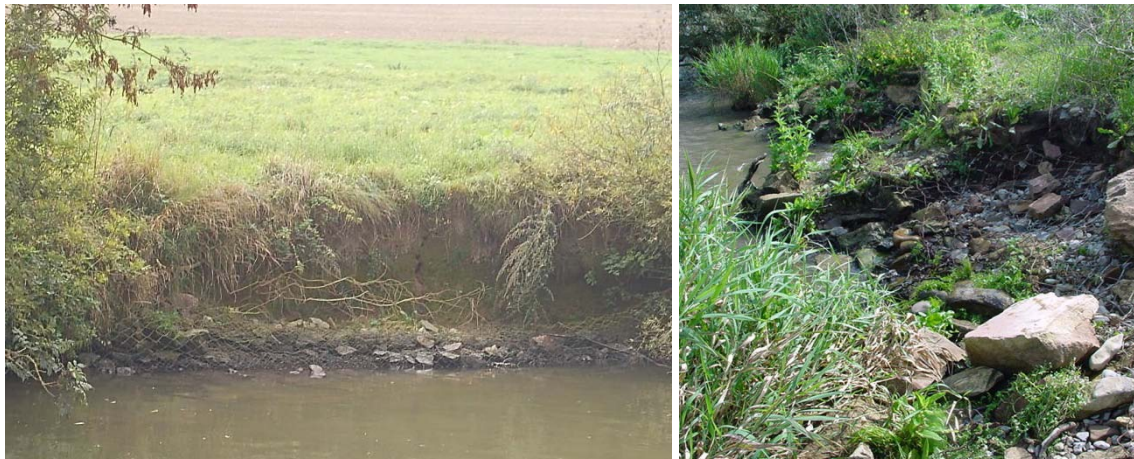
Abbildung 22: Pionierpflanzen in Erosionsbereichen; links: km 77.60, rechts: km 78.93 (BfG September 2006)

Die fortschreitende Erosion und hydraulische Belastung infolge Schifffahrt machen eine Besiedelung der Böschung kurz oberhalb des hydrostatischen Staus (Wasserwechselzone bzw. amphibischer Bereich) für Pflanzen höherer Art schwierig. Deshalb sind diese Bereiche mit starker Landbewegung und steiler Exposition nach Nordwest bis Nordost häufig vegetationslos. Nur Pionierpflanzen wie Moose, einzelne Gräser und Kräuter können sich hier zeitweise ansiedeln (vgl. Abbildung 22).

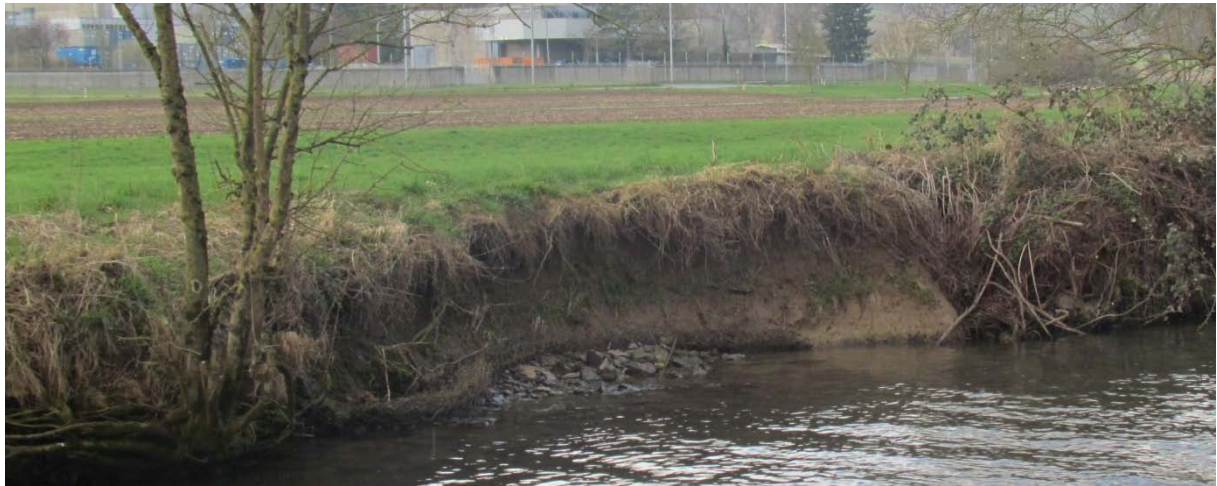
Abbildung 26: Aktueller Uferzustand km 77.60 (eigene Aufnahme März 2015)

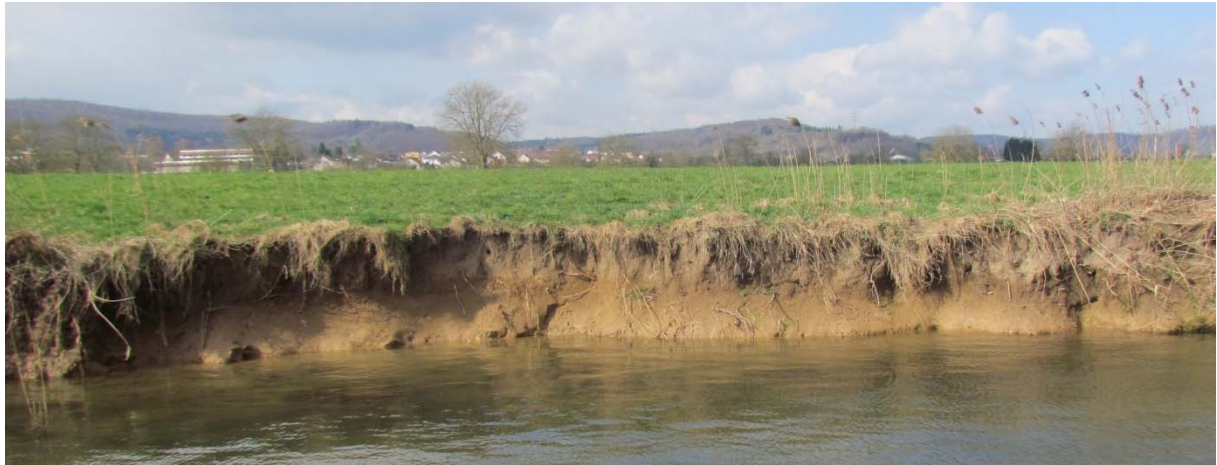
Abbildung 28: Aktueller Uferzustand km 79.70 (eigene Aufnahme März 2015)
