# Erste Ergebnisse eines Naturversuchs mit technisch-biologischen Ufersicherungen am Rhein bei Worms

Katja Behrendt (Koblenz), Petra Fleischer (Karlsruhe) und Jochen Koop (Koblenz)

### First Results of a Natural Trial Using Technical-Biological Riverbank Protection on the Rhine near Worms

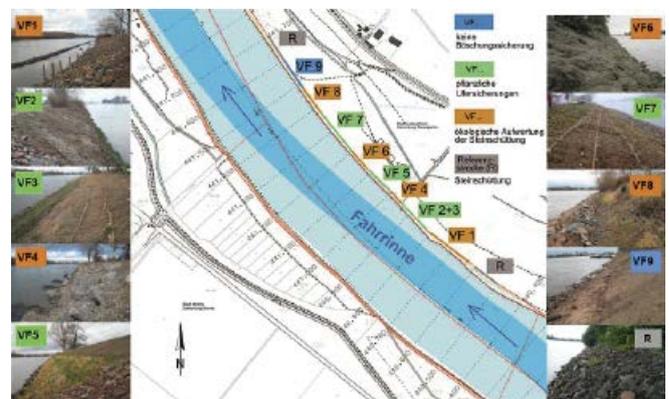
Abb. 1: Lageplan Rheinabschnitt mit Versuchsfeldern (VF), Fotos: Zustand nach Bauabschluss

In vier Abschnitten (VF 1, 4, 6, 8) erfolgten Maßnahmen zur ökologischen Aufwertung der weiterhin mit Wasserbausteinen gesicherten Böschung (Abbildung 1). Hierzu wurden Setzstangen, Busch- und Heckenlagen sowie Lebendfaschinen (VF1) und Strukturverbesserungen mittels Totholzfaschinen und Einzelsteingruppen (VF 4) in die Steinschüttung eingebaut. In VF 6 erfolgte eine Nassansaat auf Alginat. Weiterhin wurde ein der Böschung vorgelagerter Steinwall errichtet (VF 1) bzw. erhöht (VF 8), um die hydraulische Uferbelastung bei entsprechenden Wasserständen zur Förderung der Vegetation und Fischfauna zu reduzieren [4].

cherten Uferböschungen (R in Abbildung 1) wurden nur wenige Pflanzenarten mit geringer Wertigkeit ermittelt, die zudem nur vereinzelt und mit geringer Deckung auftraten [3, 7, 8, 9].

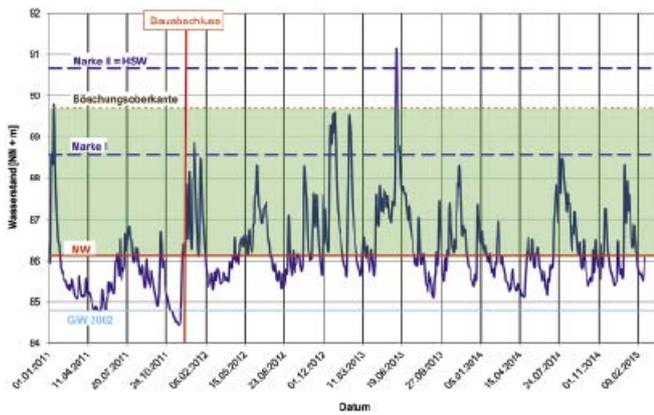
Abb. 2: Ganglinie am Pegel Worms von 2011 bis 2015 (MW – Mittelwasser, HSW – höchster schiffbarer Wasserstand)

Der betrachtete Abschnitt befindet sich am Innenufer einer leichten Rechtskurve. Die Wasserspiegelbreite bei Mittelwasser (MW) beträgt etwa 300 m. Mit mehr als 120 Güterschiffen pro Tag ist die Verkehrsbelastung sehr hoch. Der Abstand des rechten Fahrrinnenrandes vom Ufer erhöht sich von 23 m bei km 440,600 auf 140 m bei km 441,600, so dass die schiffsinduzierten Belastungen bei km 440,600 am größten sind und in Fließrichtung abnehmen. Eine besondere Belastung ist durch die großen Wasserspiegelschwankungen von über 6 m gegeben (Abbildung 2).

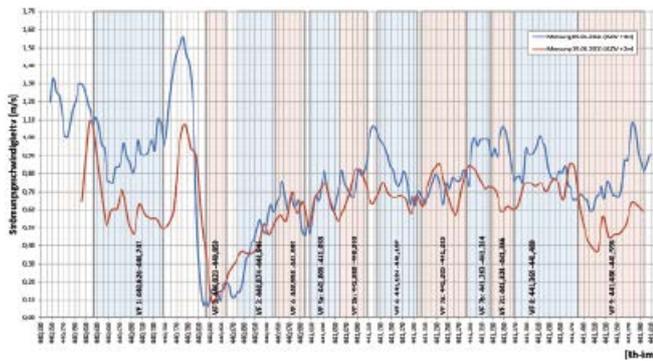
Abb. 3: Etwa im 5 m Uferabstand gemessene, über die Tiefe gemittelte Strömungsgeschwindigkeiten [6]

Abbildung 3 zeigt als Beispiel die ufernah im Längsprofil etwa im 5 m Uferabstand (Abstand zum Schnittpunkt der Wasserlinie bei MW mit der Böschung, genaue Lage der Messpunkte siehe [6]) über die Tiefe gemittelten natürlichen Strömungsgeschwindigkeiten beim Hochwasser 2011 (Wasserstand: MW + 4 m) und 2012 (Wasserstand: MW + 2 m). Diese liegen in den einzelnen Versuchsfeldern im Mittel zwischen 0,6 bis 1,0 m/s. Eine Ausnahme bilden die vergleichsweise geringen Strömungsgeschwindigkeiten im VF 2 (0,1 bis 0,2 m/s) und VF 3 (0,2 bis 0,6 m/s), primär verursacht durch örtliche Unregelmäßigkeiten in der Ufergeometrie [6]. Als schiffsinduzierte Belastungen können theoretisch nach [5] bei Wasserständen von MW + 1 m bei km 440,92 maximale Heckwellenhöhen von 1,10 m und Geschwindigkeiten der Wiederauffüllungsströmung von 2,3 m/s, stromab bei km 441,55 hingegen nur noch von 30 cm bzw. 1,3 m/s auftreten. Messungen bei km 440,92 haben gezeigt, dass während Schiffsvorbeifahrten Porenwasserüberdrücke im Boden infolge Wasserspiegelsabsenk auftreten, die die Standsicherheit der Böschung beeinträchtigen können.

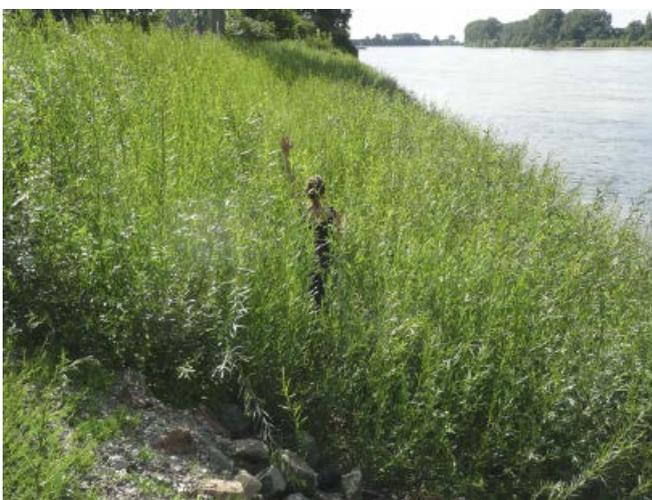
Abb. 4: Weidenspreitlagen in VF 3 (Juli 2012)

Im Bereich der Weidenspreitlagen (VF 2, 3) fanden in der kritischen Anfangszeit bei Überstau aufgrund des fehlenden Flächengewichts lokal Bodenverlagerungen unter den Astlagen statt. Diese konnten durch die fest an den Boden gepressten Querriegel begrenzt werden. Positiv hat sich dabei die Eigensteifigkeit der verlegten Weidenäste ausgewirkt. Nach geringfügigen Ausbesserungen setzte im Frühjahr 2012 das Wurzel- und Triebwachstum ein, so dass im Juli 2012 bereits übermannshohe und flächig entwickelte Weidentriebe ausgebildet waren (Abbildung 4). Durch eine Ende 2012 durchgeführte Wurzel ausgrabung am unterstromigen Ende von VF 3 konnte bereits nach einer Vegetationsperiode ein gut ausgebildetes Wurzelwerk mit hohem Anteil an Feinwurzeln und Einzelwurzellängen bis 60 cm nachgewiesen werden (Abbildung 5) [7]. Bisher stellt sich der mittlere Böschungsbereich (~MW + 1 m bis MW + 1,70 m) als der wuchskräftigste Bereich dar. Im unteren Böschungsbereich (~MW - 0,5 m bis MW + 1 m) wurden hingegen Vitalitätseinbußen und eine geringere Wuchskraft der Triebe beobachtet. Dies wird auf die hier am häufigsten und längsten aufgetretenen Überstauungen bei gleichzeitigen schiffsinduzierten Belastungen zurückgeführt [6, 8, 9]. Bis heute bilden die Spreitlagen einen stabilen Gehölzbestand, der den Uferschutz im gesamten Böschungsbereich gewährleistet.

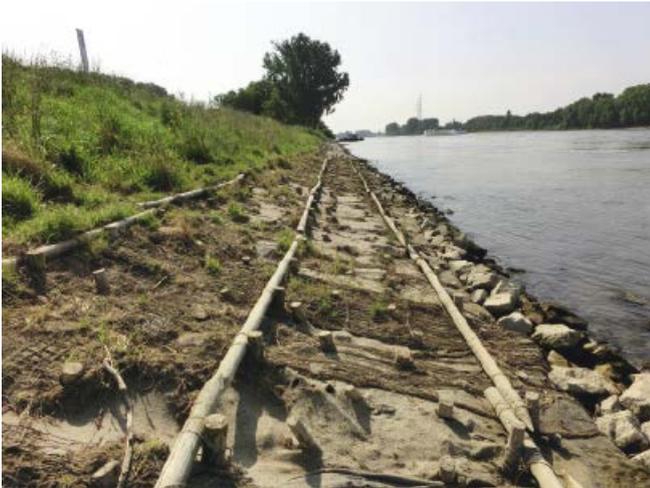
Abb. 6: Schadhafte Pflanzmatten nach langem Einstau im unteren Böschungsbereich 15.7.2013 (VF 7)

Im Bereich der Pflanzmatten (VF 7) wirkten sich die Instabilität eines Teils der Befestigungen und die fehlende Eigensteifigkeit der Kokosträgermatten im häufig eingestauten unteren Böschungsbereich negativ auf die Stabilität der Maßnahme aus. Auftrieb bei gleichzeitiger Wellen- und Strömungslast führten bei Überstau u. a. zu Druckwechseln („Pumpeffekten“), die die sehr leichten Matten zwischen den Befestigungen immer wieder hoben und senkten und ein Anwachsen der Wurzeln langfristig unmöglich machten. Da-

durch traten hier bereits frühzeitig große Ausfälle bei den vorgezogenen Pflanzen auf (Abbildung 6). Bodenerosion unter den Pflanz- und Filtermatten wurde durch diese Prozesse zunehmend begünstigt, insbesondere in den Bereichen, in denen Schafwollvliese verlegt waren, die sich schneller als erwartet aufzulösen begannen. 2013 konnten die Pflanzmatten das Ufer im geschädigten Böschungsbereich unterhalb MW + 1,70 m nicht mehr ausreichend schützen, sodass eine Sanierung mit Wasserbausteinen erforderlich wurde.

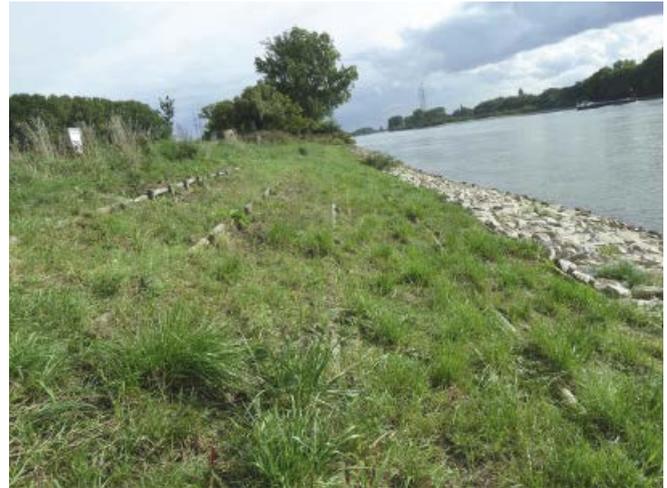
Abb. 7: Gut entwickelte Pflanzmatten im oberen Böschungsbereich (Oktober 2014)

Der darüber liegende, mit den gleichen Pflanzmatten gesicherte, aber wesentlich seltener eingestaute Böschungsbereich konnte sich dagegen nach anfänglich lokalen Ausbesserungen sehr gut entwickeln (Abbildung 7). Der Bereich weist nach dreijährigem Monitoringzeitraum einen stabilen, standorttypischen Bewuchs auf, der das Ufer ausreichend schützt. Arten aus den ursprünglichen Pflanzmatten mischen sich dort mit gebietsheimischen und standorttypischen Arten aus natürlicher Sukzession [8, 9]. In diesem VF konnten bereits erste Anwendungsgrenzen für Pflanzmatten auf Geotextilfilter an Wasserstraßen mit großen Wasserspiegelschwankungen ermittelt werden.

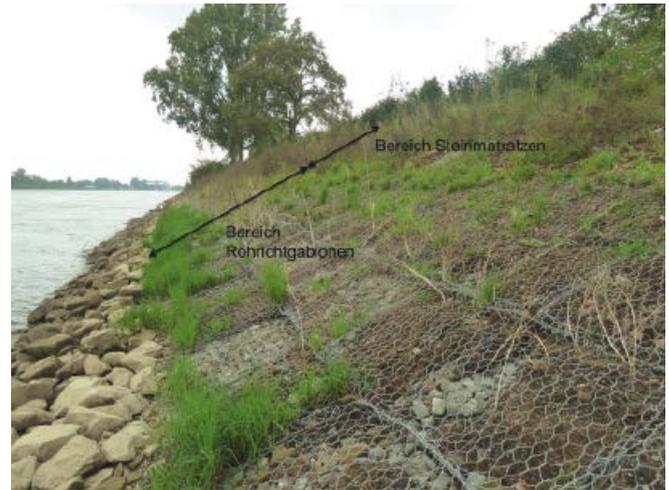
Abb. 9: In großen Teilen ausgefallener Bewuchs im unteren Bösungsbereich, September 2014

Der Ausfall der Pflanzen begünstigte Schäden an den Gabionen selbst. Die lokal freiliegende Kokosummantelung wurde durch die hydraulischen Belastungen örtlich zerstört, so dass innenliegender Boden ausgespült werden konnte (Abbildung 9). Der Uferschutz ist dadurch bisher jedoch nicht gefährdet.

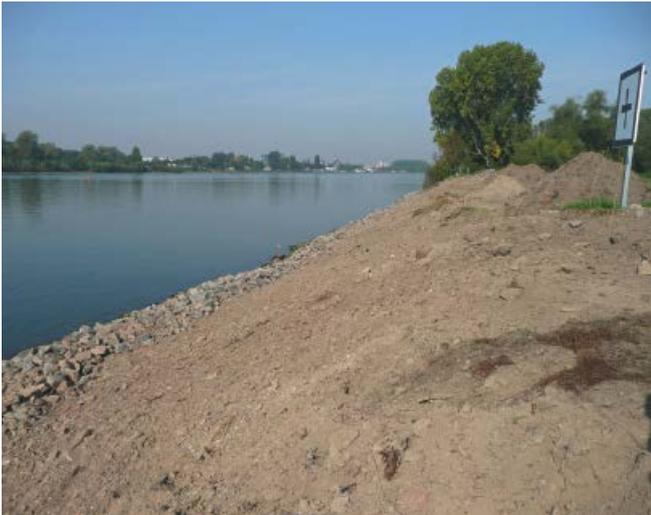
Abb. 10: VF 9 nach Rückbau der Steinschüttung 2011

Im Bereich des ungesicherten Ufers (VF 9) zeigt die dreijährige Beobachtung, dass das Ufer ohne Schutzmaßnahmen nicht standsicher ist. Anhand der Abbildung 10 (Ausgangszustand 2011) und Abbildung 11 ist zu erkennen, dass die hydraulischen Belastungen erwartungsgemäß zu zunehmenden Erosionen führen, die dokumentiert werden. Durch den Abtransport der feineren Kornfraktionen wurden die Reste alter Wasserbausteine aus dem Untergrund freigelegt. Entstanden ist eine flachere Böschung, die sich positiv auf die pflanzliche Besiedlung auswirkt. Es kommen dort überwiegend Arten vor, die die Dynamik des Uferbereichs anzeigen. An der Böschungsoberkante sind lokal senkrechte Abbruchkanten entstanden. Der angrenzende Betriebsweg soll langfristig durch dreireihig auf der Planie gepflanzte Weidensetzstangen geschützt werden.

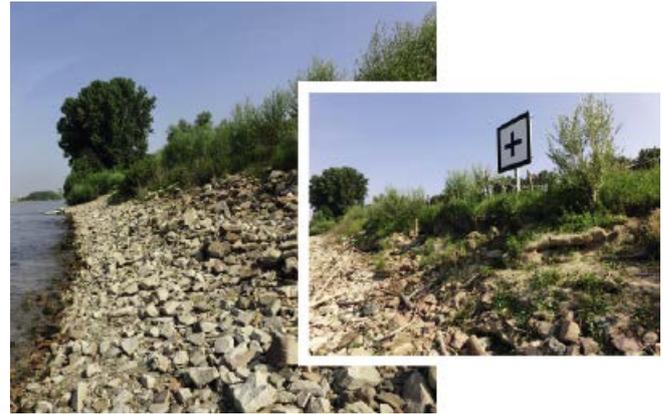
Abb. 11: Zustand am 15.7.2013

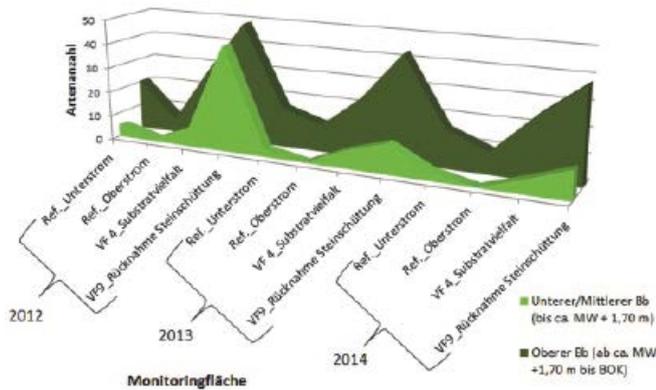
Abb. 12: Vergleich der VF 4 und 9 hinsichtlich der Entwicklung der Artenzahlen über die Jahre 2012/13/14 mit den Referenzflächen

Böschungsbereiche, deren Standortpotenzial für das Pflanzenwachstum durch z. B. den Rückbau der Steinschüttung (VF 9), die Aufschüttung eines Sand-Kiesgemischs (VF 4) oder den Ersatz der Steinschüttung durch dünnere Steinmatratzen (VF 5) aufgewertet wurde, zeigten über die drei Jahre eine erhöhte Besiedlungszahl und Artenvielfalt im Vergleich zur Referenz (Abbildung 12). Insbesondere im Bereich der Steinmatratzen ohne Pflanzmatten im oberen Böschungsbereich konnte sich durch natürliche Sukzession ein dichter Bewuchs aus krautigen Arten entwickeln [7, 8, 9].
