# Bewertung der Uferentwicklung am Neckar bei Obrigheim nach Rückbau der technischen Deckwerke 1992

### Assessment of the River Bank Development on the Neckar at Obrigheim following Renaturation of the Technical Bank Protection 1992

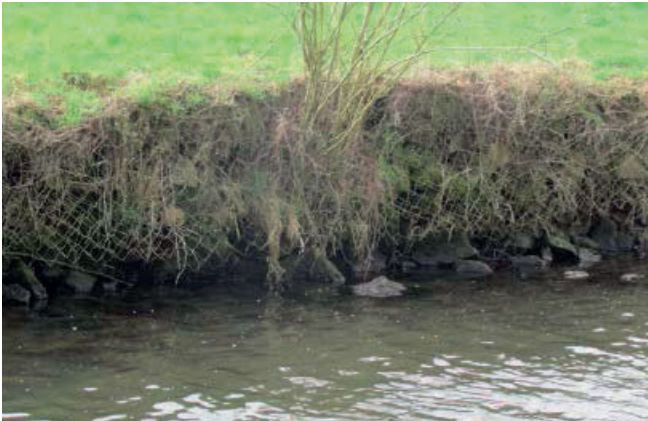
Abb. 3: Reste der Steinmatten im oberen Böschungsbereich – Ne-km 76,50 (März 2015)

te der ursprünglich eingebauten Steinmatten sichtbar. Teilweise reichen sie bis unterhalb MW bzw. hydrostatischen Stau. Hier sind sie meist unterspült und beschädigt, die meisten Steine der Füllung sind ausgetragen (Abbildung 3). Durch Erosion und Materialtransport haben sich entlang des Ufers oberhalb MW Kolke, Steil- und Abbruchkanten unterschiedlichen Ausmaßes mit wasserseitig anschließenden flachen Böschungen gebildet.

Ökologisch ist der Entwicklungsprozess des Ufers als gut zu bewerten. Hinsichtlich Vegetation und Fauna sind bereits Aufwertungen gegenüber dem Ausgangszustand 1992 nachweisbar. Zur weiteren Verbesserung wird empfohlen, die alten Mattendrahtreste zu beseitigen und insbesondere die Ausbildung eines ausreichend breiten Gewässerrandstreifens (mindestens 10 m) zu fördern. Dieser nimmt zahlreiche, wichtige ökologische Aufgaben wie Filter-, Speicher- und Pufferfunktion oder Bereitstellung des flussbegleitenden Lebensraumes wahr.

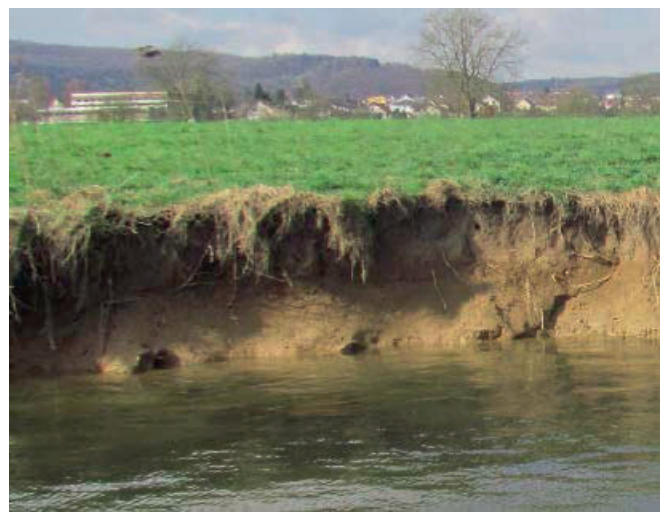
Eine Auswertung der durch das WSA Heidelberg jährlich im Abstand von 50 m bzw. abschnittsweise 25 m durchgeführten Querprofileinmaße zeigt, dass bisher die größten Erosionen am oberstromigen Ende des Neckarabschnittes im Bereich der ersten in Abbildung 1 dargestellten Linkskurve auftraten (etwa km 78,95 bis km 79,75). Abbildung 4 zeigt beispielhaft die Querprofilveränderungen von 1996 bis 2013 bei km 79,70, Abbildung 1 die Lage des Querprofils im Grundriss. Hier reichen die Ufererosionen bereits bis 6 m ins Vorland, steile Abbruchkanten sind entstanden (Abbildung 5). Die Wasserspiegelbreite und der Abstand der Fahrrinne zum linken Ufer sind hier deutlich kleiner als im übrigen Streckenbereich. Vergleichsberechnungen mit GBBSoft nach [2] für die Querprofile km 77,60, km 78,70 und 79,70 zur Ermittlung der hydraulischen Uferbelastungen und der theoretisch erforderlichen Deckwerke zeigen, dass bei km 79,70 die größten schiffsinduzierten Strömungsbelastungen auftreten. Aufgrund des kleineren Gewässerquerschnittes sind auch die natürlichen Strömungsgeschwindigkeiten bei den jährlichen Hochwasserereignissen in diesem Bereich größer. Auffallend ist außerdem, dass das Ufer im Vergleich zur Reststrecke hier am wenigsten bewachsen ist (Abbildung 5).

Abb. 5: Aktueller Uferzustand – Ne-km 79,70 (März 2015)

Da weitere Ufererosionen zu erwarten sind, ist eine Weiterführung des Monitorings in der untersuchten Strecke angezeigt. Dabei ist langfristig zu beachten, dass der getätigte Landerwerb in den Bereichen mit viel Erosion nicht ausreichen könnte. Durch gezielte Anpflanzungen könnte das Ufer in den gegenwärtig wenig bewachsenen Uferabschnitten stärker stabilisiert werden.

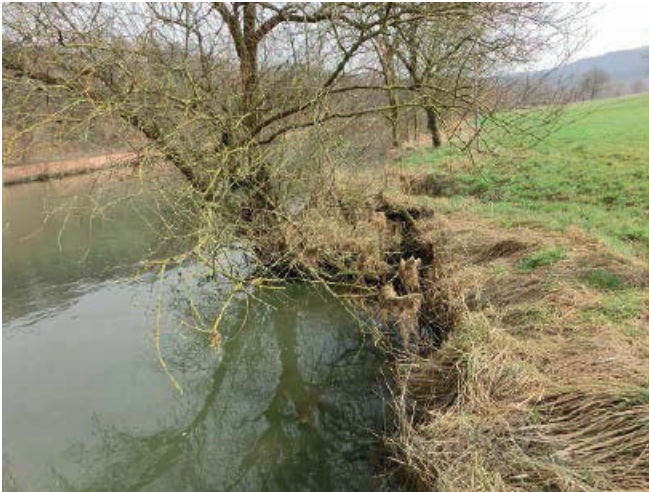
Stromab von km 78,95 reichen die Erosionen maximal 80 cm ins Vorland. Hier sind die hydraulischen Uferbelastungen geringer und das Ufer ist durch Vegetation besser geschützt. Generell ist ein positiver Einfluss der Ufervegetation auf die Uferstabilität festzustellen. Das Ufer ist in einem schmalen Streifen unregelmäßig mit Bäumen und Sträuchern bewachsen. Bäume und Sträucher schützen lokal durch ihr Wurzelsystem vor Ufererosion. Allerdings führen einzeln stehende Exemplare häufig auch zu Verwirbelungen und dadurch unmittelbar stromab zu lokal größeren Erosionen (Abbildung 6). Günstig hinsichtlich des Uferschutzes wirkt dagegen ein flächenhafter, in Struktur und Größe durchmischter Vegetationsbestand.

Abb. 6: Lokale Erosion stromabwärts hinter einem einzeln stehenden Baum – Ne-km 77,40, Blickrichtung stromauf (März 2015)

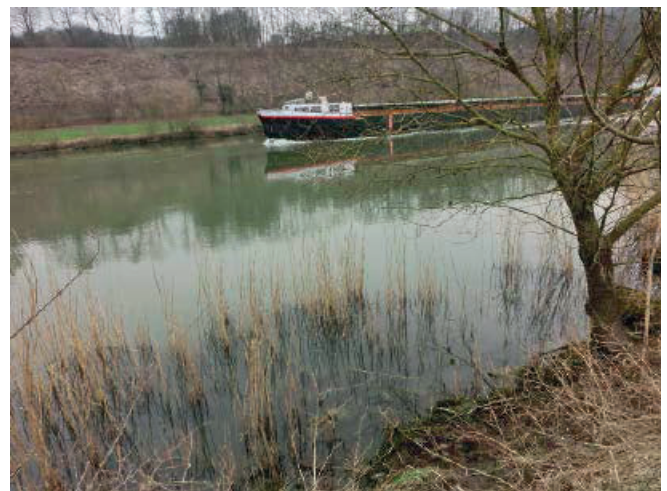
Auch die lokale Ausbreitung von Röhrichten (Abbildung 7) und neu hinzugekommene Arten an Gräsern und Wasserpflanzen in den unterhalb MW abgeflachten Böschungsbereichen tragen zur Vergrößerung und Vielfalt des Lebensraums positiv

Abb. 7: Röhrichte – Ne-km 78,50 (März 2015)
