Petra Fleischer, Bundesanstalt für Wasserbau

## **Technische Bewertung der technisch-biologischen Maßnahmen hinsichtlich der Gewährleistung des Uferschutzes**

BAW/ BfG Kolloquium „Technisch-biologische Ufersicherungen an der Versuchsstrecke am Rhein – Chancen und Herausforderungen hinsichtlich Uferschutz und Ökologie

Worms, 18. und 19.06.2018

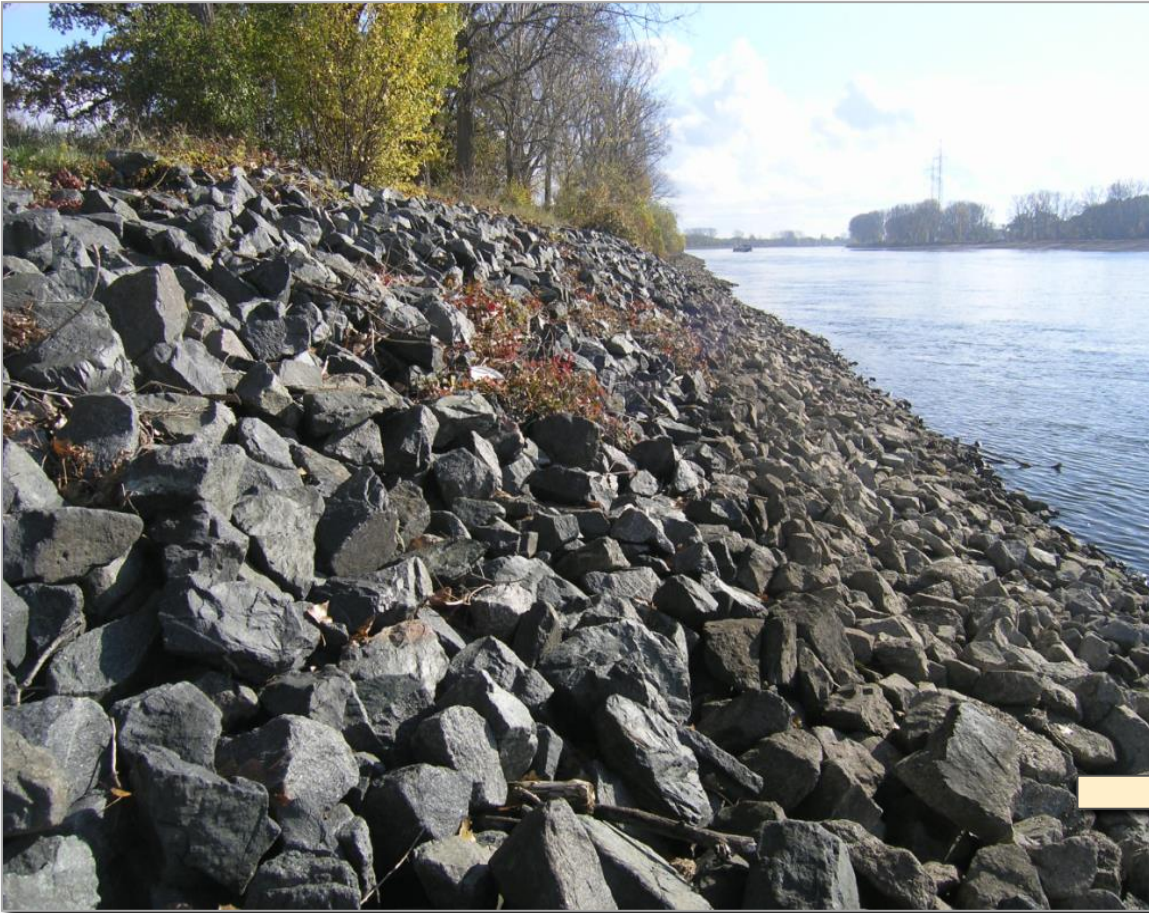
Technisches Schüttsteindeckwerk

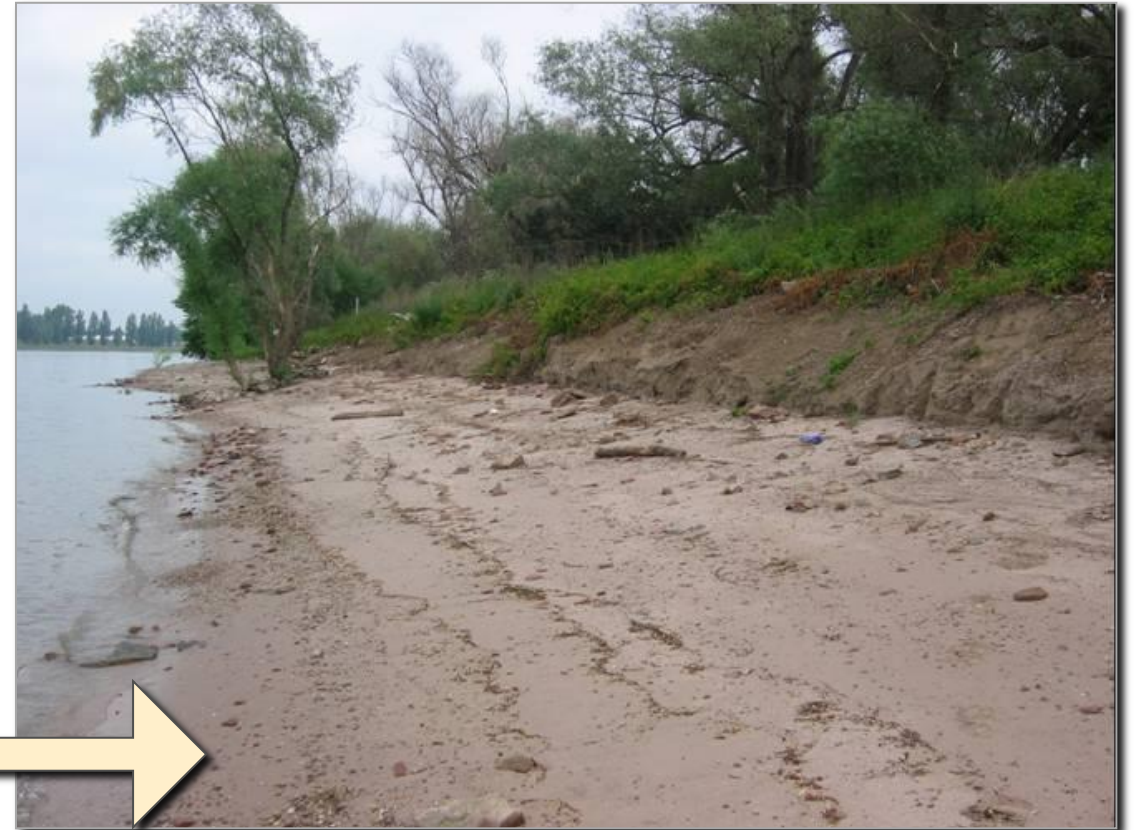
Rückbau von Ufersicherungen

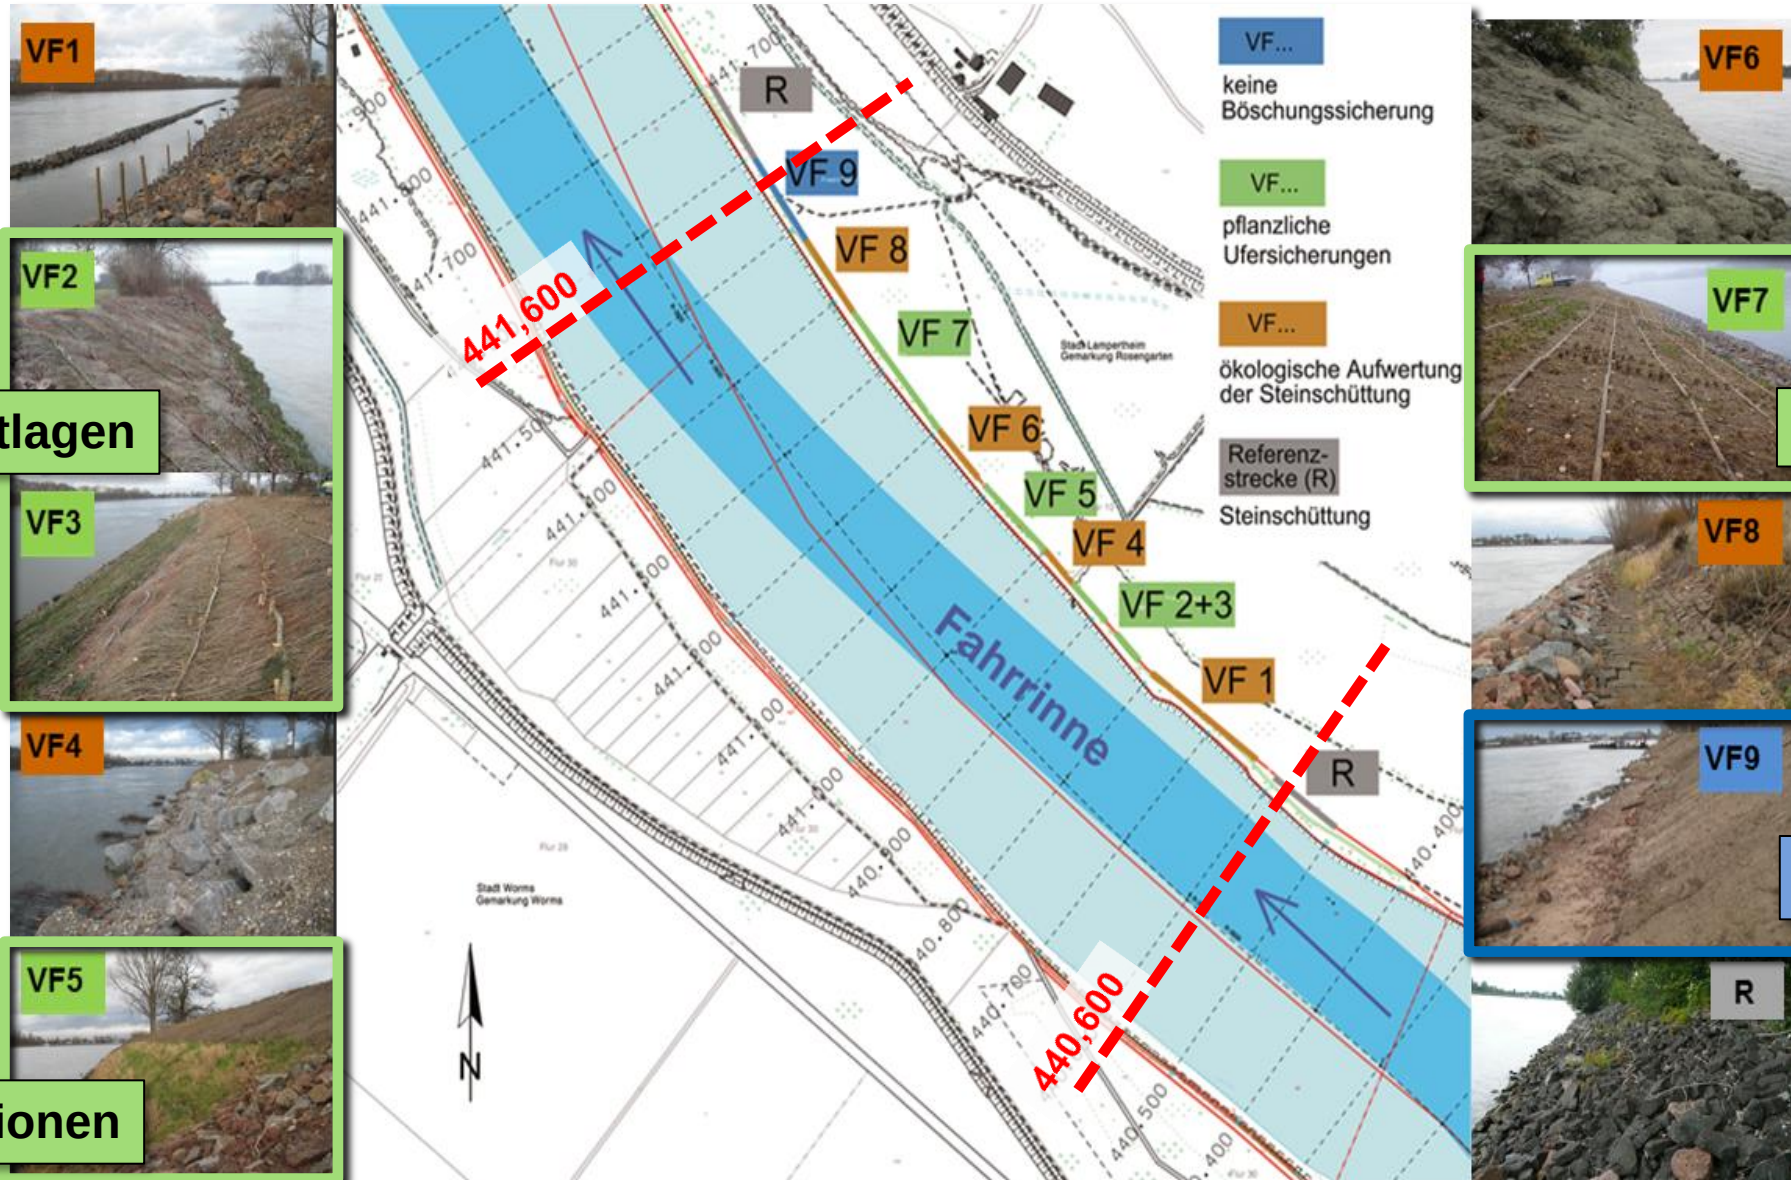
# 4 VF: Ersatz der Steinschüttung durch alternative Ufersicherungen mit Pflanzen, 1 VF: ohne Schutz

VF = Versuchsfeld

Weidenspreitlagen

Pflanzmatten

ohne Uferschutz

Röhrichtgabionen

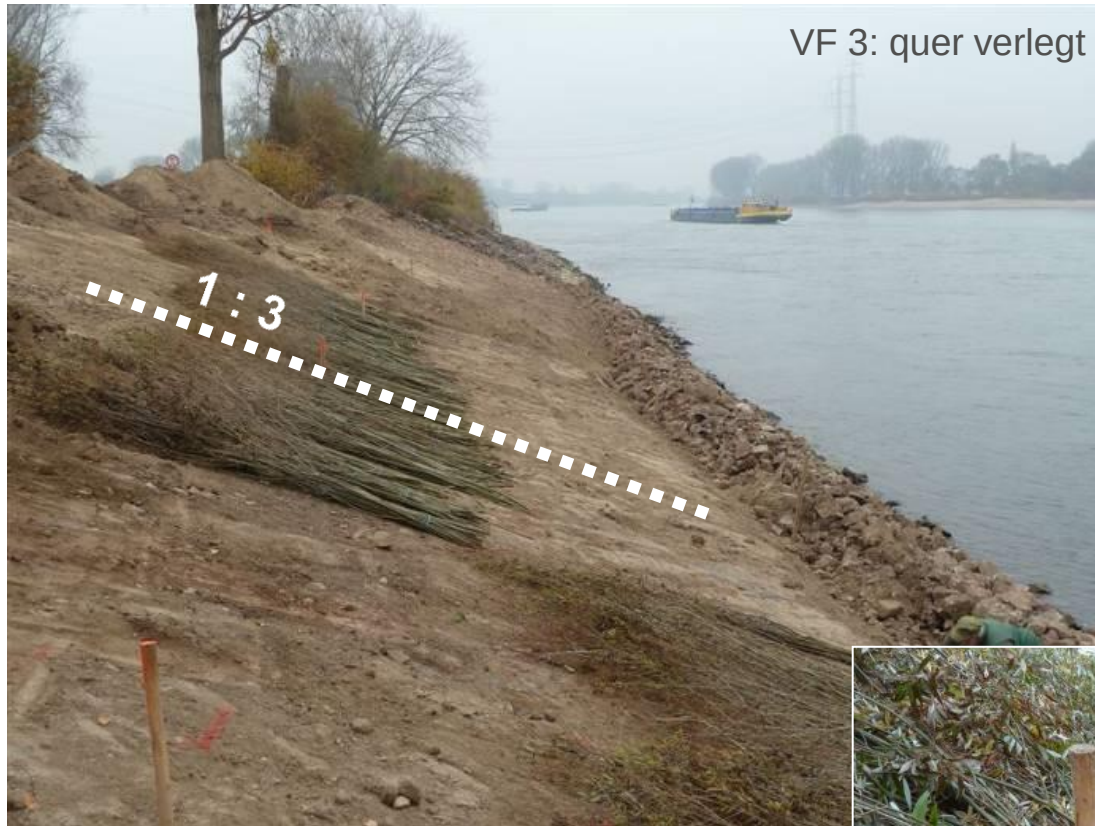
## Versuchsfelder 2 und 3: Ersatz der Steinschüttung durch Weidenspreitlagen (quer und diagonal verlegt)

**Weiden müssen Uferschutz  
gewährleisten!  
(kein Flächengewicht)**

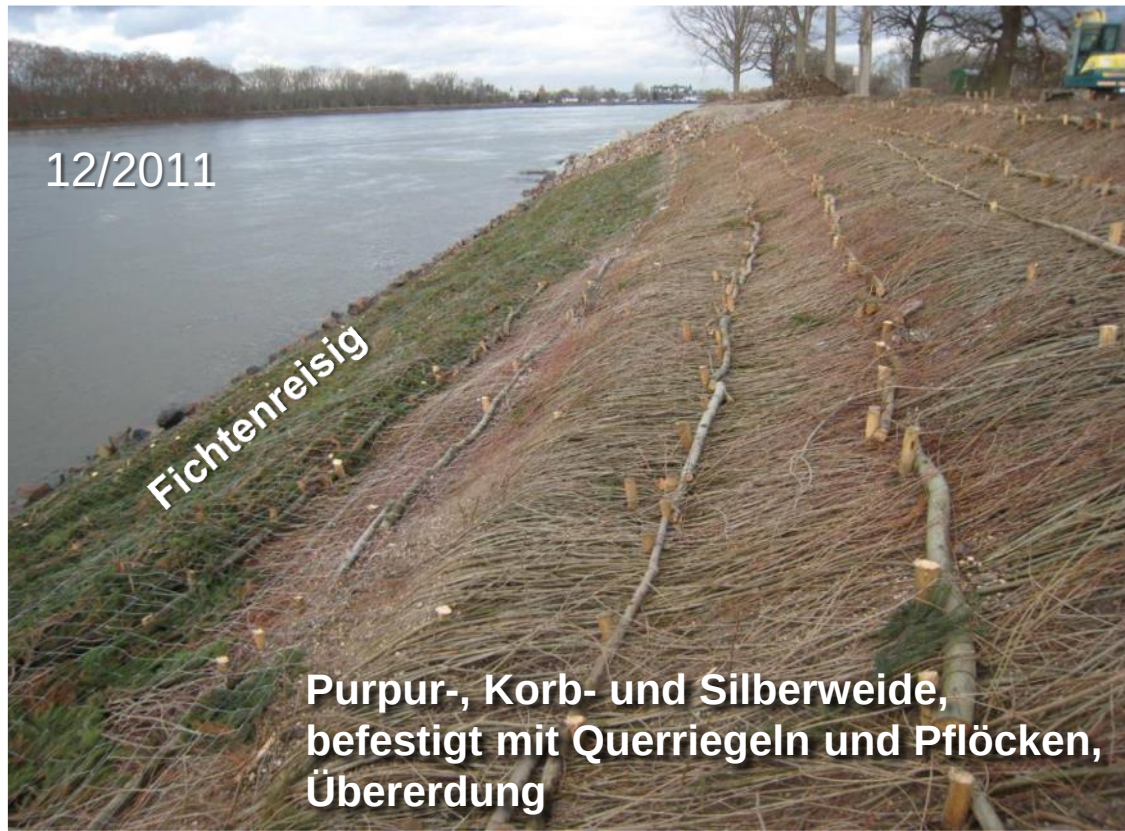
## Versuchsfelder 2 und 3: Ersatz der Steinschüttung durch Weidenspreitlagen (quer und diagonal verlegt)

**Max. hydraulische Belastungen:  
Berechnet nach GBB, 2010**

$$z_A = 0,7 \text{ m}$$

$$H_{u, \text{Heck}} = 0,8 \text{ m}$$

$$v_{\text{max}} = 2,2 \text{ m/s}$$

Flächengewicht erforderlich:  
 $d_{\text{erf.}} = 28 \text{ cm}$  (PWÜ gemessen)

**Weiden müssen Uferschutz  
gewährleisten!  
(kein Flächengewicht)**

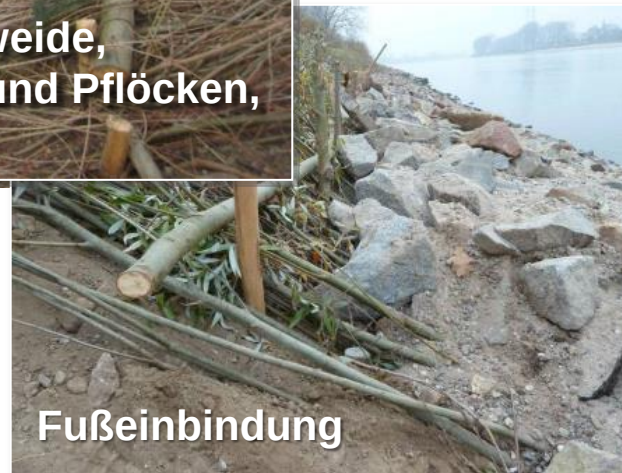
2.3.2012

## Kritische Anfangszeit (mehrere Hochwasser)

- ▶ Infolge der ersten Hochwasser lokale Bodenerosion unter den Spreitlagen – *Keine flächendeckende Verlegung der Weidenäste erreicht! Kein filter- und erosionsstabiler Aufbau! Zusätzlich Begünstigung der Erosion durch hydrodynamische Bodenverlagerungen (Porenwasserüberdrücke)!*
- ▶ Einzelne Holzpflocke gelockert und heraus gezogen (nicht tief genug im Boden) – *Befestigungen nicht ausreichend!*
- ▶ Lokale Rutschungen (*Porenwasserüberdrücke*) – *Keine Auflast! Noch keine Wurzeln!*

## Maßnahmen:

- Nachschlagen der Pflöcke
- Erneute Übererdung der Weidenäste

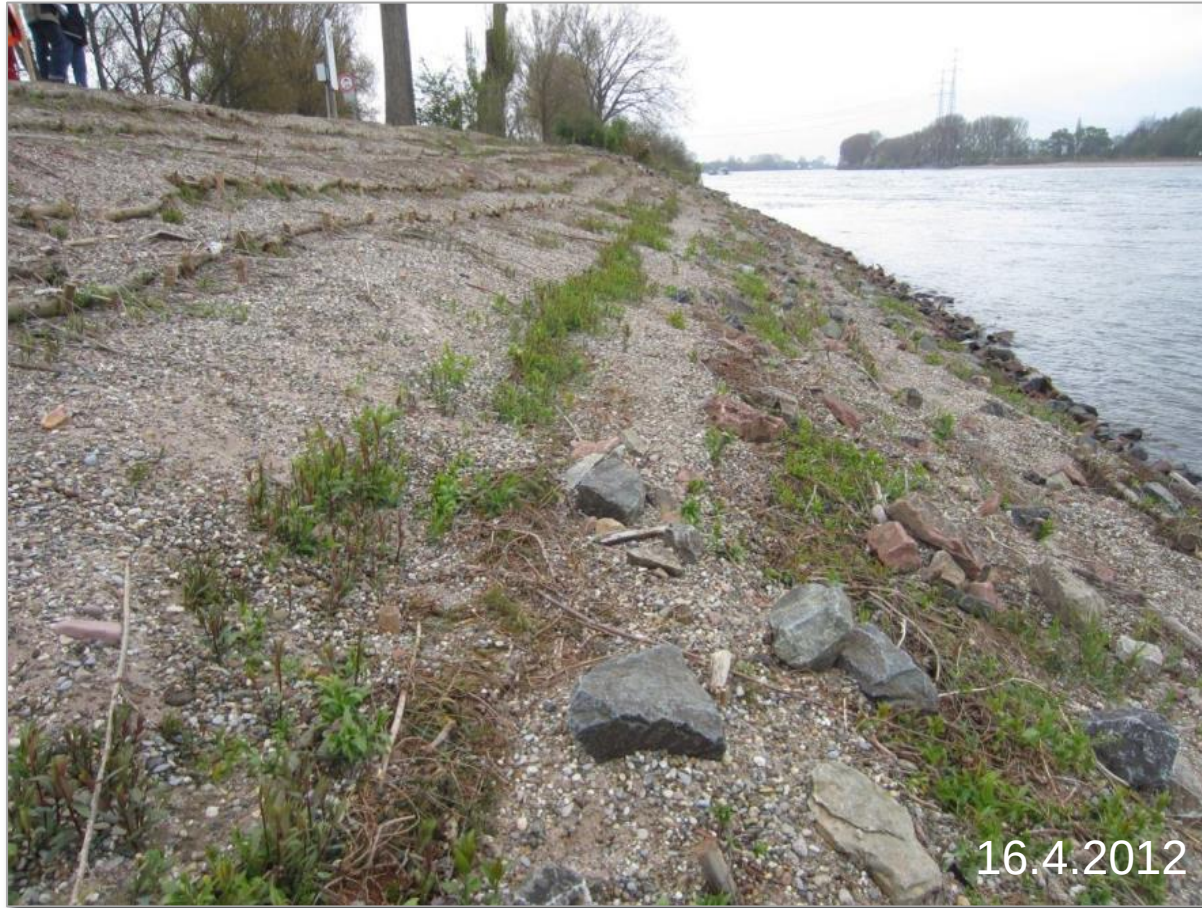
Auffällig: Bevorzugte Austriebe im Bereich der Querriegel

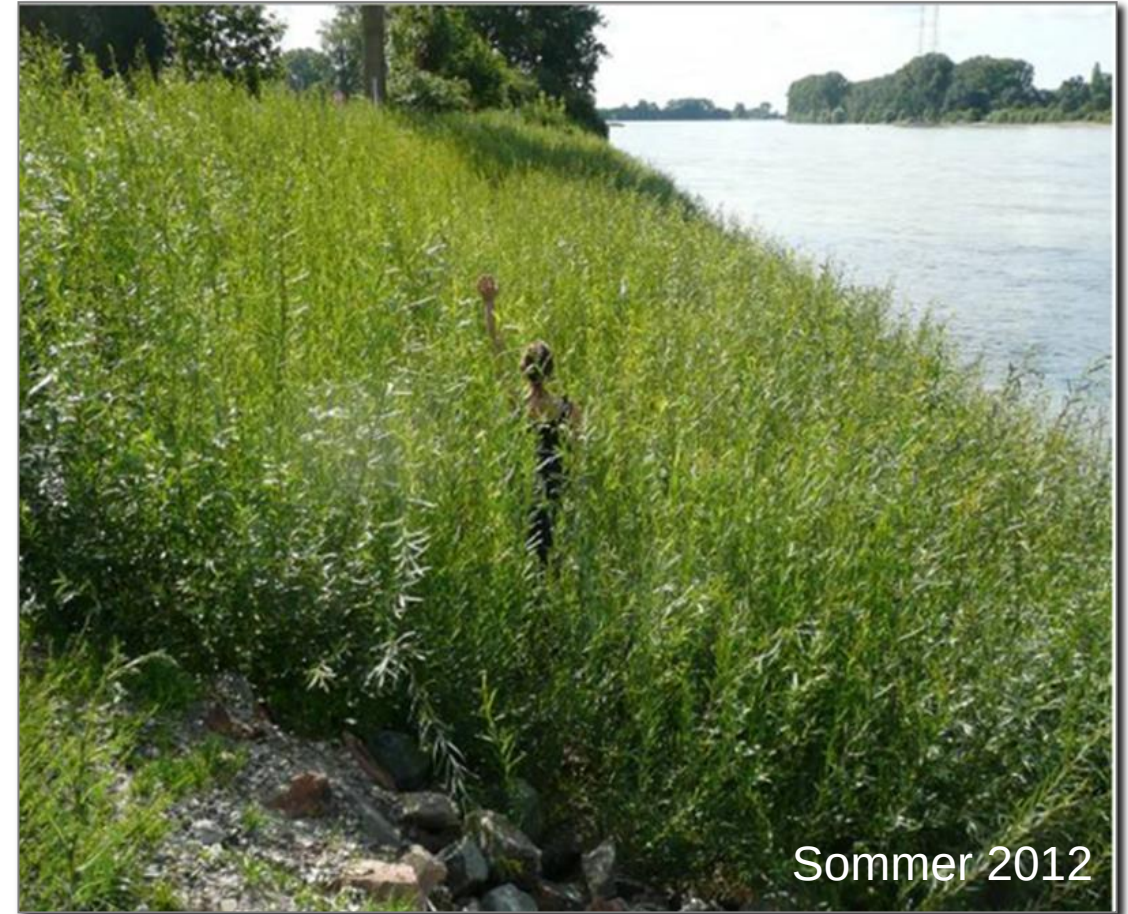
Gute Stabilisierung mit zunehmendem Wurzel- und Sprosswachstum

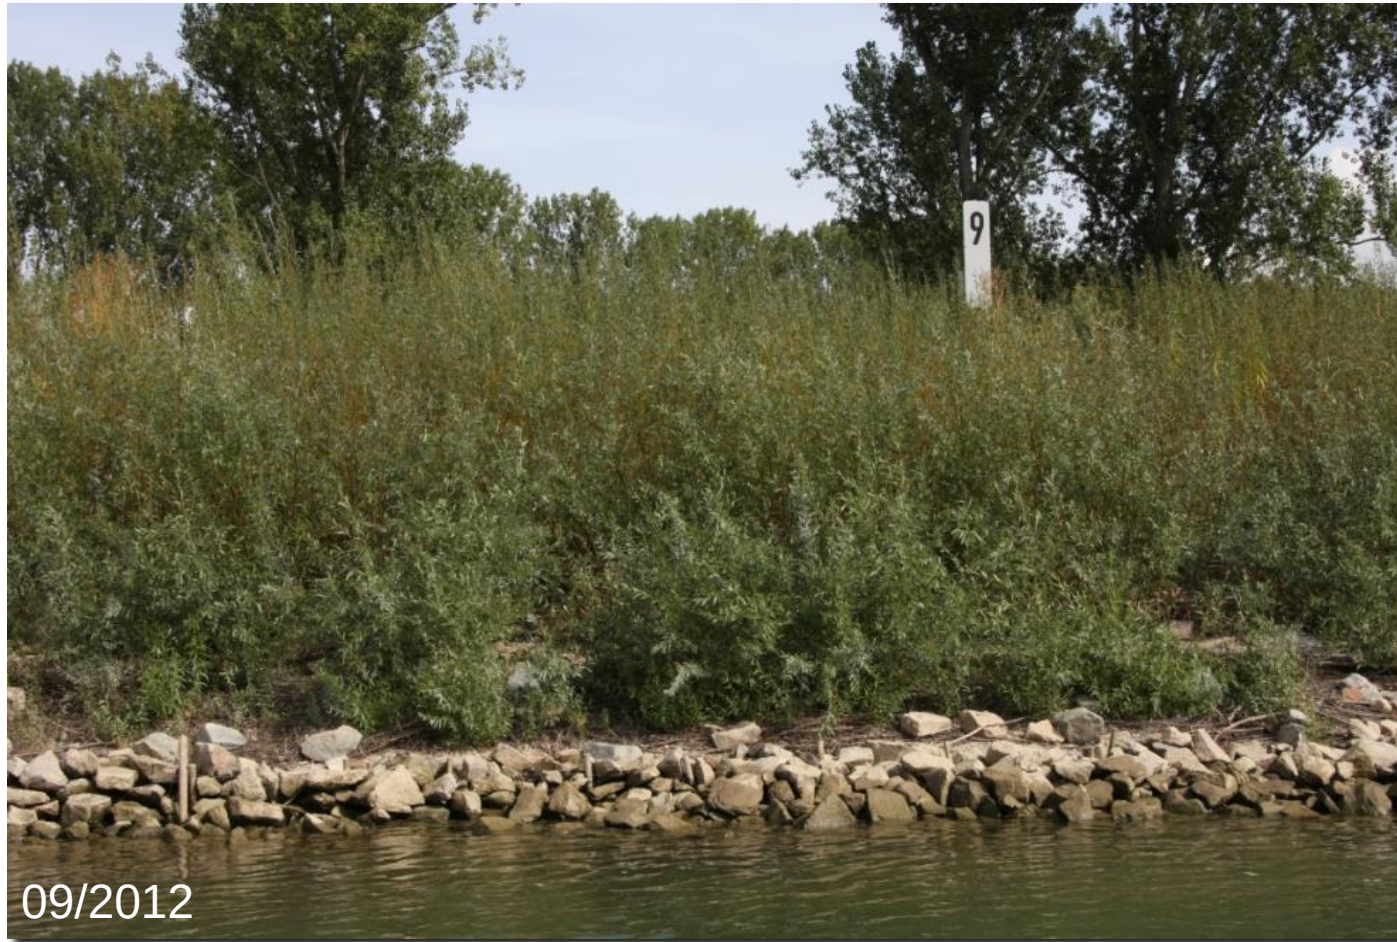
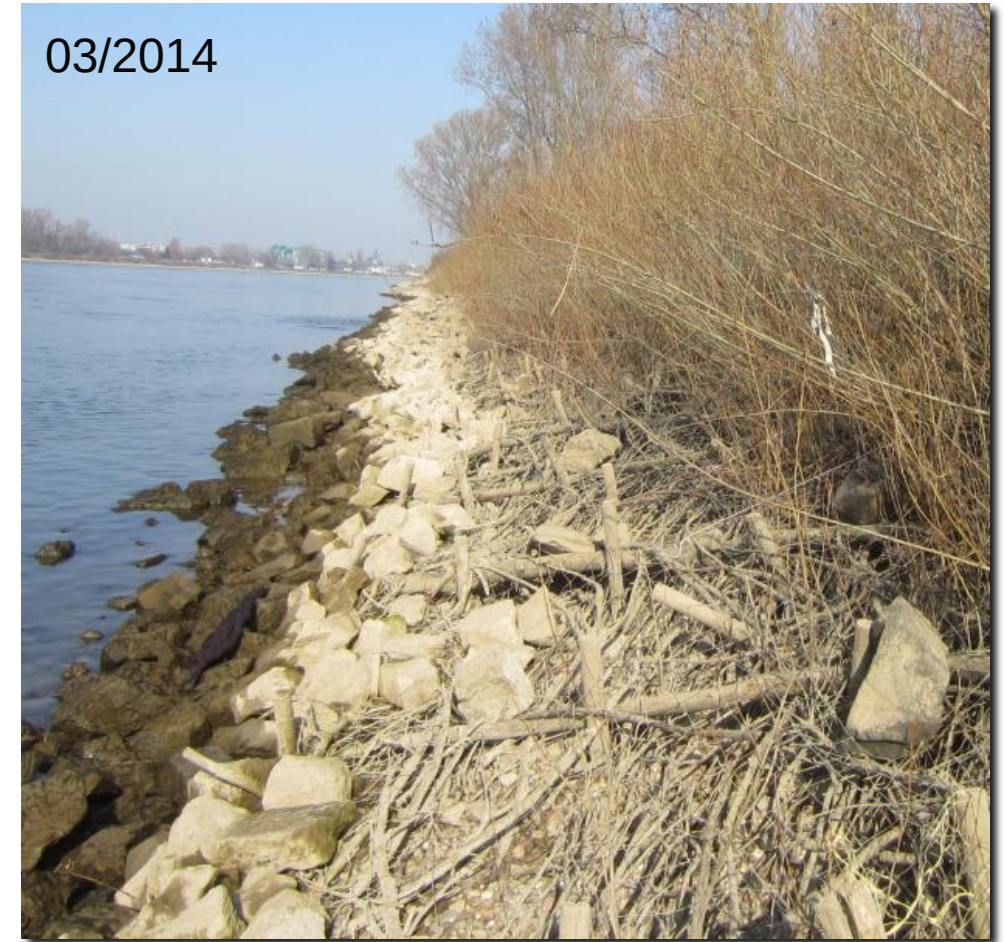
- Auch bei Überstau zunehmend stabiler durch ausgebildete Wurzeln und Sprosse
- Wasserwechselbereich um MW – weniger Triebe (am meisten belasteter Bereich)

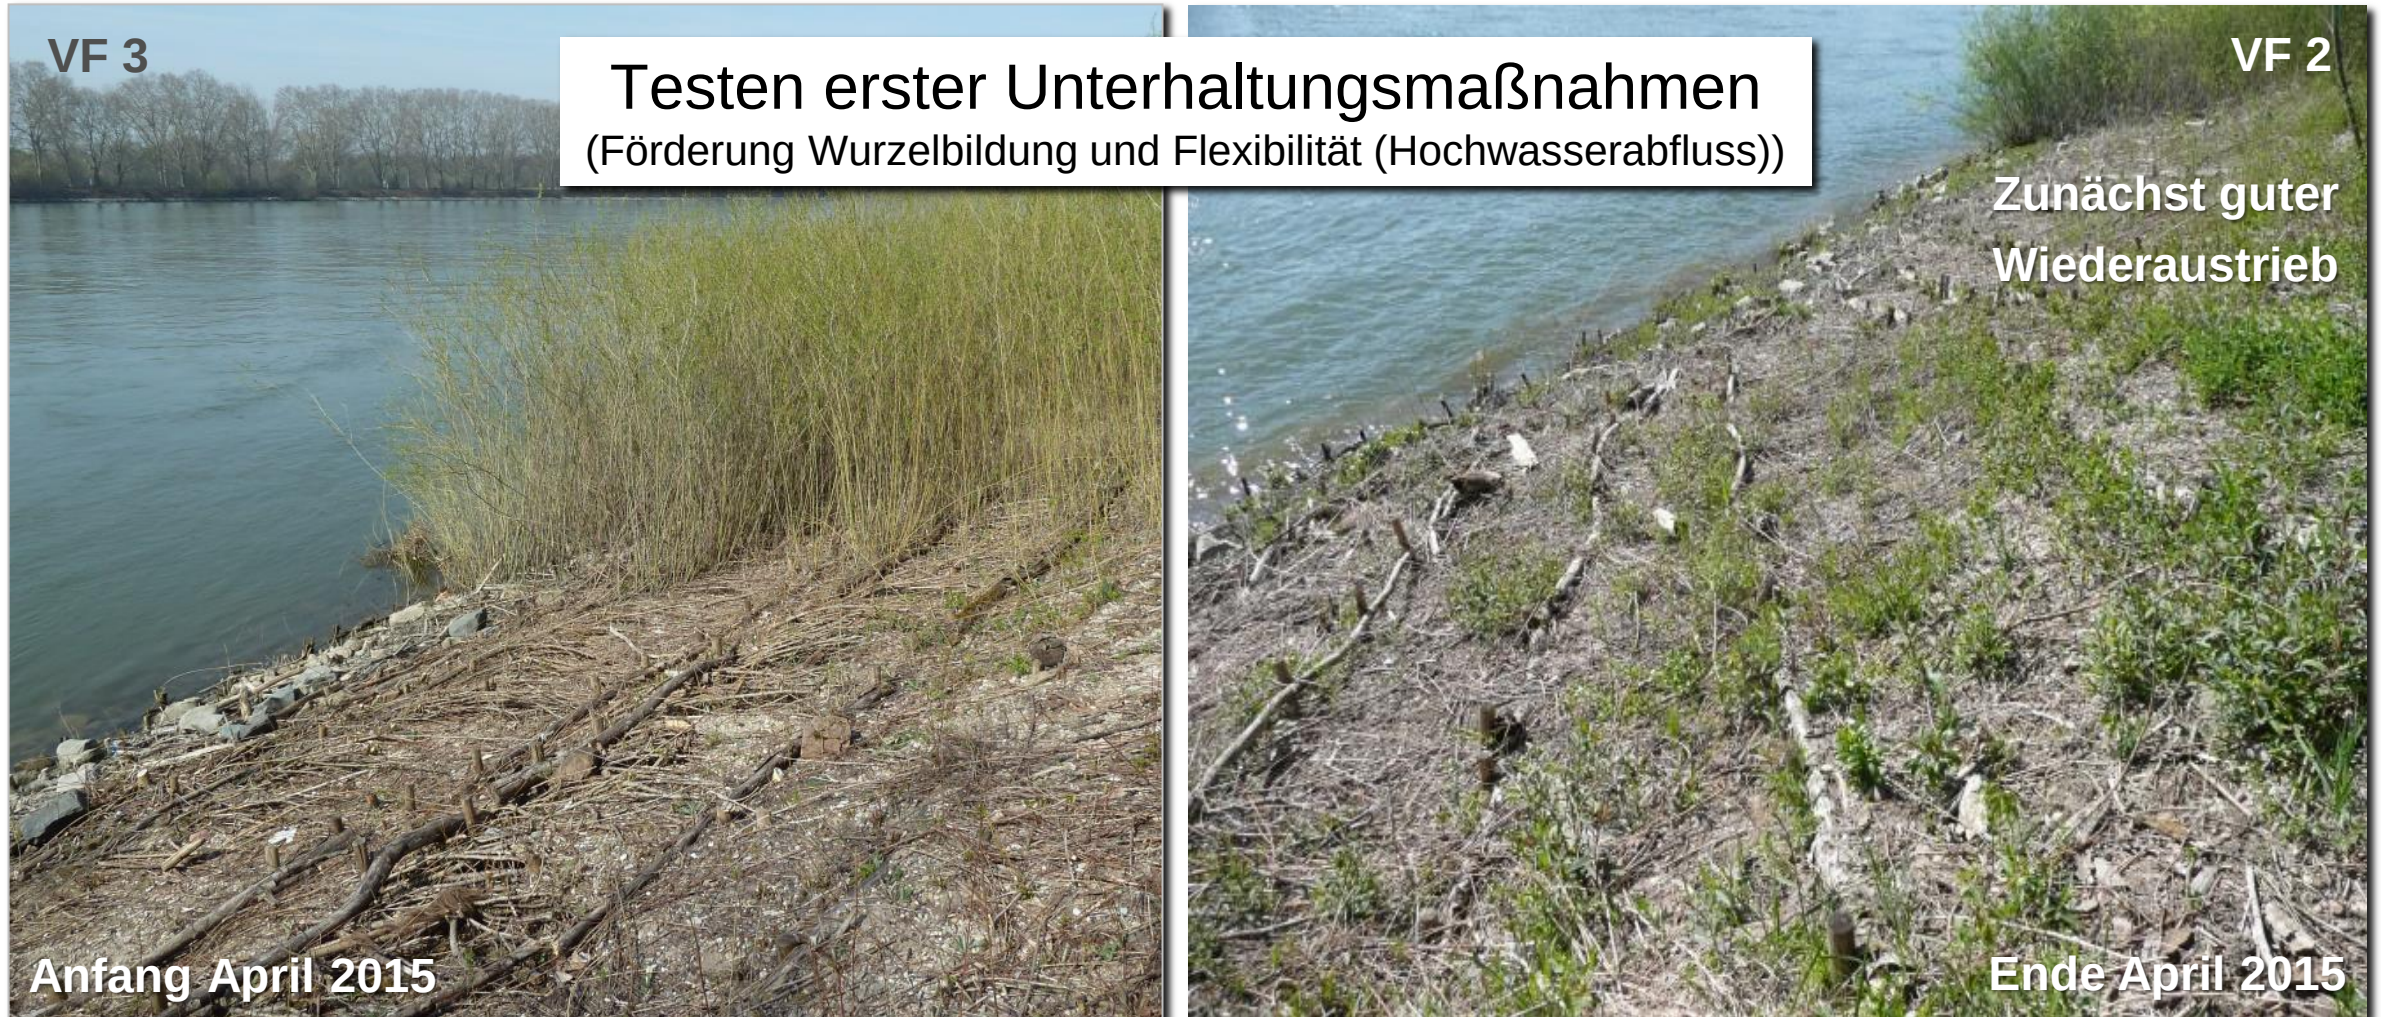
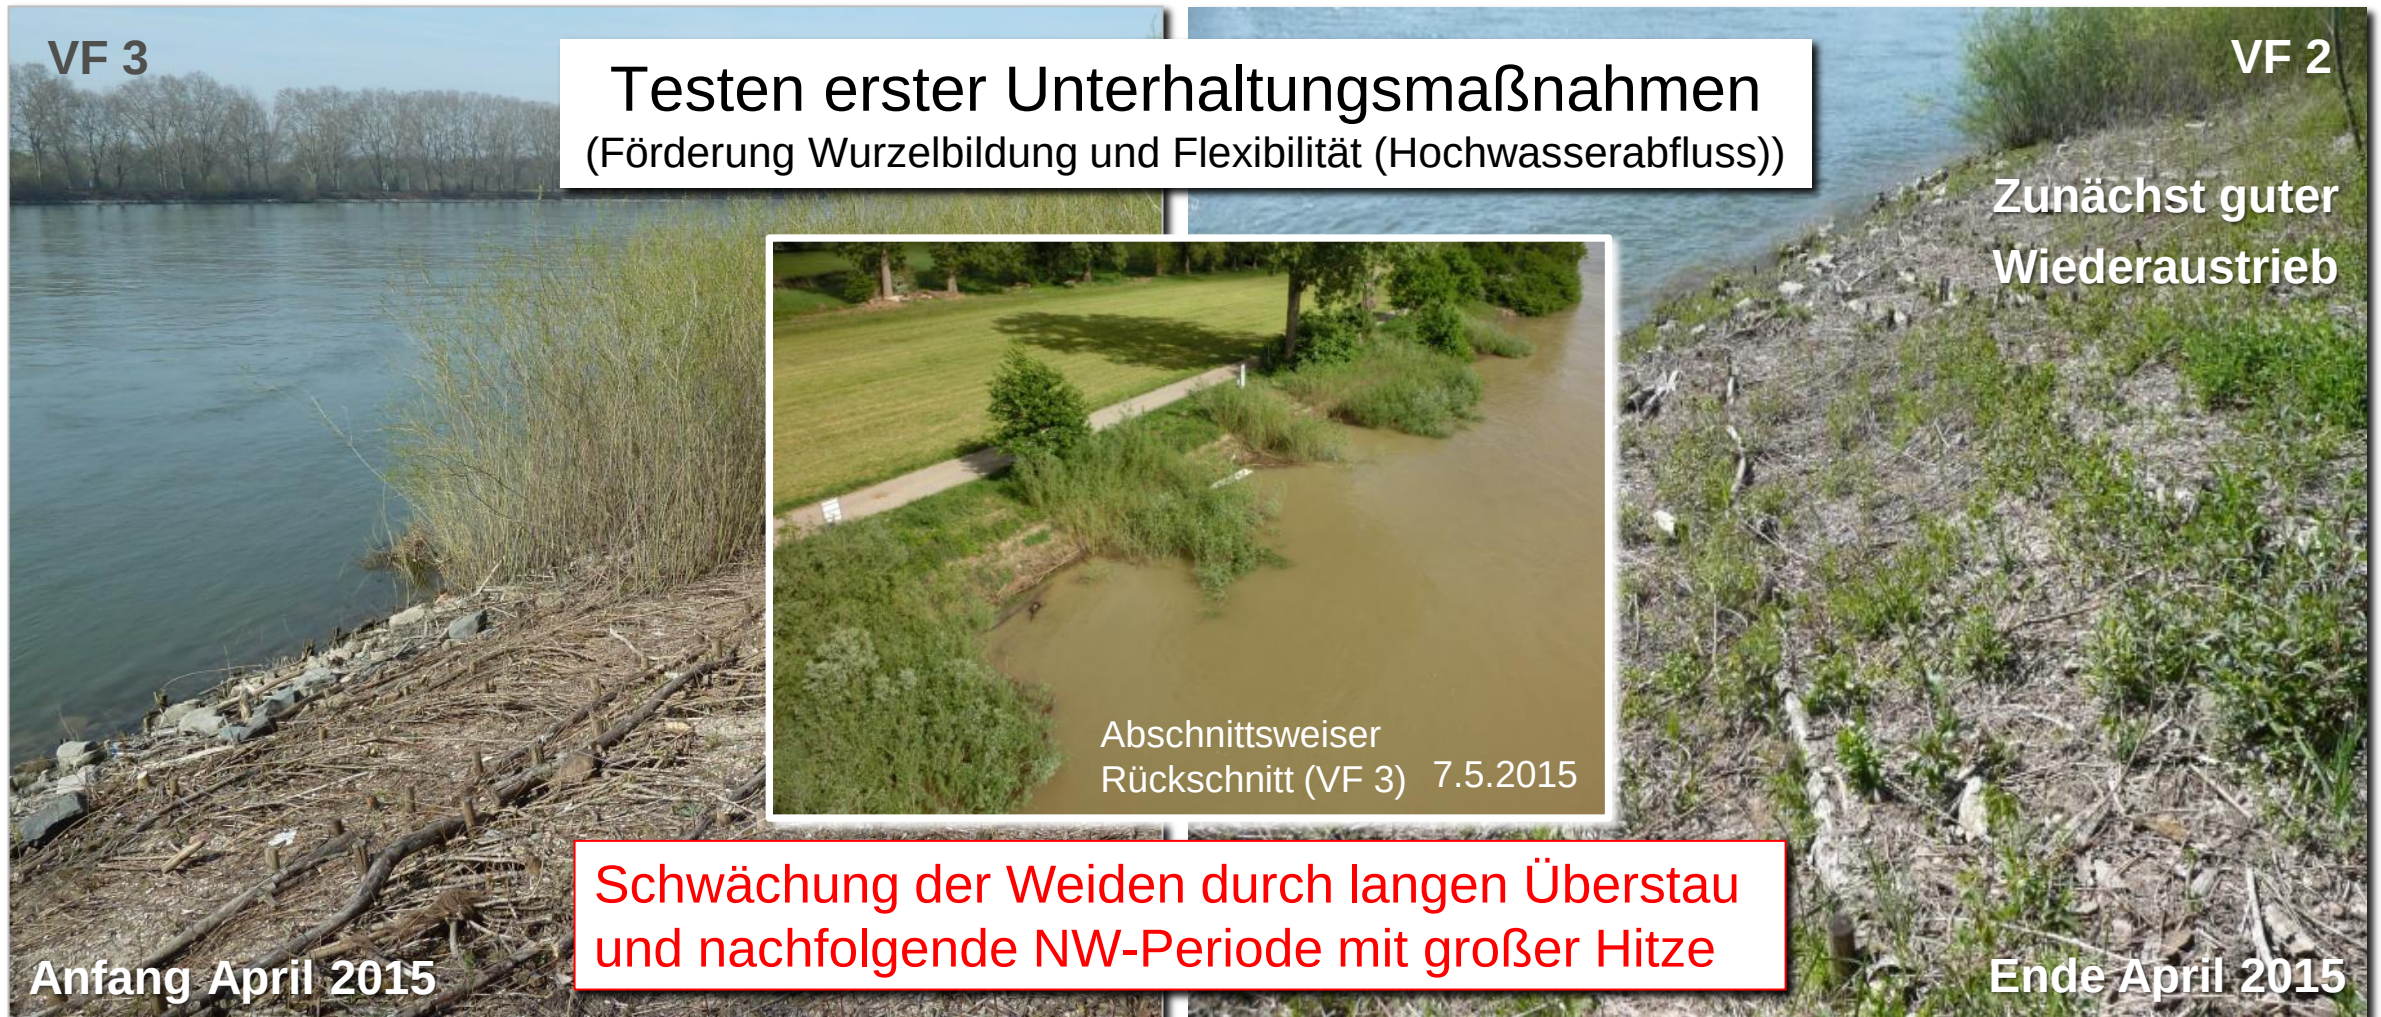
Varianten: Radikaler flächiger (VF 2) und abschnittsweiser Rückschnitt (VF 3)

Testen erster Unterhaltungsmaßnahmen  
(Förderung Wurzelbildung und Flexibilität (Hochwasserabfluss))

Zunächst guter  
Wiederaustrieb

Schwächung der Weiden durch langen Überstau  
und nachfolgende NW-Periode mit großer Hitze

Großflächiger Rückschnitt (VF 2)

- Nur z.T. gute Regenerierung
- **Abschnittsweiser Rückschnitt (V 3)**  
**besser als großflächiger (VF 2)**  
**(weniger Erosion durch Strömung)**

Abgestorbene Weiden/ Bodenerosion  
im mittleren Böschungsbereich

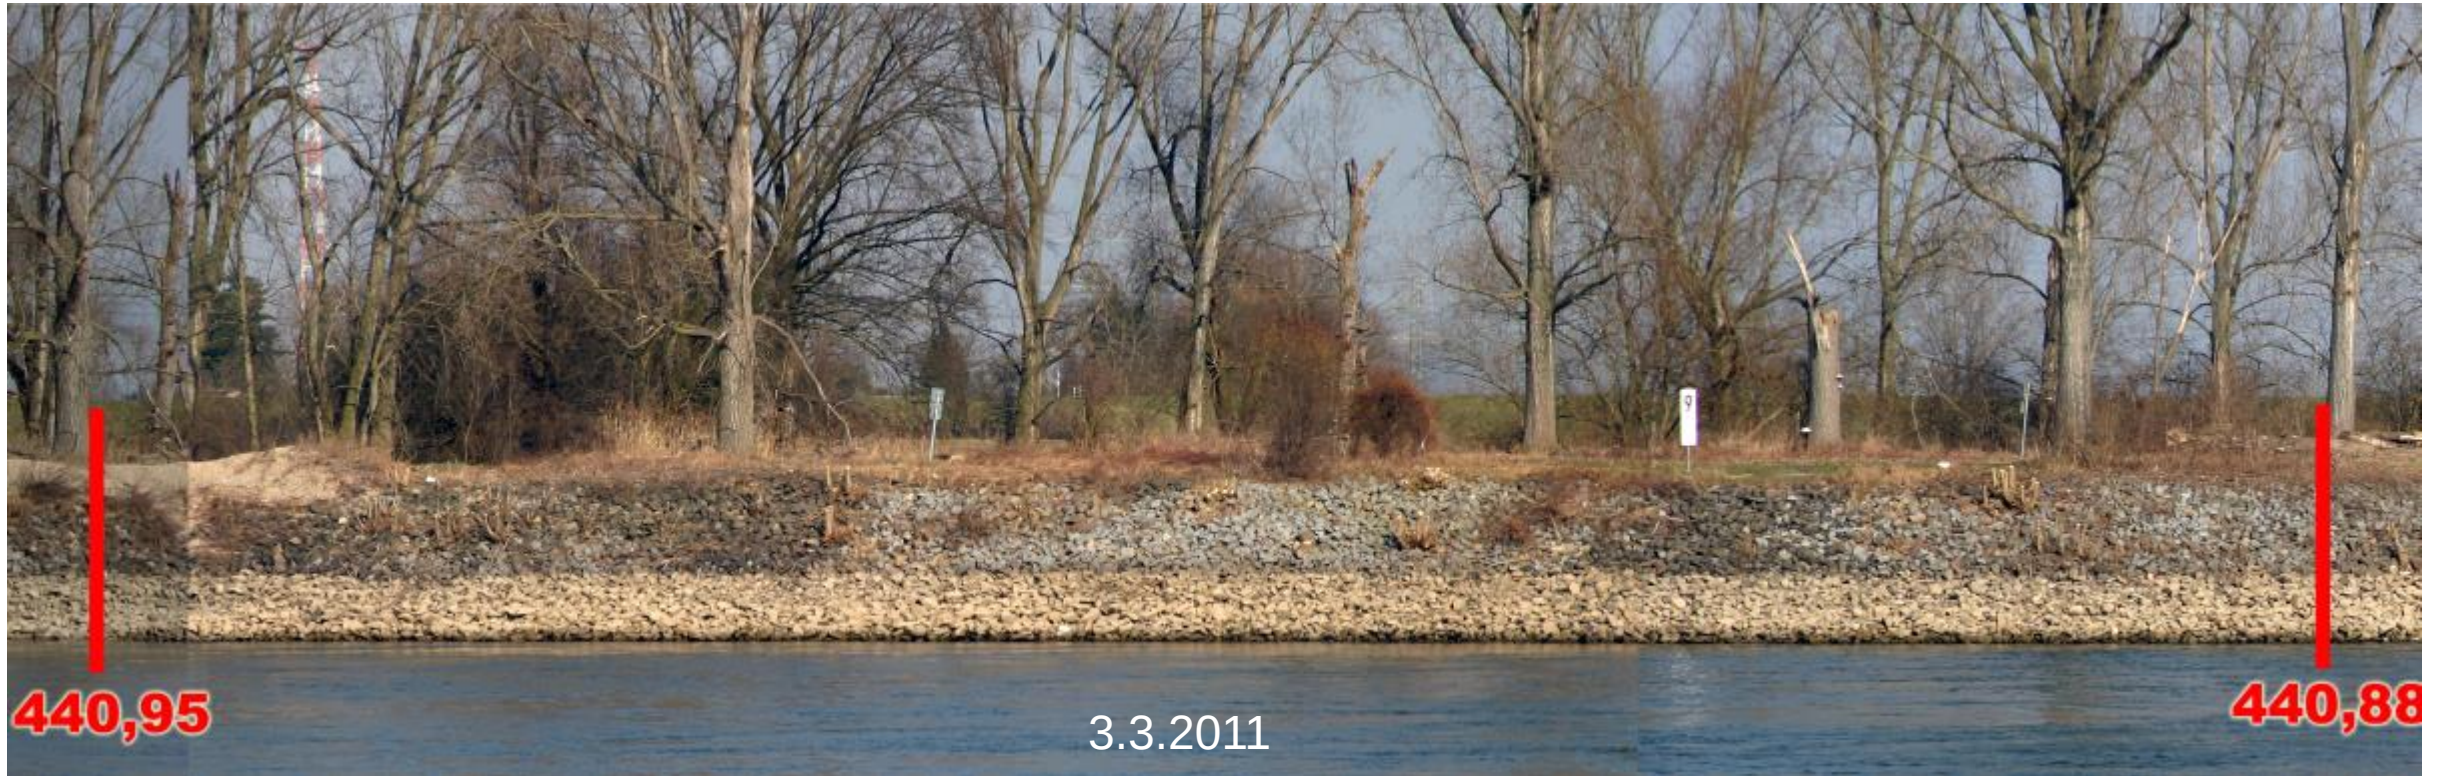
Zeitliche Entwicklung der Weidenspreitlagen

Vor der Baumaßnahme

Regelmäßig Panoramafotos vom gegenüberliegenden Ufer
