Petra Fleischer, Bundesanstalt für Wasserbau

## **Technische Bewertung der technisch-biologischen Maßnahmen hinsichtlich der Gewährleistung des Uferschutzes**

BAW/ BfG Kolloquium „Technisch-biologische Ufersicherungen an der Versuchsstrecke am Rhein – Chancen und Herausforderungen hinsichtlich Uferschutz und Ökologie

Worms, 18. und 19.06.2018

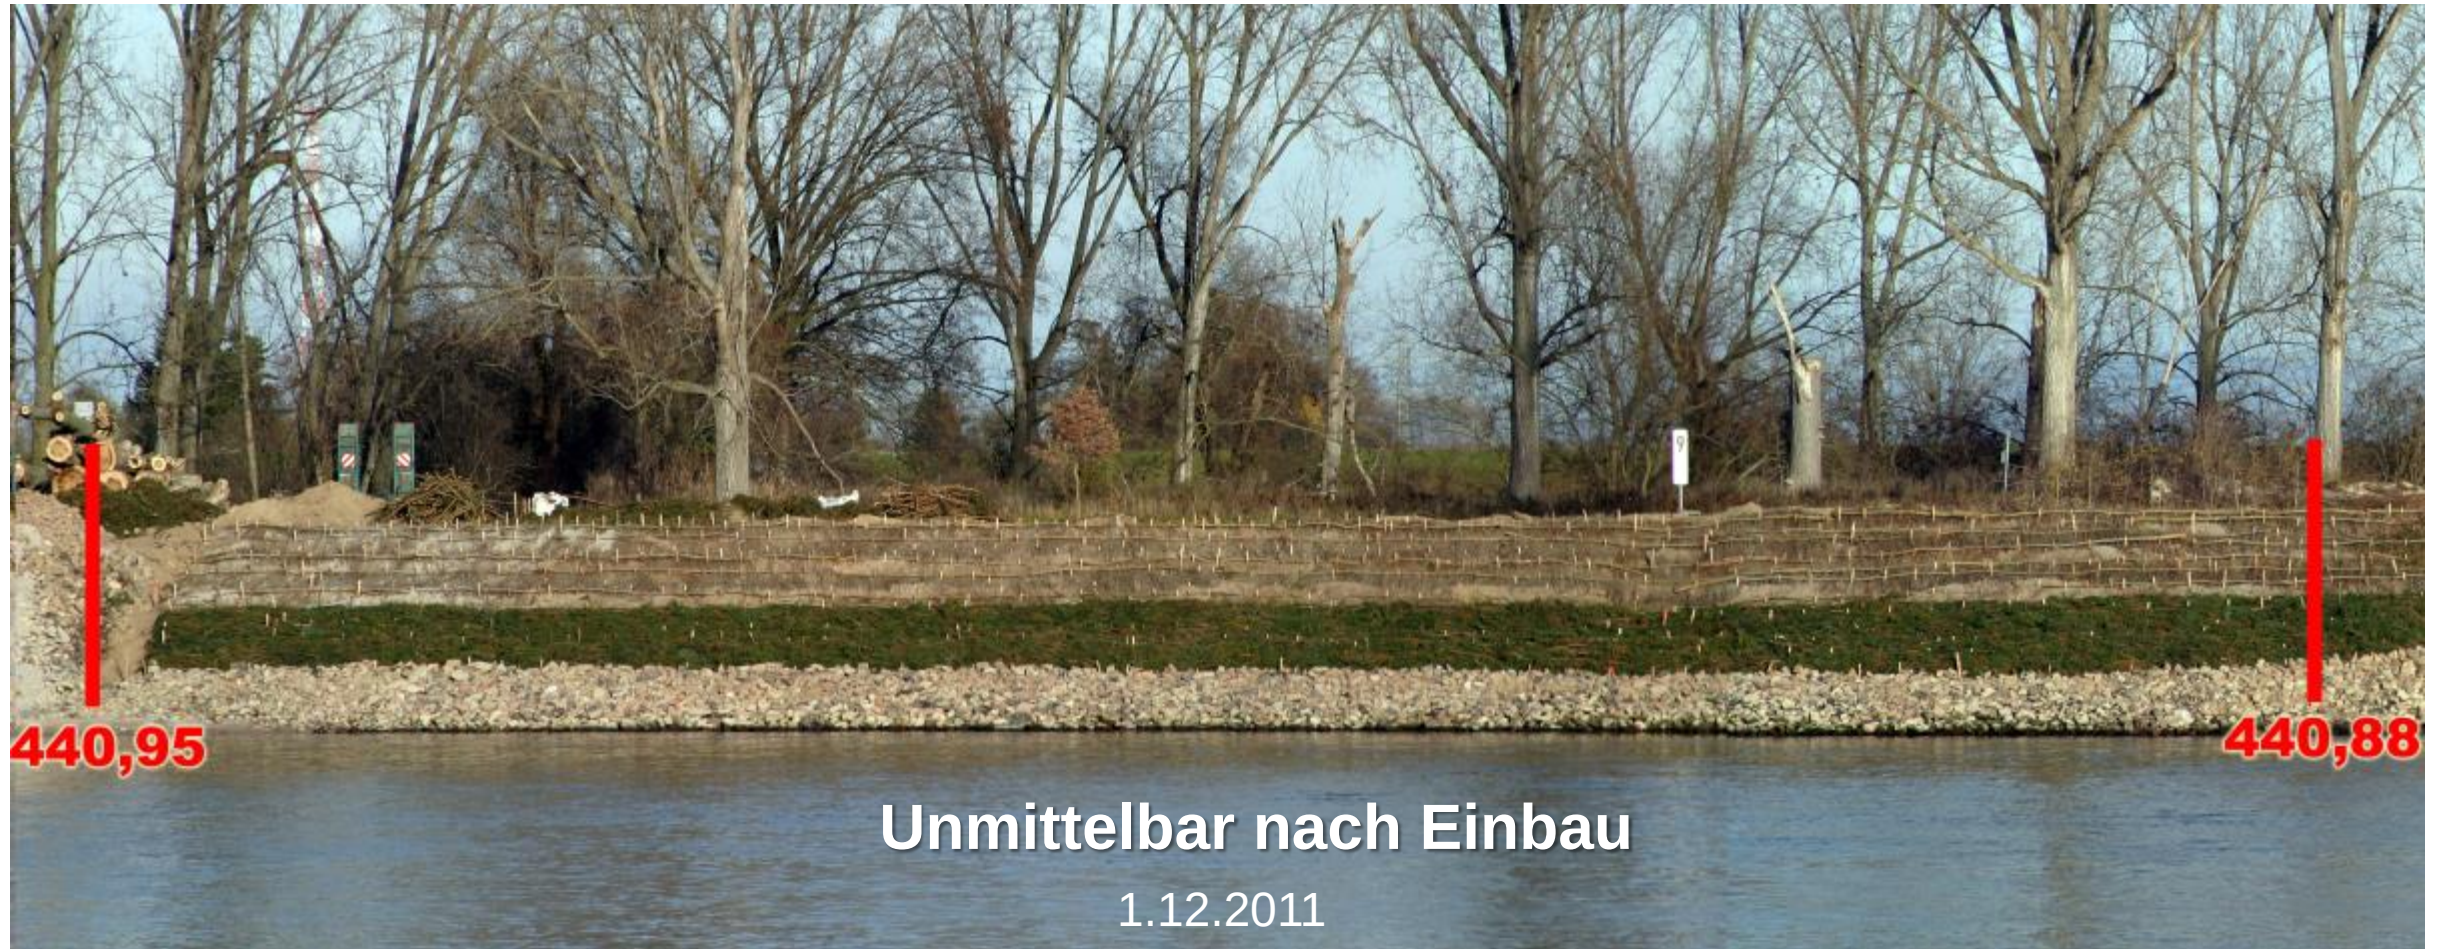
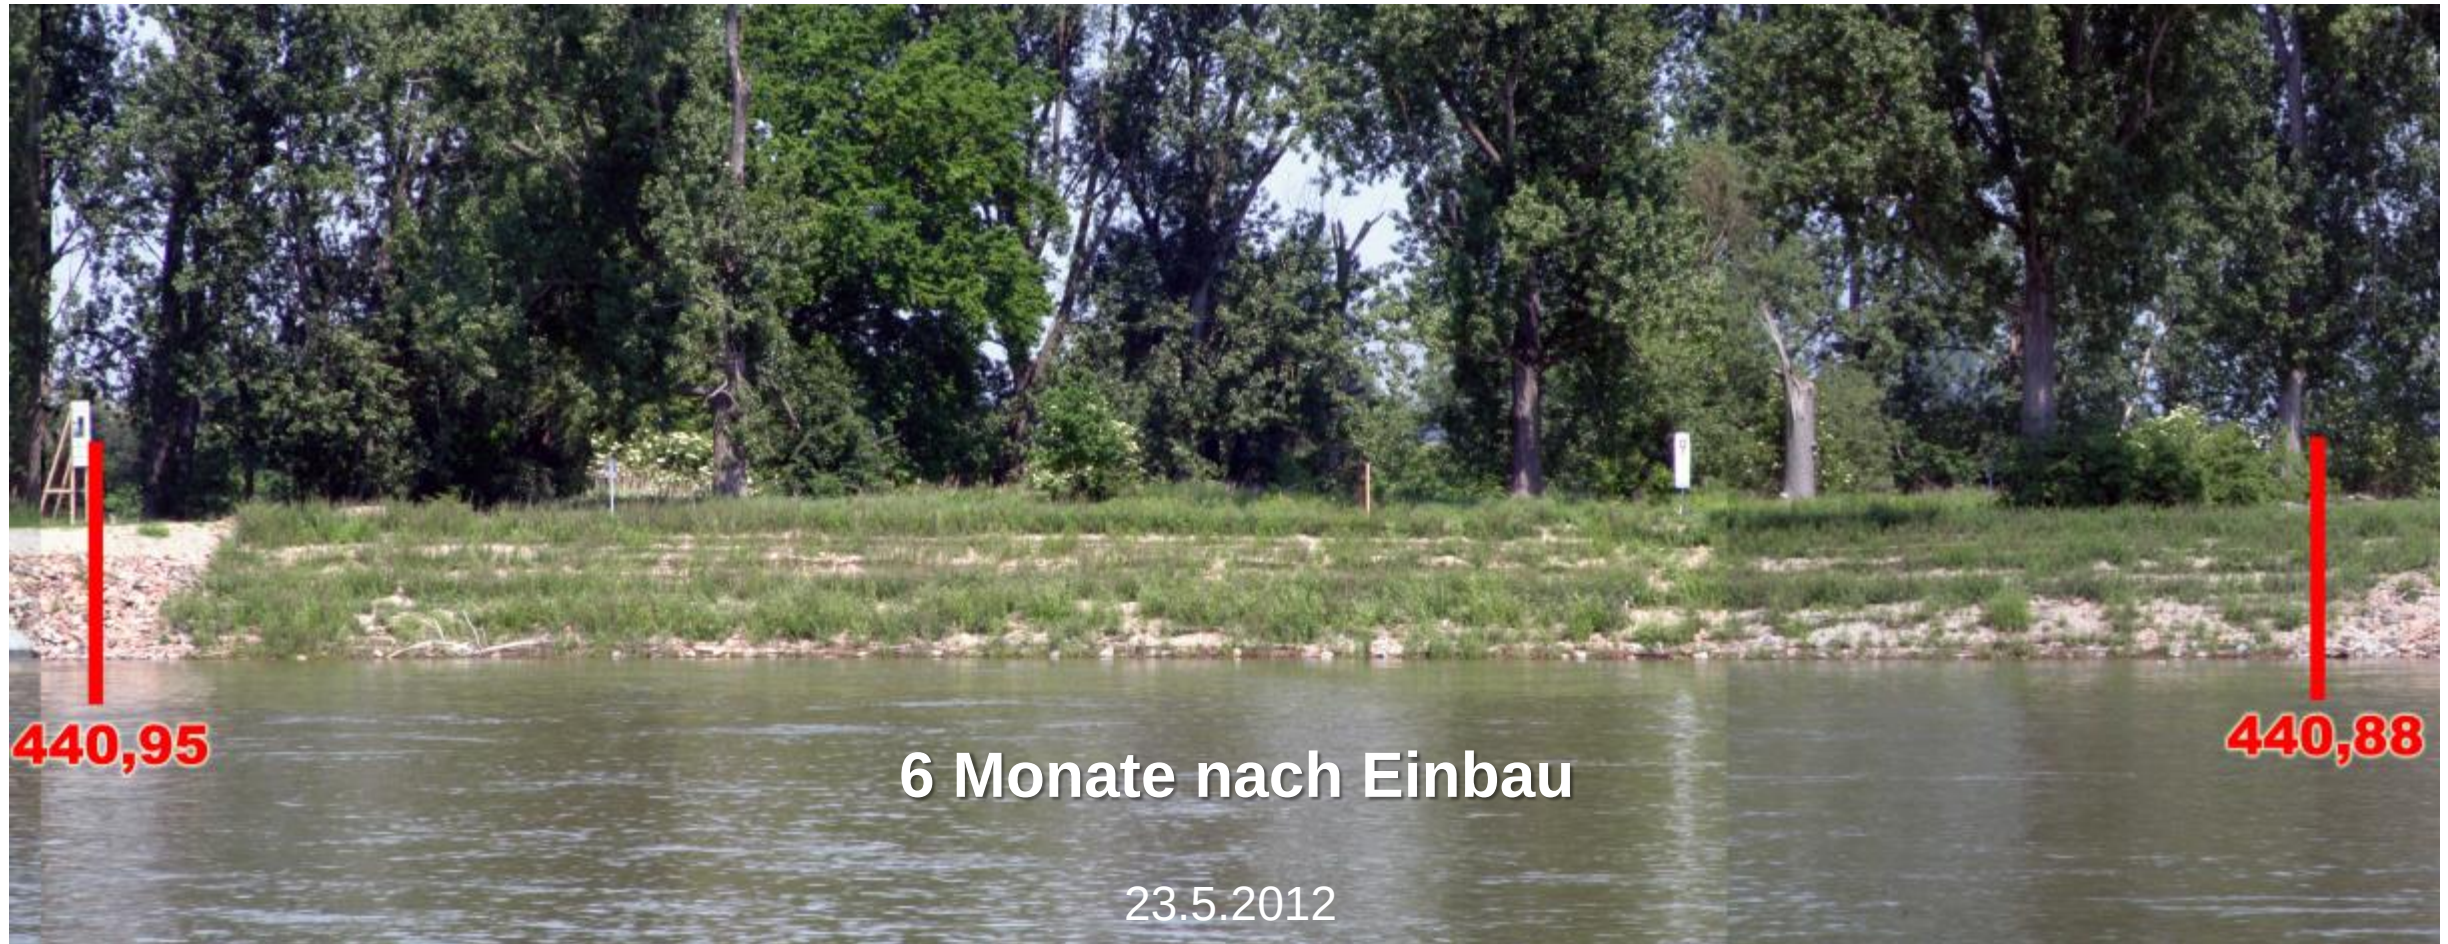
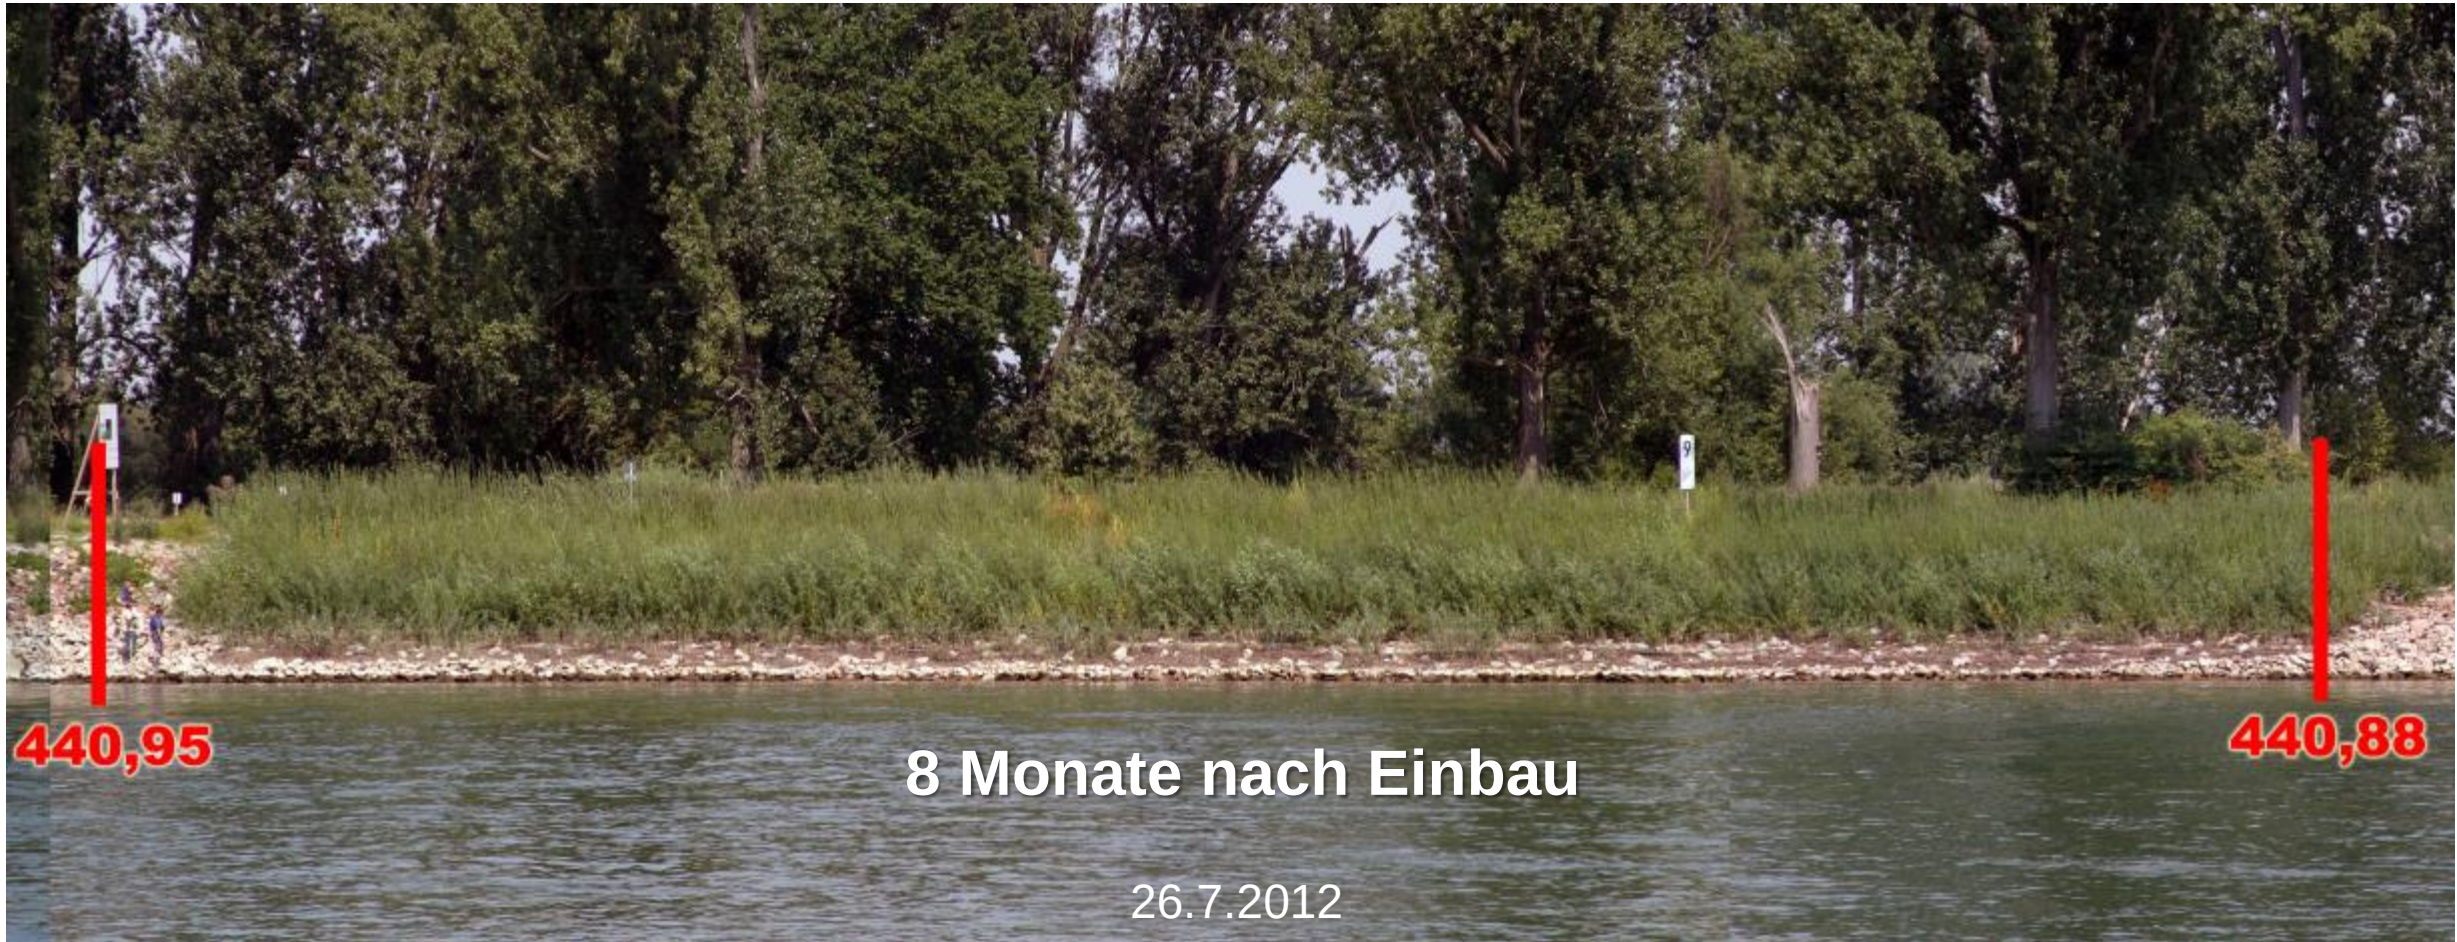
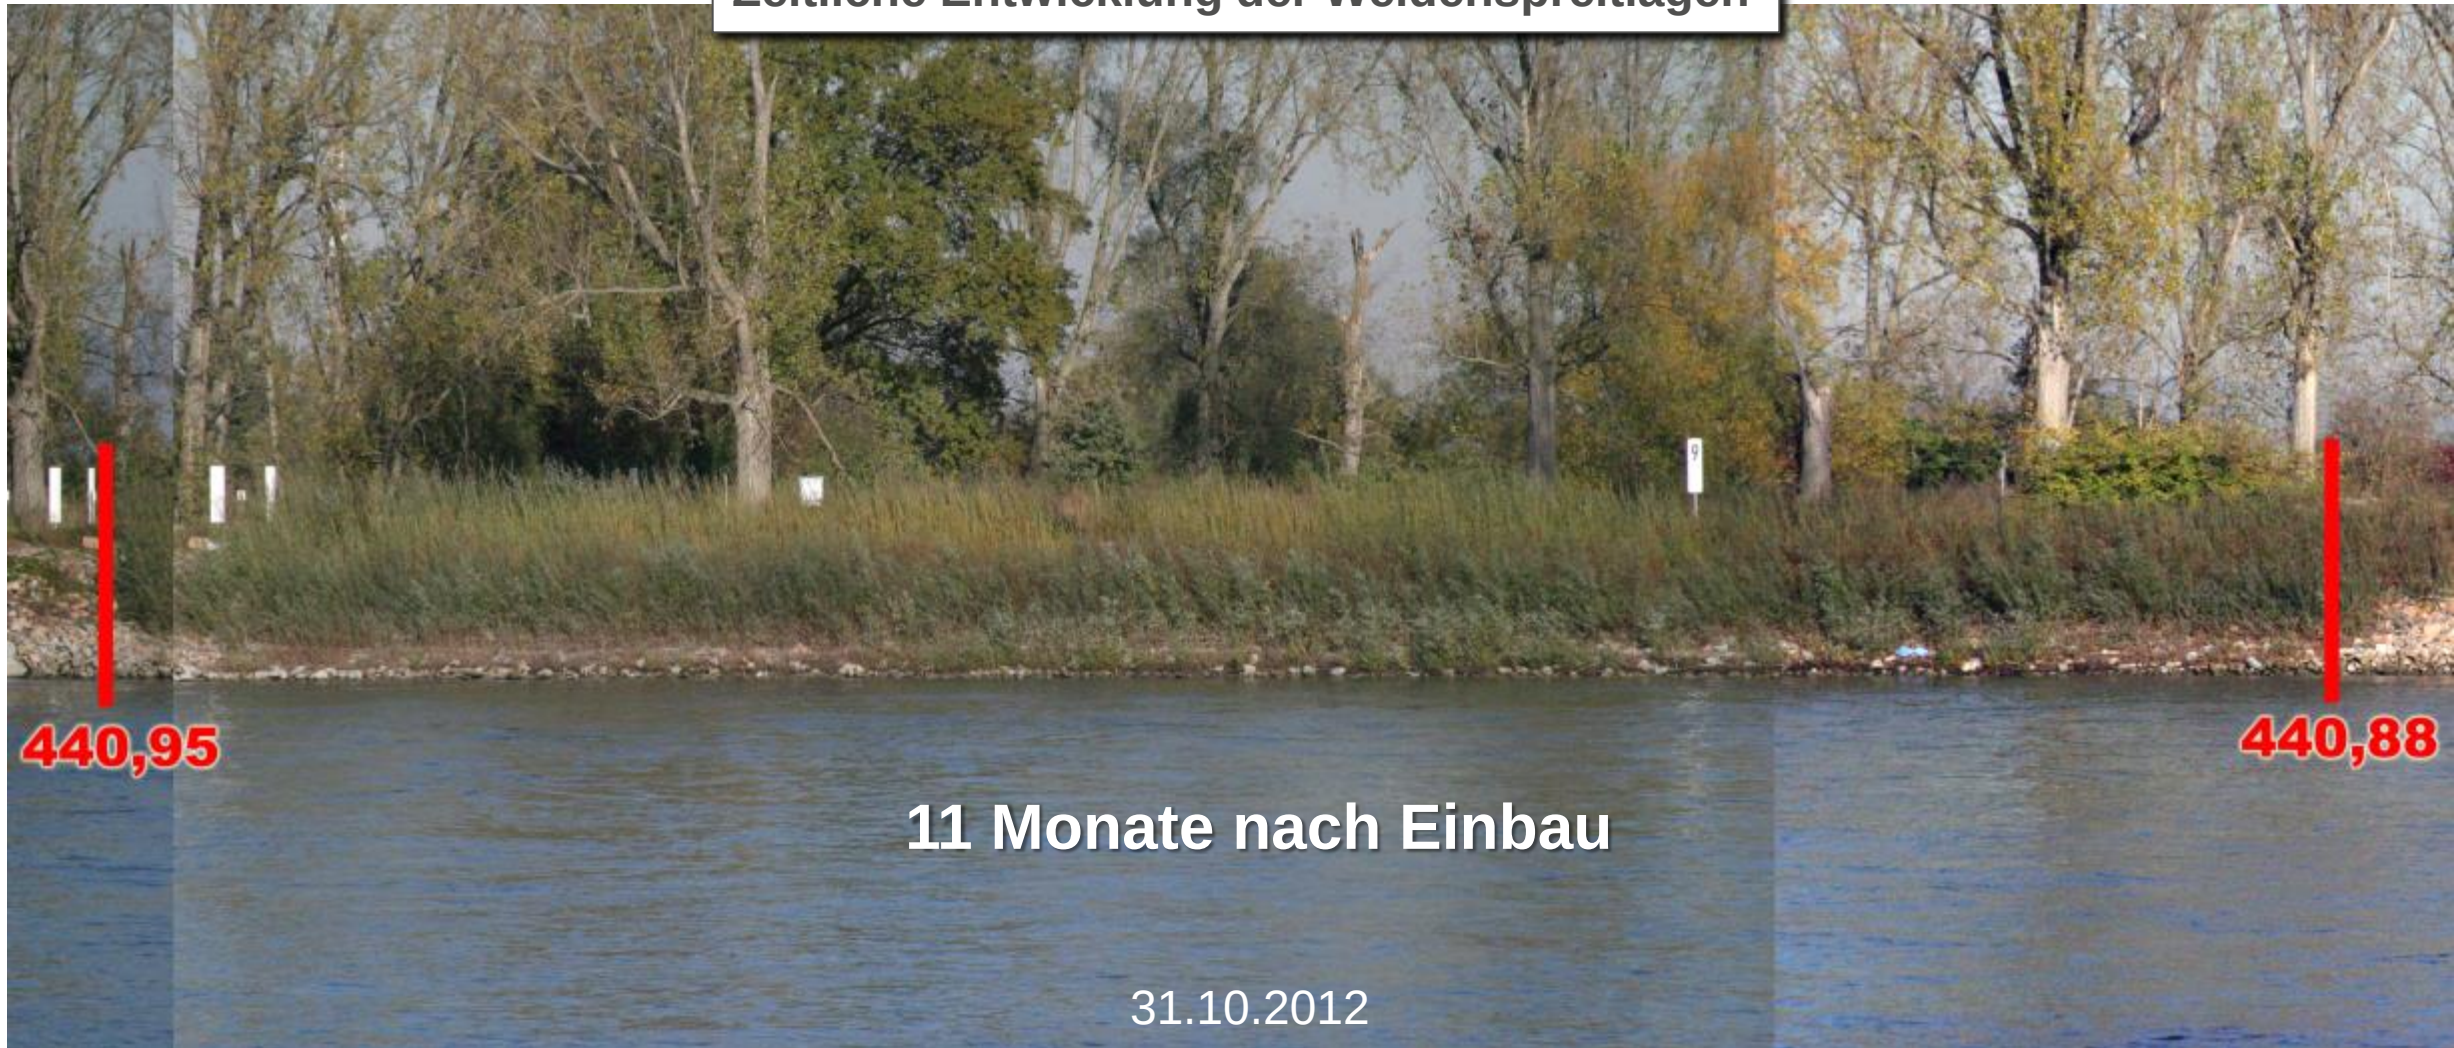
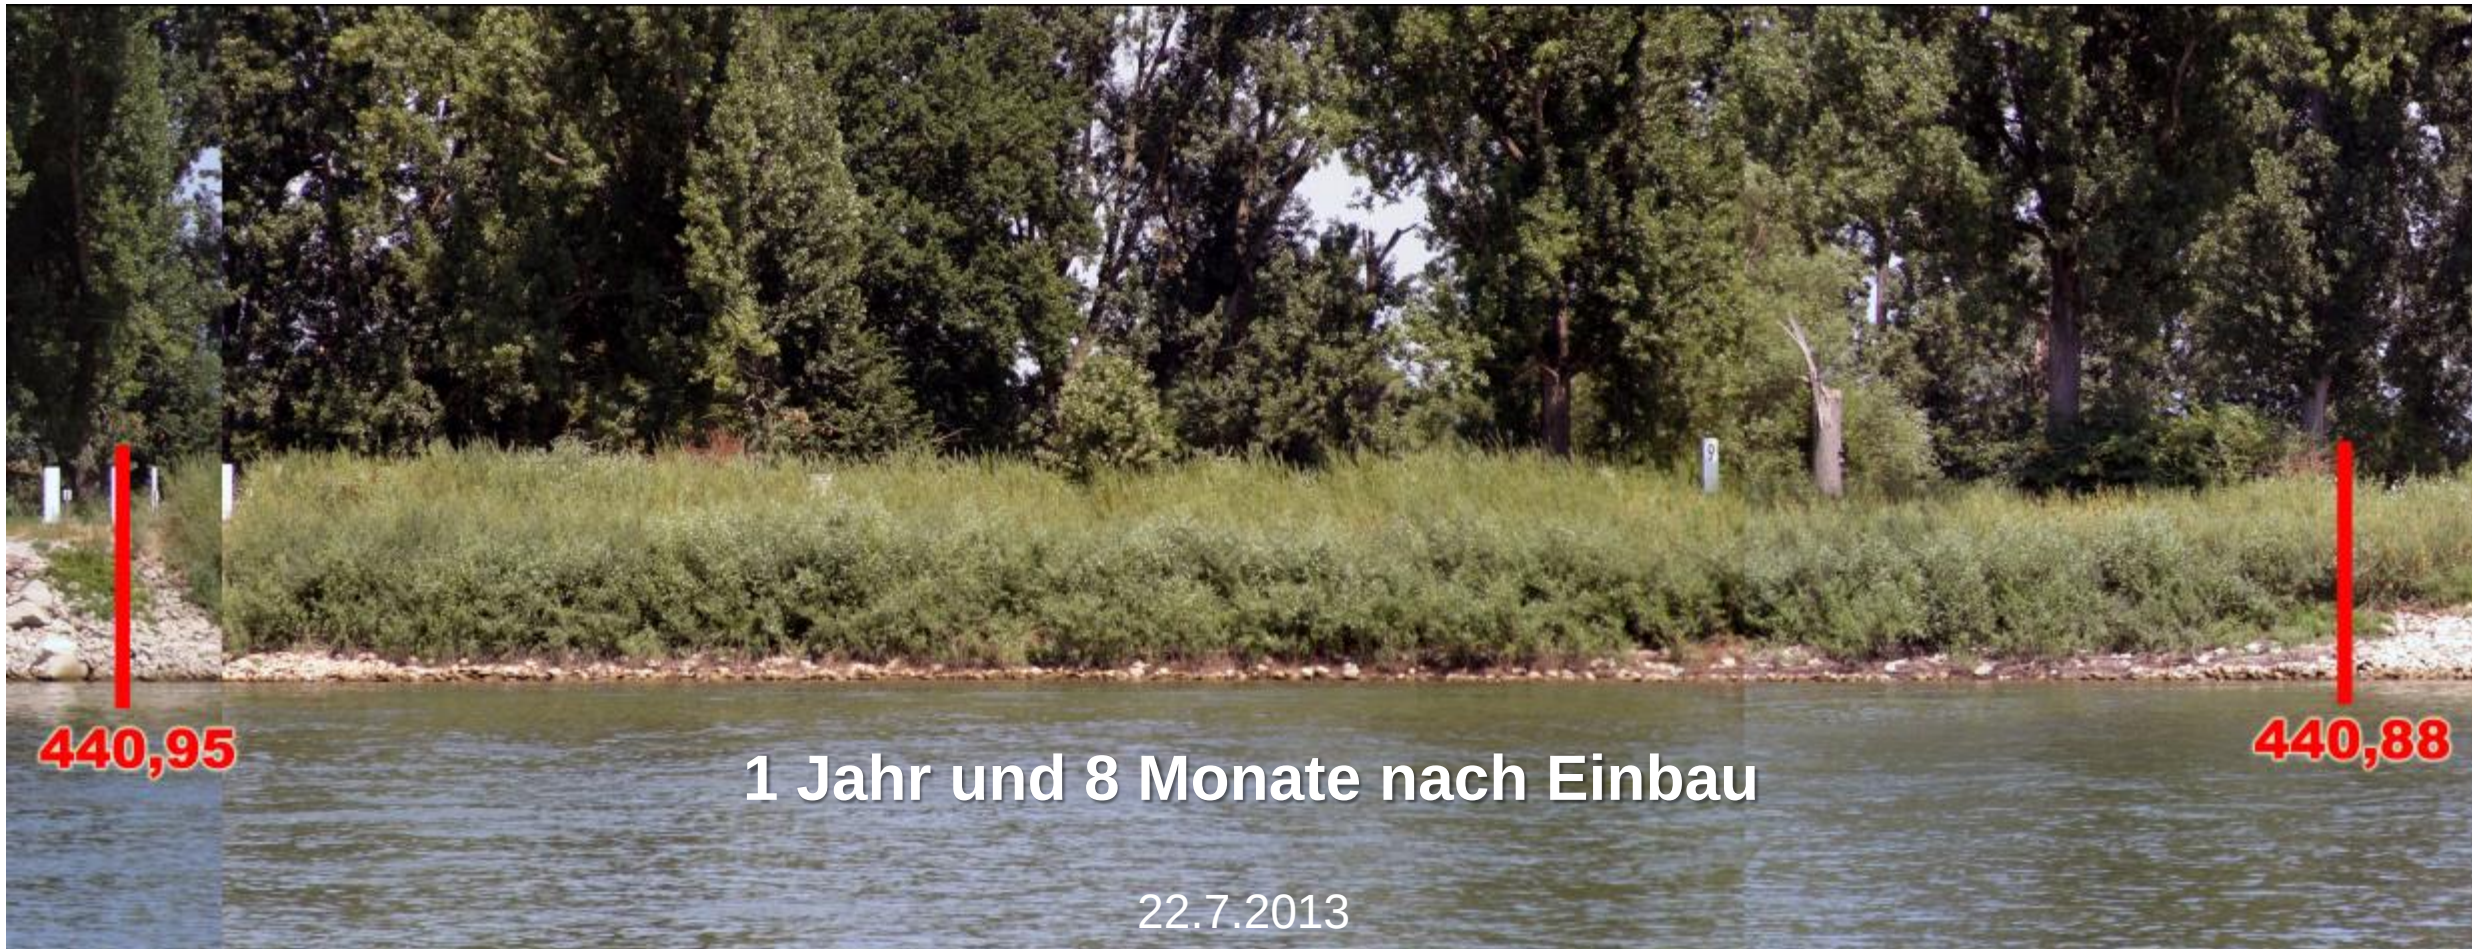
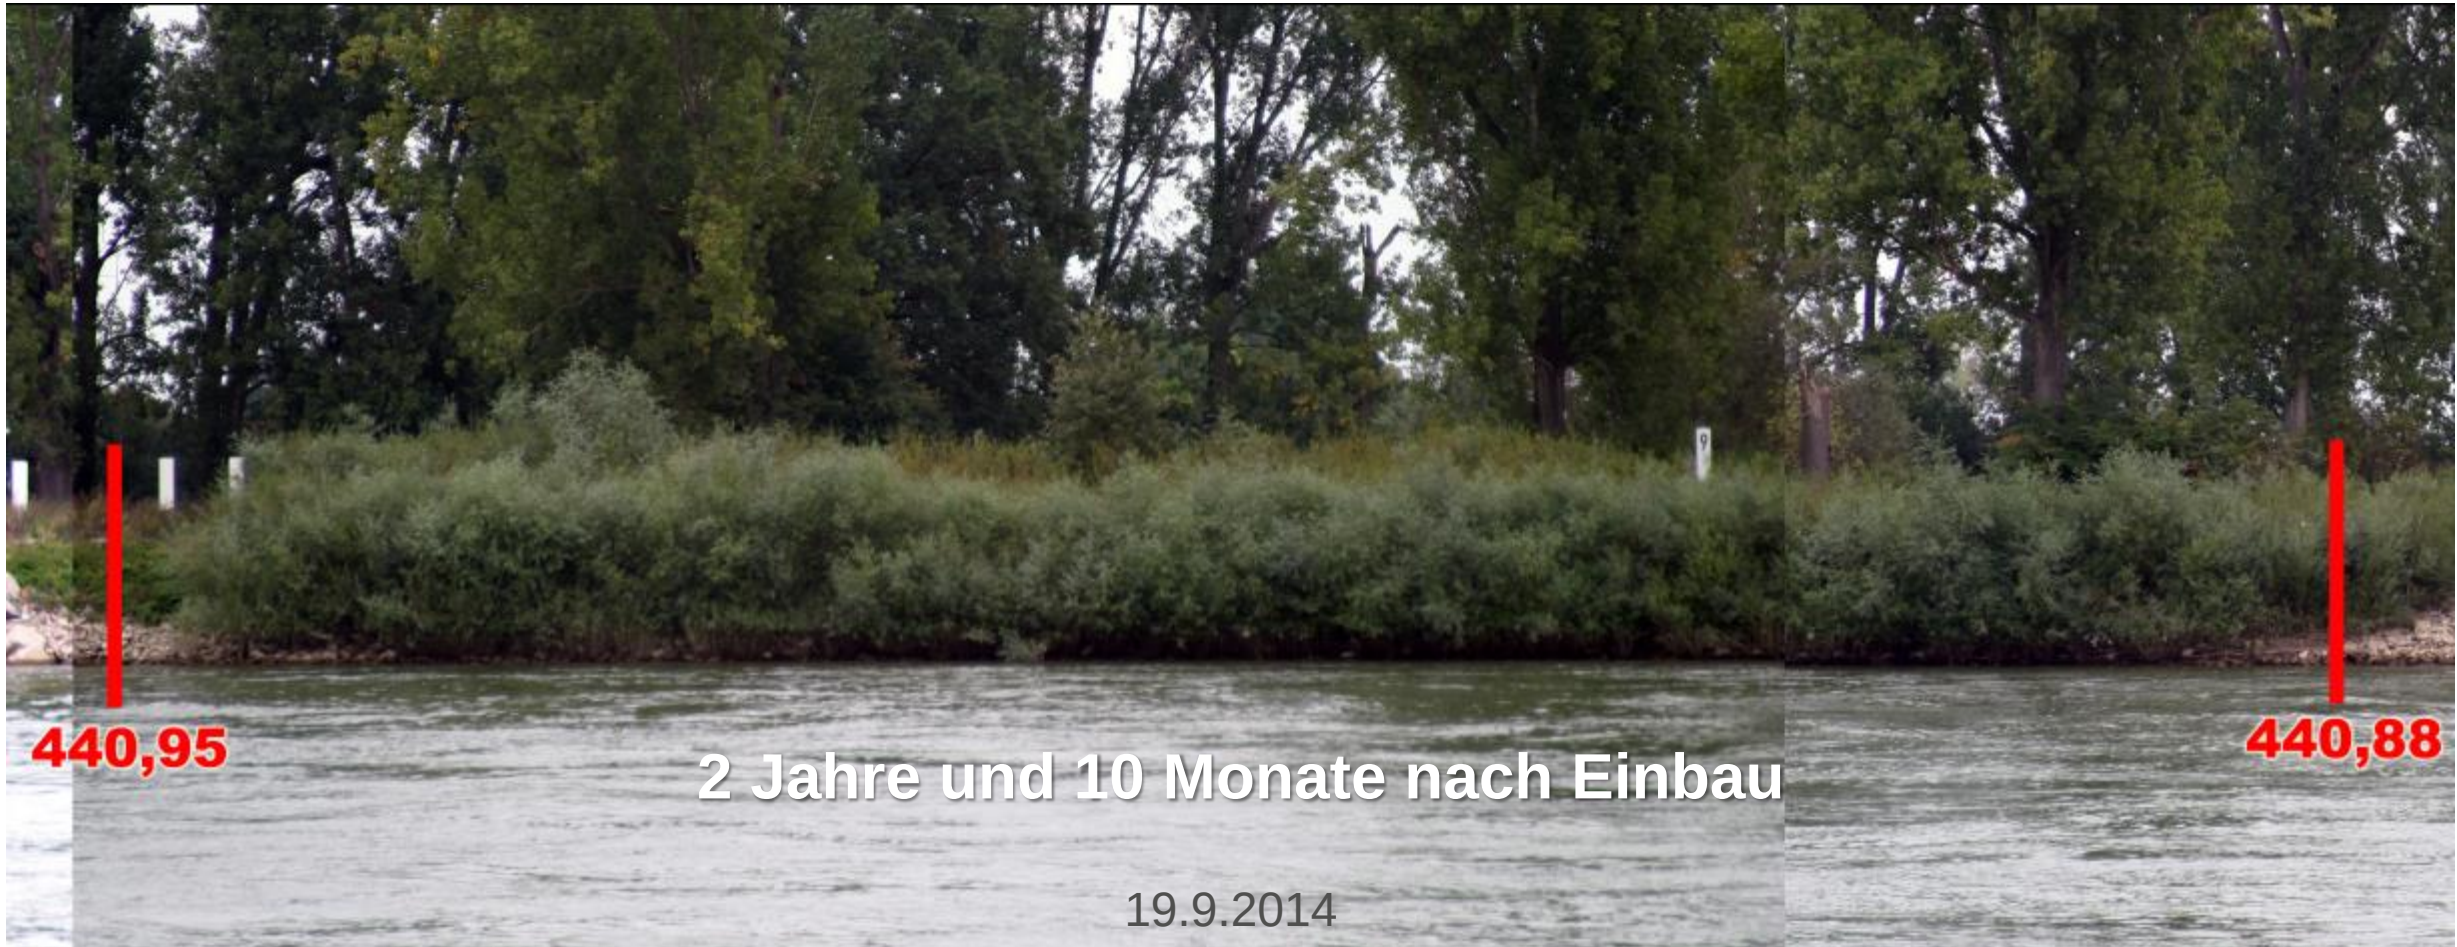
Zeitliche Entwicklung der Weidenspreitlagen

Regelmäßig Panoramafotos vom gegenüberliegenden Ufer

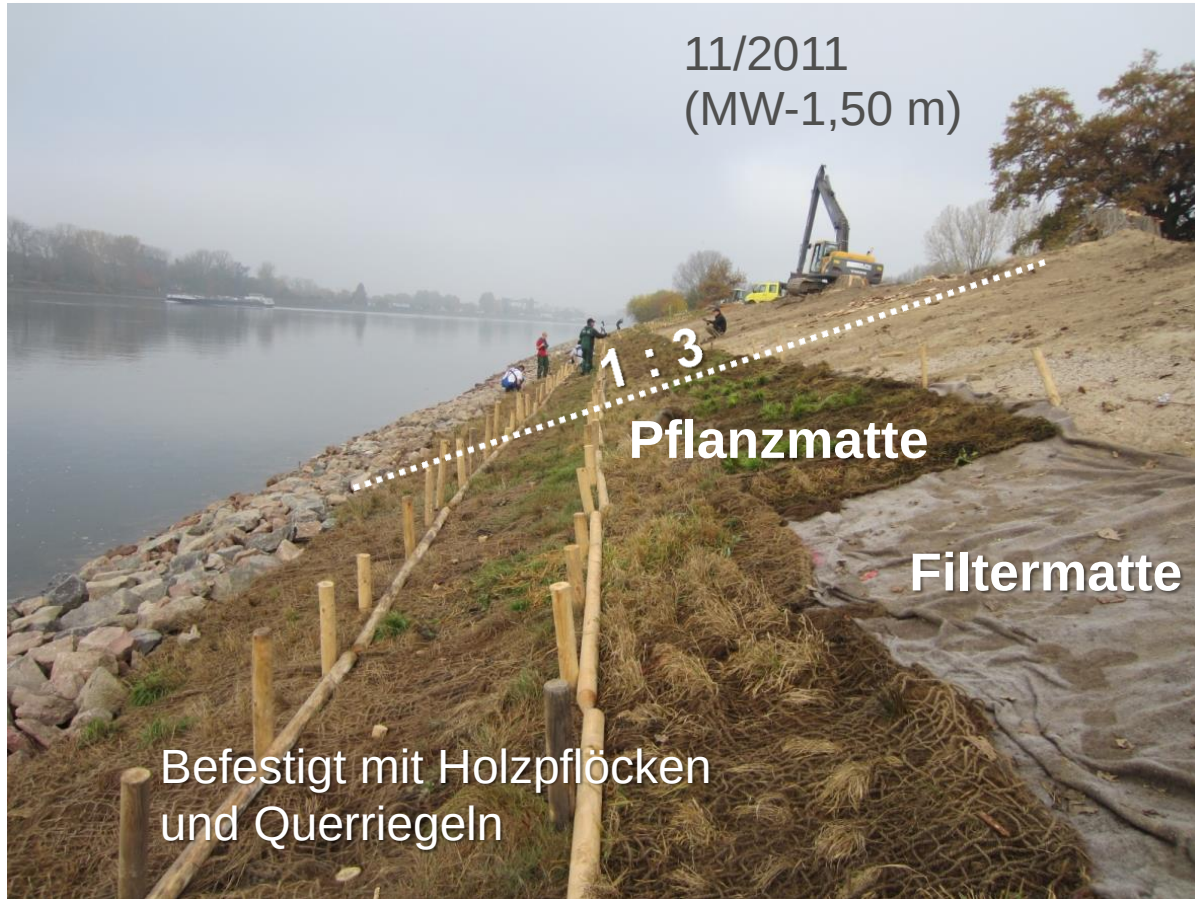
## Versuchsfeld 7: Ersatz der Steinschüttung durch vorkultivierte Pflanzmatten

Schlank-Segge,  
Sumpf-Segge,  
Sumpf-Schwertlilie,  
Rohr-Glanzgras,  
Rohrschwengel,  
Weißes Straußgras,  
Quecke, ...  
(20 Pflanzen pro m<sup>2</sup>  
vorgezogen auf  
Kokosgewebe)

Testen verschiedener Filtermatten  
(Kunststoffvlies, Kokosgewebe, Schafwollvlies)

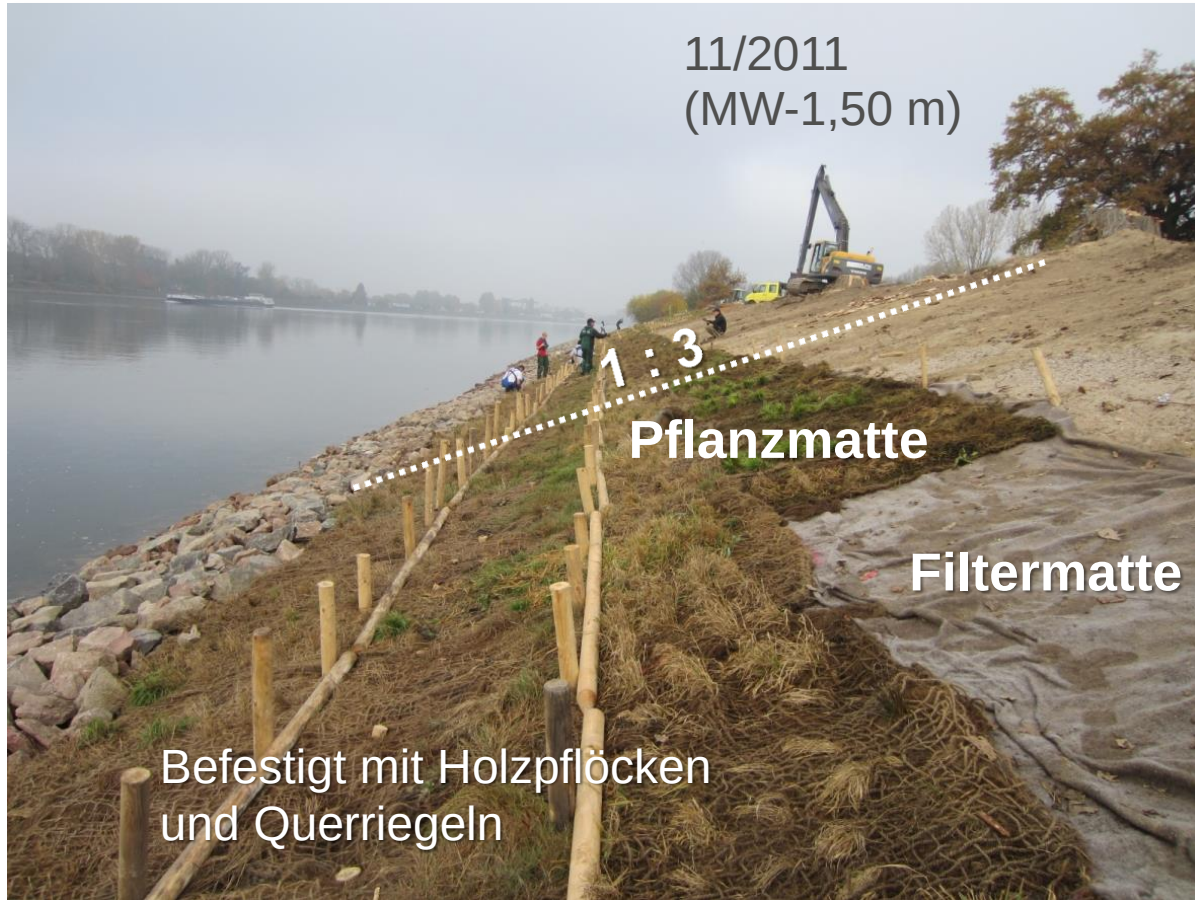
## Versuchsfeld 7: Ersatz der Steinschüttung durch vorkultivierte Pflanzmatten

### Max. hydraulische Belastungen: Berechnet nach GBB, 2010

$$z_A = 0,4 \text{ m}$$

$$H_{u, \text{Heck}} = 0,6 \text{ m}$$

$$v_{\text{max}} = 1,6 \text{ m/s}$$

Flächengewicht erforderlich:

$$d_{\text{erf.}} = 10 \text{ cm}$$

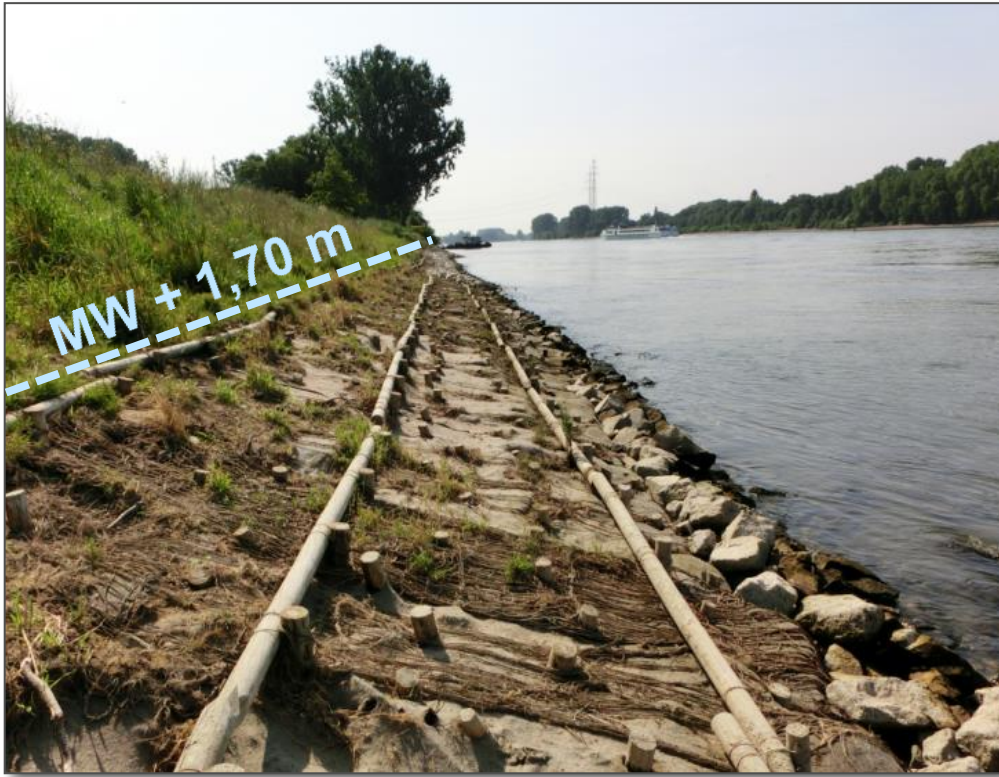
Zustand nach 10-wöchigem Einstau 2013

Sehr kritisches Anfangsstadium  
in häufig eingestauten Bereichen!

- ▶ Infolge der ersten Hochwasser bei Überstau (Auftrieb) und gleichzeitig Wellen und Strömungen:
  - Holzpflöcke/Querriegel gelockert und herausgezogen (*nicht tief genug im Boden*) – *Keine ausreichenden Befestigungen!*
  - *Kein flächiger Bodenkontakt erreichbar mit den überwiegend punktuellen Befestigungen!*
- ▶ *Bei Überstau Heben und Senken der Matten zwischen den Befestigungen. Kein Anwachsen möglich!*
- ▶ *Kokosgewebe schnell zerstört! Schafwollmatte schnell aufgelöst! Nur Kunststoffgeotextil stabil!*
- ▶ *Erosionsschutz nur noch durch Kunststoffgeotextil!*
- ▶ *Lokale Rutschungen – Keine Auflast!*

**Maßnahmen:**

- Zunächst Nachschlagen der Pflöcke
- Sanierung mit Wasserbausteinen!

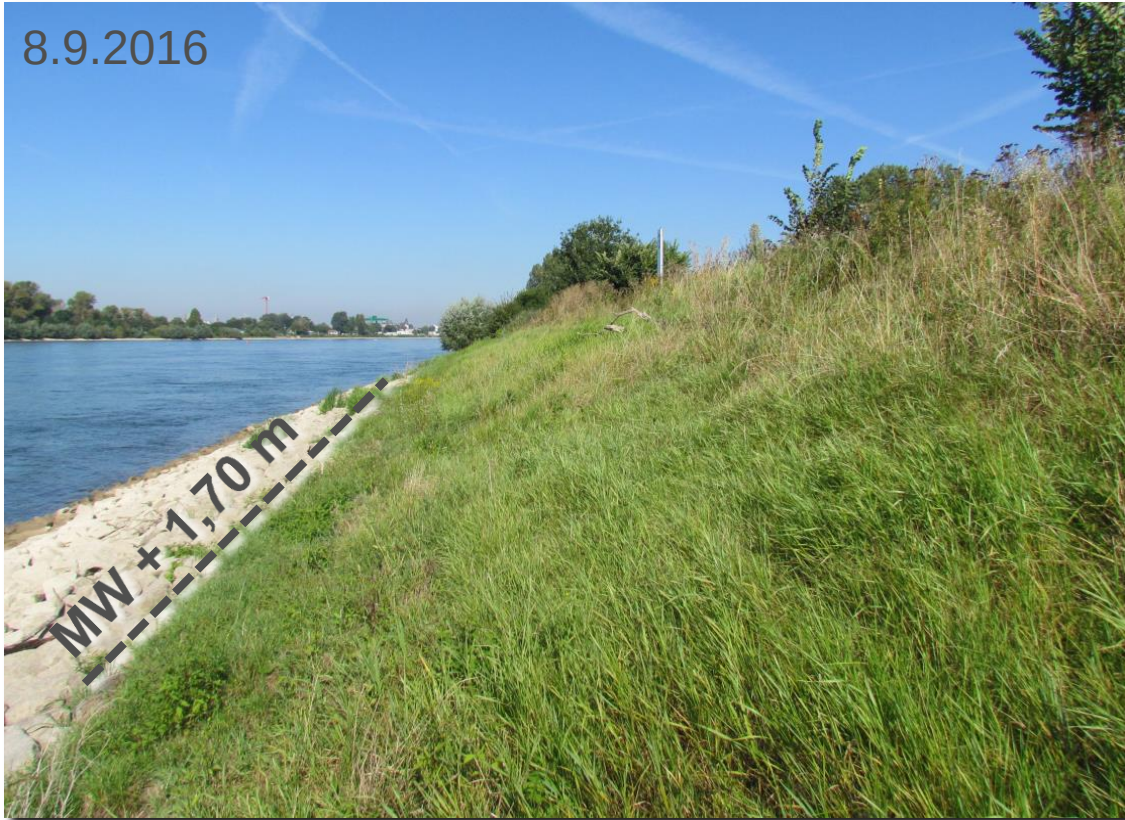
2013: Sanierung mit einer Steinlage im häufig eingestauten unteren Bereich

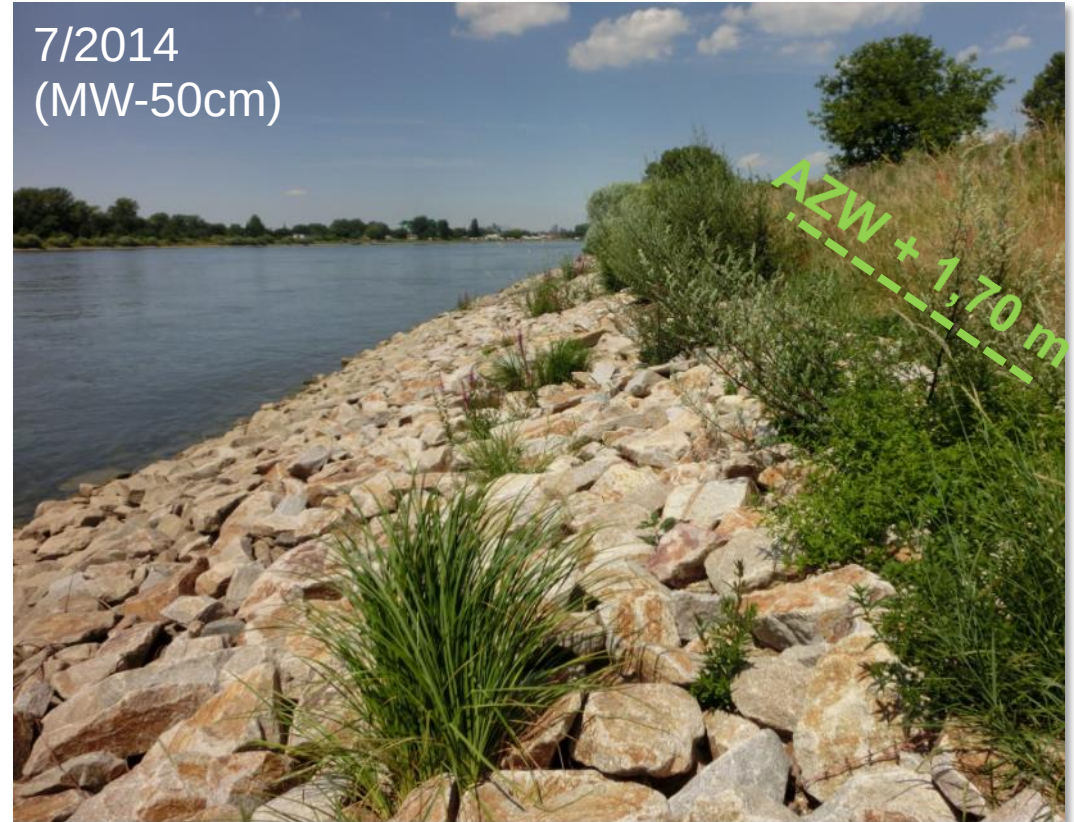
Wachstum aus alten Pflanzmatten durch stabile Lage unter der Wasserbausteinschicht

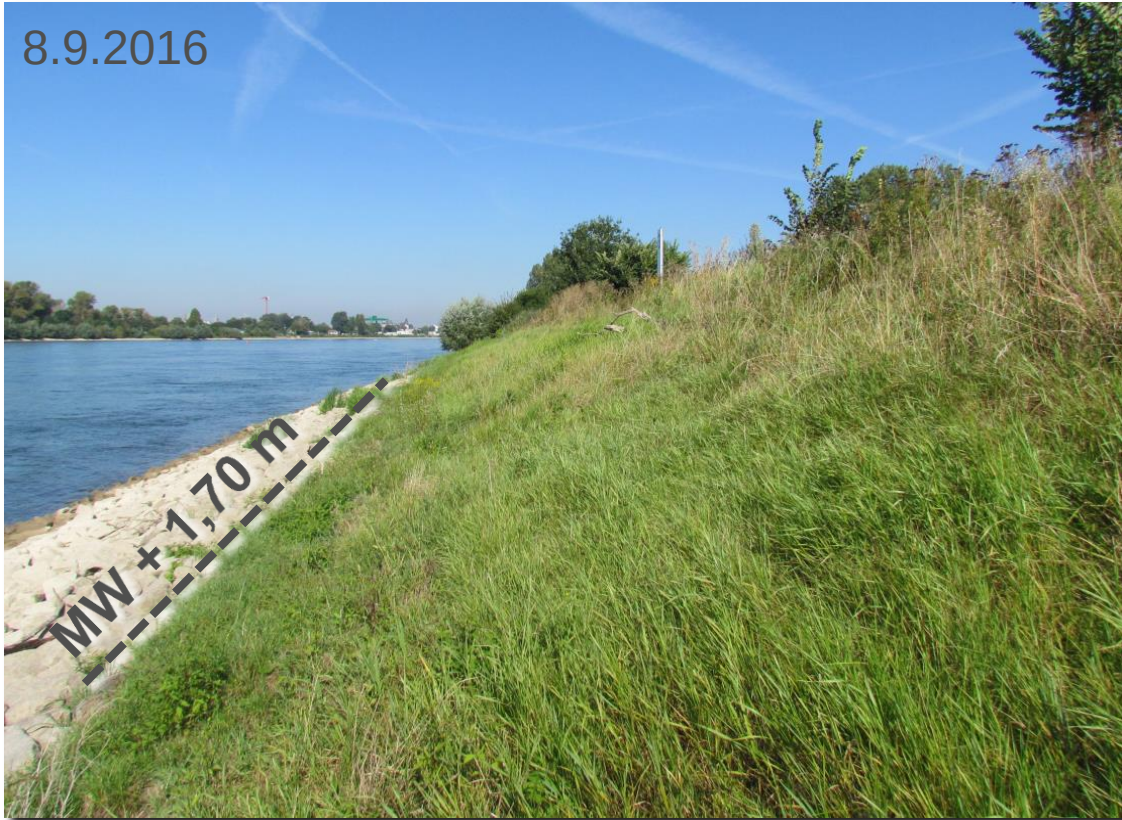
8.9.2016

2013: Sanierung mit einer Steinlage im häufig eingestauten unteren Bereich

7/2017  
(MW-50cm)

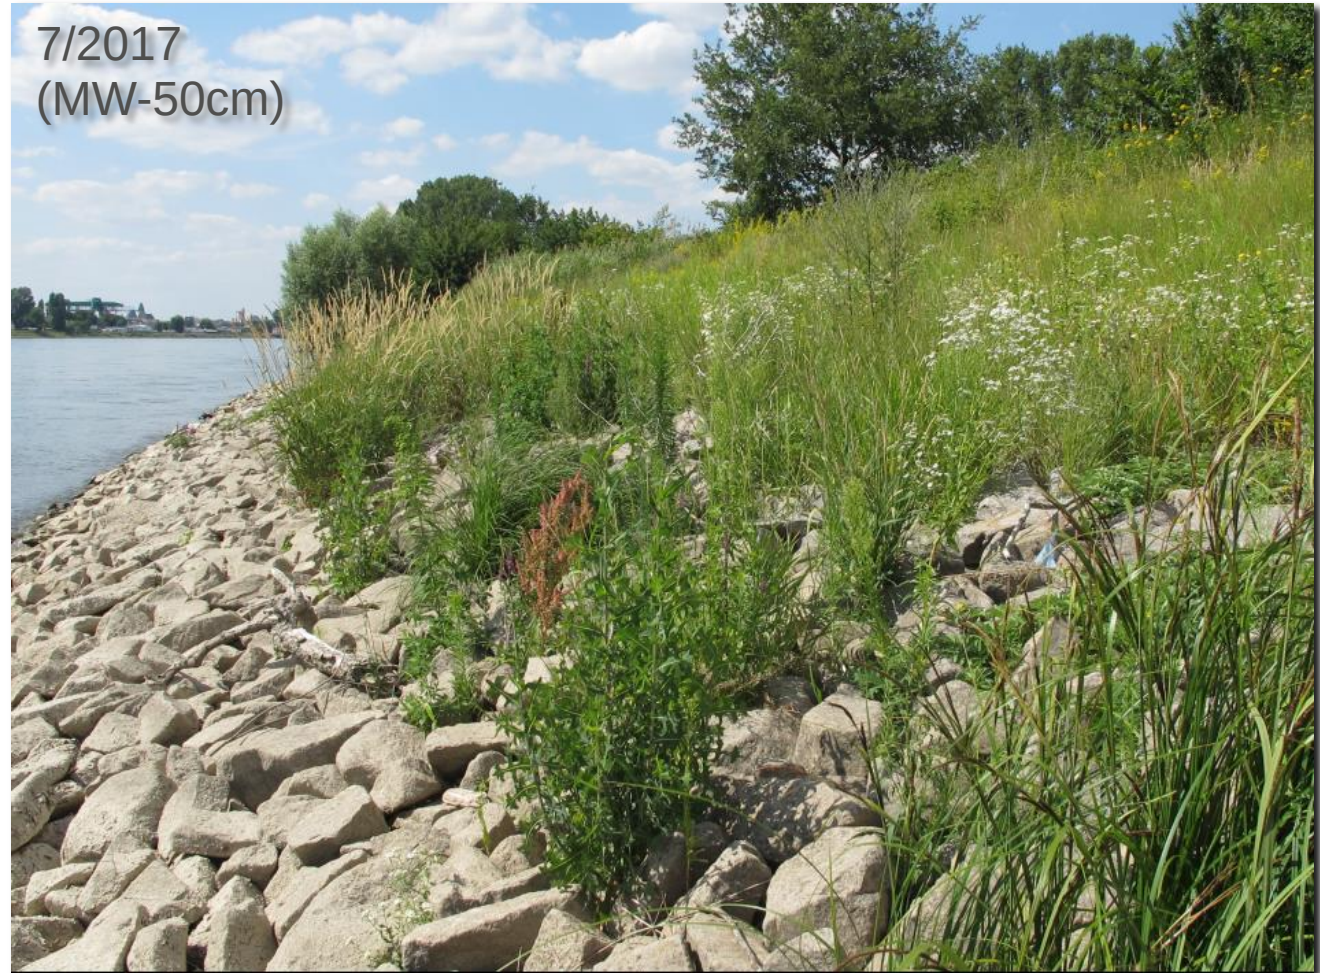
Gute Entwicklung im oberen, selten eingestauten Böschungsbereich

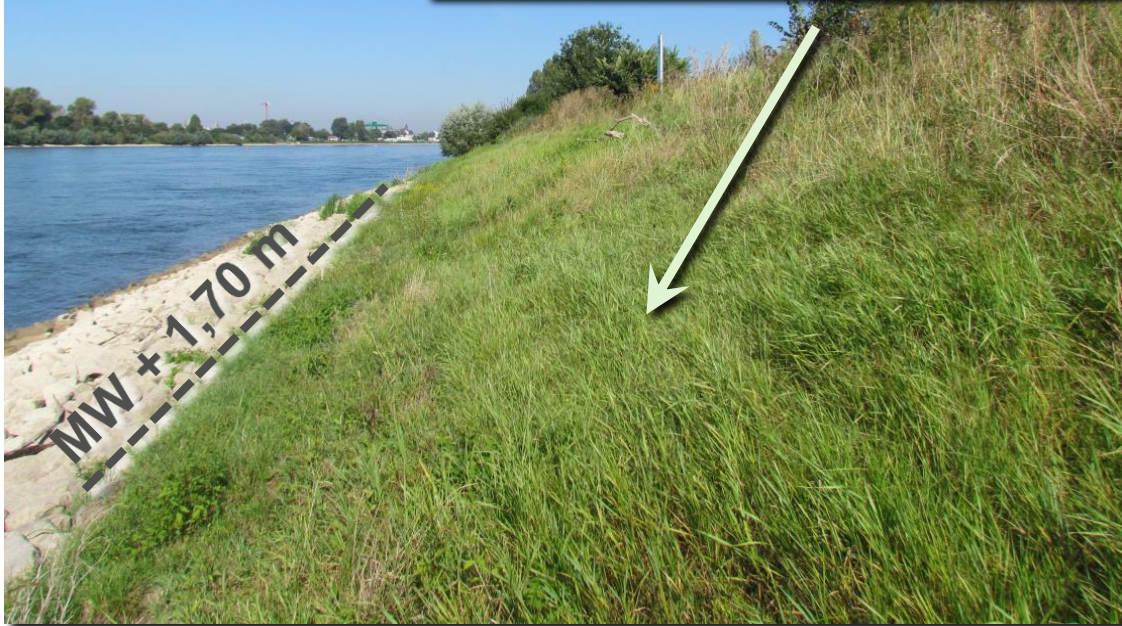
2013: Sanierung mit einer Steinlage im häufig eingestauten unteren Bereich
