Petra Fleischer, Bundesanstalt für Wasserbau

## **Technische Bewertung der technisch-biologischen Maßnahmen hinsichtlich der Gewährleistung des Uferschutzes**

BAW/ BfG Kolloquium „Technisch-biologische Ufersicherungen an der Versuchsstrecke am Rhein – Chancen und Herausforderungen hinsichtlich Uferschutz und Ökologie

Worms, 18. und 19.06.2018

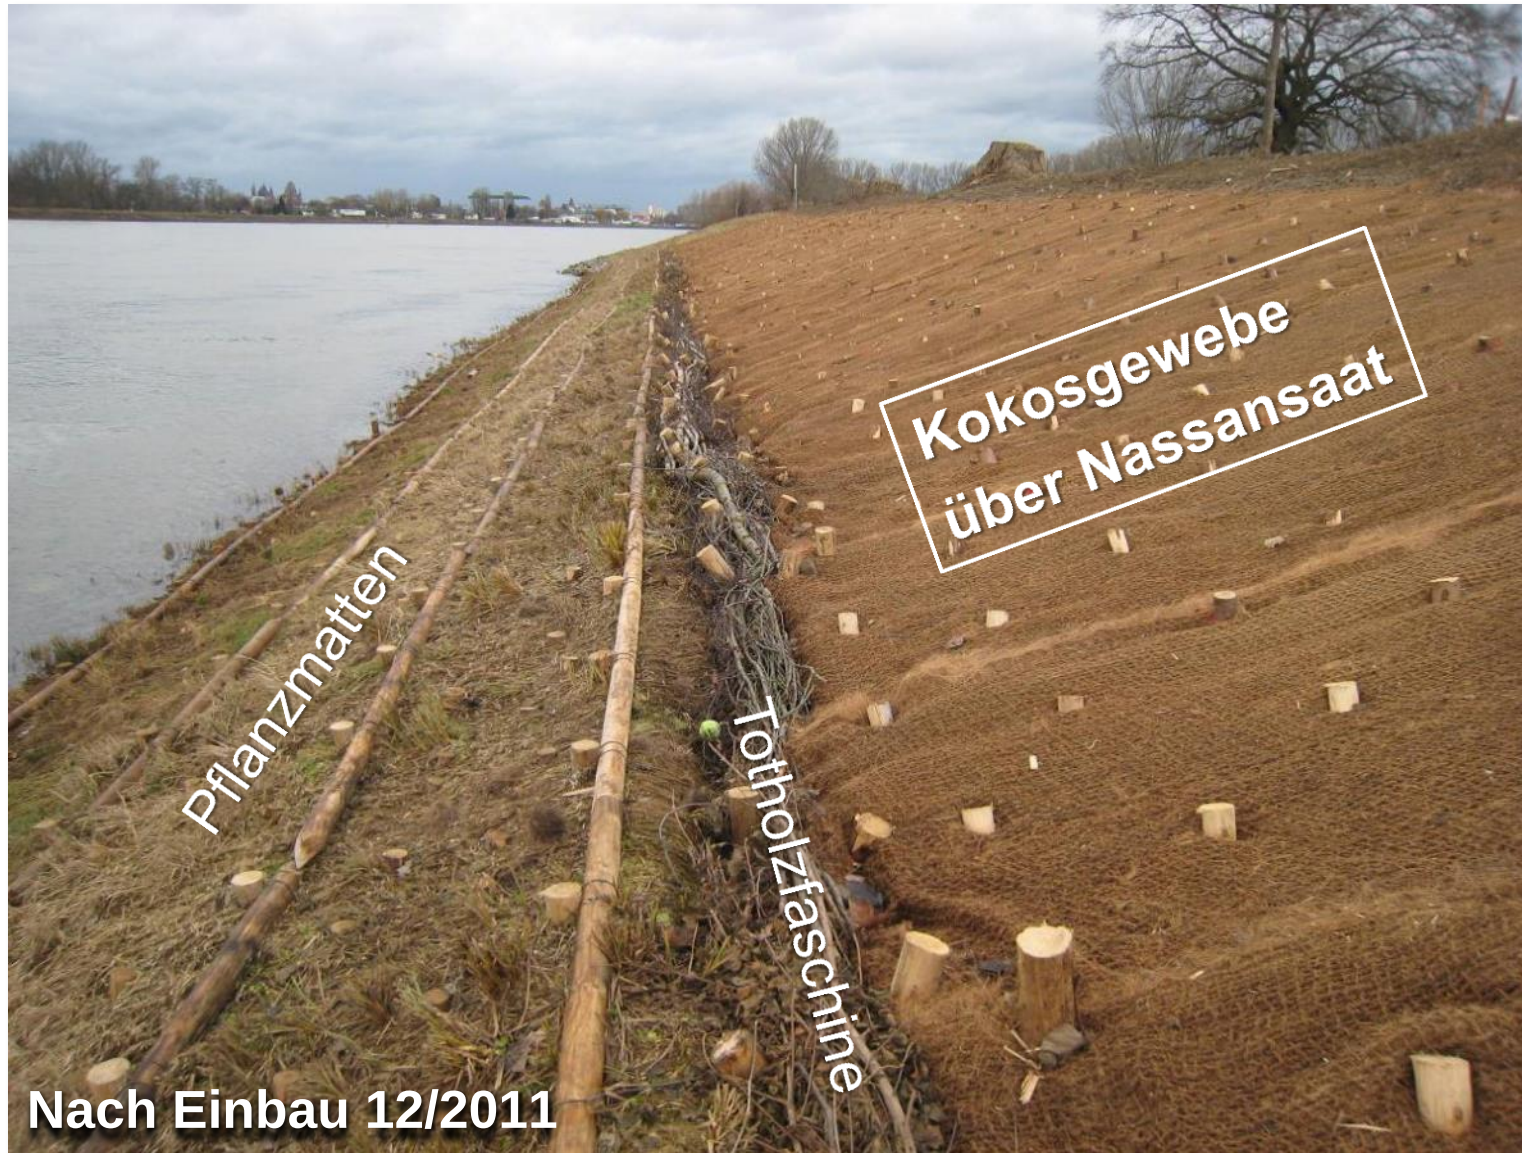
## Versuchsfeld 7a: Ersatz der Steinschüttung durch Kokosgewebe über Nassansaat (Gräser und Kräuter)

Nur im seltener eingestauten  
oberen Böschungsbereich  
(oberhalb M + 1,70 m)

Nur punktuelle  
Befestigungen!  
Keine Querriegel!

Mit Kokosmatte kein  
filterstabiler Aufbau!

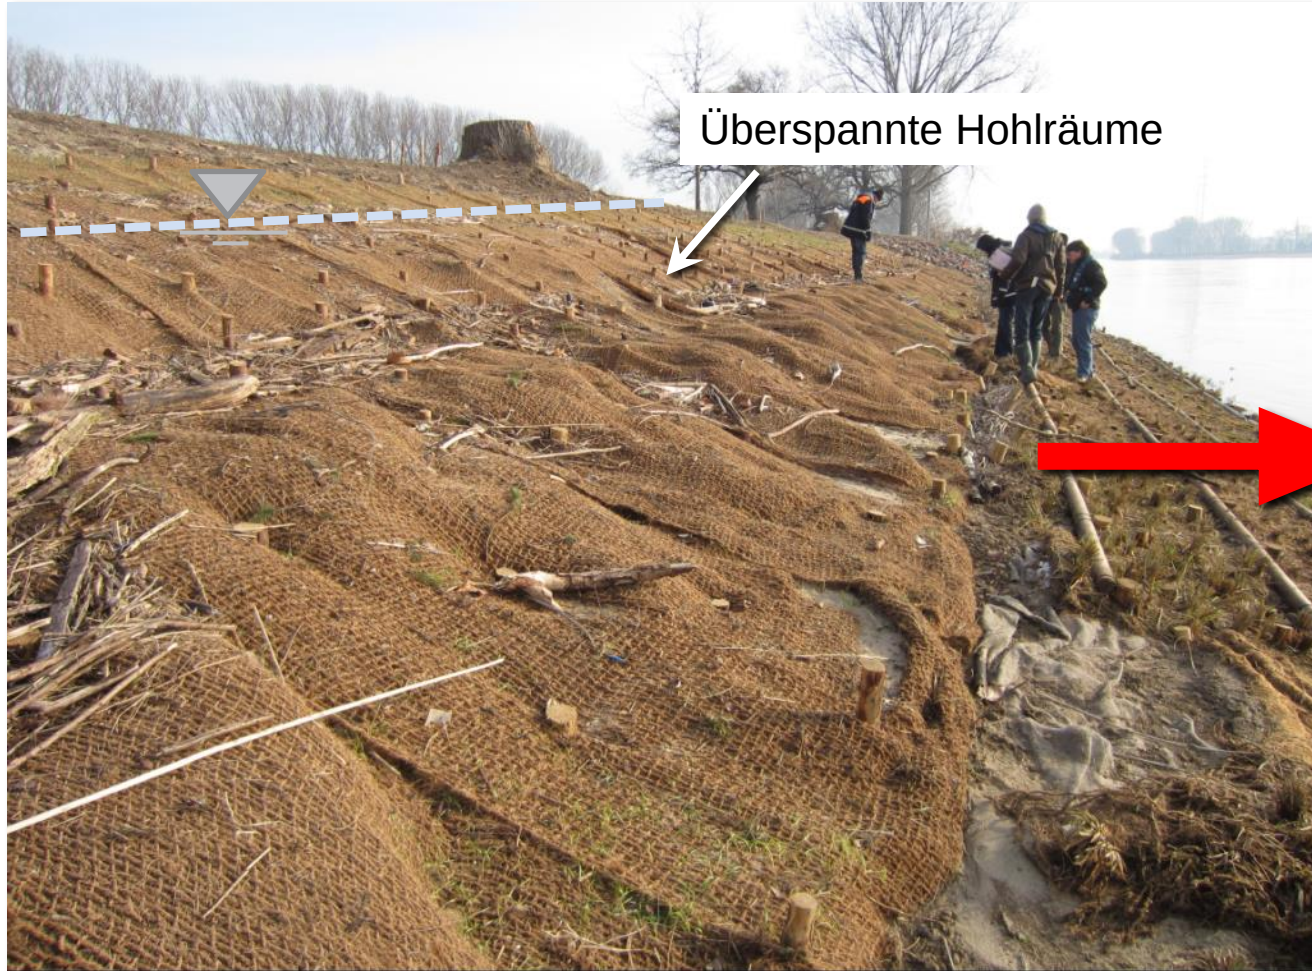
### Problem Anfangsstadium!

Bei Überstau (Auftrieb) und gleichzeitigen schiffsinduzierten Belastungen

- **Oberflächennahes Abgleiten**
- **Hydrodynamische Bodenverlagerungen**
- **Erosion (Bodenaustrag)**

### Ursachen:

- Kokosgewebe sehr grobmaschig, nicht filterstabil
- Ausschließlich punktuelle Befestigungen, keine Querriegel
- Noch keine Wurzeln
- Kein Flächengewicht

**Nach 1. Hochwasser 2011/12 (kurz nach Einbau!)**

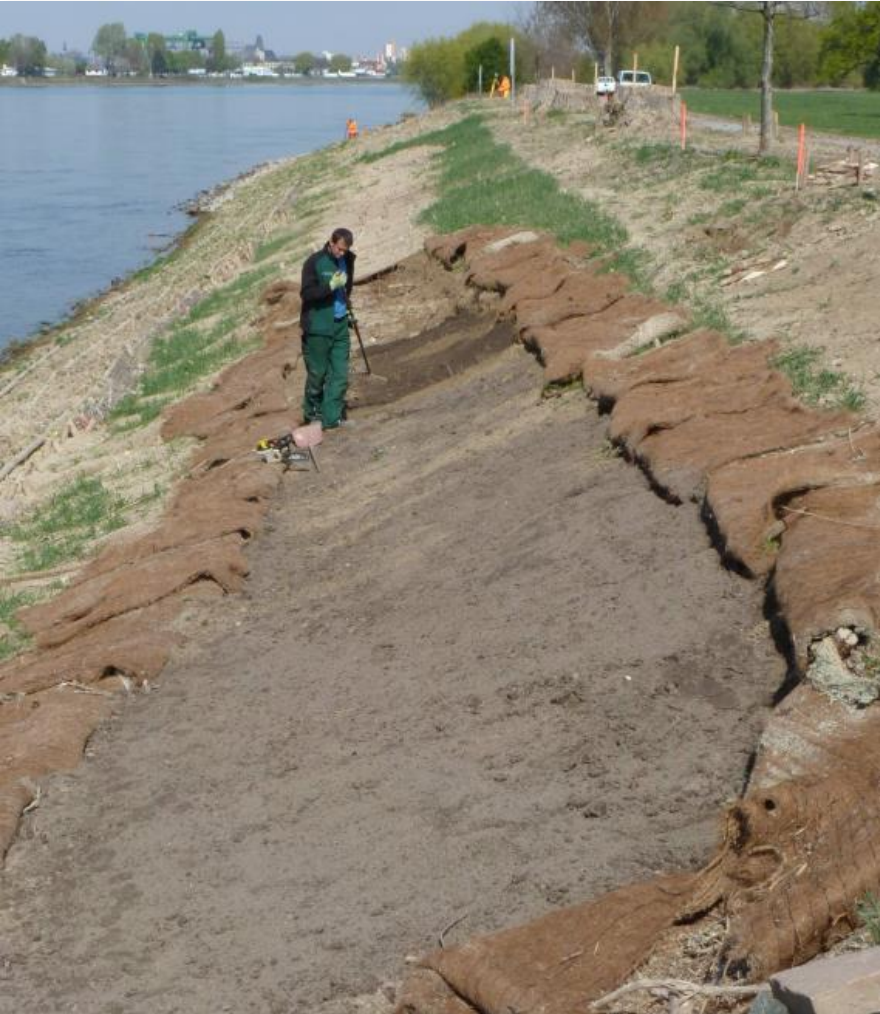
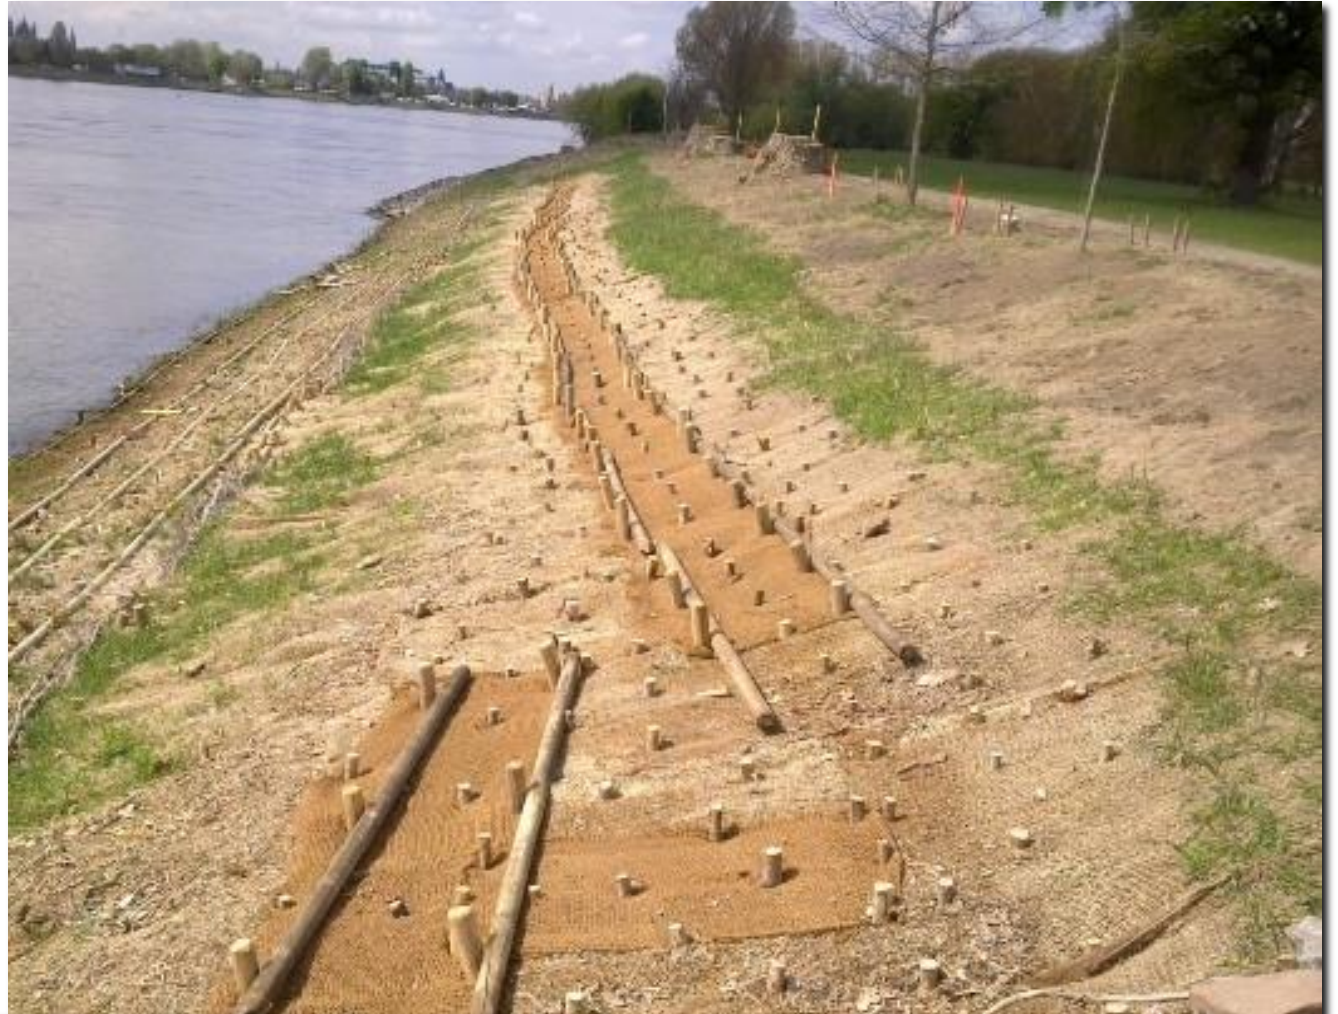
**Großflächige Sanierungen mit zusätzlichen Befestigungen im April 2012**

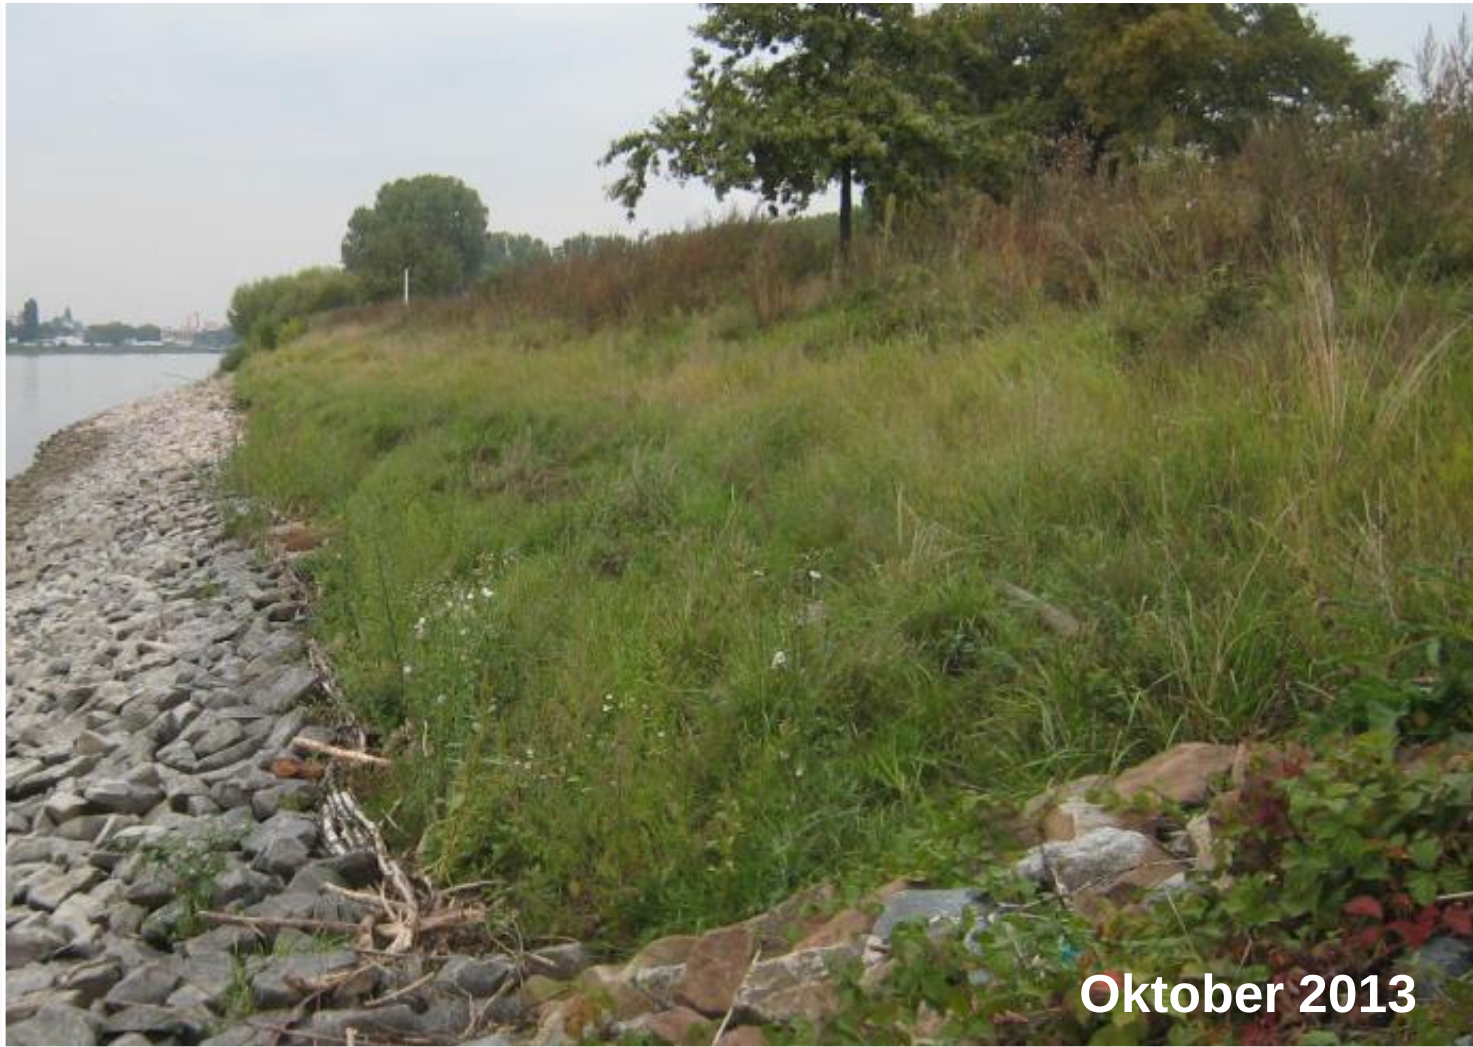
**Weitgehend stabil,  
da seltener eingestaut!  
Relativ gute Pflanzenentwicklung!  
Aber weiterhin lokale Schadstellen!**

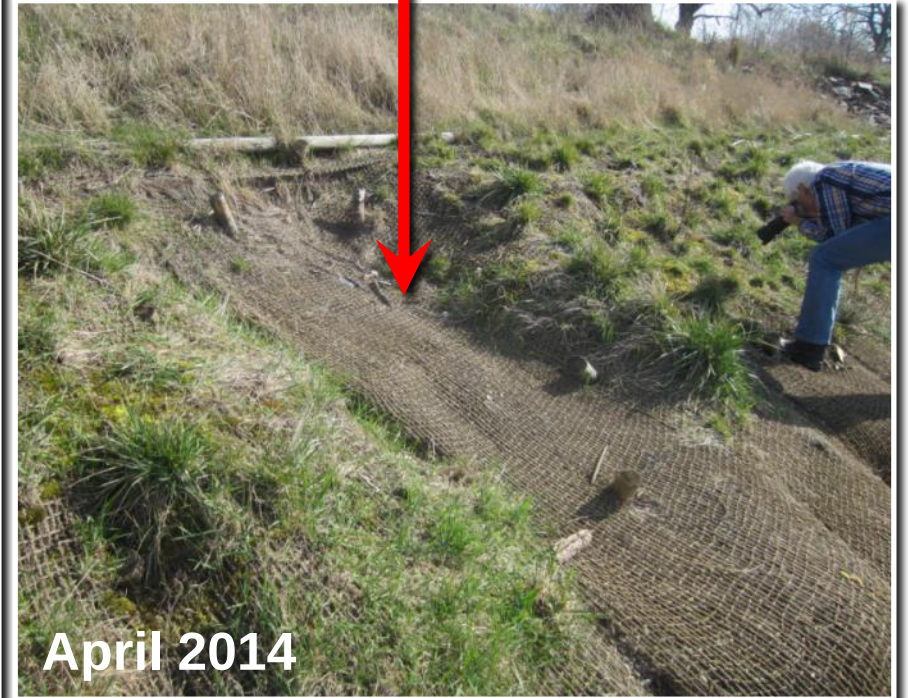
Kokosgewebe über Nassansaat technisch nicht im **X**  
Einflussbereich von Wellen und Strömungen geeignet!

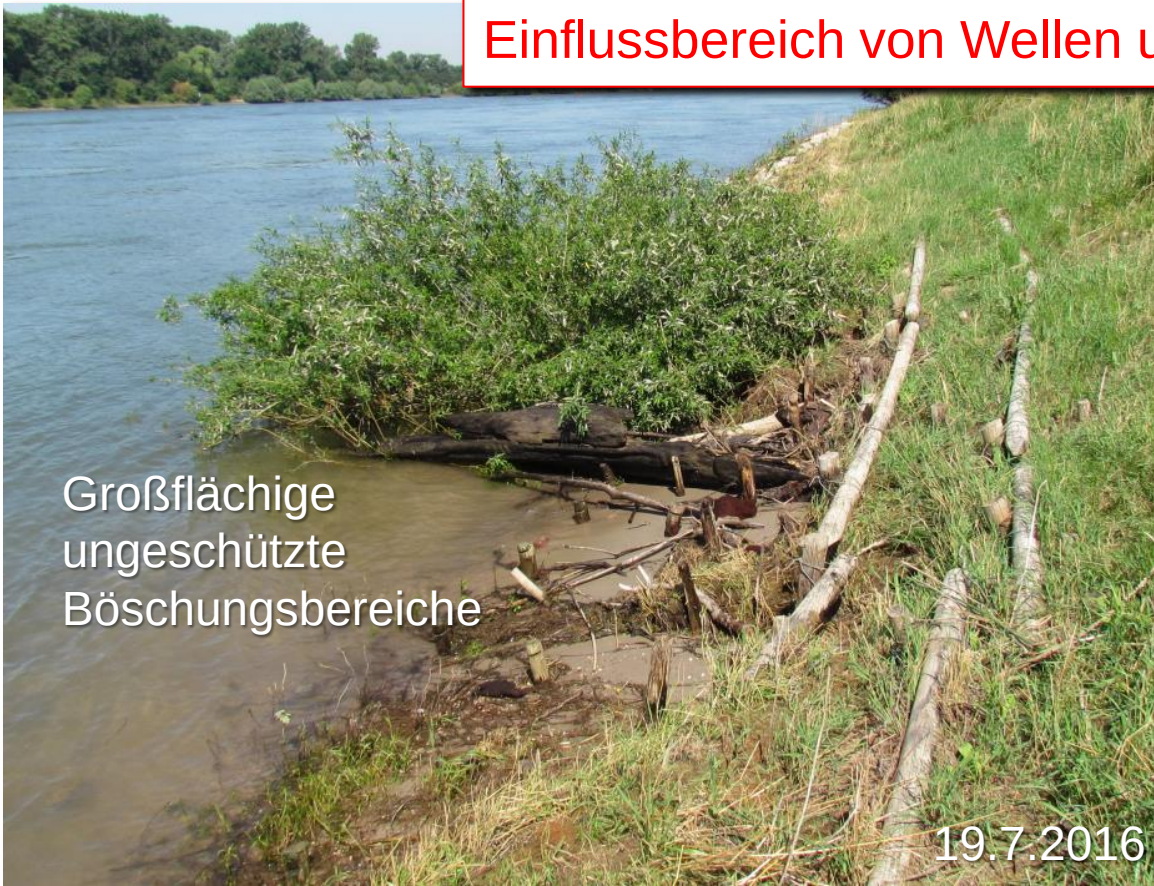
Hochwasser Juli 2016  
(Wasserstand ca. 2 m über MW)

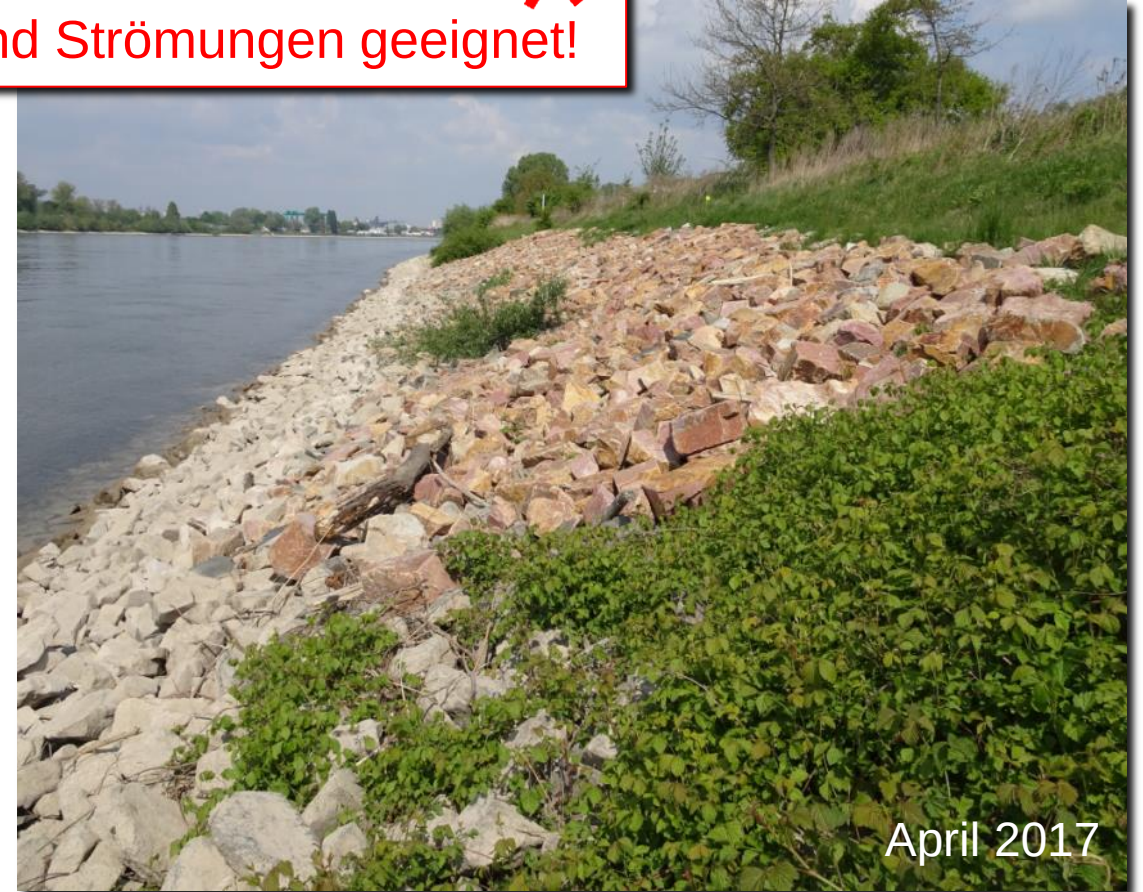
Sanierung mit Wasserbausteinen (einlagig)  
Anfang 2017 - nach Zunahme der Schäden

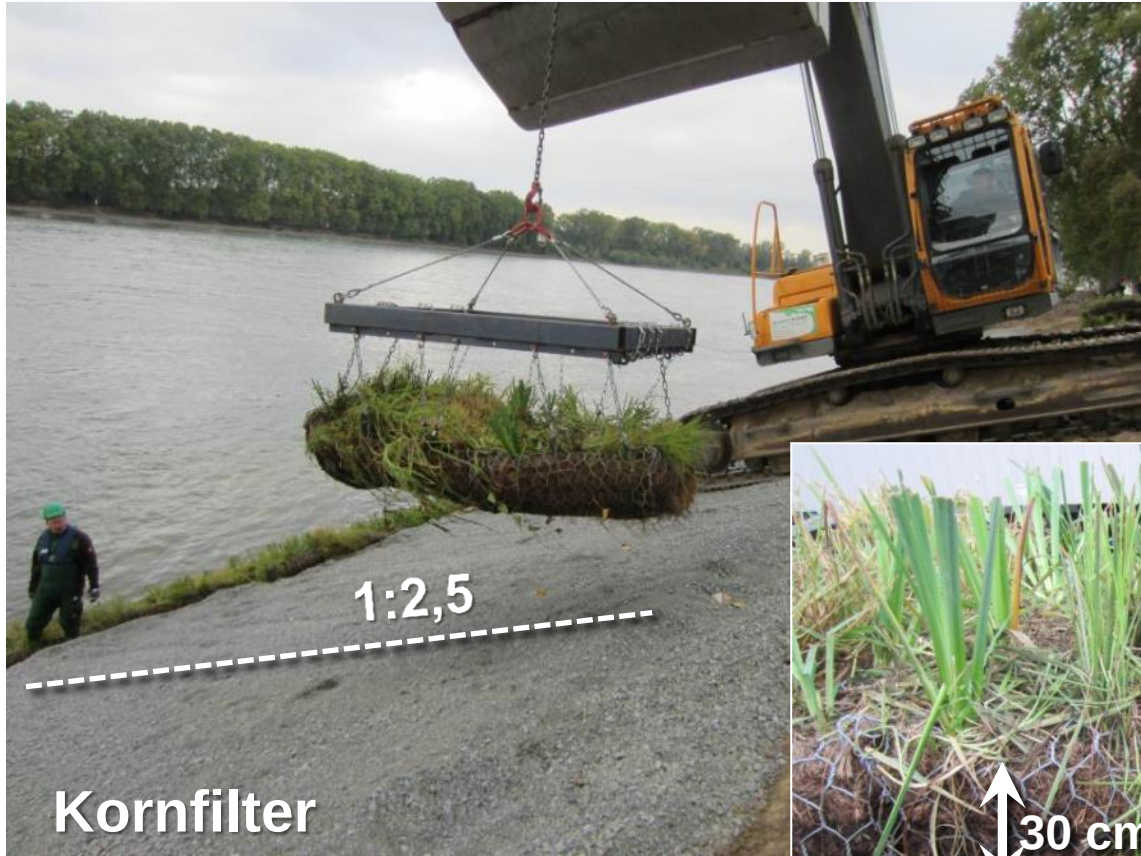
## Versuchsfeld 5a: Ersatz der Steinschüttung durch vorkultivierte Röhrichtgabionen

**Kombinierte Bauweise  
aus biologischen und  
technischen Komponenten  
(Flächengewicht)**

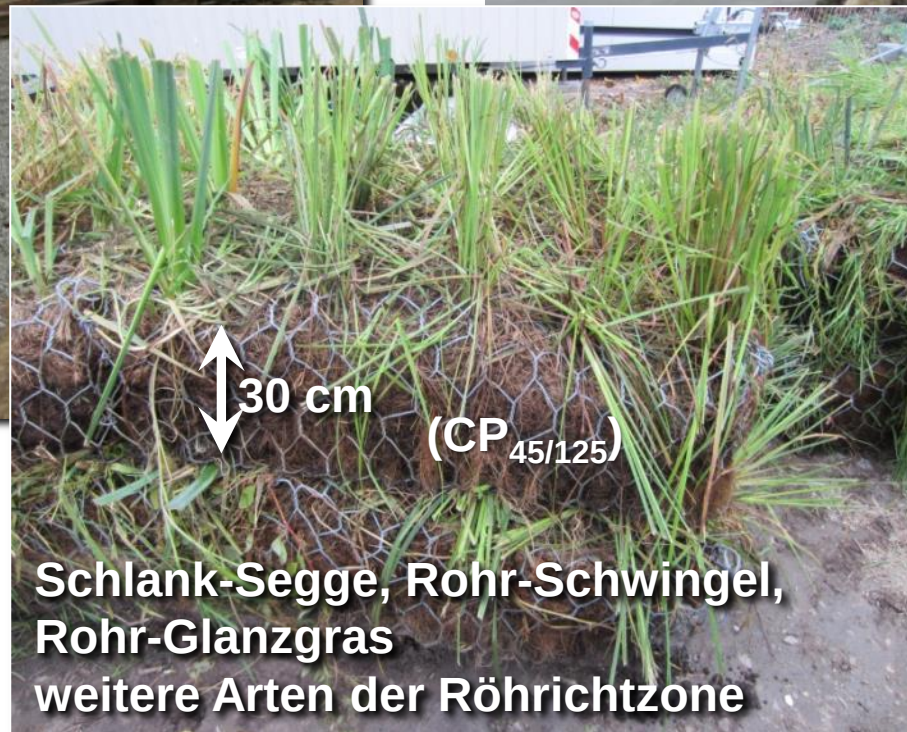
**Gute Stabilität von Anfang an  
durch Eigengewicht!**

**Keine zusätzlichen  
Befestigungen erforderlich!**

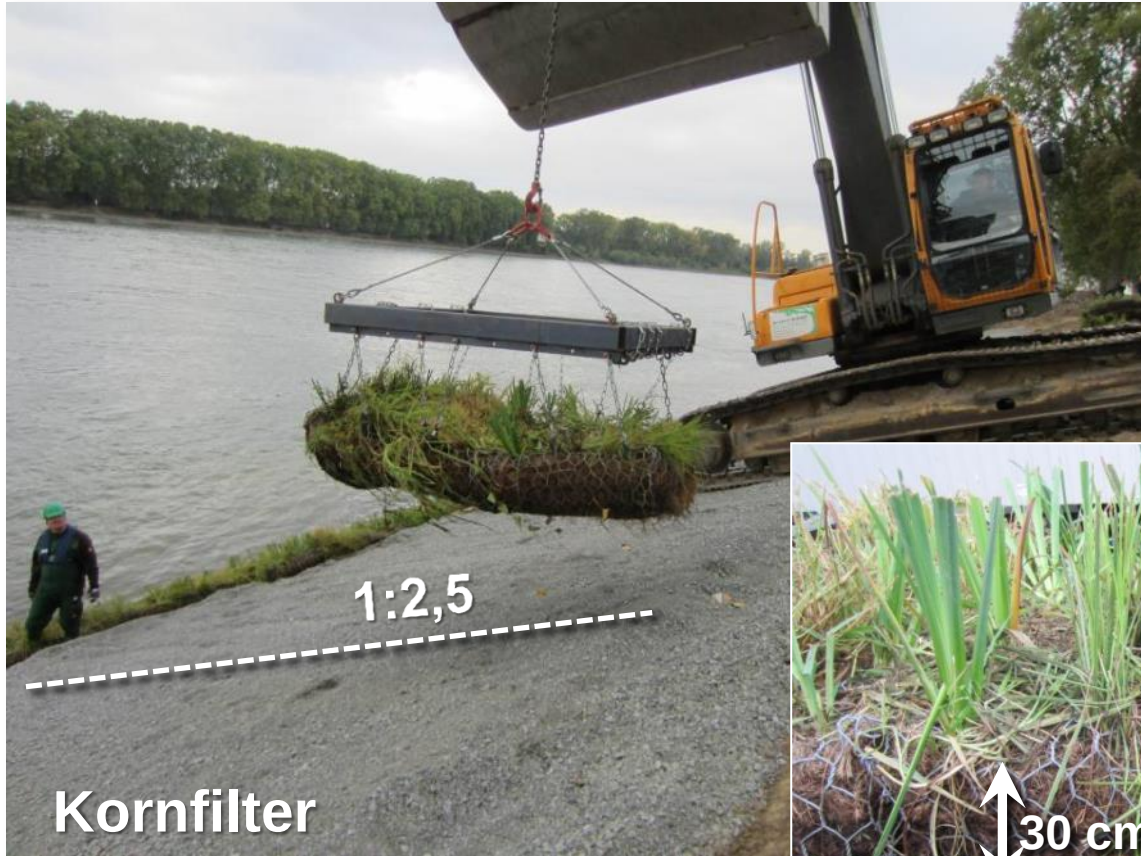
**Kombinierte Bauweise  
aus biologischen und  
technischen Komponenten  
(Flächengewicht)**

**Max. hydraulische Belastungen:  
Berechnet nach GBB, 2010**

$$z_A = 0,6 \text{ m}$$

$$H_{u, \text{Heck}} = 0,9 \text{ m}$$

$$v_{\text{max}} = 2,0 \text{ m/s}$$

**Flächengewicht erforderlich**  
 $d_{\text{erf.}} = 30 \text{ cm}$  (Neigung 1 : 2,5)

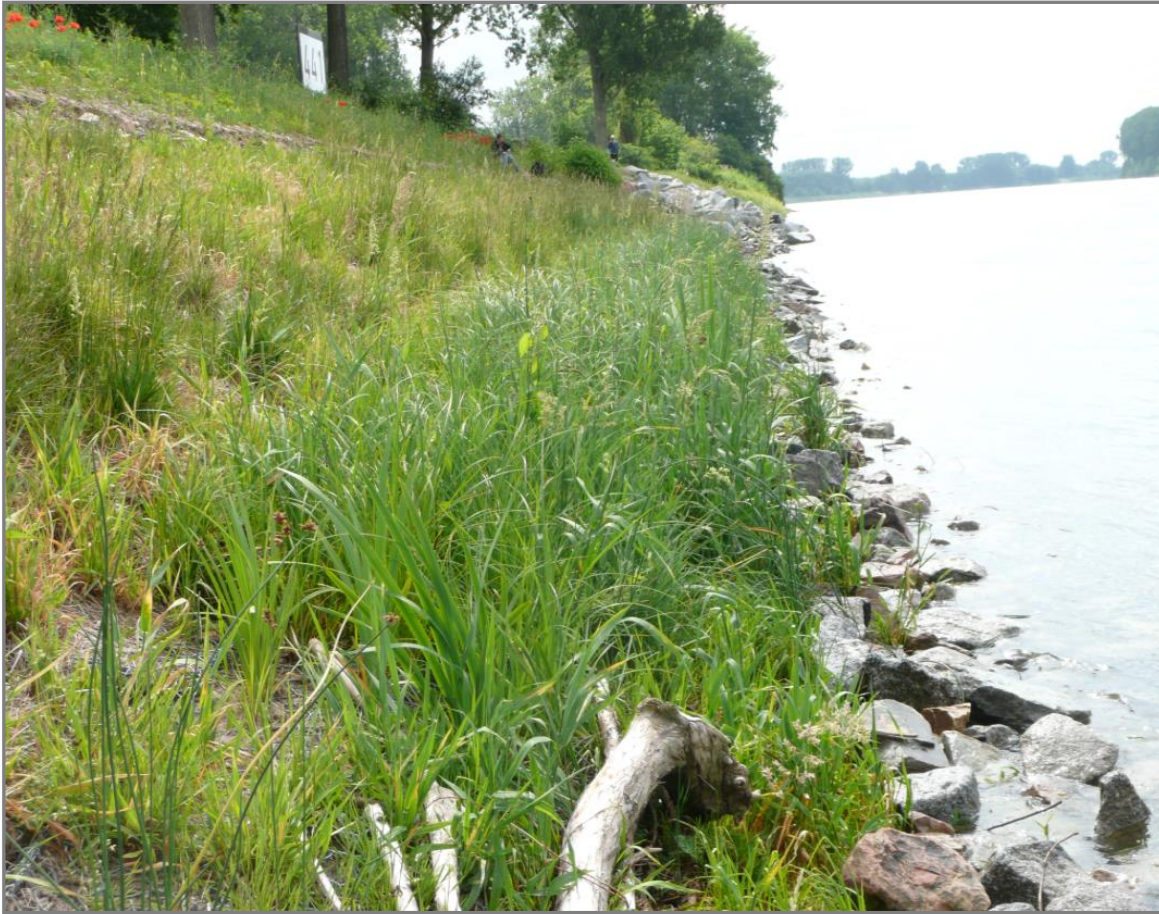
**Anfangsstadium:**  
Zunächst sehr gute Entwicklung!

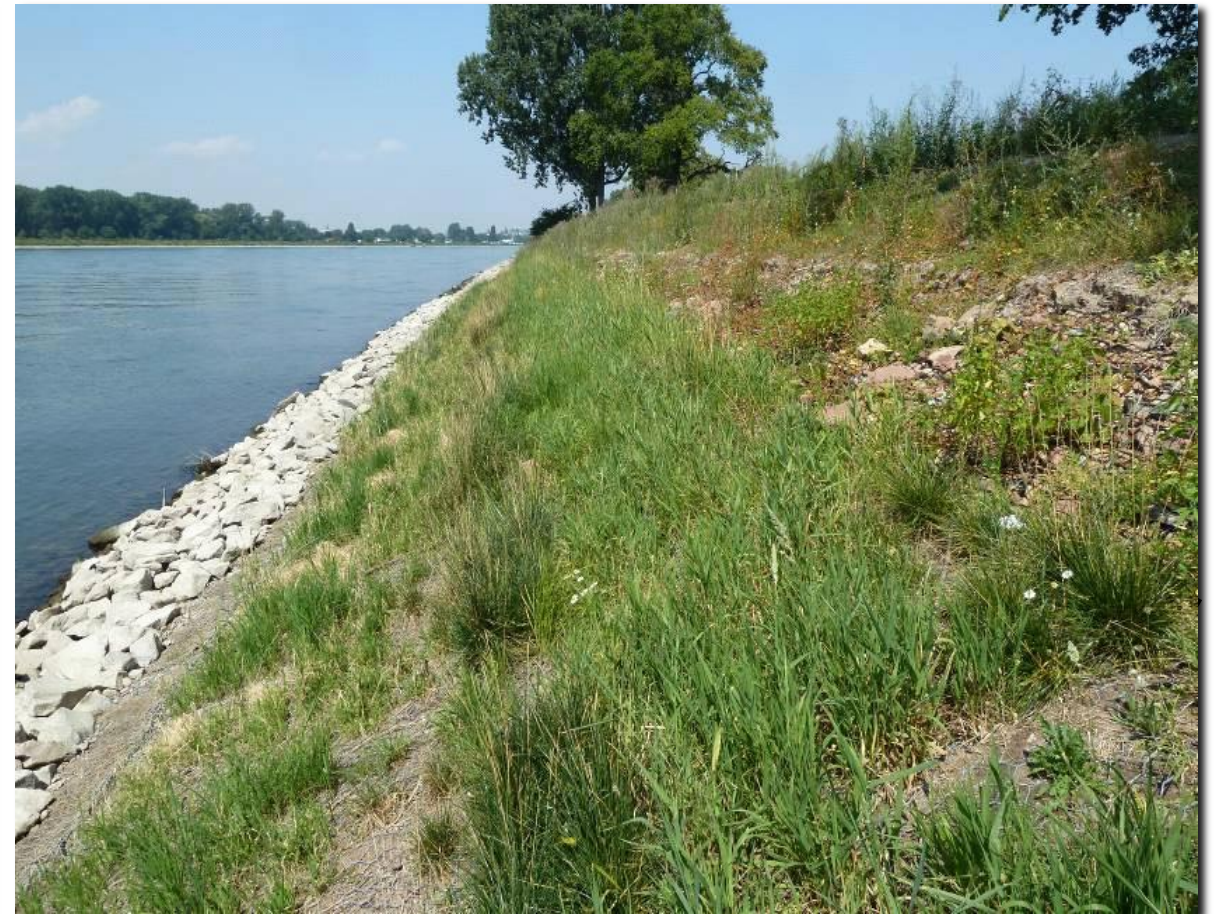
2012: Erste Schädigungen nach mehreren  
Überstauereignissen  
Anfänglich Erholung der Pflanzen

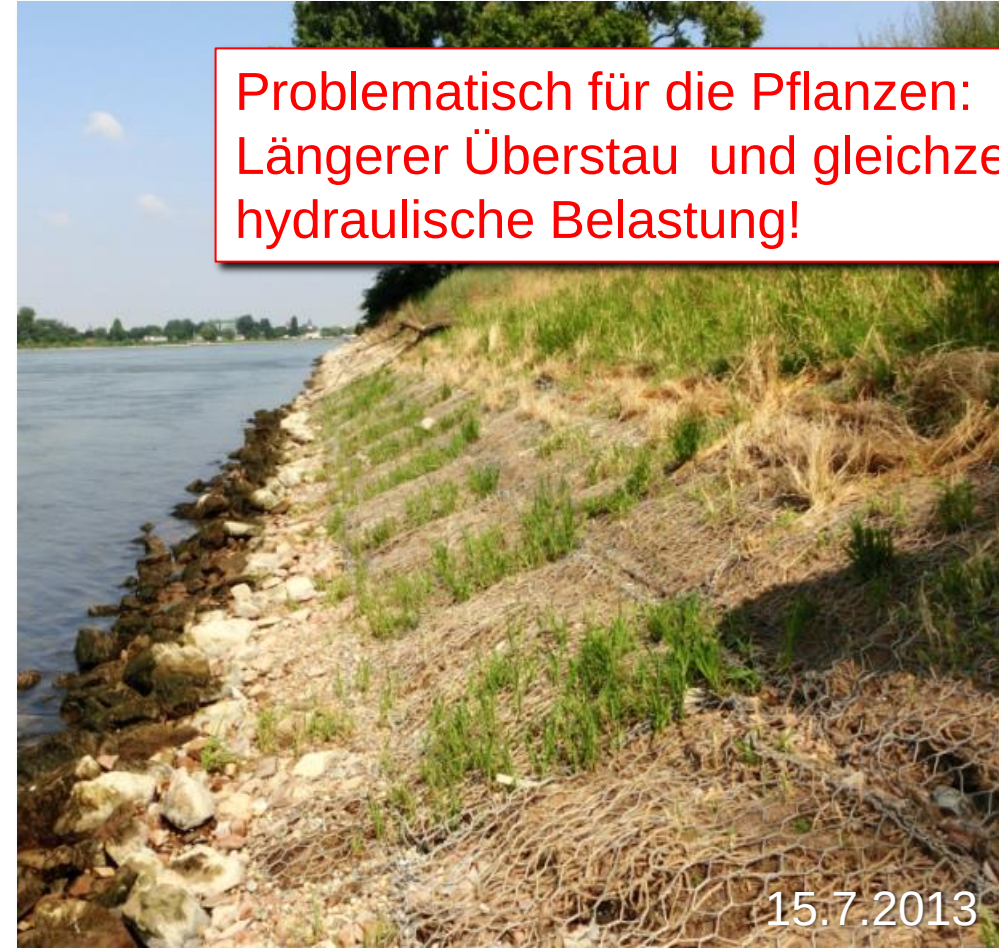
Weitere massive Schädigungen durch  
Hochwasser 2013 (10 Wochen Einstau)  
Nur noch bestimmte Pflanzenarten stabil!

**Nur bestimmte Arten  
(Großseggen: Schlank-  
Segge) ausreichend stabil  
und überstauungsresistent!**

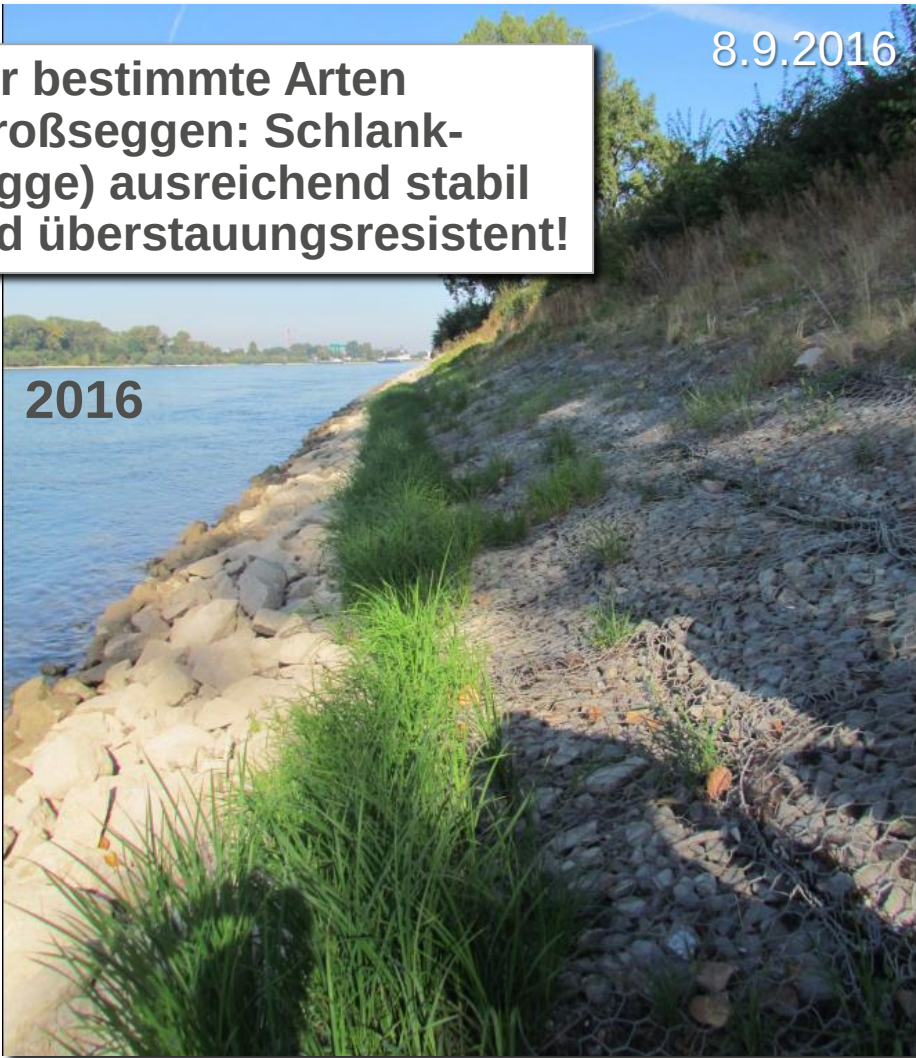
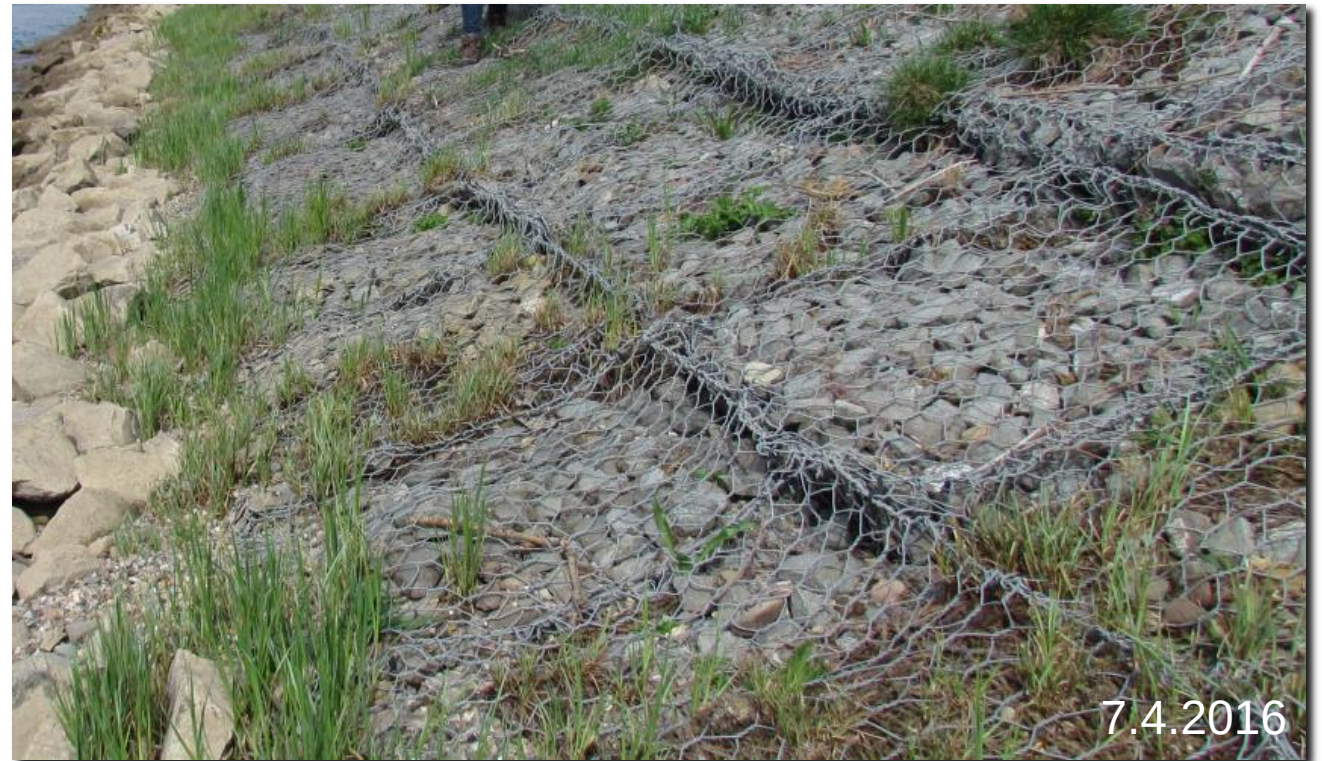
- Ausfall der meisten Pflanzenarten (z.B. Rohrglanzgras)
- Zerstörung Kokosgewebe
- Zunehmender Austrag von Boden
- Schottersteine rutschen hangabwärts

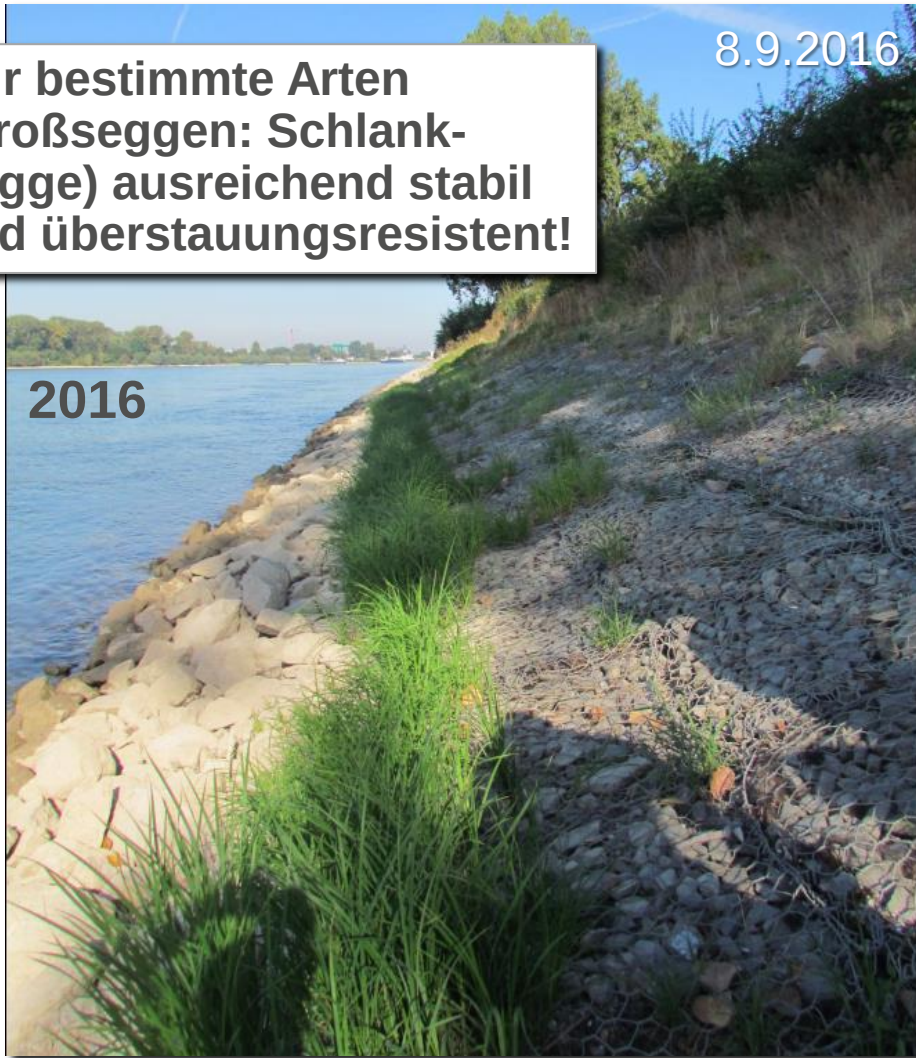
8.9.2016

Nur bestimmte Arten  
(Großseggen: Schlank-  
Segge) ausreichend stabil  
und überstauungsresistent!

Sanierung!

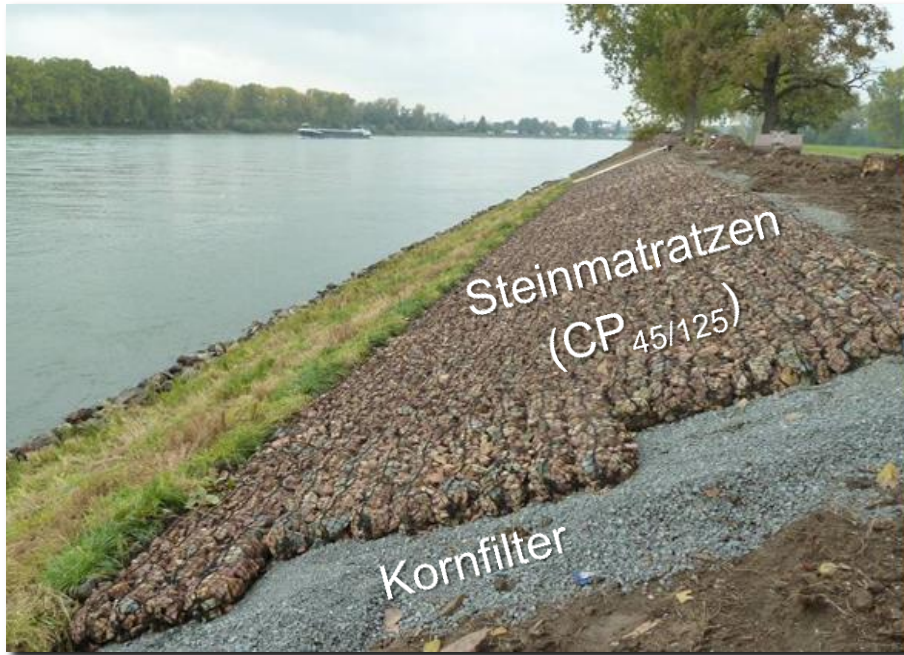
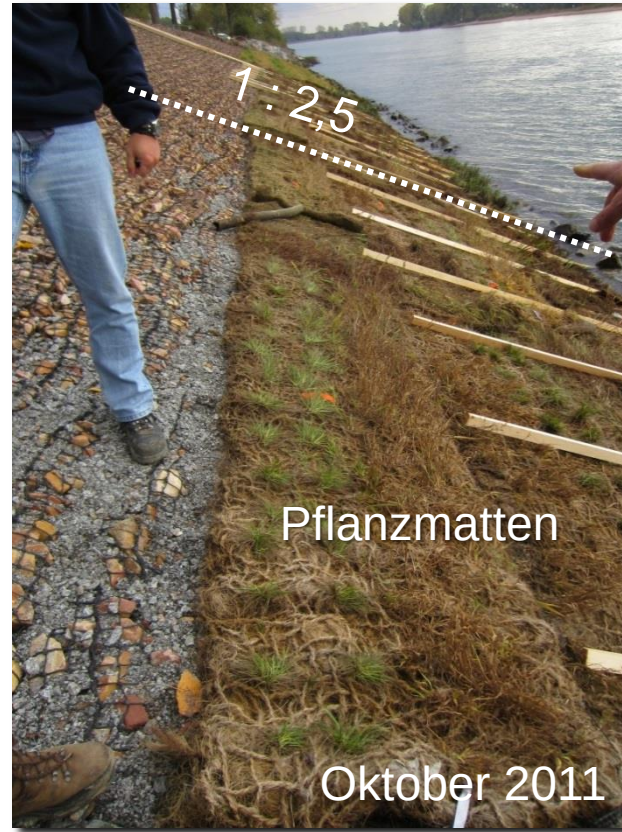
### Steinmatratzen

Gute Stabilität von Anfang an  
durch Eigengewicht und filterstabile  
Verlegung!

Keine zusätzlichen  
Befestigungen erforderlich!

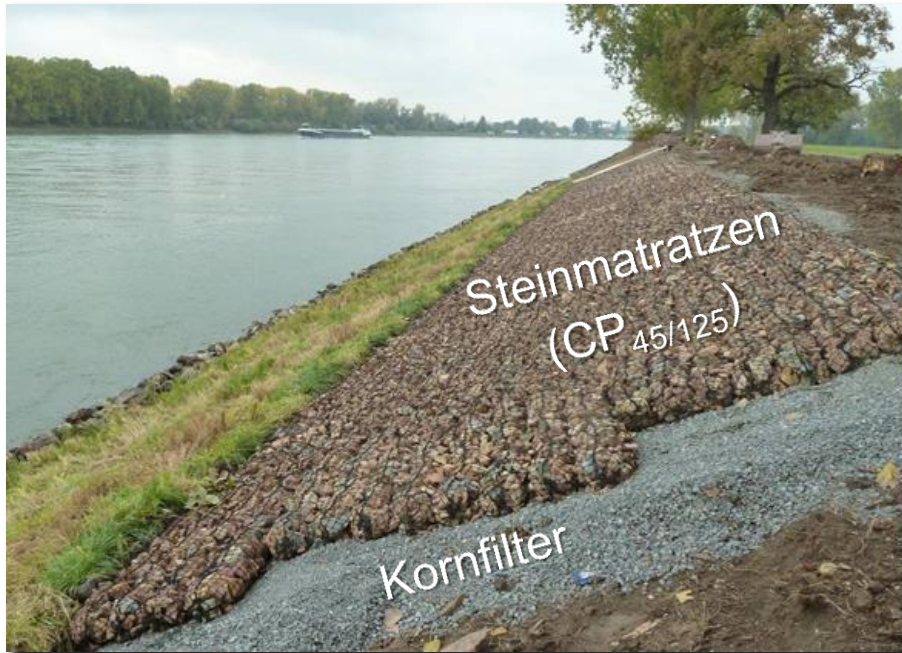
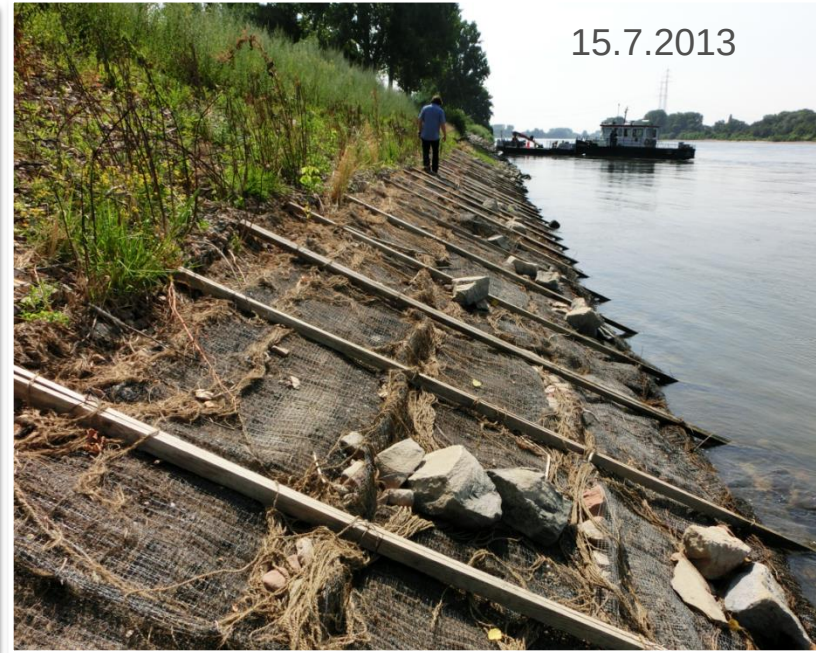
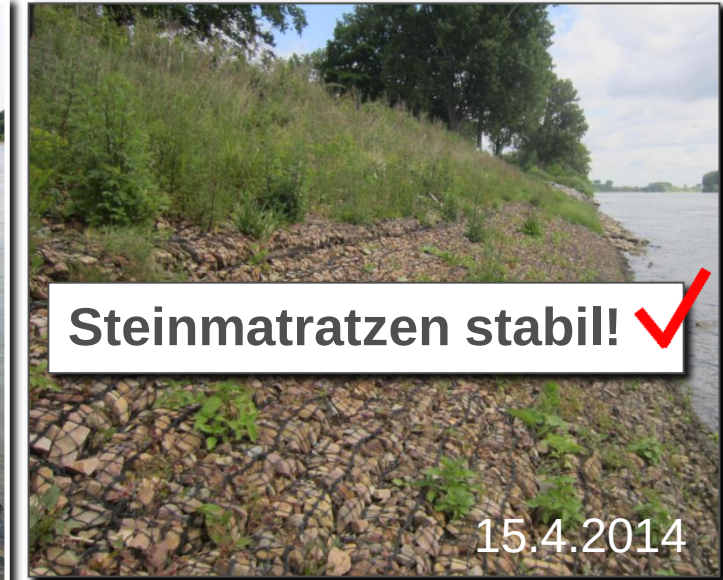
Vorkultivierte Pflanzmatten  
auf Steinmatratzen  
nicht erfolgreich! X

(Problematik wie bei  
Pflanzmatten auf Boden)  
Entfernung August 2013

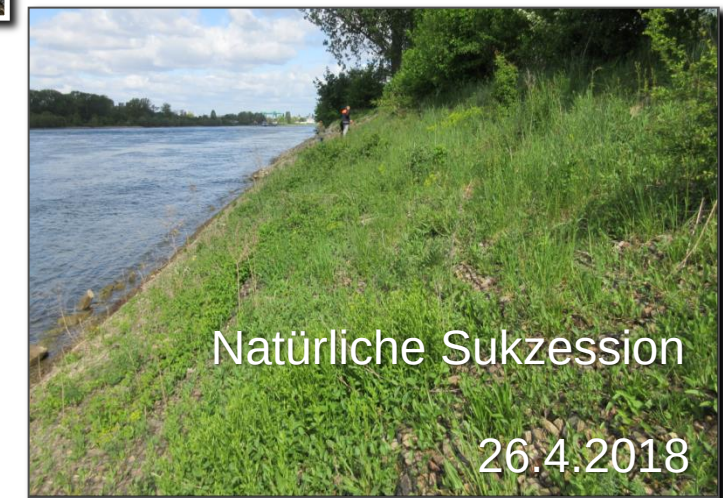
Zwei Reihen Weiden-Setzstangen zwischen  
Böschungsoberkante und Betriebsweg
