Petra Fleischer, Bundesanstalt für Wasserbau

## **Technische Bewertung der technisch-biologischen Maßnahmen hinsichtlich der Gewährleistung des Uferschutzes**

BAW/ BfG Kolloquium „Technisch-biologische Ufersicherungen an der Versuchsstrecke am Rhein – Chancen und Herausforderungen hinsichtlich Uferschutz und Ökologie

Worms, 18. und 19.06.2018

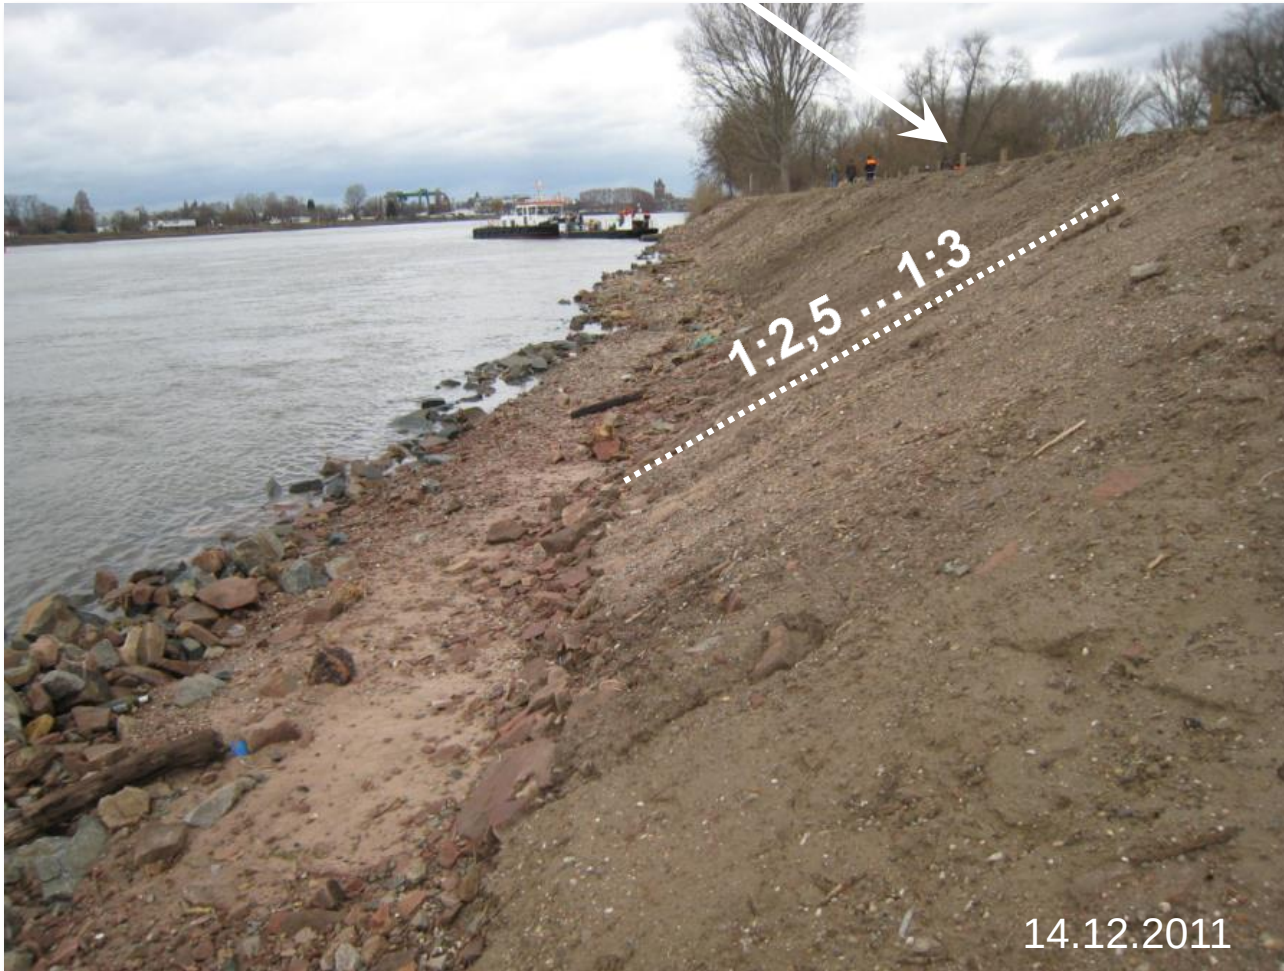
Zwei Reihen Weiden-Setzstangen zwischen  
Böschungsoberkante und Betriebsweg

### Max. hydraulische Belastungen: Berechnet nach GBB, 2010

$$z_A = 0,2 \text{ m}$$

$$H_{u, \text{Heck}} = 0,3 \text{ m (gemessen } 0,13 \text{ m)}$$

$$v_{\text{max}} = 1,3 \text{ m/s}$$

Kein Flächengewicht erforderlich

$$d_{\text{erf.}} = 0 \text{ cm}$$

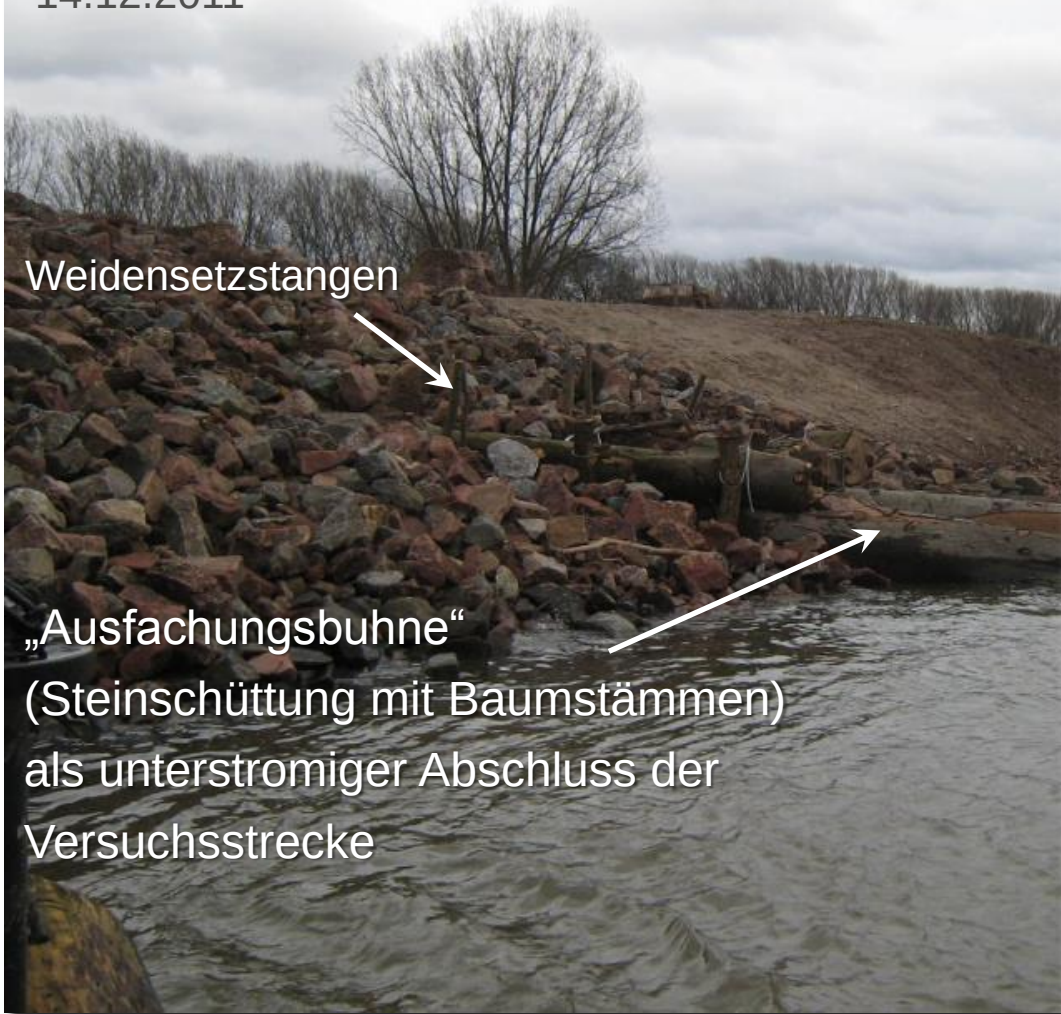
14.12.2011

Erstes Hochwasser  
unmittelbar nach Einbau

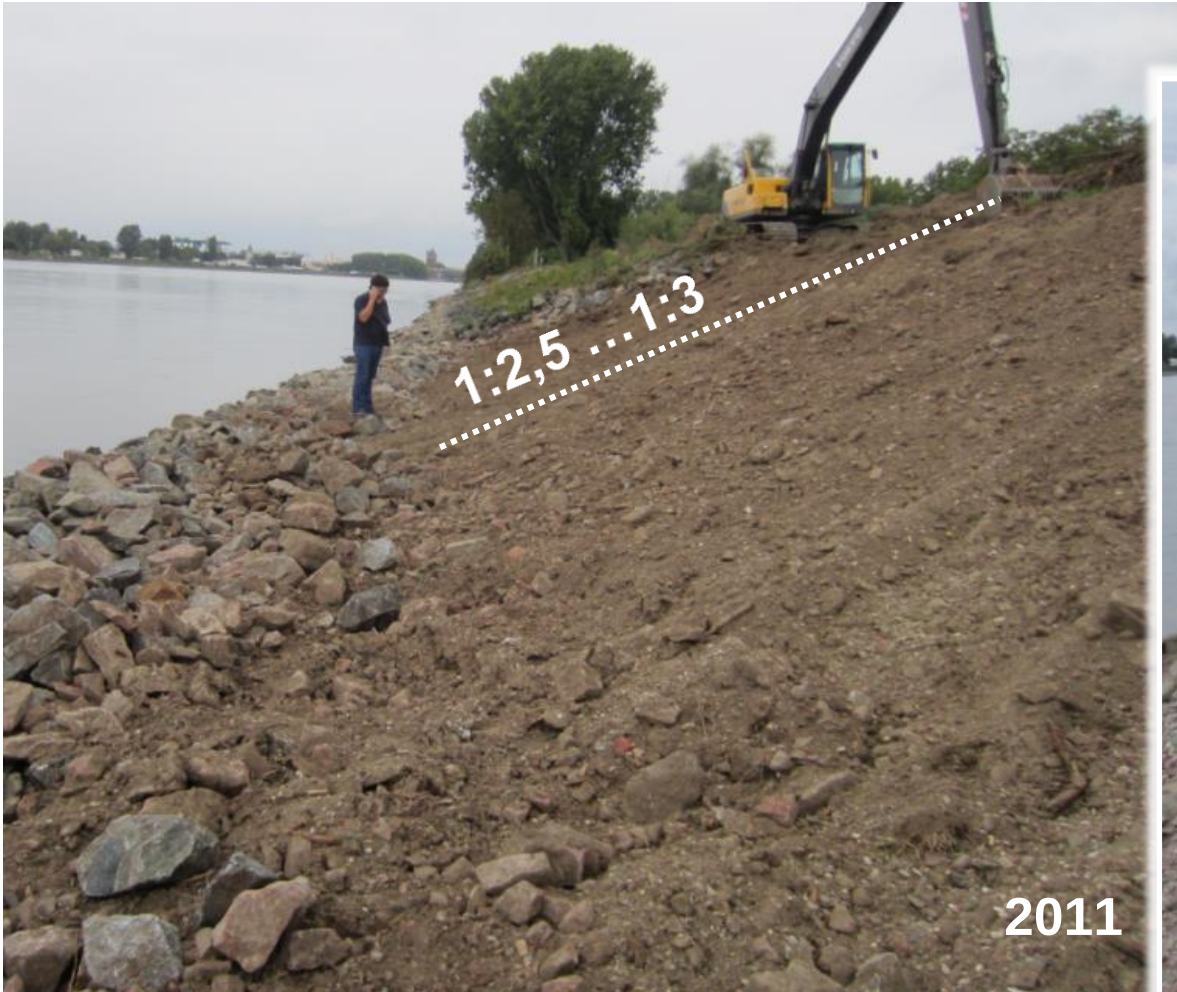
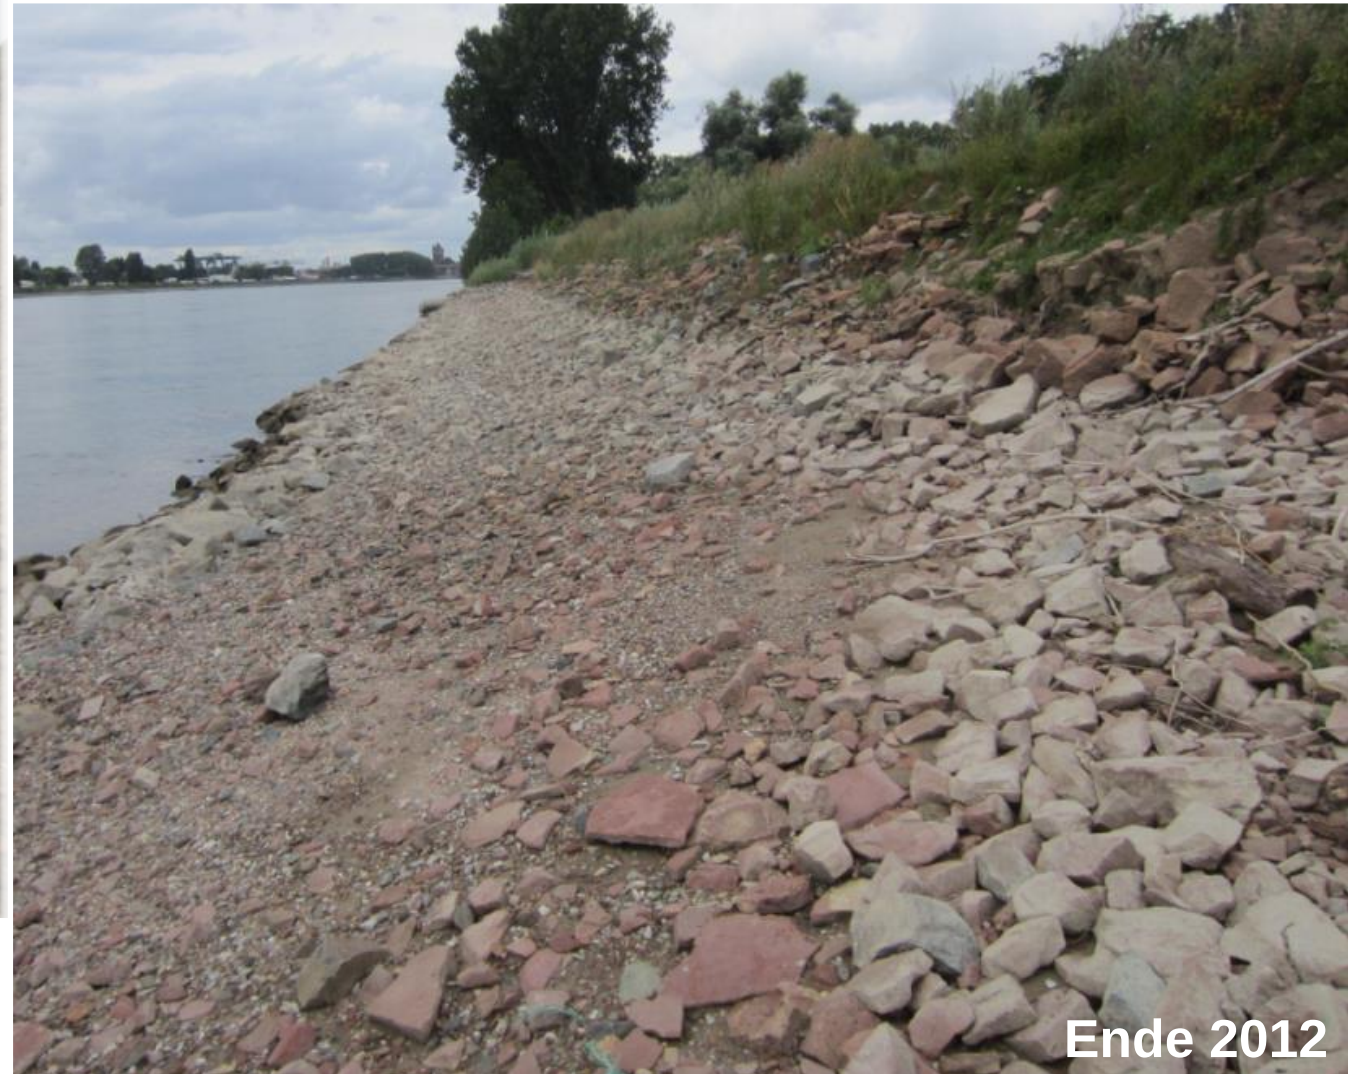
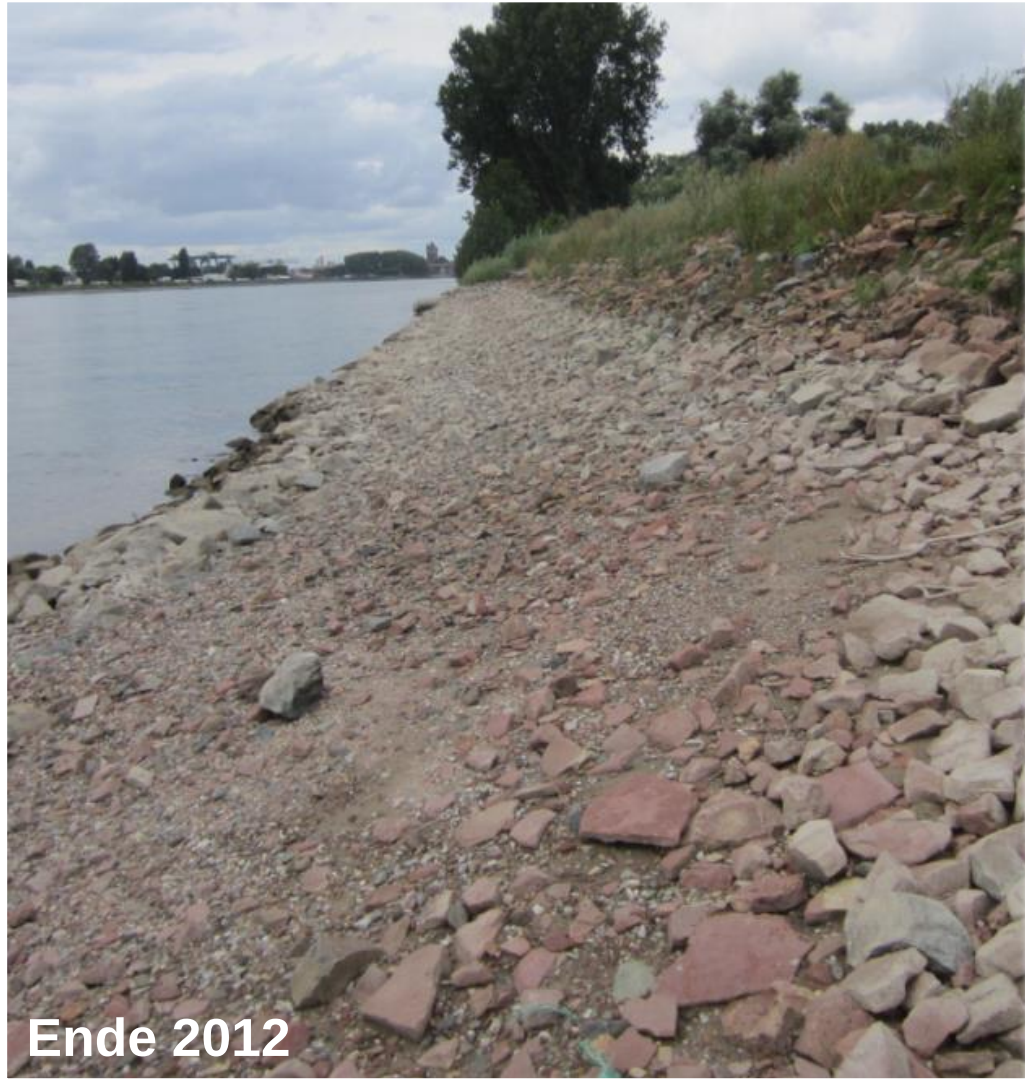
Ende 2012

### Zeitliche Entwicklung

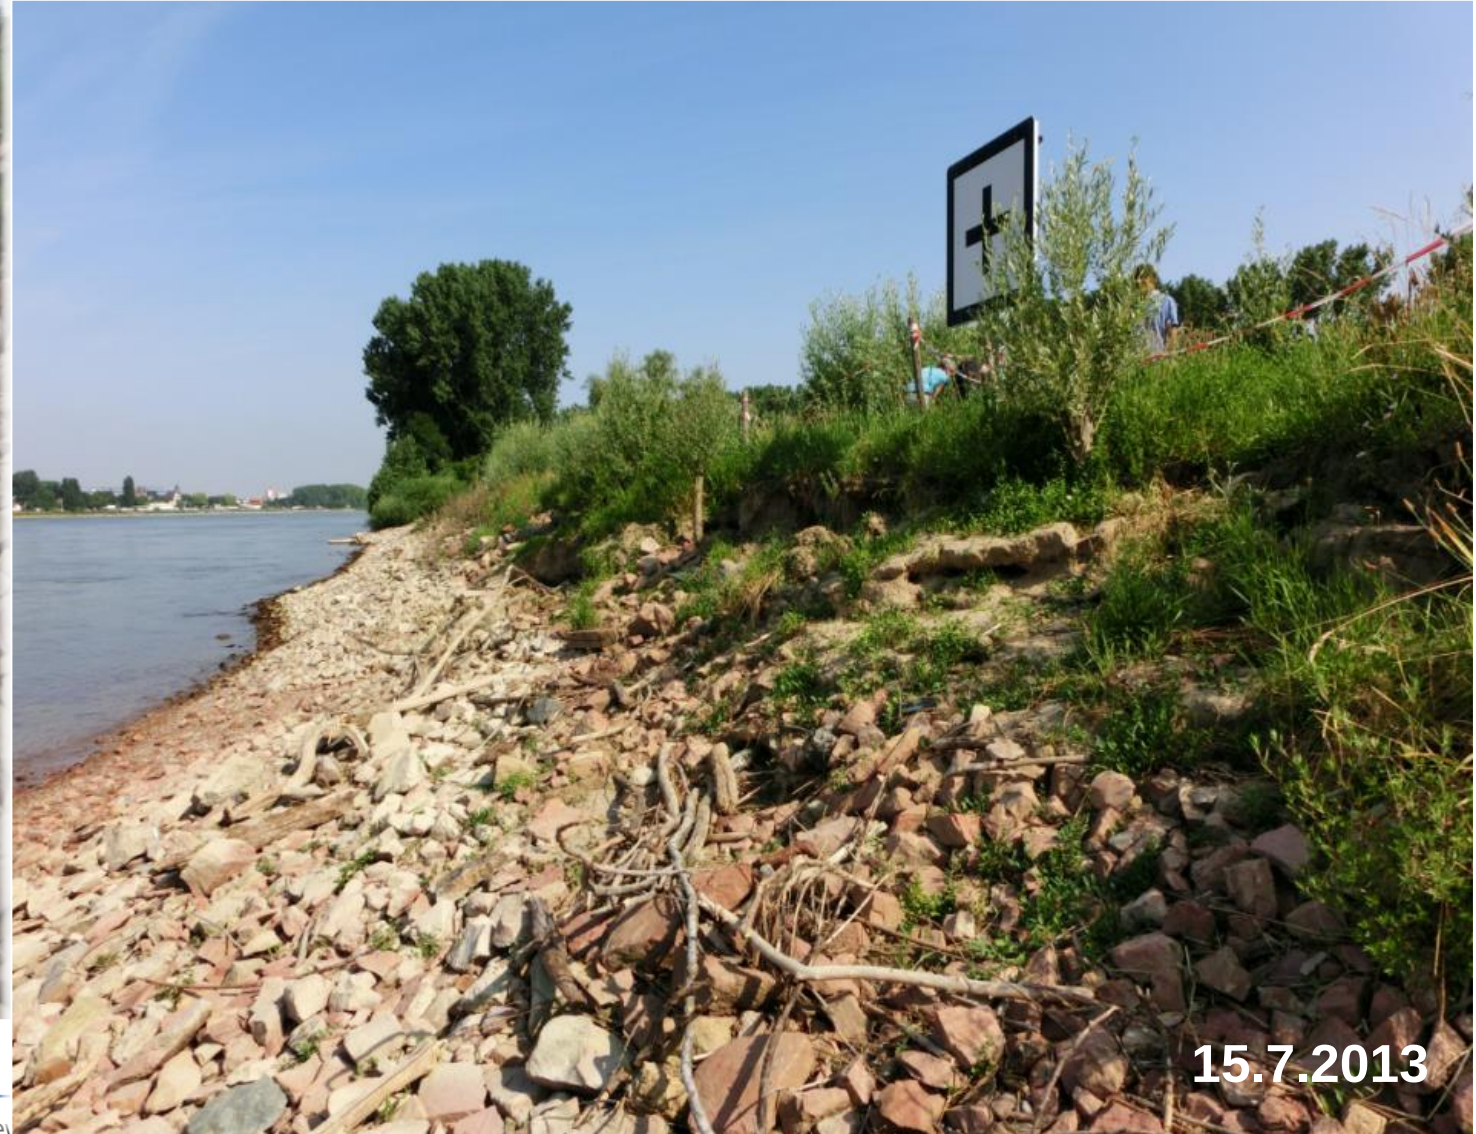
15.7.2013

Zeitliche Entwicklung

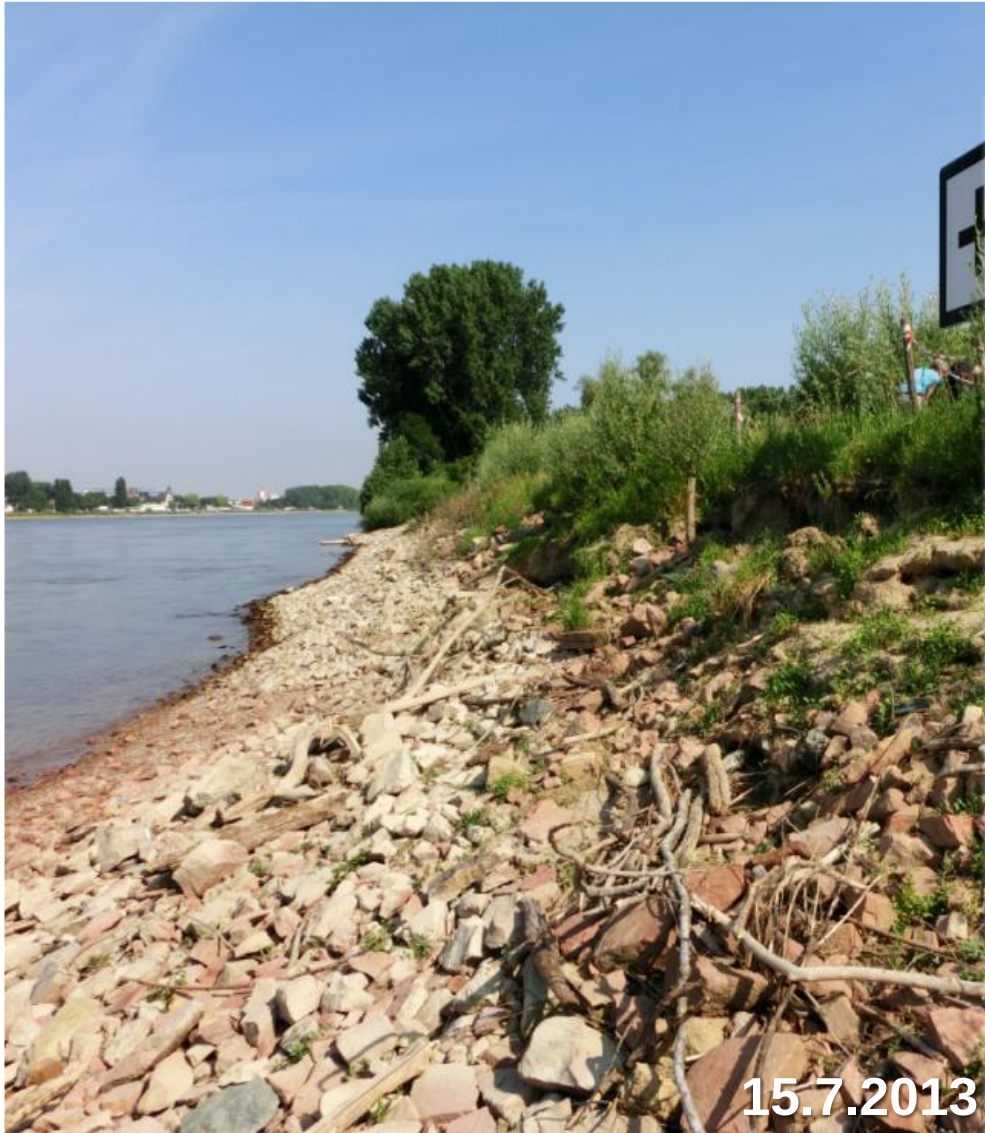
15.7.2013

## Zeitliche Entwicklung

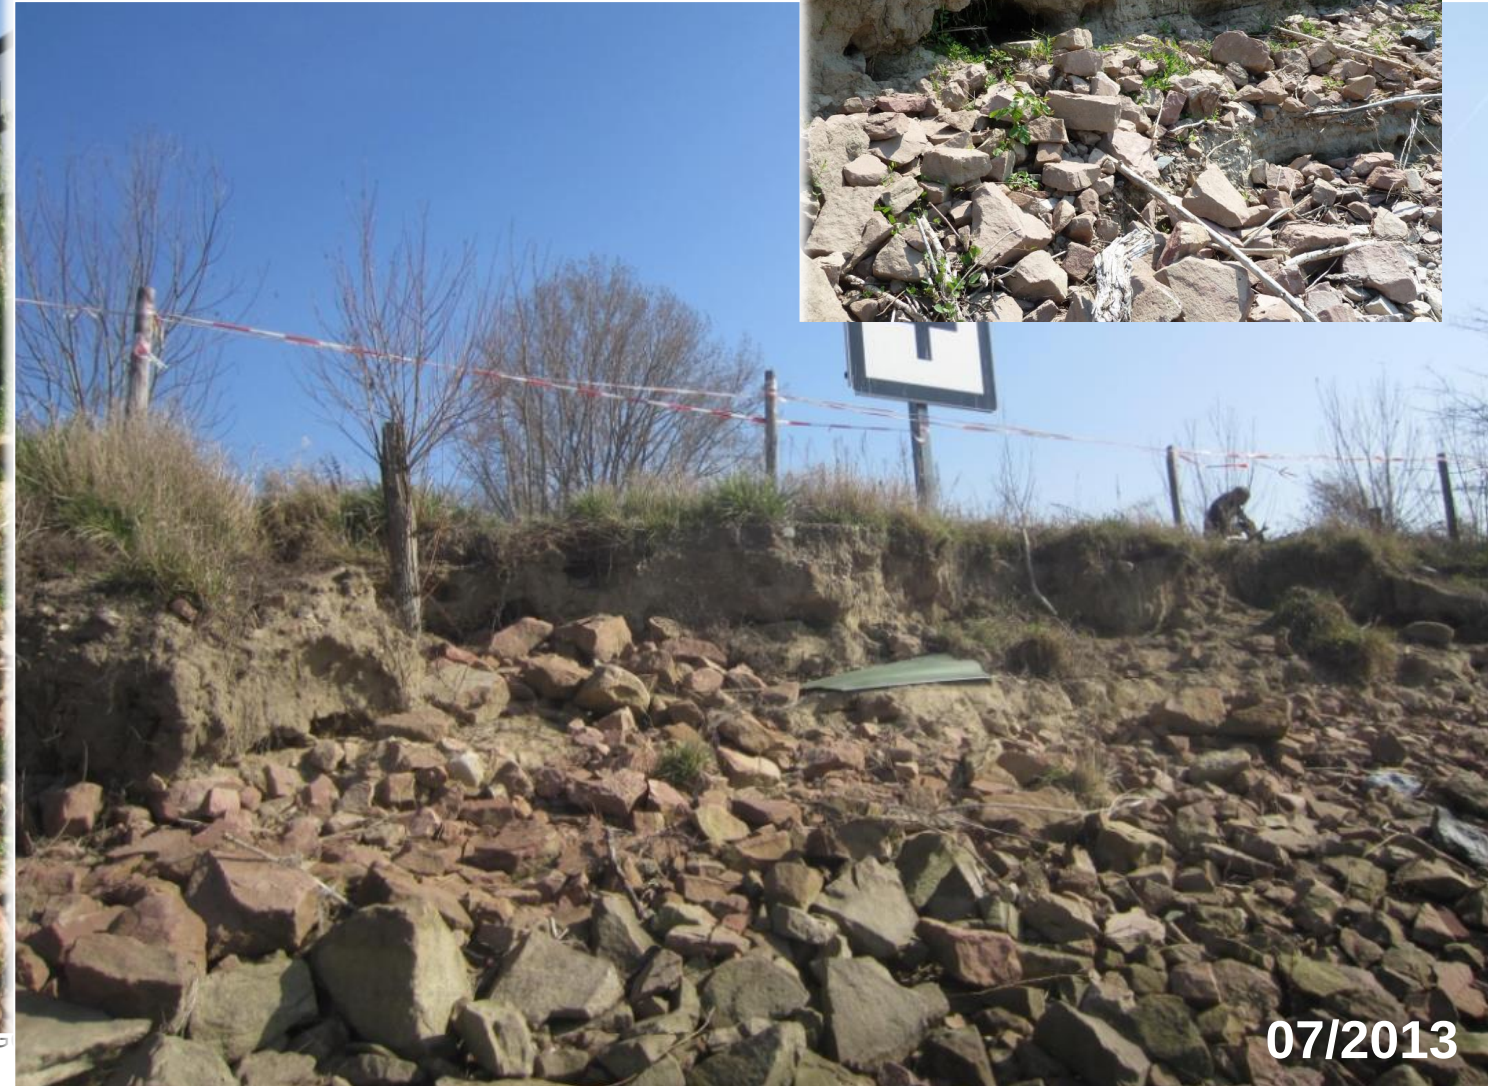
07/2013

**2016:** Sicherung des Kilometerschildes durch  
Wasserbausteine

Zunehmende Erosion, Freispülen der wasserseitigen  
Setzstangen, zum Teil bis zur Unterkante

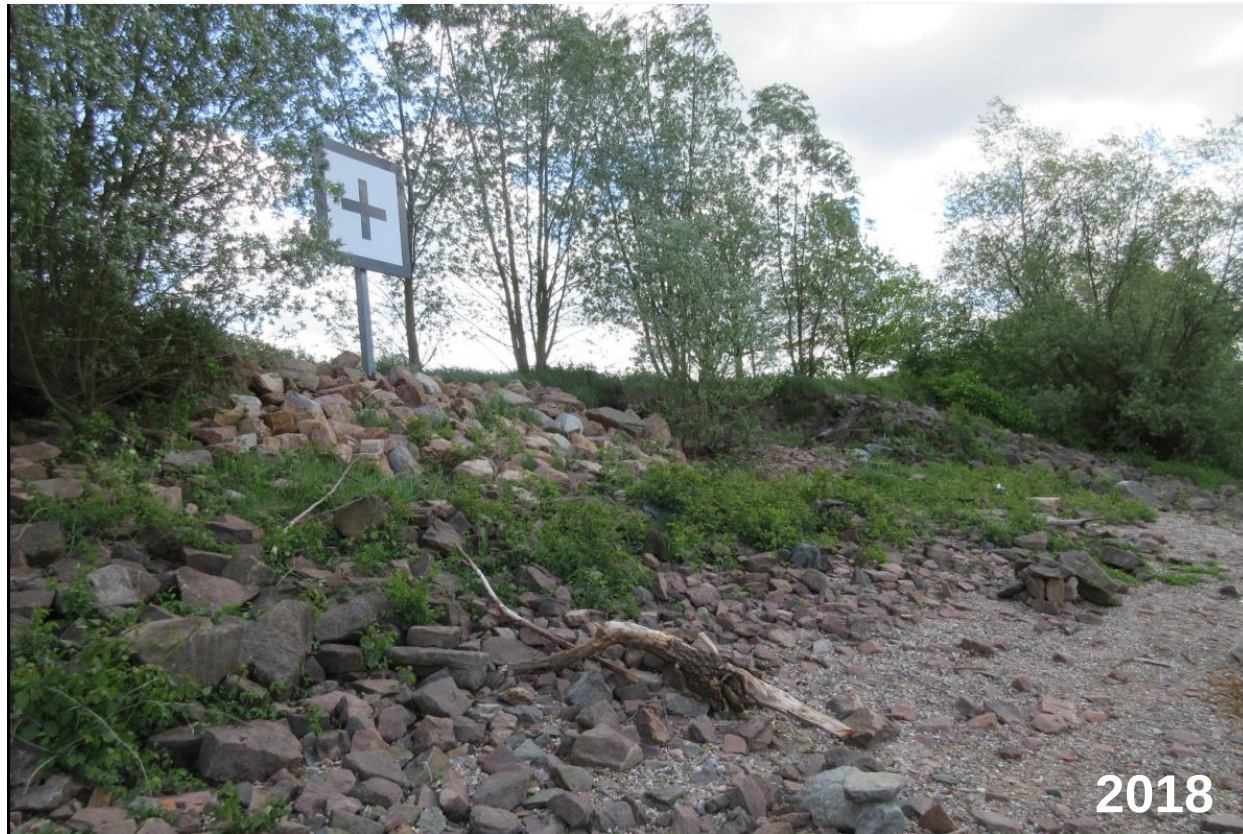
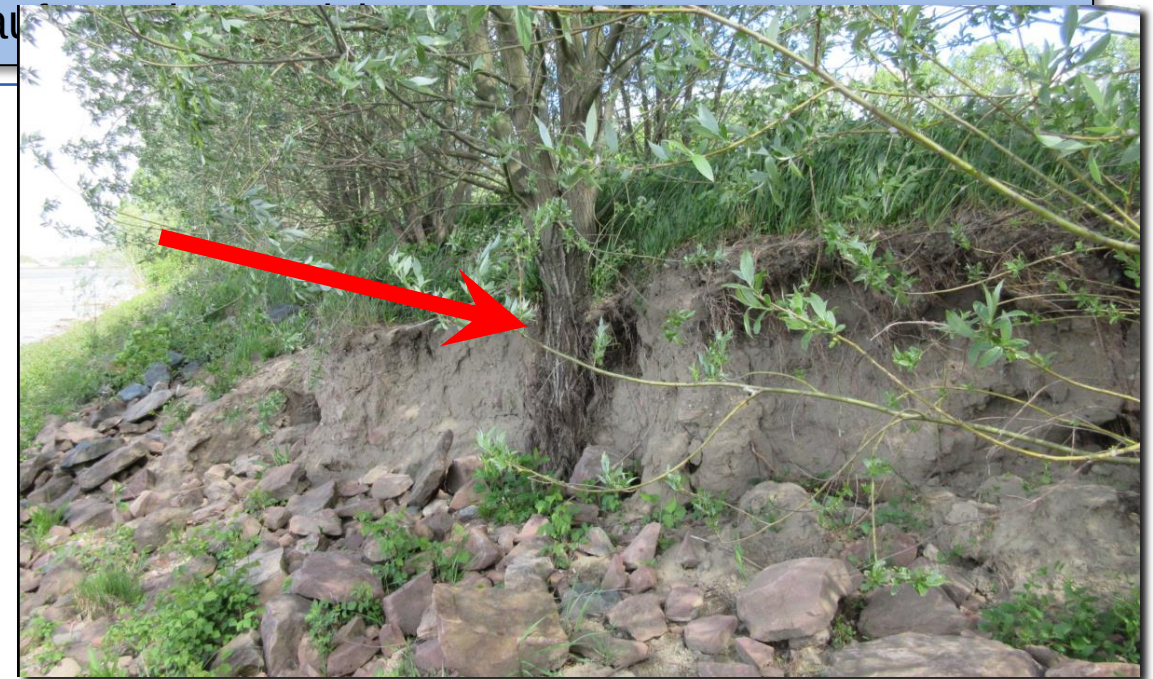
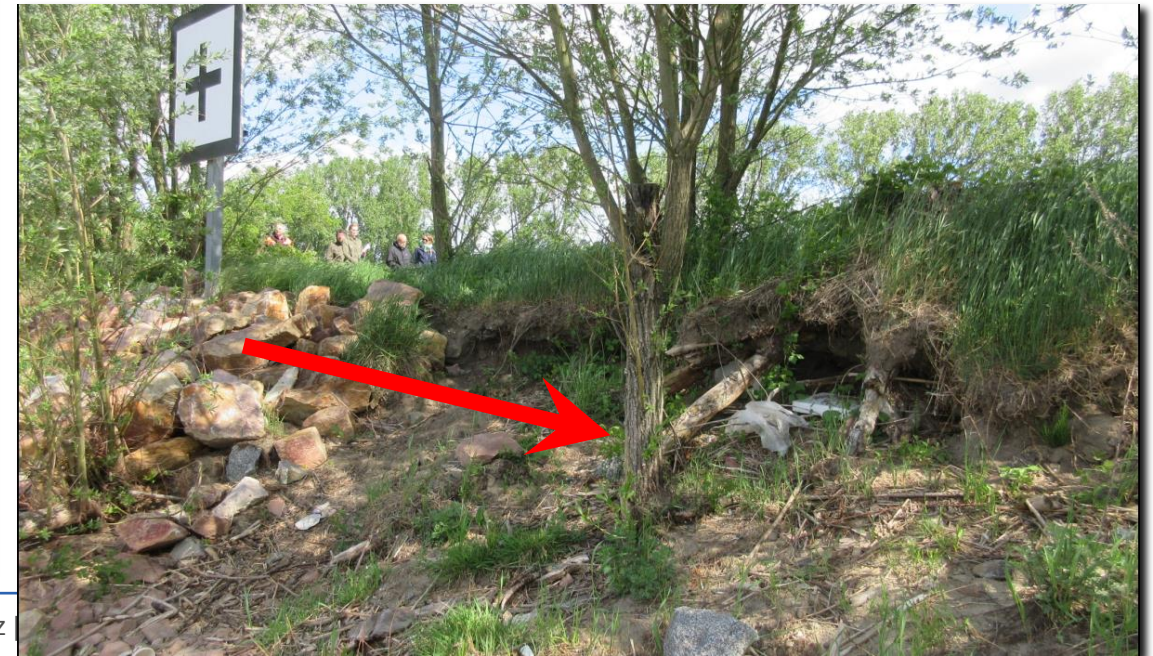
23.4.2015

Wurzelaufgrabungen in  
Zusammenarbeit mit der  
FH Erfurt

Kein Schutz des Betriebsweges durch Wurzeln der 2011 eingebauten Weidensetzstangen!

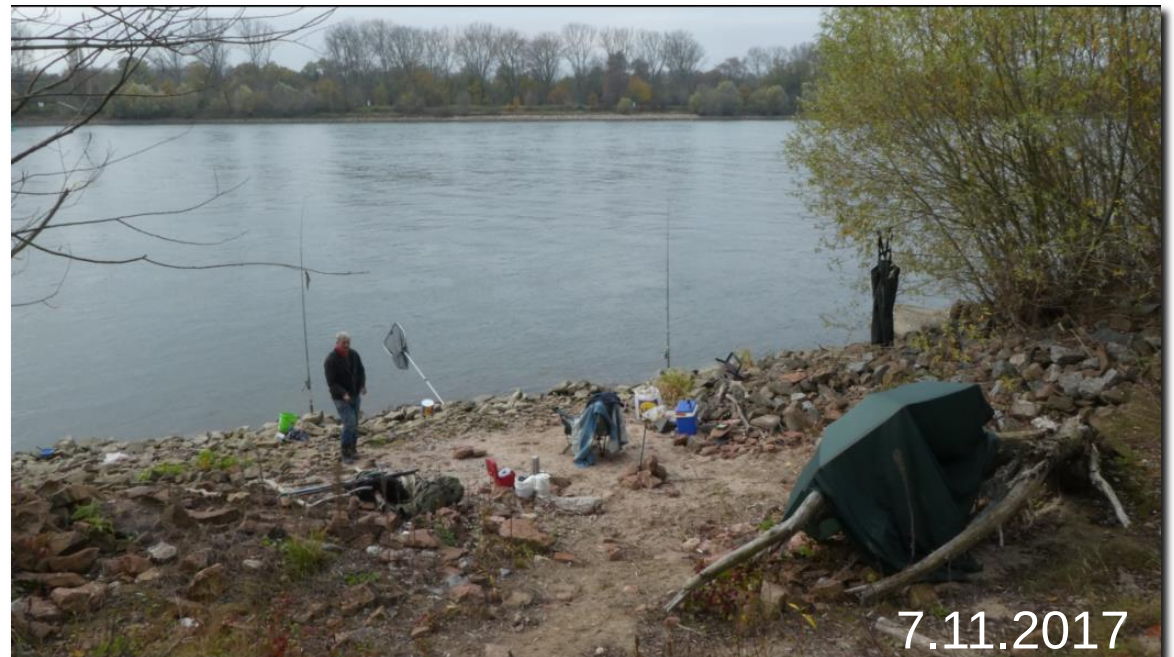
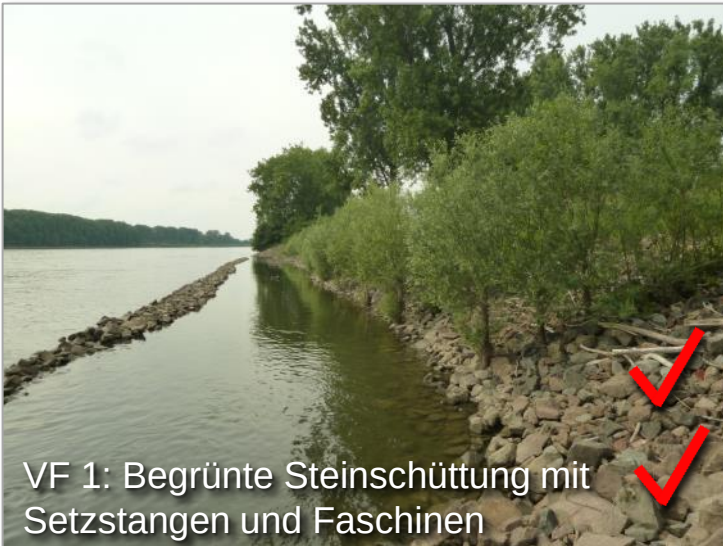
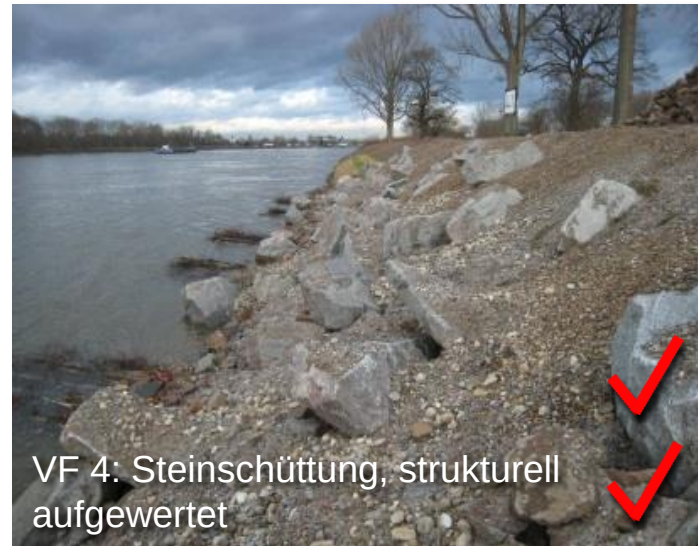
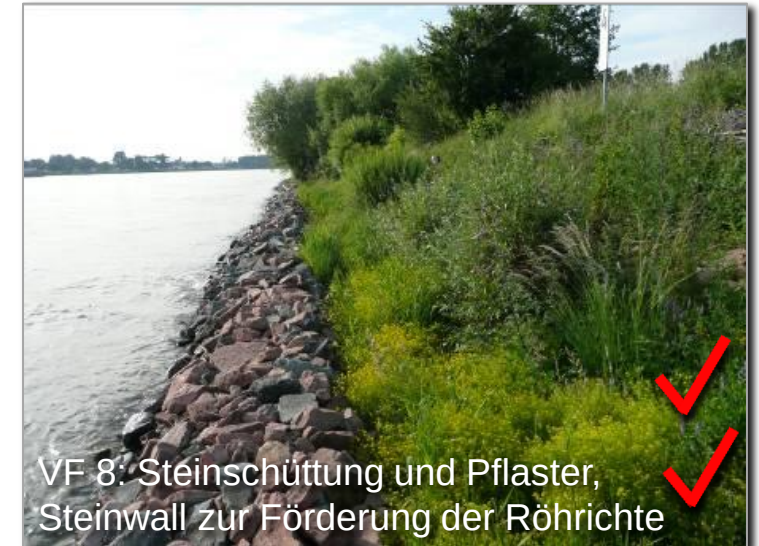
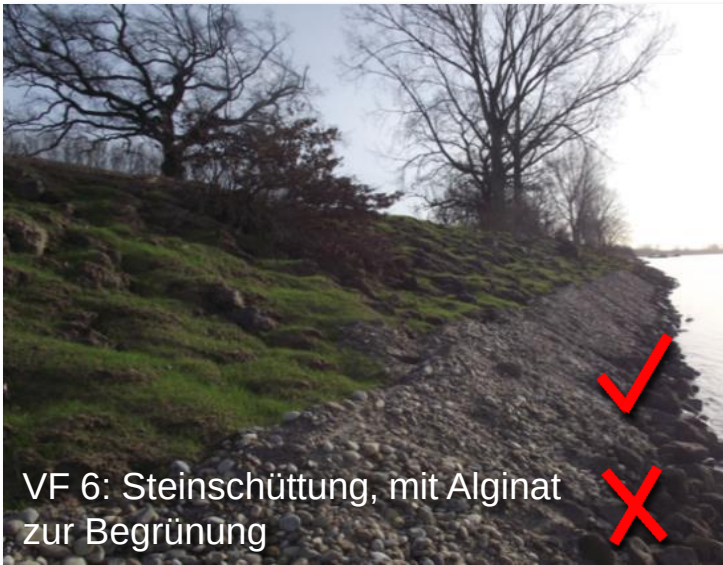
**Steinschüttung übernimmt weiterhin Uferschutzfunktion**

**Verschiedene Maßnahmen zur ökologische Aufwertungen**

✓ Uferschutz gegeben

✓ Maßnahme stabil

✗ Maßnahme nicht stabil
