**Versuchsstrecke mit technisch-biologischen
Ufersicherungen
Rhein-km 440,6 bis km 441,6, rechtes Ufer**

**Abschlussbericht der Monitoringphase
2012 bis 2017**

BAW-Nr. B3952.04.04.10151

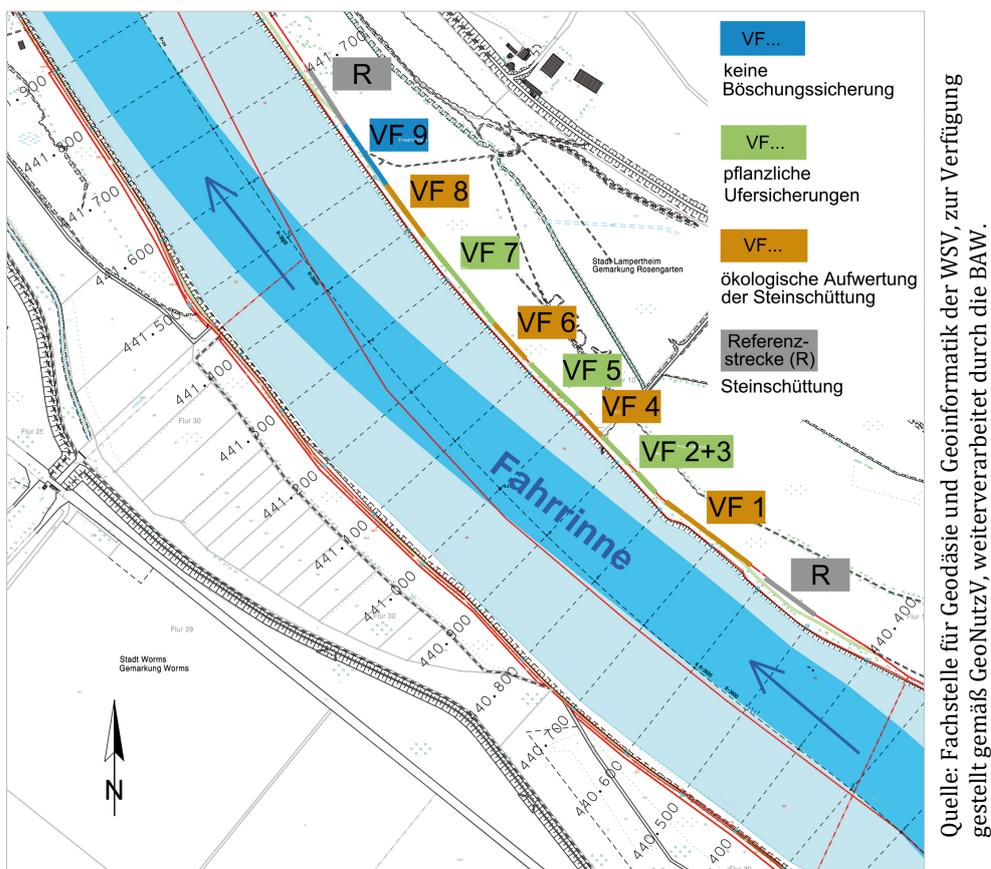
Bild 1: Lage der einzelnen Versuchsfelder (VF) (BAW, BfG, WSA-MA 2013)

Bild 1 zeigt die Lage der Versuchsstrecke im Grundriss, gekennzeichnet sind die einzelnen Versuchsfelder am rechten Ufer und die Lage der Fahrrinne im Rhein von km 440,600 bis km 441,600. In fünf Abschnitten wurde die alte Steinschüttung etwa oberhalb Mittelwasser vollständig entfernt und durch pflanzliche Maßnahmen ersetzt, in einem dieser Abschnitte blieb das Ufer weitestgehend ungesichert. In vier Abschnitten wurden unterschiedliche Maßnahmen zur ökologischen Aufwertung der bestehenden Steinschüttung ausgeführt. Zwei Abschnitte ober- und unterstrom der Versuchsstrecke mit verbliebener Steinschüttung dienen als Referenz.

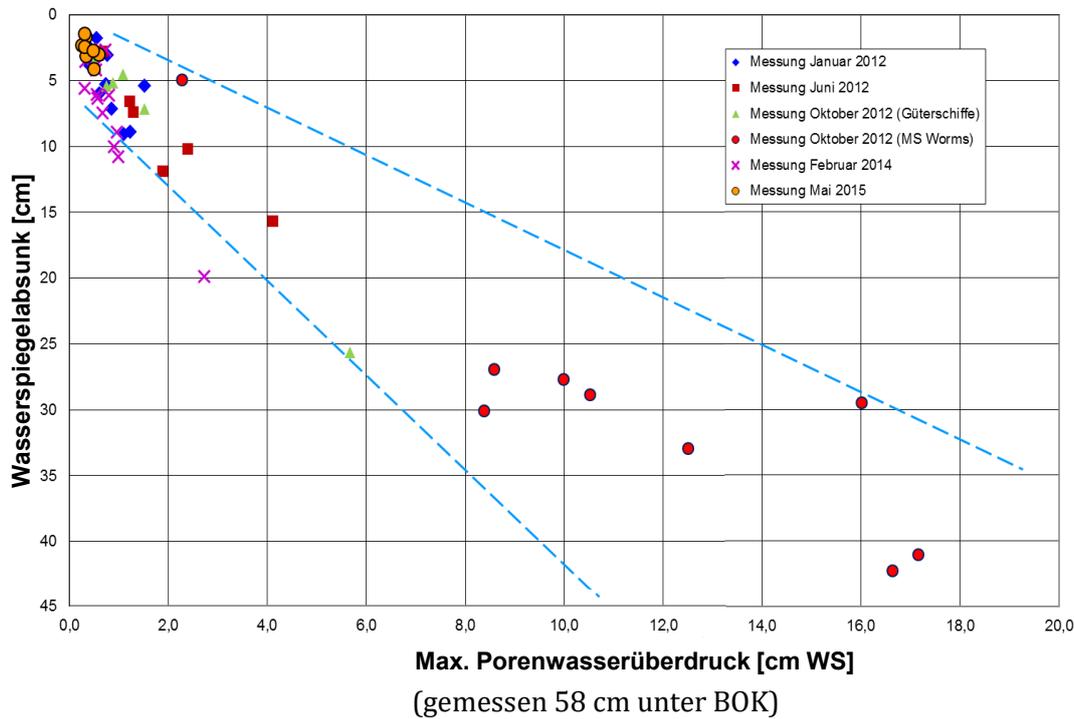
Bild 6: Ergebnisse der Porenwasserdruckmesskampagnen

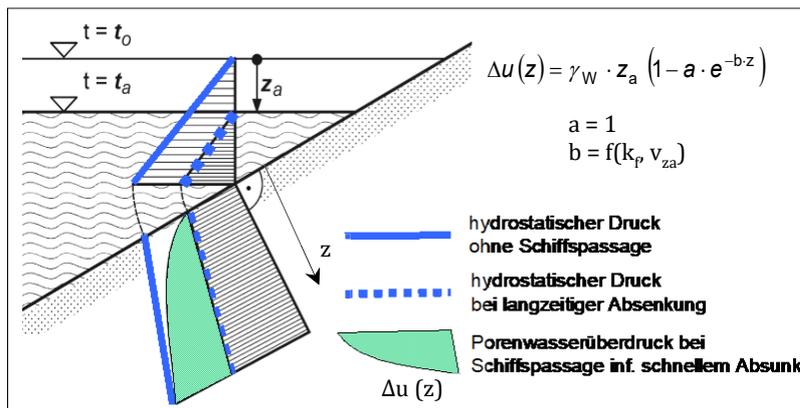
Bild 7: Prinzipielle Darstellung des Porenwasserüberdrucks im Boden bei Schiffsvorbeifahrt, Berechnungsformel nach (BAW 2011)

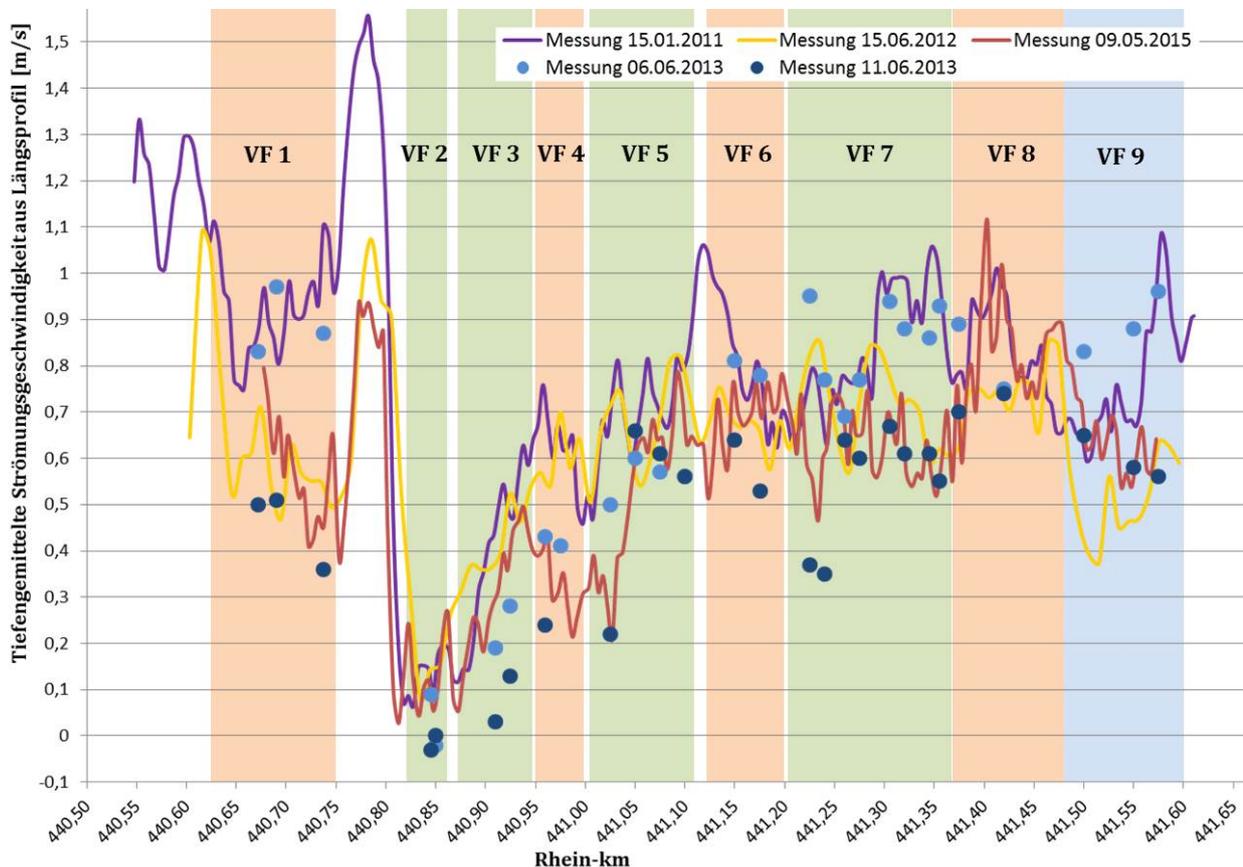
Bild 8: Längsprofile der gemessenen tiefengemittelten natürlichen Strömungsgeschwindigkeiten in ca. 5 m-Uferabstand (Positive Werte in Fließrichtung des Rheins)

von 2011, 2012, 2013 und 2015 relevant, da der Wasserstand hier über MW und damit im Bereich der neuen Ufersicherungen lag (Bild 8).

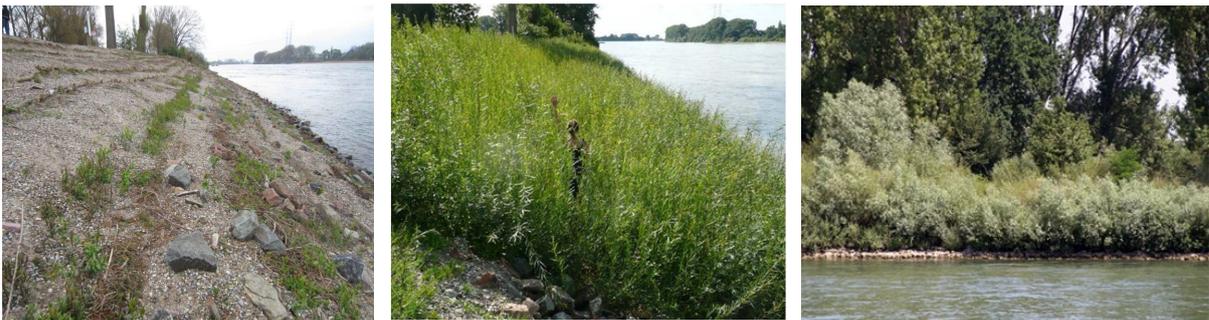
Bild 9: Übersicht: Entwicklung Weidenspreitlagen im VF 3 – 4/2012 (links), 7/2012 (Mitte), 7/2017 (rechts) (Fotos: BAW)

Durch Nachbesserungsarbeiten (Nachschlagen von Pflöcken, erneute Übererdung) konnten sich die Weiden im weiteren Verlauf gut entwickeln (Bild 9) und das Ufer durch die wachsenden Wurzeln und Triebe zunehmend stabilisieren. Generell etwas schwächer zeigten sich die Weiden zunächst im unteren Böschungsbereich bis etwa 1 m über Mittelwasser und im oberen Böschungsdrittel. Im unteren Bereich werden die Weiden durch den permanenten Einfluss der schiffsinduzierten Belastungen und durch oftmals langanhaltende Überstauungen stark beansprucht. Im oberen Böschungsdrittel wirken sich hingegen Trockenheit und Schattendruck der benachbarten Pappeln nachteilig auf das Gehölzwachstum aus. Die wesentlich dünneren Triebe wurden dort zudem von der nur gering überflutungstoleranten parasitisch lebenden Pappel-Seide (*Cuscuta lupuliformis*; Bild 10) lokal zum Absterben gebracht.

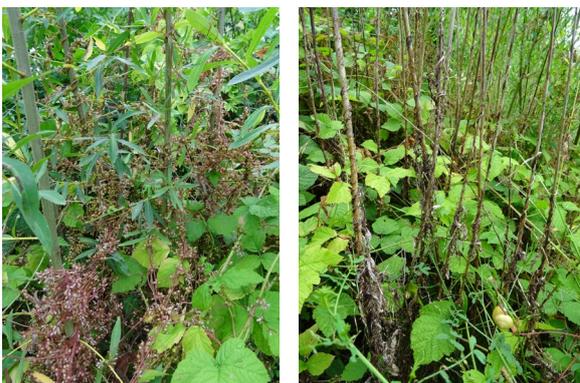
Bild 10: Befall junger Weidentriebe mit Pappel-Seide in VF 2, 8/2016 (links); lokal abgestorbene Triebe, 8/2016 (rechts) (Fotos: Katja Behrendt, BfG)

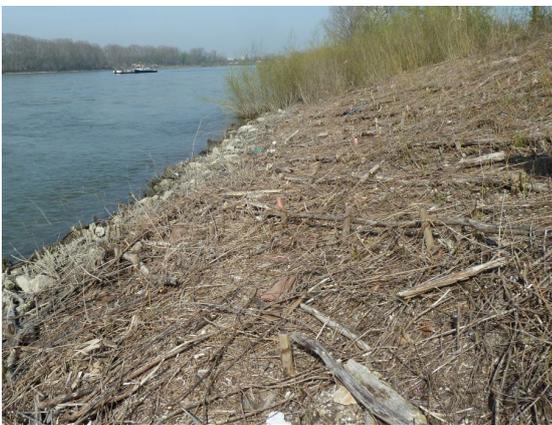
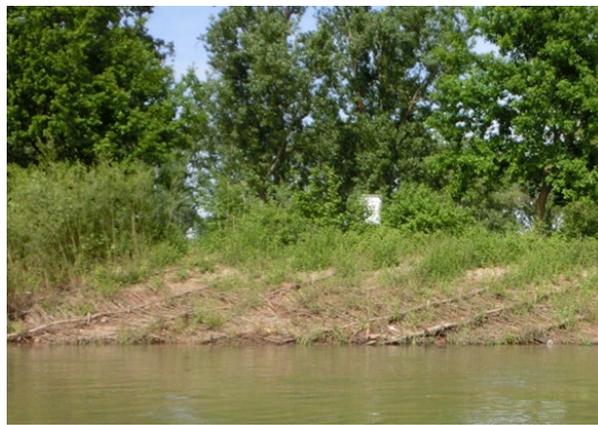
Bild 11: Zustand VF 2 kurz nach Rückschnitt am 10.4.2015 (links) und am 11.5.2015 (rechts) (Fotos: BAW)

Drei Jahre nach Einbau erfolgten Anfang Februar 2015 testweise erste Unterhaltungsarbeiten an den Weiden. Dabei wurden die Weiden zu Vergleichszwecken im VF 2 großflächig und im VF 3 abschnittsweise und damit kleinräumiger, jeweils bis ca. 10 cm über der Böschungsoberfläche, zurückgeschnitten. Einzelne stark gewachsene Triebe wurden ausgespart und als künftig herauszupflegende „Zielbäume“ definiert. Aus technischer Sicht sollte die Flexibilität der bereits sehr dick gewachsenen Weidentriebe hinsichtlich Hochwasserabfluss erhalten bleiben und das Spross- und Wurzelwachstum zum Schutz des Ufers angeregt werden. Ökologisches Ziel war, durch den Rückschnitt einen gemischtaltrigen, mehrschichtigen und somit strukturreichen Weidenbestand zu entwickeln.

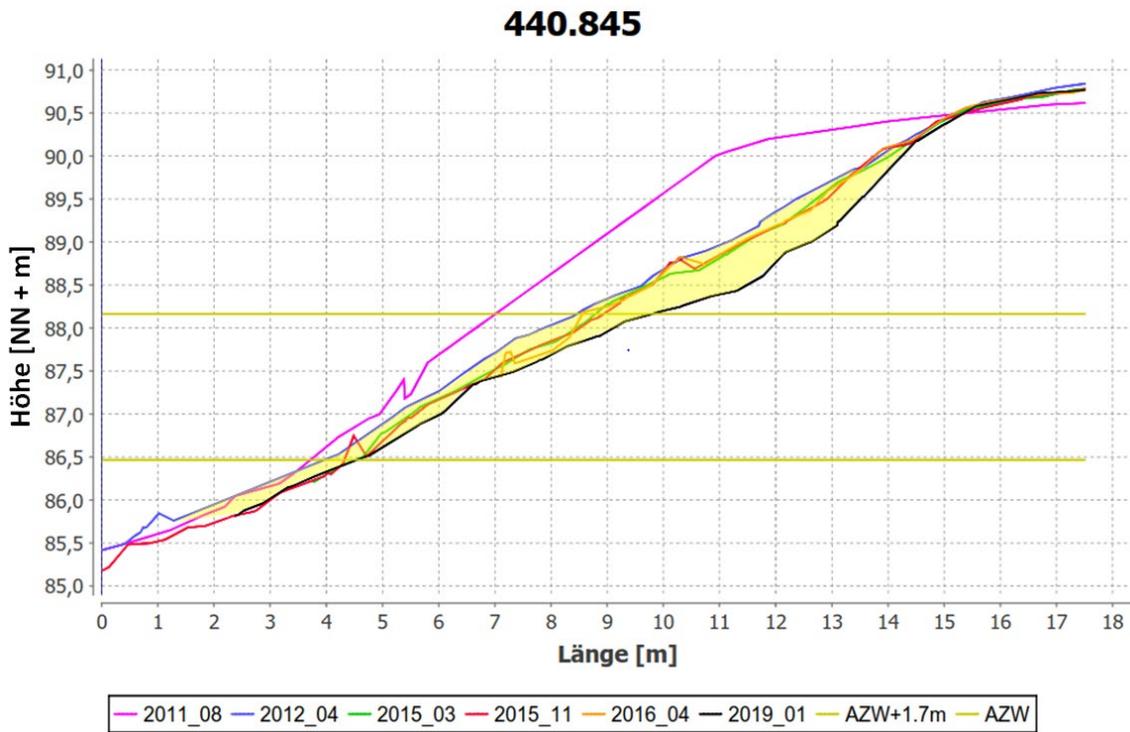
Bild 12: Einmaß Querprofil km 440,845 (VF 2, großflächiger Rückschnitt) – gelb hinterlegt: Erozierter Bereich im Zeitraum 04/2012 bis 01/2019

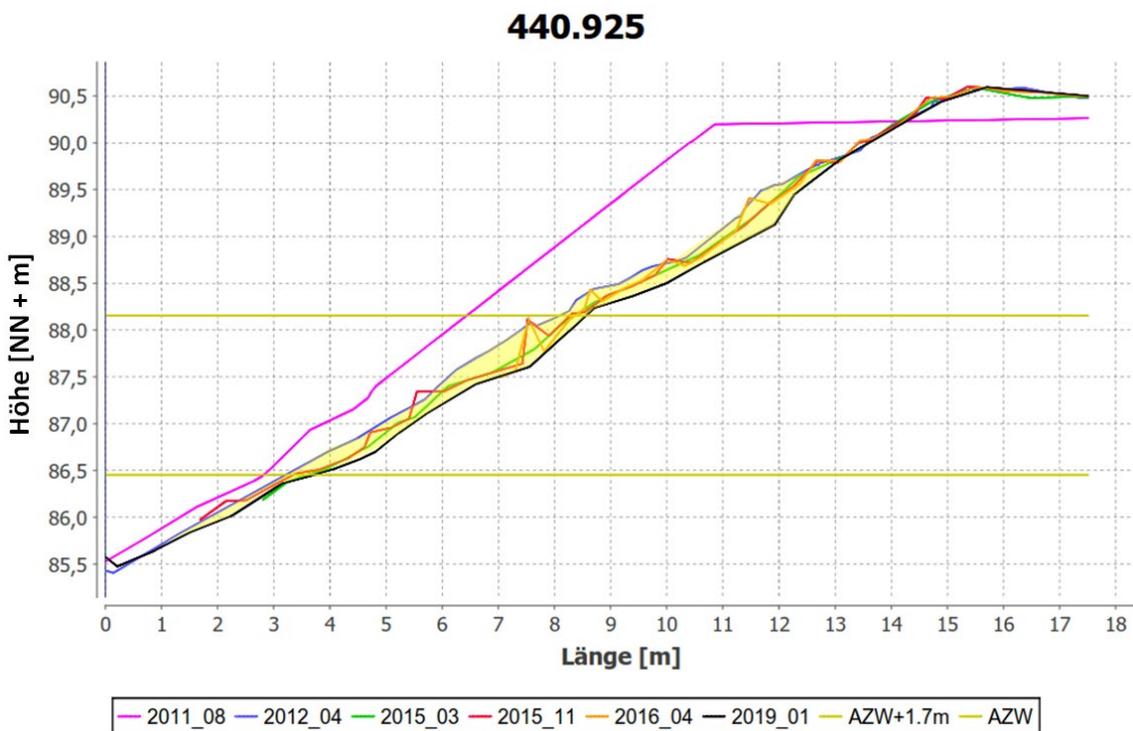
Bild 13: Einmaß Querprofil km 440,925 (VF 3, kleinräumiger Rückschnitt) – gelb hinterlegt: Erozierter Bereich im Zeitraum 04/2012 bis 01/2019

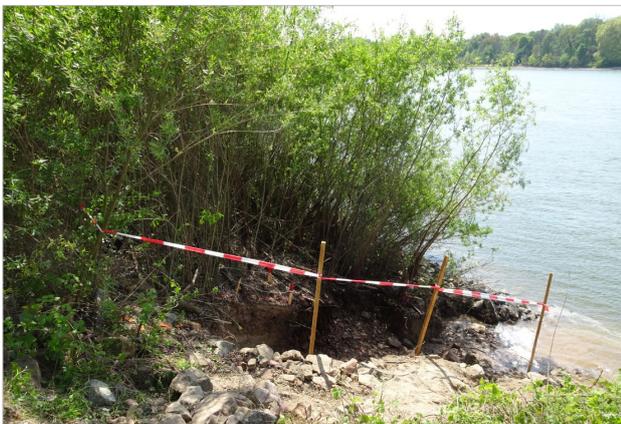
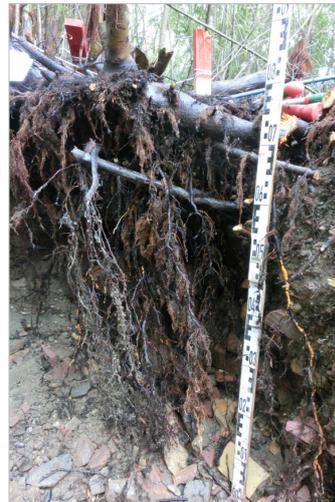
Bild 14: Freigelegte Wurzeln der Weiden im VF 3 (Fotos: BAW)

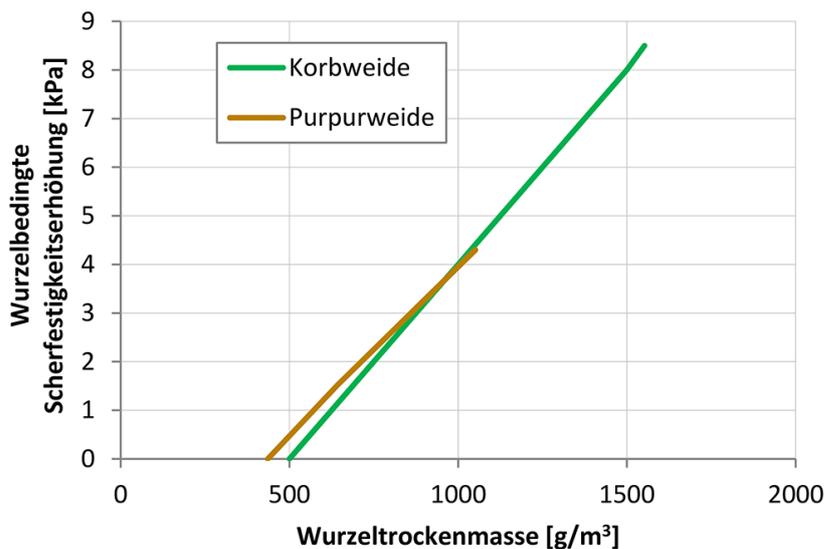
Bild 15: Scherfestigkeitserhöhung des Bodens in Abhängigkeit von der Wurzeltrockenmasse (Eisenmann 2015)

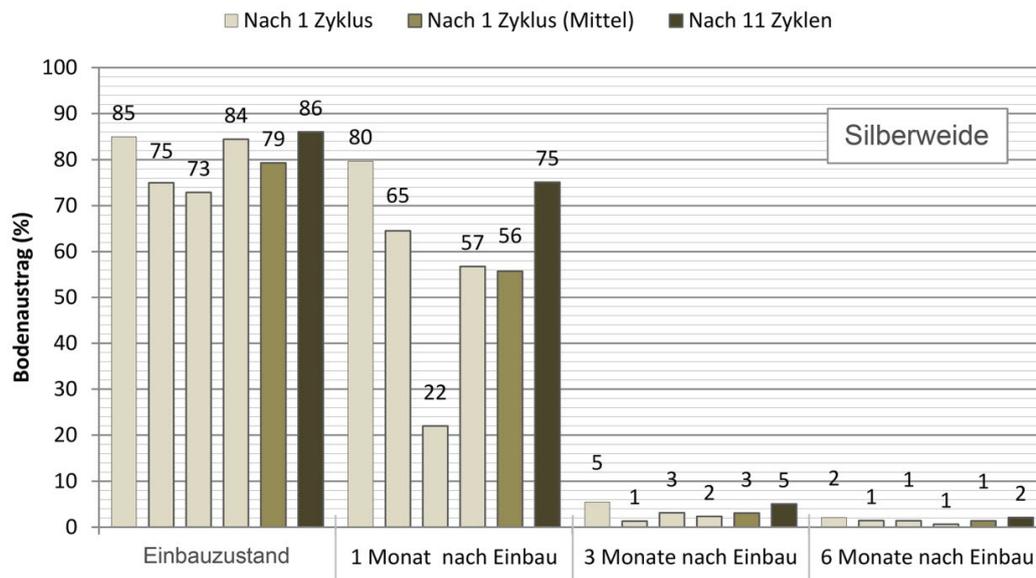
Bild 16: Im Labor ermittelter Bodenrückhalt unterschiedlich alter Weidenspreitlagen (Sokopp 2017)

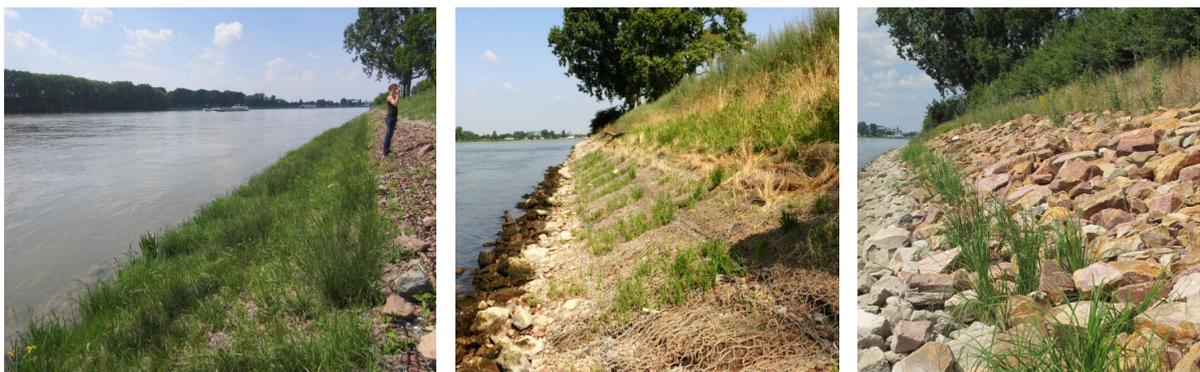
Bild 17: Entwicklung der Gabionen, von links: 07/2012 – 07/2013 – 07/2017 (mit einer Steinlage sanierter Zustand) (Fotos: BAW)

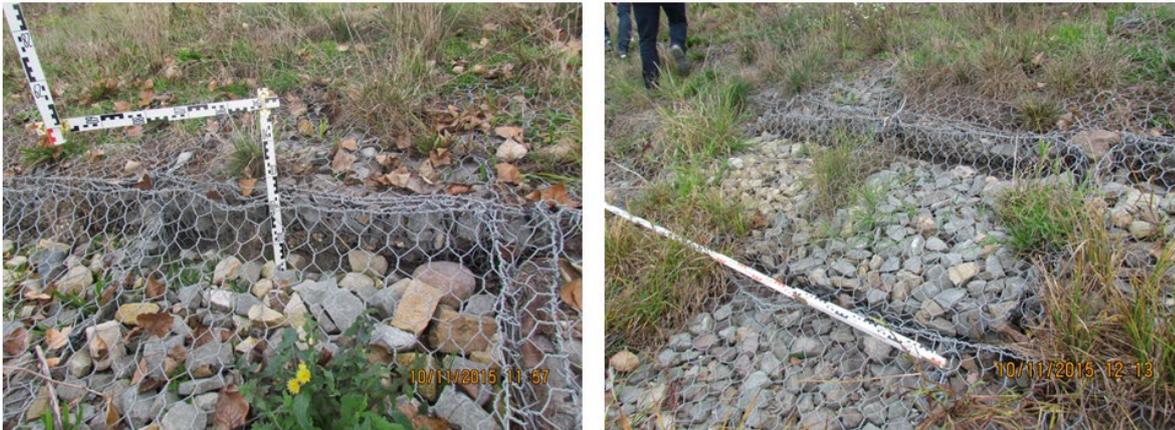
Bild 18: Röhrichtgabionen am 10.11.2015, senkrechte Kante durch Steinverlagerungen innerhalb der Gabionen (Fotos: BAW)

Die großen Bewuchsausfälle begünstigten die Zerstörung und Auflösung der Kokosummantelung und damit bei Überstau zunehmenden Materialaustrag aus den Gabionen und in Folge Schäden an den Gabionen selbst. Diese intensivierten sich durch böschungsabwärts gerichtete Rutschungen der innerhalb der Gabionen nicht mehr lagestabilen Steine, sodass auch der darunter liegende Kornfilter lokal nicht mehr ausreichend vor Erosion geschützt war (Bild 18).

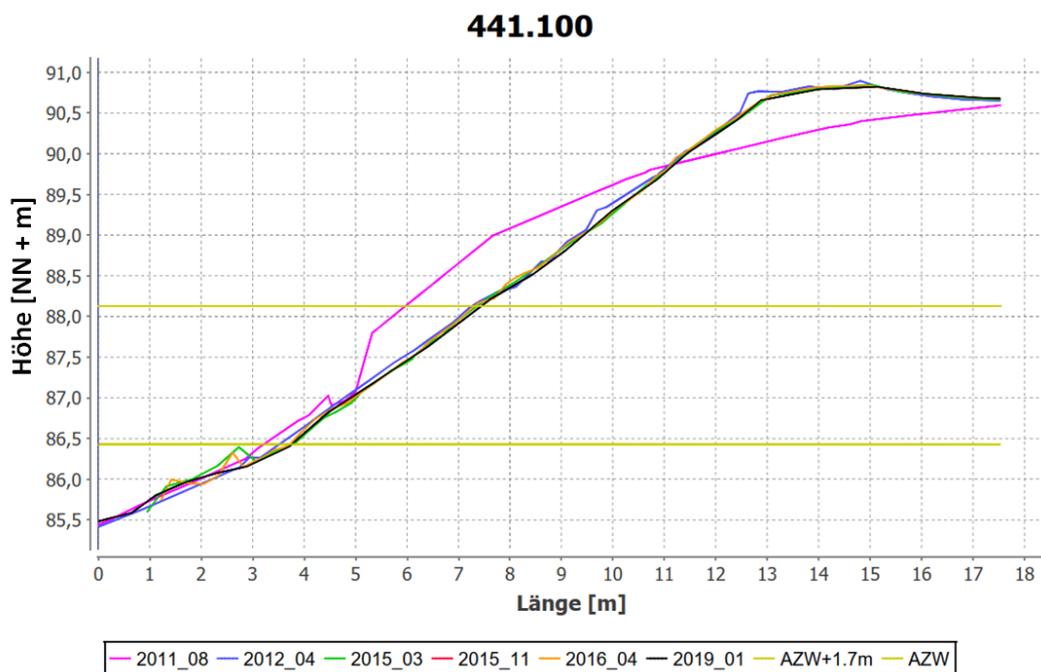
Bild 19: Einmaß Querprofil km 441,100 (VF 5b, Steinmatratzen von MW – 0,5 m bis GOK)

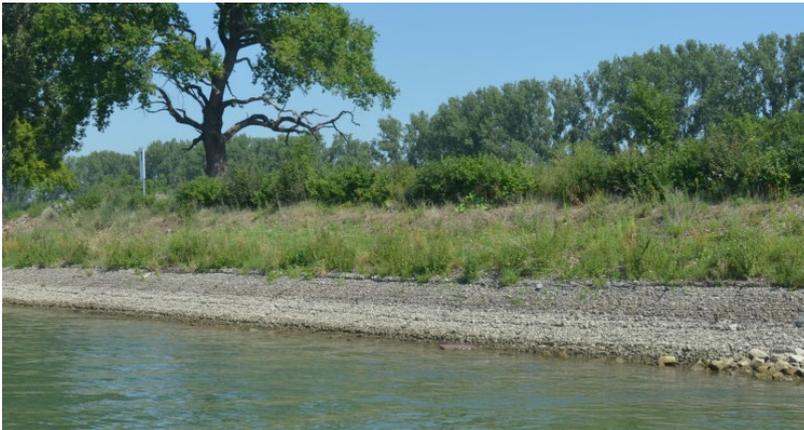
Bild 20: VF 5b – Steinmatratzen, in der oberen Böschungshälfte gut bewachsen, in der unteren nahezu ohne Bewuchs (2.7.2015) (Foto: BAW)

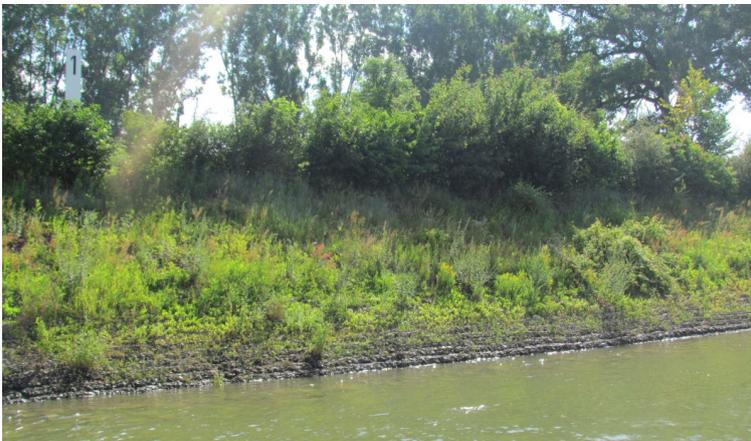
Bild 21: Zustand Steinmatratzen (20.6.2018) (Foto: BAW)

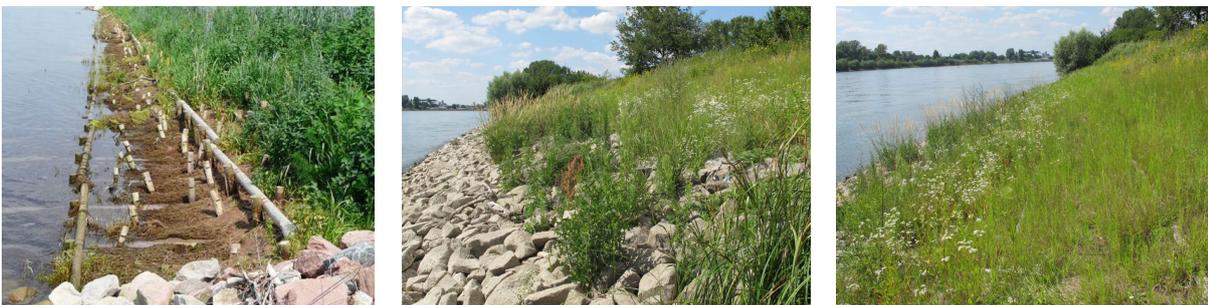
Bild 22: Schäden im unteren Böschungsbereich 5/2012 (links), sanierter Zustand 7/2017 (Mitte); gute Entwicklung im oberen Böschungsbereich (rechts) 7/2017 (Fotos: BAW)

Es zeigte sich schnell ein sehr kritischer Anfangszustand. Bereits erste längere Einstauphasen im unteren Böschungsbereich (zwischen MW und etwa MW + 1,70 m) bei gleichzeitigen schiffsinduzierten Belastungen führten zu signifikanten Schäden (Bild 22 links). Pflöcke und Querriegel wurden gelockert und herausgezogen. Druckwechsel bei Überstau durch Auftrieb und gleichzeitige Wellen- und Strömungsbelastung führten zum Heben und Senken der quasi gewichtslosen Matten zwischen den Befestigungen, sodass die Wurzeln nicht in den Untergrund wachsen konnten oder wieder abrissen. Die vorkultivierten Pflanzen gingen hier letztendlich überwiegend ein (siehe Anlage 2). Gleichzeitig löste sich das im unteren Bereich eingebaute Schafwollvlies sehr schnell vollständig auf, sodass nur noch in den Bereichen mit Kunststoffvlies ein Erosionsschutz gegeben war. Die lokale Böschungsstandsicherheit war längerfristig nicht mehr ausreichend gewährleistet, sodass der untere Böschungsbereich bereits 2012/2013 mit einer einlagigen Wasserbausteinschicht saniert wurde. Die Pflanzmattenreste wurden durch die flächige Auflast gut stabilisiert, sodass die wenigen verbliebenen Pflanzen, insbesondere Rohr-Glanzgras, Seggen und Blut-Weiderich, davon profitieren konnten und seither aus den Lücken der Steinlage wachsen. Auch hier zeigt sich, vergleichbar zu der Bauweise der Röhrichtgabionen, dass diese Pflanzenarten bei optimierter Bauweise und Bepflanzung durchaus Ufersicherungspotenzial besitzen können. Hinzu treten Pflanzen aus natürlicher Sukzession, wie bspw. Schwarzfrüchtiger Zweizahn (*Bidens frondosa*), Wilde Sumpfkresse (*Rorippa sylvestris*) und Wiesen-Alant (*Inula britannica*) (Bild 22 Mitte).

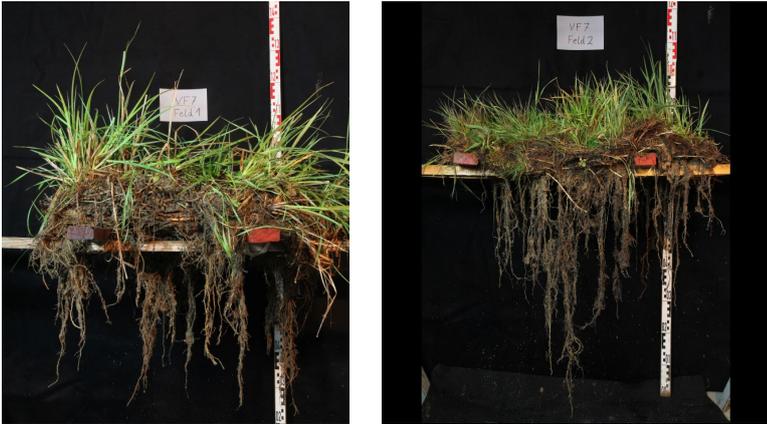
Bild 23: Freigelegte Wurzeln in den Untersuchungsfeldern U1 und U2 (Pflanzmatten, Filtermatten nicht mehr vorhanden) (Heinzner 2017b)

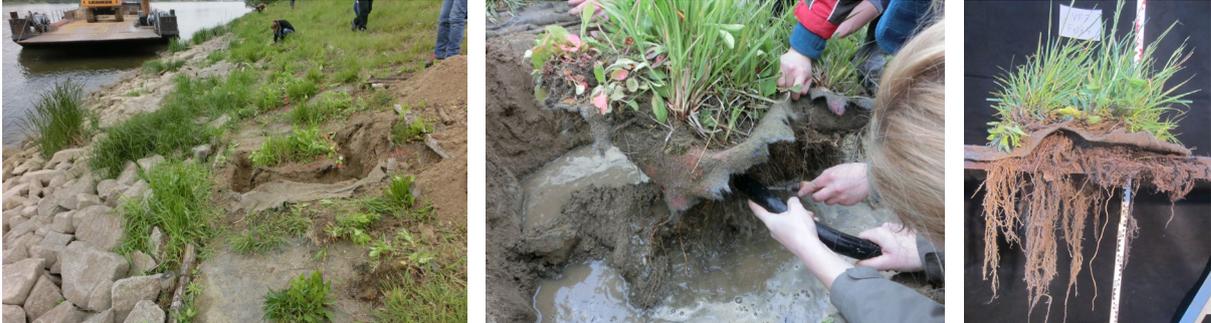
Bild 24: Freispülen der Wurzeln im Untersuchungsfeld U3, rechts: Freigelegte Wurzeln im Untersuchungsfeld U4 (Fotos: BAW)

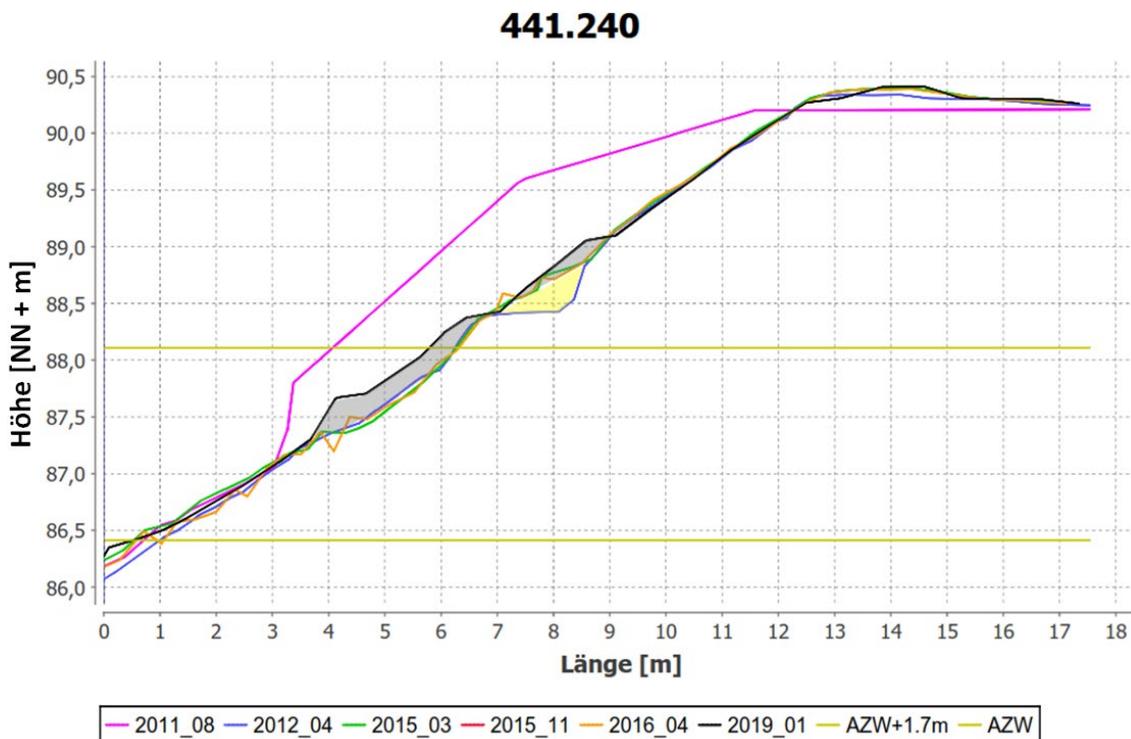
Bild 25: Einmaß Querprofil km 441,240 (VF 7a, Kokosmatte über Nassansaat von MW +1,70 m bis GOK)

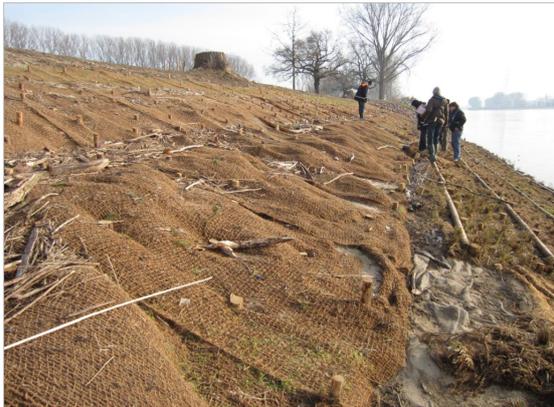
Bild 26: Böschungsverformungen nach Überstau im VF 7a oben (22.3.2012) (Foto: BAW)

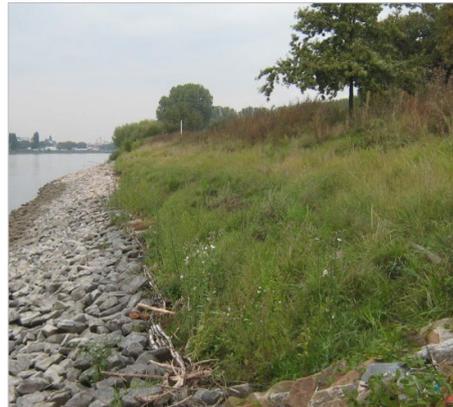
Bild 27: Vegetationsentwicklung nach Sanierung im VF 7a oben (4.10.2013) (Foto: BAW)

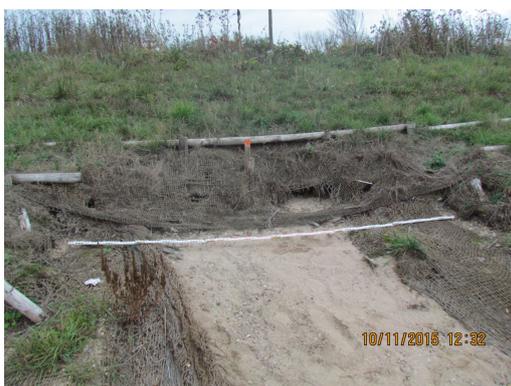
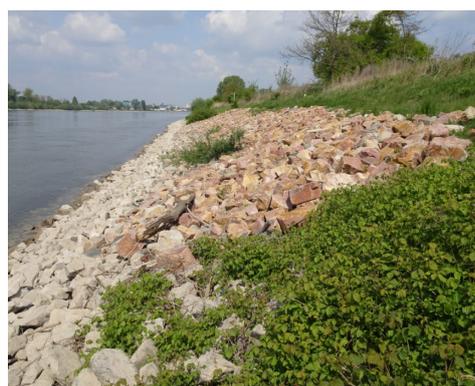
Bild 28: links: Größte Schadstelle im VF 7a, oben, km 441,200 (11/2015), rechts: Zustand nach der Sanierung (4/2017) (Fotos: BAW)

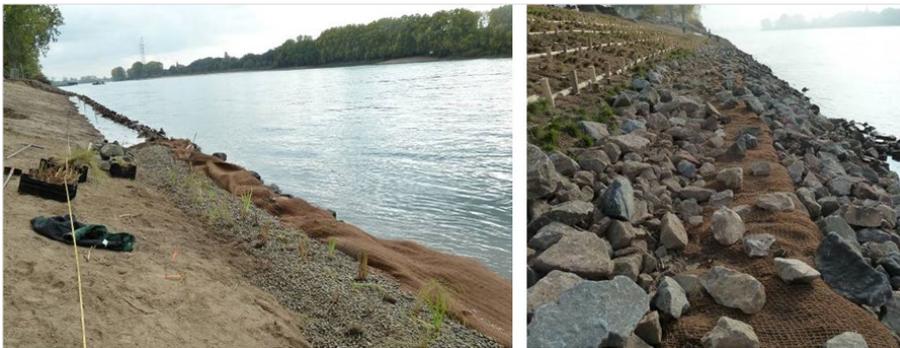
Bild 29: Röhrichtwalzen beim und nach dem Einbau 2011 (Fotos: Katja Behrendt/Hans-Werner Herz, BfG)

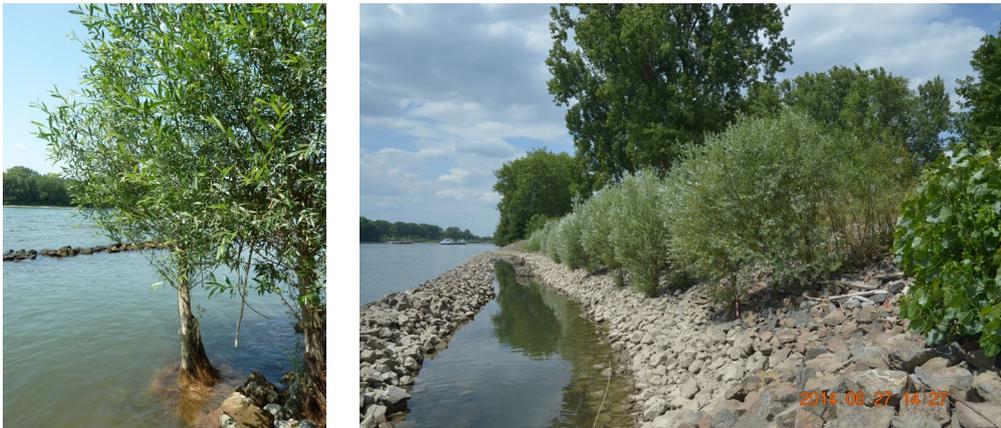
Bild 30: links: Weidensetzstange mit stambürtigen Adventivwurzeln (07/2013), rechts: Vitale Entwicklung der Weidenpflanzungen (06/2014) (Fotos: Katja Behrendt/Hans-Werner Herz, BfG)

Alle Pflanzungen haben sich im Monitoringzeitraum gut und vital entwickelt. Die Weidensetzstangen reagierten mit einer intensiven Bildung von stammbürtigen Adventivwurzeln auf die häufigen und teilweise lang andauernden Überstauzeiten in den unteren Böschungszonen, womit ein Sauerstoffmangel ausgeglichen werden konnte (Bild 30 links). Bereits im 2. Jahr nach Einbau erreichten die Weiden Triebblängen von bis zu 4 m (Bild 30 rechts). Die kräftigsten Triebe der überwiegenden Silber-Weiden erreichten zudem Durchmesser von bis zu 3,5 cm. Hinsichtlich der Vitalität des Austriebs war kein Unterschied zwischen langen und kurzen Setzstangen festzustellen.

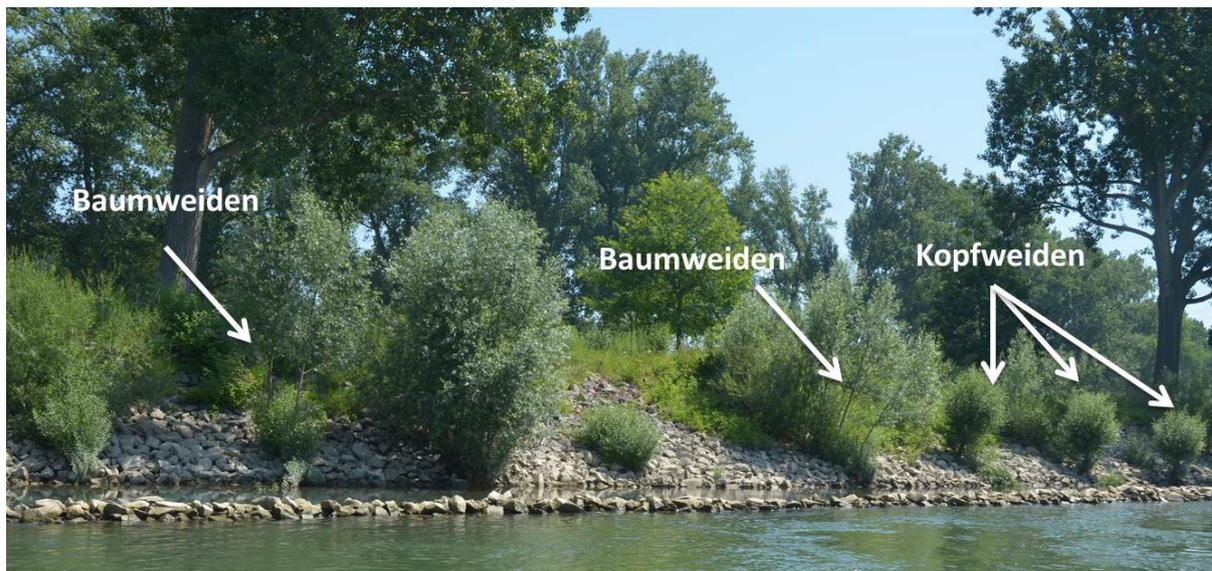
Bild 31: Strukturreicher Gehölzbewuchs nach Pflegeschnitt (07/2015) (Foto: Hans-Werner Herz, BfG)

Die zurückgeschnittenen Gehölze entwickeln sich seither zu einem vitalen und dichten Bewuchs. Im Bild 31 sind die unterschiedlichen Gehölzstrukturen (Kopf- und Baumweiden, buschige Strauchweiden), die es durch die Pflegevarianten zu erzielen galt, zu erkennen. Die Zielvegetation hat sich damit eingestellt.

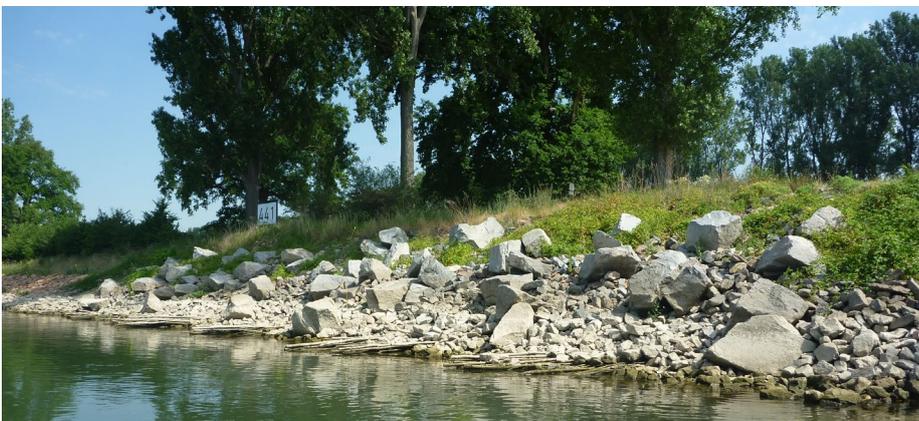
Bild 32: Bewuchsfreie untere/mittlere und stärker bewachsene, hydraulisch weniger belastete obere Böschungszone (06/2017) (Foto: Steffen Wieland, BfG)

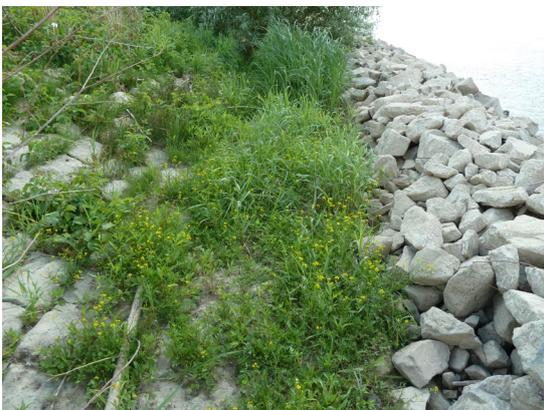
Bild 33: Schlamm- und Pionierflur mit blühender Sumpfkresse (06/2012)
(Fotos: Katja Behrendt, BfG)

In Kombination von Diversität und Pflanzenmenge erreichte die durch den Steinwall geschützte Berme (VF 8, Kap. 4.3.4, Bild 33 und Bild 34) die beste Ausprägung, gefolgt von den relativ diversen, aber mit geringerer Pflanzenmenge ausgestatteten Pflanzmatten (VF 7), die allerdings in der unteren Zone im Jahr 2016 bereits saniert waren (Kap. 4.2.3, Bild 22 Mitte). Beide VF wurden mit Wertstufe 5 bewertet.

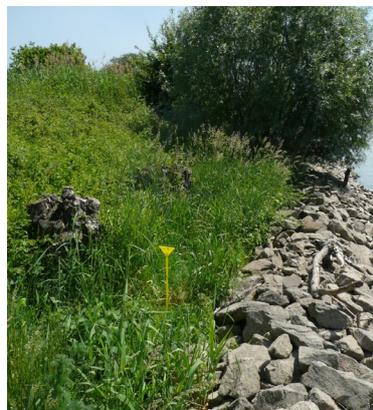
Bild 34: Gut ausgeprägte Röhrichtzone im Schutz des Steinwalls (05/2017)

Die Entwicklung zeigt die positive Wirkung des erhöhten Steinwalls zur Reduzierung des Wellen- und Strömungsangriffs auf die Ufervegetation. Die geplante Zielvegetation aus Röhricht und Gräsern hat sich eingestellt.

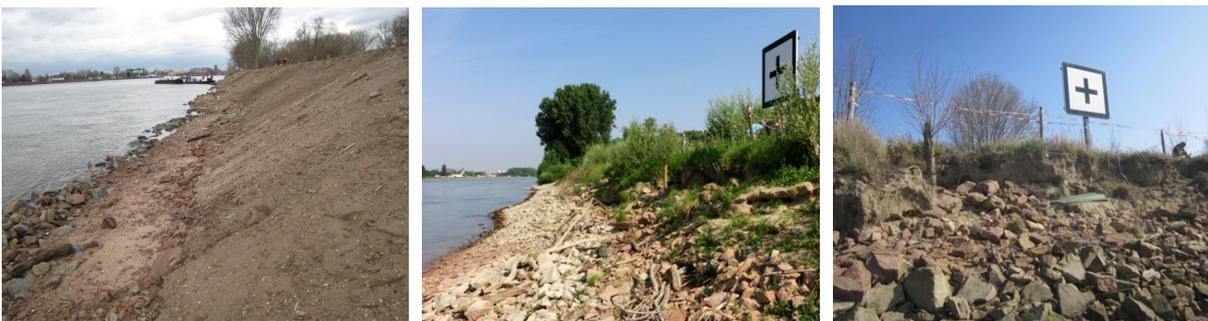
Bild 35: Entwicklung im Versuchsfeld 9 – 12/2011 (links, nach Bauabschluss), 7/2013 (Mitte), 3/2014 (rechts) (Foto: BAW)

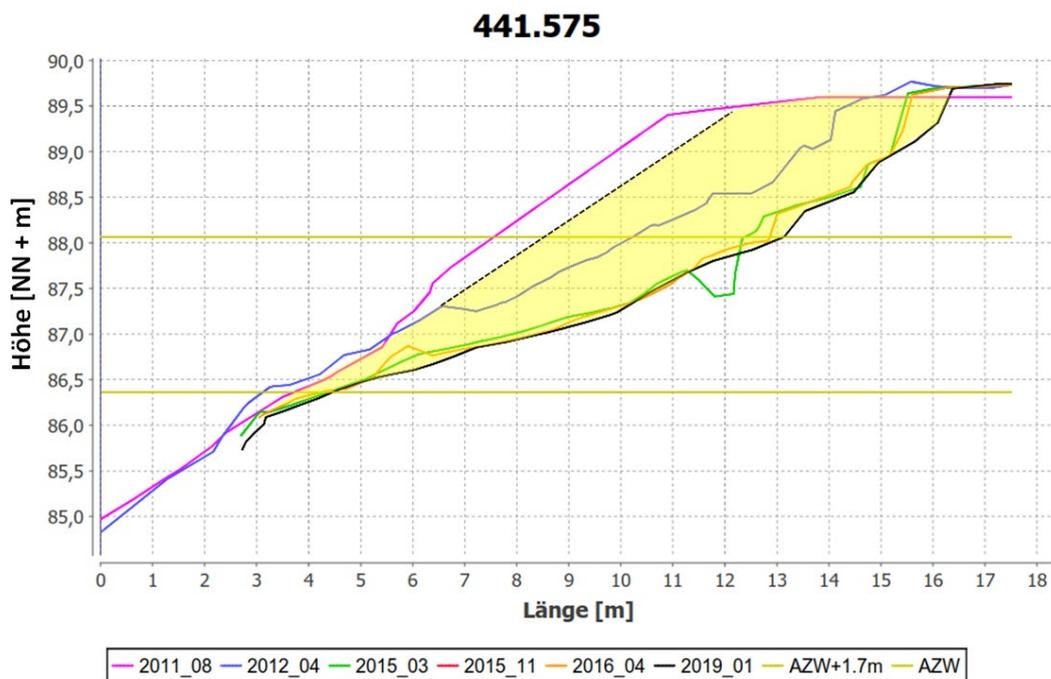
Bild 36: Einmaß Querprofil km 441,575 (VF 9, Versuchsfeldende nahe der Ausfachungsbühne)

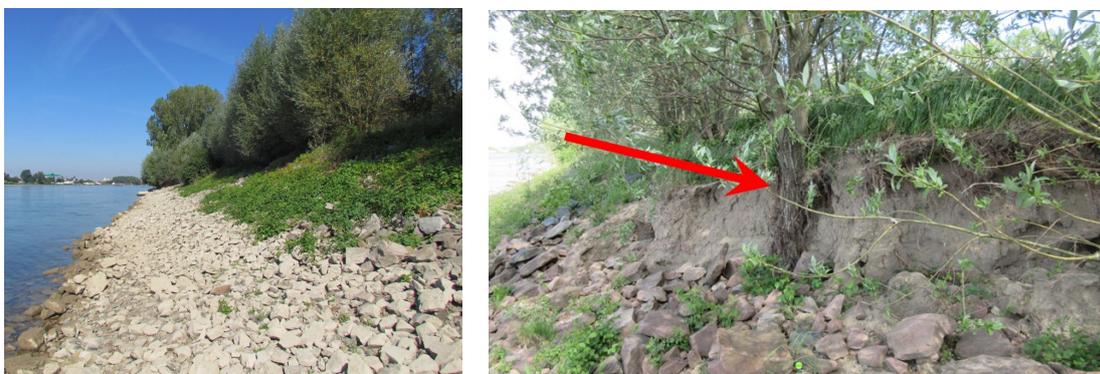
Bild 37: links: Aus dem Untergrund freigespülte alte Wasserbausteine im VF 9 (8.9.2016), rechts: Freigespülte Setzstangen (26.4.2018) (Fotos: BAW)

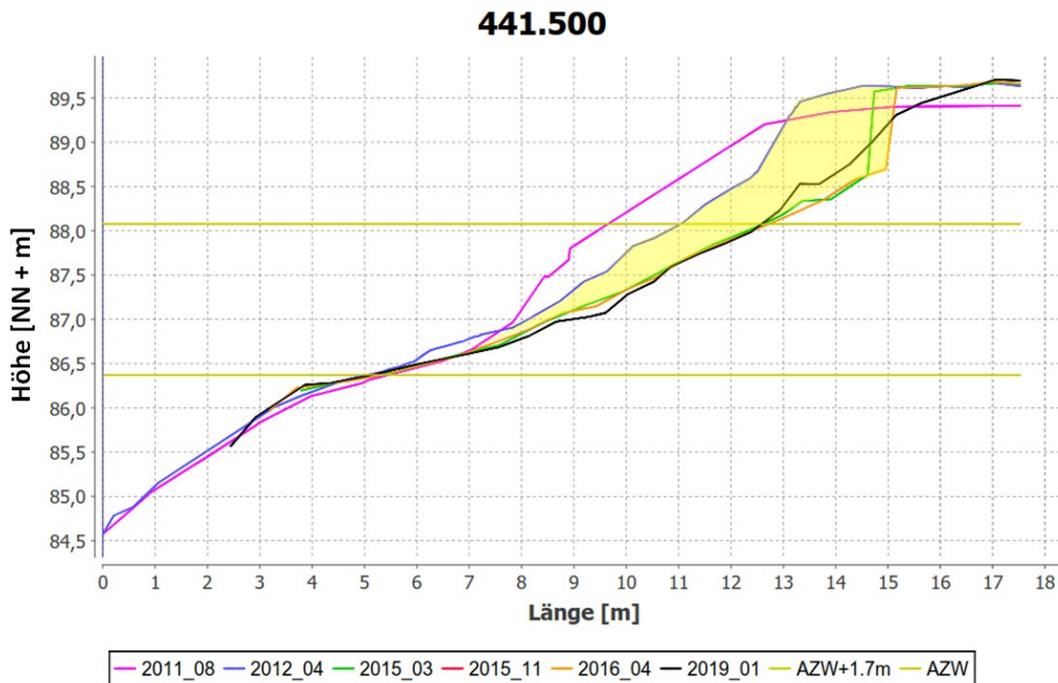
Bild 38: Einmaß Querprofil km 441,500 (VF 9)

Eine ähnliche Entwicklung zeigt Bild 38 für das Querprofil bei km 441,500, in dem das 500 m-Schild an der Böschungsoberkante steht (Bild 35 Mitte und rechts). Es hat hier zwar insgesamt weniger Erosion stattgefunden, aber bereits 2015 war die Erosion so weit fortgeschritten, dass das km-Schild erreicht war. 2016 wurde es neu eingebaut und mit Wasserbausteinen gesichert (Bild 39). Die Böschung hat sich im gesamten Versuchsfeld abgeflacht, nur im oberen Böschungsbereich sind im Auelehm fast senkrechte Abbruchkanten entstanden. Einzelne wasserseitige der insgesamt gut entwickelten Setzstangen auf der Böschungsplanie wurden dadurch bis zur Unterkante durch Erosion freigespült (Bild 35 rechts und Bild 37 rechts), sodass sie als Schutz vollständig verloren gingen. Deshalb wurde 2014 landseitig eine dritte Reihe Weidensetzstangen ergänzt.

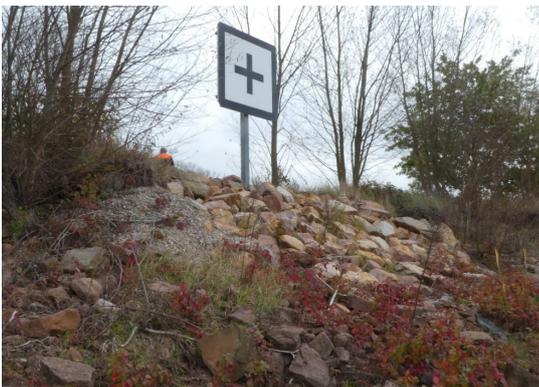
Bild 39: Mit Wasserbausteinen gesichertes km-Schild bei km 441,500 (7.11.2017) (Foto: BAW)

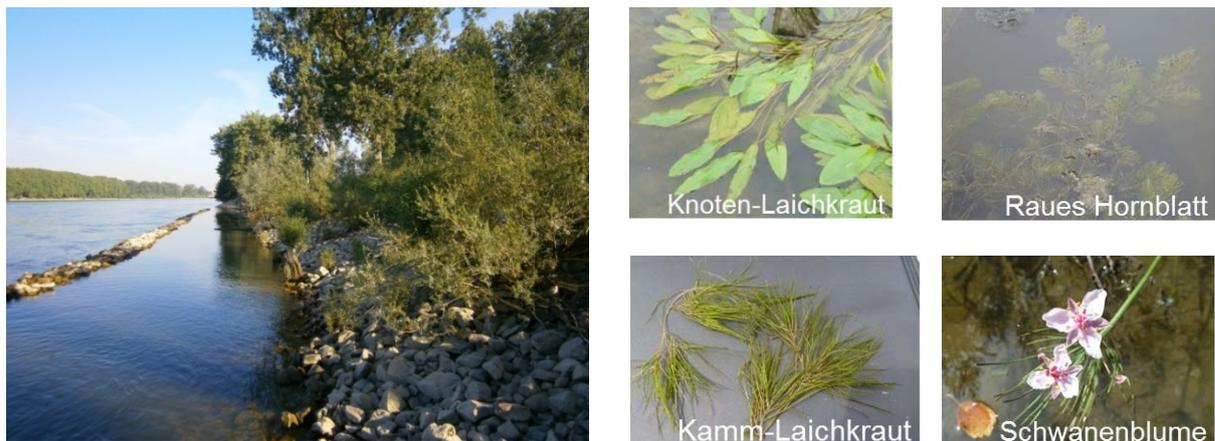
Bild 40: Flachwasserzone mit Wasser- und Röhrichtpflanzen (Fotos: Katja Behrendt, BfG)

In der Flachwasserzone (VF 1) und an ihrem Ufer lagerte sich eine mehrere Zentimeter mächtige Schicht aus Feinsubstrat ab. Hier siedelten sich Pflanzenarten der Flussufergesellschaften (z. B. Gift-Hahnenfuß *Ranunculus sceleratus*) und Röhrichte (z. B. Schwanenblume *Butomus umbellatus*, Bild 40) als Initiale an, die allerdings noch keine stabilen Bestände bilden. In der Flachwasserzone

wurden Wasserpflanzen durch den Wellenschutz und den Substrateintrag gefördert. Im Jahr 2017 wurden fünf für den Rhein typische Wasserpflanzenarten nachgewiesen, neben den in Bild 40 dargestellten einheimischen Arten kamen auch noch Ähren-Tausendblatt (*Myriophyllum spicatum*) und der Neophyt Schmalblättrige Wasserpest (*Elodea nuttallii*) vor. Einige der Arten sind relativ selten, das Knoten-Laichkraut (*Potamogeton nodosus*) steht in Deutschland auf der Vorwarnliste.

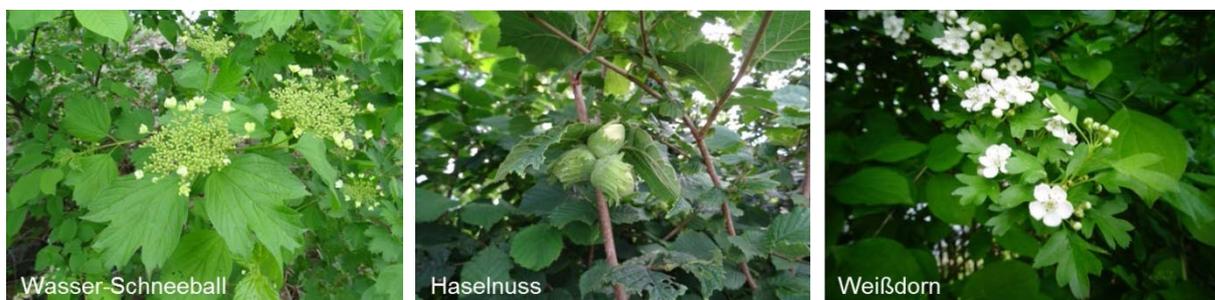
Bild 41: Straucharten der Heckenlagen (Fotos: Katja Behrendt, Andreas Sundermeier, BfG)

Die gepflanzten Sträucher der Heckenlagen sind typische Vertreter der oberen Hartholzzone. Bild 41 zeigt eine Auswahl der eingebrachten Arten. Mit dem sukzessiv eingewanderten Taubenkropf (*Cucubalus baccifer*) kommt auch eine gefährdete Art vor (Kap. 5.2.7).

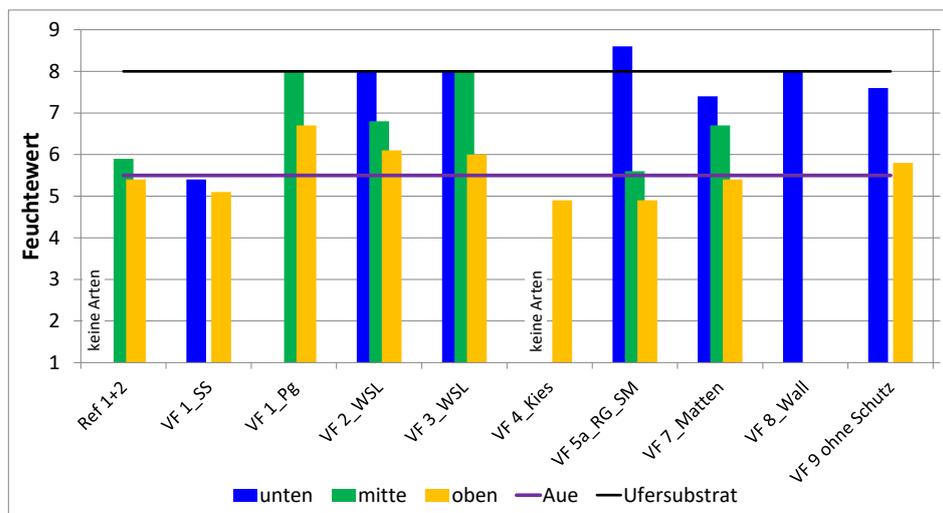
Bild 49: Gewichtete mittlere Feuchtwerte der drei Böschungszonen (unten-mitte-oben) und den Referenzfeuchtwerten „Aue“ und „Ufersubstrat“. Abkürzungen siehe Bild 46.

Zur Beurteilung der Zonierung wurden die nach der Artenmenge gewichteten mittleren Feuchtwerte herangezogen, berechnet aus den Daten von 2016 (Bild 49). Es wird beurteilt, inwieweit sich der bestehende Feuchtegradient auf der Böschung auch in der Vegetation der Versuchsfelder zeigt, also ob die Kombination aus künstlich eingebrachten und spontan eingewanderten Pflanzenarten eine Indikatorfunktion für die bestehenden Standorteigenschaften besitzt. Als Referenz wird der Feuchtwert des Bewuchses zwischen Böschungsschulter und Betriebsweg („Aue“), herangezogen, sowie der Feuchtwert des Bewuchses am unterstromigen Ende des VF 9 (ohne Böschungsschutz) vor der Ausfachungsbühne, weil hier durch die starke Erosion überwiegend das natürliche Substrat (Sand mit Auelehm) ansteht („Ufersubstrat“).

Eine den Standortbedingungen entsprechende Feuchtezonierung, die mit Wertstufe 5 bewertet wurde, entwickelte sich in den Weidenspreitlagen des VF 2. Auch im VF 8 zeigte die untere, häufig eingestaute Böschungszone den für diese Zone typischen Wert (Wertstufe 5), mittlere und obere Zone wurden nicht ausgewertet. Ebenfalls war das VF 9 (ohne Böschungsschutz) deutlich zwischen der unteren und der oberen Böschungszone differenziert, weshalb hier auch die Wertstufe 5 vergeben wurde. Für die mittlere Zone lagen keine Daten vor.

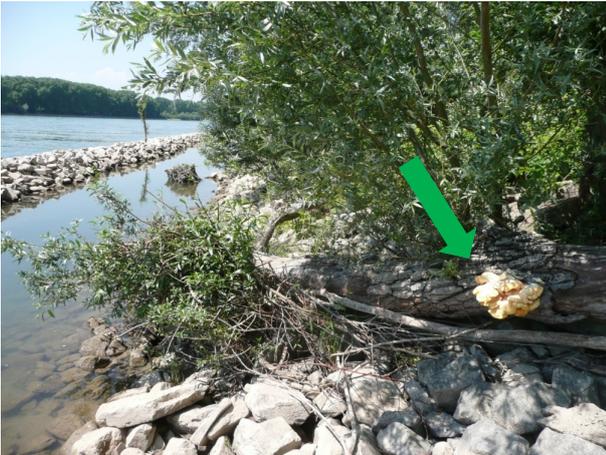
*Bild 59: Totholzablagerung in VF 1 (begrünte Steinschüttung) mit Befall des Schwefelporlings (Pfeil)
(Foto Katja Behrendt, BfG)*
