**Versuchsstrecke mit technisch-biologischen
Ufersicherungen
Rhein-km 440,6 bis km 441,6, rechtes Ufer**

**Abschlussbericht der Monitoringphase
2012 bis 2017**

BAW-Nr. B3952.04.04.10151

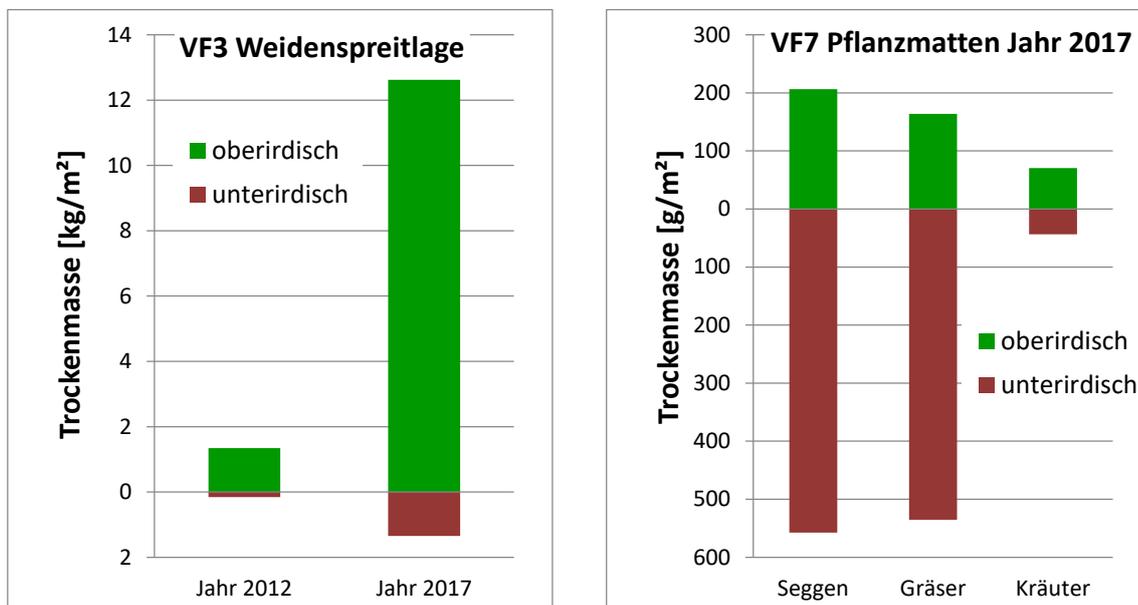
Bild 63: Ober- und unterirdische Trockenmasse. Links VF 3 (Weidenspreitlage) im Vergleich der Jahre 2012 und 2017. Rechts VF 7 (Pflanzmatten) im Jahr 2017, getrennt nach Lebensformen. Zu beachten ist die unterschiedliche Skalierung der Ordinate. Grafik nach Daten von (Schneider 2012), (Ziegenhorn 2017), (Heinzner 2017a, 2017b).

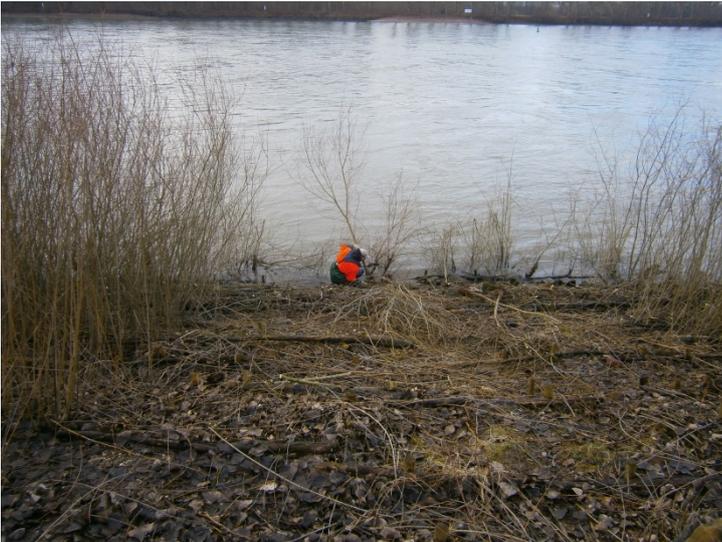
Bild 64: Partiieller Rückschnitt der Weidenspreitlage in VF 3 (Januar 2015) (Foto: WSA Oberrhein)

Seit Herstellung 2011 fanden in den Versuchsfeldern 1, 2, 3 und 9, in denen Gehölze (z. B. Weidensetzstangen, Weidenspreitlagen, Busch und Heckenlagen) zum Einsatz kamen, Rückschnitt- und Pflegearbeiten statt. In den Weidenspreitlagen (VF 2 und 3) und in VF 1 wurden nach drei Jahren erstmalig Rückschnittarbeiten durchgeführt (Bild 64). Diese müssen in den kommenden Jahren in unterschiedlichem Umfang wiederholt werden. Im VF 1 ist in den Anfangsjahren durch Rückschnitt ein heterogener Gehölzbestand herausgepflegt worden. Bei den Röhrichtgabionen (VF 5) gab es in den ersten 4 Jahren keine nennenswerten Unterhaltungsaufwendungen. Da sich die Röhrichtgabionen, wie in Kap. 4.2.2 und Anlage 3 ausführlich beschrieben, nicht bewährt haben, wurden diese bereits mit einer Steinlage saniert. Bei den Bauweisen, bei denen auf Lebendmaterial (Pflanzen) verzichtet wurde (VF 4, 6, 8), fanden außer Neophytenbekämpfung bisher keine Unterhaltungsarbeiten statt. Die unmittelbar unter Mittelwasser angeordneten Totholzfaschinen im VF 4 müssen allerdings in naher Zukunft ersetzt werden. Die Pflanzmatten in VF 7 wurden anfangs jährlich, später alle 2 Jahre gemäht, um durch die sogenannte Schröpfmäh eine Verdichtung des Pflanzenwuchses zu initiieren (Bild 65). Bei einem konventionellen Schüttsteindeckwerk, wie in der Referenzstrecke, wird der sich einstellende Bewuchs in der Regel alle 5 bis 10 Jahre verjüngt oder auf den Stock gesetzt. Im bisherigen Zeitraum fanden in einer der Referenzstrecken im Februar 2019 Pflegearbeiten statt.

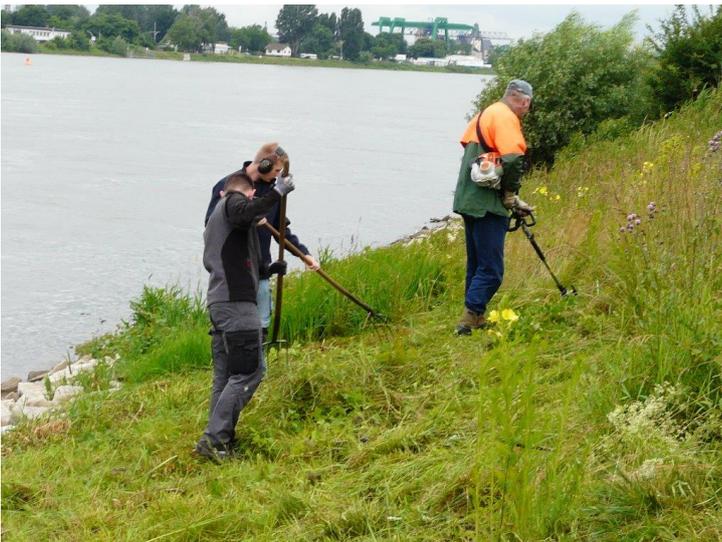
Bild 65: Mahd der Pflanzmatten in VF 7 (Juni 2015) (Foto: WSA Oberrhein)
