**Einbau und Entwicklung von Spreitlagen und  
Saatmatten in der Versuchsstrecke am Rhein, 2024**

**BAW-Nr. B3952.04.04.70021**

**März 2026**

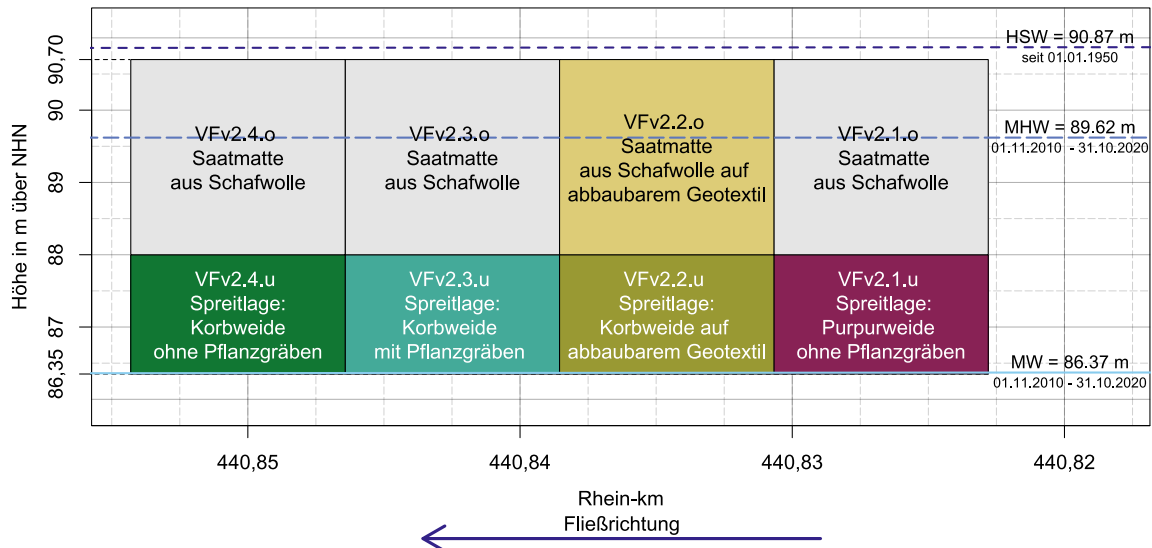
Abbildung 1: Anordnung der verschiedenen Versuchsfeldvarianten (VFv) innerhalb des Versuchsfeldes 2 mit Angabe der Wasserstände Mittelwasser (MW), mittleres Hochwasser (MHW) und dem höchsten Schifffahrtswasserstand (HSW).

Die Böschung wurde horizontal in zwei Bereiche geteilt. Im unteren Bereich von 86,3 m ü. NHN bis 88,0 m ü. NHN wurden Weidenspreitlagen in verschiedenen Einbauvarianten errichtet. Oberhalb wurde bis zur Böschungsoberkannte eine Saatmatte verlegt. Vertikal wurde das Ufer in jeweils knapp 8 m breite Abschnitte unterteilt. Die Anordnung der Versuchsfeldvarianten (VFv) in der Böschung ist in Abbildung 1 dargestellt und lässt sich wie folgt beschreiben:

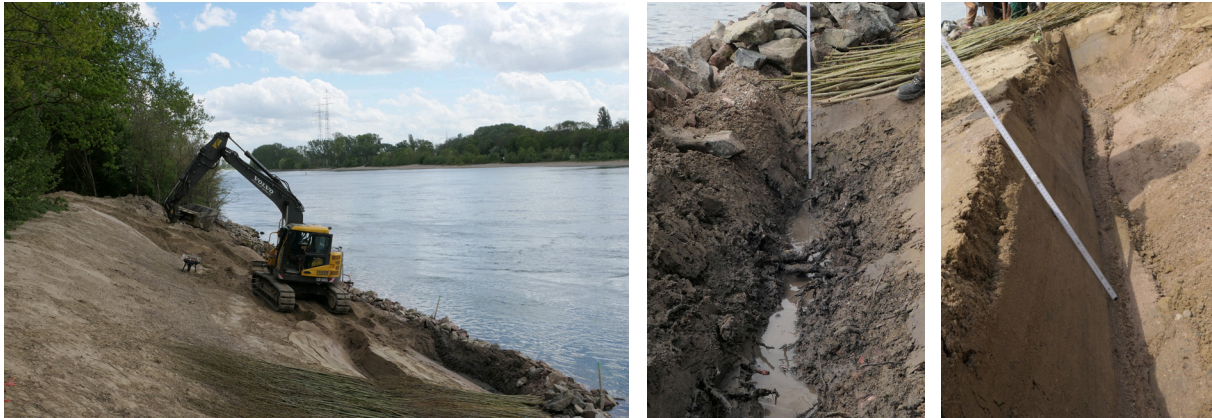
Abbildung 2: Einbindegräben im VFv2.3.u am 15.04.2024 (Wasserstand: MW -7cm); links: angelegte Gräben; Mitte: unterer Graben; rechts: oberer Graben (Fotos: BAW).

In dieser Versuchsfeldvariante wurden die basalen Enden der Weidenäste in einen 50 cm tiefen, eigens angelegten Graben eingebunden (vgl. Abbildung 2s). Diese Ausführung entspricht der bisher von BAW und BfG empfohlenen Konstruktion einer Weidenspreitlage (vgl. Kennblatt Weidenspreitlage (BAW, BfG 2018)).

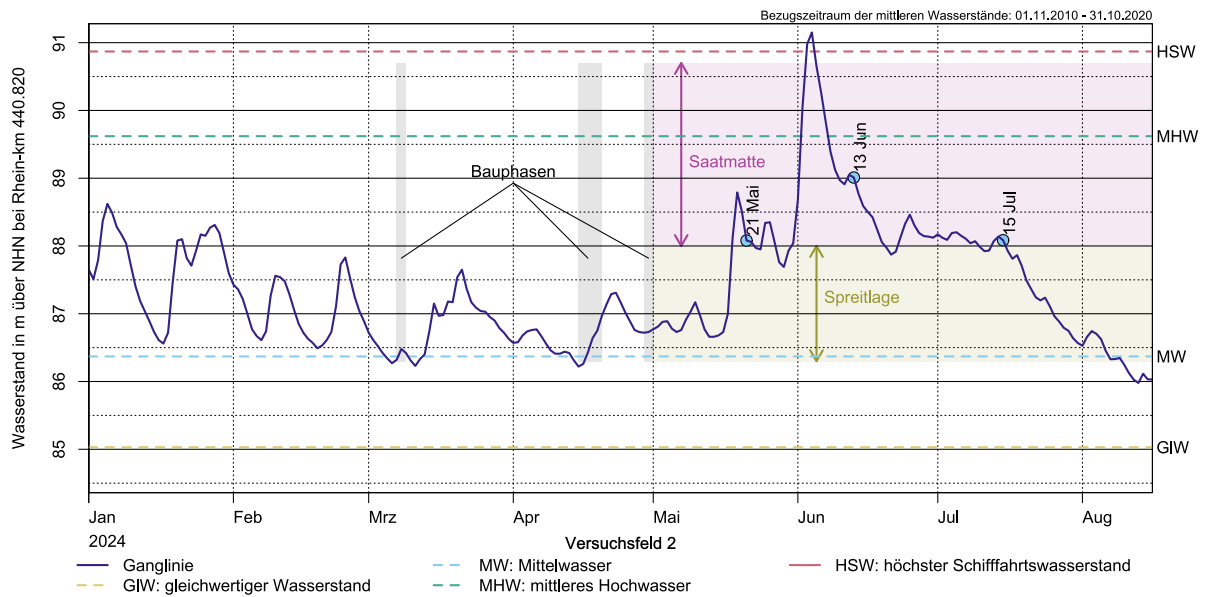
Abbildung 4: Ganglinie des Rheins auf Höhe des Versuchsfelds 2; ermittelt mittels FLYS (BfG 2020) aus den Wasserstandsdaten des Pegel Worms (WSV 2024a, 2024b).

Das erste Halbjahr des Jahres 2024 war von höheren Wasserständen geprägt (Abbildung 4). Dies führte dazu, dass die Ufersicherung nicht wie geplant eingebaut werden konnte und die Baustelle zwei Mal pausieren musste. Dadurch gliederte sich der Einbau in drei Abschnitte:

folgenden 8 Wochen vollständig unter Wasser war. Der Scheitel der ersten Hochwasserwelle lag am 19.05.2024 bei 88,79 m ü. NHN. Dadurch wurden die unteren 79 cm der Saatmatte ebenfalls eingestaut. Danach folgte eine zweite Hochwasserwelle mit einem Scheitel bei 91,15 m ü. NHN am 04.06.2024, bei der die gesamte Böschung eingestaut wurde (Abbildung 4).

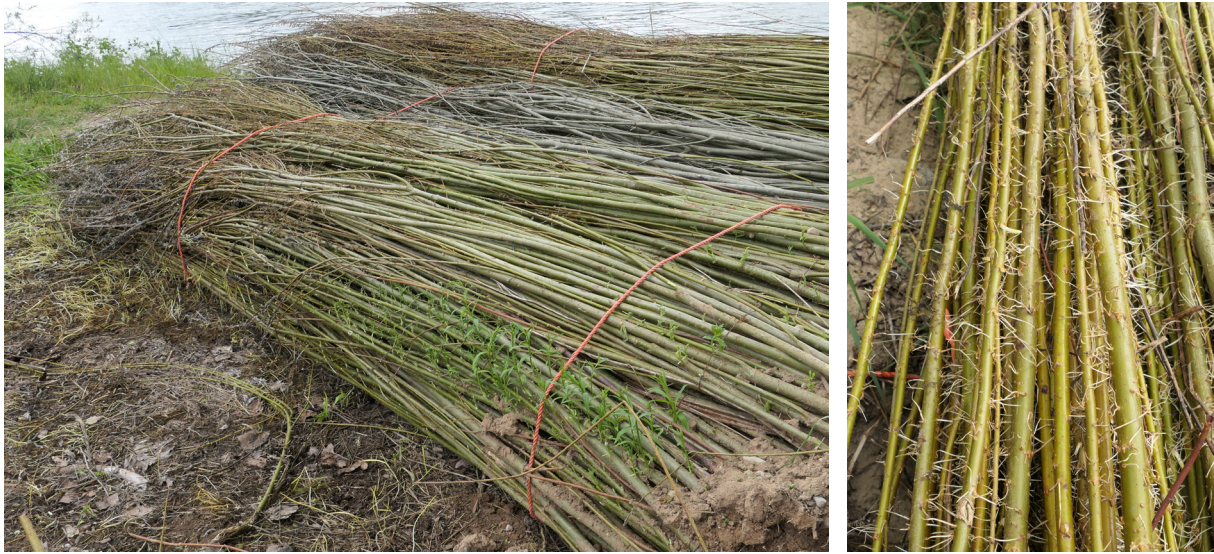
Durch die wasserstandsbedingten Verzögerungen lagerten die Weidenäste bereits 4 Wochen auf der Baustelle bevor sie eingebaut wurden. Die Entwicklung der Weidentriebe hatte somit bereits eingesetzt und die Äste wiesen teilweise Feinwurzeln und erste Triebe auf (Abbildung 5).

Abbildung 5: Ausgetriebene Weidenäste nach vierwöchiger Lagerung auf der Baustelle am 15.04.2024 (Fotos: BAW).

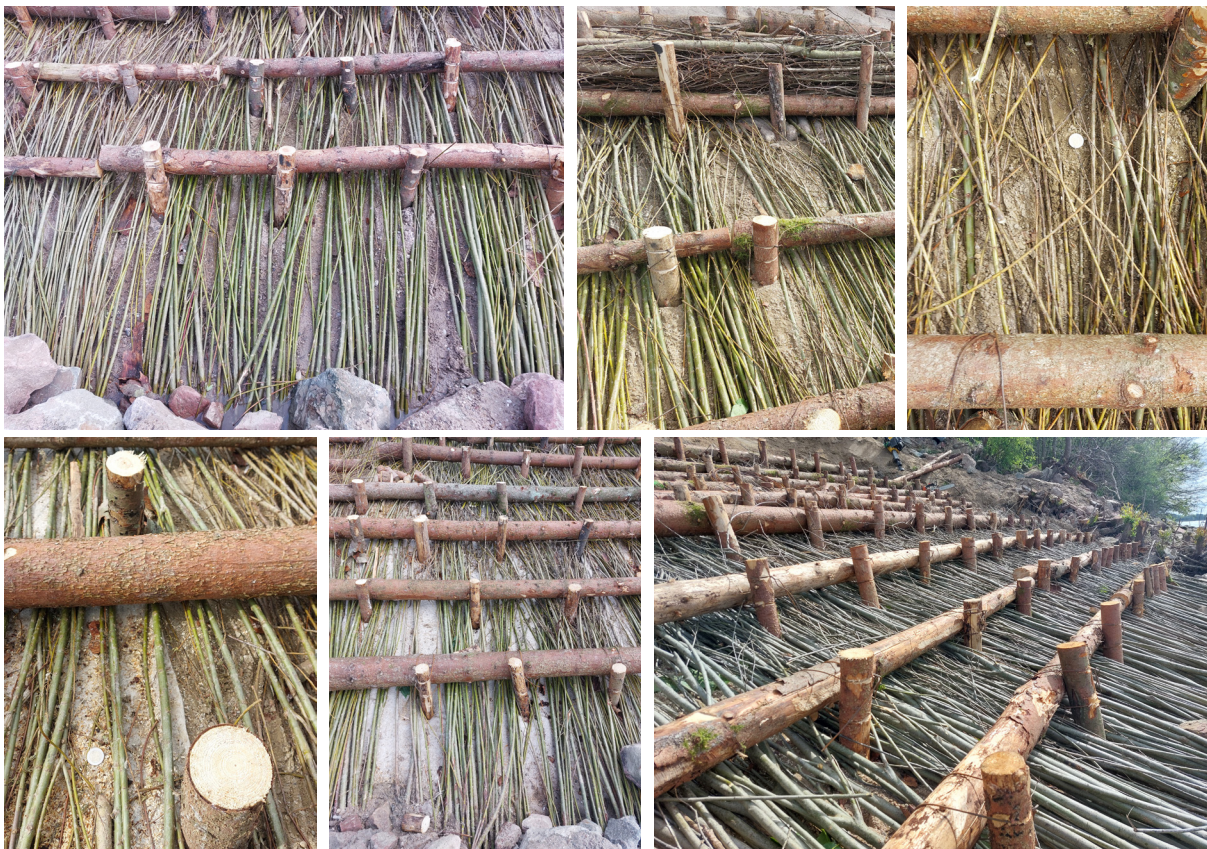
Während der Bauausführung stellte sich heraus, dass die Baufirma nicht genügend Astmaterial der Korbweide geliefert hatte. Während die Versuchsfeldvariante VFv2.1.u mit Purpur-Weidenmaterial bis zum 19.4.2024 fertiggestellt werden konnte (Abbildung 6, unten rechts), wiesen die Weidenspreitlagen in den anderen VFv anfangs erhebliche Fehlstellen auf. Die erforderliche vollständige Abdeckung des Bodens war nicht gegeben. Zudem waren die Äste deutlich dünner als vorgegeben (Abbildung 6). Insgesamt waren die Vorgaben des in Kapitel 2 genannten Kennblattes für Weidenspreitlagen (BAW und BfG 2018) in drei von vier Teilbereichen nicht umgesetzt. Daher mussten Korb-Weiden aus Freising nachgeliefert werden, die am 29. und 30.04.2024 eingebaut wurden. Der späte Erntezeitpunkt führte auch hier dazu, dass die Äste bei Lieferung bereits ausgetrieben waren.

Abbildung 6: Weidenspreitlage am 17.04.2024, unten rechts: flächig verlegte Spreitlage aus Purpurweide; sonst: Spreitlage aus Korbweiden aus zu dünnen Ästen mit erheblichen Fehlstellen, die zum Größenvergleich abgebildete 2-Euro-Münze besitzt einen Durchmesser von 25,75 mm (Fotos: BAW).

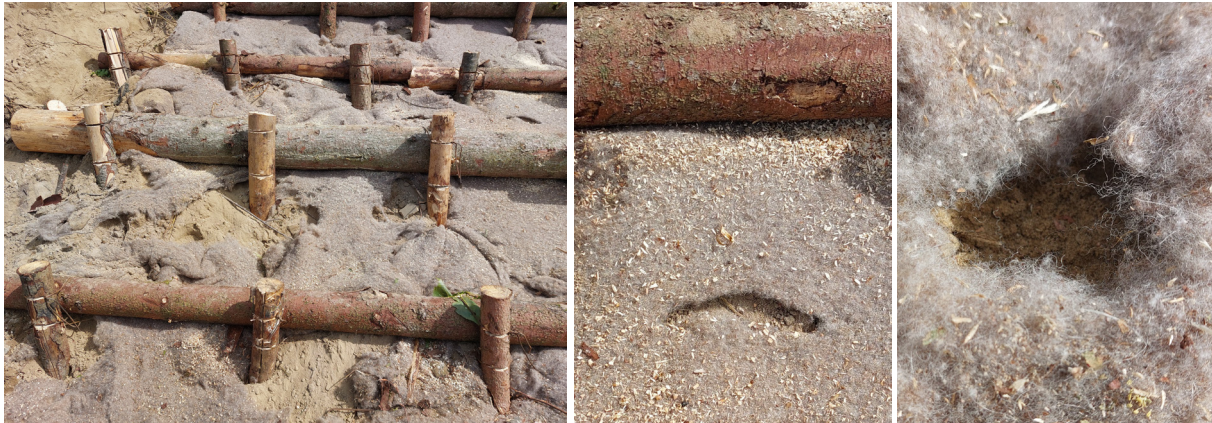
Abbildung 7: Beim Einbau beschädigte Saatmatte am 17.04.2024 (Fotos: BAW).

Bei der Verlegung der Saatmatten stellte sich heraus, dass das Produkt nur eine geringe Zugfestigkeit besitzt. Es lässt sich daher nur schwer zerstörungsfrei einbauen. Insbesondere beim Einbringen der Befestigungspflöcke wurde die Saatmatte stark beschädigt (Abbildung 7). Teilweise verhakte sich die Matte an den rauen Pflöcken, sodass sie beim Einbringen der Pflöcke einriss. Eine weitere Schädigung der Saatmatte ist durch bloßes Begehen möglich. Durch die vorgeschriebene Bewässerung (BGS 2020) wurde die Matte ebenfalls geschädigt. Bereits während des Einbaus waren Nacharbeiten erforderlich. Die Ausbesserung der Saatmatte erfolgte ebenfalls am 29. und 30.04.2024.

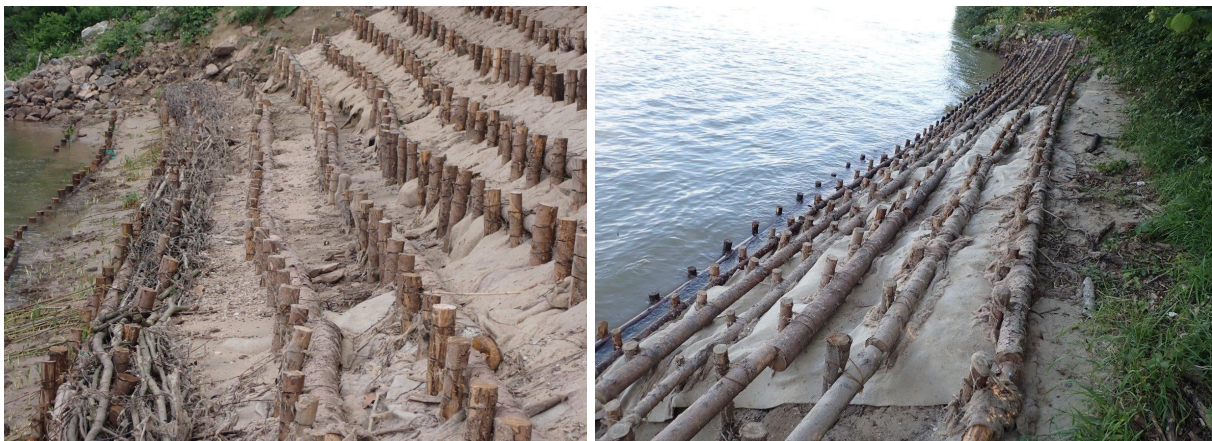
Abbildung 8: Woll-Saatmatte und abbaubares Geotextil nach Hochwasser; links: 21.05.2024; rechts: 13.06.2024 (Fotos: ABz Worms/Oppenheim).

Bereits nach dem ersten Hochwasser zeigten sich an der Saatmatte erhebliche Schäden. In den Bereichen, die vom Hochwasser eingestaut waren, löste sich das Produkt vollständig auf (vgl. Abbildung 8 links). Das abbaubare Geotextil der VFv2.2.o konnte hingegen noch vorgefunden werden (vgl. Vordergrund Abbildung 8, links).

In der zweiten Hochwasserwelle setzten sich die Schäden im vollständig eingestauten oberen Böschungsbereich fort. Auch hier löste sich die Wollsaatmatte komplett auf (Abbildung 8, rechts). In allen oberen Versuchsfeldvarianten ohne Geotextil waren 40 cm – 50 cm des Bodens erodiert. Die unmittelbar im Anschluss an die Bauphase aufgetretenen Einstauereignisse führten somit zum Ausfall der Sicherungsbauweise, weshalb die Wollsaatmatte für die Begrünung hochwassergefährdeter Uferböschungen nicht zu empfehlen ist.

In der Versuchsfeldvariante VFv2.2.o wurde die Böschung zusätzlich durch das abbaubare Geotextil gesichert. Das Textil war auch nach der Hochwasserwelle intakt und der Bodenabtrag im Vergleich zu den benachbarten Feldern deutlich geringer (Abbildung 8, rechts und Abbildung 9, unten links).

Der Versuch hat gezeigt, dass die verwendete Saatmatte für die hier vorgesehene Böschungssicherungsfunktion nicht geeignet ist. Der Produkttyp ist insgesamt zu instabil und empfindlich gegenüber äußeren Einflussgrößen, wie Witterung, Tritt, hydraulische Belastung, etc. bei Einstau löst sich die Saatmatte weitestgehend auf. Auch die Befestigung der Saatmatte mittels Querriegeln und Pflöcken stellte sich als ungeeignet heraus, da zu viele Schäden an der Matte selbst verursacht wurden. Es sollen zukünftig weitere Produkte und Befestigungsmöglichkeiten getestet werden. Die Produktalternativen müssen den Erosionsschutz während der kritischen Anfangsphase gewährleisten und eine zügige Begrünung der Böschung bewirken.

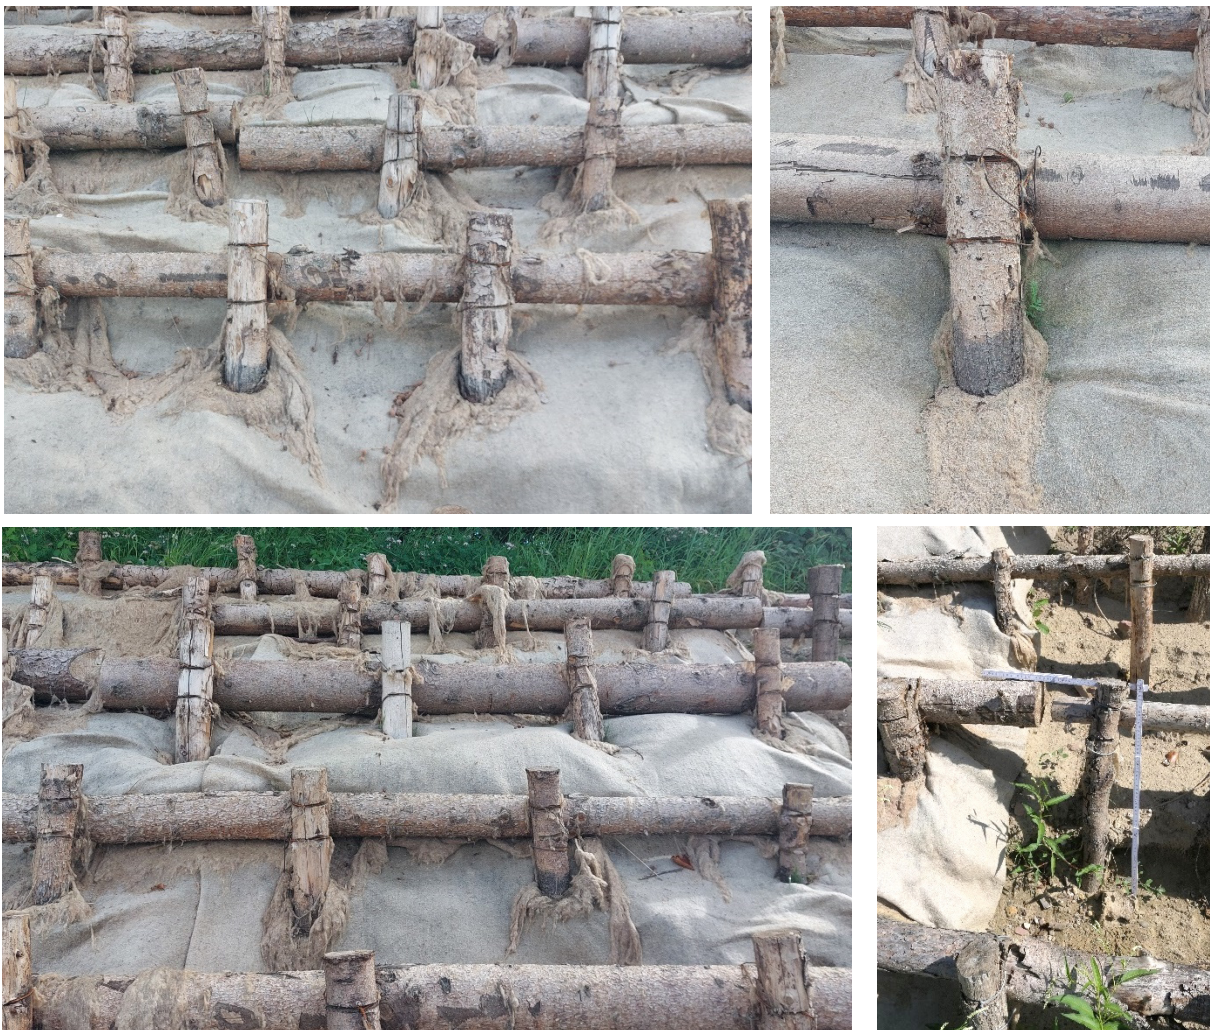
Dennoch haben auch hier die hydrodynamischen Belastungen beim Hochwasser zu Bodenumlagerungen unter dem Textil geführt. Derartige Prozesse wurden bereits in früheren Untersuchungen beobachtet. Sie sollen durch die Querriegel begrenzt werden (BAW; BfG und WSA Mannheim 2013).

Die Auswertung ergab, dass die Querriegel in einigen Bereichen die Bodenumlagerung begrenzten. Sichtbar wird dies an deutlichen Aufwallungen oberhalb der Querriegel (Abbildung 9, unten links). In anderen Bereichen konnten die Querriegel die Verlagerungen jedoch nicht vollständig verhindern (Abbildung 9, oben rechts). Dort lagen die Querriegel im Juli nicht mehr auf dem Boden auf. Offensichtlich kam es zu einem Bodenverlust unter dem Geotextil. Es ist anzunehmen, dass der Boden durch die Löcher im Geotextil ausgetreten ist, die durch das Verpflocken entstanden sind (Abbildung 9, oben, rechts). Sowohl die raue Oberfläche der Pflöcke als auch die geringe Zugfestigkeit des Geotextils dürften dazu geführt haben, dass größere Öffnungen entstanden sind. Durch die Verwendung von Pflöcken mit glatter Oberfläche und eines festeren Geotextils, aber auch durch eine Vergrößerung des uferparallelen Pflockabstandes sollte der Bodenaustrag durch die Löcher verringert werden können. Auch bei optimierter Bauweise besteht jedoch weiterhin das Risiko, dass Boden durch den Spalt zwischen Pflöck und Geotextil ausgetragen wird.

Somit stellt die Befestigung der Querriegel mit Hilfe von Holzpflocken eine Schwachstelle der Konstruktion dar. Daher empfiehlt es sich bei Bauweisen unter Verwendung von Geotextilien andere

Abbildung 9: Bodenumlagerungen unter dem abbaubaren Geotextil wurden nur teilweise durch die Querrigel aufgehalten. Oben rechts: Austrag von Sand am Befestigungspflock; unten rechts: Während das Geotextil den Boden weitgehend zurückgehalten hat, ist im benachbarten Feld eine 50 cm mächtige Sandschicht erodiert. Unten rechts: Aufnahme vom 22.08.2024 sonst vom 16.07.2024 (Fotos: BAW).

Möglichkeiten der Sicherung zu prüfen. Denkbar ist beispielsweise das Abdecken des Textils durch eine Lage Wasserbausteine.

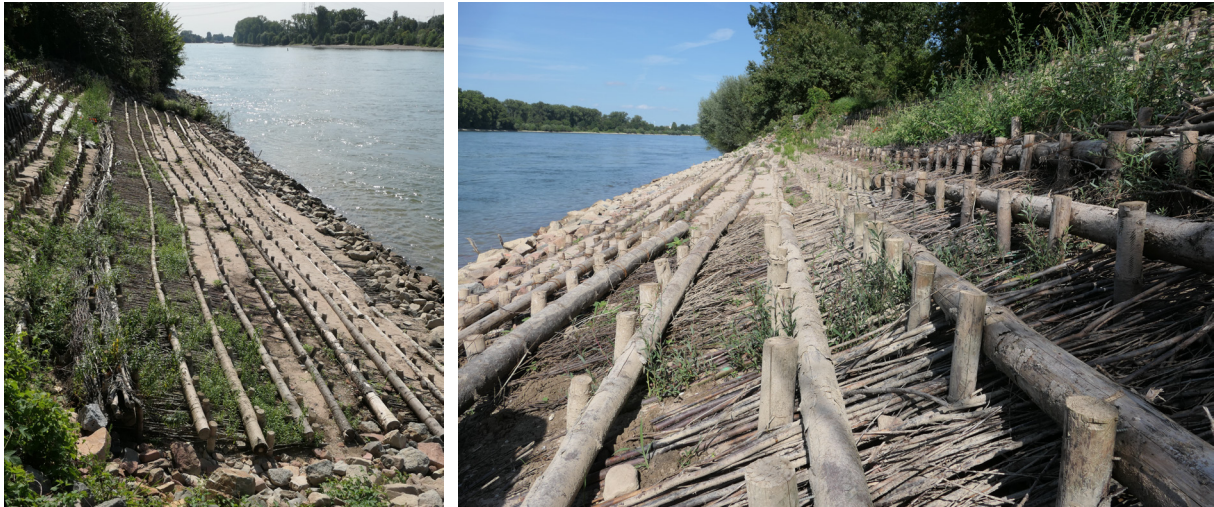
Während der kritischen Anfangsphase war die Weidenspreitlage vom 18. Mai bis zum 15. Juli 8 Wochen lang vollständig unter Wasser. Danach ging der Wasserstand langsam zurück, sodass das untere Ende bis zum 10. August noch weitere 3 Wochen eingestaut war. Die lange Hochwasserphase führte dazu, dass die Äste der Weidenspreitlage nur vereinzelt und nur auf dem oberen Meter Triebe entwickelten. Die unteren  $\frac{3}{4}$  wurden von einer relativ mächtigen Sandschicht aus dem Erosionsprozess der oberen Böschungsbereiche bedeckt (Abbildung 10).

Abbildung 10: Weidenspreitlage am 22.08.2024; im Hintergrund des rechten Abbildung sind die Weiden des Versuchsfelds 3 abgebildet (Fotos: BAW).

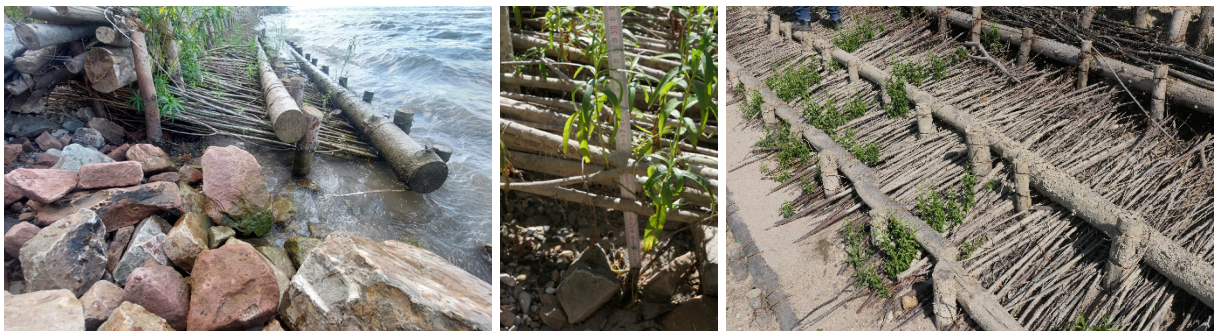
Abbildung 11: Links: Ausspülen des Bodens unter den Weidenästen am 16.07.2024. Mitte: freiliegende Äste mit Trieben am 22.08.2024. Rechts: überwiegend abgestorbene und einzelne vitale Äste der Spreitlage am 22.08.2024 (Fotos: BAW).

Die Äste im oberen Viertel lagen hingegen frei und bereichsweise bis zu 30 cm hohl, da auch hier Boden erodiert wurde (Abbildung 11, links und Mitte). Durch den fehlenden Bodenkontakt, starben die wenigen jungen Wurzeln ab. Eine Verankerung mit dem Boden konnte nicht stattfinden. In der Folge vertrockneten große Bereiche der Astlagen. Eine Ufersicherungsfunktion konnte nicht mehr gewährleistet werden. Eine Verfüllung der Hohlräume mit Bodenmaterial wurde aufgrund der überwiegend abgestorbenen Weiden als nicht zielführend erachtet. Der Einbau der Weidenspreitlage war in diesem Jahr somit nicht erfolgreich.

Generell kann das Ausfallrisiko im Mai durch eine Verlegung der Spreitlage während der Vegetationsruhe reduziert werden. Das Triebwachstum beginnt dann mit Beginn der Vegetationsphase und nicht erst mit dem Verlegen der Äste. Dadurch sind die Triebe im Mai länger und werden deshalb nicht so leicht überstaut. Wird eine Spreitlage während des kritischen Anfangszustandes im Mai geschädigt, ist es grundsätzlich möglich, dass der geschädigte Bereich sich später regeneriert.

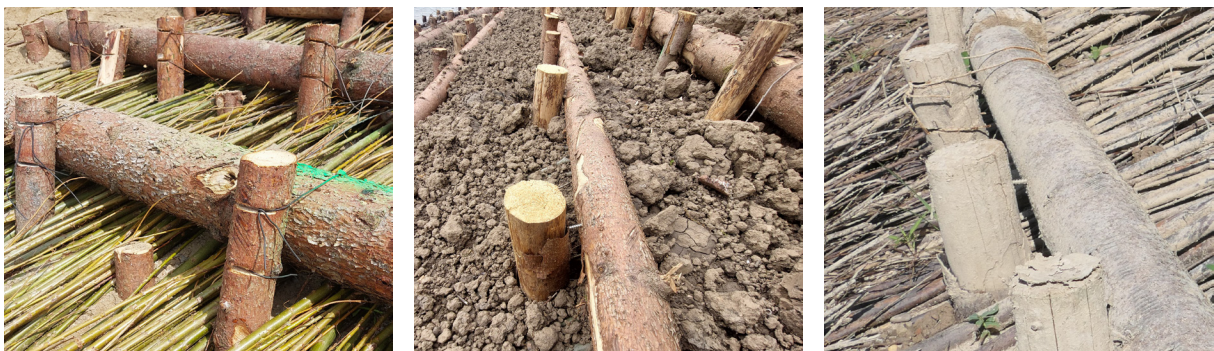
Abbildung 12: Befestigung der Querriegel beim Einbau, links: mit Draht, Mitte: mit Spax-Schrauben, rechts: Beide Varianten am 22.08.2024 (Fotos: BAW).

Spreitlage und Saatmatte wurden mit Querriegeln, Pflöcken und Drahtverspannungen flächig fest auf dem Boden verankert (Abbildung 12, links). Probeweise wurden, auf Vorschlag der einbauenden Firma, in der VFv 2.1.u Spax-Schrauben anstelle des Drahtes verwendet (Abbildung 12, Mitte). Diese seien haltbarer als eine Drahtverbindung.

Dabei stellte sich heraus, dass der wesentliche Vorteil der Schrauben darin besteht, dass die Schraubenverbindung erheblich schneller hergestellt werden kann. Zudem ist eine geringere Sorgfalt bei der Herstellung erforderlich. Allerdings lässt sich die Drahtverbindung einfacher wieder lösen, wenn z. B. nachträglich zusätzliche Weidenäste eingebaut werden sollen. Auffällig war, dass beim Einbau eine beträchtliche Anzahl an Schrauben zwischen die Weidenäste fielen und somit in die Umwelt gelangten. Dies war insbesondere dann der Fall, wenn Schraubenverbindungen wieder gelöst werden mussten.

Bei der Begehung im August wurde festgestellt, dass beide Verbindungsarten bis zu diesem Zeitpunkt ihren Zweck erfüllten.

Langfristig ist zu erwarten, dass mit der Zeit Pfähle und Querriegel verrotten, sodass sowohl Drähte als auch Schrauben in die Umwelt gelangen. Alte Schrauben stellen bekanntlich ein erhebliches Verletzungsrisiko dar. Aufgrund der genannten Beobachtungen ist diese Verbindungsmethode nicht zu empfehlen.

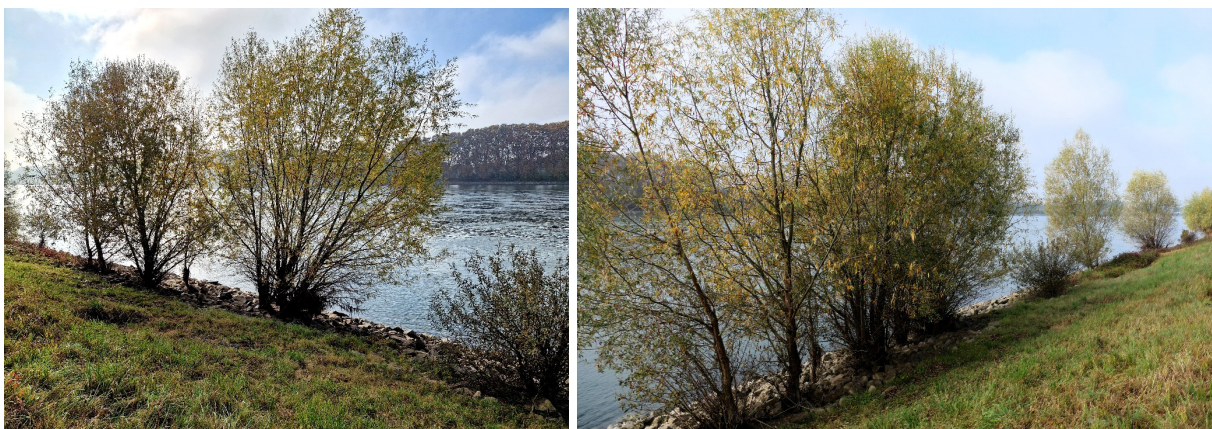
Dass dieser Bereich für den Weidenwuchs geeignet ist, zeigen natürlicherweise aufgekommene Weiden in benachbarten Böschungsbereichen (vgl. Abbildung 13) und die Erfahrungen mit der 2009 angelegten Weidenspreitlage im Versuchsfeld 3 (Abbildung 10), in der sich die Weiden in gleicher Höhenzone auf der Böschung über die Jahre gut entwickelt haben. Allerdings bedeutet dies nicht, dass die Ansiedelung in jedem Jahr möglich ist. Bereits bei den ersten Versuchen im Jahr 2012 wurde festgestellt, dass sich im unteren Bereich bis 86,88 m ü. NHN nur sehr wenige Triebe gebildet haben. Grund waren die Wasserstände im Frühjahr 2012 (BAW; BfG und WSA Mannheim 2013). Auch 2021 führte der mehrmonatige Einstau einer neu angelegten Weidenspreitlage im Versuchsfeld 6 dazu, dass sich im unteren Bereich bis rund 1,3 m über Mittelwasser nahezu keine Triebe bildeten (Fraunhofer UMSICHT et al. 2024). In den beiden Jahren lag die untere Grenze, ab der der Einbau erfolgreich war, somit deutlich über dem langjährigen Mittelwasser.

Abbildung 13: Auf natürliche Weise aufgekommene Weiden im Versuchsfeld 7 (Rhein-km 441,205 bis km 441,366) bei einem Wasserstand von 70 cm unter Mittelwasser am 14.11.2024 (Fotos: BAW).

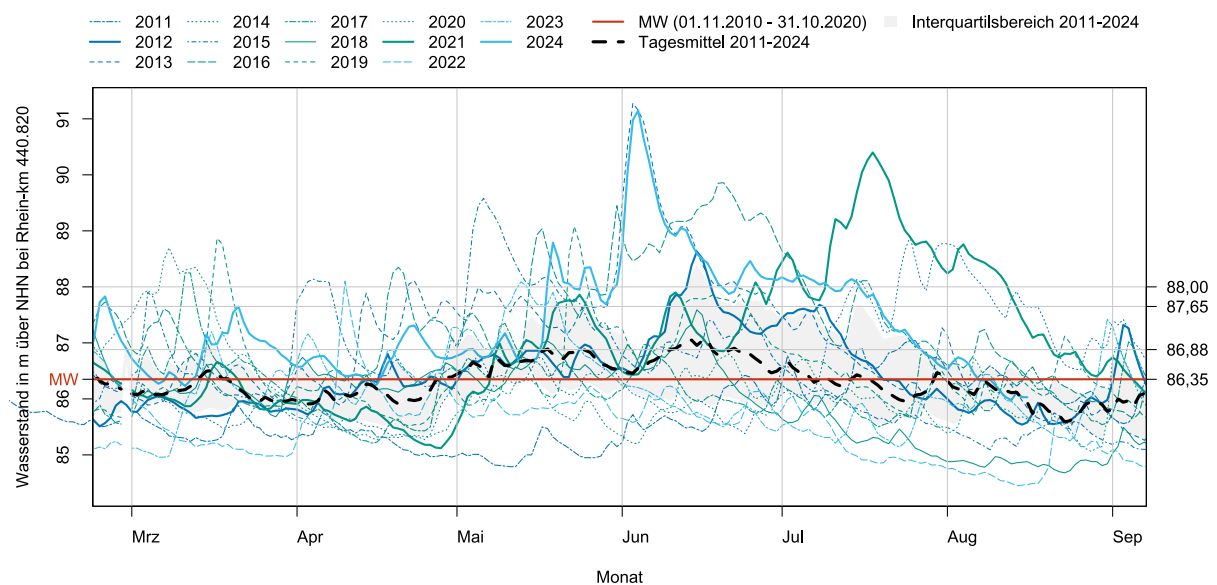
In Abbildung 14 sind jeweils die Ganglinien der Jahre 2011 bis 2024 von März bis September dargestellt. Abbildung 15 zeigt zudem den Ausschnitt von Mai bis Juni. Auf den ersten Blick zeigt sich, dass die Wasserstände von Jahr zu Jahr stark schwanken. Hochwasserwellen können zu jeder Zeit auftreten, wobei diese im März und April augenscheinlich geringer ausfallen, als die im Mai und Juni.

In Abbildung 14 sind zudem als statistische Größen der Tagesmittelwert der Jahre 2011 bis 2024 sowie der Interquartilsbereich abgebildet. Dies ist jener Bereich um den Mittelwert, in dem 50 % aller Messwerte liegen.

In den Monaten März und April liegt das Tagesmittel unter dem Mittelwasserstand. Im Mai und Juni liegt es darüber. Die Ganglinie des Jahres 2024 liegt durchgehend oberhalb des Tagesmittels und größtenteils oberhalb des Quartilsbereiches. Somit liegen mindestens 75 % aller Frühjahrs-ganglinien unter der von 2024. Gleichzeitig ähnelt die Ganglinie von 2024 stark der Ganglinie von 2013. Es handelt sich somit um ein seltenes, jedoch nicht unbedingt außergewöhnliches Ereignis.

Abbildung 14: Ganglinien des Rheins von März bis September der Jahre 2011 bis 2024 auf Höhe des Versuchsfelds 2; ermittelt mittels FLYS (BfG 2020) aus den Wasserstandsdaten des Pegels Worms (WSV 2024a, 2024b) mit Angabe des mittleren Wasserstandes (MW), der Mittelwerte und des Interquartilsbereichs für die einzelnen Tage.

zudem 11 Tage später wieder erreicht. Es folgte ein Sommerhochwasser von Ende Juni bis Mitte August (Abbildung 14).

Auch der Wasserstandsverlauf von 2024 passt in diese Systematik. Der maximale Maiwasserstand wurde in diesem Jahr nach 13 Tagen wieder überschritten (Abbildung 14). Da im Mai die gesamte Spreitlage eingestaut war, führte dies zum beobachteten Totalausfall.
