BAW-Brief Nr. 5 – Mai 2012

Technisch-biologische Ufersicherungen an Binnenwasserstraßen – Naturversuch am Rhein, km 440,600 bis km 441,600 (rechtes Ufer)

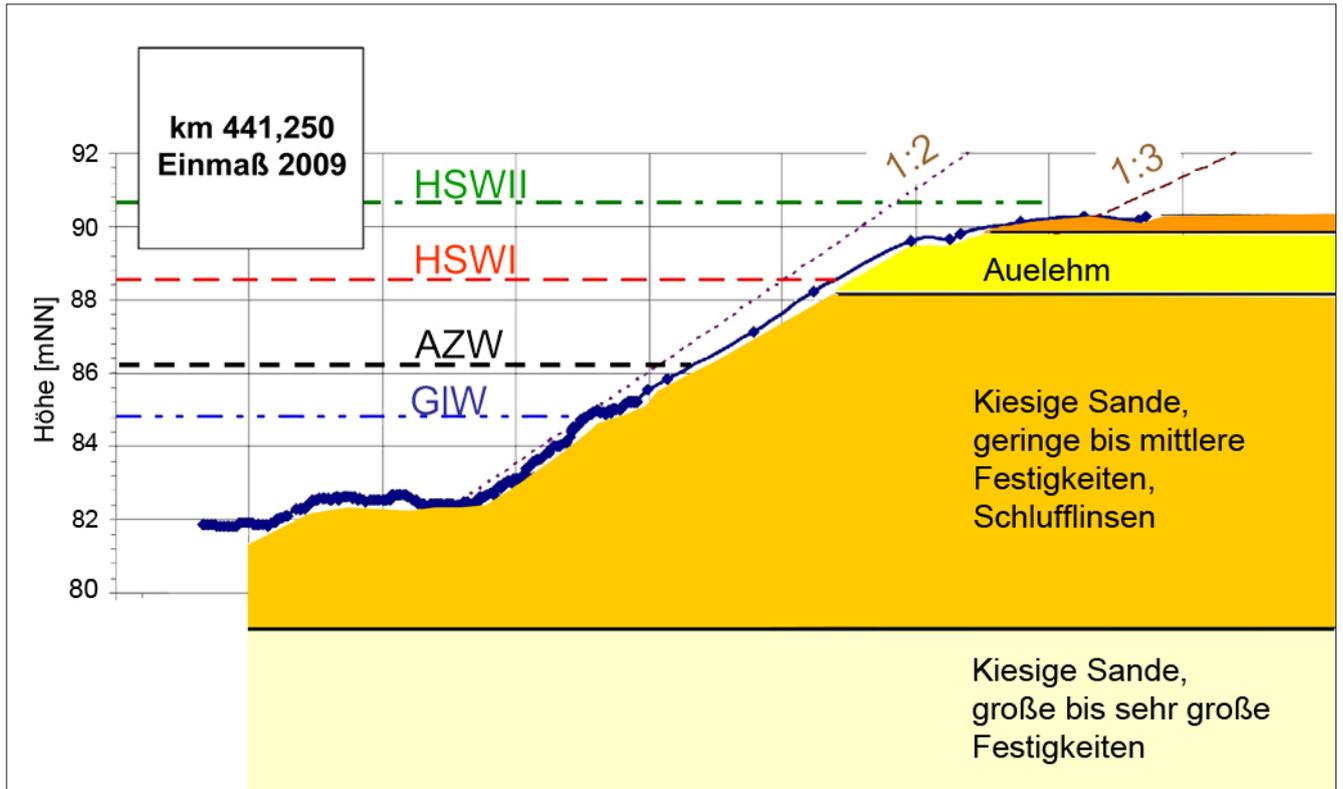
Bild 1: Uferquerschnitt mit Baugrundsichtung und maßgebenden Rheinwasserständen

Die Randbedingungen im Bereich der Versuchsstrecke, die für die Auswertung und Übertragbarkeit der Ergebnisse genau bekannt sein müssen, wurden von BAW und BfG im Vorfeld sehr intensiv untersucht und in einem gemeinsamen Gutachten „Errichtung einer Versuchsstrecke mit technisch-biologischen Ufersicherungen, Rhein km 440,600 bis km 441,600, rechtes Ufer – Empfehlungen für die Ausführung der Ufersicherungen“ (BAW, BfG, 2010) dokumentiert. Gleichzeitig wurden darin konkrete Vorschläge für die neuen Ufersicherungsmaßnahmen unterbreitet. Bild 1 zeigt beispielhaft einen Uferquerschnitt bei km 441,250, eingemessen 2009, mit den maßgebenden Wasserständen. Bemerkenswert ist, dass der Rheinwasserstand hier sehr stark, etwa 6 m zwischen GIW und HSW, schwankt.

Die Böschungen sind in der Regel zwischen 1: 2 und 1: 3 geneigt. Unter dem in den oberen 1,50 m bis 2,50 m anstehenden Auelehm sind überwiegend kiesige Sande vorhanden (Bild 1). Als Ufersicherung fungierte bisher eine lose Steinschüttung (Bild 2) aus Wasserbausteinen der Klasse LMB_{5/40} (Schichtdicke ca. 60 cm bis 90 cm), darunter wurde noch bis ca. 60 cm Tiefe ein Konglomerat aus alten Wasserbausteinen und Boden (BAW, 2010a) festgestellt. Lokal ist noch altes Pflaster als Ufersicherung vorhanden.

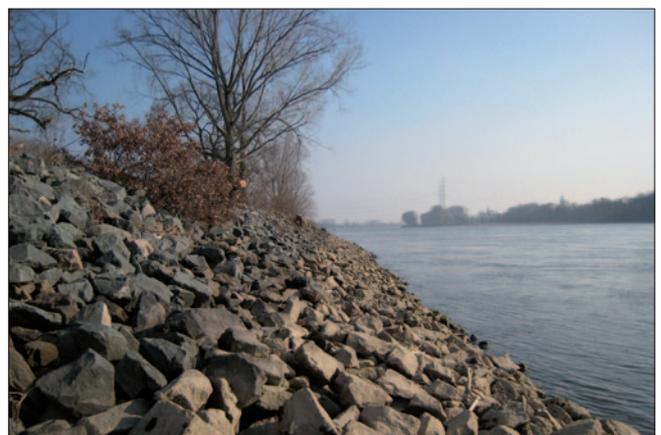
Bild 2: Alte Ufersicherung mit Schüttsteinen, aufgenommen am 22. Februar 2011

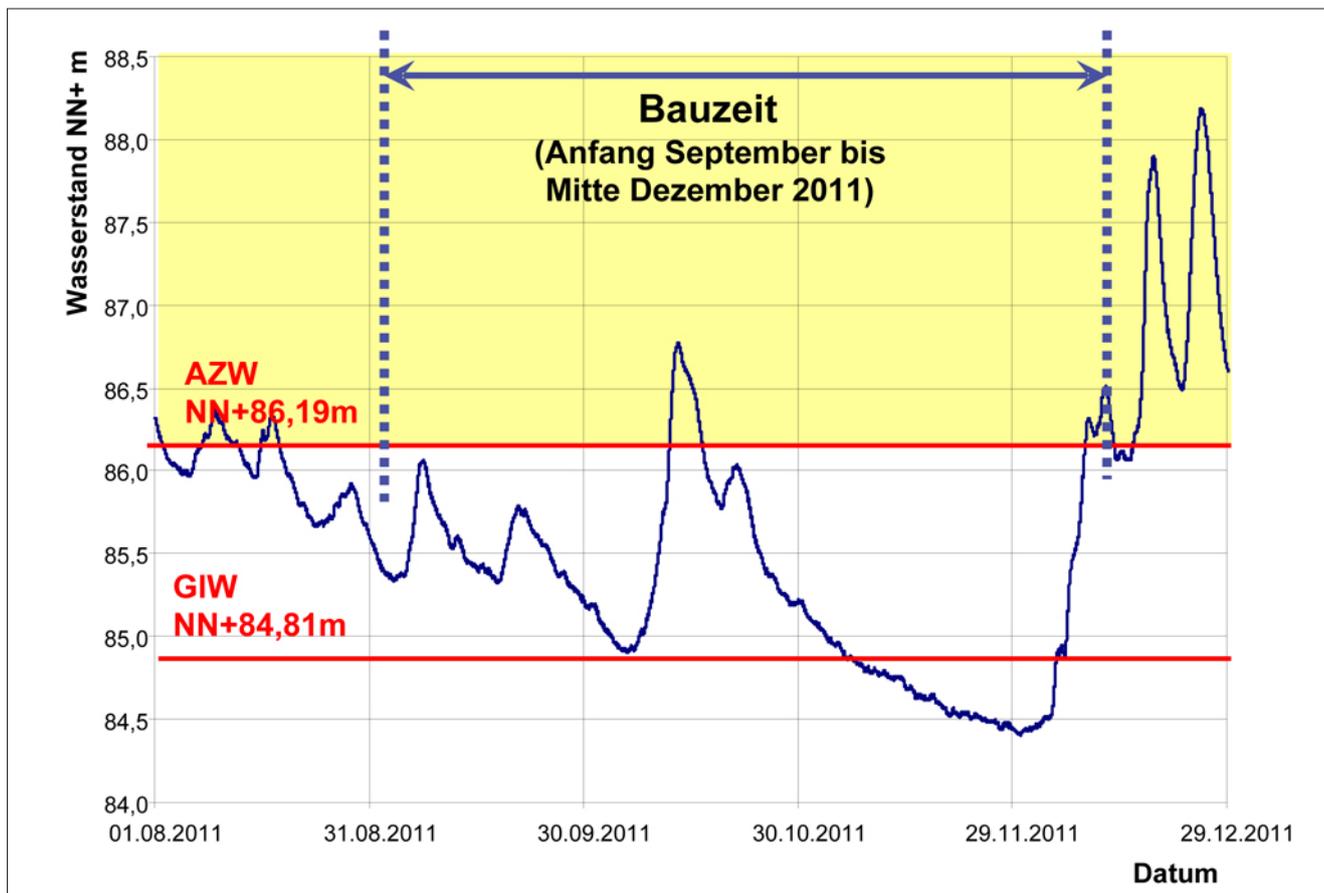
Bild 3: Ganglinie des Rheins am Pegel Worms

Die technisch-biologischen Ufersicherungen wurden von September bis Dezember 2011 eingebaut. Alle Baumaßnahmen erfolgten vom Land aus. Die meteorologischen und hydrologischen Randbedingungen für den Einbau waren sehr gut. Über den gesamten Zeitraum herrschten niedrige Rheinwasserstände (siehe Bild 3), sodass die Baumaßnahmen weitestgehend im

Trockenen ausgeführt werden konnten. Baubehinderungen und -unterbrechungen traten nicht auf. Der qualitätsgerechte Einbau konnte im Rahmen der Leistungsfeststellung am 14. Dezember 2011 bestätigt werden. Bis zur Abnahme der gesamten Baumaßnahme im Oktober 2012 nach der ersten Vegetationsperiode erfolgt die Fertigstellungspflege noch durch die Baufirma.

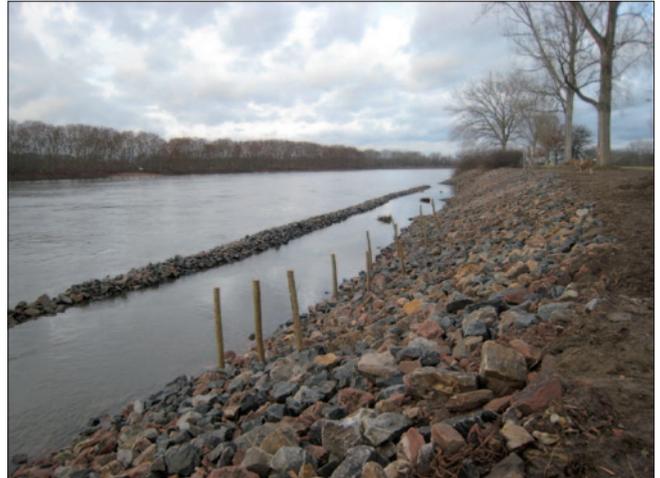
Versuchsfeld 1: Steinschüttung mit Weidensetzstangen, Lebendfaschinen, Busch- und Heckenlagen, Steinwall mit Flachwasserzone, Totholzstämmen mit Wurzelteller (Rhein-Km 440,630 bis 440,800)

Steinschüttung bleibt erhalten

- Weidensetzstangen
- Lebendfaschinen (verschiedene Weidenarten)
- Heckenlagen (standortheimische Gehölze)
- Buschlagen (verschiedene Weidenarten)
- Steinwall
- Totholzstämmen mit Wurzelteller

Maßnahmen zur ökologischen Aufwertung der Steinschüttung erfolgten einerseits durch Setzstangen, Busch- und Heckenlagen sowie Lebendfaschinen (VF 1) und andererseits durch Ansaat auf Alginat (VF 6) und Strukturverbesserungen mittels Tothholzfascinen und Einzelsteingruppen (VF 4). Die Steinschüttung ist in diesen vier Feldern nach wie vor die eigentliche Ufersicherung. Zusätzliche Einbauten sind Struktur- bzw. Gestaltungselemente unter rein ökologischen Gesichtspunkten. Das Testen dieser Maßnahmen ist wichtig für Wasserstraßenabschnitte, in denen auf Grund hoher hydraulischer Belastungen nicht auf eine Steinschüttung verzichtet werden kann. Die ökologische Wirksamkeit der unterschiedlichen Aufwertungsmaßnahmen wird hierbei schwerpunktmäßig zu bewerten sein.

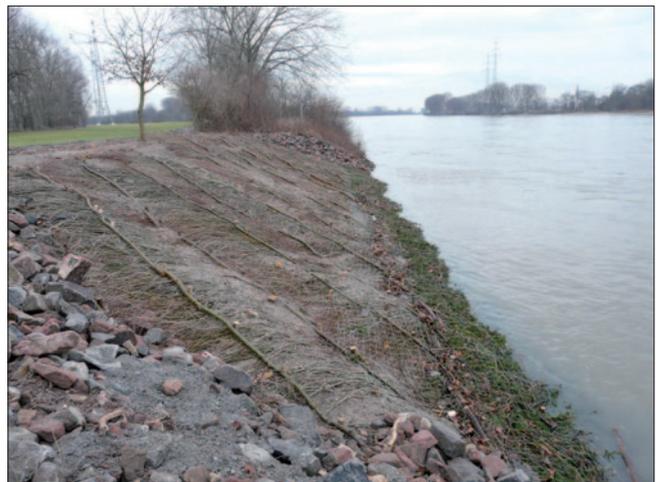
Versuchsfeld 2: Entfernung der Steinschüttung, Weidenspreitlagen, diagonal zur Fließrichtung (Rhein-Km 440,820 bis 440,860)

Entfernung der Steinschüttung, flächiger Einbau von Weidenspreitlagen diagonal zur Fließrichtung des Rheins, Heckenlage an Böschungsoberkante

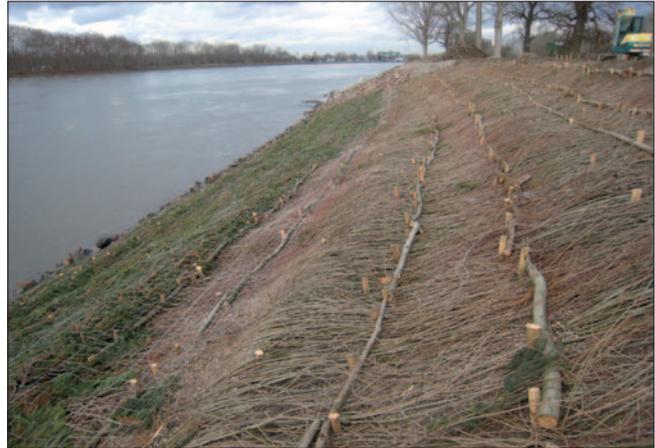
Versuchsfeld 3: Entfernung der Steinschüttung, Weidenspreitlagen, quer zur Fließrichtung (Rhein-Km 440,880 bis 440,950)

Entfernung der Steinschüttung, flächiger Einbau von Weidenspreitlagen quer zur Fließrichtung des Rheins

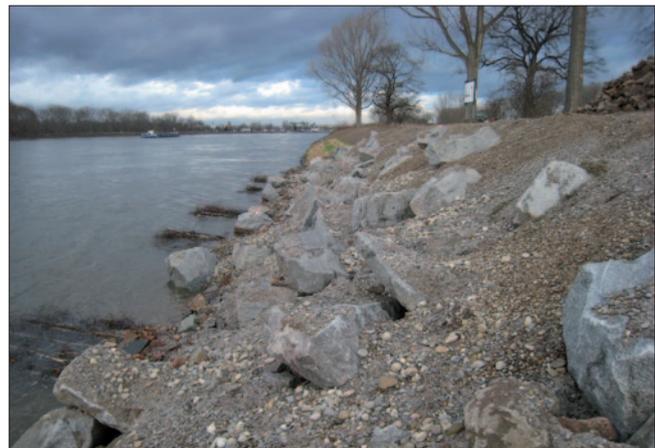
Versuchsfeld 4: Steinschüttung mit Kiesfüllung, Einzelsteingruppen, Totholzfaschinenbündel (Rhein-Km 440,950 bis 441,000)

Steinschüttung bleibt erhalten

- Kieseinbau
- Einzelsteingruppen
- ins Wasser reichende Totholzfaschinen

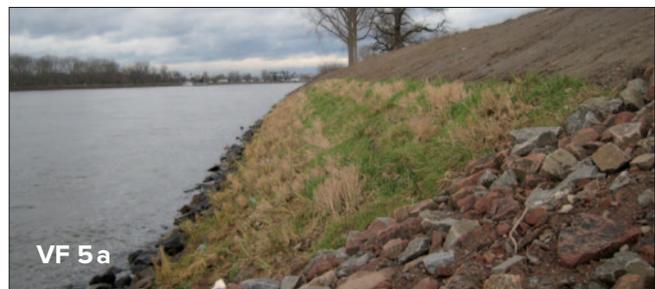
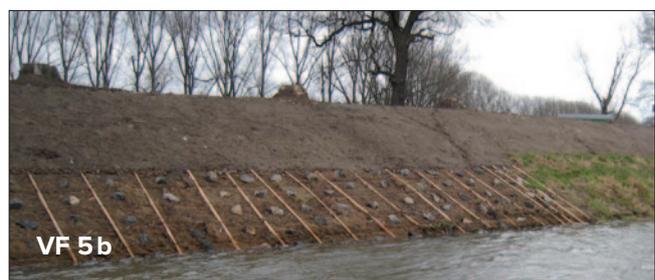
Versuchsfeld 5: Entfernung der Steinschüttung, Einbau von Röhrichtgabionen, Steinmatratzen, Pflanzmatten und Heckenlagen (Rhein-Km 441,000 bis 441,110)

VF 5a: Röhrichtgabionen mit unterschiedlicher Artenzusammensetzung im unteren Böschungsbereich (Bb), übererdete Steinmatratzen im oberen Bb

VF 5b: Steinmatratzen, untere Böschungshälfte mit Pflanzmatten, obere Böschungshälfte übererdet, Heckenlage an BOK

alle Maßnahmen auf mineralischem Kornfilter

Problematisch kann auch die Filterstabilität im Uferbereich im Anfangszustand sein. Unter den Röhrichtgabionen und Steinmatratzen wurde deshalb ein Kornfilter (VF 5) eingebaut (BAW, 2011a). Unter den Pflanzmatten kamen verschiedene Filtermatten (VF 7)

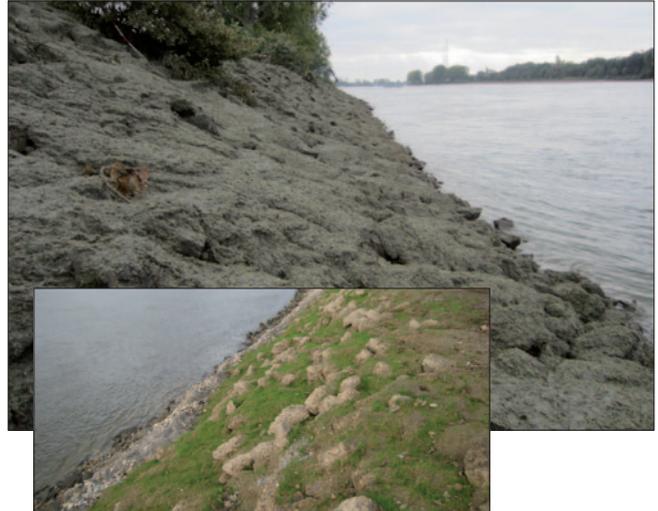
Versuchsfeld 6: Steinschüttung mit Oberboden-Alginatgemisch-Füllung, Nassansaat, Einzelpflanzen (Rhein-Km 441,125 bis 441,200)

- Einpumpen einer Oberboden-Alginatmischung in die Hohlräume der Steinschüttung
- Nassansaat (standortheimische Gräser)
- Lokale Röhrichtballenpflanzung in Steinschüttung bei AZW

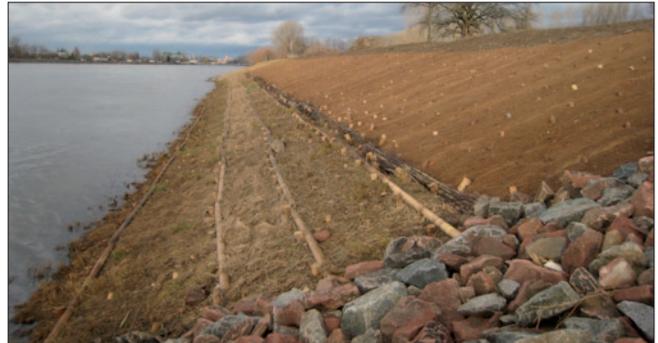
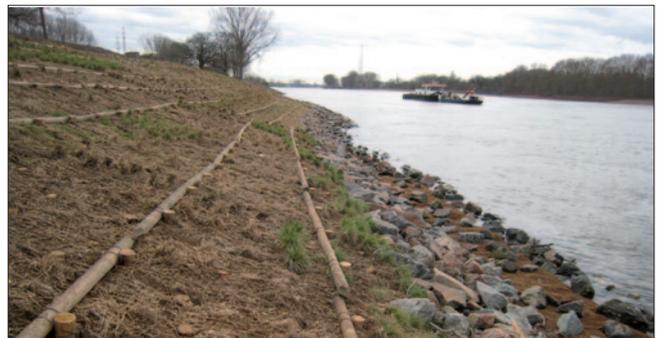
Versuchsfeld 7: Entfernung der Steinschüttung, Einbau verschiedener Filtermatten (Schafwollvlies, Geotextil, Kokos) und Pflanzmatten, Totholzfaschinen, Vegetationswalzen, Nassansaat (Rhein-Km 441,200 bis 441,375)

VF 7a: (Schilf-)Röhrichtmatten im unteren und mittleren Böschungsbereich auf Schafwollvlies (7a1) bzw. Geotextil (7a2), Totholzfaschinen im mittleren Böschungsbereich, Nassansaat abgedeckt mit Kokosgewebe im oberen Böschungsbereich

VF7b und 7c: Vegetationswalzen bei AZW (Ummanntelung aus Kokosgewebe (VF 7b) bzw. Schafwollvlies (VF7c), Pflanzmatten bei AZW +0,5 m bis BOK im unteren Böschungsbereich auf Geotextil (VF7b) bzw. Schafwollvlies (VF7c), im oberen Bereich auf Kokosmatte (VF7b und c)

– Schafwollvliese, Kokosmatten, Geotextilvliese – zum Einsatz, wobei alle Anforderungen – Filterstabilität, Festigkeit, Durchwurzelbarkeit und möglichst biologische Abbaubarkeit – von keiner der zur Verfügung stehenden Filtermatten erfüllt werden konnten. Die Erfahrung wird zeigen, welche Produkte zukünftig geeignet sein werden. Die Spreitlagen (VF 2 und 3) waren möglichst eng zu verlegen und zusätzlich mit Reisig abzudecken, sodass auf einen zusätzlichen Filter verzichtet wurde.

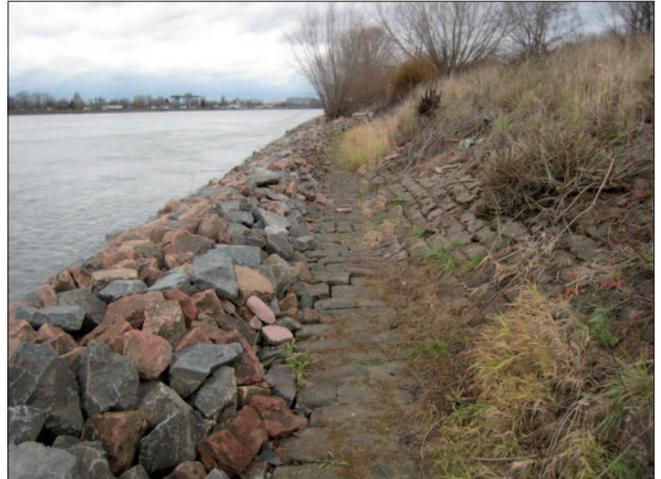
Versuchsfeld 8: Steinschüttung und Pflaster mit Röhrichtbewuchs, Erhöhung des vorhandenen Steinwalls (Rhein-Km 441,375 bis 441,475)**Ufersicherung:**

Steinschüttung und altes Pflaster bleiben erhalten
Ökologische Aufwertung durch Erhöhung eines Steinwalls zum Schutz bereits vorhandener Röhrichte

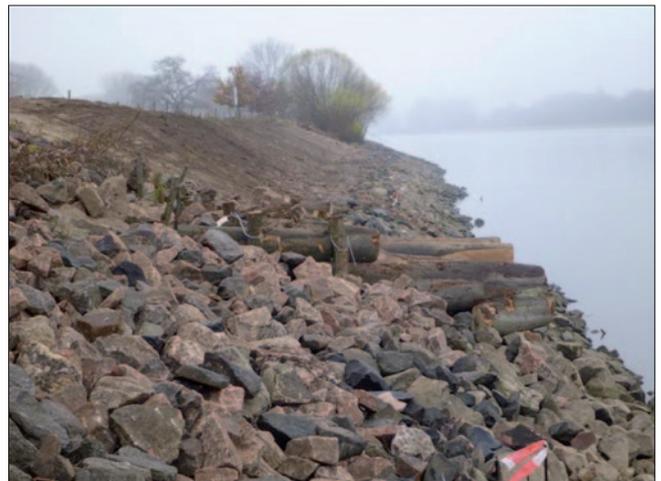
**Versuchsfeld 9: Entfernung der Steinschüttung, Zulassen freier Erosion und Sukzession, Ausfachungsbühne, Setzstangen (Rhein-Km 441,475 bis 441,600)****Ufersicherung:**

Entfernung der Steinschüttung, keine neue konstruktive Sicherung, Weidensetzstangen im Bereich der Böschungsschulter zum Schutz des Betriebsweges, Ausfachungsbühne als Übergang zum sich an die Versuchsstrecke anschließenden Uferbereich

Ein begrenztes Zulassen freier Erosion nach Rückbau der Steinschüttung wird im VF 9, in dem Feld mit den geringsten hydraulischen Belastungen, erprobt. Wie wird sich die Uferböschung in Abhängigkeit der Belas-

tungen und Überflutungen verändern? Stellen sich langfristig stabile Verhältnisse ein? Ein sicherer Anschluss zur ursprünglichen Ufersicherung am Ende der Versuchsstrecke wird über eine Ausfachungsbühne gewährleistet. Der Betriebsweg soll durch Weidensetzstangen geschützt werden.
