# **Eine Flachwasserzone an der Spree – Ausführung und Monitoring**

**Wasserstraßen – Neubauamt Berlin**

# Baumaßnahme – Neubau der Schleuse Charlottenburg

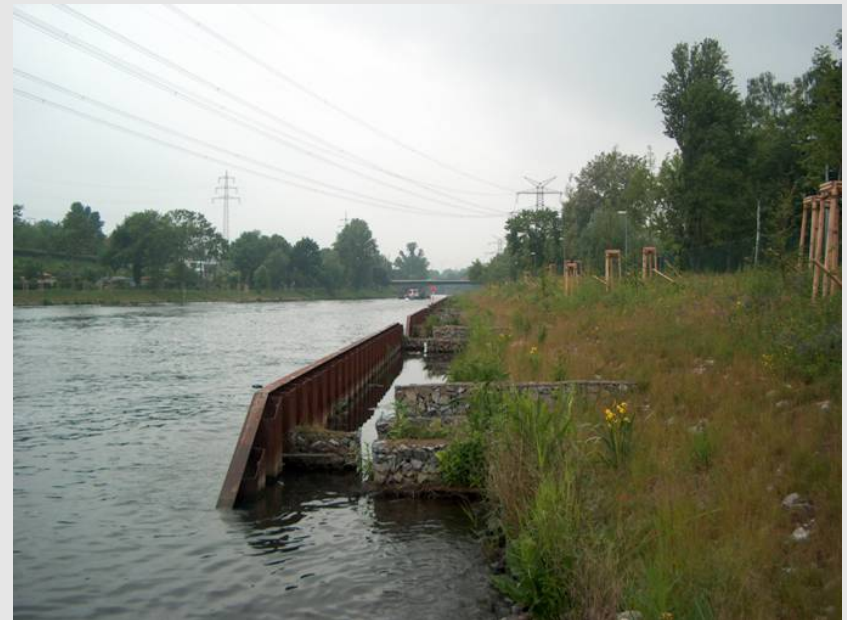
- Nachweis von ca. 2/3 der gepflanzten Ufer- und Wasserpflanzen
- zusätzlich zahlreiche spontan angesiedelte typische Uferpflanzen

Entwicklungszustand 2005

- geringere bis keine Ufersicherung
- geringere bis keine Bepflanzung
- möglichst flache Ufer im Bereich der MW-Linie zur Röhrchententwicklung oder Anlage einer Berme
- unregelmäßig geschwungene Ufer mit unterschiedlichem Gefälle
- Einkürzen der Wellenschutzwand zur Verbesserung des Landschaftsbildes

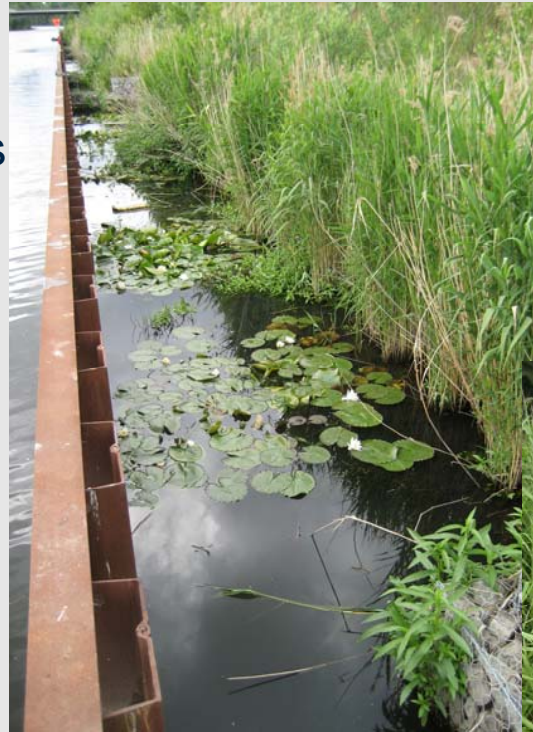
- üppiger Vegetationszuwachs
- schlechte O<sub>2</sub>-Verhältnisse
- Verschlammung
- Verkrautung

- ungenügende Durchströmung der strömungsberuhigten Bereiche

Zustand im Juni 2009

- Verbesserung der Durchströmbarkeit
