**Versuchsstrecke mit
technisch-biologischen Ufersicherungen
Rhein km 440,6 bis 441,4,
rechtes Ufer**

**Teilbericht Vegetation
Monitoringergebnisse 11/2012 - 10/2013**

**F&E-Projekt (BAW-BfG)
September 2014
(letztmalig aktualisiert am 19.3.15)**

Aufgestellt von: Bundesanstalt für Gewässerkunde
Abteilung: Ökologie
Referat: U3 Vegetationskunde,
Landschaftspflege
Bearbeiter(in): Katja Behrendt
Dr. Andreas Sundermeier

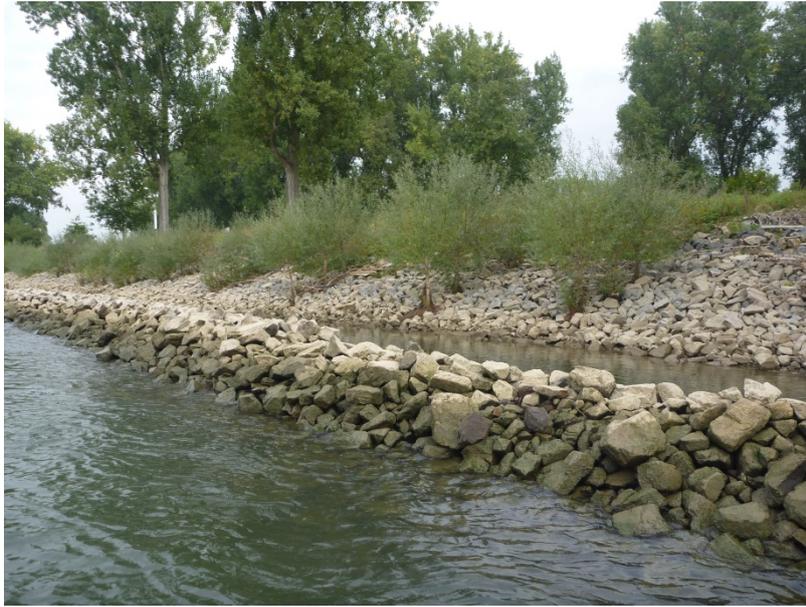
Bild 1: Steinwall, wellenschlaggeschützte Wasserzone und begrünte Steinschüttung

In Versuchsfeld 1 erfüllt die Steinschüttung weiterhin die Uferschutzfunktion. Die in Gräben eingebrachten Gehölze (Weidensetzstangen, Faschinen, Hecken- und Buschlagen) haben sich auch im zweiten Jahr nach Baufertigstellung kräftig und vital weiterentwickelt. Es traten bisher keine Probleme im VF auf (vgl. Bild 1).

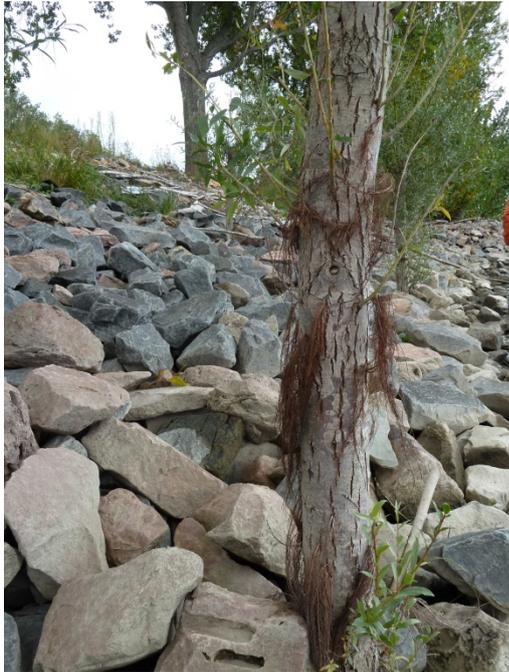
Bild 2: Stammwurzelsbildung nach längerem Überstau (11.10.12)

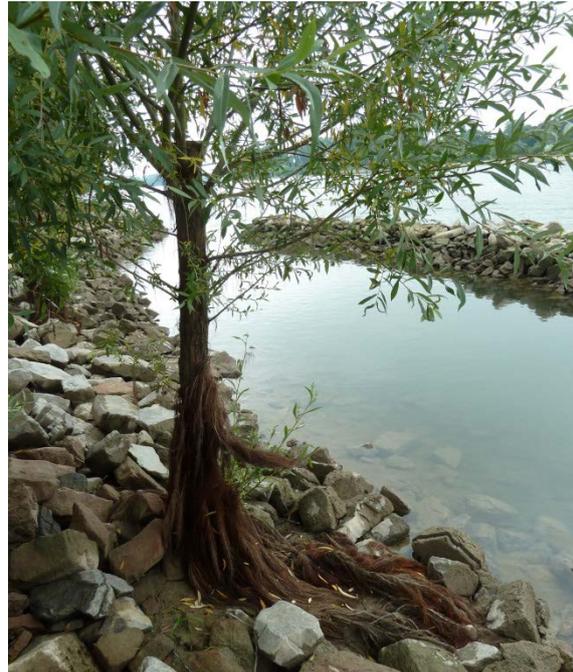
Bild 3: Stammwurzeln am 28.8.13 nach weiteren Überstauereignissen

Die in den oberstromigen vier Pflanzgräben eingebrachten Weidensetzstangen vom Typ „lang“ erreichten mittlerweile Triebblängen bis ca. 3,50 m. Die kräftigsten Triebe der überwiegenden Silber-Weiden erreichten zudem Durchmesser bis 3,5 cm. Alle Weidensetzstangen hatten lange und dichte Stammwurzeln ausgebildet. Die Stammwurzelsbildung setzte bereits im Oktober 2012 zögerlich ein und wurde von der 6-wöchigen Überflutung von Anfang Juni - Mitte Juli 2012 gefördert (vgl. Bild 2). Die Weiden passten sich mit den Stammwurzeln an die langanhaltende Sauerstoffarmut im Untergrund an – eine Strategie, mit der oft wochenlange Überschwemmungen bei Hochwasser überdauert werden können. (vgl. Bild 3).

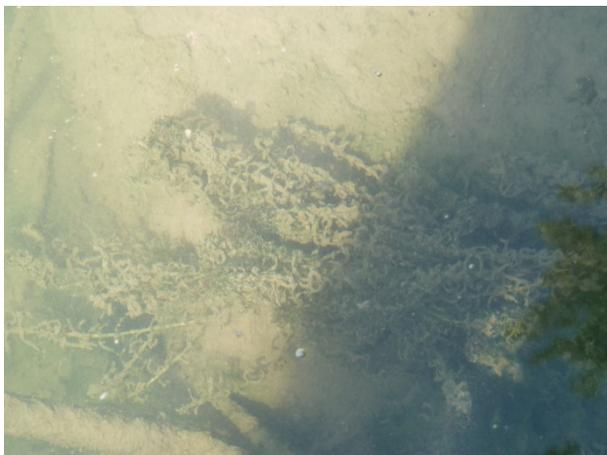
Bild 4: Schmalblättrige Wasserpest (*Elodea nuttallii*)

In der beruhigten Wasserzone hinter dem Steinwall hat sich zwei Jahre nach Baufertigstellung eine dünne Schlammschicht auf den Wasserbausteinen abgelagert, die als Nährboden für die Ansiedlung von Wasserpflanzen dienen kann. Die 2012 kartierten Pflanzen der Laichkrautzone, Flutendes Laichkraut und Raus Hornblatt, konnten im August 2013 nicht wieder nachgewiesen werden. Stattdessen wurde ein Individuum der Schmalblättrigen Wasserpest (*Elodea nuttallii*), eines aus Nordamerika und in Ausbreitung befindlichen Neophyten, erfasst (vgl. Bild 4). In der Steinschüttung im Bereich um AZW siedelte weiterhin eine Schwanenblume (*Butomus umbellatus*) (vgl. Bild 5), die in Hessen mit der Einstufung „gefährdet“ auf der Roten Liste steht.

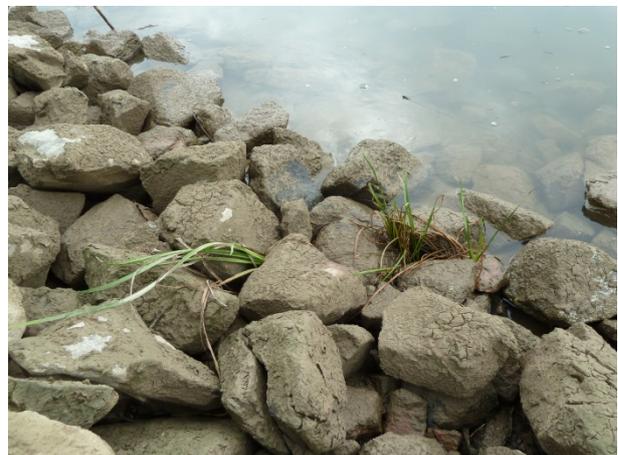
Bild 5: Schwanenblume (*Butomus umbellatus*)

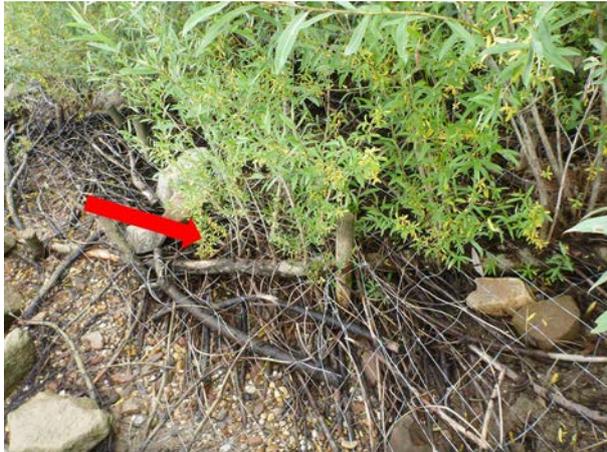
Bild 6: Diagonal gerichtetes Weiden-Riegelholz mit Jungtrieben

Demnach war der Weidenbewuchs der **unteren Zonen** (VF 2 und 3) am längsten und häufigsten überstaut und somit den höchsten Belastungen ausgesetzt. In Bild 10 erkennt man, dass diese Zonen seit Beginn der Vegetationskartierung eine geringere Wuchsleistung (Deckungsgrad, Trieblänge) aufwiesen, wobei die Weidenspreitlagen in VF 3 insgesamt höhere Deckungen erreichten als die Weidenspreitlagen in VF 2. Wie 2012 konnte auch im August 2013 die Beobachtung gemacht werden, dass die Austriebe fast ausschließlich im Bereich der Querriegel auftraten und die eigentlichen Spreitlagen keine oder nur wenige Austriebe aufwiesen. Aufgrund der in VF 3 parallel zur Uferlinie angeordneten Riegelhölzer erfolgten die Austriebe entlang der unteren Riegelhölzer, so dass ein kontinuierlicher linienförmiger Bewuchs – auch in dieser untersten Zone – entstand. Die diagonal gerichteten Querriegel im VF 2 reichen dagegen immer nur mit ihren Enden in den untersten Böschungsbereich, so dass sich der Bewuchs – wie schon 2012 beobachtet – weiterhin punktuell entwickelte (vgl. Bild 6).

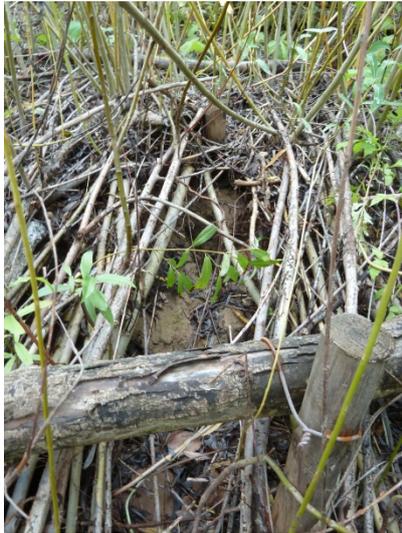
Bild 7: Infolge des Hochwassers angehobenes Riegelholz; Sedimentausspülung unter den Spreitlagen

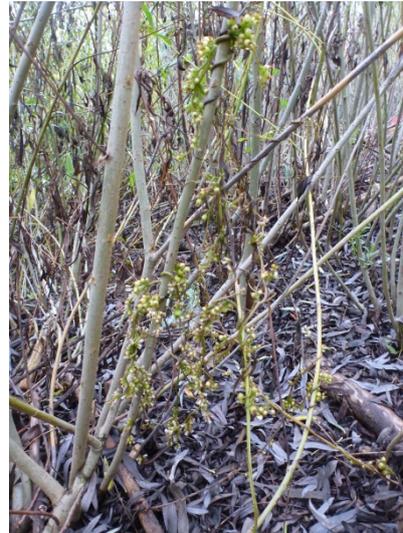
Bild 8: Hoher Streuanteil nach Laubabwurf an Triebansätzen; Pappel-Seide um Weidentrieb

Auffällig ist, dass die Weidentriebe zum Zeitpunkt der Kartierung im Bestand beider Versuchsfelder ihre Blätter bis auf eine Triebhöhe von ca. 1, 50 m verloren haben. In der Mitte der Bestände sind die Blätter meist zudem gelblich verfärbt. Gründe hierfür könnten die Schattwirkung des dichten Bewuchses oder die längere Überstauung der Triebansätze sein. Der Blattverlust führte zu einem hohen Streuanteil im Bestand von 60% bis bereichsweise 100% (vgl. Bild 8).

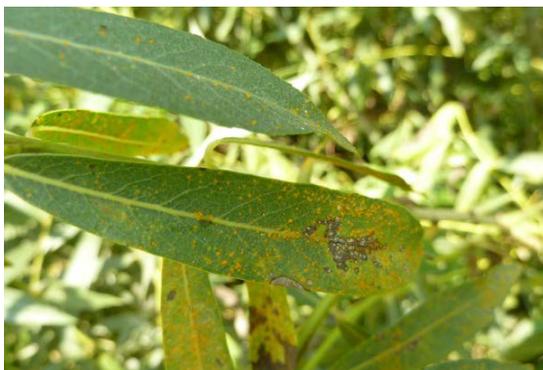
Bild 9: Mit Rost-Pilz (*Melampsora*-Art) befallene Purpur-Weide

Auffällig war bei der Kartierung, dass die Purpur-Weiden in beiden Versuchsfeldern häufig (zu ca. 30%) von einem Rostpilz befallen waren (vgl. Bild 9), der an der Silber- und Korb-Weide nicht nachzuweisen war. Bisher zeigen die Weiden keine Vitalitätseinbußen, dennoch muss der Pilzbefall weiter beobachtet werden.

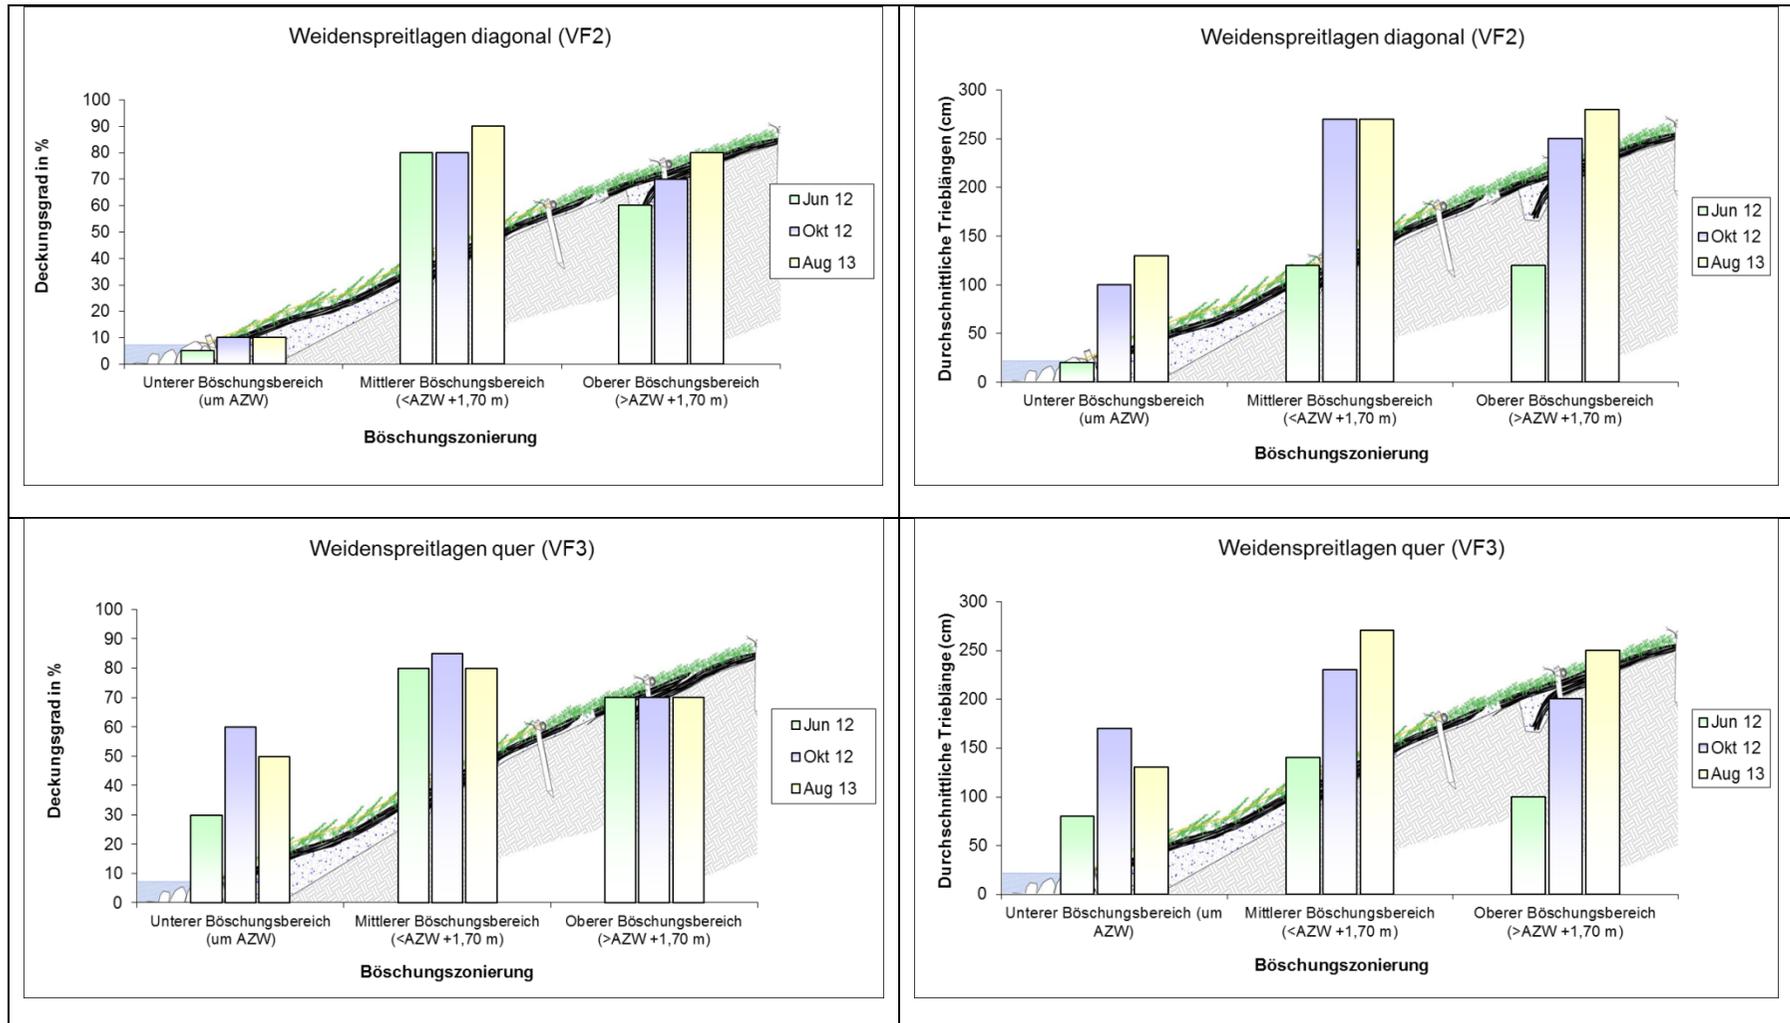
Bild 10: Versuchsfelder 2 und 3 (Weidenspreitlagen diagonal/quer): Vergleich des durchschnittlichen Deckungsgrades (links) und der durchschnittlichen Triebblängen (rechts) des Weidenbewuchses

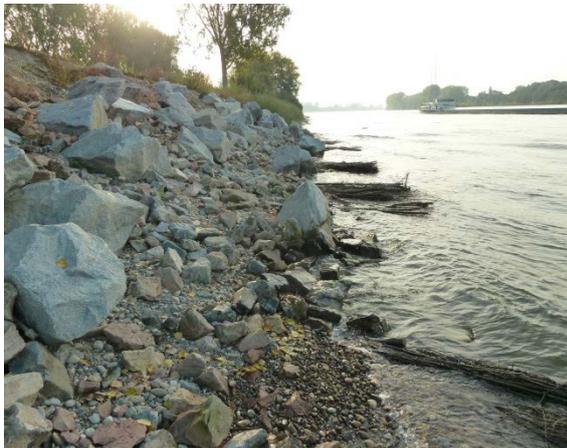
Bild 11.: Substratvielfalt in VF 4 (11.10.12)

Die drei höchsten Wasserstandsperioden (Dez. 2012, Februar und Juni 2013) seit dem letzten Kartierungsintervall und die dazwischenliegenden hohen Wasserstandsschwankungen (vgl. 2014a) führten in 2013 zu keinen nennenswerten Veränderungen des Versuchsfeldes. Die Bündel aus Reisigfaschinen und die großen Steinblöcke blieben weiterhin lagestabil. Die im Jahr 2012 lokal erodierten feineren Kornfraktionen des Kies-Sand-Gemisches, die sich teilweise unterhalb AZW in der Steinschüttung zwischen den Faschinen wieder ablagerten, bilden nach wie vor kleinere Flachuferbereiche. Im Versuchsfeld selbst konnte auch nach dem Hochwasser noch ein unterschiedliches Substratgemisch (Sand-Kies, Steine) zwischen den Wasserbausteinen vorgefunden werden, obwohl die feineren Kornfraktionen bei jedem hohen Wasserstand weiter erodiert wurden (vgl. Bild 11 bis Bild 14).

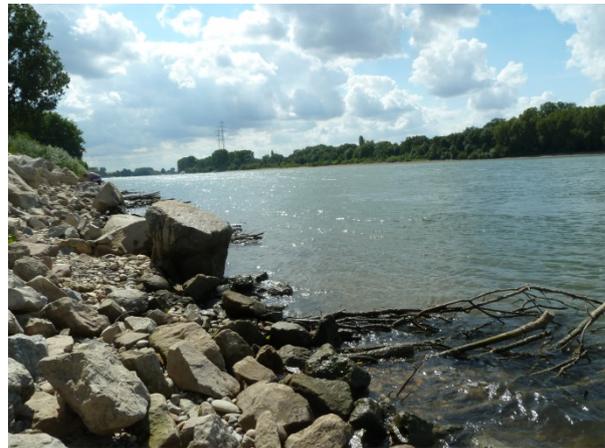
Bild 12: Austrag von Feinmaterial nach weiteren Hochwassern bis zum August 2013

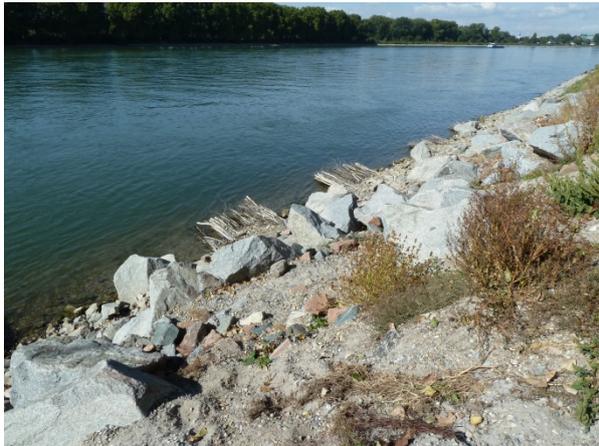
Bild 13: Hoher Feinsubstratanteil auf Steinschüttung im oberen Böschungsbereich (20.9.12)

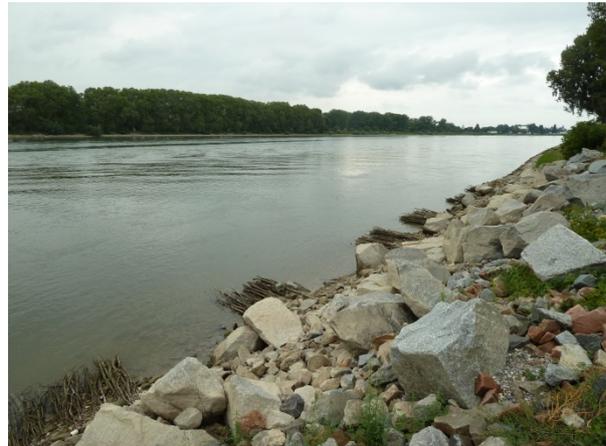
Bild 14: Austrag von Feinmaterial im oberen Böschungsbereich (26.8.13)

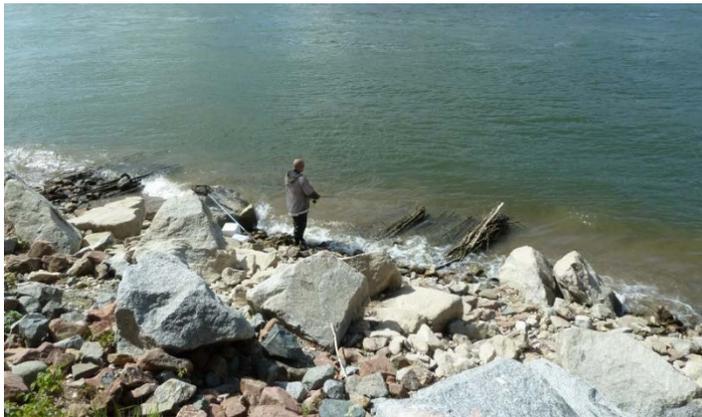
Bild 15: Angler im Bereich der Faschinenbündel

Das Versuchsfeld wird von Besuchern relativ stark frequentiert, was eine Grillstelle im oberen Böschungsbereich und kleinere Müllablagerungen zeigen. Weiterhin scheinen die Faschinenbündel besonders bei den Anglern beliebt zu sein (vgl. Bild 15), was einen weiteren Hinweis auf ein verstärktes Aufsuchen der Strukturen durch Fische gibt, wie bereits erste Ergebnisse des Fischmonitorings belegen (vgl. BfG, 2014b).

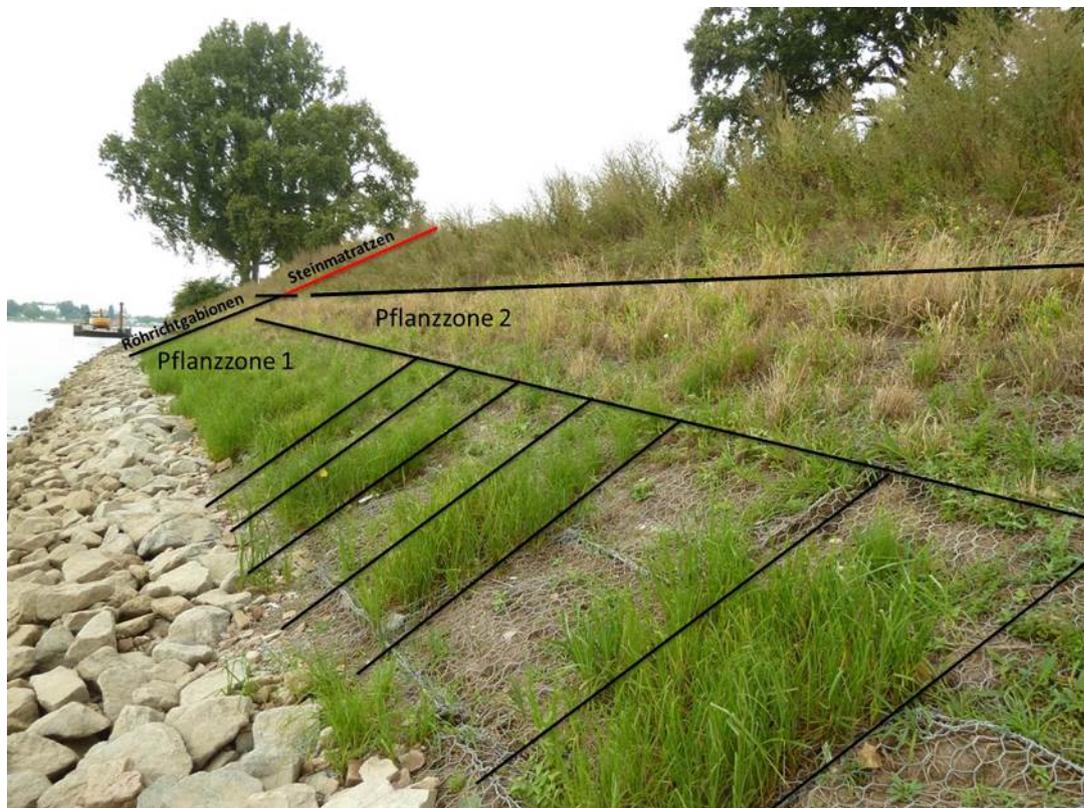
Bild 16: Pflanzzone 1 der Röhrichtgabionen: Wechselnde Flächen mit Seggenbewuchs neben bewuchsfreien Flächen

Die Röhrichtgabionen weisen derzeit keinen zufriedenstellenden Bewuchs auf. Aufgrund der hohen Ausfälle an Pflanzen sind große Teilbereiche der Gabionen nicht mehr bewurzelt und es sind bereits Materialschäden an den Gabionen zu beobachten, die sich künftig ohne einen schützenden Bewuchs und dessen Wurzelgeflecht erweitern werden (vgl. BAW, 2015b). In Pflanzzone 1 betragen die bewuchsfreien Bereiche ca. 60%. Die Kokosummantelung im Innenbereich der Gabionen weist Schadstellen auf und vereinzelt kam es zur Ausspülung der kleinen Korngrößen aus den Gabionen. Auch in Pflanzzone 2 konnte dies beobachtet werden.

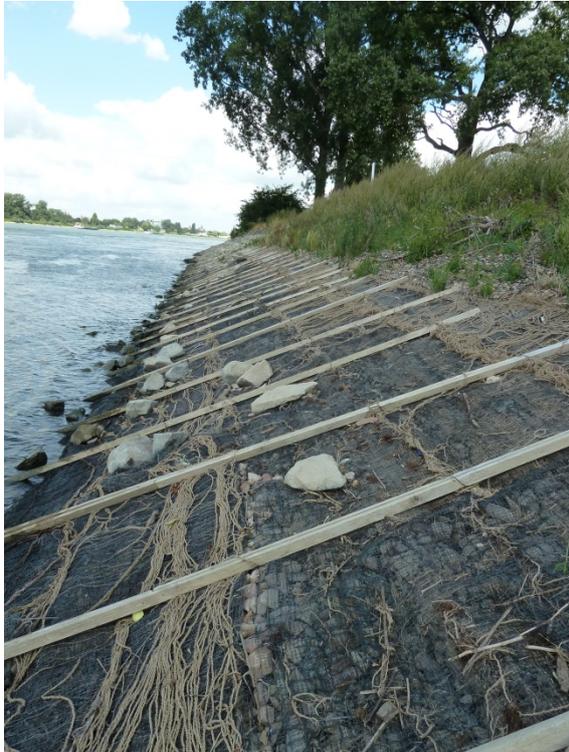
Bild 17: Schadbild der ehemals vorkultivierten Pflanzmatten im VF 5b

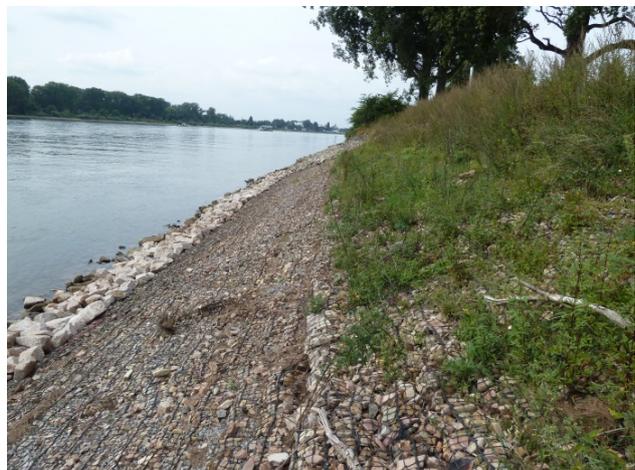
Bild 18: VF 5b nach Entfernung der Pflanzmattenauflage am 26.8.13

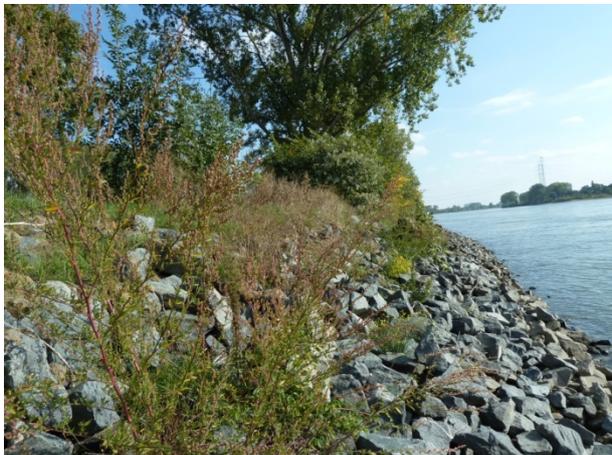
Bild 19: Grasnarbe im oberen Böschungsbereich am 11.10.12

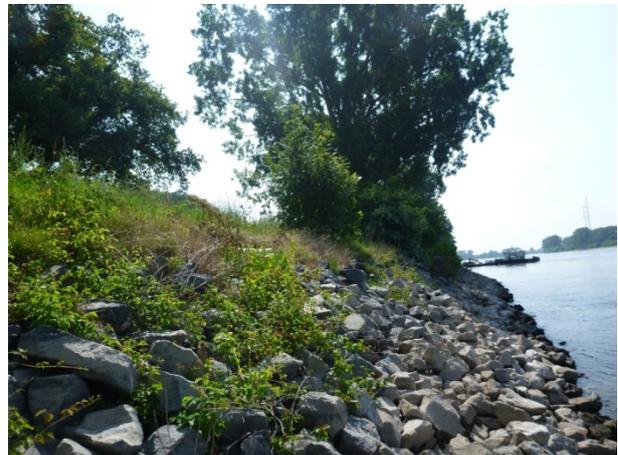
Bild 20: Grasnarbe im oberen Böschungsbereich am 15.7.2013

Die Grasnarbe im oberen Böschungsbereich konnte sich trotz der häufigen Hochwasser und langen Überstauzeiten mit Verlust von ca. 50% halten und wies noch eine Gesamtdeckung von ca. 15% auf (vgl. Bild 20). Die Gräser hielten mit ihren Wurzeln das restliche Alginat im Lückensystem zurück, so dass im oberen Bereich noch ca. 10% des Alginats vorhanden waren.

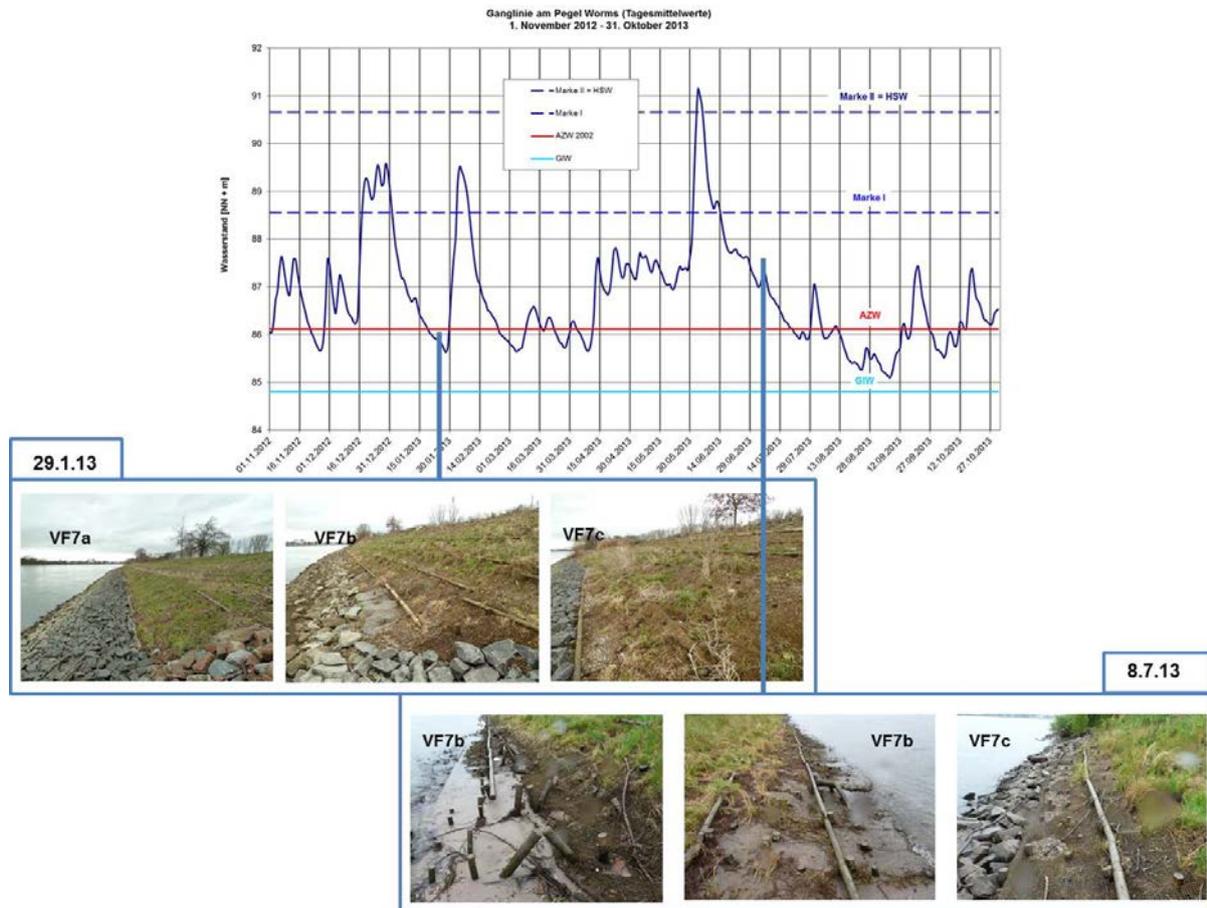
Bild 21: Wasserstandsganglinie am Pegel Worms und nach dem Hochwasser im Dezember und Juni 2013 aufgetretene Schadbilder der einzelnen Versuchsfeldbereiche

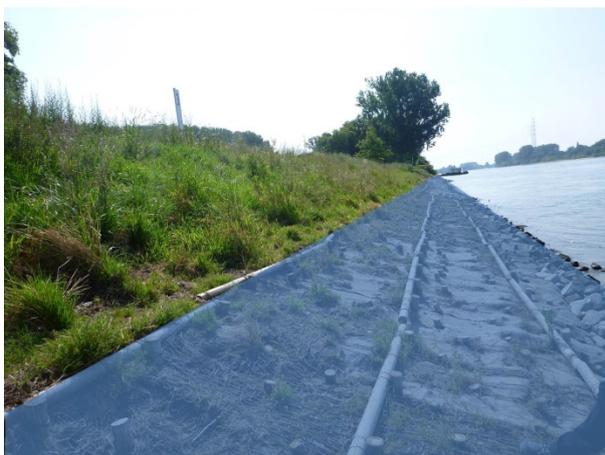
Bild 22: Bereich (blau), der mit Wasserbausteinen saniert werden musste (Blick nach Oberstrom; 15.7.13)

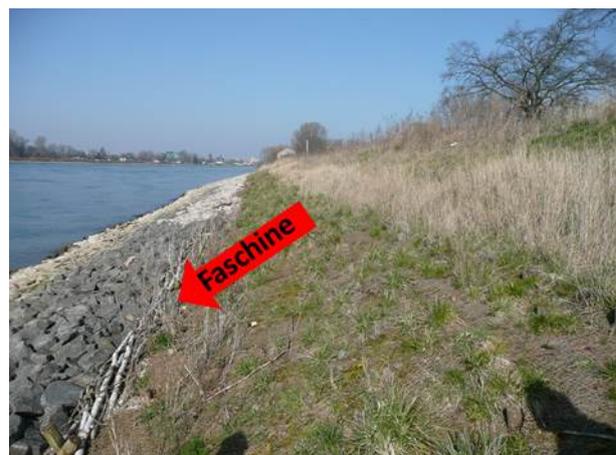
Bild 23: VF 7 nach der Sanierung mit Wasserbausteinen bis auf Höhe der Faschinen (Blick nach Unterstrom; 10.3.14)

Nachdem die einzelnen Versuchsfeldbereiche (7a1, a2, b und c) nach den aufgetretenen Hochwassern 2012 bis auf eine Böschungshöhe von ca. AZW+ 1,70 m in Versuchsfeld 7a und 7c bzw. von ca. AZW+1 m in VF 7b saniert worden waren, traten bereits Mitte Oktober 2012 und Mitte Dezember 2012 erneute Hochwasser auf. Die Wasserstände lagen dabei deutlich über dem sanierten Bereich und erreichten am 29.12.13 eine Höhe von AZW+ 3,46 m (NN+89,58m). Nach diesem Hochwasser blieben erneut Schäden im Versuchsfeld zurück (vgl. Bild 21, obere Fotoreihe), die jedoch keinen sofortigen Handlungsbedarf erforderten. Vor allem in VF 7b kam es zu Bodenumlagerungen unter dem Kunststoffvlies und die Pflanzmattenauflage war weitestgehend zerstört. Die Schäden verstärkten sich zunächst nach dem Hochwasser im Februar und erforderten nach dem erreichten Höchstwasserstand von AZW+ 5,02 m (Überschreitung der Böschungsoberkante) am 3.6.13 Handlungsbedarf (vgl. BAW, 2015b). Vor allem in VF 7b wurden Pflöcke und Riegelhölzer über dem sanierten Bereich aufgetrieben und es kam zu verstärkten Bodenumlagerungen unter dem Kunststoffvlies mit bereichsweise tiefen Erosionsrillen, die sich unter die noch intakten Pflanzmattenbereiche auszudehnen drohten (vgl. Bild 21, untere Fotoreihe). Am 28. August mussten die Bereiche mit aufgetretenen Schäden somit erneut mit Wasserbausteinen saniert werden (vgl. Bild 22). Die Wasserbausteine wurden diesmal in allen Versuchsfeldbereichen auf eine einheitliche Böschungshöhe (Höhe Faschinen in VF 7a) angedeckt (vgl. Bild 23).

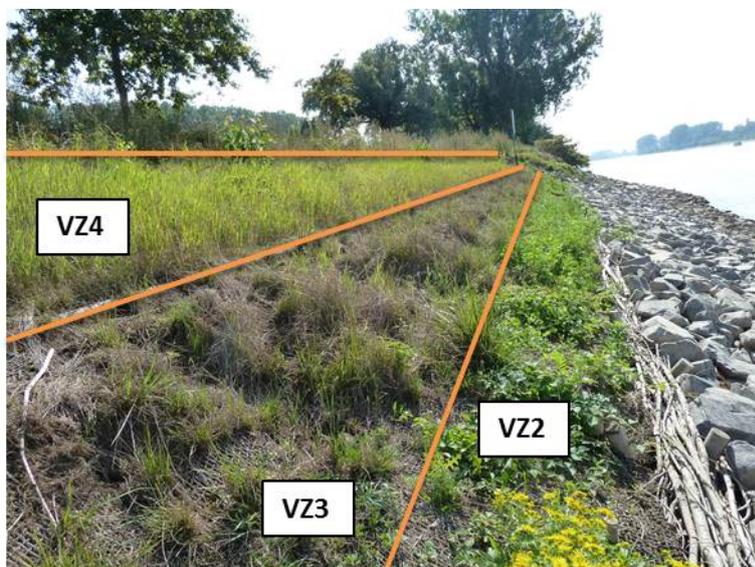
Bild 24: Drei optisch ausgeprägte Vegetationszonen (VZ) oberhalb der Totholzfaschinen in VF 7a.

Auf der Böschung oberhalb der Totholzfaschine konnten nach wie vor drei gut voneinander abgrenzbare Vegetationszonen (VZ) unterschieden werden (vgl. Bild 24). Vegetationszone 1, die im Herbst letzten Jahres noch differenziert für Mattentyp rot und orange kartiert wurde (vgl. BAW, BfG, WSA MA, 2013), fiel nun unter die Sanierungsmaßnahme. Dennoch wurden die Arten, die zwischen den Wasserbausteinen aufkamen, für beide Mattentypen zusammengefasst, aufgenommen. Die Gesamtdeckung zwischen den Wasserbausteinen sbetrug dabei für VF 7a1 und 7a2 zwischen 5-10%. Von den gepflanzten Hauptarten kamen nur noch vereinzelt Seggen und Rohr-Glanzgras zwischen der Steinschüttung durch, Gleiches galt für die gepflanzten Beiarten (vgl. Anlage Artenliste Vegetation). Die wenigen Arten, die spontan eingewandert waren, setzten sich überwiegend aus Stickstoffzeigern zusammen (vgl. Tab. 3).

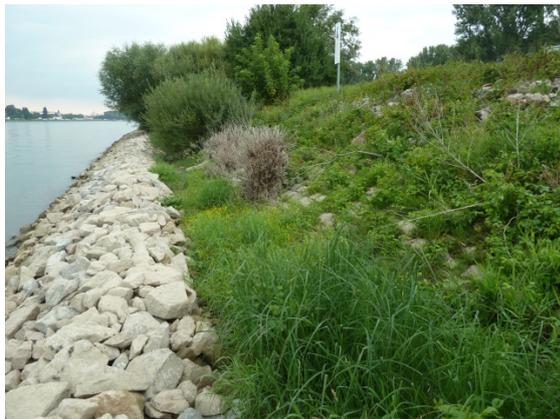
Bild 25: Röhrichtzone hinter Steinwall
(13.8.13)

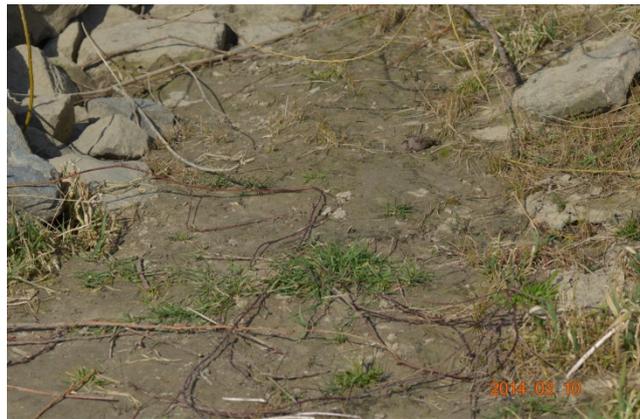
Bild 26: 3 cm mächtige Schlammab-
lagerungen hinter Steinwall
(10.3.14)

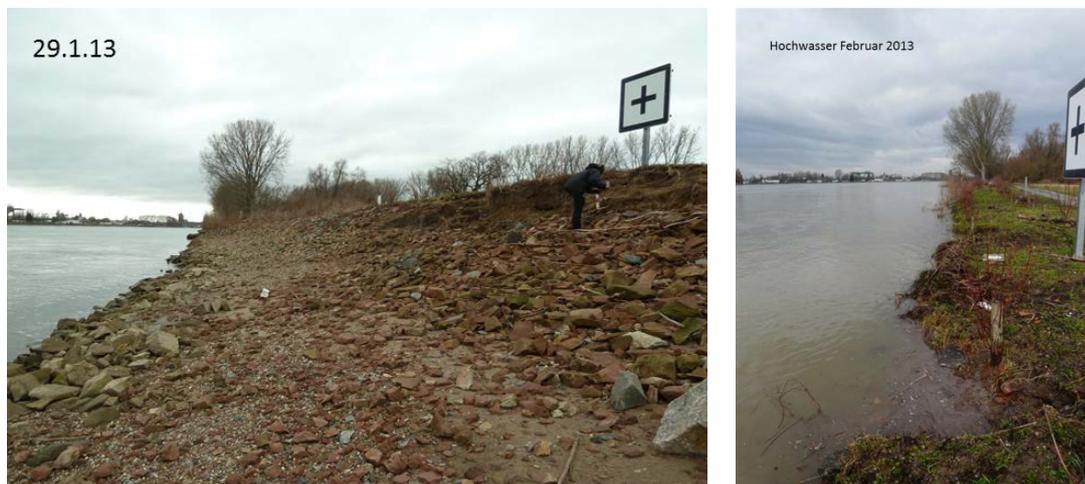
Die Hochwasserereignisse 2012/13 mit zum Teil mehrwöchiger Überstauung (vgl. BAW, 2014a) hinterließen erwartungsgemäß weitere Spuren in Form von Erosionen und Böschungsverformungen am Versuchsfeld (vgl. BAW, 2015b). Die folgenden Fotos zeigen den Zustand des Versuchsfeldes am 29.1.13, nachdem die erste Hochwasserwelle (im Berichtszeitraum) Mitte/Ende Dezember 2012 Wasserstände bis auf Höhe AZW +3,46 m erreichte. Dabei erkennt man die deutlich vorangeschrittene Erosion im oberen Böschungsbereich im Übergang zur Böschungsplanie (vgl. Bild 27, links). Das zweite Foto zeigt die Höhe des Wasserstands Anfang Februar 2013 (vgl. Bild 27, rechts).

Bild 27: Zustand des VF 9 nach Hochwasserwelle Mitte/Ende Dezember 2012 (links) und Höhe des Wasserstandes Anfang Februar 2013 (rechts)

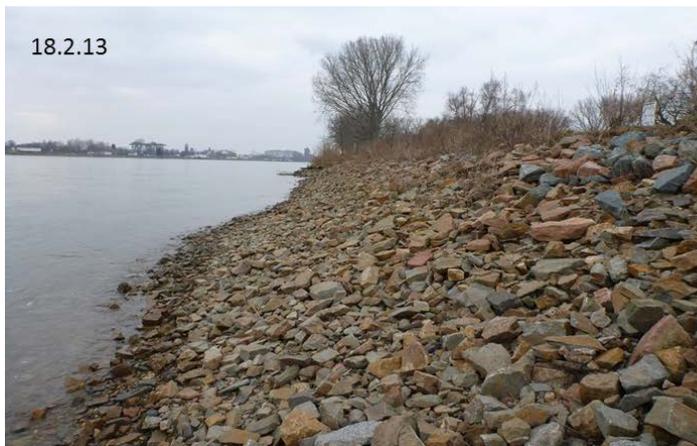
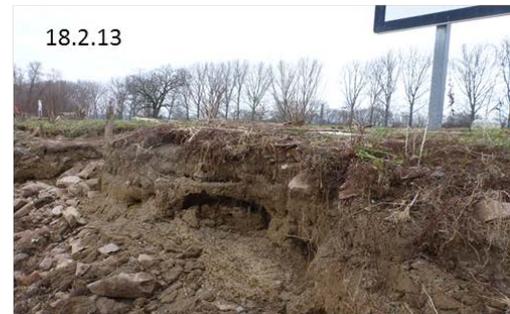
Die Fotos vom 18.2.13 lassen erkennen, dass in dieser Zeit weiteres Feinmaterial ausge-
tragen wurde und die größeren Steinklassen auf der Böschung zurückblieben (vgl. Bild 28,
links). Die Abbruchkante am Übergang zur Planie bildete sich weiter in Richtung des
Kilometrierungsschildes aus (vgl. Bild 28, rechts).

Bild 28: VF 9 nach Februarhochwasser (links) und durch Erosion weiter ausgeprägte Böschungsabbruchkante unmittelbar am Flusskilometrierungsschild, rechts

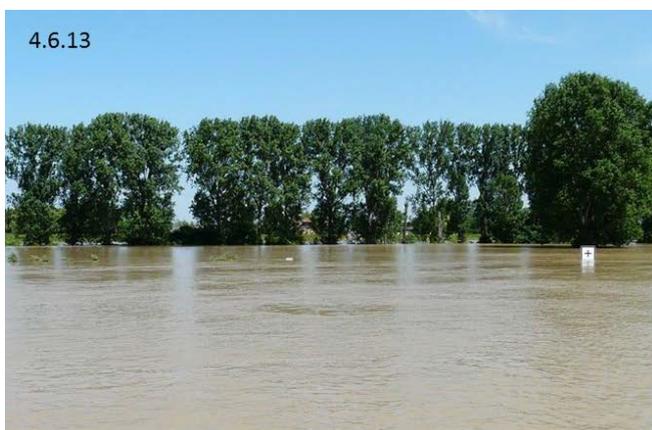
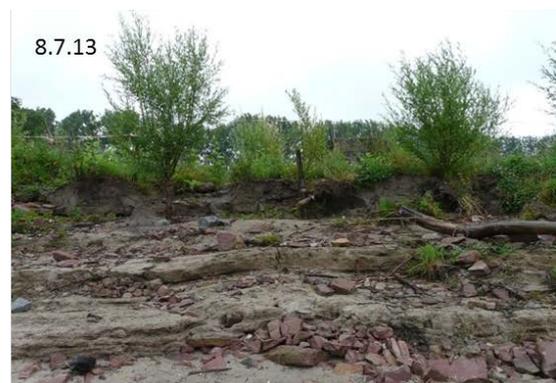
Das bereits im Juni erneut aufgetretene Hochwasser, das seit der Projektlaufzeit die höchsten Wasserstände erreichte (vgl. Bild 29, links), verursachte bei Abfluss weitere Erosion, die besonders im unterstromigen Bereich des Versuchsfeldes weitere Abbrüche und Böschungsverformungen hervorbrachte. Die Ausspülungen erreichten dabei die vordere Steckholzreihe und legten insgesamt sechs Steckhölzer im Stamm-, aber nicht im Wurzelbereich frei, so dass sich diese nach wie vor gut und vital weiterentwickelten (vgl. Bild 29, rechts).

Bild 29: Höchststand der Wasserstände am 4.6.13; Einstau der gesamten neuen Ufersicherungsmaßnahmen (links); unterstromig bis zur vorderen Reihe der Steckhölzer erodierter Bereich, rechts.

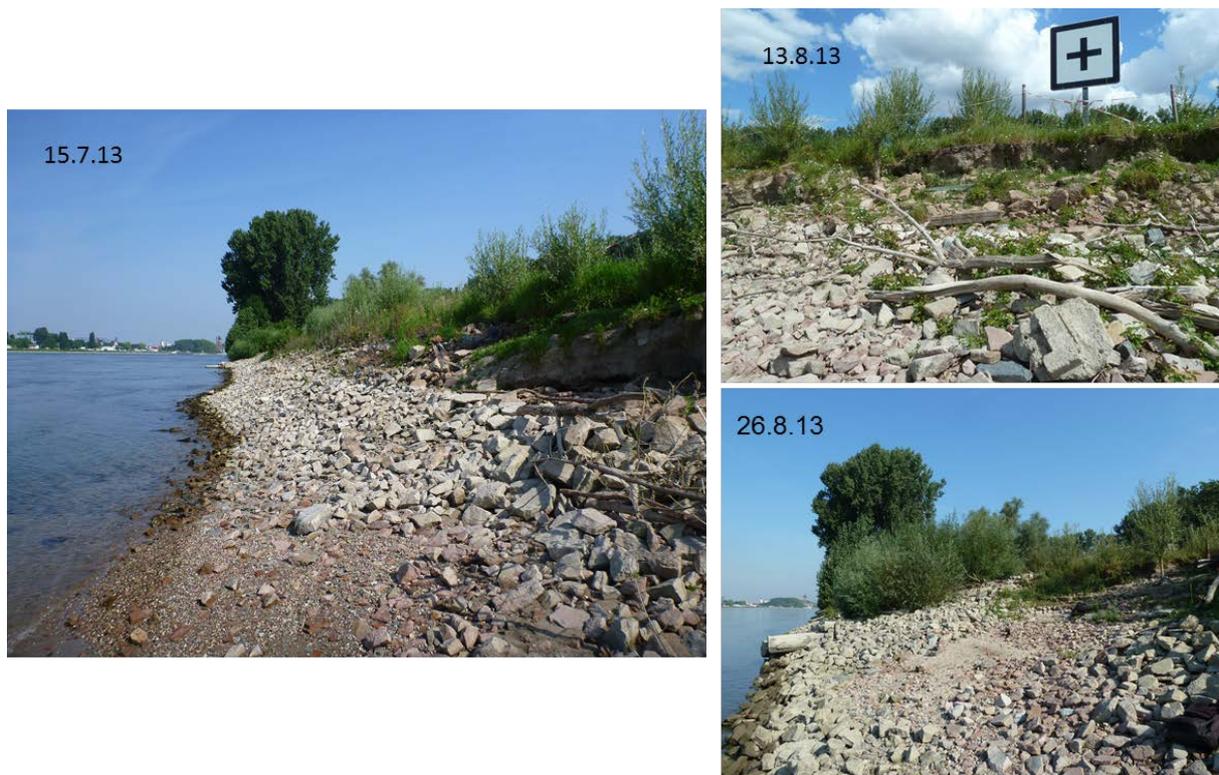
Bild 30: Zustand des Versuchsfeldes im Juli und August 2013.

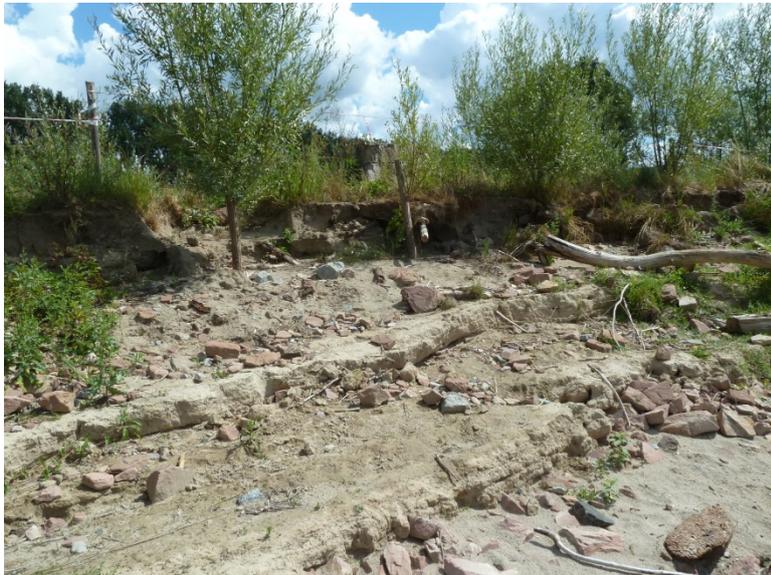
Hier haben sich lehmige Erosionsstufen mit einem hohen Anteil kleiner Steine (20%) gebildet (vgl. Bild 31). Kratzbeergestrüpp, Ackerwinde, Quecke, Weidelgras und Acker-Kratzdistel erreichten mit weiteren beigemischten Arten eine Gesamtdeckung von ca. 20%. Vereinzelt Individuen des Eschen-Ahorn und der Hybrid-Pappel wurden mit Wurzel entfernt. Auch hier konnte sich viel Treibsel nach dem Hochwasser ablagern.

Bild 31: Auskolkungsbereich (oben) mit ausgeprägten Erosionsstufen; am Übergang zur Böschungsplanie freigespülte Weidensetzstangen (13.8.13)

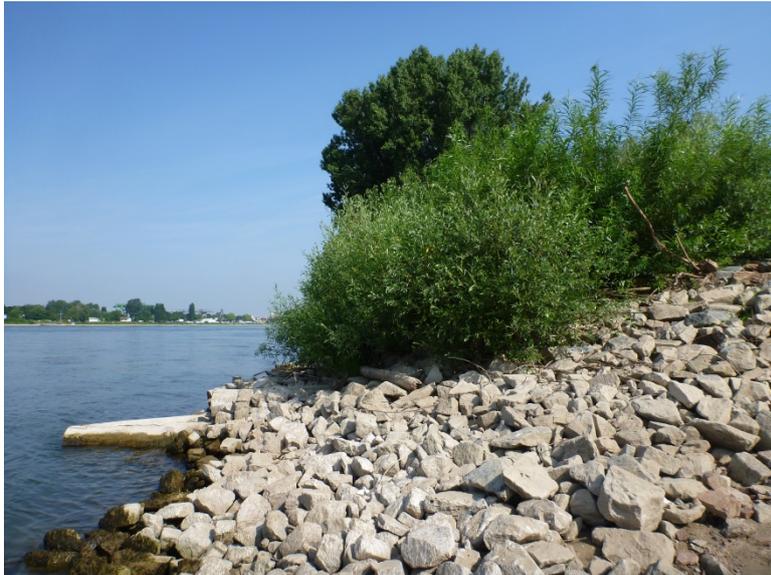
Alle Weidensetzstangen (Silber-Weide, Purpur-Weide, Korb-Weide, Fahl-Weide) haben sich gut und vital weiterentwickelt und erreichten Ende August Triebblängen bis 4 m (vgl. Bild 32).

Bild 32: Weidensetzstangen in Steinschüttung oberhalb der Baumstammfächerbuhne (15.7.13)
