**Versuchsstrecke mit technisch-
biologischen Ufersicherungen
– Rhein-km 440,6 - 441,6, rechtes Ufer –**

**Porenwasserdruckmessungen
am 19.02.2014**

**F & E - Projekt
(BAW - BfG)**

31.03.2017

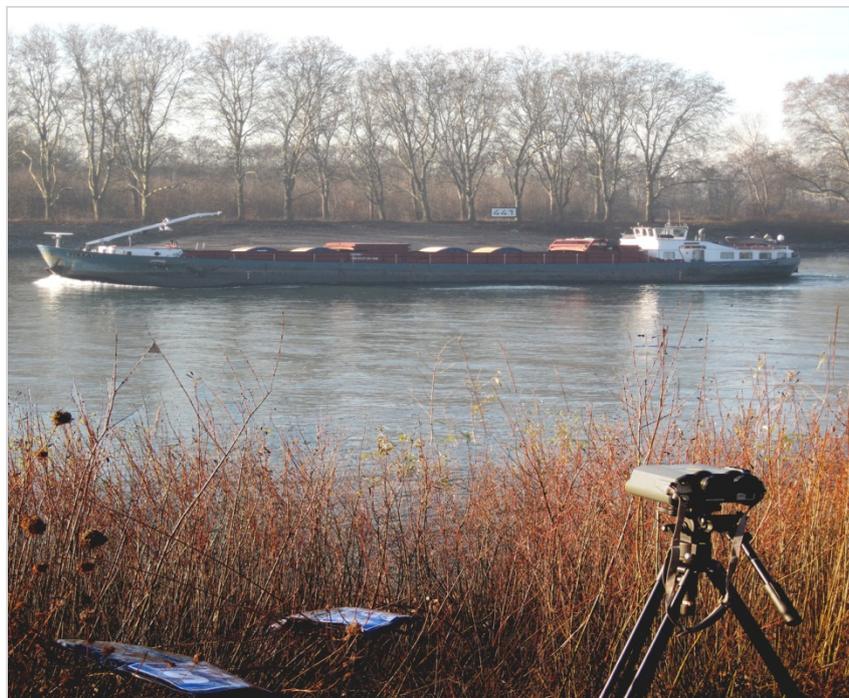
Bild 2.1: Eindruck von der Porenwasserdruckmessung bei Rh-km 440,900 im Versuchsfeld 3 mit passierendem Bergfahrer und Laserentfernungsmessgerät

- Uhrzeit der Passage
- Schiffsname und -typ, Heimatland, Fahrtrichtung
- Entfernung des Schiffes vom Hektometerpunkt am Ufer (mit Laserentfernungsmessung s. Bild 2.1)
- Schiffslänge und -breite sowie (wenn vermerkt) max. Tiefgang lt. Tafelangabe
- Ablesung der Eichmarke (wenn möglich), sonst nur Beladungszustand voll – leer
- Passagezeit (gestoppt zw. Bug und Heck)

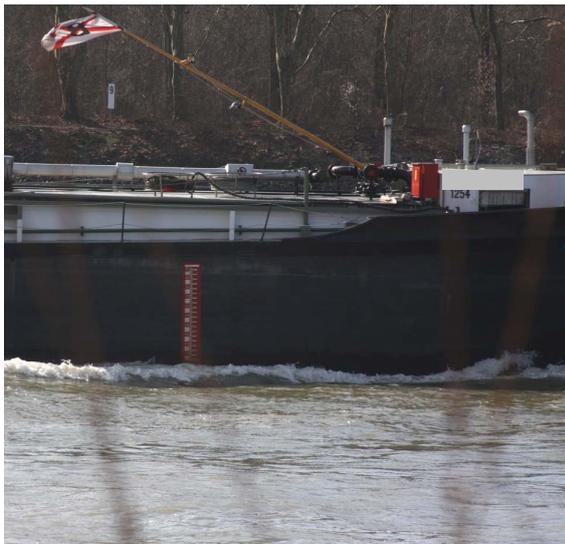
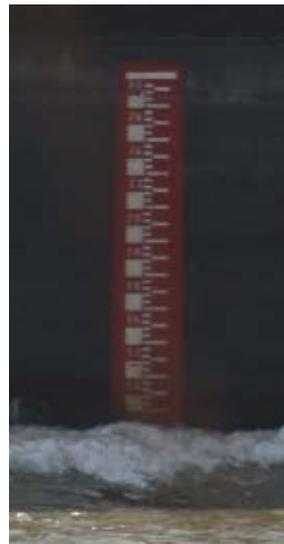
Bild 3.1:
Positives Beispiel für die Aussagekraft und Qualität der Eichmarken:
Schiff Nr. 22 mit Eichmarke über die ganze Schiffshöhe mit deutlicher Beschriftung (s. a. Abb. 14 in Anhang 3.6)

Während der Messungen wurden die Daten handschriftlich in ein vorbereitetes, tabellarisches Formblatt *“Messprotokoll beobachtete Schiffe“* eingetragen (s. Anlage 3.1). Wegen der schon erwähnten teilweise sehr kurzen Passagezeiten von 10 - 40 sec war das nicht in allen Fällen komplett möglich. Herkunftsländer sowie Längen und Breiten auf den Schiffstafeln waren überwiegend eindeutig zu erkennen. Die Zuordnung zu den üblichen Schiffstypenbezeichnungen Johann Welker (JW), Europaschiff (ES) und Großmotorgüterschiff (GMS) war meist nicht so schnell möglich. Am schwierigsten war die Bestimmung des aktuellen Tiefgangs, dessen genaue Kenntnis für spätere Nachrechnungen wichtig ist, anhand der Eichmarken auf der Bordwand; diese Eichmarken waren z. T. nicht mit Zahlenangaben versehen, fehlten ganz oder deckten nicht die erforderliche Höhe der Schiffe ab (s. Bilder 3.1 und 3.2).

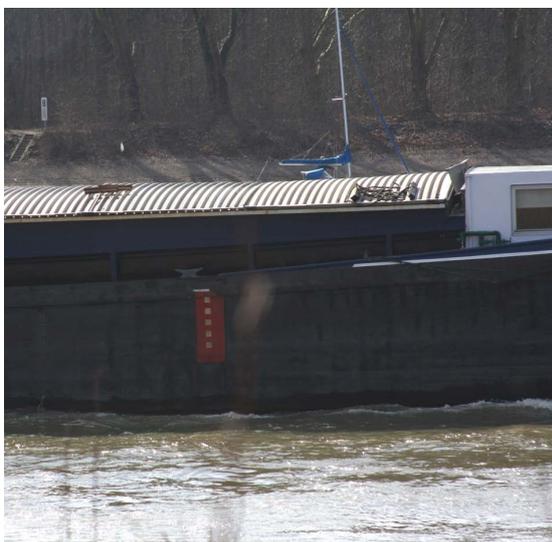
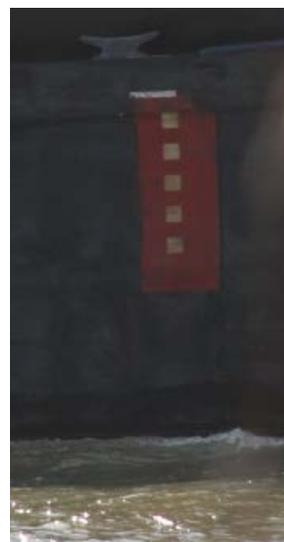
Bild 3.2:
Negatives Beispiel für die Aussagekraft und Qualität der Eichmarken:
Schiff Nr. 21 mit Eichmarke ohne Beschriftung und mit zu geringer Höhe für die Leerfahrt (s. a. Abb. 132 in Anhang 3.6)

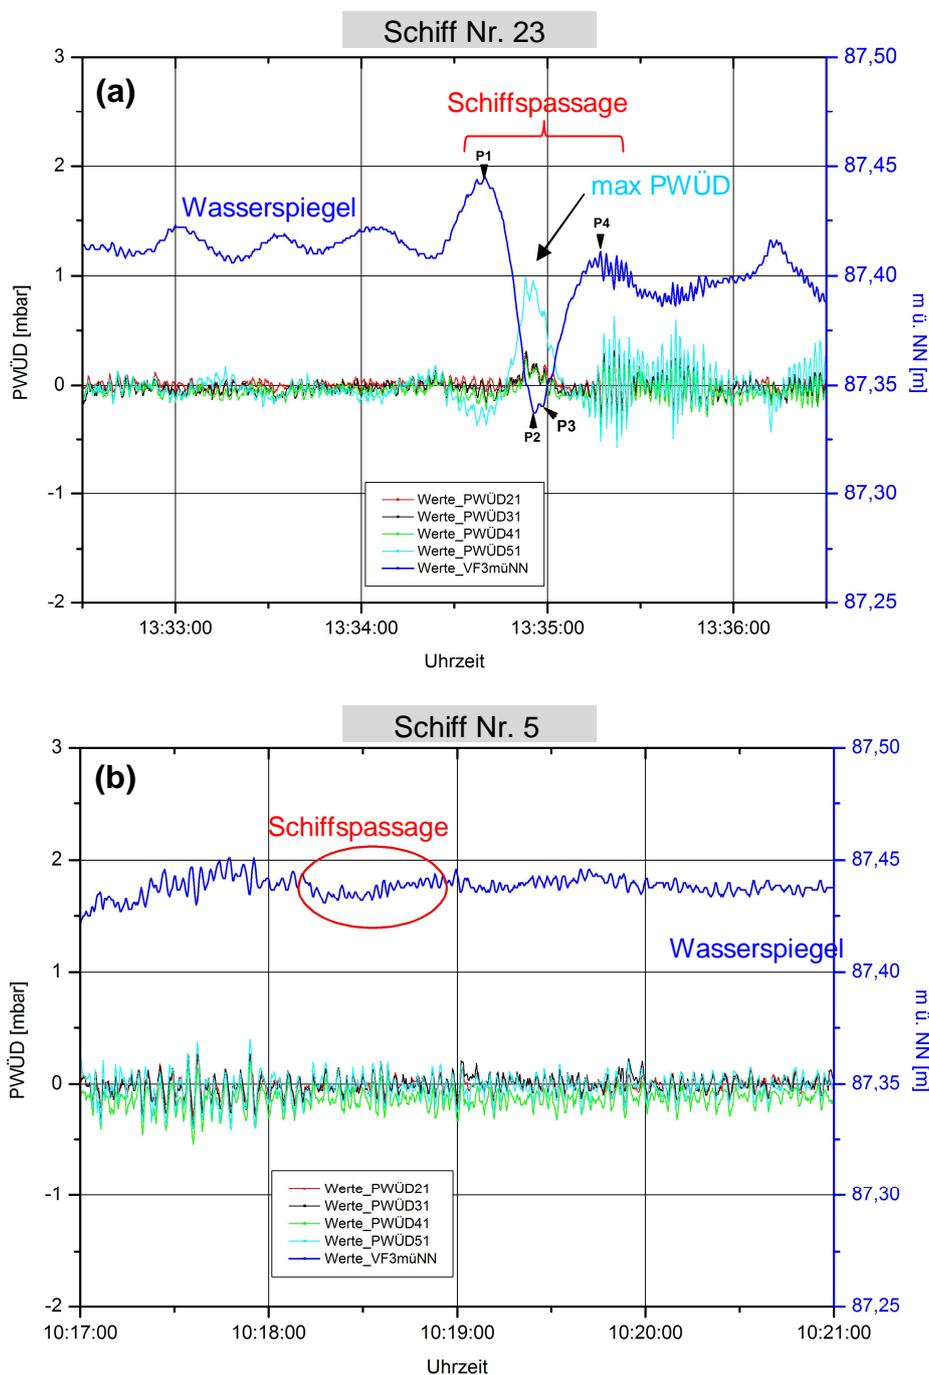
Bild 3.8: Verläufe von Wasserspiegel und Porenwasserüberdrücken während der Passage der Schiffe (a) SV I Schiff Nr. 23 und (b) Schiff Nr. 25

Da die in diesem Bericht betrachtete Messung vom 19.2.2014 bei einem niedrigen Wasserstand stattfand, der unterhalb vom Messpunkt MP2 lag, konnten nur an tiefer liegenden Drucksonden Werte aufgezeichnet werden. Dies traf auf den Messpunkt MP1, der redundant mit 10 Druckdosen (DS 1 bis DS 10) bestückt ist, auf die doppelten Druckdosen am Messpunkt MP3 (DS 18 und DS 19) zur direkten Wasserstandsbestimmung und auf die Drucksonde DS 20 an der Messbox für den Luftdruck zu. Näheres zur Lage der Drucksonden ist in Kap. 3.5.1 in (BAW, BfG, WSA-MA, 2013) zu finden. Alle aufgezeichneten Rohdaten wurden plausibilisiert. Während der gesamten ca. 4,5-stündigen Messzeit gab es keine Ausfälle. Die Messwerte der parallel und in gleichen Tiefen eingebauten Druckdosen an den Messpunkten MP1a und MP1b (s. Bild 3.5) wurden verglichen, wobei sich nur vernachlässigbare Unterschiede zeigten, was die Richtigkeit der Messungen bestätigt.

Die Vorgehensweise bei der Auswertung, wie sie auch hier unverändert zur Anwendung kommt, wurde bereits in Kap. 3.5.3 in (BAW, BfG, WSA-MA, 2013) detailliert beschrieben. Zur Durchführung der Auswertung und zur grafischen Darstellung von Ergebnissen wurde dieses Mal jedoch das Programm ORIGIN eingesetzt.

Hinweis: Entgegen der Definition in GBB 2010 (BAW, 2011) wurde für die Festlegung des Absinks der Punkt P1 verwendet und nicht der Ruhewasserspiegel RWS vor Schiffspassage; Grund dafür ist, dass der RWS in vielen Fällen nicht klar zu identifizieren ist bzw. höher als P1 liegt (vgl. hierzu Anlage 3.8).

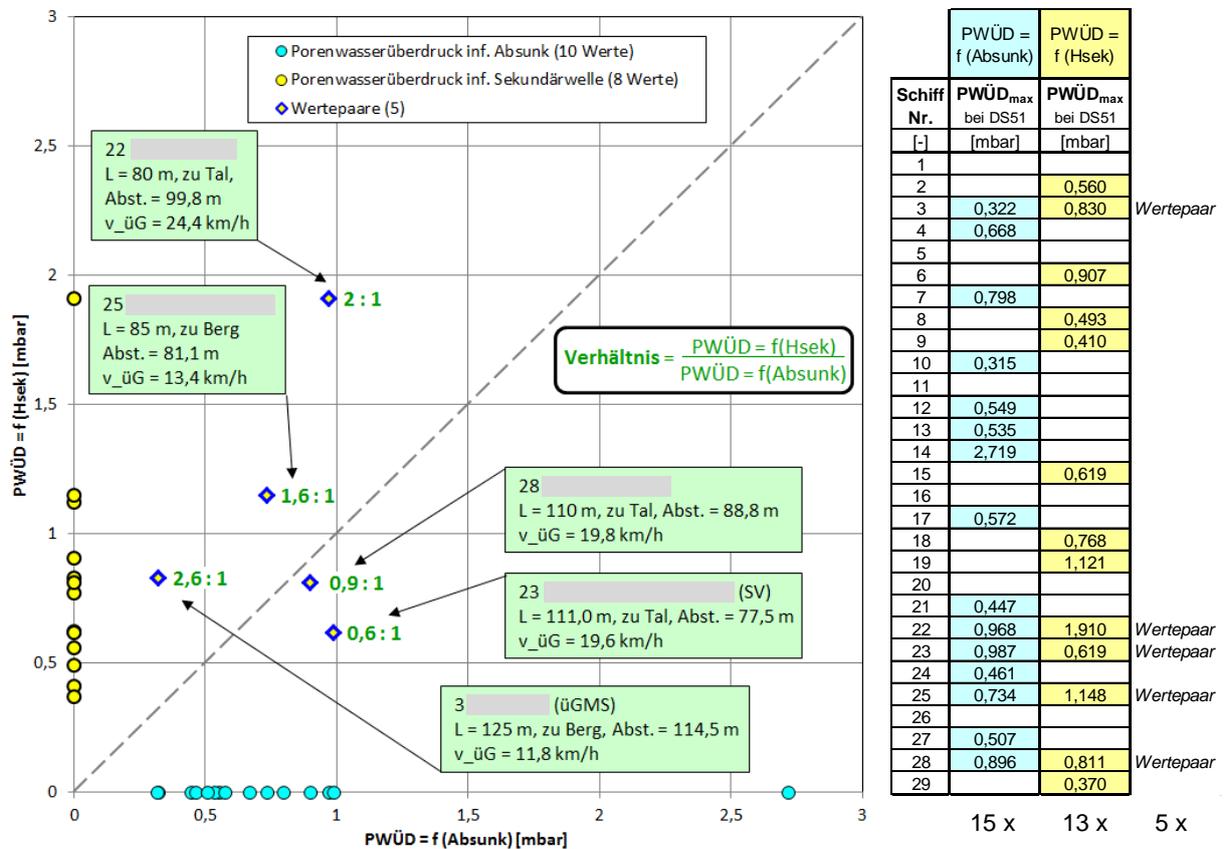
Bild 5.4: Auftragung der 5 Wertepaare mit Amplituden bei PWÜD inf. Hsek und PWÜD inf. Absenk mit deren Verhältnissen und Angaben zu den Schiffen

- max. PWÜD (Absunk) = 2,72 mbar und
- max. PWÜD (Hsek) = 1,91 mbar.

Danach lässt sich sagen, dass Sekundärwellen – unabhängig vom Absunk des passierenden Schiffes – durchaus messbare Porenwasserüberdrücke im Boden hervorrufen können. Inwieweit diese statisch relevant sind und bis in welche Tiefe sie sich auswirken, hängt mit dem Einfluss der Periodizität der Sekundärwellen zusammen (s. u.).
