BAW-Brief Nr. 1 – Februar 2011

Untersuchungen zu alternativen technisch-biologischen Ufersicherungen an Binnenwasserstraßen

(Gemeinsames FuE-Projekt der BAW und BfG)

Ergebnisse aus der Versuchsstrecke Stolzenau an der Weser, km 241,550 – 242,300, rechtes Ufer

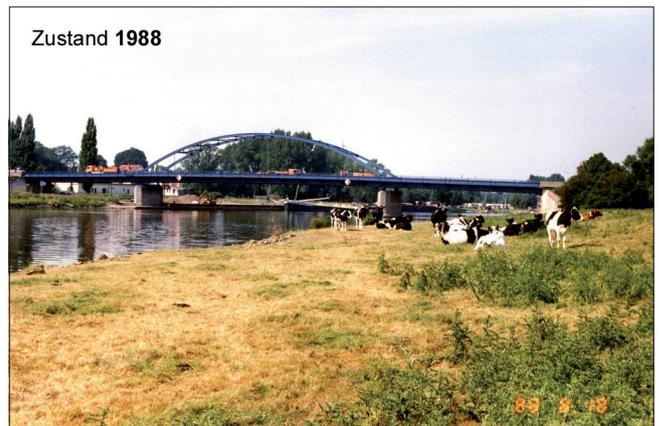
Bild 2: Ausgangszustand der Versuchsstrecke: intensive Weidenutzung bis ans Ufer

Die etwa 1 : 3 geneigten Uferböschungen waren durchgängig mit losen Wasserbausteinen gesichert. Der oberstromige ca. 300 m lange Abschnitt ist durch einzelne Bühnen gegliedert. Das angrenzende Gelände wurde als Weideland genutzt (Bild 2). In den Bühnenbereichen konnten die Tiere an zwei Stellen unmittelbar zum Trinken an das Wasser gelangen. Der Bewuchs entlang des Ufers beschränkte sich auf einige kleine Buschgruppen, Röhrichtinseln aus Rohr-Glanzgras sowie einige Hochstauden.

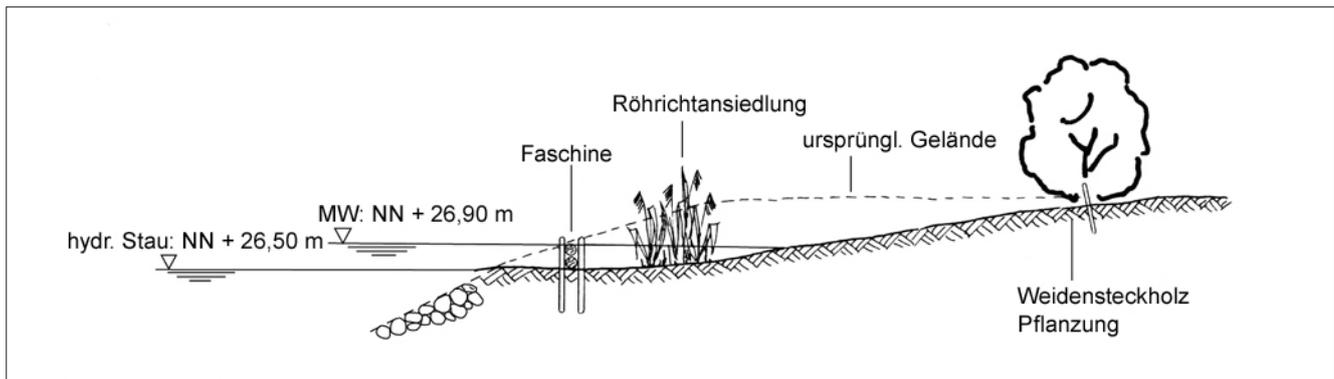
Bild 3: Beispielhafte Darstellung einer Ufersicherungsmaßnahme

Die ursprünglich am Ufer vorhandene Schüttung aus Wasserbausteinen wurde oberhalb des hydrostatischen Staus in den meisten Abschnitten entfernt. Die Böschung wurde in mehreren Planungsabschnitten in einem Streifen von ca. 5 m Breite von 1 : 3 auf etwa 1 : 7 abgeflacht (Bild 3), um in den entstehenden flachen Uferabschnitten günstigere Ansiedlungsbedingungen für pflanzlichen Bewuchs zu erhalten. Ein Teil der Anpflanzung wurde noch durch vorgelagerte Faschinen geschützt, um deren Wirkung auf die Pflanzenentwicklung unter diesen Bedingungen zu ermitteln

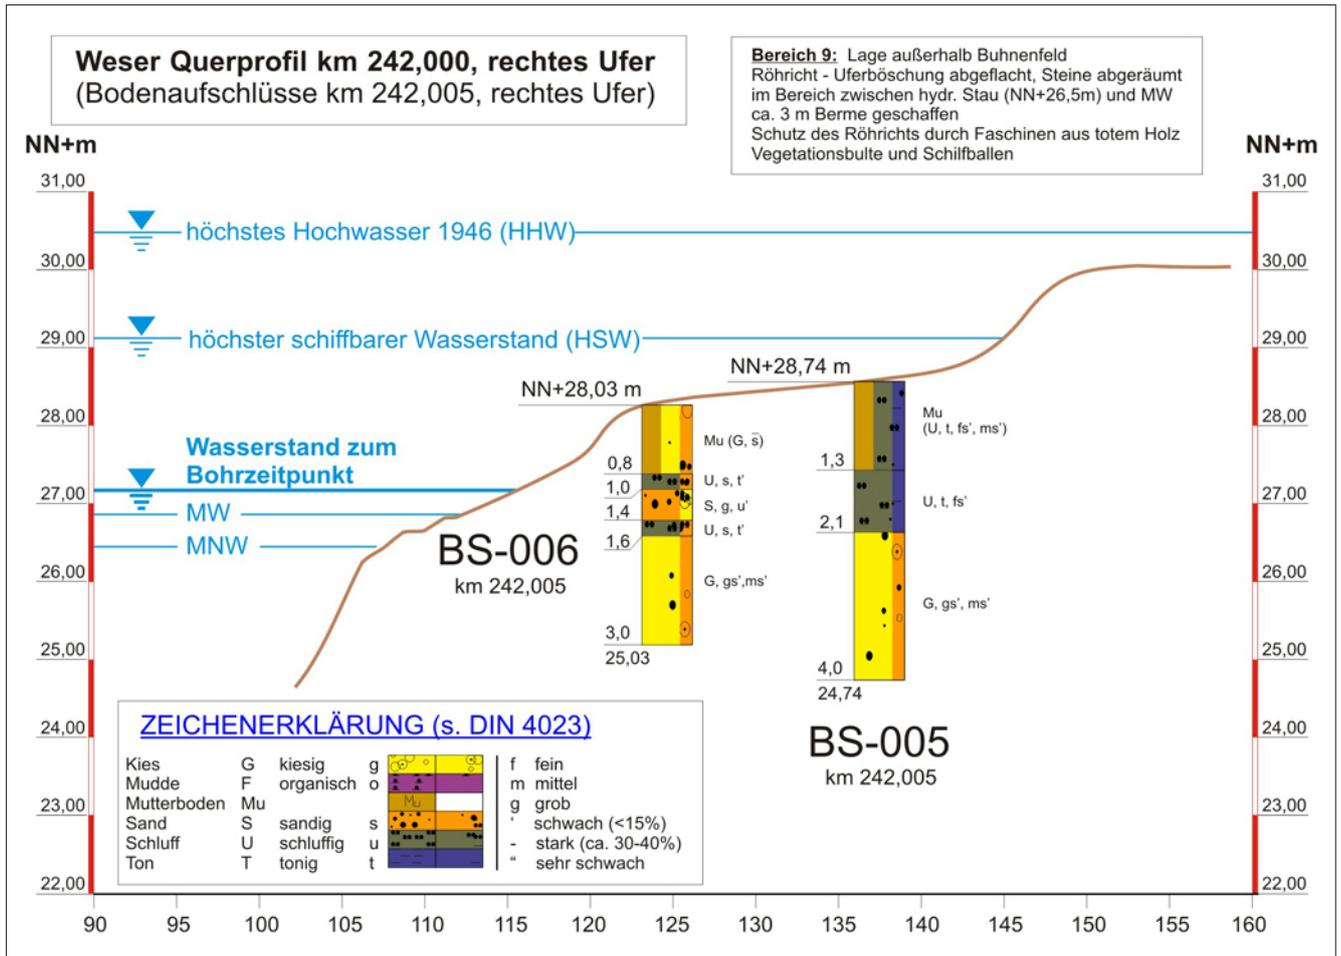
Bild 4: Ergebnisse der Aufschlussbohrungen für We-km 242,000

Die Beurteilung des Baugrundes im Uferbereich erfolgte auf der Grundlage eines Baugrundgutachtens der BAW für den Schleusenkanal Schlüsselburg und von Bohrungen, die 2007 von der BAW zusätzlich im Bereich der Versuchsstrecke durchgeführt wurden. Die Ergebnisse der Bohrungen sind beispielhaft für We-km 242,00 im Bild 4 dargestellt. Im unmittelbaren Uferbe-

reich stehen unter einer Mutterbodenschicht zunächst i. W. sandige tonige Schluffe und Sande und darunter etwa ab Höhe MW/MNW mittel- bis grobsandiger Weserkies mit einer Körnung von 0,2 mm bis 60 mm an.

Vereinfachend kann von der Geländeoberkante bis NN + 26,5 m für den Boden, der etwa dem Bodentyp B4 nach [1] entspricht, von folgenden bodenmechanischen Kennwerten ausgegangen werden:

$$\Phi' = 30^\circ, c' = 0 \text{ kPa}, \gamma' = 10 \text{ kN/m}^3, k = 1 \times 10^{-6} \text{ m/s.}$$

Darunter sind bis zur Erkundungstiefe NN + 20,0 m folgende bodenmechanischen Kennwerte für die Uferstandsicherheit maßgebend:

$$\Phi' = 35^\circ, c' = 0 \text{ kPa}, \gamma' = 11 \text{ kN/m}^3, k = 5 \times 10^{-4} \text{ m/s.}$$

Dieser Boden entspricht dem Bodentyp B1 nach [1].

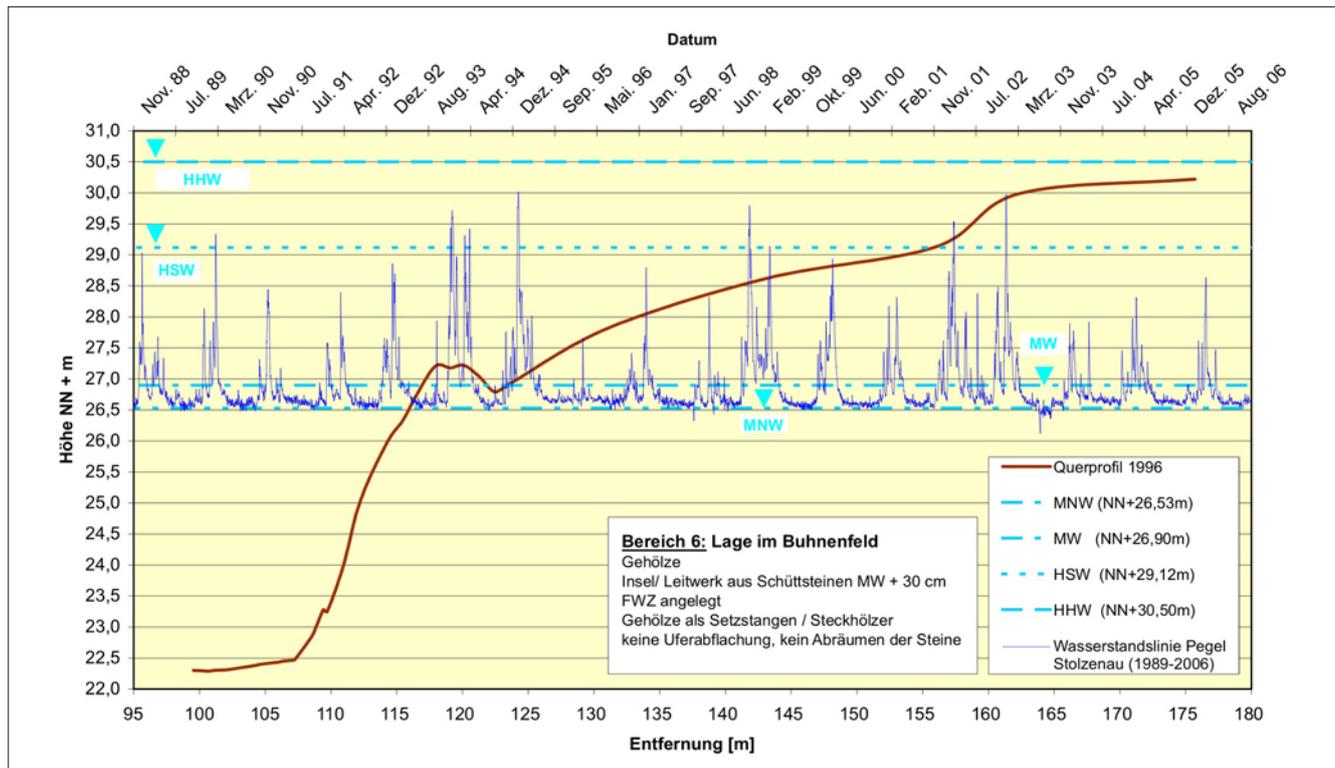
Bild 5: Querprofil km 241,800, rechtes Ufer (1996) mit Weserwasserständen (Pegel Stolzenau, We-km 243,400)

Bild 5 zeigt gleichzeitig deutlich den etwa 1 : 3 geneigten Unterwasserbereich der Böschung, der nach wie vor mit Wasserbausteinen gesichert ist, und den oberhalb MW liegenden, seit Herstellung unverändert etwa 1 : 7 geneigten Bereich, in dem sich die alternativen Ufersicherungen befinden. Der vorgelagerte Steinwall ist gut zu erkennen.

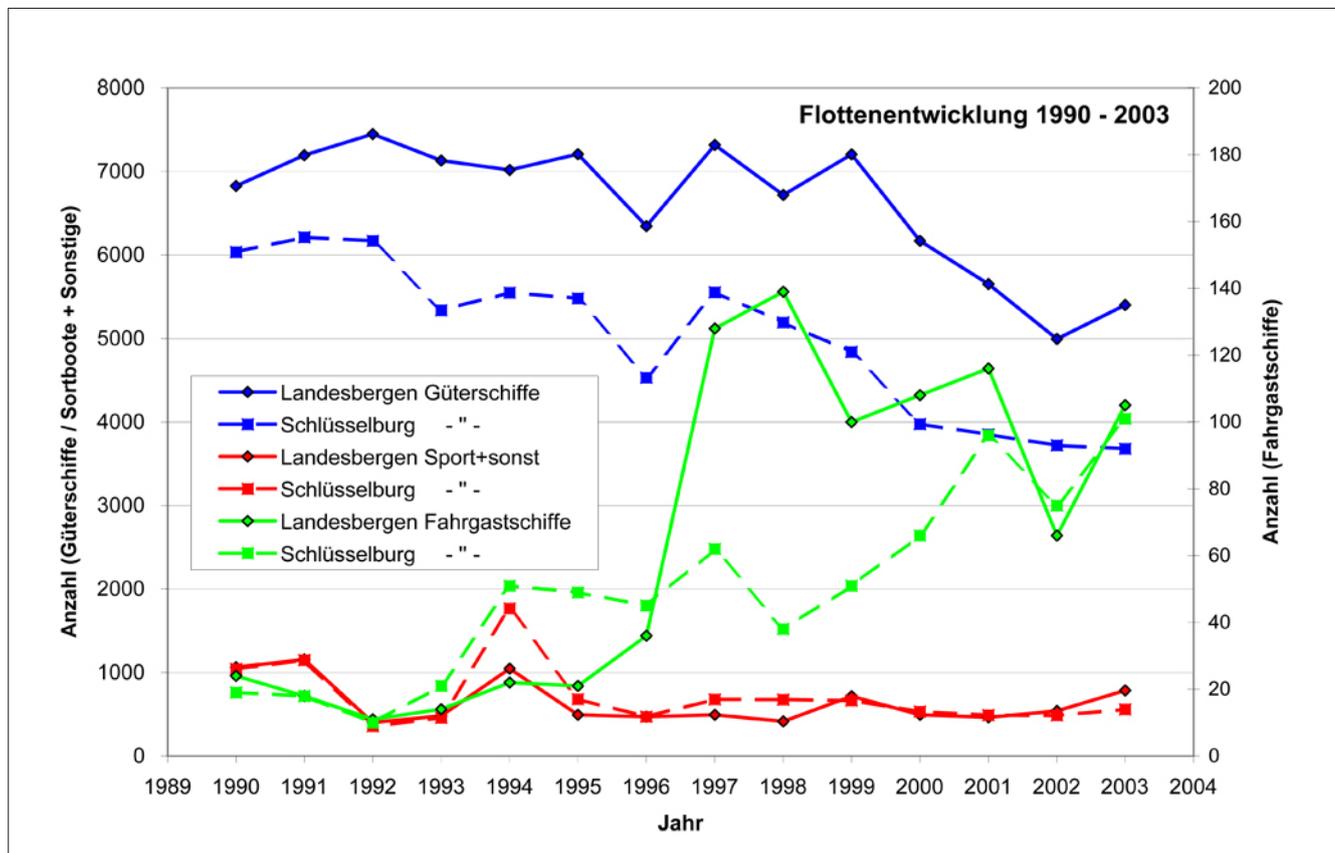
Bild 6: Flottenentwicklung in den Jahren 1990 - 2003, getrennt für Güterschiffe (blau, linke Ordinate), Sportboote + sonstige (rot, linke Ordinate) und Fahrgastschiffe (grün, rechte Ordinate!)

Nach dem Bau der Versuchsstrecke wurde der Schiffsverkehr anhand der Statistiken der Schleusen Landesbergen und Schlüsselburg aus den Jahren 1990 bis 2003 ausgewertet. Im Bild 6 ist die Flottenentwicklung

dieser Periode, getrennt für Güterschiffe, Fahrgastschiffe und Sportboote + sonstige (z. B. Arbeits- und Aufsichtsboote), dargestellt.

Bei der Güterschifffahrt ist eine generelle Abnahme der Anzahl der Schiffe zu erkennen; seit 1989 verkehren weniger, aber größere Schiffe. Die Anzahl der Sportboote heute hat sich gegenüber Anfang der 1990er Jahre ca. halbiert; seit etwa 1996 sind die Zahlen annähernd konstant. Die Fahrgastschifffahrt hat einen ständigen Aufwärtstrend zu verzeichnen.

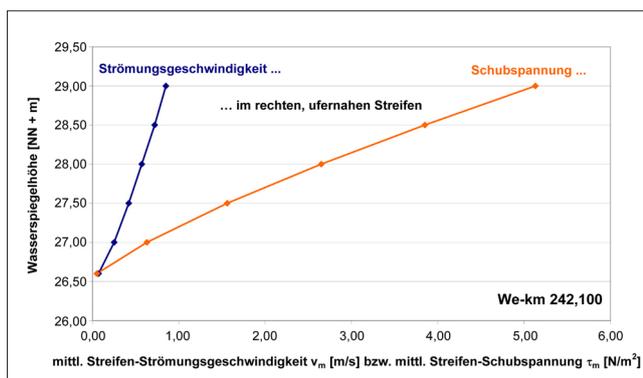
Bild 7: Mittlere Strömungsgeschwindigkeit und mittlere Schubspannung im rechten, ufernahen, 5 m breiten Streifen

Für die Ermittlung hydraulischer Größen in der Versuchsstrecke konnte auf ein eindimensionales, instationäres hydraulisch-numerisches Modell für die Stauhaltung Landesbergen des Referates W1 der BAW zurückgegriffen werden. Damit sind Berechnungen zwischen dem hydrostatischen Stau und dem höchsten schiffbaren Abfluss $HSQ = 735 \text{ m}^3/\text{s}$ möglich. Werte darüber müssen sinnvoll extrapoliert werden. Maßgebend für die Uferstabilität sowie für die Lebensbedingungen von Fauna und Vegetation sind die ufernahen Belastungsgrößen (Strömungsgeschwindigkeiten und Schubspannungen), die in einem Streifen von 5 m Breite am Ufer ermittelt wurden. Für den rechten ufernahen Streifen im Bereich der Versuchsstrecke sind diese Werte bis zu einem Abfluss bei HSW in Bild 7 dokumentiert.

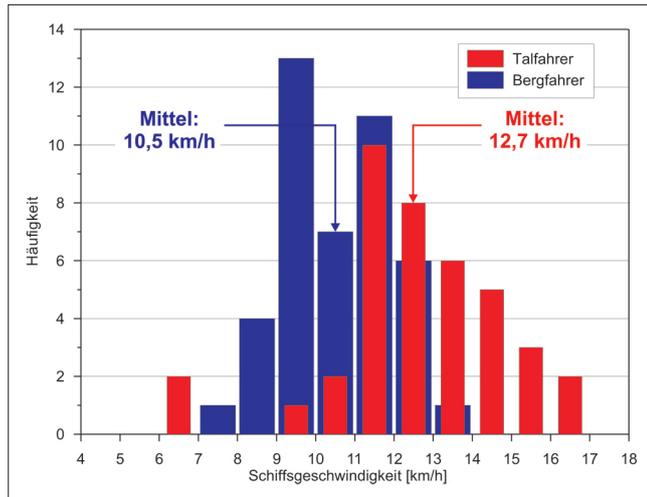
Bild 8: Verteilung der Geschwindigkeiten aller 80 Güterschiffe, getrennt nach Berg- und Talfahrern

Bei den Güterschiffen fuhren die Talfahrer erwartungsgemäß mit höheren Geschwindigkeiten (über Grund) als die Bergfahrer (Bild 8). Der schnellste Bergfahrer fuhr 13,1 km/h, der schnellste Talfahrer 16,5 km/h. Am häufigsten wurden jedoch Geschwindigkeiten unterhalb der mittleren Geschwindigkeit gefahren. Sportboote zeigten eine klare Häufung bei ca. 13 - 14 km/h deutlich unterhalb des Mittelwertes.

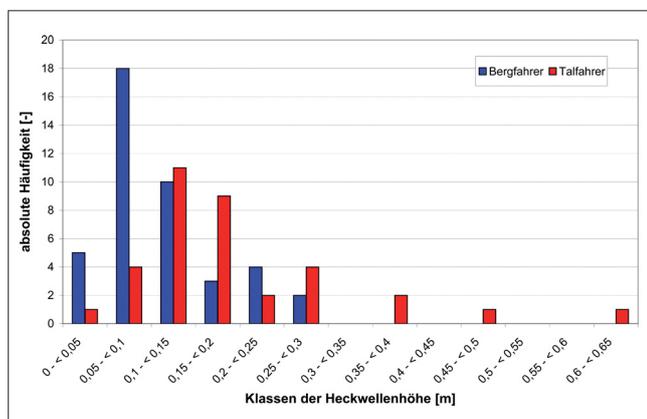
Bild 9: Heckwellenhöhen aller Güterschiffe, getrennt nach Berg- und Talfahrern

Die Bugwellenhöhen aller auswertbaren Güterschiffe lagen im Mittel bei 15 cm, ein Talfahrer erreichte maximal 39 cm. Die Heckwellenhöhen (Bild 9) betragen bei Bergfahrern im Mittel 11 cm, bei Talfahrern 19 cm; die Maximalwerte unterschieden sich bei Berg- (30 cm) und Talfahrern (64 cm) signifikant. Für Talfahrer gab es nur in zwei Einzelfällen extreme Werte von 45 cm bis 65 cm, i. d. R. wurden Größen von 40 cm erreicht. Die Wellenhöhen der Sportboote erreichten einen Mittelwert von 8 cm und einen Maximalwert von 41 cm.

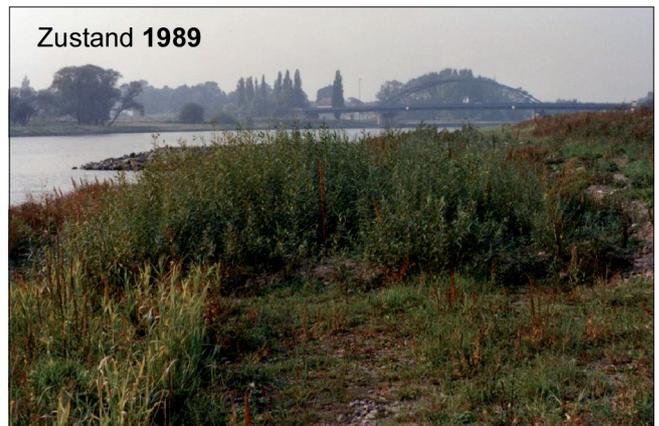
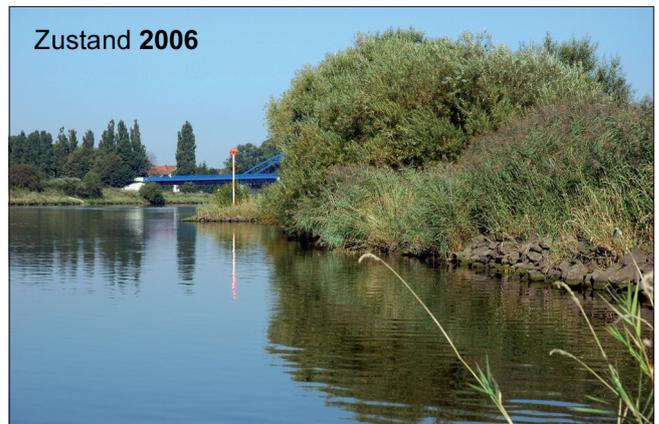
Bild 10: Entwicklung der Vegetation eines Ausschnittes der Versuchsstrecke im Zeitraum von 1989 bis 2006

Im Zeitraum der Untersuchungen ist eine positive Entwicklung der Röhricht- und Weidenpflanzungen zu verzeichnen (siehe Bild 10), d. h. der Umbau der technischen zur technisch-biologischen Ufersicherung ist erfolgreich verlaufen.
