Die Ostseesturmflut im Oktober 2023: Schäden an Küstenschutzanlagen und Konsequenzen für den Küstenschutz in Schleswig-Holstein

Jacobus Hofstede¹ und Jan Aufderbeck²

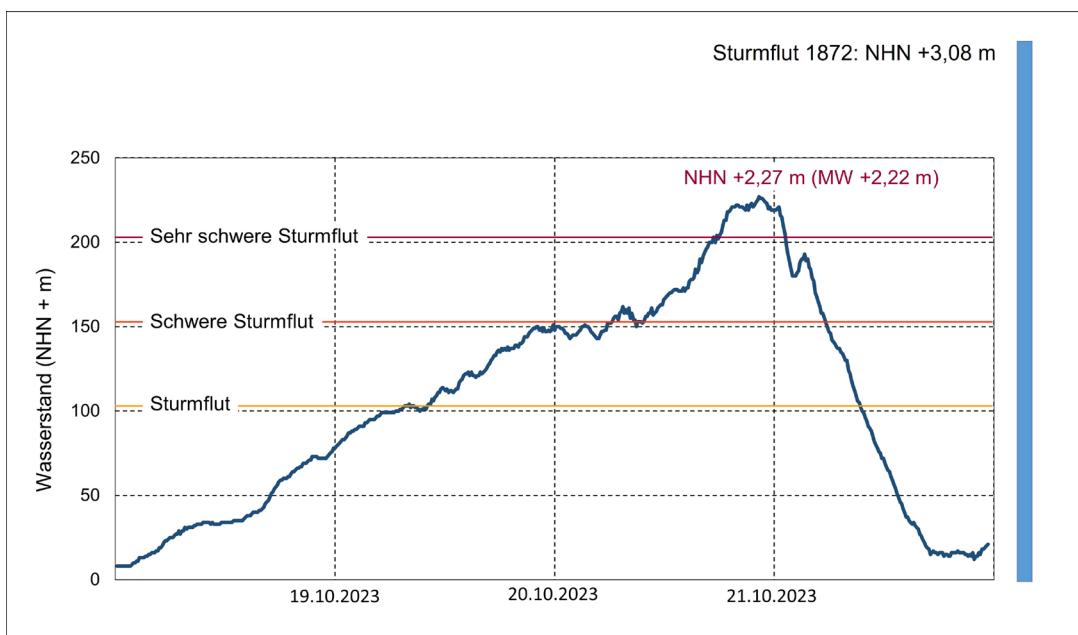
Abbildung 1: Sturmflutkurve Pegel Flensburg vom 18.10.2023 bis zum 22.10.2023. Zum Vergleich ist der Höchstwasserstand der Sturmflut von 1872 dargestellt.

Vom 19.10 bis 21.10.2023 wurde die schleswig-holsteinische Ostseeküste nach der Klassifikation des für Wasserstandsvorhersagen an den Küsten zuständigen Bundesamtes für Seeschifffahrt und Hydrologie von einer schweren ($> 1,5$ m über mittlerem Wasserstand MW) bis sehr schweren ($> 2,0$ m über MW) Sturmflut heimgesucht. Besonders im Nordwesten und in der Schlei traten extreme Wasserstände auf. In Schleswig, Flensburg (Abbildung 1) und Eckernförde wurden die höchsten Wasserstände seit der Katastrophenflut von November 1872 (Abbildung 1, KFKI 2022) beobachtet. Neben der Höhe war mit bis zu 54 Stunden auch die Dauer der Sturmflut (Wasserstand $> 1,0$ m über MW) extrem (Holfort, dieses Heft). Entsprechend lang unterlagen vor allem die nach Osten exponierten Küsten einem sehr starken Sturmseegang (Hirschhäuser et al. 2024). An etwa zwei Tagen herrschten Sturmwinde um 20 m/s (Beaufort 9) aus östlichen Richtungen vor.

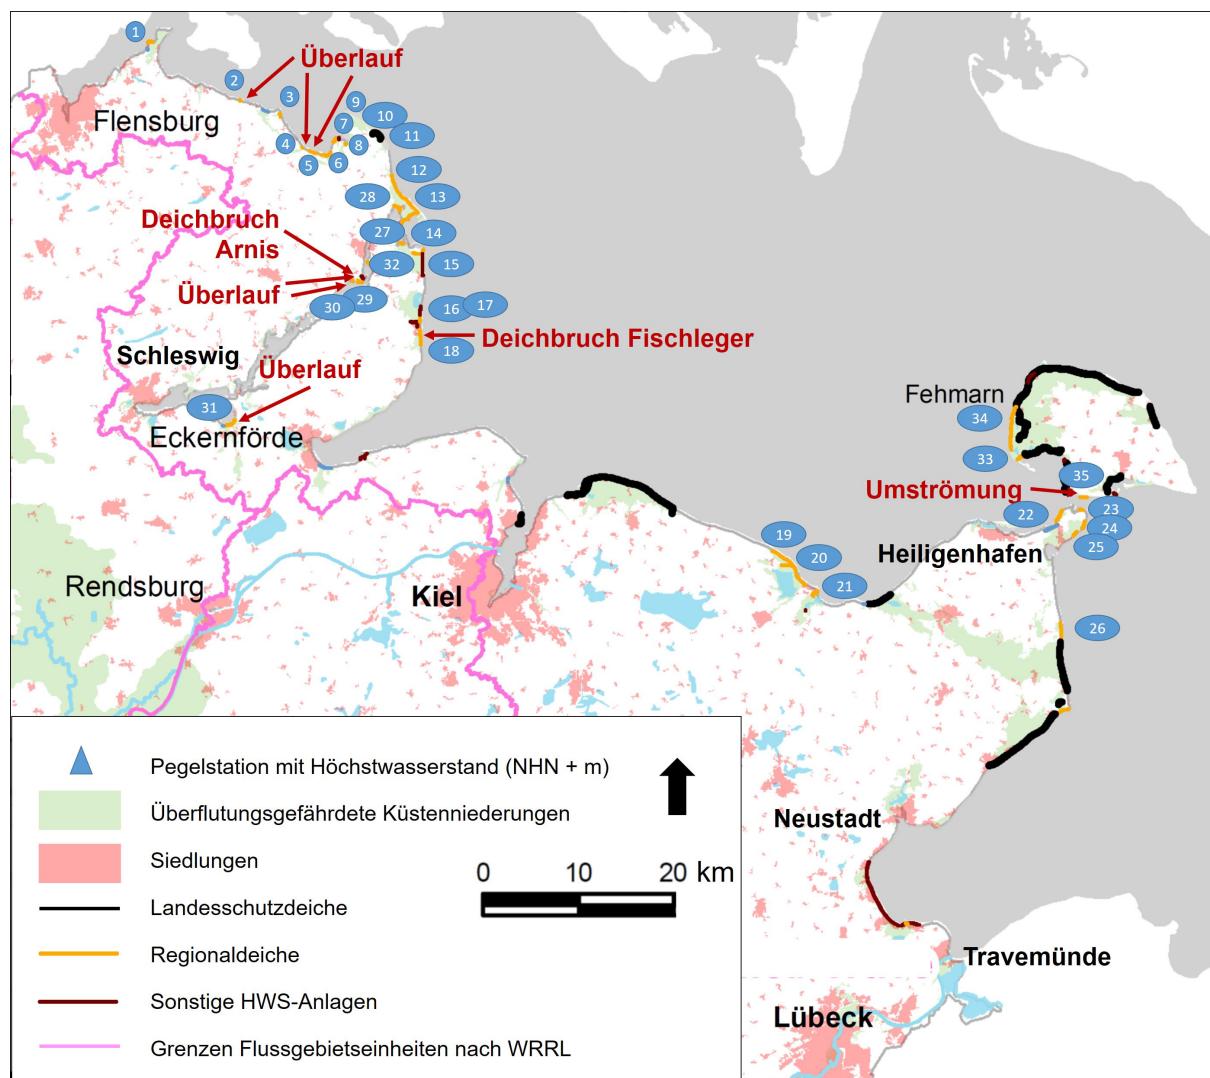
Abbildung 2: Übersicht über die Ostseeküste Schleswig-Holsteins mit Küstenniederungen (in grün) und Küstenhochwasserschutzanlagen. Die Pfeile in der Karte zeigen auf Regionaldeiche, die versagt haben. Die Nummerierung in der Karte verweist auf die Regionaldeiche in Tabelle 1.

Arnis und Eckernförde kam es zu Überflutungen. Insbesondere Regionaldeiche der Wasser- und Bodenverbände und der Kommunen wurden vielerorts in Mitleidenschaft gezogen, mehrere versagten (Abbildung 2). Nach einer Ermittlung des LKN.SH (Landesbetrieb für Küstenschutz, Nationalpark und Meeresschutz des Landes Schleswig-Holstein) wurden insgesamt etwa 5.740 ha Land überflutet. Drei Förderrichtlinien hat das Land Schleswig-Holstein zur Schadensbehebung erlassen, eine davon zur Notsicherung und Wiederherstellung von beschädigten Küstenschutzanlagen der Wasser- und Bodenverbände und der Kommunen. Insgesamt wurden 49 Anträge auf Förderung nach dieser Richtlinie mit einem Gesamtvolumen von fast 36 Mio. € gestellt.

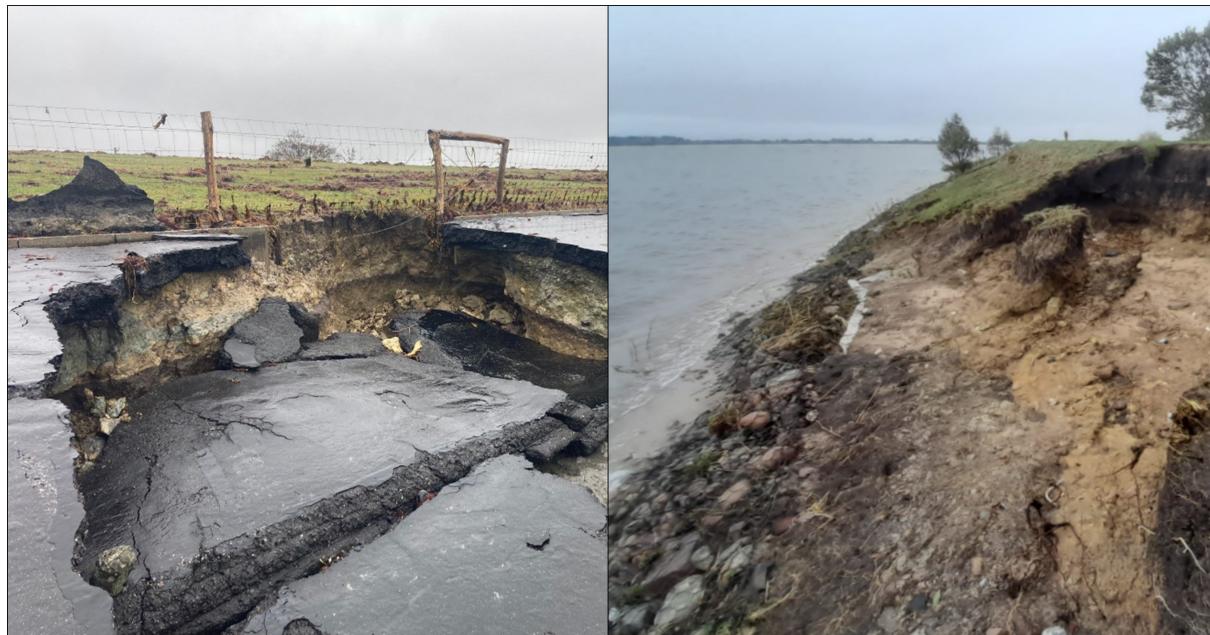
Die Landesschutzdeiche, die Dämme und die sonstigen Küstenhochwasserschutzanlagen haben die Sturmflut ohne größere Schäden gekehrt. An den Landesschutzdeichen gab es nur an zwei Stellen auf Fehmarn, bei Presen und bei Burgstaaken stärkere Schäden an der Außenböschung (Abbildung 3).

Abbildung 3: Schäden am Asphaltdeckwerk des Landesschutzdeiches Presen (linkes Foto) und an der Außenböschung des Landesschutzdeiches Burg (rechtes Foto) auf Fehmarn (Foto: LKN.SH).

Im Bereich des Landesschutzdeiches Presen kam es im Zuge der Sturmflut lokal zu starken Beschädigung des Asphaltdeckwerks (Abbildung 3). Zu Beginn der Notsicherung wurde zunächst das eingebrochene und abgesackte Asphaltdeckwerk aufgenommen, zerkleinert und abgefahren. Es wurde ein Planum hergestellt und die vorhandenen Natursteine hierbei zunächst seitlich gelagert. Auf das Planum wurden wiederum Sandcontainer in einem wasserbaugeeigneten Filtervlies überlappend eingebaut.

Insgesamt wurden gut 1.200 Sandcontainer verbaut. Um die Befahrbarkeit und eine mögliche Deichverteidigung im Bereich zu gewährleisten, wurde im Übergangsbereich von den Sandcontainern zur Außenböschung auf Höhe der befahrbaren Wellenüberschlagssicherung eine provisorische Baustraße (Tragschichtmaterial) errichtet. Diese diente zudem als Auflast und Anschluss der Sandcontainer an den Deichkörper. Abschließend wurden die seitlich gelagerten Natursteine als Fußsicherung vor die Sandcontainer eingebaut.

Im Bereich des Landesschutzdeiches Burg kam es im Zuge der Sturmflut lokal zu starken Erosionen an der Außenböschung (Abbildung 3), die notgesichert werden mussten. Zunächst wurde der ausgespülte Deichkörper mit Lehmboden wieder aufgefüllt. Zum Schutz des Lehmbodens wurde ein Vlies als Grasnarbenersatz aufgebracht und abschließend wurde das Vlies mit Sandsäcken abgedeckt.

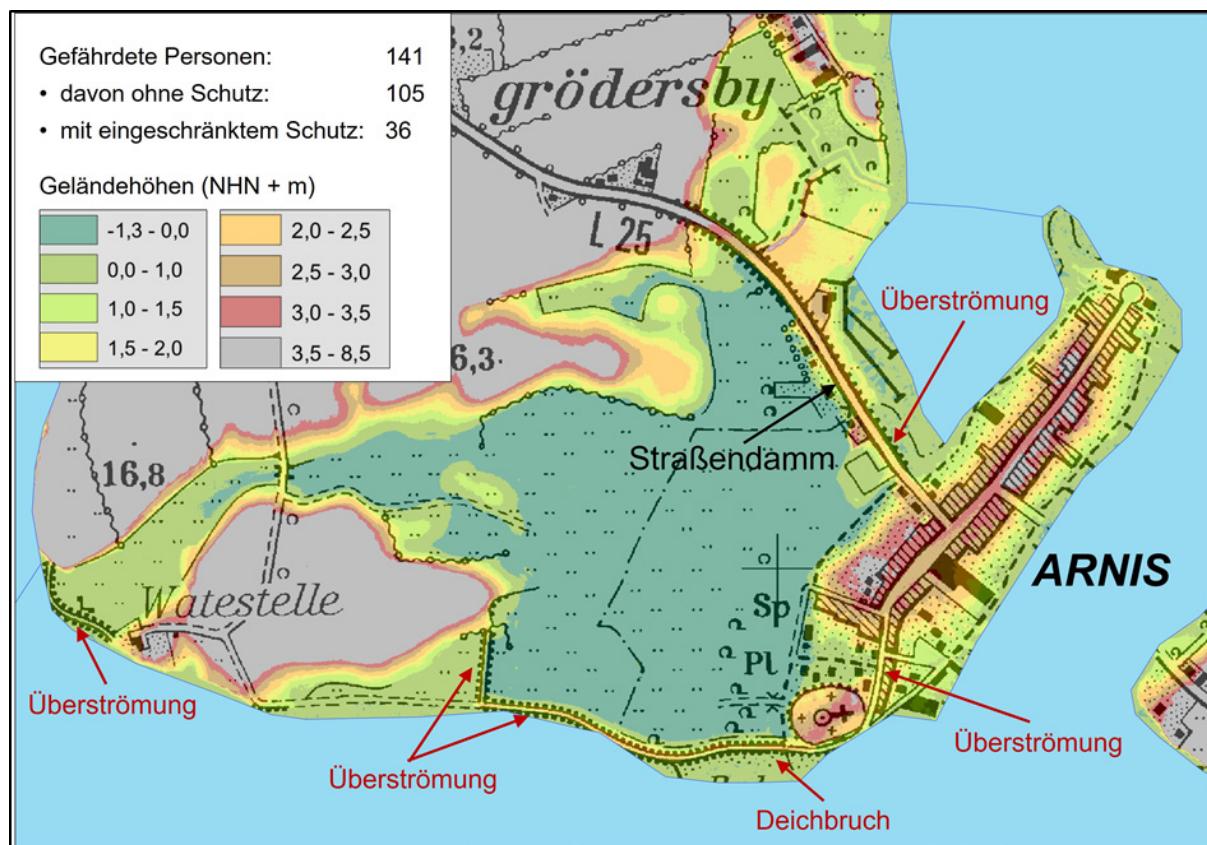
Fünf Regionaldeiche wurden wegen zu geringer Kronenhöhe lokal überströmt (Tabelle 1) und die dahinterliegende Küstenniederung überflutet. Obwohl diese Deiche zumeist keine oder nur leichte Schäden aufwiesen, haben sie somit trotzdem in ihrer Funktion versagt. Auch der Regionaldeich bei Arnis, in dem ein Deichbruch auftrat, wurde wegen zu geringer Höhe lokal überströmt. In Arnis lief das Wasser darüber hinaus über den Straßendamm, über den Regionaldeich Watestelle und über eine niedrige Stelle in der Ortslage in die Küstenniederung (Abbildung 5). In der durch die Regionaldeiche geschützten Küstenniederung wohnen 36 Menschen; weitere 105 Menschen wohnen ohne Schutzanlagen in der zentralen Ortslage im Höhenbereich zwischen NHN +2,0 und NHN +2,5 m.

Abbildung 5: Geländehöhen in der Küstenniederung der Stadt Arnis mit Angabe der Deichbruchstelle sowie der Überströmungen am Straßendamm, in der Ortslage und an den Regionaldeichen in der Oktoberflut 2023.

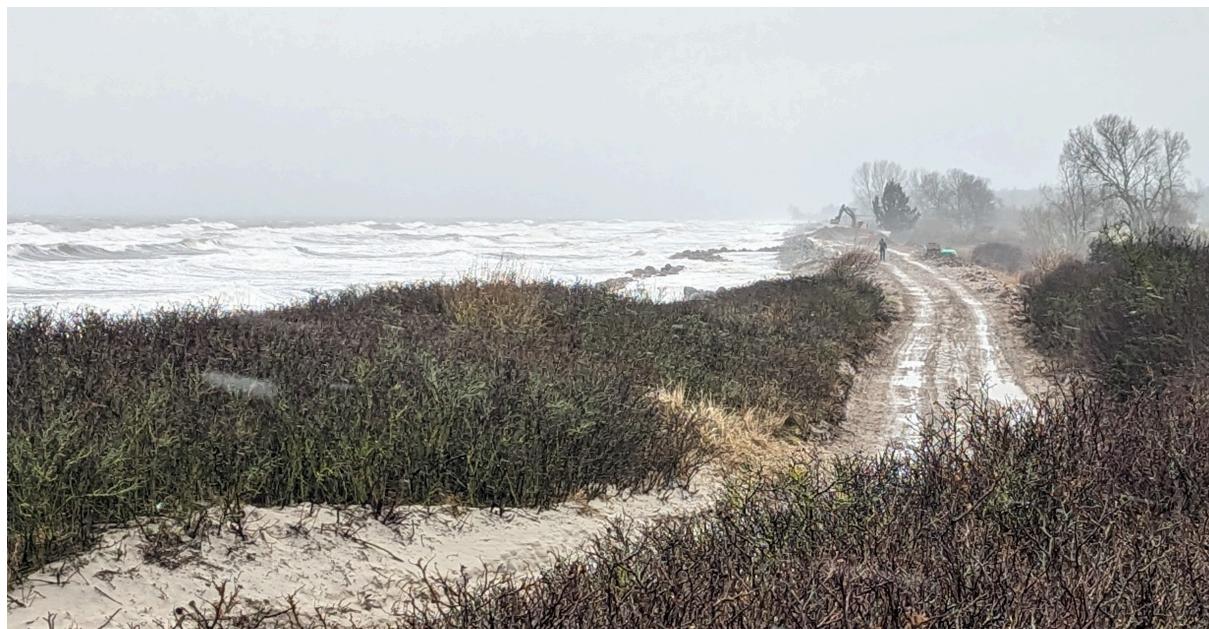
(Pegel Flensburg) und starkem Sturmseegang aus dem Osten (Abbildung 6) gab es keine Überflutungen. Auf die Notsicherungen folgten wiederum die Wiederherstellungsmaßnahmen.

Abbildung 6: Notgesicherter Regionaldeich Fischleger südlich von Damp während der Sturmflut am 09.02.2024 (Foto: J. Hofstede/MEKUN).

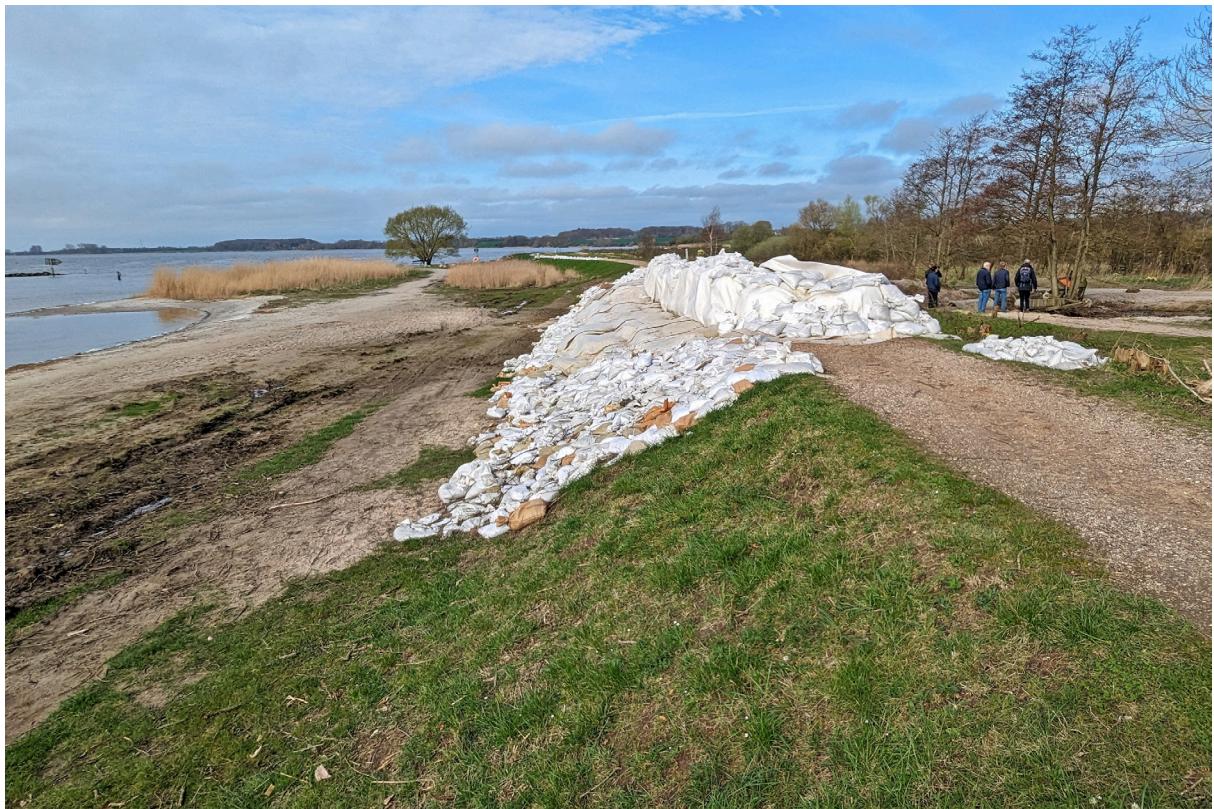
Der Regionaldeich Arnis erfuhr im Zuge des Sturmflutereignisses erhebliche Beschädigungen bzw. brach an einer Stelle. Die Wiederherstellung einer geschlossenen Deichlinie war das Ziel der Notsicherungsmaßnahme (Abbildung 7).

Abbildung 7: Notsicherung der Deichbruchstelle bei Arnis (Foto: J. Hofstede/MEKUN).

Aufgrund der Durchströmung und Überströmung des Regionaldeiches stand zudem die Entwässerung der überfluteten Flächen mit Pumpen im Vordergrund des Einsatzes vor Ort. Um eine geschlossene Deichlinie übergangsweise herzustellen wurden Sandcontainer und Big Bags verwendet, welche in einem Geotextil eingeschlagen wurden. Insbesondere die Verwendung der Sandcontainer bewies sich aufgrund der Größe und der Möglichkeit, die Sandcontainer miteinander zu verbinden, als eine stabile Konstruktion. Die Übergangsbereiche im Bereich der Bresche wurden zudem mit Sandsäcken abgedeckt, sodass ein geschlossener Anschluss an den Bestand sichergestellt werden konnte.

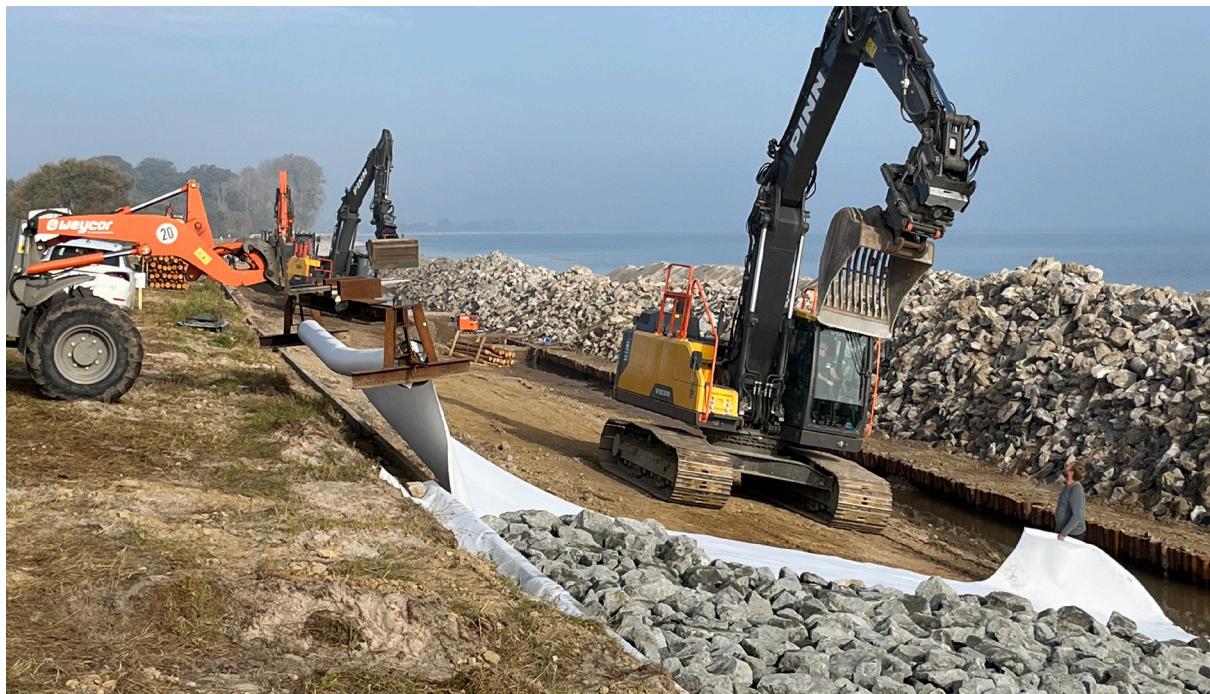
Als Beispiel für die Wiederherstellung eines Regionaldeiches wird nachfolgend der Ostseedeich vor Oehe beschrieben (Abbildung 8).

Abbildung 8: Wiederherstellung des Deckwerkes am Regionaldeich Oehe – Ostsee (Foto: H. Skuppin/MEKUN).

Dieser 4,6 km lange nach Nordosten exponierte Deich mit einer mittleren Kronenhöhe von NHN +3,6 m schützt eine 511 ha große Niederung mit 383 Einwohnern. Er wurde von 2002 bis 2004 verstärkt. Der seinerzeit vom zuständigen Verband angesetzte Bemessungswasserstand betrug NHN +2,00 m. Während der Oktobersturmflut 2023 wurde am nahegelegenen Pegel Schleimünde ein Höchstwasserstand von NHN +2,07 m gemessen. Nach Hirschhäuser et al. (2024) entspricht dies einem Wasserstand mit einer jährlichen Wahrscheinlichkeit zwischen 0,05 und 0,02 (20- bis 50-jähriges Ereignis). Insbesondere der sehr starke Seegang aus Osten während der über zwei Tage andauernden Sturmflut führte den Deich an seine Belastungsgrenzen. Die eingetretenen Schäden sind in Kap. 3.1 beschrieben. An einer Stelle stand der Deich infolge von starkem Wellenüberlauf kurz vor dem Bruch. Bei den erforderlichen Notsicherungsmaßnahmen wurde der Deichverteidigungsweg zum Teil stark beschädigt und ist nach dem heutigen Stand der Technik und mit Kosten in Höhe von etwa 0,5 Mio. € wiederherzustellen. Bei der Schadensaufnahme wurde

weiterhin festgestellt, dass die vorhandenen Deckwerke größtenteils so stark beschädigt sind, dass sie neu herzurichten sind. Gemäß Förderantrag werden dazu etwa 33.500 m² Filtervlies sowie 31.000 Tonnen Wasserbausteine benötigt, wovon ca. 9.000 Tonnen aus dem vorhandenen Deckwerk und der Notsicherung (Kap. 3.1) stammen. Etwa 27.000 m² Deckwerk sind zu verklammern. Die oberhalb des Deckwerkes anschließende Deichaußenböschung wurde ebenfalls stark in Mitleidenschaft gezogen bzw. erodiert. Hier sind 5.000 m³ Kleiabdeckboden und 4.000 m³ Füllboden einzubauen. Die sehr umfangreiche Maßnahme wird erst in 2025 fertiggestellt werden können, wobei nach aktuellem Stand mit Gesamtkosten in Höhe von fast 10 Mio. € zu rechnen ist. Da der zuständige Verband nicht in der Lage ist, einen Eigenanteil in Höhe von 10 % der Gesamtkosten aufzubringen, hat er eine 100 %-Förderung beantragt.

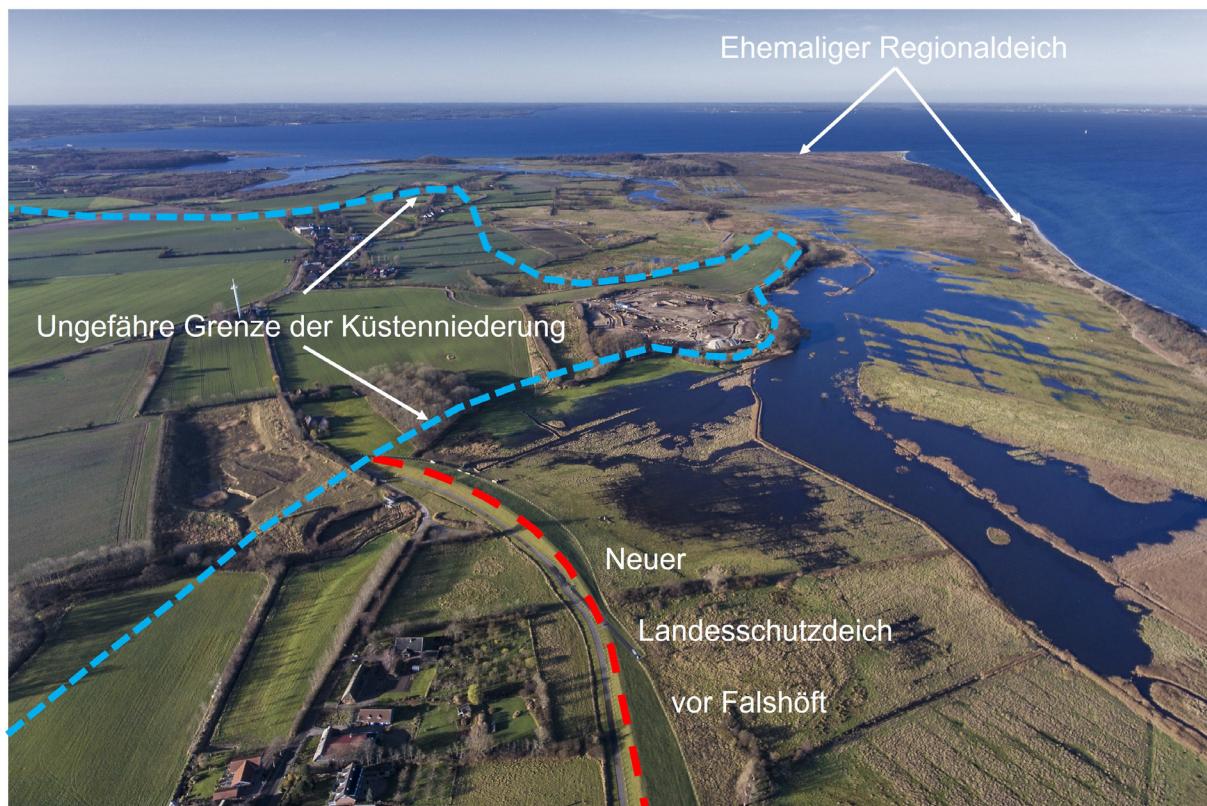
Abbildung 9: Luftbild der Geltinger Birk mit Angabe des Landesschutzdeiches von 2009 (rote gestrichelte Linie) und der ungefähren landseitigen Begrenzung der Küstenniederung (blaue gestrichelte Linie) (Foto: N. Kobarg/LfU).

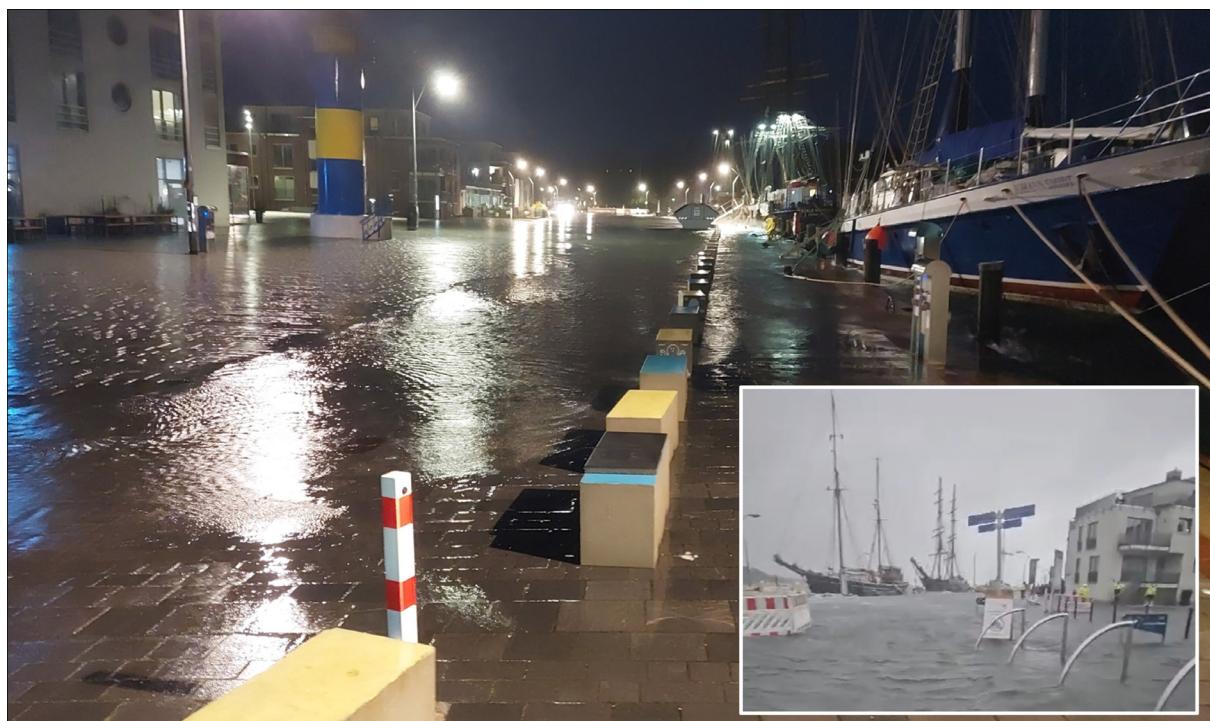
In den größeren Küstenorten fehlen bisher weitgehend Küstenhochwasserschutzanlagen, weshalb hier viele niedrig liegende Bereiche in der Oktoberflut 2023 überfluteten (Abbildung 10). Dabei wohnen aktuell allein in den kreisfreien Städten Lübeck, Kiel und Flensburg etwa 9.500 Menschen in Küstenniederungen. Bei einem Meeresspiegelanstieg von 0,75 m (siehe oben) würde sich diese Zahl infolge der vergrößerten Kulisse nach den Berechnungen des LKN.SH um 45 % auf ca. 13.700 erhöhen.

Abbildung 10: Überfluteter Hafenbereich in Eckernförde am frühen Morgen des 20. Oktobers 2023 bei einem Wasserstand von ca. NHN +1,6 m. Im Ausschnitt ist in etwa der gleiche Bereich in umgekehrter Richtung am frühen Abend des 20. Oktobers bei einem Wasserstand von ca. NHN +1,9 m zu sehen. Der Höchstwasserstand wurde hier um 21:10 Uhr mit NHN +2,15 m erreicht. (Fotos: F. Hell/MEKUN).

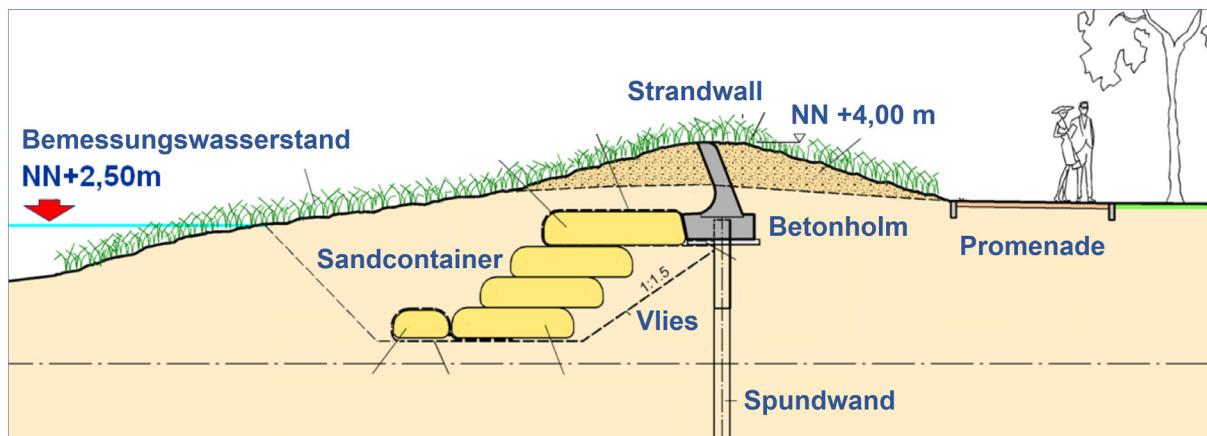
Abbildung 11: Schematische Darstellung der Küstenhochwasserschutzlösung in Scharbeutz: in einem vorhandenen Strandwall integrierter Spundwand mit aufgesetztem wellenabweisendem Betonholm und vorgelagerten Sandcontainern (Quelle: WTM Engineers GmbH).

Timmendorfer Strand und Heiligenhafen dienen. Diese Gemeinden haben bereits vor über 10 Jahren mit Landesförderung kommunale Küstenhochwasserschutzanlagen errichtet (Abbildung 11), die zusammen etwa 4.700 Menschen vor Überflutung schützen. Die Anlagen in den drei Gemeinden haben die Oktoberflut 2023 erfolgreich gekehrt, wobei die Höchstwasserstände hier mit etwa NHN +1,7 bis NHN +1,8 m deutlich niedriger als weiter im Westen ausgefallen sind.

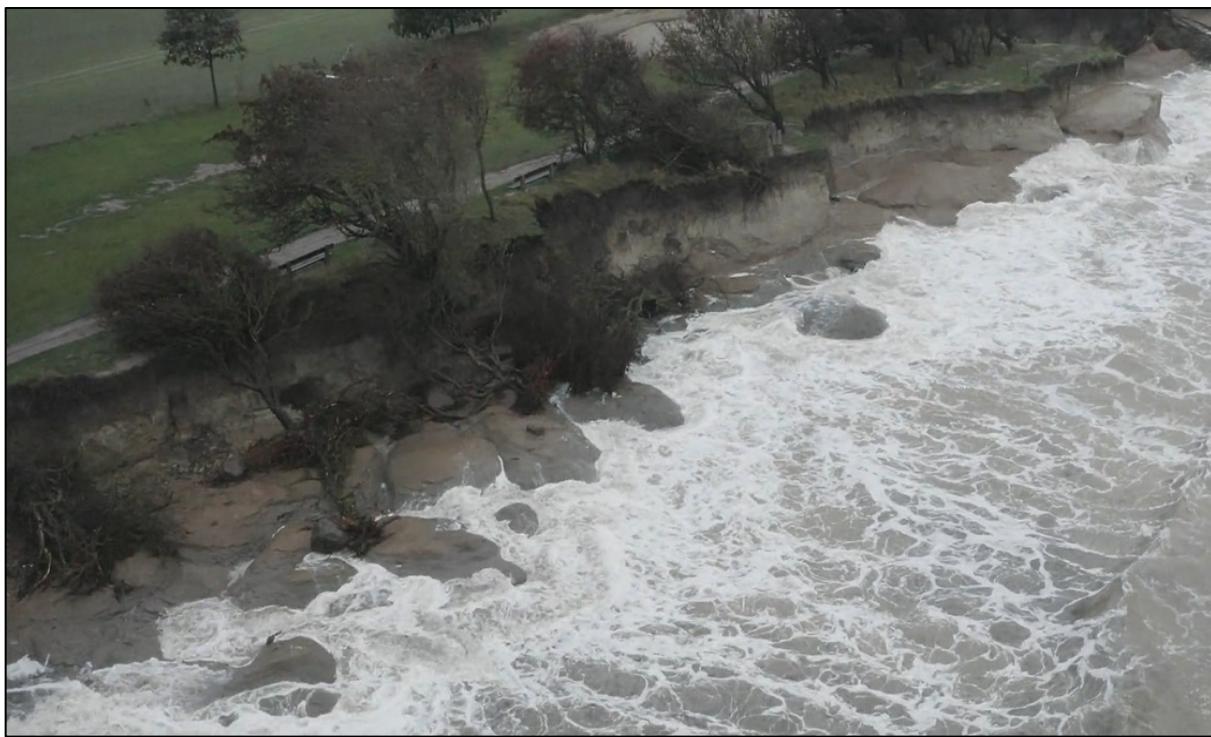
Abbildung 12: Dronenaufnahme des stark erodierten Steilufers vor Rosenfelde in der Lübecker Bucht vom 21.10.2023 (Foto: U. Bormann).
