DIE KÜSTE

Journal of Coastal Engineering Research
and Practice at the North and Baltic Sea

The Baltic Sea storm surge in October 2023
Die Ostsee-Sturmflut im Oktober 2023

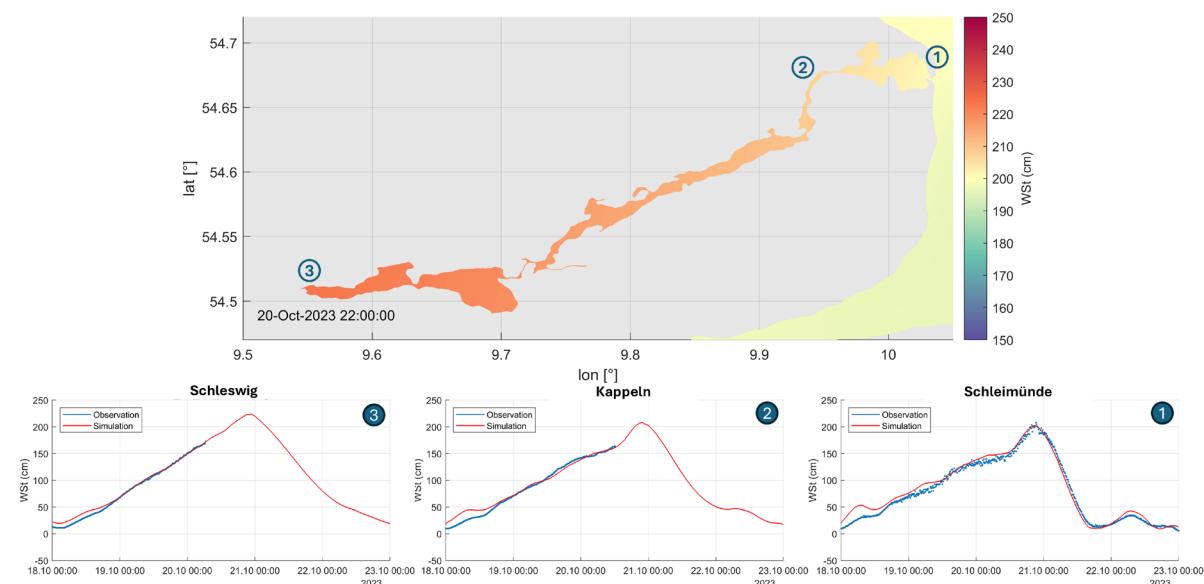
Abbildung 6: Wasserstände des Oktoberhochwassers 2023 in der Schlei.

Aufgrund der ausgefallenen Pegel und der besonderen Schadenslage soll der Schlei weitere Betrachtung geschenkt werden. In Abbildung 6 werden die simulierten Wasserstände innerhalb der Schlei dar- und den verfügbaren, örtlichen Messungen gegenübergestellt. Den Ergebnissen wird angemerkt, dass die echt eingetretenen Wasserstände durch die Deichbrüche, Überflutungen und Überschwemmungen/Durchbrüche des Nehrungshakens der Lotseninsel ggf. lokal gedämpft oder verstärkt wurden, so dass die Simulation keine Rekonstruktion des Geschehenen darstellt. Für Bemessungsaufgaben gilt es, Wasserstände als Grundlage anzusetzen, die gleiche Eintrittsvoraussetzungen aufweisen (Homogenität bzw. Stationarität). Durch Deichbrüche und infolgedessen Überflutungen von Niederungen (Retention), weisen Messwerte andere Eintrittsbedingungen auf, so dass die Bedingung der Homogenität als verletzt gilt. Infolgedessen sollten simulierte Daten für die statischen Analysen herangezogen werden, denen Homogenität durch das Vernachlässigen der Deichbrüche unterstellt werden kann.

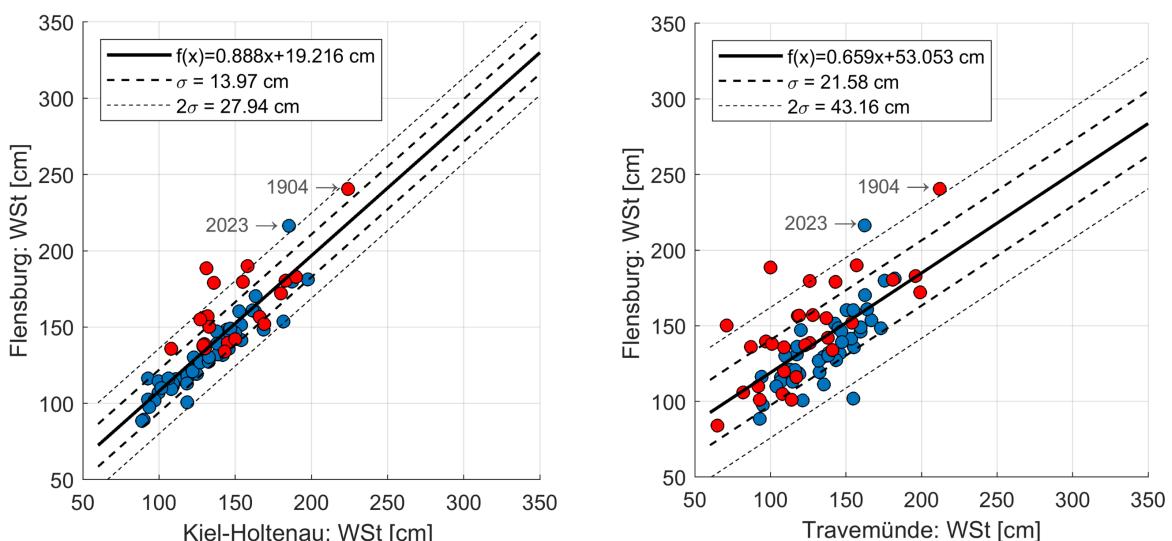
Abbildung 3: Regressionsbeziehungen der Pegel Travemünde und Kiel-Holtenau zu Flensburg. Digital verfügbare Wasserstandsinformationen werden blau dargestellt, analoge Informationen rot. Die einfache und zweifache Standardabweichung (σ) dient als Konfidenzintervall.

Die Wertepaare der analogen Messungen (rot) beider Pegel weisen eine größere Streuung zur Regressionsbeziehung auf als die der digitalen Messungen (blau), so wie es eine manuelle Ablesung eines Lattenpegels bereits vermuten ließ. Im Rahmen der Plausibilisierung der aufgearbeiteten Wasserstände sind besonders die Ereignisse mit großen Abweichungen zur Regressionsbeziehung zu betrachten.

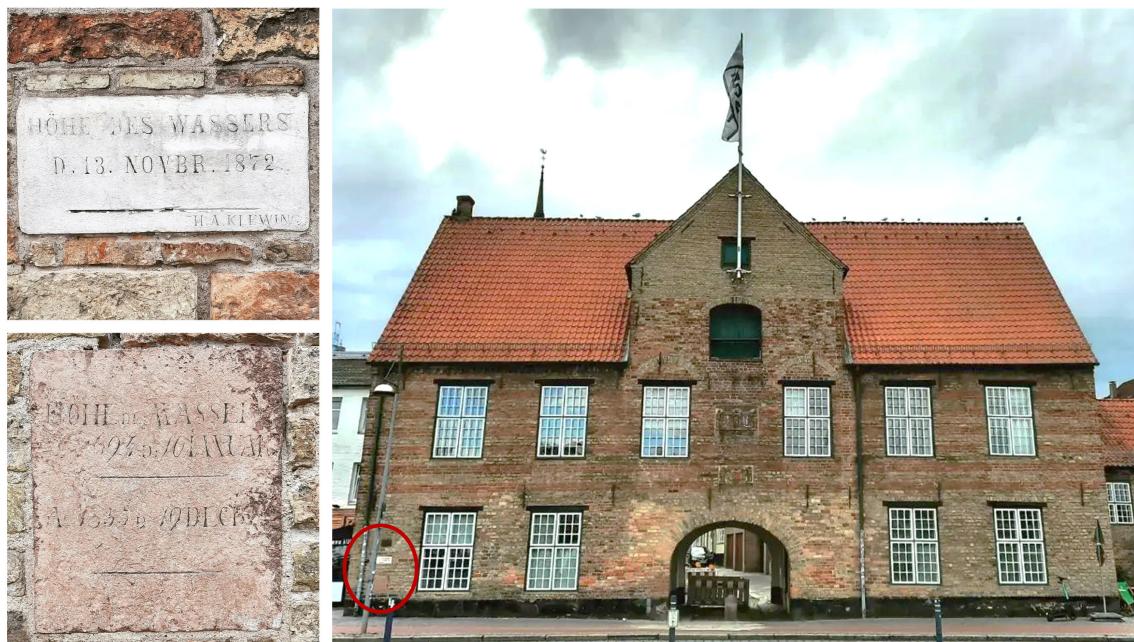
Abbildung 4: Historische Sturmflutmarken für Ereignisse aus den Jahren 1694, 1835 und 1872 am Kompanietor (Schiffbrücke 12) in Flensburg; Fotografien bereitgestellt durch M. Dührkoop; instagram.com/ostseesturmhochwasser/.

Demnach reichten die Ostseesturmfluten vom 10.01.1694 und 19.12.1835 bis auf etwa 0,5 m bzw. 0,7 m an den Höchstwasserstand vom 13.11.1872 heran. Aufgrund der baulichen Gegebenheiten liegt die Vermutung jedoch nahe, dass Krüger bzw. seine Referenz die Hochwassermarken zum aktuellen MW gesetzt hat und somit den Meeresspiegelanstieg zwischen den Ostseesturmfluten vernachlässigte, bzw. entsprechende Kenntnisse dessen noch nicht vorhanden waren.

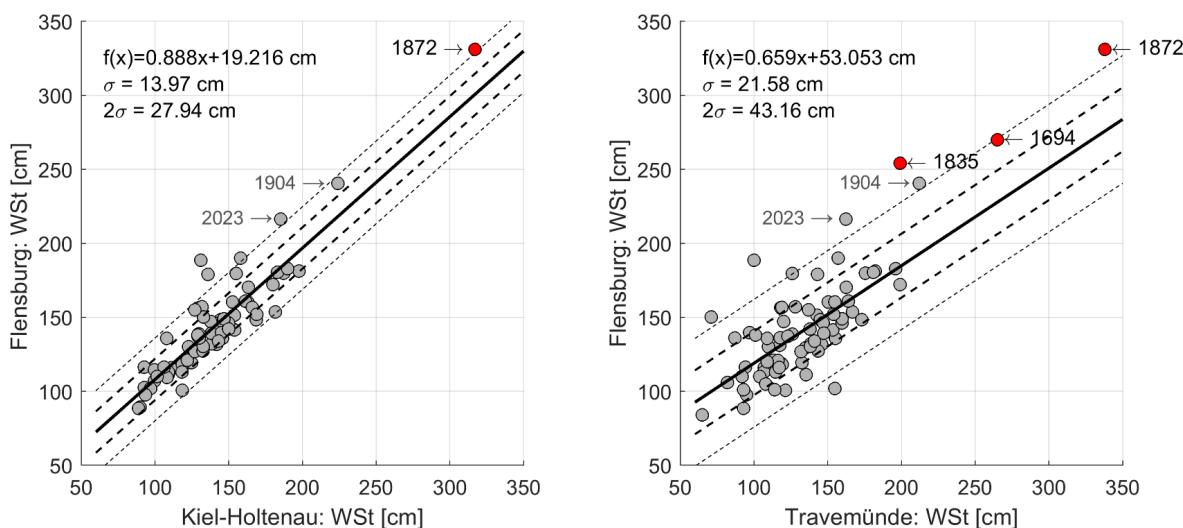
Abbildung 5: Einordnung der historischen Informationen (rot) in die Regressionsbeziehungen der Pegel Kiel-Holtenau (links) und Travemünde zum Pegel Flensburg (rechts).

Die historischen Wasserstände (rot) zeigen Abweichungen zu der ermittelten Regressionsbeziehung, die im Bereich bzw. oberhalb der 2-fachen Standardabweichung liegen. Dies kann einerseits durch die höhere Unsicherheit der Messungen und andererseits durch veränderte Abhängigkeiten bei hohen Wasserständen erklärt werden. Letzteres wird durch die Tatsache gestützt, dass die Ostseesturmfluten von 1904 und 2023 ebenfalls deutlich oberhalb der Regressionsgeraden liegen und somit ein ähnliches Verhalten wie die historischen Ereignisse aufweisen. Um das Maß an Unsicherheit in der Analyse zu minimieren, soll der historische Datensatz auf das früheste in Flensburg bekannte Sturmhochwasser (1694) limitiert werden. Somit gilt es lediglich das Ereignis von 25.11.1890 von Travemünde auf Flensburg durch die bekannte Regressionsbeziehung zu übertragen. Dies ergibt einen Wasserstand von 191 cm ü. MW. Da die historischen Ereignisse oberhalb der Regressionsgeraden liegen, ist jedoch anzunehmen, dass die Regressionsbeziehung den tatsächlichen Wasserstand tendenziell unterschätzt. Ohne weitere verfügbare Informationen, stellt dies jedoch eine objektive Aussage dar und wird somit weitergeführt.

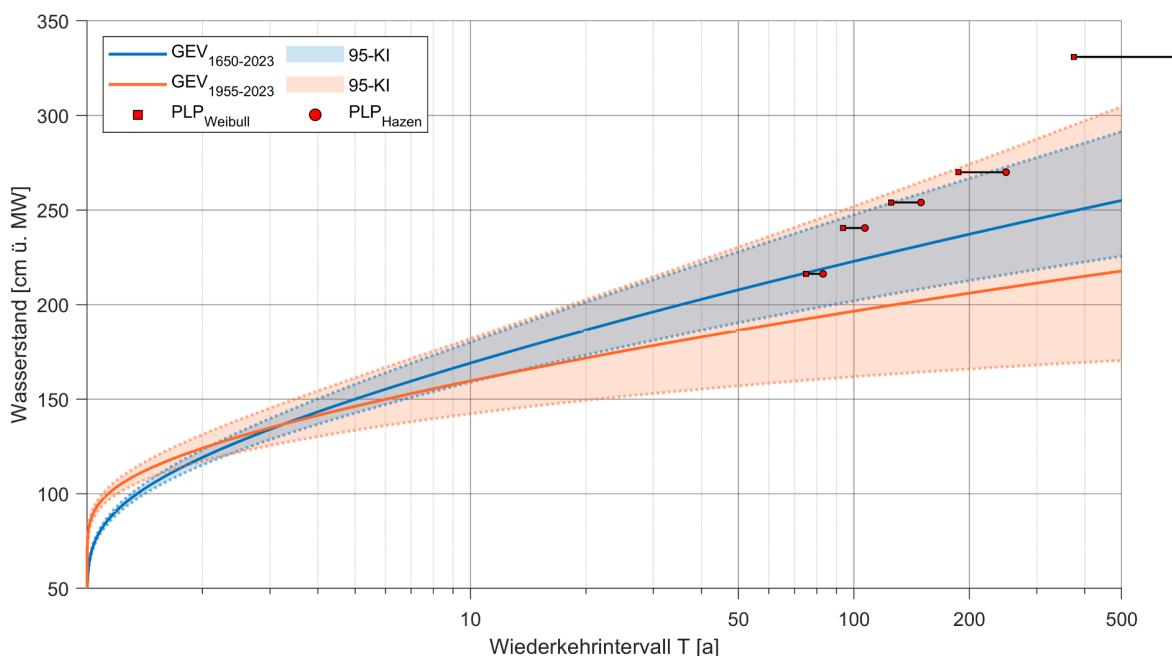
Abbildung 7: Gegenüberstellung der Verteilungsfunktion der systematischen Zeitreihe (1955–2023) (rot) und der Verteilungsfunktion als Resultat der Integrierten Extremwertstatistik (blau), inkl. der 95 % Konfidenzintervalle und Einordnung der empirischen Wahrscheinlichkeiten der 5 höchsten Ereignisse nach verschiedenen Ansätzen.

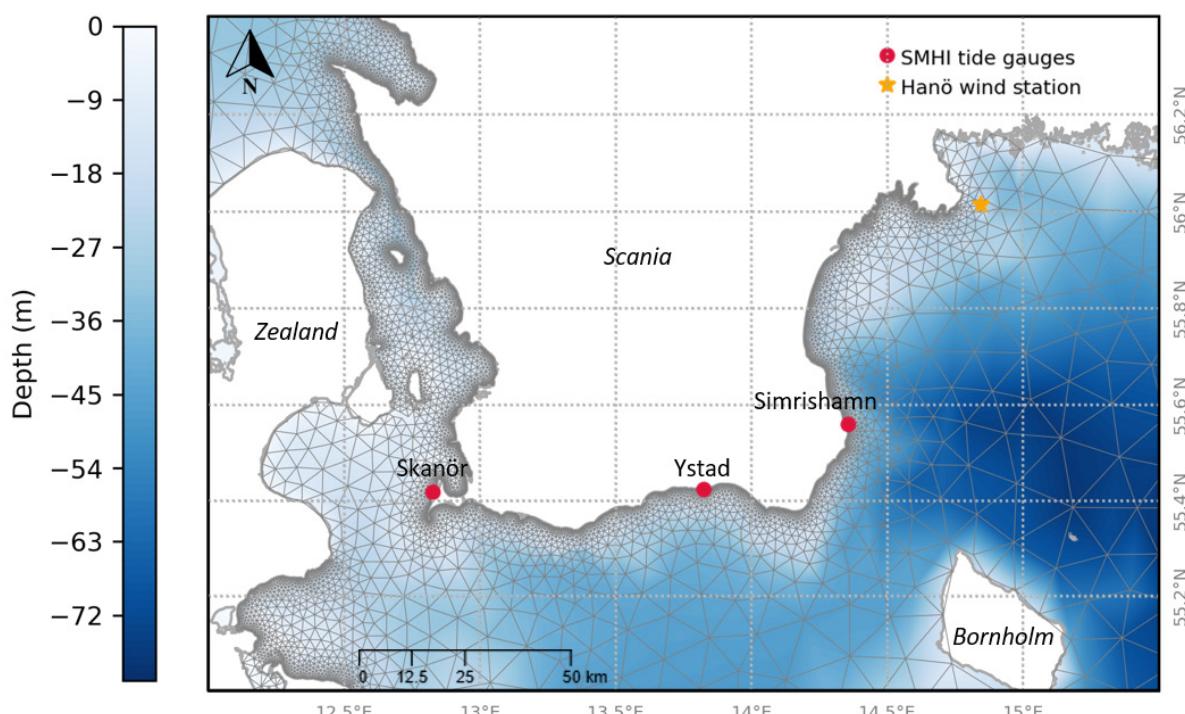
Figure 3 Setup of the SWAN regional hindcast model, showing the layout of the unstructured model grid and the bathymetry for the study area. The locations of tide gauges operated by SMHI are indicated with red points and the location of Hanö wind station is indicated with the orange star.

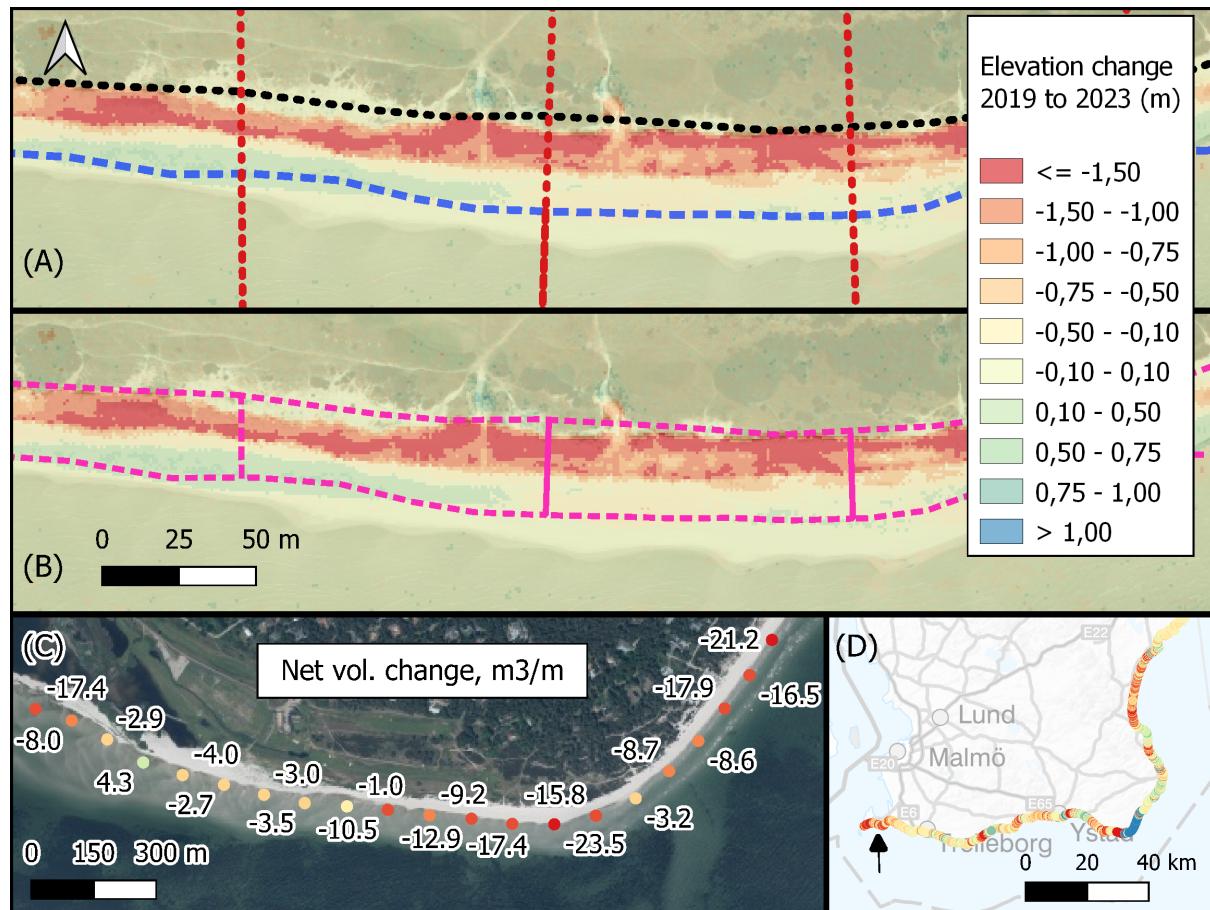
Figure 4: (A) Raster showing change in elevation per raster cell. Black line – crest line, blue line – waterline, red lines – transects every 100 m, perpendicular to the coastline. (B) Crest, water and transect lines merged to polygons for summarizing raster values. (C) Normalized net volumetric change presented as m^3/m in the longshore direction. (D) Same information as (C), but presented at regional scale. Arrow shows location of (A), (B) and (C).

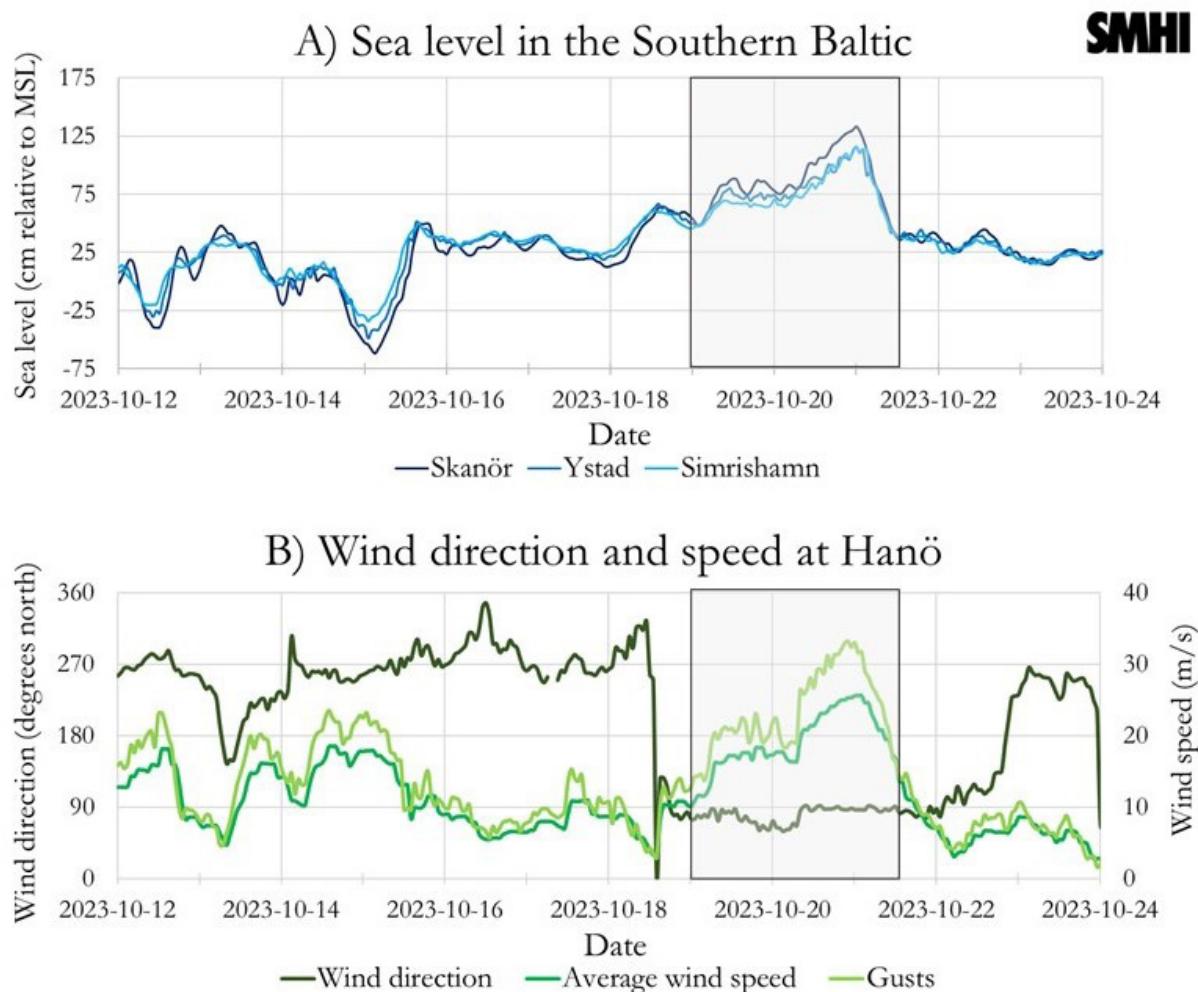
Figure 6: (A) Observed sea levels in the study area, note the increased sea levels in the days before Babet. (B) Wind speed and wind direction at Hanö. Note how the increased sea levels during Babet coincide with a sharp turn in wind direction. This is due to wind setup caused by easterly winds.

The meteorological and oceanographic conditions prior to and during Babet are investigated using SMHI wind and sea level observational data. Sea level data is obtained from three SMHI tide gauges within the study area; Skanör, Ystad and Simrishamn (see Figure 3). The operational period of each gauge is presented in Table 1, Sect. 5.1, along with the station's max recorded sea level and the max recorded sea level during Babet. Figure 6A, Sect. 5.1, shows observed sea levels between October 12th and 24th.

wave generation (see Sect. 5.1 for more details). Figure 6B, Sect. 5.1, shows observed wind data at Hanö between October 12th and 24th. By comparing wind data to sea levels, we investigate how wind patterns influenced the sea levels prior to and during Babet.

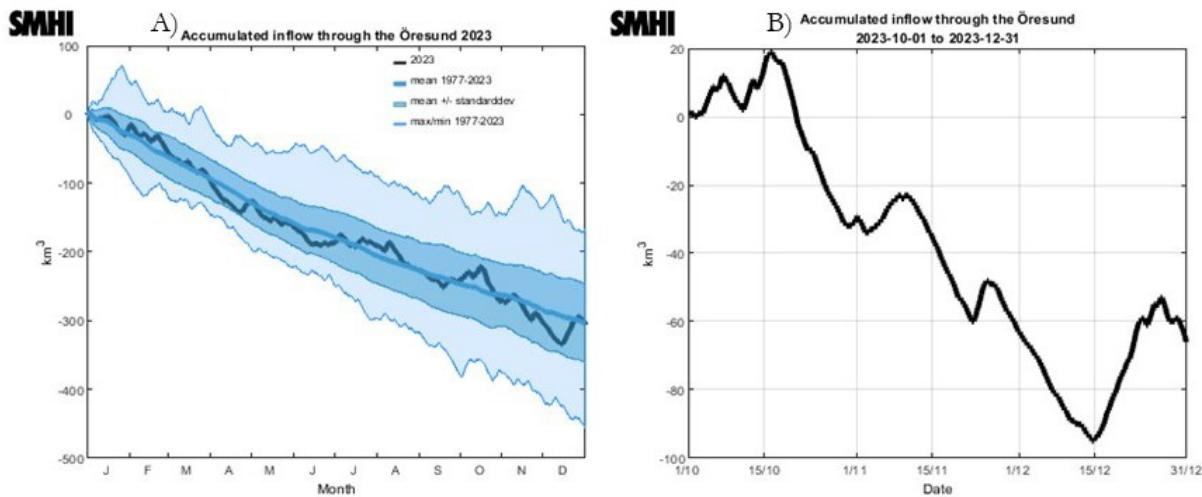
Figure 7: (A) Accumulated inflow through the Sound during 2023 (black line), mean and max/min for the period 1977–2023 (different shades of blue). (B) Accumulated inflow through the Sound 2023-10-01 to 2023-12-31, showing an accumulated inflow of 20 km³ prior to Babet.

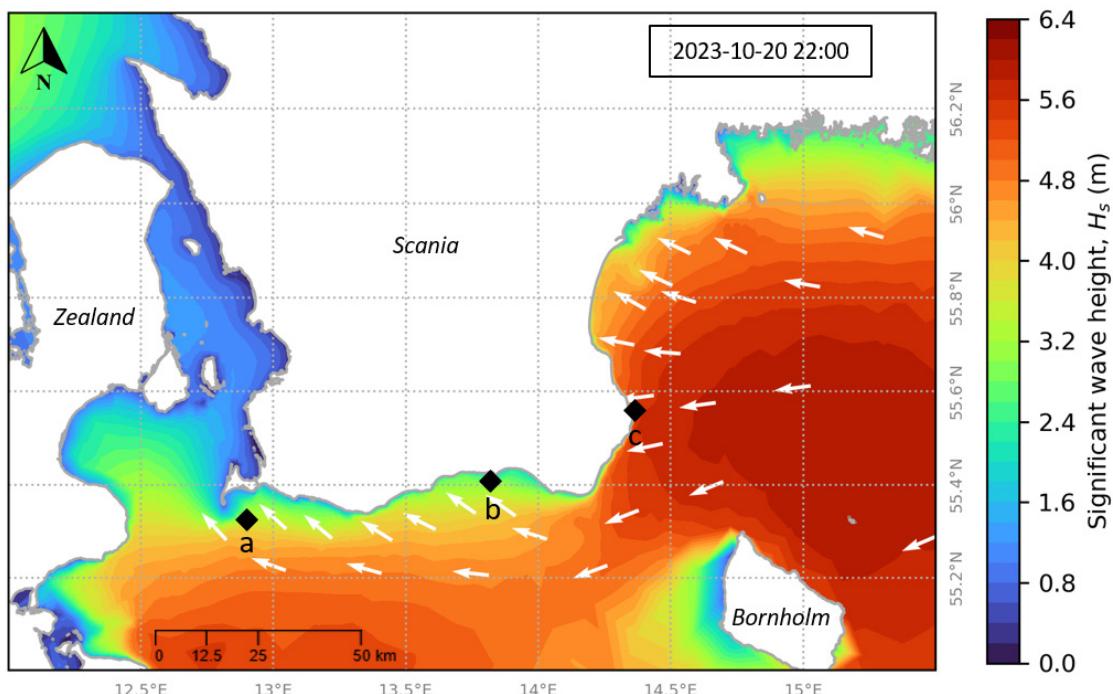
Figure 8: Map showing the simulated significant wave height during the storm peak, the arrows represent wave direction. Locations a, b and c correspond to locations at approximately 10 m depth where time series of wave conditions is extracted from the model and approximately correspond to locations of the tide gauges.

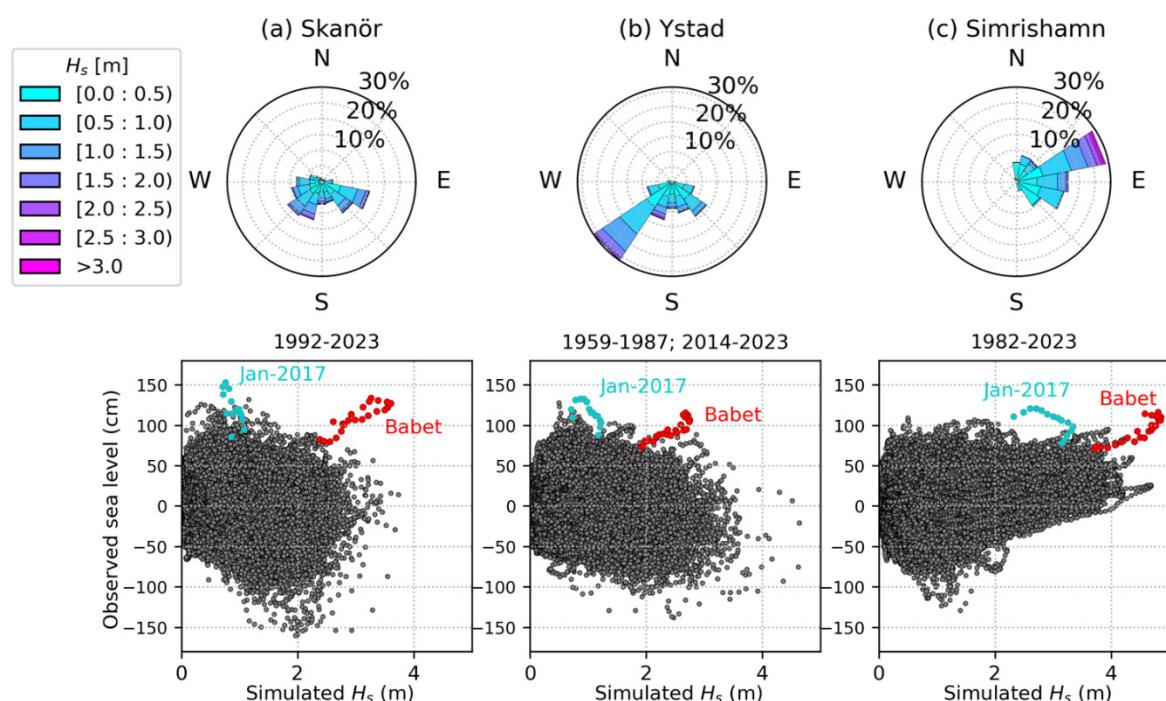
Figure 9: Wave roses with data extracted at 10 m depth (see Figure 8 locations a-c) covering the period 1959–2023 to illustrate the typical wave climate conditions. The scatter plots show the joint occurrence of wave heights and observed sea level for the overlapping periods of available data. Observed sea levels is in relation to MSL.

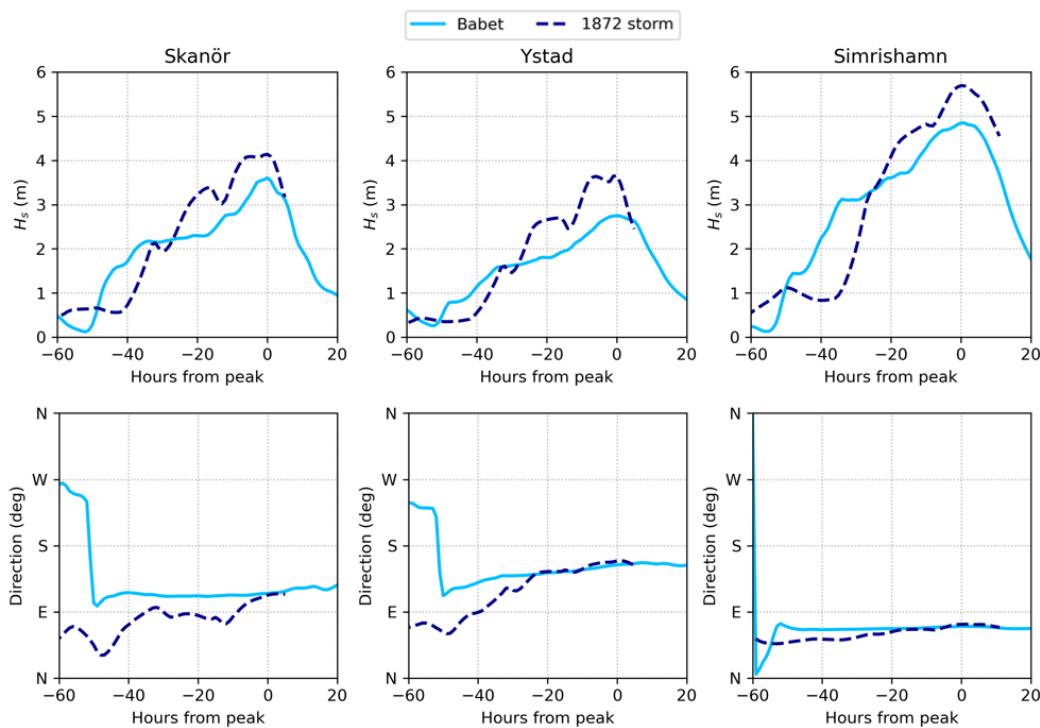
Figure 10: Simulated significant wave height (H_s) and wave direction during the 1872 November storm (dashed line) and Babet (solid line). The locations match those of the scatter plots and wave roses in Figure 9. The two events show similarities, but 1872 led to larger waves.

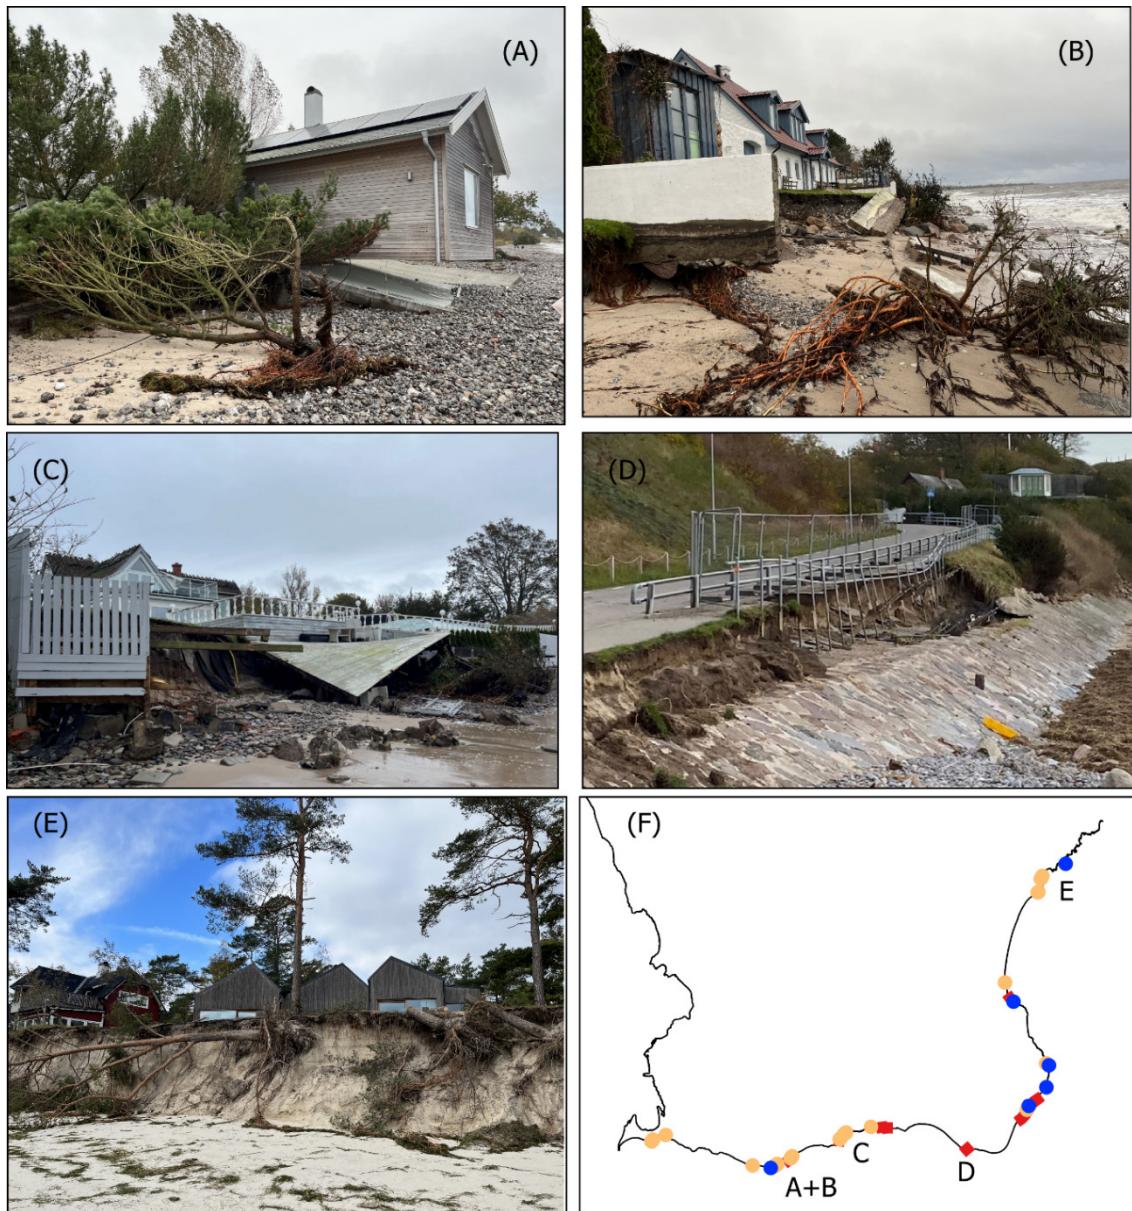
Figure 12: Examples of damages occurred during Babet. (A), (B) and (C) shows residential houses that suffered damages. (D) shows an undermined access road to a harbour and (E) shows residential houses that were not damaged by the storm, but where there is a risk that subsequent landslides in the unstable slope will lead to damages. (F) Some of the recorded damages along the coast. Orange=buildings, red=roads, blue=harbours.

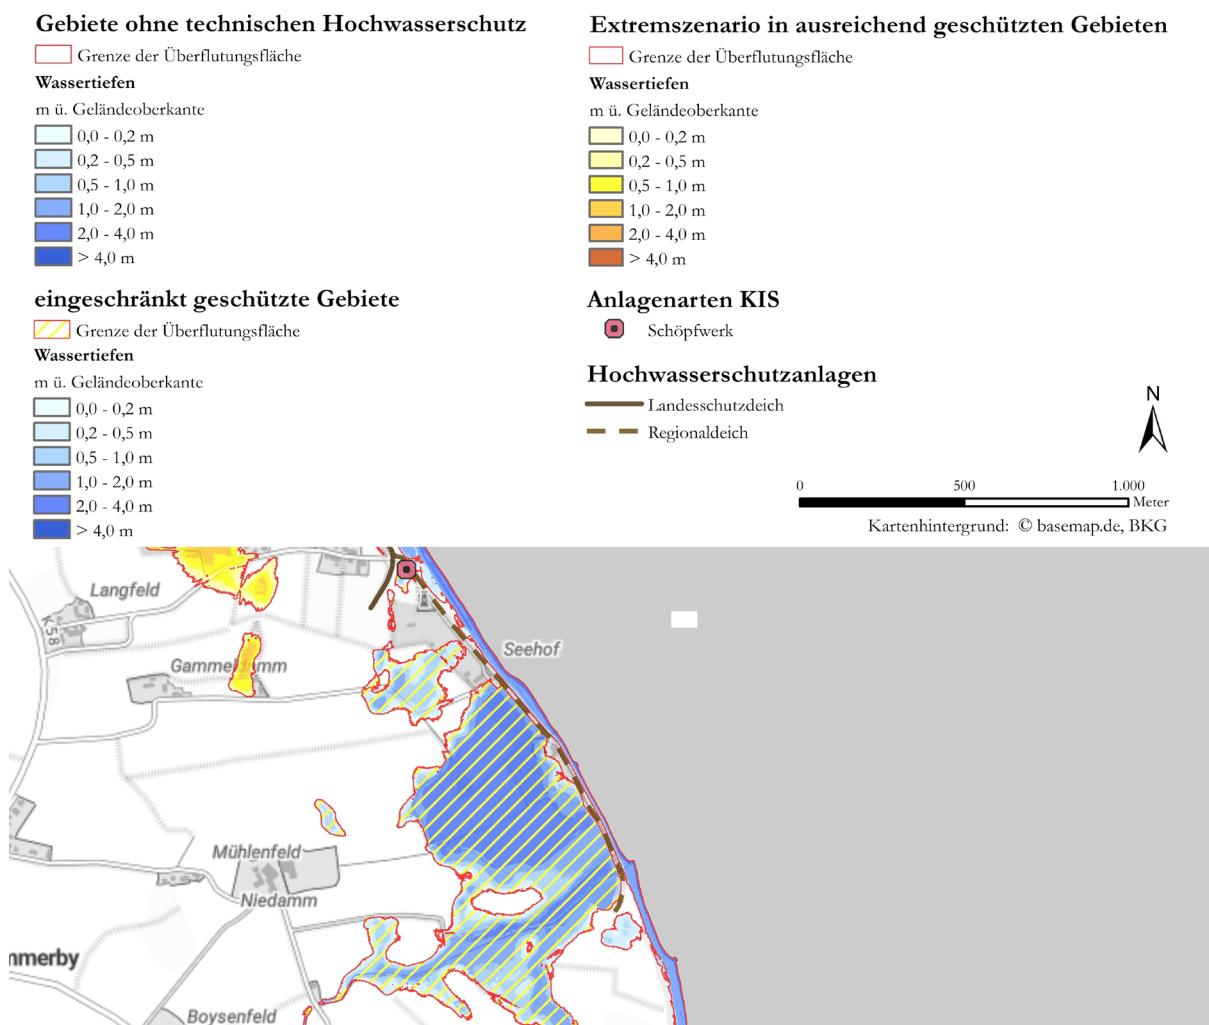
Abbildung 2: Beispiel einer Hochwassergefahrenkarte.

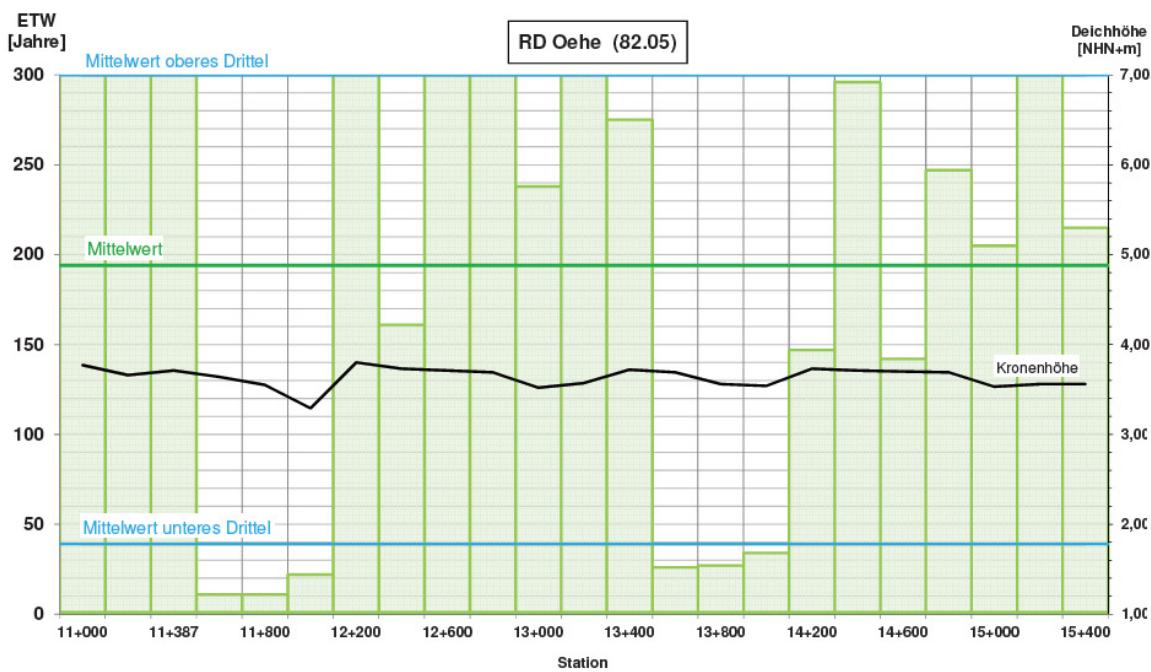
Abbildung 9: Wiederkehrintervall des kritischen Wellenüberlaufs $q > 2 \text{ l}/(\text{s} \cdot \text{m})$ am Regionaldeich Oehe (Abschnitt 82.05). Mittelwerte beziehen sich auf den gesamten Abschnitt.

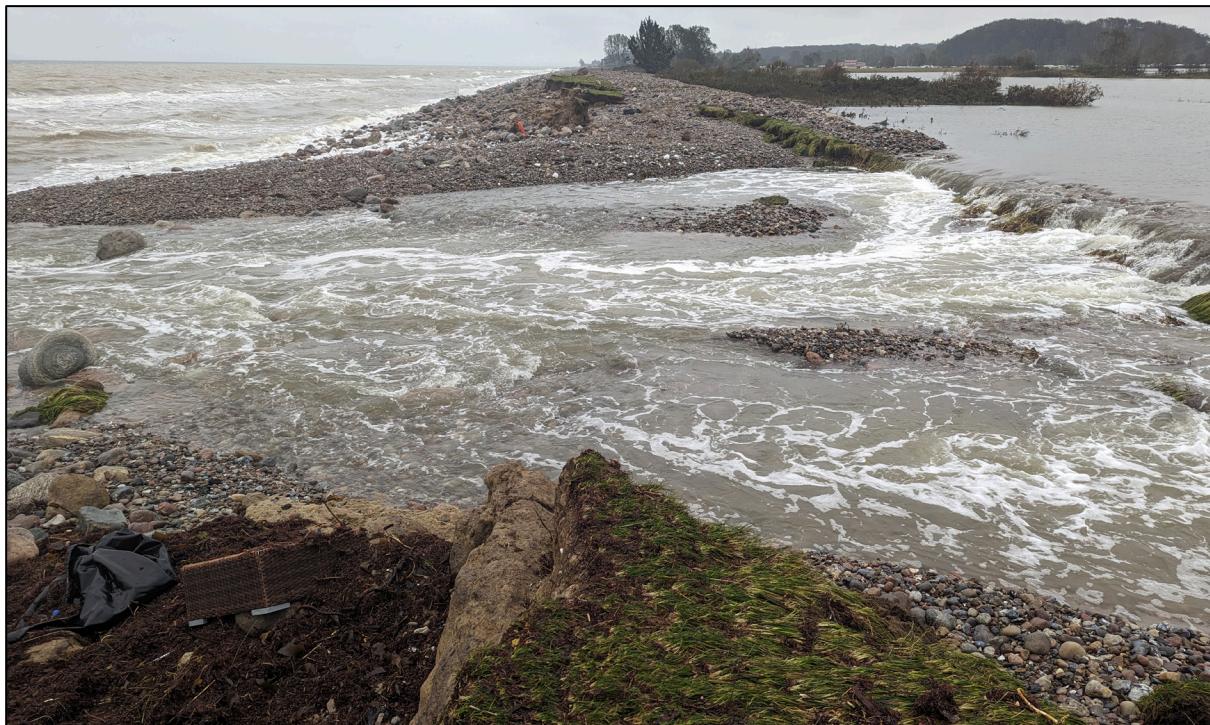
Abbildung 4: Deichbruch im Regionaldeich Fischleger südlich von Damp (Foto: J. Hofstede/MEKUN). Der stark erodierte (grüne) Deich ist fast vollständig durch Geröll überdeckt, was auf eine sehr starke Einwirkung durch brechende Wellen hinweist.

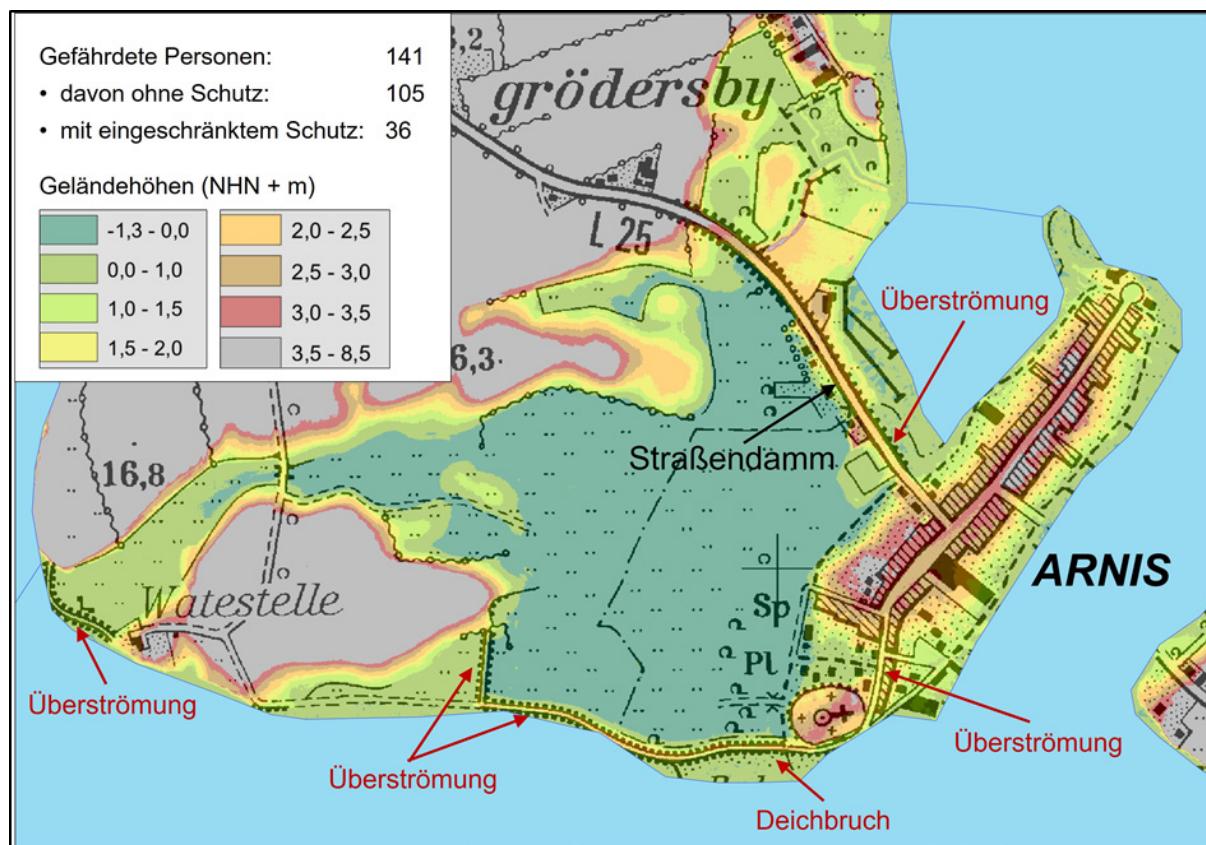
Abbildung 5: Geländehöhen in der Küstenniederung der Stadt Arnis mit Angabe der Deichbruchstelle sowie der Überströmungen am Straßendamm, in der Ortslage und an den Regionaldeichen in der Oktoberflut 2023.

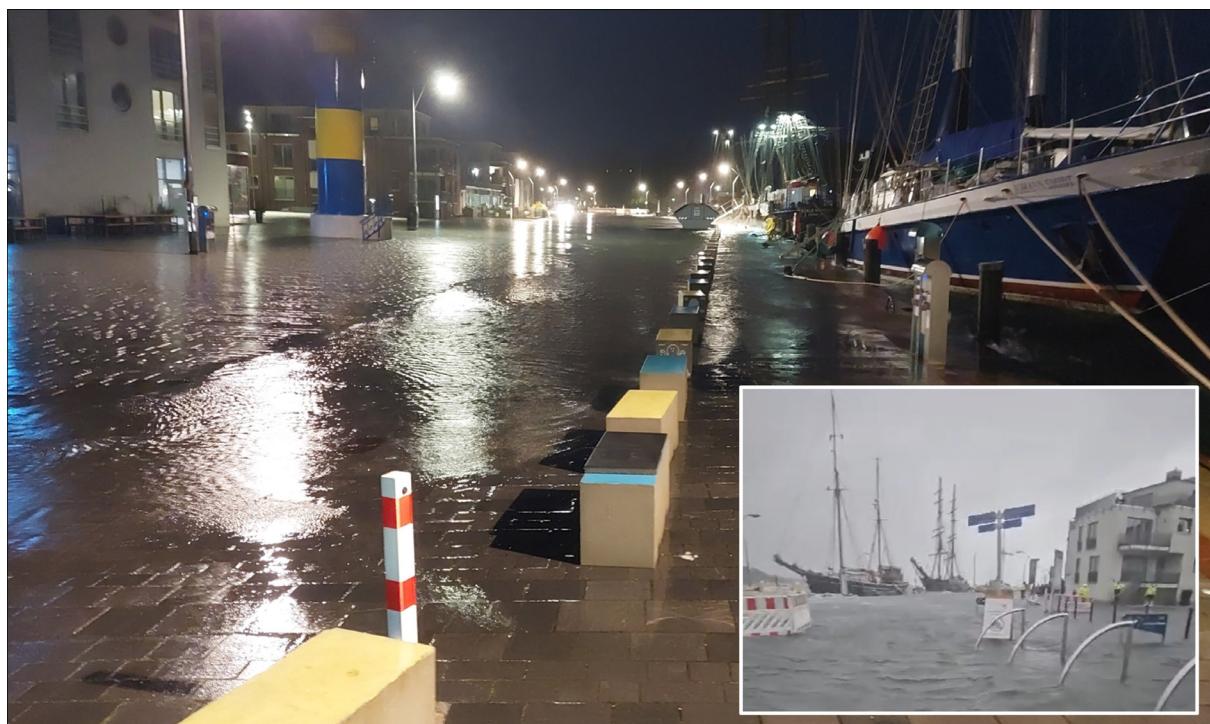
Abbildung 10: Überfluteter Hafenbereich in Eckernförde am frühen Morgen des 20. Oktobers 2023 bei einem Wasserstand von ca. NHN +1,6 m. Im Ausschnitt ist in etwa der gleiche Bereich in umgekehrter Richtung am frühen Abend des 20. Oktobers bei einem Wasserstand von ca. NHN +1,9 m zu sehen. Der Höchstwasserstand wurde hier um 21:10 Uhr mit NHN +2,15 m erreicht. (Fotos: F. Hell/MEKUN).

In den größeren Küstenorten fehlen bisher weitgehend Küstenhochwasserschutzanlagen, weshalb hier viele niedrig liegende Bereiche in der Oktoberflut 2023 überfluteten (Abbildung 10). Dabei wohnen aktuell allein in den kreisfreien Städten Lübeck, Kiel und Flensburg etwa 9.500 Menschen in Küstenniederungen. Bei einem Meeresspiegelanstieg von 0,75 m (siehe oben) würde sich diese Zahl infolge der vergrößerten Kulisse nach den Berechnungen des LKN.SH um 45 % auf ca. 13.700 erhöhen.

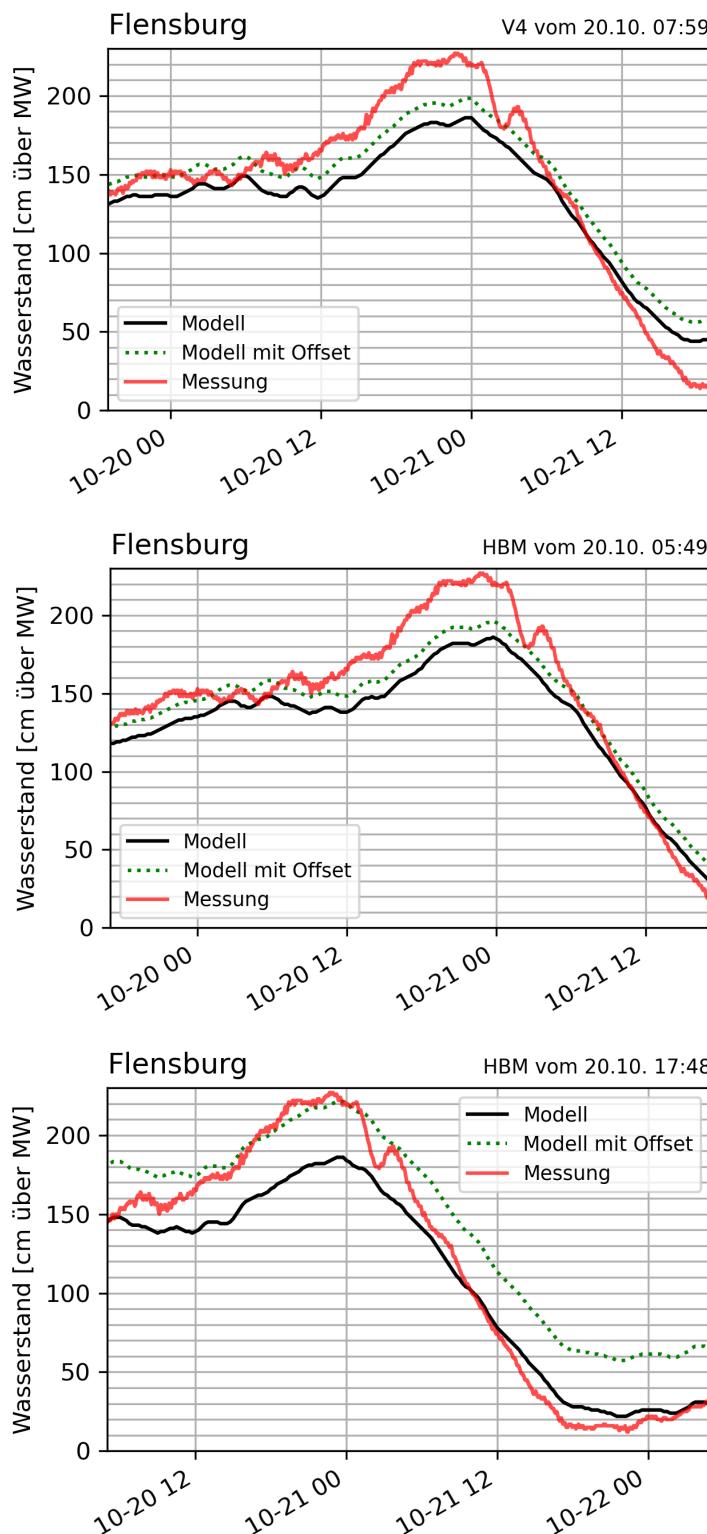
Abbildung 2: Gemessene Wasserstände bei Flensburg (rot) zusammen mit Modelldaten (schwarz) und um einen Offset (der nur aus der Differenz der letzten 6 Stunden berechnet wurde) korrigierten Verlauf der Modelldaten (grün gepunktet). Dies sind Nachberechnungen, während der Sturmflut wurden im Allgemeinen längere Zeiträume für die Offsetkorrektur benutzt. A) CMOD Vorhersage, die am 20.10. um 7:59 Uhr zur Verfügung stand. B) HBM Vorhersage, die um 5:49 Uhr zur Verfügung stand. B) HBM Vorhersage, die um 17:48 Uhr zur Verfügung stand.

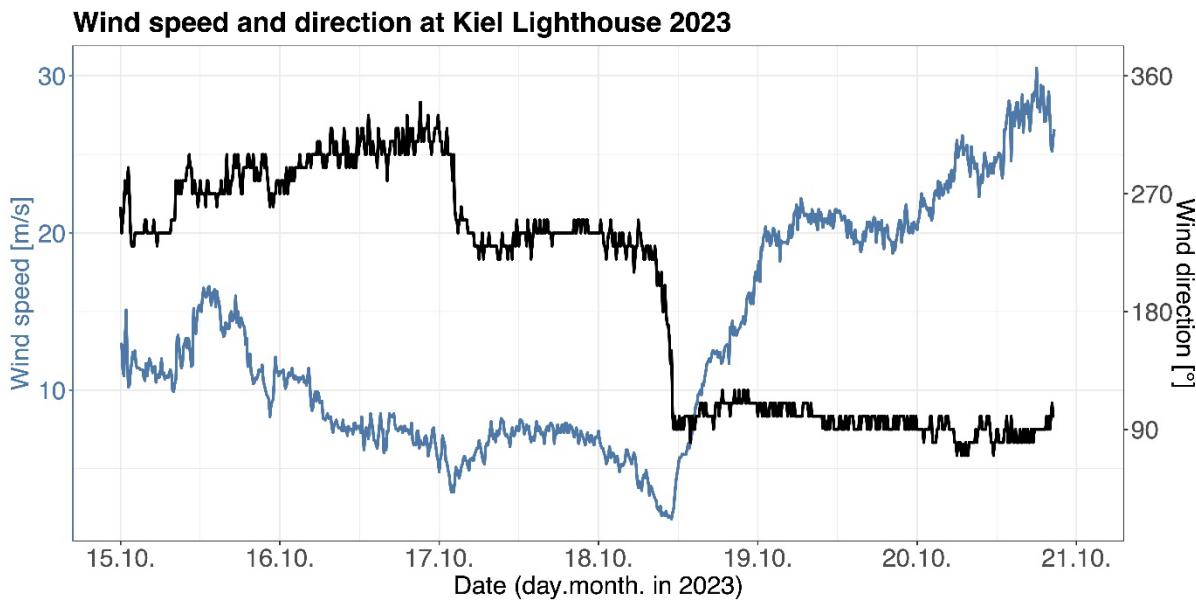
Figure 3: Observed wind speed and direction (10 min) from Kiel Lighthouse for 15-20 October 2023. In the evening of 20 October 2023, the anemometer was broken.

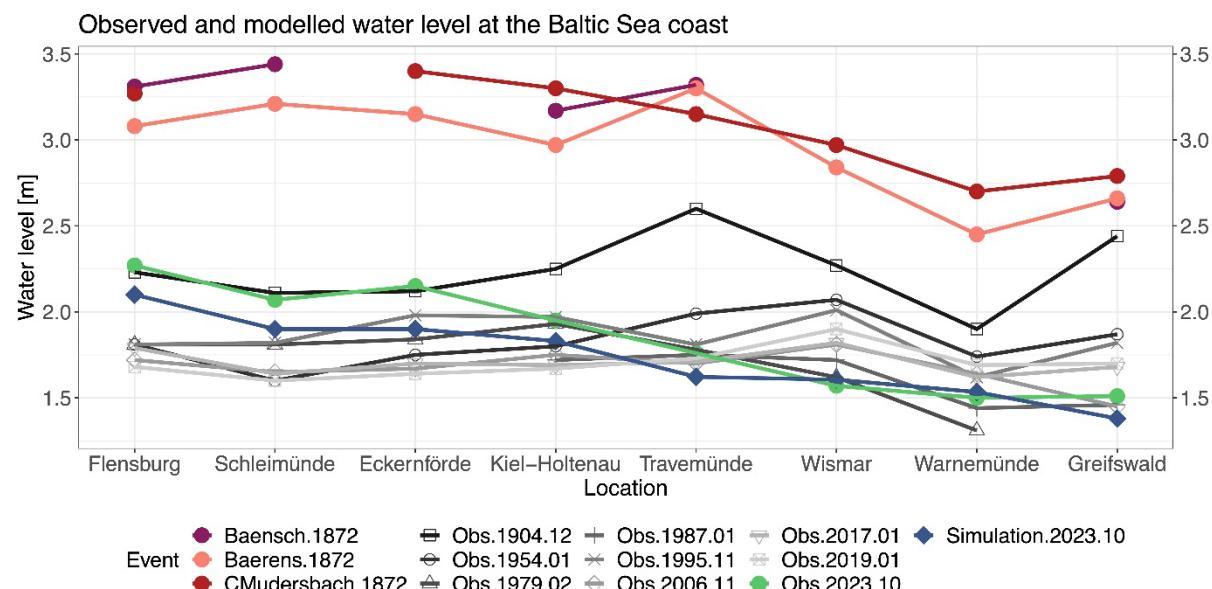
Figure 4: Peak water levels observed during selected major surge events and modelled for 2023 at the German Baltic Sea coast, from north to south and west to east. See also Figure 1 for the location.

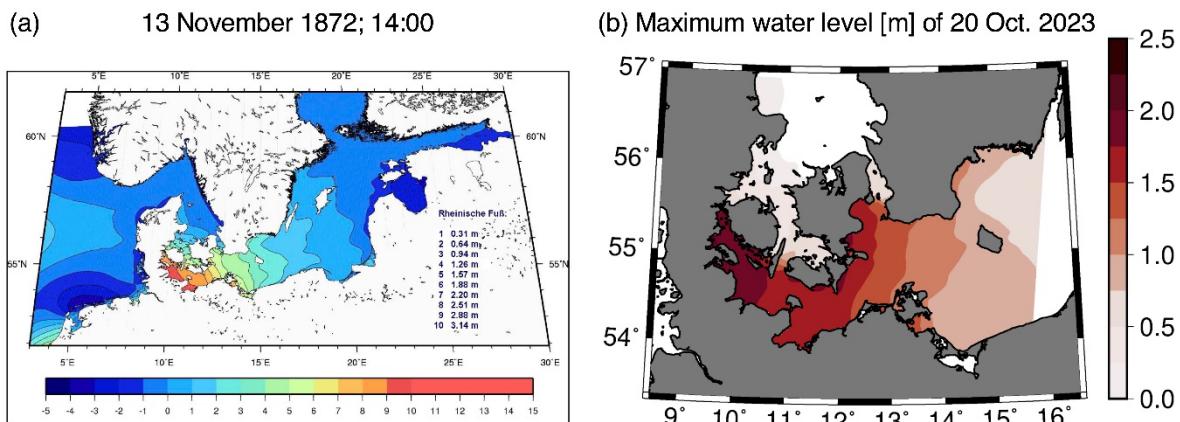
Figure 5: a) Simulation of water level for 13 November 1872, 2pm, converted to Rheinische feet from Bork et al. 2022, Figure (5a); (b) maximum water level during 20–21 October 2023 calculated by TRIM-NP and COSMO-CLM.

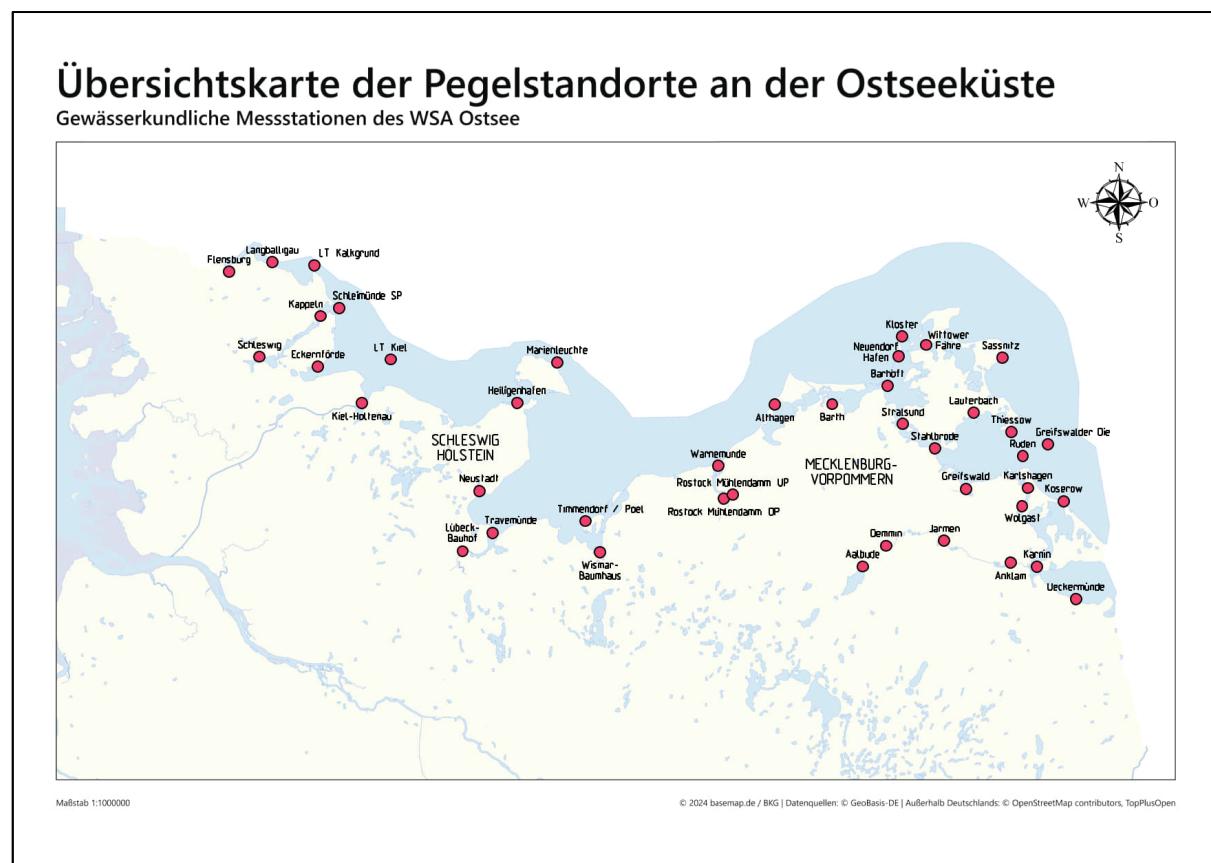
Abbildung 6: Pegelstandorte des WSA Ostsee.

Im Bereich der deutschen Ostsee werden durch das WSA Ostsee, welches eine Unterbehörde innerhalb der Wasserstraßen- und Schifffahrtsverwaltung (WSV) des Bundes ist, an 42 Pegelstationen kontinuierlich die Wasserstände in 1-minütigen Inkrementen erfasst. Von diesen Stationen liegen 14 Pegel in Schleswig-Holstein und 28 Pegel in Mecklenburg-Vorpommern (vgl. Abbildung 6). Die einzelnen Pegelanlagen sind gemäß den Vorgaben des Handbuchs Moderne Pegel (2015) sowie der Pegelvorschrift (1997) baulich errichtet und technisch ausgestattet. An den einzelnen Pegeln werden die Wasserstände im Hauptsystem mittels Schwimmertechnik in einem Schacht erfasst. Der gedrosselte Wasserzulauf zum Schacht, was einer Tiefpassfilterung entspricht, eliminiert die kleinen Wellen (Kapillar- und Schwerewellen mit kleiner Periode und geringer Amplitude), so dass nur die etwas längeren und für die Bemessung relevanten Informationen gemessen werden. Die Redundanzanlagen mittels Druckdosen stehen bei Ausfällen der Schwimmersysteme zur Verfügung. Bis auf die Pegelstandorte Leuchtturm (LT) Kalkgrund, Schleimünde SP (Seepegel), LT Kiel und Marienleuchte stehen alle Anlagen direkt in Nähe der Ufer.
