DIE KÜSTE

Journal of Coastal Engineering Research
and Practice at the North and Baltic Sea

The Baltic Sea storm surge in October 2023
Die Ostsee-Sturmflut im Oktober 2023

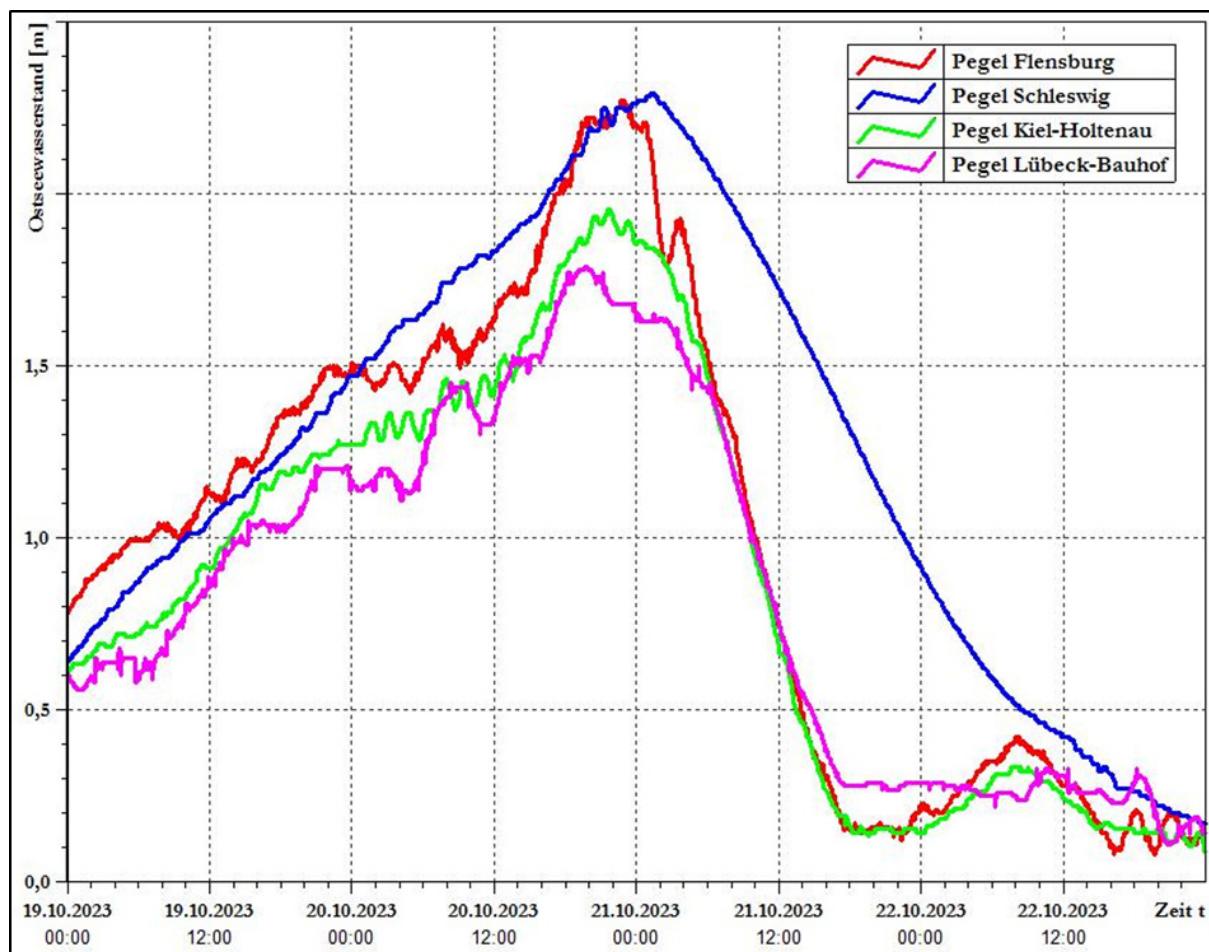
Abbildung 15: Wasserstandsverläufe im Bereich in Schleswig-Holstein liegender ausgewählter Pegel des WSA Ostsee vom 19. bis 22.10.2023 (Ostseewasserstand entspricht NHN in m).

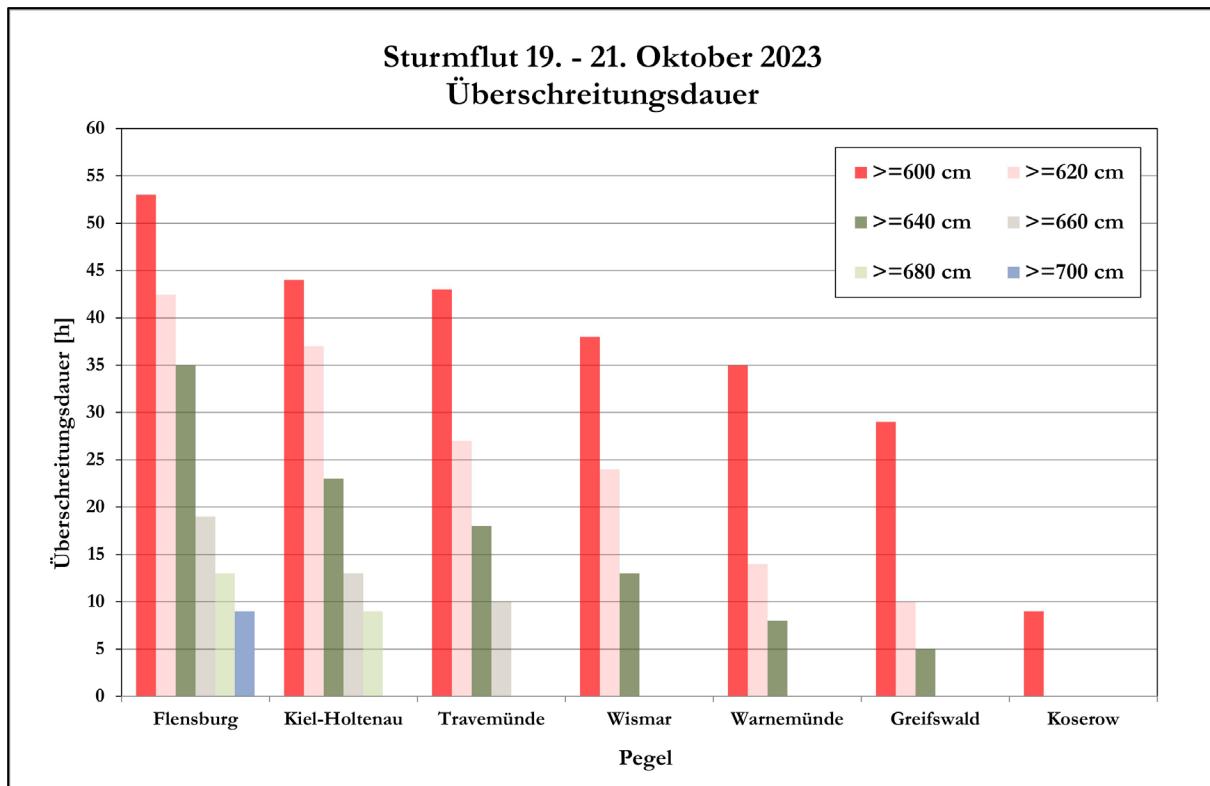
Abbildung 17: Überschreitungsdauer der Wasserstände an ausgewählten Pegelstationen des WSA Ostsee entlang der deutschen Ostseeküste während der Sturmflut vom 19. bis 21.10.2023.

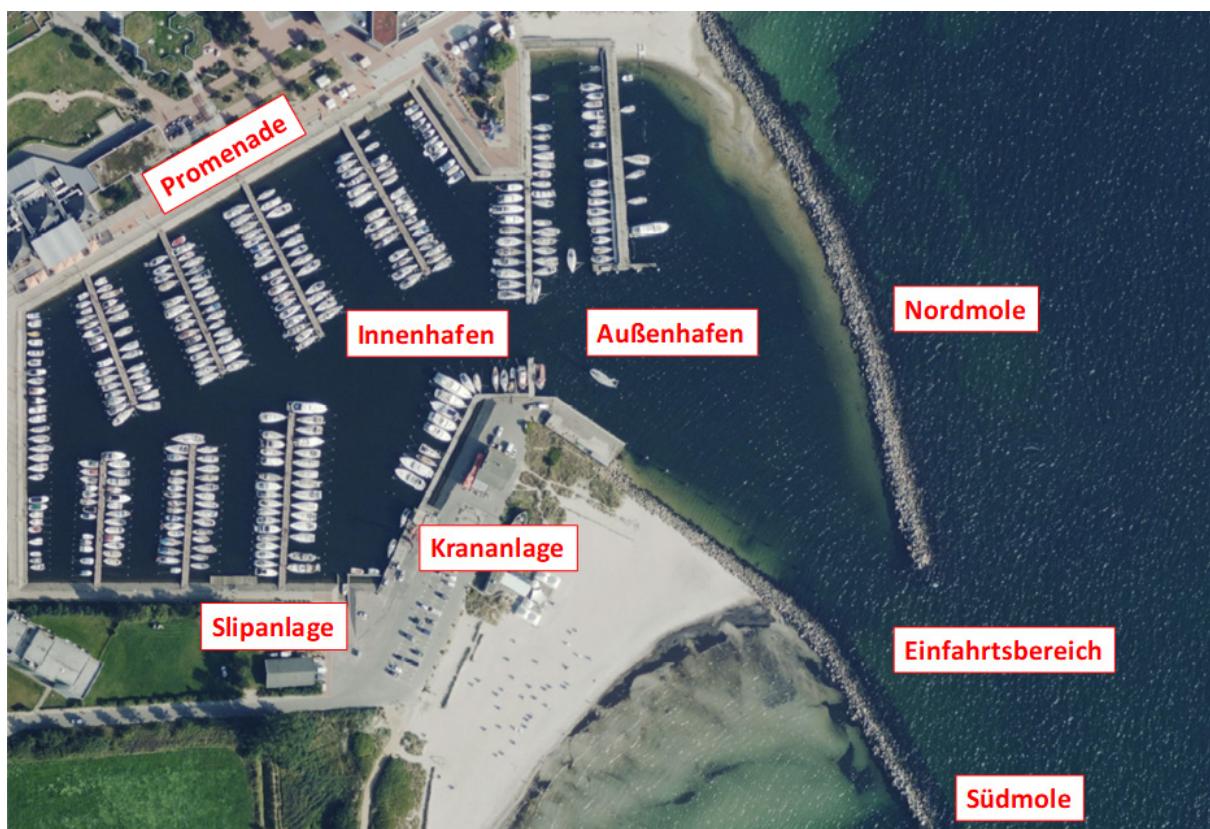
Abbildung 2: Übersicht Yachthafen Damp (Quelle: Google).

Die Kurbetriebe Damp GmbH ist zuständig für die Errichtung, den Betrieb und die Verpachtung sämtlicher Anlagen, Einrichtungen und Gebäude im Bereich des kommunalen Teils des Ostseebades Damp der Gemeinde Damp. Dazu zählt auch der Yachthafen Damp. Der Yachthafen Damp bietet an 14 Stegen insgesamt 365 Bootsliegeplätze im Außen- und Innenhafen. Der nach Südosten ausgerichtete Einfahrtsbereich des Yachthafens wird durch zwei Wellenbrecher (Nord- und Südmole) geschützt (vgl. Abbildung 2). Der Wellenbrecher der Nordmole (Länge ca. 270 m) besteht aus runden Deckwerksteinen mit einem Gewicht zwischen 1,0 to und 3,5 to. Die Kronenhöhe liegt bei ca. NHN +2 m.

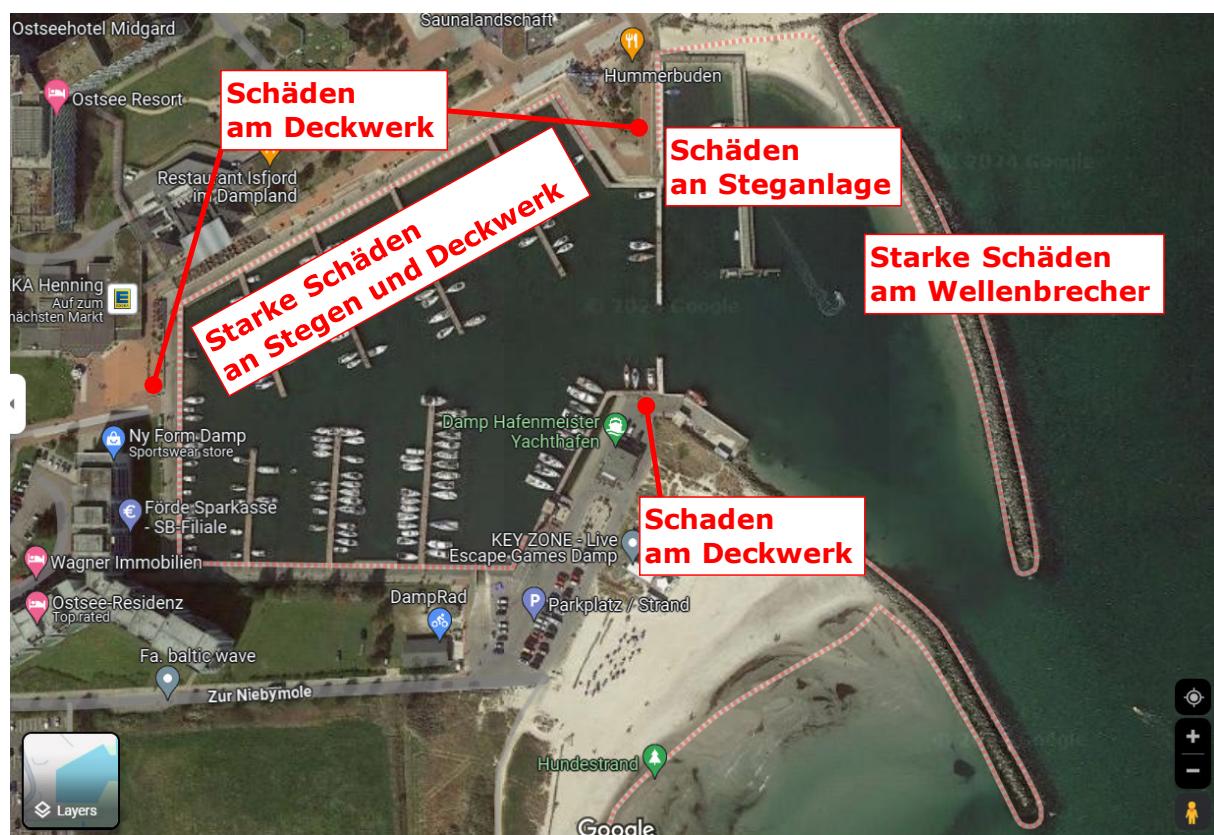
Abbildung 3: Schadensbild der Hafeninfrastruktur (Quelle: Google).

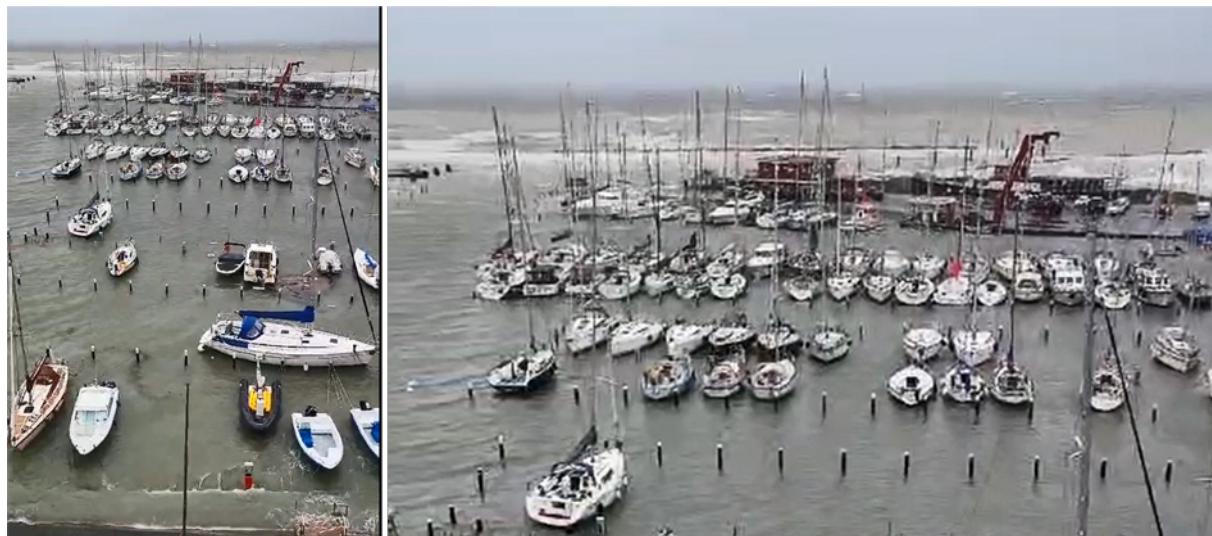
Abbildung 4: Blick in Richtung Osten auf den südlichen Teil des Yachthafens Damp während der Sturmflut (Foto: REAL Yachtsservice GmbH).

Während der Sturmflut im Oktober 2023 wurde der Wellenbrecher der Nordmole sehr stark beschädigt. Hoher Seegang aus östlicher Richtung in Verbindung mit den stark erhöhten Wasserständen haben die Nordmole derart belastet, dass auf größerer Länge die Deckwerkssteine aus der Krone des Wellenbrechers in Richtung Leeseite herausgeschlagen

wurden. Es ist davon auszugehen, dass die vergleichsweise geringe Kronenhöhe der Nordmole mitursächlich dafür ist, dass diese den Seegangbelastungen nicht mehr standhalten konnte. In der Folge verursachte die Schwächung des nördlichen Wellenbrechers eine Erhöhung der Seegangstransmission, d. h. der Seegang konnte verstärkt in den Außenhafen und anschließend in den Innenhafen vordringen und dort für zusätzliche Seegangsunruhe sorgen (vgl. Abbildung 4).

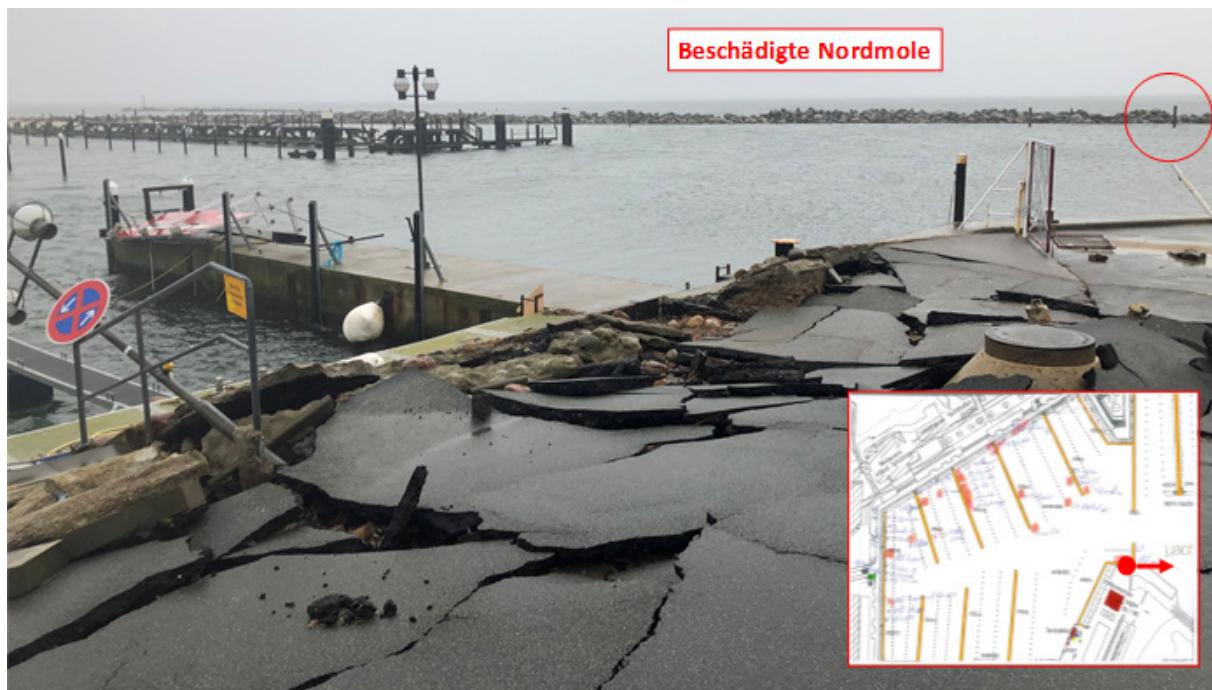
Abbildung 5: Blick in Richtung Osten auf die beschädigte Nordmole (Foto: Peters).

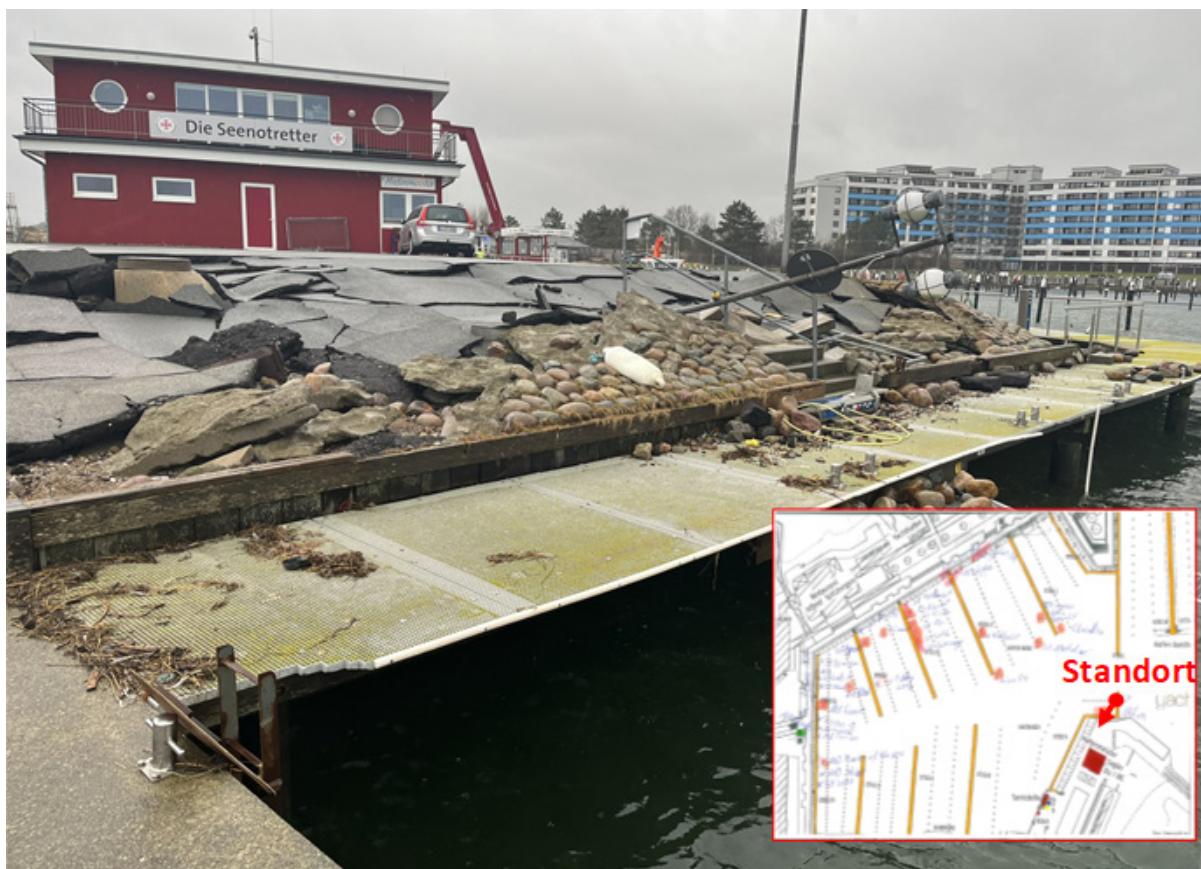
Abbildung 7: Deckwerksschäden im Bereich der DGzRS-Station (Foto: Peters).

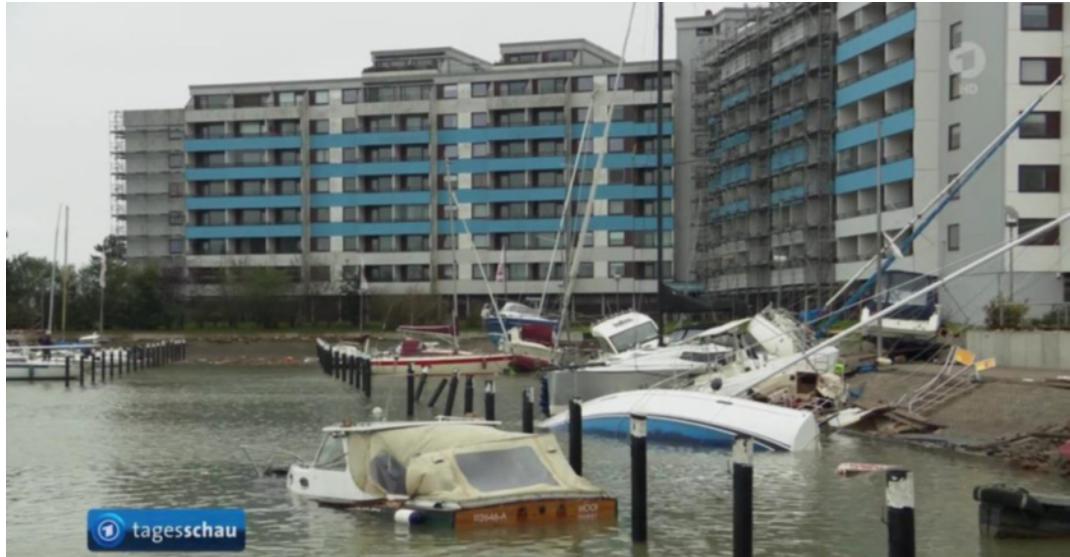
Abbildung 10: Westlicher Teil des Yachthafens Damp mit havarierten Schiffen (Foto: Tagesschau vom 21.10.2023).

- sich an zahlreichen Booten die Vertäuleinen extrem gespannt haben und in der Folge teilweise die stegseitigen Klampen abgerissen wurden,
- sich Boote und Yachten von den Stegen losgerissen haben, sich unkontrolliert und führerlos im Hafenbecken bewegten und in der Folge die Steganlagen, die Uferdeckwerke und die Promenade beschädigten und

- Boote und Yachten aufgrund von Kollisionen mit der Hafeninfrastruktur selbst so stark geschädigt wurden, dass diese Schiffe zum Teil im Hafenbecken gesunken sind (vgl. Abbildung 10). Insgesamt sind 35 der 100 Boote und Yachten sehr stark beschädigt worden. Diese havarierten und gesunkenen Boote und Yachten befanden sich alle im seegangsexponierten nördlichen und westlichen Hafenteil (vgl. Abbildung 11).

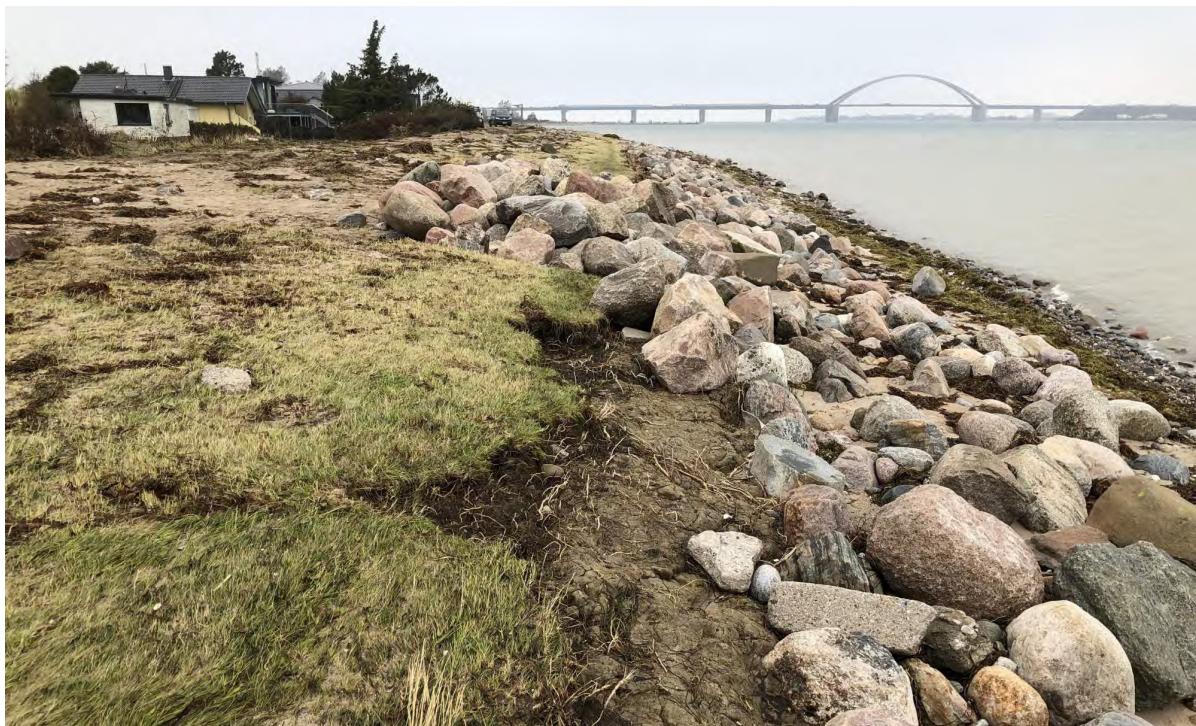
Abbildung 3: Großenbrode, Abschnitt Rethsollskamp, Blickrichtung West (Foto: Ramboll).

Im Bereich des Regionaldeiches Rethsollskamp am Femarnsund ganz im Nordosten der Gemeinde Großenbrode sind lediglich kleinere Schäden am Deckwerk aus Natursteinen (mittlere Neigung: 1:6) und am anschließenden Regionaldeich aufgetreten (vgl. Abbildung 3 und Abbildung 4). Die hydraulischen Belastungen im Zuge der Sturmflut mit brechenden Wellen haben zu Erosionen des Oberbodens oberhalb des Deckwerks (max. Höhe Deckwerksschulter: NHN +2,5 m) geführt. Darüber hinaus wurden kleinere Deckwerkssteine aus dem Deckwerk gelöst und landseitig verfrachtet. Treibsel und vorhandener Sand wurden bis auf die Krone des Regionaldeichs und weiter landseitig verfrachtet. Aufgrund des Untergrundes aus vergleichsweise erosionsstabilem Geschiebemergel ist es nicht zu weiteren Erosionen des Deckwerks gekommen.

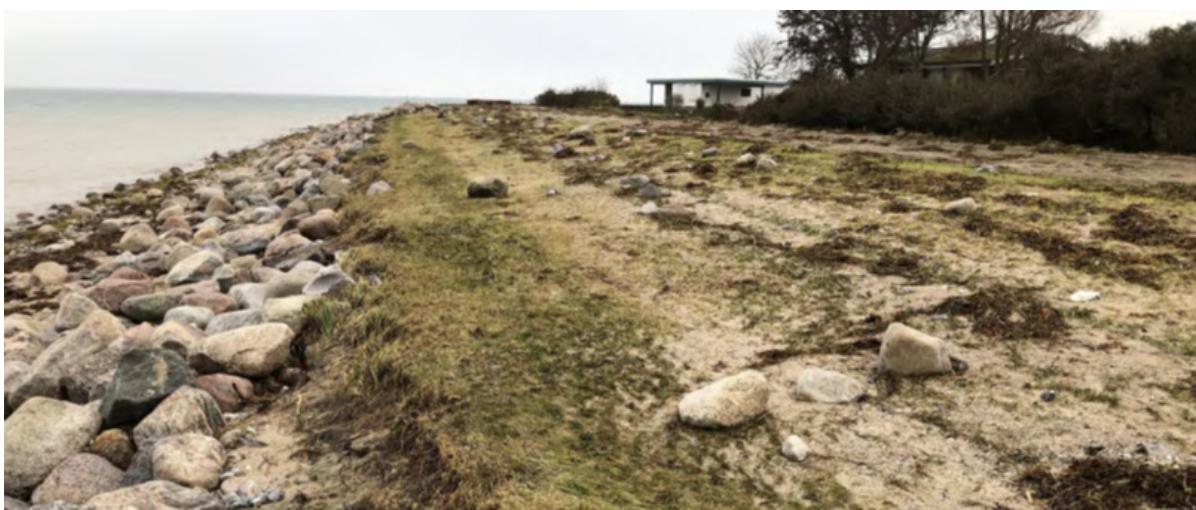
Abbildung 4: Großenbrode, Abschnitt Rethsollskamp, Blickrichtung Ost (Foto: Ramboll).

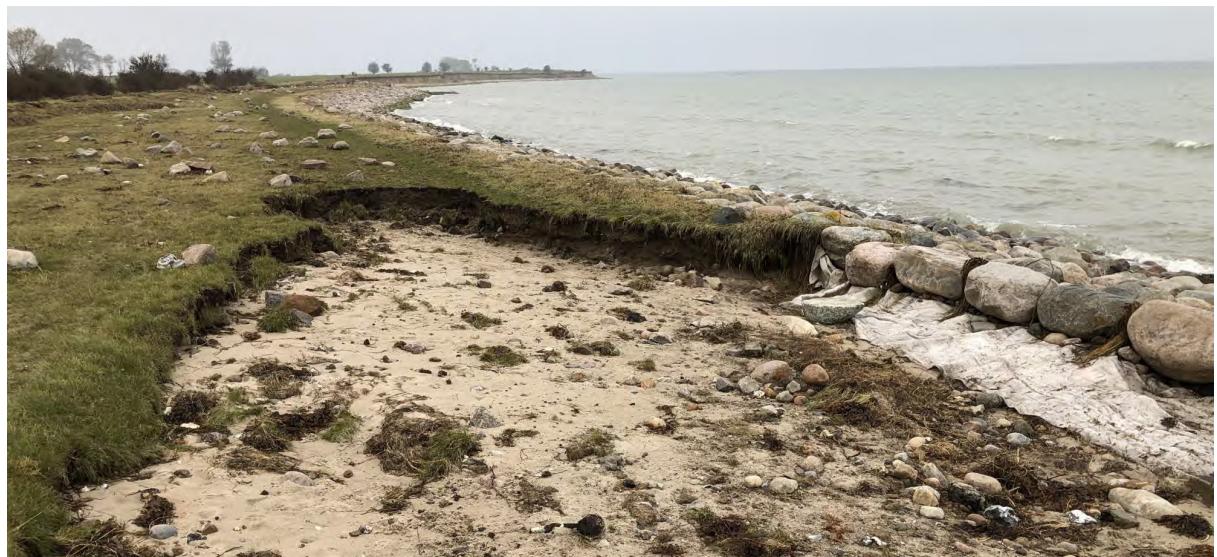
Im Bereich des südlich gelegenen Regionaldeiches Rethwiese setzt sich das Schadensbild aus dem Bereich Großenbroder Moor mit sehr starken Deckwerkschäden weiter fort. Teilweise treten noch größere Erosionen des Deckwerkes (mittlere Neigung: 1:6) und des Vorlandes landseitig der Böschungs- und Deckwerkschulter auf. Die Deckwerksteine an der Deckwerksschulter (max. Höhe Deckwerksschulter: NHN +2,5 m) liegen ebenso wie das eingebaute Geotextil abschnittsweise landseitig frei. Eine Vielzahl von Deckwerkssteinen mit einer Kantenlänge von bis zu rd. 40 cm liegt über das Vorland verstreut (vgl. Abbildung 7 und Abbildung 8).

Abbildung 7: Großenbrode, Abschnitt Rethwiese, Blickrichtung Nord (Foto: Ramboll).

Aus den Schadensbildern der Deckwerke entlang der Regionaldeiche in Großenbrode können folgende Schlüsse zur Deckwerksausbildung gezogen werden. Die Deckwerke in Großenbrode verfügten nicht über eine ausreichende Stabilität gegenüber den hydraulischen Einwirkungen im Zuge der Sturmflut. Die Schadensbilder verdeutlichen, dass das Brechen der Wellen auf dem Deckwerk bzw. an der Deckwerksschulter starke Erosionen auf dem Deckwerk selbst und an dem angrenzenden Vorland verursacht hat. Dies lässt sich mit der Seegangsbelastung bei erhöhtem Sturmflutwasserstand erklären. Für eine ausreichende Sicherheit müssen die Geometrie und der Aufbau der Deckwerke angepasst werden. So ist zu empfehlen, die Deckwerksschulter entweder zu erhöhen oder eine Übertragungssicherung herzustellen und u.a. mit größeren Deckwerkssteinen besser zu sichern.

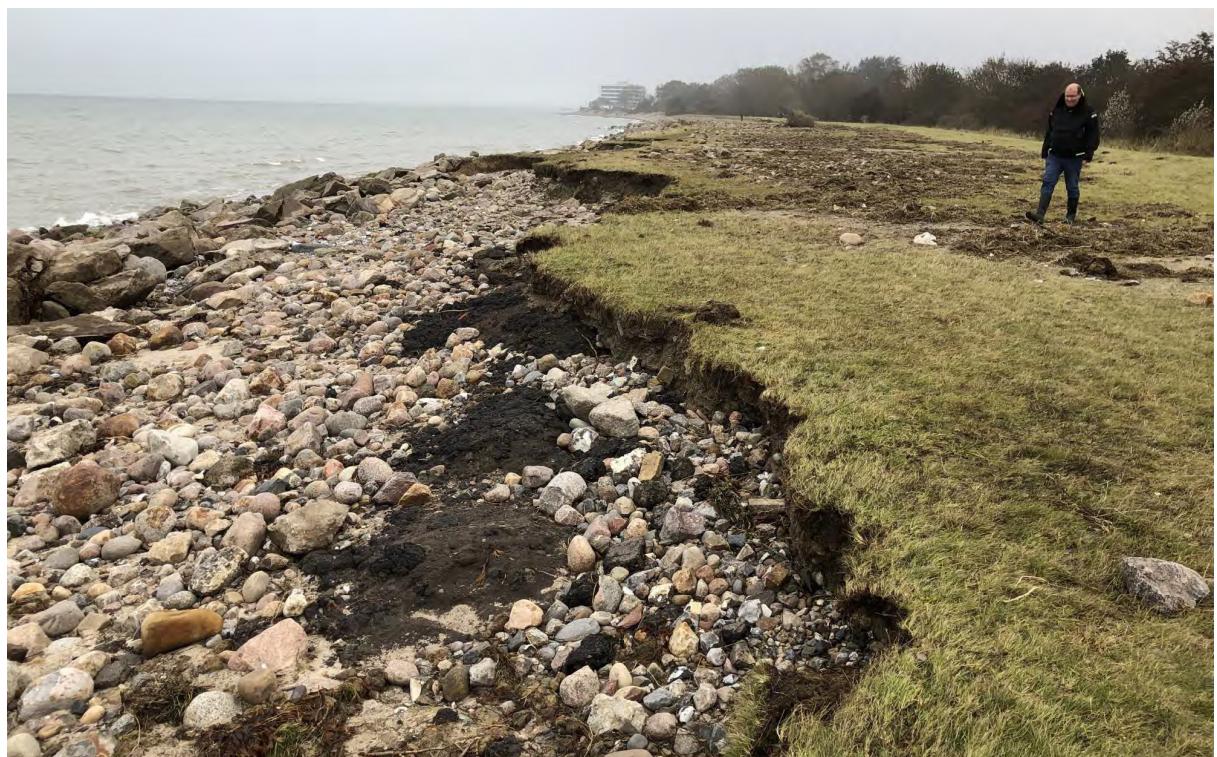
Abbildung 8: Großenbrode, Abschnitt Rethwiese, Blickrichtung Süd (Foto: Ramboll).

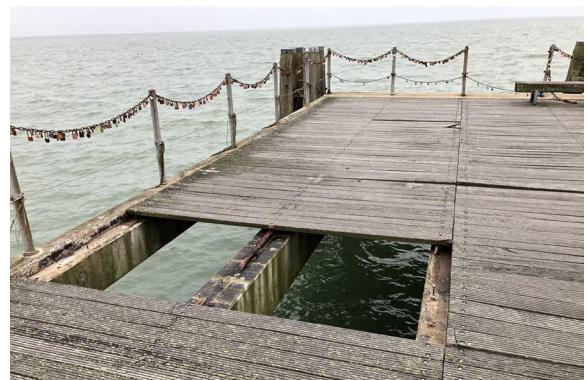
Auch an der Seebrücke sind deutliche Schäden an der aufliegenden Holzkonstruktion insbesondere am Brückenkopf zu verzeichnen gewesen. Gehbeläge wurden abgehoben und Geländer beschädigt (vgl. Abbildung 10).

Abbildung 10: Großenbrode, Seebrücke (Fotos: Ramboll).

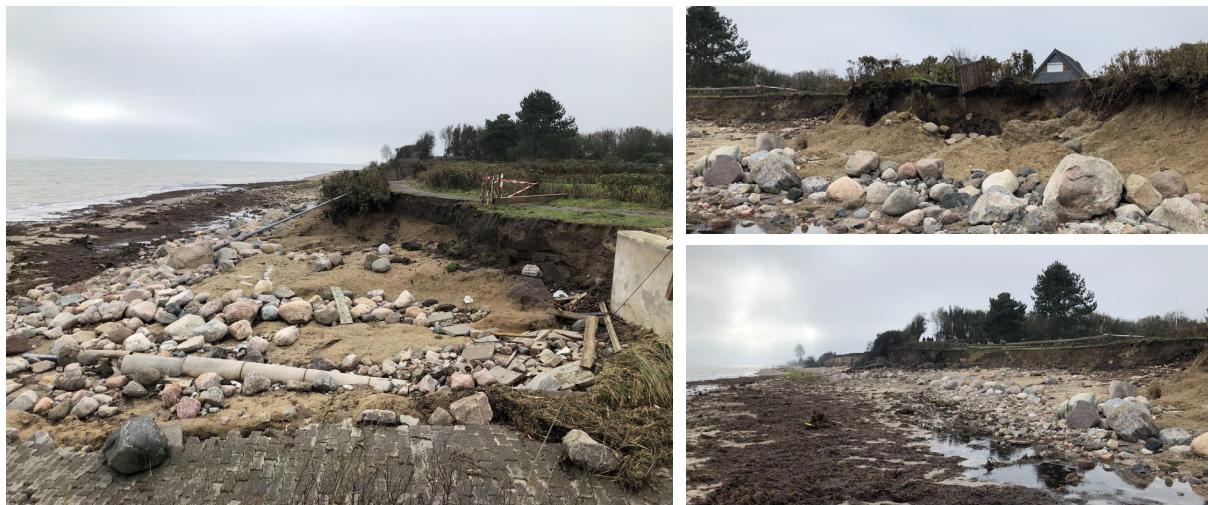
Abbildung 13: Süsel Strand nach der Sturmflut, Erosion von Kliffbereichen (Foto: Ramboll).

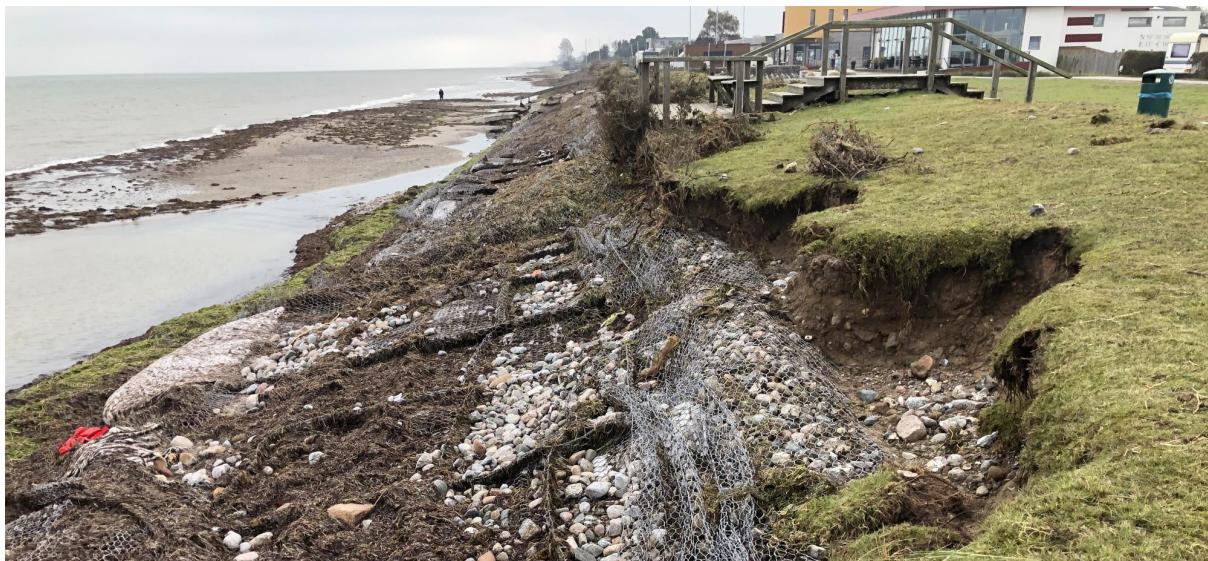
Im nördlichen Bereich des Campingplatzes zeigten sich sehr deutliche Schäden des vorhandenen Deckwerkes aus Steinmatratzen und des sich oberhalb anschließenden Walls analog zu den Schädigungen des Deichvorlandes im Übergang zum Deckwerk in Großembrüder (vgl. Abschnitt 3.1). Die folgende Abbildung 14 zeigt diese Schäden und verdeutlicht nochmals die Verschiebung der Wasserlinie in Richtung Land. Der Strand wurde während der Sturmflut ausgeräumt und war in der Folge nicht mehr vorhanden.

Abbildung 14: Süsel Strand nach der Sturmflut, Blickrichtung Süd (Foto: Ramboll).

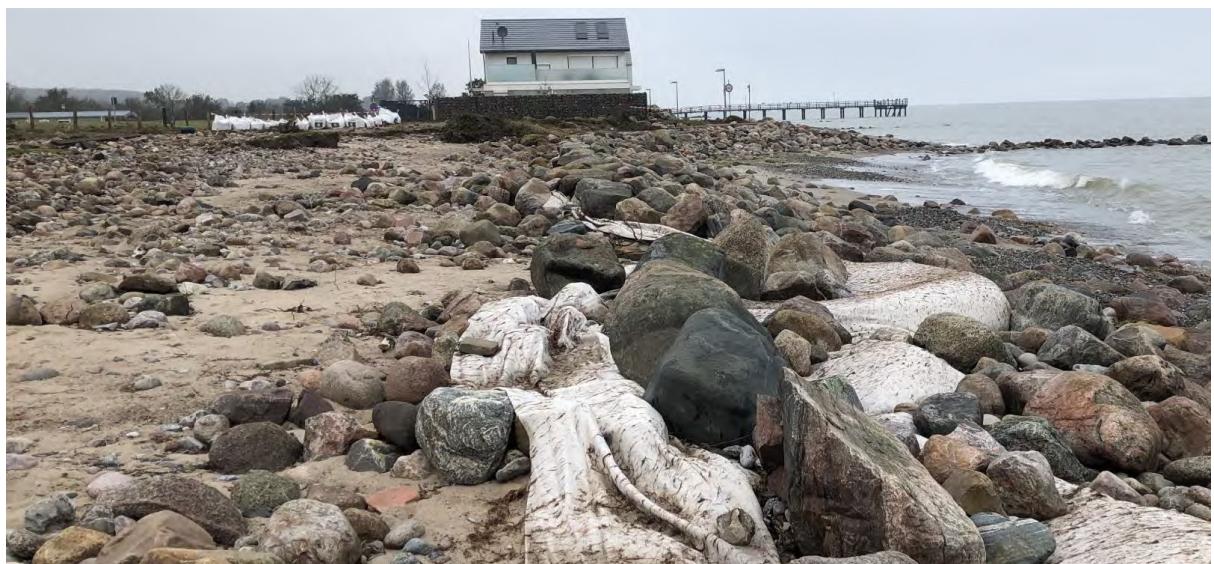
Das Deckwerk südlich der Promenade wurde sehr schwer beschädigt. Deckwerksteine wurden aus dem Deckwerk gelöst und auf das Vorland vor dem Regionaldeich geworfen (vgl. Abbildung 16). Das Vorland wurde auf gesamter Breite erodiert. Im Vergleich waren diese Vorland- und Deckwerksschäden deutlich stärker als die in Großenbrode. Die Treibsegelgrenze lag unmittelbar wasserseitig auf der Krone des Regionaldeiches. In Zusammenarbeit mit dem Landesbetrieb für Küstenschutz, Nationalpark und Meeresschutz Schleswig-Holstein (LKN.SH) wurde in der Folge der Bereich mit einem Geotextilwall für die sturmflutgefährdete Zeit 2023/24 gesondert gesichert (vgl. Abbildung 17). Die bauliche Wiederherstellung des Deckwerkes in Süssau auf der Länge von rd. 1,2 km liegt im Zuständigkeitsbereich des Wasser- und Bodenverbandes Ostholstein und wurde in 2025 abgeschlossen.

Abbildung 16: Süssau nach der Sturmflut, Blickrichtung Nord (Foto: Ramboll, 25.10.2023).

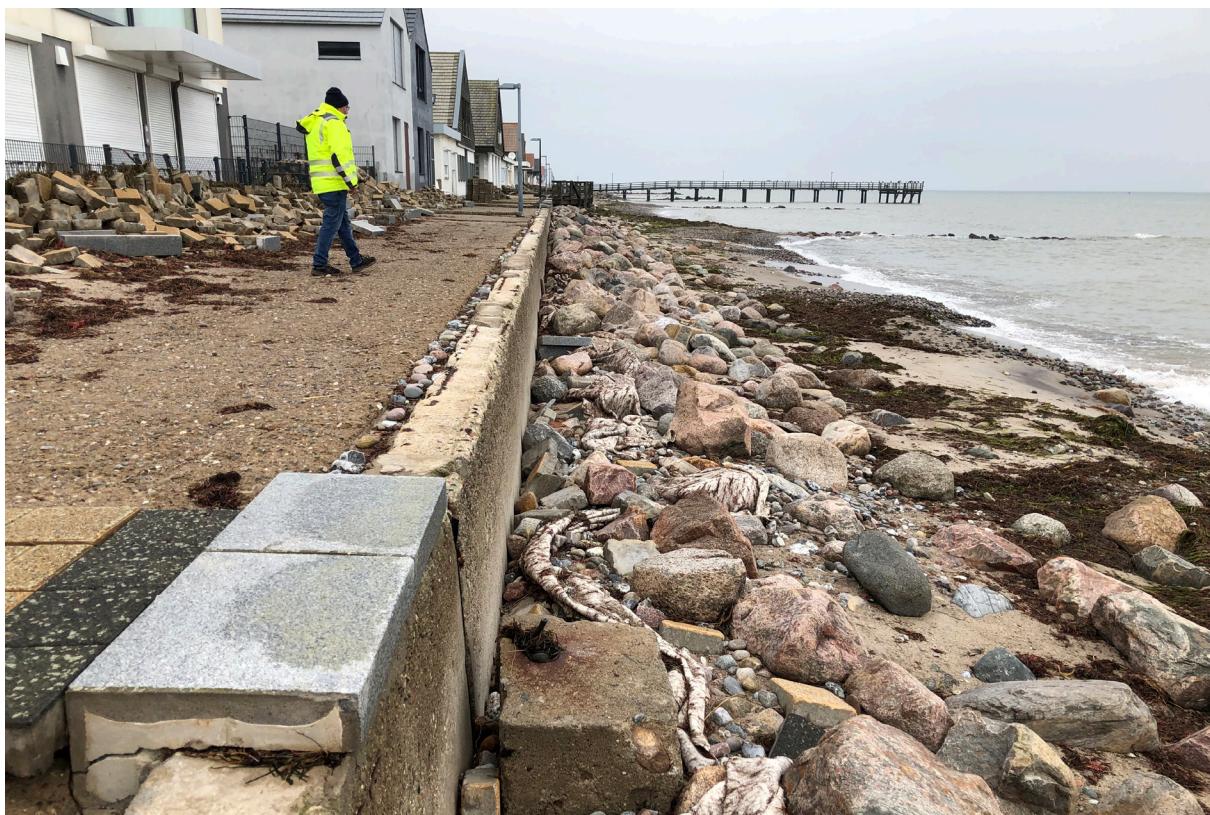
Der wasserseitige Kantenstein aus Granit, der auf der Betonwand befestigt war, fehlte ebenfalls überall dort, wo das Pflaster geschädigt wurde. Bei genauerer Betrachtung wurde schnell deutlich, worin die Schadensursache besteht. Zum einen war die Wasserseite der Promenade nur unzureichend mit einem Deckwerk geschützt. Der obere Bereich der Betonwand mit der Promenade war mangels ausreichender Deckwerkshöhe überwiegend ungeschützt, so dass die angreifenden Wellen unmittelbar vor der Wand brechen konnten und ihre Druckkräfte auf den Kantenstein, die Betonwand und das landseitige Pflaster ausüben konnten. Vorhandene Spalten und Fugen sorgten dafür, dass sich dieser Wasserdruck fortpflanzte und zuerst der Kantenstein abgehoben und in der Folge die lose verlegten Pflastersteine gegen die Häuser geworfen wurden. Nur in Bereichen, in denen entweder das Deckwerk bis zur Oberkante der Betonwand incl. Kantenstein reichte oder ein besserer

Verbund des Kantensteines zur Betonwand gegeben war, wurde das Pflaster nicht geschädigt (vgl. Abbildung 19).

Abbildung 19: Promenade und Strandbereich in Süssau nach der Sturmflut (Foto: Ramboll, 25.10.2023).

In der zeitlichen Folge nach der Sturmflut wurden die Planungen für die Wiederherstellung der Promenade und des wasserseitigen Deckwerkes in Süssau durch die Gemeinde Herringdorf in Angriff genommen. In den Monaten Mai 2024 bis Oktober 2024 wurde das Deckwerk mit Wasserbausteinen der Klasse LMB 60/300 und einer wasserseitigen Fußpfahlreihe auf der Länge von rd. 500 m wiederhergestellt (vgl. Abbildung 20).

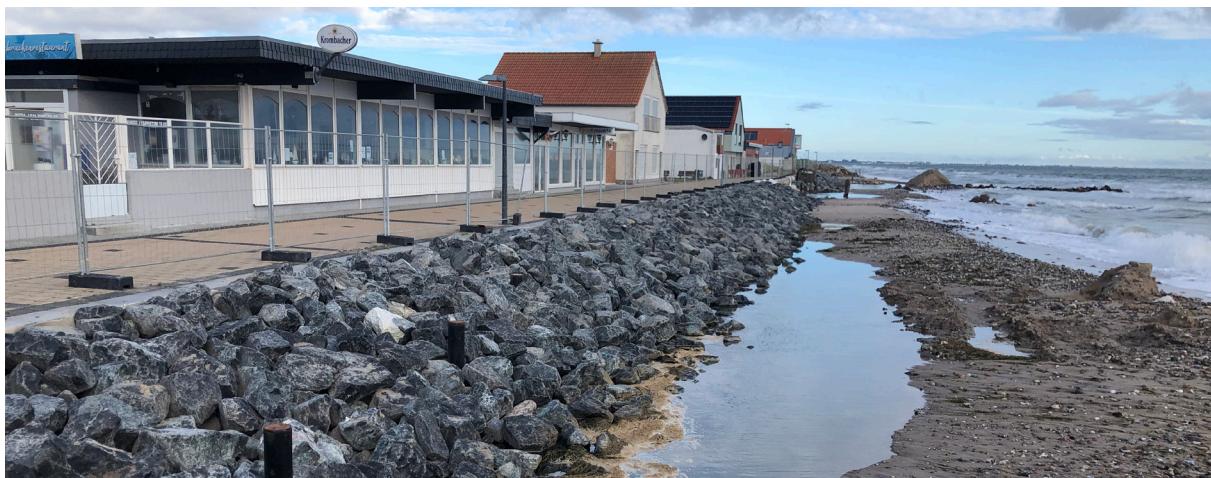
Abbildung 20: Promenade und nördlicher Strandbereich in Süssau mit neuem Deckwerk nach Wiederherstellung (Foto: Ramboll, 02.10.2024).

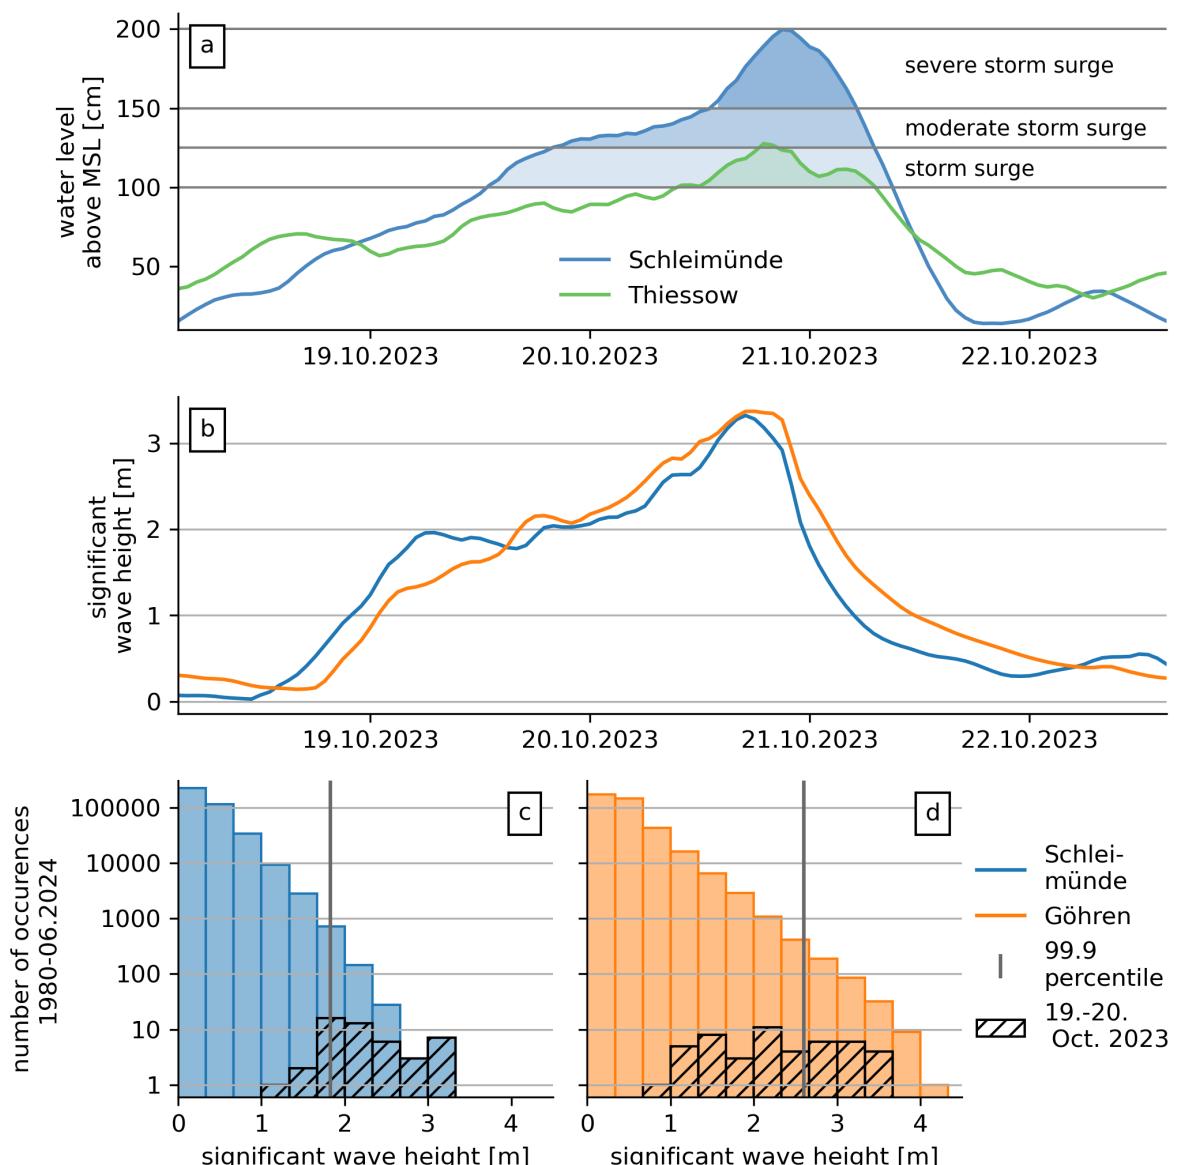
Figure 2: Water level measurements and modelled wave heights during the 2023 storm surge. A: Water levels at the tide gauges of Schleimünde (study area Angeln) and Thiessow (study area Mönchgut). The timeseries are smoothed to hourly means for better readability. Indicated storm surge categories follow the definitions of the Federal Maritime and Hydrographic Agency (BSH). Tide gauge data were provided by the Federal Waterways and Shipping Administration (WSV), made available by the Federal Institute of Hydrology (BfG). B: Significant wave height data for locations off Schleimünde (study area Angeln) and Göhren (Mönchgut). C and D show the distribution of wave heights since 1980 off Schleimünde and Göhren, respectively. Wave height distributions of the 19. and 20.10.2023 are shown in black. Note the logarithmic scale on the y axis. See Lindgren et al. (20024) for more details on the wave model.

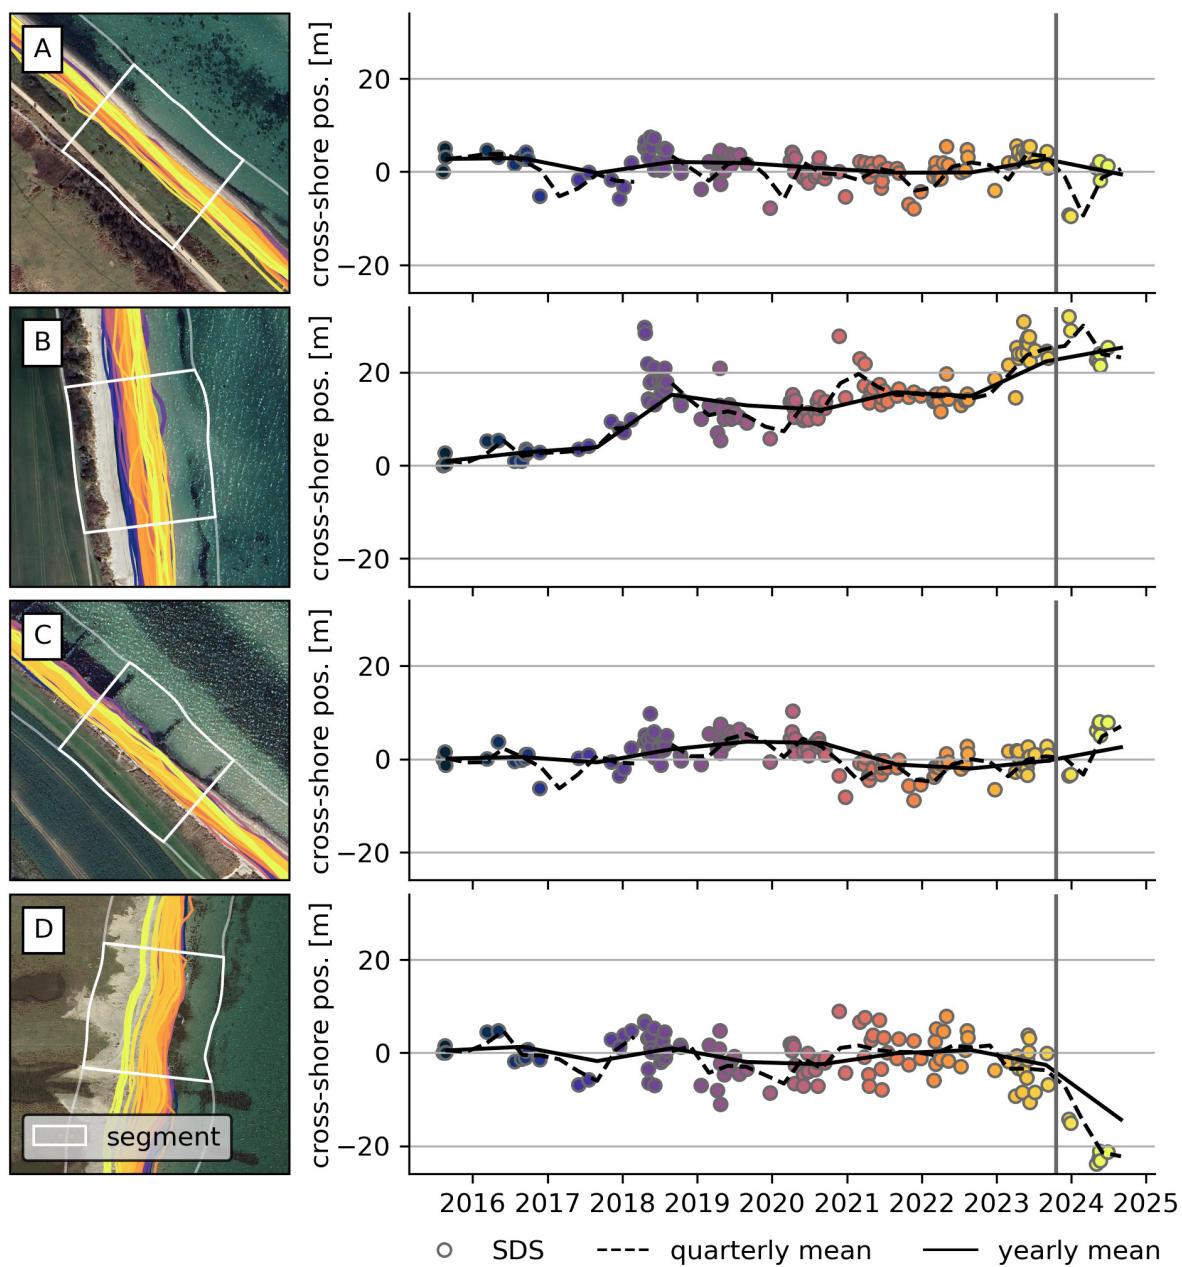
Figure 6: Cross-shore shoreline positions in selected segments of the Angeln study area. Locations of each segment are indicated in Figure 5. The left column shows delineated shorelines, the right column provides cross-shore positions of each shoreline observation. Colour coding indicates the time of a shoreline observation. The vertical grey line in the right column indicates the October 2023 storm surge.

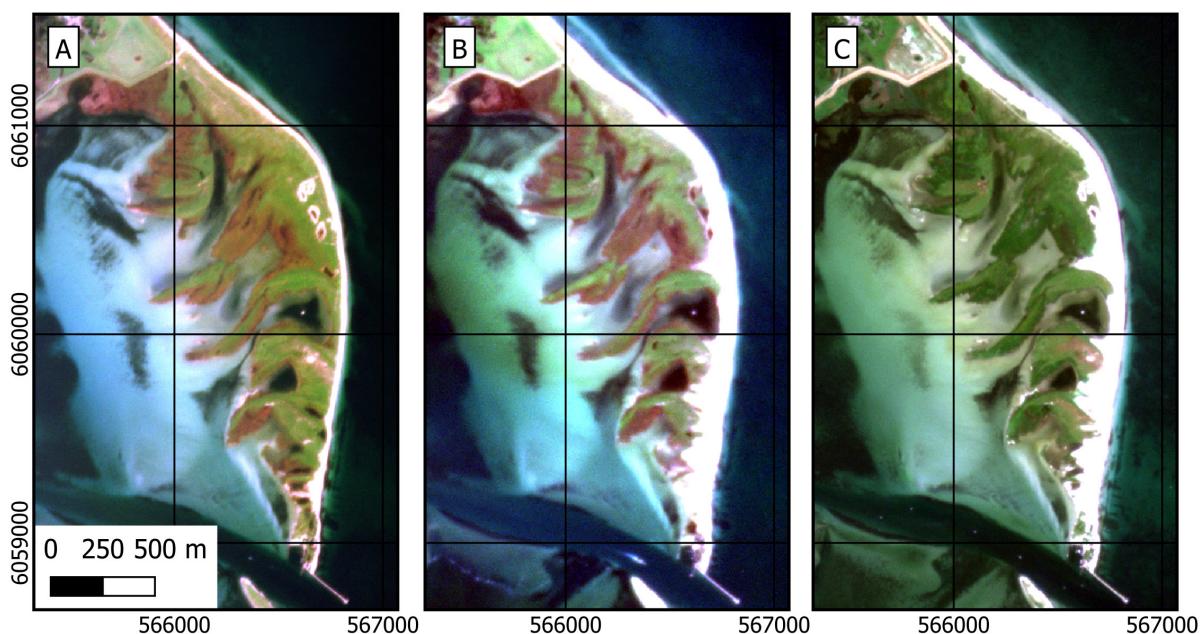
Figure 9: True Colour RGB Planet SuperDove images of the Schleimünde sand spit (Planet Labs 2024). A: Before the surge (18.10.2023). B: Immediately after the surge (23.10.2023). C: 8 months after the storm surge (25.06.2024). CRS: UTM32N/WGS84 (EPSG:32632).

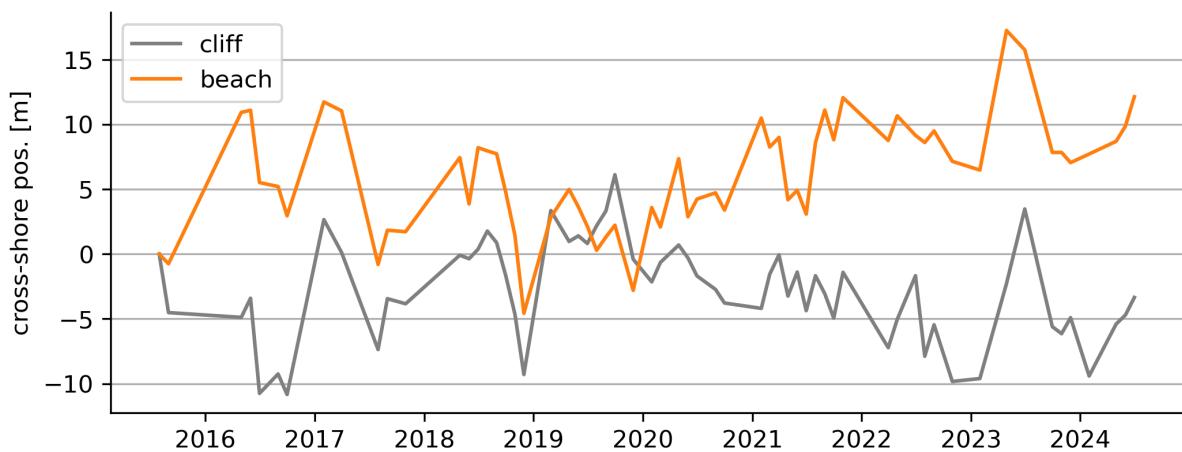
Figure 10: Mean monthly shoreline position of a cliff segment (north-west corner of the study area) and the beach segment from Figure 8A.

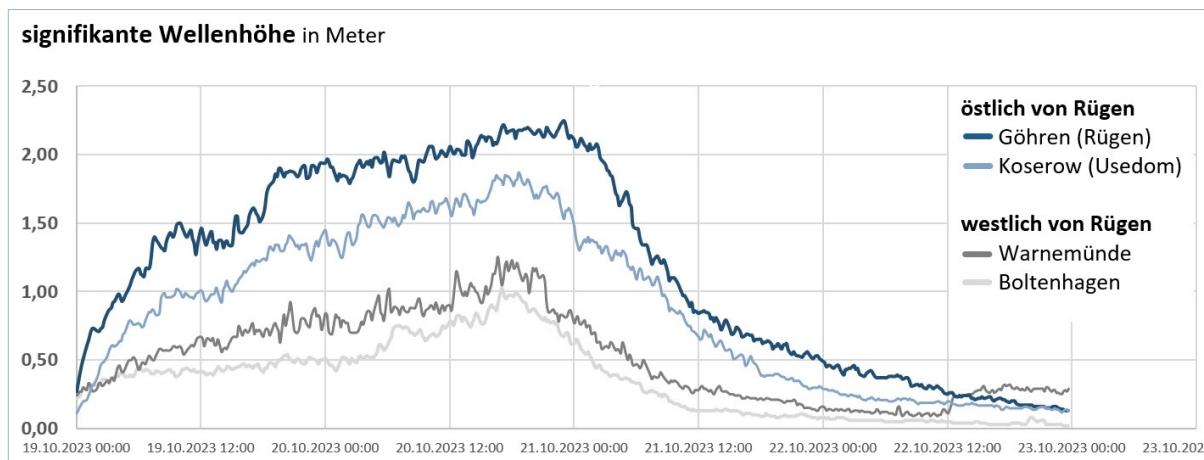
Die hohen Wasserstände wurden lokal z. T. von starkem Seegang begleitet. Die Seegangsbelastung fiel dabei östlich von Rügen mit einer signifikanten Wellenhöhe bis zu 2,25 m (Göhren, Küstennahbereich in 5 m Wassertiefe) deutlich höher aus als an den Küstenabschnitten westlich von Rügen. Hier wurde in der Wismarbucht (Boltenhagen) eine signifikante Wellenhöhe von maximal 1,02 m registriert (Abbildung 7).

Hervorzuheben ist die langanhaltende Seegangsbelastung vor Rügens Ostküste mit bis zu 15 Stunden andauernden Wellenhöhen von über 2 m. Der Seegang erreichte hier eine maximale Wellenhöhe von bis zu 2,91 m.

Abbildung 7: Seegangsverlauf (signifikante Wellenhöhe) während der Sturmflut an der Außenküste von Mecklenburg-Vorpommern. (Quelle: Internes Messnetz Küste).
