DIE KÜSTE

Journal of Coastal Engineering Research
and Practice at the North and Baltic Sea

The Baltic Sea storm surge in October 2023
Die Ostsee-Sturmflut im Oktober 2023

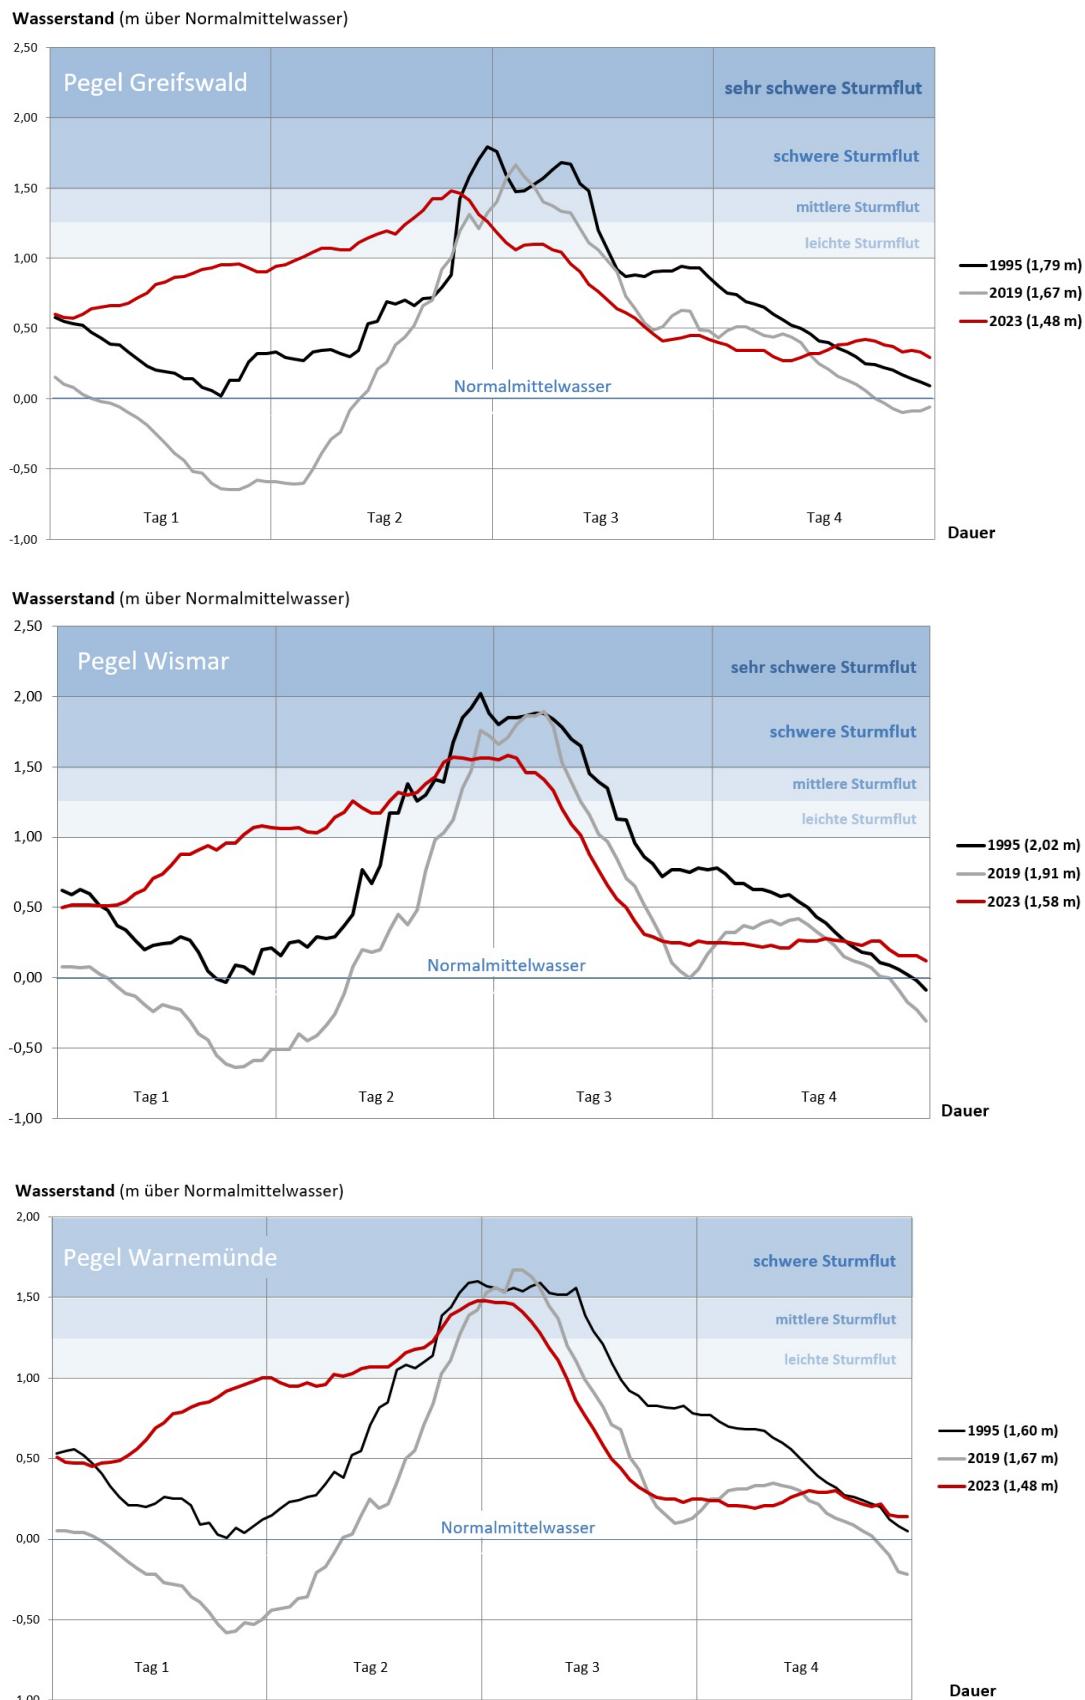
Abbildung 9: Ganglinienvergleich der Sturmfluten 1995, 2019 und 2023 für ausgewählte Standorte in Mecklenburg-Vorpommern. (Quelle: Professur Geotechnik & Küstenwasserbau Universität Rostock).

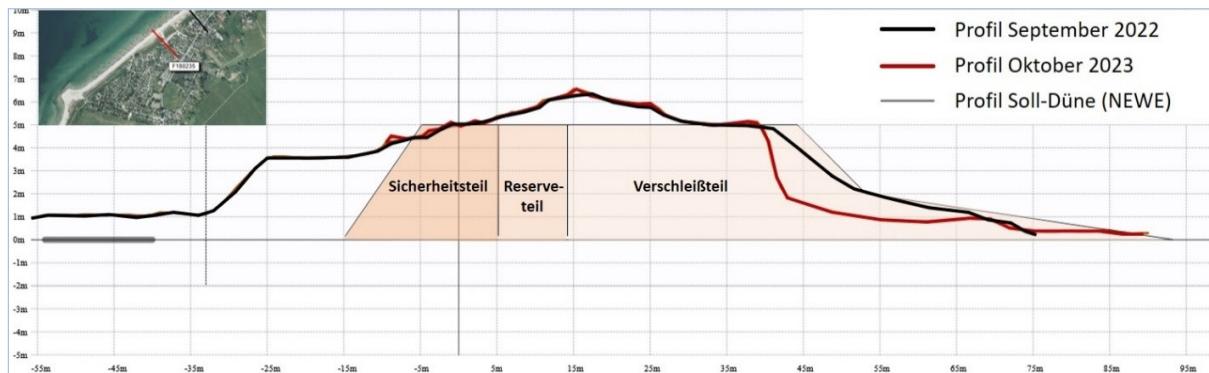
Für die genaue Einschätzung der Leistungsfähigkeit der Landesküstenschutzdünen wurden unmittelbar nach der Sturmflut terrestrische Vermessungen für Landesküstenschutzdünen mit bekanntem bzw. erwartetem sturmflutbedingtem Sedimentdefizit veranlasst. Die Messkampagne lieferte für 12 Dünenabschnitte insgesamt 74 Profilaufnahmen auf rund 16,5 km Küstenlänge. Der aufgenommene Profilbereich umfasste jeweils den Dünen- und Strandbereich. Auswertbare Messergebnisse lagen eine Woche nach dem Sturmflutereignis vor. Die Auswertung erfolgte anhand von Soll-Ist-Vergleichen des Düne-Strand-Profils auf Basis des Teilautomatisierten Dünenkatasters (TADK) mit Dünenprofilen einer Airborne-Laserscanning-Aufnahme vom September/Oktobe 2022 als Differenzmodell (Abbildung 10).

Die Auswertung der Profilvergleiche ergab, dass grundsätzlich alle Landesküstenschutzdünen über ein Verschleißteil von mindestens 50 % verfügen, so dass ein unmittelbar eintretendes HW₂₀₀-Ereignis schadlos gekehrt werden kann. Es bestand somit kein akuter Handlungsbedarf (Aufspülerfordernis). Kurzfristig und/oder wiederholt eintretende Hochwässer (auch mit Eintrittswahrscheinlichkeiten < HW₂₀₀) könnten jedoch zu einer zunehmenden Schwächung der Leistungsfähigkeit der Dünen führen und in der Folge zu einem kurzfristigen bzw. akutem Handlungsbedarf führen.

Abbildung 10: Profilvergleich für die Düne Ahrenshoop (KKM F180.235) vor und nach der Sturmflut am 20./21.11.2023. (Quelle: TADK).

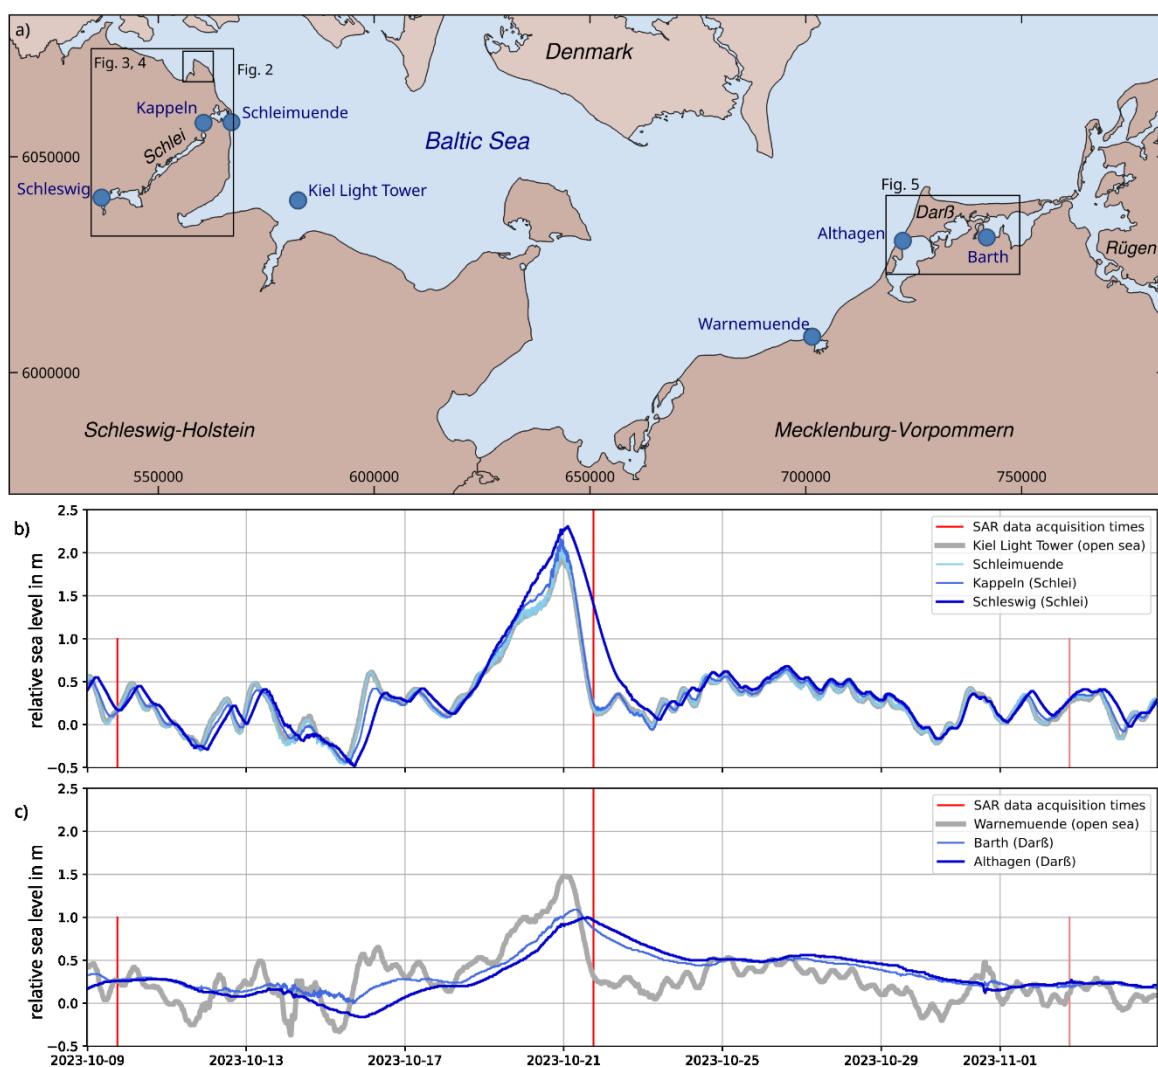
Figure 1: a) Map of the German flood affected coastal areas, b and c) 26 days of water level data before and after the flood (reported by the Wasserstraßen- und Schifffahrtsverwaltung Germany, WSV) for the coast in (b) Schleswig-Holstein and (c) in Mecklenburg-Western Pomerania. Red vertical lines mark the acquisition dates and times of the used satellite data. Map coordinates are in UTM, zone 32.

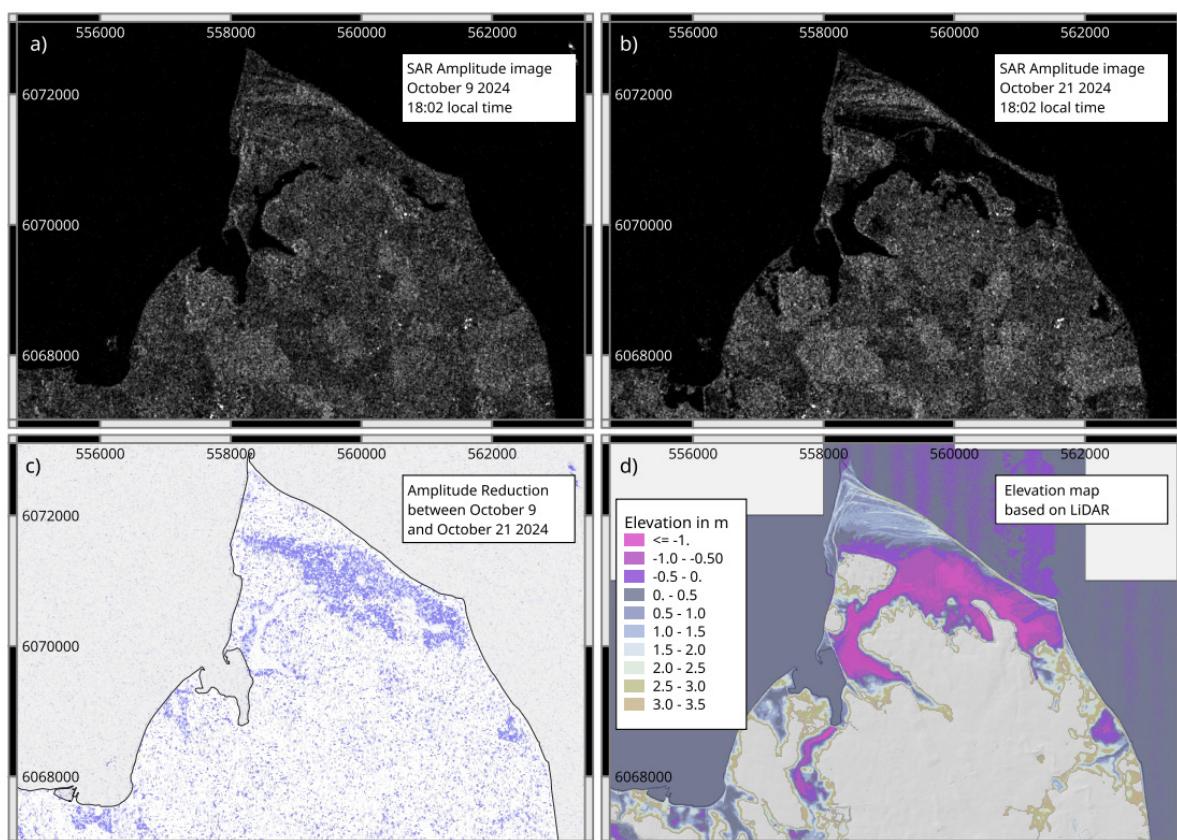
Figure 2: Principle of flood mapping shown for the Geltinger Birk (see Figure 1a). SAR amplitude images shown are acquired a) on October 9 and b) on October 21. c) Amplitude reduction of 30 % and more is shown in blue. d) High-resolution DGM1m elevation map of Schleswig-Holstein. Map coordinates are in UTM, zone 32.

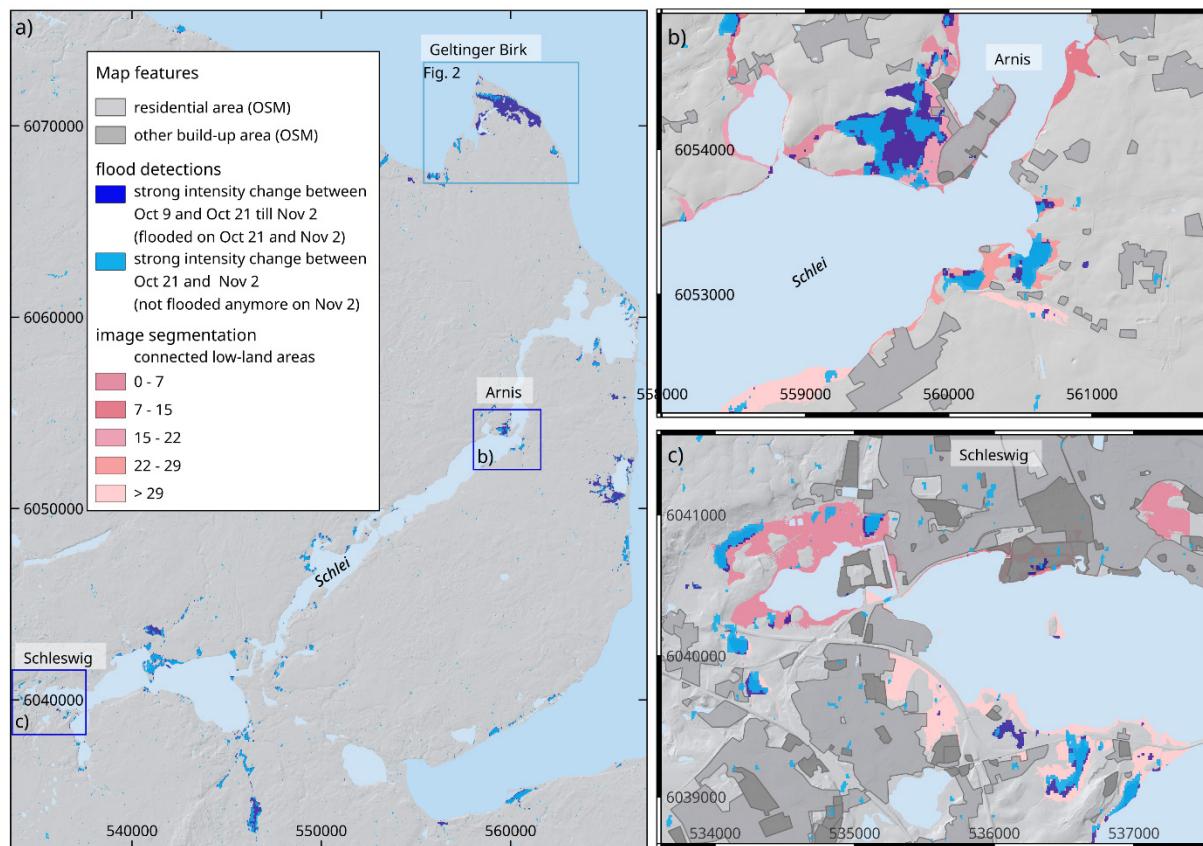
Figure 4: a) Flood detections including November 2 2023 17:01 UTC at the river Schlei, light blue colors depict flooded areas where water withdrew till November 2. b) and c) show close-ups and the results of image segmentation in light red colors near b) Arnis and c) Schleswig. Different light red colors mark individual connected low-elevation areas. Map coordinates are in UTM, zone 32.

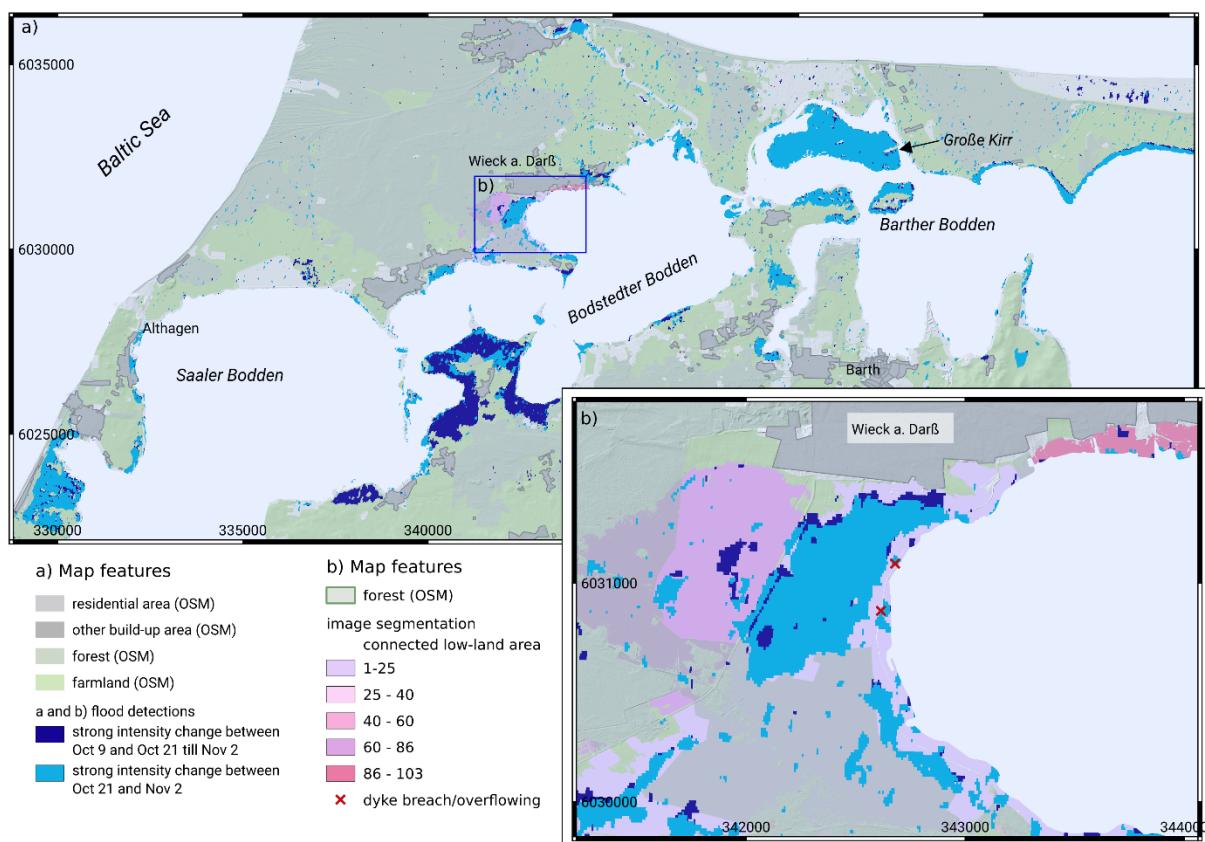
Figure 5: a) Flood detections on the Darß peninsula with a focus on b) the village of Wieck a. Darß. For location see blue box in a). b) shows the results of image segmentation in light red colors near Wieck. Different colors mark individual connected low-elevation areas. Map coordinates are in UTM, zone 33.

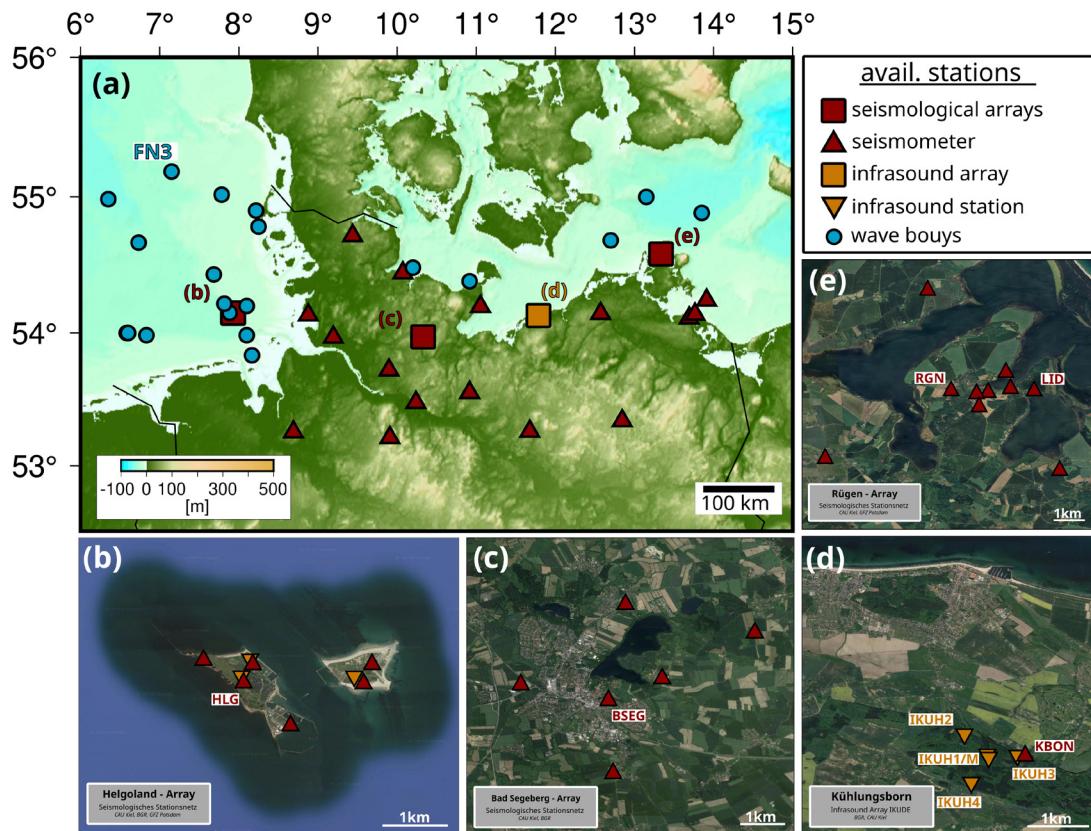
Figure 2: Multidisciplinary network in the German coastal areas of the North Sea and Baltic Sea (a). Red triangles indicate the location of the permanent seismic broadband stations, whereas orange triangles show the location of infrasound stations. Offshore buoys are marked as blue dots. Local seismic and infrasound arrays are shown as red/orange squares, with close-ups of the Heligoland seismic array (b), the Bad Segeberg seismic array (c), the infrasound array IKUDE in Kühlungsborn (d) and the Rügen seismic array (e).

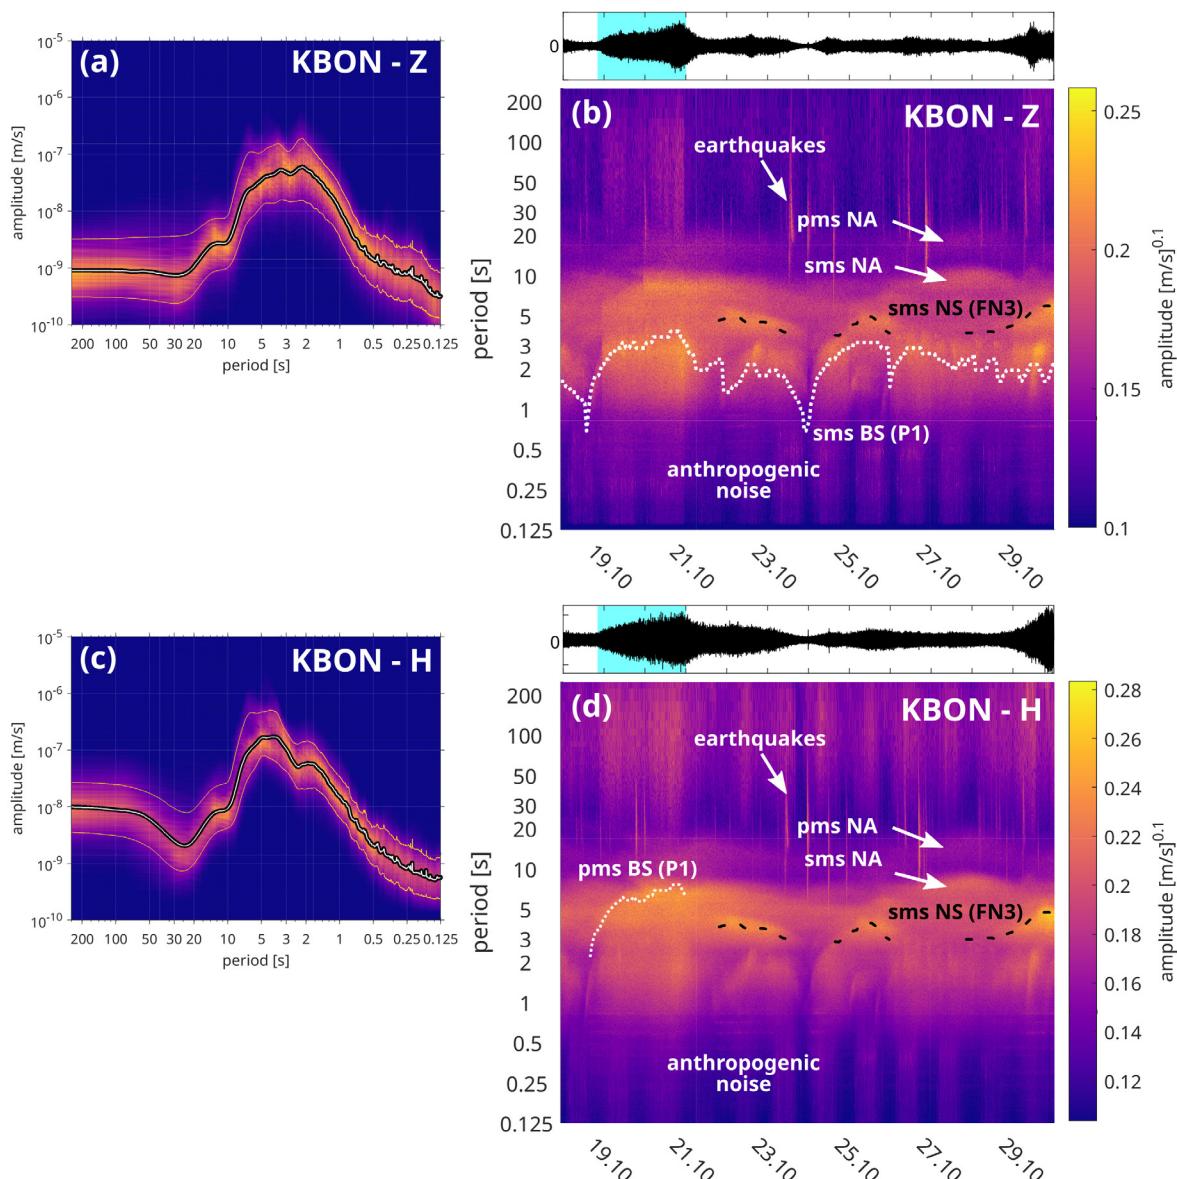
Figure 4: Spectral content of the seismic vertical (a, b) and horizontal (c, d) component at the site of Kühlungsborn. A histogram representation of 15 min spectral amplitude as a function of period is shown in (a) and (c). The median amplitude (white line) and the 10 and 90 percent percentiles (yellow lines) are highlighted. The spectral variations over time (spectrogram) and its raw waveform, filtered between 0.125 and 250 s are shown in (b) and (d). The white dashed line indicates the half peak wave period at location P1 (for exact locations see Figure 3a, b) while the black dashed line shows the half peak wave period measured at the FINO3 platform in the North Sea (for location see Figure 2a). Primary and secondary microseism of the North Atlantic, as well as earthquakes and anthropogenic noise are highlighted. BS: Baltic Sea, NS: North Sea, NA: North Atlantic.

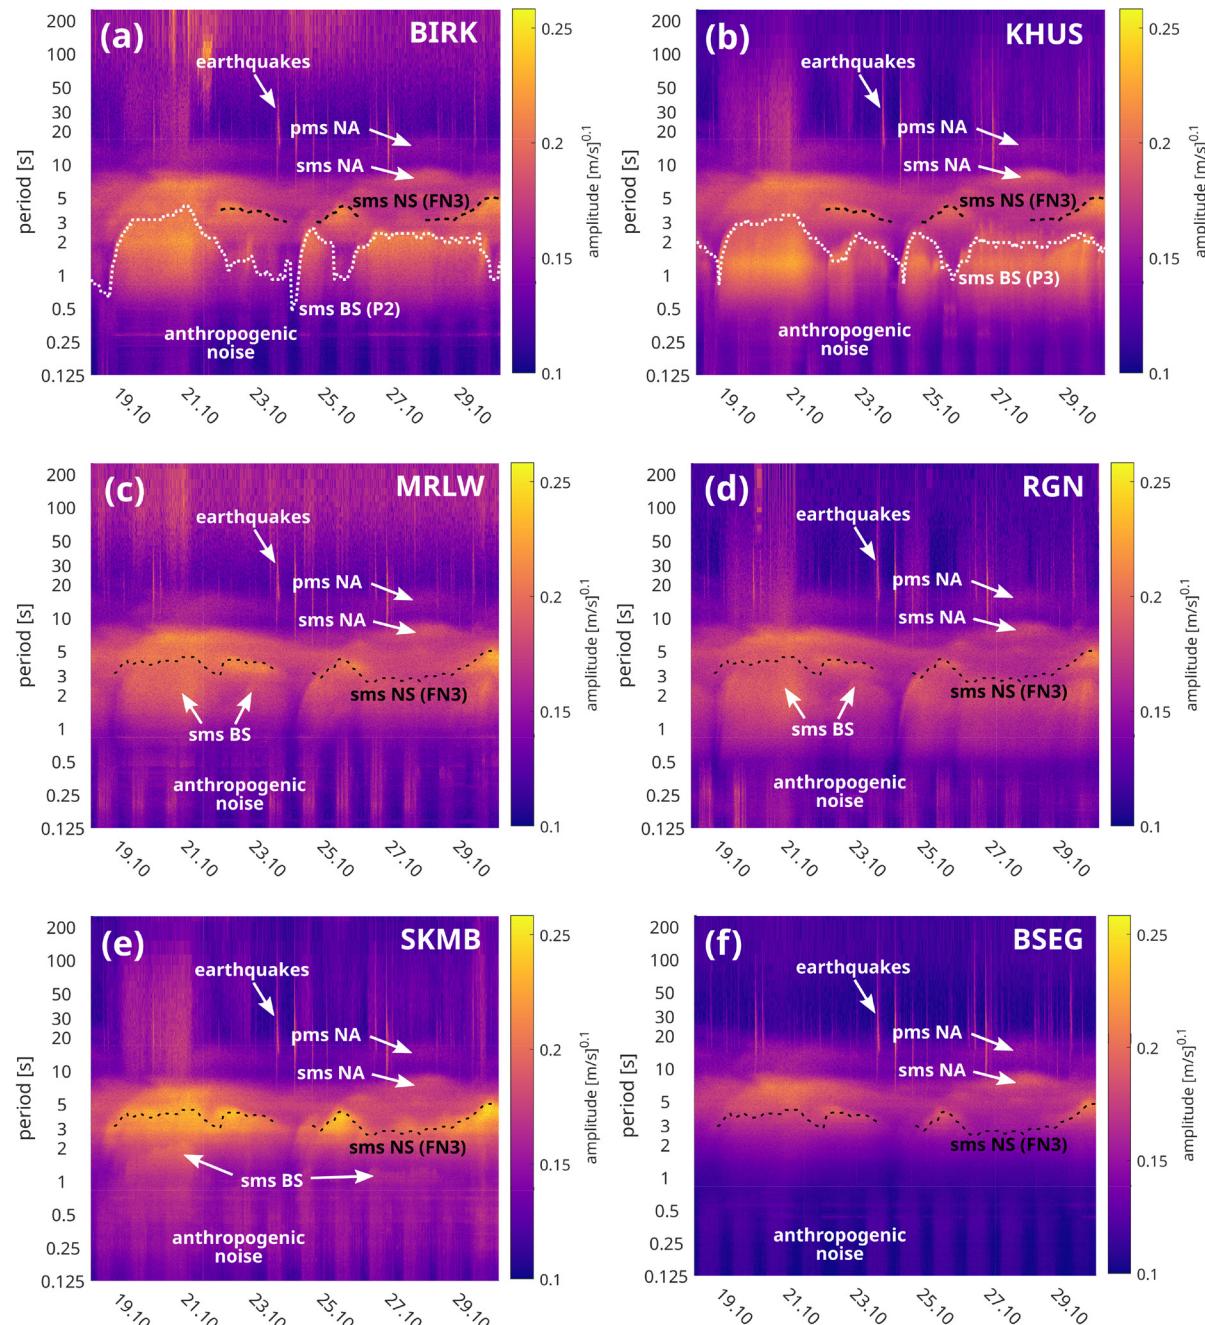
Figure 5: Vertical component seismic spectrograms of stations Birkenmoor (BIRK, (a)), Kellenhusen (KHUS, (b)), Marlow (MRLW, (c)), Rügen (RGN, (d)), Sankelmark (SKMB, (e)) and Bad Segeberg (BSEG, (f)). The white dashed lines in (a) and (b) indicate the half peak wave period at locations P2 and P3 (for exact locations see Figure 3a, b). The black dashed lines show the half peak wave period at the FINO3 platform in the North Sea (for exact location see Figure 2a). BS: Baltic Sea, NS: North Sea, NA: North Atlantic.
