Vor 200 Jahren: Die Halligflut von 1825 in Zeitdokumenten

Dirk Meier

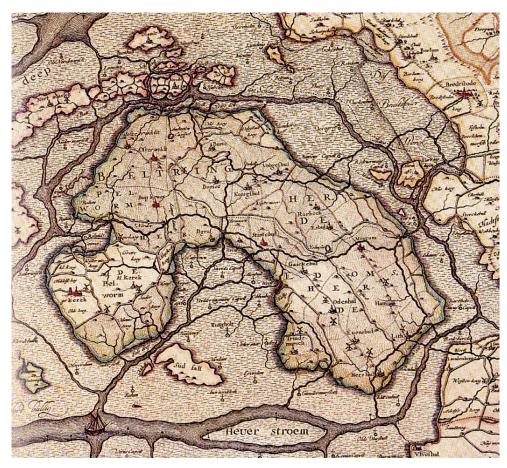
Abbildung 1: Die Insel Alt-Nordstrand und Halligen auf der Landtrarte Von Nordergeosharde Ambt Husum von J. Mejer 1649. Quelle: Meier 2020.

Burchardiflut von 1634 (Abbildung 1) blieben neben den Resten der Inseln Pellworm und Nordstand ein Kranz des Uferrandes eine Zeit lang als Halligen erhalten (Meier u. a. 2013, 104 ff., 2020, 8 ff.). Auf dem wüsten Hochmoor der Insel wuchs die Hallig Nordstrandischmoor auf (Meier 2020, 72 ff.). Die Hamburger Hallig ging aus einem Vorland des Ostufers der ehemaligen Insel Alt-Nordstrand hervor (Meier 2020, 77 ff., 2022, 130-131). Ursprünglich existierten mehr Halligen als heute, die jedoch teilweise untergingen. Andere wurden wie Ockholm, Fahretoft oder Dagebüll an die nordfriesische Festlandsküste (Meier 2022, 152 ff.) oder wie die unbesiedelte Pohnshallig an die Insel Nordstrand (ebd. 126-127) angedeicht.

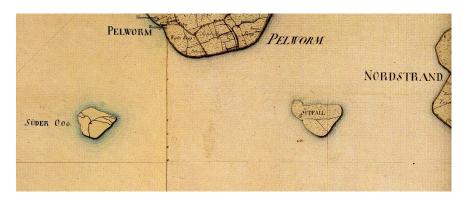
Abbildung 4: Süder Oog und Südfall auf der Karte von H. du Plat 1804–1805. Quelle: Landesamt für Vermessung und Geoinformation.

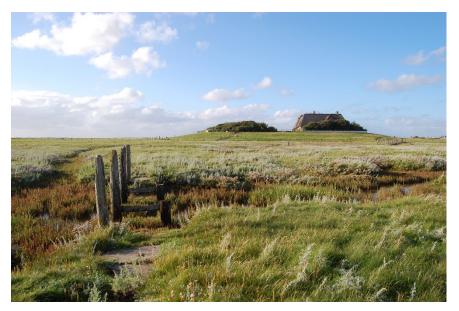
Abbildung 5: Warft auf Hallig Süderoog. Foto: Dirk Meier.

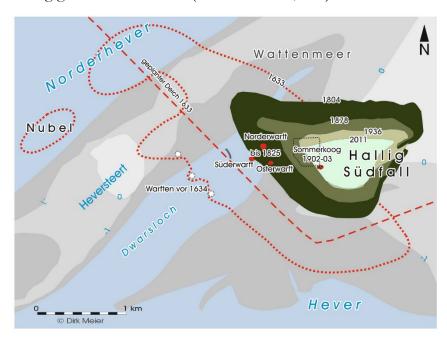
Abbildung 6: Hallig Südfall von 1634 bis 2011.

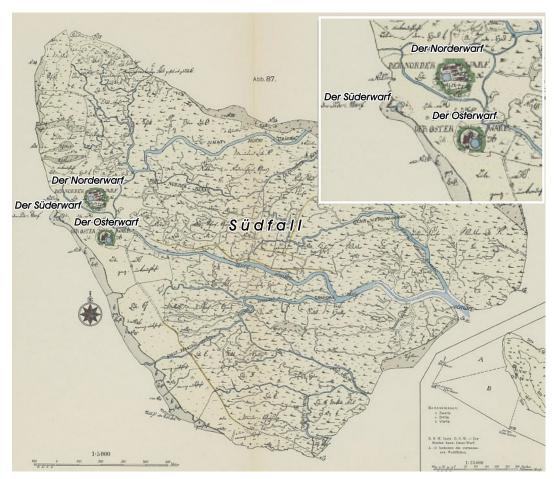
Abbildung 7: Hallig Südfall, Karte von Harcksen von 1807. Vergrößerter Ausschnitt Norder-, Osterund Süderwarf. Letztere in der Abbruchkante der Hallig. Quelle: Müller 1917, Atlas.

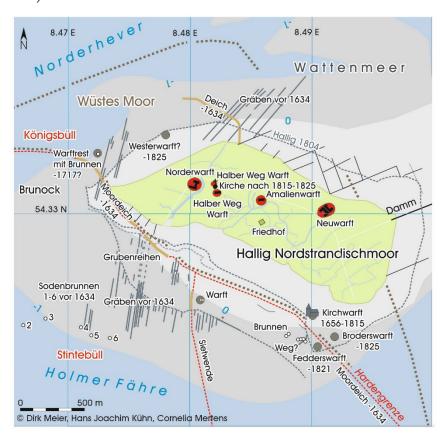
Abbildung 8: Hallig Nordstrandischmoor mit Kulturspuren. Quelle: Meier u. a. 2013.

Die heute 1,636 km² Hallig Nordstrandischmoor (Abbildung 8) wuchs über dem in der 1634 nicht überschwemmten, höher liegenden Wüsten Moor in der Mitte der zerstörten Insel Alt-Nordstrand auf (Müller 1917 II, 309 ff., Meier 2020, 72 ff., 2022, 128–129). Eine erste Schadensflut, die Warften und Häuser auf der Hallig beschädigte, wird nach 1697 erwähnt (Müller II, 311 ff.). Die Zeit zwischen der Weihnachtsflut 1717 und der Februarflut von 1825 prägte einen erheblichen Verlust an Einwohnern und eine Verkleinerung der Hallig. Hatten vor der Weihnachtsflut 1717 noch 126 Menschen auf Nordstrandischmoor gelebt, waren nach 1825 nur noch 31 (ebd. 311 ff.). Bei der Sturmflut 1815 wurde die nahe am Halligufer gelegene Kirchwarft mit mehreren Häusern beschädigt (ebd. 315 ff.). Die Sturmflut des folgenden Winters riss die halbe Warft weg (Abbildung 8). Die Kirche wurde abgebrochen und das gleichfalls beschädigte Pastorat 1819 nach Nordstrand verlegt. Die Sturmflut von 1821 zerstörte auf der schon teilweise von der Nordsee planierten Fedders Warf südlich der alten Kirchwarft die Wohnung von Broder Lorenzen und schwemmte die Gebäudereste davon. Ein bereits begonnener Neubau einer Warft wurde nicht zu Ende geführt (ebd. 317).

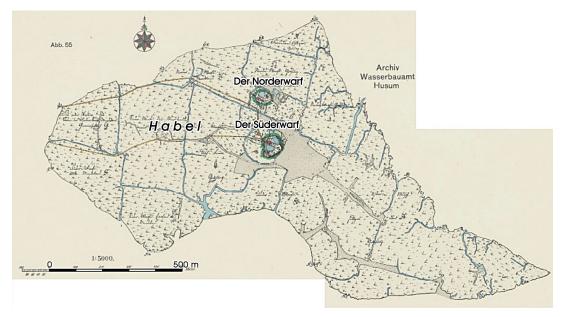
Abbildung 10: Hallig Habel. Quelle: Müller 1917, Atlas.

Auf der Meyerschen Karte von 1649 erscheint die Hallig Habel (Abbildung 3, 10, 11) noch in zwei größere und zwei kleinere Teile gespalten. Südwestlich befindet sich im Watt der 1362 untergegangene Kirchort Habelde. Aus dem 17./18. Jahrhundert existieren wenige archivalische Nachrichten (Meier 2020, 78 ff., 2022, 132–133, Müller 1917 II, 182). Über den Zustand Habels nach der Sturmflut vom 3./4. Februar 1825 berichtete Lüders am 20. Mai desselben Jahres: daß das wie Gröde niedrige Eiland voller Sicken sei und im Nordosten, wo das Ufer flach, dem Abspülen am wenigsten unterworfen wäre (ebd. 182). Auf der Hallig lagen 1825 mit der Norder- und Süderwarf 2 Warften mit jeweils 2 Häusern. Das westliche auf der Süderwarf wurde weggespült. Die 3 übrigen Häuser waren nach der Sturmflut unbewohnbar. Die 11 Fuß (3,28 m) hohe Norderwarf hatte die Sturmflut an allen Seiten beschädigt. Von der Süderwarf war ein Teil des Kamms abgespült. Von 130 Schafen ertranken 100. Bis 1866 hatte der Landabbruch bei der Norderwarf so zugenommen, dass sie aufgegeben werden musste (Müller 1917 II, 1823).

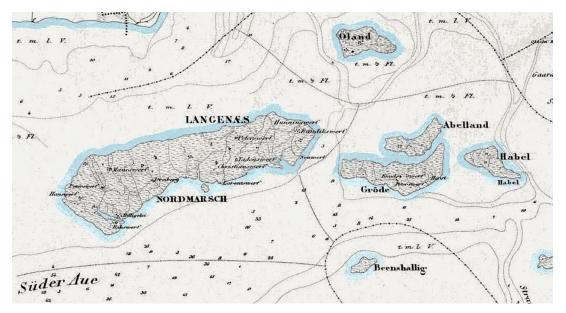
Abbildung 11: Die nördlichen Halligen auf der dänischen Karte von 1858.

Im Laufe des 17. Jahrhunderts vertiefte sich der Priel zwischen Langeneß und Gröde (Abbildung 11). Nachdem die Burchardiflut von 1634 die alte Kirche von Gröde neben dem Pastorat nach Heimreich (1668, 150) stark beschädigt hatte, erhielt Gröde einen Neubau (Meier 2020, 80 ff., Müller 1917 II, 157, 159 ff.). In der frühen Neuzeit trennte noch der Seitenarm eines Priels Gröde von der nördlich gelegenen Hallig Appelland (Meier 2020, 80 ff., 2022, 134–135). Die Weihnachtsflut von 1717 zerstörte wiederum die Westseite der Kirche und riss die Mühle um (Müller 1917 II, 160). Nach 1720 wurde die Warft um 0,60 m erhöht. Auch die Sturmflut von 1751 beschädigte die Kirche und zerstörte das Glockenhaus. Anhaltende Landverluste und Zerstörungen durch Sturmfluten machte 1779 erneut eine Versetzung der Kirche erforderlich (ebd. 161 ff.).

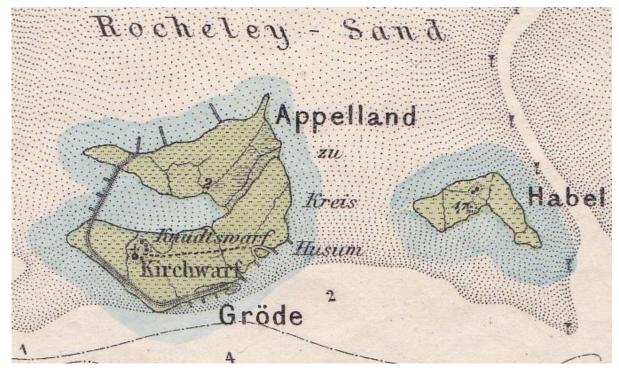
Abbildung 12: Hallig Gröde – Appelland. Preußische Katasterkarte 1883, Archiv Meier.

Auf der Karte von Johannes Mejer von 1649 (Abbildung 1) erscheint *Appelandt* mit der später untergegangenen Hallig Hingstnes im selben Wattengebiet, das Priele vom Watt Olands und Grödes trennen (Müller 1917 II, 175 ff.). Ihre Größe betrug nach der Vermessung von Harcksen zu Beginn des 19. Jahrhunderts 214 Demat bzw. 150,50 ha. Vor der Sturmflut vom 3./4. Februar 1825 befanden sich auf der einzigen, nahe am Ufer liegenden Warft der Hallig 4 Häuser. Infolge des Dammbaus wuchsen Appelland und Gröde zu einer Hallig zusammen (Abbildung 12 und 13).

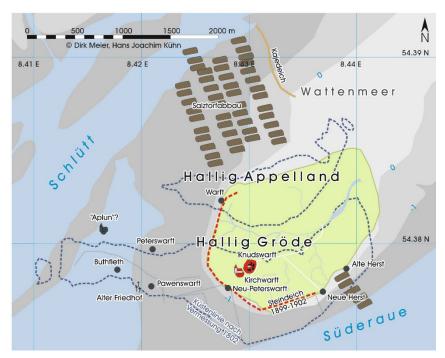
Abbildung 13: Hallig Gröde – Appelland um 1805 und heute sowie Kulturspuren des Mittelalters und der frühen Neuzeit. Quelle: Meier u. a. 2013.

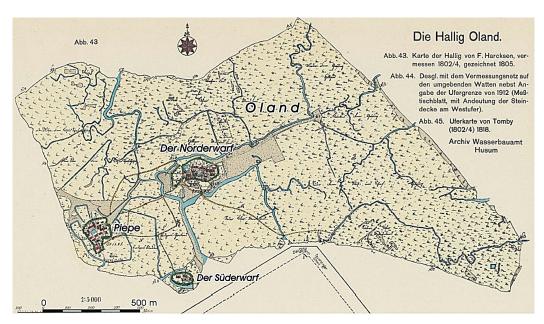
Abbildung 14: Hallig Oland, Vermessung nach Harcksen 1805. Quelle: Müller 1917, Atlas. Links die Warft Piepe, rechts am Halligufer die Süderwarft mit der Kirche.

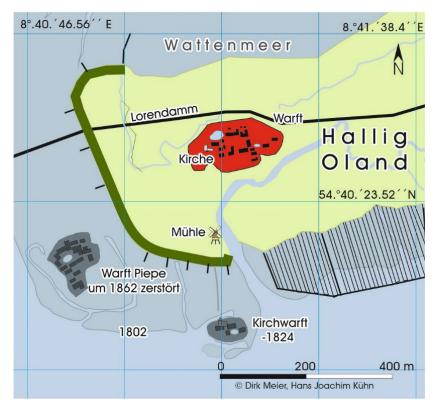
Abbildung 15: Oland um 1802 und heute. Quelle: Meier u. a. 2013.

Nach 1825 verkleinerte sich Oland weiter, besonders auffällig war der Landverlust nahe der alten Kirchwarft. Auch die Warft Piepe (Abbildung 15) erlitt 1832 weitere Schäden. 1832 waren nach Aussage eines alten Bewohners hier von einst 34 Häusern nur noch 3 vorhanden (ebd. 126). 1854 war die Warft noch vorhanden, 1862 waren nur noch Reste im Watt zu sehen (ebd. 1917, II 126–127). Erstmals besichtigte 1862 eine Landgewinnungskommission Oland (ebd. 1917 II, 127 ff.). Der starke Abbruch der Hallig Oland, der an der Westseite von 1804 bis 1899 etwa 240 m betrug, war die Ursache für die Uferbefestigung nach 1894 und den 1896 erfolgten Bau eines Dammes mit dem Festland, der seit 1898 weiter nach Langeneß führt (ebd. 1917 II, 130 ff.). Nach deren Zerstörung entstand 1925–1927 der heutige Lorendamm nach Dagebüll, dessen Gleis weiter nach zur Hallig Langeneß reicht. Dieser hat bis heute Bestand.

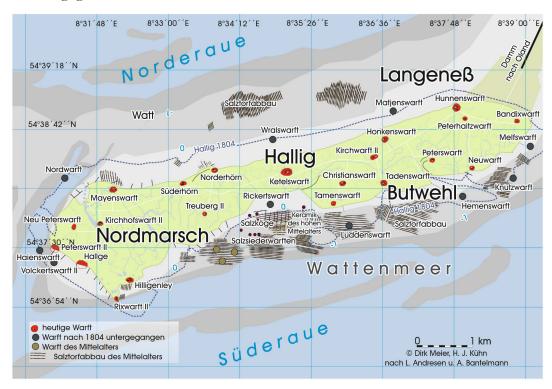
Abbildung 16: Die Hallig Nordmarsch – Butwehl – Langeneß mit Kulturspuren. Quelle: Meier u. a. 2013.

Für die Hallig Nordmarsch (Abbildung 16 und 17) lässt sich erstmals im 18. Jahrhundert nach dem Haupt- und Geldregister der Landschaft Nordstrand ihre Größe gesichert entnehmen. Danach wies diese 1711 eine Fläche von 410 Demat (202,13 ha) und 1713 eine solche von 357 Demat (176 ha) auf. Im gleichen Register kommt Butwehl 1711 auf 157 Demat (77,40 ha). In der Weihnachtsflut von 1717 stand nach Heimreich (1668, 268) das Wasser 1 Elle (0,60 m) hoch in der Kirche und im Pastorat. Nur 11 Häuser blieben unbeschädigt, in den übrigen 48 richtete das Wasser Zerstörungen an; 16 Menschen, 30 Kühe und 140 Schafe ertranken (Meier 2011, 270, Müller 1917 II, 21). Auch in der Sturmflut 1720 starben Menschen und Tiere. Zudem wurden nach Heimreich (1668, 306) 7 Häuser weggespült. Aufgrund fortschreitenden Landabbruchs mussten 1732 Kirche und Friedhof an ihre heutige Stelle verlegt werden (Müller 1917 II, 21). Die hier bei der Sturmflut 1825 stark beschädigte Kirche wurde 1838 abgebrochen und 1894 durch eine neue ersetzt. Infolge fortschreitenden Kantenabbruchs verloren die in Küstennähe angelegten Warften nicht nur ihre Wirtschaftsflächen, sondern die Nordsee griff auch die Aufschüttungen selbst an. So mussten allein in der ersten Hälfte des 19. Jahrhunderts auf der Hallig Nordmarsch drei, auf Butwehl ebenfalls drei und auf Nordmarsch eine Warft aufgegeben

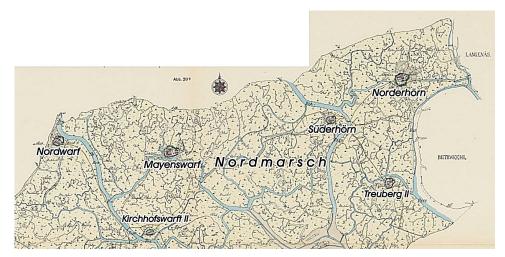
Abbildung 17: Hallig Nordmarsch, Ausschnitt, Vermessung 1818. Quelle: Müller 1917, Atlas.

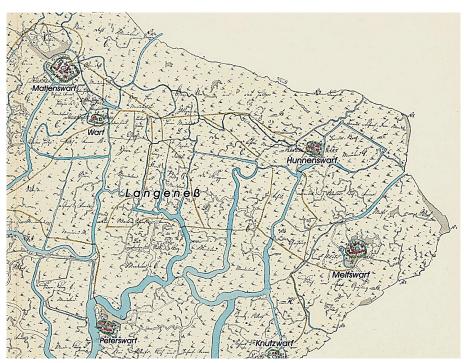
Abbildung 18: Hallig Langeneß, Ausschnitt, Vermessung 1818. Quelle: Müller 1917, Atlas.

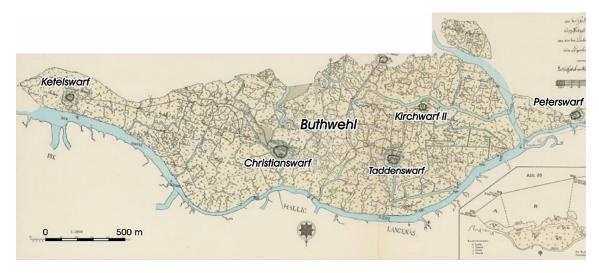
Abbildung 19: Hallig Butwehl, Ausschnitt, Vermessung 1818. Quelle: Müller 1917, Atlas.

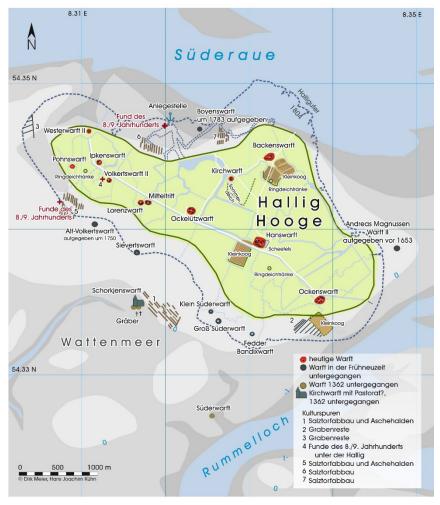
Abbildung 20: Hallig Hooge mit Kulturspuren. Quelle: Meier u.a. 2013.

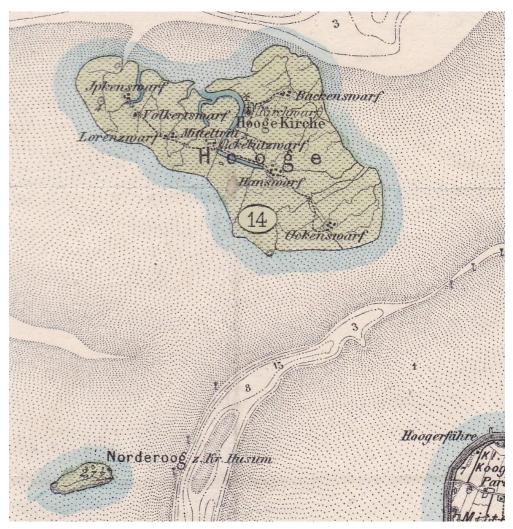
Abbildung 21: Hooge und Norderoog. Preußische Katasterkarte 1883, Archiv: Meier.

Da die Warft nahe an der Abbruchkante lag und der Fething zerstört war, gab man die Hallig auf (Abbildung 21). Die Schäden an der Warft betrugen 600 und an Vieh 100 Reichsbanktaler. Um 1830 und 1834 wurden nach der Topographie von Johannes von Schröder (1854) wieder je ein Haus auf Norderoog erbaut (ebd. 1917, 342). In den 1850ern fielen Haus und Warft wiederum den Sturmfluten zum Opfer. Noch 1861 war die Hallig verpachtet. Der Besitzer des Hofes Hellmann von Hooge errichtete zunächst auf dem Warfrest ein kleines Gebäude, das jedoch eine Sturmflut wegspülte. Auf der Ostseite der Hallig erbaute er dann eine Hütte auf Pfählen, die bald abbrannte. Aufgrund des Abbruchs im Westen war die Hallig zu klein, um größere Arbeiten zu deren Erhaltung zwischen 1866 und 1900 zu rechtfertigen und eine Bebauung erneut zu unterstützen (ebd. 343 ff.).

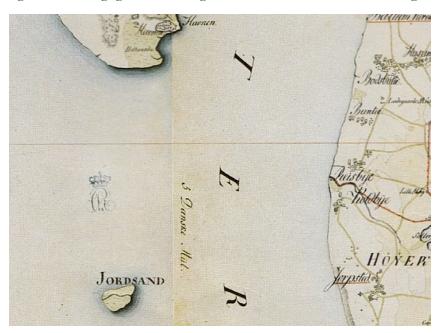
Abbildung 22: Jordsand auf der Karte von H. du Plat 1804–1805. Quelle: Landesamt für Vermessung und Geoinformation.
