# Küstenschutz in Hörnum auf Sylt; eine Kausalkette?

Jacobus Hofstede

Ministerium für Energiewende, Klimaschutz, Umwelt und Natur des Landes Schleswig-Holstein;  
[jacobus.hofstede@mekun.landsh.de](mailto:jacobus.hofstede@mekun.landsh.de)

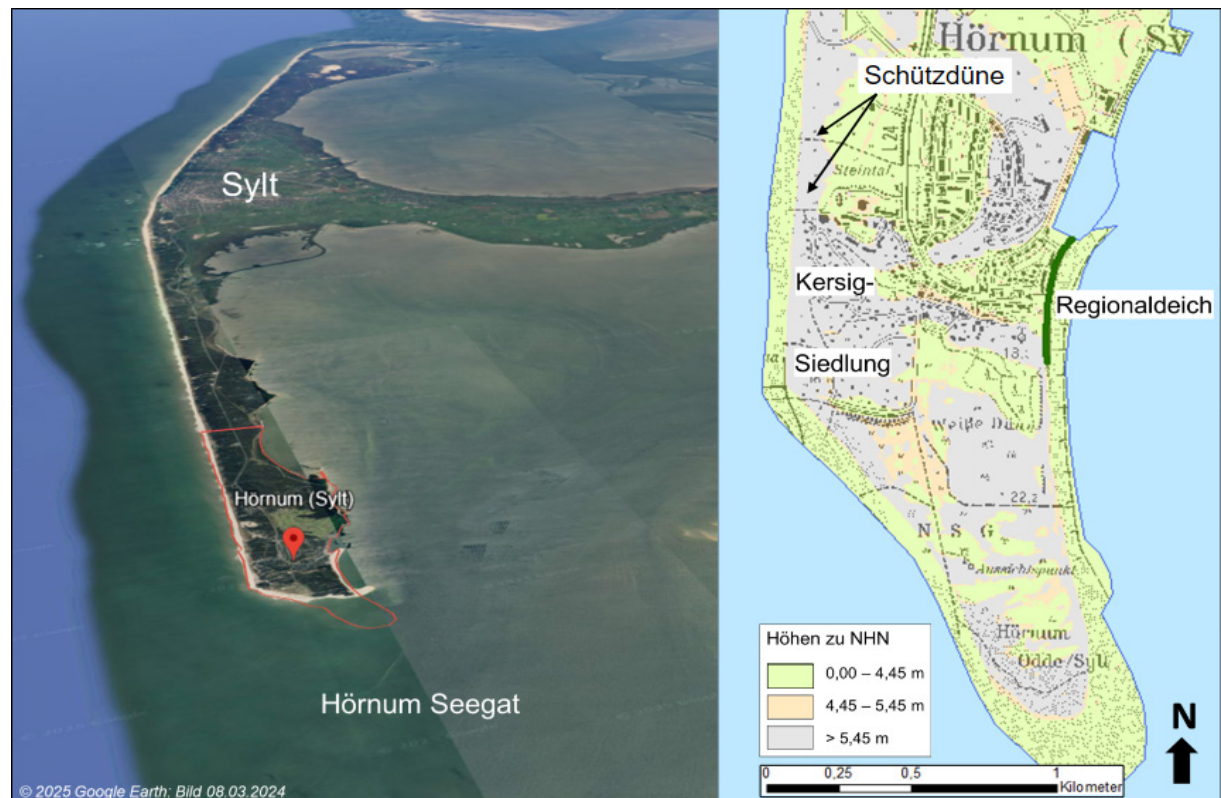
Abbildung 1: Lage der Gemeinde Hörnum am südlichen Ende der Insel Sylt im Deutschen Wattenmeer. Die rote Linie in der Abbildung links zeigt die Grenze des Gemeindegebietes. In der Abbildung rechts sind in grüner Farbe die Flächen unterhalb von NHN +4,45 m bzw. vom lokalen  $HW_{200}$  dargestellt.

Die Gemeinde Hörnum nimmt den südlichen Bereich der Insel Sylt ein (Abbildung 1). Nach Westen grenzt sie über etwa sechs Kilometer an die Nordsee, nach Südwesten und Süden an das Ebb-Delta des Hörnum Seegats und nach Osten an das Wattenmeer. Laut Statistikamt Nord lebten nach dem Zensus 2022 insgesamt 895 Menschen in Hörnum, 581 davon in potenziell signifikanten Hochwasserrisikogebieten (T. Dey, persönliche Kommunikation, 08.11.2024). Diese hochwassergefährdeten Küstengebiete (grüner Bereich in Abbildung 1 rechts) würden während einer zweihundertjährigen Sturmflut (HW<sub>200</sub>; in Hörnum NHN +4,45 m) überflutet, wenn keine Schutzanlagen vorhanden wären. Der

Ohne Schutzdüne würde in diesem Fall auch das Dünenal bis zu 2,5 m unter Wasser stehen. Da sich zwischen dem Dünenal und der bewohnten Ortslage ein breiter Höhenzug befindet, sind auch in diesem Extremfall keine nennenswerten Schäden infolge einer temporären Überflutung des Dünenals zu erwarten. Wegen weitestgehend fehlendem Seegang im Dünenal ist hier nicht mit starken Erosionen zu rechnen. Eine Beeinträchtigung des Wohls der Allgemeinheit und der Belange des Küstenschutzes sind somit bei einem Durchbruch der Düne nicht zu befürchten. Beim  $HW_{200}$  wäre allerdings die Ortslage von Hörnum bereits über den Hafen überflutet (Abbildung 1 rechts).

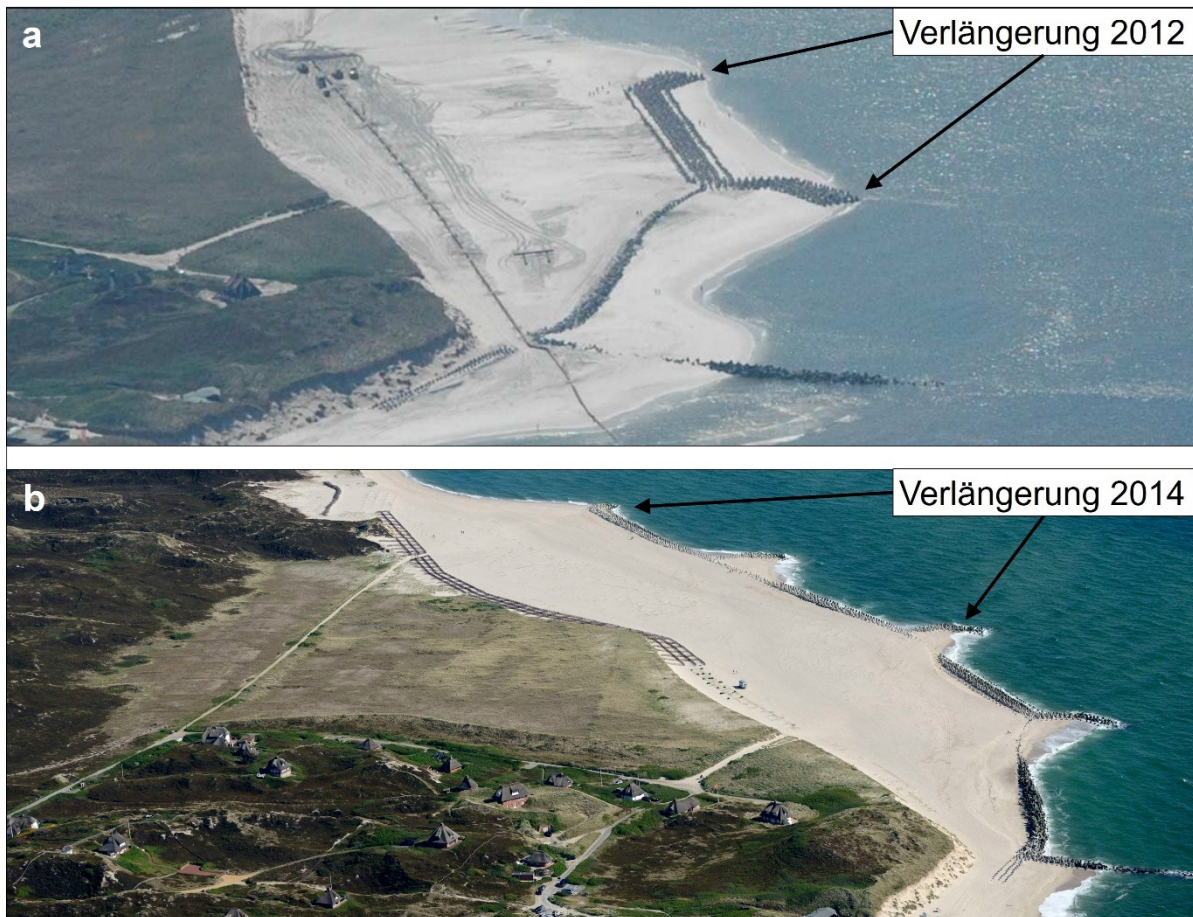
Abbildung 6: Luftbilder von den Verlängerungen des südlichen Tetrapoden-Längswerks im Jahr 2012 (a) und 2014 (b). Luftbilder aus dem Bestand LKN.SH.

Im Jahr 2012 wurde das Längswerk südlich vom Querwerk mit aus dem nördlichen Längswerk entnommenen Tetrapoden um etwa 210 m verlängert (Abbildung 6a). 2014 wurden schließlich fast alle im Norden verbliebenen Tetrapoden aufgenommen und das südliche Längswerk nochmals um 450 m verlängert. Insgesamt war so das südliche Längswerk bis 2014 auf etwa 820 m Länge angewachsen (Abbildung 6b). Hinter dem Tetrapoden-Längswerk haben sich – als klares Indiz für eine nachhaltige Stabilisierung dieses Küstenabschnittes – auf dem Strand Primärdünen entwickelt (Abbildung 7).

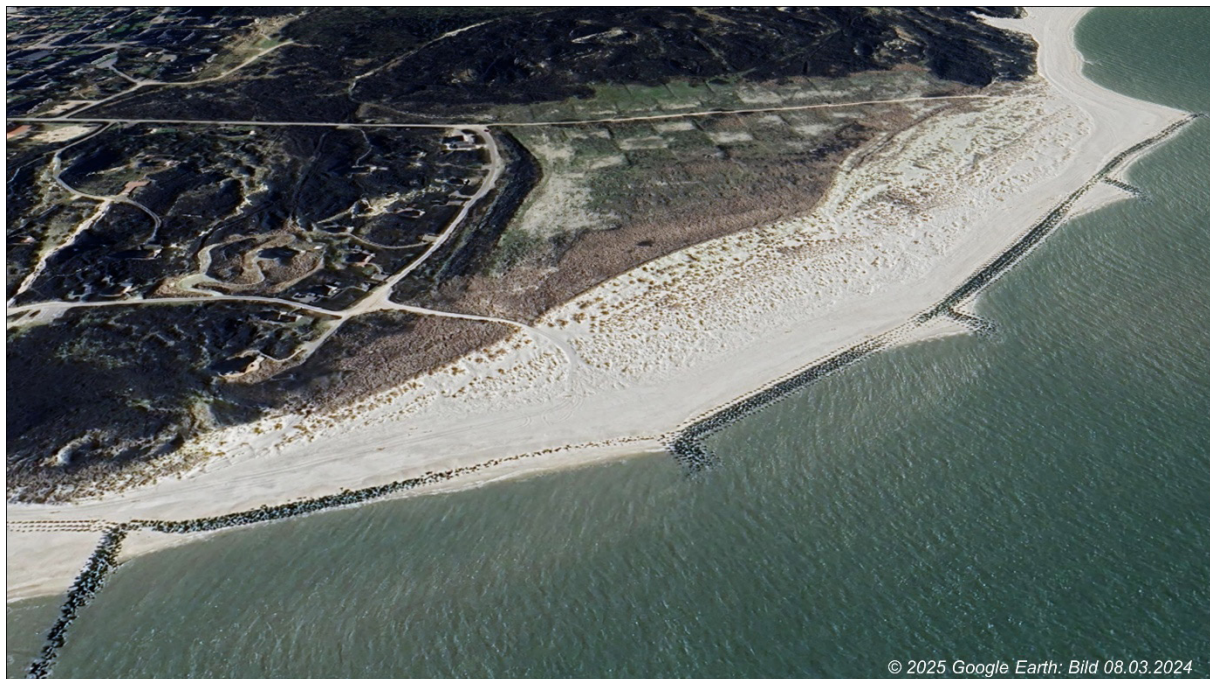
Abbildung 7: Primärdünen auf dem Strand hinter dem Tetrapoden-Längswerk im Jahr 2024.
