Über die Grundlagen zur Bemessung der schleswig-holsteinischen Landesschutzdeiche

Von Marcus Petersen*

Aufsatz PETERSEN: Über die Grundlagen zur Bemessung der schleswig-holsteinischen Landesschutzdeiche
Zeitschrift DIE KÜSTE H. 1/2 1954

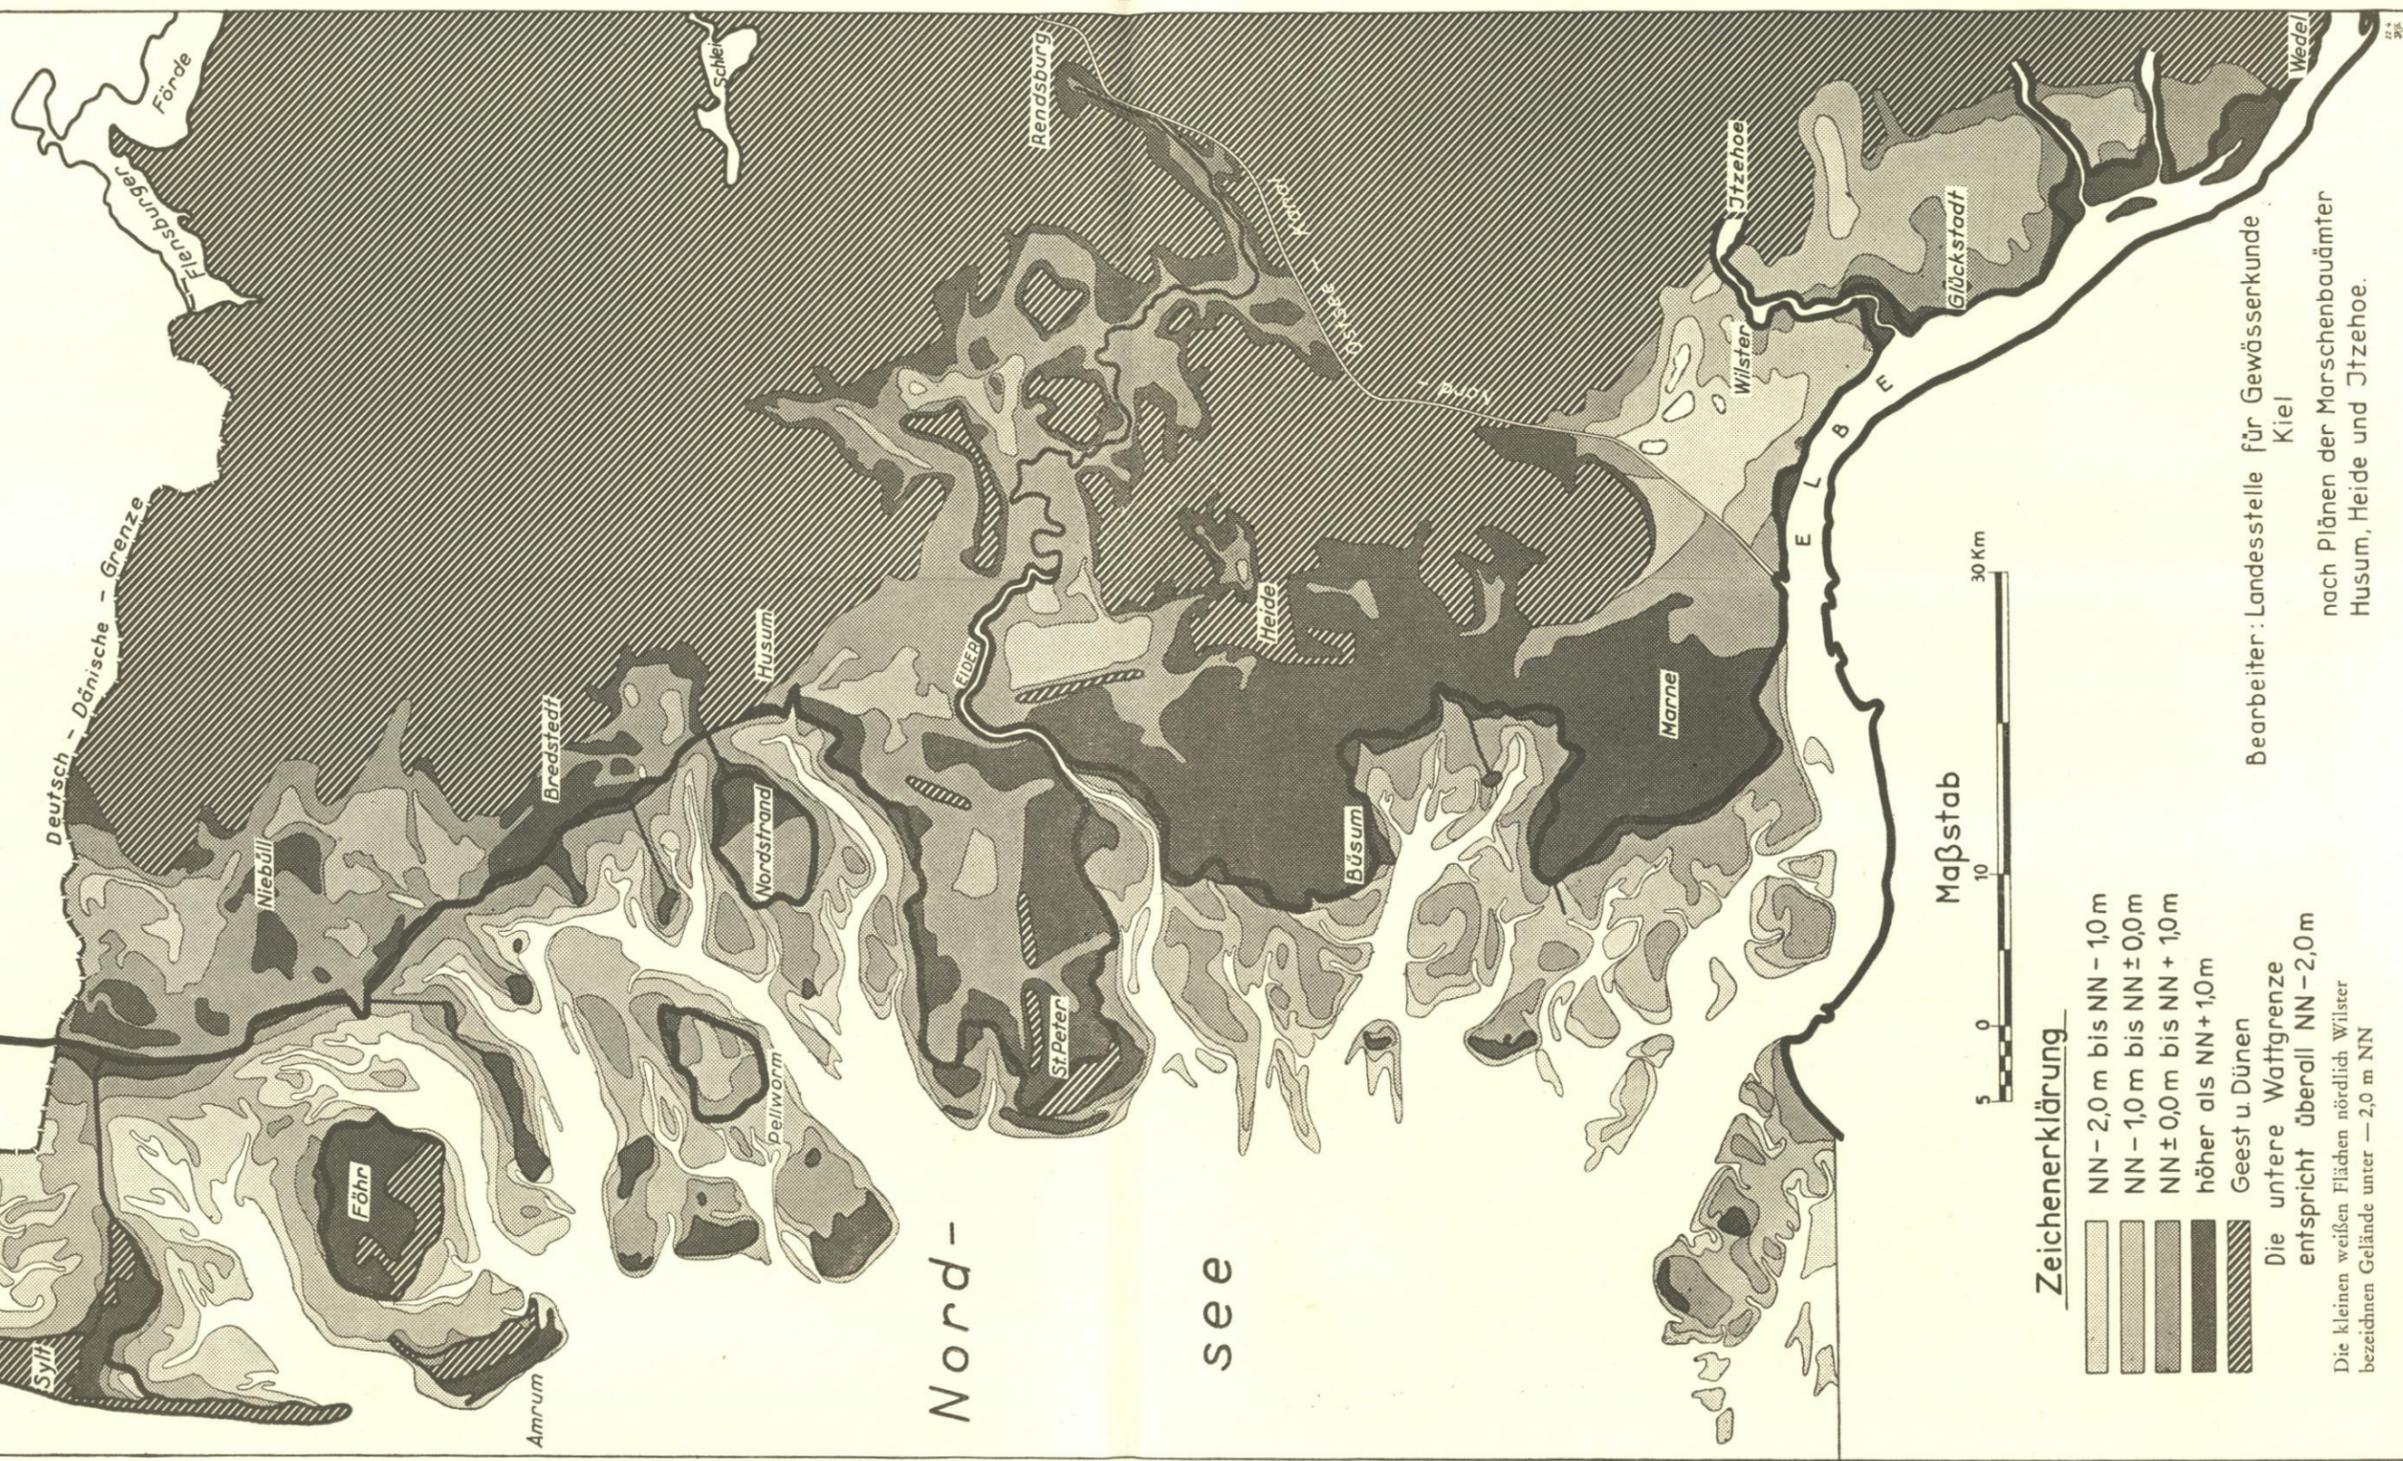
Höhenplan der Marschen und Watten Schleswig-Holsteins

- NN - 2,0 m bis NN - 1,0 m
 - NN - 1,0 m bis NN ± 0,0 m
 - NN ± 0,0 m bis NN + 1,0 m
 - höher als NN + 1,0 m
 - Geest u. Dünen
 - Die untere Wattgrenze entspricht überall NN - 2,0 m
- Die kleinen weißen Flächen nördlich Wilster bezeichnen Gelände unter - 2,0 m NN

Landesschutzdeiche sind Anlagen, welche die an der Küste und in Flußmündungsgebieten gelegenen Marschen und Niederungen (Abb. 1) gegen Überschwemmungen bei Sturmfluten schützen sollen. In Schleswig-Holstein gibt es Landesschutzdeiche an der Westküste von der deutsch-dänischen Grenze bis an die Elbmündung, auf den Inseln Sylt, Föhr, Amrum, Pellworm und Nordstrand, ferner an der Untereider und im Bereich der Niederelbe. Die Schutzanlagen vor den Niederungen an der Ostseeküste sind bisher nicht durch deichpolizeiliche Verordnungen zu Landesschutzdeichen erklärt worden; sie werden deshalb nicht in die nachstehenden Betrachtungen einbezogen. Die Festlandsdeichlinie wird nur an zwei Stellen durch natürliche Bodenerhebungen unterbrochen: bei Schobüll, nördlich Husum, grenzt die Geest unmittelbar an das Wattengebiet, und beim Nordseebad St. Peter wird der Landesschutzdeich teilweise durch Dünen ersetzt.

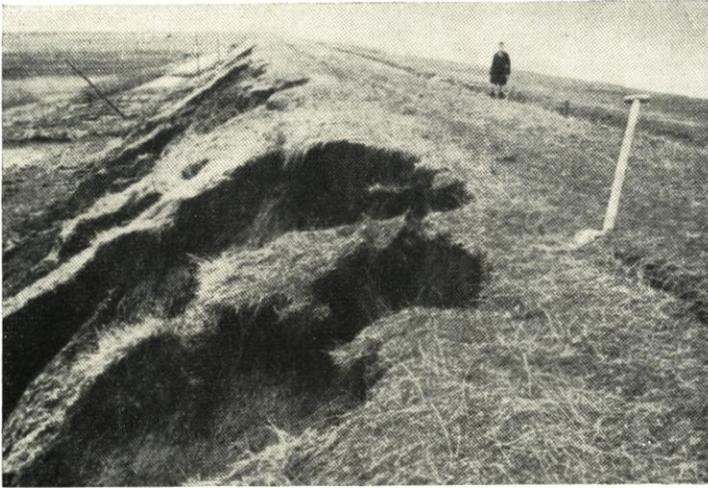
Abb. 2
Kammsturz am Nord-
strander Deich durch die
Sturmflut vom 18. 10. 1936

Diese Erscheinungen konnten an einigen Abschnitten der schleswig-holsteinischen Landesschutzdeiche bei den Oktoberfluten 1936 (Schäden an Innenböschungen ohne Deichbruch, Abb. 2) und in erschütternder Anzahl bei der Überschwemmungskatastrophe 1953 in den Ländern an der südwestlichen Nordsee beobachtet werden (Abb. 11 u. 12).

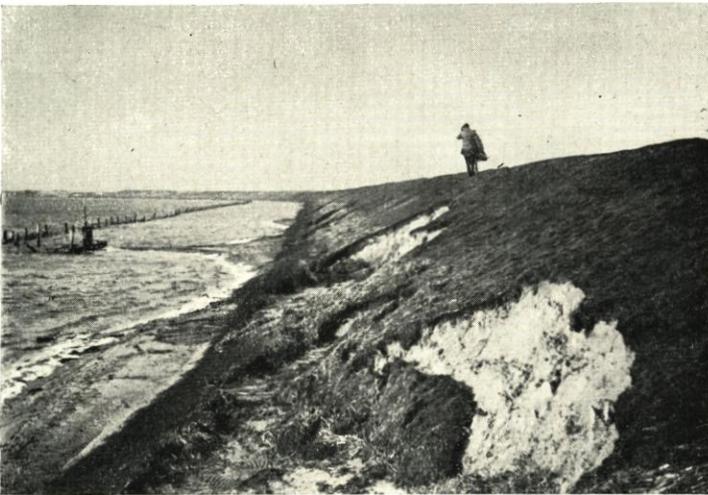
Abb. 3
Nach der Überflutung des
Trischen-Koogs wird der
Seedeich von der Innenseite
her zerstört

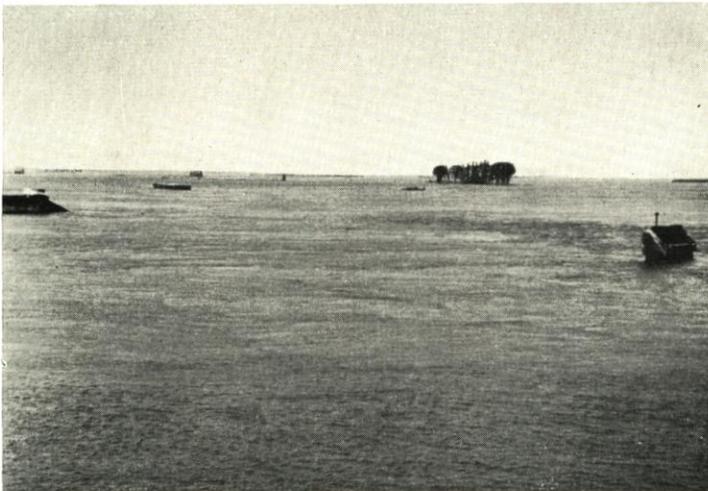
Abb. 4
Deichbruch beim Krüninger
Fährhafen in Süd-Beve-
land. Der Block in der
Mitte des Bildes gehört zu
der früheren Landungsan-
lage außerhalb des den
Hafen umschließenden Dei-
ches. Die Deichbucht ist
völlig verschwunden. Ur-
sache des Deichbruchs: ver-
geblicher Versuch zum
Schließen einer Stöpe

Die Küstenbevölkerung hat bis zu dem denkwürdigen Ereignis nicht an die Möglichkeit geglaubt, daß eine Sturmflut ihr Land so nachhaltig treffen könnte, wie es damals in den Niederlanden der Fall gewesen ist. Man fühlte sich sicher. Nach MARIS (30) war man „nicht bereit“, die Februar-Sturmflut 1953 zu „empfangen“. Die Warnungen auf Grund wissenschaftlicher Arbeiten der „Lorentz-Sturmflutkommission von 1939“ und besonders der Ingenieure VAN VEEN 1939 (zitiert bei 51), WEMELSFELDER 1939 (65) und anderen, sowie der Ruf von RINGERS 1948 (zitiert bei 51) „Die Deiche schreien nach Erhöhung!“²⁾ wurden erst in voller Tragweite erkannt, als die aufgezeigte Möglichkeit und Wahrscheinlichkeit einer katastrophalen Sturmflut eine bittere Tatsache geworden war (Abb. 4).

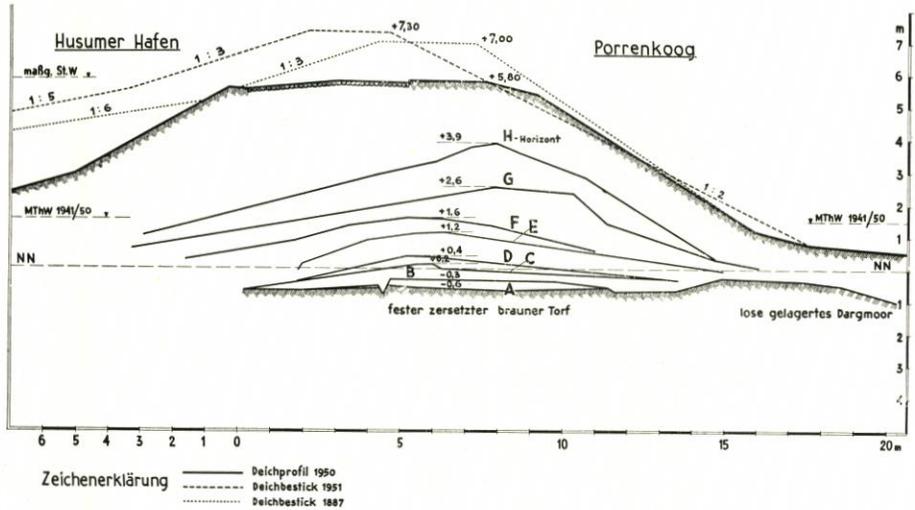
Abb. 5. Aufgeschlossene Profile am Deichsiel Porrenkoog bei Husum
Vermessung: Dipl.-Ing. Kambeck, Husum

bei seinen Grabungen auf Sylt alte Deichprofile frei und verglich sie mit dem Querschnitt des 1936 gebauten Nössedeiches. Auch Deichdurchstiche für den Umbau oder Neubau von Sielen erschlossen bisher wenig beachtete Quellen. Beim Anschluß der Entwässerung des Buphever Kooges an die Vorfluter der Insel Pellworm [PETERSEN (43)] war der Durchstich zweier alter Deiche erforderlich. In eindeutiger Weise konnten hier alte Querprofile eingemessen werden. Eine Anzahl von übereinander gelegenen Deichquerschnitten kam ebenfalls zutage, als das Porrenkoogsiel bei Husum umgebaut wurde (Abb. 5: Horizont A bis H).

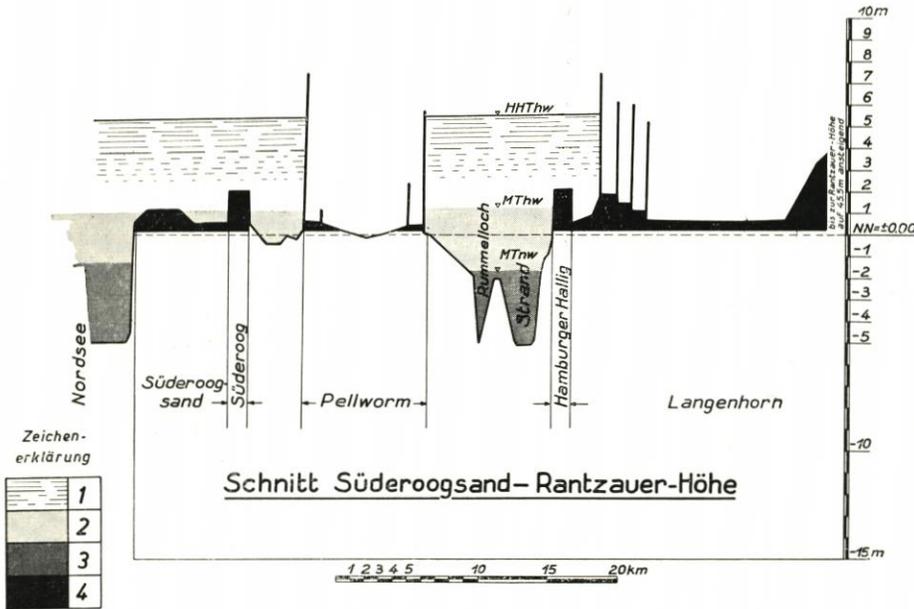
Abb. 6. Schnitt Süderoogsand bis Rantzauer Höhe nördlich Bredstedt. Gelände und Deiche der jüngeren Köge liegen höher als bei den älteren Kögen. Die senkrecht aufragenden Linien oberhalb NN bedeuten Deiche. Das obere Ende der Linien entspricht der Höhenlage der Deichkrone.

- 1 = Sturmflutbereich, MThw bis HHThw
- 2 = Bereich der täglichen Gezeiten, MTnw bis MThw
- 3 = Wasserraum unter MTnw
- 4 = Landflächen über NN

Aus all diesen Feststellungen dürfen wir schließen, daß die Deiche durchschnittlich etwa alle hundert Jahre um 30 bis 40 cm erhöht werden mußten (Abb. 6). Da sie meist auf mehr oder weniger belastungs- und setzungsempfindlichen Böden aufgeführt waren, entfällt ein Teil des Höhenverlustes auf das Zusammenpressen des Untergrundes als Folge der Belastung durch den Deichkörper und als Folge der Entwässerungsmaßnahmen. Auch der Wind ist an der Erniedrigung der Deichhöhe beteiligt, wenn die Deichkrone als unbefestigter Verkehrsweg dient und der Staub von Fahrzeugen, Viehherden, Gewitterböen und anderem aufgewirbelt und vom Winde fortgetragen wird. Während diese Erscheinungen lokaler Art sind, haben Vorgänge wie Küstensenkung und Wasserstandshebung (Niveauverschiebung) überörtliche Bedeutung. Zahlreiche Verfasser haben sich mit der Klärung dieser Fragen befaßt. Für den praktischen Hochwasserschutz an der Küste und in den Tideflußmündungen müssen wir vorerst noch mit einer weiteren Verschiebung zu Ungunsten des Landes rechnen.

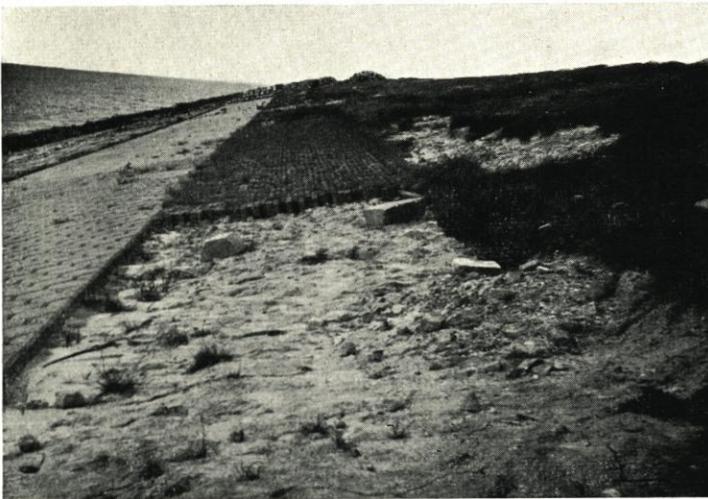
Abb. 7
Zuiderzee. Beschädigte
Außenböschung am Ab-
schlußdamm
(vgl. S. 164)

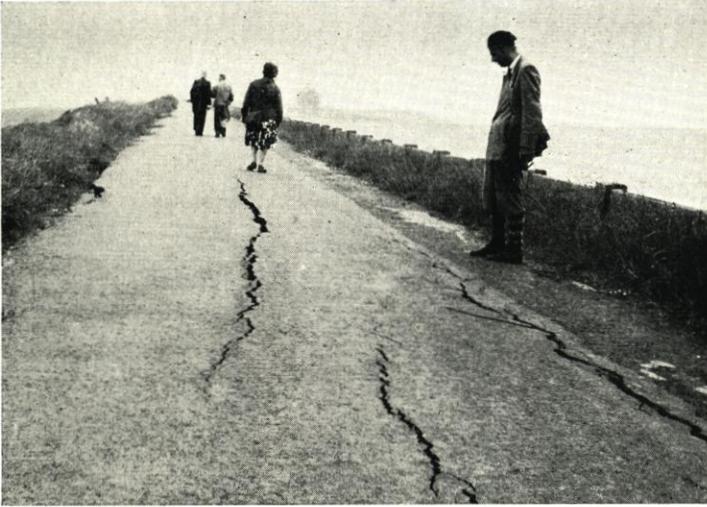
Abb. 8
Schouwen, westlich des
Deichbruchs Schelphoek.
Asphaltstraße auf der
Deichkrone. Rißbildung
infolge beginnender Rut-
schung der Innenböschung

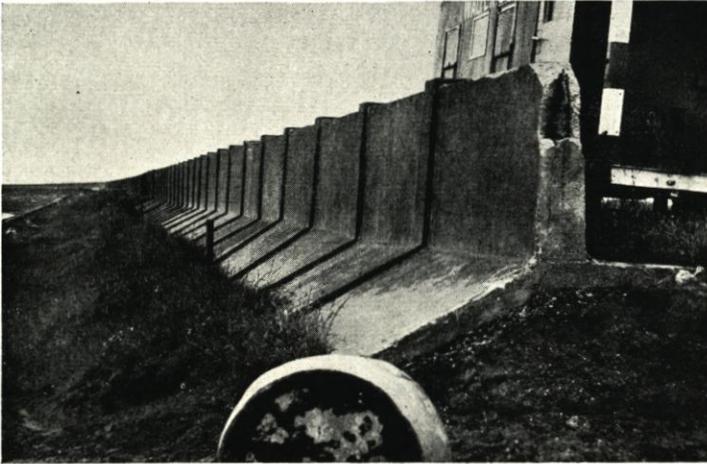
Abb. 9
Schouwen, de Muralt'sche
Deichmauer bei Rengers-
kerke. Mauerhöhe 1,4 m,
steigt bis zur Deichbucht im
Hintergrund auf 1,8 m an.
Oberkante etwa + 6,0 m,
HHW am 1. 2. 1953 etwa
+ 4,3 m. Keine Deich- oder
Mauerbrüche

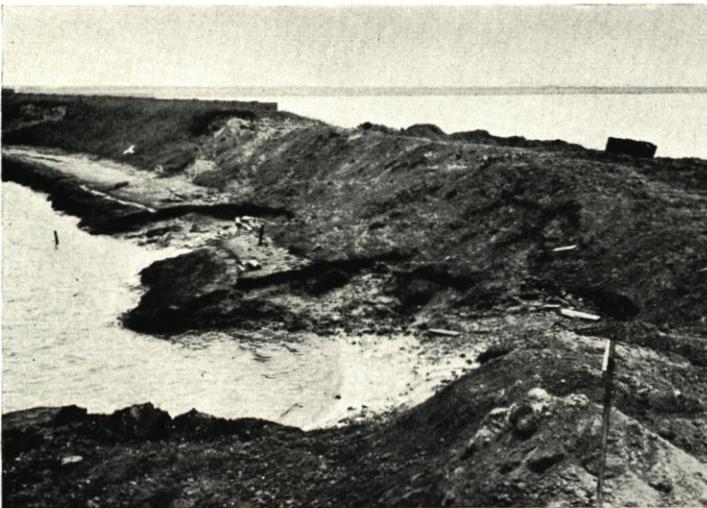
Abb. 10
Schouwen, Südende der
Flauer's Inlaag. Hinter der
Deichmauer keine oder ge-
ringe Schäden. Innenbö-
schung der Deichstrecke
ohne Mauer stark beschä-
digt

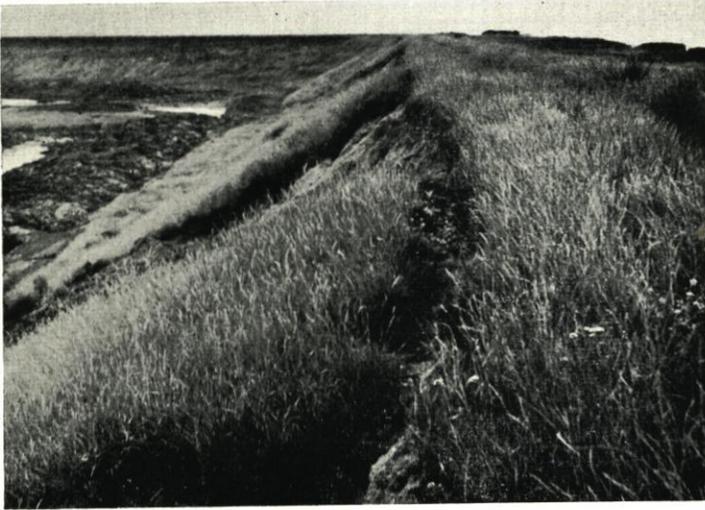
Abb. 11
Schouwen, Cauer's Inlaag.
Abgerutschte Innenböschung.
Deichkrone etwa + 6,3 m. Deich nicht
beweidet, deshalb hochgewachsene
Gräser

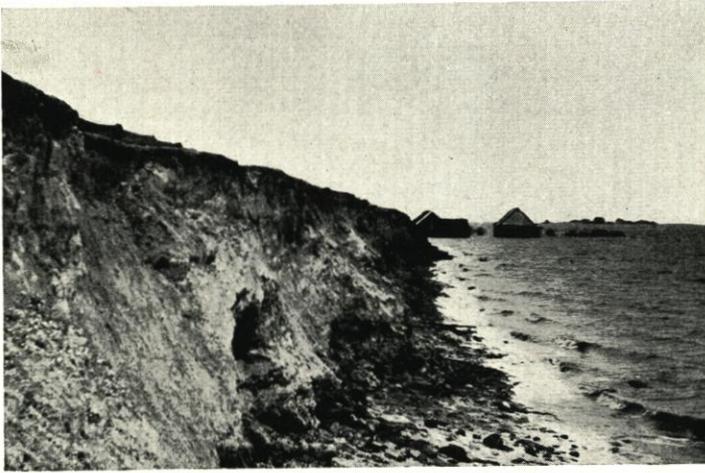
Abb. 12
Schouwen, nördlich Ren-
gerskerk. Ansicht der zer-
störten Innenböschung.
Obere Rutschflächen sollen
schon durch Sturmflut am
1. 2. 1953 vorbereitet sein.
Unten Brandungskehle in-
folge Überflutung des Pol-
ders. Deichkern aus magerem
Ton. Innenberme nicht
sichtbar

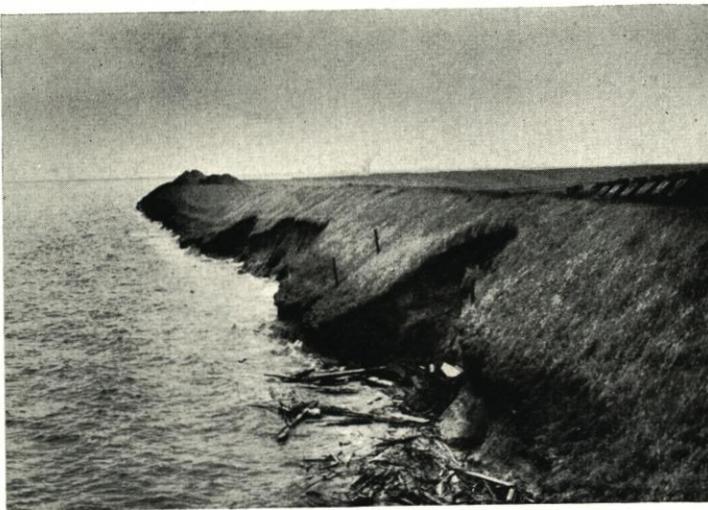
Abb. 13
Schouwen, westlich Zierik-
zee. Kolke an der Innen-
böschung des Deiches. In-
nenberme nicht sichtbar

Die Aufgaben der Innenberme sind in der Vergangenheit und Gegenwart offenbar nicht immer klar erkannt worden, denn an manchen Deichabschnitten fehlt die Innenberme völlig oder sie ist nur andeutungsweise vorhanden; an andern Stellen (zum Beispiel in tief liegenden alten Kögen) liegt sie auf weiten Strecken so tief, daß bei Überschwemmungen die Berme mit Wasser bedeckt und der Deichfuß von der Innenseite her durchfeuchtet wird. An den Deichen im Katastrophengebiet der Niederlande wurde dieser Nachteil in anschaulicher Weise dargelegt (Abb. 13 u. 14).

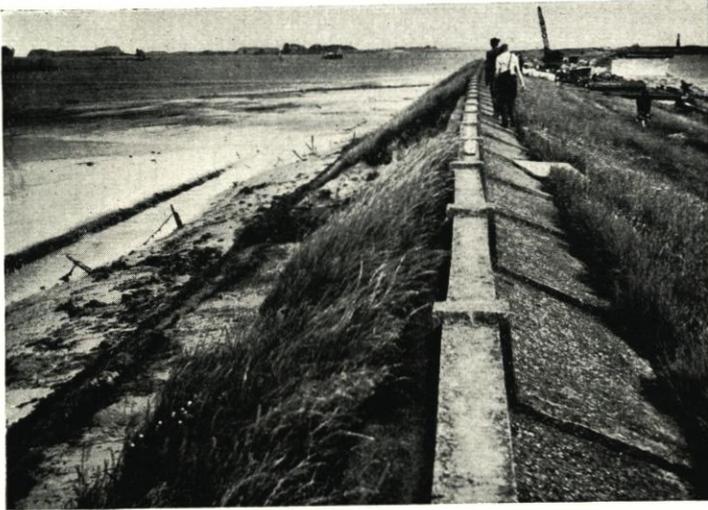
Abb. 14
Süd-Beveland, Kruininger
Deich an der Westerschelde
(in Sturmlee). Innen-
böschung etwa 1:1, nied-
rige Innenberme
Oberkante der Mauer auf
etwa + 6,2 m, HHW am
1. 2. 1953 etwa + 5,1 m.
Ausbruch der Innen-
böschung. Deichmauer und
Außenböschung in Ord-
nung. Deich nicht beweidet

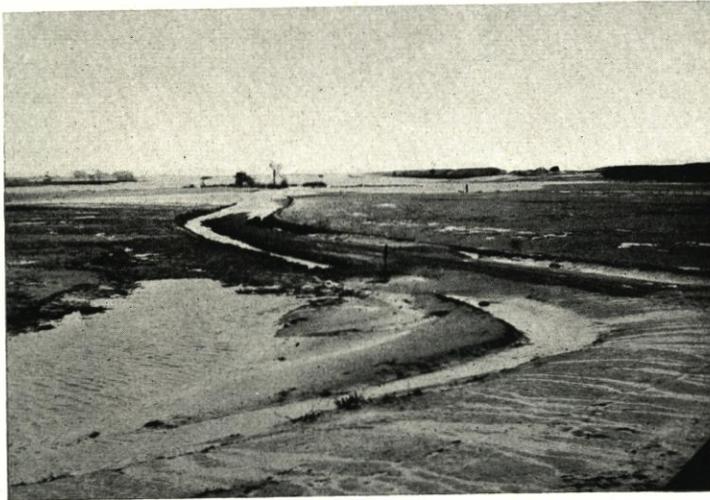
Abb. 15
Süd-Beveland im Kruininger
Polder. Unbefestigte
Wege auch bei Ebbe nicht
befahrbar, sie fördern die
Bodenerosion

Bei der Überschwemmung in den Niederlanden hat sich weiter gezeigt, daß unbefestigte Wege eine Prielbildung im Polder begünstigen können (Abb. 15 auf S. 169). Nach dem Deichbruch waren sie nicht mehr befahrbar. Auf den befestigten Straßen dagegen war der Verkehr bei Ebbe immer (auch für Hubschrauber) und bis zu einem bestimmten Grade auch dann noch möglich, wenn die Flut bereits die Fahrbahn bedeckte.

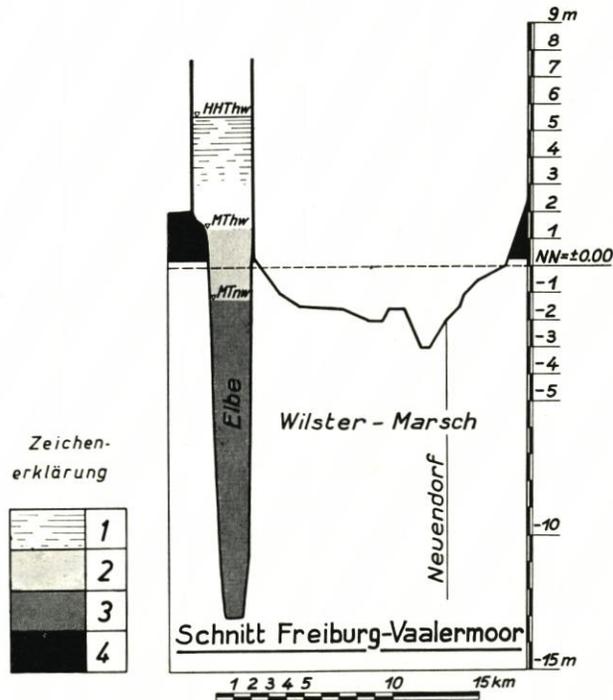
Abb. 16. Höhenlage der Wilstermarsch zu den Wasserständen der Elbe. Die senkrecht aufragenden Linien oberhalb NN bedeuten Elbdeiche. Das obere Ende der Linie entspricht der Höhenlage der Deichkrone

- 1 = Sturmflutbereich, MThw bis HHThw
- 2 = Bereich der täglichen Gezeiten, MTnw bis HHThw
- 3 = Wasserraum unter MTnw
- 4 = Landflächen über NN
