Die Bekämpfung der Bohrmuschel

Von Adolf Hahn¹⁾

¹⁾ Nach einem Vortrag auf der 2. Arbeitstagung des Küstenausschusses Nord- und Ostsee am 8. Mai 1956 in Kiel. Grundlage dieses Vortrages ist der Bilanzbericht der Arbeitsgruppe „Bekämpfung der Bohrmuschel“ im Küstenausschuß Nord- und Ostsee (vgl. S. 63).

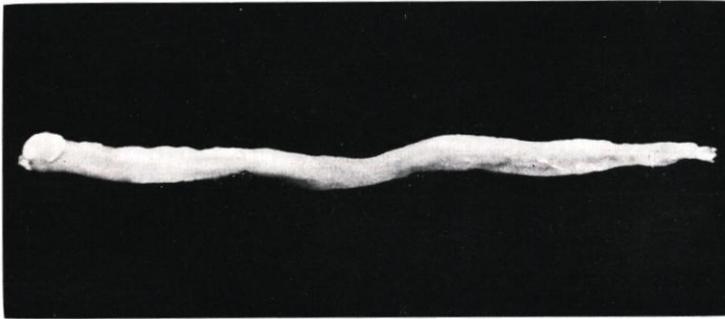
Abb. 2. Aus der Kalkröhre herausgenommene Bohrmuschel. Links Vorderende mit Bohrschalen, rechts Hinterende mit Paletten und eingezogenen Syphonen

Der in der Abbildung 2 dargestellte langgestreckte, regenwurmähnliche Schädling ist der in unserem Gebiet am weitesten verbreitete und der gefährlichste, im Volksmund „Bohrwurm“

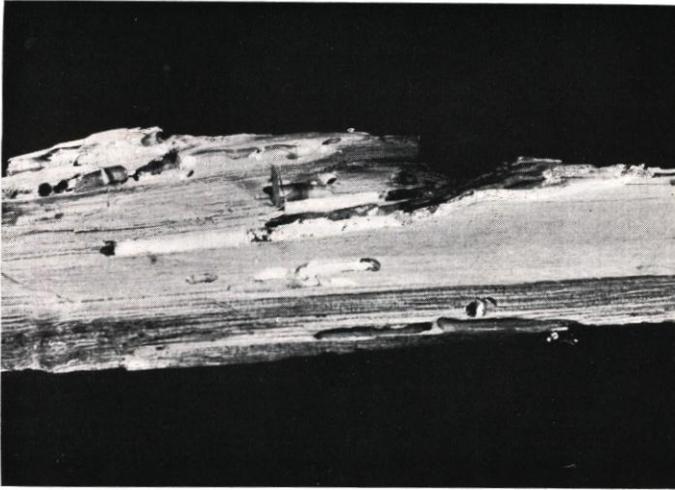
Abb. 3. Mit einer Kalkschicht ausgekleidete Bohrgänge

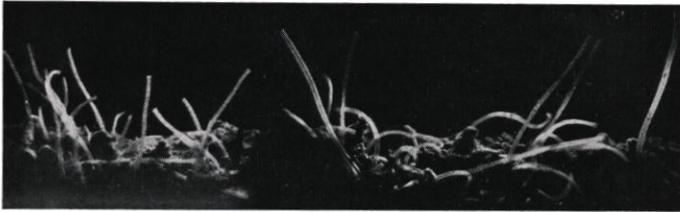
Abb. 4. In das freie Wasser hinausragende Syphonen

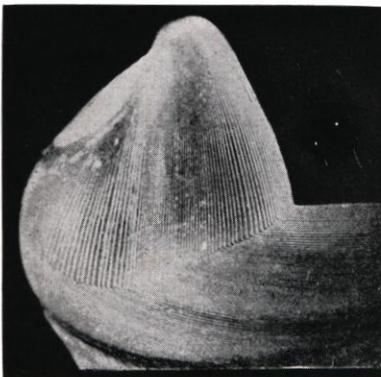
Abb. 5. Stark vergrößerte Bohrschale

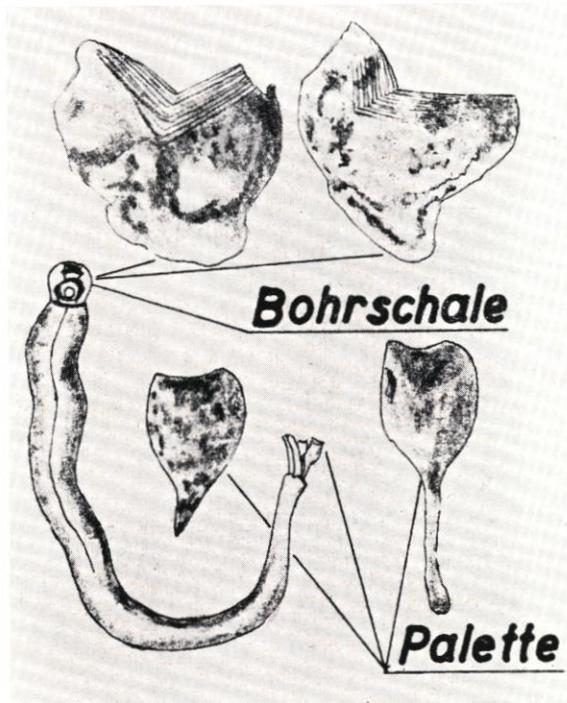
Abb. 6. Bohrschalen und Paletten der Bohrmuschel

geweichten Holzteilchen erreicht, wobei die Zähnnchen nicht übermäßig beansprucht werden und deshalb nur wenig Verschleiß haben (Abb. 6).

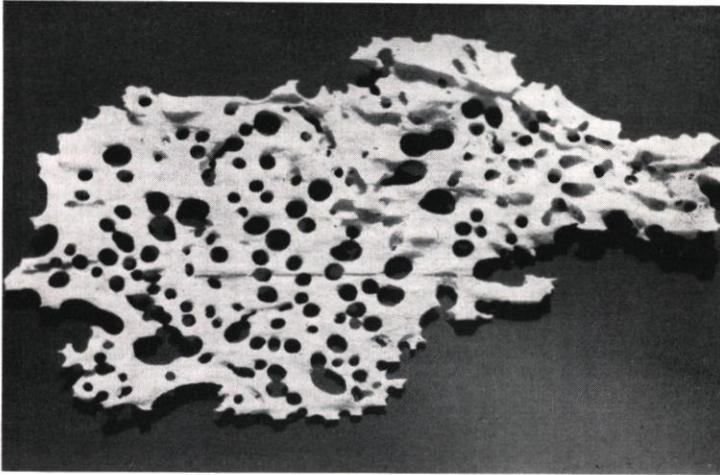
Abb. 10. Abgetrennte Lamelle eines von *Limnoria spec.* und *Chelura terebrans* Philippi (große Löcher) stark zerstörten Holzes aus der Lagune von Venedig bei Chioggia (Vergr. 4- bis 5fach)

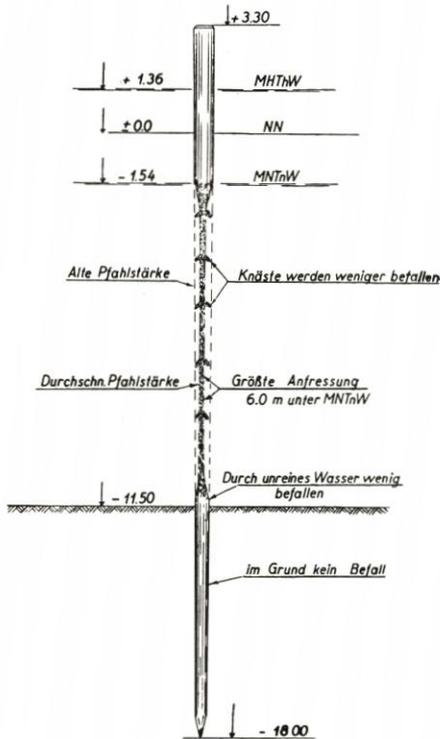
Abb. 12. Schematische Darstellung eines angefressenen Pfahles aus dem Steubenhöft

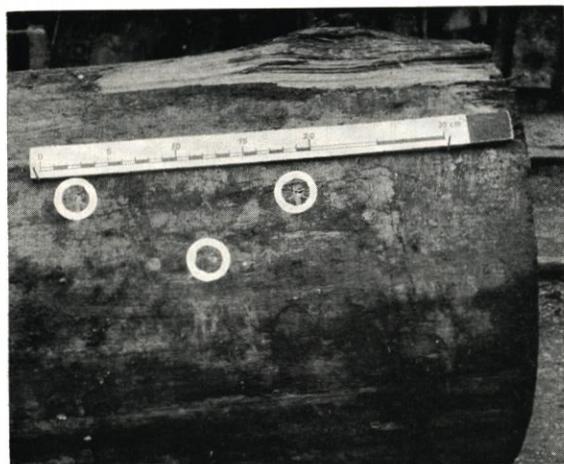
Abb. 13
Befallstärke 1: Pfahl, der nur vereinzelt von *Teredo* befallen ist, auf 20 cm Länge drei Bohrlöcher (durch Kreis gekennzeichnet)

Zur Illustrierung der in Cuxhaven gesammelten Erfahrungen seien nebenstehend einige typische Befallstärken gezeigt (Abb. 13—16).

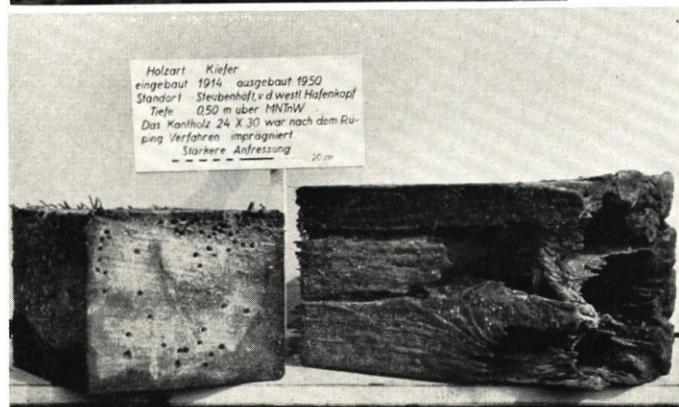
Holzart Kiefer
eingebaut 1914, ausgebaut 1950
Standort Steubenhäfl, v. d. westl. Hafenkopf
Tiefe 0,50 m über MNTW
Das Kantholz 24 X 30 war nach dem Rupp-
ping Verfahren imprägniert
Stärkere Anfressung

Abb. 14
Befallstärke 2: Vierkantholz mit mäßigem Teredobefall, das nach 36 Jahren ausgebaut wurde

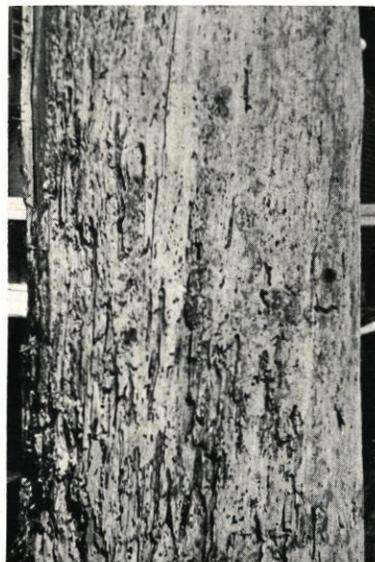
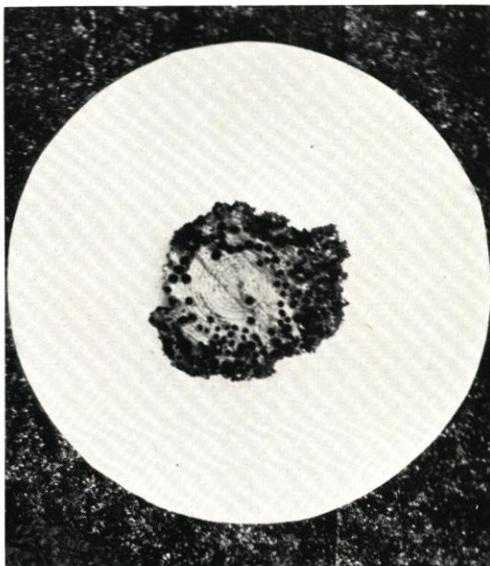
Abb. 15. Von *Teredo* stark befallener Pfahl von außen gesehen. Aus der Anzahl der erkennbaren Bohrlöcher läßt sich die Befallstärke nur bei einiger Übung beurteilen. Erst durch Anschlagen des Pfahles kann man das Ausmaß der Zerstörung erkennen. — Abb. 16. Befallstärke 5: Ein Pfahl, der ausgewechselt werden muß. Früherer Durchmesser: 43 cm (weißer Kreis), verblieben: 13 cm

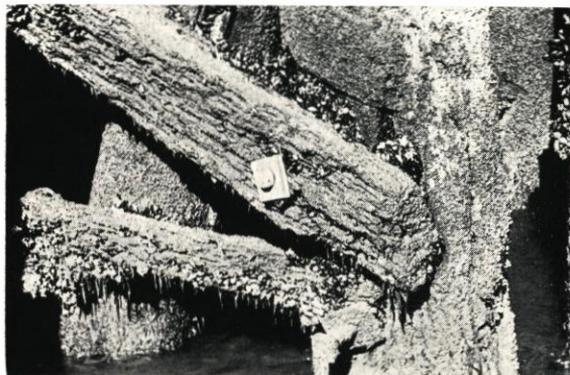
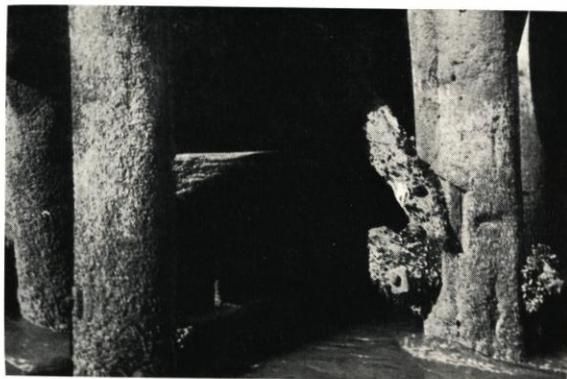
Abb. 17. Zangen von den vorderen Pfählen der Seebäderbrücke in Cuxhaven

Die oben schon erwähnte Tatsache, daß Kanthölzer im allgemeinen stärker als Rundhölzer angegriffen werden, wird durch die Abbildungen 17 und 18 von Zangen von den vorderen Pfählen der Seebäderbrücke in Cuxhaven illustriert.

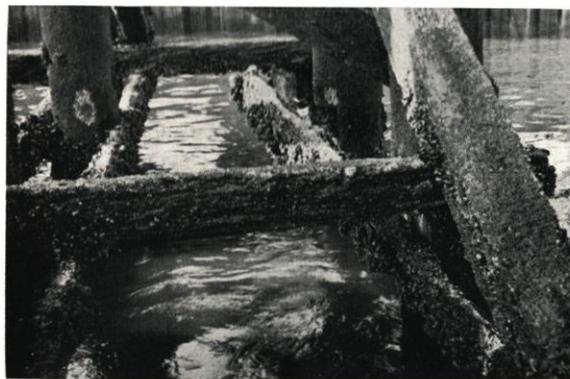
Abb. 19. Rückwärtige Zangenpartie der Seebäderbrücke Cuxhaven, etwa 0,5 m über MTnw

Daß die Angriffe nicht nur unter MTnw, sondern auch darüber erfolgen, zeigen die Abbildungen 19 und 20, die eine rückwärtige Zangenpartie der Seebäderbrücke und der hölzernen rückwärtigen Spundwand an diesem Bauwerk veranschaulichen. Beide Teile liegen etwa 0,5 m über MTnw.

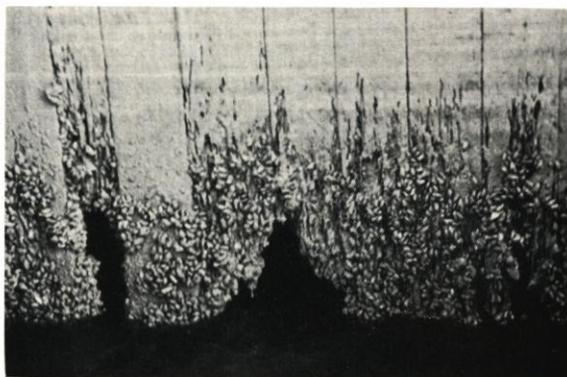
Abb. 20. Rückwärtige Spundwand der Seebäderbrücke, etwa 0,5 m über MTnw

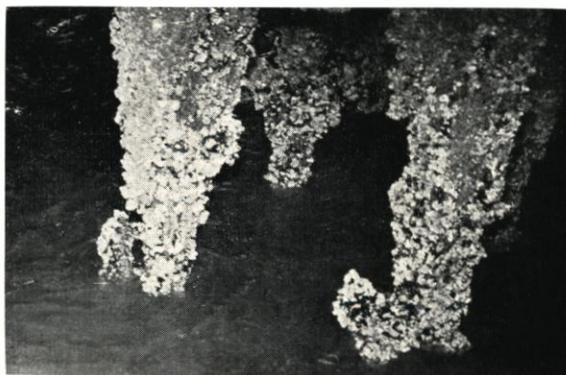
Abb. 21. Zerstörte Pfähle im Steubenhöft, noch eingebaut (1,50 m unter MTnw). Aufnahme bei ungewöhnlichem Niedrigwasser infolge anhaltenden Ostwindes

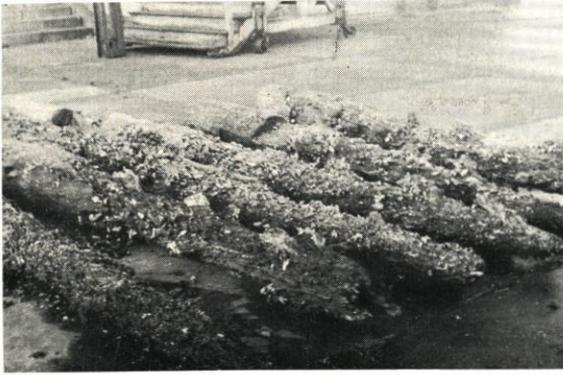
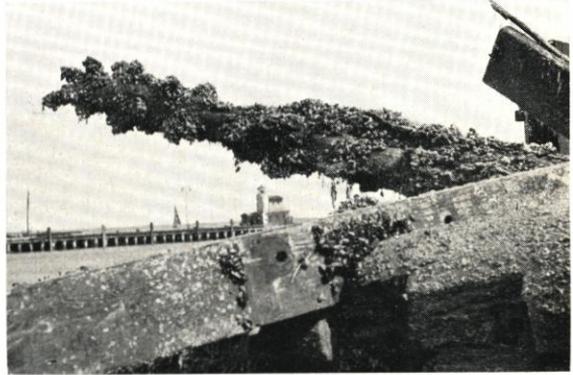
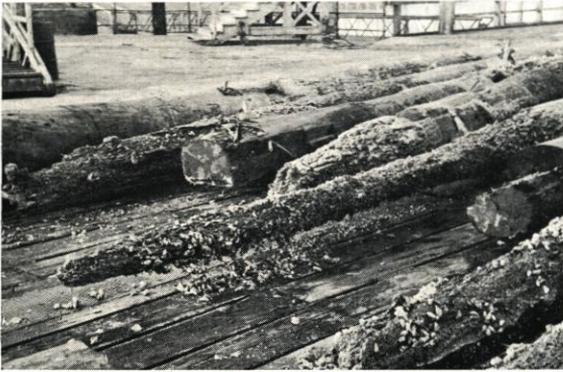
Abb. 22. Die Abbildungen 22 bis 27 zeigen die durch die Bohrmuschel zerstörten Pfähle des Steubenhöfts (Cuxhaven) nach dem Ausbau

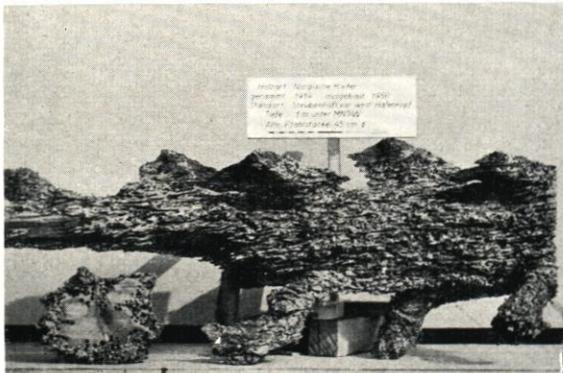
Abb. 26. Nordische Kiefer. Eingebaut 1914—1950

Die Abbildungen 28 und 29 zeigen, daß die Kiefer wesentlich länger als die Tanne hält (vgl. Abb. 25 bis 27)

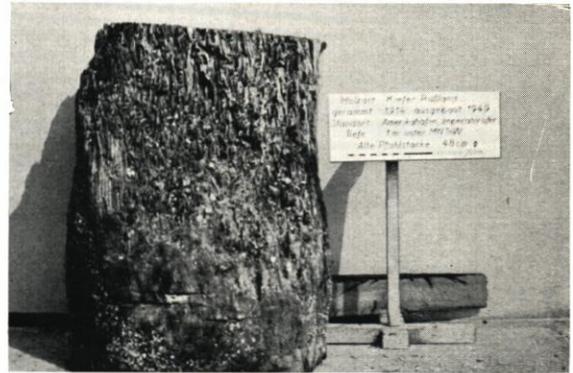
Abb. 27. Russische Kiefer. Eingebaut 1914—1949

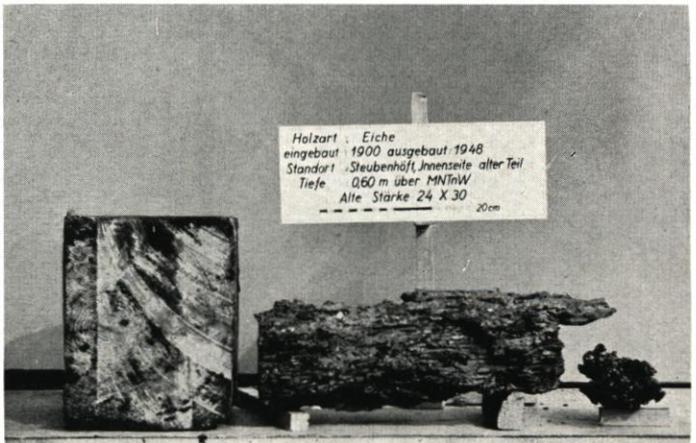
Abb. 30

Die Eiche ist zwar widerstandsfähiger als die weicheren Holzarten, aber als Kantholz ist ihre Lebensdauer auch nur beschränkt

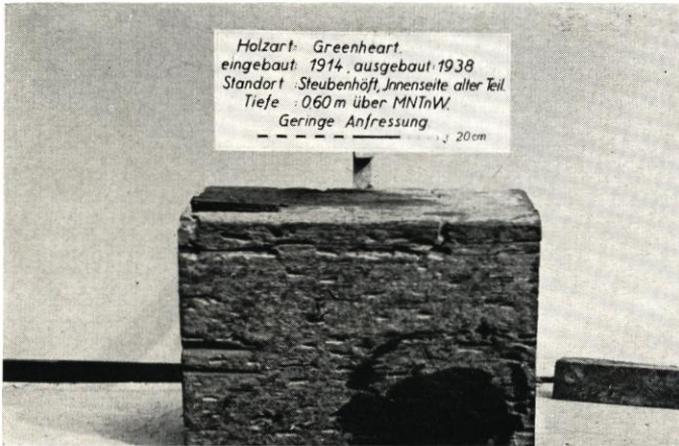
Abb. 31

Die tropischen Hölzer sind wesentlich „bohrmuschelfester“ als die einheimischen. Eine unbedingte Sicherheit ist aber auch hier nicht gegeben

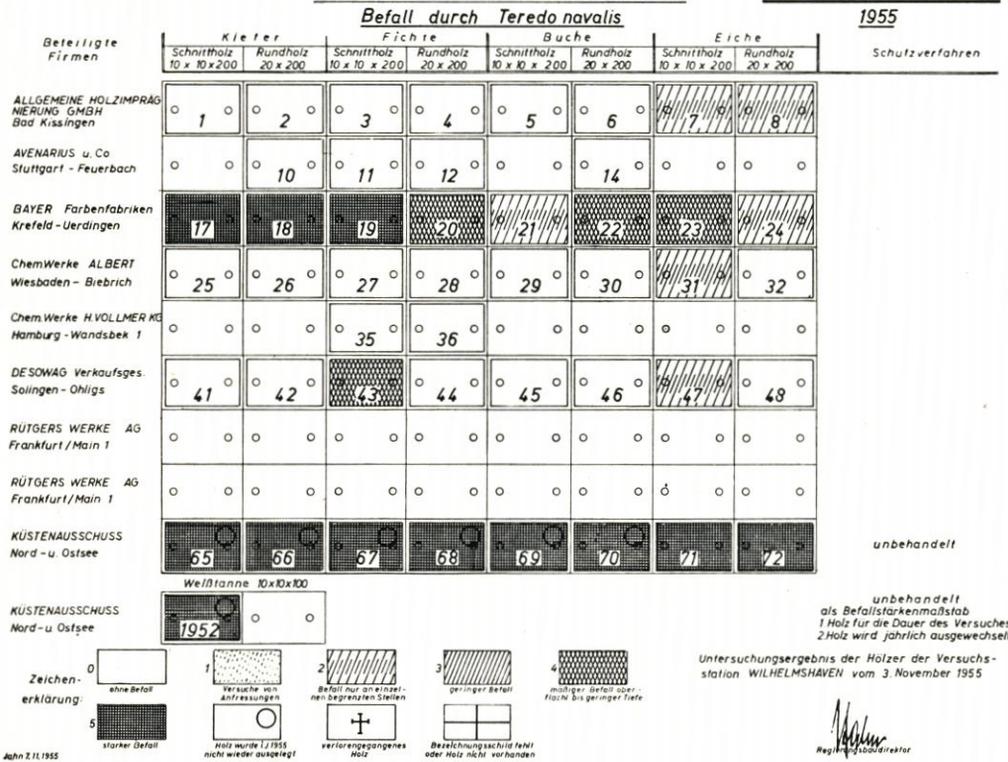
Abb. 32. Untersuchungsergebnis an den Hölzern der Versuchsstation Wilhelmshaven vom 3. Nov. 1955

(frei von Befall) bis 5 (sehr starker Befall) verwendet. Die Schaubilder, je eins von Wilhelmshaven und Italien, lassen deutlich erkennen, daß die unbehandelten Kiefern- und Fichten-Schnitt- und Rundhölzer durchweg stark von *Teredo* und *Limnoria* angegriffen wurden. In Wilhelmshaven sind auch Buche und Eiche sehr stark durch *Teredo* zerstört worden. Dagegen ist das Buchenholz in Norderney sowohl von der Bohrmuschel, als auch von den Bohrkrebse nur gering angegriffen worden, — das Buchen-Rundholz zeigt hier überhaupt keinen Teredobefall —, und auch in List sind die Angriffe durch *Limnoria* nicht so stark. Ähnliches gilt auch für das Eichenholz, das ebenfalls in Norderney und List nur geringere Zerstörungen aufweist.

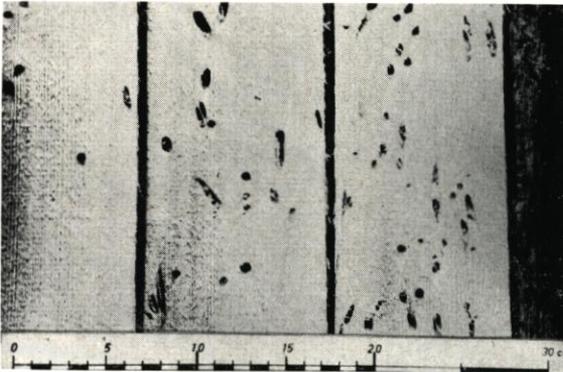
Abb. 34. Das Testholz aus dem Jahre 1952/53 der Station Wilhelmshaven, zerschnitten in 10 mm starke Scheiben. Auf den drei linken 10 mm starken Scheiben ist der Befall durch *Teredo* deutlich sichtbar

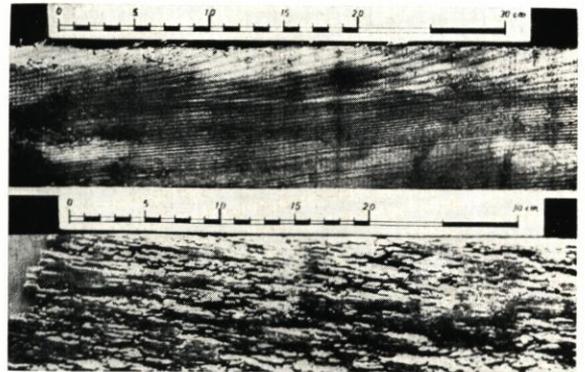
Abb. 35. Jahrestestholz 1953 von List auf Sylt; auf dem unteren Holz ist sehr deutlich der Angriff durch *Limnoria* sichtbar, die bis zu einer Tiefe von 10 mm (wie das obige Holz zeigt) eingedrungen ist

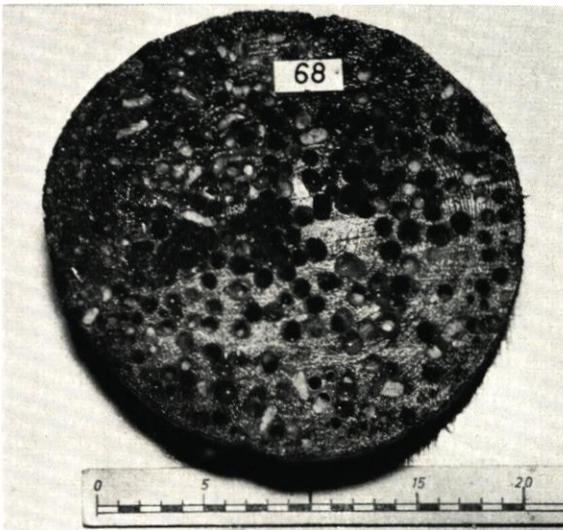
Abb. 36. Fichtenrundholz, unbehandelt, der Station Wilhelmshaven, das von Frühjahr 1953 bis Herbst 1955 ausgelegen hat und diesen starken Befall von *Teredo* zeigt. Praktisch ist das Holz innerhalb von drei Jahren aufgezehrt

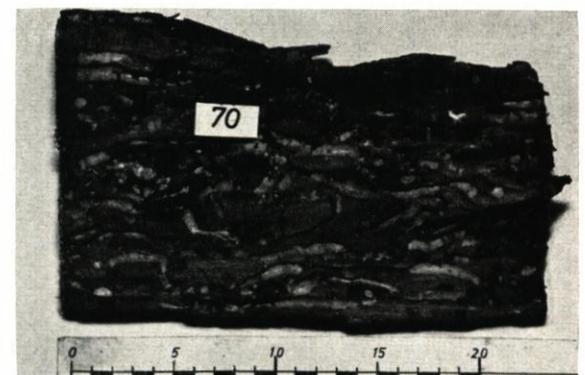
Abb. 37. Ausschnitt aus einem unbehandelten Buchenrundholz der Station Wilhelmshaven, das ebenfalls in dem gleichen Zeitraum völlig zerstört ist

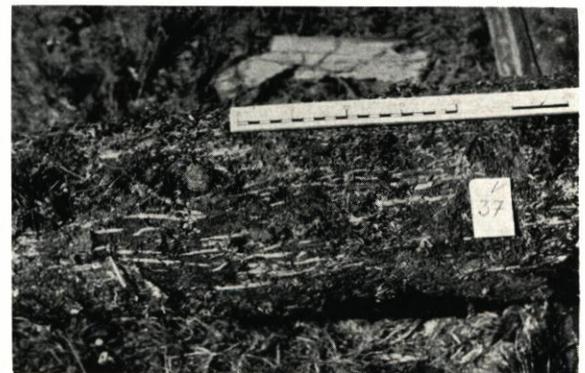
Abb. 39. Unbehandeltes Fichten-Schnittholz, bei dem eine große Anzahl von Kalkgängen freigelegt ist. Die Kalkgänge lagen bis zu 15 cm im Holz und sind von *Chelura* und *Limnoria* freigelegt. Die Hölzer haben nur zwei Jahre ausgelegen

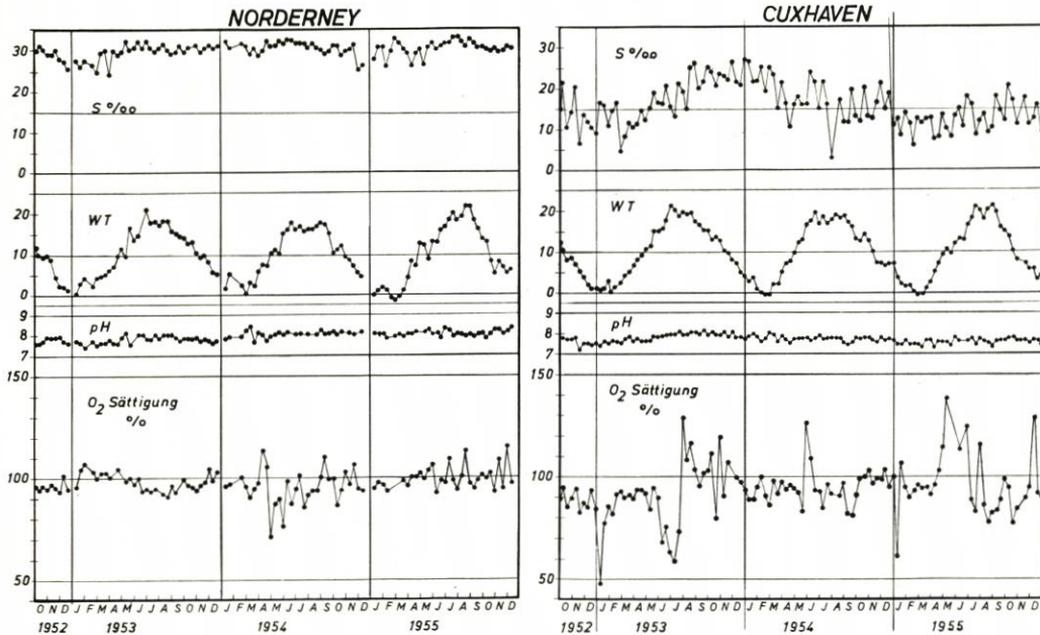
Abb. 40. Hydrographische Daten der Jahre 1952—1955 für Norderney und Cuxhaven

Limnoria war jedoch in der ganzen Zeit nie aufgetreten. In der gleichen Zeit zeigte aber Norderney sowohl *Teredo*- als auch *Limnoria*-Befall. Das Schaubild der hydrographischen Daten (Abb. 40) für Norderney und Cuxhaven zeigt für den gleichen Zeitraum wesentliche Unterschiede. Norderney zeigt einen ziemlich gleichmäßigen Verlauf. Die Werte für Salzgehalt liegen im Sommer meist über 30 ‰, in den Winter- bzw. Frühjahrsmonaten sinken sie bis auf 25 ‰. Die Wassertemperaturen sind im Januar/Februar am niedrigsten, die Werte liegen bei 0° C. Im Juli bis September werden meist 18° C erreicht; nur für kurze Zeit können die Was-

sertemperaturen auch über 20° C ansteigen, was für die Entwicklung von *Limnoria* bedeutungsvoll ist. In Cuxhaven bewegen sich die Oberflächen-Wassertemperaturen zwischen — 0,5° C im Januar bis März und 22° C im Juli/August. Abgesehen davon, daß längere Eiswinter schädigend auf den Teredobestand einwirken, sind die Unterschiede der Wassertemperatur gegenüber den früheren Jahren nicht so groß, daß dadurch eine ausreichende Erklärung für diese unterschiedliche Befallstärke gegeben wäre. Vergleicht man jedoch den Verlauf der Salzgehaltskurve der letzten Jahre mit denen der früheren Jahre, so zeigen sich hier wesentlich größere Schwankungen als bei den Temperaturen, was hauptsächlich von der Wasserführung der Elbe abhängt. In den Jahren 1954 bis 1955 lagen die Salzgehalte von Juni bis Oktober meist unter 20 ‰, oft sogar unter 15 ‰. Im Jahre 1953 stieg der Salzgehalt von August ab über 15 ‰. Herr Dr. KÜHL, Cuxhaven, Mitglied der Arbeitsgruppe, hat die Ergebnisse der einzelnen Stationen ausgewertet und wird an anderer Stelle darüber berichten. Dr. KÜHL, der mir dankenswerterweise zur Vervollständigung dieses Berichts die Unterlagen zur Verfügung gestellt hat, kommt unter anderem zu dem Schluß, daß für die Schwankungen die hydrographischen Daten die bedeutendste Rolle spielen und hierbei neben den Wintertemperaturen (Eisgang) besonders der Salzgehalt. Der Neubefall ist groß, wenn zur Zeit der Fortpflanzung der *Teredo navalis* der Salzgehalt für längere Zeit über 15 ‰ liegt. Kommen hierzu noch länger andauernde höhere Temperaturen, etwa über 20° C, so kann man, wie im Jahre 1947, mit sehr starkem Befall rechnen. Es ist dann möglich, daß innerhalb von zwei bis drei Jahren stärkste Zerstörungen auftreten. Da die Terediniden zwei bis drei Jahre leben, können diese Zerstörungen also von einem einzigen Brutfall herrühren, wenn die dazwischen liegenden Winter-Wassertemperaturen nicht zu niedrig sind.
