# Uferveränderungen und Küstenschutz auf Sylt

Von Heinz-Otto Lamprecht

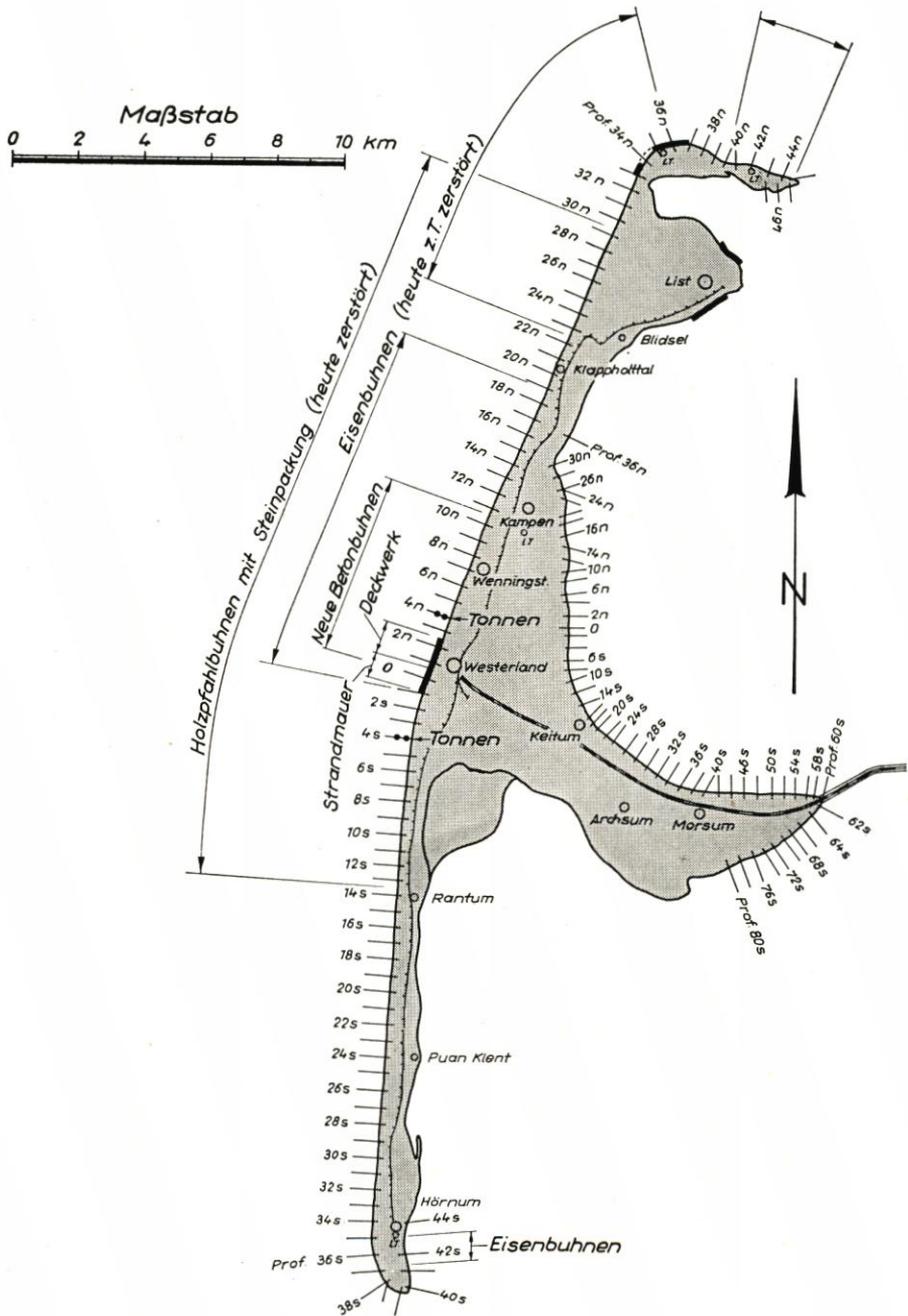
Abb 1. Übersichtsplan von Sylt mit Angabe der Bauwerke und Strandprofile

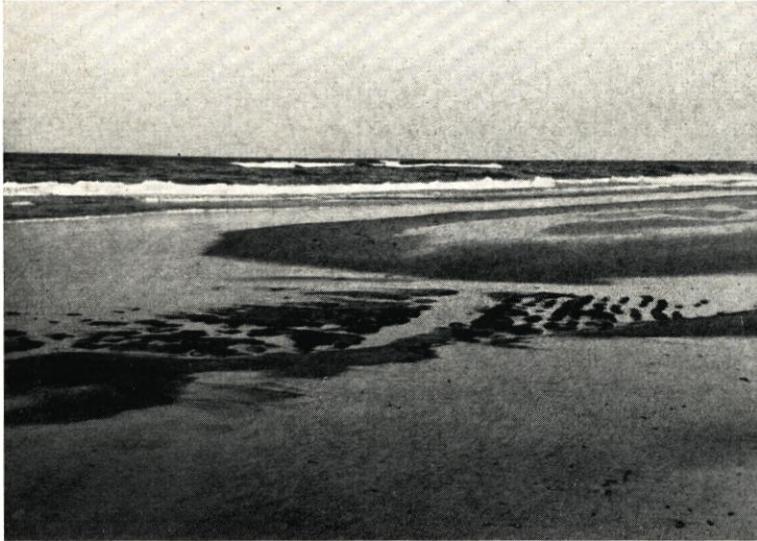
Abb. 2  
Kulturspuren am  
Sylter Weststrand;  
bei tiefer Strandlage  
trat vor Rantum alter  
Kulturboden mit  
Pflugfurchen zutage  
Aufn.: LAMPRECHT, Febr. 1954

legentlich geben Kulturspuren (Sodenbrunnen, altes Ackerland, Häuserreste) am heutigen Sylter Badestrand ein eindrucksvolles Zeugnis, daß hier vor langer Zeit besiedeltes Land gelegen hat (Abb. 2).

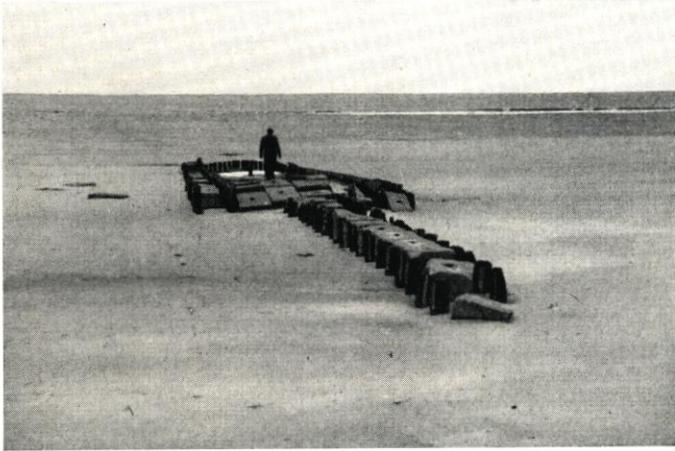
Abb. 3  
Rest einer alten Holzpfahl-  
Bühne mit Betonquadern  
vor Rantum;  
Baujahr 1898  
Aufn.: LAMPRECHT, Jan. 1955

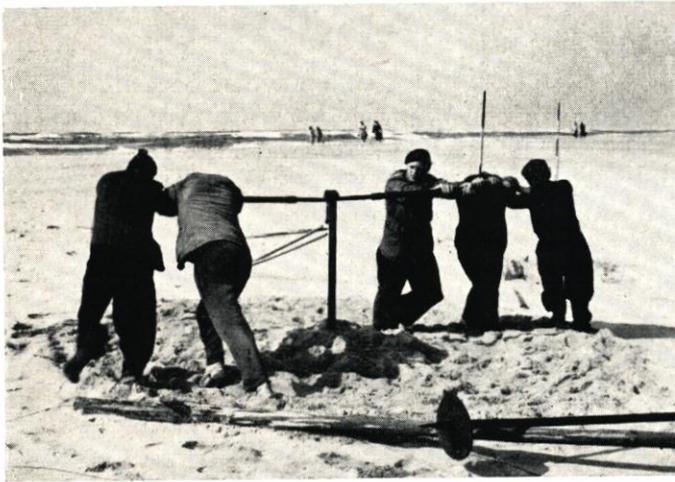
Abb. 4  
Ein Eisenpfahl wird als  
Vermessungsfestpunkt in den  
Strand eingedreht  
(im Vordergrund ist der  
„Schraubteller“ eines weiteren  
Pfahles zu sehen)  
Aufn.: LAMPRECHT, 1953

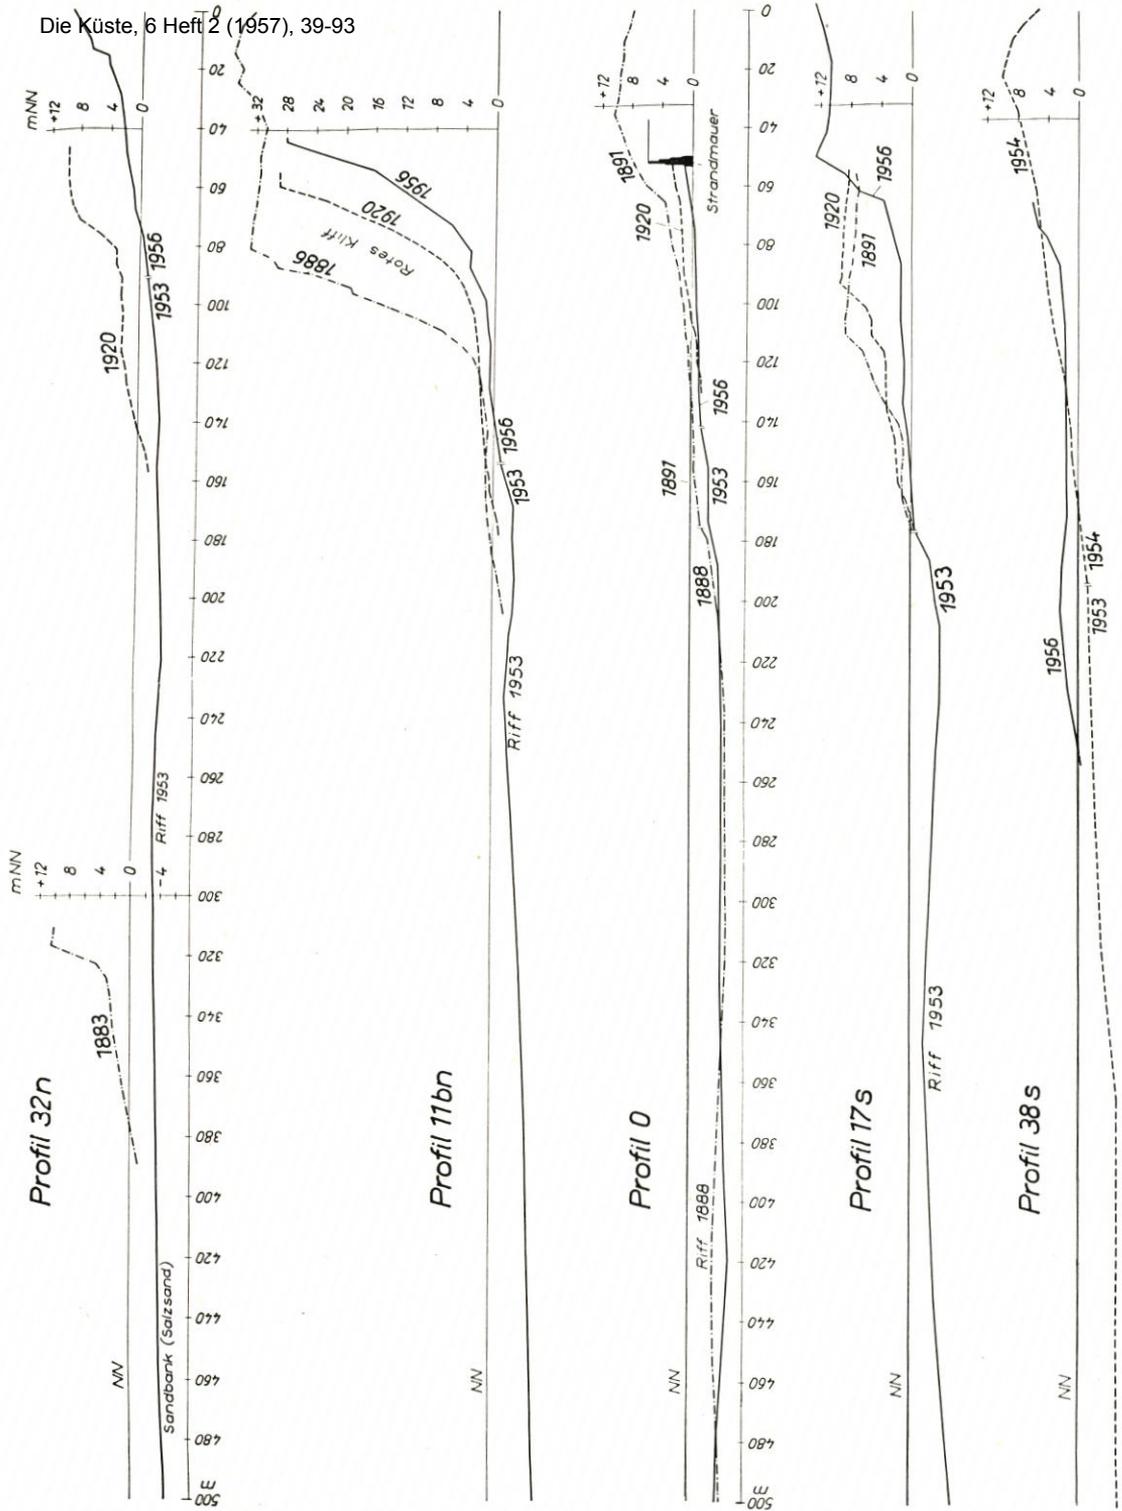
Abb. 6  
Ausgewählte  
Strandprofile der  
Sylter Westküste  
seit 1883

Der Abbruch ist im mittleren Abschnitt der Westküste am kleinsten und nimmt nach den Enden der Insel hin stark zu. Für die Nordhälfte ergibt sich ein durchschnittlicher Jahresabbruch von 1,12 m, für die Südhälfte von 0,73 m. Nördlich und südlich an die Abbruchstrecken schließen sich Zonen bedeutenden Anwachs an. Während die stärksten Abbrüche der vergangenen 85 Jahre in Profil 32 n (West-Ellenbogen) mit 350 m (d. h. über 4 m je Jahr) auftraten (Abb. 6), hat sich die Insel nach Norden um

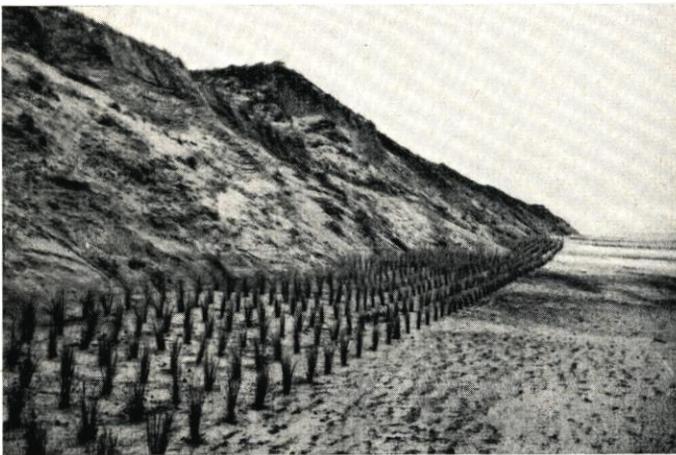
Abb. 7  
Steiler Dünenhang nach einer Sturmflut; zum Sandfang am Dünenfuß ist erneut Strandhafer gepflanzt  
Aufn.: LAMPRECHT, 1955

Um die Küstenveränderungen darstellen und bewerten zu können, mußte zunächst die Küstenlinie, d. h. die Linie, an welcher der Fuß der Steilküstenböschung oder der Düne liegt (Abb. 7 und 8), eindeutig festgelegt werden. Dabei ergab sich für die Küstenlinie auf Sylt ein statistischer

Auf Sylt gelang es mehrfach, bei günstigen Sandflugbedingungen nach starken Dünenabbrüchen durch Halmpflanzung eine „Vordüne“ (flach geneigte Sandansammlung am see-seitigen Dünenfuß) aufzuziehen (Abb. 7 und 8), so daß das Strandprofil den bei Sturmfluten heranbrechenden Wellen möglichst wenig Widerstand entgegenseetzte, d. h. lange standhielt.

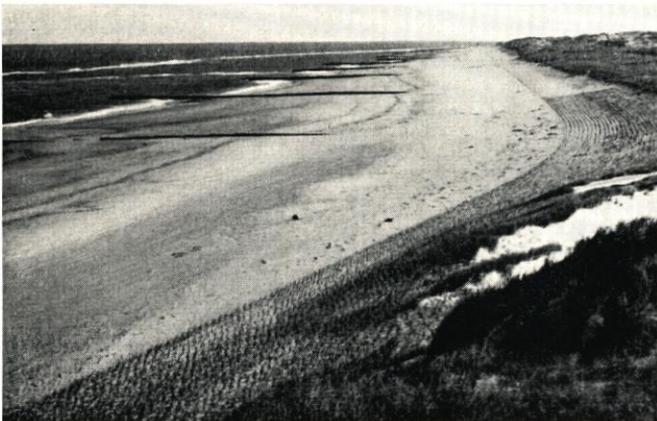
Abb. 8  
Bildung einer „Vordüne“ durch Halmpflanzung.  
Der Dünenfuß ist nicht eindeutig zu erkennen  
Aufn.: HUNDT, 1938

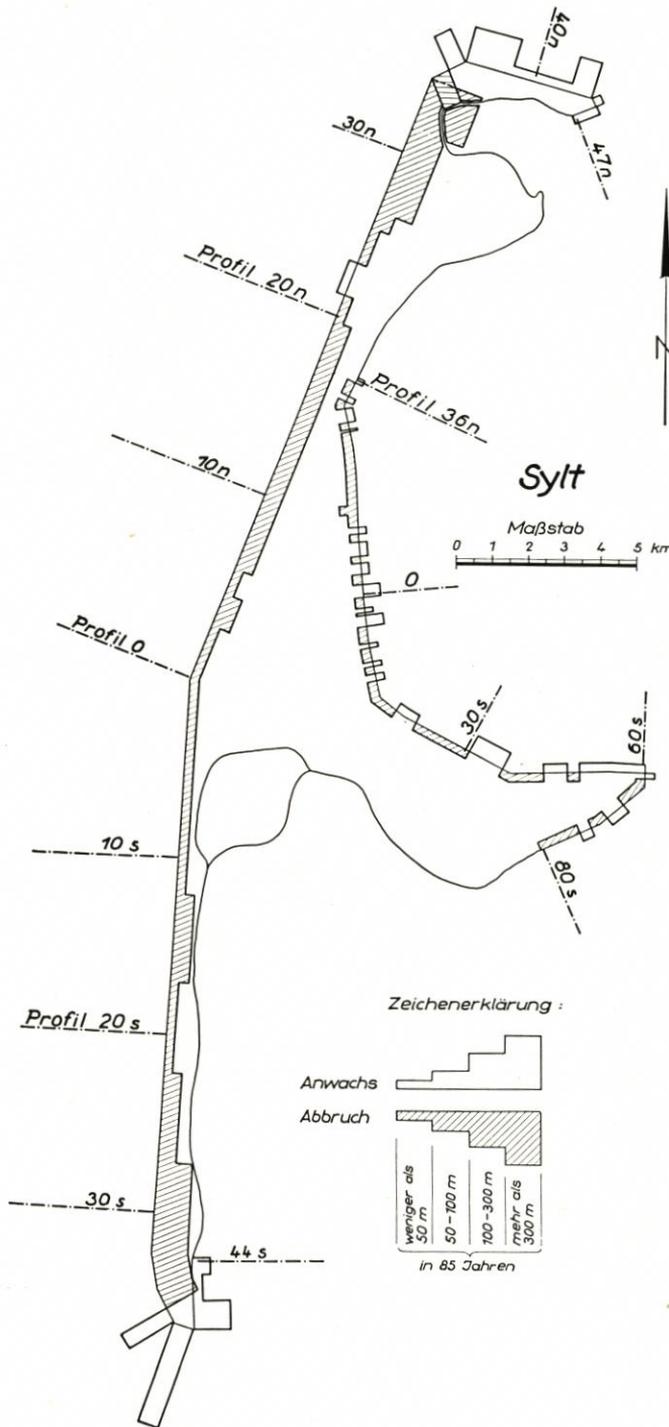
Abb. 9. Schematische Darstellung der Veränderung der Sylter Küstenlinie von 1870 bis 1955 (vgl. LAMPRECHT, 1955 b und 1957)

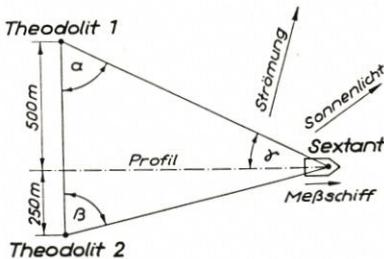
Theodolit 2

Zur Bestimmung der Genauigkeit einer Ortung mit dem Sextanten wurde eine Kontrollmessung bei ungünstigen Bedingungen (starke Strömung quer zur Kursrichtung des Schiffes, Messung gegen die grelle Sonne) an der Sylter Ostküste südlich von Hörnum durchgeführt. Abbildung 12 zeigt die Aufstellung bei der Messung.

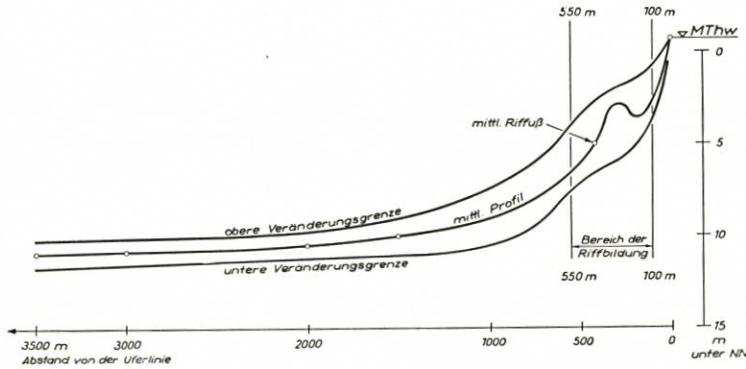
Abb. 13. Mittleres Unterwasserstrandprofil vor Mittel-Sylt (Profil 25 n bis 35 s) seit 1888

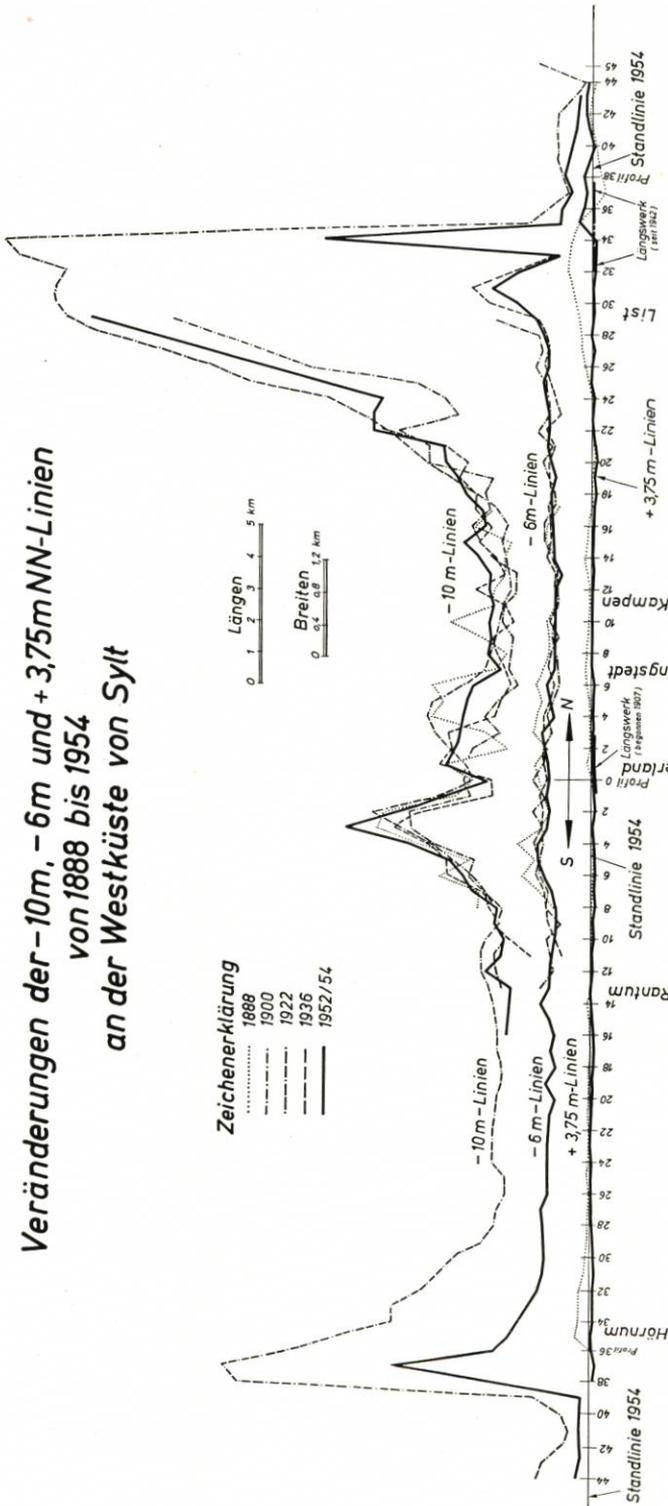
Abb. 14. Veränderung des Unterwasserstrandes vor der Sylter Westküste seit 1888

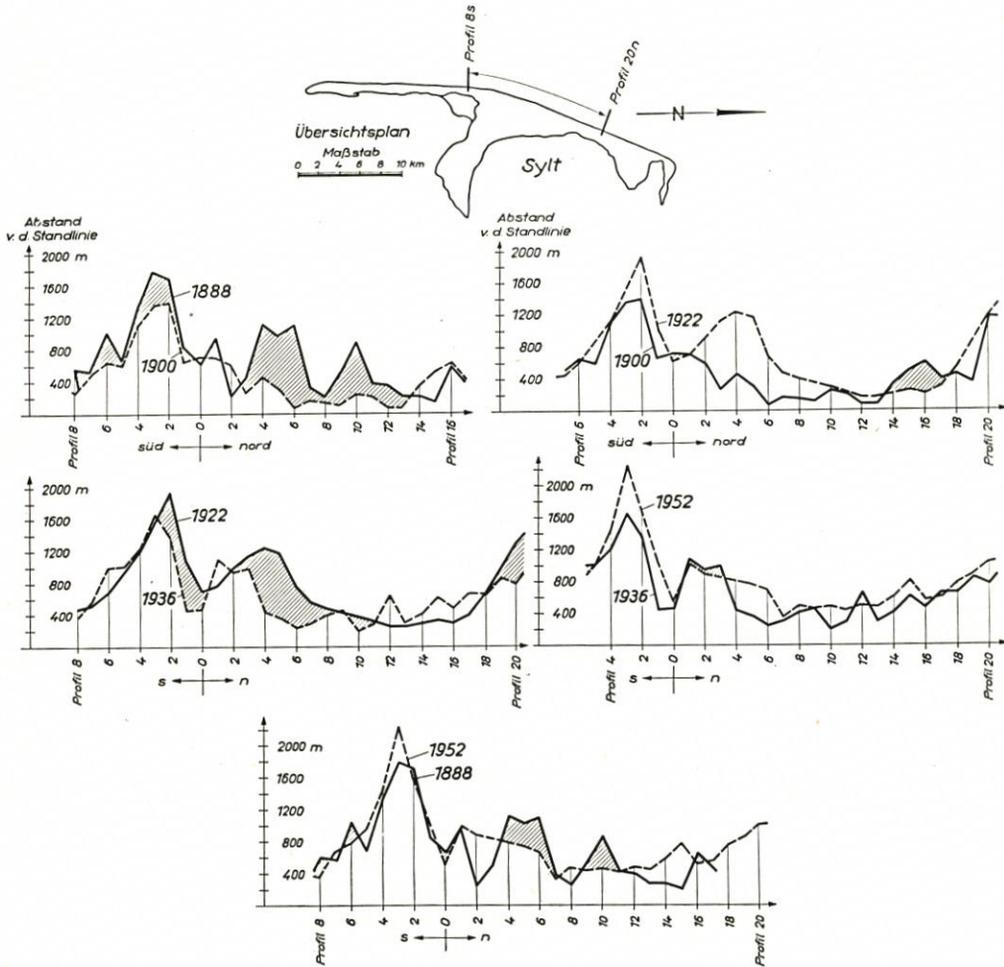
Abb. 15. Veränderung der  $-10$  m NN-Linie vor Mittel-Sylt von 1888 bis 1952

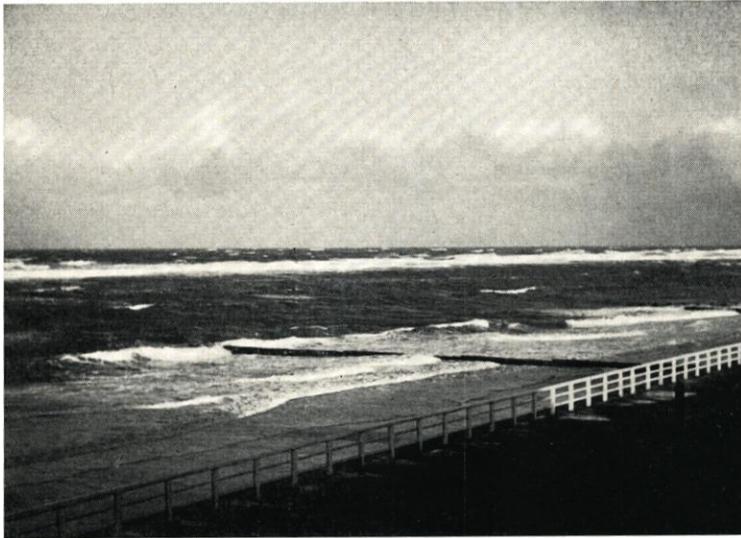
Abb. 17. Riffzone vor Westerland durch stürmische Brecher gekennzeichnet  
(Wasserstand: 20 cm über MThw)

Schon aus alten Beschreibungen und Chroniken ist das Sandriff vor der Sylter Westküste bekannt (MÜLLER-FISCHER, 1938). Seine Lage zeichnet sich an der hier bei niedrigen Wasserständen oder hohen Wellen auftretenden Brecherzone deutlich ab (Abb. 17 u. 18). Bei sehr niedrigen Wasserständen fällt das Riff gelegentlich trocken. Die starken Veränderungen, denen es unterliegt, werden ebenfalls in alten Beschreibungen erwähnt.

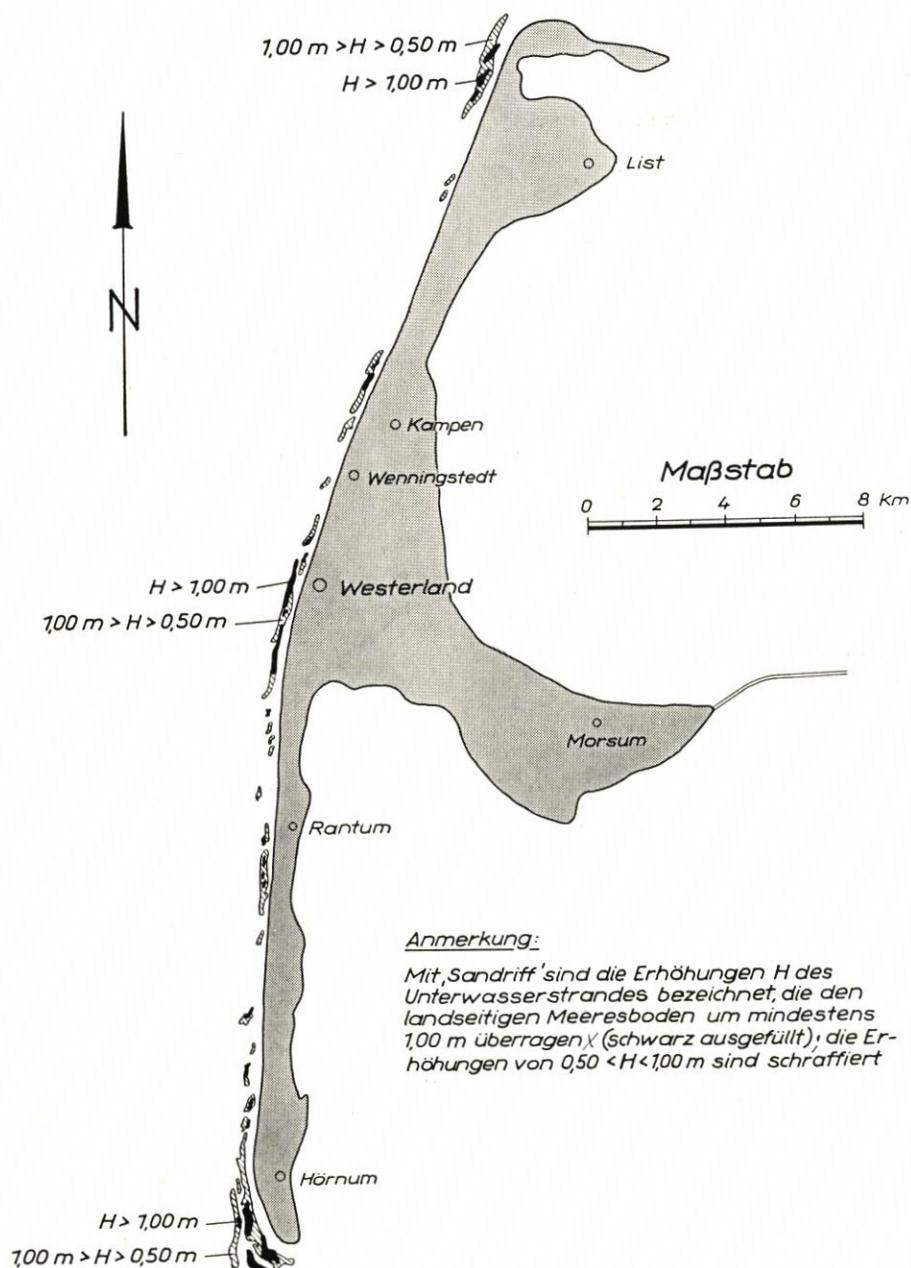
Abb. 19. Verlauf des Sandriffs vor Sylt (nach Lotungen 1952/53)

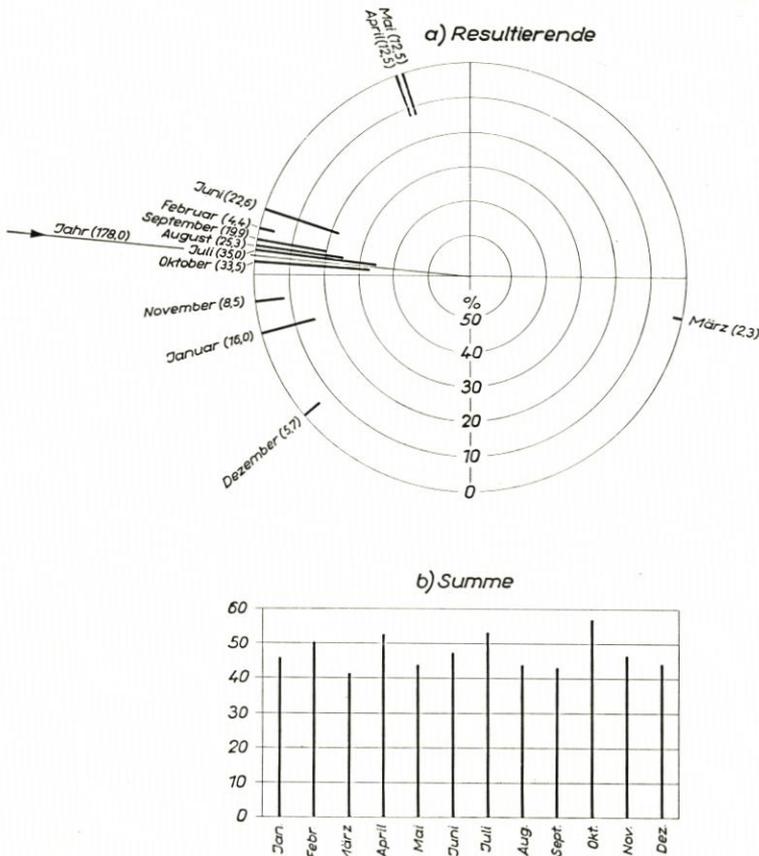
Abb. 20. Graphische Darstellung der monatlichen Winddruckstunden für Westerland/Sylt von 1927 bis 1936; alle Angaben in  $10^3 \cdot \frac{24}{3} \cdot 3600 \text{ m}^2/\text{s}$

Da sich die vorliegende Arbeit auf das Sylter Gebiet beschränken muß, sei im folgenden eine Übersicht über die Windverhältnisse in Westerland gegeben. In den Abbildungen 20 und 21 sind die Auswertungen einer Zehnjahresreihe (1927—1936) von HUNDT (Akten des Marschenbauamts Husum) graphisch dargestellt worden. Die Windbeobachtungen wurden dreimal täglich (7.00, 14.00 und 21.00 Uhr) vorgenommen und sind nach relativer Häufigkeit und Richtungsverteilung der Winddruckstunden ausgewertet (Dimension für Winddruck:  $\text{m}^2/\text{s}^2$ ; für

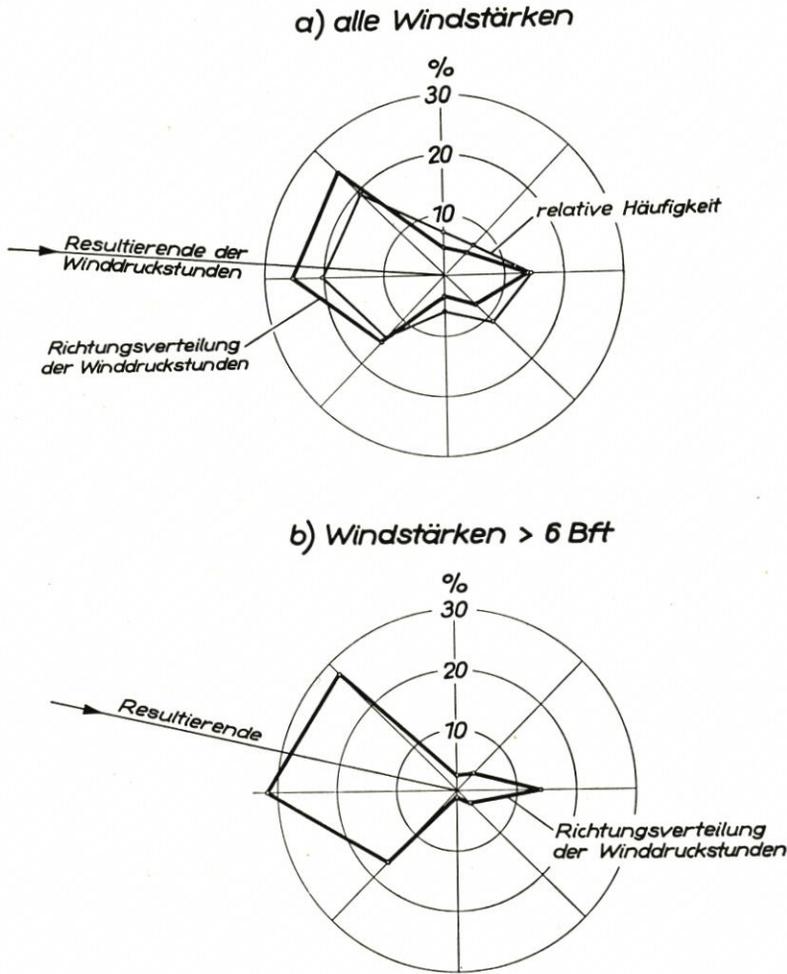
Abb. 21. Graphische Darstellung des 10-Jahresmittels (1927 bis 1936) der Windwerte für  
 Westerland/Sylt; alle Angaben in  $10^3 \cdot \frac{24}{3} \cdot 3600 \text{ m}^2/\text{s}$

In Abbildung 21 sind die zu einem 10-Jahresmittel verarbeiteten Monatswerte aufgetragen. Die Darstellung der Richtungsverteilung der Winddruckstunden für die vorliegende Untersuchung ist der Darstellung der relativen Häufigkeit (allgemein übliche Darstellungsmethode)

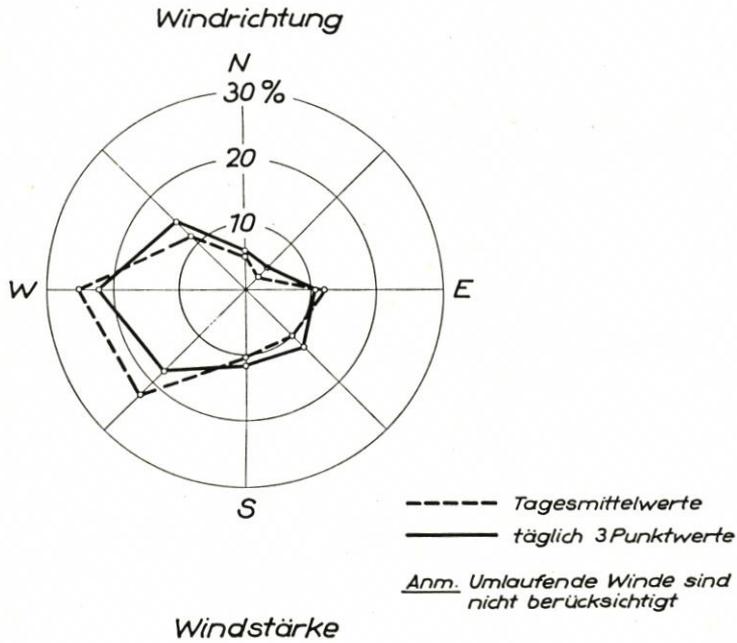
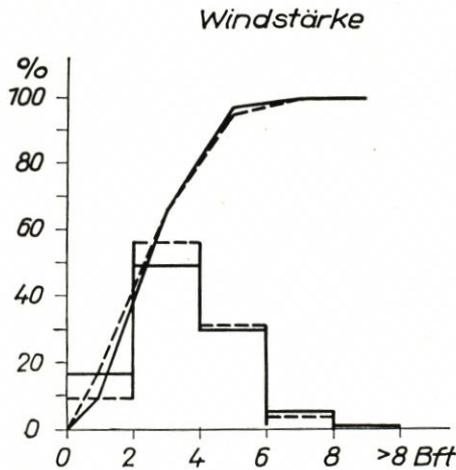
Abb. 22. Windwerte für Westerland/Sylt (aus LAMPRECHT, 1955 b)

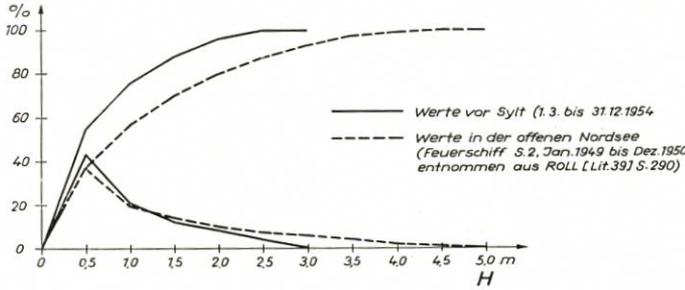
Abb. 23. Messung von Wellenhöhen der Nordsee (aus LAMPRECHT, 1955 b)

Die Wellengrößen wurden auf Sylt an feststehenden, z. T. 400 m vor dem Strand eingespülten Meßskalen mit einem Fernglas abgelesen. Auf einer 3,5 km langen Meßstrecke vor Westerland wurden 1954 neuneinhalb Monate hindurch täglich in vier Meßprofilen bei Thw und Tnw die Wellenhöhe, -länge, -periode, -geschwindigkeit und -richtung gemessen. Die Wellenbeobachtungen sind zu Monats- und zu einem 10-Monatsmittel verarbeitet (vgl. Abb. 23 und 24). Die größte zwischen 1952 und 1956 vor Westerland gemessene Wellenhöhe betrug

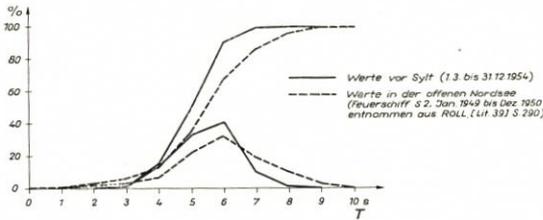
Abb. 24. Messung von Wellenperioden der Nordsee (aus LAMPRECHT, 1955 b)

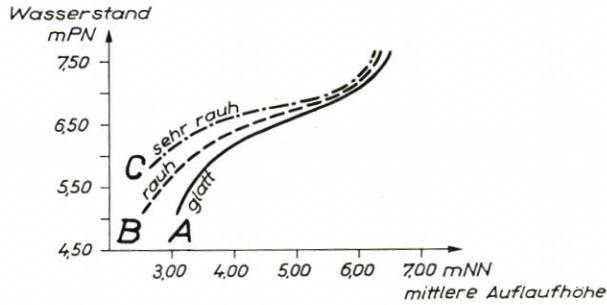
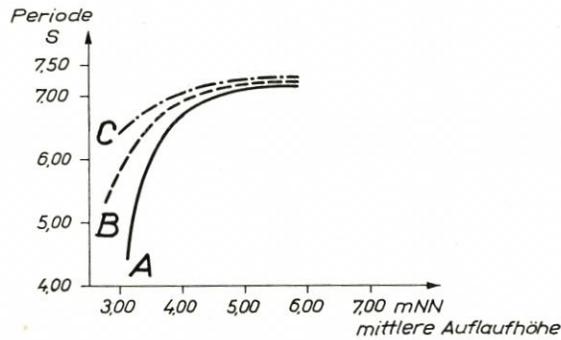
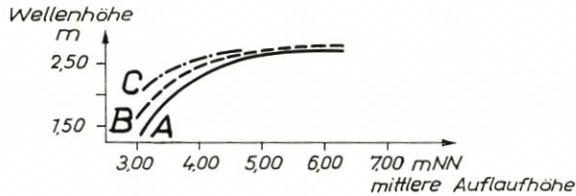
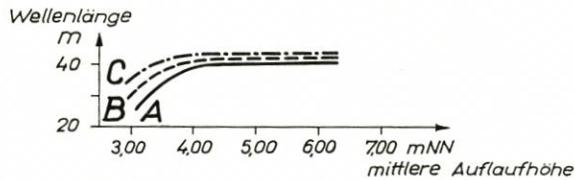
Abb. 26. Zusammenhang zwischen Wasserstand und Wellenwerten einerseits und der mittleren Wellenaufhöhe auf Deckwerken vor Westerland/Sylt andererseits (aus LAMPRECHT, 1955 b) (vgl. Abb. 27)

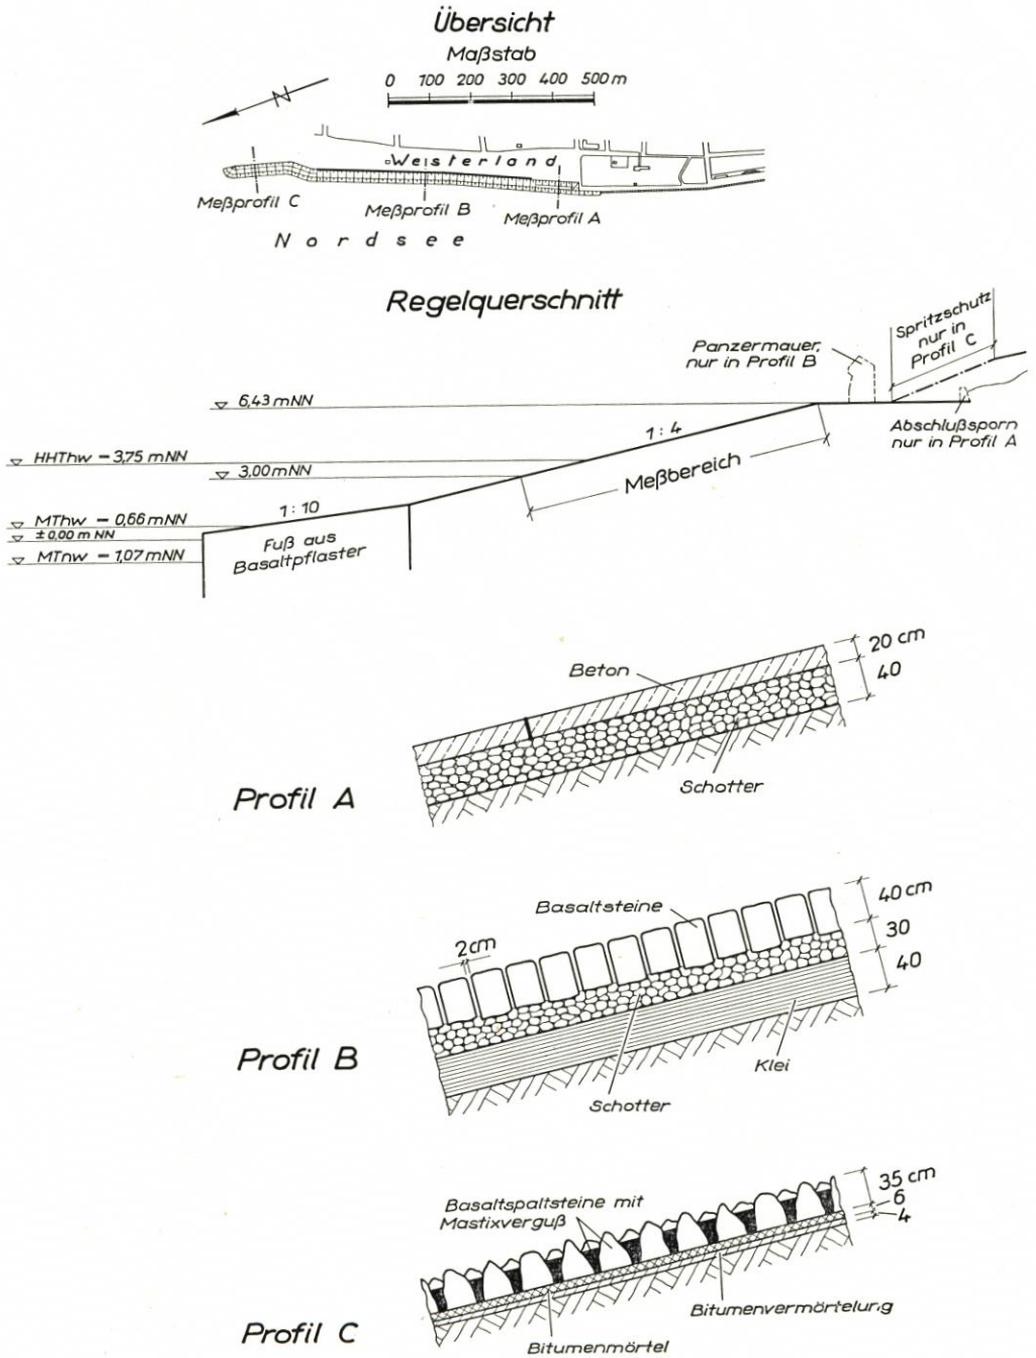
Abb. 27. Darstellung der Meßprofile für den Wellenauflauf auf Deckwerken vor Westerland/Sylt (aus LAMPRECHT, 1955 b)

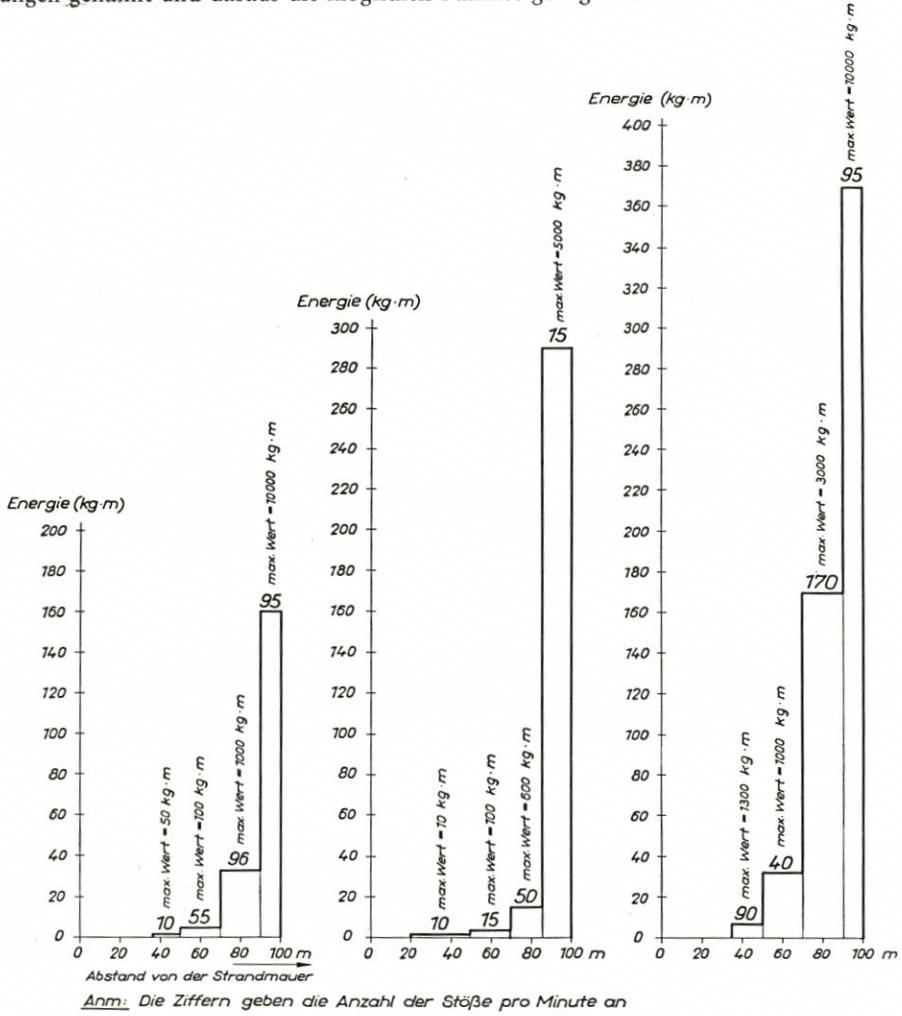
Abb. 28. Mikroseismische Messungen der Wellenenergie an drei Punkten vor der Strandmauer Westerland/Sylt bei der Sturmflut am 17. 1. 1954. Es sind die mittleren und maximalen Stoßenergien auf dem Meeresboden sowie die mittlere Anzahl der Stöße je Minute angegeben (vgl. LAMPRECHT, 1955 b)

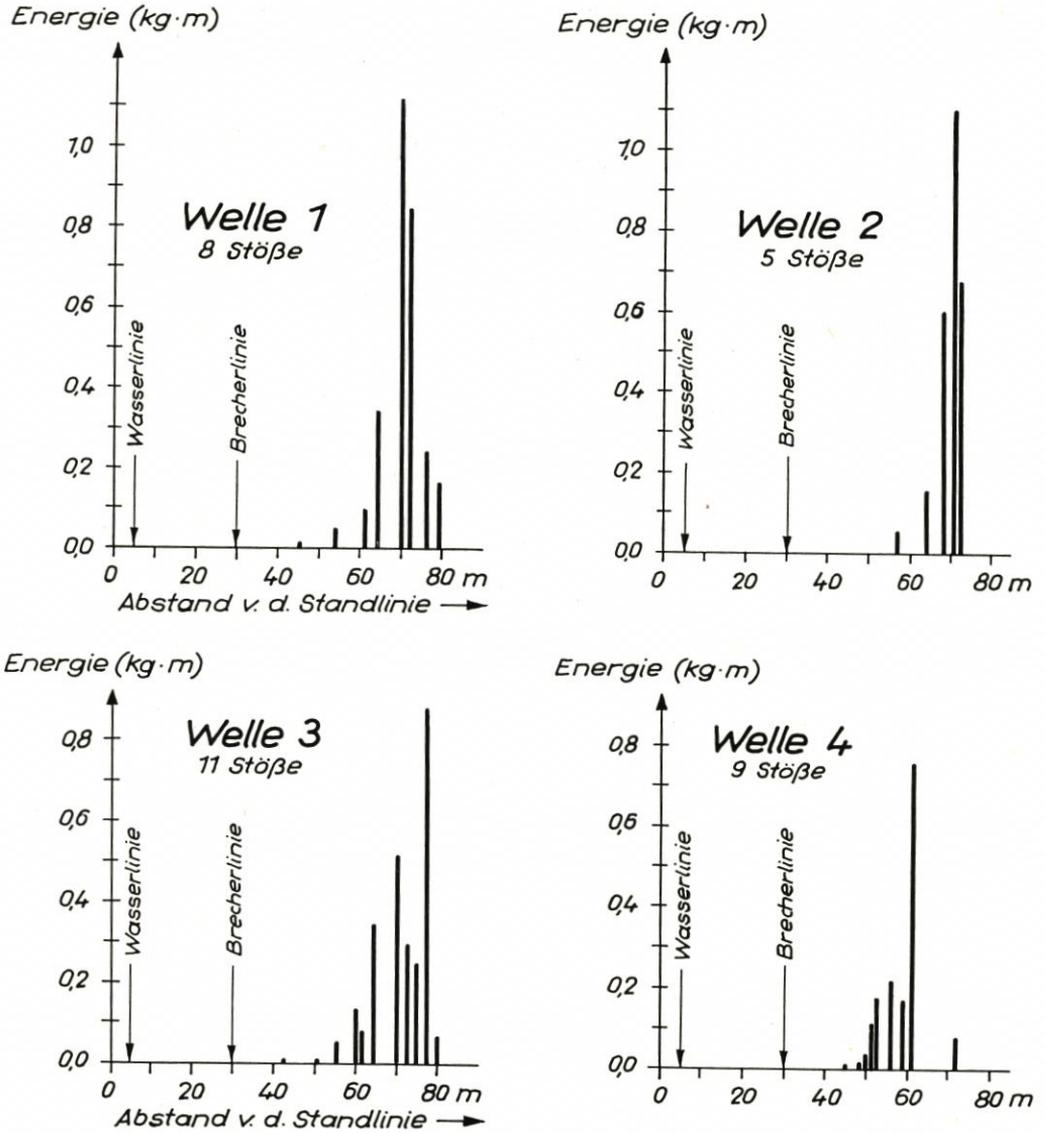
Abb. 29. Mikroseismische Messungen der Wellenenergie vor Sylt; Energieabgabe einzelner Wellen (vgl. LAMPRECHT, 1955 b)

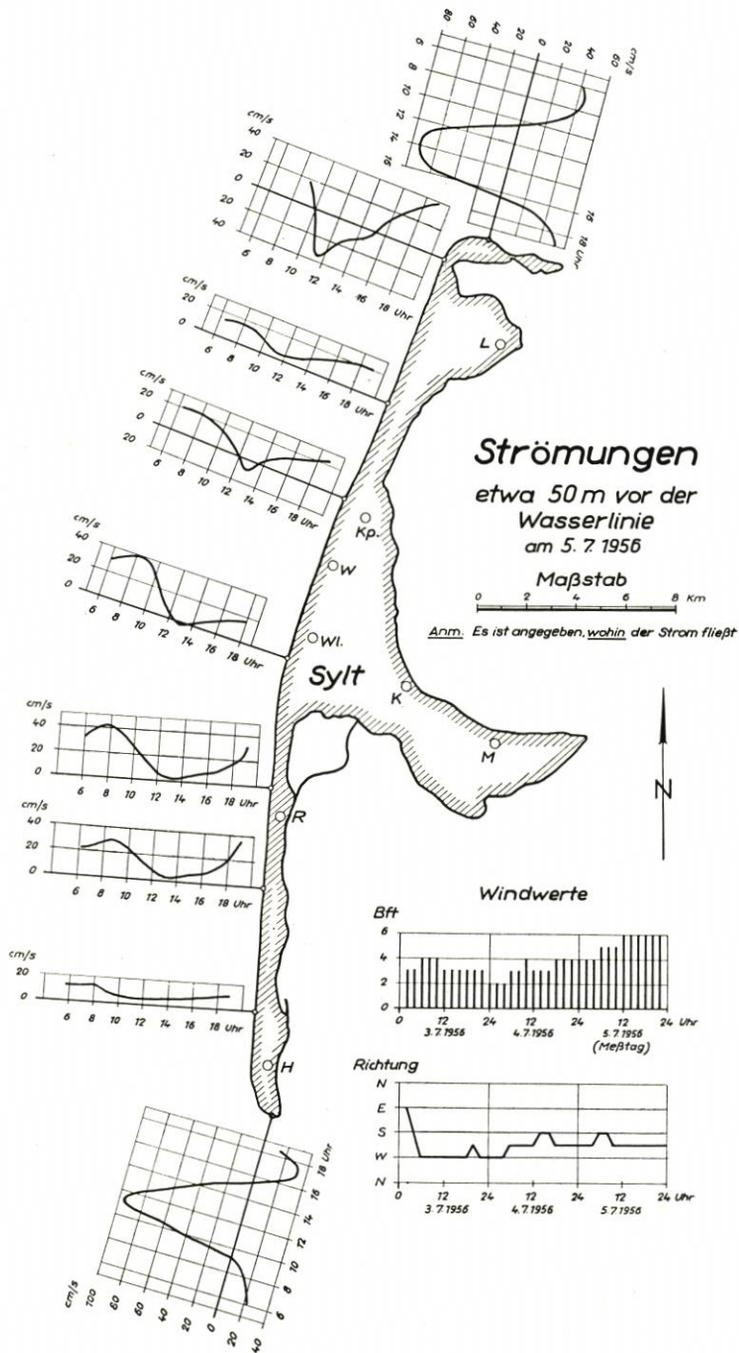
Abb. 30. Graphische Darstellung von gleichzeitigen Schwimmermessungen an neun Meßpunkten über dreizehn Stunden

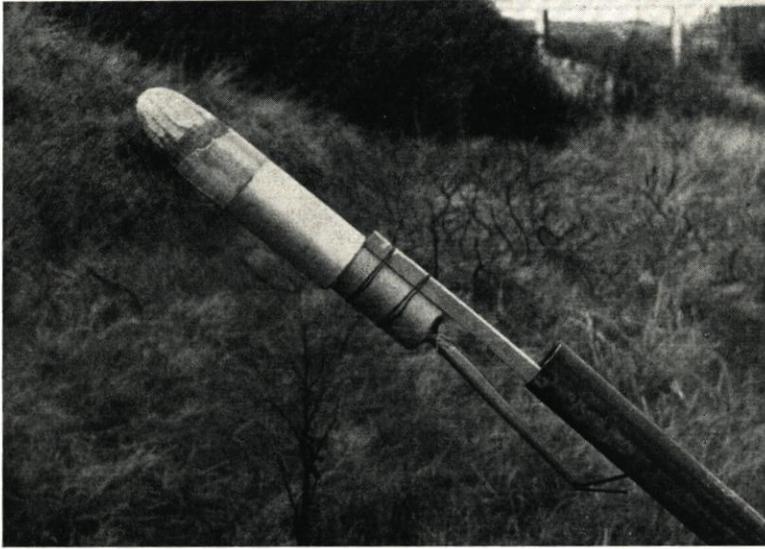
Abb. 31  
Rakete mit Farblösung für Schwimm-  
messungen bei  
Sturm (Raketenlänge  
etwa 20 cm)  
Aufn.: LAMPRECHT,  
Mai 1955

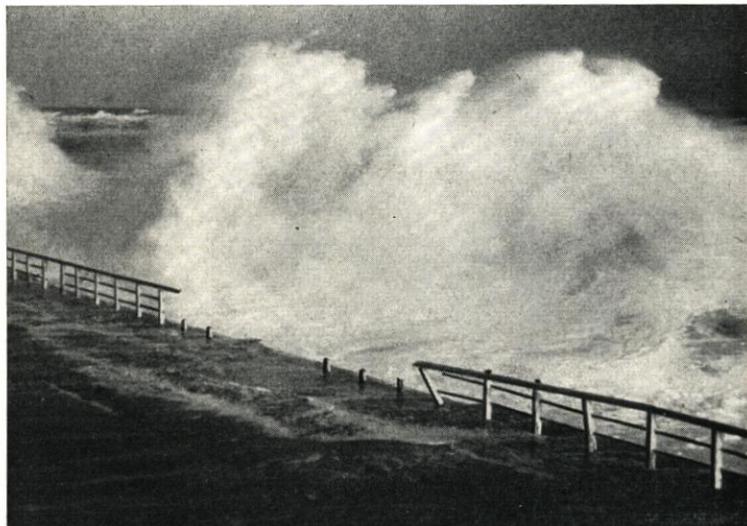
Abb. 34  
Brecher vor der Strand-  
mauer Westerland  
bei Sturmflut  
Aufn.: LAMPRECHT, 16. 1. 1954

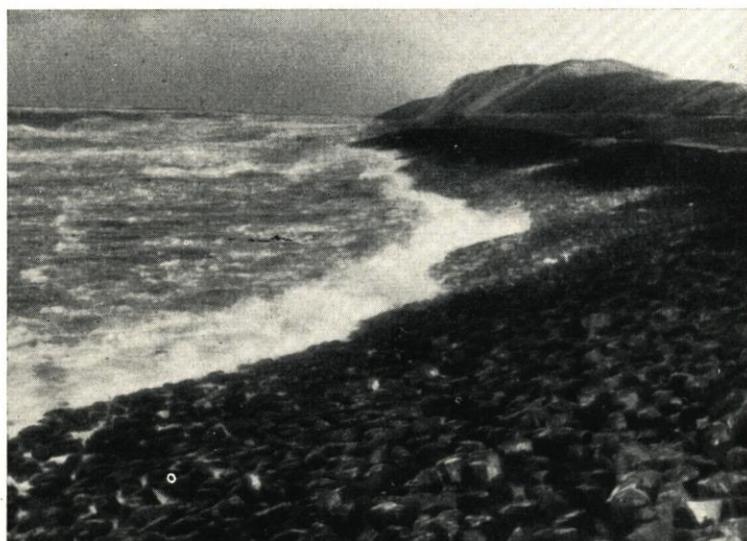
Abb. 35  
Auflaufende Welle wird  
durch rauhe Oberfläche  
stark gebremst (Rauh-  
deckwerk Westerland)  
(aus LAMPRECHT, 1955 b)

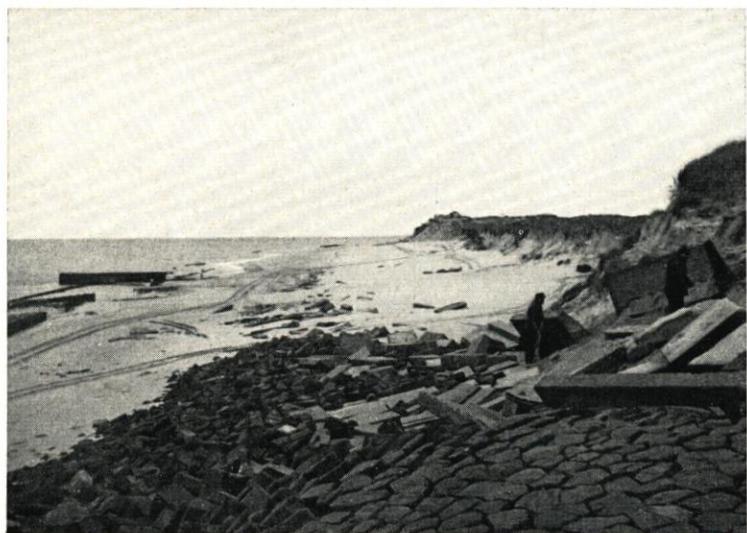
Abb. 36  
Zerstörungen am  
„Ellenbogen“-Deckwerk  
infolge Lee-Erosion  
Aufn.: LAMPRECHT, 1955

Die Schäden an den Fuß-Sicherungen der Strandmauern und Deckwerke entstanden meist durch Sandschliff (Zerstörung der seeseitigen Stahlspundwand) oder freistehende Spundwände infolge Sandabtransports. Eine freistehende Spundwand (vor Sylt bis etwa 2 m; vgl. LAMPRECHT, 1954 b) ist deswegen besonders gefährlich, weil sie zu weiterer Strandvertiefung Anlaß gibt (VOLLBRECHT, 1955) und weil die Stoßbelastung durch Wellen den gepflasterten Verband des Deckwerks lockert, so daß Einbrüche entstehen können (Abb. 36 und 38).

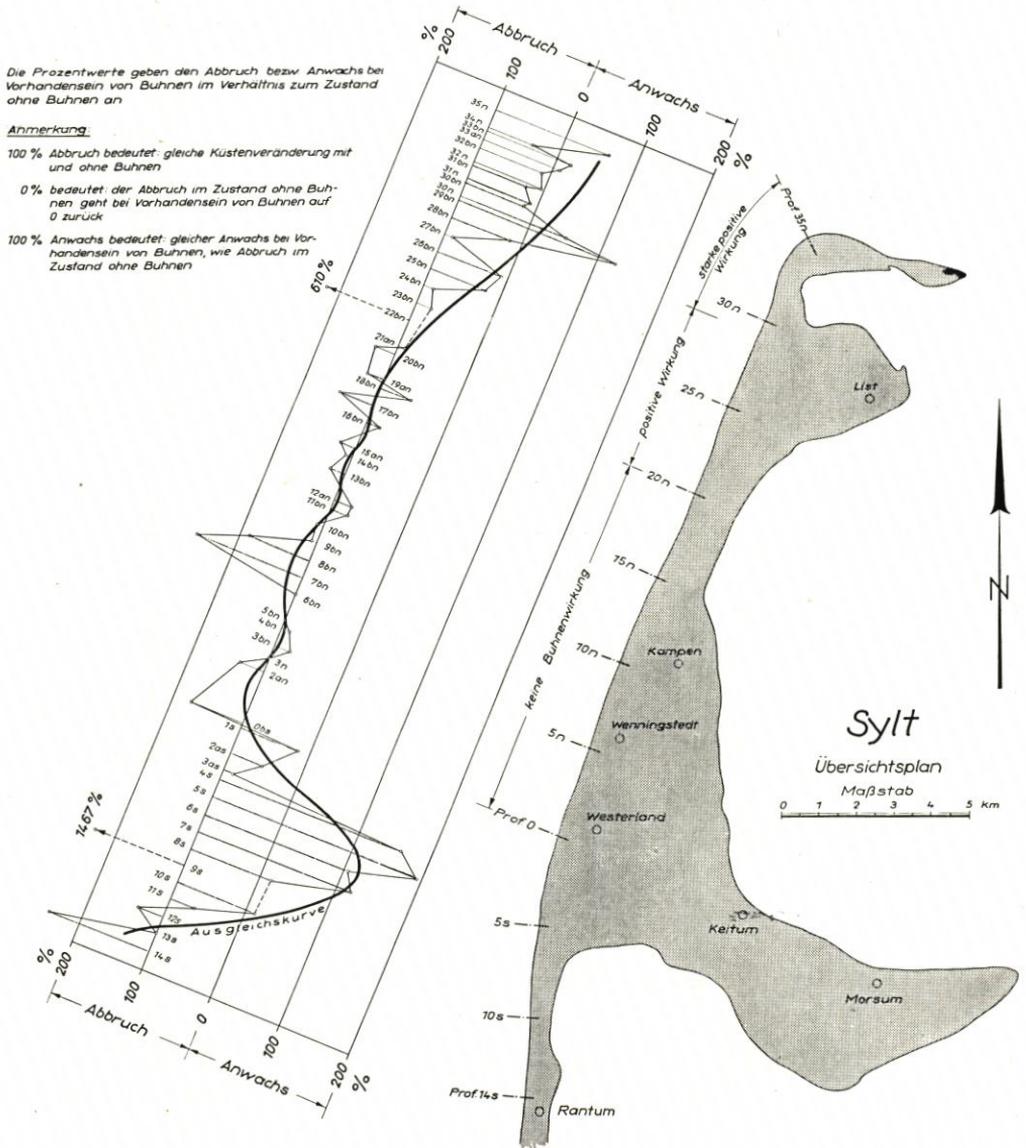
Abb. 37. Graphische Darstellung einer Korrelation zwischen dem Vorhandensein oder Fehlen von Buhnen und den zeitlich entsprechenden Küstenveränderungen von 1888 bis 1954 (aus LAMPRECHT, 1957)

Aus diesem Grunde wurde für jedes Profil ein Zeitplan mit Bau- und Zerstörungsjahr der Buhnen und mit den entsprechenden Küstenveränderungen aufgestellt (LAMPRECHT, 1956 a). Die Ausgleichskurve der Einzelwerte in Abbildung 37 gibt für jeden Küstenpunkt an, in welchem Maße eine Verringerung des Küstenabbruchs bei Vorhandensein von Buhnen eingetreten ist. Danach ist nur im Küstenabschnitt nördlich von Klappholtal (Profil 20 n) der Rückgang in Zeiträumen mit Buhnen vermindert und zum Teil verhindert worden; im 10 km langen Abschnitt von Westerland bis Klappholtal trat keine Verminderung ein, d. h. ein Nutzen der Buhnen ist hier nicht zu erkennen. Der Verlauf der Kurve südlich von Westerland darf nicht gewertet werden, da hier in Zeiträumen mit Buhnen die Küstenlinie zwar langsamer zurückwich bzw. sogar in Richtung See vordrang, diese Tatsache jedoch auf eine hier 1870 vorhandene Einbuchtung zurückgeführt werden muß, die sich infolge der Ausgleichstendenz an der Sylter Küste allmählich auffüllte.

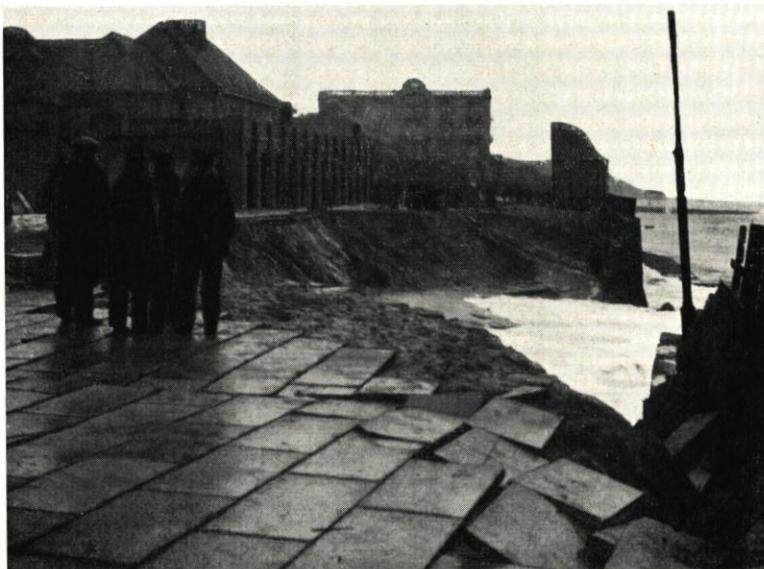
Abb. 38  
Zerstörung der Strand-  
mauer Westerland 1921  
(aus „Akten“)

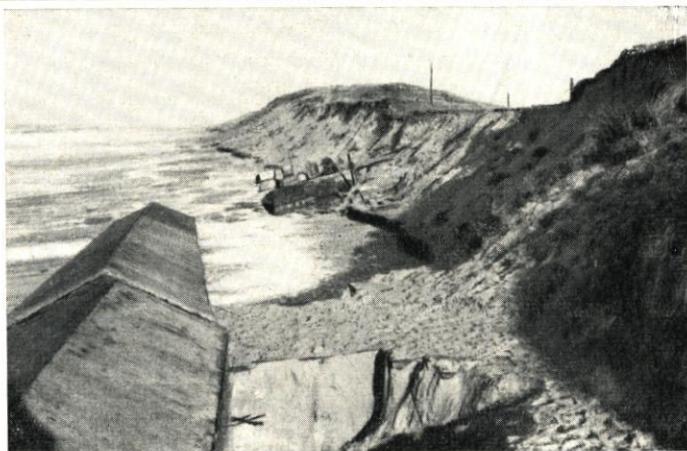
Abb. 39  
Dünenabbruch am Lee-Ende  
des Deckwerks Westerland  
(im Mittelgrund: abgestürzte  
Seenot-Stelle)  
Aufn.: LAMPRECHT, Jan. 1954

Die Abbruchkante bildete sich in diesen Fällen der Lee-Erosion im Grundriß stets stromlinienförmig aus (Abb. 39 und 40 sowie LAMPRECHT, 1958); die Erscheinung kann an allen Deckwerken und Strandmauern beobachtet werden (Borkum, Norderney, Goeree-Overflakkee u. a.). Eine erschöpfende Analyse der hier wirkenden Kräfte ist zur Zeit noch nicht möglich; es gilt jedoch als sicher, daß die Lee-Erosion hinter Dünendeckwerken sowohl auf die durch das Deckwerk verhinderte Sandzufuhr als auch auf die „Kolk“-Wirkung zurückgeführt werden muß, die durch die vor dem Deckwerk oder der Mauer angestauten und seitlich abfließenden Wassermassen entsteht (vgl. auch HENSEN, 1957).
