# Uferveränderungen und Küstenschutz auf Sylt

Von Heinz-Otto Lamprecht

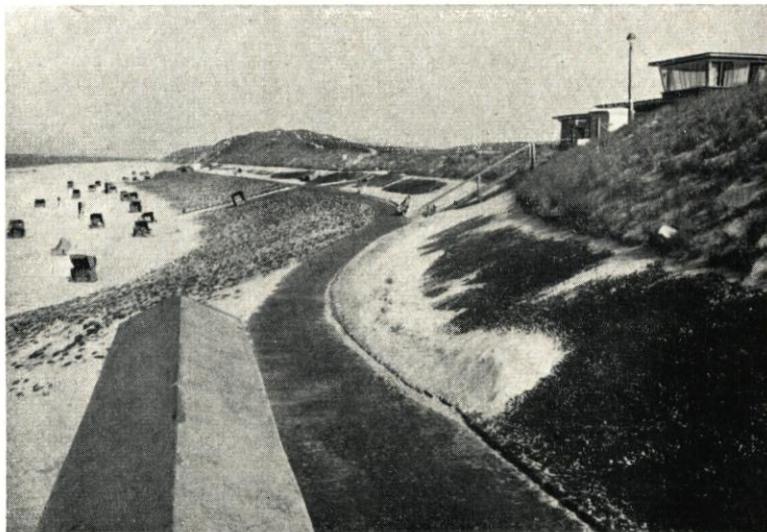
Abb. 40  
Rauhdeckwerk Westerland  
in Asphalt-  
Basaltbauweise (gleicher  
Aufnahme-Standpunkt  
wie Abb. 39)  
Aufn.: LAMPRECHT, Aug. 1956

Die Abbruchkante bildete sich in diesen Fällen der Lee-Erosion im Grundriß stets stromlinienförmig aus (Abb. 39 und 40 sowie LAMPRECHT, 1958); die Erscheinung kann an allen Deckwerken und Strandmauern beobachtet werden (Borkum, Norderney, Goeree-Overflakkee u. a.). Eine erschöpfende Analyse der hier wirkenden Kräfte ist zur Zeit noch nicht möglich; es gilt jedoch als sicher, daß die Lee-Erosion hinter Dünendeckwerken sowohl auf die durch das Deckwerk verhinderte Sandzufuhr als auch auf die „Kolk“-Wirkung zurückgeführt werden muß, die durch die vor dem Deckwerk oder der Mauer angestauten und seitlich abfließenden Wassermassen entsteht (vgl. auch HENSEN, 1957).

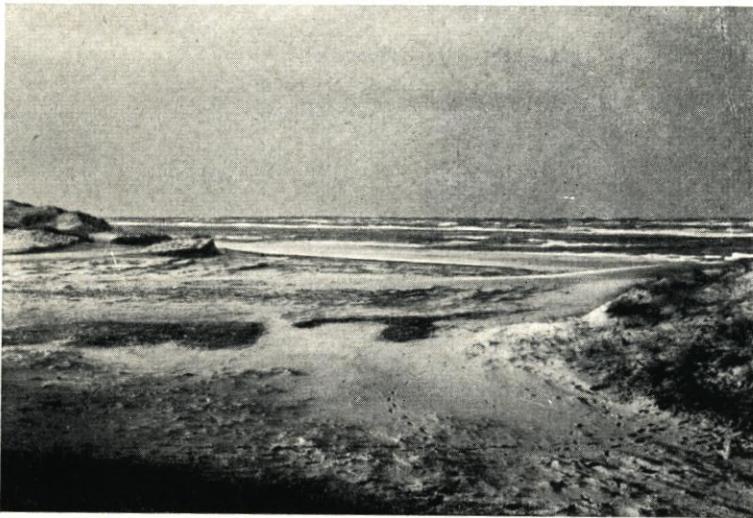
Abb. 41  
Dünendurchbruch auf  
etwa 50 m Breite  
südlich von Hörnum  
Aufn.: LAMPRECHT, Jan. 1954

Ein während der Sturmflut am 16. 1. 1854 südlich von Hörnum aufgetretener Dünen-durchbruch von rund 50 m Breite (Abb. 41) konnte innerhalb eines Sommers bereits wieder mit einem etwa 2 m hohen Sandwall abgeriegelt werden, der lediglich durch die Verwendung von Halm und Buschzäunen entstand.

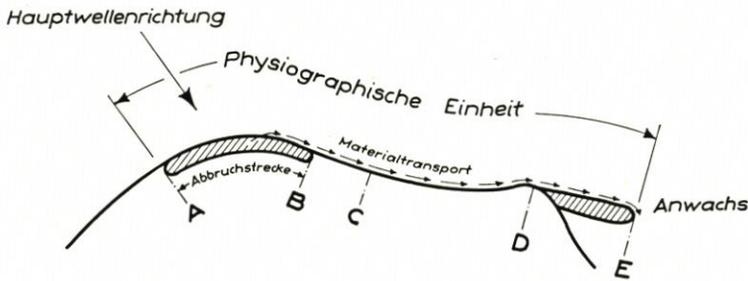
Abb. 43. Schematisches Beispiel einer Physiographischen Einheit

Im Beispiel der Abbildung 43 möge die Strecke A—B einer sandigen Dünen-Küste im Abbruch liegen und das Abbruchmaterial zur Verlängerung der Nehrung D—E verbraucht werden. Die Tideströmung soll vernachlässigbar klein und die Hauptwellenrichtung durch den Pfeil gekennzeichnet sein. Die resultierende Materialwanderung verläuft in der Weise, daß durch direkte und indirekte (z. B. Brandungsströmung) Wellenkräfte im Bereich A—B Material aufgenommen und am Strand entlang verfrachtet wird. Im Bereich B—D möge die ans Ufer gelangende Wellenenergie kleiner als im Bereich A—B (Konzentration der Wellenorthogonalen) sein, so daß diese Energie zum Weitertransport des aus A—B gelieferten Materials verbraucht wird. Da die Küste ursprünglich bei D scharf zurücksprang, setzte hier infolge starker Querschnittsverbreiterung und damit Abnahme der Strömungsgeschwindigkeit eine Nehrungsbildung ein; hinter E werden keine Wellenkräfte zur Erzeugung eines neuen Strandversatzes mehr frei, so daß der Materialtransport hier endet.

Zur Verhinderung eines Küstenabbruchs im Abschnitt A—B kommen für die in Abbildung 43 dargestellten Verhältnisse vier grundsätzliche Methoden in Frage:

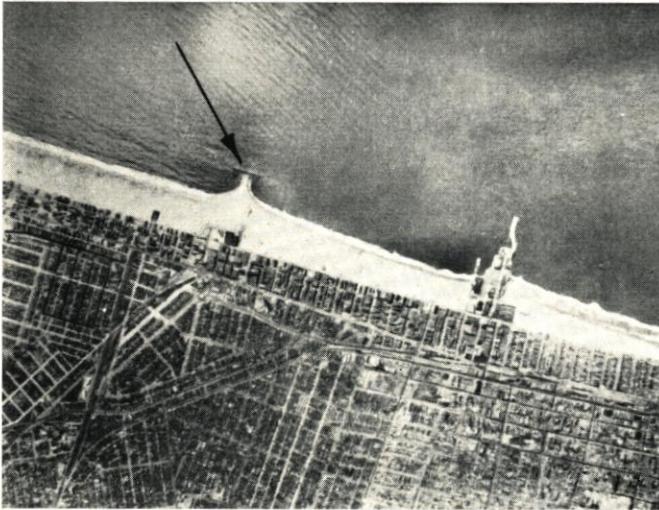
Abb. 44  
Starke Sandablagerung  
hinter (leewärts) einem  
Wellenbrecher in  
Venice-California  
(aus BEACH EROSION  
BOARD, 1954)

Zu 1.: Eine Vernichtung der Wellenenergie im tieferen Wasser vor der Strecke A—B (z. B. durch einen Wellenbrecher) würde am Strand und am Vorstrand (Unterwasserstrand) den Abbruch aufhalten oder sogar in einen Anwachs verwandeln (Abb. 44). Dadurch würde jedoch eine Materiallieferung in den Abschnitt B—D unterbunden, so daß die hier ans Ufer gelangende Wellenenergie nun nicht mehr für den Materialtransport verbraucht wird, sondern als Erosionskraft in Erscheinung tritt.
