Eine alte Landoberfläche und Kulturspuren im Nordstrander Watt

Von Andreas Busch

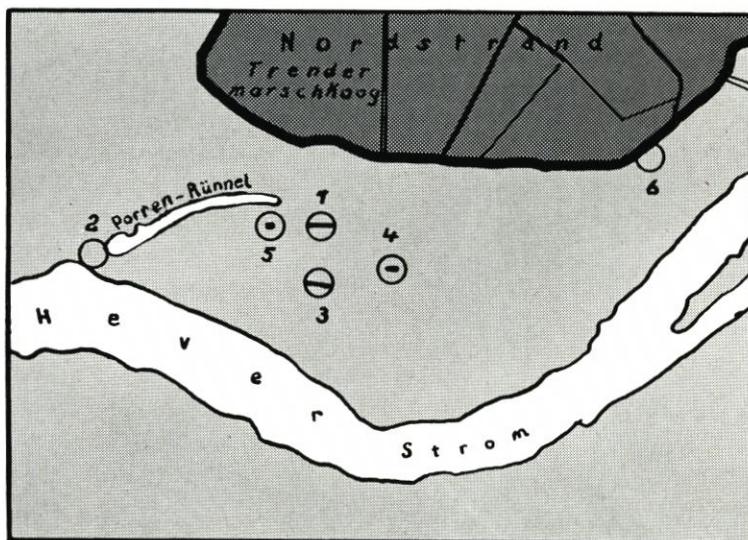
Abb. 1. Die Lage der neuen Fundstellen im Watt zwischen der Insel Nordstrand und dem Hever-Ström

| 1 = Alte Schleuse | 4 = Pfahlwerk mit Weidengeflecht

als Deichsicherung |

| 2 = Feldeinteilung | 5 = Rest einer Warf mit vier Sodenbrunnen |
| 3 = Graben in der

untergegangenen Flur | 6 = Untergegangener Friedhof von Hersbüll |

Wie die Karte (Abb. 1) zeigt, sind also im Nordstrander Watt im Abschnitt südlich Trendermarsch allein an fünf Stellen Kulturspuren nachweisbar. Somit kann man sagen, daß fast auf allen Watten vor der nordfriesischen Festlandsküste immer wieder, besonders durch Strom- und Prielverlagerungen, Kulturspuren aus alter Zeit sichtbar werden. Aber leider sind nicht immer Beobachter rechtzeitig zur Stelle, um die Funde zu kartieren und vor weiterer Vernichtung zu bewahren. Die oben geschilderten Funde aber können nunmehr in die weitere Forschungsarbeit einbezogen werden, nachdem sie durch Aufgrabung freigelegt und ihre Standorte nivellistisch eingemessen wurden, wofür der Forschungsstelle Westküste des Marschenbauamts Husum auch an dieser Stelle gedankt sei.

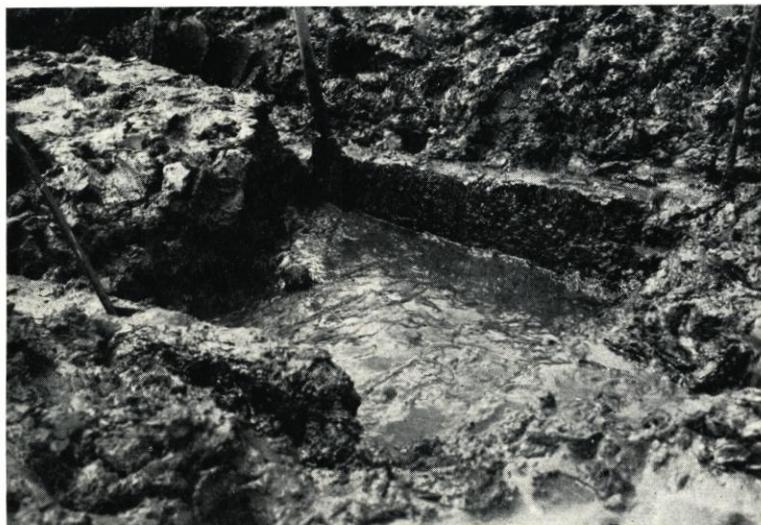
Abb. 2.
Der Rest einer
ehemaligen
Schleusenammer
wird freigelegt
Aufn. A. BUSCH

Dort, im oberen Gebiet des Porren-Rünnels, fanden wir die restlichen Holzteile einer einstigen Schleuse. Diese waren größtenteils von einer weichen Schlickmasse verdeckt¹⁾. In der kurzen Ebbezeit am 13. Juli 1937 gelang es, einen kleinen Teil freizugraben (Abb. 2)²⁾.

Die Bohlen der Schleusenkammersohle waren teilweise bis zu 38 cm breit, während die Seitenwandbalken 25 cm hoch und 12 bis 15 cm dick waren. Letztere waren durch Holzpflocke zusammengefügt gewesen, wie die Plocklöcher noch erkennen ließen. Die lichte Weite der Kammer hatte 1,05 m betragen. Die Länge der Schleusenammer konnte nicht festgestellt werden³⁾. Quer zu ihrer Längsrichtung war hier noch die Basis vom ehemaligen Deich in einer Länge von 270 m und einer Breite von 11 bis 14 m (Abb. 3) erkennbar. An der Binnenseite war dort, wo der Sielzug in die Schleuse einmündete, eine Anzahl dickerer Pfähle eingerammt, die wahrscheinlich die Böschungen befestigt haben.

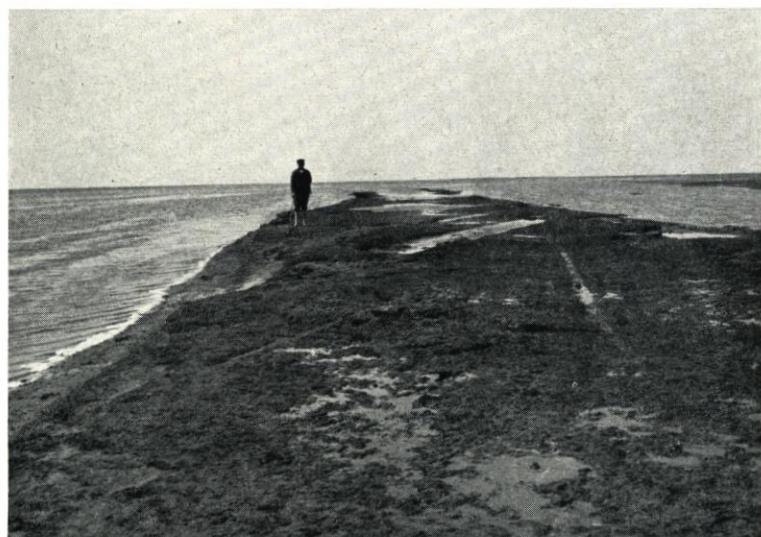
Abb. 3.
Ehemalige Land-
oberfläche als
Untergrund des
vernichteten Deiches
Aufn. A. BUSCH

Bei dem hier in west-östlicher Richtung verlaufenden Untergrund des einstigen Deiches (Abb. 3) handelt es sich um die ehemalige Landoberfläche. Auffallend war der geringe Betrag von nur 0,60 m, um den die Schleusensole tiefer lag als die einstige Landoberfläche, so daß die Entwässerung der damaligen Marsch sehr mangelhaft gewesen sein muß.

Auch waren hier noch Grüppen aus der Zeit vor dem Deichbau erkennbar (Abb. 3). Das Bild zeigt ganz im Hintergrund, daß der Untergrund infolge der Deichlast muldenartig eingedrückt war. Die Tiefe dieser Mulde betrug bis zu 30 cm.

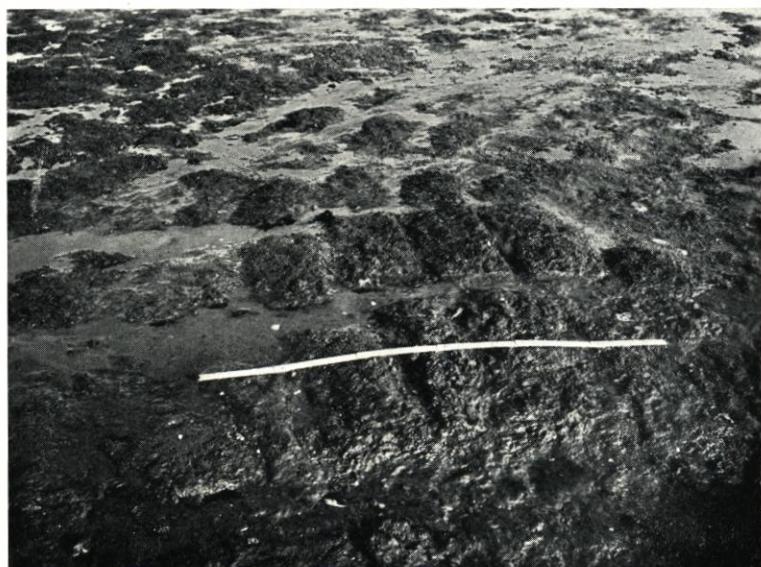
Abb. 4.
Eine Sodenpackung
vermutlich als
Sicherung gegen einen
ehemaligen Deichschaden
Aufn. A. BUSCH

Zu Osten in der Richtungslinie des Deichuntergrundes stellte ich auf einer Fläche, die etwa die Größe einer Viehtränkkuhle hatte, gepackte Soden fest (Abb. 4). Sie hatten folgende Größen: 50 × 18, 55 × 20, 44 × 20 und 48 × 20 cm. An einer Stelle war Reisig mit hineingepackt. Nachdem ich mit dem Spaten mehrere Schichten ausgegraben hatte, wurde mir der Zweck dieser Sodenpackung verständlich. Hier muß ein kleiner Deichdurchbruch gewesen sein. Ein kleiner Kolk (Wehle) war bereits herausgespült gewesen, und um diesen zu verstopfen, hat man Sode an Sode und Schicht auf Schicht gelegt⁴⁾.

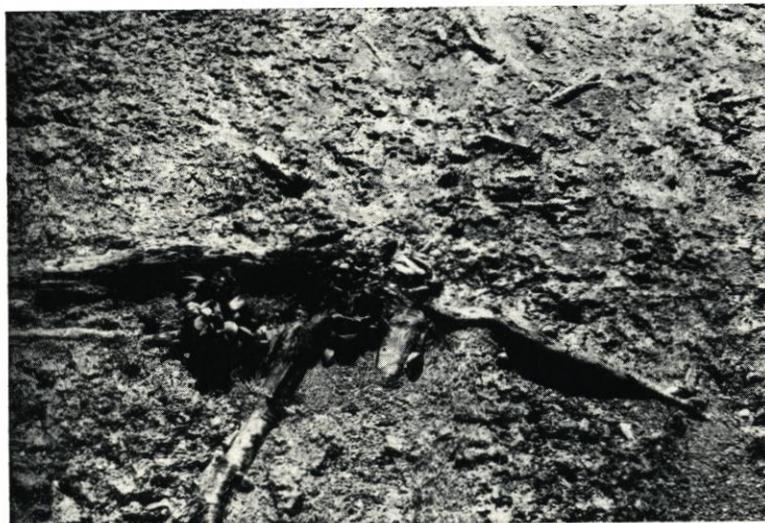
Abb. 5.
Baumwurzel in
Wachstumslage auf dem
moorigen Deichunter-
grund der Abb. 3
Aufn. E. WOHLBERG,
Juni 1950

Übrigens zeigte der Deichuntergrund in bezug auf das frühere Pflanzenleben noch einen wichtigen Oberflächenaufschluß aus der Zeit vor dem betreffenden Deichbau. Es kam hier nämlich als obere Schicht eine etwa 25 cm dicke, moorige Schicht zutage, in der außer Moorpflanzen auch Baumwurzeln (Abb. 5), Äste und Zweige von Erlen und Weiden lagen. Sie bezeugen somit eine Süßwasservegetation. Es muß also eine Zeit gegeben haben, in der diese Gegend noch nicht unter dem Einfluß des salzigen Meerwassers lag.

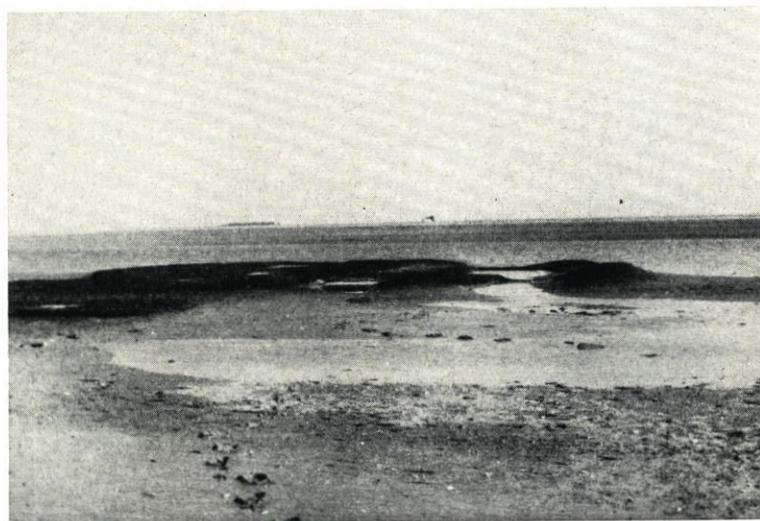
Abb. 6.
Der Rest einer Warf
am heutigen
Porrenrönnel
(vgl. Fundplatz 5
auf Abb. 1).
Im Hintergrund die
Insel Nordstrand
Aufn. E. WOHLBERG,
Juni 1950

Zum Abschluß dieses Berichtes möchte ich noch auf einen Siedlungsplatz in dem gleichen Wattgebiet eingehen. Nach meinem Watten-Tagebuch machte ich zusammen mit HANS CHR. JENSEN am 18. Juni 1944 abermals eine Wattenwanderung. Schon von weitem erkannten wir, daß sich ein größerer Bezirk dunkel von den übrigen Watten abhob. Als wir dort hinkamen, stellten wir fest, daß hier in der Nähe des Porren-Runnels in größerer Ausdehnung alter Kulturboden und auch Flachmoorstellen (Abb. 6 und 7) freigespült zutage lagen. Besonders deutlich erkennbar lag hier eine größere — heute natürlich eingebnetete — Warf mit vier Sodenbrunnen und einer breiten Graft an den Seiten [Abb. 1 (5)]. Die Größe der Warfbasis betrug 48×35 m. Die Forschungsstelle Westküste, die hier auch die Wattenvermessungen vornehmen ließ, hat diese Siedlungsstätte in dankenswerter Weise in allen Einzelheiten vermessen. Nach fünf Höhenmessungen lag die Warfbasis am 1. Februar 1949 auf NN — 0,34 m. Da südlich Nordstrand das MThw heute auf etwa NN + 1,41 m liegt, so liegt die Warfbasis 1,75 m unter dem heutigen MThw.

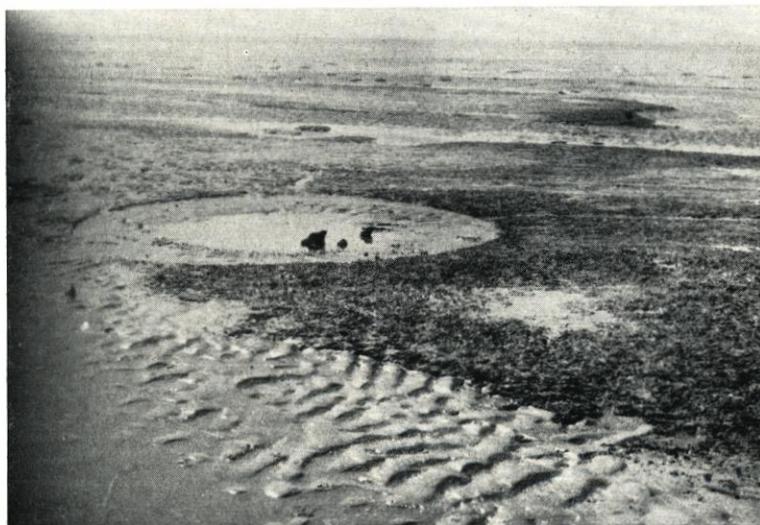
Abb. 7.
Auf dem am
Porrenrönnel liegenden
Warfrest konnten vier
Sodenbrunnen fest-
gestellt werden
(vgl. Abb. 1 [5]
und Abb. 6)
Aufn. E. WOHLBERG,
Juni 1950

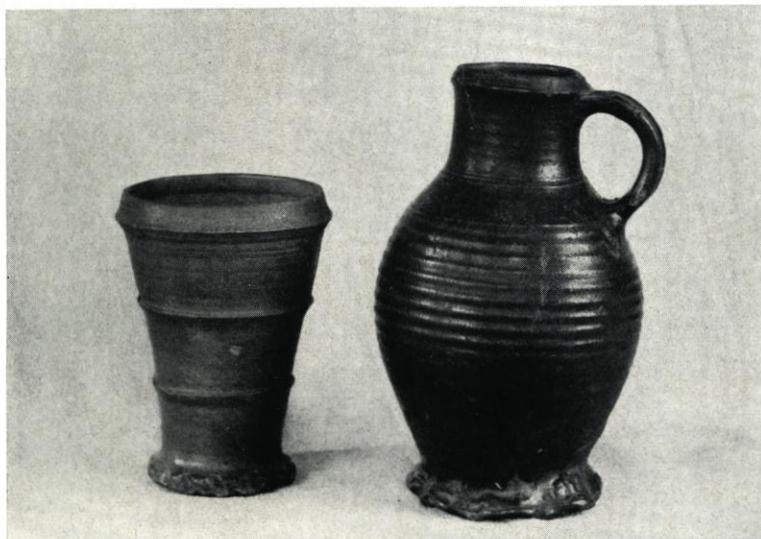
Abb. 8.
Rheinisches Steinzeug
(14. Jh.). 1947
und 1948 bei der Warf
am Porrenrönnel
(Abb. 1, 6 und 7)
von HANS CHR. JENSEN,
Trendermarsch, gefunden
und dem Nissenhaus
geschenkt
Aufn. Archiv Nissenhaus
Husum

Nach 1949 ist besonders JENSEN mehrmals im Jahre dort draußen gewesen. Dann wurde stets die ehemalige Graft nach Funden, besonders nach Topfscherben, abgesucht. Es darf angenommen werden, daß diese Wohnstätte im 14. Jahrhundert zerstört wurde. Die zahlreichen an dieser Stelle gefundenen Scherben werden gesondert bearbeitet. Außerdem fand JENSEN noch zwei heile Krüge rheinischer Keramik (Abb. 8). Auch hiernach ist es recht wahrscheinlich, daß diese Wohnstätte durch eine Sturmflut zerstört, also nicht vorher vorsorglich aufgegeben wurde. Außer den rheinischen Krügen fand JENSEN Kleider- bzw. Lederbeschlüge aus Bronze und Messing. Nach dem Urteil von Sachkennern werden sie, besonders im Hinblick auf die Verzierungen, als spätromanisch (14. Jahrhundert) datiert (Abb. 9)⁸⁾.

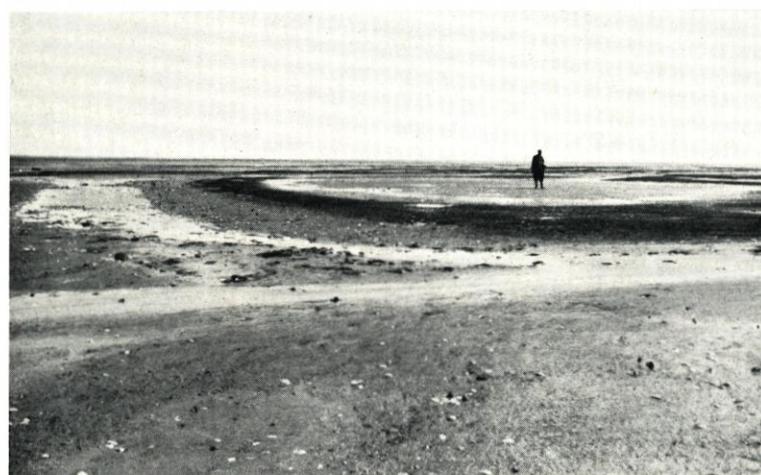
Abb. 10.
Warfrest südlich
Trendermarsch. Durch
die Auflast der ehemali-
gen Warf bildet der
zentrale Teil heute eine
muldenartige Vertiefung
gegenüber den
Randzonen der Warf
Aufn. A. BUSCH

In nächster Nähe dieser Warf fiel uns in den letzten Jahren eine weitere Fläche auf, wo die freigespülte Flachmoorschicht im ovalen Umkreise bis zu etwa 40 cm eingedrückt war, so daß es von weitem aussah, als befände sich hier ein Teich (Abb. 10). Auch in diesem Fall dürfen wir die flache Vertiefung auf eine stärkere Zusammenpressung durch Erddruck, also durch die Auflast einer einstigen Warf, zurückführen. Allerdings ist es bei dieser Warf nicht wahrscheinlich, daß es sich um eine Wohnstätte handelt. Wir fanden dort nämlich weder Topfscherben noch Ziegelsteine noch einen Brunnen. Bei der vorher beschriebenen Warf fanden wir in der Graft nur vereinzelte Ziegelbrocken. Vielleicht dürfen wir angesichts der hier fehlenden Kulturreste annehmen, daß hier eine alte Kirchstätte gelegen hat, die 1362 oder noch früher zerstört wurde. Nach meinen früheren Untersuchungen muß in dieser Gegend Uthermarschlot gelegen haben (BUSCH 1956 und unveröffentlichtes Manuskript über „Sax' CLADES RUNGHOLTINA“).
