Die Sturmflut vom 16./17. Februar 1962 im Lande Bremen

Von Günther Traeger

II. Sturmflutschäden, Ursachen und Auswirkungen

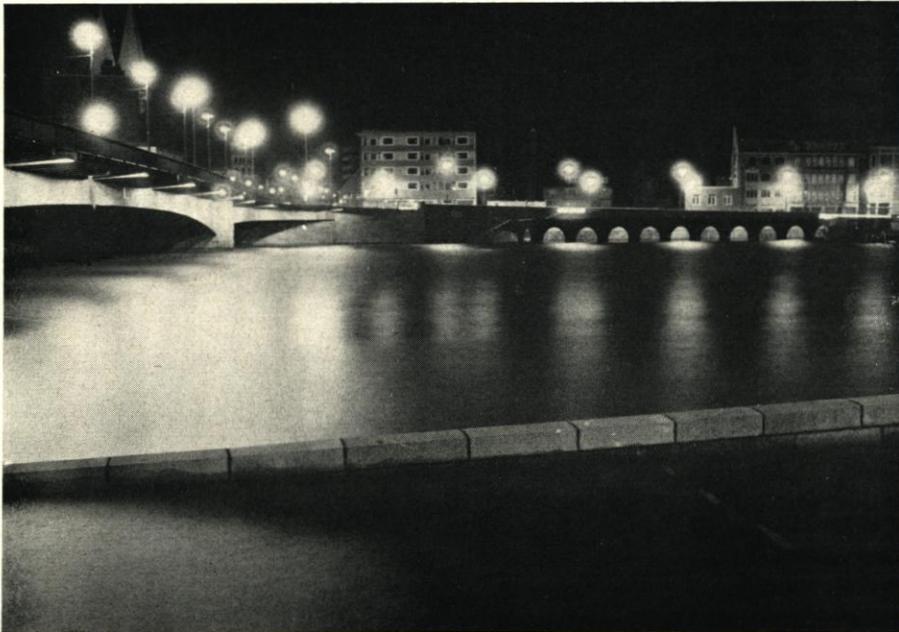
Abb. 1. Große Weserbrücke und Tiefer in Bremen am 17. 2. 1962 um 2.30 Uhr, d. h. etwa zur Zeit des Höchststandes der Sturmflut

sind die von Sturmfluten der Vergangenheit niemals erreichten Höchstwasserstände der Sturmflut vom 16./17. Februar 1962 in der Unterweser (Abb. 1).

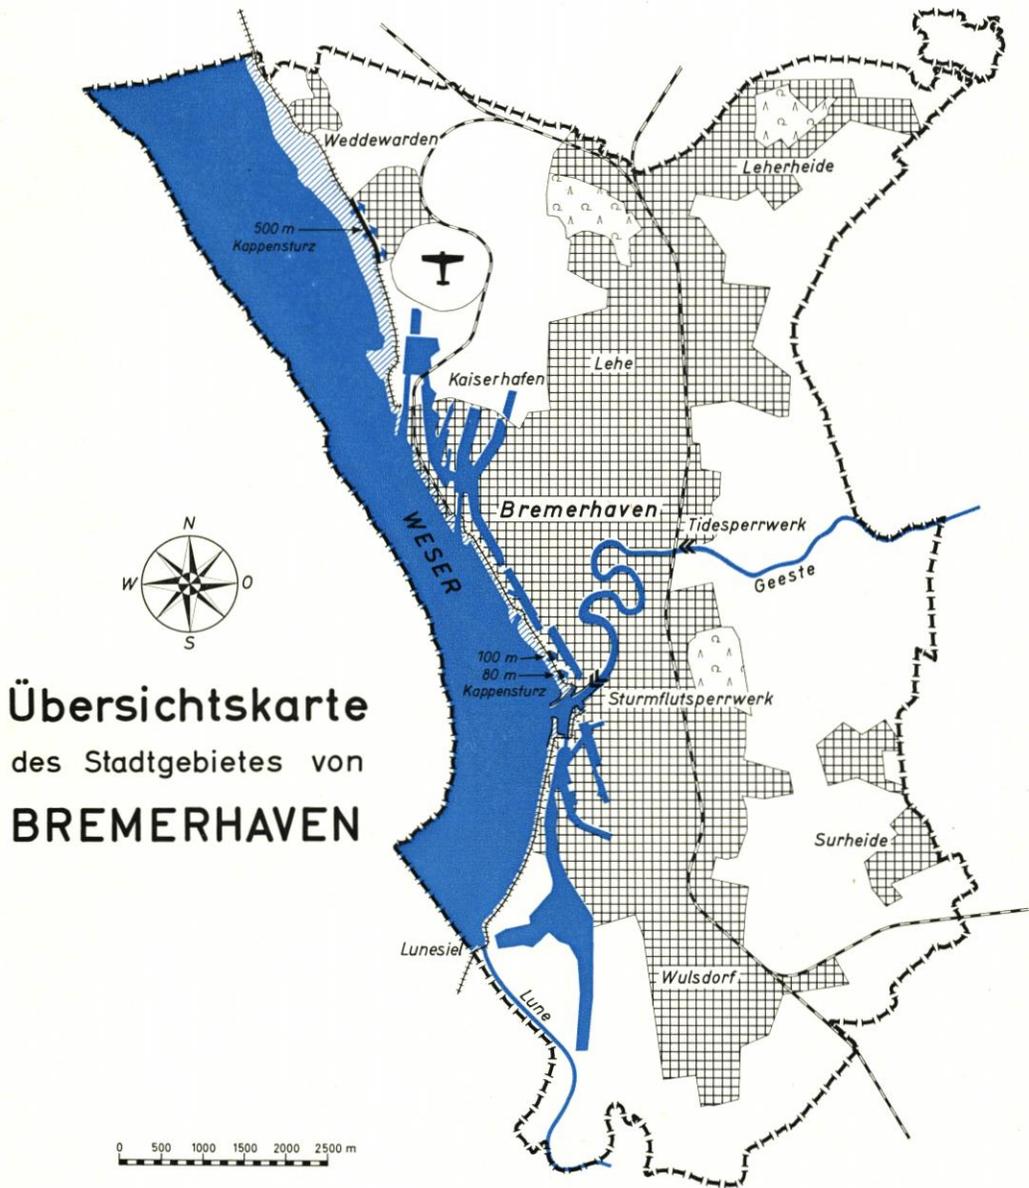
Abb. 2. Übersichtskarte Bremerhaven

In welcher großer Gefahr sowohl Bremen als auch Bremerhaven mit ihren rund 120 km im Sturmflutbereich liegenden See-, Strom- und Flußdeichen in der Nacht vom 16./17. Februar 1962 schwebten, zeigen die eingetretenen Schäden an den Hauptdeichen und Schutzanlagen, deren Ausweitung zu einem Deichbruch sowohl in Bremerhaven als auch in Bremen nur durch schnellen und unermüdlichen Einsatz von Deichverteidigungskräften verhindert werden konnte (vgl. hierzu die Übersichtskarten Abb. 2 und 3).

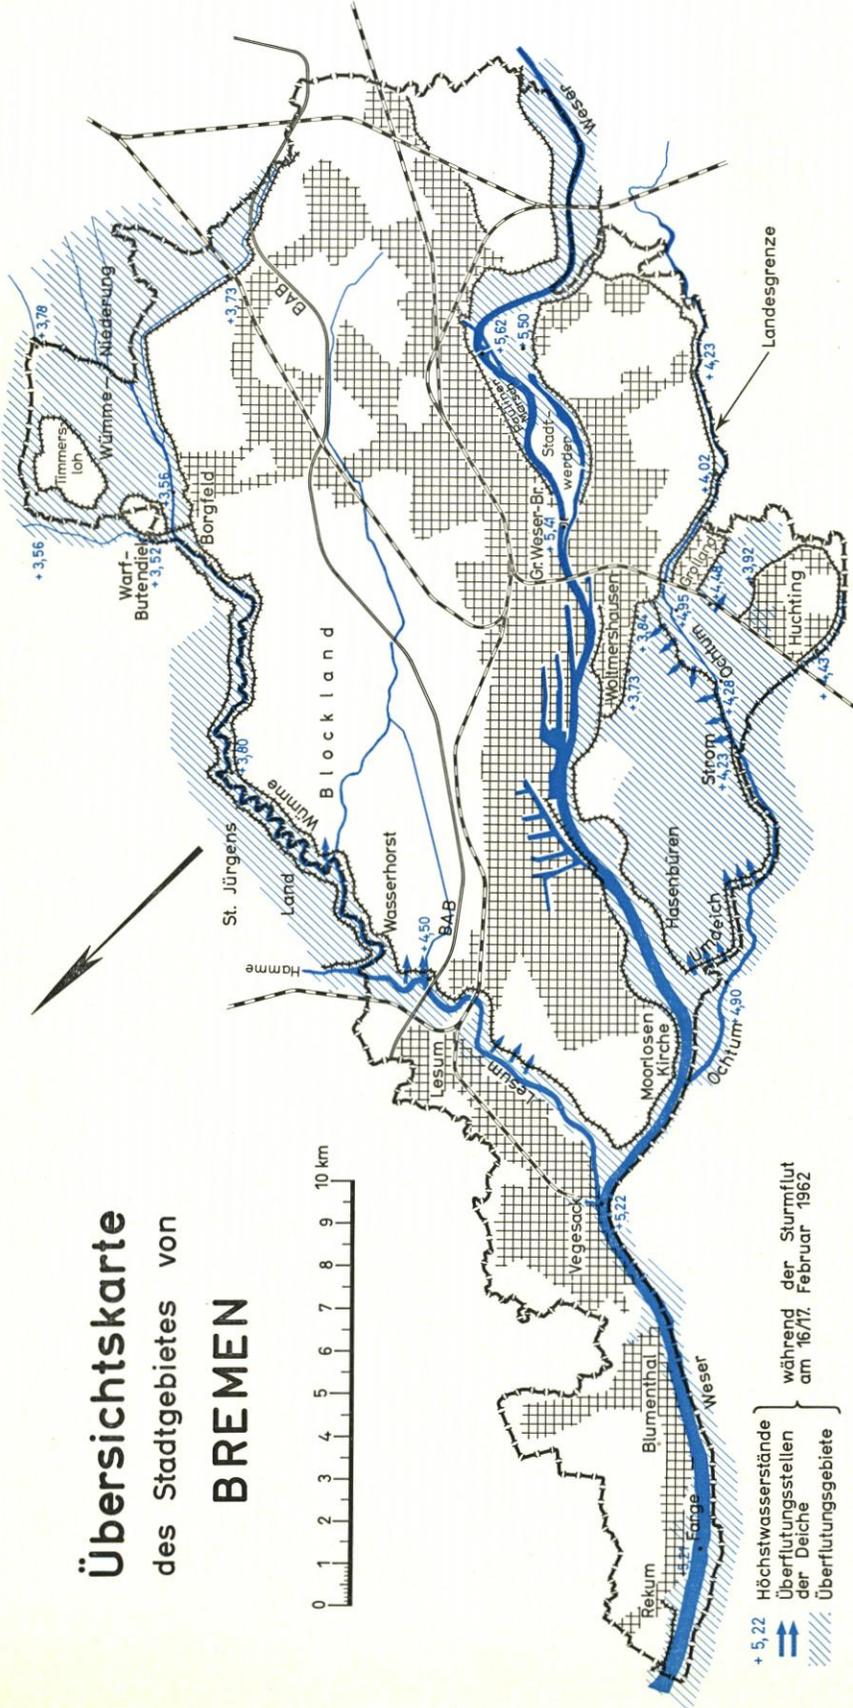
Übersichtskarte des Stadtgebietes von BREMEN

Abb. 3. Übersichtskarte Bremen mit Eintragung der Überflutungsgebiete und der Höchstwasserstände

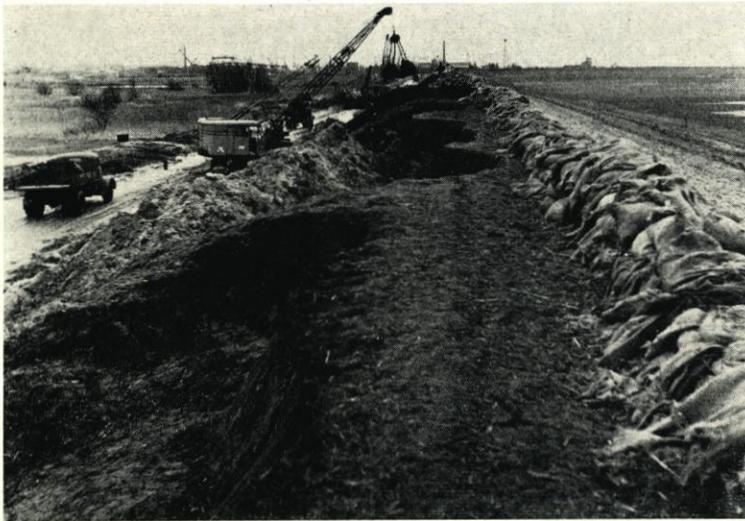
Abb. 4.
Große Schäden der Binnenböschung des See-
deiches in Bremerhaven
beim Flugplatz Wedde-
warden infolge Wellen-
überschlages

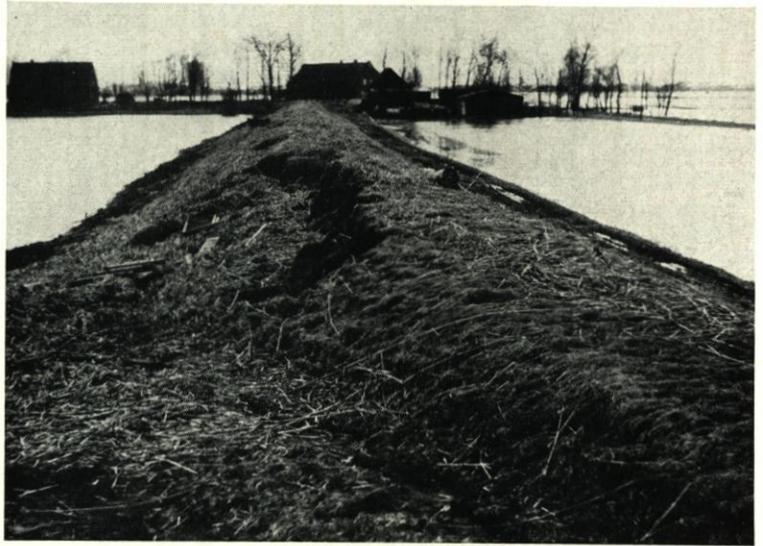
Abb. 5.
Umdeich in Bremen
zwischen Hasenbüren
und Strom mit Schäden
auf Außenböschung

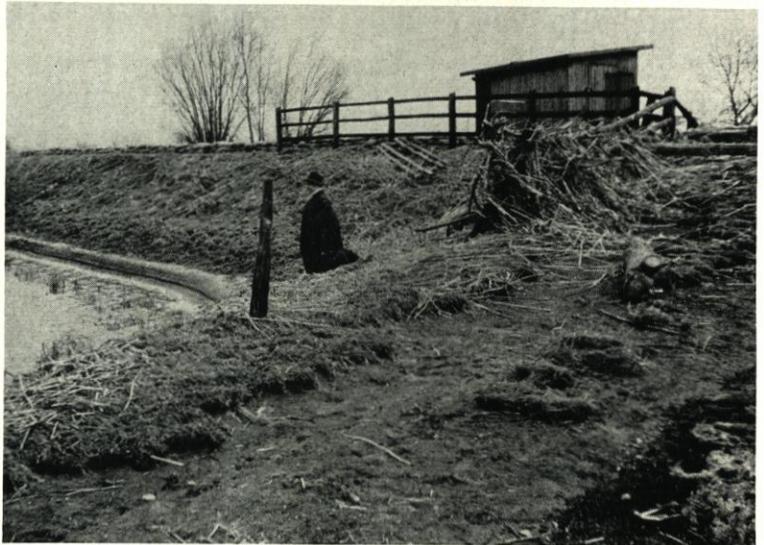
Abb. 6.
Umdeich in Bremen
zwischen Hasenbüren
und Strom mit
Beschädigungen der
Grasnarbe

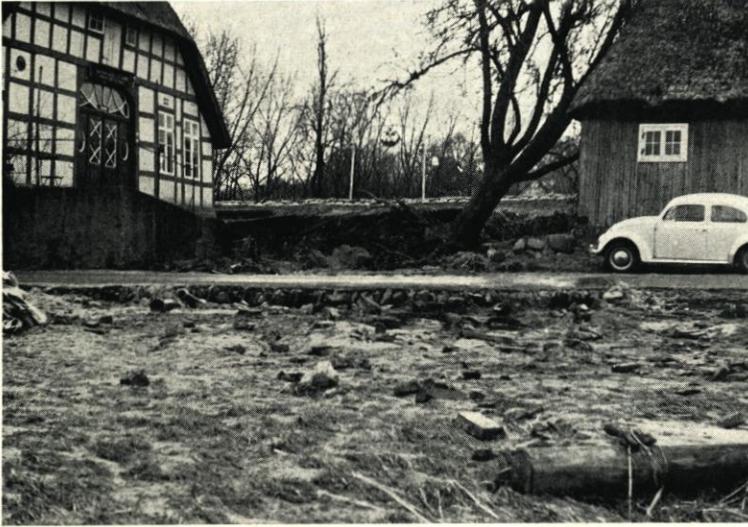
Abb. 7.
Lesumdeich in Bremen-
Lesumbrok bei Gast-
wirtschaft Murken

Ein anschauliches Bild von einer solchen Gefährdung des Deiches durch einen losgerüttelten Obstbaum in Verbindung mit einem Überlaufen des Deiches zeigt die Abbildung 7.

In Verbindung mit Erfahrungen, die auch in anderen Bereichen der deutschen Nordseeküste mit Baumbepflanzungen am Deich gemacht sind, wird die Forderung zu erheben sein, die Anpflanzungen neuer Bäume keinesfalls zu gestatten und alte und sehr hohe Bäume, die durch den Orkan umgeworfen werden können, umgehend zu beseitigen.

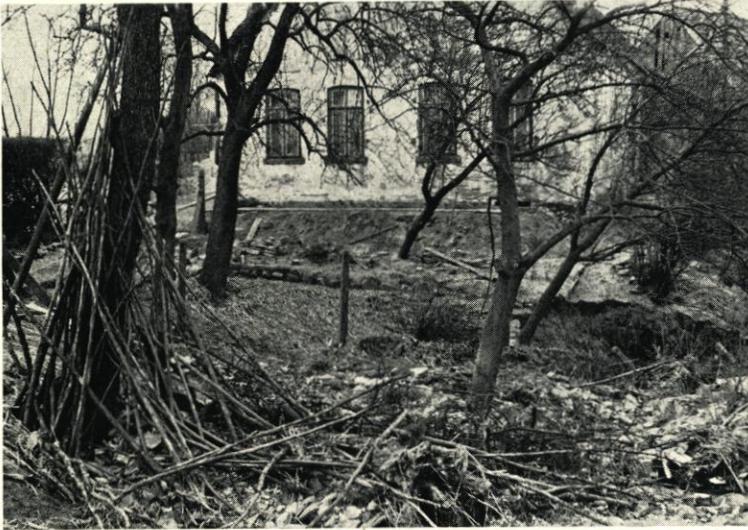
Abb. 8.
Obstgarten auf Binnen-
böschung des Ochtum-
deiches in Bremen-
Strom

Schließlich sei noch ein Wort zur Bepflanzung der Deiche mit Bäumen gesagt, wie sie im Bremer Raum vielfach anzutreffen ist. Obstbaumpflanzungen auf den Deichböschungen führen, wenn sie im Sommer ein dichtes Laubdach bilden, zu sehr ungünstiger Beschattung und damit zur Verkümmern der so notwendigen Grasnarbe. Auf der Außenböschung bildet zudem jeder Stamm als Verursacher von Wirbelbildungen der angreifenden Wellen zugleich den Ausgangspunkt für Beschädigungen der Erdböschung.

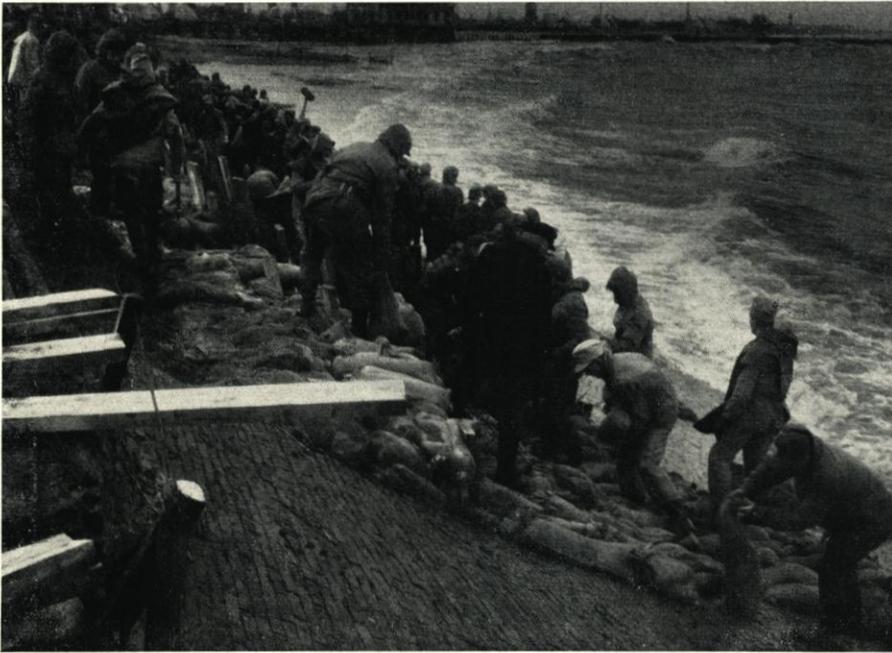
Abb. 9. Sicherungsarbeiten am Seedeich beim Wasserstandsanzeiger in Bremerhaven

stärkste Schäden nicht nur an der Pflasterböschung, sondern auch am Deichkörper auf Außenböschung, Krone und Binnenböschung eingetreten sind (vgl. Abb. 9).

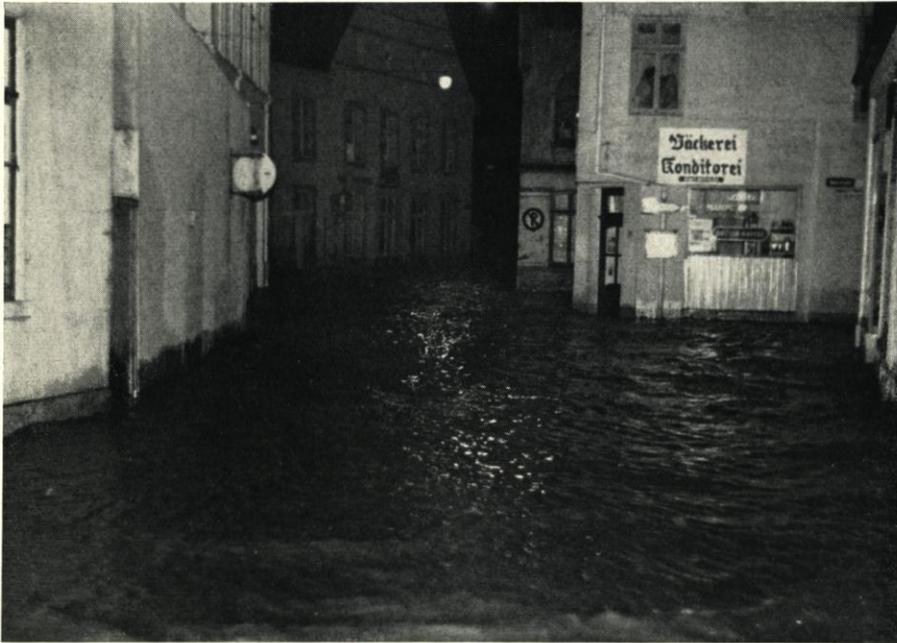
Abb. 10. Überflutung des Hafenviertels in Bremen-Vegesack

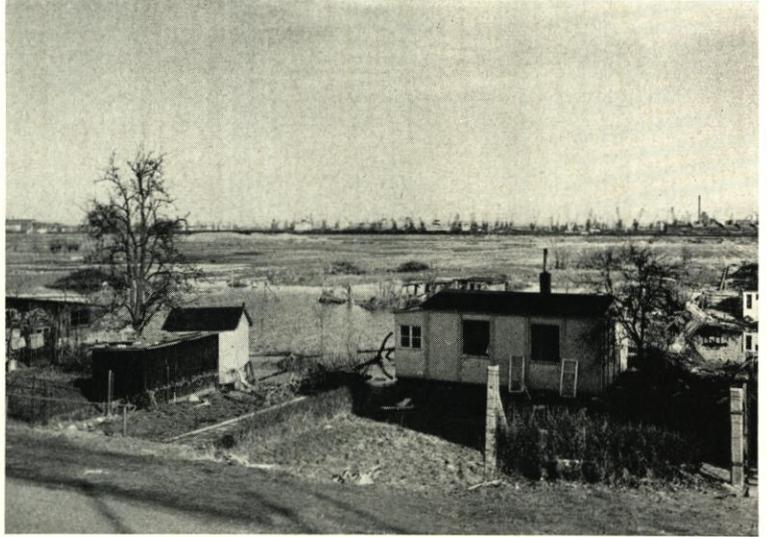
Abb. 11.
Überflutung des in
Bremen an der Weser
gelegenen
Woltmershauser
Grodens

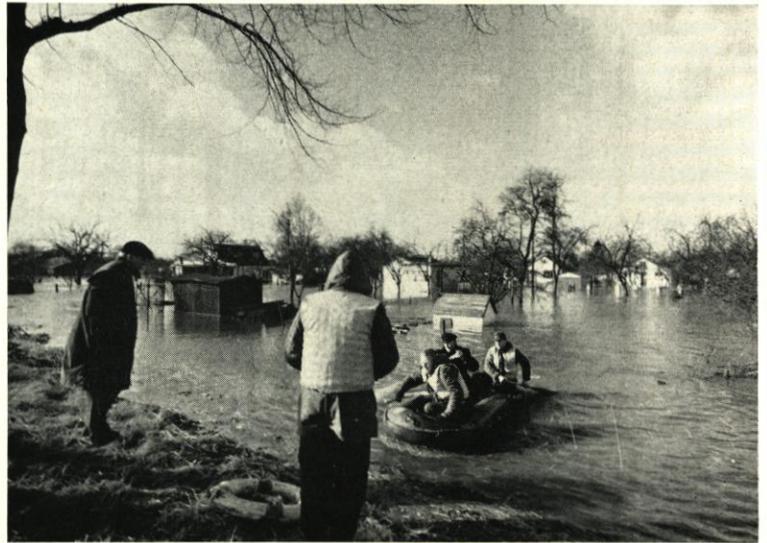
Abb. 12.
Bergungsaktionen in
Bremen in dem
überfluteten
Parzellengelände der
Ochtumniederung

In den überfluteten Parzellengebieten von Bremen ist der Verlust von sieben Menschenleben zu beklagen. Die materiellen Schäden erstrecken sich besonders auf die Beschädigung und Verschmutzung der überfluteten Gebäude — seien es Gartenhäuschen, seien es Wohngebäude —, auf die Vernichtung und Beschädigung von Mobiliar, Einrichtungsgegenständen, Kleidern sowie auf die Verkrustung der gärtnerisch genutzten Böden und Vernichtung von Pflanzungen. Beträchtlich sind auch die Schäden und Betriebsausfälle, die in dem am Weserufer gelegenen Großkraftwerk Farge und in den Industriebetrieben von Bremen-Nord durch Überflutungen eingetreten sind.

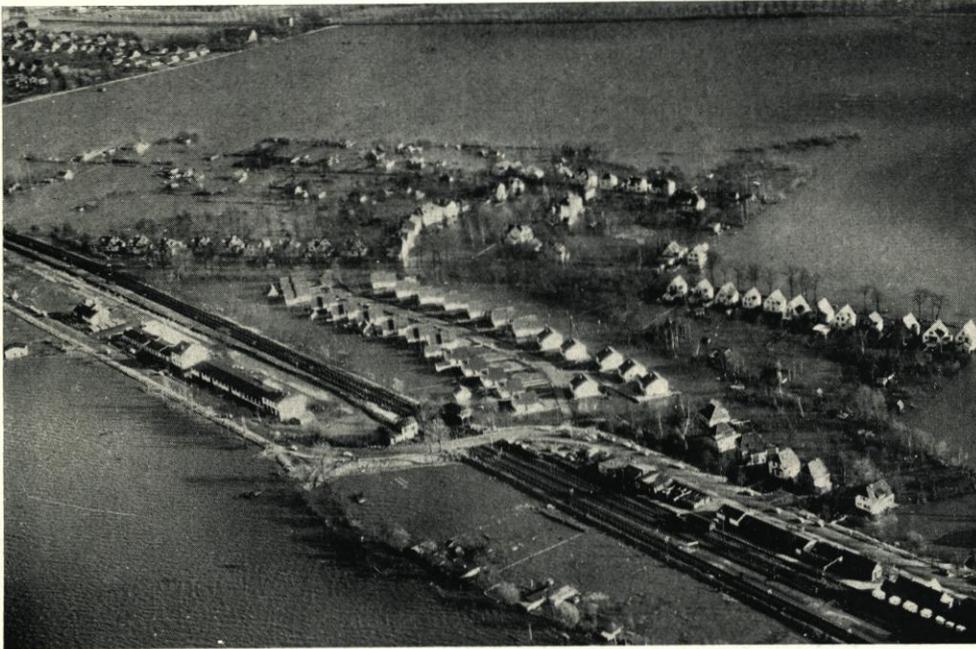
Abb. 13. Überflutung im Raum Bremen-Huchting am 17. 2. 1962 nachmittags

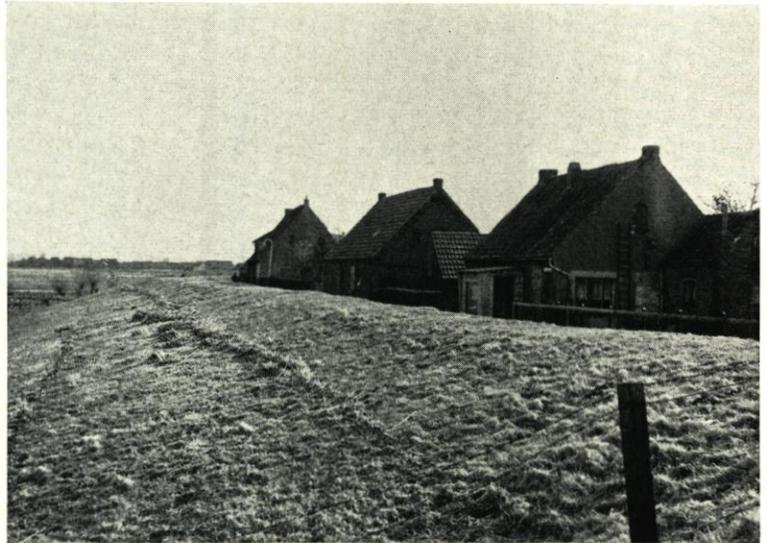
Abb. 14.
Bewährung der seit
1956 vorgenommenen
Deichaufhöhungen an
der Weser im Raum
Hasenbüren

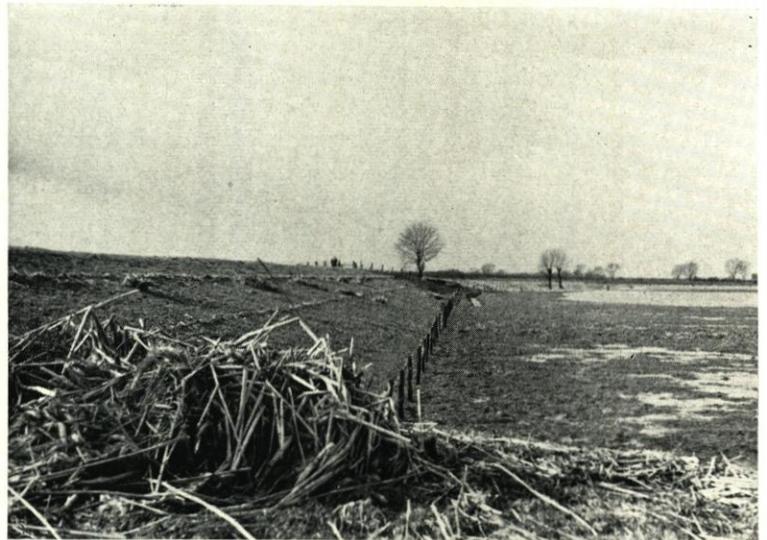
Abb. 15.
Aufgehöhte
unbeschädigte
Weserdeichstrecke mit
den Treibselgrenzen von
Haupt- und Nachtide

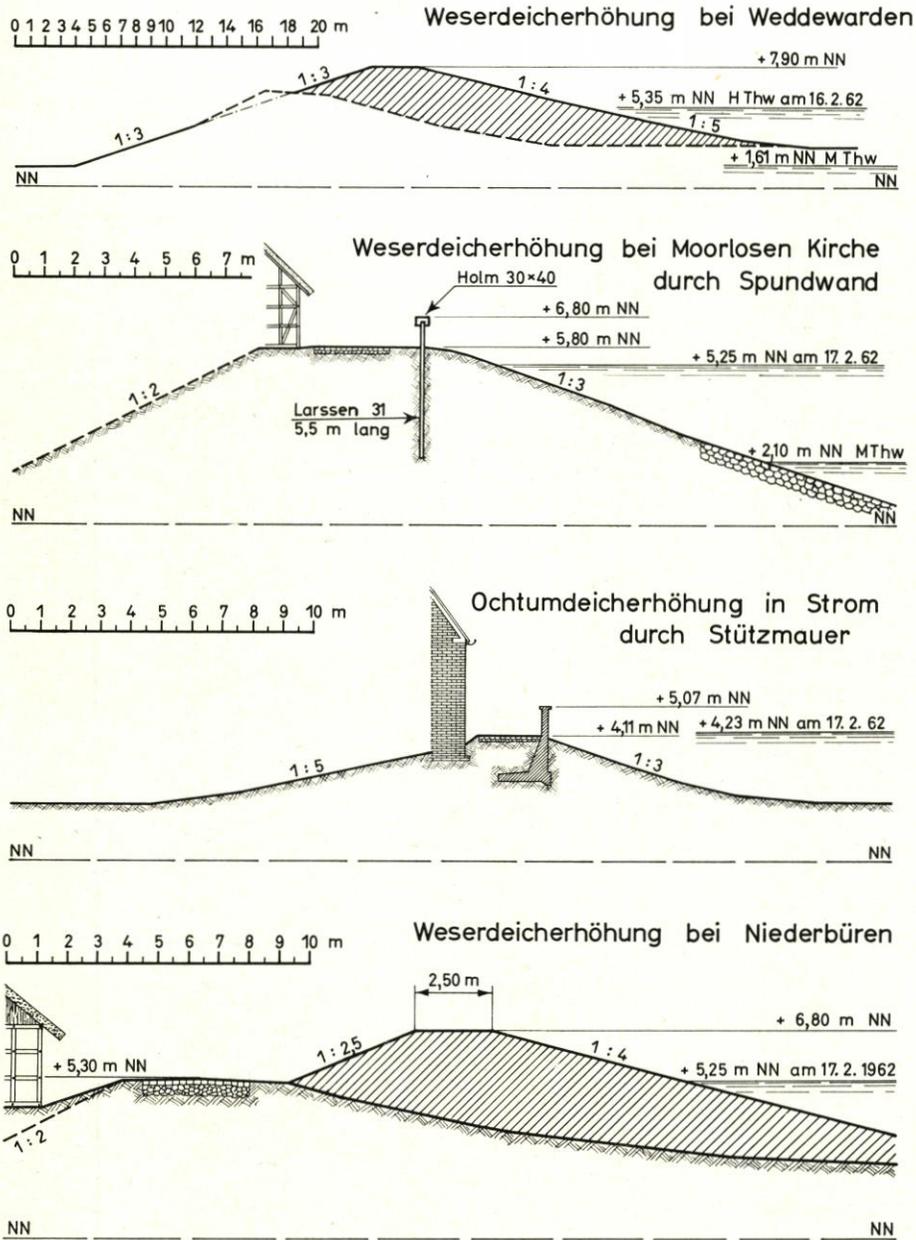
Abb. 16. Profile der in den letzten Jahren erhöhten Deiche, die der Februar-Sturmflut in örtlich bedingt verschiedener Ausführung standgehalten haben

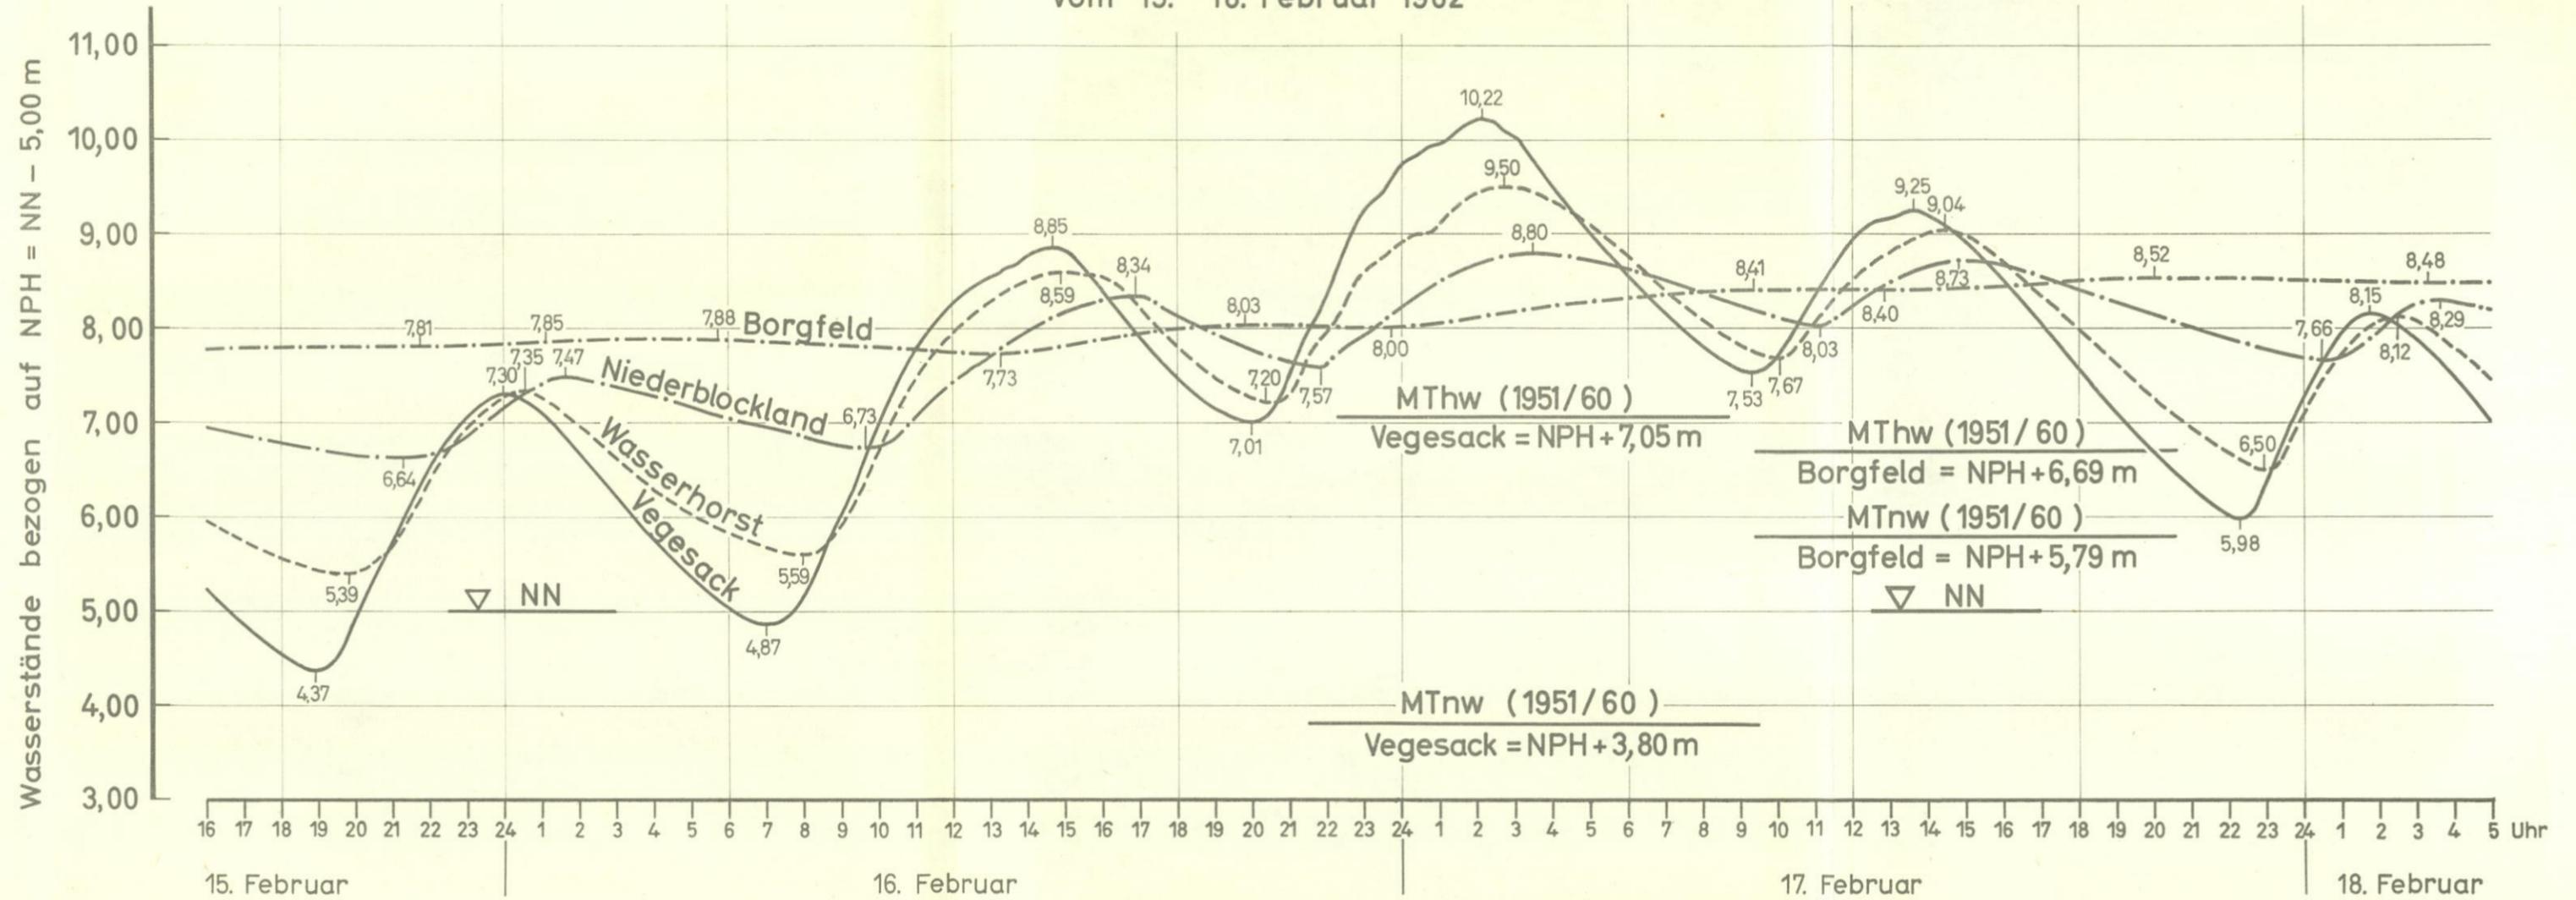
Anlage 1. Tidekurven der Pegel Vegesack, Wasserhorst, Niederblockland und Borgfeld vom 15.—18. Februar 1962

Während der Tidekurve des Pegels Vegesack die Wasserstandsbewegung während der Sturmflut des 16./17. Februars charakteristisch für die Unterweser wiedergibt, zeigt der Pegel Borgfeld an, daß die Wümmeniederung bereits bei Beginn der Sturmflut durch das Hochwasser der Wümme überflutet war und die Überflutung durch die Sturmflut noch bis zum Abend des 17. Februar beängstigend zunahm

Ein anschauliches Bild über den für ein Nebenflußgebiet der Unterweser charakteristischen Verlauf der Sturmflutwasserstände in der Lesum/Wümmeniederung zeigt die Auftragung der Tidekurven der Pegel Vegesack, Wasserhorst, Niederblockland und Borgfeld vom 16./17. Februar 1962 in Anlage 1.

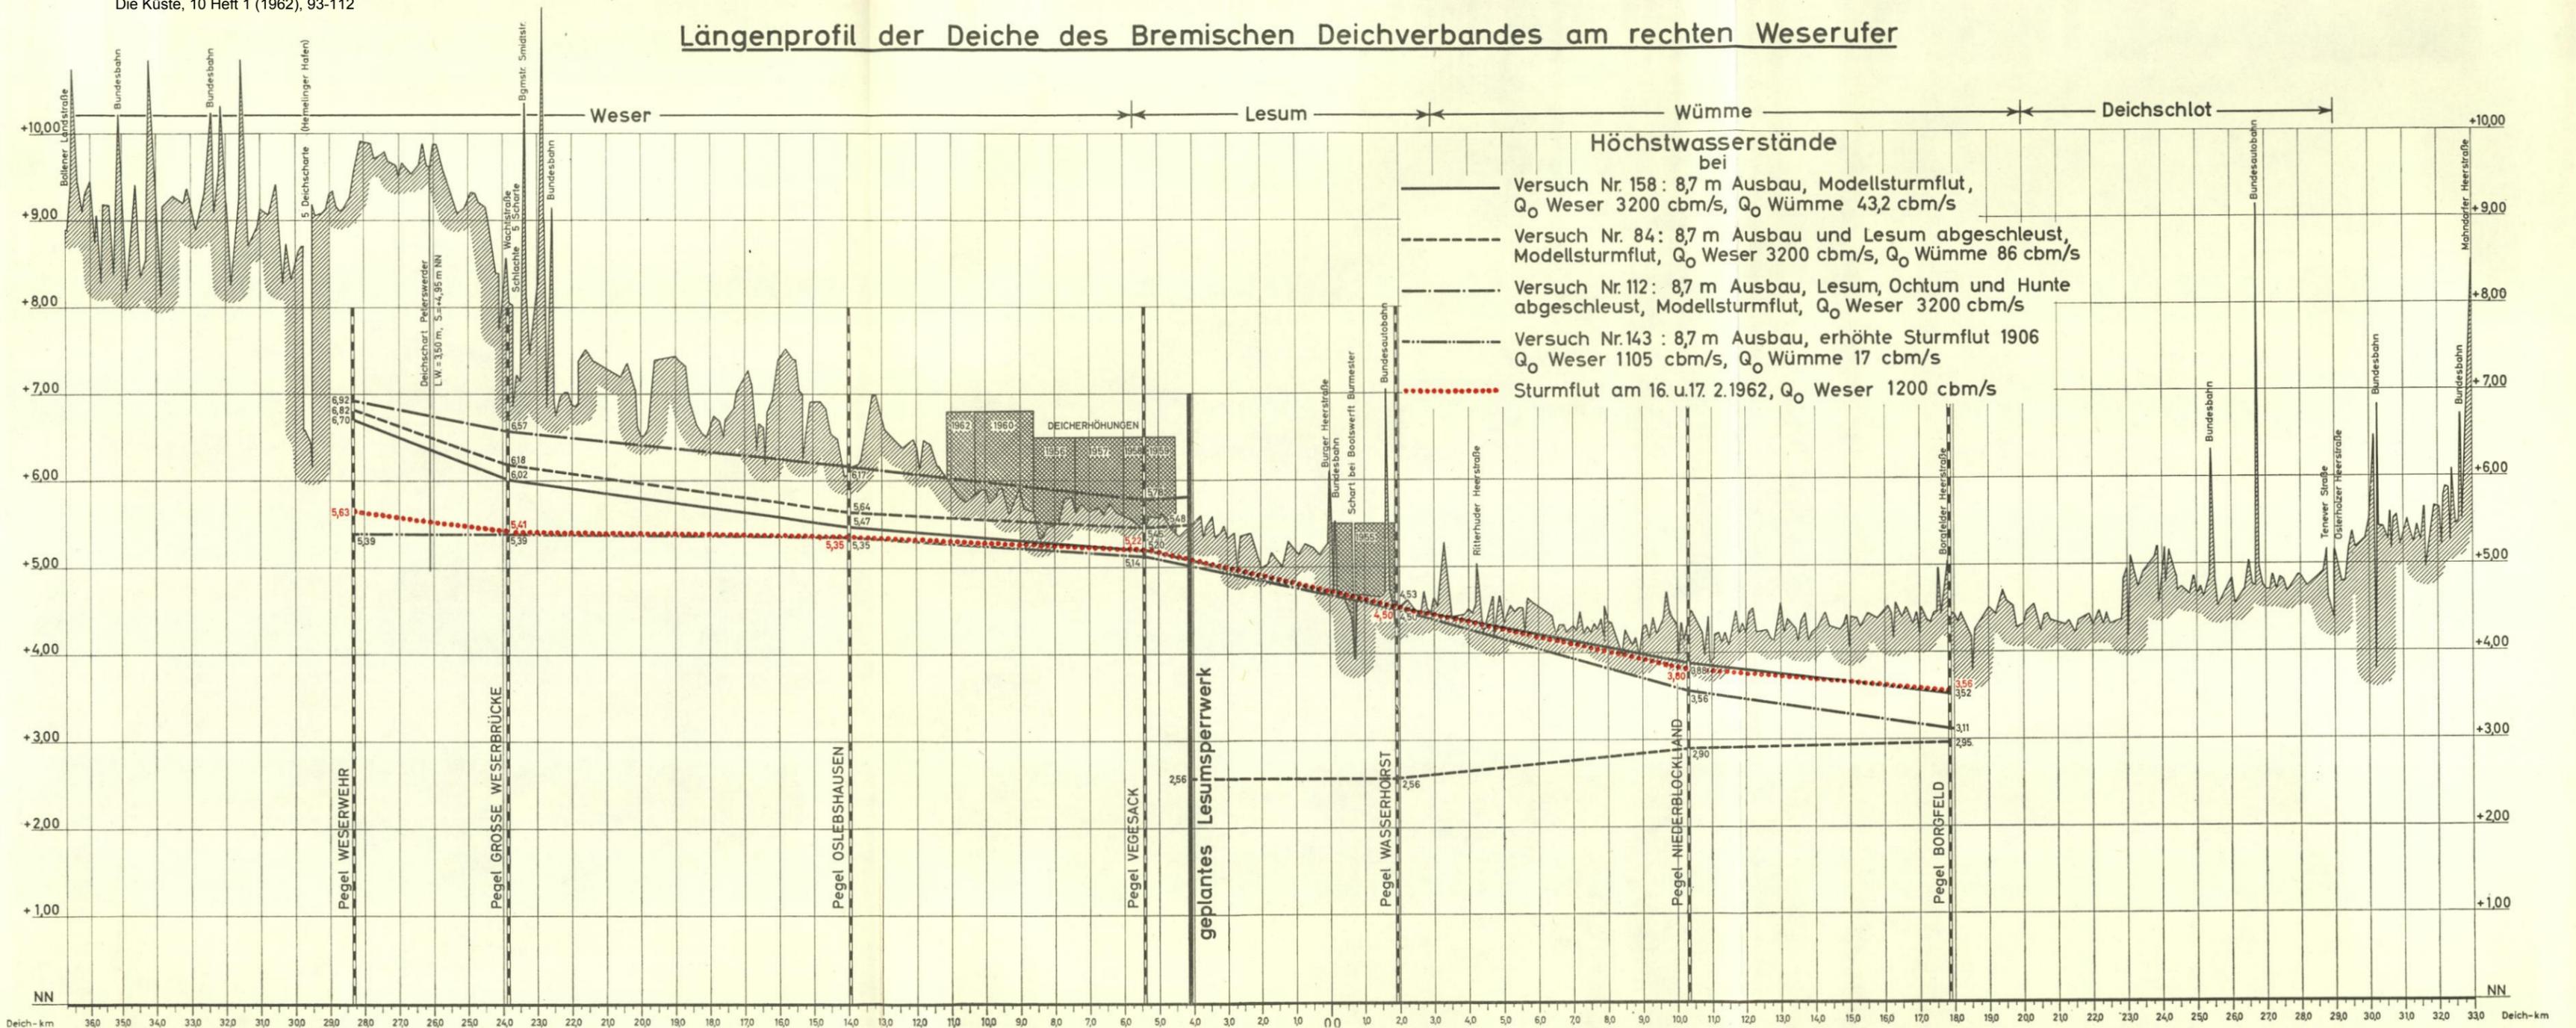
Längenprofil der Deiche des Bremischen Deichverbandes am rechten Weserufer

Anlage 2. Gegenüberstellung der Höhen der bremischen Deiche am rechten Weserufer mit den Höchstwasserständen der Sturmflut des 16./17. 2. 1962 und den an einem Modell im Franzius-Institut der Technischen Hochschule Hannover ermittelten Höchstwasserständen einiger Sturmflutvarianten. Die Hauptgefahrenstellen im Raum der Lesum und Wümme sind bei Vergleich der Deichhöhen mit den Wasserständen erkennbar. Die geringen Abweichungen in den Höhenprofilen der Sturmflut des 16./17. 2. 1962 und der Versuchsflut Nr. 143 beim Weserwehr und im Wümmeraum ergeben sich durch Unterschiede der Oberwasserführung von Weser und Wümme, die bei der Versuchsflut geringer angesetzt waren. Durch den Bau eines Lesumsperrwerkes würden die Wasserstände hinter dem Sperrwerk, wie Versuch 84 zeigt, wesentlich herabgemindert werden können. Die in der Weser vor dem Sperrwerk durch Bau der Sperrwerke an Lesum, Ochtum und Hunte zu erwartenden Erhöhungen der Wasserstände zeigt Versuch 112. Dies muß bei der notwendigen Erhöhung und Verstärkung der Weserdeiche, wie streckenweise bereits geschehen, berücksichtigt werden

Für das Stadtgebiet am rechten Weserufer erwuchs eine besondere Gefahr aus dem streckenweisen Überlaufen des Lesumdeiches und der zeitweiligen Überflutung des Maschinenraumes im Schöpfwerk Wasserhorst. Letzteres weist mit seinen vier Pumpensätzen eine Förderleistung von maximal $19 \text{ m}^3/\text{s}$ auf und dient dazu, nicht nur das im Landgebiet, sondern vor allem auch das im Stadtgebiet anfallende Oberflächenwasser in die Lesum zu fördern, sobald höhere Wasserstände der Lesum den freien Sielzug behindern. Seine Beschädigung oder auch nur ein längerer zeitlicher Ausfall hätte für das Stadtgebiet verheerende Folgen haben können. Gleich gefährlich wäre auch ein Deichbruch auf der oberhalb des Schöpfwerkes gelegenen, längere Zeit überfluteten Deichstrecke gewesen. Deichsicherungsmaßnahmen, die allerdings erst bei der Nachtide voll wirksam waren, verhinderten die befürchteten Durchbrüche (vgl. auch Anlage 2).
