Die Trinkwasserversorgung der Halligen nach der Sturmflut im Februar 1962

(Ein Untersuchungs-, Erfahrungs- und Erlebnisbericht)

Von Erich Wohlenberg

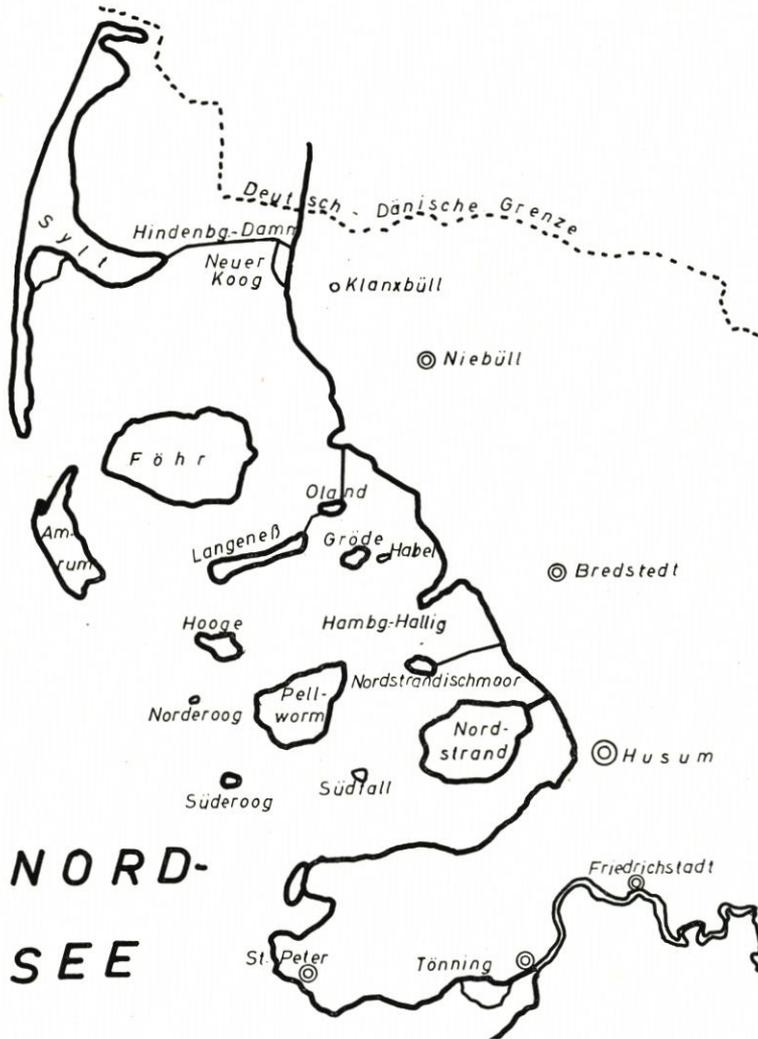
Abb. 1. Die Lage der zehn Halligen im nordfriesischen Wattenmeer. Langeness, Hooge, Oland, Gröde, Habel, Hamburger Hallig, Nordstrandischmoor, Norderoog, Süderoog und Südfall.

Habel, Norderoog und Südfall sind nur noch in den Sommermonaten bewohnt

Im nordfriesischen Wattenmeer bestehen heute noch zehn Halligen (Abb. 1). Sieben von ihnen sind ständig bewohnt. Vor rund zweihundertfünfzig Jahren waren es noch fast dreißig. Sie sind untergegangen, besser gesagt, von Brandung und Strömung des Gezeitenmeeres aufgezehrt worden. Der Halligboden bietet nämlich den angreifenden Wellen trotz seiner guten Durchwurzelung keinen dauerhaften Widerstand, so daß der Abbruch des Ufers bis zum Beginn dieses Jahrhunderts das Bild der Hallig kennzeichnet (Abb. 6). Auf diese Weise wurde ihr Areal immer kleiner, und es bedurfte keines großen Propheten, um den endgültigen Verlust dieser kleinen Inseln mit Sicherheit voraussagen zu können. Der Ruf nach einem vollständigen Schutz der übriggebliebenen Halligen kam nicht von den mit dem Schutz der Küste beauftragten technischen Behörden, auch nicht von der Wissenschaft, sondern von einem „Freund der Halligen“, von einem Mann aus dem Binnenland: EUGEN TRÄGER! Dieser wurde nicht müde, eine Denk- und Mahnschrift auf die andere folgen zu lassen (GRUND 1940). Heute ist dieses kostspielige Werk der Befestigung der Halligufur mit steinernen Deckwerken vollendet (Abb. 7). Wäre es nicht zur Durchführung gekommen, würden die Halligen heute ziemlich sicher nicht mehr Bestandteil der Wattenmeerlandschaft sein. Die kleinen Inseln würden der Geschichte angehören und nur noch im Museumsmodell weiterleben.

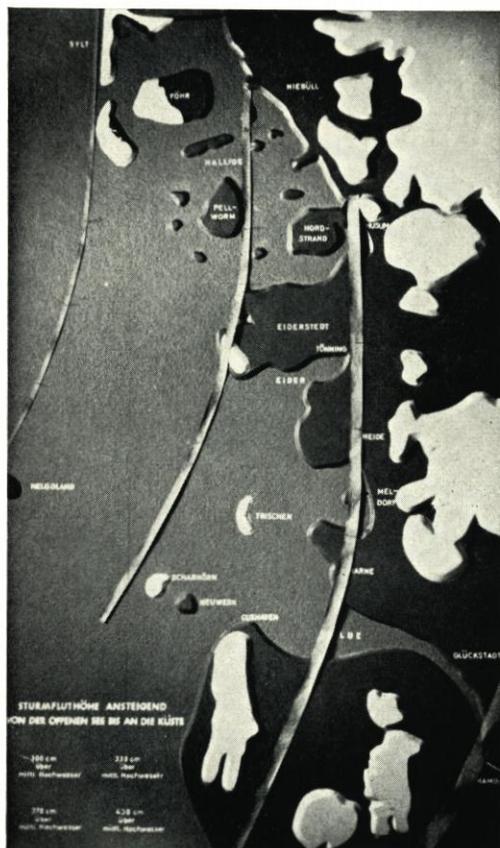
Abb. 2. Das Anschwellen des Sturmflutspiegels am 16. Februar 1962 von der offenen Nordsee bis zu den Deichen des Festlandes. Der Sturmflutwasserstand war bei den Halligen 40—50 cm niedriger als an der Husumer Seeschleuse.

Die verschiedene Breite der Kurvenbänder kennzeichnet den gegen die Küste anwachsenden Stau (nach einem farbigen Relief in der Sturmflut-Ausstellung im Nissenhaus-Husum)

in voller Höhe auf den gleichzeitigen Wasserstand im offenen Wattenmeer und damit auf den Bereich der Halligen übertragbar, da der Sturmflutstau an der Küste des Festlandes stets einige Dezimeter höher anzuwachsen pflegt als im weiteren Vorfeld der Küste (Abb. 2). Trotzdem

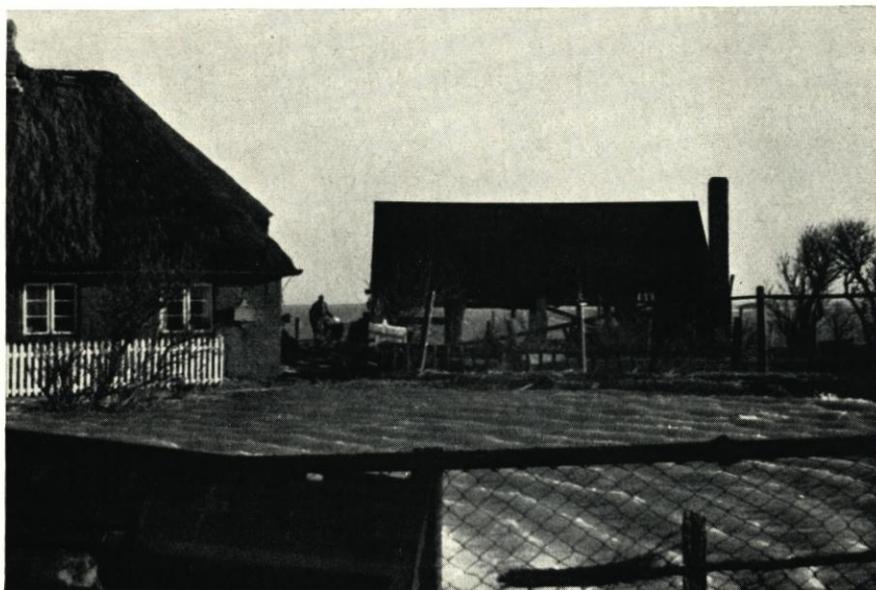
Abb. 4. Mit Meerwasser vollgeschlagener Fething der Warf Hilligenley (Langeness) am Morgen nach der Sturmflut

Sood noch Fething¹⁾ von den Brechern der Sturmflut verschont geblieben waren (Abb. 4) und daß damit jede Wasserversorgung für Mensch und Vieh schlagartig zusammengebrochen war. Das bedeutete, daß auf den weit voneinander entfernt liegenden Halligen Trinkwasser not

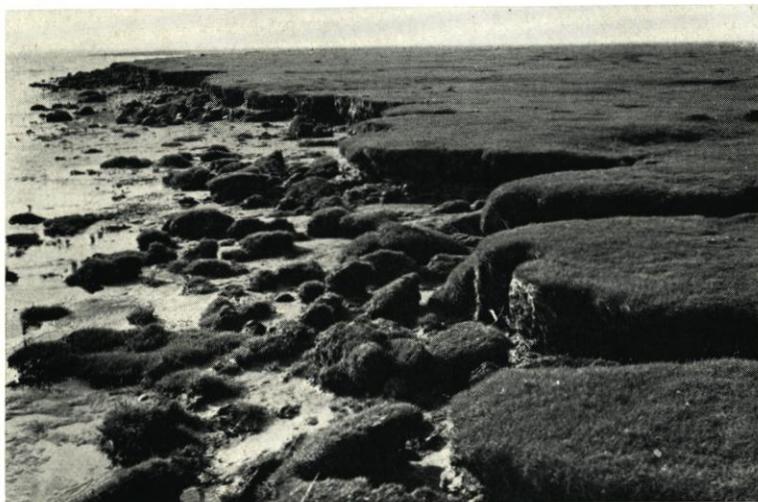
Abb. 6.
Halligufer im Abbruch
Aufn. E. WOHLBERG

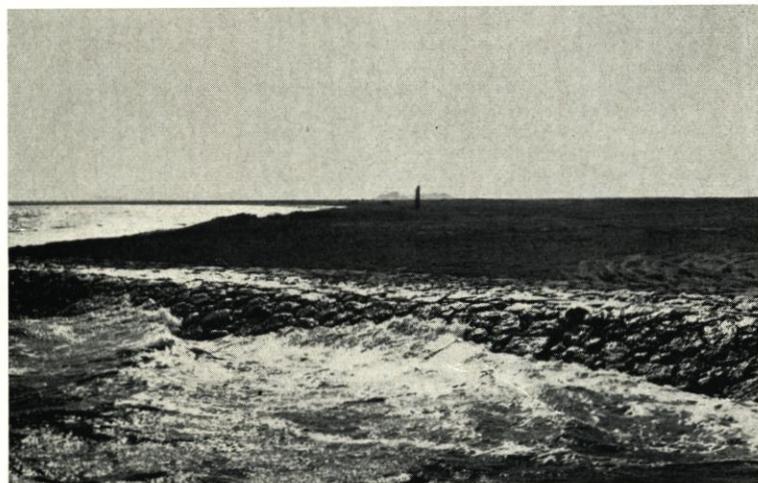
Abb. 7.
Halligufer durch
Deckwerk aus Granit
und Basalt geschützt
Aufn. E. WOHLBERG

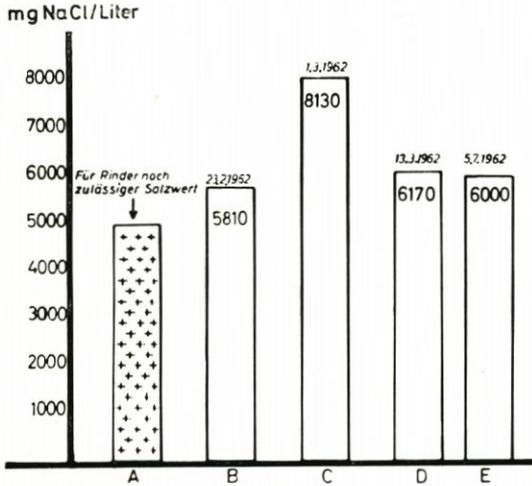
Abb. 8. Rohrbrunnen auf Hallig Gröde, etwa 30 m unter dem Maifeld der Hallig
 Diagramm A gibt den für Rinder noch zulässigen Grenzwert an
 Diagramm B: Salzgehalt des Brunnenwassers am 23. Februar 1962
 (also unmittelbar nach der Sturmflut)
 Diagramm C: Salzgehalt am 1. März 1962
 Diagramm D: Salzgehalt am 13. März 1962
 Diagramm E: Salzgehalt am 5. Juli 1962

war zwar hoch, lag aber tatsächlich nur wenig oberhalb des für Rinder noch zulässigen²⁾ Salzwer-
 Wertes (Abb. 8, Block A und B). Aus dem gleichen Brunnen wurden zu späteren Zeiten weitere
 Proben untersucht. Am 1. März 1962 war der Salzwert erheblich angestiegen und hatte mit
 über 8000 mg NaCl die Zulässigkeitsgrenze weit unter sich gelassen (Block C auf Abb. 8). Das
 Vieh wurde mit diesem Wasser getränkt. Am 13. März 1962 war der hohe Salzwert auf
 6170 mg und am 5. Juli auf 6000 mg zurückgegangen (Block D und E auf Abb. 8).

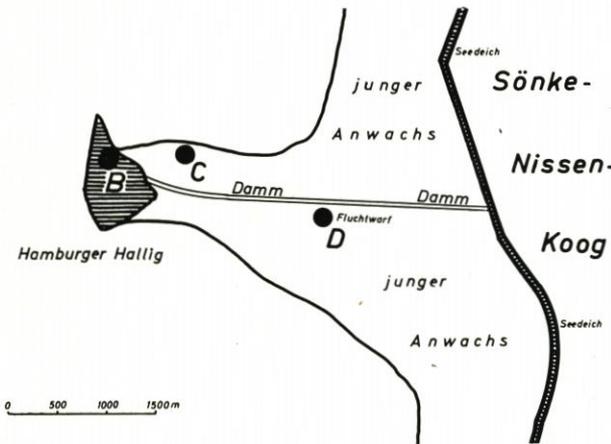
Abb. 9. Die Lage der Tiefbrunnen B, C und D im Gebiet der Hamburger Hallig

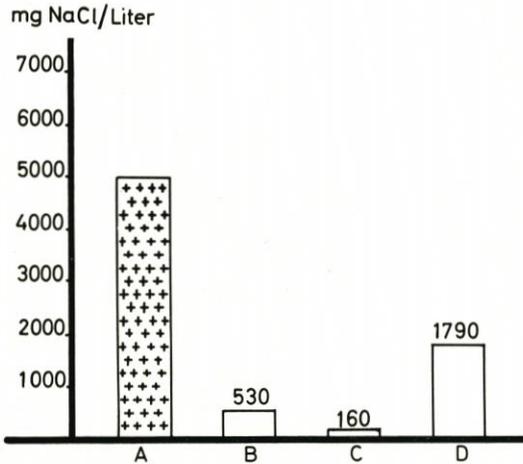
Abb. 10. Die Salzwerte in den Tiefbrunnen B, C und D der Hamburger Hallig
 Diagramm A gibt den für Rinder noch zulässigen Grenzwert an
 Diagramm B: Tiefbrunnen der Hauptwarf
 Diagramm C: Tiefbrunnen im hallignahen Vorland
 Diagramm D: Tiefbrunnen der Fluchtwarf, auf halbem Weg zwischen Festland und Hallig gelegen

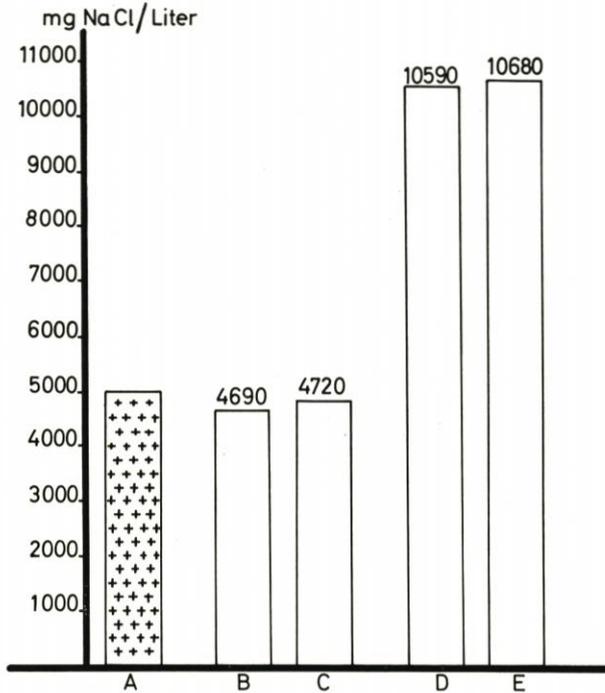
Abb. 12. Die Salzwerte in den Tiefbrunnen der Hallig Nordstrandischmoor

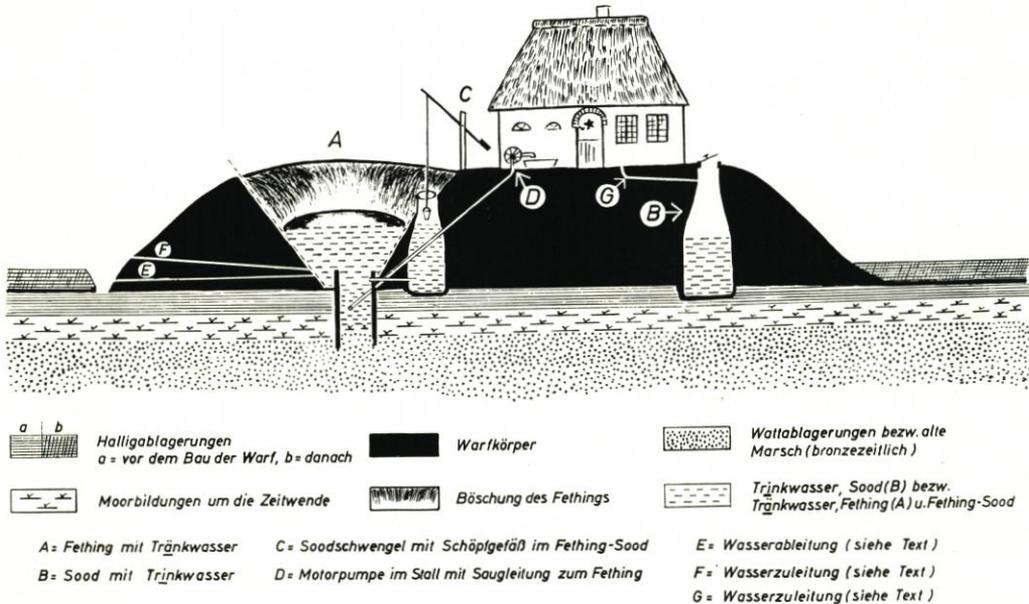
Abb. 13. Schematische Darstellung der Trink- und Tränkwasserversorgung einer Hallig

¹⁾ Sood = Trinkwasser-Zisterne } (vgl. Abb. 13 auf Seite 99).
Fething = Tränkwasseranlage }

In der Regel sind im Profil der Hallig drei Hauptschichten anzutreffen. Etwa zwei bis drei Meter unter der heutigen Halligoberfläche (dem Maifeld) liegen die Meeresablagerungen und ersten Seemarschbildungen steinbronzezeitlichen Alters. Diese erste marine Entwicklung im Vorfeld des Festlandes vom Watt zur frühen Marsch wird durch eine Zeit der Moor- und Waldentwicklung abgelöst. Die unter dem Einfluß des Festlandes entstandenen organischen Schichten liegen also auf der alten marinen Marsch. Ihr oberer Horizont, die Hochmoorphase, wird schließlich durch neu abgelagerte Meeressedimente überdeckt, deren jüngster Abschnitt die heutige Hallig darstellt. Das ist durchweg der Werdegang der Hallig auf Grund von geologischen Untersuchungen der letzten Jahre (ERNST 1934, DITTMER 1960). In den Abbildungen über die Wasserversorgungsanlagen der Hallig ist dieser Schichtenaufbau schematisch wiedergegeben (Abb. 13 und 18).

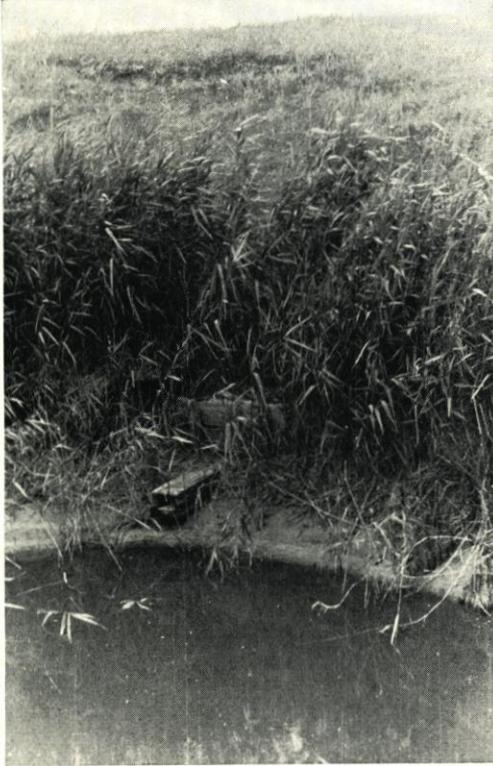
Abb. 14. Das mit Gefälle nach außen geneigte „Rohr“ dient zum Entleeren des Fethings nach der Sturmflut; durch das nach innen geneigte Siel gelangt das erste Frischwasser wieder in den Fething

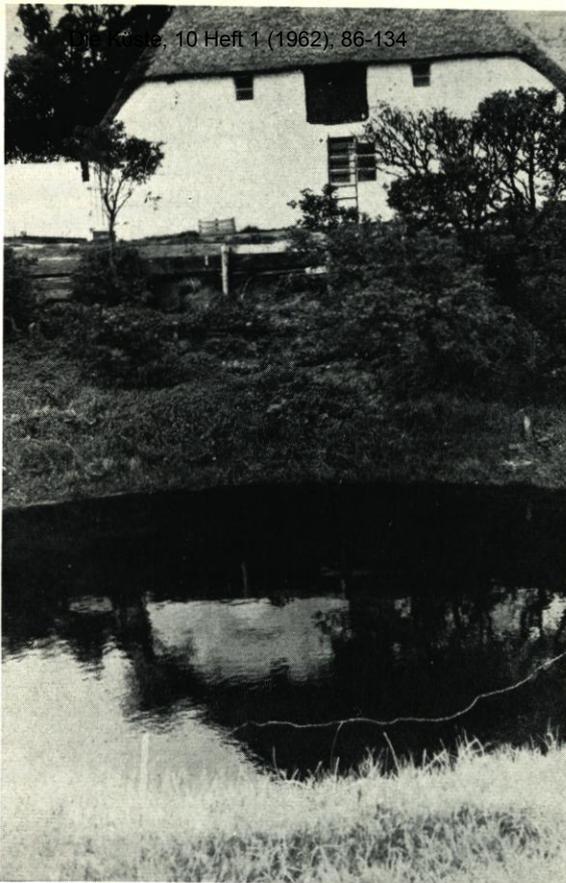
Abb. 16. Fething auf Peterhaitzwarf (Langeness) bei normalem Wasserstand

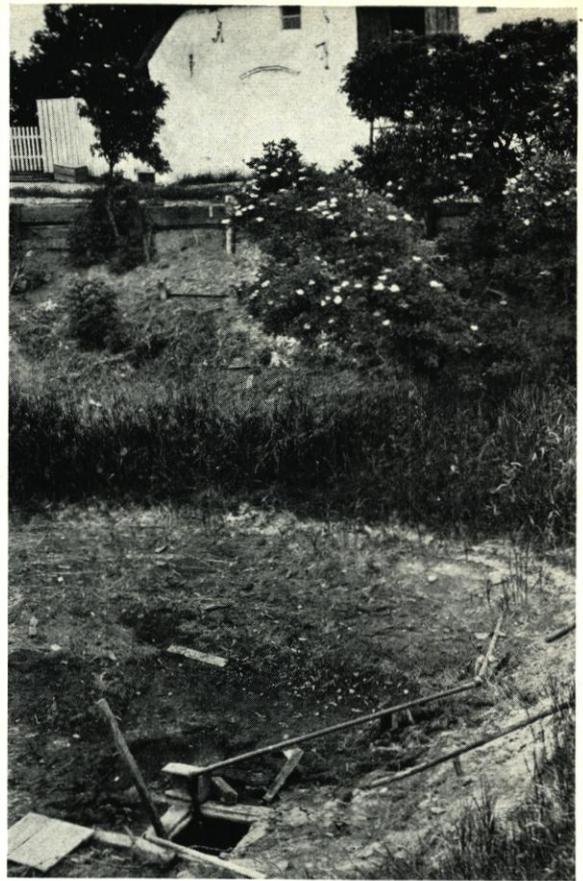
Abb. 17. Der gleiche Fething wie auf Abb. 16 nach dem Leerpumpen nach der Sturmflut vom Februar 1962. Der beim tiefsten Teil des Fethings noch weitere zwei Meter in den Untergrund führende Kuhling wird in Trockenzeiten vom halligeigenen oberen Grundwasser gespeist

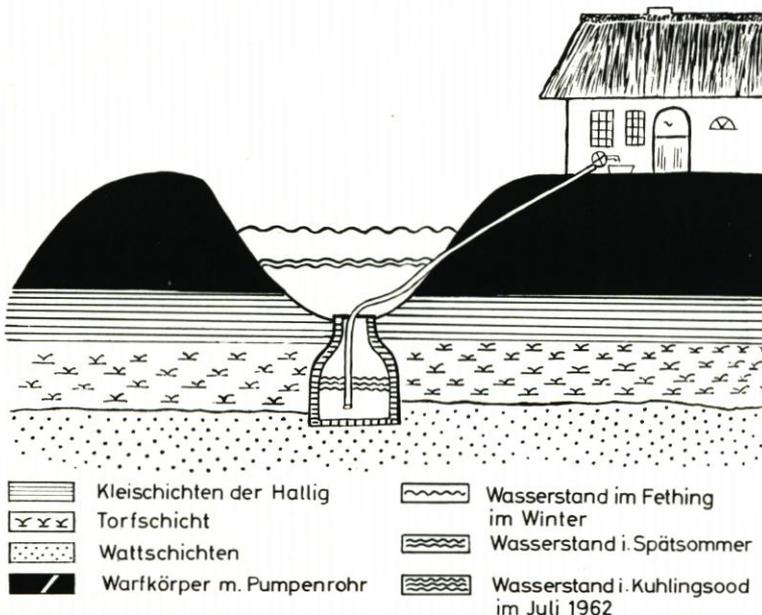
Abb. 18.

im Juli 1962 bot eine günstige Gelegenheit, diese besondere Konstruktion zu untersuchen (Abb. 18). In seinem tiefsten Teil befindet sich ein für die Pumpenleitung durchbohrter Holzdeckel, der den darunter befindlichen Kuhlingsood gegen Verschlammung abzuschirmen hat. Die Wandungen des Soods waren noch in der alten Weise aus Soden aufgebaut. Bei einer Ge-

samtiefe von etwa 2,00 m führte dieser Kuhlingsood noch 80 cm Wasser (Abb. 18, dreifache Wellenlinie). Nach Angabe des Besitzers führt dieser Kuhlingsood — auch in extremen Trockenzeiten — stets sauberes Wasser in ausreichender Menge. Noch im Hochsommer 1962 hatte das Tiefenwasser nur einen Salzwert von 3820 mg, lag also durchaus innerhalb der Gebrauchsgrenze als Tränkwasser. Die Wasseroberfläche im Sood war in jenen Tagen auf 120 cm unterhalb des Abschlußdeckels, der mit dem tiefsten Teil des Fethings in einer Ebene liegt, abgefallen. Zwei Monate später hatten die Niederschläge nicht nur den Kuhlingsood aufgefüllt, sondern auch den darüber liegenden Fething (doppelte Wellenlinie auf Abb. 18 und Photo Abb. 16). Der Winterwasserstand ist auf der schematischen Abbildung durch die einfache Wellenlinie gekennzeichnet.

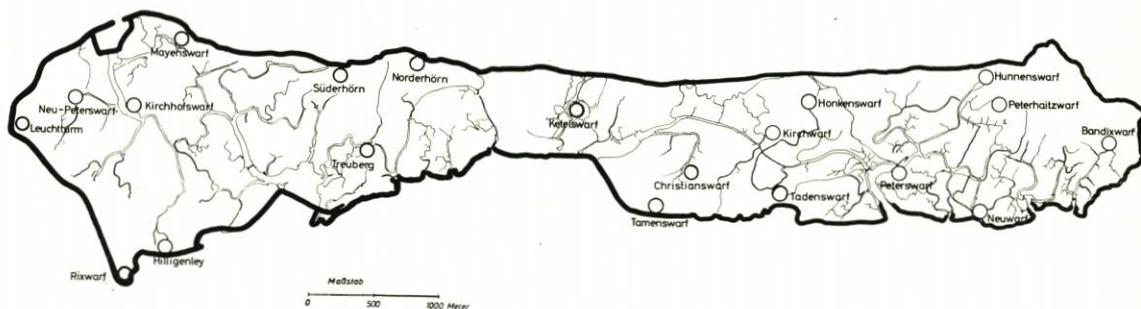
Abb. 19. Die Lage der Warfen auf Hallig Langeness

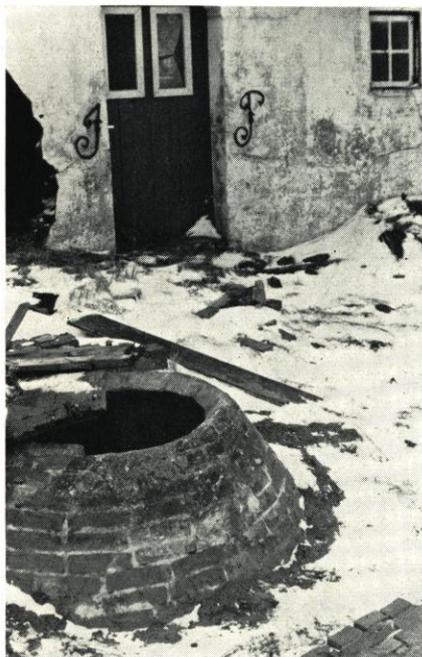
Abb. 21. Der zweite Sood war nach oben durch Mauerwerk aus Ziegelsteinen gesichert, der den Wellen standhielt. Der hölzerne Verschluss wurde jedoch zertrümmert (Salzwert siehe Tabelle 5)

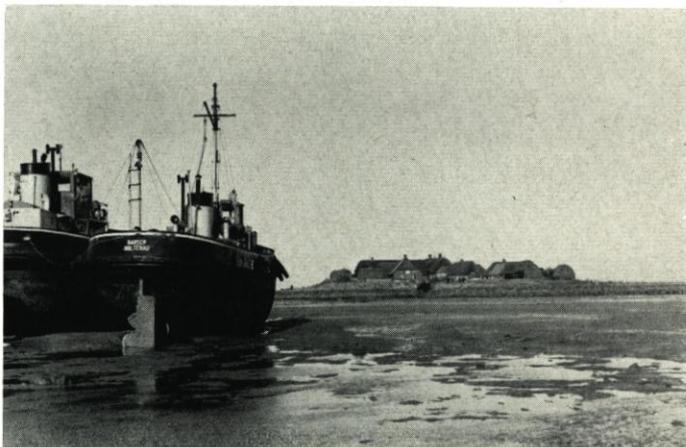
Abb. 27.
Die mit Frischwasser gefüllte
Schlauchleitung läuft bei Ebbe
über das Watt, bei Flut durch
das Meerwasser zur Hallig. Un-
terhalb der beiden großen
Heuklampen erkennt man den
an der Steinkante aus dem
Watt aufsteigenden Schlauch
(vgl. weißer Pfeil)

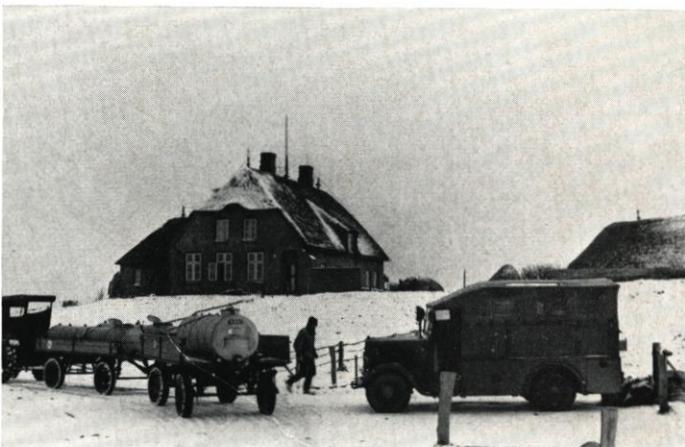
Abb. 30.
Die Kesselwagen erhielten das
Wasser unmittelbar aus der
Schlauchleitung der vor der
Hallig ankernden Wasserschiffe

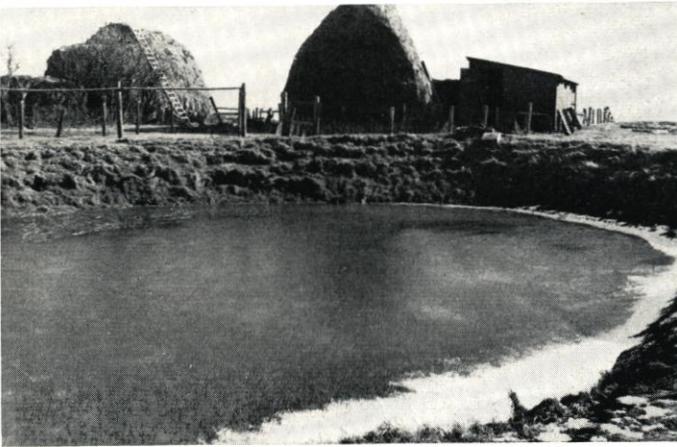
Abb. 32.
Der mit Eis bedeckte Depot-Fething auf der Warf Hilligenley im März 1962. Nach der Anlage dieses großen Vorrats war der Notstand beendet, die Transportschiffe kehrten in ihre Heimathäfen zurück

transporte vollpumpen. So verfügten beide Halligen nach wenigen Tagen über je zwei große Wasserdepots. Sie waren bis zum Rande voll besten Wassers (Abb. 32) und bildeten einen eisernen Bestand, der die Hallig bis in den Sommer hinein vom Festland unabhängig machen sollte. Diese abschließende Maßnahme in der Wasserversorgung hat sich bewährt. Aus diesen Depot-

Oberfläche her durch den noch weit in den März hineinreichenden Frost (vgl. die Eisdecke auf dem Depot-Fething der Hallig Langeness, Abb. 32) wird (besonders deutlich im März auf der Hanswarf) durch Schwereaustausch einen Ausgleich zwischen Oberfläche und Tiefe bewirkt haben. Im Juli allerdings tritt dann wieder ein stärkerer Unterschied auf, so daß es schwer ist, eine Gesetzmäßigkeit zu finden. Auch hier liegen von Fething zu Fething individuelle Veränderungen vor, die mit dem vorliegenden Zahlenmaterial noch nicht erklärt werden können.

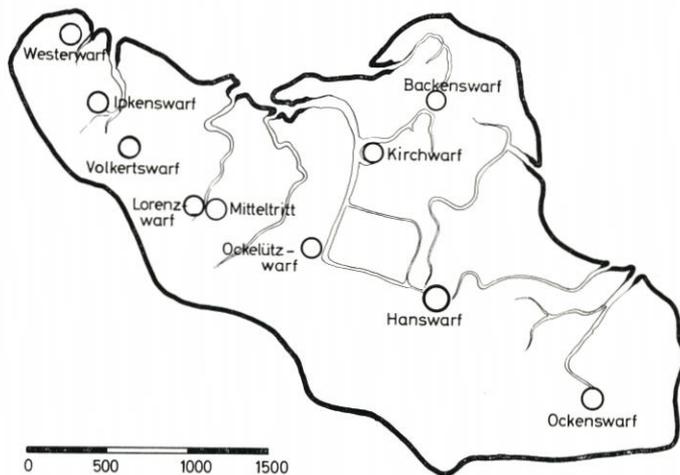
Abb. 35. Die Lage der Warfen auf der Hallig Hooge

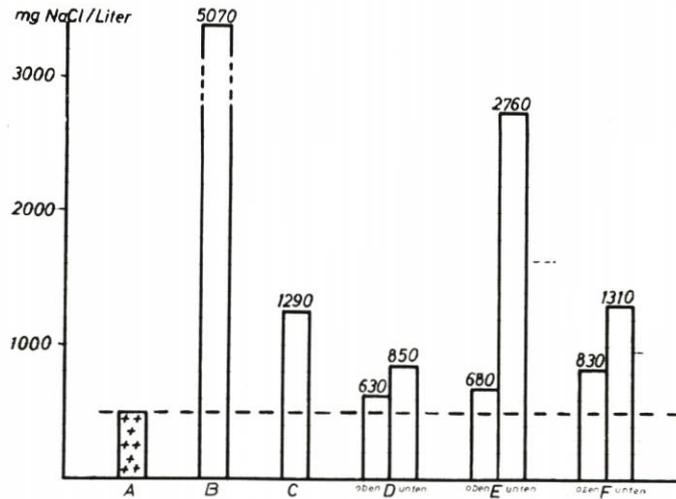
Abb. 36. Der Salzspiegel im Trinkwasser-Sood bei der Schule von Hilligenley auf der Hallig Langeness
 Diagramm A : für die menschliche Ernährung noch zulässiger Salzwert
 Diagramm B, 27. 2. 1962: Sickerwasser nach dem ersten Leerpumpen und Trockenlegen
 Diagramm C, 28. 2. 1962: Tiefenwasser nach dem Füllen des Soods vom Schiff
 Diagramm D, 29. 5. 1962: erneutes Leerpumpen, Analyse Oberfläche links und Tiefe rechts
 Diagramm E, 18. 7. 1962: Wiederholung der Analyse, Oberfläche links, Tiefe rechts
 Diagramm F, 4. 1963: Wiederholung der Analyse, Oberfläche links, Tiefe rechts
 (Angleichung der Salzwerte durch Konvektion)

Die letzten Analysen wurden nach dem Winter 1962/63 im April 1963 durchgeführt. Während der Salzgehalt des Wassers aus der Tiefe des Soodes von 2760 mg auf 1310 mg NaCl gefallen war, hatte das Oberflächenwasser mit 830 mg gegenüber 680 mg am 18. Juli 1962 eine leichte Zunahme erfahren. Beide Änderungen dürfen vielleicht auf Angleichung der Salzwerte

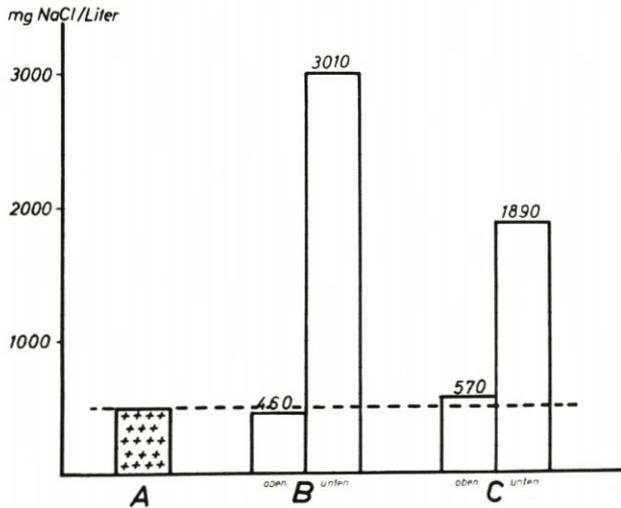
Abb. 37. Der Salzspiegel in zwei Trinkwasser-Söden auf Hunnenswarf im Sommer 1962 (Hallig Langeness)

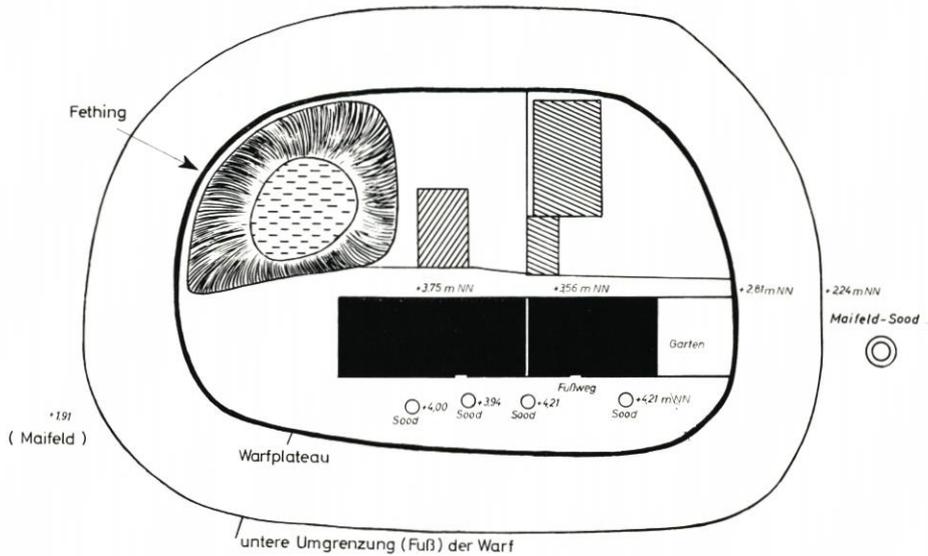
Abb. 38. Der Grundriß der Warf Suederhorn auf Hallig Langeness zeigt die Anordnung des Fethings zu den Gebäuden, die Verteilung der Söde im Garten und deren Höhenlage auf NN bezogen. Das zweiseitige Wohnhaus ist voll schwarz, die Stallgebäude gestrichelt gezeichnet.

⁷⁾ Die Zahlenangaben des Grundrisses geben die Höhen in m an, bezogen auf NN.

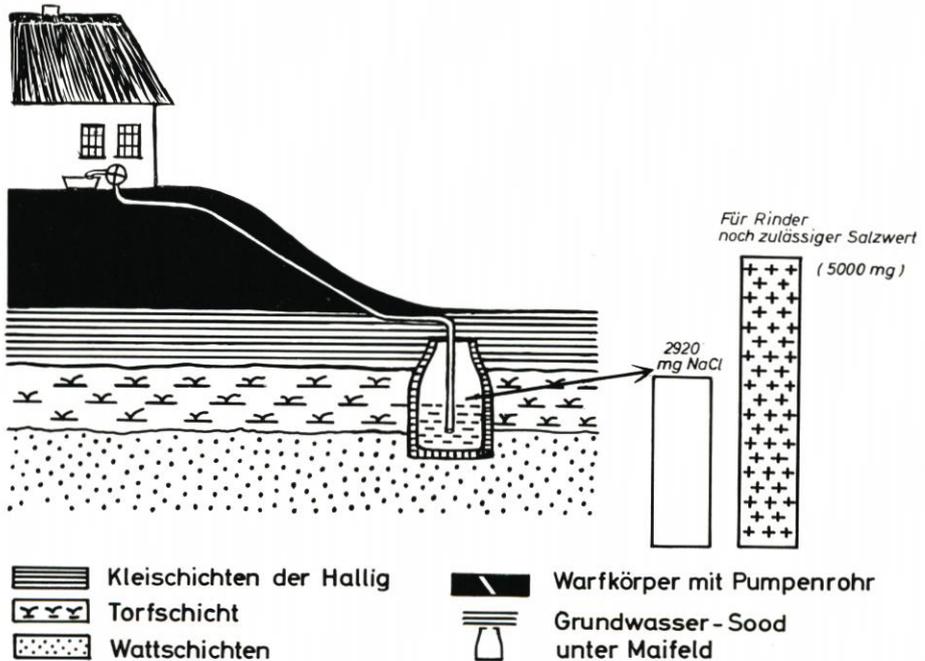
Abb. 39. Schematische Darstellung des östlichen Teiles der Warf Suederhorn mit dem Maifeld-Sood am Fuß der Warf. Die danebenstehenden Diagramme zeigen den Salzwert im Sood im Vergleich mit der Zulässigkeitsgrenze für Tränkwasser

Am östlichen Rand der Warf befindet sich 50 cm unter der Maifeldoberfläche ein Tränkwassersood, der einzige seiner Art im Bereich aller Halligen. Die folgende schematische Abbildung 39 zeigt die Anordnung im Schnitt

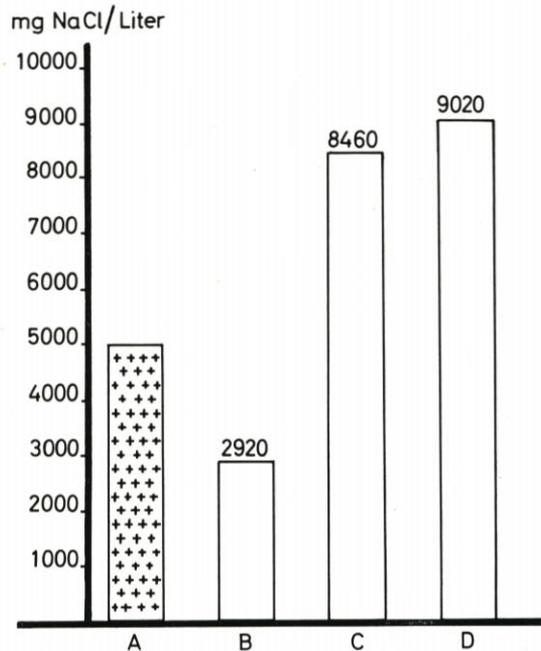
Abb. 40. Salzwerte der Warf Süderhörn, Hallig Langeness (vgl. Abb. 19 und 38) am 26. 9. 1962
 Diagramm A: Zulässigkeitsgrenze für Rinder
 Diagramm B: Salzwert im Wasser des Maifeld-Soodes
 Diagramm C: Salzwert im Fething, Oberfläche
 Diagramm D: Salzwert im Fething, Tiefe

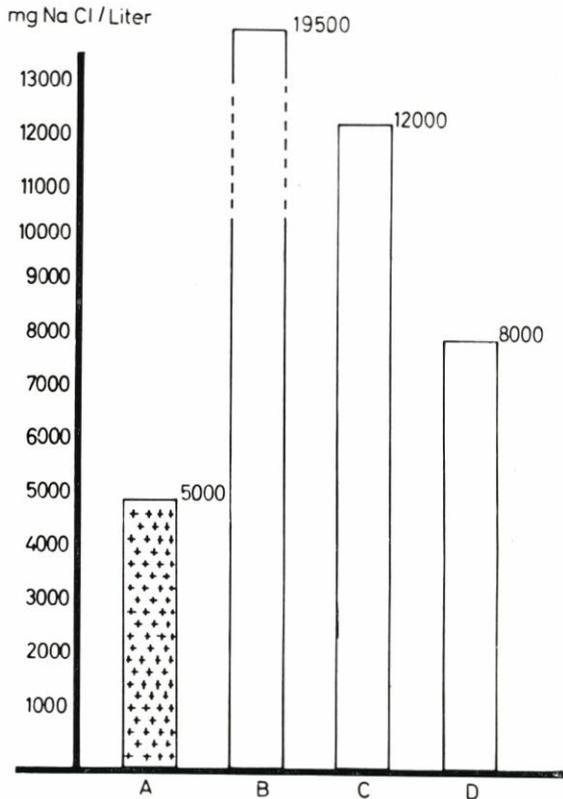
Abb. 41. Salzwerke im Fething der Knudswarf auf Hallig Gröde

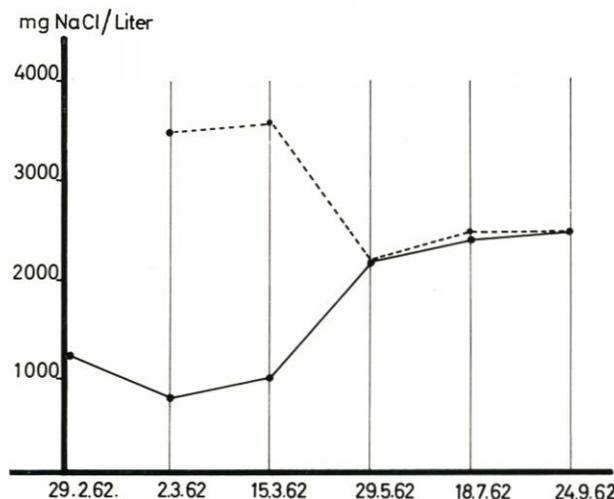
Abb. 42. Die Angleichung der Oberflächen- und Tiefensalz-
werte im Depot-Fething Hilligenley (Schule) in der Zeit vom
29. 2. 1962 bis zum 24. 9. 1962
ausgezogene Kurve: Oberflächenwerte
gestrichelte Kurve: Tiefenwerte

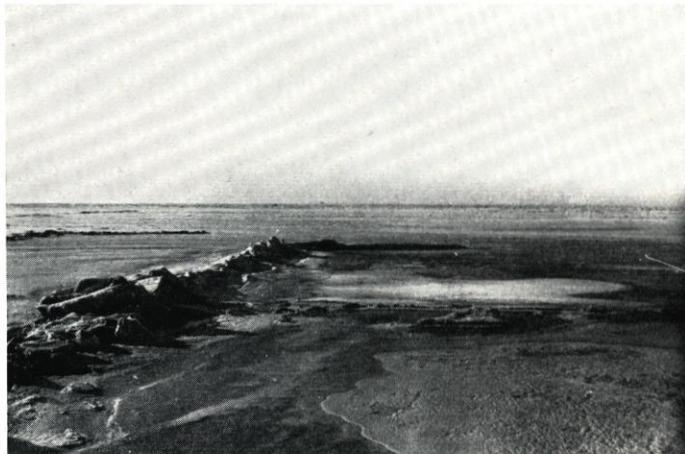
Abb. 43.
Die zusammenhängende
Eisdecke im nordfriesischen
Wattenmeer im Februar 1963

Genau ein Jahr später — im Februar 1963 — wurden die Halligen durch eine extreme Frostperiode zunächst ganz vom Festland abgeschlossen. Die Eisbildung nahm im Wattenmeer ein Ausmaß an, wie es an der Westküste Schleswig-Holsteins nur sehr selten vorkommt. Aus grundsätzlichen Erwägungen mag diese ungewöhnliche Eislage hinsichtlich ihrer etwaigen späteren Bedeutung für die Trinkwasserversorgung der Halligen im äußersten Notstand hier kurz erörtert werden. Da die Windlage mehrere Wochen hindurch nicht nur ablandig, sondern
