Küstenschutzwerke an der deutschen Nord- und Ostsee

Von Johann Kramer

Coast Protection Works on the German North Sea and Baltic Coast

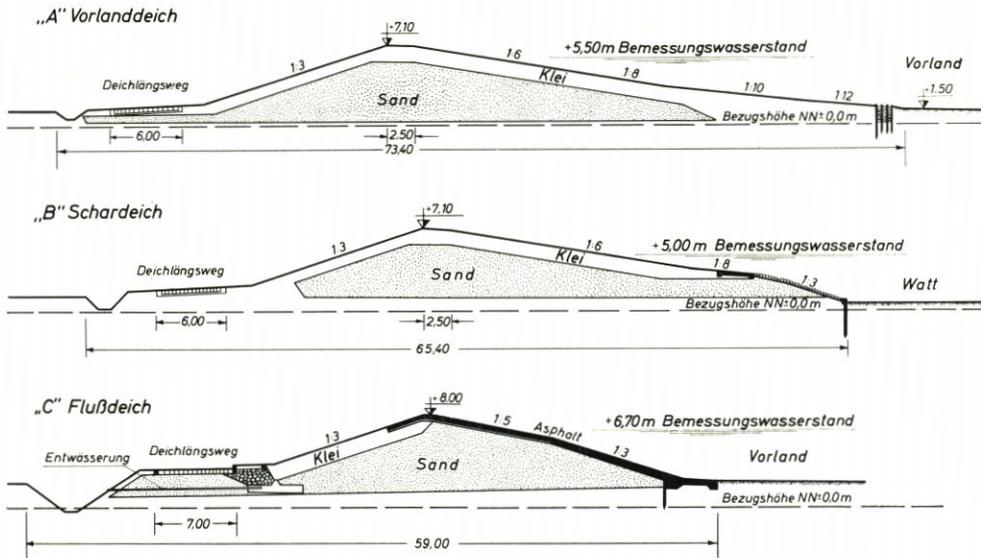
Abb. 2. Querschnitt von Deichen mit Sandkern und einer Klei- oder Asphaltdecke
 Fig. 2. Cross section of embankments with sand cores and a clay or asphalt covering

After the very severe storm tides in the North Sea in 1953, 1962, 1973 and 1976 the raising and strengthening of all sea and river embankments in the North Sea coastal area was again begun and will be completed in about ten years. Figure 2 shows typical embankment cross sections. An embankment with a foreshore (A) starts from an outer slope of 1:6 with the slope gradually changing to blend with the foreshore. The "Schardeich" (B), an exposed embankment without foreshore, with the same slope to the

bildung 2 enthält typische Deichquerschnitte. Ein Deich mit Vorland (A) geht von der Außenneigung von 1:6 mit Neigungswechseln in das Vorland über. Der Schardeich (B) – ein Deich ohne Vorland – hat bei gleicher Neigung der Außenböschung einen im Vergleich zu früher höher hinaufgeführten massiven Fuß, der mit Natursteinen, Asphalt oder Beton befestigt wird. Ein Flußdeich (C) an der Elbe ist mit einer Asphaltbetondecke auf der Außenseite, der Krone und im oberen Bereich der Binnenböschung befestigt. Der Kern der gegenwärtig verstärkten oder auch neu gebauten Deiche besteht im allgemeinen aus Sand, da nicht genügend Klei verfügbar ist und dieser deshalb nur für eine möglichst erosionsfeste Kleidecke mit einer Dicke von 1,0 m bis 1,5 m benutzt wird. Für die Kronenhöhe von Seedeichen ist der Bemessungswasserstand maßgebend, der – nach unterschiedlichen Verfahren ermittelt (Abb. 3) – auf den höchsten Sturmflutwasserstand aufbaut und einen Zuschlag für den säkularen Anstieg des Meeresspiegels enthält, der rund 25 cm beträgt. Der um den Wellenauflauf erhöhte Bemessungswasserstand ergibt die Deichhöhe. Für die Bestimmung der Kronenhöhe von Stromdeichen an Ems, Weser und Elbe sind hydraulische Modellversuche erforderlich, weil anders die Eingriffe durch Flußregulierungen, Hafengebäuden und Abschließung der Nebenflüsse durch Sperrwerke nicht erfaßt werden können.

outer wall, has a solid base which has been raised to a higher level than in earlier times and which is strengthened with stone, asphalt or concrete. A river embankment (C) on the Elbe is strengthened on the outer side, on the crown and at the top of the inner side with an asphalt concrete layer. The core of recently strengthened or newly built embankments generally consists of sand, since not enough clay is available, and this is therefore used to make an erosion proof clay cover 1.0 m to 1.5 m thick. The crest level of sea embankments is fixed by the measured water level. This is determined in various ways (Fig. 3) based on the highest storm tide levels with an addition of about 25 cm for secular rise in sea levels. This measured level is raised by an allowance for wave action and this gives the height of the embankment. To determine the crest level of the river embankments in the Ems, Weser and Elbe, hydraulic model investigations are required as otherwise account cannot be taken of river regulation, harbour works and barriers closing tributary rivers.

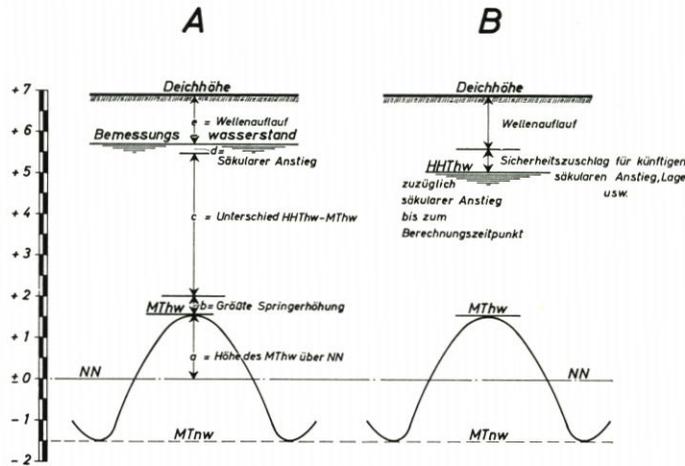
Abb. 3. Bestimmung der Kronenhöhe von Deichen:
A) Einzelwertverfahren
B) Vergleichsverfahren

Fig. 3. Determination of the crest level of embankments.
A) method based on an individual value
B) method based on comparison

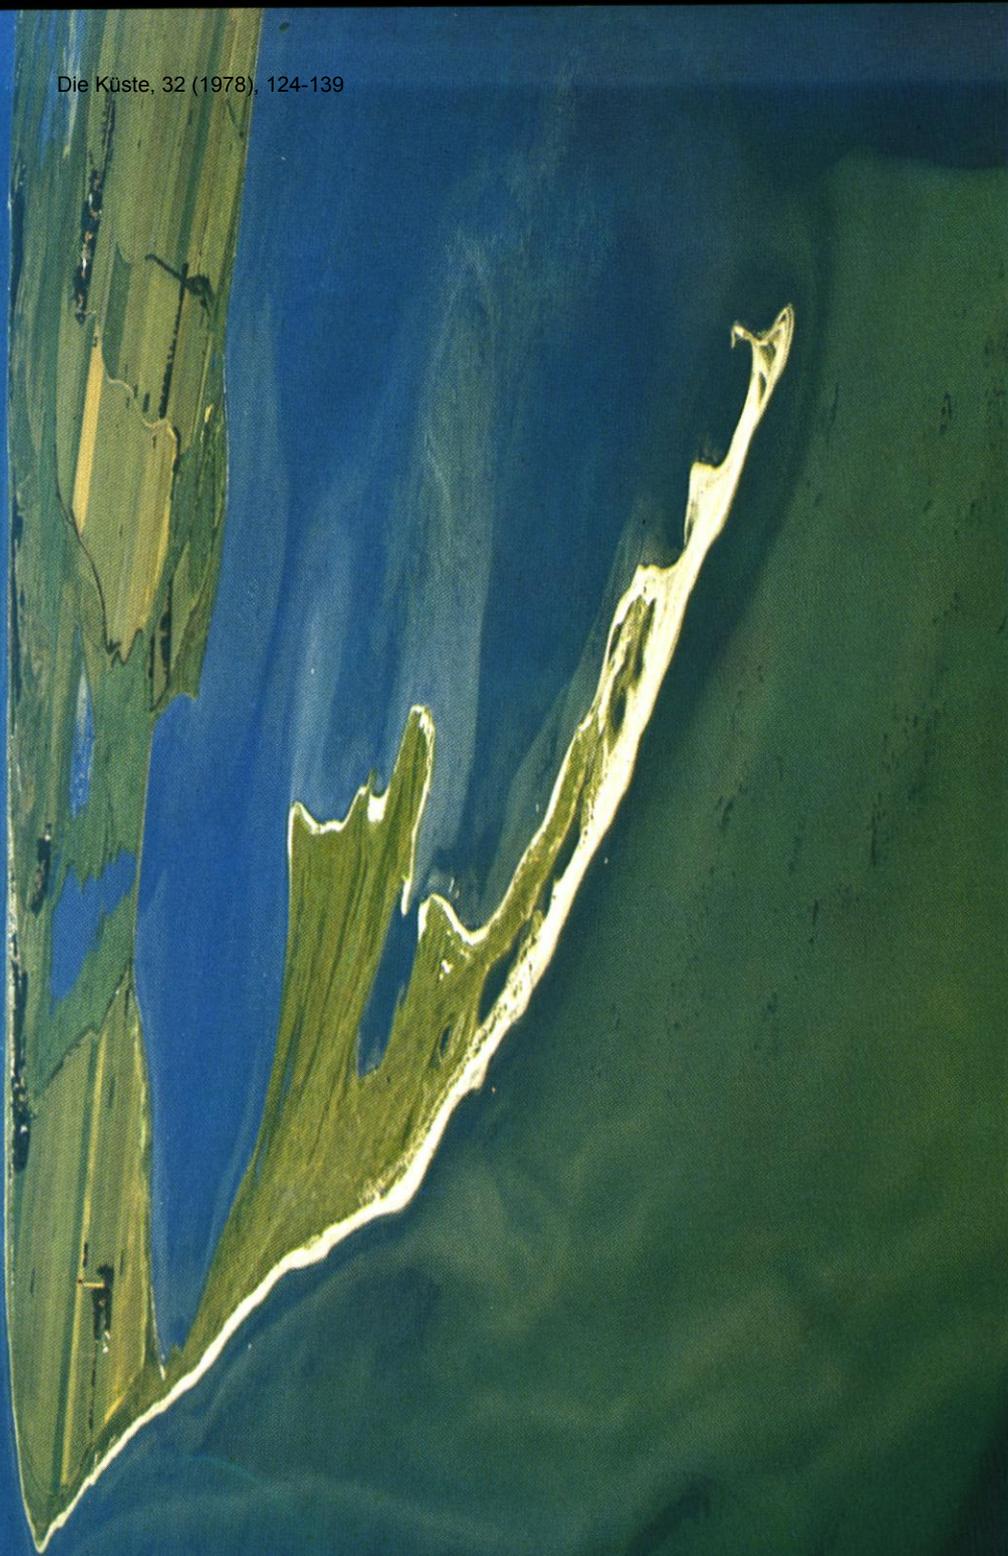
Tafel XI: Haken bei Flüge auf Fehmarn verlängert sich in die Bucht hinein; Vorstufe für das Entstehen einer Nehrung. (Aufn. U. Muuß)

Plate XI: Curved sand spit near Flüge on the island of Fehmarn advancing into the bay. This is the early stage of the formation of a water logged area behind the spit.

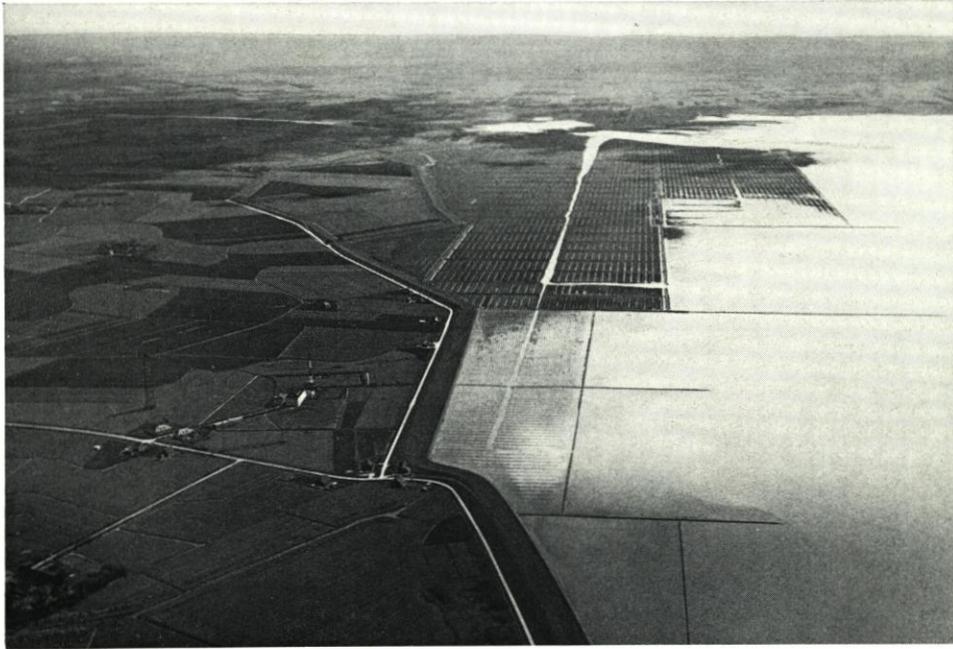
Abb. 4. Seedeich bei Utlandshörn mit Blick in die Leybucht; im Vordergrund Schardeich mit Lahnungen, im Hintergrund begrüpfte Landgewinnungsfelder (Luftbild freigegeben: SH 487-151)

Fig. 4. Sea embankment beside Utlandshörn looking towards Leybucht; in the foreground a "Schardeich" or exposed embankment with "Lahnung" dams, and in the background land reclamation fields with parallel ditches

Für den Küstenschutz ist seit dem 16. Jahrhundert die Neulandgewinnung bedeutsam gewesen (Abb. 4). Auf diese Weise konnten Einbrüche des Meeres beseitigt oder Buchten wie Dollart, Jadebusen und Meldorfer Bucht auf einen geringen Teil ihrer größten Ausdehnung verkleinert werden, was die Deichlinien erheblich verkürzte. Für die Landgewinnung (Abb. 5) werden Landgewinnungsfelder angelegt, die durch Lahnungsdämme abgeteilt sind, wodurch stärkere Wellenbewegung in den Feldern verhindert wird. In die Felder strömt zweimal täglich schlickhaltiges Flutwasser ein, aus dem im ruhigen Wasser Feststoffe sedimentieren und die Fläche auffüllen. Sobald eine bestimmte Höhe des Lahnungsfeldes erreicht ist, werden Gräben – kleine Gräben – ausgehoben, die nach Füllung durch Sedimentation wieder hergestellt werden, wobei der Aushub auf die Flächen zwischen den Gräben verteilt wird. Die häufige Wiederholung dieses Vorganges läßt die Landgewinnungsfelder weiter aufwachsen, wobei ein Fortschritt von bis zu 10 cm/Jahr erzielt werden kann. Für die buhnenartig wirkenden Lahnungsdämme gibt es verschiedene Bauweisen unter Verwendung von Busch bis zu Betonfertigteilen.

Since the 16th century land reclamation has become important for coast protection (Fig. 4). In this way the sea could be prevented from breaking through, or inlets like the Dollart, Jadebusen and Meldorfer Bucht could be reduced to a small part of their maximum size, thus considerably shortening the length of the embankments. For land reclamation (Fig. 5) land reclamation fields are laid out, divided by small dams (Lahnungsdämme) which prevent strong wave action in them. The fields are covered twice a day by tides carrying mud in suspension, from this solids are deposited at slack water and fill up the area. When the "Lahnungs" fields have reached a certain level "Grüppen" (small ditches) are dug. As these are filled up by sedimentation they are re-dug and the material excavated is spread on the area between them. The frequent repetition of this procedure allows the reclaimed fields to rise higher, so that an increase of 10 cm a year can be achieved. There are various ways of building these groyne-like "Lahnungs" dams from bushy twigs to ready made concrete sections.

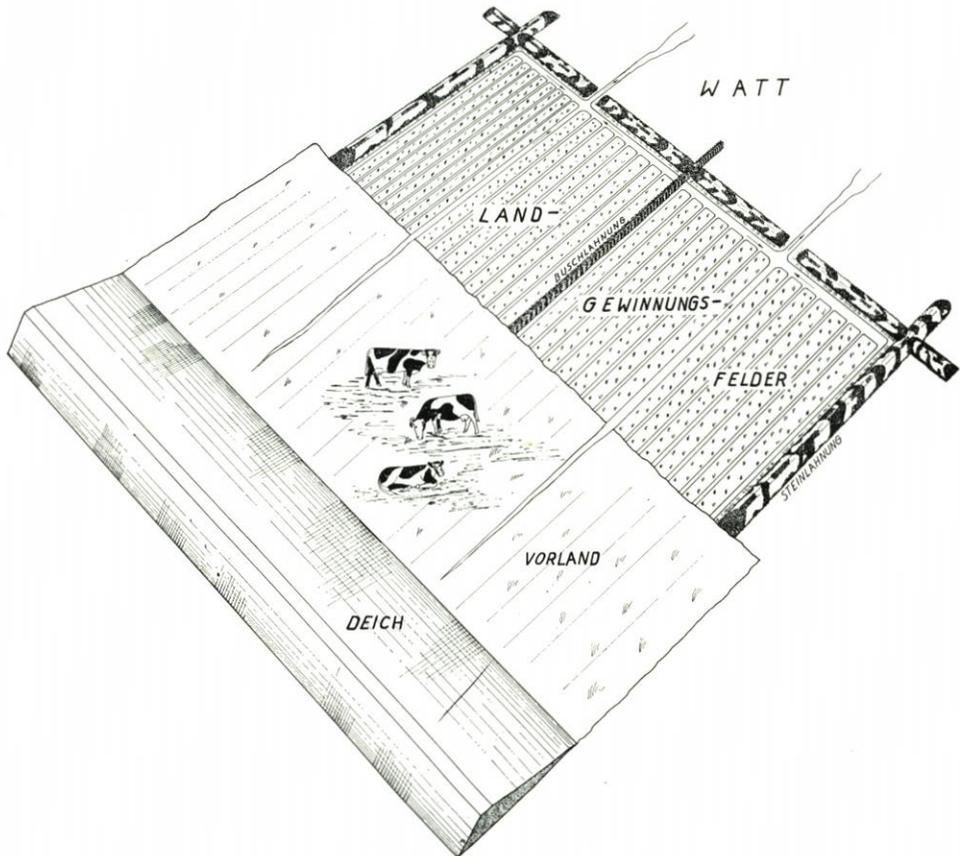
Abb. 5. Deich mit Vorland und Landgewinnungsfeldern als aktiver Küstenschutz (schematisch dargestellt)

Fig. 5. Embankment with foreshore and land reclamation fields as an active coast protection (shown schematically)

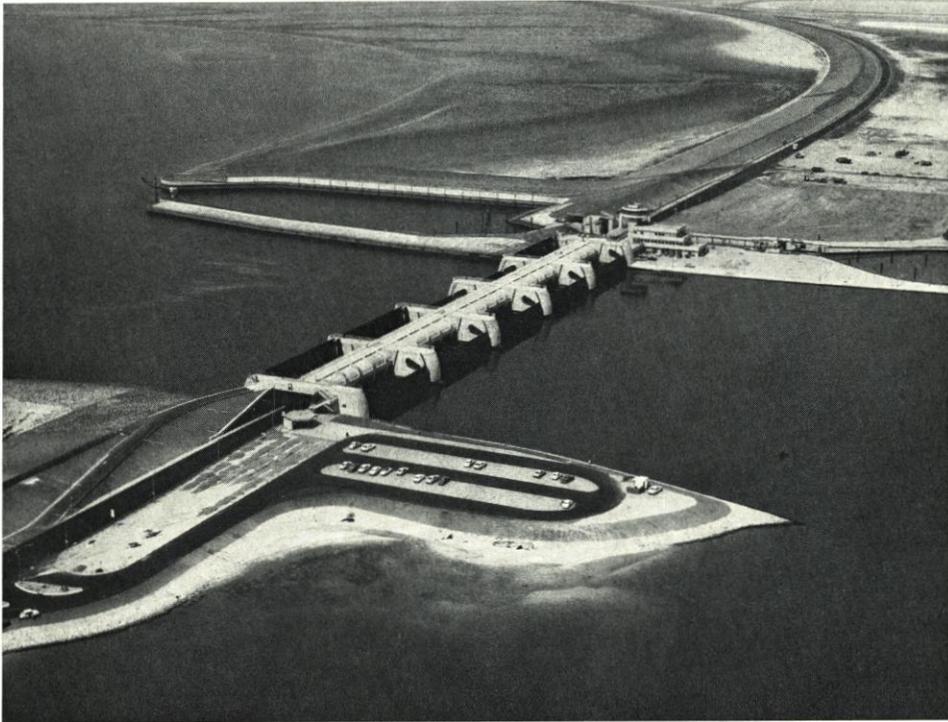
Abb. 6. Eider-Sperrwerk mit 5 Durchflußöffnungen und Schleuse sowie Anschlußdeich
(Ph. Holzmann Archiv; Luftbild freigegeben: LA Hamburg 965/77)

Fig. 6. Eider barrage with 5 sluice openings and lock and the adjoining embankment

werke (Abb. 6) bleiben bei normalen oder wenig erhöhten Tiden geöffnet, um das Flußregime möglichst wenig zu beeinträchtigen, und werden nur bei erhöhten Sturmflutwasserständen geschlossen.

The building of new embankments in the course of land reclamation, and above all the closing of the tributaries of the Ems, Weser and Elbe as well as the whole of the Eider have shortened the present line of embankments on the German North Sea coast between the Danish and Dutch borders from 1430 km to about 970 km. The tidal barriers (Fig. 6) remain open during normal or slightly high tides so as to have the minimum effect on the regime of rivers and are only closed against the raised water levels caused by storm tides.

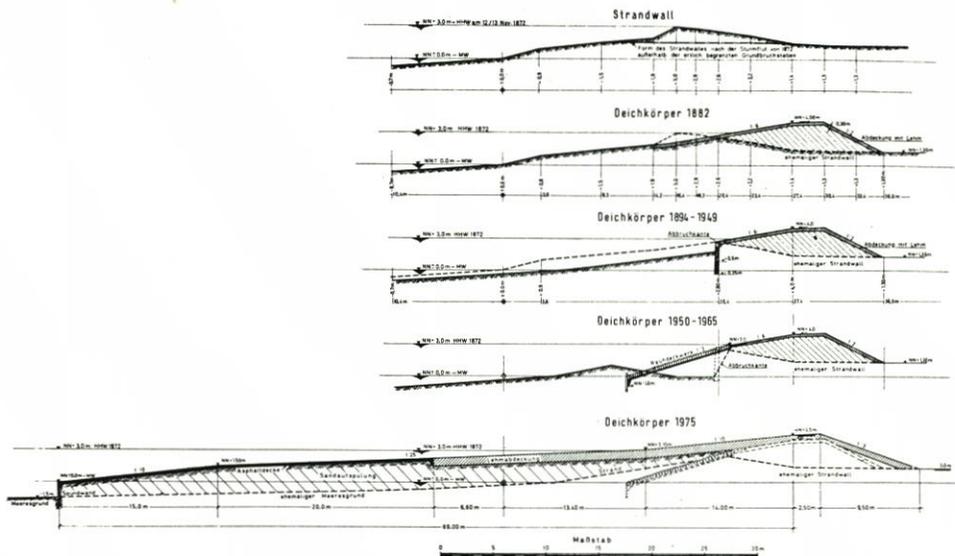
Abb. 7. Strandwall und Deichprofile an der Ostseeküste vor der Probstei
Fig. 7. Beach wall and embankment profile on the Baltic coast in front of Probstei

Die verstärkte Nutzung der Ostseeküste für den Fremdenverkehr zwingt auf langen Strecken dazu, den weiteren Uferabbruch durch Sturmfluten zu verhindern. In das Programm der Verstärkung des Küstenschutzes ist deshalb auch die Ostseeküste einbezogen worden. Sie soll im nächsten Jahrzehnt abgeschlossen werden und wird zu sehr viel breiter gelagerten Schutzwerken als bisher führen (Abb. 7, Deichkörper 1975).

these provide the basis for the body of the embankment. Dyke building began in the middle of the 18th century and was carried on more intensively after the very bad Baltic storm tides of 1872, when the aim was to achieve embankments with a crest height of NN +5.0 m* (Fig. 7). Dykes along the sand bar were endangered by the further natural retreat of the beach so that they had to be secured with massive reinforcements of their footings and with groynes. In the long run, however, this rigid embankment protection was only successful, when natural transport brought in sufficient sand to prevent their being undercut. In recent times the beach has been built up artificially in cases where the sand balance remains negative as it has been recognised that the sand requirements to maintain all the beaches cannot be maintained from the limited sand stocks in the coastal foreshore.

The increased use of the Baltic coast for tourism made it necessary to prevent further erosion by storm tides over long stretches of coast. The Baltic coast has therefore also been included in the programme for strengthening coast defences that will be carried out in the next decade and this will lead to much more widely spread protection works than before (Fig. 7, embankment core 1975).

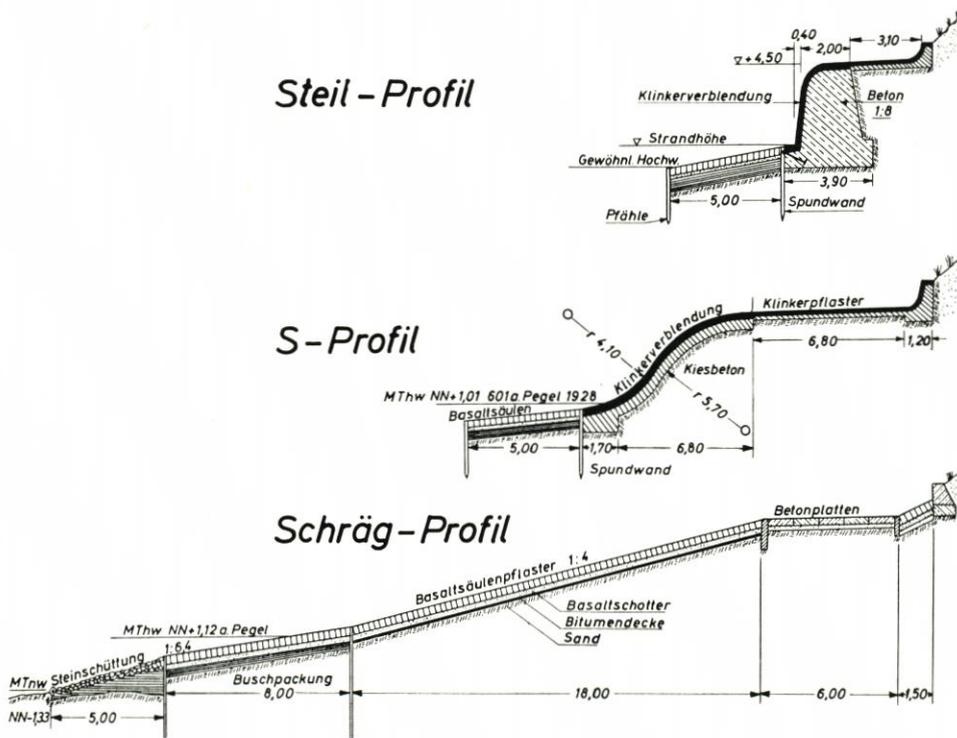
Abb. 8. Querschnitte von Dünendeckwerken
 Fig. 8. Cross section of dune surface protection works

Die ersten Dünendeckwerke waren geschlossene oder offene Pfahlwerke. Ihre Lebensdauer war jedoch wegen der geringen Haltbarkeit des Holzes begrenzt. Sehr bald wurde deshalb begonnen, in massiver Bauweise Deckwerke im Steil-Profil oder S-Profil herzustellen (Abb. 8). Sie waren konstruktiv widerstandsfähiger, führten aber aufgrund der Brandung an ihrem Fuß zu Auskolkungen, besonders vor den Steilmauern, und mußten deshalb durch Spundwände und Steinvorschüttungen gegen Erosion gesichert werden. Meistens schritt jedoch der Sandverlust vor den Deckwerken fort, da sie in

The first dune protection works were closed or open timber works. Their length of life was limited because of the poor durability of the wood. Very soon, therefore, solidly built paving works in steep profile or S-profile began to be constructed (Fig. 8). These had greater resistance because of their construction but because of waves breaking at their base they led to scour, particularly in front of steep stone banks. They therefore had to be protected against erosion by sheet piling and dumping stones along their front. In most cases the sand loss in front of the paving works continued since they were erected on stretches of beach with a negative sand balance. In the thirties of this century the oblique profile was introduced, first in Sylt and later in Norderney to minimise the wave action on the paving (Fig. 8). This distributed the action of the breakers over a larger area. As well as changes in the profile, the strength of the construction of the protective works was always being increased, so that they are nowadays stable in the face of wave action so long as they are not endangered by undermining

Strandbereichen mit negativer Sandbilanz errichtet worden waren. Um die Brandung vor dem Deckwerk zu mindern, entstand dann in den dreißiger Jahren dieses Jahrhunderts das Schrägprofil, erstmals auf Sylt und später auf Norderney (Abb. 8), bei dem die Brandung auf eine größere Fläche verteilt wird. Neben der Veränderung im Profil wurden die Deckwerke in der Konstruktion immer schwerer, so daß sie heute standfest gegenüber den Brandungskräften sind, wenn sie nicht durch Unterspülung infolge Strandabnahme gefährdet werden. Auf Sylt und auf einigen anderen Inseln sind am Dünenfuß oder vor Steilmauern Wälle aus Tetrapoden gesetzt worden, die wellendämpfend wirken und damit den Strandabtrag vermindern. Für die gegenwärtig noch gebauten Dünendeckwerke werden vor allem massive Baustoffe wie Naturstein, Asphalt und Beton sowie Stahlpundwände als Längs- und Quersicherung verwendet.

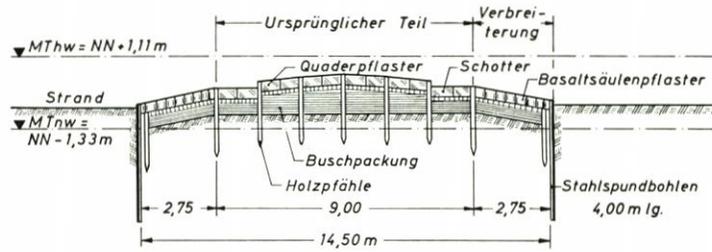
Flachbuhne

Abb. 9. Querschnitte von schweren Seebuhnen
 Fig. 9. Cross section of heavy duty sea groynes

Dem Bau von Dünendeckwerken folgte sehr bald der von Bühnen, die den uferparallelen Brandungsstrom mit Sandtransport hemmen sollten, wodurch von ihnen eine stranderhaltende Wirkung erwartet wurde. Die Bühnen entstanden in den verschiedensten Bauweisen zunächst als flach geböschte Steinbühnen (Abb. 9), an die mit fortschreitendem Verlust an Strandhöhe seitlich Bermen angebaut wurden, bis man in den zwanziger Jahren dieses Jahrhunderts begann, sie seitlich durch Stahlpundwände einzugrenzen. Auf diese Weise wurde auch ihre Standsicherheit bei veränderten Strandhöhen erhalten. Kastenbühnen (Abb. 9) mit seitlichen Stahlbeton- oder Stahlbohlen waren von vornherein anpassungsfähig gegenüber veränderlichen Strandhöhen, besonders dann, wenn seitlich Sinkstücke lagen. Daneben besteht eine Vielzahl anderer Bühnenkonstruktionen aus Schüttsteinen mit Asphalt- oder Zementmörtelverguß der oberen Steinlage sowie mit unterschiedlich geneigten Böschungen. Bei großen Bühnenquerschnitten (Abb. 9)

various ways, first as shallow sloping stone groynes (Fig. 9). As the level of the beach progressively fell these were extended with side berms (ledges) until in the twenties of this century steel sheet piling began to be used to limit their sideways extension. In this way it was also possible to keep them standing securely when the level of the beach changed. Cofferdams (Fig. 9) with lateral reinforced concrete or steel beams were from the first capable of adjustment for changes in beach level, especially in cases where there were sunken rocks. In addition there are a great many other types of groyne construction from loose stone, with asphalt or cement mortar poured over the top layer of stones, as well as with differently inclined slopes. Where the cross section of the groyne is large (Fig. 9), the core can be made of sand filled nylon sacks. The broad top of such a groyne is intended to achieve a better beach conservation effect than other types of construction.

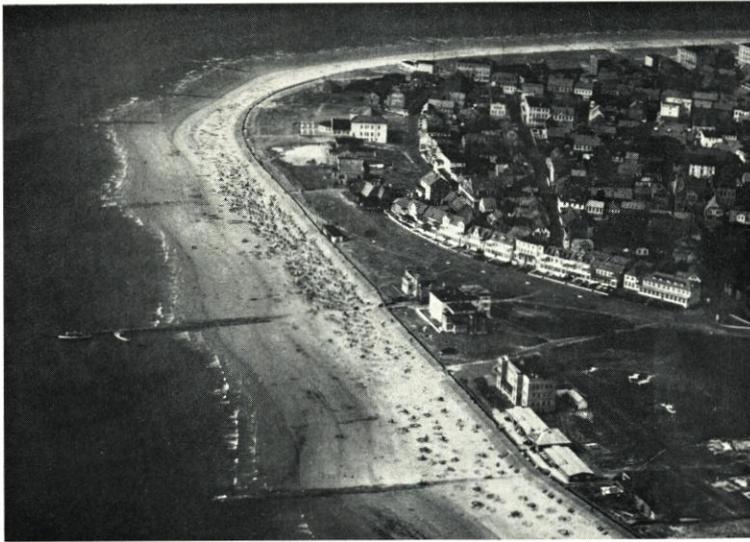
Abb. 10. Westende der Insel Norderney nach der Strandaufspülung 1971 mit hochwasserfreiem Strand

Fig. 10. West of the island of Norderney after the beach feeding of 1971 with beach above high water level

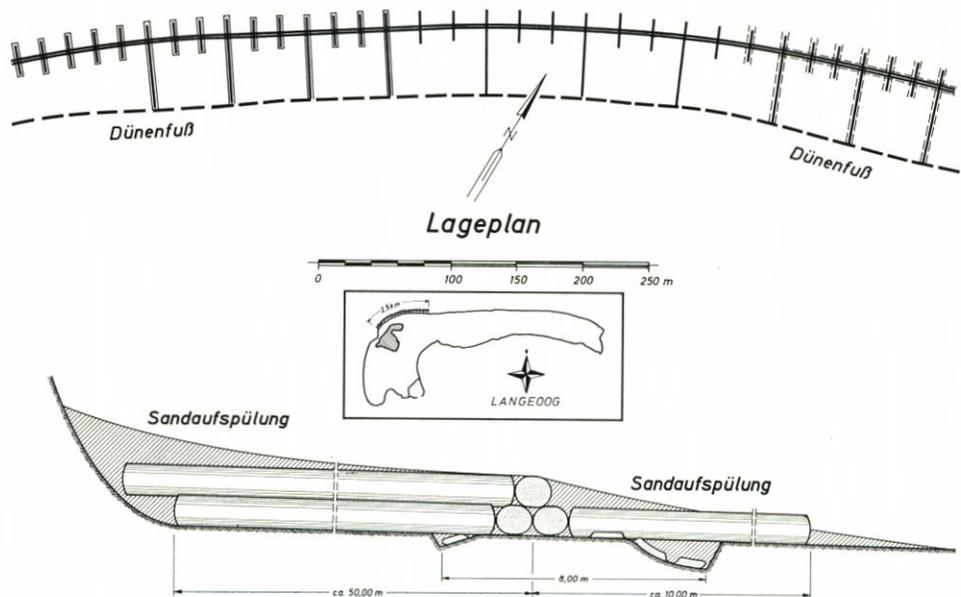
Abb. 11. Sandauffüllung auf der Insel Langeoog mit stabilisierendem, sandgefülltem Schlauchwerk 1971/72

Fig. 11. Beach feeding on the island of Langeoog with stabilizing sand filled tube works

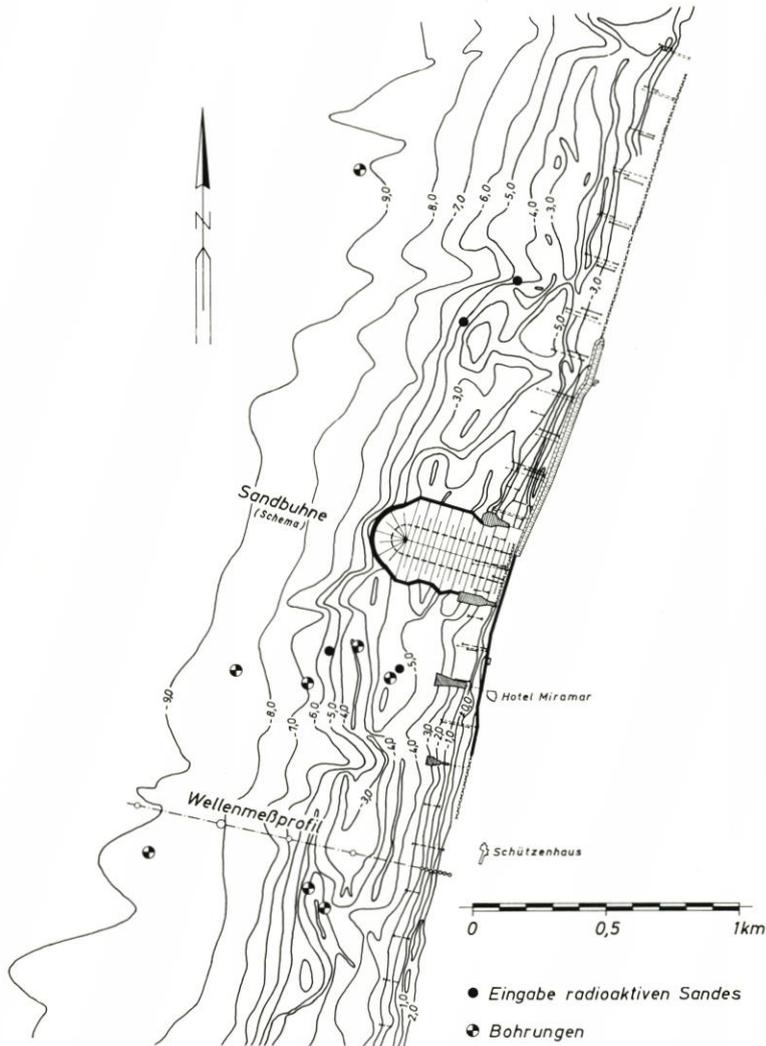
Abb. 12. Strandauffüllung vor Westerland auf Sylt 1972

Fig. 12. Beach feeding in front of Westerland on Sylt 1972
