# Inhalt

#### Vorwort

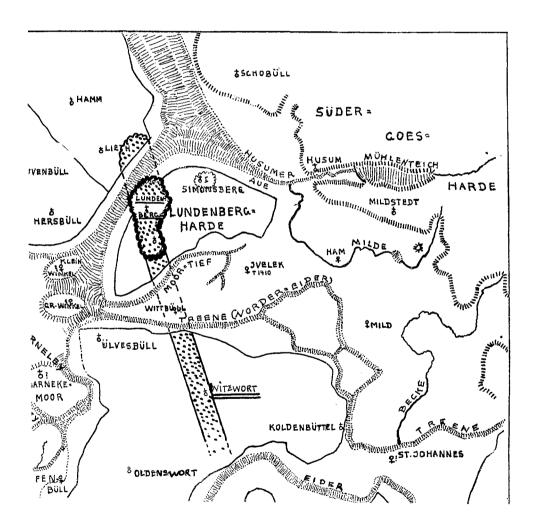
Abb. 3.1. Die hier in Anlehnung an Koop (1936) schematisch wiedergegebene Lage des bronzezeitlich gebildeten Strandwalls bezieht sich etwa auf die Zeit um 1400, mithin nach den Durchbrüchen von Heverstrom und Nordereider. Die "Sandschaft" Lundenberg ist vom Verfasser durch eine stärker gewellte Umrandung als letzter noch als Höhe erkennbarer Rest des Strandwalls hervorgehoben (Abb. 2.1, 3.4)

Strandwall herangewachsenen Süßwasserbildungen, wie Moore und Bruchwälder, durch die Überflutung mit Meerwasser abgetötet und danach von Nordsee-Marschbildungen überdeckt (Abb. 2.1 und 3.1). Durch diese Sturmflut bekam die Nordsee zum ersten Mal Kontakt mit der westwärts abfallenden Husumer Geest und die Husumer Au im Gefolge dazu Zugang zur Nordsee (Abb. 2.2). Erst damit waren für Husum bekanntlich die Voraussetzungen entstanden, eine Hafenstadt zu werden. Zu gleicher Zeit erfolgte während derselben Sturmflut bei Ülvesbüll ein ostwärts gerichteter Durchbruch zur Eider, wodurch dieser bis zur Eindeichung des Adolfskooges (1579) mit dem Namen "Nordereider" bezeichnet wurde (Abb. 3.1).

- a. Durchbruch bei Lundenberg mit der Trennung der Harde in einen nördlichen Teil N, (später Edomsharde) und in einen südlichen S, mit der hochgelegenen "Sandschaft" Lundenberg (Abb. 4.3)
- b. Gleichzeitig Öffnung des Husumer Vorgeländes mit erstmaligem Kontakt zur Nordsee und
- c. Durchbruch bei Ülvesbüll mit der Bildung der Nordereider (Abb. 3.1)

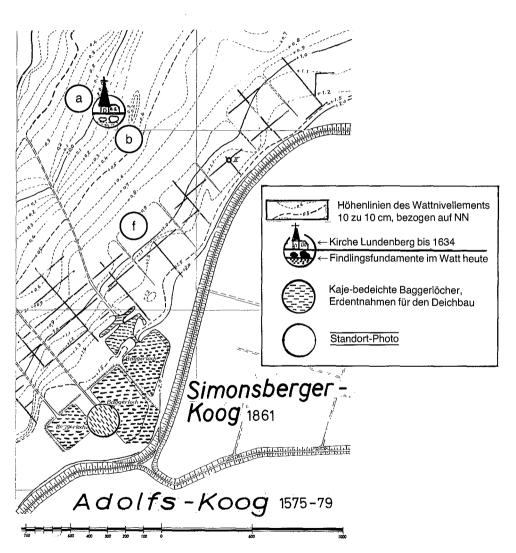
Abb. 3.2. Lageplan mit Photostandorten. Kartenausschnitt aus der Grundkarte der Wattaufnahme an der Westküste Schleswig-Holsteins. Wattnivellement Höhenlinienplan Nr. 105: "Lundenberg Sand"

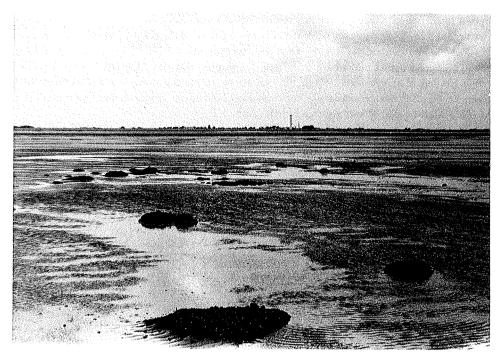
Abb. 3.3. (Standort b im Lageplan Abb. 3.2) Hier lag die Sandschaft Lundenberg (Abb. 3.4) mit der in der Sturmflut von 1634 zerstörten und ausgeworfenen St.-Georgs-Kirche.

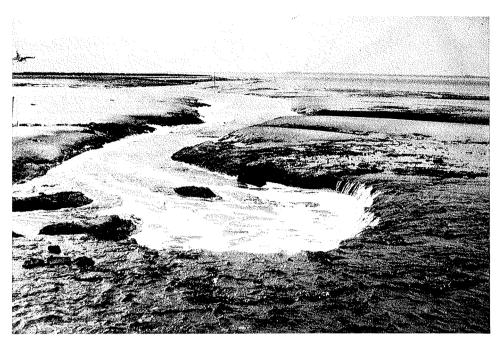
Abb. 3.5. Standortphoto und Höhenlinienplan Abb. 3.2-d. Torfbänke der Vorzeit (vgl. geolog. Profil Abb. 2.1 auf Seite 4) nach der Zerstörung des Strandwalls im Einflußbereich der Gezeitenkräfte.

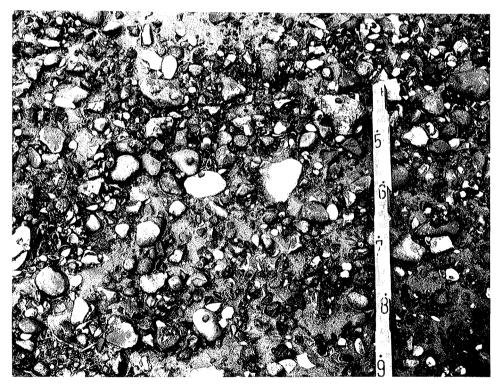
Abb. 3.9. (Standort c und g im Lageplan Abb. 3.2) Das sturmflutbedingte Auflösungsprodukt des Witzworter Strandwalls nach dessen Ablagerung auf den Lundenberger Watten. Nahaufnahme von der gröbsten Geschiebefraktion, dem sogenannten "lavendelblauen Geschiebe"

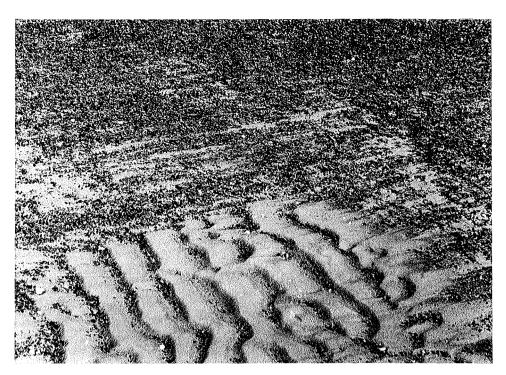
Abb. 3.11. (Standort f im Lageplan Abb. 3.2) Die im höher gelegenen Lundenberger Watt abgelagerte Feinkiesfraktion mit den Merkmalen der Überströmungsbahnen (Mitte) und angefüllten Rippeltälern (vorne)

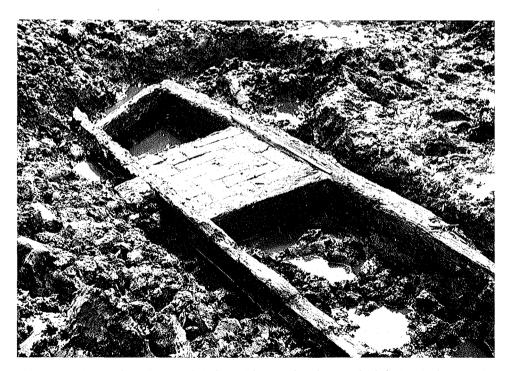
Abb. 5.4. Das im Nordstrander Watt freigelegte eichene Fachwerk (Kröpelgiebel) eines in der Sturmflut 1634 untergegangenen und im Schlick eingebetteten Hauses (Standort b im Lageplan Abb. 5.2)

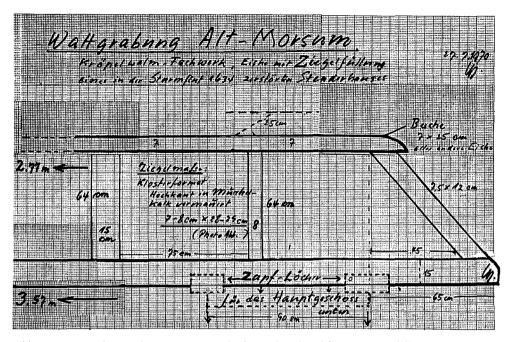
Abb. 5.5. Wattgrabung Alt-Morsum. Kröpelwalm-Fachwerk, Eiche mit Ziegelfüllung eines in der Sturmflut 1634 zerstörten Stenderhauses

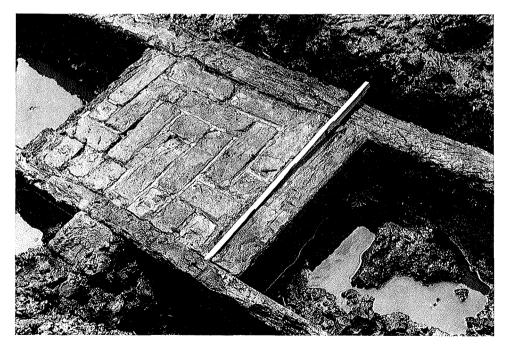
Abb. 5.6. Die trotz der Zerstörung des Hauses vollkommen unzerstört verbliebene Füllung des Gefaches mit Ziegelsteinen im historischen Klosterformat

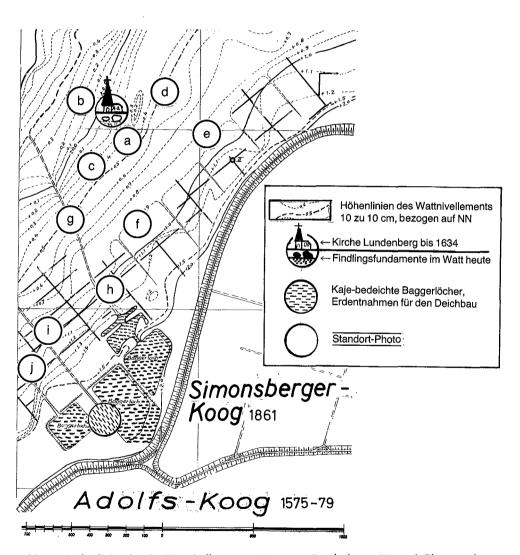
Abb. 7.3. Höhenlinienplan des Wattnivellements 1:10 000 vom Lundenberger Watt mit Photostandorten a bis j

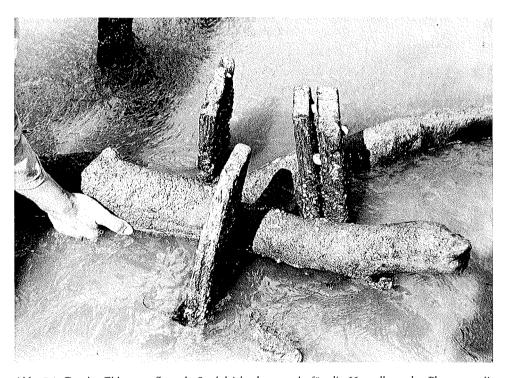
Abb. 7.4. Der im Ebbstrom flutende Stackdeichanker wurde für die Herstellung des Photos an die Wasseroberfläche gehoben. Die in den Deichboden getriebenen eichenen, in diesem Fall brettartigen Funktionshölzer zeigen ihre auf "Zug" und "Druck" erfolgte Montage. (Standort j im Höhenlinienplan Abb. 7.3)

Kein einziger von den im Lundenberger Watt aus dem strömenden Wasser geborgenen Stackdeichankern (Abb. 7.4, 7.9 u. 7.10) hatte noch Verbindung mit der zugehörigen Stammeiche, mit der sie vom Bau her gemeinsam die wichtigsten Konstruktionselemente des in der Sturmflut zerstörten Stackdeiches gebildet hatte. Der mutmaßliche Zerstörungsvorgang nahm seinen weiteren Lauf über den Bruch des gesplinteten Ankerzapfens (vgl. Abb. 7.1 auf Seite 48) und den von der brandenden See hin und her gewuchteten Plankengefüge bis zur "Entwurzelung" der Stammeichen. Der durch Zapfenbruch freigewordene Anker bleibt schließlich in den auf "Zug" oder "Druck" montierten Funktionshölzern als Brett oder Spaltholz hängen, wie es durch die Abbildungen 7.4, 7.9 u. 7.10 belegt wird. Das letzte vom Stackdeich übriggebliebene Element sind die das Ankerholz haltenden Funktionshölzer. Wie Abbildung 7.11 vom breiten Priel zeigt, sind diese die letzten "Wegweiser" für den ehemaligen Verlauf der Stackdeichtrasse nach Lundenberg.

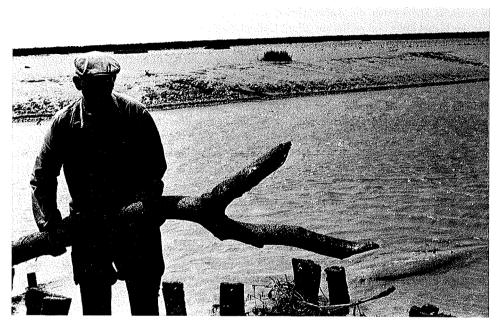
Abb. 7.5. Das Ankerholz konnte unbeschädigt aus dem Funktionsverband herausgenommen werden und in dem im Museum wieder aufgebauten Stackdeich seine historische Mission wieder übernehmen (Standort i im Höhenlinienplan Abb. 7.3)

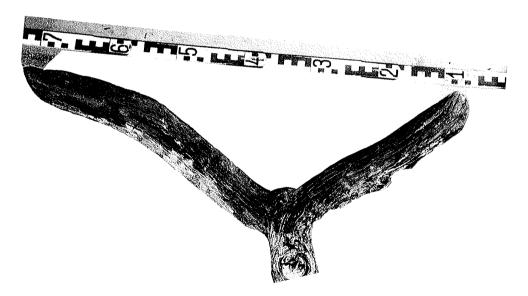
Abb. 7.6. Das Sonderphoto von der Ankergabel (mit Maßstab) zeigt den großen, zwischen den beiden Ankergabeln gebildeten Winkel. Solche mit einem großen Winkel ausgestatteten Ankerhölzer wurden ohne zimmerungstechnische Vorarbeit (Quersplinte oder dergl.) sogleich vor Ort verbaut. (Standort i im Höhenlinienplan Abb. 7.3)

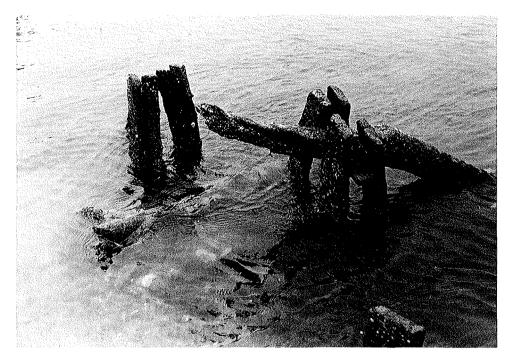
Abb. 7.9. Auch dieser Anker gehört zum Standort c (Abb. 7.3). Wie alle übrigen in der historischen Deichtrasse geborgenen Ankerhölzer hat auch dieser während der Sturmflut zunächst "Zapfenbruch" erleiden müssen. Seitdem flutet er ohne Kontakt mit der zugehörigen Stammeiche mit Grundberührung im strömenden Wasser

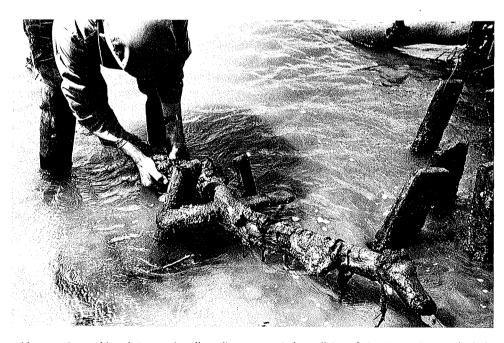
Abb. 7.10. Das waldwüchsige, noch vollständig grün umrindete, allein auf "Zug" montierte Ankerholz nach der Freispülung aus dem Stackdeichverband durch den Ebbstrom und nach der phototechnisch erwünschten Anhebung über die stark strömende Wasseroberfläche

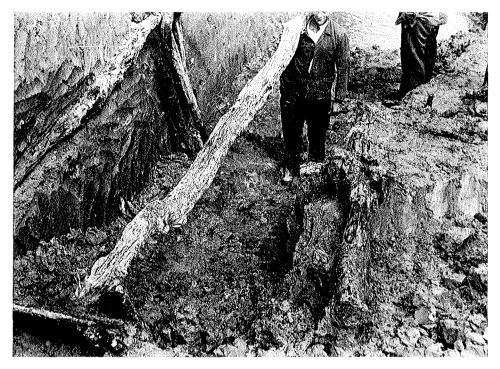
Abb. 8.2. In der deichbaugeschichtlichen Forschung wurde zum ersten Mal ein Stackdeich in originaler Konstruktion und Funktion freigelegt. Grabung 1949 im Seedeich bei Husum westlich der baufälligen Entwässerungsschleuse des Purrenkooges

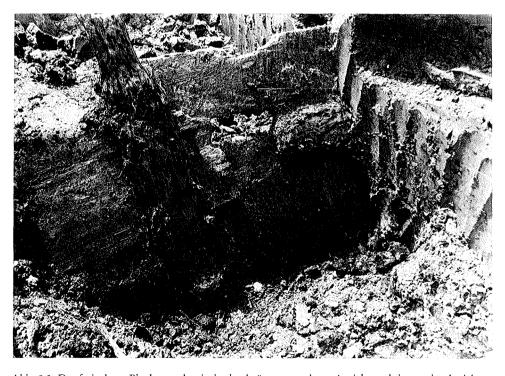
Abb. 8.3. Das freigelegte Plankenwerk mit der landwärts gewendeten Ansicht und dessen durch eichene Holzdübel mit der Stammeiche verbundene Konstruktion. Bemerkenswert ist die große Breite der einzelnen Planken (bis zu 55 cm), vgl. Abb. 8.4 und 8.5. Bei den freigelegten Stackdeichen von Lundenberg gab es zwischen Stammeichen und Planken keine Dübeltechnik

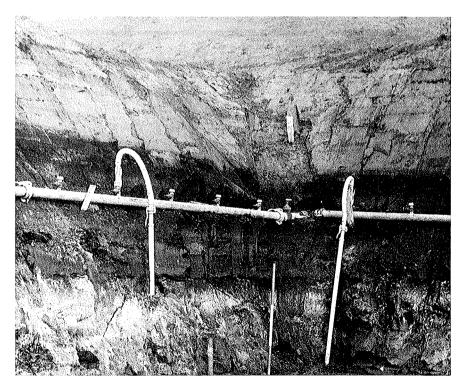
Abb. 9.3. Grundwasserabsenkung in der Baugrube Schöpfwerk. Es gibt zwischen der Oberkante des diluvialen Talsandes keinen Übergang zu den organogenen Sedimenten des Schilfsumpfes unter der Südermarsch. Die Kontaktzone ist linear

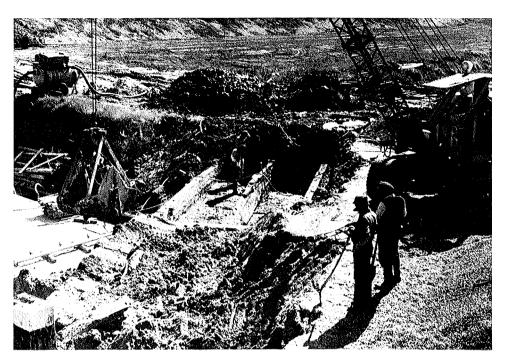
Abb. 9.4. Baustelle Schöpfwerk und Nüstersiel am "Halben Mond" im Seedeich der Südermarsch-Lundenberg mit dem soeben freigelegten historischen Doppelsiel

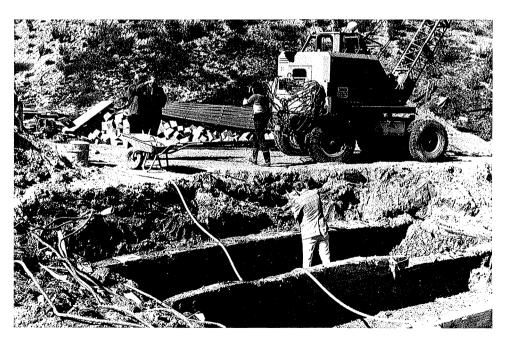
Abb. 9.5. Bevor beide Kammern des Nüstersiels geöffnet werden konnten, mußte die darüber liegende Kleierde von etwa 1 m Stärke abgebaut werden

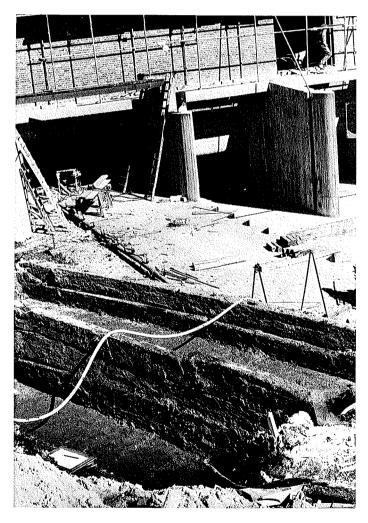
Abb. 9.6. Die Lage des historischen Nüstersiels in unmittelbarer Nachbarschaft zum fertiggestellten neuen Schöpfwerk der Südermarsch

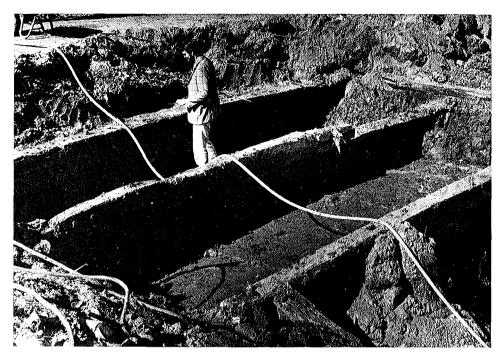
Abb. 9.8. Das freigelegte und geöffnete Nüstersiel. Die drei das Doppelsiel bildenden Sielkammerwände sind jetzt ohne die Abdeckbohlen in ihren Maßen und im Personenvergleich eindrucksvoll einsehbar. Auf Abb. 9.7 sind in der rechten Sielkammer die Bodenbohlen (Weichholz) in Querlage erkennbar.

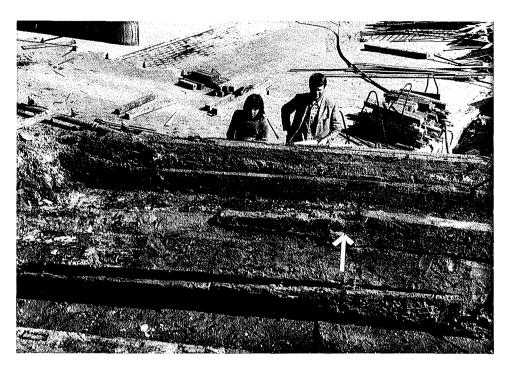
Abb. 9.10. In der Bildmitte Teil eines Sielkammerwandbalkens mit 80 cm Anblattung und rechts daneben der rechtwinklig herausgearbeitete Durchgang für den Richtriegel (weißer Pfeil)

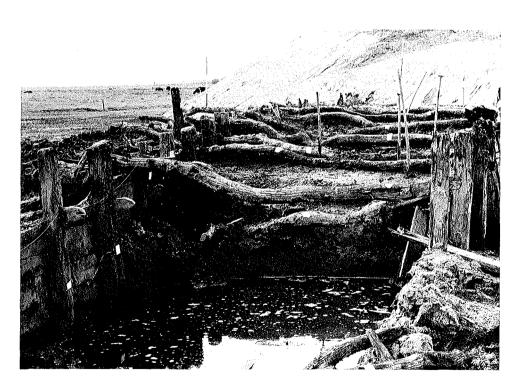
Abb. 10.5. Die Bergungsarbeiten am Doppelstackdeich wurden durch Grundwasseranstieg (vorne im Bild) erschwert

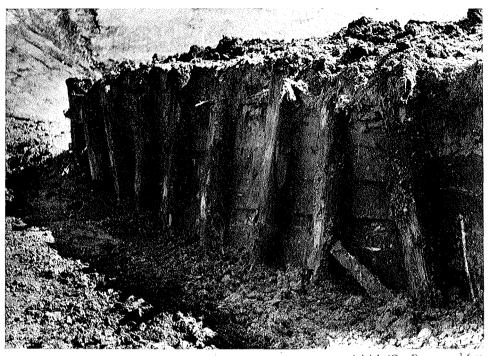
Abb. 10.6. Das Ergebnis der ersten Aufgrabungsphase: der dem älteren Stackdeich (Ost I) um rund 6 m nachträglich vorgebaute jüngere Stackdeich (West II). Hinter dem Bollwerk liegt zur Zeit der Aufnahme noch der volle Kleikörper

Die zerfransten Kopfenden der Stackwerkseichen, der sogen. Stammeichen (Abb. 10.6), sind dem Greifbagger zuzuschreiben, der die Aufgrabungsarbeiten naturgemäß ohne "Tiefen"-Kenntnisse vornehmen mußte. Auch ein Teil der mittelalterlichen Verankerung wurde aus dem Verbund gerissen.

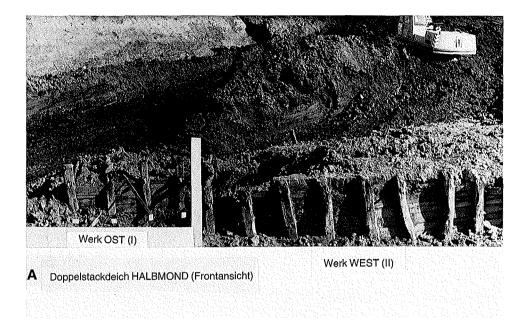
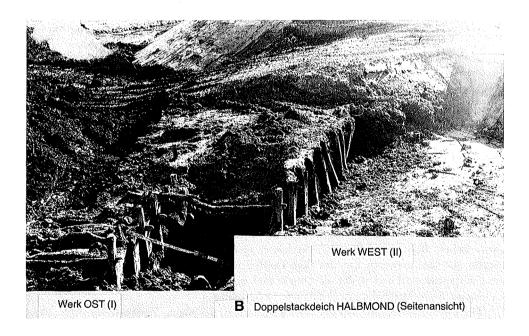
Abb. 10.7. Doppestackdeich Halbmond-Südermarsch-Lundenberg bei Husum. Die Doppelabbildung zeigt mit A und B den Zustand der Aufgrabung aus zweierlei Blickrichtung (vgl. Texterläuterungen zusammen mit Prinzipskizze Abb. 10.8). Der Zeitpunkt der Aufnahme liegt unmittelbar vor der dritten Aufgrabungsphase = Hauptgrabung mit dem Freilegen der Stackdeichverankerung durch Gabeleichen (Abb. 10.13). Aufnahme A steht im Winkel von 90° zu Aufnahme B

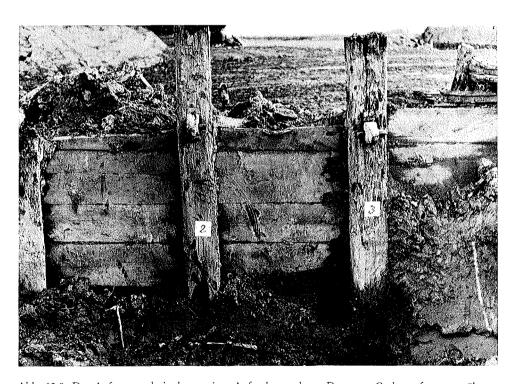
Abb. 10.9. Das Anfangsergebnis der zweiten Aufgrabungsphase. Das erste Grabungsfoto vom älteren Werk (Ost I) mit den rechtwinkelig gezimmerten Stammeichen und dem weitgehend nahtlosen Plankenwerk. Im Hintergrund Blick in die Südermarsch (Bezifferung der Stammeichen = grabungstechnische Zuordnung)

Auch am Grabungsphoto (Ost I) mit den beiden rechtwinklig gezimmerten Stammeichen (Abb. 10.22) ist das Plankenwerk, abgesehen von den Beschädigungen der ersten Bergungsarbeiten (Abb. 10.9), in nahezu nahtloser Weise aufeinander gesetzt. Mit der gleichen Sorgfalt ist der weitere Verlauf des Plankenwerkes hergestellt worden. Was im Stein- oder Ziegelbau mit dem Terminus "Knirsch" als Fugenmerkmal bezeichnet zu werden pflegt, könnte sinngemäß auf das Plankenwerk Ost I angewendet werden, zum Unterschied von Werk II West. Das Plankenwerk dieses älteren Stackdeiches ist in doppelter Plankenlage zur geschlos-

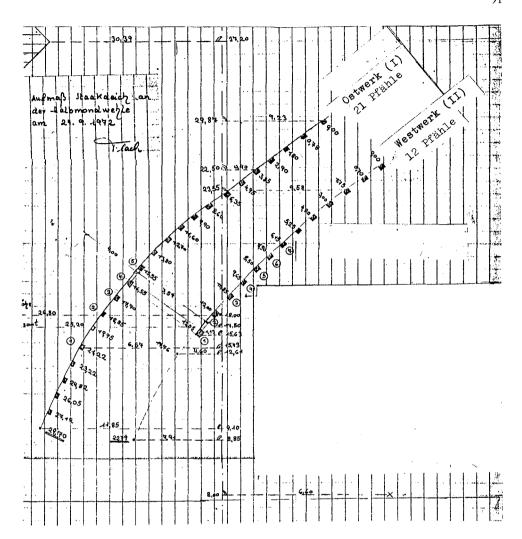
Abb. 10.10. Lageplan und Abstände der Stammeichen des doppelten Stackdeiches im Seedeich der Halbmond-Wehle, Südermarsch-Lundenberg, vermessen am 24. September 1972. Maßwerte: engster Abstand zwischen Werk I, Ost, und Werk II, West, 5 m, weitester Abstand 6 m. Anzahl Ablesungen: Ostwerk 21, mittel 1,30 m; Westwerk 12, mittel 1,31 m. Für ein mittelalterliches Bauwerk beachtenswert erscheinen die praktisch gleichen Abstände der Stammeichen zueinander bei 21 Ablesungen (Ostwerk I = 1,31 m) und nach zwölf Ablesungen beim Westwerk II 1,30 m (Abb. 10.10). Mit diesen zeitlich unabhängig voneinander eingegrabenen Stammeichen scheint somit ein durch die Zeiten angenähert gleich gebliebener Erfahrungswert für die Einzelabstände maßgeblich zur Anwendung gekommen zu sein

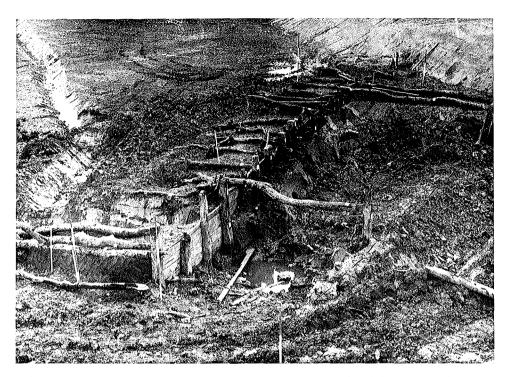
Abb. 10.13. Das Ostwerk (Ost I) im Stadium der ersten Freilegung während der dritten Aufgrabungsphase (Hauptgrabung). Im Foto im Vordergrund demonstriert ein einzelner Anker des Westwerkes (West II) einerseits die Überlänge und andererseits die Festsetzung des Ankers im alten, abgelagerten Klei hinter dem Plankenwerk Ost I

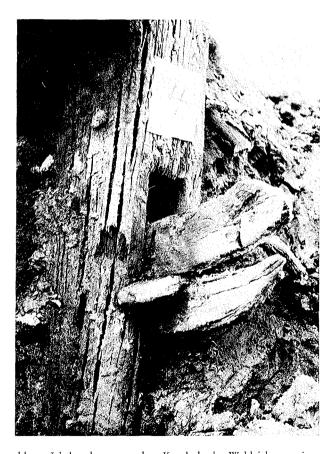
Abb. 10.15. Obwohl vor Jahrhunderten aus dem Kernholz der Waldeichen gezimmert, unterliegen die Stackdeichelemente (Abb. 10.16) nach der Öffnung ihrer jahrhundertelangen Einlagerung in dem tonigen und dauerfeuchten Substrat "Klei" sehr schnell der Schrumpfung (hier Stammeiche mit der Grabungsnummer 4)

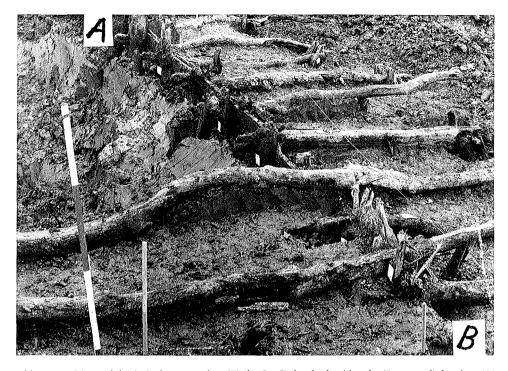
Abb. 10.16. Die Stackdeichplanken vom alten Werk (Ost I) durchschneiden das Foto von links oben (A) diagonal nach rechts unten (B). Die für das alte Werk (Ost I) typische kurze Form der Ankerhölzer ist in der rechten Bildhälfte belegt, während links vom Plankenwerk noch zwei für das Foto im Verband verbliebene Anker den Typ der für die Montage notwendigen Überlängen erkennen lassen (Anker West II = doppelte Ankerlänge von Werk Ost I)

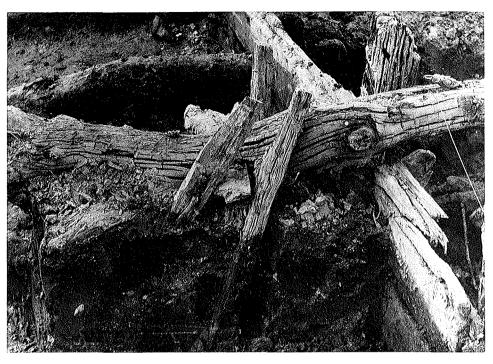
Abb. 10.17. Das ältere Ostwerk (Ost I), Abb. 10.7, A u. B) zeigt zum Unterschied vom jüngeren Westwerk (West II) eine doppelte Plankenanordnung. Darüber liegt im Foto ein hinter dieser doppelten Verbretterung festgesetzter Anker der Überlänge von Werk II

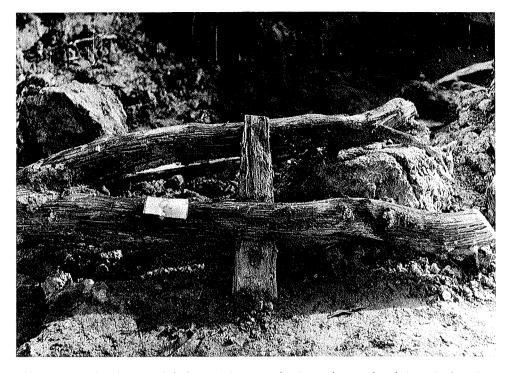
Abb. 10.19. Waldwüchsiger Gabelanker mit einem zwecks Verwendung auch auf "Zug" in dem einen Gabelschenkel eingebauten Brettsplint, weil der zwischen den gewachsenen Gabelschenkeln liegende Winkel allein für die Montage der Funktionshölzer zu "engbrüstig" ist

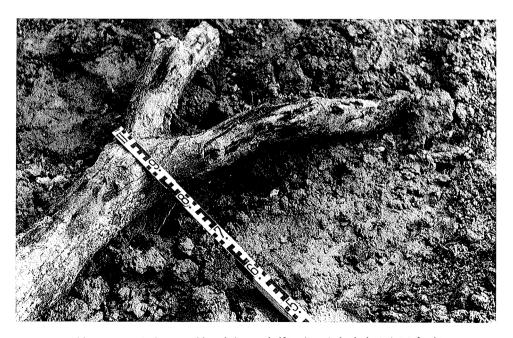
Abb. 10.20. Freigelegtes waldwüchsiges, gabelförmiges Ankerholz (mit Maßstab)

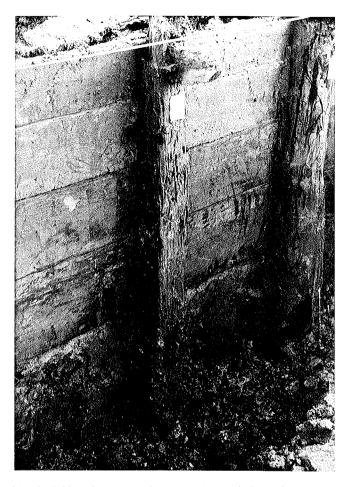
Abb. 10.22. Das hier abgebildete ältere Ostwerk (Ost I) zeigte nach der Aufgrabung im ganzen mittleren Abschnitt einen unbeschädigten, vollkommen intakten Bauzustand. Sowohl die Stammeichen als auch die zuunterst liegenden Planken zeigen nahe am Grund das Merkmal einer Zweitverwendung

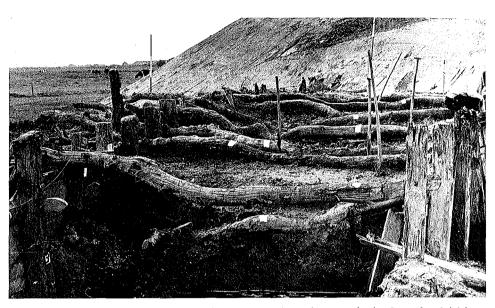
Abb. 10.23. Nach der dritten Aufgrabungsphase (Hauptgrabung) beansprucht der Doppelstackdeich am "Halben Mond" den Hauptanteil von der Grundfläche der Baugrube. Der Doppelstackdeich liegt hier in breiter Front vor der sieben Meter hohen Böschung der Seedeichaufgrabung Südermarsch-Lundenberg.

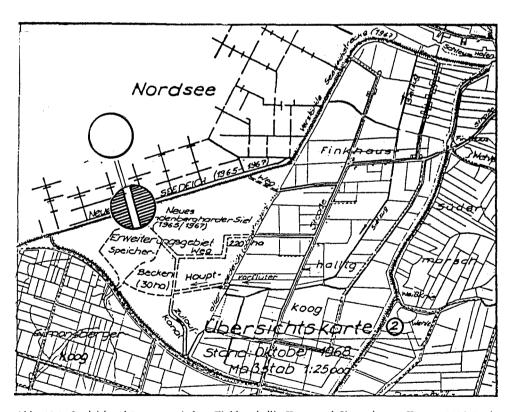
Abb. 11.1. Seedeichverkürzung zwischen Finkhaushallig-Koog und Simonsberger Koog, 1965/67 mit dem eingezeichneten Speicherbecken und dem Neu-Lundenberg-Siel (vgl. Höhenlinienplan Abb. 11.2 mit den Standorten a bis d)

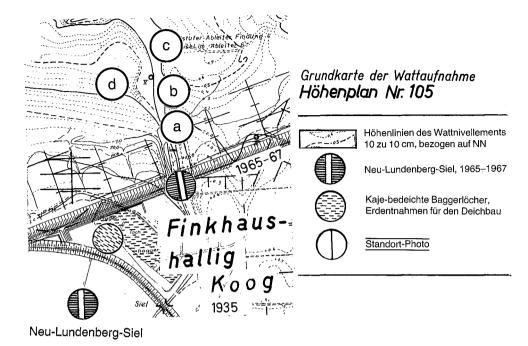
Abb. 11.2. Höhenlinienplan Nr. 105 "Lundenberg Sand" mit den Foto-Standorten a bis d mit Erläuterungen im Text

Auf dem Höhenlinienplan 105 "Lundenberg Sand" (Abb. 11.2) sind im Verlauf des Vorfluters vier Kreise mit den Standortnummern der zugehörigen Photos im Gelände eingezeichnet. Kreis Nr. d liegt nach dem Nivellement in der Mitte des für die weitere Existenz der Lundenberg Harde so verhängnisvollen Deichbruchs des Jahres 1634.

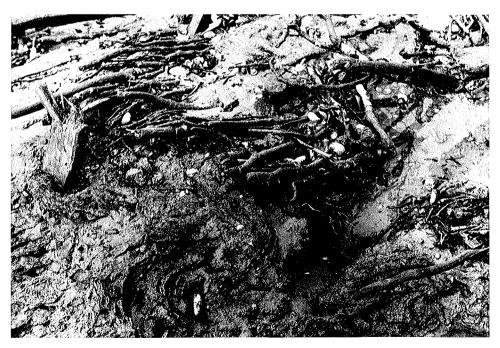
Abb. 11.4. (Standort d im Höhenplan Abb. 11.2) Verbau der Hauptwehle Lundenberg nach 1634 durch Verwendung der historisch bewährten Buschmatten und Kleitransporte durch abgesenkte Erdschiffe

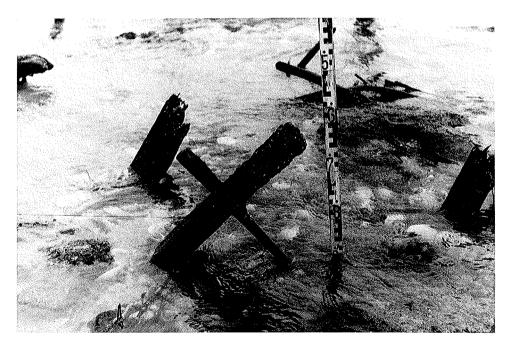
Abb. 11.6. (Standort d im Plan Abb. 11.2) Die für den Verbau der Hauptwehle Lundenberg verwendeten Buschwalzen wurden durch die seit dem Mittelalter im Deichbau verwendeten "Dükelhölzer" mit der Füllsubstanz in den Kolken verankert, um diese am Auftrieb zu hindern (Maßstab zum Vergleich der Größenordnung)
