# Die Küste

**Heft 48 – 1989**

## **Die Lundenberg Harde**

### **Eine historische küsten- und deichbaugeschichtliche Monographie aufgrund neuer Grabungen im nordfriesischen Wattenmeer (1962 bis 1977)**

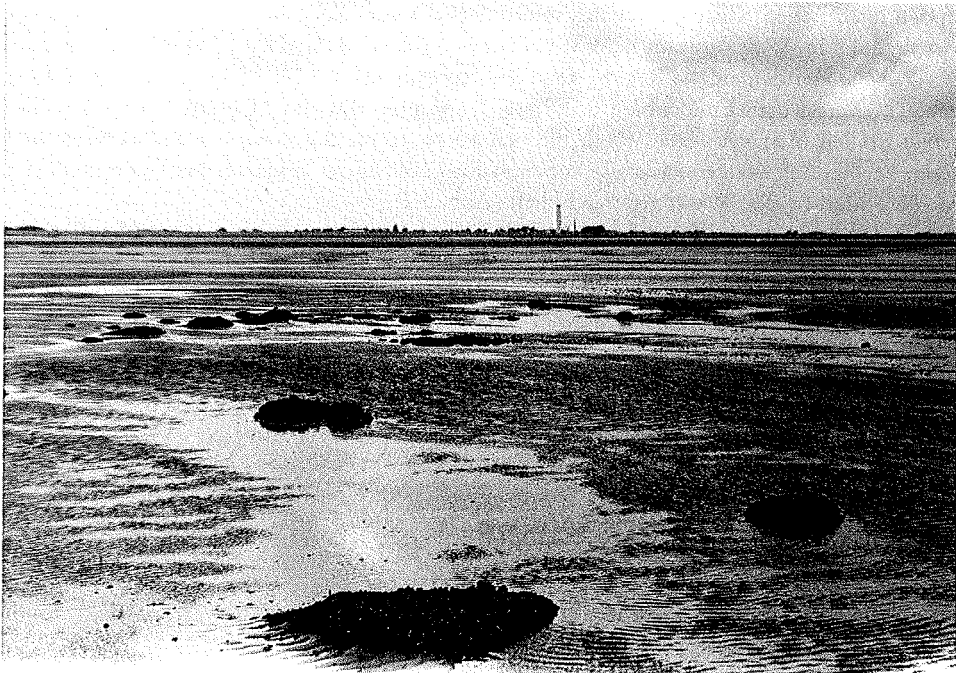
Abb. 3.3. (Standort b im Lageplan Abb. 3.2) Hier lag die Sandschaft Lundenberg (Abb. 3.4) mit der in der Sturmflut von 1634 zerstörten und ausgeworfenen St.-Georgs-Kirche.

Als markantes Beispiel einer entsprechenden kartographischen Zuordnung dient auf dem Höhenplan Nr. 105 der Nachweis der in der Sturmflut 1634 untergegangenen St.-Georgs-Kirche von Lundenberg. Das Standortphoto Abb. 3.3 dokumentiert mit Hilfe der nach der Zerstörung der Sandschaft Lundenberg (vgl. Abb. 3.2 und Abb. 3.4) im dortigen Watt verbliebenen Findlingsfundamente den historischen Standort der Kirche (vgl. Kirchensymbol u. Findlingssymbol) sowie deren Lage im Höhenlinienplan von heute (Abb. 3.2-b). Nach dem Standortphoto liegen die Findlinge auf dem Höhenlinienplan Abb. 3.2 heute auf etwa plus 0,20 m NN.

Das Standortphoto (Abb. 3.3) zeigt im Hintergrund die Insel Nordstrand. Rechts neben dem Getreidesilo lag das ehemalige Kirchdorf Lith. Der Witzworter Strandwall verlief vor 1362 über Lundenberg nach Lith als feste, hochgelegene Verbindung. Auf größeren Flächen kommt auf dem Lundenberger Watt im Gezeitenrhythmus täglich zweimal bei Ebbe der hier fast ein Meter unter dem MThw-Niveau (Mitteltidehochwasser-Niveau) liegende Torfhorizont ans Tageslicht (Abb. 3.5 und 3.6).

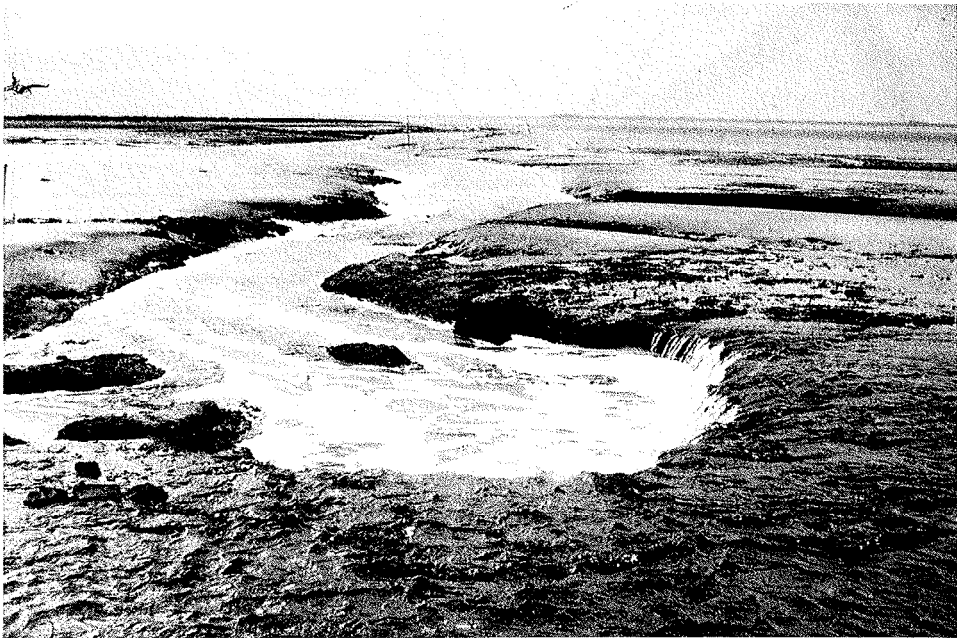
Abb. 3.5. Standortphoto und Höhenlinienplan Abb. 3.2-d. Torfbänke der Vorzeit (vgl. geolog. Profil Abb. 2.1 auf Seite 4) nach der Zerstörung des Strandwalls im Einflußbereich der Gezeitenkräfte. Blickrichtung Nordwest

Zum ehemaligen Umfeld der Sandschaft Lundenberg (Abb. 3.4) gehören nach deren Untergang die Torfbänke, die von den Strömungen und Wellen abgetragen werden. Im Höhenlinienplan hat das dazugehörige Standortphoto die Bezeichnung Abb. 3.2-d (vgl. auch das geologische Profil, Abb. 2.1 auf Seite 12).

Auf dem Standortphoto Abb. 3.5 ist die Optik nach Nordwesten gerichtet. Weiter nach links ist – vom Bildausschnitt nicht erfasst – die ehemalige Lage der Sandschaft Lundenberg zu denken (vgl. Karte Uetermark, Abb. 6.1 Seite 44).

die in den Erosionsbereich gelangten historischen Bodenbildungen sind organogenen Ursprungs. Sie werden nach Aussage der beiden Standortphotos (Abb. 3.5 und 3.6) in ihre Elementarteilchen aufgelöst und nehmen dann ihren Weg als Sinkstoff über das sie umgebende Lundenberger Watt zum tidebewegten Heverstrom.

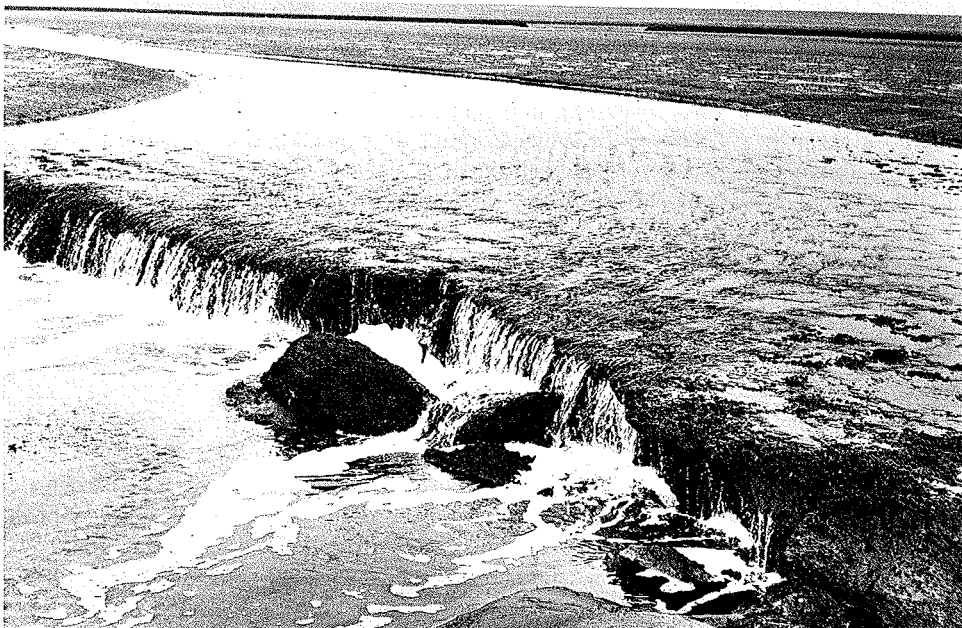
Abb. 3.6. Standortphoto und Höhenlinienplan Abb. 3.2-d. Bronzezeitliche Torfbank im Erosionsprozeß der Gezeitenzone. Die heutige Prielform wird tiefenwärts durch die nur schwach überschlickte Moorbildung begrenzt. Das „stürzende“ Wasser kennzeichnet während der Hohllebe den Vorgang der „rückschreitenden Erosion“

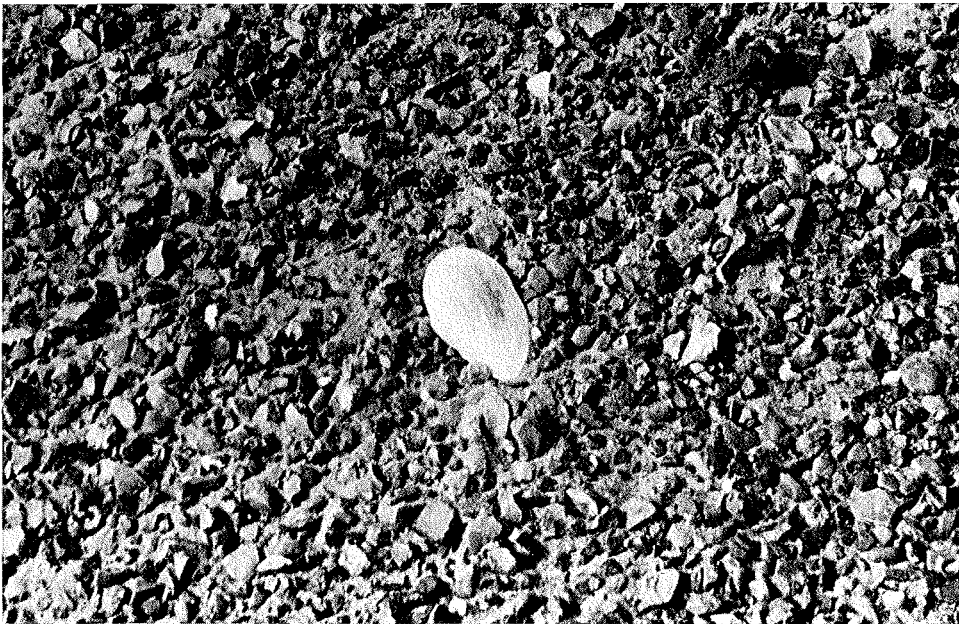
Abb. 3.10. Eine „vollendet“ scheinende, fast zu gesiebttem „Splitt“ aufgelöste Fraktionierung des Witzworter Strandwalls im Bereich der oberen Höhenlinien der Wattvermessung (Abb. 3.2) im Lundenberger Watt. Die bei normaler Wetterlage zweimal täglich vor sich gehende Überflutung reicht nicht aus, diese Fraktion als Ganzes zu bewegen. Die in der Bildmitte liegende Schale der großen Wattmuschel (*Mya arenaria* L.) gehört natürlich nicht zur Fraktion, sondern dient mit ihrer Länge von 8 cm lediglich aushilfsweise als Ersatz für einen metrischen Maßstab.

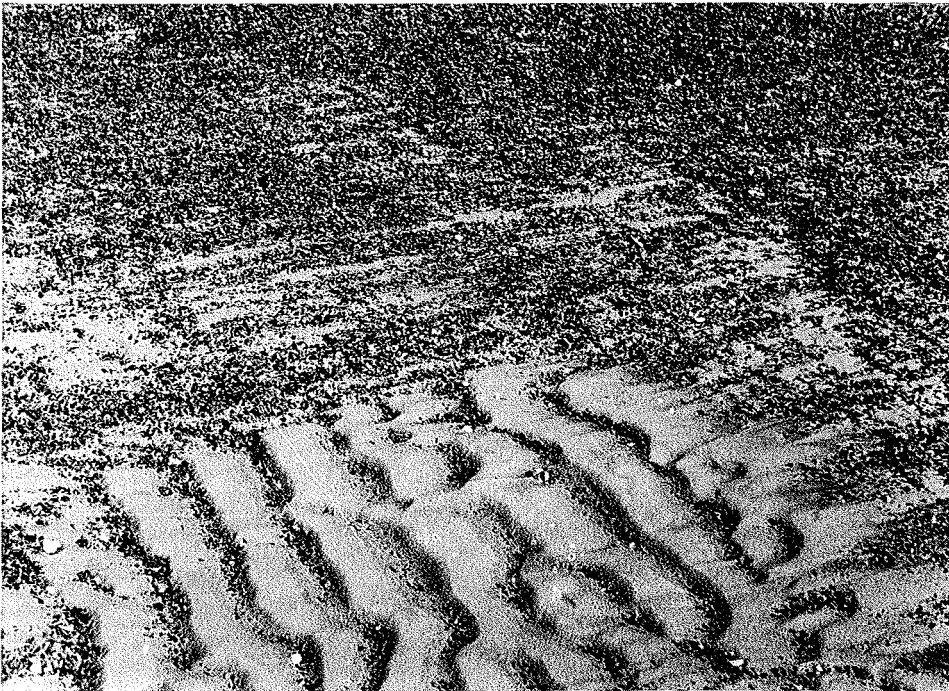
Abb. 3.11. (Standort f im Lageplan Abb. 3.2) Die im höher gelegenen Lundenberger Watt abgelagerte Feinkiesfraktion mit den Merkmalen der Überströmungsbahnen (Mitte) und angefüllten Rippeltälern (vorne)

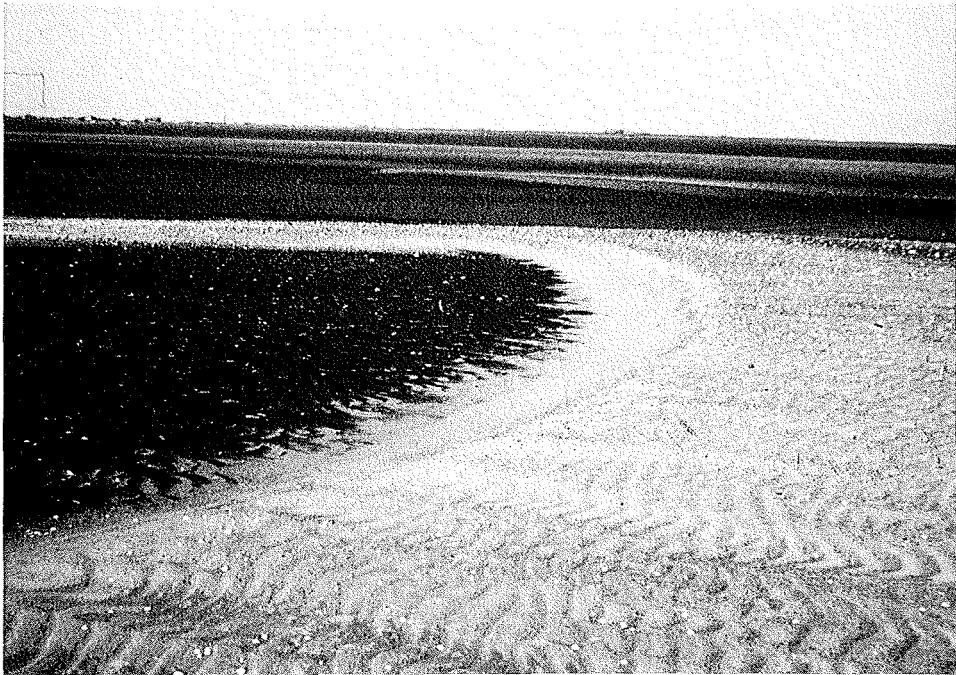
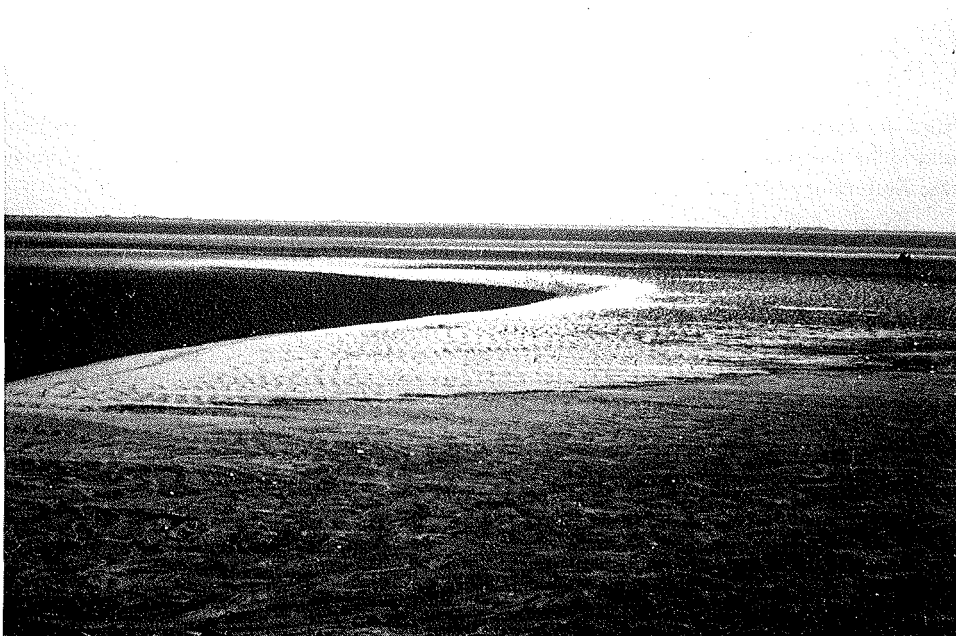
Abb. 3.12. (Standort e und f im Lageplan Abb. 3.2)

Abb. 3.13. (Standort e und f im Lageplan Abb. 3.2) Der laut Standortphoto (Abb. 4 – e, f) auf dem höheren Watt bogenförmig aufgeschüttete Grobsand befindet sich auf dem Höhenlinienplan etwa bei plus 0,50 m NN oder, mit anderen Worten etwa 0,60 m unter MThw bei Lundenberg

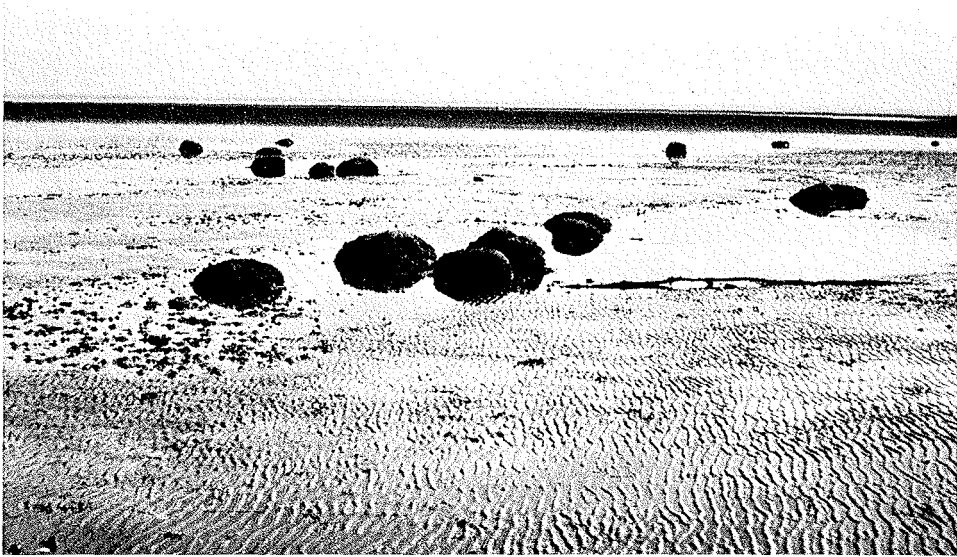
Abb. 5.3. Die Findlingsfundamente der ursprünglich zum nördlichen Teil der Lundenberg Harde gehörigen Hauptkirche von Alt-Morsum im Watt nördlich von Nordstrand. Die Kirche mußte nach ihrer Zerstörung durch die Sturmflut 1470 abgebrochen und weiter südlich wieder aufgebaut werden (nach HEIMREICH 1666) (Standort a Abb. 5.2). Dieser Bau von 1470 wurde dann in der großen Flut von 1634 zerstört

Während der Stallerhof die Sturmflut des Jahres 1634 als besonders starkes Bauwerk überstanden hat, wurde der im Jahre 1470 erbaute, durch Laurens Levens besonders geförderte Kirchenbau ein Opfer der Flut. Die Fundamente dieser Kirche liegen noch heute im Watt nördlich der heutigen Insel Nordstrand und sind durch eine Aufnahme des Verfassers sowie im Höhenlinienplan 92 und 98 bezeugt (Abb. 5.3).

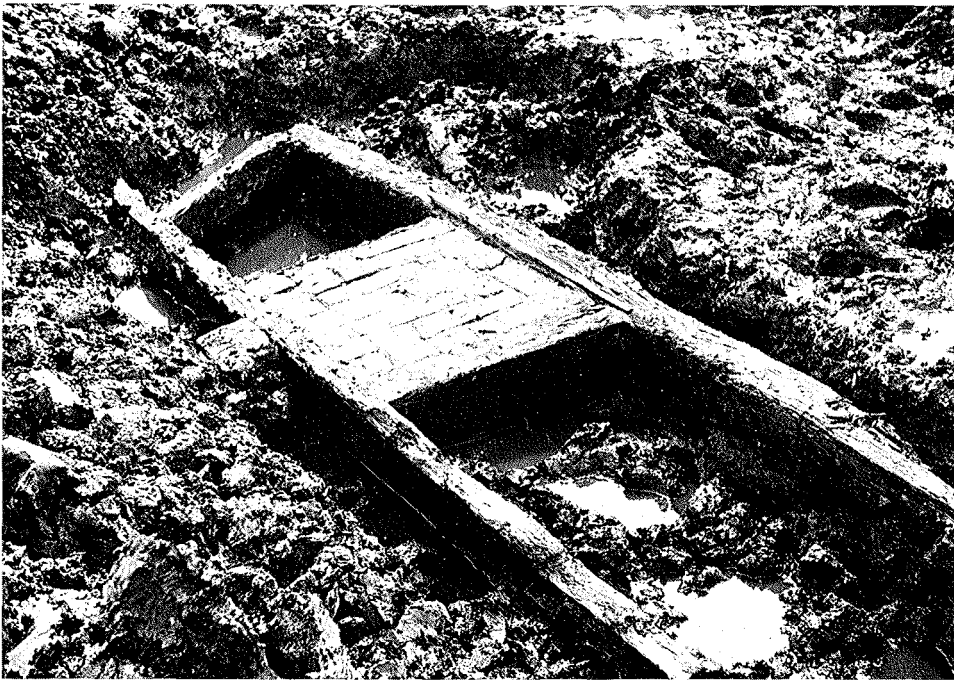
Abb. 5.4. Das im Nordstrander Watt freigelegte eichene Fachwerk (Kröpelgiebel) eines in der Sturmflut 1634 untergegangenen und im Schlick eingebetteten Hauses (Standort b im Lageplan Abb. 5.2)

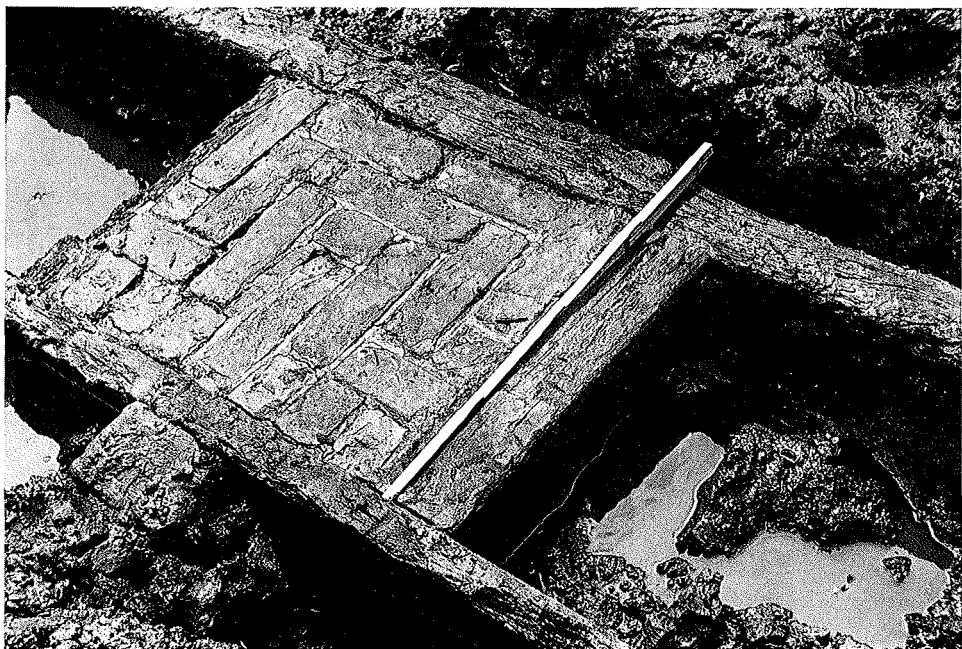
Abb. 5.6. Die trotz der Zerstörung des Hauses vollkommen unzerstört verbliebene Füllung des Gefaches mit Ziegelsteinen im historischen Klosterformat

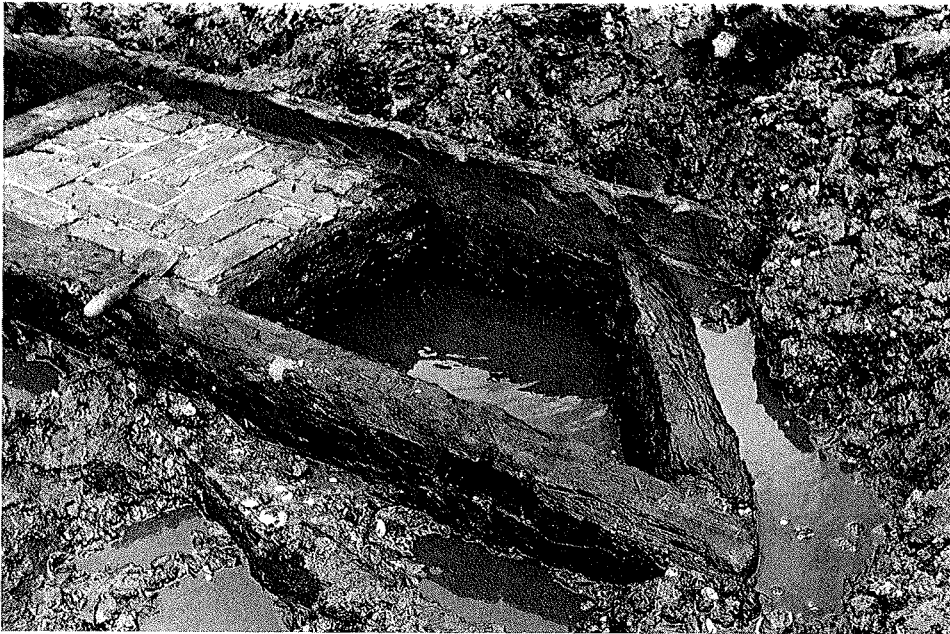
Abb. 5.7. Nach dem Leerschöpfen der Aufgrabung kommt die durch die Jahrhunderte gleichgebliebene Verzimmerungstechnik zum Vorschein

Spaten, Spatel, Bürsten und Gießkannen gelang während mehrerer Ebbezeiten die Freilegung eines ganz unerwarteten Objektes. Nachdem das während der Freilegung nachgeströmte Wasser ausgeschöpft worden war, lag zum ersten Male in der historischen Wattforschung ein erhaltenes Fachwerk aus Eichenholz vor den Augen der Grabungsgruppe (Abb. 5.4 bis 5.11). Zur weiteren Überraschung war eines der mittleren Gefache noch im ungestörten gezimmer-ten Verband und mit einem sorgfältig verfugten Ziegelverband ausgefüllt. Die verwendeten Ziegel gehörten ausnahmslos dem von mittelalterlichen Kirchenbauten bekannten Klosterformat an. Die sorgfältige Verfugung wie auch die Anordnung der Steine bestand – wie die mikroskopische und chemische Analyse im Nissenhaus ergab – aus weißem Muschelkalk. In drei aufeinanderfolgenden Ebbetiden konnte das Fachwerk freigelegt werden (Abb. 5.4–5.11).

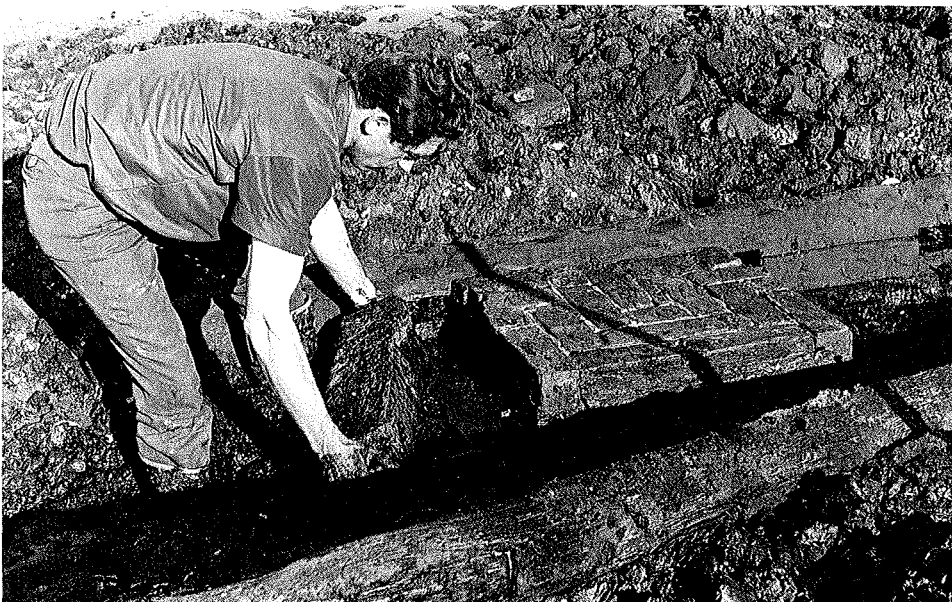
Abb. 5.8. Das Fachwerk wird aus der sorgfältig ausgeführten mittelalterlichen Verzäpfung gelöst und für den Transport nach Husum beiseitegelegt. Trotz der Lösung des Fachwerkes aus dem gezimmerten Verband blieb die Ziegelfüllung mit der Mörtelbindung durch den Muschelkalk „freischwebend“ ohne Holzgerüst erhalten

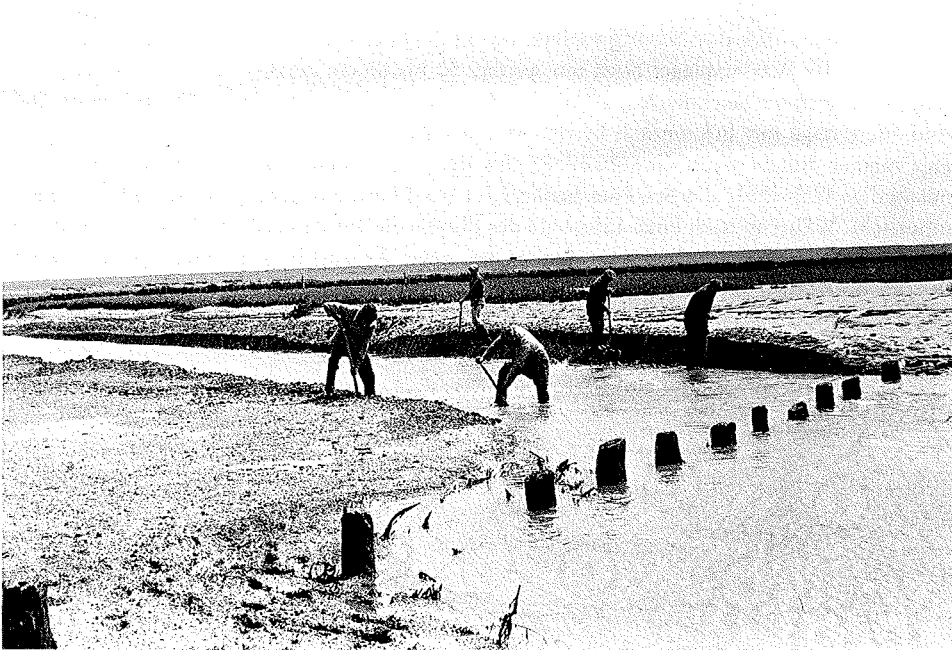
Abb. 7.2. Zwecks Erhöhung der Abflußgeschwindigkeit des im Spitkoog während des letzten Hochwassers angestauten Wassers wird der Querschnitt des durch Eigenerosion entstandenen Vorfluters durch Spatenarbeit vergrößert. Bei weiter fallendem Wasserstand werden die im Photo auf historischer Linie stehenden Stammeichen stärker über die Wasserfläche herausragen und schließlich auch die auf dem Photo noch unter Wasser liegenden Ankerhölzer freigegeben (vgl. Abb. 7.4 bis 7.6) Standort j im Höhenlinienplan Abb. 7.3

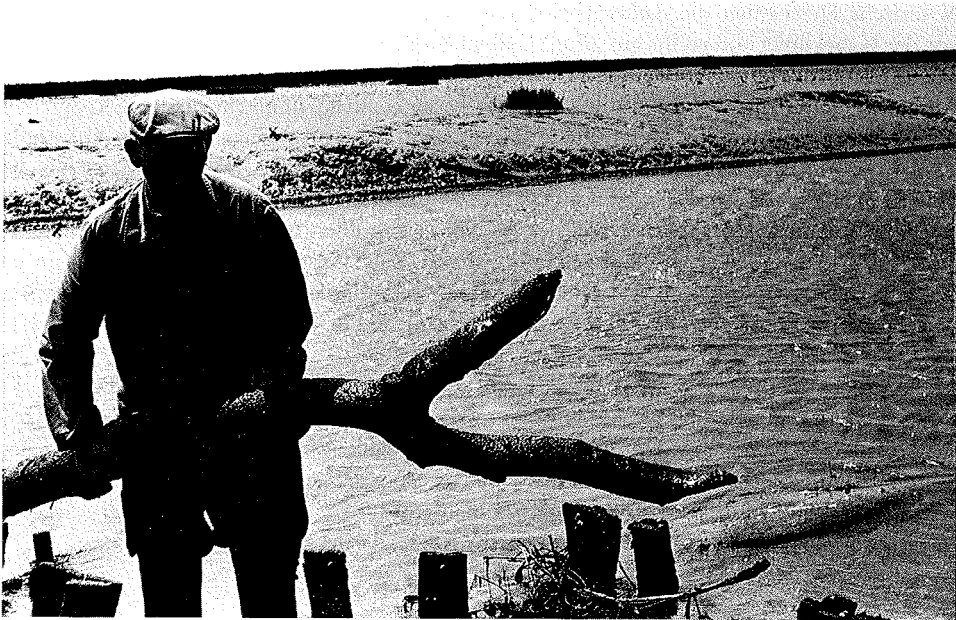
Abb. 7.5. Das Ankerholz konnte unbeschädigt aus dem Funktionsverband herausgenommen werden und in dem im Museum wieder aufgebauten Stackdeich seine historische Mission wieder übernehmen (Standort i im Höhenlinienplan Abb. 7.3)

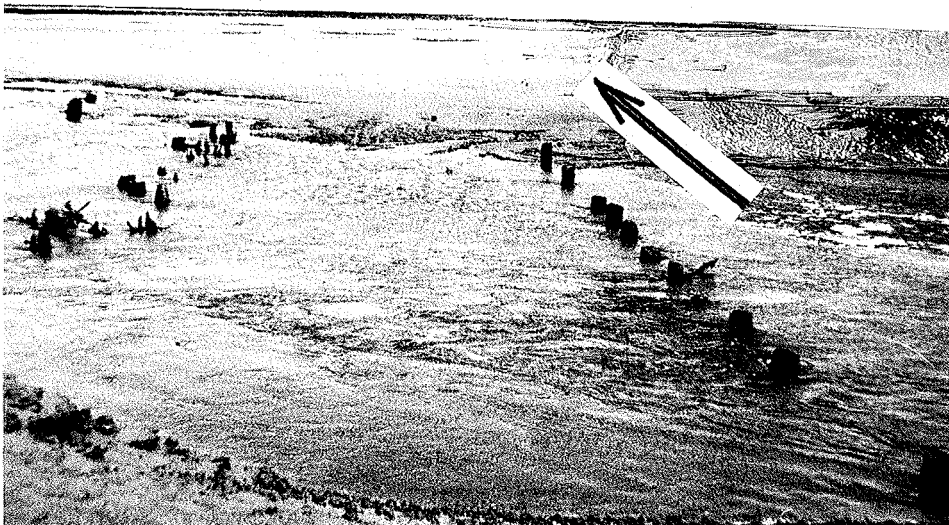
Abb. 7.7. Der Aufnahmeort (Punkt c, Abb. 7.3) liegt südlich der Sandschaft Lundenberg. Die zu dieser geschlossenen Reihe von Stammeichen gehörigen Ankerhölzer sind nur noch zu einem geringen Teil erhalten geblieben. Der schwarze Pfeil zeigt die Richtung des weiteren Verlaufs des Stackdeiches unter einer Sedimentdecke von etwa 0,50 bis 0,60 m an. Diese Schlickdecke hat sich nach der Katastrophe von 1634 bis heute gebildet und auf diese Weise die historische Deichtrasse überdeckt

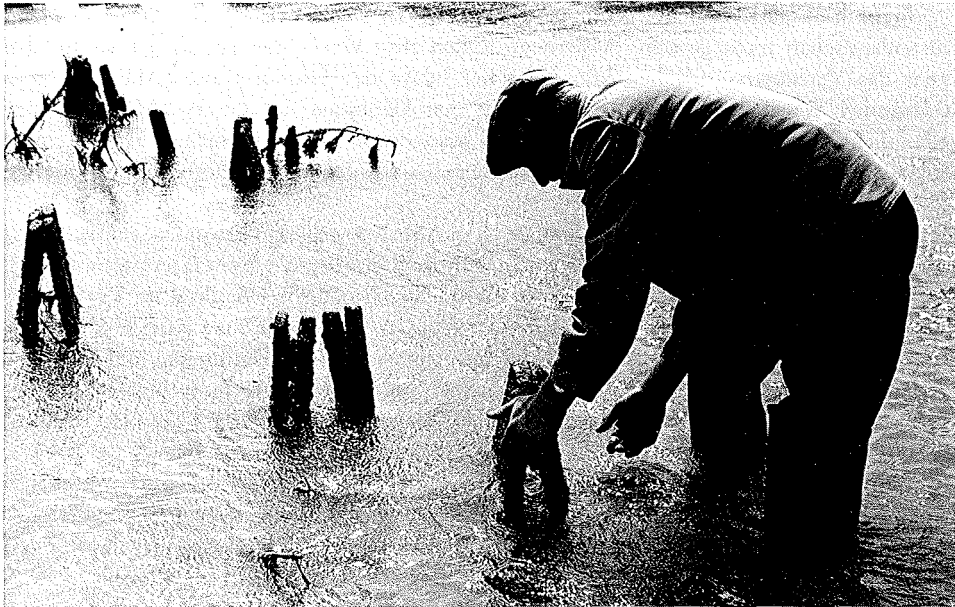
Abb. 7.11. Im äußeren Prielabschnitt, nicht weit von den Findlingsfundamenten der 1634 untergegangenen Lundenberger St.-Georgs-Kirche, markieren die übrig gebliebenen Funktionshölzer als letzte Zeugen die historische Stackdeichtrasse. Vom ursprünglich gezimmerten Verbund ist vor Ort nichts mehr vorhanden. Es ist frei vertrifftet und damit für uns Küstenleute „Strandholz“ geworden

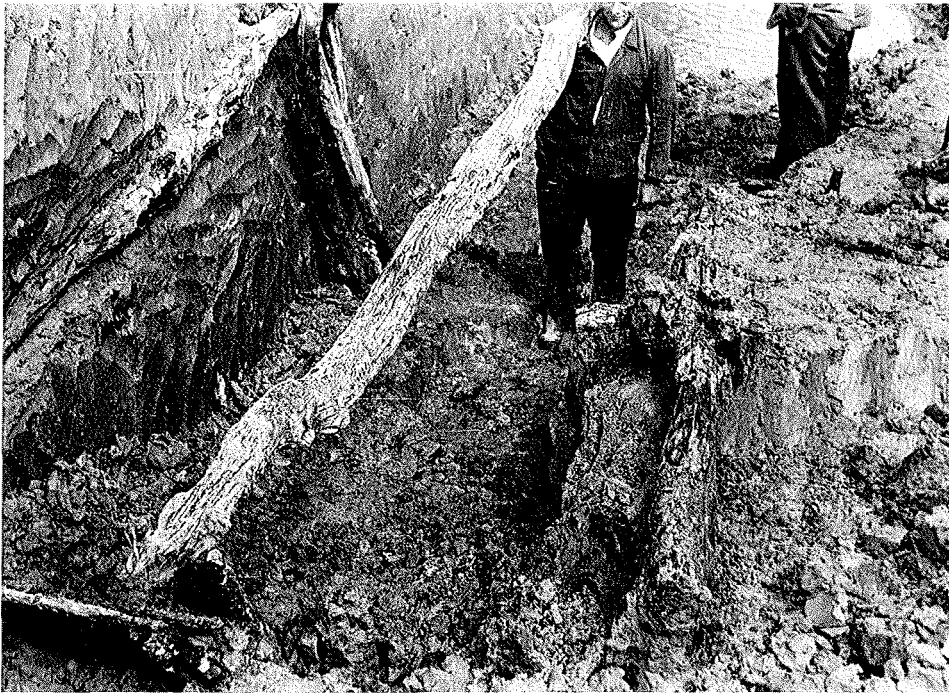
Abb. 8.2. In der deichbaugeschichtlichen Forschung wurde zum ersten Mal ein Stackdeich in originaler Konstruktion und Funktion freigelegt. Grabung 1949 im Seedeich bei Husum westlich der auffälligen Entwässerungsschleuse des Purrenkooges

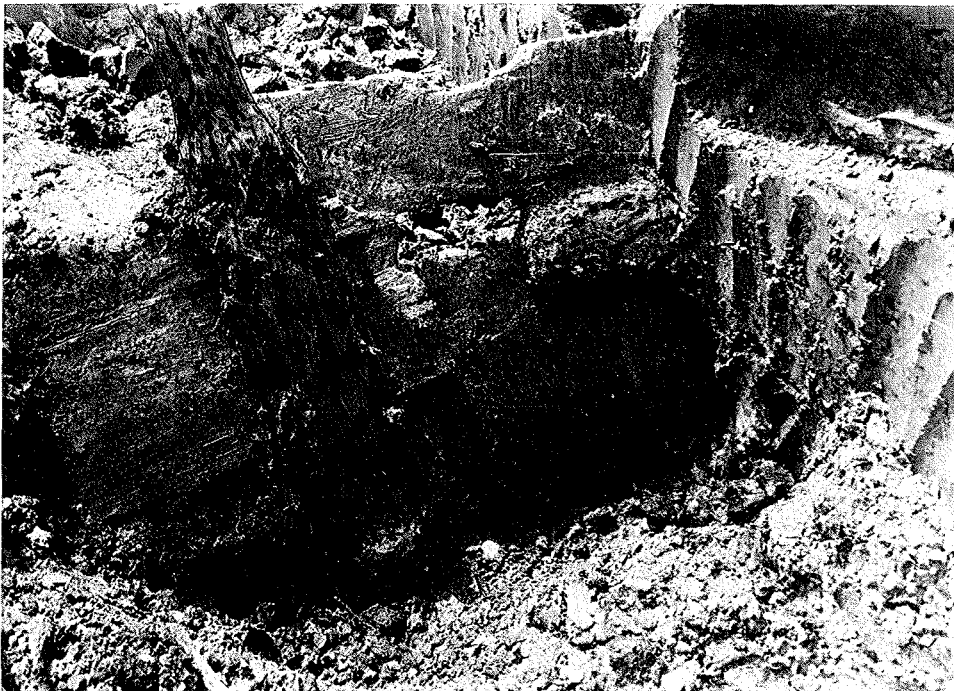
Abb. 8.3. Das freigelegte Plankenwerk mit der landwärts gewendeten Ansicht und dessen durch eichene Holzdübel mit der Stammeiche verbundene Konstruktion. Bemerkenswert ist die große Breite der einzelnen Planken (bis zu 55 cm), vgl. Abb. 8.4 und 8.5. Bei den freigelegten Stackdeichen von Lundenberg gab es zwischen Stammeichen und Planken keine Dübeltechnik

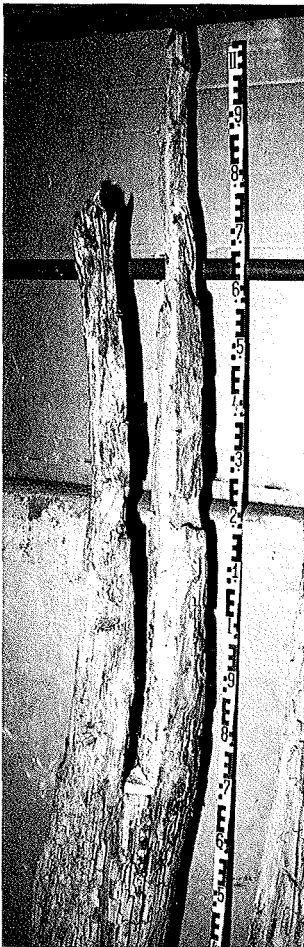
Abb. 8.4. Die in der Schleusenbaugrube (Abb. 8.2 u. 8.3) 1949 freigelegte Stammreihe des Stackdeiches zeigt mit der im Stamm hergestellten „Fuge“ eine bisher unbekannte Konstruktion. Die zwischen den beiden Stammsegmenten hergestellte Fuge ist trotz der mit der jahrzehntelangen Einlagerung im Magazin verbundenen Deformierung als stammechte Aussparung erkennbar. Die Fuge endet bei der Ziffer 7 des daneben gestellten Maßstabes. Unterhalb dieser Ziffer verbinden sich beide Segmente ihrem ursprünglichen Wuchs entsprechend, d. h. ohne Verzimmerung, zum vollen Rund der Stammreihe, die unterhalb der Fuge in den zu schützenden Deich bis zu einer Tiefe von 100 bis 110 cm eingetieft ist. Danach nimmt die Fuge die von der Seite her eingeschobenen Planken auf (Abb. 8.5)

Auf welche Weise die Verbindung zwischen Plankenwerk und Stammeiche geschieht, zeigt die aus dem gezimmerten Verband gelöste Stammeiche in Abb. 8.4. Hier handelt es sich um den abgebildeten Originalfund, der nach der Aufgrabung 1949 im bergfeuchten Medium des tonigen Deiches seine naturgewachsene Form nur so lange bewahren konnte, bis er für die Magazinierung getrocknet und konserviert wurde. Mit diesen Prozessen war naturgemäß eine gewisse Deformierung gegenüber dem Grabungsbefund verbunden (Abb. 8.4). Trotz dieser nicht vermeidbaren Formveränderung entnehmen wir dem abgebildeten „Original“ im Rahmen des hier erörterten Themas ein neues, und zwar das Hauptmerkmal dieses Stackdeichelementes: Es ist der vom Zimmermann der Länge nach aus dem Stamm herausgearbeitete

eine einfache „Nut“ war. Diese seitlich angebrachte „Nut“ diente einseitigwendig, mithin in eine Richtung weisend, der Halterung und Führung der im „Nut“-Bereich einreihig gedübelten Stackdeichplanken. Auch diese Technik ist neu in der historischen Stackdeichpraxis. Ihre Verwendung ist örtlich gebunden an den Beginn oder an die Endständigkeit eines Stackdeiches.

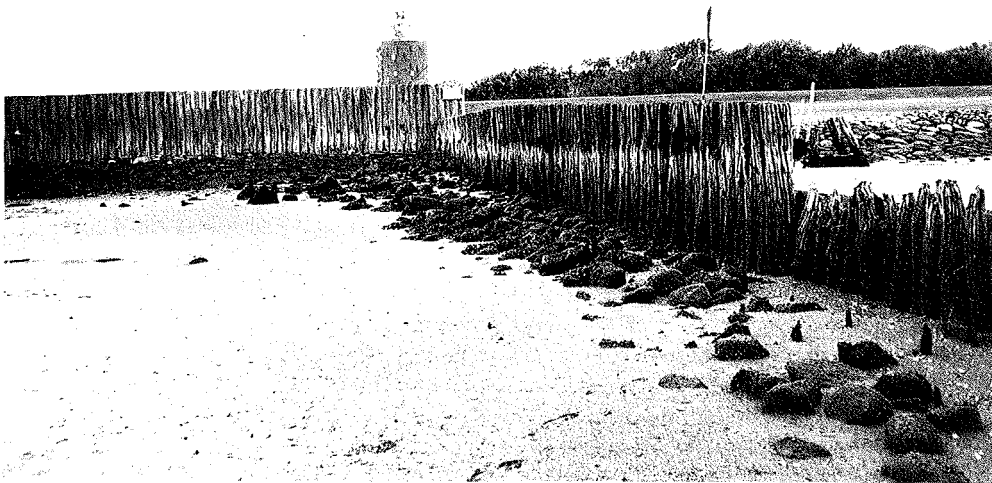
Abb. 8.8. Das Eichen-Bohlwerk auf der Insel Neuwerk als letztes noch in unseren Tagen in voller Funktion befindliches und technisch laufend unterhaltenes Bollwerk zum Schutz des grünen Vorlandes am Fuß des Seedeiches

gabe). Was bei dem „König der Wasserbaukunst“ ALBERT BRAHMS in seinem grundlegenden Werk aus dem Jahr 1754 auf der Tafel Tab. II. mit den Einzelabbildungen Fig. 20 und Fig. 21 in der Art der von BRAHMS bekannten sparsamen Prinzipskizzen mit den frei und senkrecht vor dem Deichkörper aufgerichteten Bohlwand abgebildet ist, war 1929 auf Neuwerk noch vorhanden (Abb. 8.8).

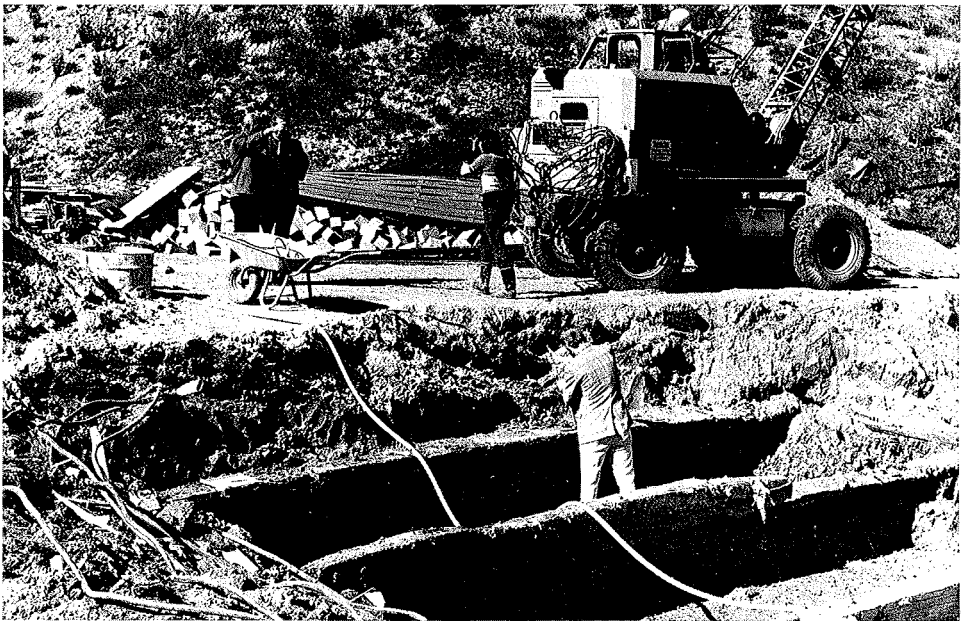
Abb. 9.5. Bevor beide Kammern des Nüstersiels geöffnet werden konnten, mußte die darüber liegende Kleierde von etwa 1 m Stärke abgebaut werden

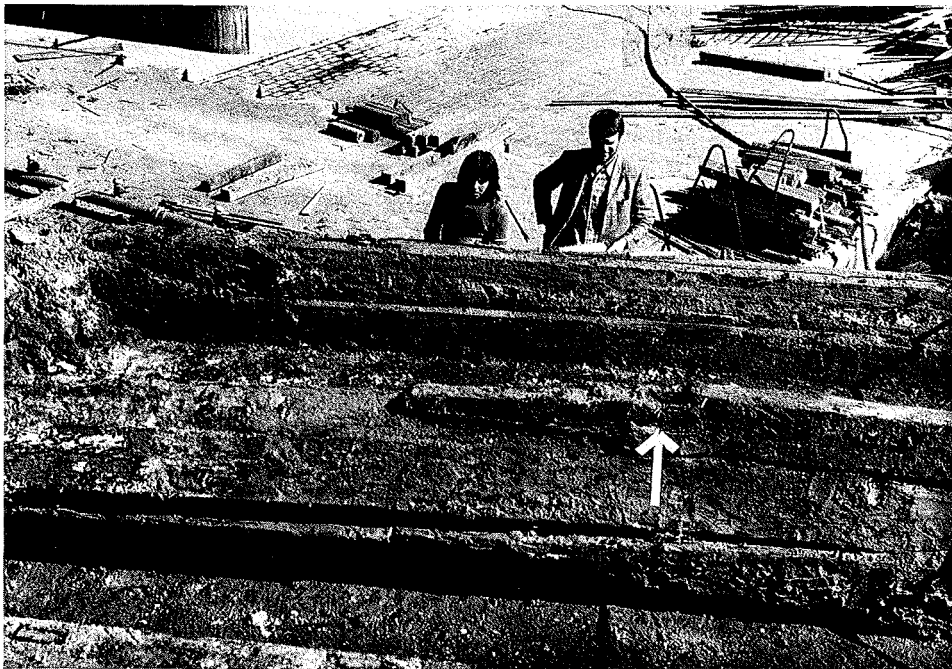
Abb. 9.10. In der Bildmitte Teil eines Sielkammerwandbalkens mit 80 cm Anblattung und rechts daneben der rechtwinklig herausgearbeitete Durchgang für den Richtriegel (weißer Pfeil)

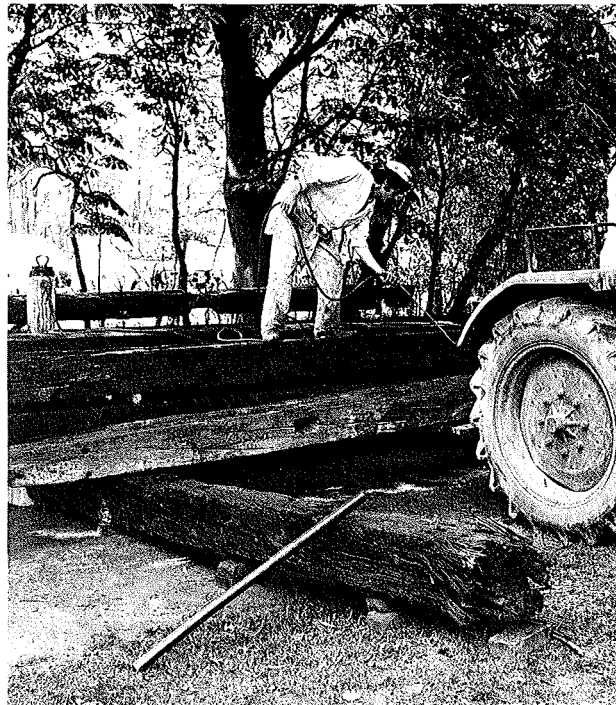
Abb. 9.12. Zwischenlagerung der Sielkammerwandbalken im Park des Nissenhauses zwecks Reinigung und Konservierung

Die einzelnen Baubestandteile des Nüstersiels wurden für die weitere Untersuchung in der Baugrube freigegeben und in das Parkgelände des Nissenhauses befördert. Nach der Befreiung von Schlick und Torf erfolgte nach einer längeren Trockenzeit die Konservierung der Abdeckbohlen und der Sielkammerbalken (Abb. 9.12).

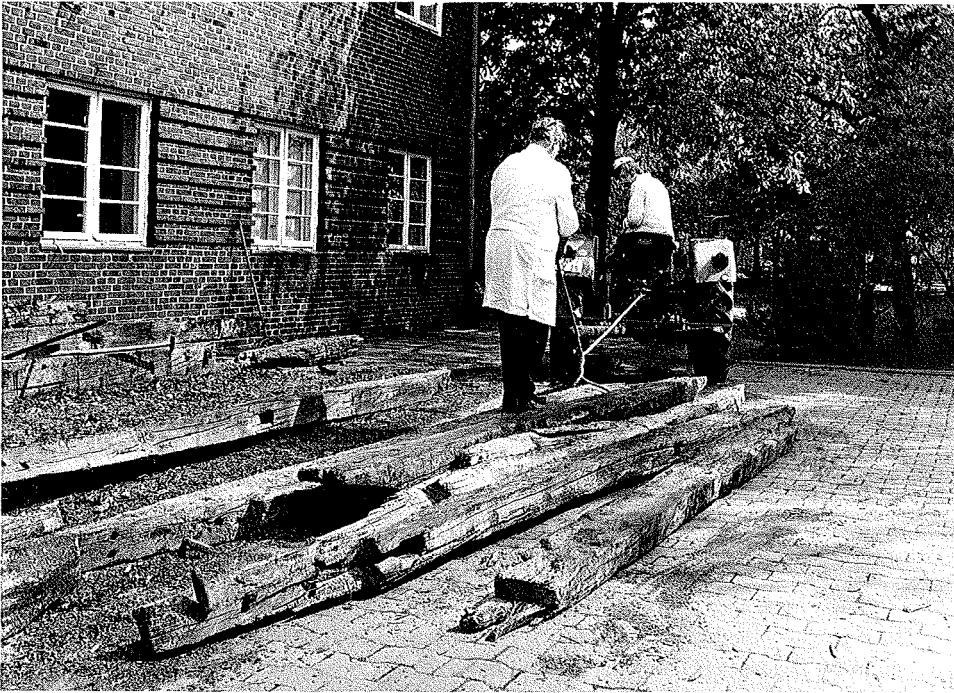
Abb. 9.13. Transport der imprägnierten Kammerwandbalken zum Zeltmagazin

Im folgenden Arbeitsphoto (Abb. 9.13) wurden die fast 6 m langen Sielkammerbalken zwecks Einlagerung zum Zeltmagazin geschleppt und hier mit Zwischenräumen bei ständiger, dem Husumer Freilandklima entsprechender Lüfterneuerung eingelagert (Abb. 9.14).

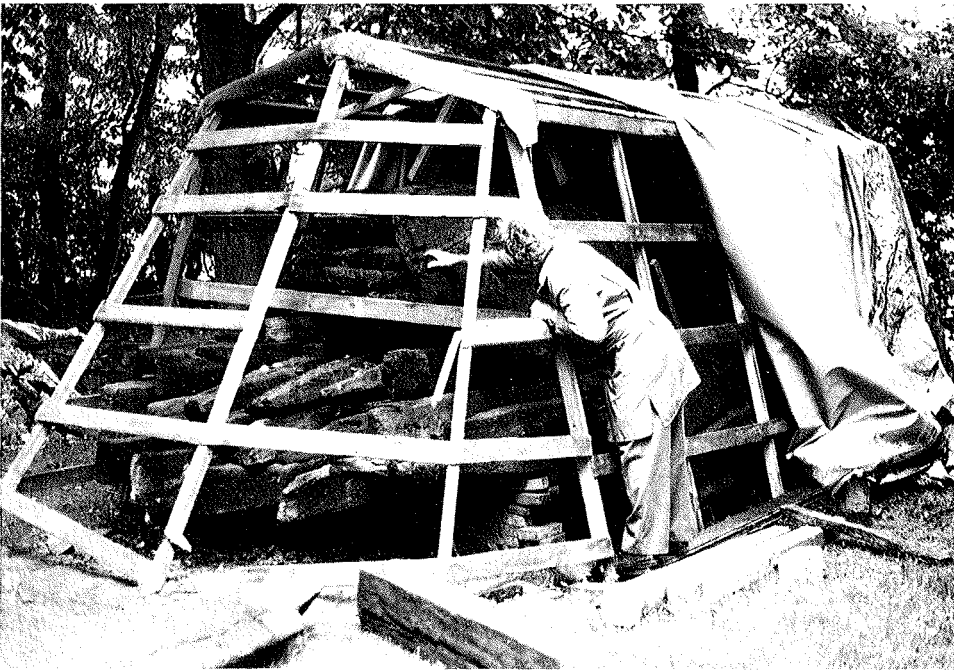
Abb. 9.14. Das Zeltmagazin im Park des Nissenhauses mit den eingelagerten Balken des historischen Nüstersiels. Einlagerung in einem winddurchlüfteten „Zeltdepot“ bei ortseigenem Westküstenklima

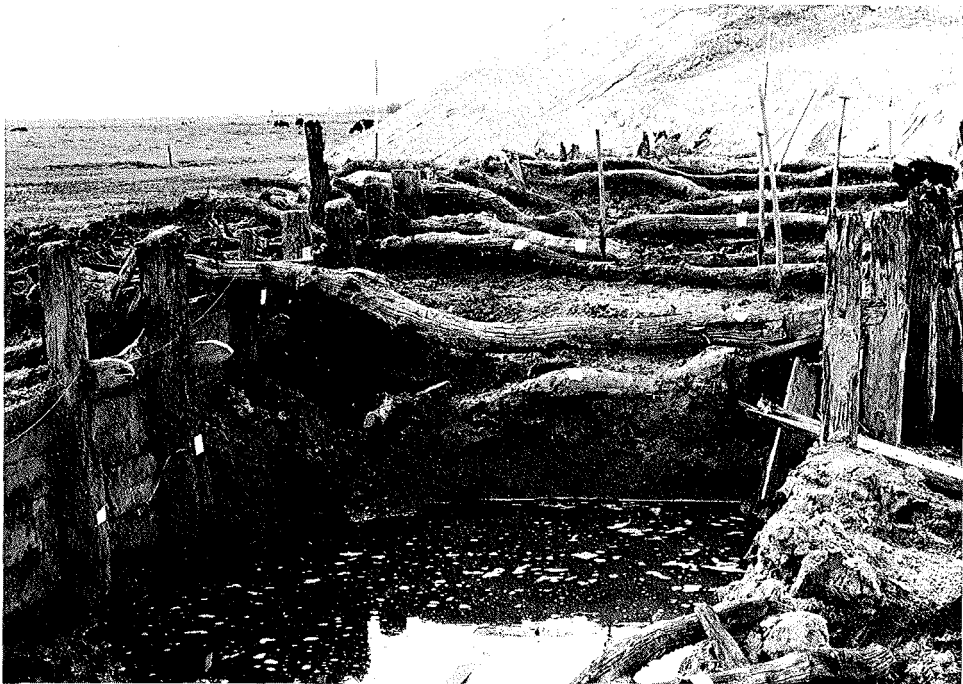
Abb. 10.5. Die Bergungsarbeiten am Doppelstackdeich wurden durch Grundwasseranstieg (vorne im Bild) erschwert

Die für den Neubau des Schöpfwerkes eingerichtete Grundwasserabsenkung hat nach dem Photo Abb. 10.5 bereits die oberen 0,8 m des diluvialen Talsandes bei rund 3,0–4,0 m unter dem Maifeld mit klarer Abgrenzung gegenüber den darüberliegenden organogenen Schilf- und Darg-Sedimenten trockengelegt. Damit waren die hohen Grundwasser-Überstauungswerte auch im engeren Grabungsgebiet nicht mehr den weiteren Untersuchungen hinderlich, so daß die vom Marschbauamt Husum hilfsbereit zur Verfügung gestellte Kolonne Wattarbeiter zur Bewältigung der schweren Kleimassen beginnen und den Greifbagger ergänzen konnte.

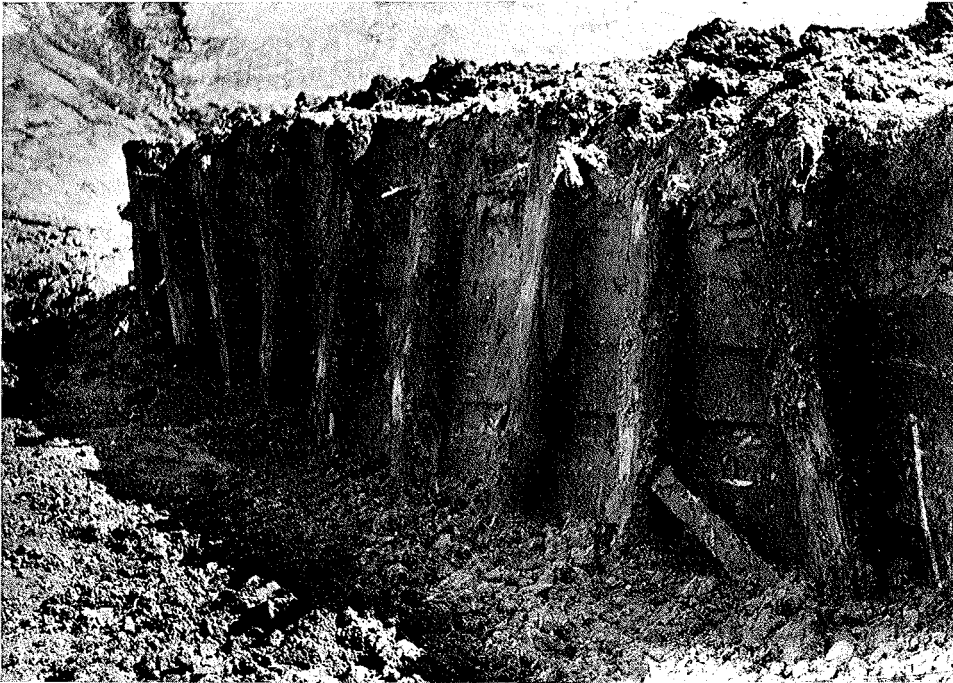
Abb. 10.6. Das Ergebnis der ersten Aufgrabungsphase: der dem älteren Stackdeich (Ost I) um rund 6 m nachträglich vorgebaute jüngere Stackdeich (West II). Hinter dem Bollwerk liegt zur Zeit der Aufnahme noch der volle Kleikörper

Die zerfransten Kopfsenden der Stackwerkseichen, der sogen. Stammeichen (Abb. 10.6), sind dem Greifbagger zuzuschreiben, der die Aufgrabungsarbeiten naturgemäß ohne „Tiefen“-Kenntnisse vornehmen mußte. Auch ein Teil der mittelalterlichen Verankerung wurde aus dem Verbund gerissen.

Hauptästen befreit, auf zwei gegenüberliegenden Stammseiten roh abgeflacht (Abb. 10.6) und diese dem „gefährdeten“ (?) Stackdeich Ost (Werk Ost I) mit dem Qualitätsmangel der „Eichenrohlinge“ vorgesetzt (Abb. 10.6, 10.7 und 10.11).

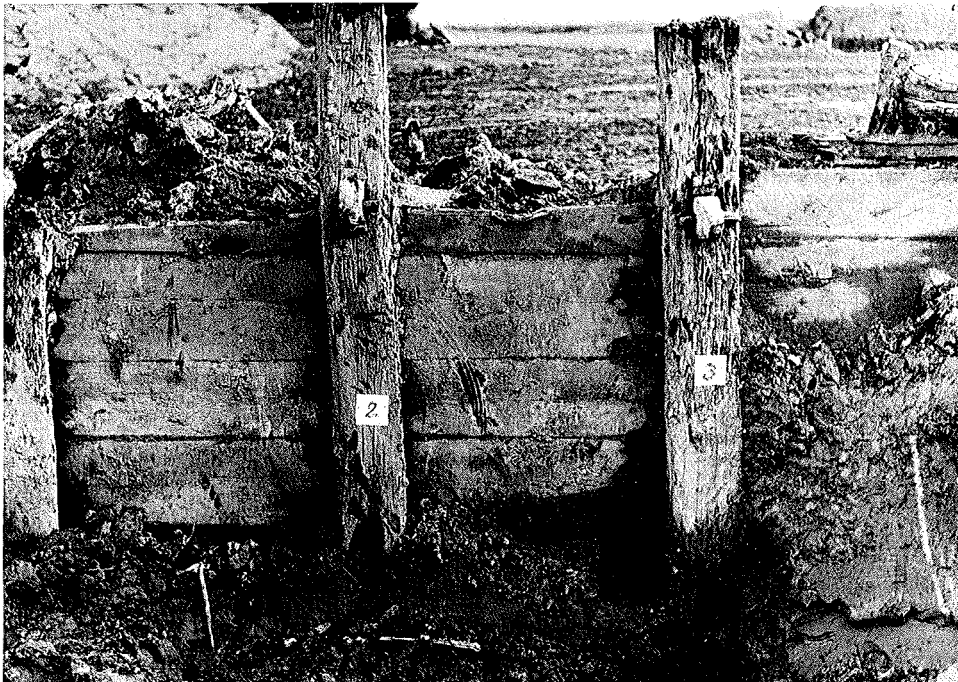
Abb. 10.9. Das Anfangsergebnis der zweiten Aufgrabungsphase. Das erste Grabungsfoto vom älteren Werk (Ost I) mit den rechtwinkelig gezimmerten Stammeichen und dem weitgehend nahtlosen Plankenwerk. Im Hintergrund Blick in die Südermarsch (Bezifferung der Stammeichen = grabungstechnische Zuordnung)

Auch am Grabungsphoto (Ost I) mit den beiden rechtwinklig gezimmerten Stammeichen (Abb. 10.22) ist das Plankenwerk, abgesehen von den Beschädigungen der ersten Bergungsarbeiten (Abb. 10.9), in nahezu nahtloser Weise aufeinander gesetzt. Mit der gleichen Sorgfalt ist der weitere Verlauf des Plankenwerkes hergestellt worden. Was im Stein- oder Ziegelbau mit dem Terminus „Knirsch“ als Fugenmerkmal bezeichnet zu werden pflegt, könnte sinngemäß auf das Plankenwerk Ost I angewendet werden, zum Unterschied von Werk II West. Das Plankenwerk dieses älteren Stackdeiches ist in doppelter Plankenlage zur geschlos-

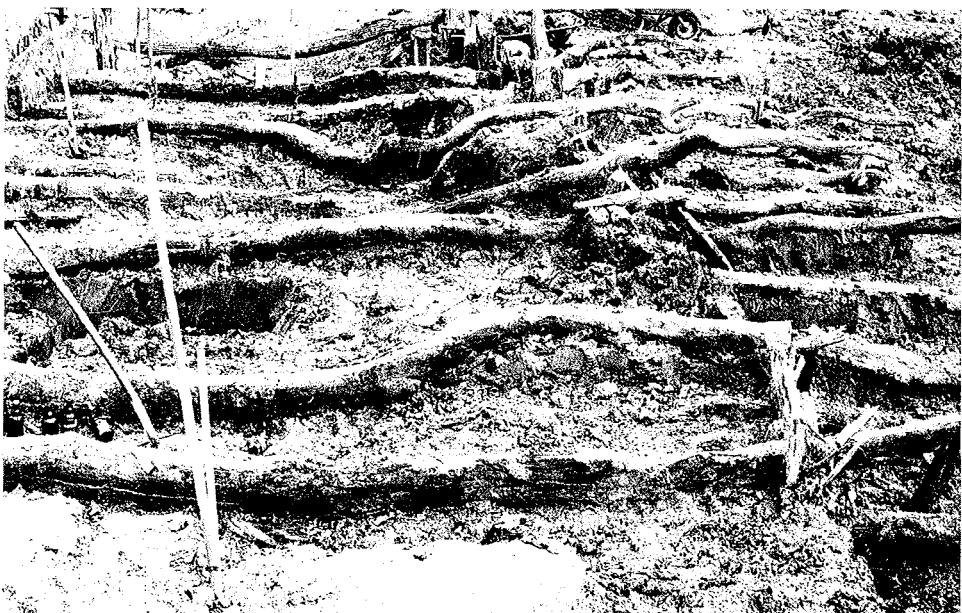
Abb. 10.12. Aufsicht auf die beiden nacheinander gebauten, durch verschieden lange Anker gesicherte und zum Doppelstackdeich vereinigte Deichkörper

Die nivellitische, maßstabmäßig durchgeführte Vermessung (Abb. 10.10) war erst möglich, als alle das Deichwerk zudeckenden Kleimassen entfernt waren (Abb. 10.11, 10.12 und 10.13). Erst jetzt waren die Kopfenden der Stammeichen auch vom älteren Stack (Ost I) und die dazugehörigen Anker für die Durchführung der Vermessung erkennbar. Darüber hinaus gewinnen die Zahlen des Lageplanes ihren geländegebundenen Vorstellungswert erst unter Zuhilfenahme der Doppelabbildung 10.7, ferner der schematischen Grafik (Abb. 10.8) sowie dem bereits freigelegten Stackdeich Westwerk II, Abb. 10.6.

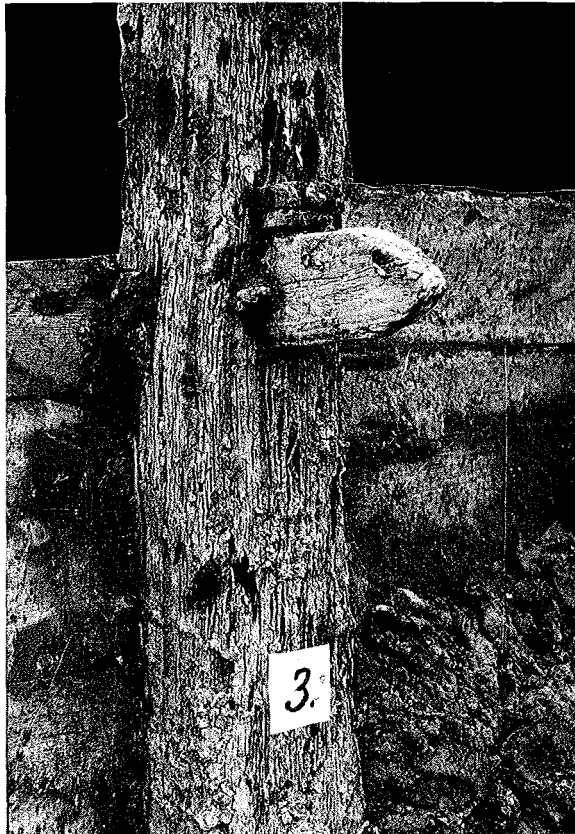
Abb. 10.14. In der dritten Aufgrabungsphase konnte das alte Werk (Ost I) in seiner ganzen, lt. Lageplan (Abb. 10.10) eingemessenen Länge freigelegt werden. Die Stammeichen waren zimmermannsmäßig rechtwinklig zugeschnitten und mit Hilfe der Zapflöcher auf das sorgsamste mit den Stackdeichankern verbunden. Was hier nicht durch den Splint auf Spannung montiert werden konnte, erhielt die funktionsgerechte Montage durch Einfügung von flachen Holzkeilen (s. Stammeiche 3)

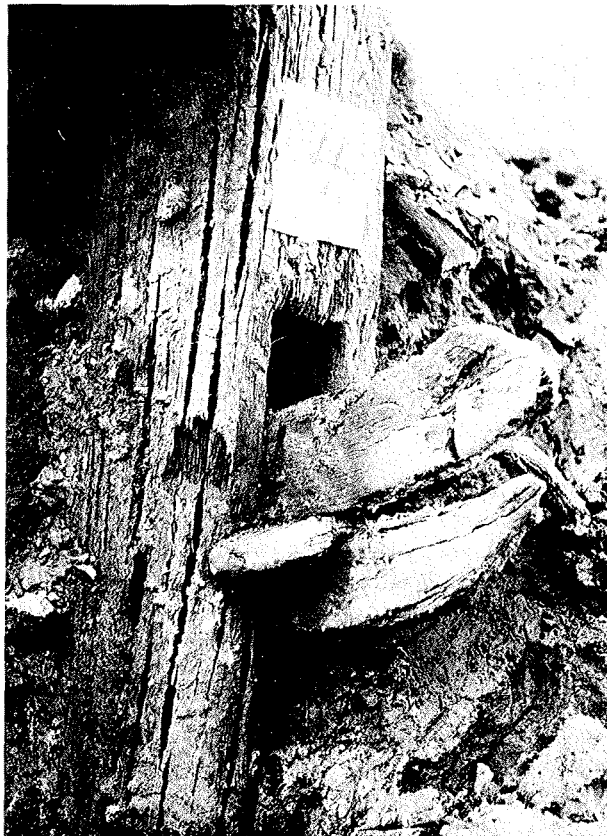
Abb. 10.15. Obwohl vor Jahrhunderten aus dem Kernholz der Waldeichen gezimmert, unterliegen die Stackdeichelemente (Abb. 10.16) nach der Öffnung ihrer jahrhundertlangen Einlagerung in dem tonigen und dauerfeuchten Substrat „Klei“ sehr schnell der Schrumpfung (hier Stammeiche mit der Grabungsnummer 4)
