# Die Küste

**Heft 48 – 1989**

## **Die Lundenberg Harde**

### **Eine historische küsten- und deichbaugeschichtliche Monographie aufgrund neuer Grabungen im nordfriesischen Wattenmeer (1962 bis 1977)**

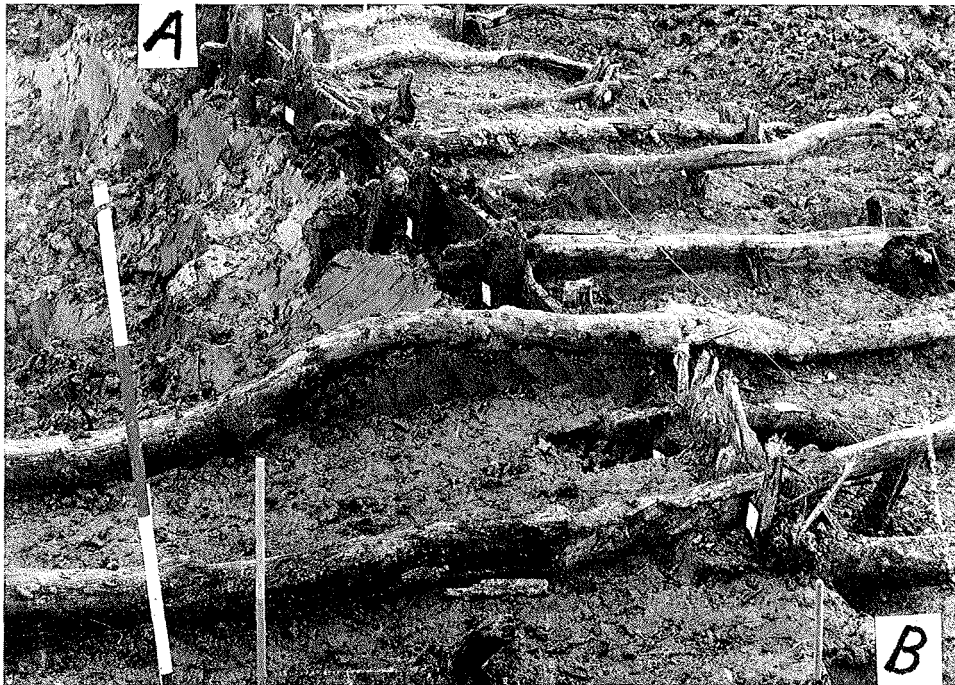
Abb. 10.16. Die Stackdeichplanken vom alten Werk (Ost I) durchschneiden das Foto von links oben (A) diagonal nach rechts unten (B). Die für das alte Werk (Ost I) typische kurze Form der Ankerhölzer ist in der rechten Bildhälfte belegt, während links vom Plankenwerk noch zwei für das Foto im Verband verbliebene Anker den Typ der für die Montage notwendigen Überlängen erkennen lassen (Anker West II = doppelte Ankerlänge von Werk Ost I)

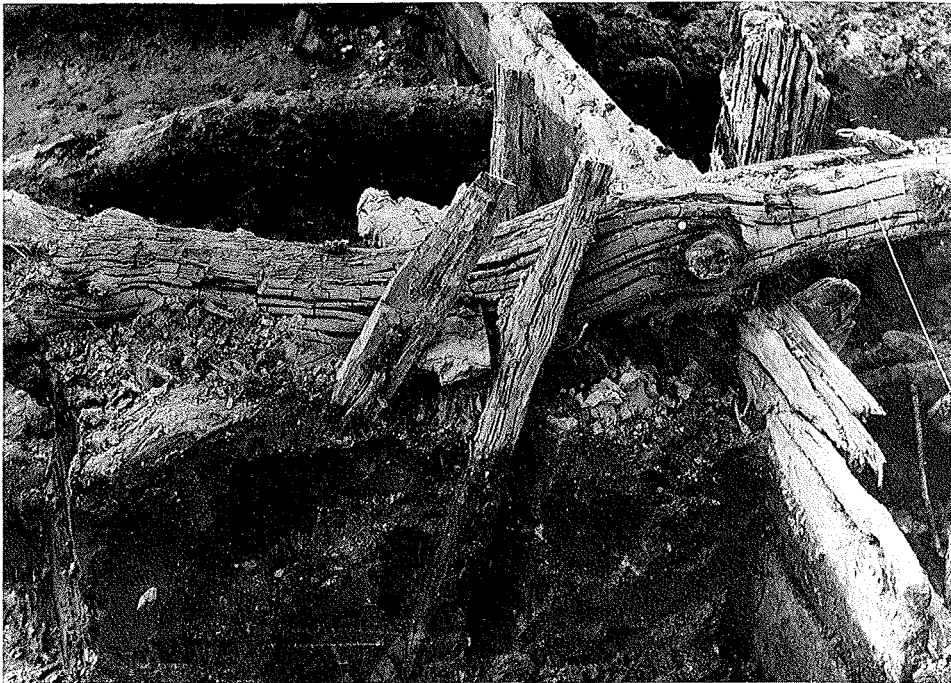
Abb. 10.17. Das ältere Ostwerk (Ost I), Abb. 10.7, A u. B) zeigt zum Unterschied vom jüngeren Westwerk (West II) eine doppelte Plankenordnung. Darüber liegt im Foto ein hinter dieser doppelten Verbretterung festgesetzter Anker der Überlänge von Werk II

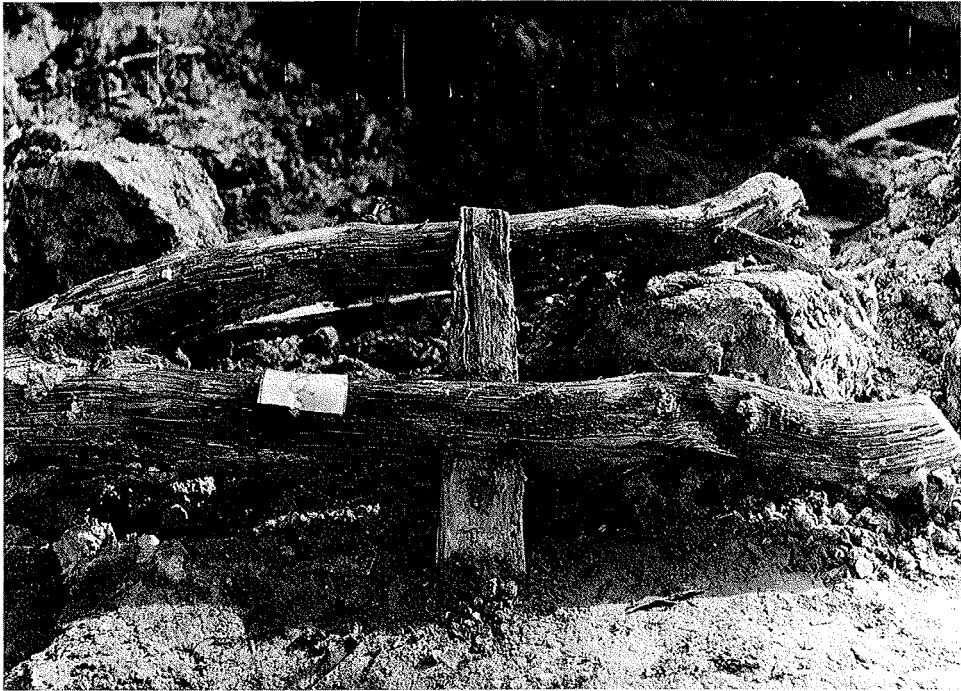
Abb. 10.19. Waldwüchsiger Gabelanker mit einem zwecks Verwendung auch auf „Zug“ in dem einen Gabelschenkel eingebauten Brettsplint, weil der zwischen den gewachsenen Gabelschenkeln liegende Winkel allein für die Montage der Funktionshölzer zu „engbrüstig“ ist

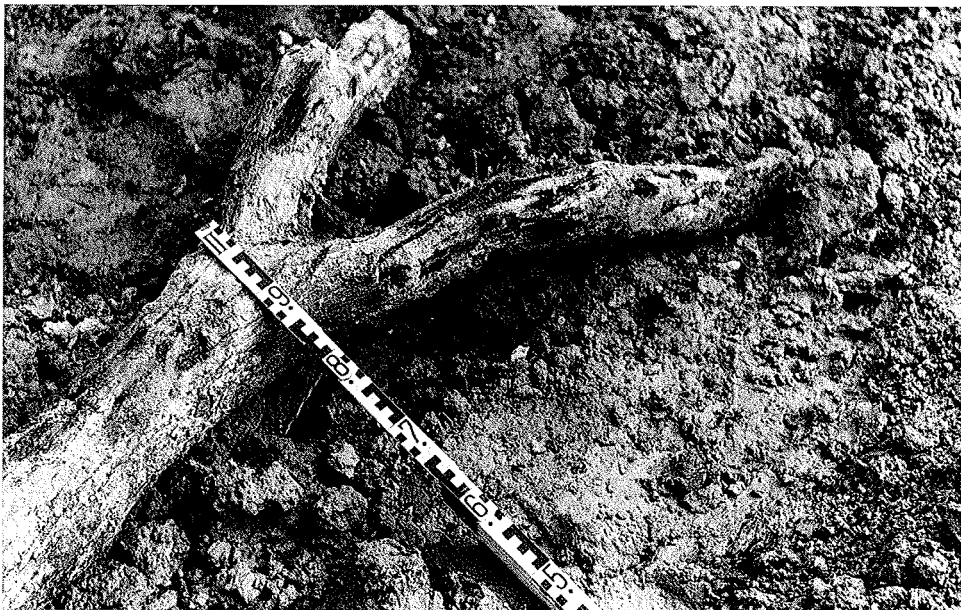
Abb. 10.20. Freigelegtes waldwüchsiges, gabelförmiges Ankerholz (mit Maßstab)

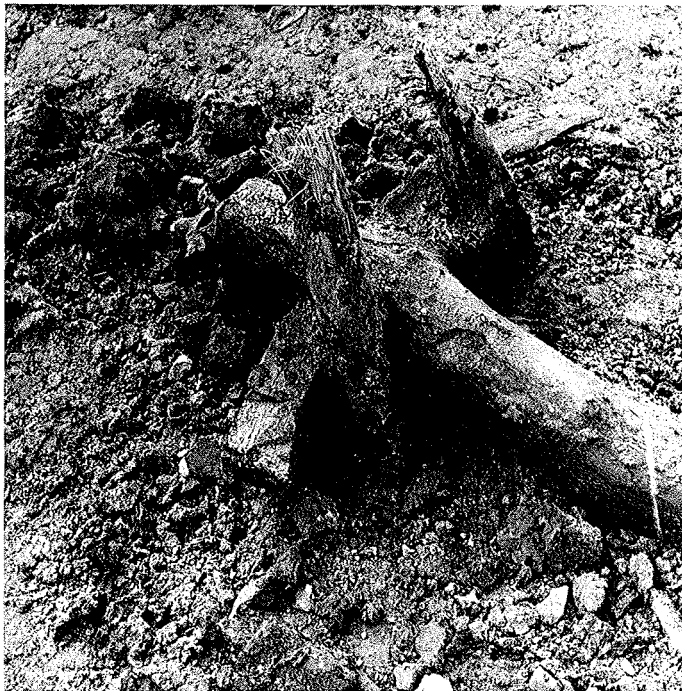
Abb. 10.21 Stackdeichanker mit sichelförmigem Splint. Montage durch zwei Funktionshölzer nur auf „Zug“

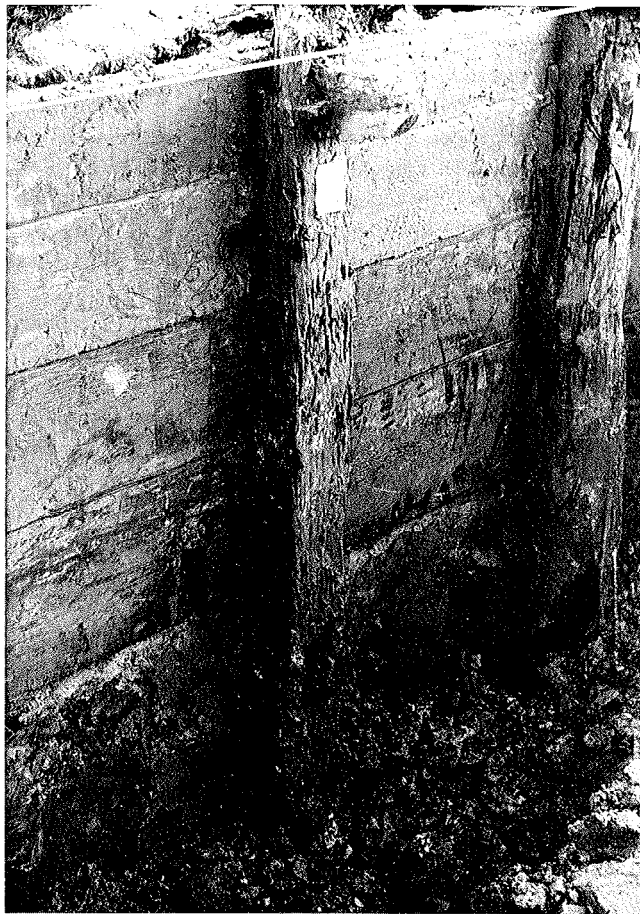
Abb. 10.22. Das hier abgebildete ältere Ostwerk (Ost I) zeigte nach der Aufgrabung im ganzen mittleren Abschnitt einen unbeschädigten, vollkommen intakten Bauzustand. Sowohl die Stammeichen als auch die zuunterst liegenden Planken zeigen nahe am Grund das Merkmal einer Zweitverwendung

Auch am Grabungsphoto (Ost I) mit den beiden rechtwinklig gezimmerten Stammeichen (Abb. 10.22) ist das Plankenwerk, abgesehen von den Beschädigungen der ersten Bergungsarbeiten (Abb. 10.9), in nahezu nahtloser Weise aufeinander gesetzt. Mit der gleichen Sorgfalt ist der weitere Verlauf des Plankenwerkes hergestellt worden. Was im Stein- oder Ziegelbau mit dem Terminus „Knirsch“ als Fugenmerkmal bezeichnet zu werden pflegt, könnte sinngemäß auf das Plankenwerk Ost I angewendet werden, zum Unterschied von Werk II West. Das Plankenwerk dieses älteren Stackdeiches ist in doppelter Plankenlage zur geschlos-

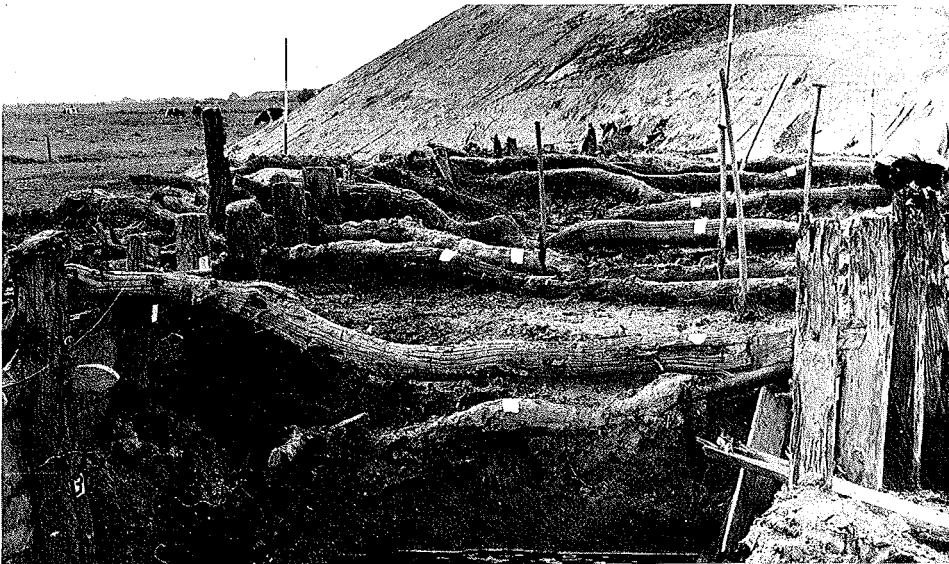
Abb. 10.23. Nach der dritten Aufgrabungsphase (Hauptgrabung) beansprucht der Doppelstackdeich am „Halben Mond“ den Hauptanteil von der Grundfläche der Baugrube. Der Doppelstackdeich liegt hier in breiter Front vor der sieben Meter hohen Böschung der Seedeichaufgrabung Südermarsch-Lundenberg. Rechts oben der aufgegrabene Deichkörper

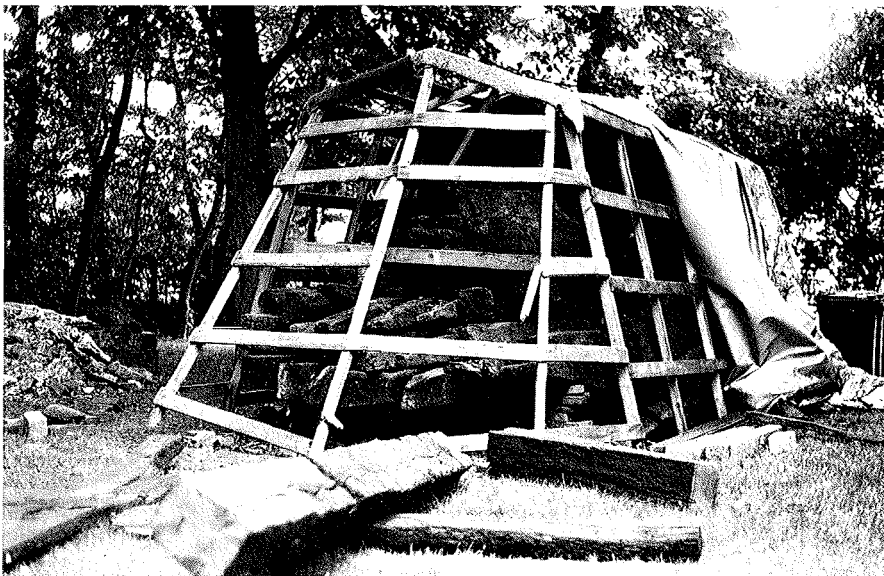
Abb. 10.24. Nach der Freilegung der mittelalterlichen Stackdeichelemente und deren Ausbau aus dem Konstruktionsverbund wurden diese vom Klei gereinigt, getrocknet und konserviert. Im Parkgelände des Nissenhauses dienten zwei eigens hierfür errichtete Zeltdepots für die sachgerechte Aufbewahrung der historischen Elemente. Ihre lockere Lagerung mit frei durchziehender Belüftung haben seit dem Ausbau vor Ort am Seedeich die an die Aufbewahrung gestellten Ansprüche in idealer Weise erfüllt, bis sie jetzt als historische Originalbestandteile in der Schausammlung des Museums als Stackdeich im Maßstab 1:1 ihren Dauerplatz gefunden haben

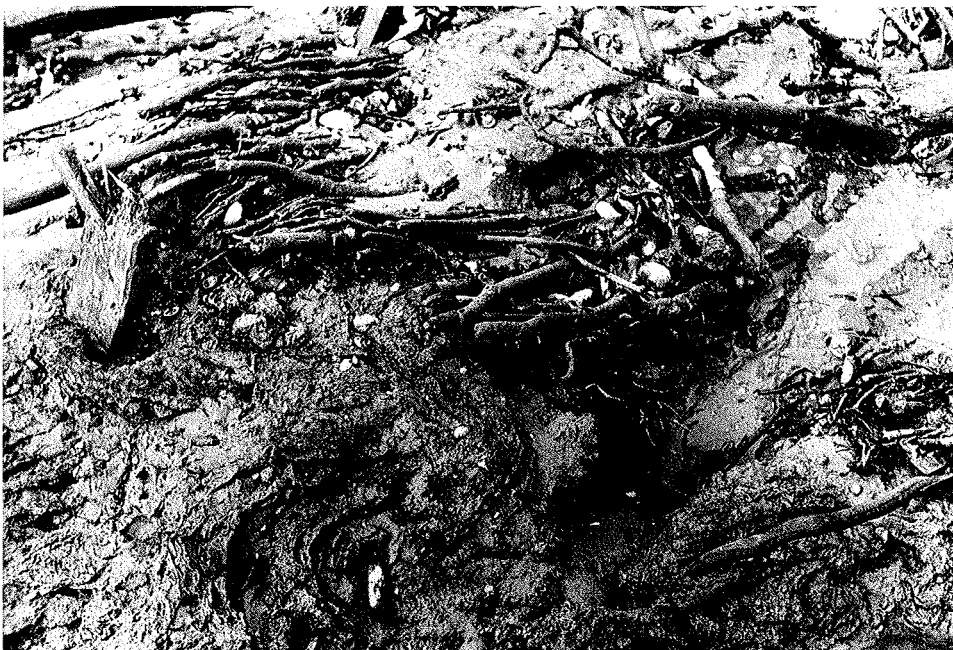
Abb. 11.4. (Standort d im Höhenplan Abb. 11.2) Verbau der Hauptwehle Lundenberg nach 1634 durch Verwendung der historisch bewährten Buschmatten und Kleitransporte durch abgesenkte Erdschiffe

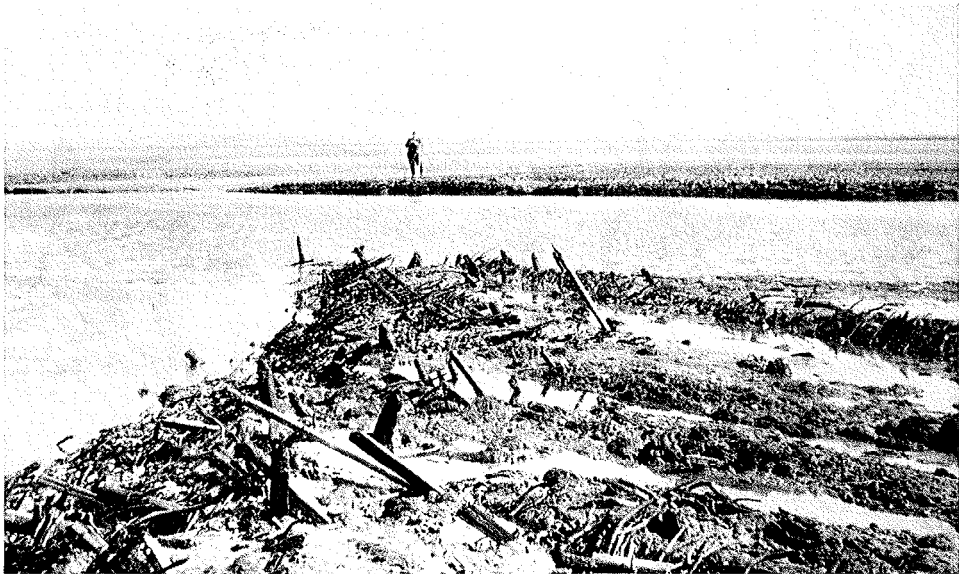
Abb. 11.5. (Standort d im Höhenplan Abb. 11.2) Im engeren Bereich des Vorflutkanals von Neu-Lundenberg-Siel taucht der vor 350 Jahren mit größtem Aufgebot an Deicharbeitern und Soldaten des Gottorper Herzogs einschließlich der Verwendung von Erdschiffen und allen verfügbaren Deichbaumaterialien versuchte Verbau der Hauptwehle bei extremem Niedrigwasser inselförmig auf

Die hier wiedergegebenen Standortphotos stellen den heutigen Zustand jener eindeutig erkennbaren historischen Örtlichkeit dar, die im Höhenlinienplan Abb. 11.2 im Vorflutkanal von Neu-Lundenberg-Siel durch den Punkt d lage- und höhenmäßig festgelegt werden konnte. Was uns durch die mittelalterliche Handskizze (Abb. 11.3) in so eindrucksvoller Zeichnung überliefert wurde, fand durch die fortschreitend im Lundenberger Vorfluter vorgenommenen Grabungen und durch die wirksamen Erosionskräfte nach nunmehr 350 Jahren ihr Wirklichkeitsbild von 1634 „zurück“. Der in den Standortphotos (Abb. 11.4 bis 11.8) erkennbare Vorgang der Vermessung (1967) auf der angestrebten Dämmung der Wehle läßt den hohen Materialaufwand und die Größe des deichbautechnisch von 1634 bis 1720 (dem Zeitraum des endlichen Untergangs der Harde) ergebnislos bearbeiteten Areals noch heute erkennen.

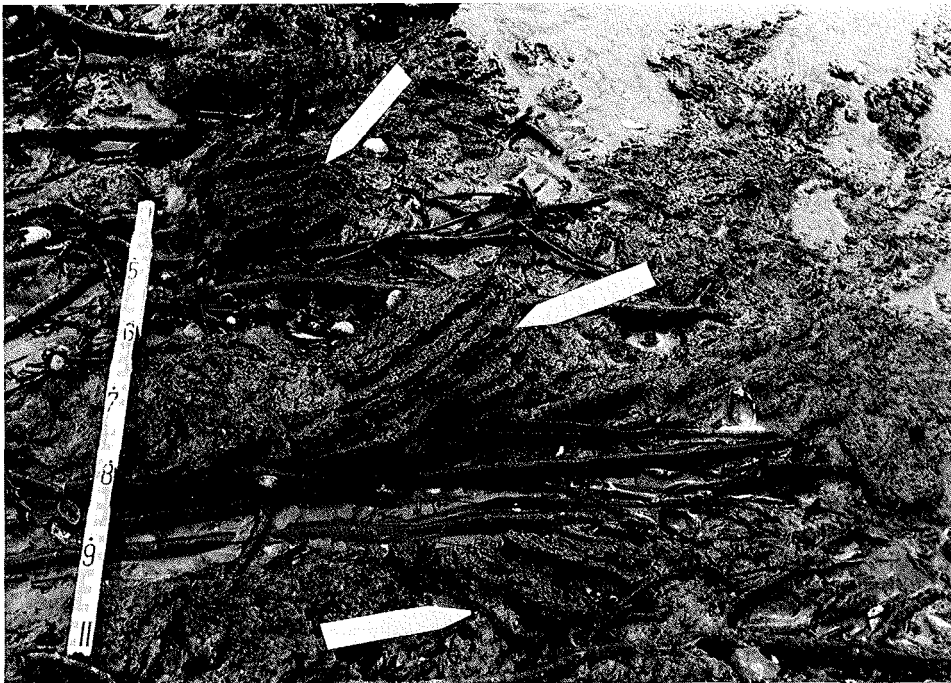
Abb. 11.7. (Standort d im Höhenplan Abb. 11.2) Verbau der Hauptwehle Lundenberg nach dem Einbruch 1634 durch Buschmatten und sturmflutgeschichteten Klei (Halligboden: weiße Hinweisfeile rechts vom Maßstab)

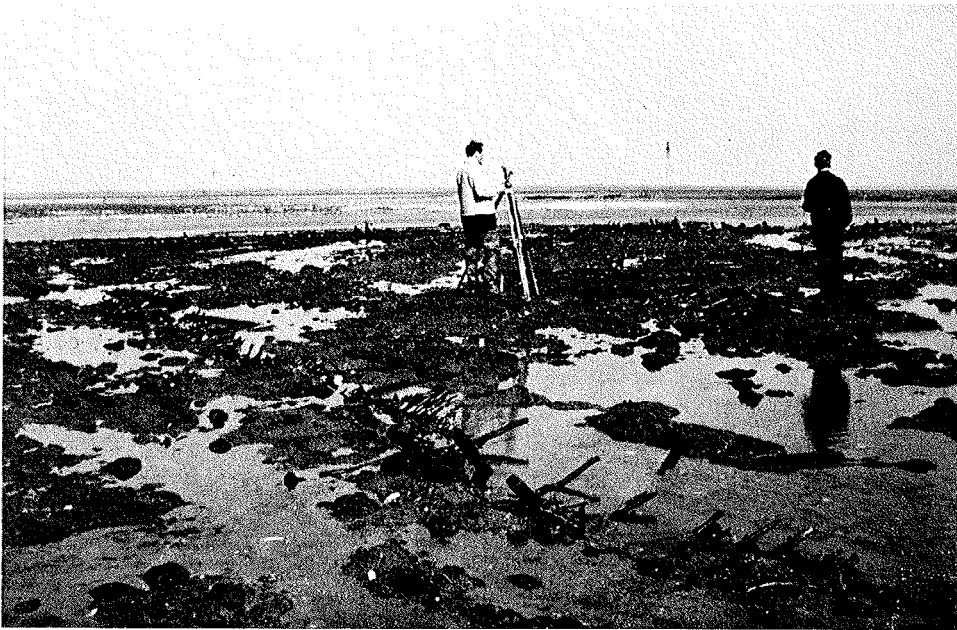
Abb. 11.8. (Standort d im Höhenplan Abb. 11.2) Das Zentrum des im Anschluß an die Sturmflut in den Jahren 1634, 1638–1643 mit größtem Materialaufwand vorübergehend geschlossenen Deichbruchs (vgl. Standort in der Handzeichnung Johs. Mejer 1637 – Abb. 11.3)

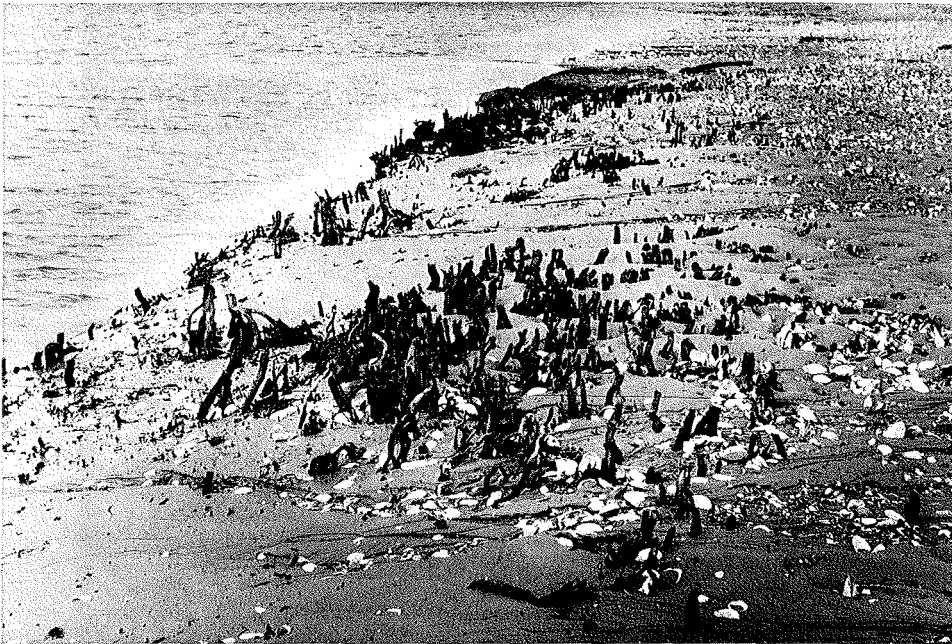
Abb. 11.10. (Standort b im Höhenplan Abb. 11.2) Die im Bild den Standort „Watt“ beherrschenden Stelzwurzeln des untergegangenen Erlenbruchwaldes „füßen“ noch heute im alten, dazugehörigen Waldboden (vgl. Abb. 11.15). Die zwischen den Wurzeln sichtbare Oberfläche wird von jungen Wattsedimenten gebildet und diese als nährstoffreicher willkommener Lebensraum von Wattorganismen, hier von der Klaffmuschel *Mya arenaria*, besiedelt

Um das in den Abbildungen 11.9 bis 11.13 ungewöhnliche Nebeneinander von Muscheln des Wattenmeeres zwischen den Stelzwurzeln einer Erlenwaldformation im Rahmen dieser küstengeschichtlichen Abhandlung erkenntniskritisch auswerten zu können, bedarf es der Erläuterung. Die oben genannten Photos beziehen sich im Höhenlinienplan 105 auf unmittelbar benachbarte Standorte. Sie dokumentieren zweierlei Arten von Lebensräumen aus verschiedenen Zeiträumen und von grundverschiedener ökologischer Valenz. Trotz der scheinbar miteinander verwobenen Standortmerkmale sind sie biologisch nicht überbrückbar. Auf der einen Seite befindet sich in bemerkenswerter Prägnanz der Standort „Niedermoor“ mit dem subfossilen Aspekt des Stelzwurzelhorizontes eines Erlenbruchwaldes als Lebensraum des Süßwassers und auf der andern Seite dagegen der heutige Lebensraum des Meerwassers mit der in gleicher Prägnanz den Standort kennzeichnenden Wattmuschel *Mya arenaria*. In küstengeschichtlicher Hinsicht handelt es sich bei dieser Gegenüberstellung um ein Entwicklungsindiz ganz ungewöhnlicher Art. Bei der Wattmuschel liegt nicht etwa die bloße Ablagerung toter, von der Strömung verfrachteter Muschelschalen vor, sondern um einen von den im Wattenmeerwasser als Plankton schwebenden Muschellarven erst jetzt nach der Öffnung des Standortes in Besitz genommenen Lebensraum. Zum Nachweis dessen sei auf die rechte Hälfte des Standortphotos (Abb. 11.10) hingewiesen. Hier wird die an sich sehr junge Wattoberfläche von der Muschel zum Teil noch in Lebensstellung, d. h. bei senkrechter Verankerung im Sediment, und somit „in situ“ zweiklappig überragt. Der nach den Abbildun-

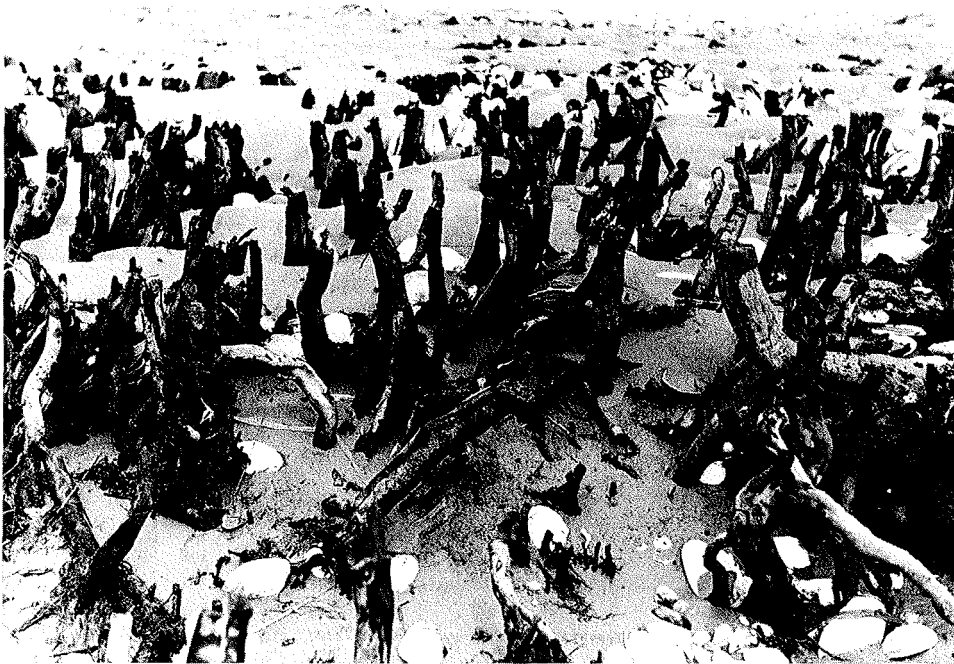
Abb. 11.12. Nahaufnahme vom Stelzwurzel-Horizont des Erlenbruchwaldes. Bei den dazwischen sichtbaren Muscheln handelt es sich um eine Neubesiedlung nach erfolgter Freispülung des restlichen Waldbodens. So folgte auf dem subfossilen Moor- und Waldhorizont des Süßwassers ein neuer biologischer Lebensraum des Salzwasserbiotops Wattenmeer

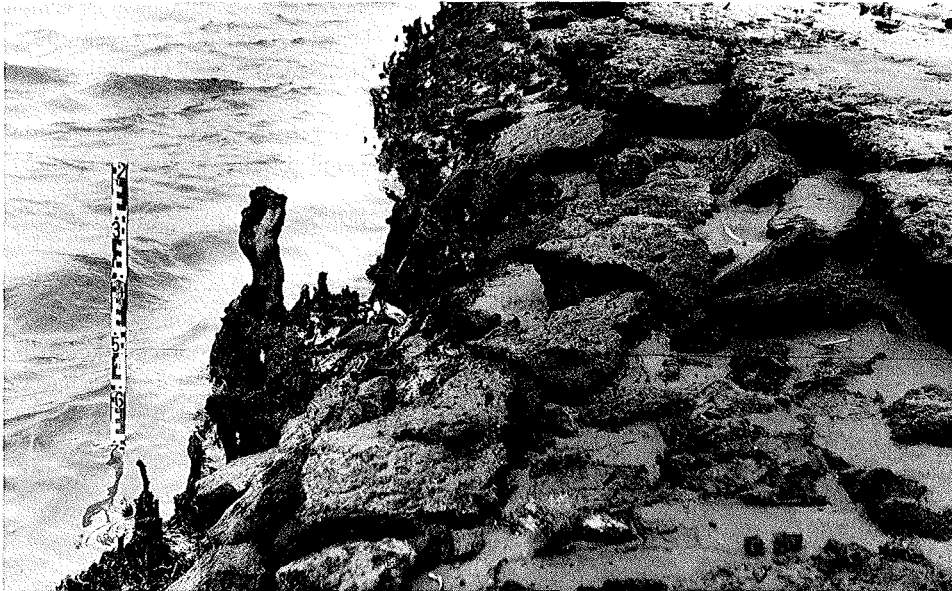
Abb. 11.15. Am hart umströmten Ufer des Vorfluters von Neu-Lundenberg-Siel zerbricht der alte, durch Humus nur schwach angereicherte Waldboden in einzelne Schollen. Der in der linken Bildhälfte aufgestellte Maßstab zeigt Höhe und Steilheit des Abtrags an der Kante des Vorfluters mit über 60 cm an

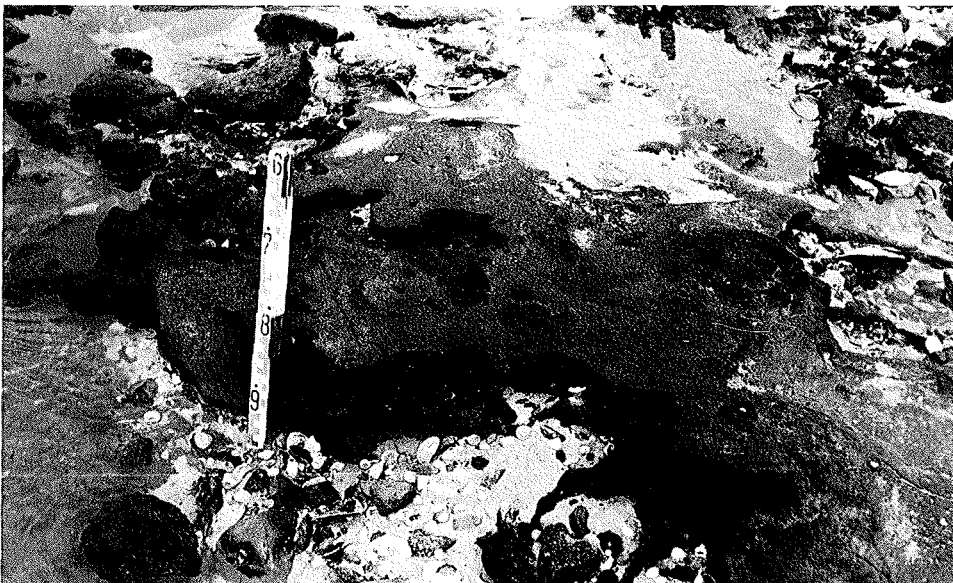
Abb. 11.16. (Standort im Plan Abb. 11.2) Unter dem Lundenberger Waldhorizont hat sich ein Podsol gebildet. Das freierodierte Bodenprofil ist aus mehreren Schichten aufgebaut. Der im Bild sichtbare Maßstab steht im bekannten „lavendelblauen Geschiebe“ (MEYN, 1876) des ehemals hier abgelagerten Witzworter Strandwalls. Das aus diesem herausfraktionierte Brandungskonglomerat ist auf dem Bild eingebettet im weißen Dünensand der Landschaft Lundenberg
