# Margrethe-Koog

## Landgewinnung und Küstenschutz im südlichen Teil des dänischen Wattenmeeres

Von MARGOT JESPERSEN und ERIK RASMUSSEN

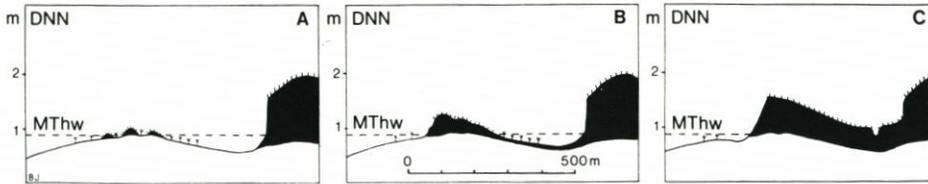
Abb. 2: Klintmarschbildung.

A: Anfang der Marschbildung auf Hochwatt vor dem alten Vorland. B: Entstehung der Andelgrasinsel, die Klint. C: Zusammenwachsen der Klint mit dem alten Vorland. DNN: Dänisch Normal Null. MThw: Mitteltidehochwasser (nach B. JAKOBSEN)

Die Klintmarsch bildet die Grundlage eines wesentlichen Teils der Landgewinnung im dänischen Wattenmeer. Der natürliche Verlauf der Bildung einer Klintmarsch ist in kurzen Zügen wie folgt (Abb. 2):

Andelgras beginnt ein Hochwatt zu besiedeln und Grasbüschel im Mittelhochwasserniveau zu bilden. Die Andelgrasbüschel sind gute Sedimentsammler, weshalb sie in bezug auf Höhe und Fläche schnell wachsen. Die einzelnen Grasbüschel wachsen allmählich zu einer kleinen etwa 200 m außerhalb der Küste gelegenen Insel zusammen. Der westliche Teil der neugebildeten Insel wächst schneller in die Höhe als der östliche Teil. Dies ist darauf zurückzuführen, daß das Andelgras im äußeren westlichen Teil der Insel besonders den verhältnismäßig groben, mit den Gezeiten hineingeführten Sand auffängt, während der feinere

Sand und der Lehm erst im ruhigeren Wasser auf der Leeseite der Insel aufgefangen werden. In der mit Wasser gefüllten Niederung zwischen der Insel und der Küste, dem sogenannten Landpriel, wachsen oft große Mengen Spartina, die einen Sumpf bilden. In diesem Sumpf gedeiht das Andelgras schlecht, da es für diese Pflanze wichtig ist, daß das Wasser nach der Flut schnell wegströmt. Das Landprielgebiet wächst deshalb sehr langsam in die Höhe, und es dauert lange, ehe die Insel mit dem Land verbunden wird. Gleichzeitig mit dem Aufbauen der Marschinsel beginnt das Meer einerseits eine Erosion des davor liegenden Watts und die Gestaltung einer neuen Landprielniederung, andererseits einen Abbau des westlichen Teils der Insel, so daß sich eine niedrige, aber markante Erosionskante (im Dänischen „klint“) gegen das Watt hinaus bildet. Diese Erosionskint hat der ganzen Marschinsel, der Marschkint, und damit auch dem mit Klintmarsch bezeichneten Marschtyp den Namen gegeben.

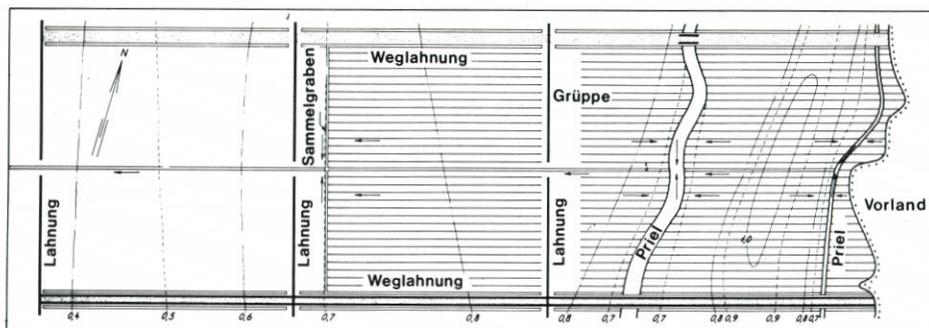
Abb. 3: Beispiele der Schlickfelder bei Höjer (nach H. A. OLSEN)

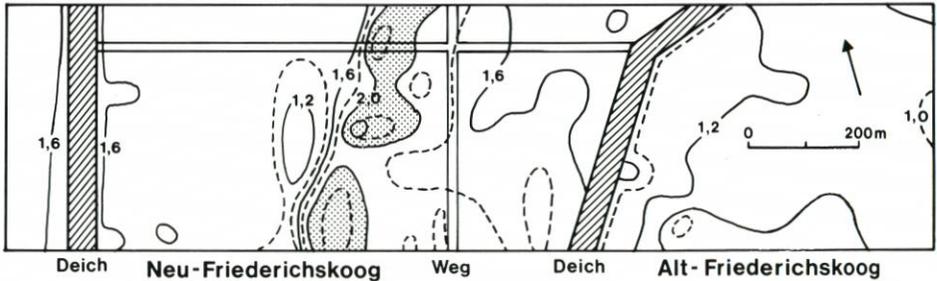
Abb. 8: Alte Marschklint im südlichen Teil des Neu-Friedrichskooges (nach N. K. JACOBSEN)

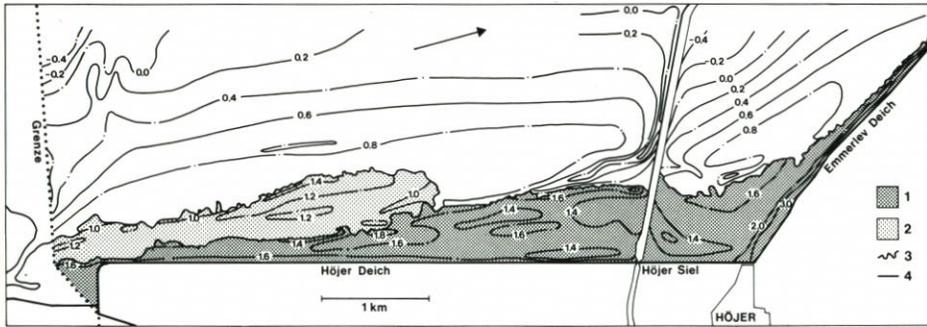
Abb. 9: Das Højer Vorland 1954.

1: Vorland 1935. 2: Vorland entstanden 1943–1954. 3: Erosionskante des Vorlandes. 4: Kanallahnung (nach B. JAKOBSEN)

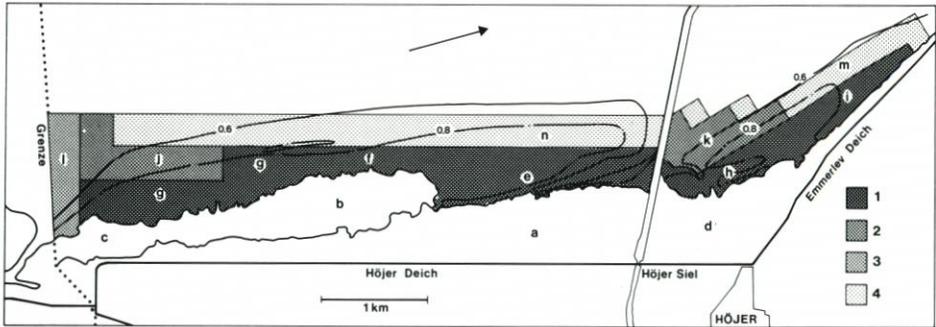
Abb. 10: Das Landgewinnungsfeld bei Højer.

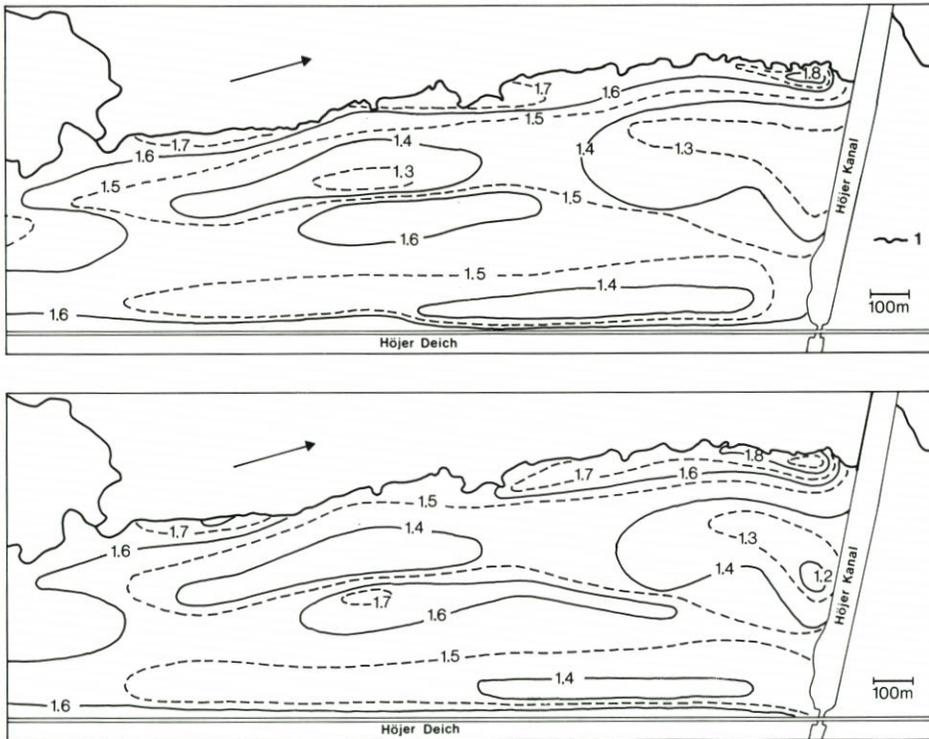
Abb. 11: Das alte Vorland südlich vom Höjer Kanal 1954 und 1972 (Gebiet a, Abb. 10).  
1: Erosionskante des Vorlandes

Das ältere Vorland bestand in seinem nördlichen Teil aus zwei Marschklinten (Abb. 11), von denen die ältere der Küstenlinie i. J. 1881 entspricht, während die jüngere der Küstenlinie i. J. 1935 entspricht. Die Höhen in den westlichen Teilen der Marschklinten variierten von 1,6 bis 1,9 m DNN. Die früheren Landpriele hinter den Marschklinten zeichneten sich deutlich im Gelände als längliche Niederungen ab. Die Koten variierten hier von 1,2 m bis 1,4 m

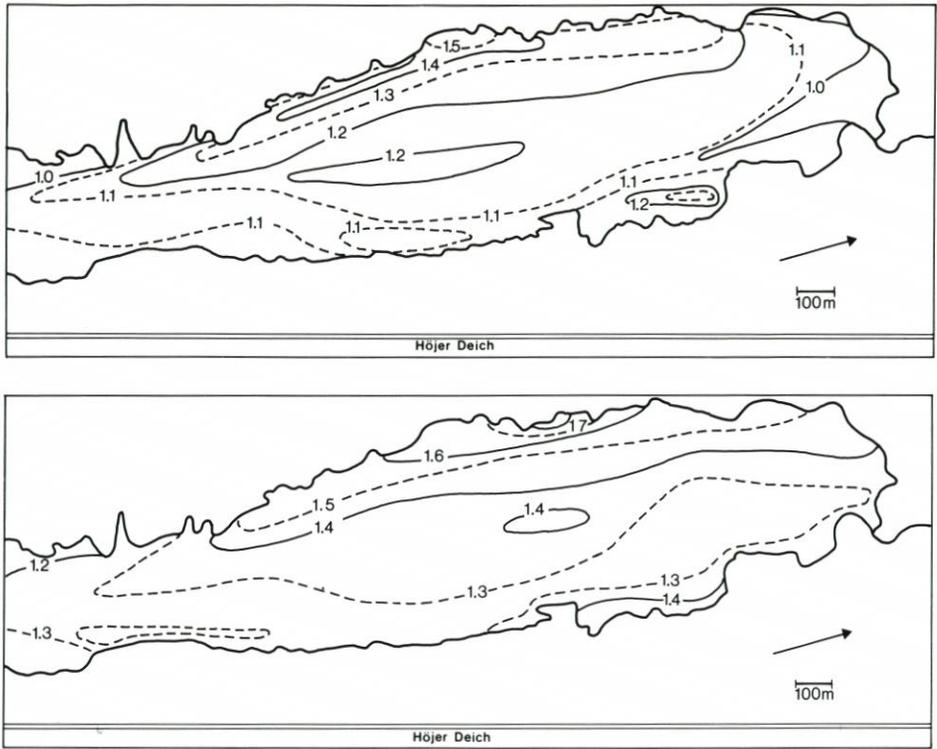
Abb. 12: Der nördliche Teil des jüngeren Vorlandes 1954 und 1972 (Gebiet b, Abb. 10)

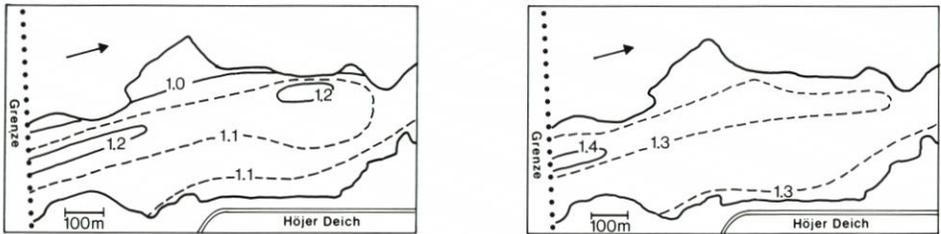
Abb. 13: Der südliche Teil des jüngeren Vorlandes 1954 und 1972 (Gebiet c, Abb. 10)

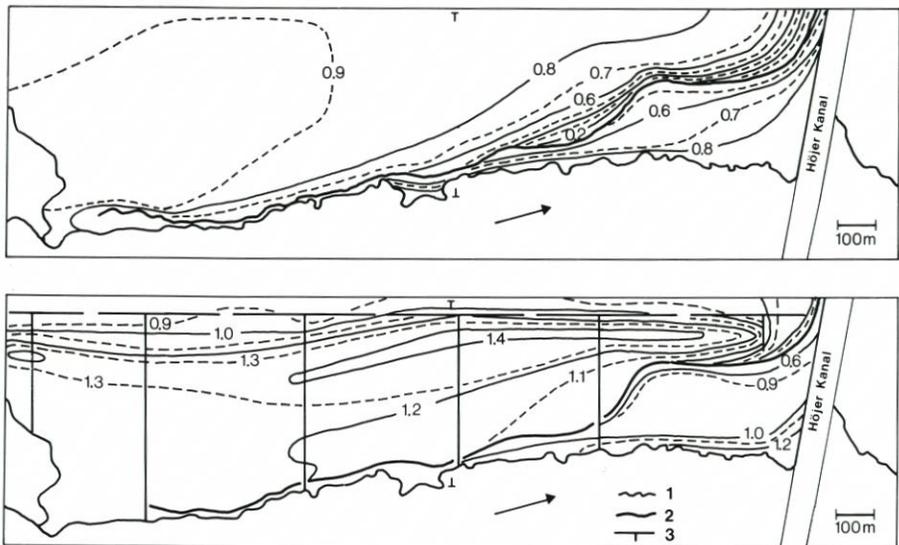
Abb. 15: Das Landgewinnungsfeld 1958 unmittelbar südlich vom Höjer Kanal in den Jahren 1954 und 1972 (Gebiet e, Abb. 10). 1: Erosionskante des Vorlandes. 2: Priel. 3: Lahnungen

Aus der Vermessung 1954 ergibt sich, daß fast das ganze Gebiet südlich vom Höjer Kanal den Charakter eines Hochwatts hatte; nur im nördlichsten und südlichsten Teil des Feldes fanden sich niedriger liegende Gebiete. Vom Hochwatt lagen nicht weniger als 85 % über 0,8 m DNN und 28 % sogar über 0,9 m DNN, was dem Niveau unmittelbar unter Mittelhochwasser entspricht. Die Dränierung des Hochwatts war aufgrund des früher erwähnten markierten Landpriels mit Mündung in den naheliegenden Höjer Kanal (Abb. 15)

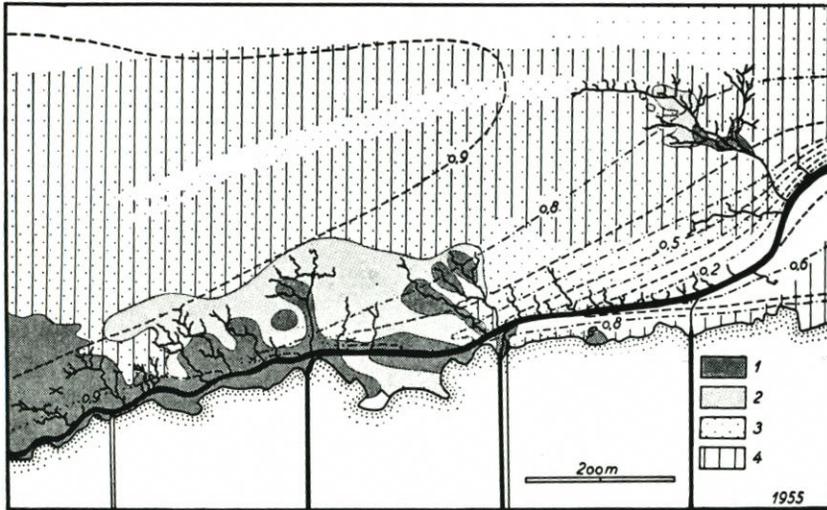
Abb. 16: Vegetationskarte vom Prielbereich südlich vom Höjer Kanal 1955.

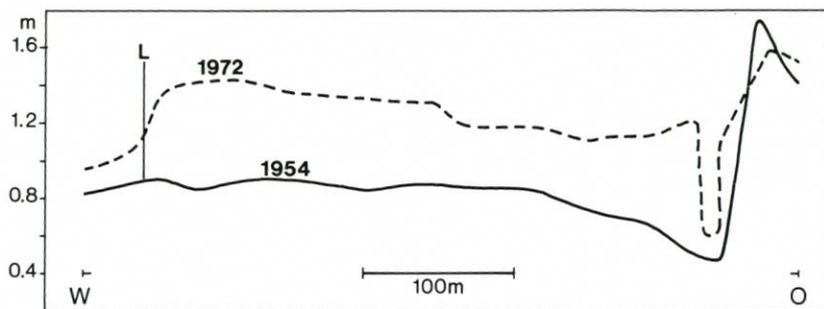
Abb. 17: Querprofil des Landgewinnungsfeldes 1 km südlich vom Höjer Kanal in den Jahren 1954 und 1972. L: Lahnung

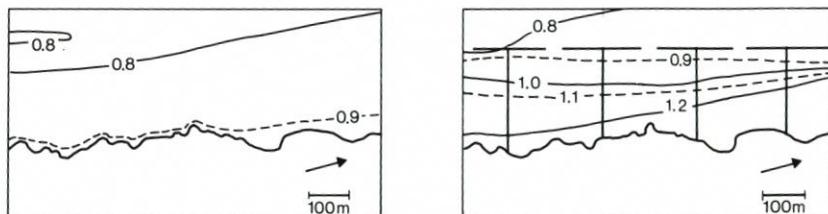
Abb. 18: Der mittlere Teil des Landgewinnungsfeldes 1958 südlich vom Höjer Kanal in den Jahren 1954 und 1972 (Gebiet f, Abb. 10)

Der mittlere Abschnitt des Landgewinnungsfeldes von 1958 (Abb. 18) am nördlichen Teil des jüngeren Vorlandes bestand 1954 lediglich aus Hochwatt, von dem 88 % über 0,8 m DNN lagen. Trotz des hohen Niveaus fand sich keine Andelvegetation. Dagegen gedieh Queller im größten Teil des Gebietes. Es handelte sich somit um ein anscheinend geringes Anwachsgbiet, weshalb man die Landgewinnungsanlagen aus einer einzelnen Reihe kleiner

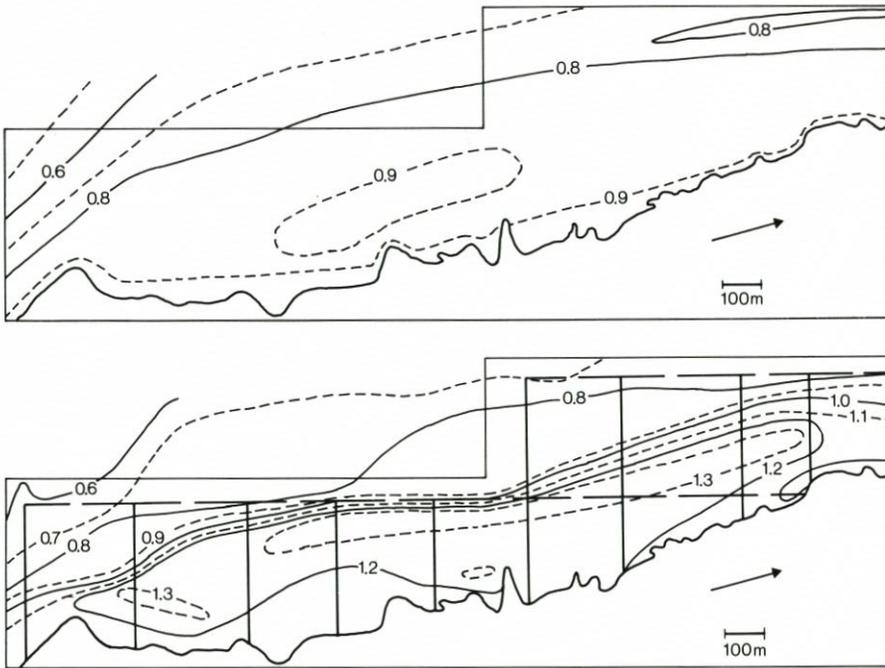
Abb. 19: Der südlichste Teil des Landgewinnungsfeldes 1958 in den Jahren 1954 und 1972 (Gebiet g, Abb. 10)

Der südliche Teil des Landgewinnungsfeldes von 1958 (Abb. 19) umfaßte 1954 99 % Hochwatt. Der größte Teil des Gebietes, etwa 84 %, lagen über 0,8 m DNN, und nur in der südwestlichsten Ecke fand sich ein Areal unter Hochwattniveau. Die Niveauperhältnisse genügten somit einer Zuwanderung von Andelgras. Dennoch ist das Andelgras nur durch verstreut liegende Grasbüschel entlang der alten Vorlandkante vertreten, während Queller in 68 % des Feldes (Abb. 20) vorkommt. Das geringe Andelvorkommen selbst auf dem höchstliegenden Watt deutet darauf hin, daß das Gebiet eine geringe natürliche Dränierung hatte. Dies ergibt sich auch aus den völlig vegetationslosen Gebieten im südwestlichen Teil des Watts und in einer ca. 100 m breiten Zone auf dem höchstliegenden Watt vor dem alten Vorland.

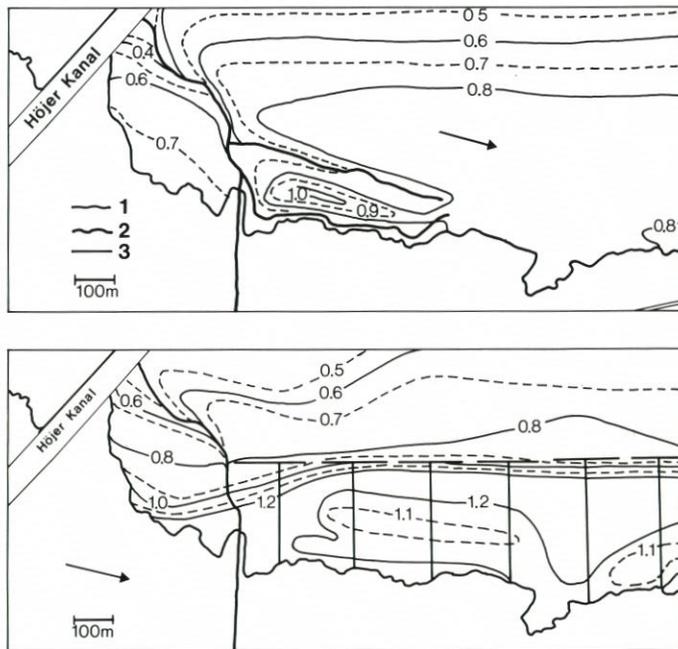
Abb. 21: Das Landgewinnungsfeld 1958 unmittelbar nördlich vom Höjer Kanal in den Jahren 1954 und 1972 (Gebiet h, Abb. 10).

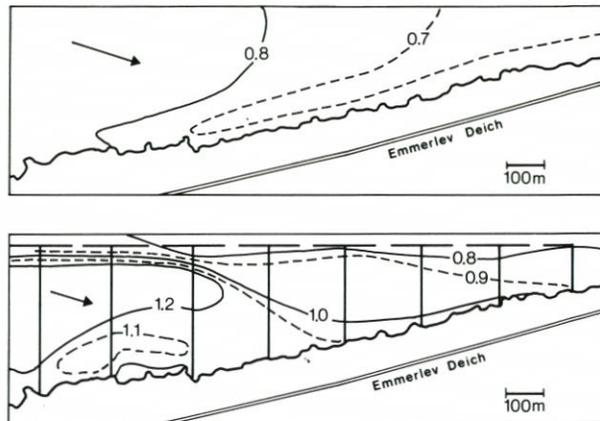
Abb. 22: Der nördlichste Teil des Landgewinnungsfeldes 1958 in den Jahren 1954 und 1972 (Gebiet i, Abb. 10)

Im nördlichsten Feld vor dem schmalen Vorland am Emmerlev Deich (Abb. 22) fand sich 1954 ein sich schwach neigendes Watt, das trotz seines Niveaus entweder vegetationslos oder mit einem dünnen Bestand von Queller versehen war. Das Gebiet war gegen Norden durch einen nur wenig markierten Landpriel unzureichend dräniert. Die Landprielniederung war vegetationslos, abgesehen von Meerbinsen entlang der Vorlandkante, was auf durchsickerndes Grundwasser aus der naheliegenden Geest zurückzuführen war. 1958 wurde ein küstenparal-

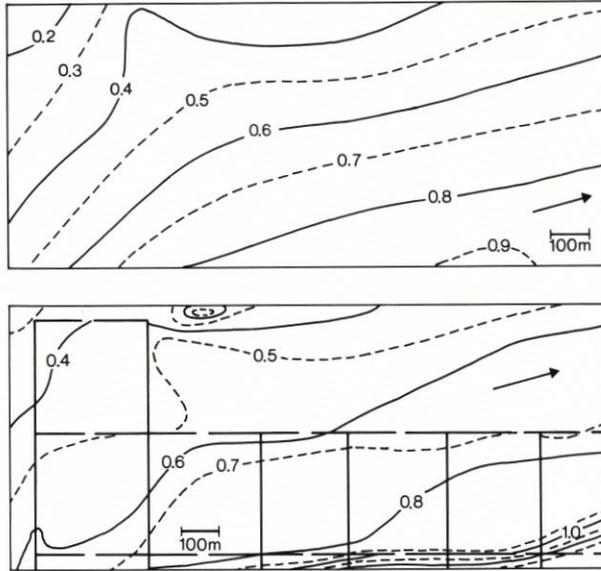
Abb. 23: Das südliche Landgewinnungsfeld 1960 in den Jahren 1954 und 1972 (Gebiet j, Abb. 10)

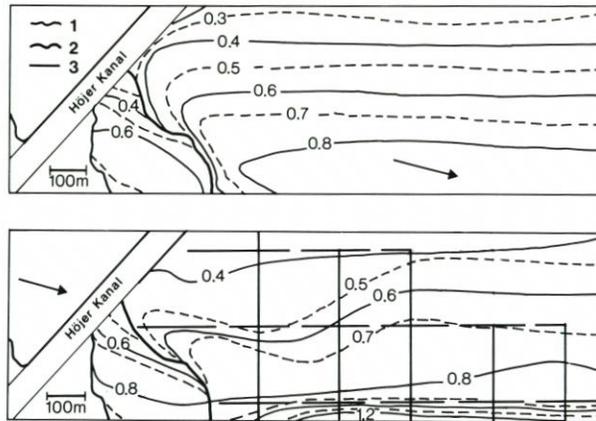
Abb. 24: Das nördliche Landgewinnungsfeld 1960 in den Jahren 1954 und 1972 (Gebiet k, Abb. 10).  
1: Erosionskante des Vorlandes. 2: Priel. 3: Lahnung

Das Landgewinnungsfeld nördlich vom Höjer Kanal (Abb. 24) umfaßt Watten, die 1954 im Niveauintervall 0,0–0,9 m DNN gelegen waren. Davon lagen 26 % unter 0,6 m DNN, und nur 21 % über 0,8 m DNN. Nur der Teil des Wats über 0,8 m DNN war 1954 von Vegetation bedeckt. Die Vegetation bestand ausschließlich aus vereinzelt wachsenden Quellern. 1972 war ein kleines Gebiet im südöstlichsten Schlickfeld vom Andelgras erobert. Das Watt der östlichen Schlickfeldreihe war von Spartina und Queller invadiert, während die restlichen Schlickfelder so gut wie vegetationslos waren. Die fehlende oder schwach entwickelte Vegetationsdecke und besonders das Nichtvorhandensein von Andelgras kommen deutlich durch eine geringe Sedimentation von 5–10 cm für die Periode 1954–1972 zum Ausdruck. Nur ganz örtlich findet sich eine größere Sedimentation, z. B. entlang einer 4 m breiten wasserdichten Lahnung, die in Verbindung mit der Landgewinnungsanlage auf der nördlichen Seite vom Höjer Kanal zu dem Zweck errichtet wurde, einen quergehenden Strom daran zu hindern, Material in den Kanal hinabzuführen.

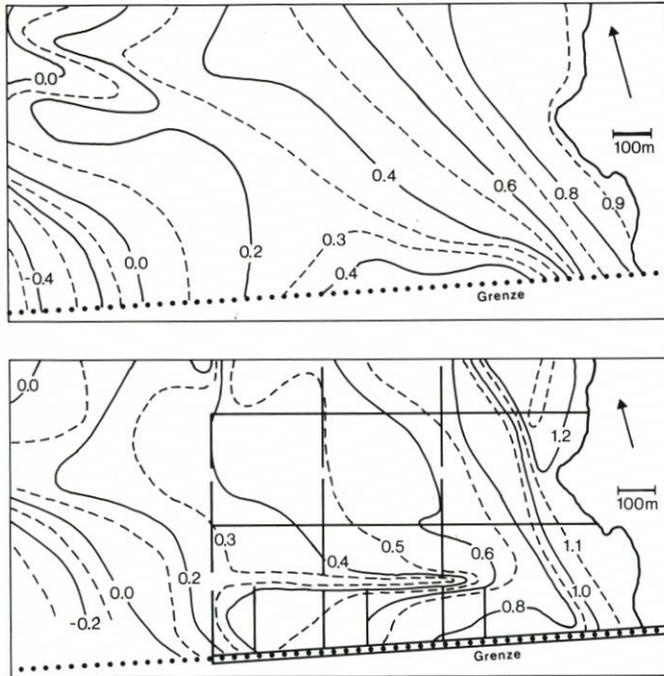
Abb. 25: Das Landgewinnungsfeld 1963/64 in den Jahren 1954 und 1972 (Gebiet I, Abb. 10)

Auf dem Watt gleich nördlich der Grenze (Abb. 25) drängt sich von Westen eine Flutscharte (Flutstromrinne) hinein. Die Niederung der Flutscharte verlief ursprünglich über die Landesgrenze bis zu einem Anwachsgebiet auf deutscher Seite (Abb. 9). Vor dem Bau des Grenzlahnungsweges erfolgte eine bedeutende Wasserbewegung hin und zurück durch die Niederung, was einen Anwachs verhinderte. Der Lahnungsweg hielt die Durchströmung an und beschaffte die erforderliche Ruhe zur Sedimentation des Materials, das durch die Flutscharte hineingeführt wird, das aber früher in den deutschen Raum weitergeführt wurde. Der aus drei Schlickfeldern bestehende Landgewinnungsabschnitt überspannt ein großes Wattniveauintervall. 1954 lag das Watt zwischen 0,2 und 0,9 m DNN, und nur 20 % waren Hochwatt. Die Kote in der Grenzniederung lag unter 0,3 m DNN, und der innere Teil der Niederung lag nur ca. 300 m westlich der Vorlandkante. Das niedrige Niveau sowie die besonderen hydrographischen Verhältnisse in der Niederung der Flutscharte haben die Vegetationsentwicklung des Gebietes gehemmt. 1954 war somit nur der östlichste Teil des Watts über Kote 0,8 m DNN mit Queller bestanden, und es gab kein Andelgras. Dies änderte sich schon 1965. Zu diesem Zeitpunkt erstreckt sich das Andelvorland ca. 200 m westlich des 1954-Vorlandes. Diese Entwicklung ist jedoch im Verhältnis zur Niveauveränderung des Feldes bescheiden, eine Veränderung, die in diesem Landgewinnungsabschnitt deshalb nicht in erster Linie von der Verbreitung der Vegetation abhängig sein kann. Der vegetationslose Teil des Watts hat schon 1966 eine positive Niveauveränderung mit einer Sedimentation, die

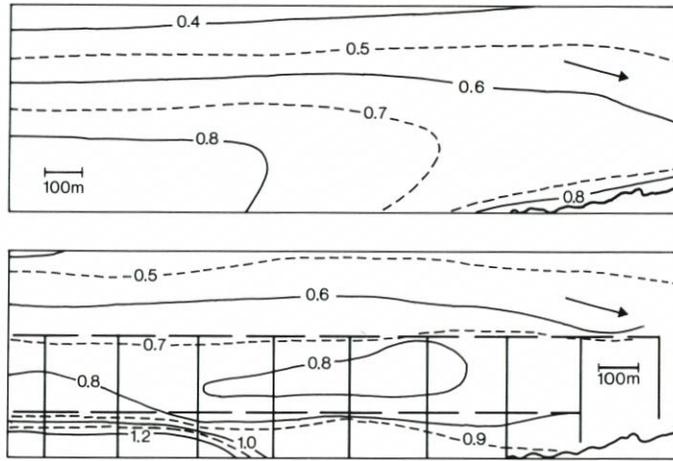
Abb. 26: Der nördlichste Teil des Landgewinnungsfeldes 1965 in den Jahren 1954 und 1972 (Gebiet m, Abb. 10)

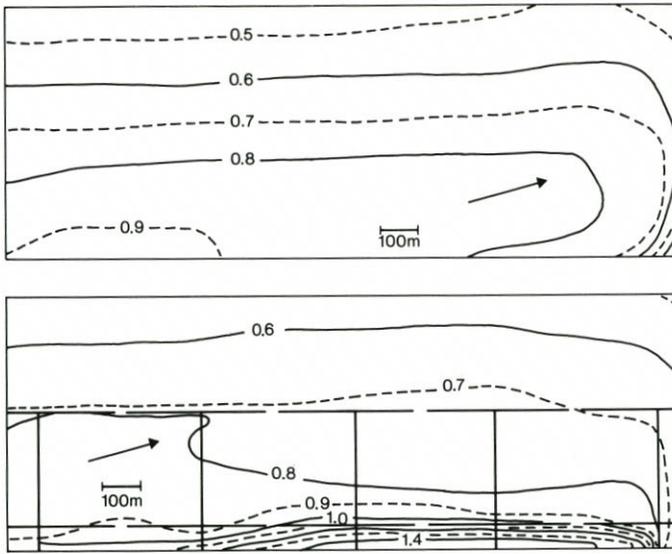
Abb. 27: Das Landgewinnungsfeld 1965 unmittelbar südlich vom Höjer Kanal in den Jahren 1954 und 1972 (Gebiet n, Abb. 10)

Südlich vom Höjer Kanal wurden 18 Schlickfelder verschiedener Größe in einem Gebiet angelegt, das 1954 in der Höhe von 0,9 m DNN im nördlichsten Teil (Abb. 27) bis 0,2 m DNN am weitesten gegen Süden variierte. Das gesamte Gebiet war 1954 vegetationslos, während sich 1972 überall Queller und Spartina fanden. Darüber hinaus hatte das Andelgras seit 1965 eine 50–75 m breite Zone am östlichen Faschinentzaun in den vier nördlichsten Schlickfeldern erobert. Hier ist das Niveau gleichzeitig um bis auf 20 cm angehoben. Unmittelbar außerhalb der Andelzone sind die Schlickfelder dafür durch Erosion gekennzeichnet, was als der Beginn einer neuen Landprielniederung angesehen werden kann. Am westlichen Faschinentzaun findet sich wieder Akkumulation. Auf dem Watt außerhalb des Schlickfeldes läßt sich, wie auch nördlich des Kanals, eine Sandzuwanderung beobachten. Die Niveauveränderungen sind überall klein, da weder Erosion noch Akkumulation 10 cm übersteigen.

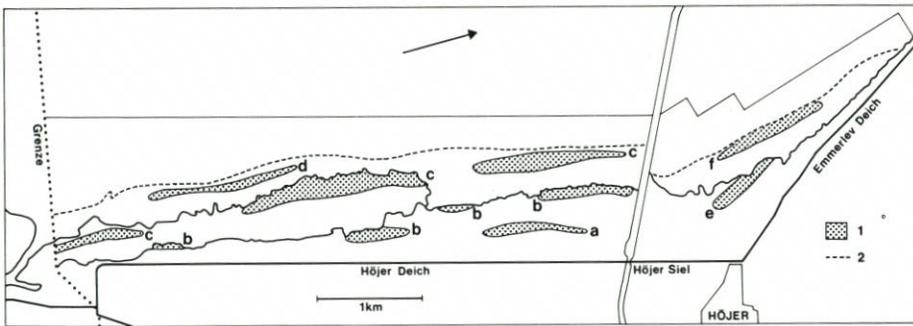
Abb. 28: Die Hauptstrukturen des Landgewinnungsgebietes bei Höjer 1972.  
1 (a-f): Der hohe westliche Teil der Marschklinten. 2: Westgrenze des Andelvorlandes 1972

Das wesentlichste strukturelle Element im Gebiet vor dem Höjer Deich stellt die Marschklint dar, die, wie im Abschnitt 2.2 erwähnt, die Grundlage eines großen Teils der Landgewinnung im dänischen Wattenmeer bildet. Die Vermessung 1972 zeigt mehrere Systeme von Marschklinten unterschiedlicher Orientierung nördlich und südlich vom Höjer Kanal (Abb. 28).

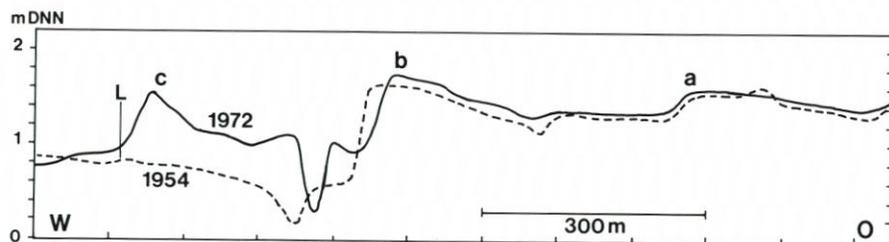
Abb. 29: Querprofil des Vorlandes ca. ½ km südlich vom Höjer Kanal 1954 und 1972. a, b, c: Marschklinten, vgl. Abb. 28. L: Lahnung

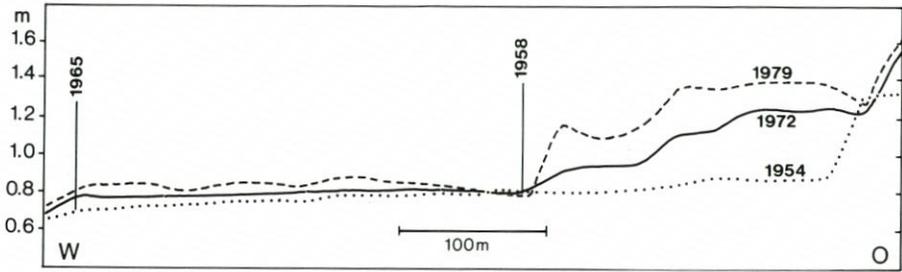
Abb. 31: Die Sedimentation im Landgewinnungsgebiet ca. 2,5 km südlich vom Höjer Kanal

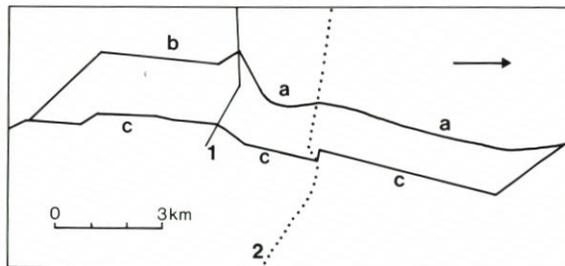
Abb. 32: Vordeiche auf beiden Seiten der deutsch-dänischen Grenze. a: Vordeich 1979/81. b: Vordeich 1953/54. c: Der alte Seedeich. 1: Hindenburgdamm. 2: Grenze

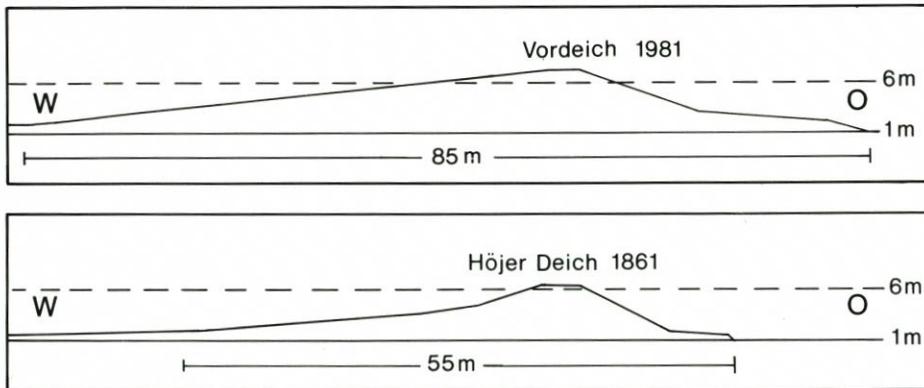
Abb. 33: Querschnitt des neuen und des alten Deiches

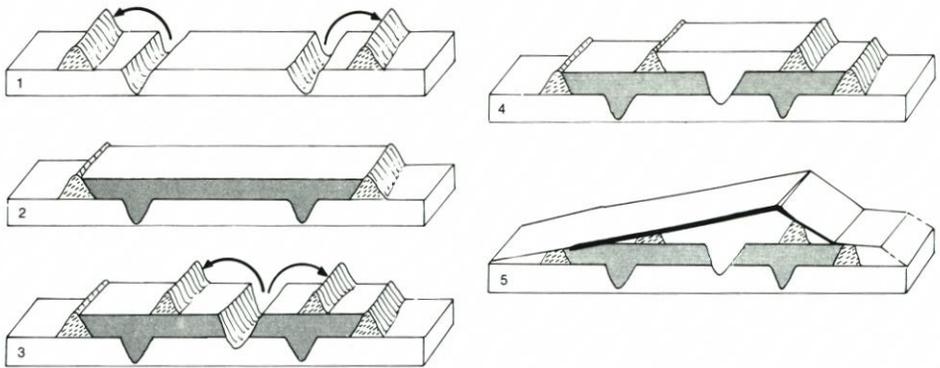
Abb. 34: Arbeitsvorgang der Errichtung des Vordeiches.

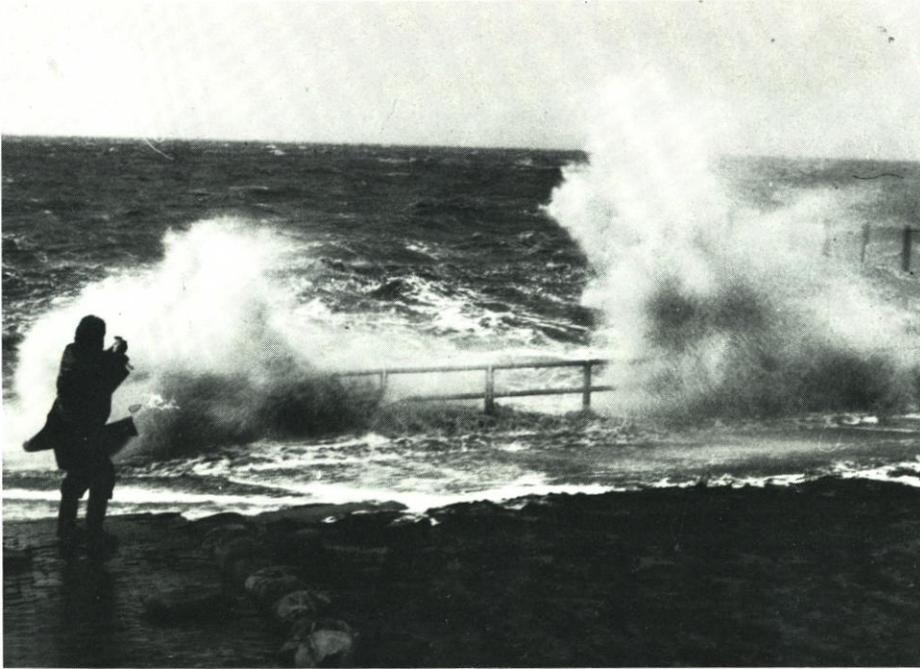
Abb. 36: Sturmflut am Vidausiel 24. November 1981

Der neue Deich bewährte sich schon am 24. November 1981 das erstmalig, wo eine Sturmflut mit einem Höchstwasserstand beim Vidausiel von 4,98 m DNN eintrat, also 6 cm höher als bei der Sturmflut am 3. Januar 1976 (Abb. 36). Obwohl der Grasbestand des Deiches noch nicht die optimale Dichte besaß, hatten die Beschädigungen des Deiches keinen ernstesten Charakter.

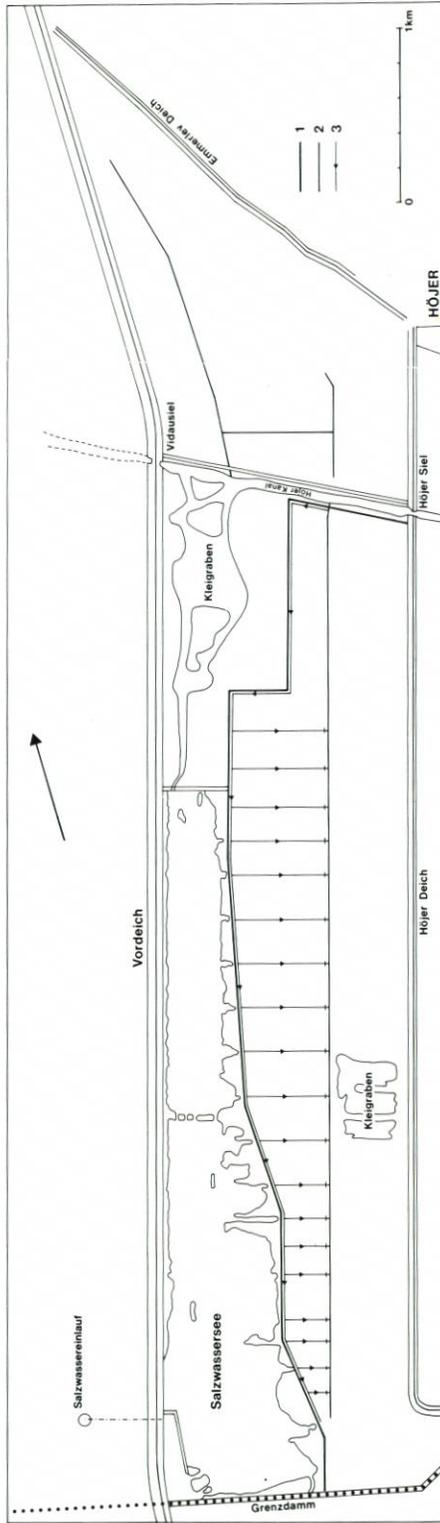
Abb. 37: Margrethe-Koog mit Speicherbecken und Salzwassersee. 1: Speicherbeckendeich. 2: Entwässerungskanal. 3: Bewässerungskanal

1983 beschloß das dänische Parlament die Herstellung eines Salzwassersees im südlichen Teil des Speicherbeckens. Zweck der Anlage war die Sicherung der Lebensbedingungen mehrerer Vogelgattungen, die bei der Bedeichung den durch Salzwasser gekennzeichneten Biotop verloren hatten, den das Vorland und das Landgewinnungsfeld ausmachten. Der Salzwassersee hat eine Länge von ca. 4 km und eine Breite von 300–800 m. Das Gebiet umfaßt ein Areal von ca. 260 ha, von denen der See den größten Teil ausmacht, während der Rest feuchte Strandwiesen sind. Der Salzwassersee ist ganz seicht mit einer Wassertiefe von

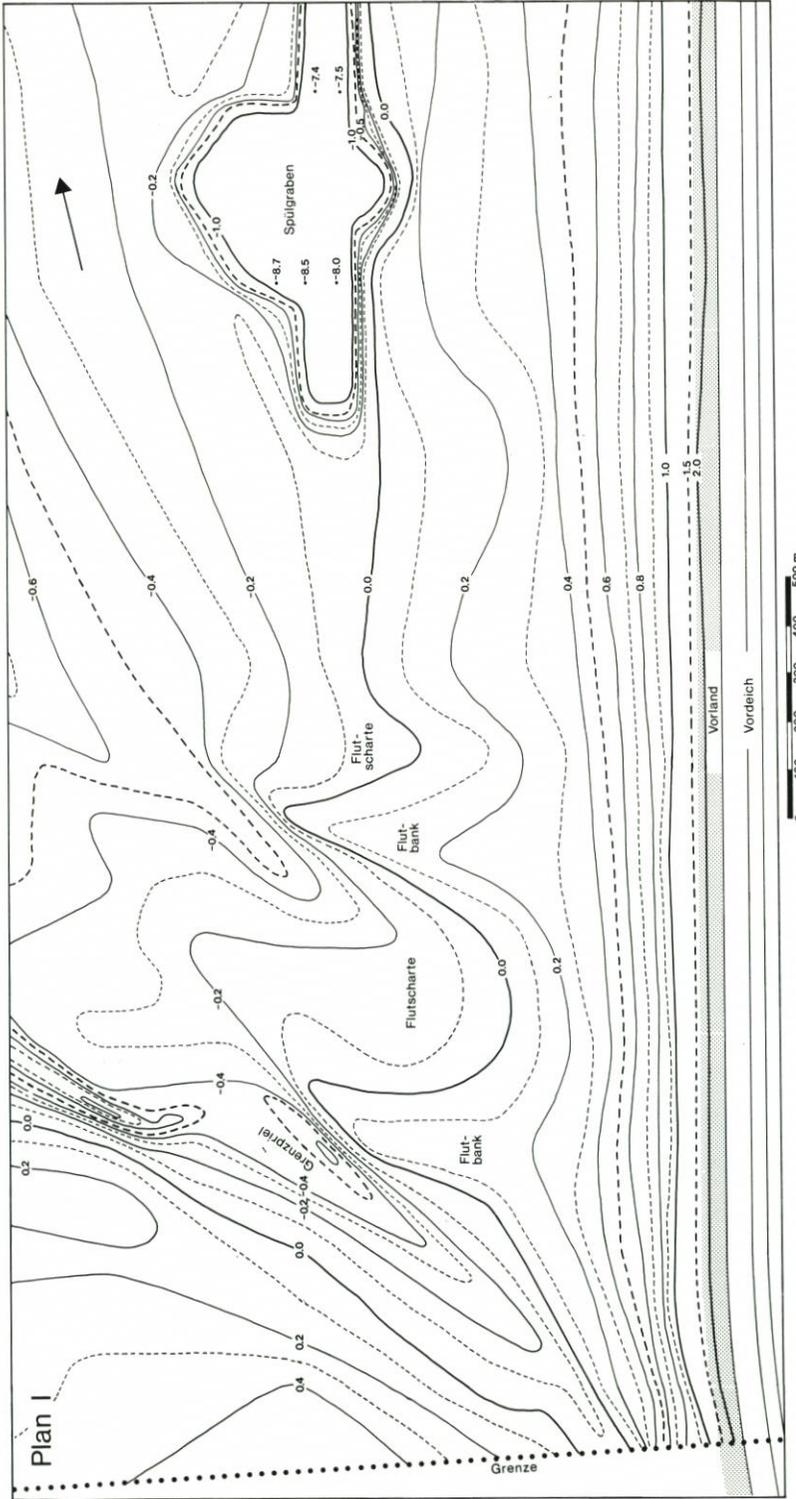
Abb. 40: Wathöhenkarte 1981/82 nördlich der deutsch-dänischen Grenze

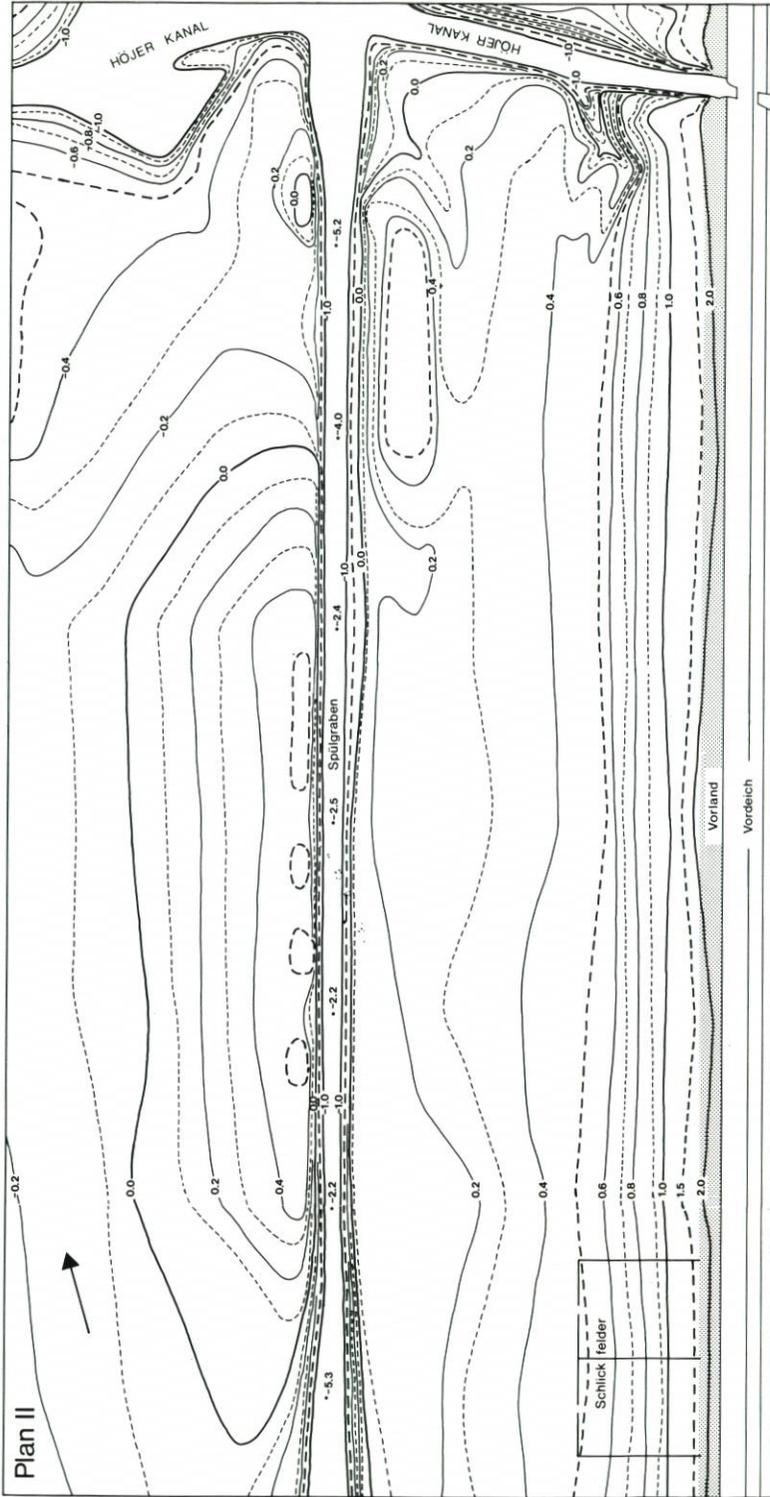
Abb. 41: Wathöhenkarte 1982/83 südlich vom Höjer Kanal

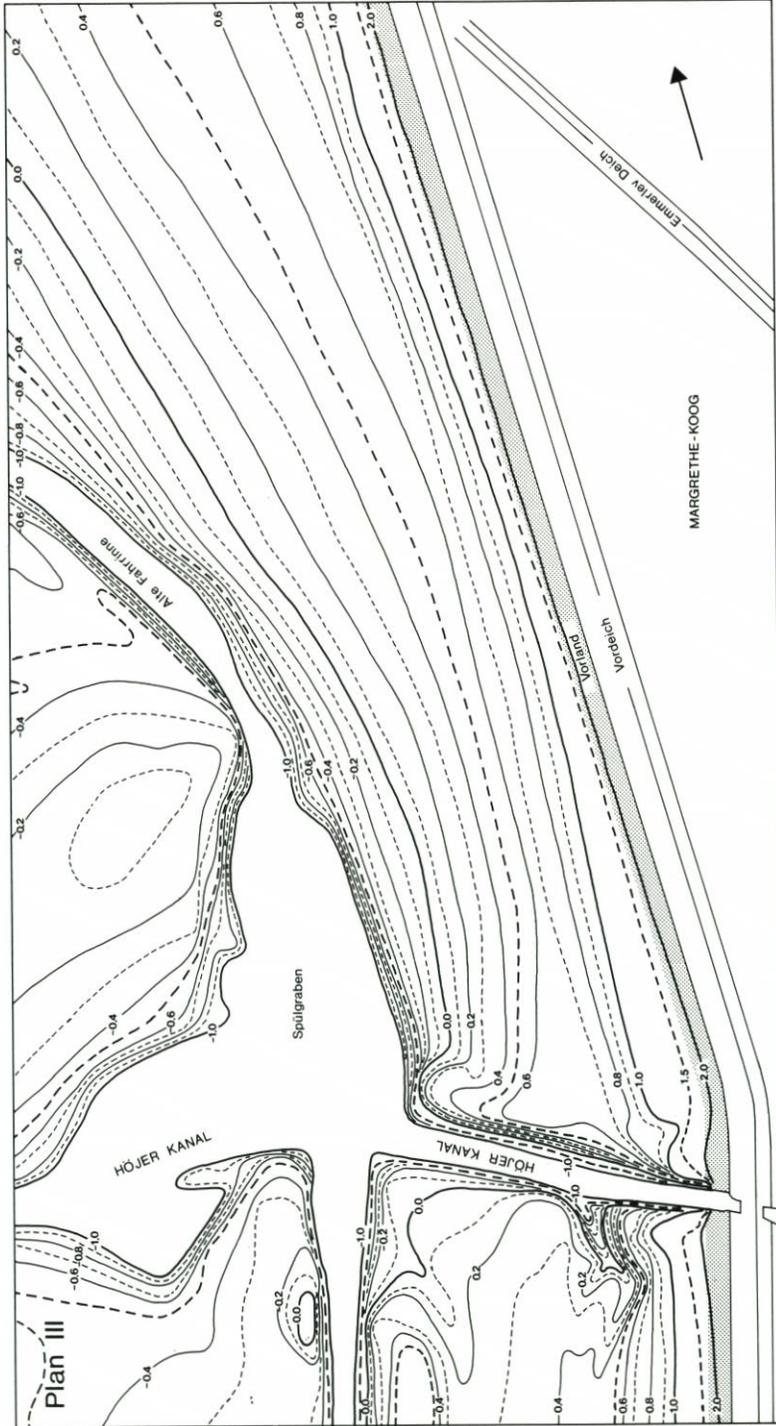
Abb. 42: Wathöhencarte 1983/84 nördlich vom Højer Kanal

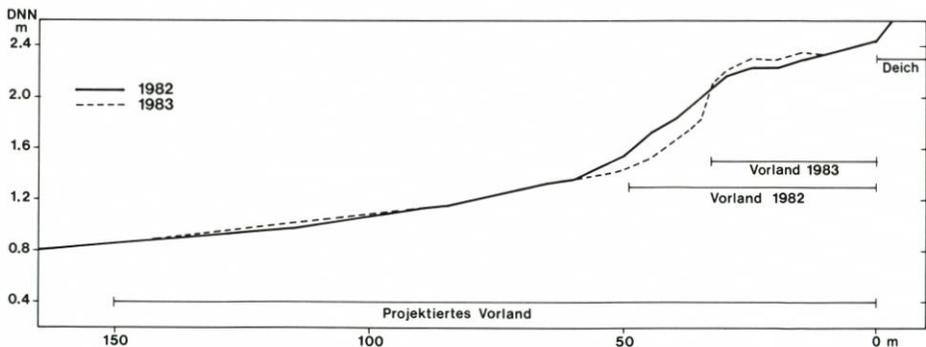
Abb. 43: Beispiel der Vorlandabtragung 1982/83

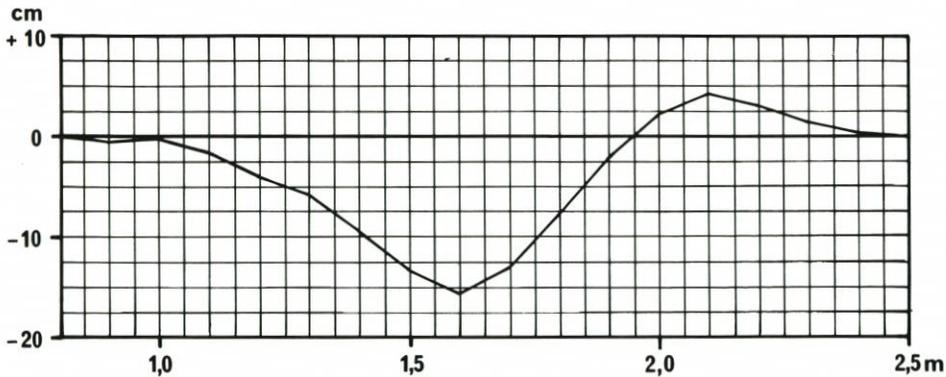
Abb. 44: Der Zusammenhang zwischen Vorlandniveau 1982 und Erosion-Akkumulation 1982/83

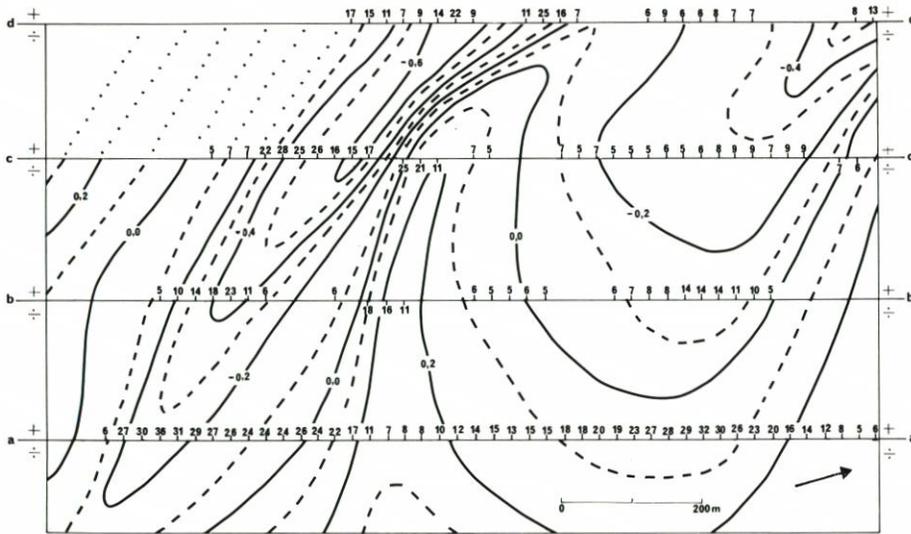
Abb. 46: Erosion und Akkumulation 1979–1981 im Grenzpriël-Flutschartenbereich

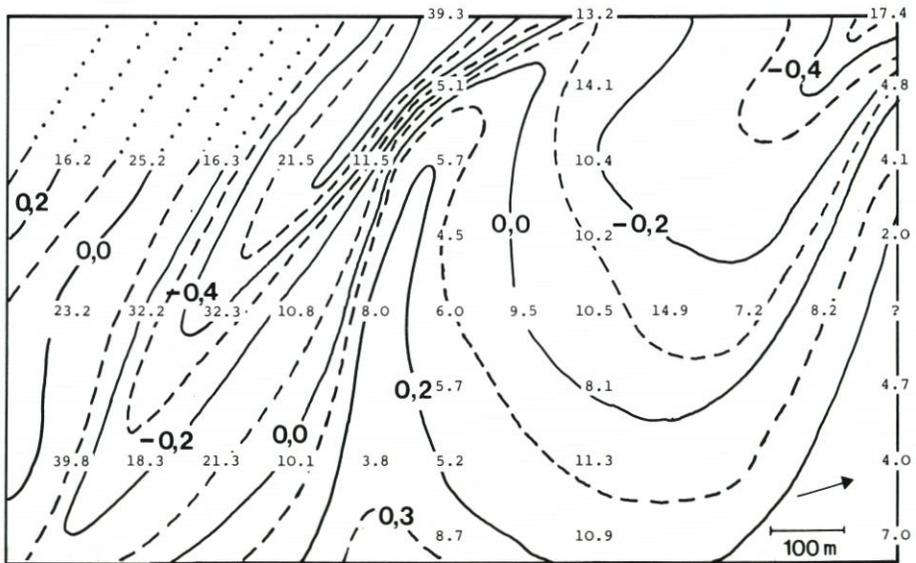
Abb. 47: Sedimentzusammensetzung im Grenzpriel-Flutschartenbereich 1979. Korngröße feiner als 0.063 mm in Prozent

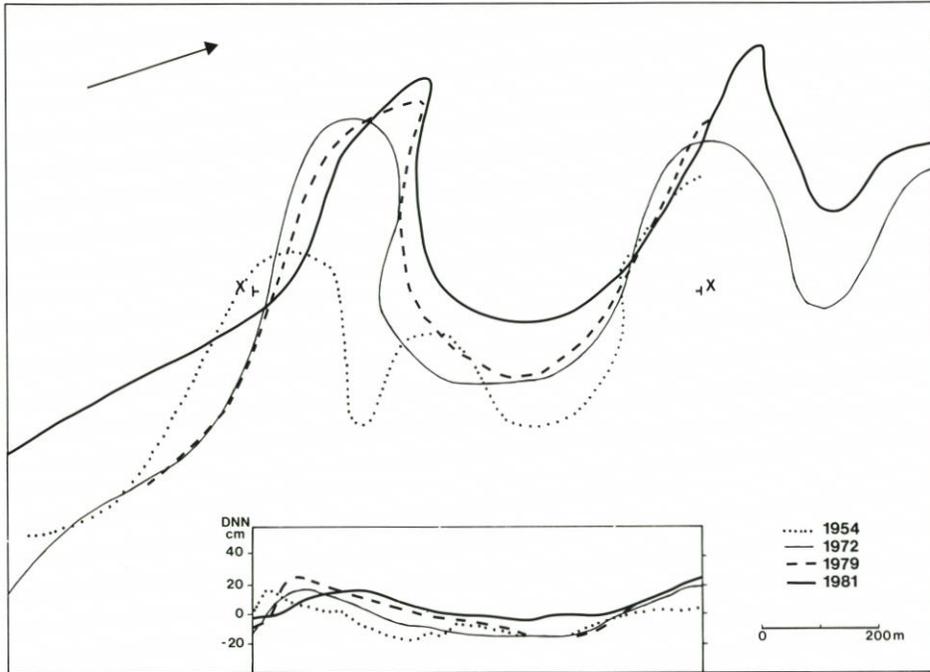
Abb. 48: Entwicklung des Flutschartenkomplex. Die Formänderung ist durch die 0-m-Höhenlinie gezeigt. Eingesetzt die Entwicklung der Flutbank und -scharte entlang der Linie x-x

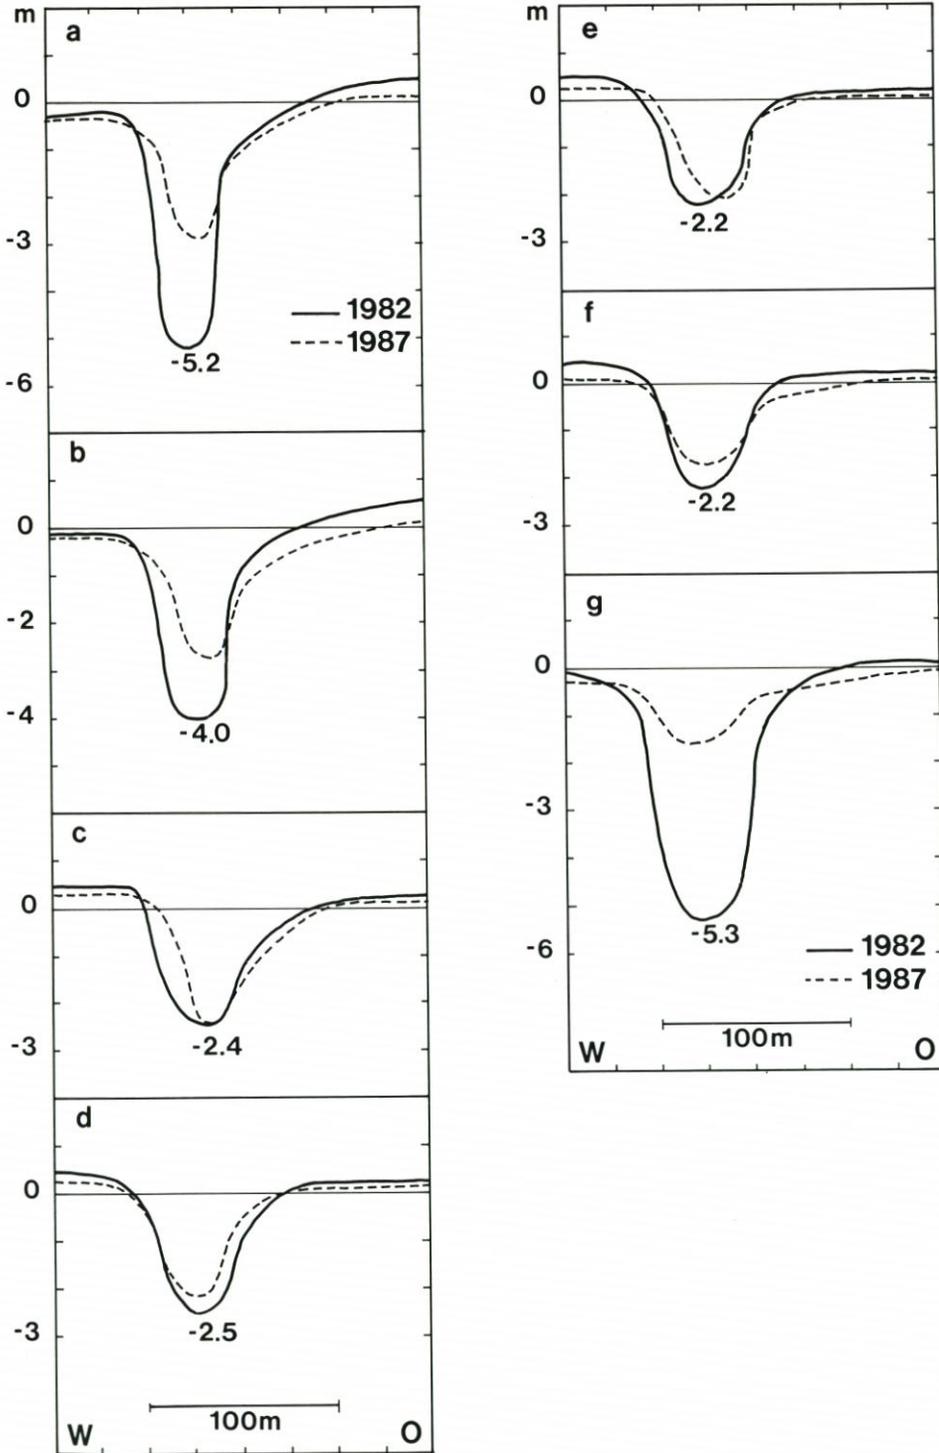
Abb. 49: Querprofile des Spülgrabens südlich vom Höjer Kanal 1982 und 1987. Die Lage der Linien ist durch die Bodenkoten Abb. 41 zu finden

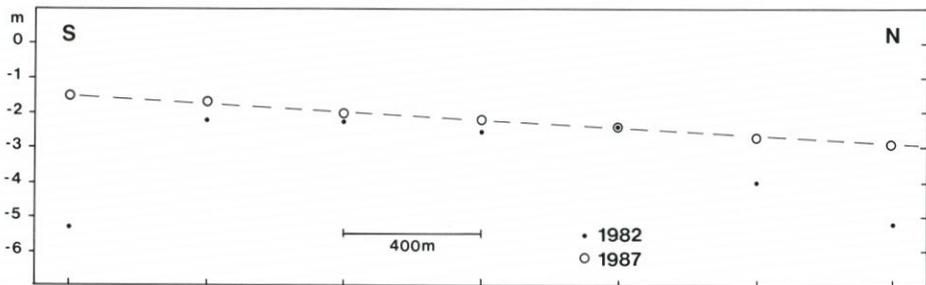
Abb. 50: Änderung der Bodenkoten im Spülgrabenkanal

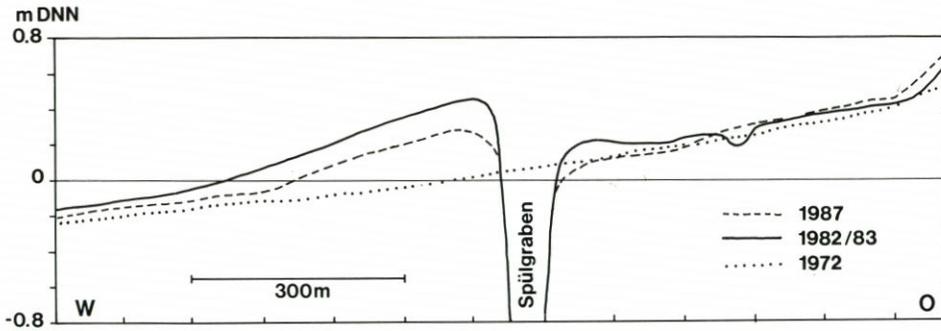
Abb. 53: Querprofil des Niedrigwatts 1,5 km südlich vom Höjer Kanal

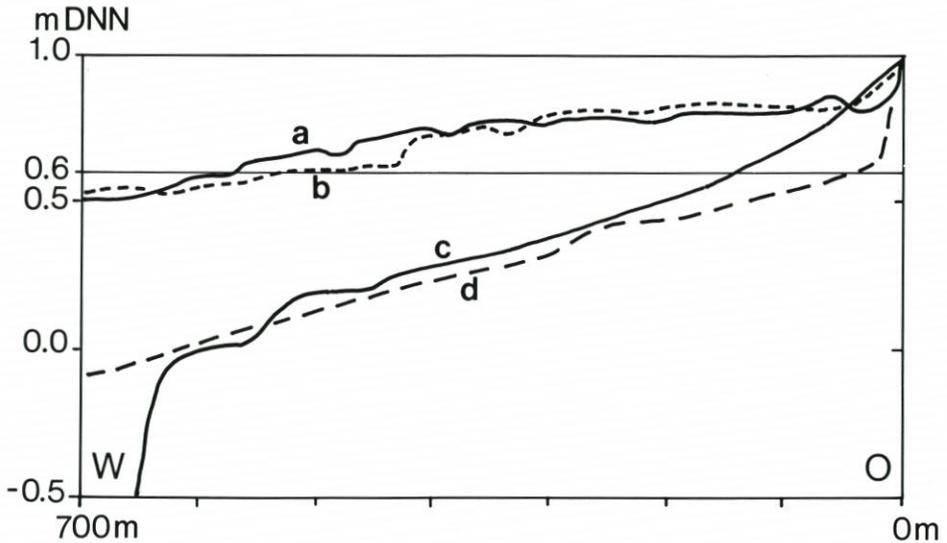
Abb. 54: Wattprofile vor dem Höjer Vorland 1954 (a) und 1979 (b), vor dem Vordeich 1982 (c) und vor dem Emmerlev Klev 1979 (d)

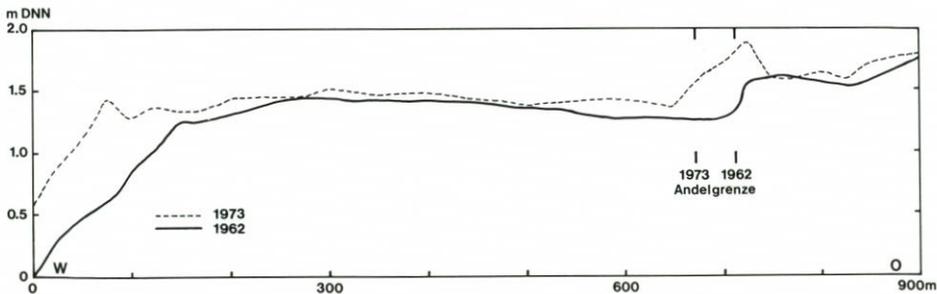
Abb. 55: Querprofil des Strandes an der Westküste von Römö
