# Margrethe-Koog

## Landgewinnung und Küstenschutz im südlichen Teil des dänischen Wattenmeeres

Von MARGOT JESPERSEN und ERIK RASMUSSEN

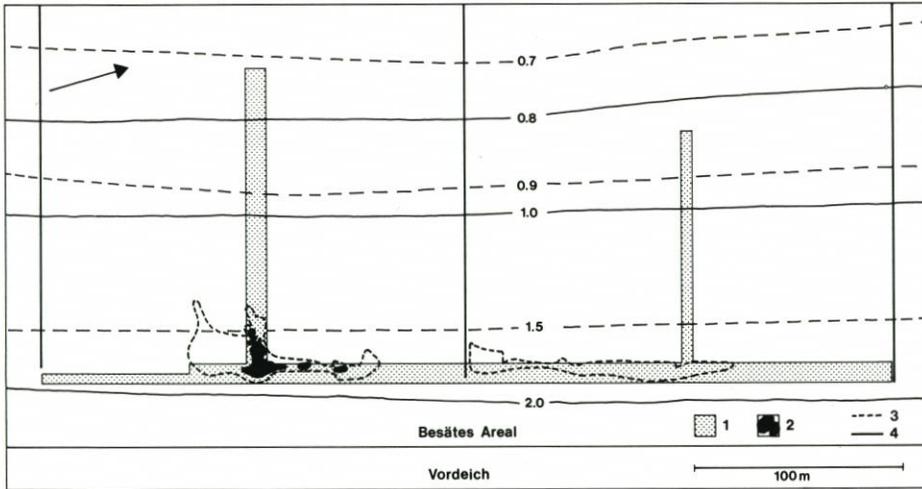
Abb. 56: Versuchsauslegung von Andelgrassoden.

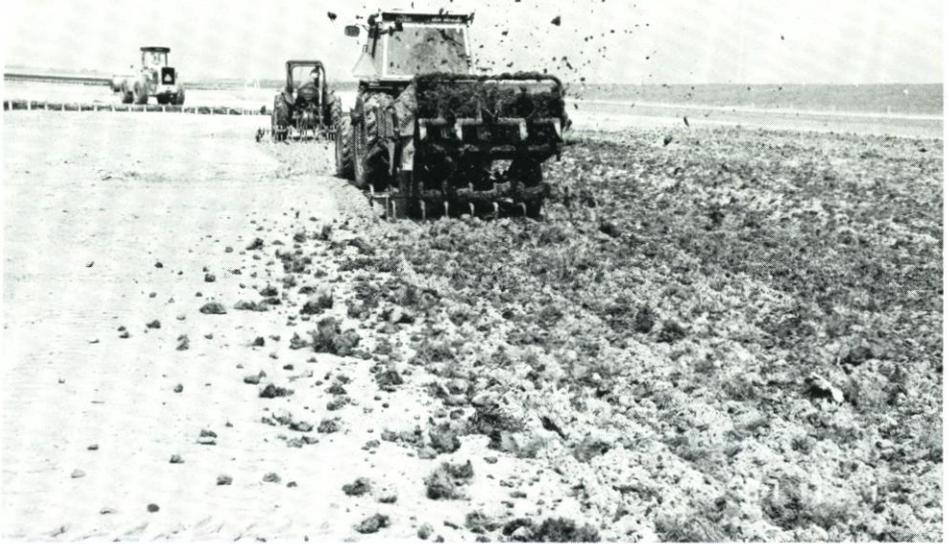
Abb. 57: Andelgrasauslegung mit Miststreuer Juli 1987 (Foto A. PETERSEN)
