Der Seedeich Porrenkoog bei Husum, eine deichbauhistorische Dokumentation vor Ort vom Mittelalter bis in die Gegenwart*

Von ERICH WOHLBERG

Zusammenfassung

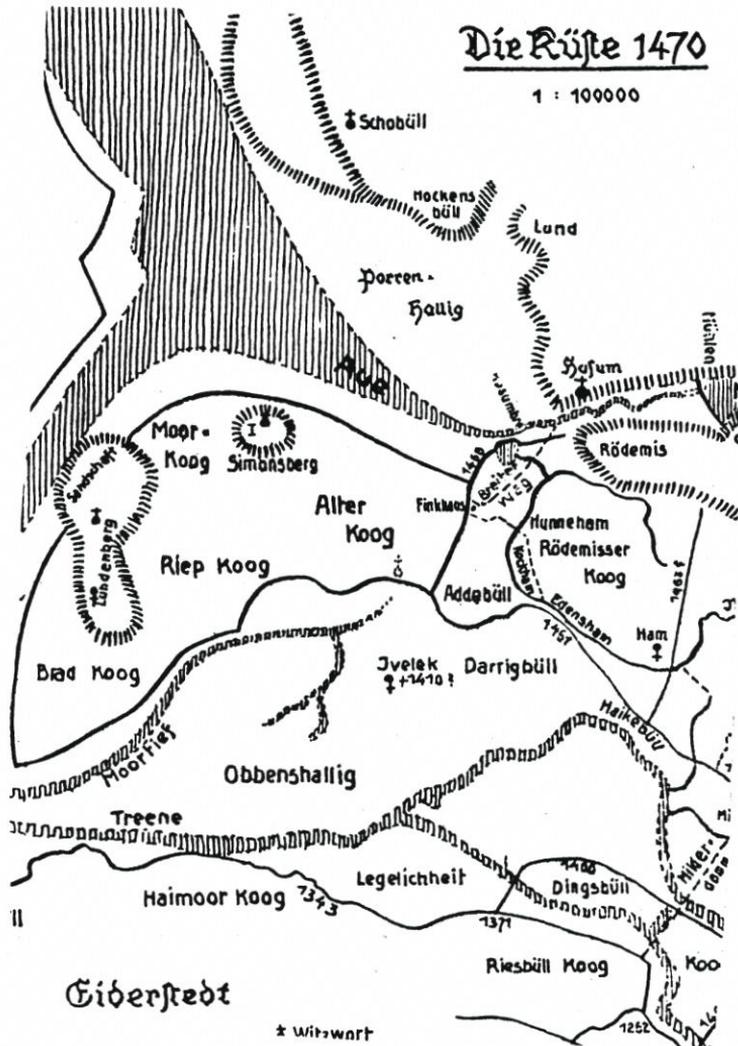
Abb. 1.2. Die Schutzwirkung der im Westen vor der Porren-Hallig liegenden Lundenberg Harde (nach Knoop, 1936)

Die folgende Abbildung 1.2 zeigt den Verlauf der Küste um das Jahr 1470 (nach Knoop, 1936) und erklärt den unterschiedlichen Einfluß der breiten Öffnung nach Nordwesten im Vergleich mit dem schmalen Durchbruch der Hever durch den Witzworter Strandwall in der Sturmflut von 1362 (Wohlenberg, 1989).

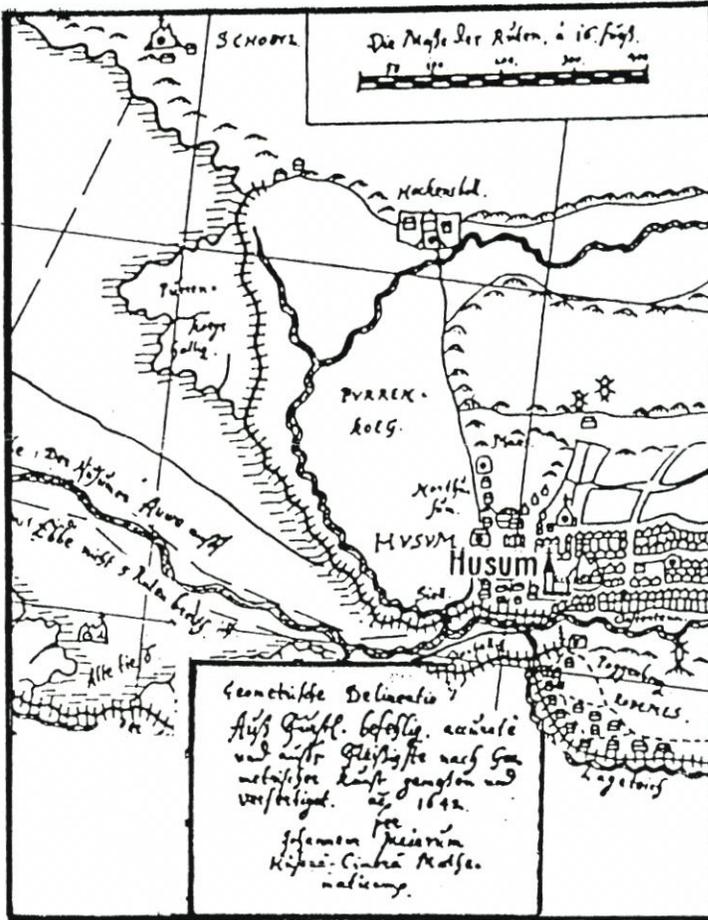
Abb. 1.3. Der „Purren-Koog“ bei Husum. Ergänzter NO-Ausschnitt aus der zeitgenössischen Vermessung der Lundenberg Harde des Husumer Kartographen Johs. Mejer (aus Wohlenberg, 1989)
 Zitate aus der Abbildung oben:

Die als Abb. 1.3. wiedergegebene Karte vom Jahre 1642 ist die als „Geometrische Delineatio“ von der Hand des bekannten Husumer Kartographen Johs. Mejer deklarierte „historisch getreue Arbeit“. Sie zeigt nicht nur den genauen Verlauf des Seedeiches, sondern auch den des Sielzuges zur Schleuse als Vorfluter für die Entwässerung der nahen Geestlände-reien und des Kooges.

Sie bezeugt eindrucksvoll für die damalige Zeit, daß ein großer Teil der an sich deichreif verlandeten „Purren-Koogs-Hallig“ offenbar wegen der zu weit nach Westen ausgreifenden Verlandung bei der Bedeichung in erheblichem Umfang außendeichs verblieben ist.

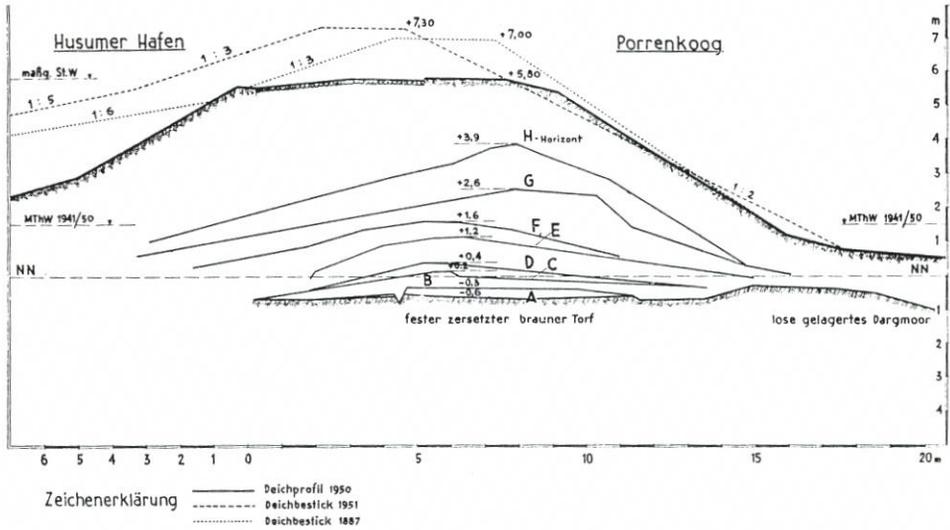
Abb. 1.5.6. Profile am Deichsiel Porrenkoog bei Husum
 Vermessung: Dipl.-Ing. Kambeck, Husum
 (Aus Petersen, M., Die Küste, 1955)

Zur Vermessung (Abb. 1.5.6) darf abschließend bemerkt werden, daß es angesichts der in der Vermessung geübten Sorgfalt und des Nachweises der einzelnen Zuwachsschichten sowie deren Darstellung in der Grafik bedauerlich bleibt, daß die nivellitische Einmessung des damals freigelegten Stackdeiches und dessen Zuordnung zu einem der maßstäblich übereinander gezeichneten historischen Profile unterlassen wurde.

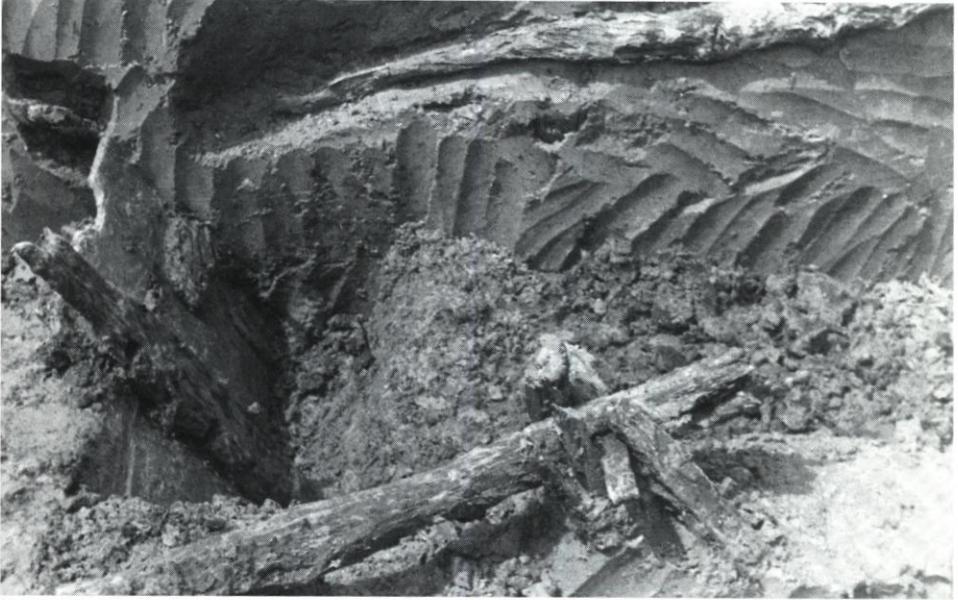
Abb. 1.5.8. Die im Jahre 1949 durchgeführte Freilegung des mittelalterlichen Stackdeiches neben dem alten bauffälligen Holzsiel des Porrenkooges

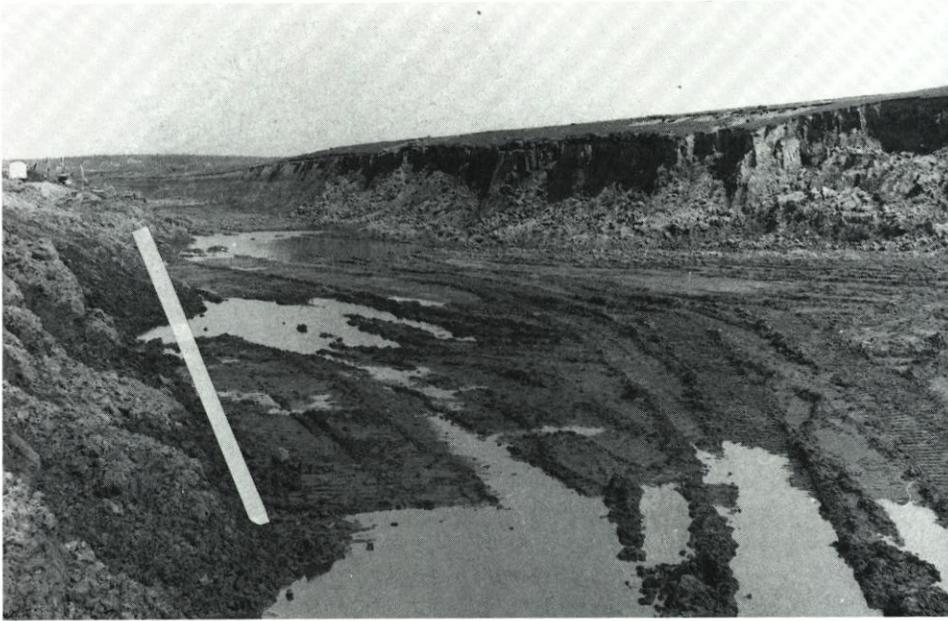
Abb. 3.1. Bei der fortschreitenden Entkernung und der seewärtigen Umsetzung der Erdmassen wurden Stackdeichreste freigelegt. Die im Bild eingefügte weiße Markierung deutet den Verlauf der Stackdeich-Trasse an. (vgl. Abb. 3.2)

Die Ausräumung reichte von der Deichkrone bis herab auf die dem Deich als Basis dienende Oberfläche der ehemaligen Porrendeich-Hallig. Sie nimmt auf der Abbildung 3.1 die horizontale, von Baggerspuren gezeichnete Ebene ein. Nach rechts oben bildet die bei der Baggerung stehengebliebene Deichkrone die Begrenzung und nach links der vorübergehend seewärts deponierte Klei.

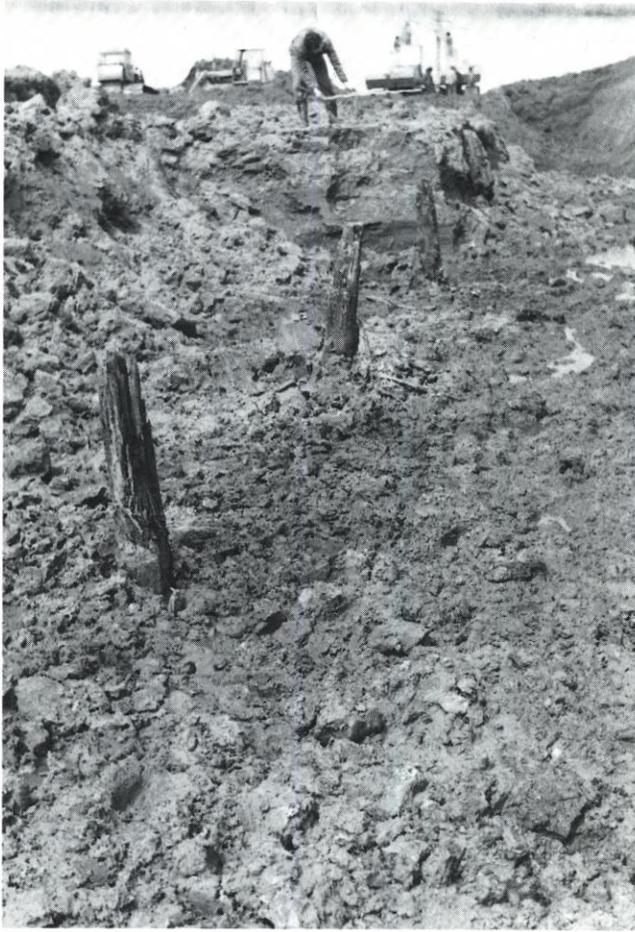
Abb. 3.2. Überblick über die Baustelle im Anfang der Entkernung. Rechts oben die „abgebagerte“ Steilwand des alten Deichkörpers und in der Bildmitte die nordwärts in Richtung Schobüll zeigenden Stammeichen des Stackdeiches

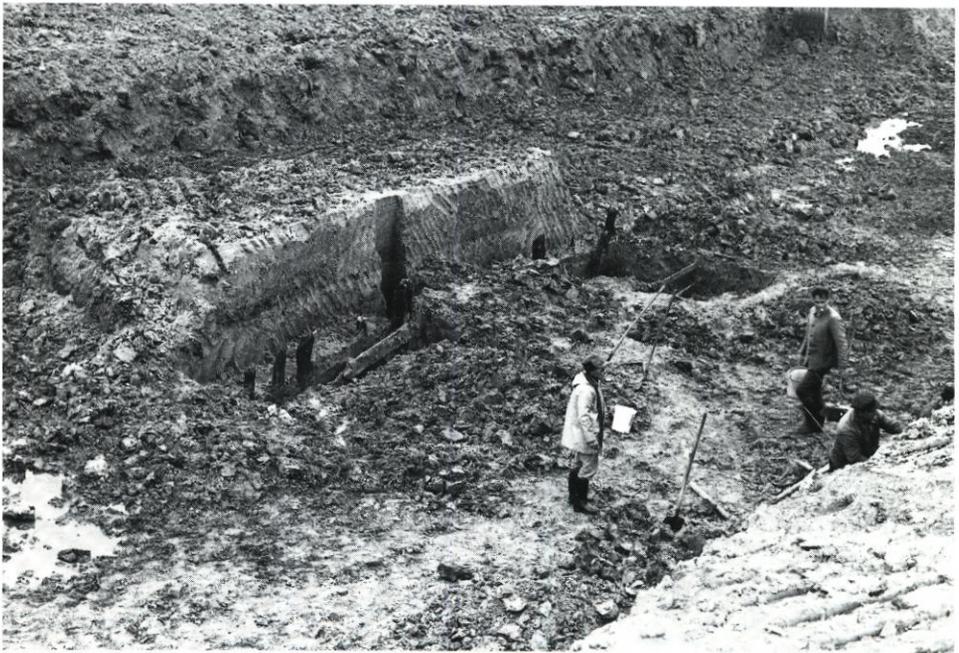
Abb. 3.2.1. Der vom Greifbagger zwecks Durchführung der deichbauhistorischen Dokumentation unberührt gebliebene „Block“ aus dem mittelalterlichen Deich. Die in der Mitte des Blocks von oben nach unten reichende Aussparung war für die Entnahme von Bodenproben geglättet worden (vgl. Abb. 3.2.2)

Rückblickend auf die am „Block“ durchgeführte Freilegung steht das Ergebnis der baugeschichtlichen Entschlüsselung der Arbeitsaufnahmen Abbildungen 3.3 bis 3.6 und 3.2.1–3.2.4 ganz im Einklang mit dem überlieferten Schrifttum. Das eingangs als Thema formulierte Werk der „Ablösung vor Ort“ hat nunmehr durch die Grabung am „Block“ als historisch und methodisch bedeutungsvolles Faktum seine Dokumentation erfahren. Durch die Gegenüberstellung der beiden grundverschiedenen deichbautechnischen Systeme „Stack-

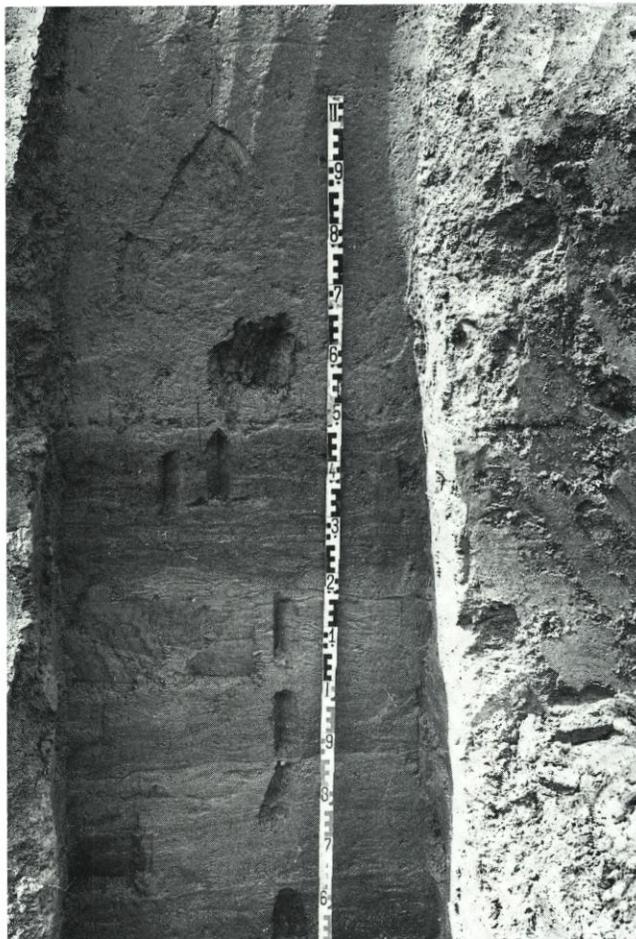
Abb. 3.2.2. Die dem Greifbagger auferlegte Arbeitspause gestattete die sichere Entnahme der Bodenproben an der geglätteten Grabungswand

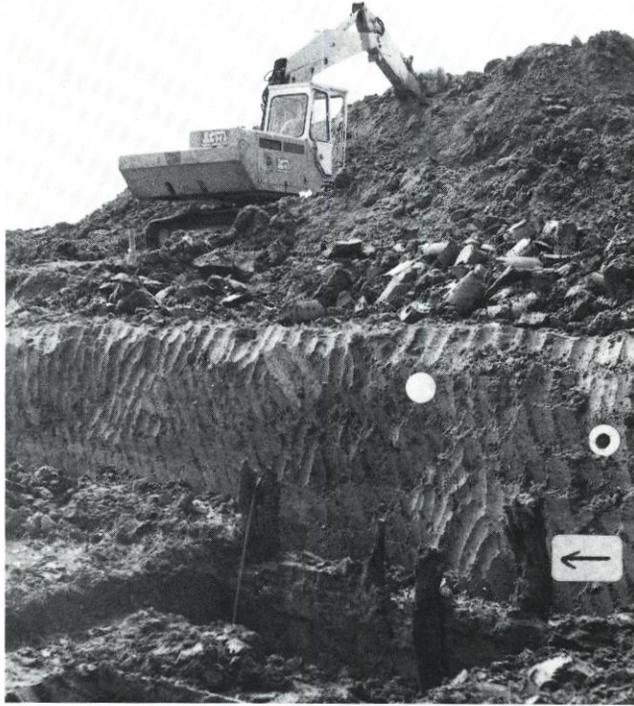
Abb. 3.2.3. Arbeitspause für den Greifbagger zwecks Freilegung der Bollwerke von Hand. Die weißen Sichtmarken (Kreis und Rechteck) dienen auf beiden Aufnahmen, 3.2.3. und 3.2.4., korrespondierend der engeren Orientierung an der Grabungswand

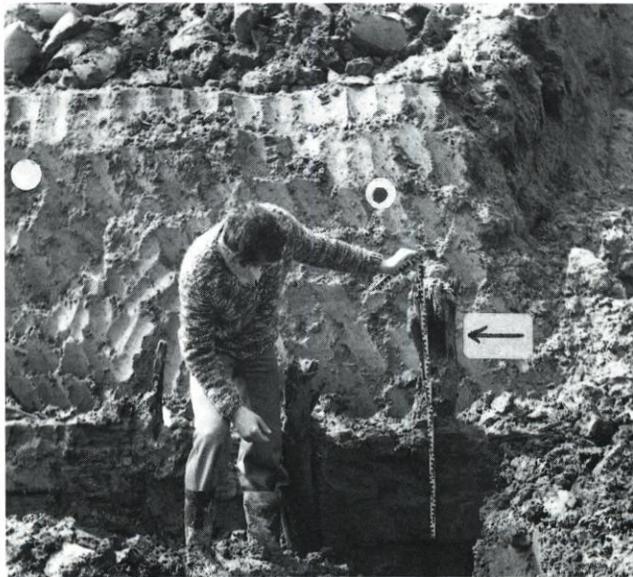
Abb. 3.2.4. Der bis 1,75 m aufgeklappte Maßstab zeigt die Länge der schlecht erhaltenen Stammeiche des Bollwerkes über Grund

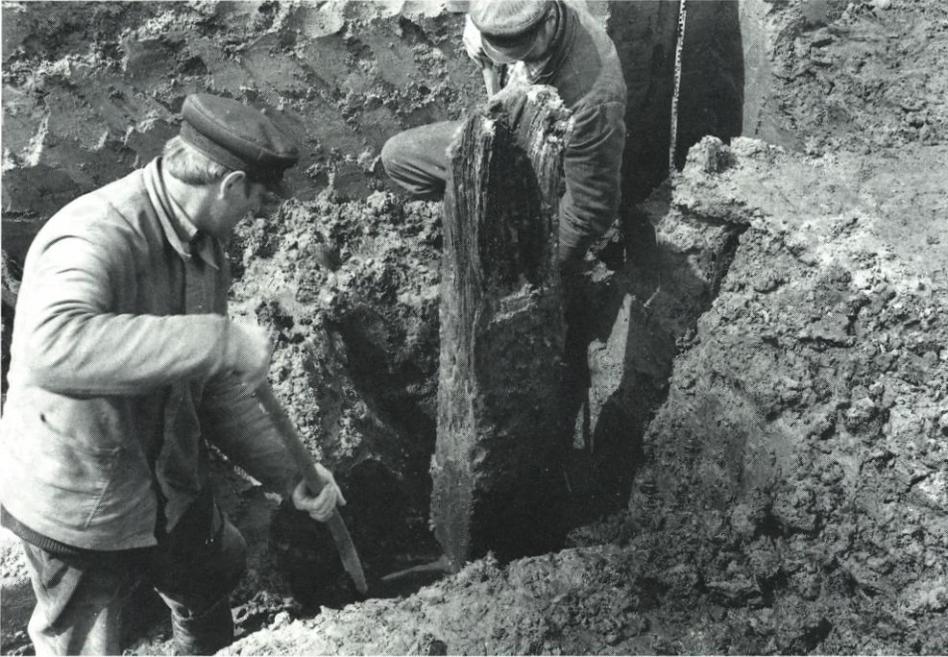
Abb. 3.3. Die Freilegung der stark beschädigten Stammeiche. Das Plankenwerk liegt noch darunter in dem alten Deichkörper eingebettet. Rechts die geglättete Wand mit Maßstab für die Entnahme von Bodenproben (vgl. Abb. 3.2.2)

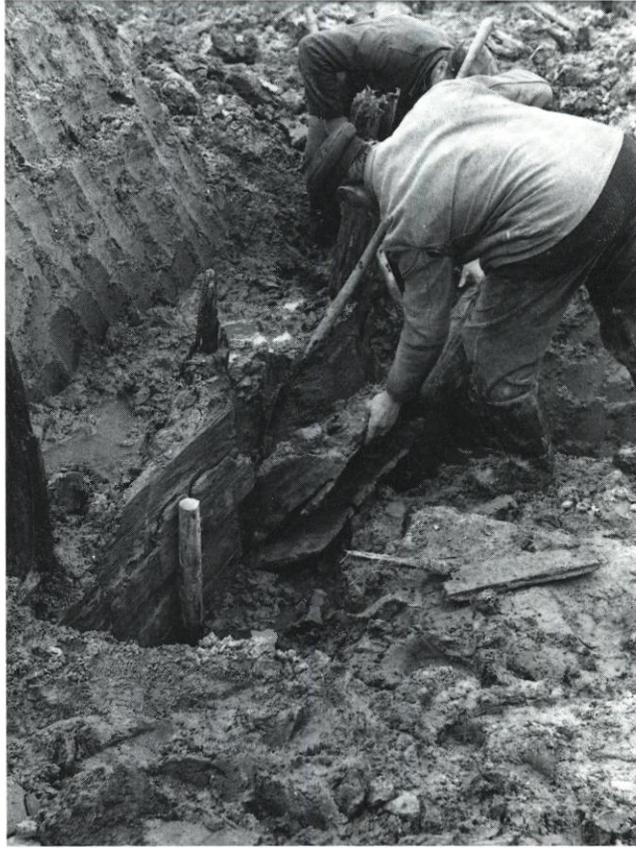
Abb. 3.4. Nur eine behutsame Grabungstechnik führte dazu, das Stackdeichgebilde funktionsgetreu zu dokumentieren. Die noch im historischen gezimmerten Verband stehenden Plankenhölzer mußten zusätzlich mit der Hand abgefangen werden

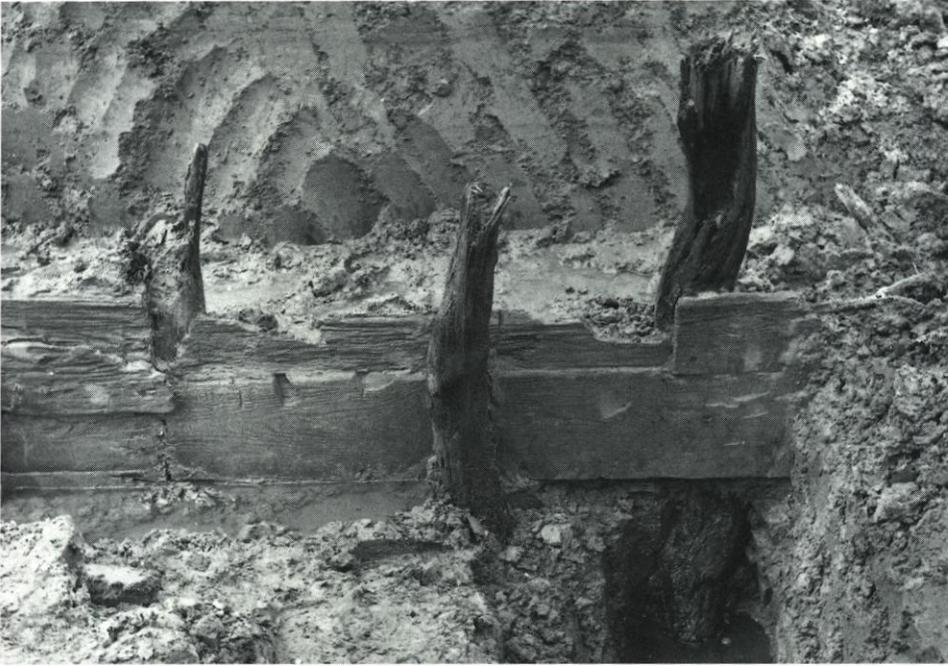
Abb. 3.5. Der desolate Zustand des Bollwerkes war original, d. h. nicht etwa eine Folge der Freilegung, sondern wurde im angesägten und geflickten Zustand vorgefunden und abweichend von der Norm auch landseitig, d. h. zusätzlich von einer weiteren Stammeiche gestützt (vgl. Abb. 3.2.4)

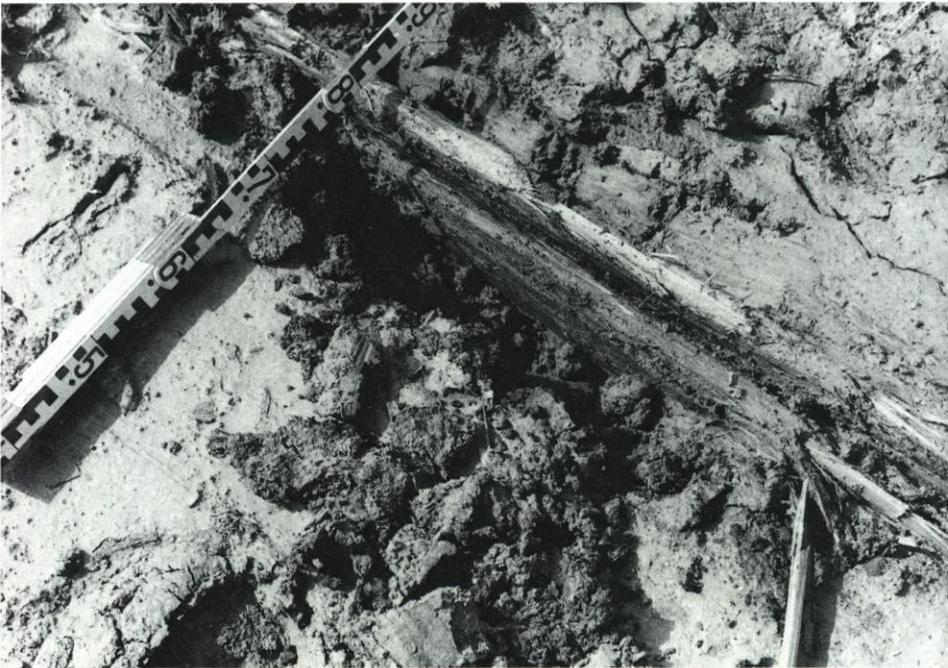
Abb. 3.6. Die unteren Stackdeichplanken waren durch die Einbettung in den fetten Ton des alten Deichkörpers vielfach noch in doppelter Schichtlage erhalten

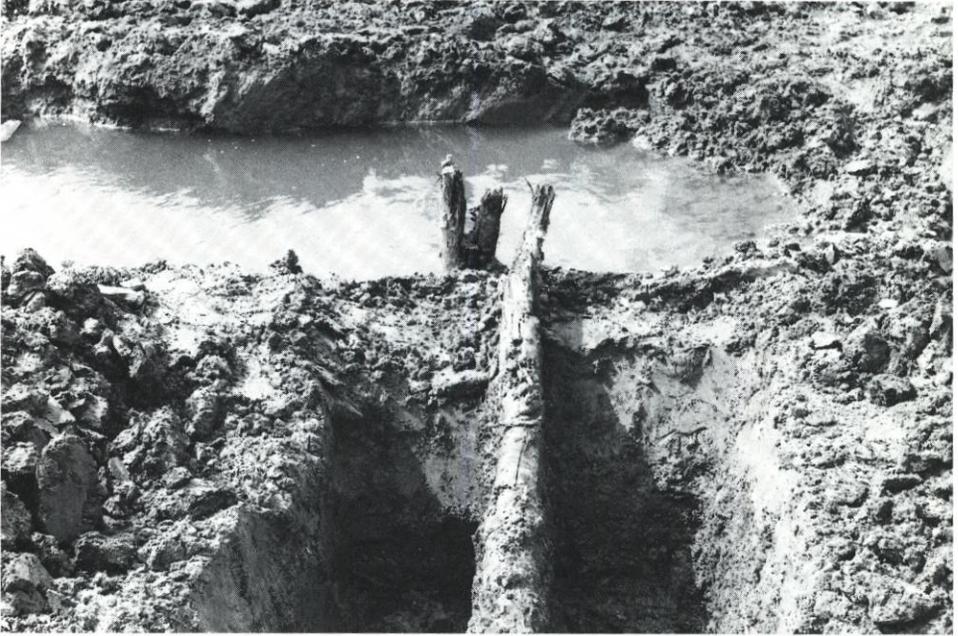
Abb. 3.7. Stammeiche und angeschäftetes Ankerholz während der Freilegung nach starken Niederschlägen mit hohem Wasserstau im tonigen Deichkörper

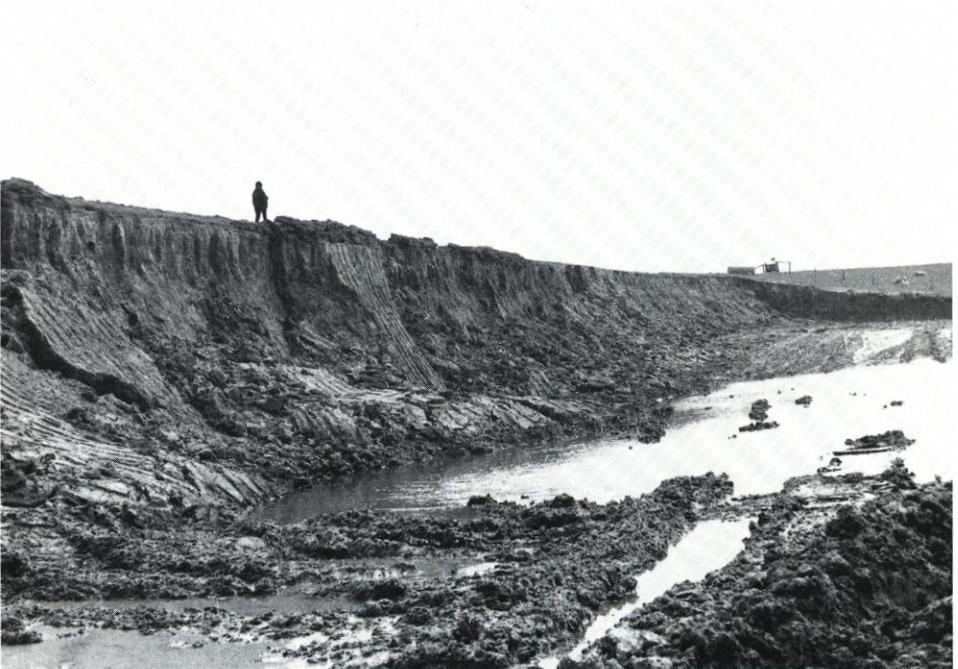
Abb. 4.1. Der vom Greifbagger landseitig stehengelassene Rest vom alten Deich kam aufgrund des hohen Tongehaltes bei den einsetzenden starken Niederschlägen ins Rutschen. Allein ortsfest blieb das schmale Band der Deichkronen-Vegetation

Die für die vorzunehmende Dokumentation erforderlichen Vorarbeiten wurden durch starke Niederschläge zunächst in Frage gestellt, weil die vom Bagger hinterlassene Wand durch den hohen Tongehalt derart in Bewegung geriet, daß die Rutschungen weit in das für

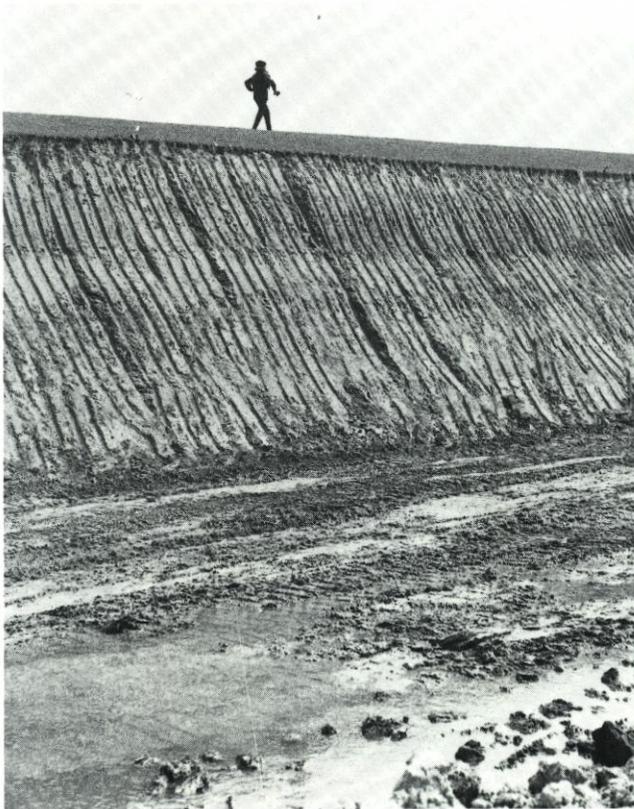
Abb. 4.2. Während der dann folgenden windreichen Trockenperiode konnte der Bagger die Wand neu profilieren. Damit war für die Durchführung der vor Ort vorzunehmenden Dokumentation die entscheidende Vorleistung geschaffen

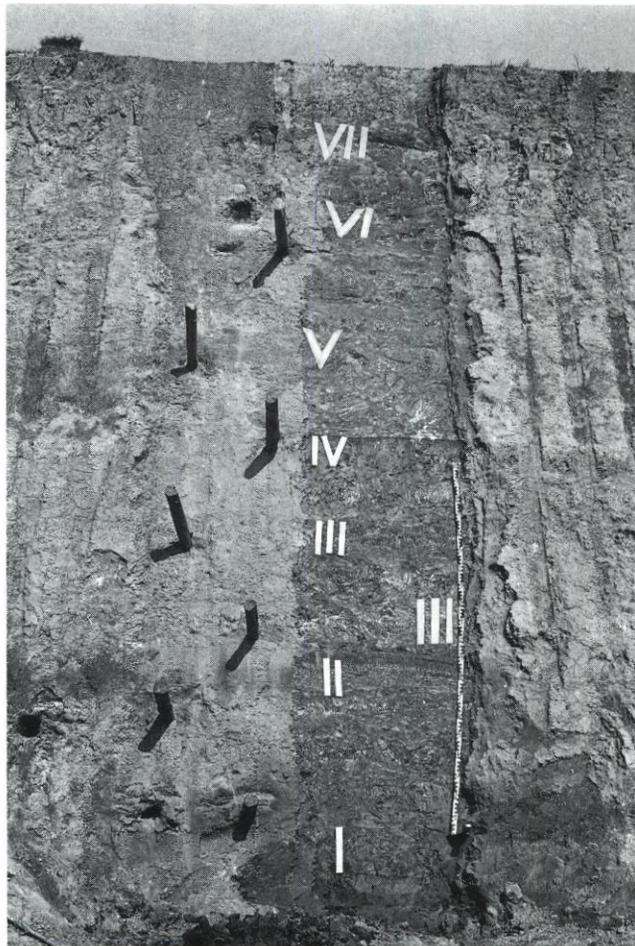
Abb. 4.3. Die ersten Vorarbeiten für die Durchführung der Dokumentation an der vom Greifbagger hergestellten 7 m hohen Wand. Die vielfachen Grautöne kennzeichnen nach der vom Verfasser vorgenommenen Glättung Verlauf und Umfang der in den vergangenen Jahrhunderten erfolgten Deicherhöhungen.

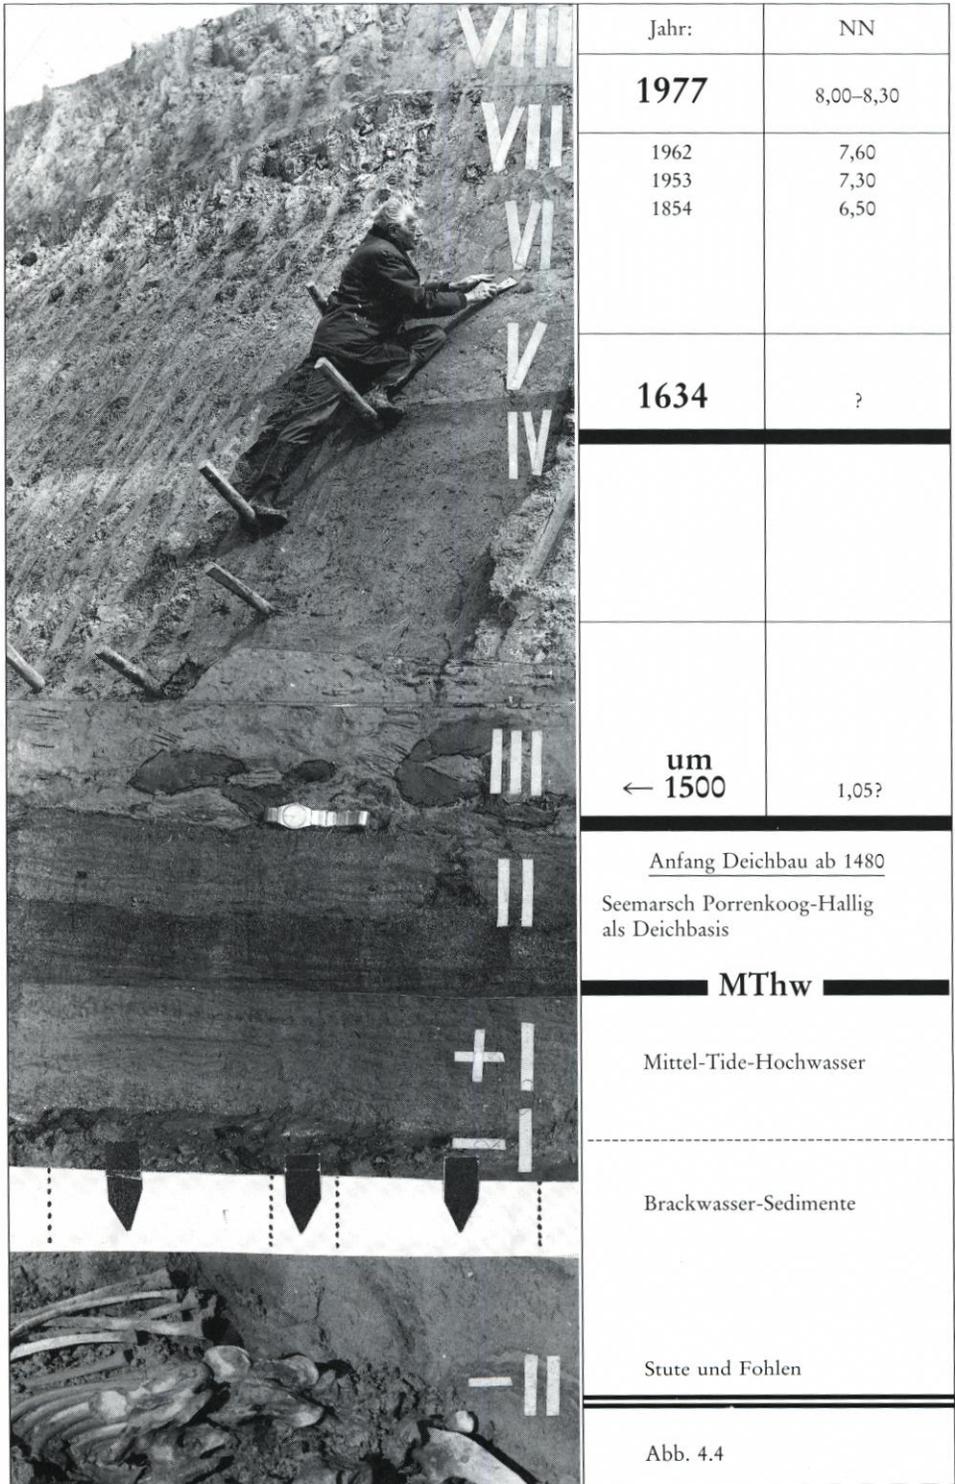
Abb. 4.4 Seedeich Porrenkoog bei Husum, eine deichbauhistorische Dokumentation vor Ort vom Mittelalter bis zur Gegenwart – 1977

in seiner Längsrichtung geöffneten Deichkörpers vom Untergrund bei minus 0,70 m NN bis zur Deichkrone bei plus 8,0 m NN als Photo ablesbar. Das volle, ungeteilte Spektrum der Deichbaugeschichte liegt hier offen.

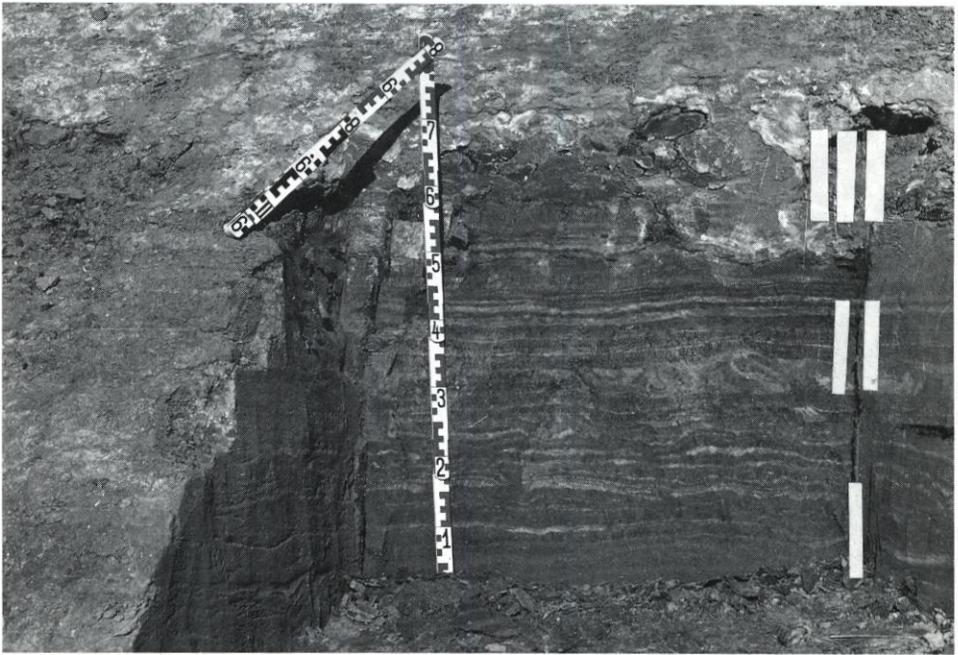
Abb. 6.1. Nahaufnahme vom Schnitt durch den sturmflutgebänderten Aufbau der ehemaligen Purren-Koegh-Hallig, hier im Bild als Basis für den um 1500 errichteten Seedeich Porrenkoog. Bei III sind die fossilen Fremdstoffe als Einschlüsse der ersten Bauphase erkennbar

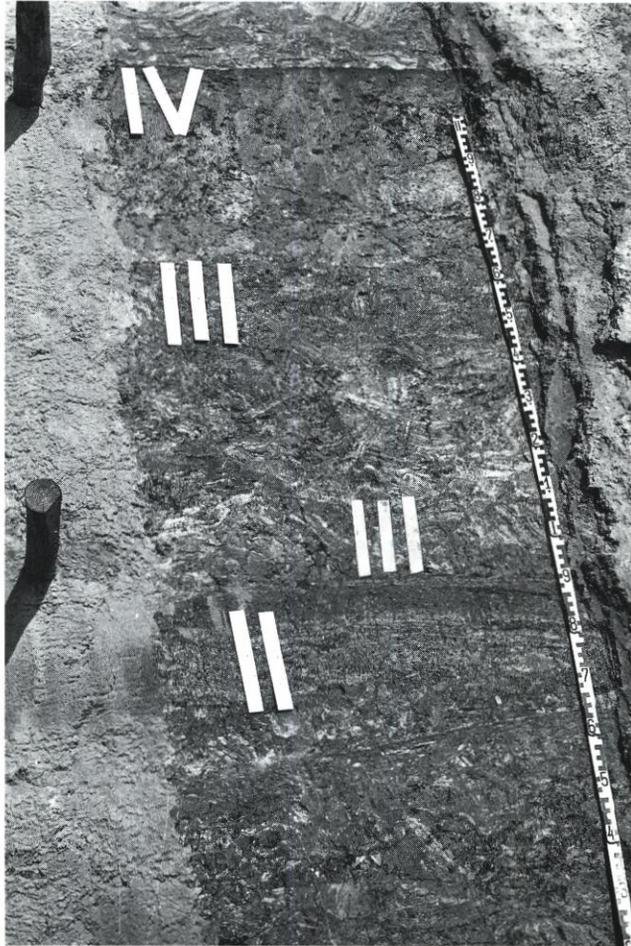
Abb. 6.2. Ausschnitt aus der Arbeitswand (Abb. 4.3. und 4.4.). Von III an aufwärts über III nach IV ist die Dynamik in der Bodengenese ablesbar

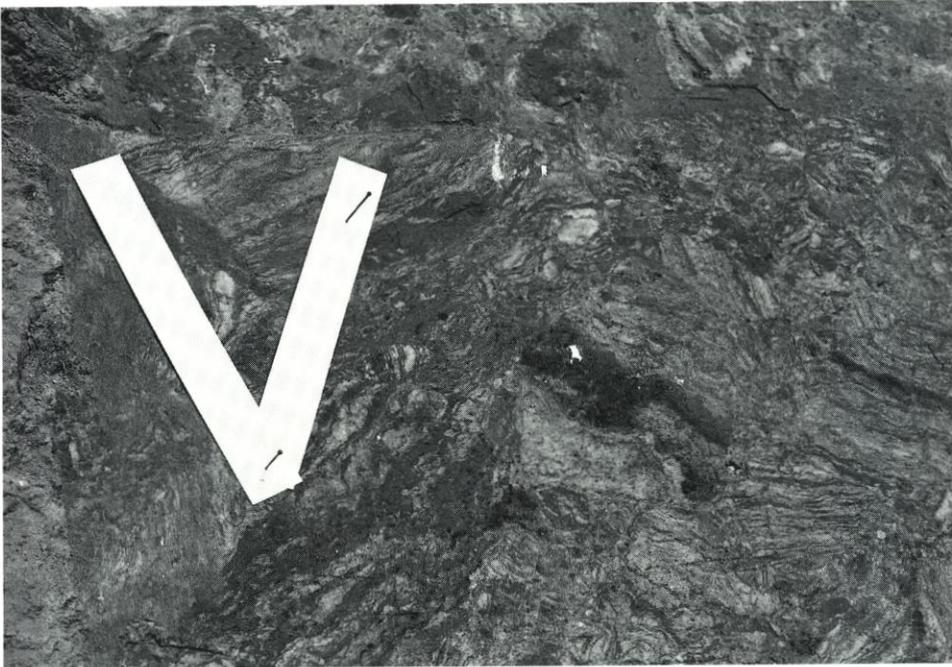
Abb. 6.3. Die entscheidende Phase in der Bodenentwicklung. Nahaufnahme vom oberen Teil der Deicherhöhung V. Die anfängliche Parallelschichtung aus dem Baustoff Halligboden ist durch bodenkundlich tätige Kräfte zu einer feinblättrig erscheinenden Lamellenstruktur abgebaut

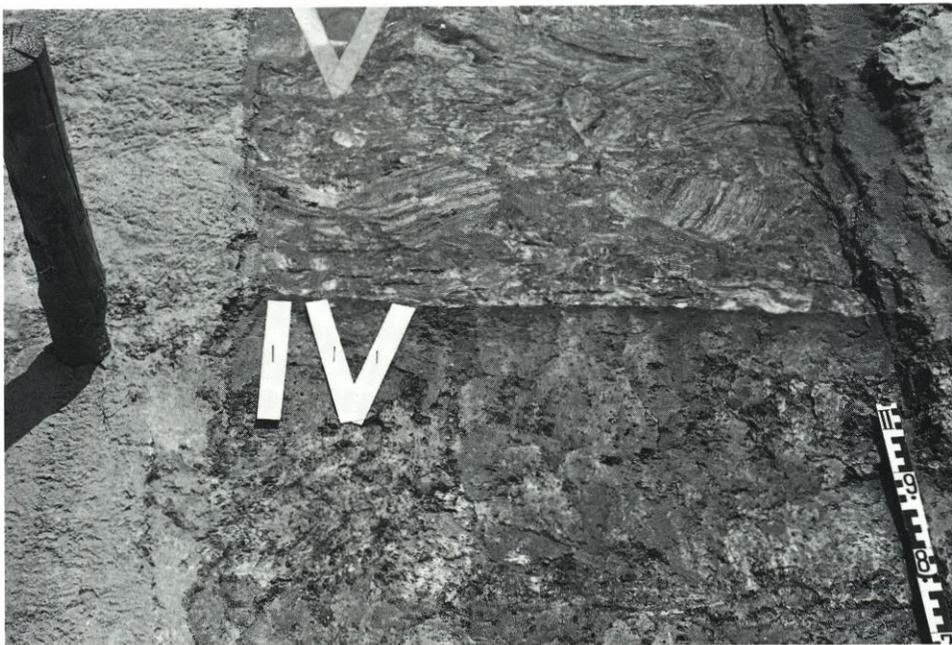
Abb. 6.4. Die ursprüngliche gebänderte Struktur des Halligbodens ist durch bodengenetische Umwandlungskräfte restlos aufgezehrt und durch das Bodenreifemerkmale „Krümelung“ ersetzt worden (Ordnungszahl 4, vgl. auch Abb. 6.2)

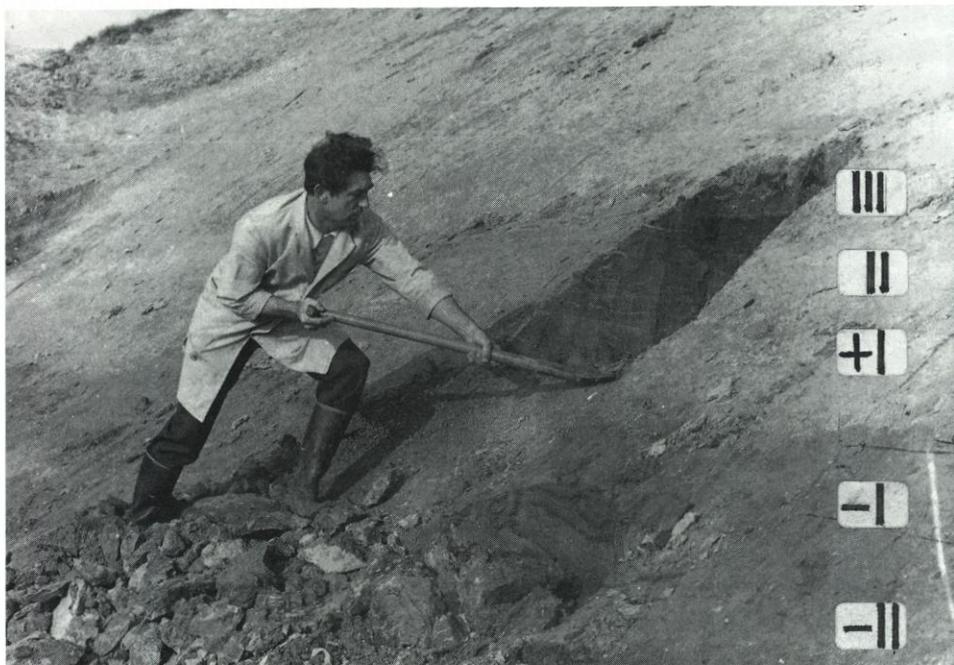
Abb. 7.1.1. Grabung tiefenwärts unter der Profilwand (Abb. 4.4). Die Bedeutung der Ordnungsziffern ist von vorangegangenen Abbildungen zu entnehmen

Die beiden hier folgenden Arbeitsaufnahmen (Abb. 7.1.1 und 7.1.2) dienen im ursprünglichen Arbeitsplan lediglich dem Nachweis der Zusammensetzung der unterhalb der Profilwand (Abb. 4.4.) anstehenden älteren Bodenschichten. Der nach der Profilaufnahme bei der Ordnungsziffer minus I festgestellte Darg-Horizont führte zu weiterer Aufgrabung. Wie sich das Bild des Untergrundes tiefenwärts entwickelte, zeigen die beiden Aufnahmen Abb. 7.1.1 und Abb. 7.1.2. Bei keinem von uns beiden, weder bei dem fleißig grabenden Mitarbeiter noch bei dem daneben stehenden Verfasser, konnte etwa bei minus I trotz des allmählich weicher und wasserhaltiger werdenden Untergrundes der Gedanke an einen unterhalb der Profilwand möglicherweise vorhandenen Einschuß entstehen.

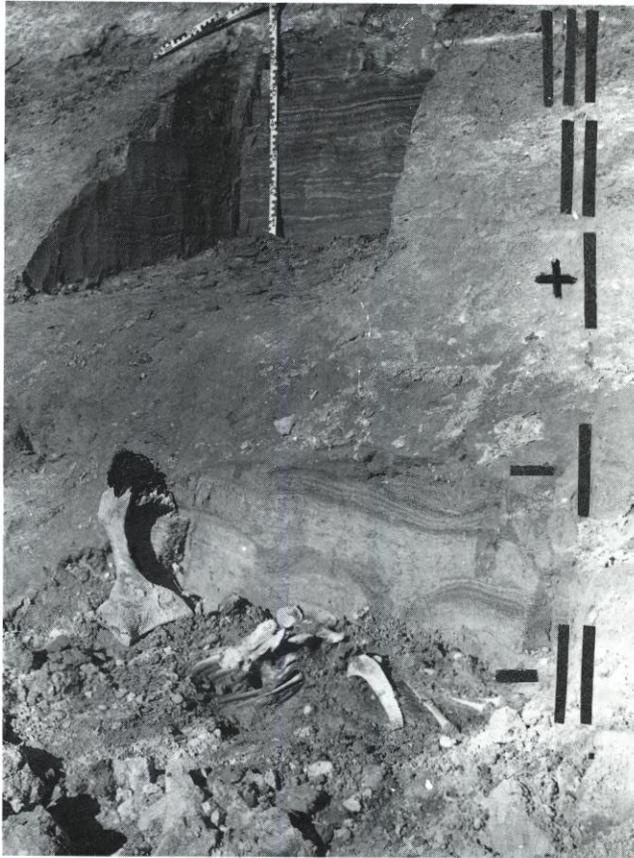
Abb. 7.1.2. Fortgang der Grabung. Die Pferdeskelette sind von dem weichen, an organischer Substanz reichen Sediment bei den Ordnungsziffern minus I (-I) und minus II (-II) umschlossen. Der oben links aufgestellte Maßstab dürfte trotz des Versatzes in etwa auch bei -I und -II noch Meßwert haben. (Weitere Einzelheiten im Text und in der Legende zu Abb. 7.1.3)

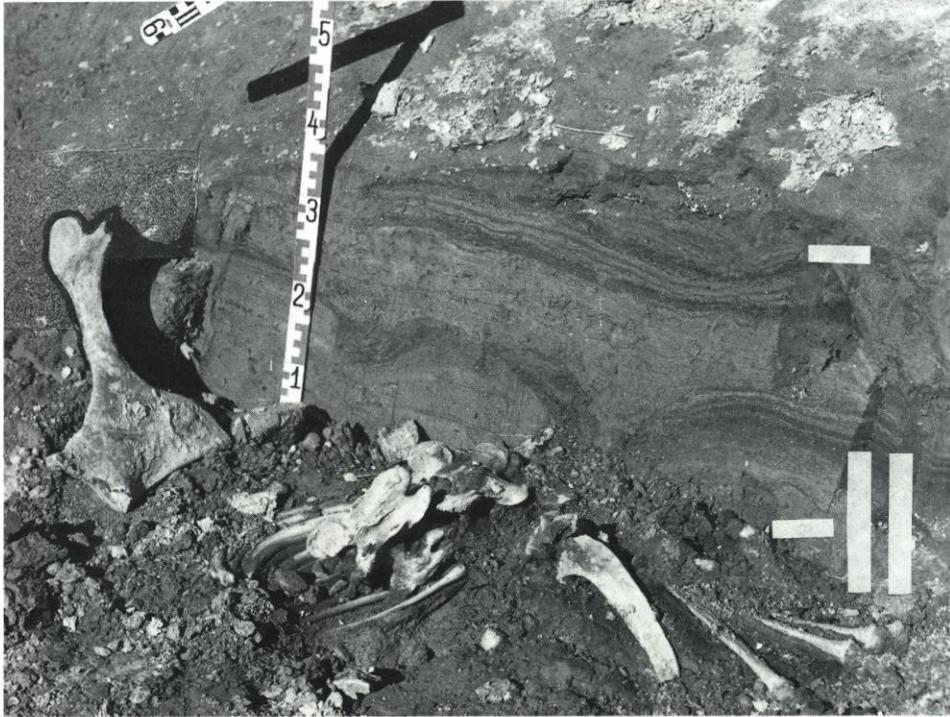
Abb. 7.1.3. Der frisch geglättete Brackwasser-Schlick unterhalb der Profilwand mit den freigelegten Pferdeskeletten
