Trischen – die Geschichte einer alluvialen Insel im Dithmarscher Wattenmeer

Von PETER WIELAND

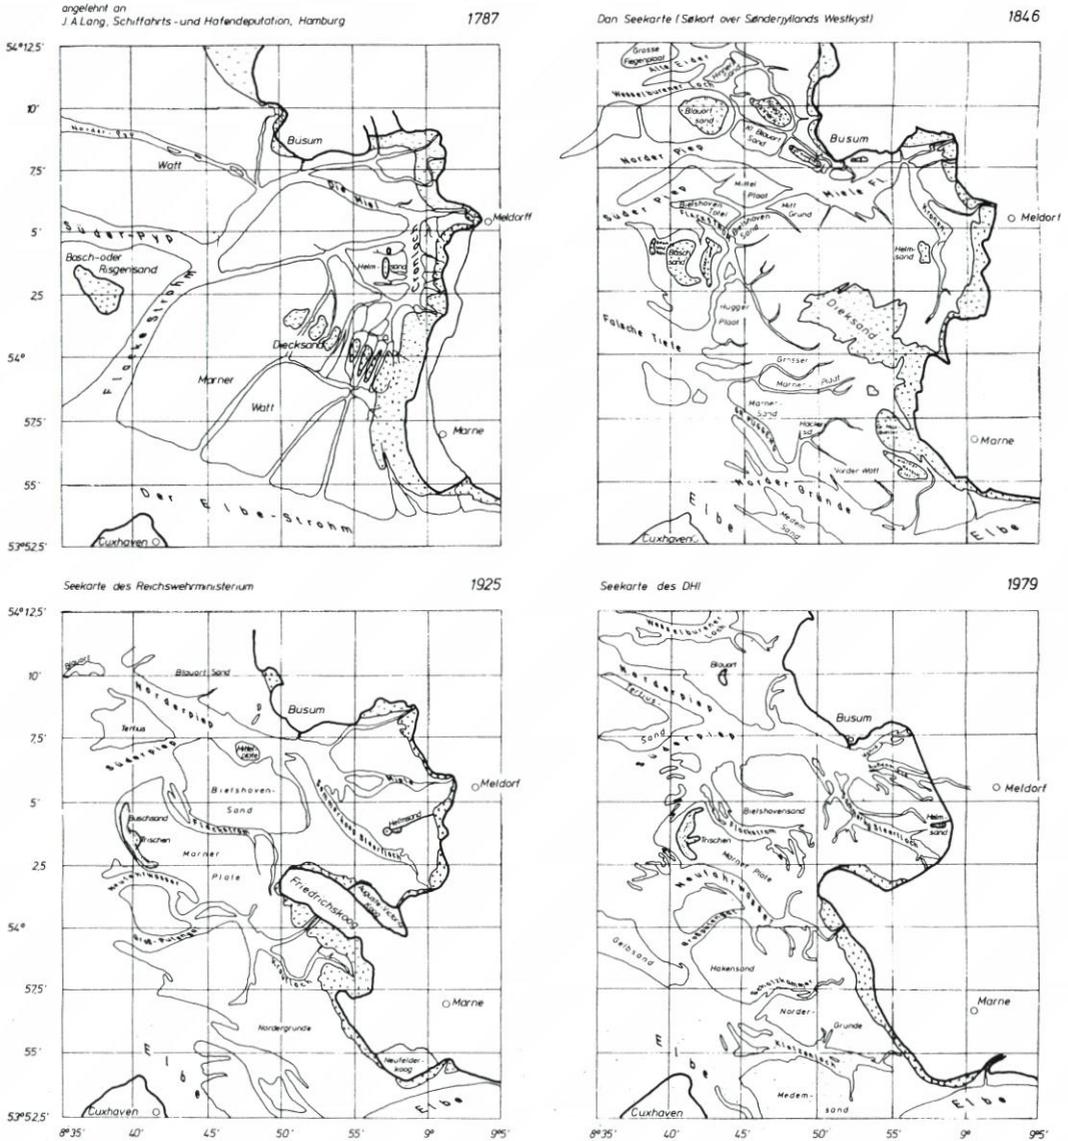
Abb. 1: Karte der historischen Entwicklung des Küstenraumes zwischen Piep und Elbe

Die Insel Trischen liegt an der südlichen Nordseeküste Schleswig-Holsteins im Dithmarscher Wattenmeer rd. 13 km südwestlich von Büsum am seewärtigen Kopf des Wattrückens *Marner Plate*. Sie wird flankiert von den zwei Wattströmen *Flackstrom* im Norden und *Neufahrwasser* im Süden (Abb. 1).

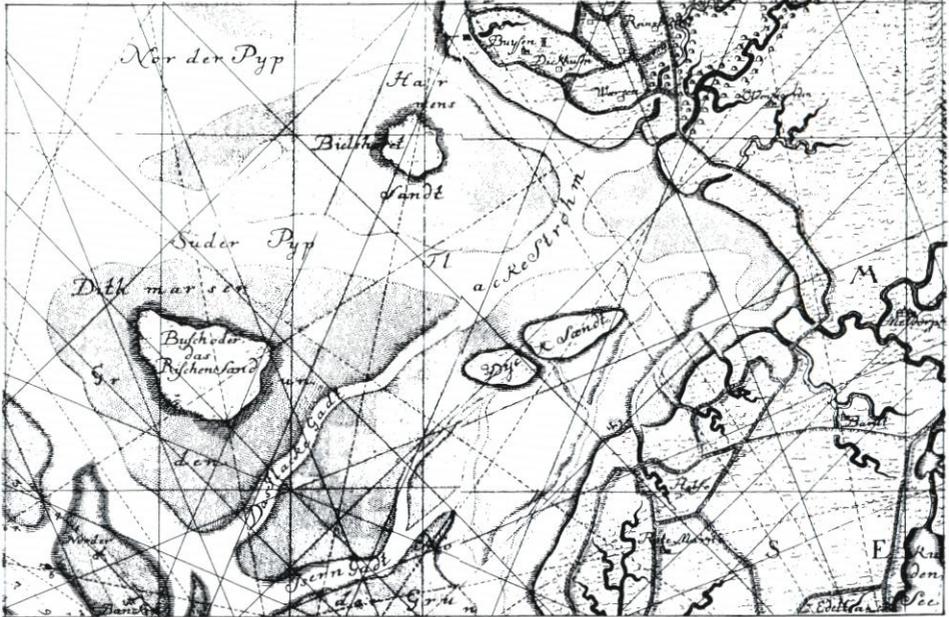
Abb. 2: Ausschnitt der „See-Karte“ von S.G. Zimmermann und J.V. Hasenbank über die Elbemündungen von 1721

Der erste bekannte Hinweis auf eine inselartige Form im Watt ist einer Prozessakte von 1610 zu entnehmen, die das „Strandrecht auf dem Riesen“ behandelt (WOHLENBERG, 1950). Als *Ries* oder *Busch* wurden die mit krautartigen Salz- oder Strandpflanzen bewachsenen Flächen bezeichnet. Auf einer der ältesten Karten über die Elbemündung von 1721 taucht erstmals eine halligartige Insel mit dem Namen „Busch oder Rischen Sand“ auf (Abb. 2). MÜLLER (1917) fand auf einer 1756 vom Dithmarscher Wattenmeer gefertigten Karte vermerkt: „Von Dieksand aus (heutiger Friedrichskoog, d. V.) gesichtet auf Riesgen-Sand Anzei-

Erste Salzpflanzen siedelten sich offensichtlich sehr früh im Strömungsschatten der gewöhnlich hohen *Buschsand-Plate* an, noch bevor Dünen aufgeweht waren. Bereits auf der Seekarte von 1721 zeigt die sich vom Watt abhebende Fläche des „*Busch oder das Rieschen Sand*“ in gleicher Signatur wie sonst die Halligen oder Seedeich-Vorländer (Abb. 2). Um diese Zeit berichteten Fischer von dort gesehenen „*kleinen grünen Inselchen von kaum 1 qm Größe*“. Und nach einer Notiz von 1735 gaben sie an, „*einen starken Anwachs zu sehen, der sich jährlich merklich vergrößert*“ (TODT, 1985). Bis 1779 war eine geschlossene große Grünlandfläche angewachsen. Infolge Sturmfluten wurde dieses Salzwiesenareal danach großflächig übersandet und schließlich zerstört. Etwa 1854 setzte erneuter Pflanzenwuchs ein, der

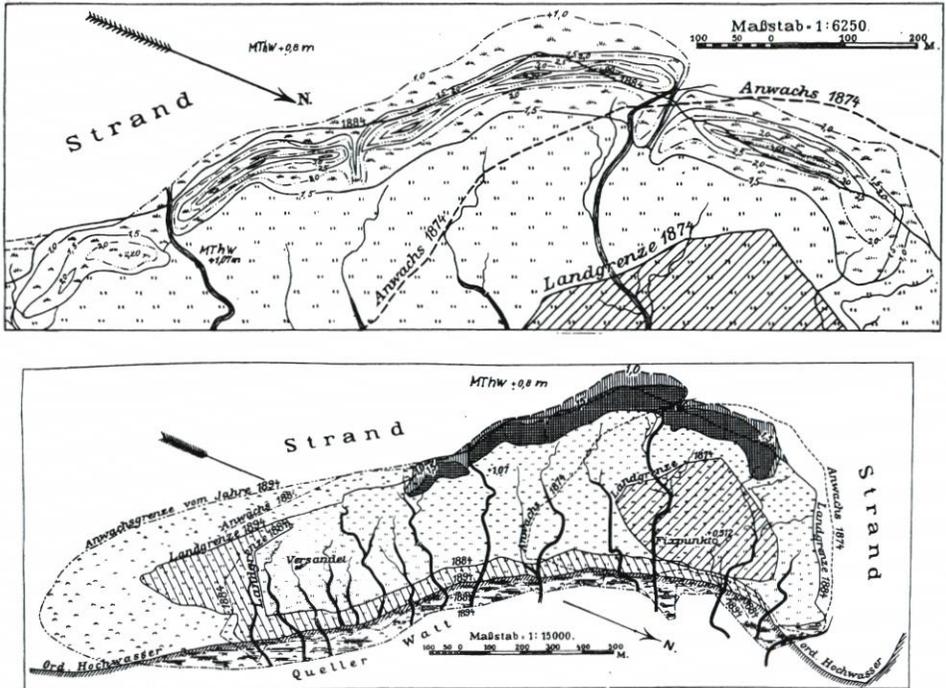
Abb. 6: „Situationsplan“ der Grünflächen und Dünen Trischens, vermessen durch L. Müllenhoff 1894

sich wiederum rasch ausbreitete. Fiskalische Arbeiter begannen 1868 die natürliche Landbildung durch Lahnungsbau und Begrüpelungen technisch zu unterstützen (WOHLENBERG, 1950). Nach einer ersten regierungsseitigen Vermessung waren im August 1872 „an höchsten Boden mit üppiger Grasnarbe 16,64 ha vorhanden, 47,57 ha sind mit ziemlich dichten Queller besetzt, auf etwa 95 ha wächst Queller in kleinen Mengen“ (SCHLESWIG-HOLSTEINISCHES LANDESARCHIV). Danach entwickelte sich der Bewuchs rasch, bis 1884 auf 66 ha Grasland/92 ha Queller und bis 1894 auf 107/126 ha (Abb. 6).

Diese Entwicklung wurde begünstigt durch den Schutz der Anfang der 80er Jahre aufgewehten Dünen. Die detaillierte Vermessung vom Juli 1894 zeigt eine fast geschlossene, westwärts ausbuchtende, viergliedrige Dünenkette von 9 ha mit rd. 1200 m Länge, bis zu 100 m Breite und höchsten Höhen von 2,5 bis 4,9 m über MThw (MÜLLER, 1917), (Abb. 6). Sturmfluten brachen am Westrand zwar wiederholt Material ab und gruben sich tief in die Dünen ein, jedoch aufgrund des ergiebigen Sandflugs vermochte ab 1897 die Domänenverwaltung durch gezieltes Setzen von Reisig-Sandfangzäunen sowie Bepflanzungen der Randdünen mit Strandhafer die Lücken stets wieder zu schließen.

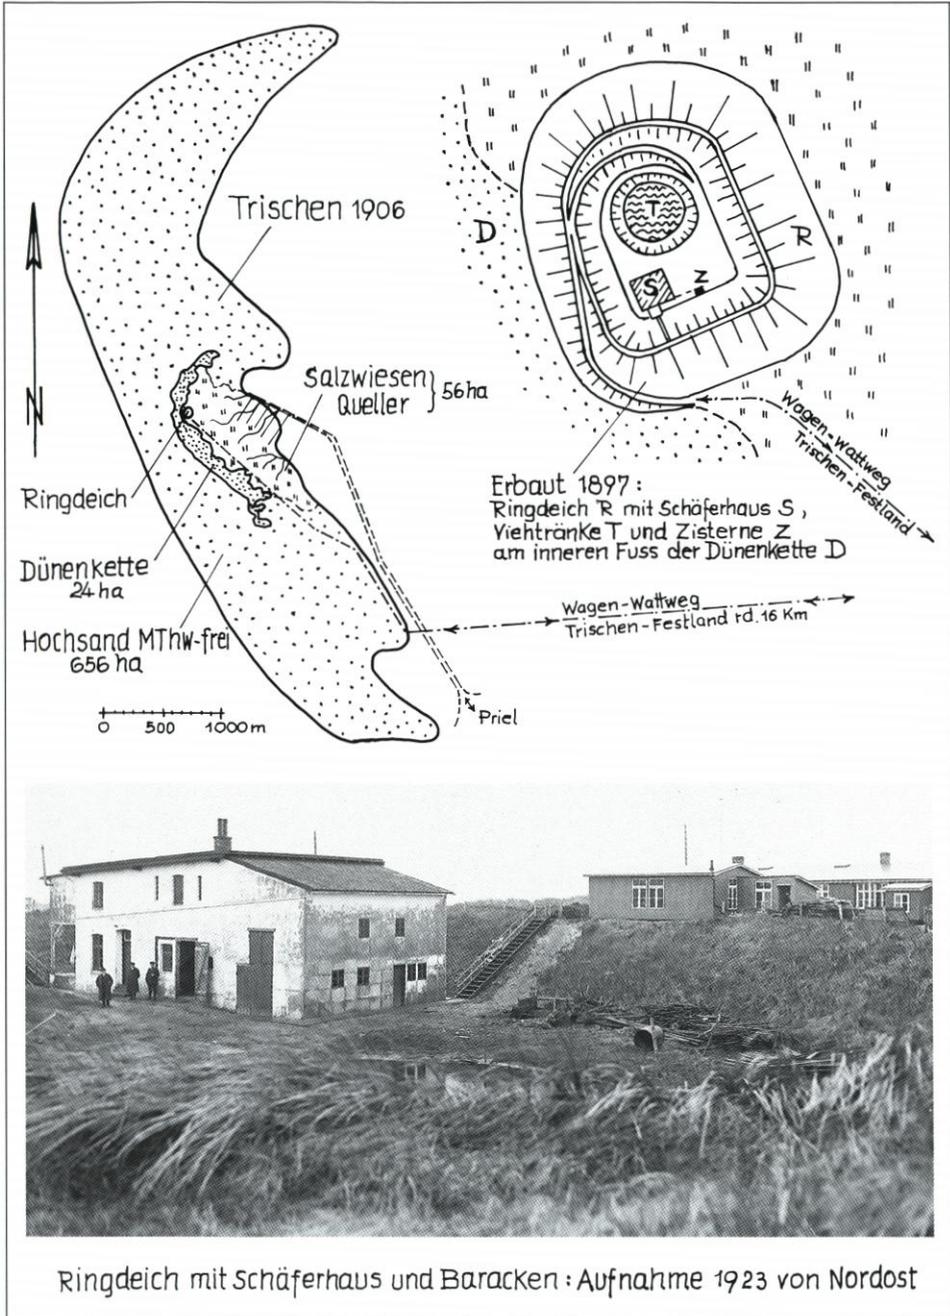
Abb. 7: Karte der Insel Trischen um 1906 sowie Grundrisszeichnung und Ansichten des Ringdeiches mit Schäferhaus und Baracken

Für diese ersten, ein gutes halbes Jahr sich aufhaltenden Inselbewohner und das Vieh baute die Domänenverwaltung 1897 am inneren Fuß der nördlichen Düne einen sturmflut-sicheren Ringdeich mit NN +7,0 m Kronenhöhe um eine 1,0 ha große, 1,5 m über NN liegende Fläche. Darin legte sie einen Teich an als Süßwassertränke und errichtete das Schäferhaus, ein zweigeschossiger Steinbau von 10,7 x 10,2 m Grundfläche, mit Wohn- und Wirtschaftsräumen, Geräteraum, Schafstall und Heuboden (Abb. 7).

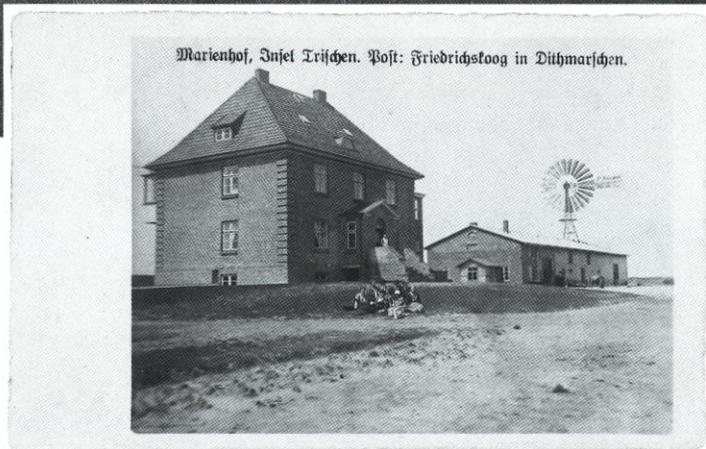
Abb. 9: Lageplan der Gebäude des Luisenhofes sowie Fotos des 1924 errichteten Wohnhauses und Stalles, und der 1928 im Bau befindlichen Scheune

Ungeachtet der Warnungen legte der Bauunternehmer und Konsul Jürgen Brandt aus Rendsburg 1920 den Plan zum Bau eines Sommerdeiches auf Trischen der preußischen Regierung zur Genehmigung und Finanzierung vor. Wegen des Risikos lehnte diese eine finanzielle Beteiligung zwar ab, genehmigte aber den Plan. Daraufhin pachtete Brandt das Land und baute mit eigenen Mitteln den Deich in einem 2730 m langen Halbkreis östlich der Dünen, 3,7 m über MThw hoch, mit Böschungsneigungen innen bis 1:3, außen 1:5, im Osten zum Priel hin mit einem Holzziel versehen. Für die bis zu 80 Deichbauarbeiter wurde auf der Düne im Süden die 50 x 30 m große Unterkunftsbaracke *Sandbörn* errichtet sowie eine sog. Schmiede. Von 1922 bis 1925 entstand so der 80 ha große Trischenkoog, genannt *Marienkoog* (Abb. 8). In den Jahren 1924/25 baute Brandt außerdem die ersten massiven Gebäude des den Koog bewirtschaftenden *Luisenhofes* (Abb. 8 und 9):

Villenartiges Wohnhaus 10 x 15 m, zwei Stockwerke, obere Glasveranda, hohes Schindeldach,
Pferde- und Rinderstall mit Knechtewohnung und Tenne 11 x 45 m,
darauf 8,5 m hohes Windkraftad,
Schweinestall 5,4 x 17,3 m,
Arbeits- und Geräteschuppen 5,3 x 19,3 m,
Gänse- und Hühnerstall 5 x 17 m,
Regenwasserbehälter 10 x 20 m mit 187,5 m³ Rauminhalt.

Den Koog mit den Gebäuden und die Dünen pachtete 1927 die Stadt Altona zur weiteren Nutzung. Dazu verpflichtete sie das Verwalterehepaar Bielfeldt und erweiterte den *Luisenhof* 1928 um eine 20 x 38 m große Scheune zum Lagern der Ernteerträge (Abb. 8, 9).

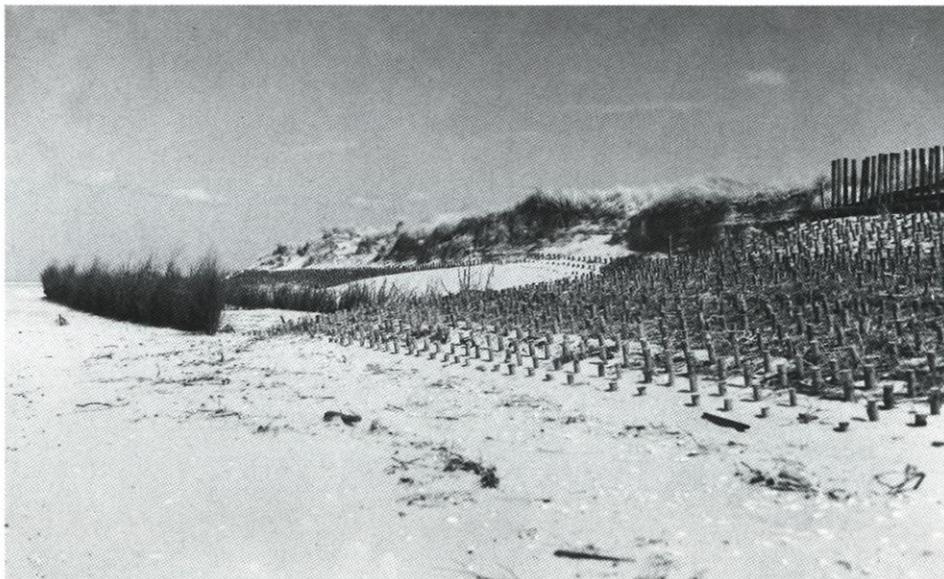
Abb. 10: Ansicht des Dünensicherungswerkes 1927/28

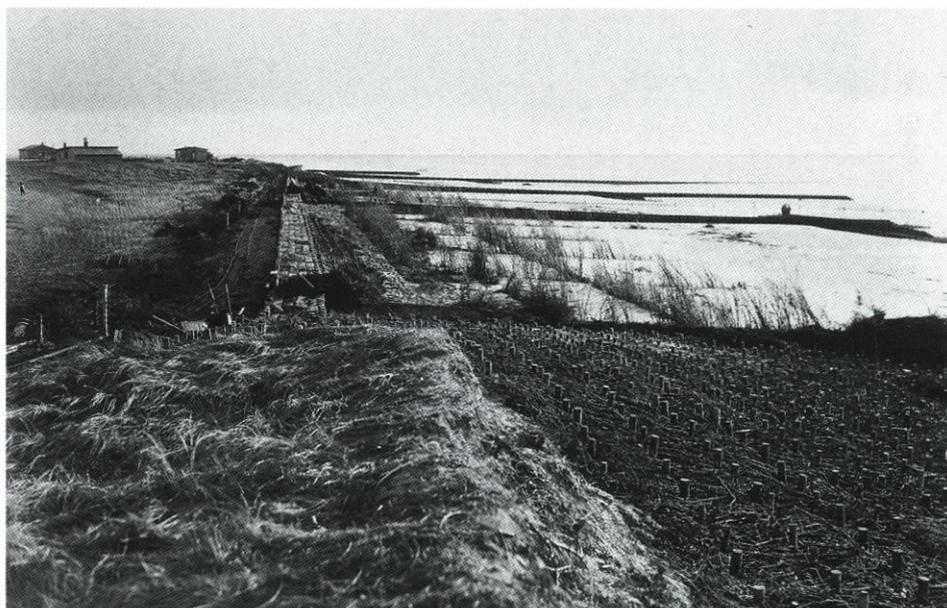
Abb. 11: Verbau einer Dünenlücke durch einen Faschinendamm mit Steinbeschwerung 1930. Im Vordergrund Mitte der Ringdeich, rechts Stahlspundwandbuhnen im Bau

Stahlpundwandbuhnen von rd. 100 m Länge mit je rd. 26 m langen Querwerken in Höhe MThw +1,0 m, sowie beiderseitigen Steinschüttungen auf Reisigmatten als Kolkschutz gegen Längsströmungen gesichert (Abb. 12). Die Baracke *Sandhörn* am Ringdeich war nach den Sturmfluten bis zu 3,5 m freigespült, wurde abgebaut und als Unterkunft für die fiskalischen Arbeiter rd. 1000 m südostwärts oberhalb der Südwestecke des Seedeiches auf der Düne wieder aufgestellt.

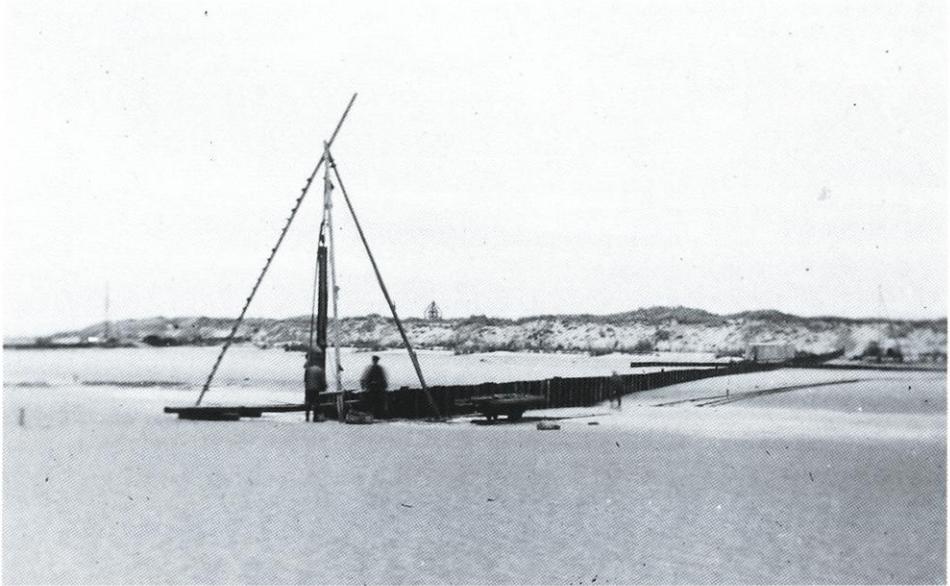
Abb. 12: Foto des Bühnenbaus auf Trischen 1930. Im Vordergrund die küstenparallele Strandrinne hinter einer Brandungsbank, im Hintergrund Randdünenabbruchkante

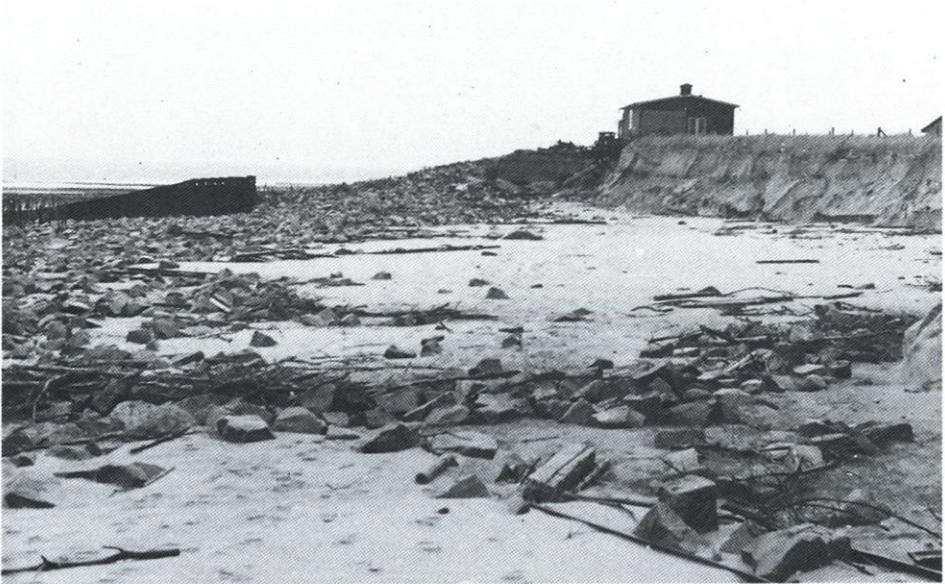
Abb. 14: Sturmflutschäden 1936: Zerstörtes Deckwerk und Dünenabbrüche bis an die Arbeiterbaracke und Schmiede und den Ringdeich, ganz rechts Schäferhaus

Baracken und das „*Landhaus Hedwig*“ ab (Abb. 8 und 14). Der Seedeich hatte standgehalten; er war nur gering beschädigt.

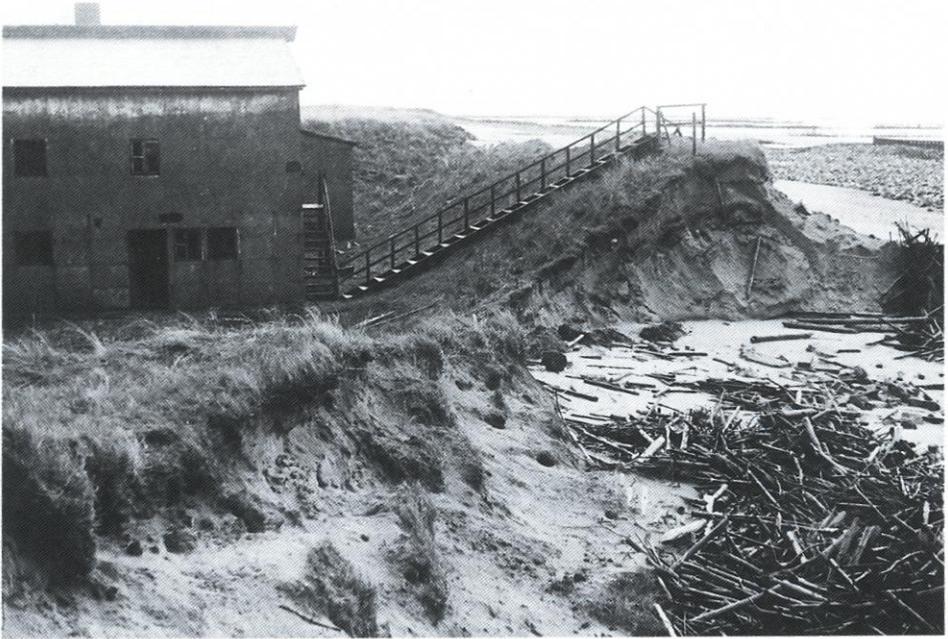
Abb. 15: Bei den Herbststurmfluten 1941 gebrochener Ringdeich und beschädigtes Schäferhaus. Im Hintergrund rechts Reste des Deckwerks und der Bühnen

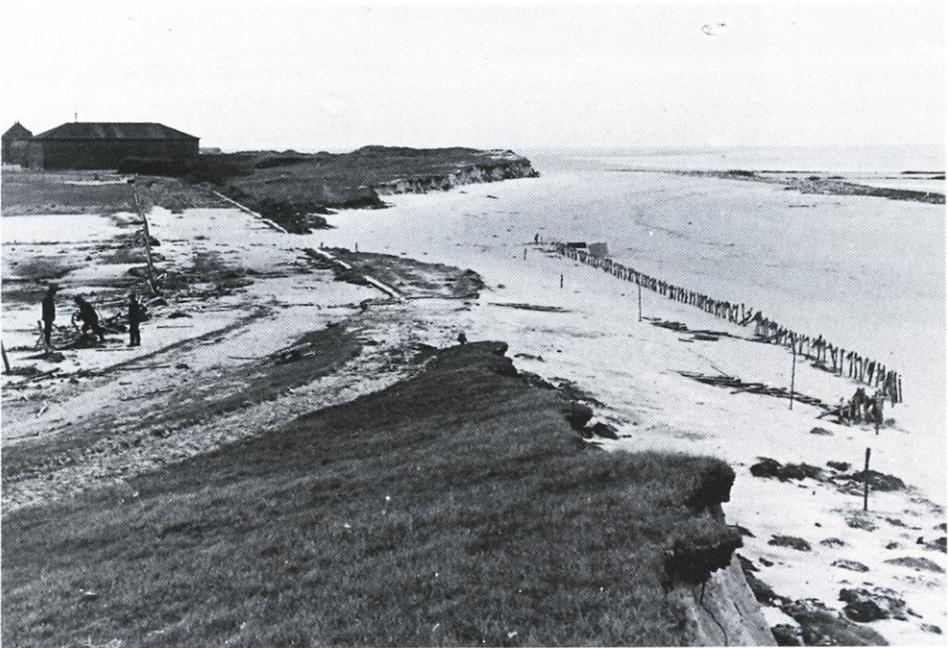
Abb. 16: Sturmfluteinbruchsenke südlich des Ringdeiches. Im Vordergrund südlicher Ringdeichrest, im Hintergrund der Luisenhof, rechts außen Deckwerksreste bereits in der Tidezone (Aufnahme November 1942)

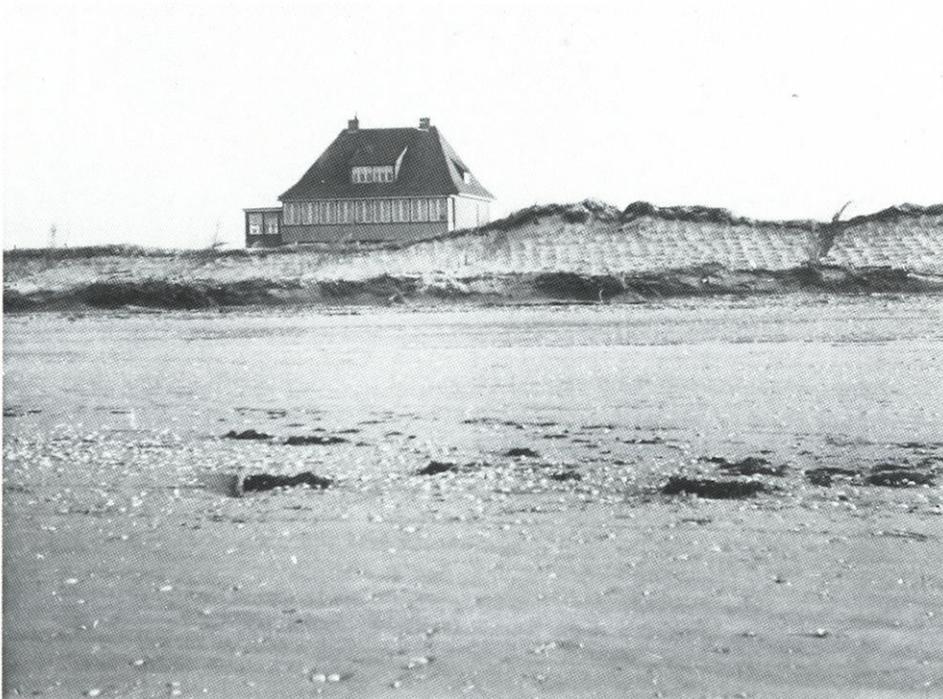
Abb. 17: Blick vom Weststrand auf die bis an das Wohnhaus des „Luisenhofes“ abgetragene Dünenkette nach der Sturmflut vom 13. 2. 1943 (Aufnahme WOHLENBERG, 20. 2. 1943)

getragen (Abb. 17). Der gesamte Koog überflutete, in den Hofgebäuden stand das Wasser hüfthoch. Mit der Strömung trieb Dünensand hinein und bedeckte den größten Teil des Nutzlandes. Die Wellen beschädigten nun die Deichböschungen auch von innen (Abb. 18). Fast jede Flut drang von da ab in den Koog, 1943 insgesamt 136 Mal, 1944 mit 160 Tiden, 1945 mit 130 und 1946 mit 135 (WOHLENBERG, 1950). Das ausströmende Wasser riss eine immer tiefere Rinne mitten in das Land.

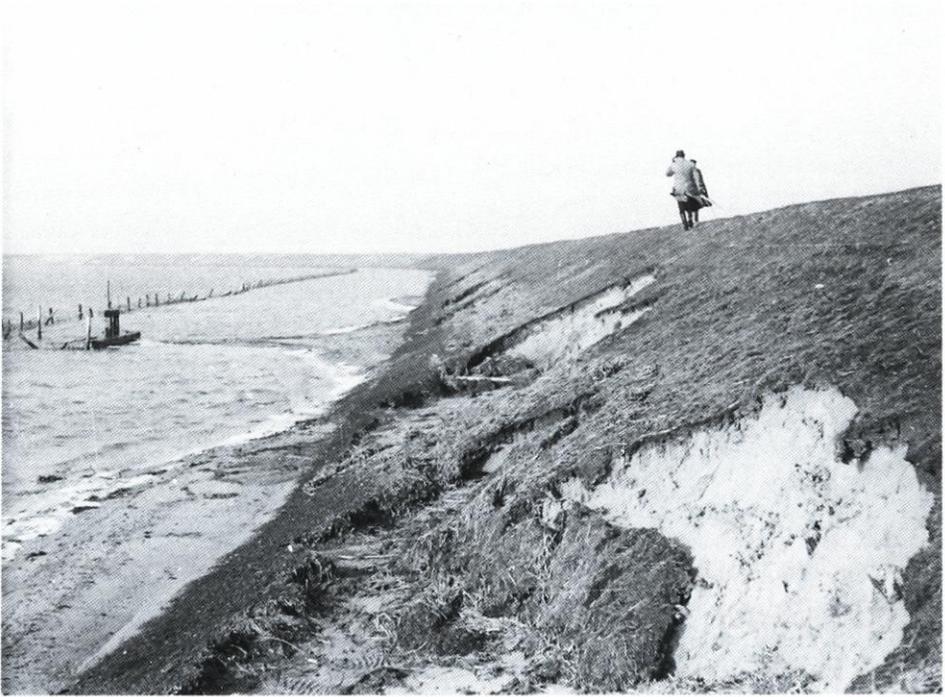
Abb. 18: Blick auf den östlichen Teil des 1943 überfluteten Marienkooges und die von innen her begonnene Zerstörung des Seedeiches (Aufnahme WOHLBERG, 19. 2. 1943)

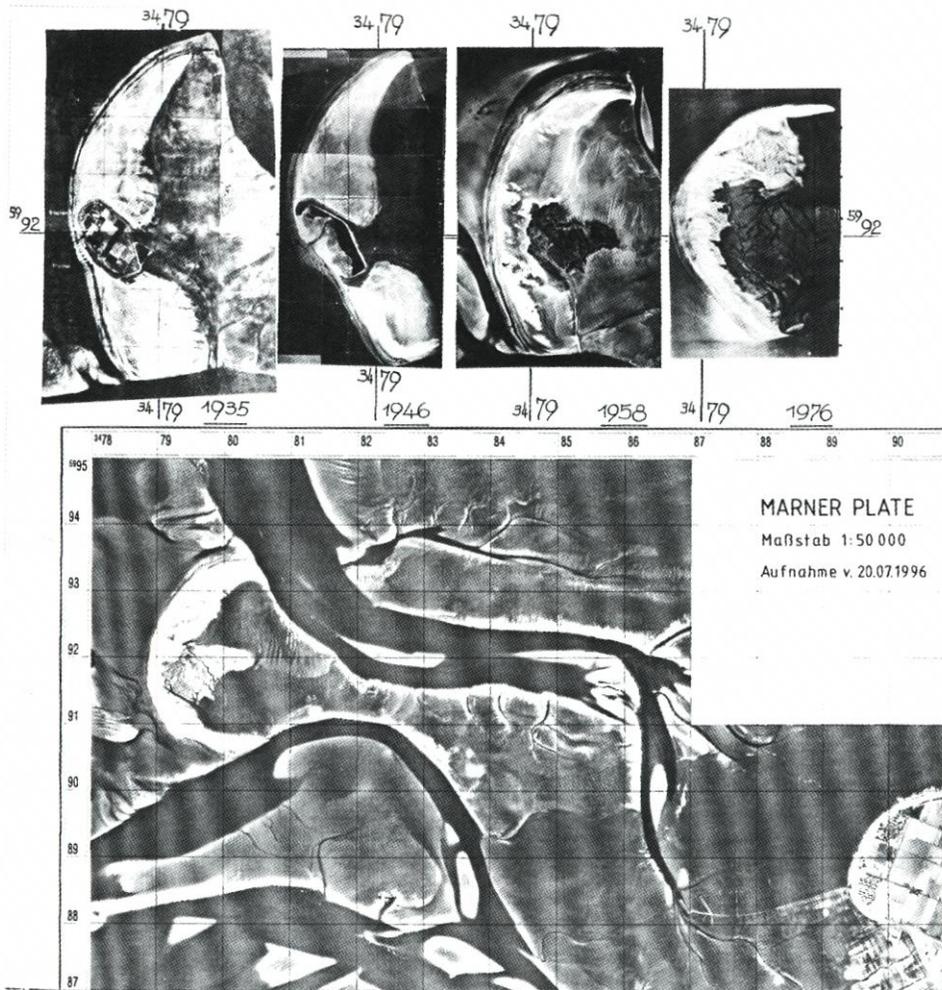
Abb. 19: Niedrigwasser-Luftbildkarten Trischens der Zustände 1935, 1946, 1958, 1976 und 1996

allen im *Flackstrom* dominierenden Flutstrom mit maximal 1,76 m/s (Ebbestrom bis 1,19 m/s), wurde der Nordhaken rascher nach Osten gedrängt als der an das ausgeglichene *Neufahrwasser* mit $V_{fmax} = 1,12$ m/s und $V_{emax} = 1,14$ m/s grenzende Südhaken, beide aber allmählich ostwärts umbiegend (SIEFERT et al., 1980). Dabei wurde die westwärts ausbuchende Nierenform der Insel zunehmend stärker ausgeprägt (Abb. 19, 22, 25).

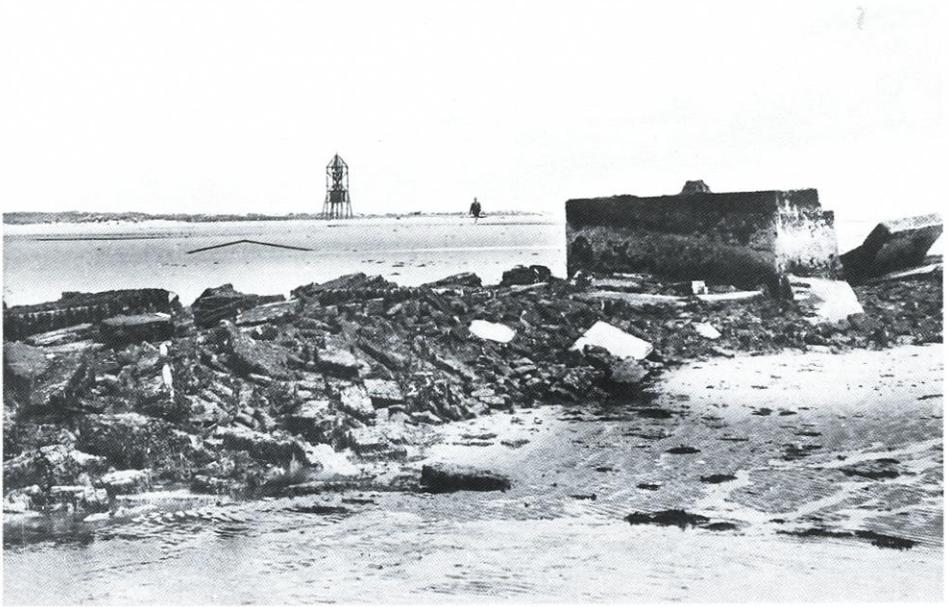
Abb. 20: Situation an der Westküste Trischens im Sommer 1943: Mauer- und Fundamentreste des Schäferhauses am Niedrigwassersaum, Dünenabbruchkante im Hintergrund fast an der Rettungsboje. (Aufnahme WOHLBERG, 23. 7. 1943).

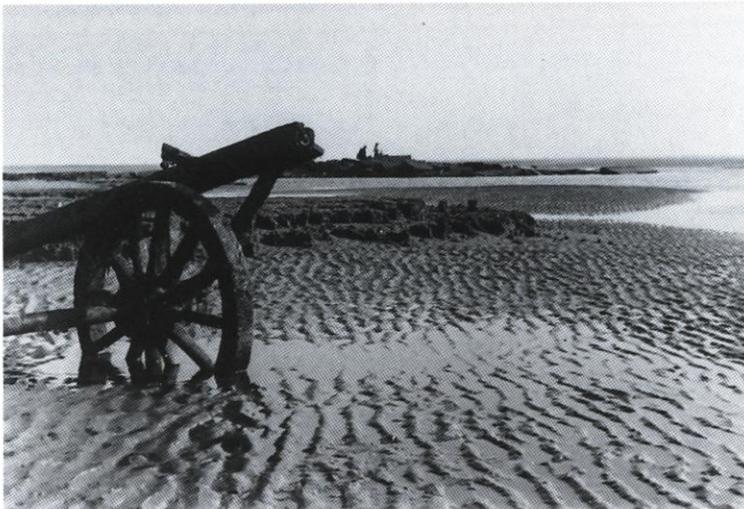
Abb. 21: Reste der Gebäude und Geräte des „Luisenhofes“ sowie Spuren ehemaligen Ackerlandes am Tideniedrigwassersaum im Westen (Aufnahme: HUNDT, im Juni 1949)

In den Folgejahren sorgten bereits die häufigen leichten Sturmfluten dafür, daß der See-deich allmählich völlig abgetragen wurde. Der Koog übersandete zunehmend durch das von der Strömung abgetragene Material und die jetzt im ungehinderten Windangriff einwandernden, aber auch wieder an Substanz gewinnenden verbliebenen Dünen. Bereits 1946 ist vom einstigen Koog nur noch die Westhälfte übrig (Abb. 19). Die Küstenlinie hatte inzwischen die einst an der Nordostecke des Kooges errichtete Rettungsbake erreicht. Sie brach bei der schweren Sturmflut am 24. Oktober 1949 zusammen (Tab. 1). Mauer- und Fundamentreste des Schäferhauses (Abb. 20), des *Luisenhofes* und Spuren ehemaligen Ackerlandes waren jetzt am Niedrigwassersaum zu finden (Abb. 21).

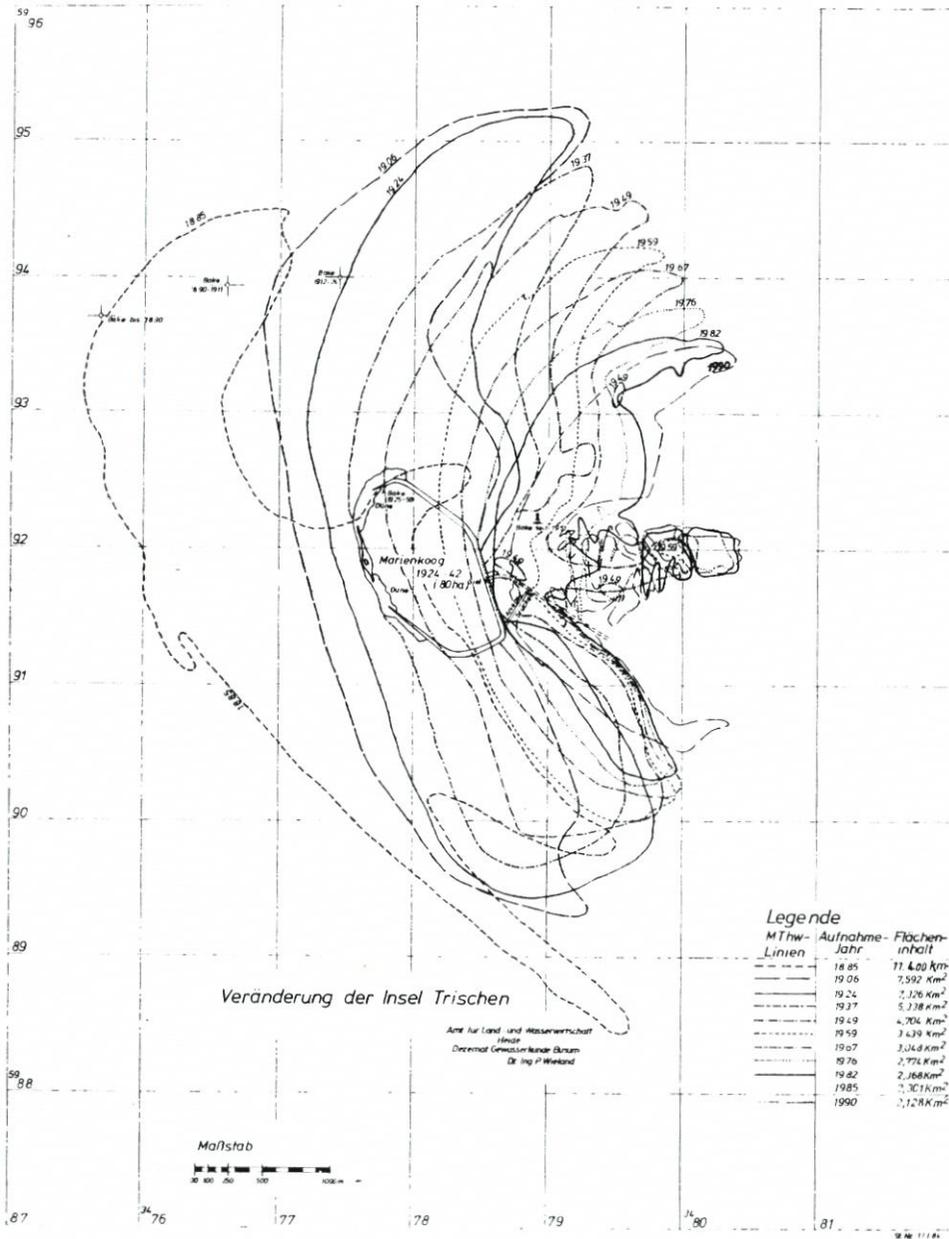
Abb. 22: Karte der MThw-umgrenzten Flächen- und Lageveränderung der Insel Trischen von 1885 bis 1990

Technische Maßnahmen haben es nicht vermocht, die Insel in ihrer Bewegung aufzuhalten. Von 1924 bis 1990 ist sie einmal über sich selber hinweggewandert (Abb. 22).

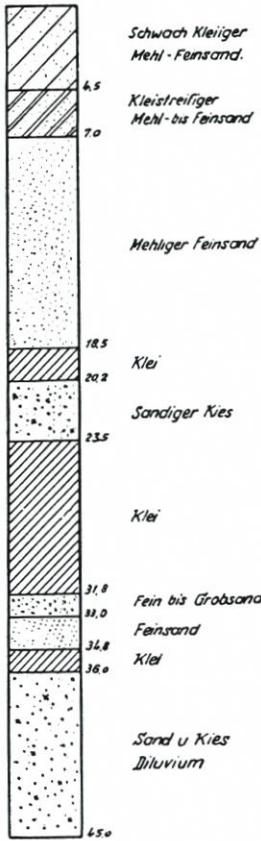
Abb. 23: Bohrprofil der Insel Trischen (aus DITTMER)

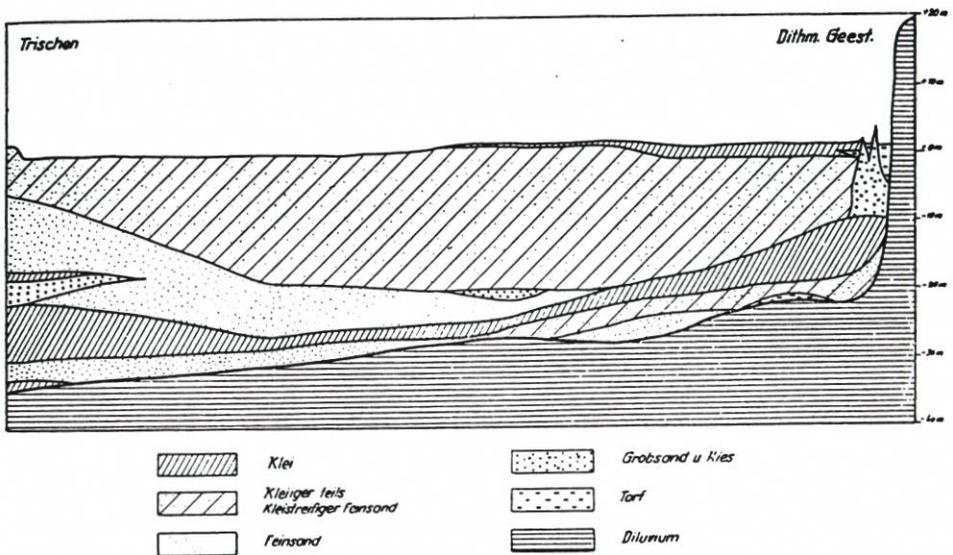
Abb. 24: Geologischer Schnitt durch Dithmarschen von der Geest bis einschl. zur Insel Trischen (aus DITTMER)

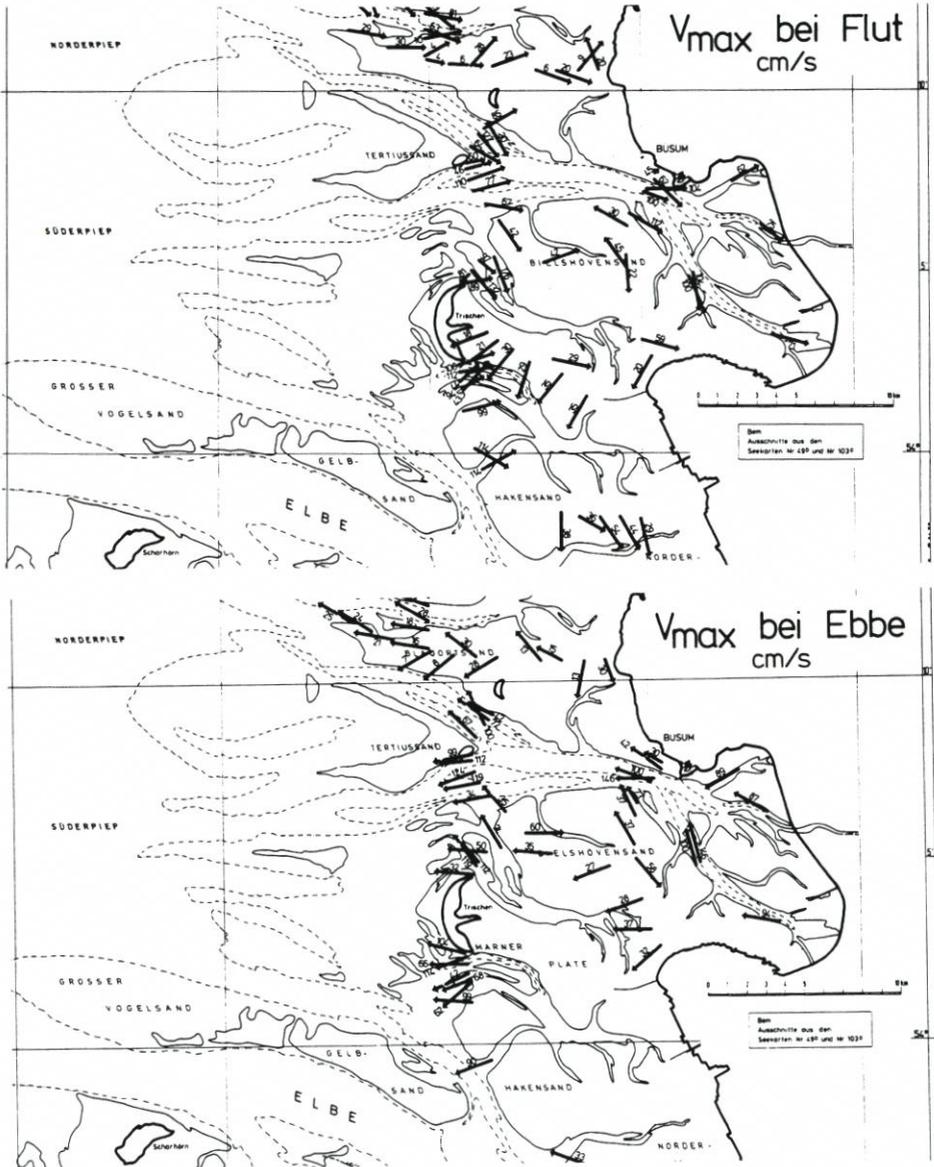
Abb. 25: Maximale Tidestromgeschwindigkeiten im Wattenmeer um Trischen (aus SIEFERT et al.)

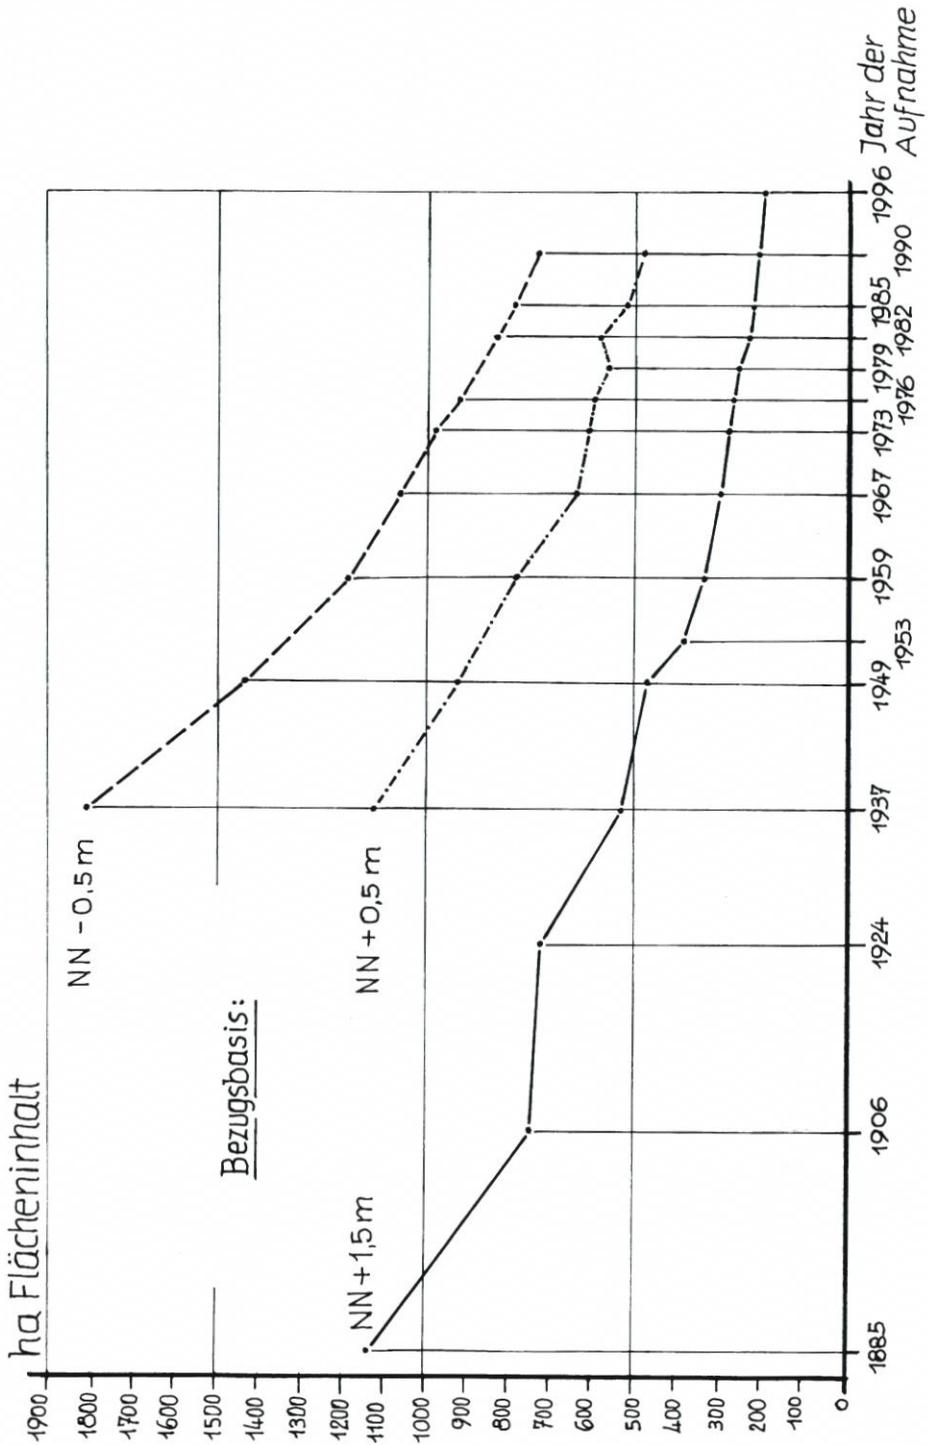
Abb. 26: Zeit-Flächendiagramm drei verschiedener Bezugshorizonte der Insel Trischen

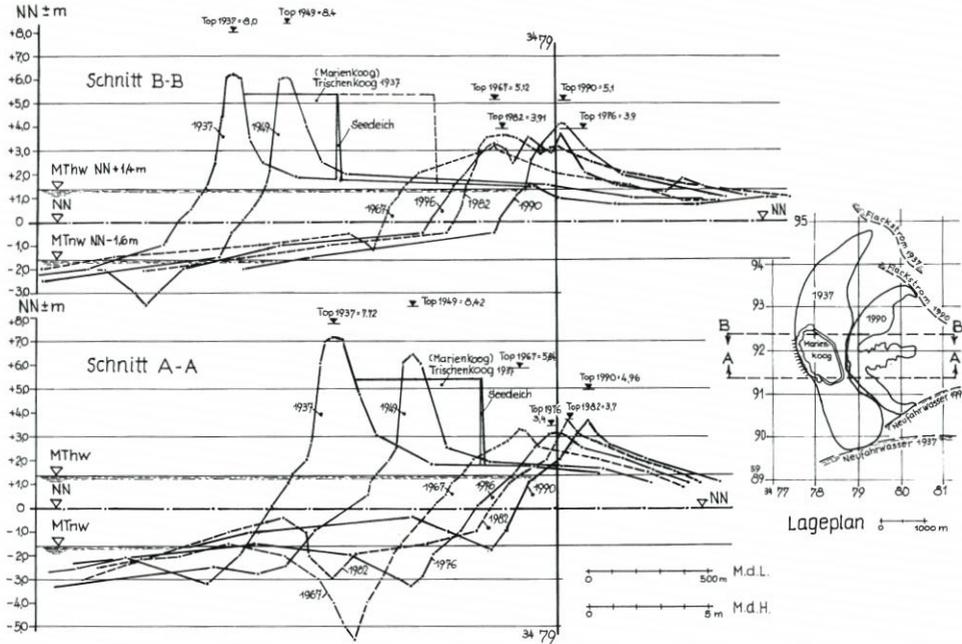
Abb. 27: Verlagerung der Insel Trischen von 1885 bis 1990 in zwei Querschnitten

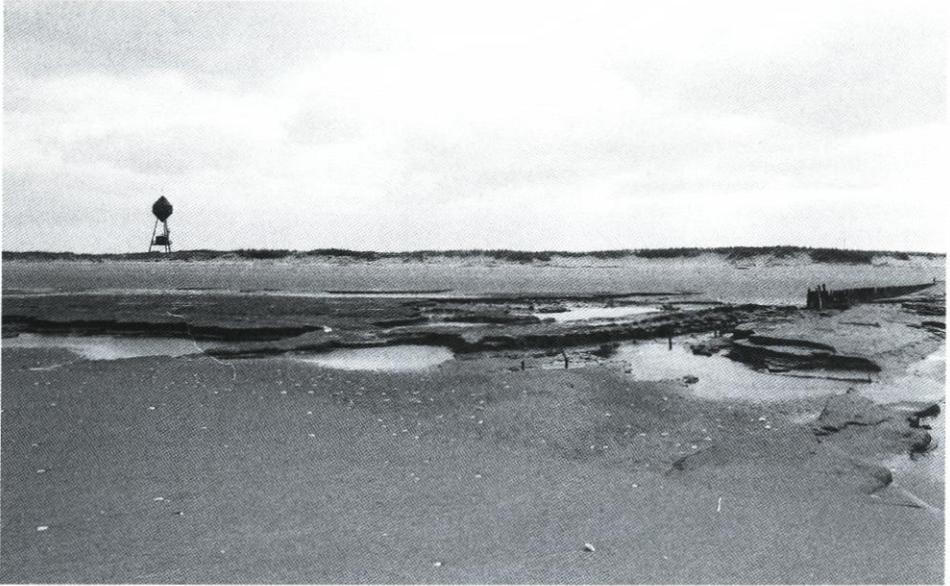
Abb. 28: Trischen 1993 vom Westrand aus gesehen. Im Vordergrund ein Lahnungsrest vom einstmaligen östlichen Vorland. Im Hintergrund die flachen Dünen mit Abbruchkante fast bis an die heutige Rettungsboje von 1951. (Aufnahme WIELAND, 1993)

Orkan zerschlagen. Im Jahre 1951 wurde auf dem inzwischen 10. nachweisbaren Standort, rd. 1200 m ost-südöstlich des alten auf Pos. $54^{\circ}3,4'1,9''$ N, $8^{\circ}40'41,9''$ E, eine völlig neue Bake als Stahlkonstruktion errichtet. Sie besteht aus einem 24 m hohen Dreibein-Bockgerüst aus Stahlrohren von 25 cm Durchmesser, oben abgeschlossen mit einem insgesamt 8 m hohen stählernen Doppelkegel, sowie einem Zwischenpodest mit sechseckiger Holzschutzhütte von rd. 4 m Durchmesser, gegründet auf drei 10 m langen Stahlpfählen, die im gleichseitigen Dreieck mit 8,8 m Abstand angeordnet und 1 m über dem Erdboden mit Doppel-T-Trägern gerahmt sind. Diese jüngste Schiffsfahrts- und Rettungsbake stand 1995 bereits wieder am Fuß der Dünenabbruchkante (Abb. 28), wurde Anfang 1996 bei MThw schon umspült und sicherheitshalber noch im Sommer abgebaut.

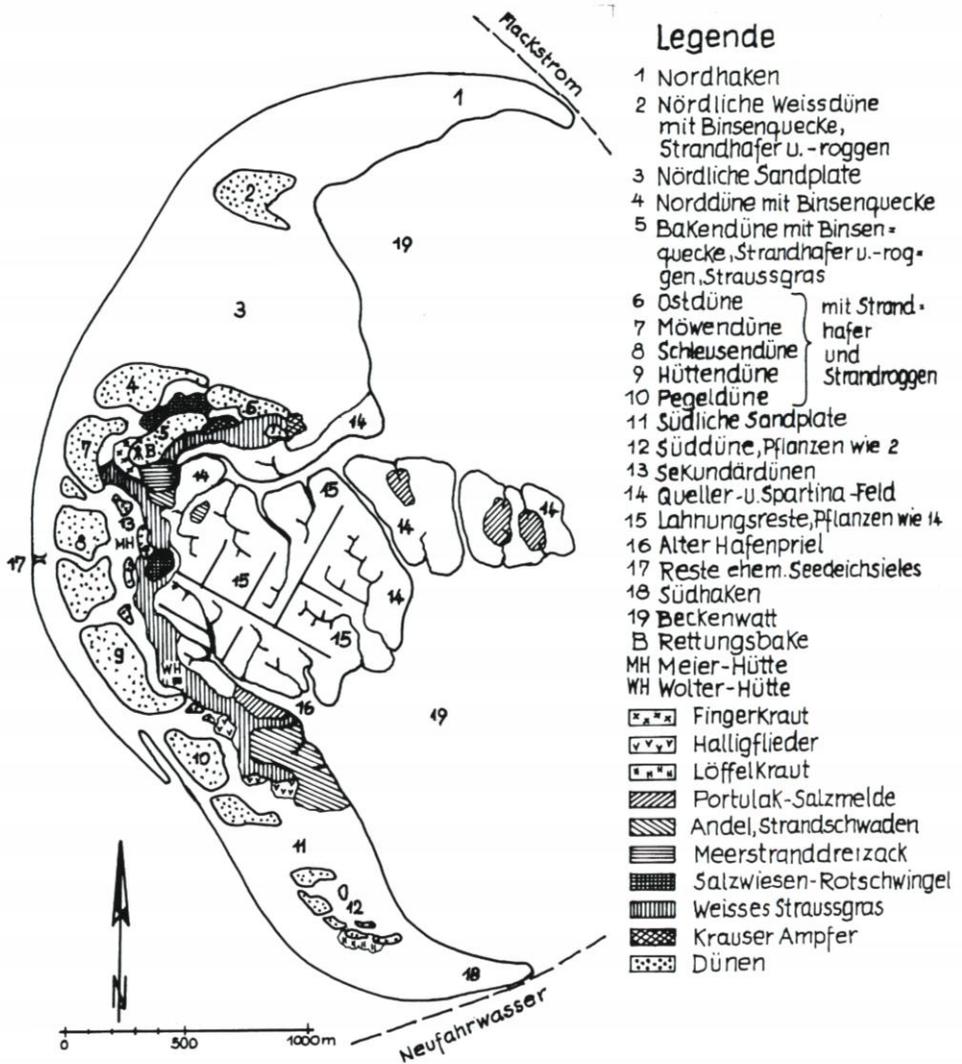
Abb. 29: Karte der Oberflächengliederung und Vegetation Trischens im Sommer 1976 (nach TODT)
