Prof. Dr.-Ing. Peter Rißler Leiter der Hauptabteilung Talsperrenwesen Ruhrverband Essen

## Sanierung und Anpassung von Talsperren während des Betriebs

### Kurzfassung

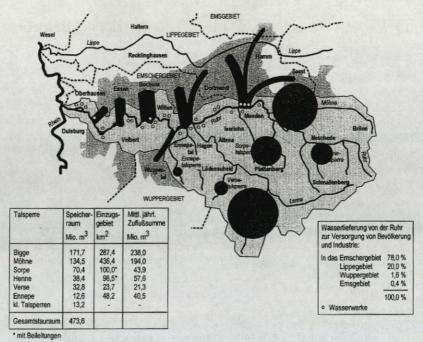
Bild 1: Talsperren im Einzugsbereich der Ruhr und Wasserexport

Die natürliche Wasserführung der Ruhr kann in Trockenzeiten bis auf 4 m³/s abfallen. "Natürlich" bedeutet hier: "unbeeinflußt von Talsperren und Wasserwerken". Die Wasserwerke entnehmen in solchen Zeiten jedoch bis 20 m³/s und schicken 12 m³/s über die Wasserscheide nach Norden (Bild 1). Möglich ist dies nur durch entsprechende Talsperrenzuschüsse. Zudem hat der Gesetzgeber 1990 verfügt, daß in der Ruhr stets ein gewisser Mindestabfluß eingehalten werden muß, 15 m³/s im Unterlauf, 8,4 m³/s im Mittellauf.

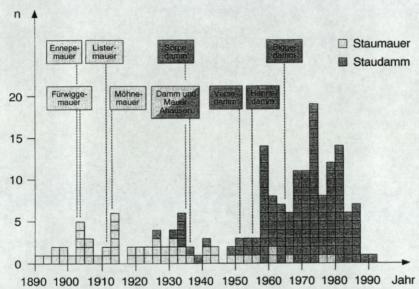
Bild 2: Fertigstellung der Talsperren des Ruhrverbands im Vergleich zur Gesamtheit der Talsperren in den alten Bundesländern

Die vier Staumauern der Ennepe-, Fürwigge-, Lister- und Möhnetalsperre wurden vor dem 1. Weltkrieg fertiggestellt und sind daher 85 bis 95 Jahre alt (Bild 2). Der Sorpedamm war seinerzeit einer der ersten großen Dämme in Deutschland. Sorpe-, Verse- und Hennedamm wurden fertiggestellt lange vor dem Gros der deutschen Staudämme. In diesem Zusammenhang ist daran zu erinnern, daß die Möhne- und die Sorpetalsperre im Krieg bombardiert worden sind mit der Folge, daß dort in den 50er, 60er und 70er Jahren aufwendig saniert werden mußte, daß jedoch nach und nach noch Spätschäden zu beseitigen sind.

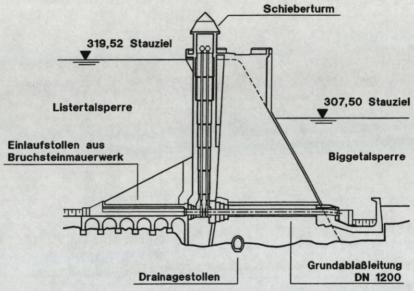
Bild 3: Querschnitt durch die Listermauer

Die Listermauer, das Absperrbauwerk der 21,6 Mio. m³ großen Listertalsperre, ist eine 40 m hohe Intzemauer, an deren Wasserseite in Talmitte zwei, zu einem Baukörper zusammengefaßte Schiebertürme angeordnet sind (Bild 3). Die Türme stehen über den Grundablässen und sind im Regelfall geflutet. In jedem Turm ist wasserseitig und luftseitig ein Gehäusekeilflachschieber, jeweils DN 1200, eingebaut. Wasserseitig ist, wie allgemein üblich, ein Intzekeil vorgela-

Zwischen 1955 und 1965 ist die Biggetalsperre gebaut worden. Die Listertalsperre wurde als Vorsperre in das System einbezogen. Die Mauer ist seitdem durch die Biggetalsperre von der Luftseite her bis maximal 12 m unter die Krone, d.h. auf 70 % der Mauerhöhe, eingestaut (Bild 3).

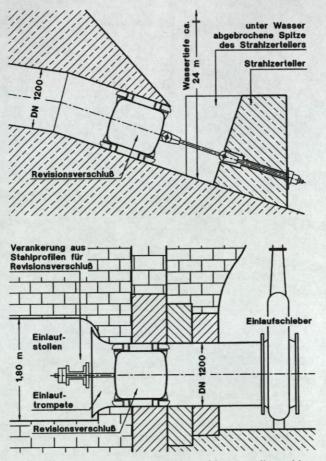
Bild 4: Einbau des Revisionsverschlusses - oben: biggeseitig, unten: listerseitig

Zunächst wurde ein Revisionsverschluß gebaut, mit dem, ähnlich einem Packer, der jeweilige Grundablaß von außen verschlossen werden konnte (Bild 4). Er besteht aus einem zylindrischen Stahlrohr, welches an den Enden durch angeschweißte Klöpperböden zu einem geschlossenen Hohlkörper ausgebildet ist. Aufblasbare Dichtungen sorgen für die notwendige Abdichtung im Grundablaß.

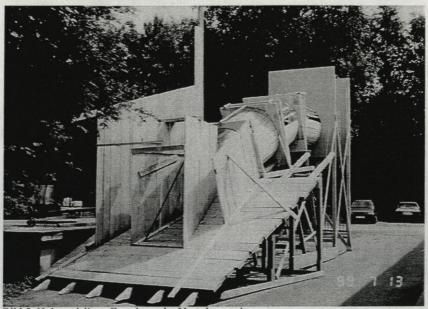
Bild 5: Holzmodell zur Erprobung der Vorgehensweise

Begonnen wurden die Arbeiten am rechten biggeseitigen Schieber. Hier ergab sich zunächst das Problem, daß das Einfahren des Revisionsverschlusses durch dem Auslauf vorgelagerte Strahlzerteiler verhindert wurde. Es galt daher zunächst, unter Wasser die Strahlzerteiler teilweise abzubrechen. Um taucheraufwendige Anpassungsarbeiten zu vermeiden, wurde zunächst auf dem Bauhof ein Holzmodell des Auslaufs gebaut (Bild 5). In diesem konnten die notwendigen Schritte im Trockenen untersucht und geübt werden.

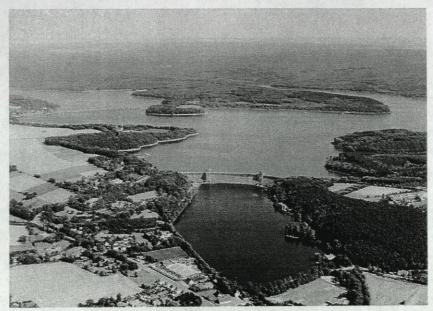
Bild 6: Möhnemauer

Die Möhnemauer (Bild 6) besitzt vier Grundablässe DN 1400 (Bild 7). Das Wasser fließt diesen durch Stollen unter dem Intzekeil zu. Es tritt dann durch einen wasserseitig im Schieberturm angeordneten Gehäusekeilflachschieber in das Bauwerk ein und fließt durch einen offenen Flachschieber in der Rohrleitung in Richtung Luftseite. Dort befindet sich ein weiterer Schieber (Bild 8). Der Schieberturm ist – um den Druckausgleich zwischen innen und außen zu gewährleisten – im Normalbetrieb voll Wasser; die Schieber sind also unzugänglich (Bild 9).

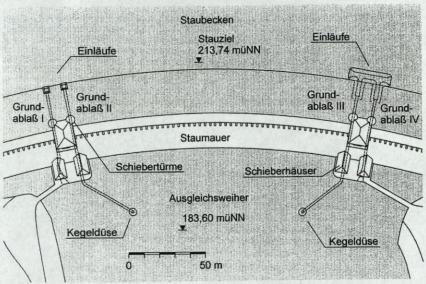
Bild 7: Möhnemauer - Lage der Grundablässe I bis IV

Später wurden in den Türmen die Schieber ausgebaut. Zur Abdichtung wurden zylindrische GFK-Schalen eingebaut und mit Beton hinterfüllt. Die GFK-Schalen wurden im Werk auf einer "Drehbank" gewickelt, dann in Einzelstücke zertrennt, mittels Stahlaussteifungen montagetüchtig gemacht und in die Schiebertürme eingefädelt [1]. Inzwischen sind auch die neuen, hydraulisch angetriebenen Tiefschütze geliefert und montiert. Gegenwärtig werden noch die luftseitigen Rohrleitungen in den Grundablaßstollen ausgetauscht, sowie in den GA I und IV (Bild 7) die Ringventile.

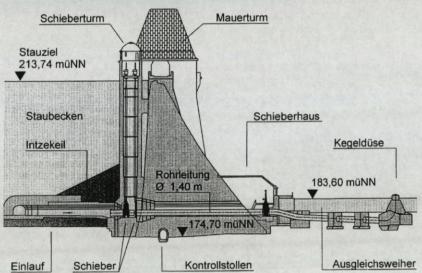
Bild 9: Querschnitt durch Mauer und Grundablaß III

Frühere Inspektionen hatten ergeben, daß die Schieber im Turm irreparabel schadhaft waren und ausgetauscht werden mußten (Bild 10) und, daß die Türme in hohem Maße undicht waren. Für die unabdingbare Sanierung erwies es sich als besonders problematisch, daß wasserseitig des Gehäuseschiebers keine weitere Verschlußmöglichkeit vorhanden war (Bild 9). Erste Untersuchungen

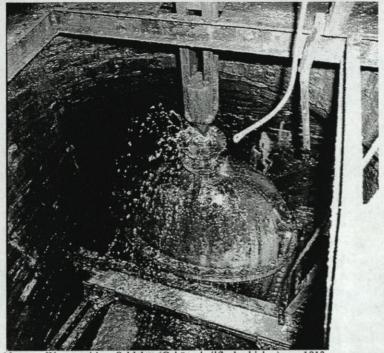
Bild 10: Wasserseitiger Schieber (Gehäusekeilflachschieber) von 1913

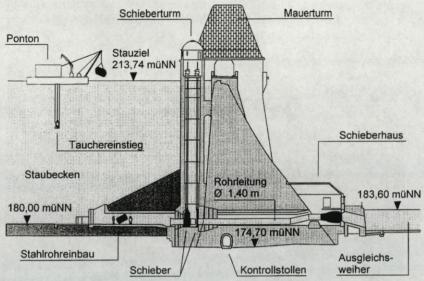
Bild 11: Prinzip des Rohreinbaus in den Zulaufstollen

Es entstand daher das Konzept einer Auskleidung der Stollen mit einem Stahlrohr und der Hinterfüllung des Ringraumes mit Beton. An den wasserseitigen Enden der Stahlrohre waren Auflager für die Revisionsverschlüsse zu schaffen. Da die gesamten Arbeiten vor Ort von Tauchern zu bewerkstelligen waren, waren diese zeitaufwendig und setzten auch eine spezielle Stückelung der einzelnen Stahlbauteile voraus (Bild 11). Außerdem mußten stets zwei Grundablässe betriebsbereit bleiben.

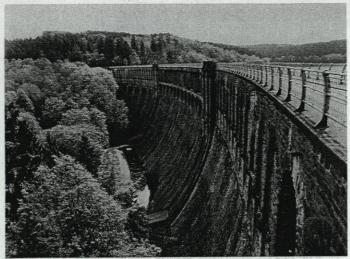
Bild 12: Staumauer der Ennepetalsperre

len. Ursprünglich war die Staumauer nur 41,4 m hoch, was einem Stauinhalt von 10,3 Mio. m³ entsprach. Zwischen 1910 und 1912 wurde der Mauerkrone zusätzlich ein 10 m hoher Mauerblock aus Bruchsteinen (Überbau) aufgesetzt, was die Möglichkeit schaffte, die Sperre um 2,5 m höher anzustauen und einen Stauinhalt von 12,6 Mio. m³ zu erzeugen (Bild 12).

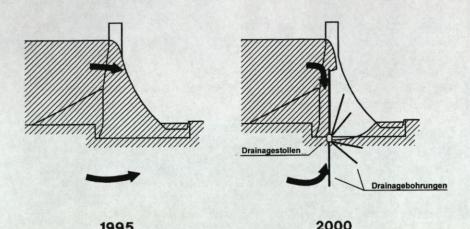
Die dadurch angestrebte Wirkung ist in Bild 13 schematisch aus dem Vergleich der beiden Situationen "1995" und "2000" zu entnehmen.

1995
Bild 13: Konzept für die Anpassung der Ennepemauer an die a.a.R.d.T.

- einen Drainagestollen nahe der Wasserseite (bei normalem Staubetrieb) aufzufahren (1),
- von dort aus Mauer und Untergrund flächig mit Injektionen abzudichten (2) und
- ebenfalls von dort aus Mauer und Untergrund durch fächerförmig angeordnete Drainagebohrungen zu entspannen bzw. zu entwässern (3).

Zur Drainage waren Fächer von jeweils 6 Bohrungen vorgesehen, wovon drei die Mauer und drei den Untergrund entwässern sollten. Die ursprünglich vorgesehene Anordnung ist in Bild 13 angedeutet. Offen bleiben mußte zunächst der gegenseitige Abstand der Drainagefächer, weil hierfür noch keine praktischen Erfahrungen vorlagen. Bei der Möhnemauer waren seinerzeit Fächer in 3 m gegenseitigem Abstand eingebaut worden. Dort erfüllt dies nachweisbar den angestrebten Zweck, allerdings unter etwas anderen Randbedingungen. Für die Ennepemauer war für die Kostenschätzung zunächst von Fächern im Abstand von 2 m ausgegangen worden.

Angesichts der beim Ruhrverband von der Möhnemauer vorliegenden Erfahrungen war zunächst vorgesehen, 3,5 m von der Wasserseite entfernt, in der Sohlenfläche der Mauer, einen Stollen mit Hufeisenprofil bergmännisch herzustellen (Bild 13). Er hätte bereits beim Vortrieb gesichert und anschließend mit einer Betonschale ausgekleidet werden müssen. Die angestrebte Drainagefunktion hätte besondere Vorkehrungen hinter der Schale notwendig gemacht. Wie bei jedem Sprengvortrieb wäre das Gebirge (bzw. Mauerwerk) hinter den Hohlraumwandungen auf eine gewisse Tiefe aufgelockert worden, was angesichts der Nähe zur Wasserseite unerwünscht gewesen wäre und u.U. zusätzliche Vergütungen erforderlich gemacht hätte.

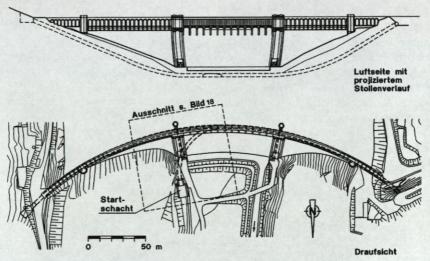
Bild 14: Lage des Drainagestollens in Grund- und Aufriß

Großdrainage sehr entgegenkommen mußte. Allerdings mußte die Stollentrasse im Bereich der Hänge, um Knicke an den Hangkehlen zu vermeiden, etwas tiefer unter die Aufstandsfläche verlegt werden (Bild 14). Vorgesehen und ausgeführt wurde ein Kreisprofil mit 3,0 m Durchmesser.

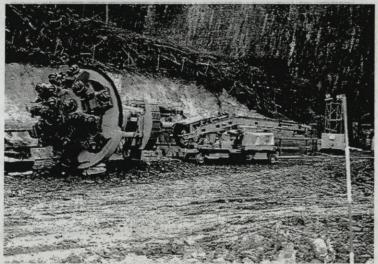
Bild 15: Robbins 81-113-2 Tunnelbohrmaschine vor dem Startschacht

Ende August 1997 wurde der Auftrag an die Philipp Holzmann AG vergeben, welche sich einer Robbins 81-113-2 (Bild 15) der Firma Murer bedienen wollte. Diese TBM weist nur ein Paar Gripper auf und ist daher besonders wendig. Dies wird jedoch erkauft durch begrenzte Richtungsstabilität. Der Auftragnehmer (AN) hatte entschieden, von einem 10 m tiefen Startschacht aus, ca. 30 m luftseitig des rechten Grundablaßbauwerkes, zu beginnen (Bild 14). Die TBM war zu Anfang entgegen der Fließrichtung, also talaufwärts und senkrecht zur Mauerlängsrichtung positioniert. Sie sollte vom Startschacht aus einen horizontalen Viertelkreis mit 40 m Radius beschreiben, etwa in Talmitte in die Trasse des Drainagestollens einmünden und diesen zunächst bis zum linken Mauerende auffahren.

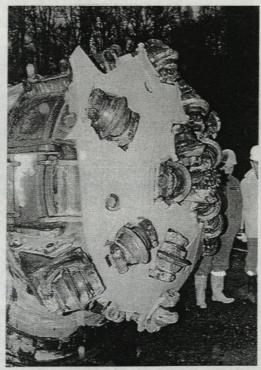
Bild 17: Mit Blechen verkleideter Bohrkopf der TBM

Der AN wies aus diesem Anlaß darauf hin, daß das Gestein mit bis zu 240 MN/m² einaxialer Druckfestigkeit erheblich fester sei als in den Vertragsgrundlagen beschrieben - dort war die größte einaxiale Festigkeit als die der Sandsteine angegeben mit 50 bis >150 MN/m² - und er lehnte den weiteren Vortrieb mit der TBM ab. Da eine Ursache der Probleme u.a. darin gesehen wurde, daß das Schneidrad zwischen den Diskenmeißeln große Hohlräume (sog. "Taschen", s. auch Bild 15) aufwies, in welchen sich die Kluftkörper verklemmen konnten, wurde vom AN vorgeschlagen, die Taschen durch vorgesetzte Bleche zu verkleiden (s. Bild 17 nach dem Umbau). Dazu mußte die TBM geborgen und in

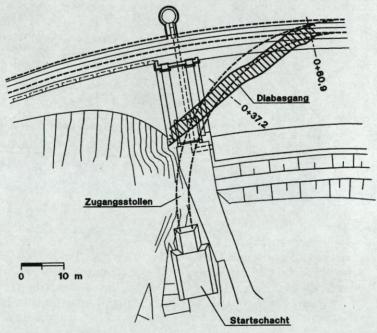
Bild 18: Lage des Diabasganges zum Zugangsstollen

mächtigen Gang handelte, der im Streichen ca. 45 Grad gegen die Tallängsrichtung gedreht war (und somit den Zugangsstollen in der zweiten Hälfte bis zur Einmündung in den eigentlichen Drainagestollen in Längsrichtung durchziehen würde, s. Bild 18) und der vertikal einfiel. Dies wurde dem AN mitgeteilt und es wurde ihm freigestellt, den Diabasgang entweder mit der inzwischen umgebauten TBM oder bergmännisch zu durchörtern. Der AN entschied sich für den Sprengvortrieb und so wurde der stark gekrümmte Zugangsstollen bis nahe zu seinem Ende gesprengt und mit Spritzbeton gesichert. Im Mittel wurden dabei 2 Abschläge je 20 Std.-Tag erreicht bei einer Leistung von ca. 1,5 m je AT.

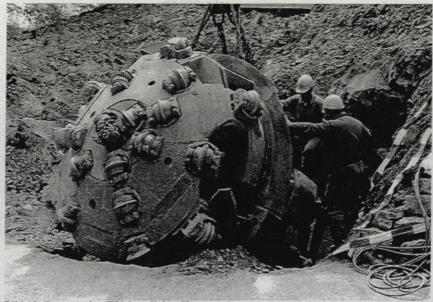
Bild 19: Bergung der TBM am linken Hang
