## **Hochwasserrisiken im Osterzgebirge – eine historische Retrospektive.**

### **Flood Risks in the Eastern Erzgebirge Mountains – a historical Survey.**

Petra Walther, Reinhard Pohl

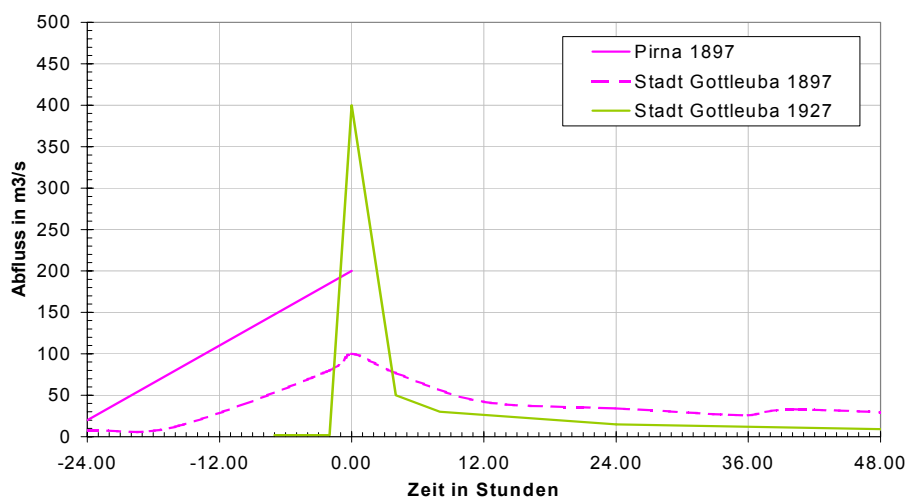
Abbildung 4: Hochwasserganglinien der Gottleuba

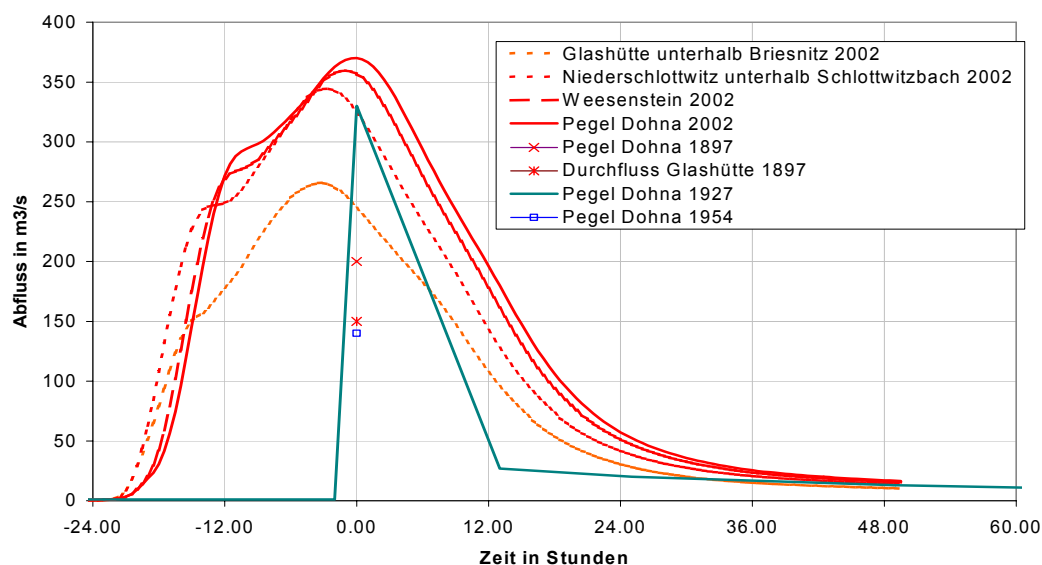
Abbildung 5: Hochwasserganglinien der Müglitz

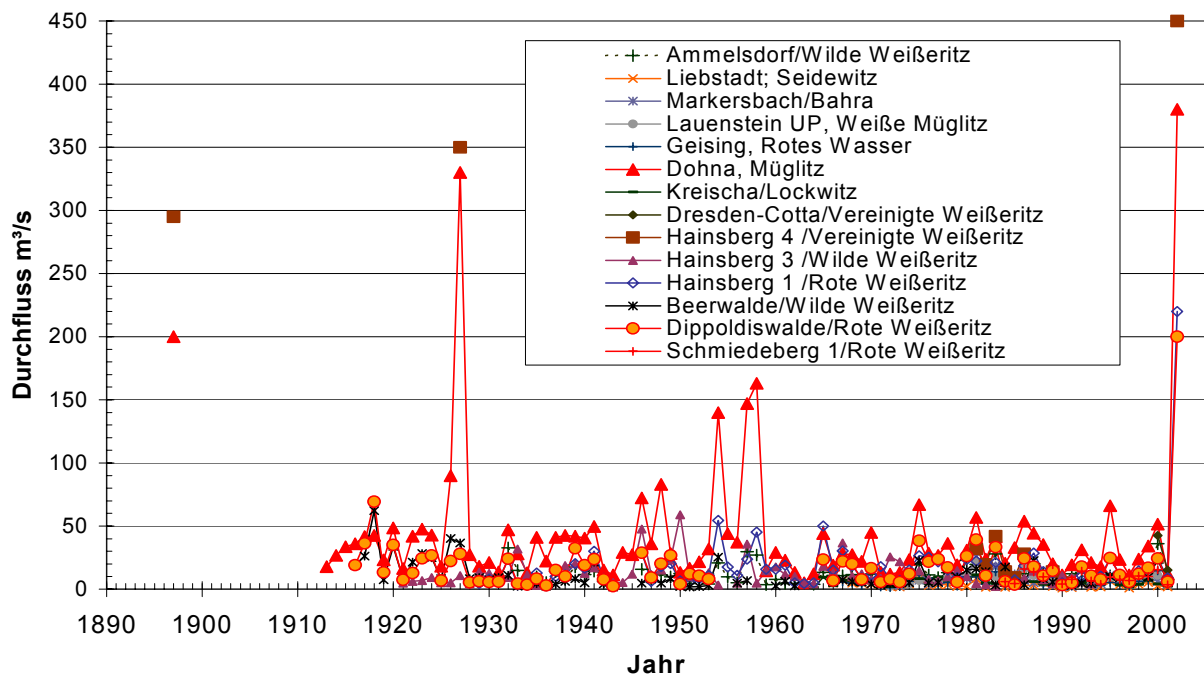
Abbildung 7: Jährlich größte Scheiteldurchflüsse an der Weißeritz und den Flüssen benachbarter Einzugsgebiete (hydrologisches Jahr)

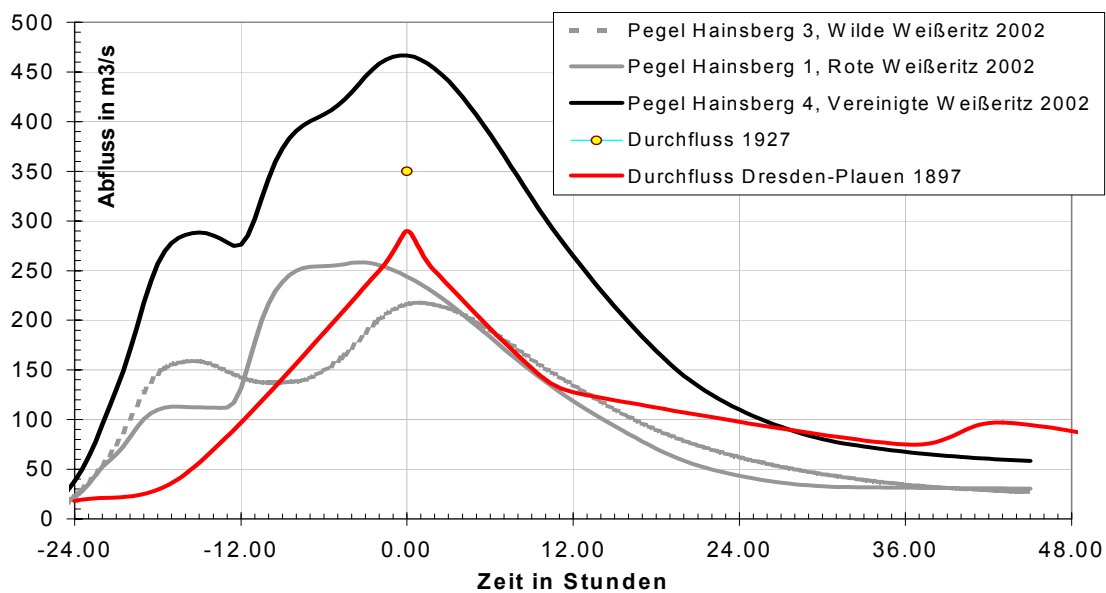
Abbildung 8: Hochwasserganglinien der Weißeritz

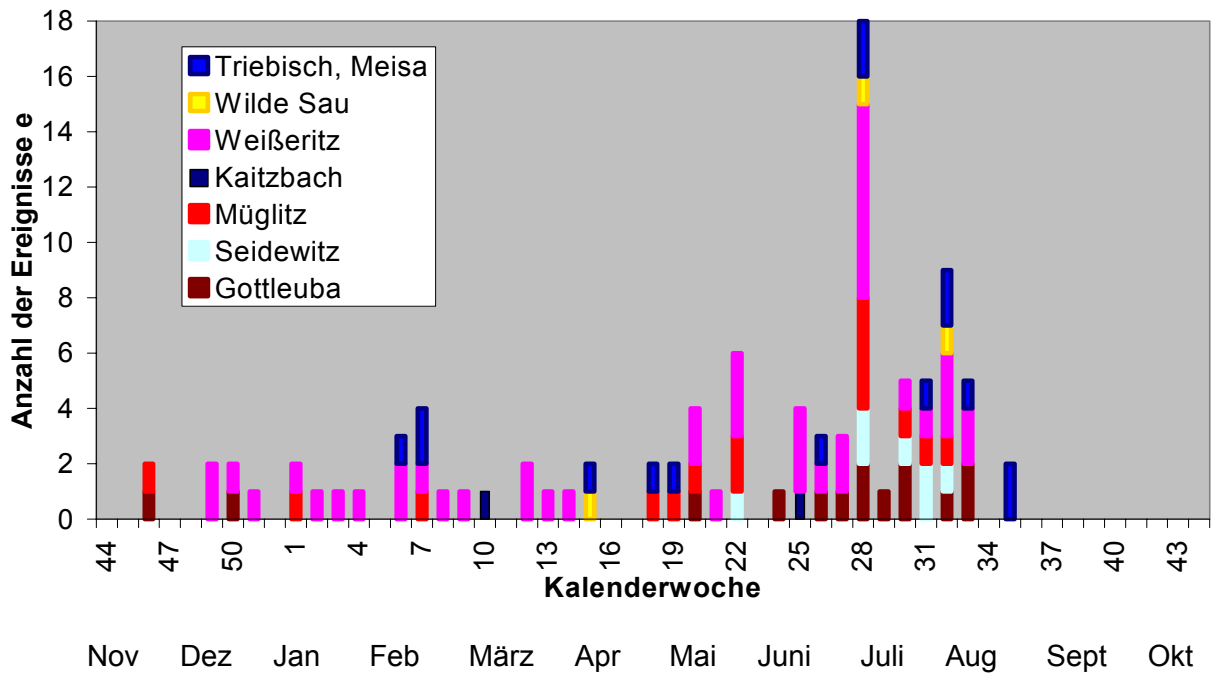
**Abbildung 11:** Verteilung der überlieferten historischen Ereignisse über das Jahr und nach Einzugsgebieten

Wenn die Verteilung der Hochwasserereignisse aus den verschiedenen Flussgebieten über das Kalenderjahr betrachtet wird (Abb. 11), ist eine Häufung der Extremereignisse von der 4. bis 10. Woche (Winterhochwasser im Februar bis Anfang März) und vor allem von der 25. bis zur 34. Woche (Sommerhochwasser von Ende Juni bis Ende August) festzustellen.

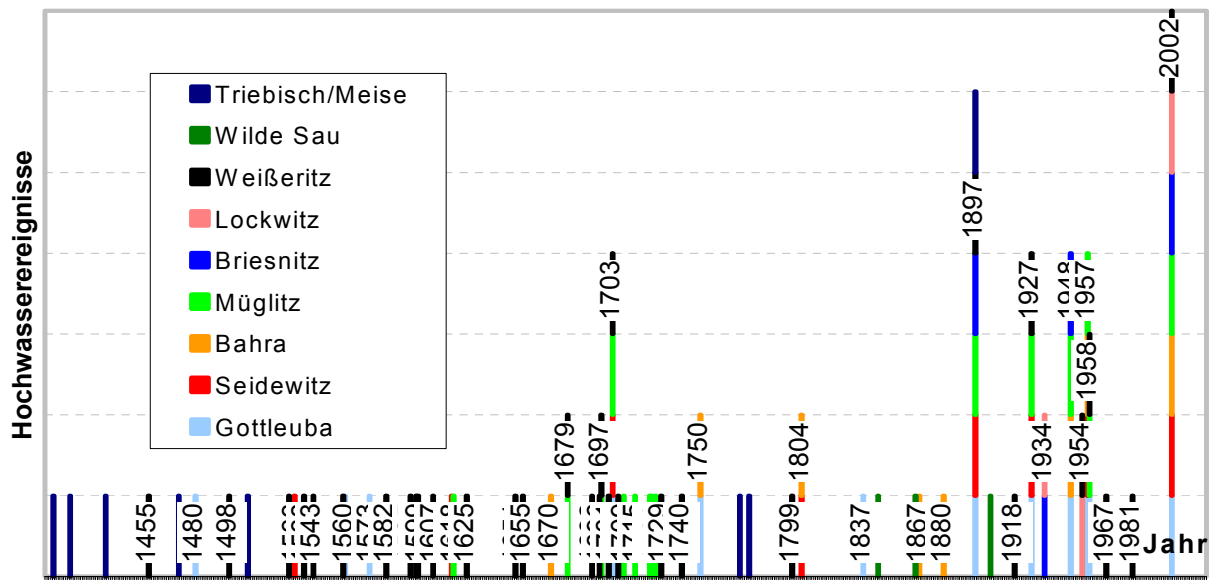
**Abbildung 12:** Zeitliche und räumliche Verteilung der Hochwasser 1400 – 2002 (ohne Wichtung der Einzelereignisse)

Die Häufigkeit der Ereignisse ohne Wichtung ihrer Intensität ist in Abb. 12 wiedergegeben worden.

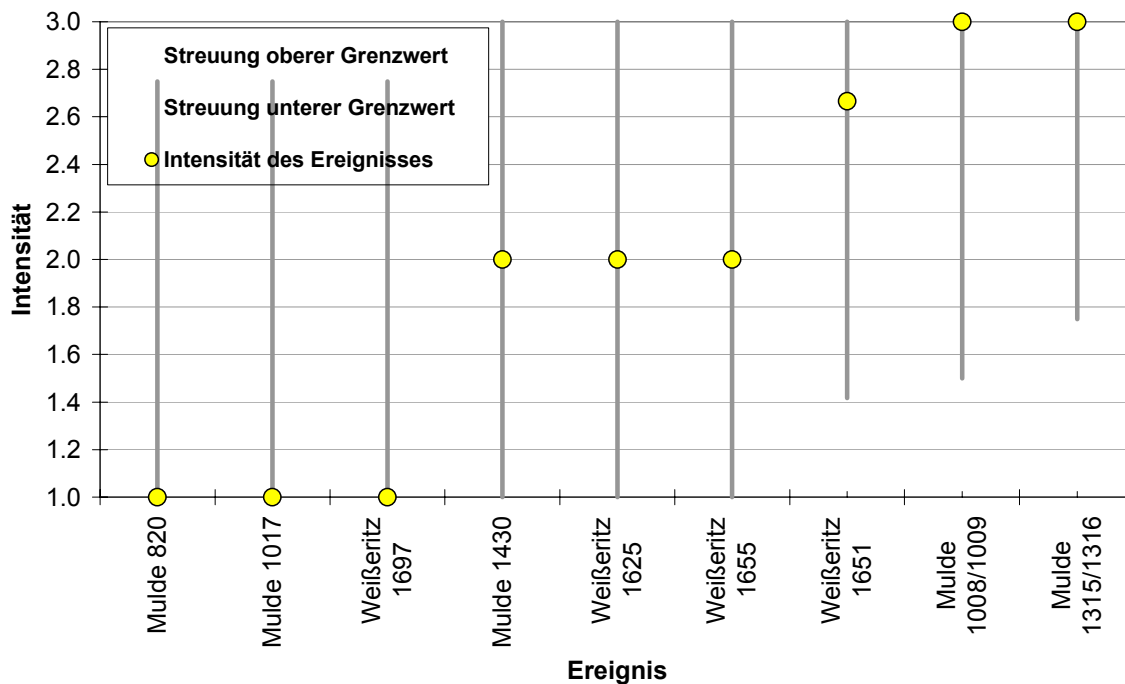
**Abbildung 13:** Intensität ausgewählter historischer Ereignisse (Beispiel)

Weil die meisten Eingangsinformation unscharf sind, wurden die verschiedenen Kriterien nur mit drei Werten (z. B. leicht, mittel, schwer – klein, mittel, groß) gekennzeichnet und aus den Bewertungszahlen 1, 2, 3 anschließend Durchschnittswerte abgeleitet. Dabei gehen nicht besetzte Informationen nicht mit in das Ergebnis ein und die Informationsdichte (Anzahl der Informationen pro Ereignis) liefert eine Aussage über die Zuverlässigkeit der Gesamteinschätzung in Form einer Streuung der Ergebnisse, die in Abb. 13 als Band dargestellt ist.

Bei der vorliegenden Ermittlung der Intensität der Ereignisse (von 1 bis 3) handelt es sich um einen ersten Vorschlag zur Findung einer Rangfolge, der noch der weiteren Präzisierung durch Auswahl und Wichtung der Kriterien bedarf. In Tab. 1 und Abb. 13 erfolgte die Sortierung ausgewählter Werte nach dem Mittelwert der Streuungsgrenzen in aufsteigender Folge.
