HyStKon

Hydraulische Stabilität, Schädigungsprozesse und Vermeidungsstrategien bei Küstenschutzwerken an Kontakt- und Übergangsstellen

HyStKon-B – Hydraulische Belastung an Kontakt- und Übergangsstellen infolge von Wellenauf- und -überlauf

HyStKon-B | 28. KFKI-Seminar, Hamburg, 19. November 2024

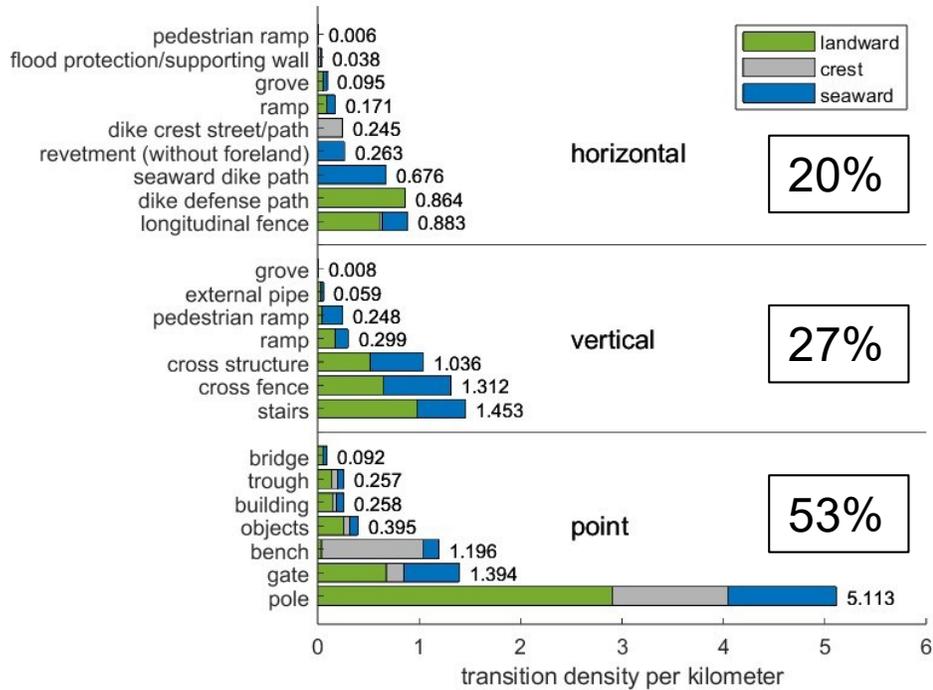
- >18.300 Übergänge erfasst
- mittlere Dichte: 16,4 (- 25) Übergänge/Deichkilometer
- Maximal 111 Übergänge/Deichkilometer

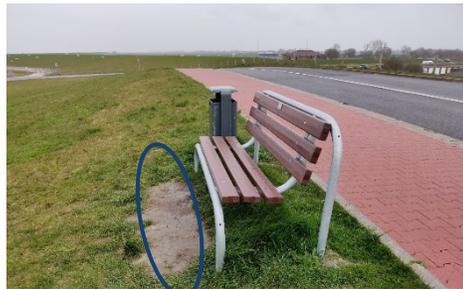
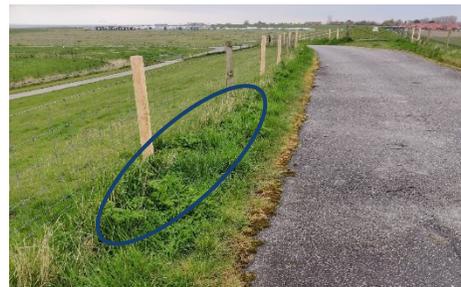
- 0,36 Schäden an Übergängen/Übergänge
- 45% seeseitig, 27% auf der Krone, 28% binnenseitig
- Schäden hauptsächlich durch sekundäre Effekte
- 56% aller Schäden sind offene Stellen in der Grasnarbe

offene Stellen - Grasnarbe

Sackung/Setzung, Ausbeulung

Wühltiere/
Kleinsäuger

Riss/Loch

Unkraut

Fehlende Steine/Abbrüche

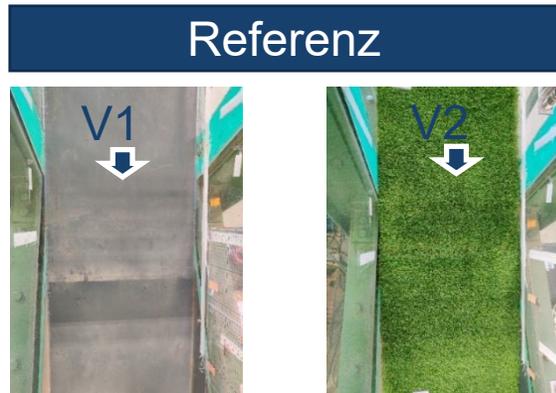
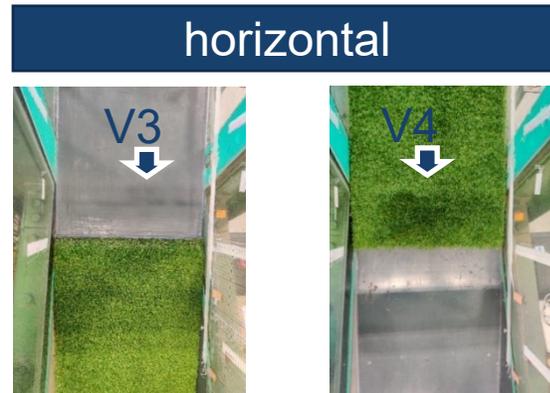
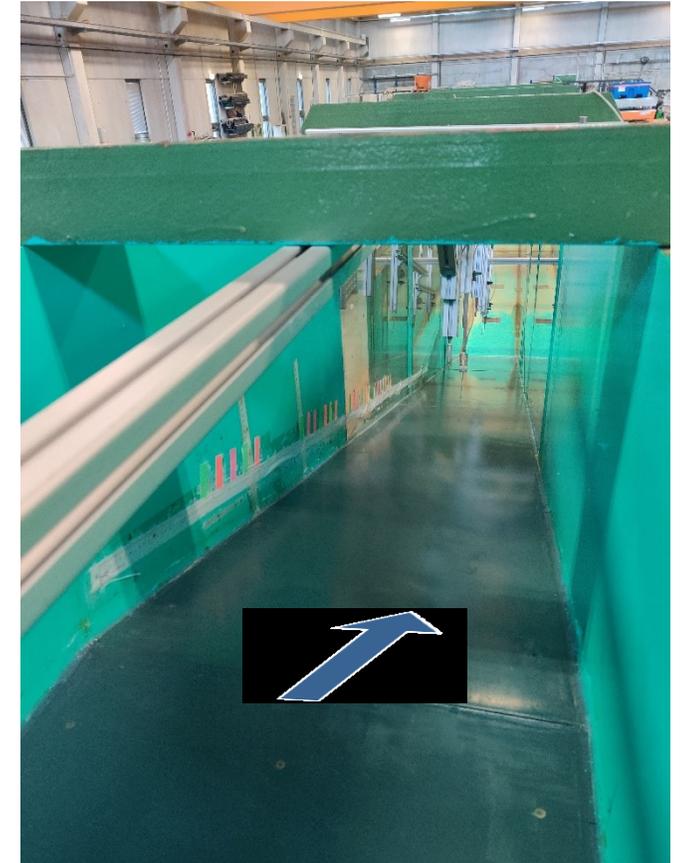
- ≡ Deichhöhe: 1,8 m
- ≡ Böschungsneigung 1:3
- ≡ Böschungslänge: 5,8 m
- ≡ Ausschnittsmodell, keine Skalierung
- ≡ Modellbreite 0,5 m
- ≡ 5 Durchflüsse: 50-200 l/(s*m)

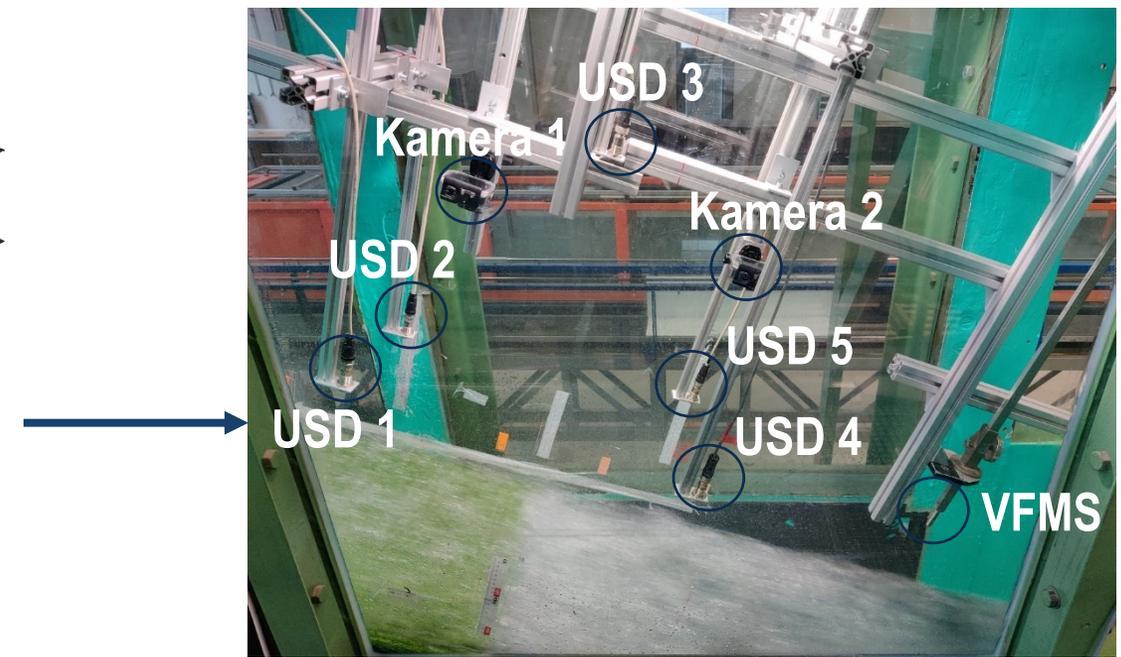
Sensor	Messgröße
Phasendetektionssonden (VFMS)	Geschwindigkeit, Reinwassertiefe, Luftgehalt
Ultraschallsensoren (6 x USD)	Fließtiefe
Kameras (2x)	Oberflächengeschwindigkeit

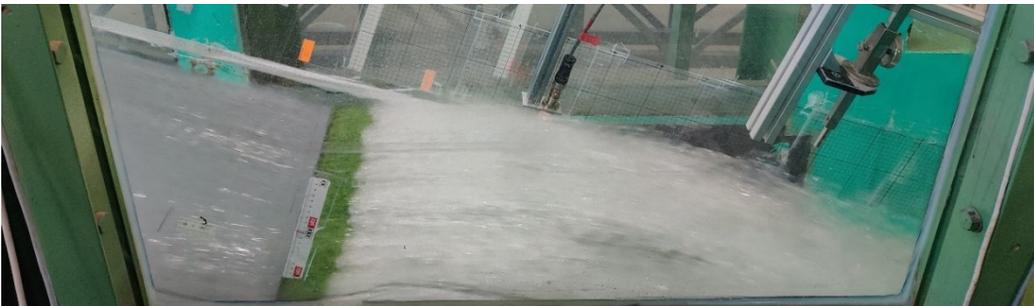
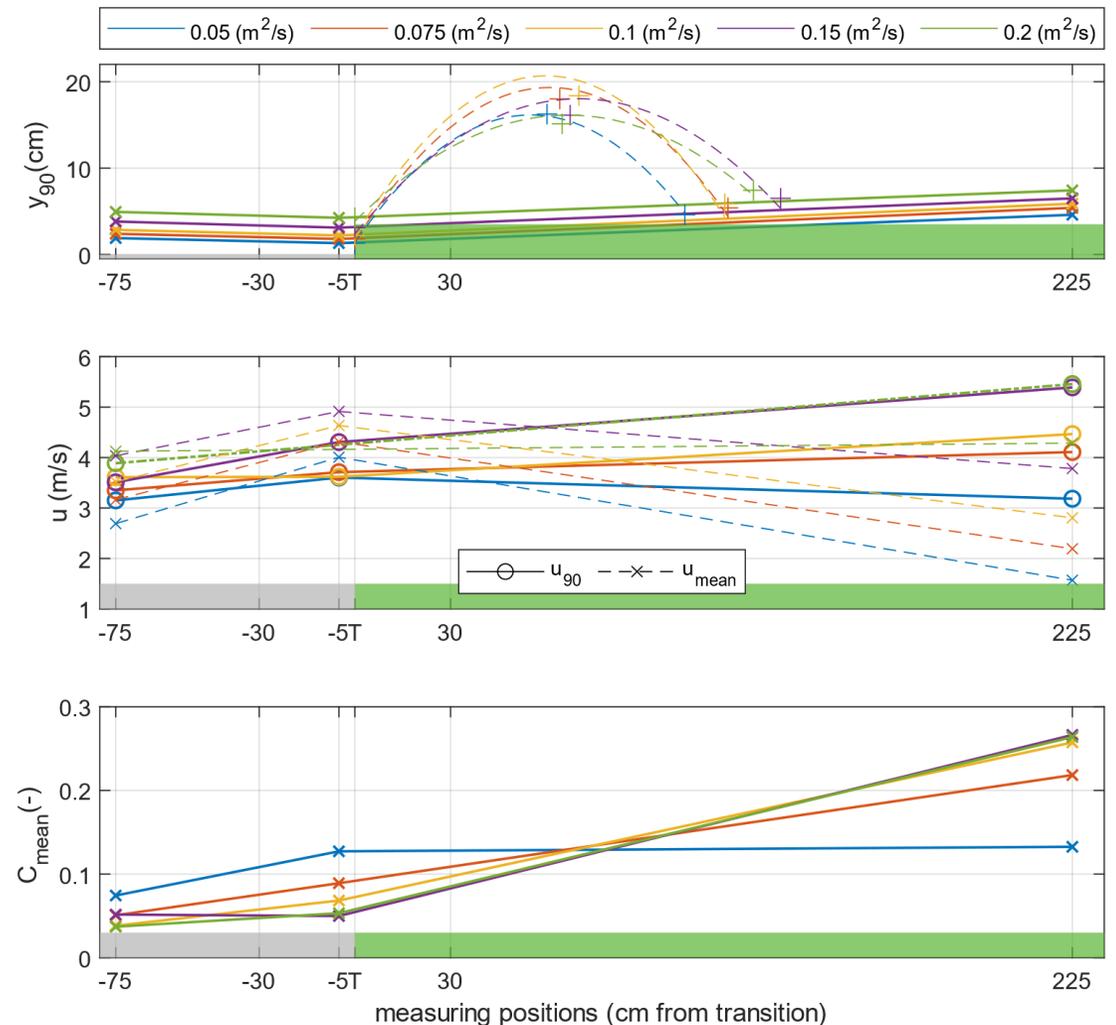
Erste Ergebnisse – horizontal: von glatt zu rau

- Strömung wird durch Übergang (mit gleichzeitigem kleinen Höhengsprung) umgelenkt, stark belüftet und bewegt sich auf einer parabelförmigen Bahn bis zum Wiederaufprall
- Wiederaufprall führt zu hohen Normalkräften, Drücken und Schubspannungen [van Bergeijk, 2022] → erhöhte Wahrscheinlichkeit für Erosion ca. 1,1-1,4 m stromabwärts von Übergang
- Hohe Luftkonzentrationen in sohlnahen Bereichen können Stabilität der Grasdeckschicht herabsetzen und ebenfalls Erosion erhöhen

→ Bereiche stromabwärts des Übergangs sollten großflächig verstärkt werden

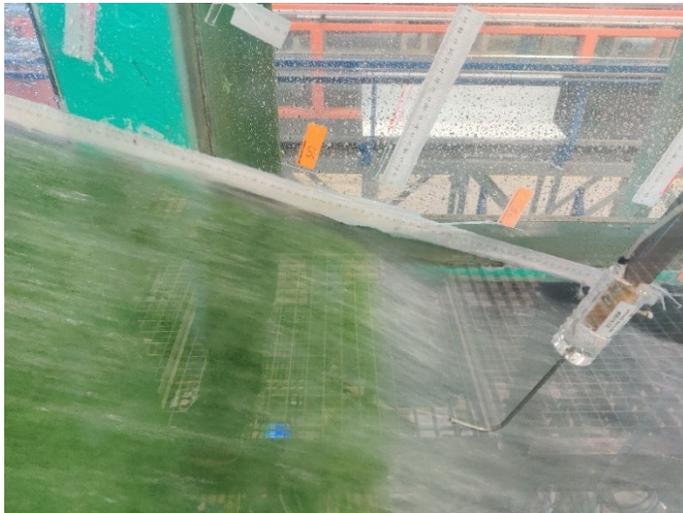
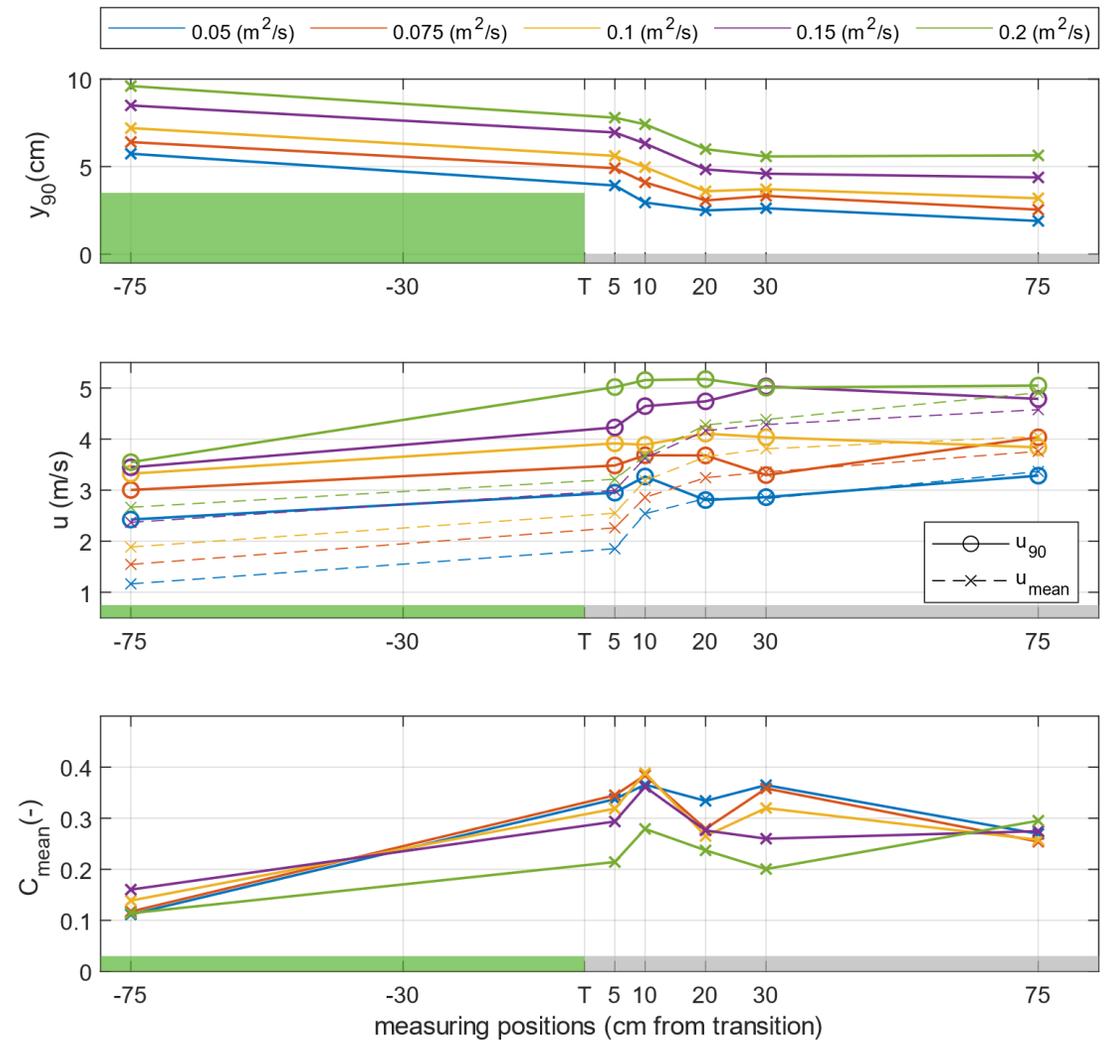
Erste Ergebnisse – horizontal: von rau zu glatt

- Strömung wird durch Übergang (mit gleichzeitigem kleinen Höhenunterschied) umgelenkt und zeigt Merkmale eines Wechselsprungs infolge des Übergangs
- Höhere Geschwindigkeiten sowie Luftkonzentrationen (insbesondere in sohnnahen Bereichen der Strömung) durch Übergang → höhere Schubspannungen und Turbulenzen im Übergangsbereich → kann zur Destabilisierung der Deckschicht und Unterspülung führen

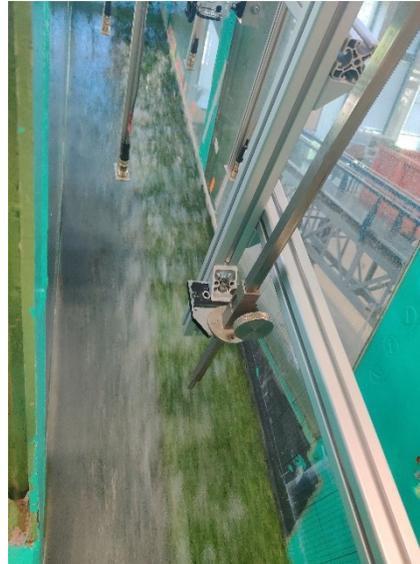
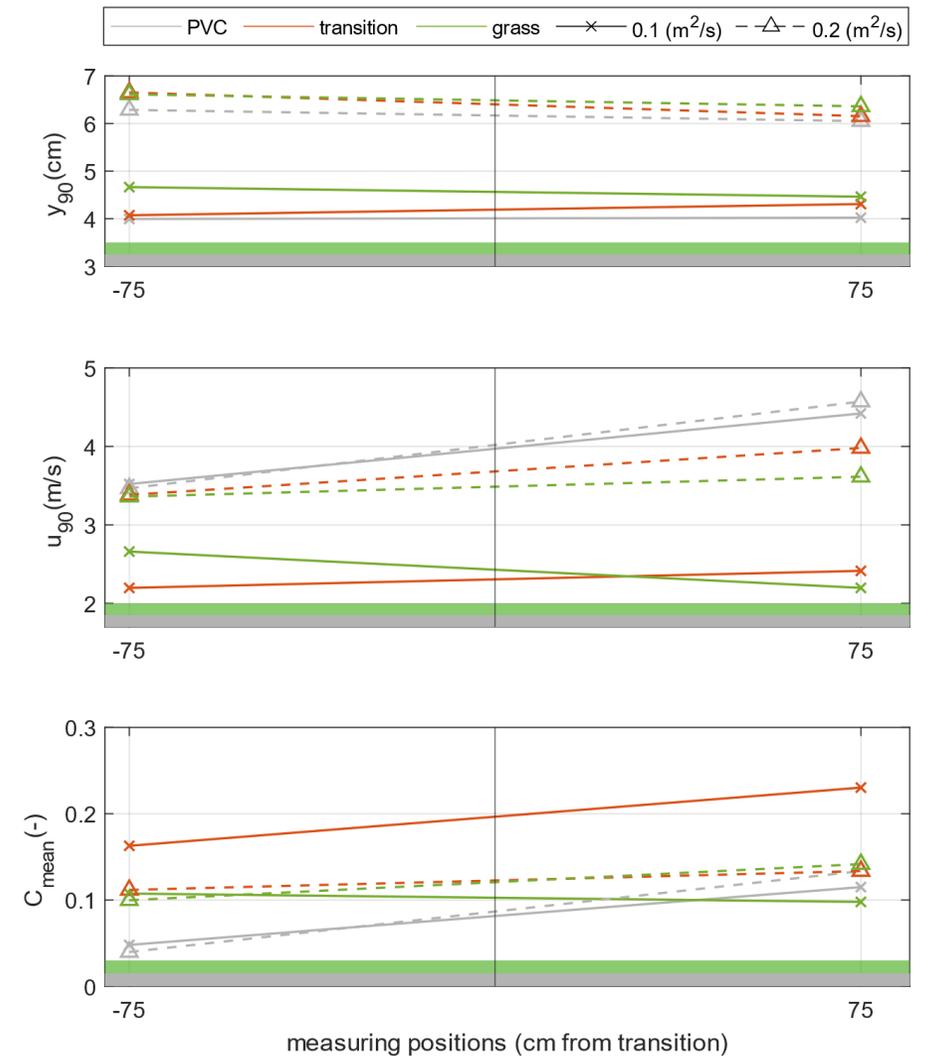
Erste Ergebnisse – vertikale Übergänge

- Im Mittel 28% höhere Geschwindigkeiten an Übergang bei $x=75\text{cm}$ im Vergleich zu durchgängig rauer Sohle
- Konzentrierte Strömung und erhöhte Geschwindigkeiten entlang der Grasdeckschicht → erhöhte Wahrscheinlichkeit für Erosionsrinnen und Ausweitung der Erosion auf Vegetationsschicht
- erhöhte Luftkonzentration im Übergangsbereich → Turbulenzen und Schubspannungen wirken verstärkt an Kante → Lockerung und Abtrag der Vegetationsschicht

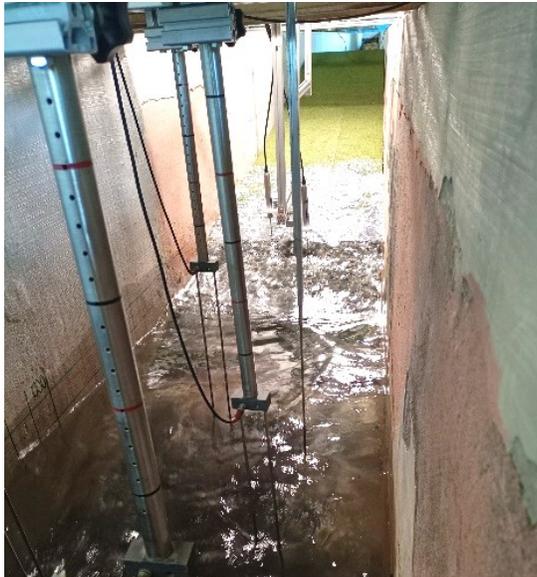
2 Pegelharfen mit je 4
Wellenpegeln (WG)

Wellenparameter

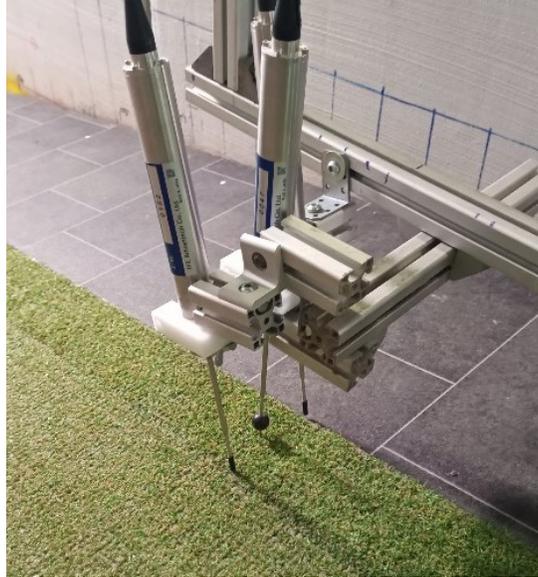
Electromagnetic Current
Velocity Meter (ACM)

Punktuelle bodennahe
Geschwindigkeiten

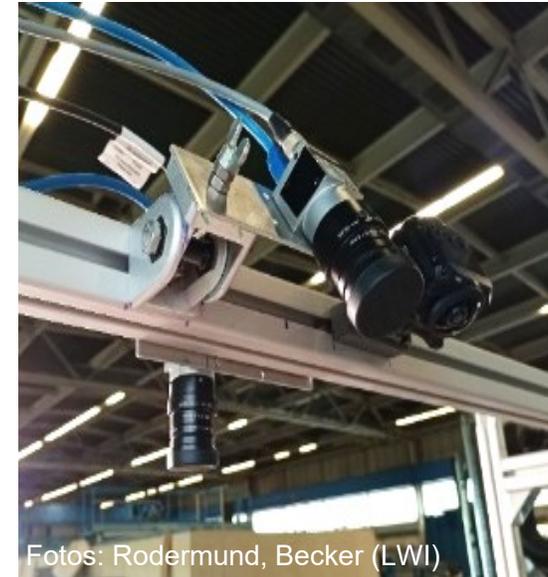
High Speed-Kameras

2D-Geschwindigkeiten,
Wellenauflauf

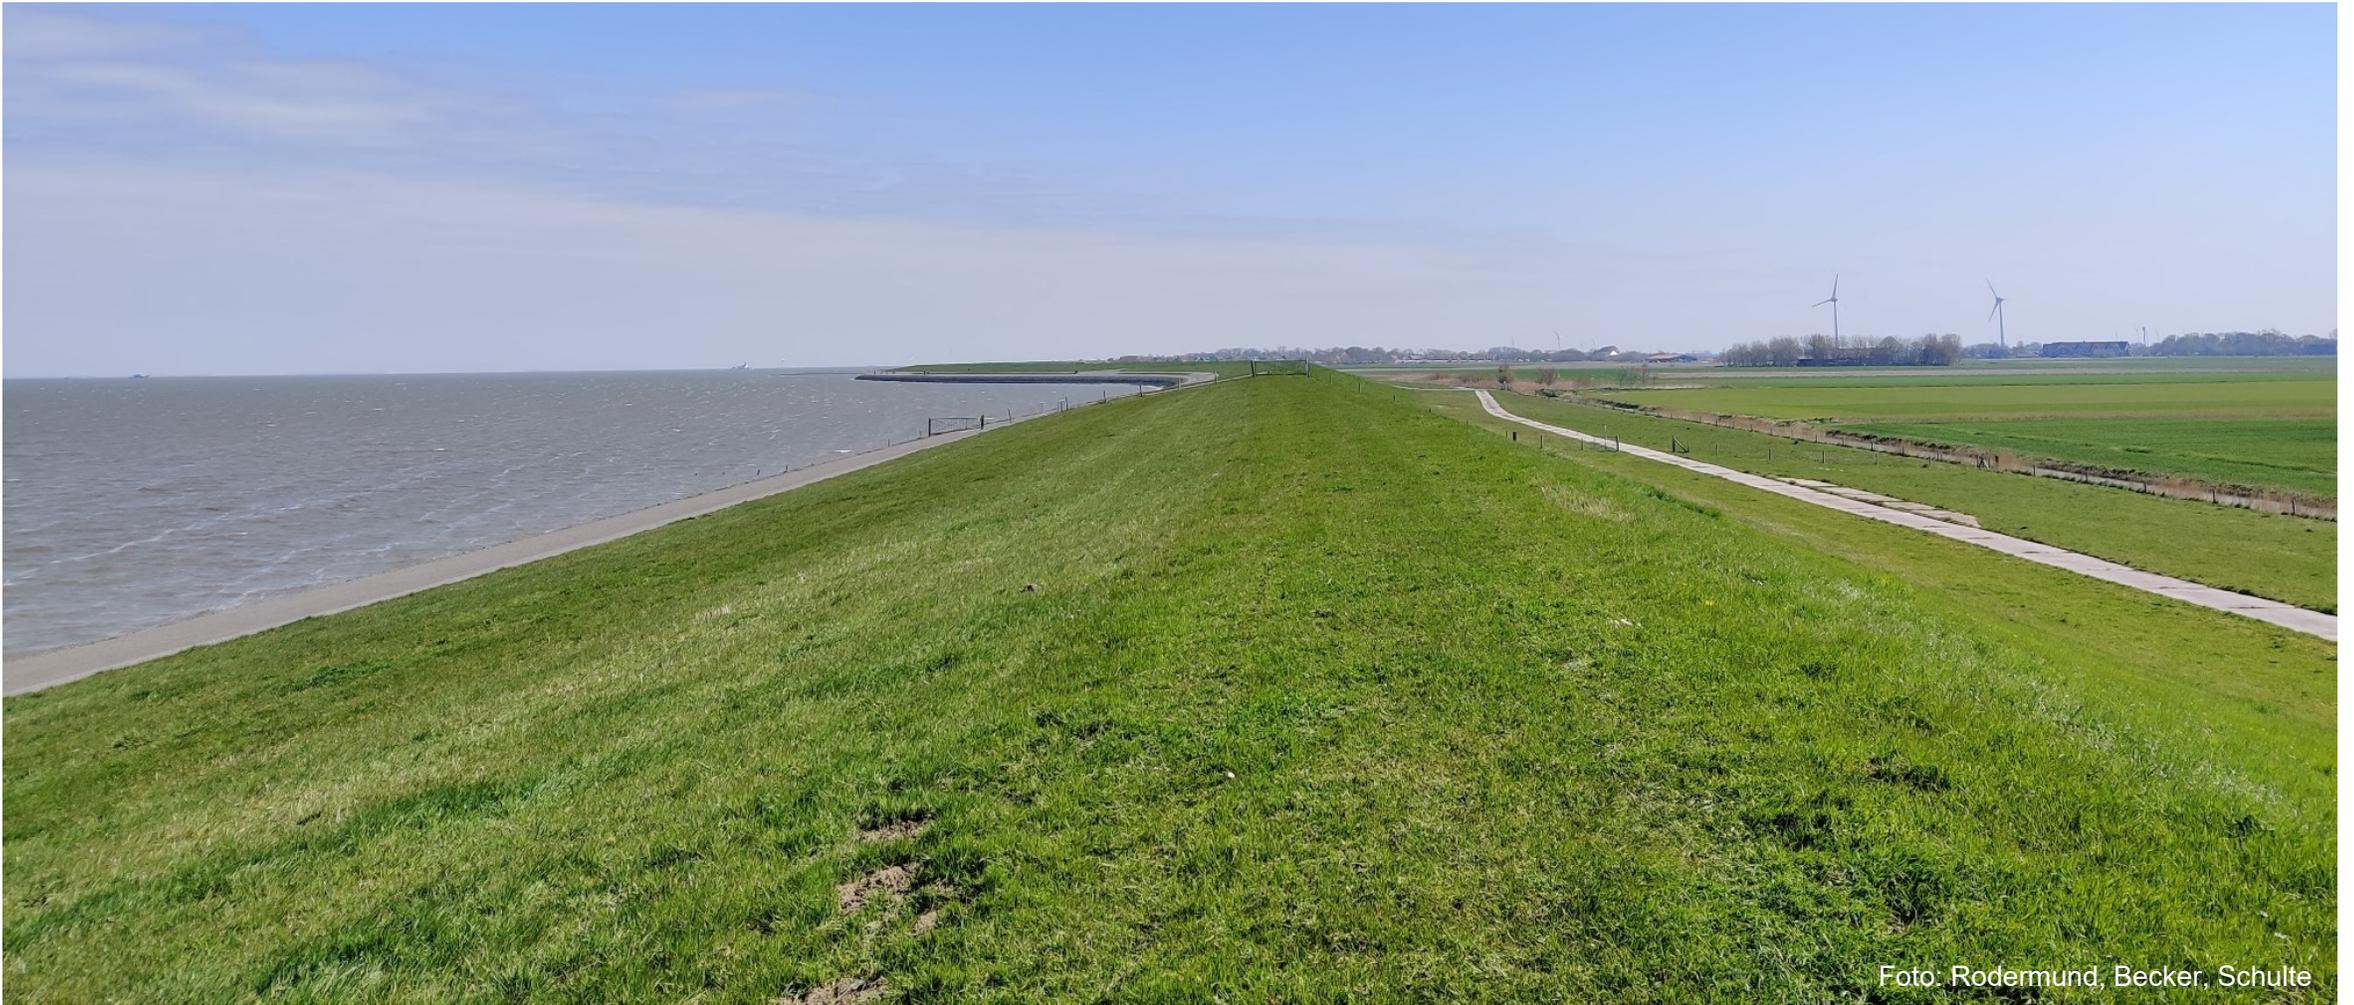
Versuche am LWI - Modellaufbau

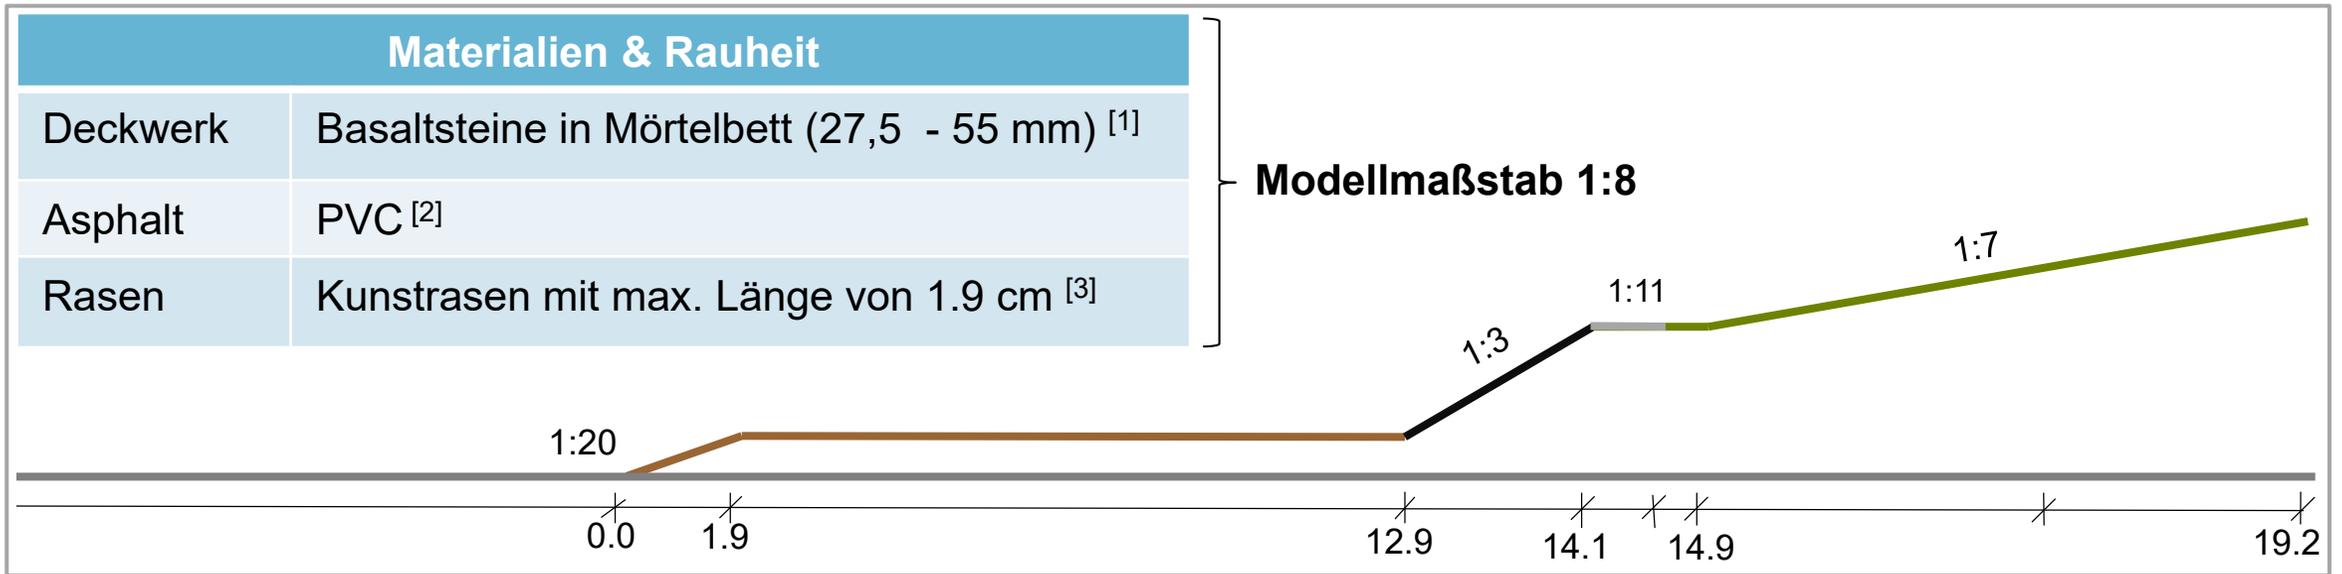
Testprogramm	
h/L	0,09 – 0,25
H/L	0,018 – 0,101
ξ	0,57 – 4,48

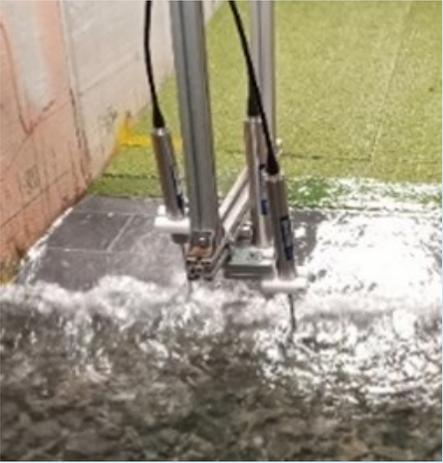
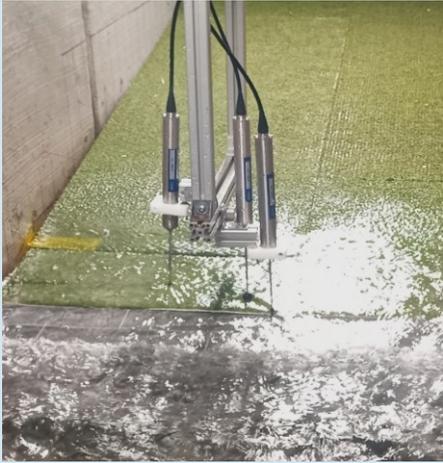
Übergang 1	Übergang 2	Übergang 3	Übergang 4
Deckwerk – Überschlagssicherung	Überschlagssicherung – Gras	Gerade Rampe – Gras	Pfahl – Gras
Horizontal: Rau - Glatt	Horizontal: Glatt - Rau	Vertikal	Punktuell

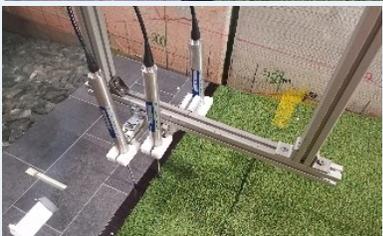
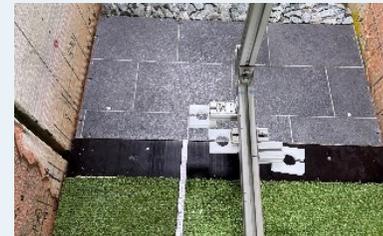
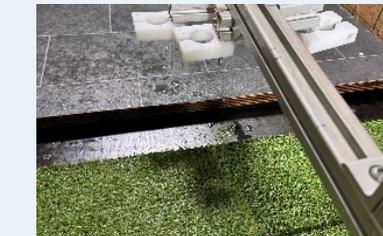
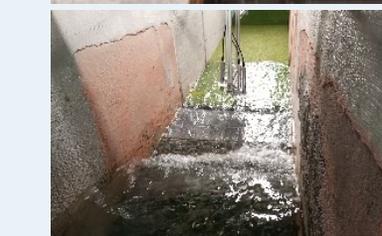
Schadensstufe 1	Schadensstufe 2	Schadensstufe 3	Schadensstufe 4
„Erosion“ der Grasdeckschicht	„Erosion“ der Grasdeckschicht	„Erosion“ der Klei/Sandschicht	„Erosion“ der Klei/Sandschicht

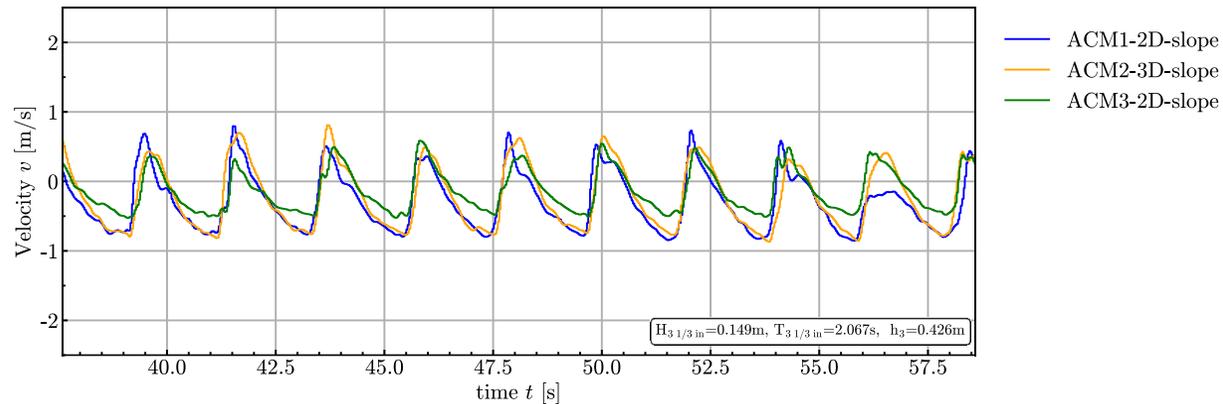
- Maximalgeschwindigkeiten auf Höhe des Ruhewasserspiegels

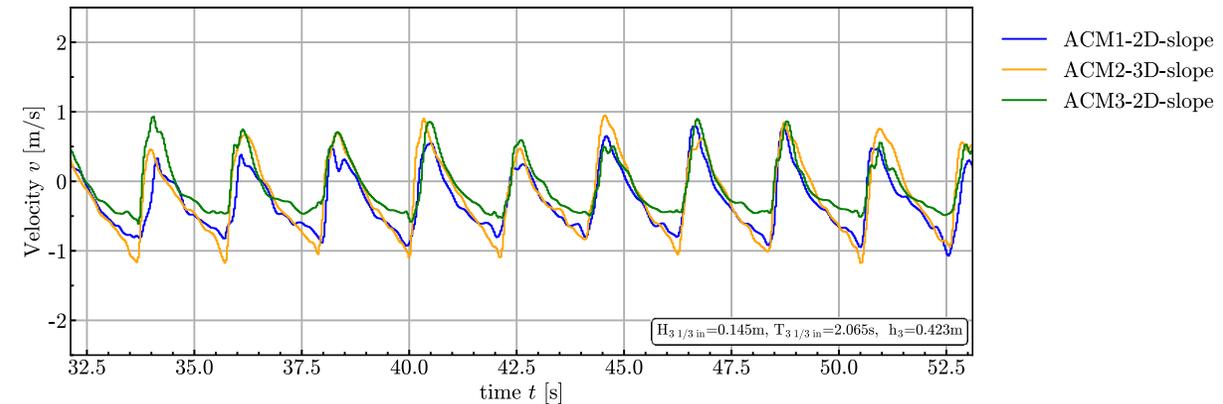
- Verschiebung der Maximalgeschwindigkeiten an die hintere Kante

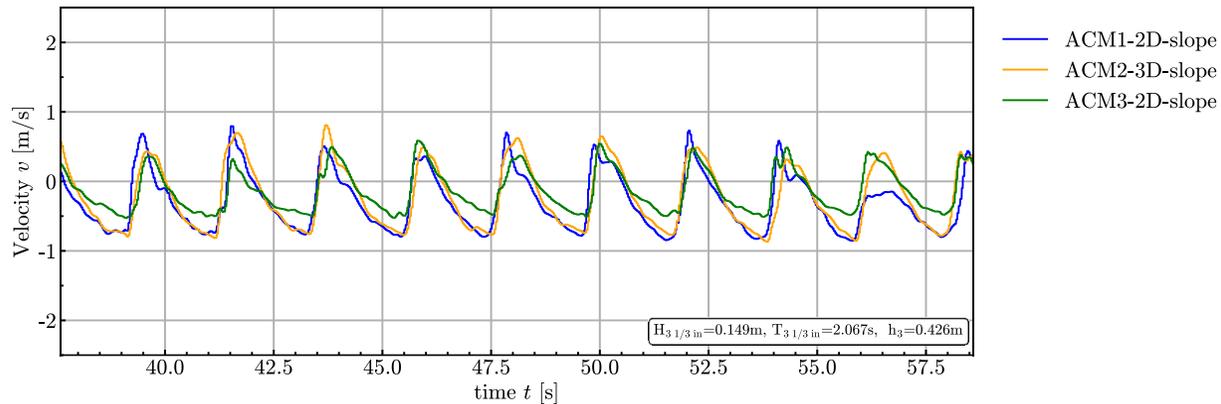
- Maximalgeschwindigkeiten auf Höhe des Ruhewasserspiegels

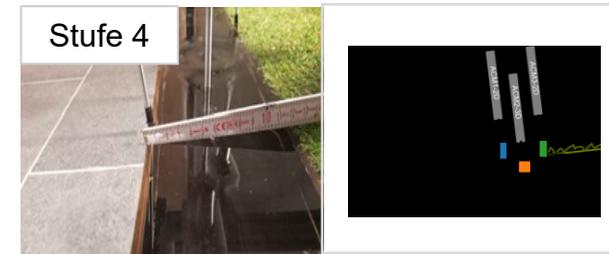
- Maximalgeschwindigkeiten an der vorderen Kante
- Geschwindigkeiten auf Höhe des Ruhewasserspiegels am geringsten

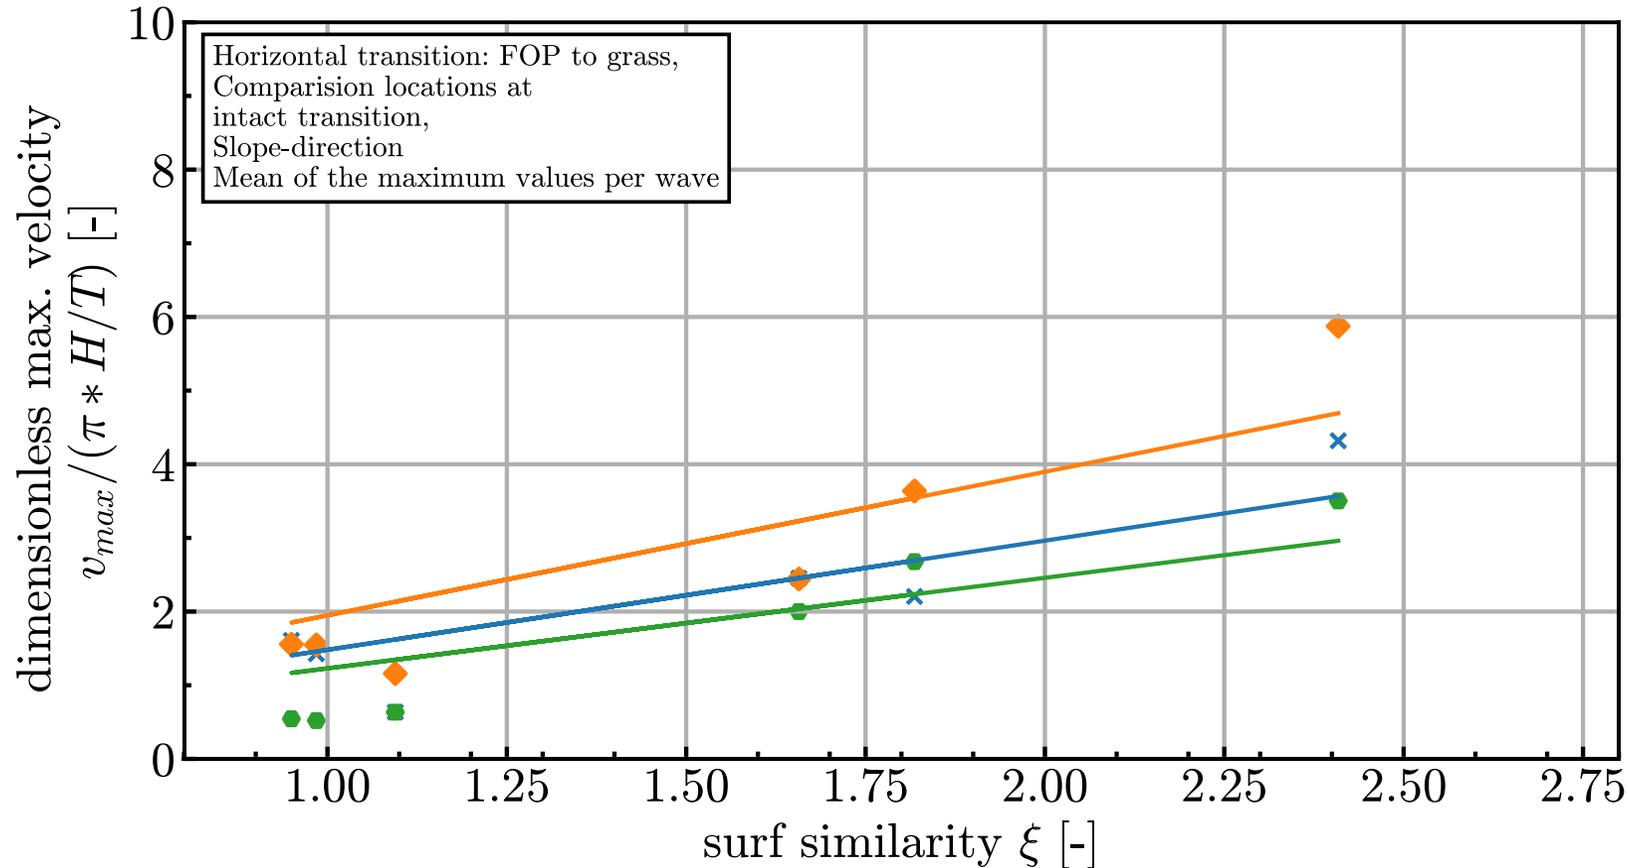
- × At the transition from FOP to grass (ACM1-2D)
- Trendline: $v_{max}/(\pi * H/T) = 1.481\xi$; $R^2 = 0.77$
- ◆ In the middle of the damage (ACM2-3D)
- Trendline: $v_{max}/(\pi * H/T) = 1.949\xi$; $R^2 = 0.801$
- At the edge of the damage (ACM3-2D)
- Trendline: $v_{max}/(\pi * H/T) = 1.229\xi$; $R^2 = 0.771$

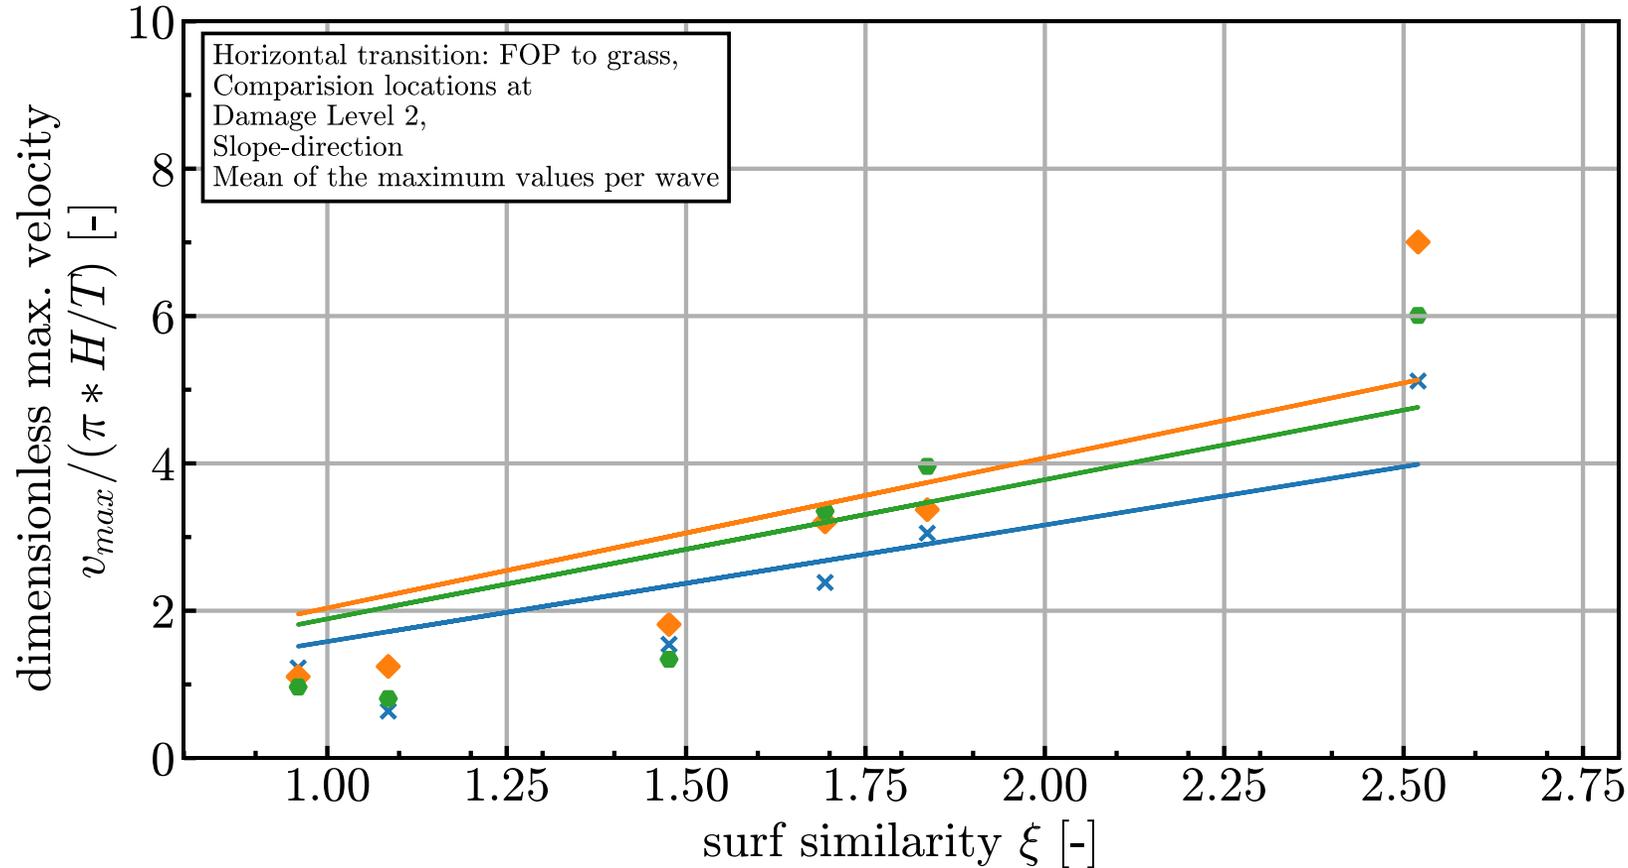
- ✕ At the transition from FOP to grass (ACM1-2D)
- Trendline: $v_{max}/(\pi * H/T)=1.582\xi$; $R^2=0.749$
- ◆ In the middle of the damage (ACM2-3D)
- Trendline: $v_{max}/(\pi * H/T)=2.037\xi$; $R^2=0.721$
- At the edge of the damage (ACM3-2D)
- Trendline: $v_{max}/(\pi * H/T)=1.889\xi$; $R^2=0.711$

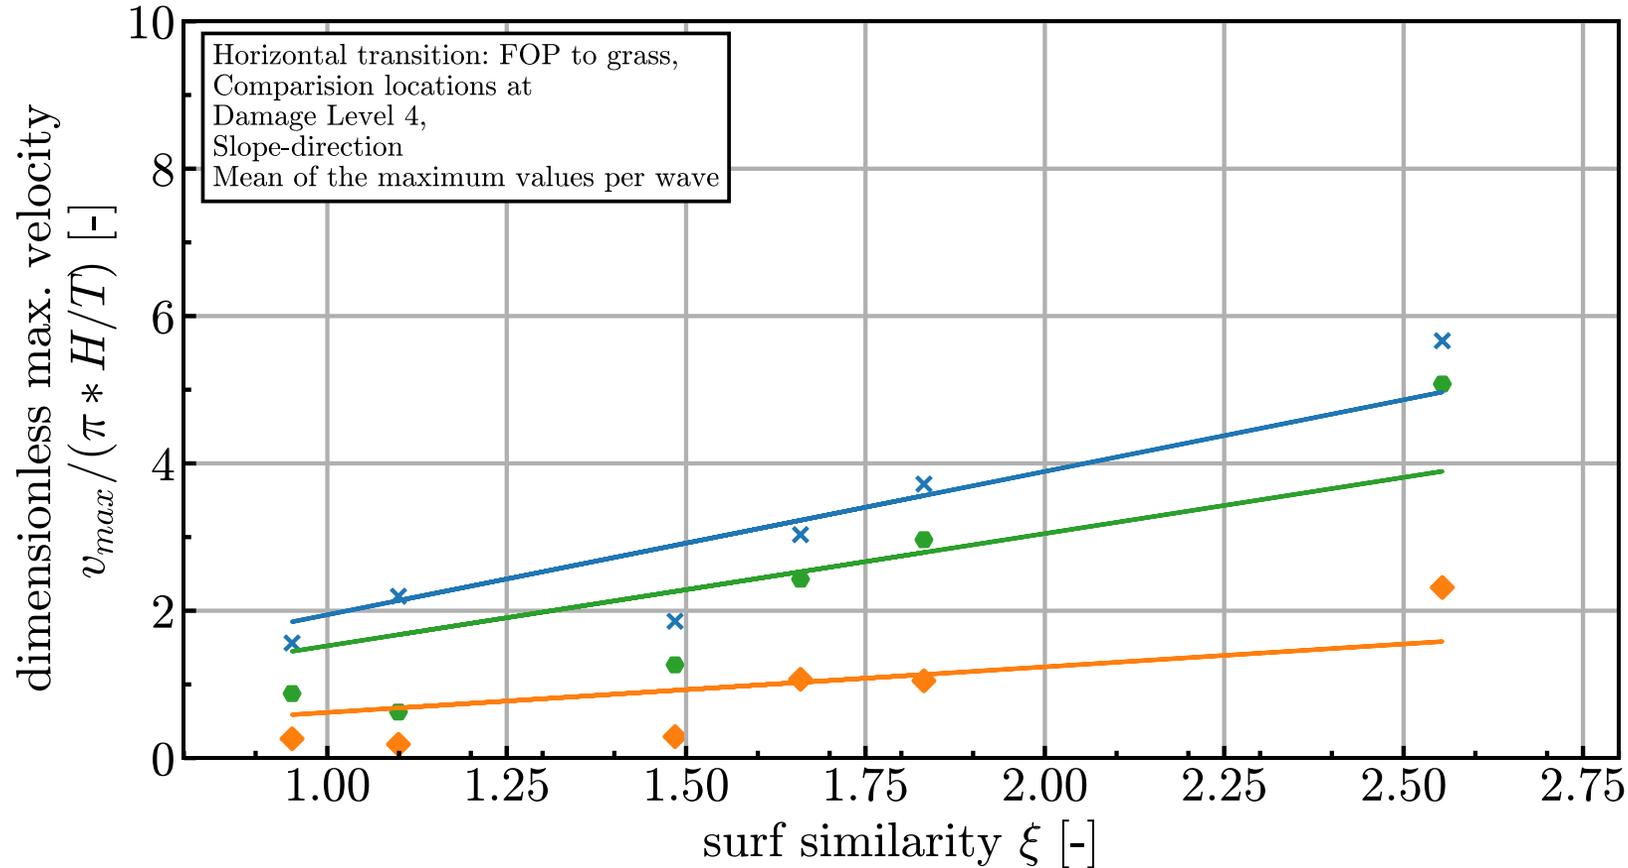
- × At the transition from FOP to grass (ACM1-2D)
- Trendline: $v_{max}/(\pi * H/T) = 1.945\xi$; $R^2 = 0.854$
- ◆ In the middle of the damage (ACM2-3D)
- Trendline: $v_{max}/(\pi * H/T) = 0.619\xi$; $R^2 = 0.612$
- At the edge of the damage (ACM3-2D)
- Trendline: $v_{max}/(\pi * H/T) = 1.524\xi$; $R^2 = 0.724$

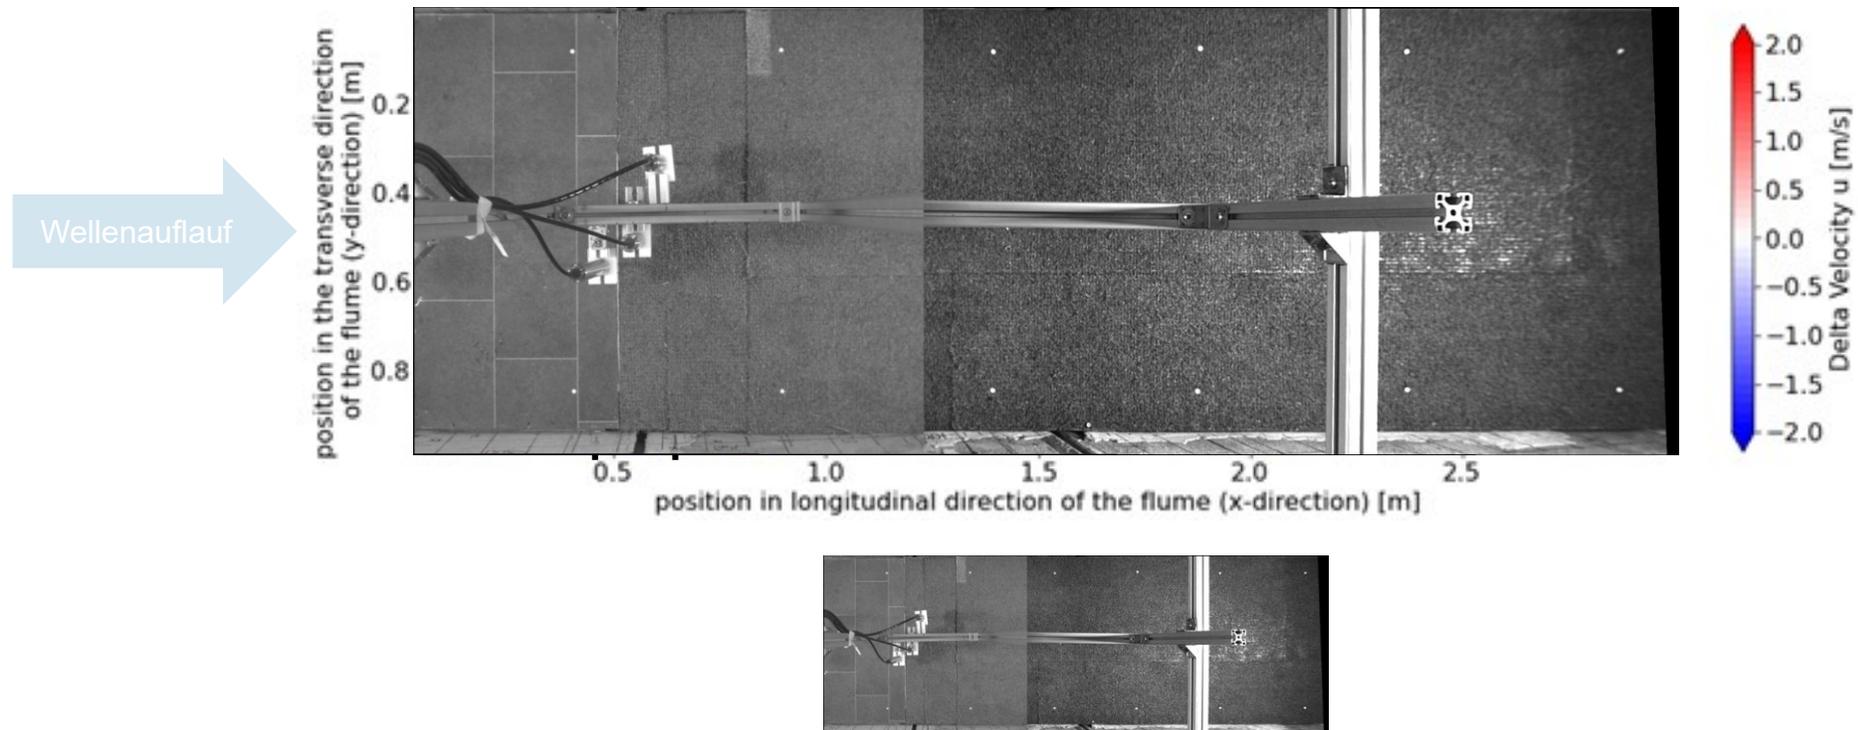
Vergleich Intakt mit Stufe 2

Oberflächengeschwindigkeiten:

Oberflächengeschwindigkeiten: Schäden an Übergängen beeinflussen den gesamten Wellenaufbereich

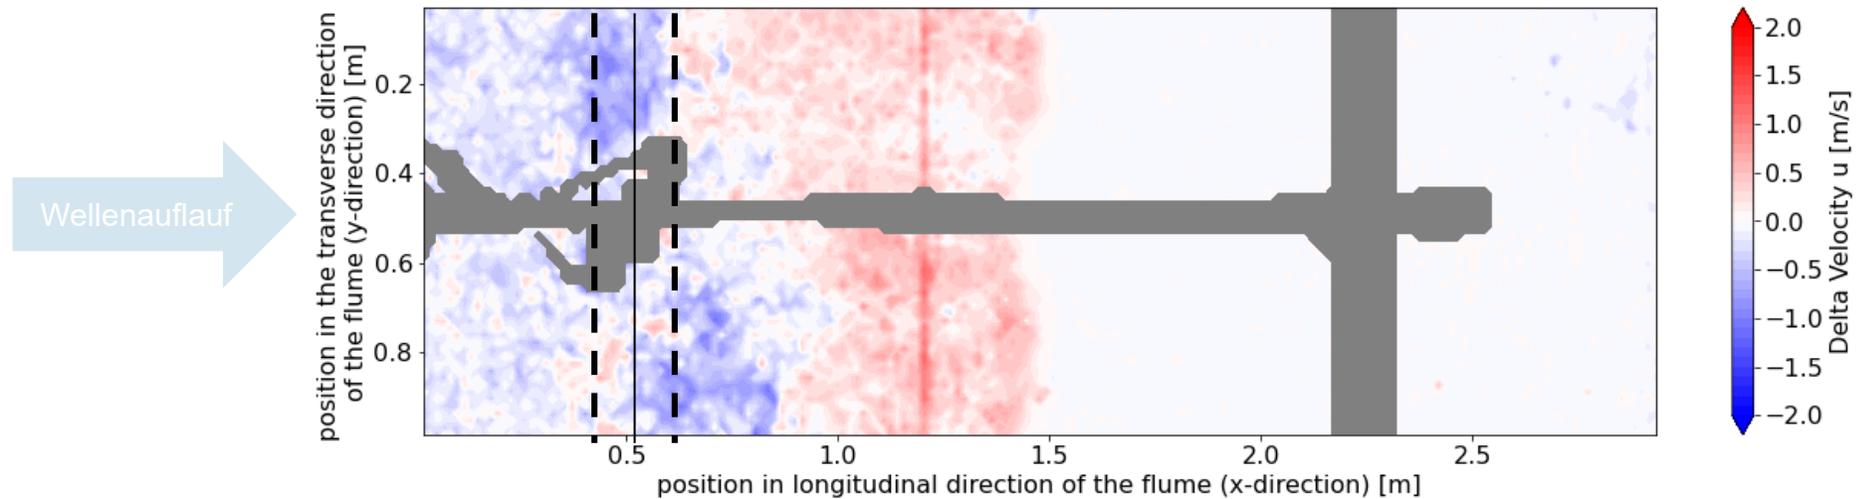
Vergleich Intakt mit Stufe 4

Oberflächengeschwindigkeiten:

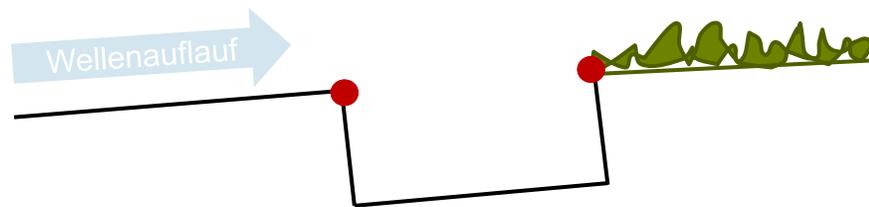
Bodennahe Geschwindigkeiten: Im betroffenen Übergangsbereich nehmen die Geschwindigkeiten bei einer Eintiefung ab, in den Randbereichen nehmen sie zu

Zu erwartende, weitere Ausdehnung des Schadens

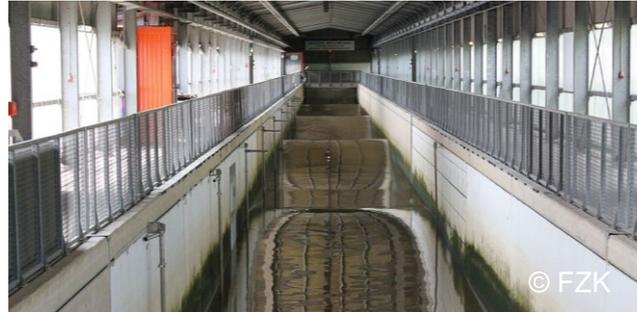
Weitere **Auswertung**:

- Kameradaten:
Oberflächengeschwindigkeiten
Wellenaufhöhe Ru_{98}
- Vergleich & Validierung der
Messmethoden
- Identifikation kritischer
Bereiche und Ausdehnung des
Einflussbereiches

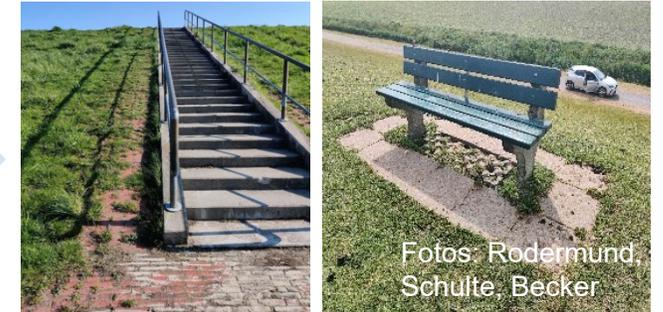
Großskalige Experimente:

- Untersuchung des
Materialverhaltens:
Betrachtung des
Erosionsprozesses
- Testen möglicher
Verbesserungsmaßnahmen
