Bau der Weserschleuse Minden in Bildern

Dokumentiert durch das Neubauamt Hannover und die BAW

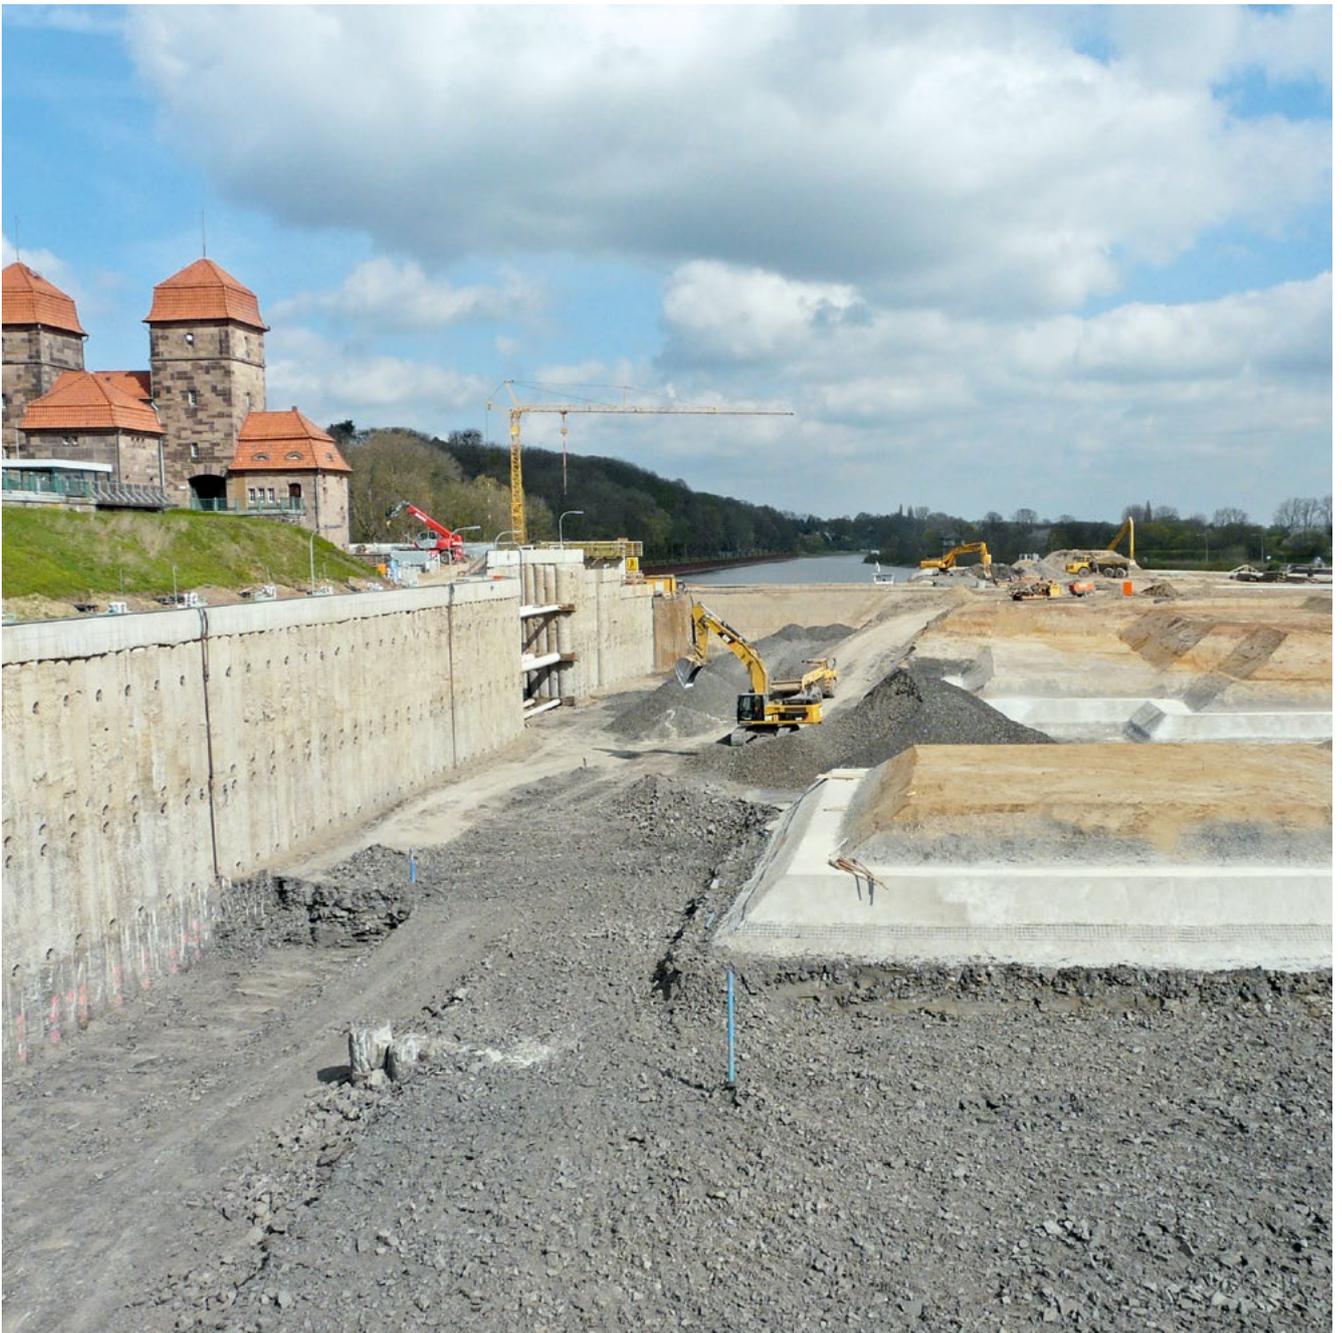
Bild 1: Baugrube für die Schleusenkammer kurz vor dem Endaushub, Bohrpfehlwand (links) und geböschte Baugrube für die Anschlüsse der Sparbecken (rechts), April 2013 (Quelle: NBA Hannover)

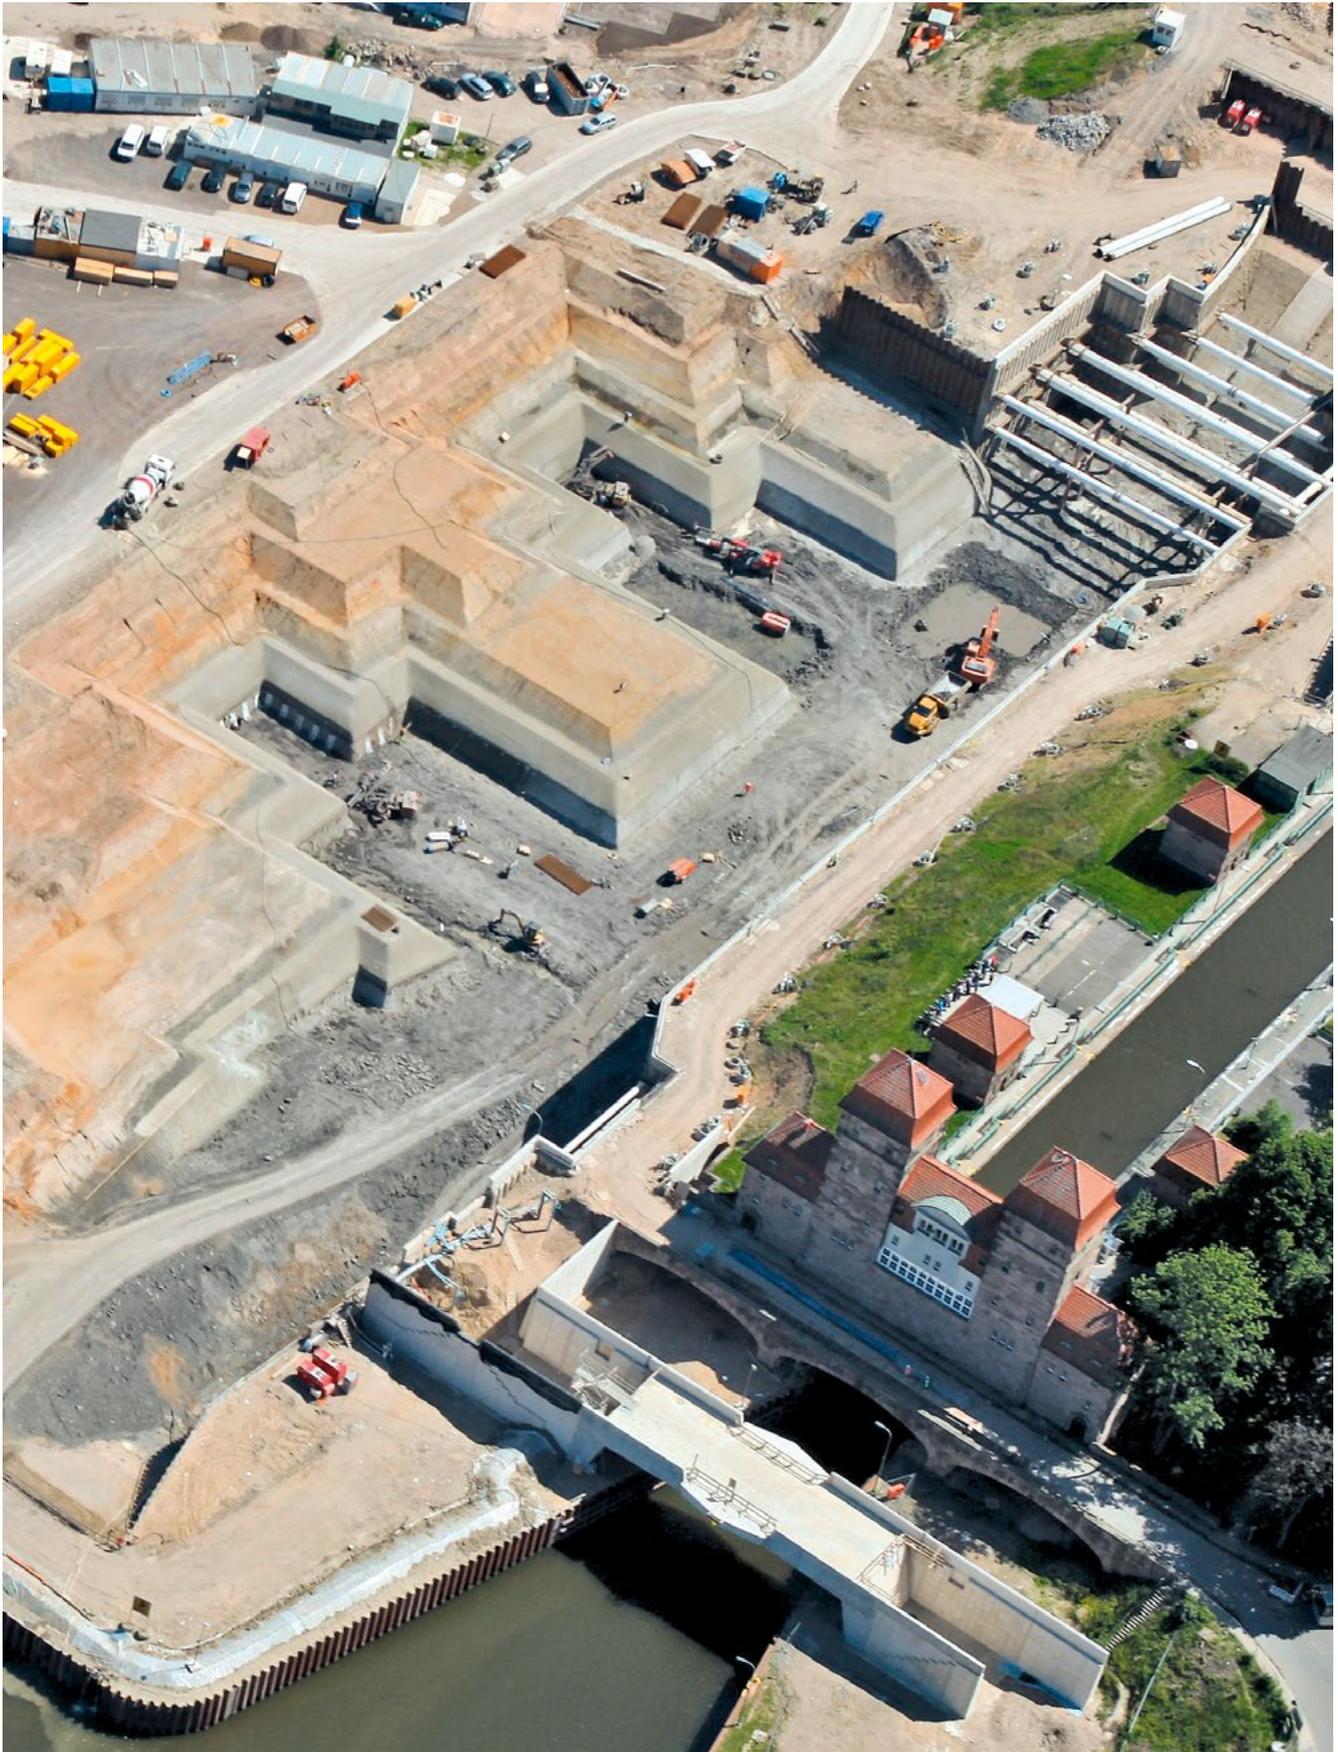
Bild 2: Blick in die Baugrube mit Aussteifung am Oberhaupt, Böschung zur Weserseite und im Bereich der Sparbeckenzuläufe, Bohrfahlwand zur alten Schachtschleuse, Juni 2012 (Quelle: NBA Hannover)

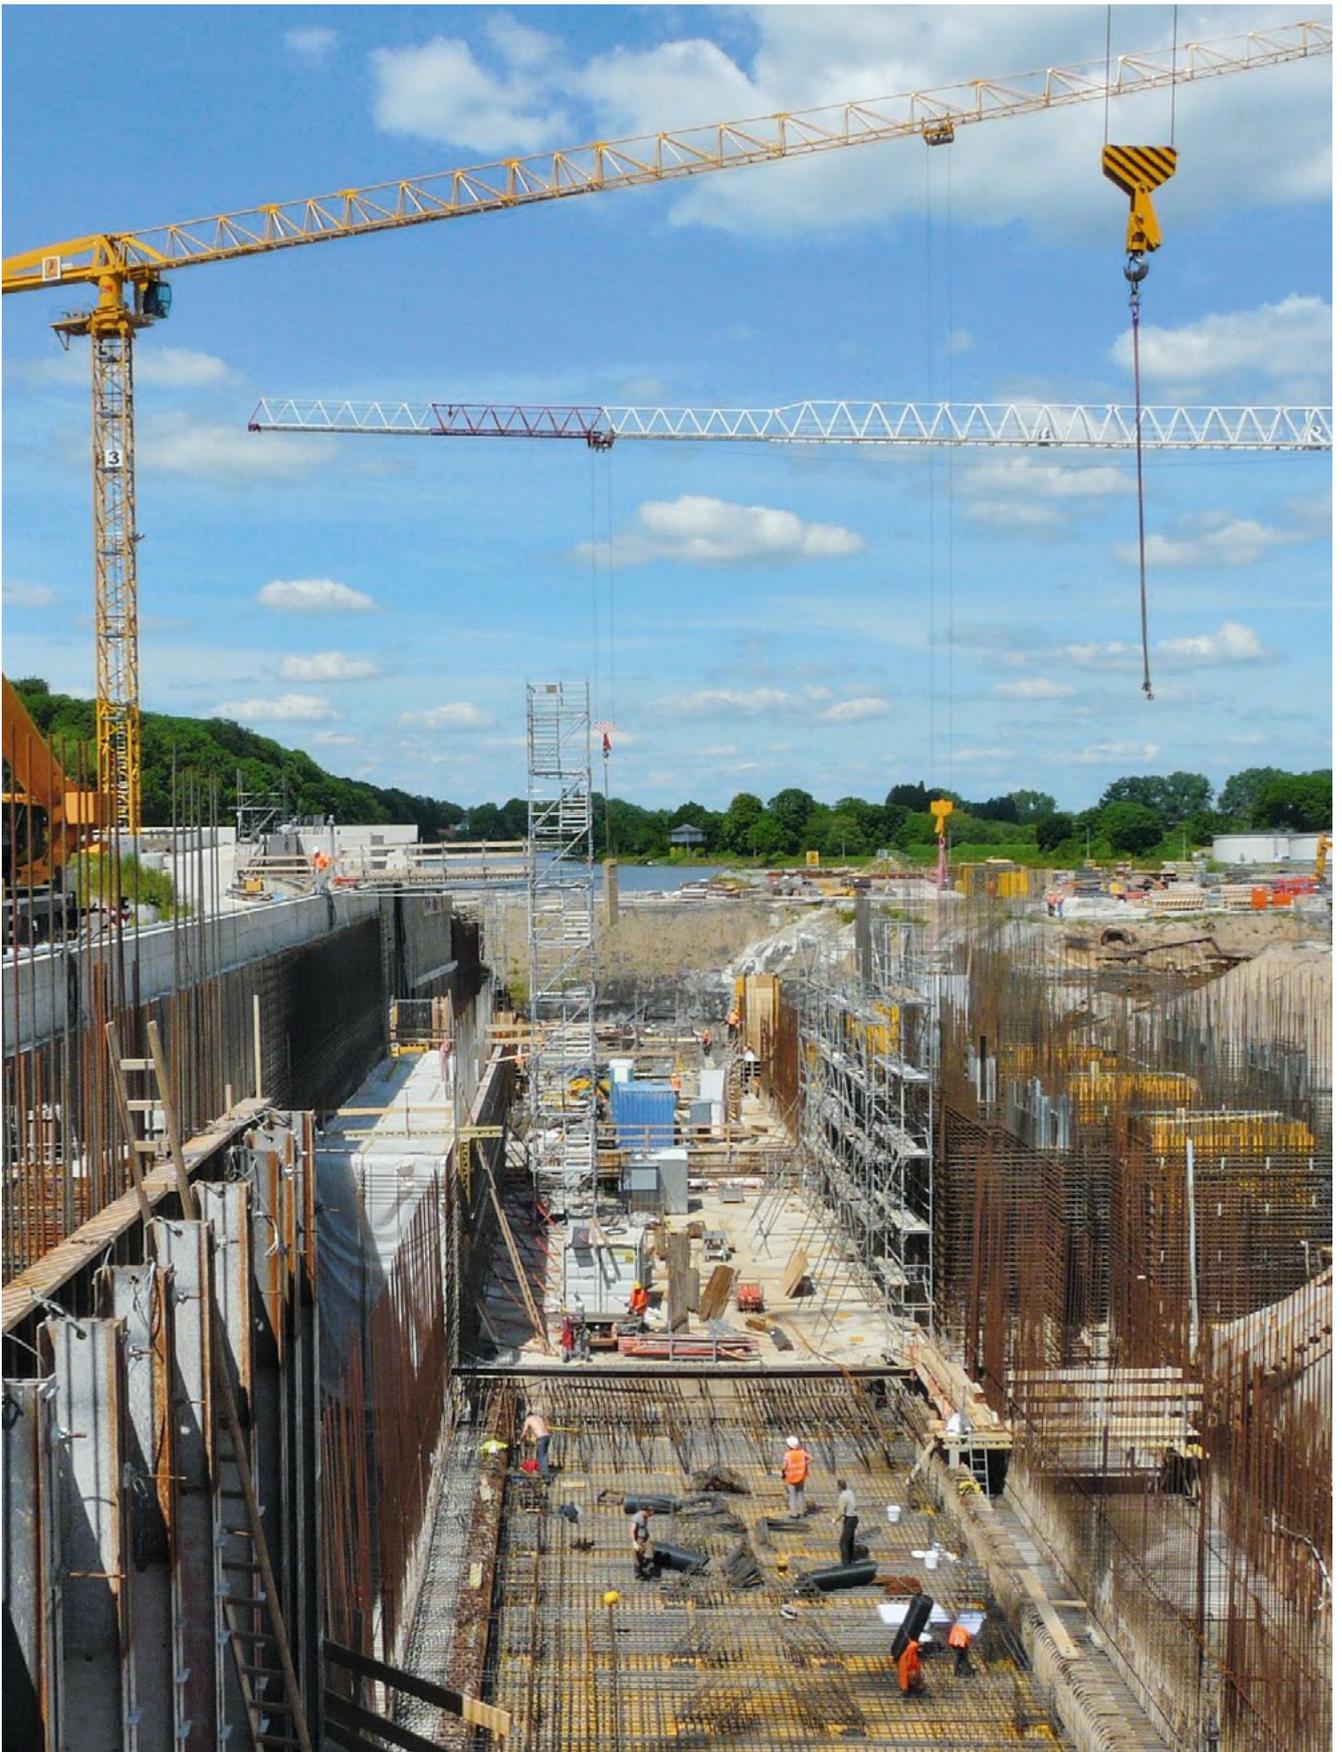
Bild 3: Schleusenkammer im Rohbau, Blick Richtung Unterwasser (Weser), Juni 2013 (Quelle: NBA Hannover)

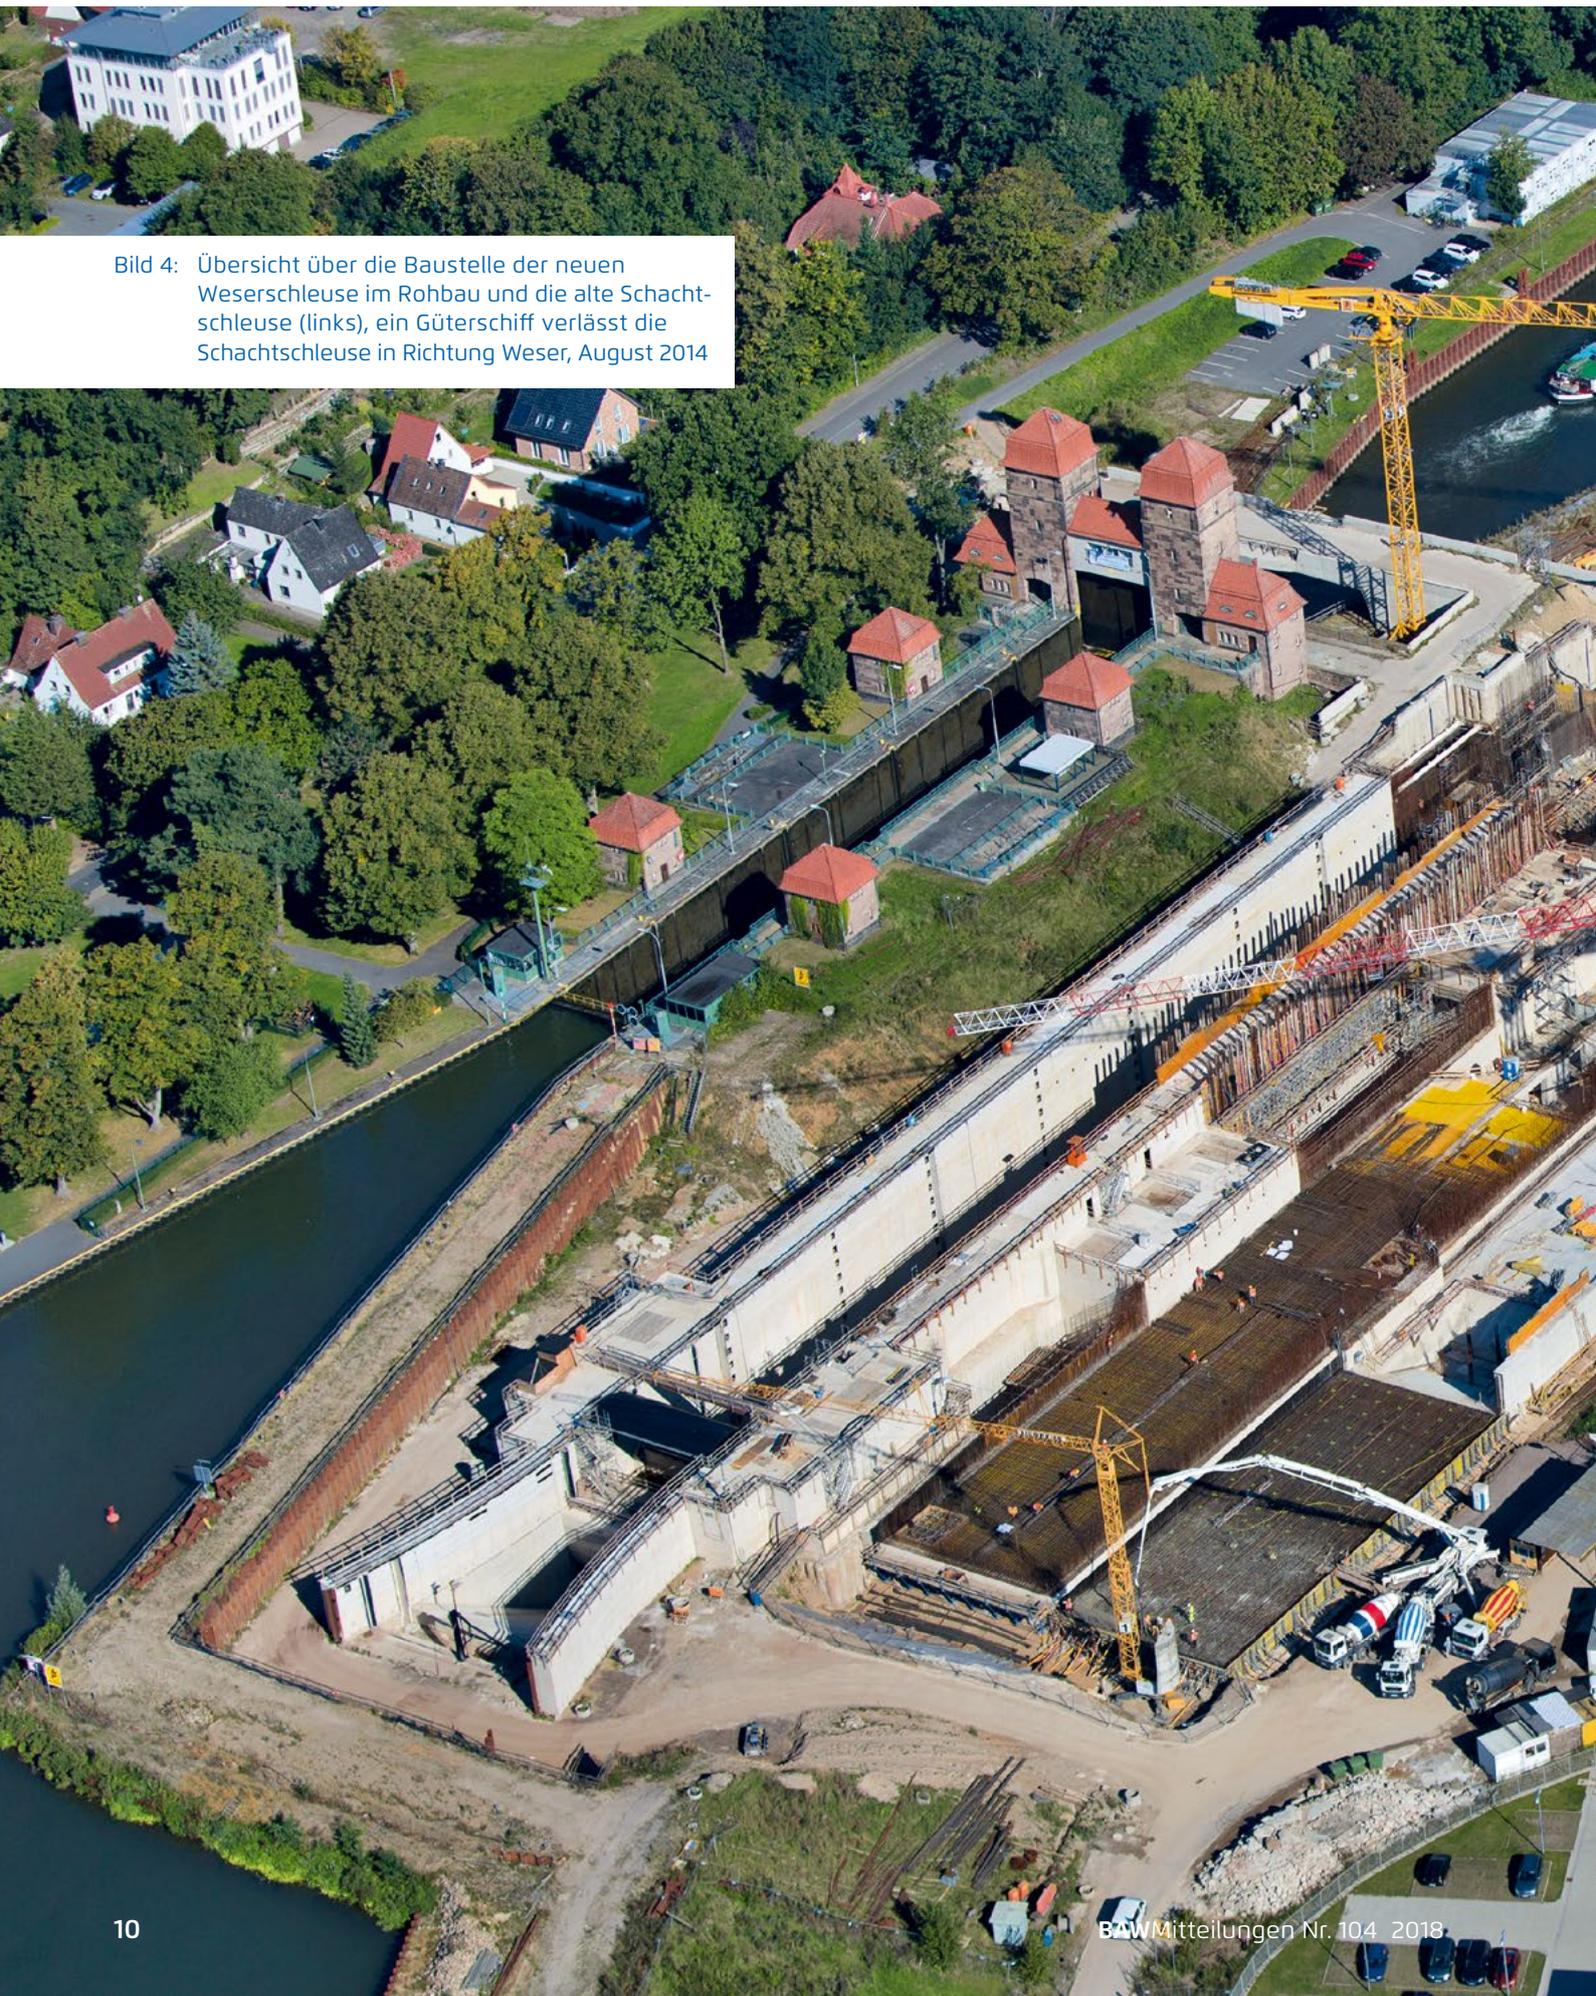
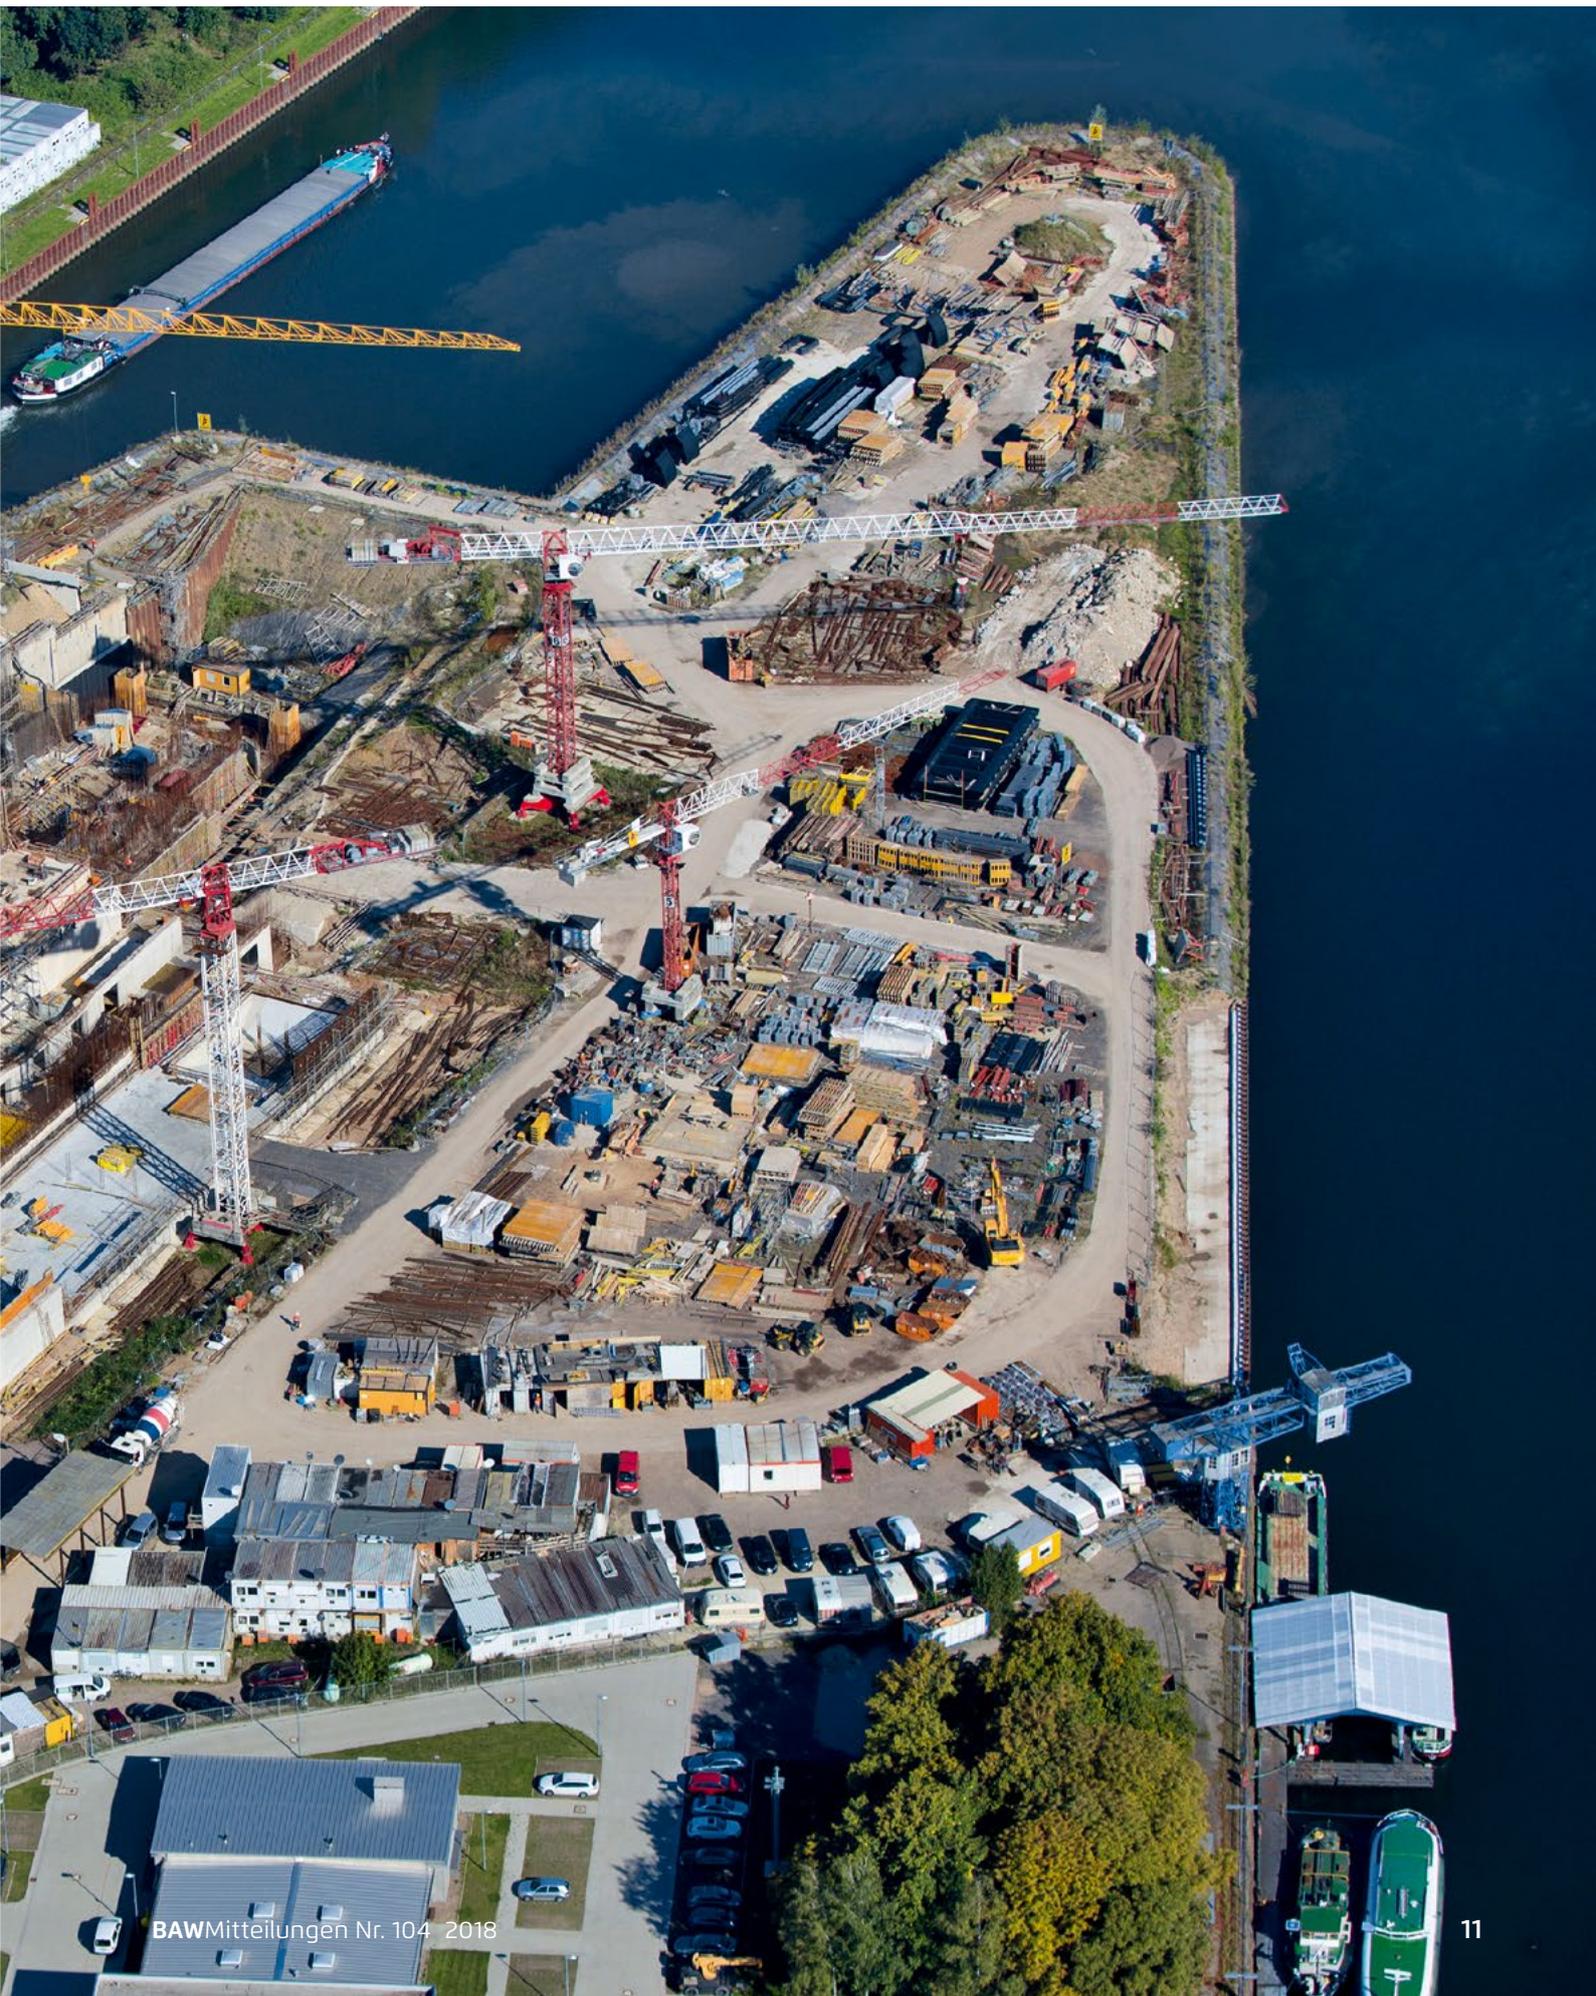
Bild 4: Übersicht über die Baustelle der neuen Weserschleuse im Rohbau und die alte Schachtschleuse (links), ein Güterschiff verlässt die Schachtschleuse in Richtung Weser, August 2014

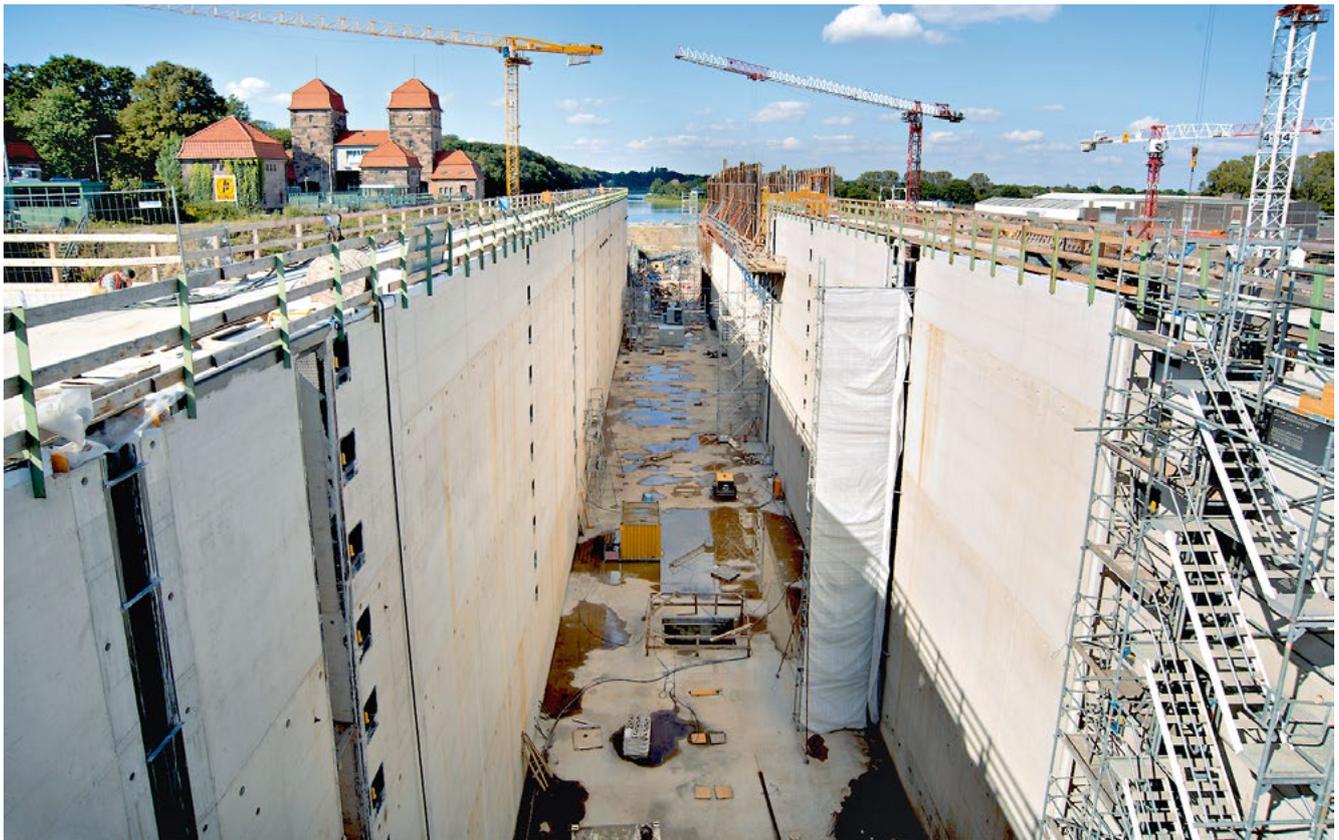
Bild 5: Kammer der neuen Weserschleuse kurz vor Fertigstellung des Rohbaus, Blick nach Unterwasser in Richtung Weser, links ist das Unterhaupt der alten Schachtschleuse erkennbar, August 2017

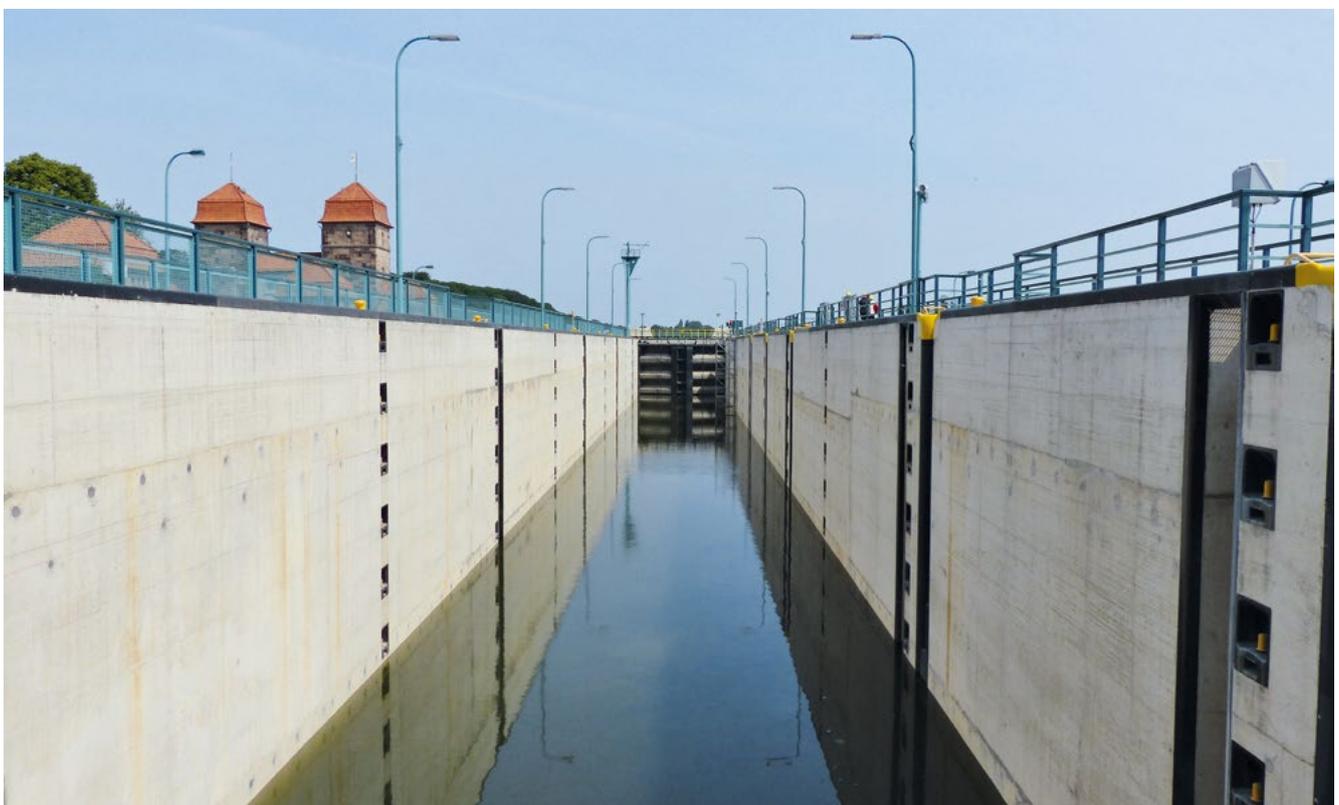
Bild 6: Fertiggestellte Kammer der neuen Weserschleuse, Juni 2017 (Quelle: NBA Hannover)

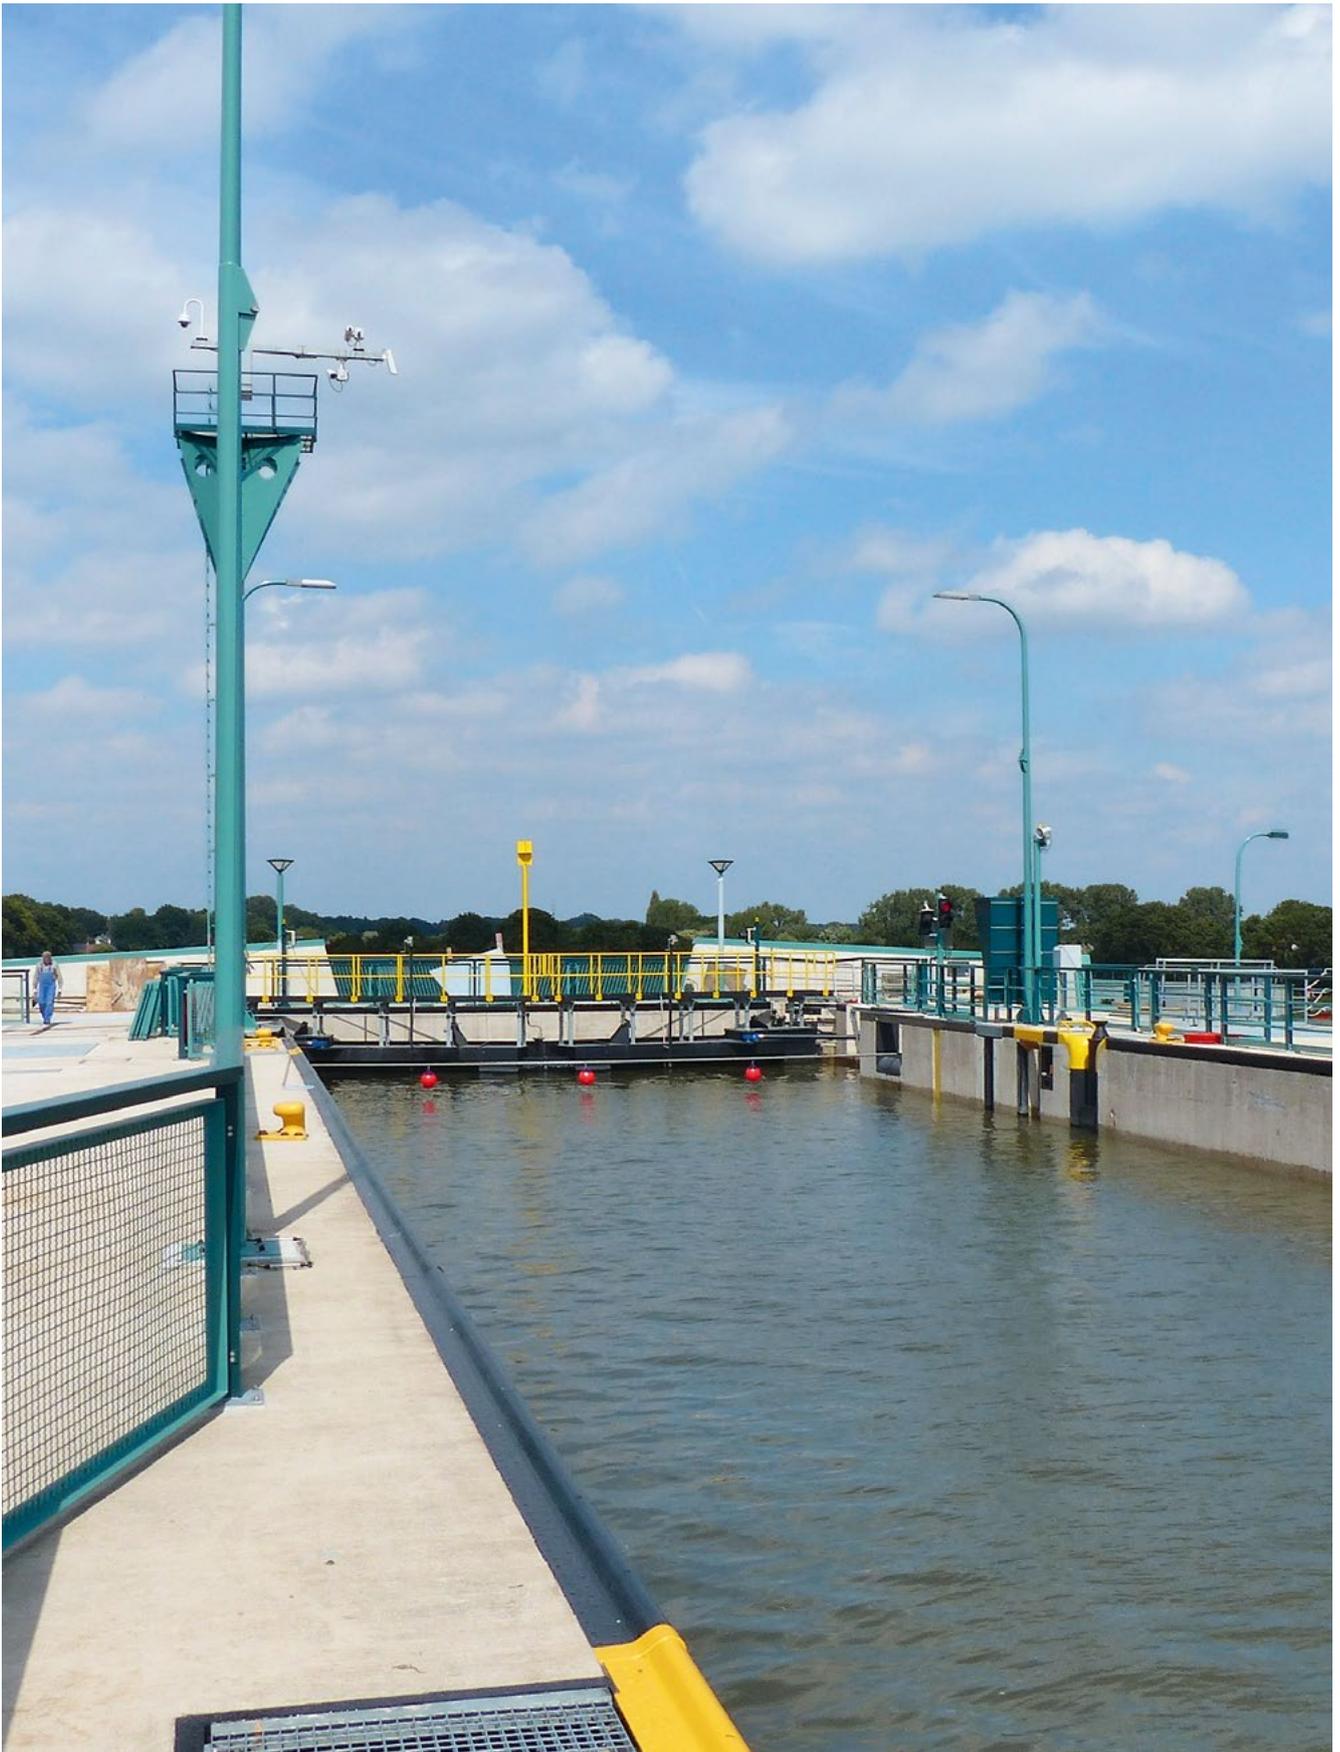
Bild 7: Gefüllte Kammer der neuen Weserschleuse mit Blick über das Unterhaupt in Richtung Unterwasser (Weser), August 2017 (Quelle: NBA Hannover)
